昭和52年度 浪岡城跡発掘調査報告書

浪岡町教育委員会

# 史跡 浪岡城跡 発掘調査報告書

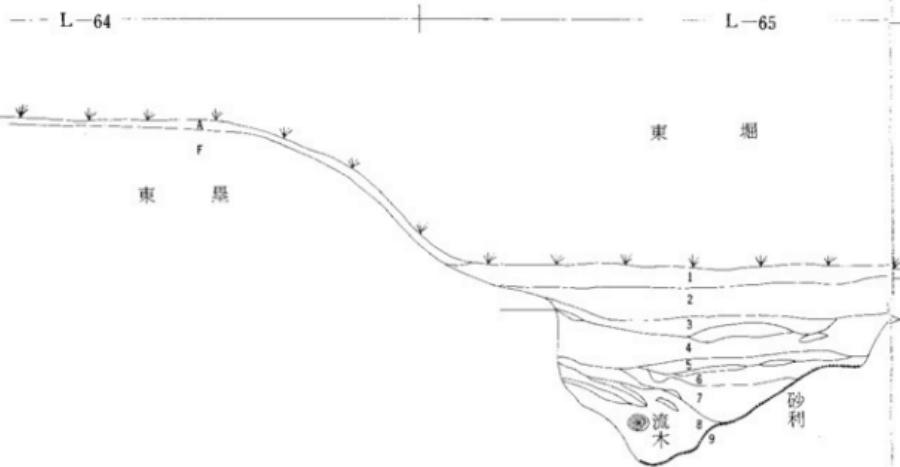
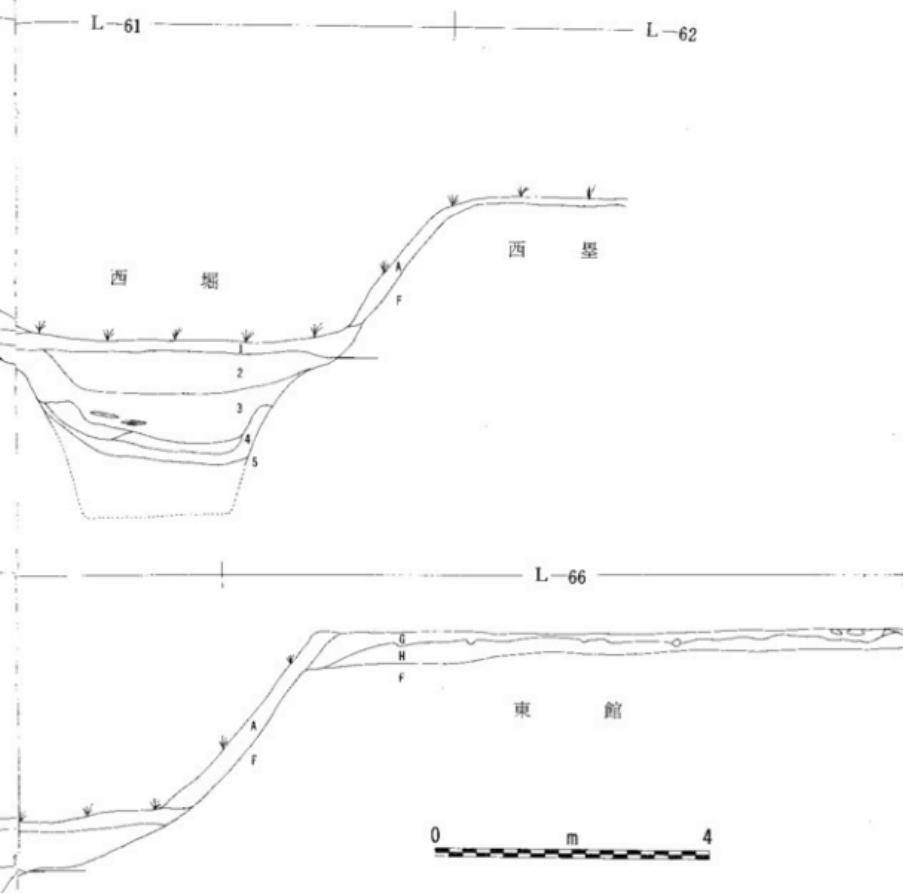
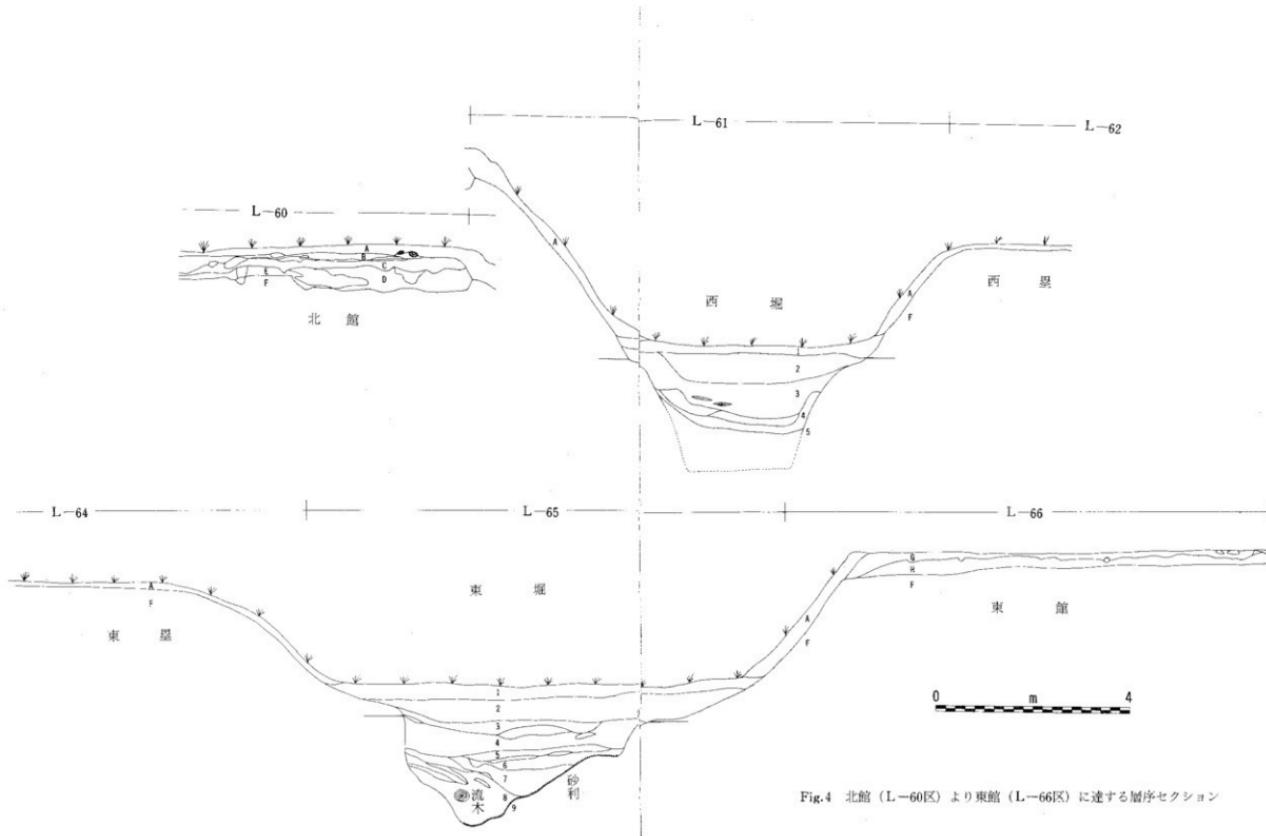
Fig.4 北館（L-60区）より東館（L-66区）に達する層序セクション

黒褐色を呈する(D)層は黄褐色の砂や小石などが混じり、(E)層の場合は、暗黄褐色土のなかに、黒褐色土がブロック状に入り込んでいた。土の締まりは(D)・(E)層とも、上部の(C)層と同様でしかも堅い。発掘した範囲におけるこのグリッドの最下層(F)は、小石の混じった明るい褐色の砂層で、締まりが強くそして堅い。おそらくこの層が、本館の地山であると思われる。

ここで、層序から見た本館の構築について考察して置きたい。北畠氏が本館の築造に取り掛った当時は、(F)層の上に(D)・(E)層の堆積がすでにあり、あるいは(C)層の一部もその上を被っていたかも知れない。しかし、(C)層は後の遺構に関する項でも触れるが、土の締まりが地山はともかく、発掘したなかでは他層よりも堅く突き固めた感が強い。おそらく本館の辺縁には、

このような突き固めの設備、つまり低い土居が巡っており、本層はその一部を切り崩したために現われた土層であって、自然堆積とは異なるものと考えられる。さらに上部の(B)層を見ると、灰や焼土の混じりもあり、石および間層も他層に比較して多い点などから、落城後、さほど年数を経ずに堆積した土層ではなかろうか。なお土居の下に、(F)層を掘り込んだ大きな落込みが見られ、その内部には(D)層が詰っていた。なかから土師器や須恵器の破片も発見されており、後述する東館の状況より推測して、土師器使用時代の堅穴式住居跡である可能性も考えられる。

表土は、かつて本館に存在した家の基礎や、コンクリート床を除去のため用いた、ブルトーザによる排土で失われている。したがって図に表記した(G)層は、本来第2層に相当するものである。(G)層の色調は暗茶褐色を呈し、粘性・湿性とともに多く、土層に締まりが見られる。そして当城に関すると思われる、各種の古陶磁器類が出土したのも本層であった。ところでこの土層のなかには、他の土壤がレンズ状またはブロック状に狭まっていた。これらは古い時期の擾乱によるものであろう。下の(H)層は、赤褐色をなす砂質の土層で、粘性・湿性も多いほか、土層に締まりがある。次の(F)層に行くと、前述した北館の地山と同じ土層になるが、この層に築造されている、土師器使用時代の堅穴式住居跡を破壊するに忍びず、一部において同層までの深さを確認したに留めた。

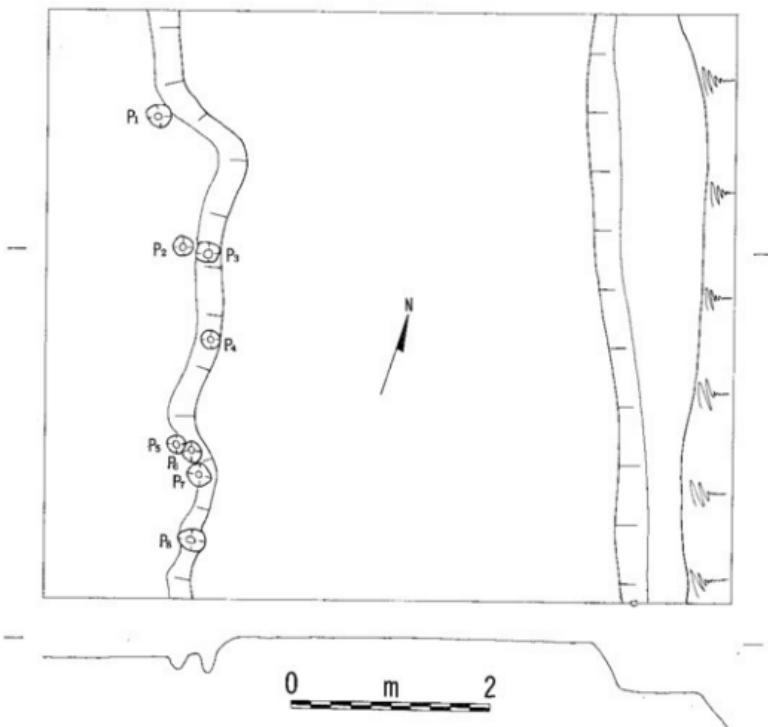
Fig.5 北館 (L-60区グリッド) 発見の遺構実測図

本館で発見の遺構は、設定したL-60区のグリッド内であり、その位置は館の東側辺縁に当る。

L-60区の基点杭から西へ向った約5mの範囲は、場所によって多少の異なりはあるにしても、地表より深さ30cm内外に達すると、極度に堅く、スコップが容易に入らぬ状況であった。そのため堅固な層の掘り下げを中止し、この部分の全体露出を図った結果、(Fig.5)に見る遺構を発見したのである。

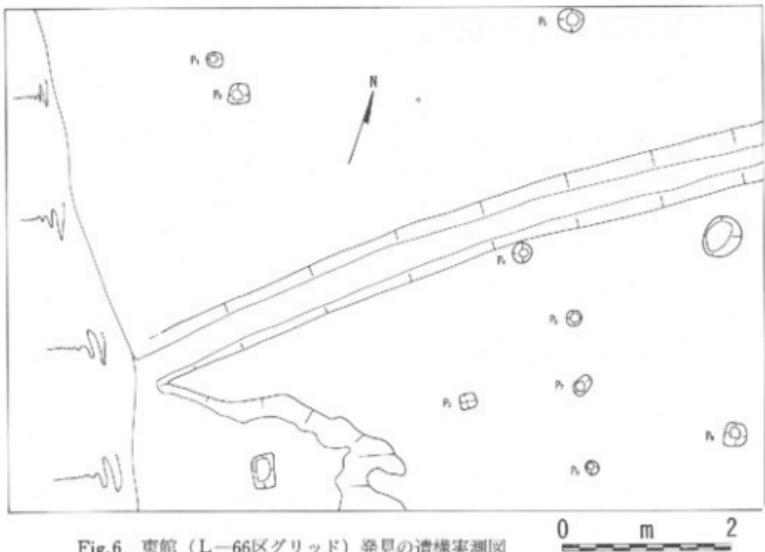
Fig.6 東館（L-66区グリッド）発見の遺構実測図

本グリッドの発掘は、東館の中央部に近い位置へ、長さ 10 m、幅 6 m で、トレンチ状に設定した個所である。ところが(G)層(第 2 層)の深さ約 15~20 cm に達すると、図のような、ほぼ南北に直線で並ぶ配石遺構が見付かり、そのレベルで東側へ掘り進めるに、柱穴状痕および径 70~90 cm を有する、円形の掘り込みなどが発見された。また配石遺構の西側では、さらに 20 cm ほど掘り下げたところ、21 本の柱穴状痕と、90×78 cm の掘り込みも見付かっている。

この配石遺構は、小は拳大から、大は径 30 cm を越える、大小さまざまな石で構成され、今回

は遺構の破損を危惧したために、石を取り除いて下部を調べる作業は行なっていない。しかしほりによるると、なおその下部にも配列が存在するようであり、また本グリッドに接する、南側のM-69区へ延びている事実も確認されている。調査中のある時点において、この配石遺構は建物の周囲を取り巻く、雨落の玉石敷ではないかとも考えたが、余りにも配石列の幅が狭く、また建物の礎石およびその抜き取り痕や、配石列に並行する柱穴痕も発見されていない。そのため周囲の調査を経るまで性格は保留にしておきたい。

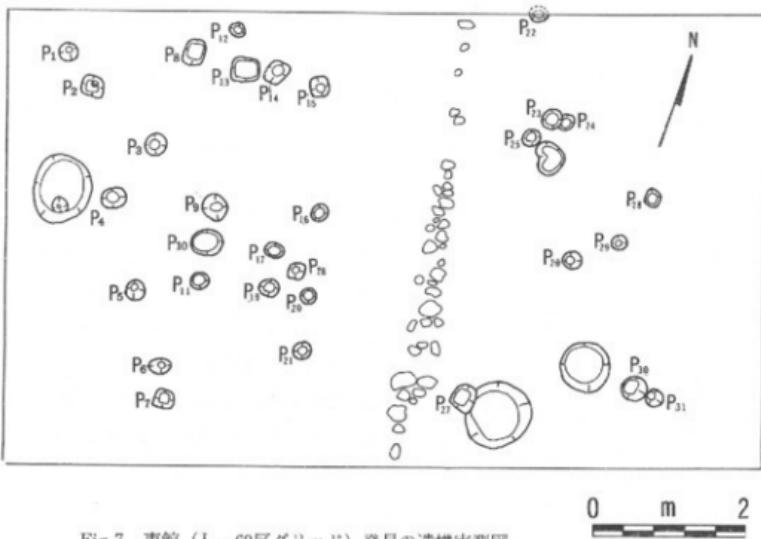
Fig.7 東館（L-69区グリッド）発見の遺構実測図

61 区にかけて、地山の(F)層を掘り込んだ、土師器使用期の竪穴式住居跡が発見されている。本館においても、調査の目標が異なるため発掘は思い留まつたが、L-69 区より、2 軒の方形プランをもつ同形住居跡が現われ、L-70 区に近接した地区から、須恵器の大甕破片も数個ほど出土している。したがって本城跡の各館には、この類の遺構が多数存在するのであろう。逆に見れば、土師器の集落跡に浪岡城を築造したのである。

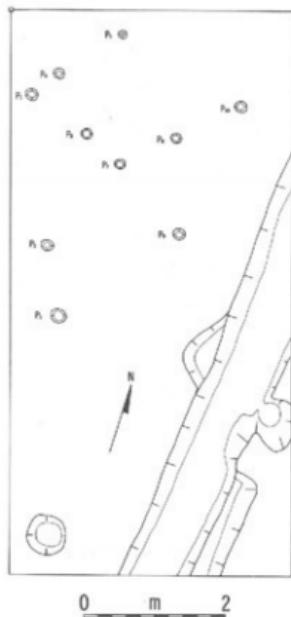
Fig. 8 東館(O-68区グリッド)発見の遺構実測図

う、南北に長い変則的なトレンチで行なわれた。

本グリッドの発掘は、東館の南辺縁に設定した、東側の長さ8.20m、西側7.70m、幅3.80mとい

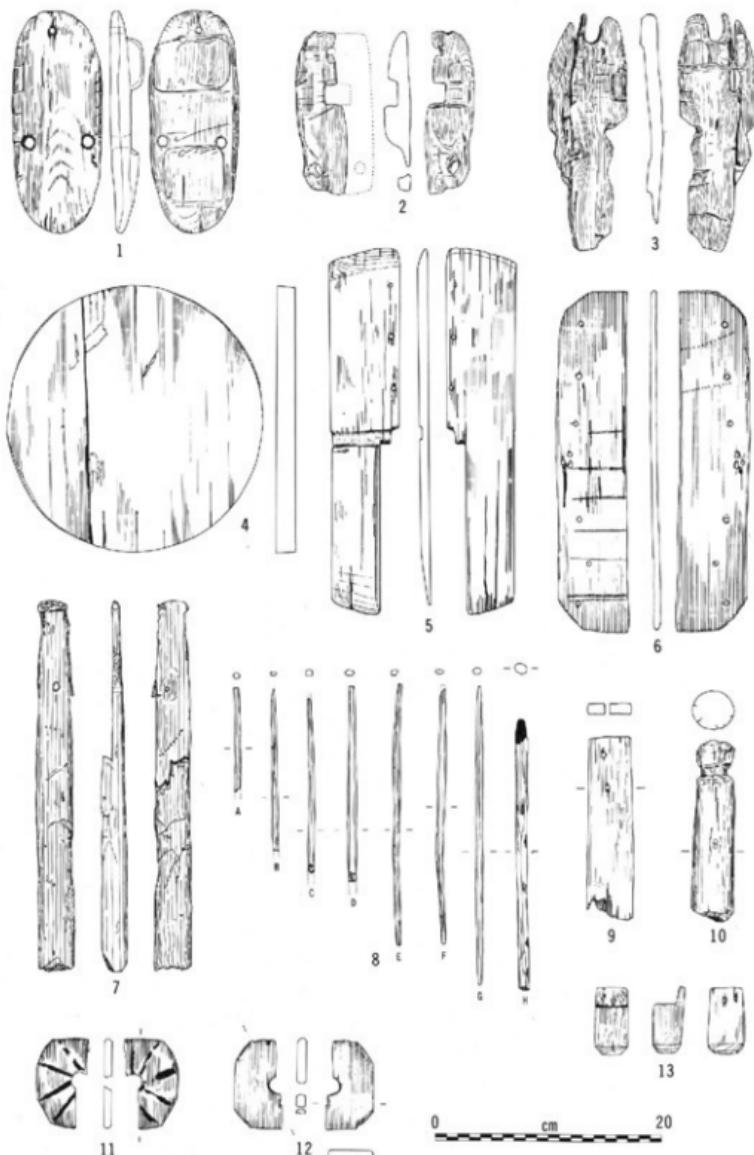
Fig.10 西堀および東堀出土の木製品

7 本の出土を見たが、原形のものは 2 本のみで、他は破損品である。中央部がやや太めに、両端へ行くにしたがい細くなる形状を示し、断面を見ると、円・方・不整な方形状に削られている。また(070) は箸よりも太く、先端に焼痕がある。簡易火箸であろうか。

写真で示したものほか、調査現場に打ち込まれたそのままの状態で残して來たものもあり、実際の発見数は20本を上回る。この杭には二通りのタイプが見られ、1つは(066・065)の如く、全面を削り製作したものと、(067・075)のように自然木の皮を剥ぎ、先端を鋭利な刃物で尖らせたもの、および樹皮の残る同様な製作工程の例とがある。

(009)は鍋蓋の破損品ではなかろうか。中央部に把手を挿入の溝が残り、また3つの貫通孔をもつが、この孔はおそらく補修孔であろう。両端は断面で見る如く、やや斜めに削られている。

(021)棒状の遺物であり、断面は梢円形を呈する。上半の一部は割れ欠失していた。先端部に近く、金属の輪による強圧痕が残り、その下方に貫通した1孔をもっている。おそらく鉄鎌の柄ではないだろうか。

(047) 先端部を細く尖らした箆状のものである。基部は折れ欠失していた。箆として使われた遺物と考えるが、あるいは、建築物に使用した楔のようにも思われる。

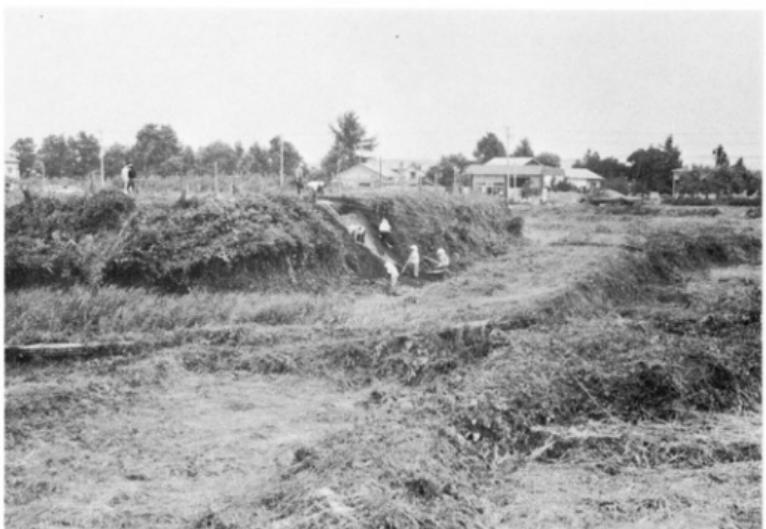
b. 北館東縁 (L-61区グリッド) の発掘状況

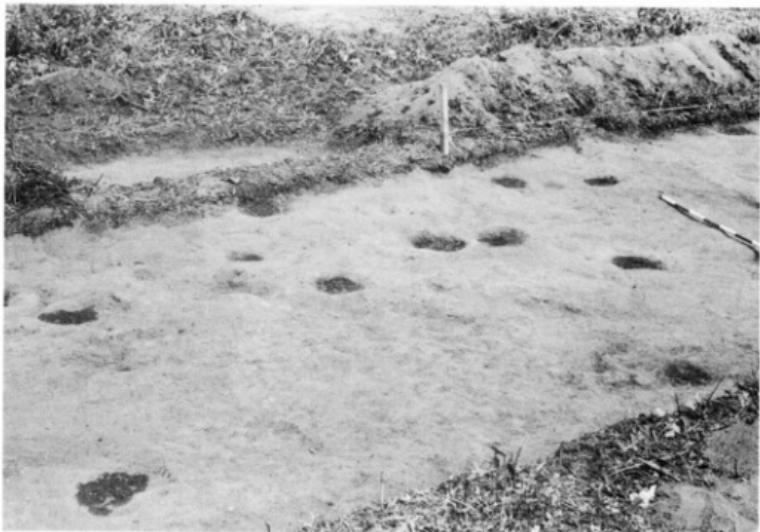
a. 東墨上（L-63・64区グリッド）で発見された柱穴状痕

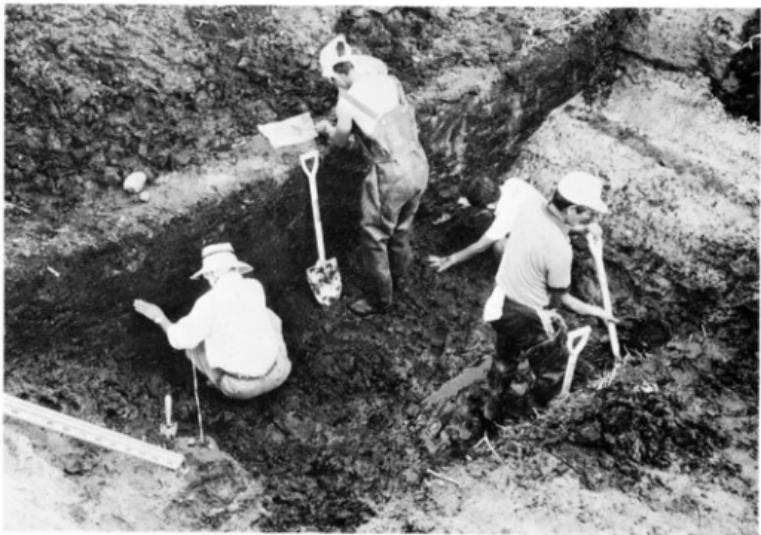
b. 西堀（L-61区グリッド）の発掘状況

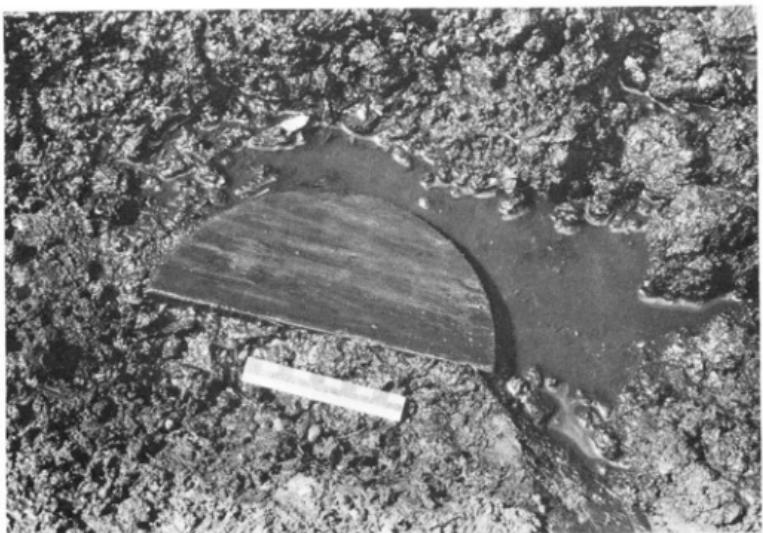
a. 桶底の出土状態（西堀）

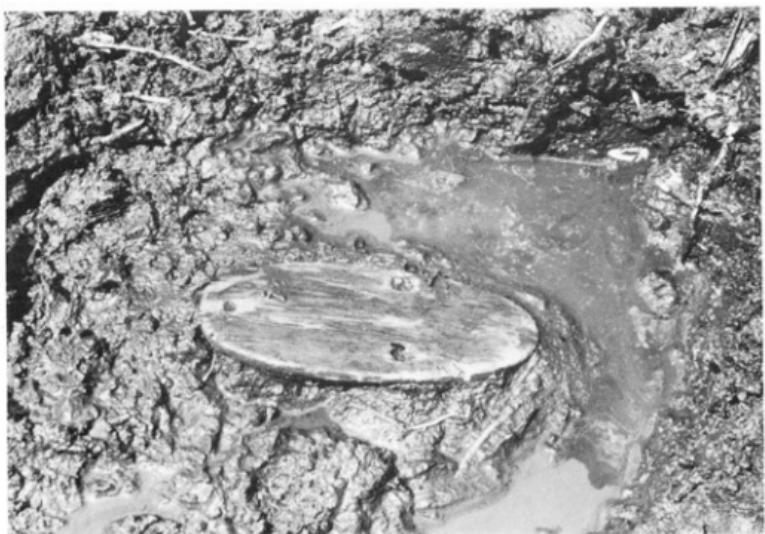
b. 下駄の出土状態（東堀）

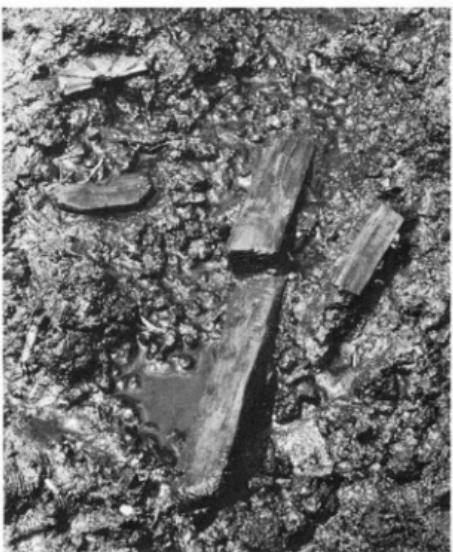
a. 各種木製品の出土状態（東堀）

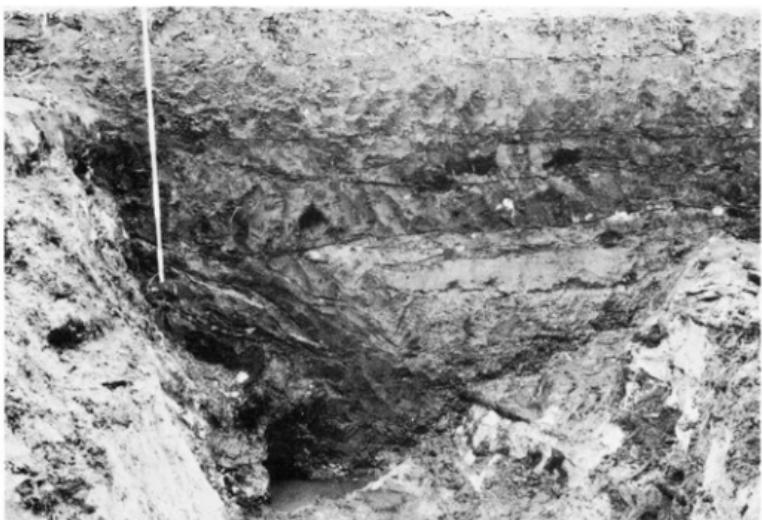
b. 東堀における堆積土層の状態

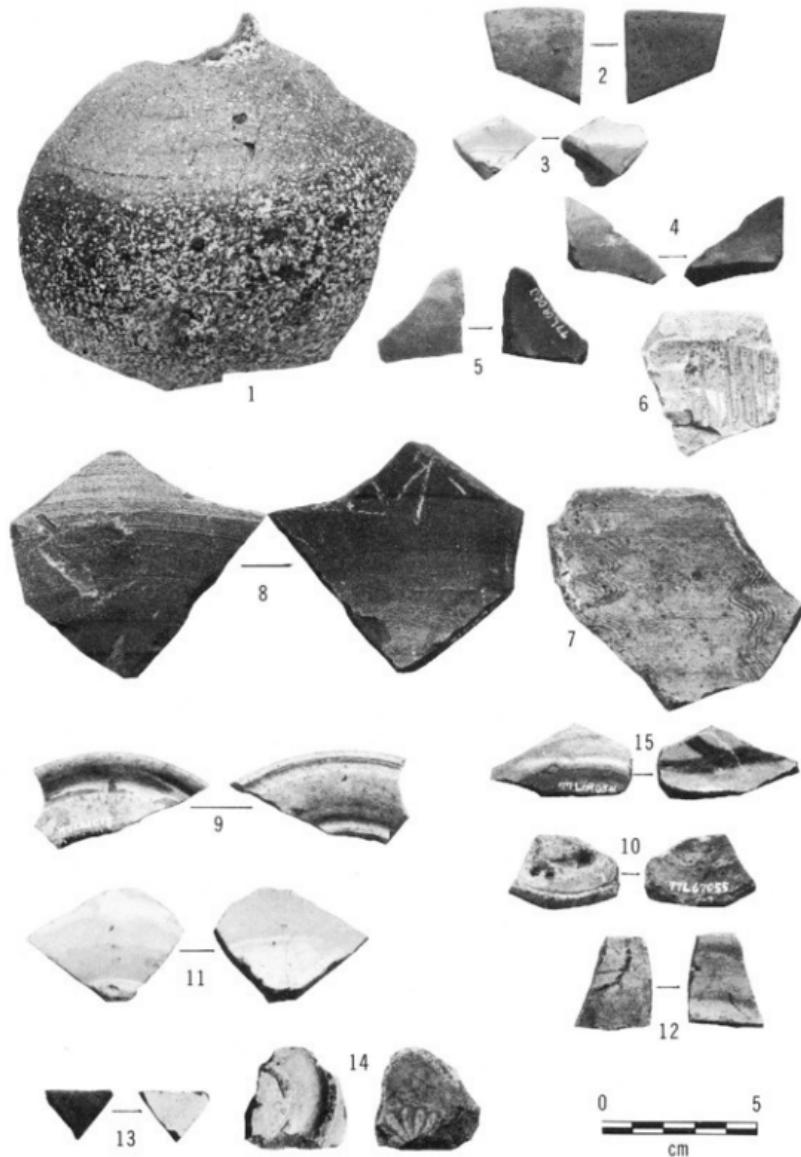
浪岡城跡出土の各種陶器

格子目状叩き文を有する大形のものが1点ある。L-69区グリッドの北西隅より出土したもので、数個の破片を接着の結果、口唇は破損しているが、口径17cmを計った。輪積みによる製作と考える。胴部の厚さ0.6cm、口頭部は0.9cmである。このほか無文の破片も発見され、なかには高温のため、器体含有の石英質砂粒が溶けて、自然釉類似の状態を呈するもの(PL.7-1)なども見られる。

わずか5点の破片であり、口縁部の1点(PL.7-2)のほかは、体部のものである。特種な例としては温度が昇らず、土師器のような色調をなす失敗作に、「十」を表わす黒印のあるもの、花弁状の籠書き文様をもつものなどがある。

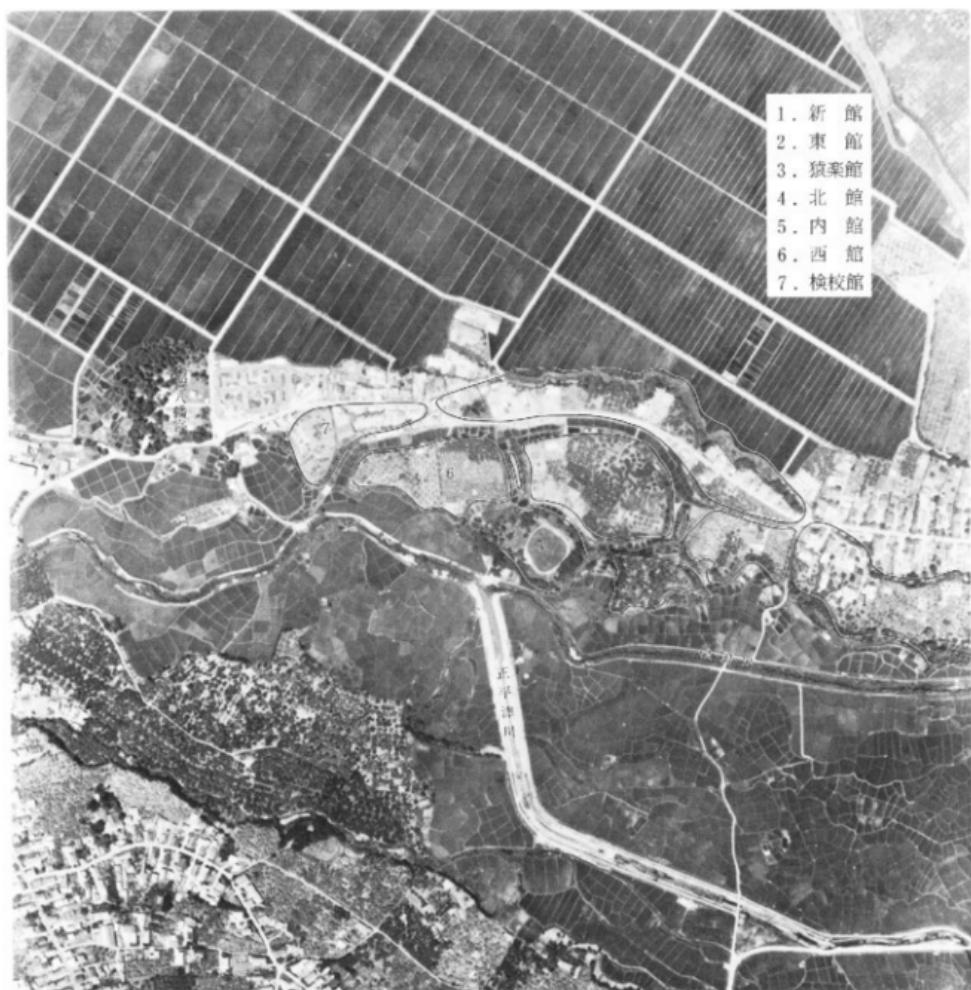
史跡浪岡跡航空写真

1. 新館  
2. 東館  
3. 猿楽館  
4. 北館  
5. 内館  
6. 西館  
7. 檢校館
