史跡保存整備事業

史跡岡山城跡本丸下の段
発掘調査報告

2001年3月

岡山市教育委員会

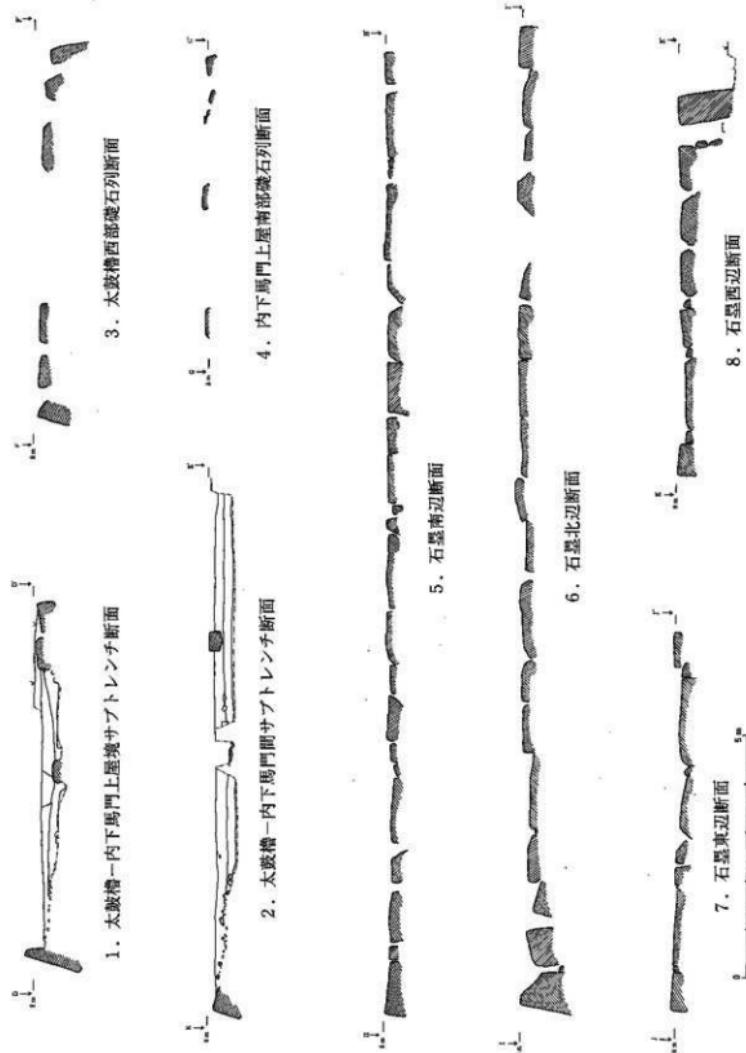
第10図 内下馬門南石墨 I (1/100)

建物を考えると、ここでも1間を6尺5寸（197cm）とした場合が最も合理的に理解できる。まず太鼓櫓の南北方向をみると、南辺石壘と北辺石壘の上に壁を想定した場合、その心々距離は基本的に3間半で、元禄絵図・寛保絵図とも内下馬門との境界ラインが3間半に示されるのと一致する。ただし、その境界ラインで石壘内に3本の柱が建つことは絵図の通りとしても、南壁を起点に1間間隔で並ぶ状況は、中央の柱位置として土壙・石材のいずれをとっても、検出遺構の柱間は長短があつて一致しない。いっぽう、太鼓櫓の西壁は、元禄絵図のみに柱表現があり3間で示されるが、恐らく3間半の誤りである。付近の石壘北辺は北に膨れる傾向があつて実体は4間ぶん近く、発掘礎石列での南壁から3間半目は石壘上ではなく、その南の礎石の方である。したがつて、太鼓櫓と北の多門櫓の建

築境は、段石組の位置と嚴密には一致せず、多門櫓からみた場合、太鼓櫓の數十cm手前に段があった事になる。この余剰帶は、一段低い多門櫓から太鼓櫓に入るための階段もしくはスロープ部として活用されたに違いない。つぎに、太鼓櫓の西壁を起点に東西方向をみると、発掘礎石列が1間目にあるが、内下馬門との境界礎石ラインまでは7間半弱で整数とはならず、不自然な数値である。しかし、元禄絵図の南壁と寛保絵図の南北壁はまさに7間半程に示されて、実体と合っている。

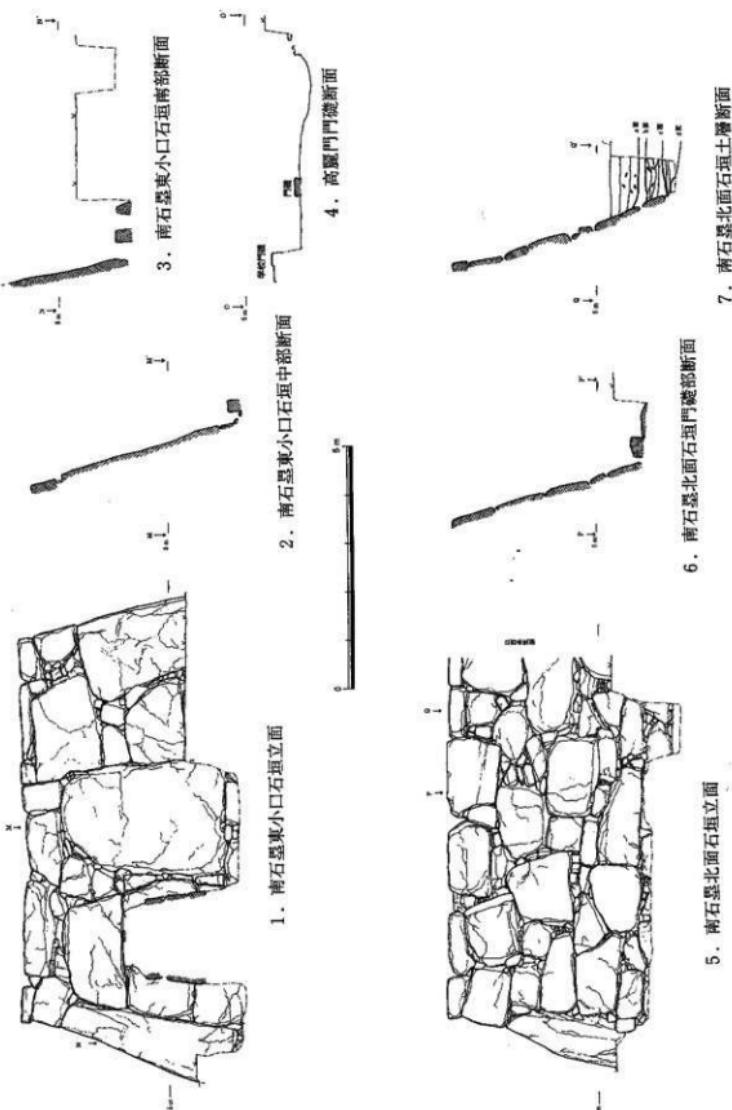
第11圖 內下馬門南石壘Ⅱ (1/100)

郭内側の石垣は3~7段積みで、石材は花崗岩が主体である。矢穴や明確な割り面は観察されず、いっけん野面であるが、少なくとも石垣面側はかなり平滑で、一部は粗いハツリ調整が施されている。最大の特徴は、石材の見かけが大きく、それを石材自身の大きさに加え板状のものを立てることによっている点である。東面中央の鏡石は高さ3.8m、幅2.3mの大きさをもつが、これは横に置かれたとみられる最下段の築石3個に載っている。石墨東南角や東北角も巨大な角柱石を立てている。なお、内下馬門内に当たる石墨北辺石垣では、石材がやや小形となる。間詰石は築石と同材質で、比較的まと

まる個所もあるが、築石同士の擦り合せが緻密なため、小形のものが日につく。

石垣石垣基底の高さや前面造成土の堆積は、南側石垣でもほぼ同様で、内下馬門内のⅦ-21 a トレチ西壁を示した第11図7では、a面が明治の破却直前の地表面、標高4.0m前後のb面が石垣構築当初の地表面である。またc面は、石垣石垣を築くために花崗岩バイラン土で造成された工程上の面で、ここでの石垣最下段下角の標高は3.55mである。d面以深は灰青色微砂・シルトが堆積する。

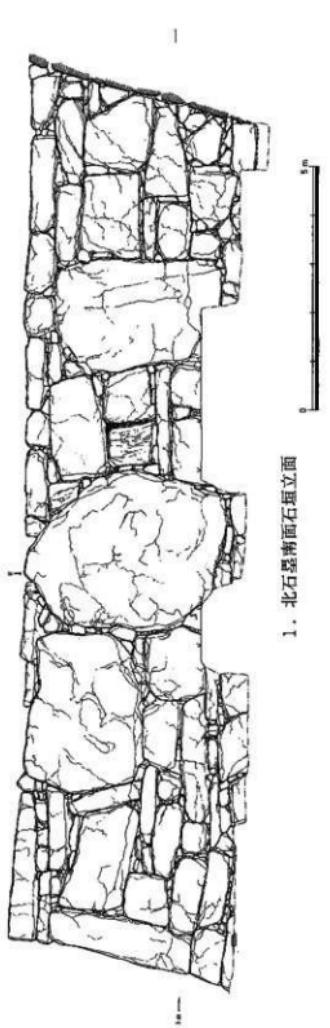
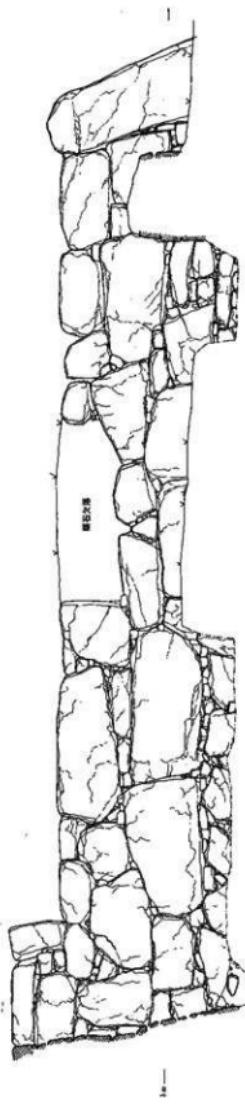
第12圖 内下馬門北石壁、東石壁石垣 (1 / 100)

一般部の築石は、見かけが横に長く薄いものは確かに横積みであるが、四角いものは、間詰石の脱

落部で観察すると立石が多く含まれる。これは樹形内外の他の石垣石垣と同じであるが、最大の特徴は、樹形内外のどの石垣石垣よりも築石の横メジが水平で整っていることにある。先の4つの巨石は、大きいだけでなく、この横メジを崩す存在として際立っている。ここでの横メジは巨石を浮き立たせる演出材料として、意図的に強調されたかにも思える。これだけの巨石を組み込みながら、その間にメジを通すのは、他の石垣でメジを通すこと以上に至難であったに違いない。この石垣は、まさに見せるための石垣であるが、同時に最も手間をかけて造られた石垣といえる。

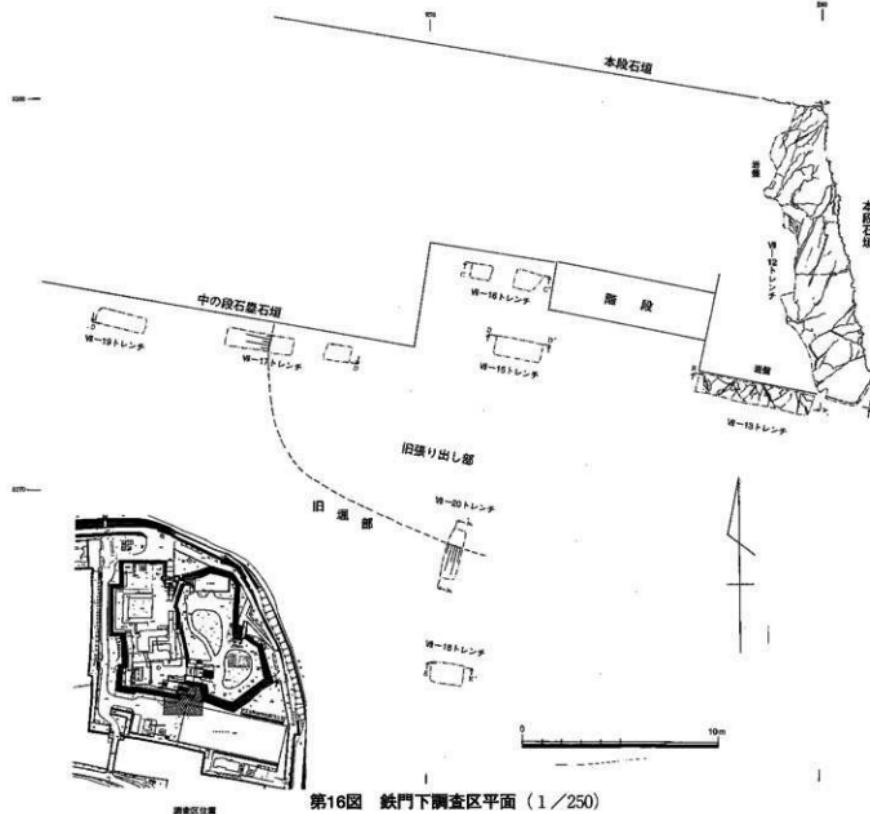
第16図 鉄門下調査区平面（1/250）

先の階段下から西に離れた位置にVII-17・19トレンチ、南に離れた位置にVII-18・20トレンチを設定した。各トレンチとも表土下には近代の造成土が30~60cm堆積するが、その下にa面を検出した。a面は明治維新まで踏襲された生活面で、ほぼ5.0mの標高でよく揃っている。その下のb面までは、厚さ20~40cmのバイラン質の造成土が堆積する。これは僅かに入る瓦片などからすれば江戸時代初頭のものである可能性が強いが、うちに複数の生活面が挟まれている可能性もある。いずれにしても、b面が一体を平地に造成して最初の生活面と判断できる。

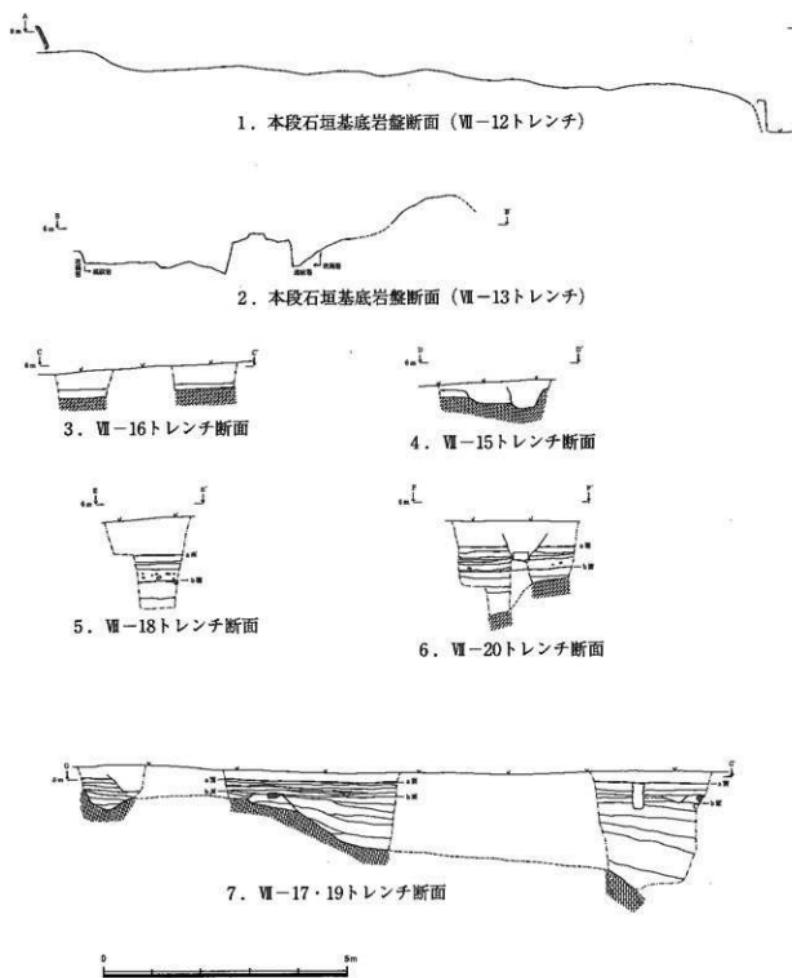
第17図 鉄門下調査区各断面 (1/100)

バイラン質の地山は、VII-17トレンチの東寄りとVII-20トレンチの北寄りではb面ないしはその直下に検出されたが、そこから西あるいは南に急激に落ち込んでいく。その落ち込み方は人為的な掘り込みと観察され、とくにVII-17トレンチでは肩部に土壘状の高まりが設けられている。また、掘り込みの上に堆積し b面を造る土層は、上方では暗灰色微砂でバイラン土を含むこともあるのに対し、下方では暗灰青色にグライ化した微砂・シルトで今でも湧水する。その埋土に含まれる遺物は少ないが、最新は16世紀末頃の陶磁器や瓦片である。大量の瓦を伴う宇喜多秀家期（中の段第二期）以前に城郭構造として堀があり、それを埋め立てて b面が形成されるに至ったと判断できる。トレンチの位置や数の制約から未確定な要素が大きいが、後に鉄門となる広場から南にかけて台形に張り出す平坦地が造り出され、堀はその西と南、そして恐らく東にも広がっていたようである。それらは、大局とすれば旧地形を生かしながら地山を整形したものである。遺構としては確認できなかったが、この平坦地には中根郭への登り口の前広場として城門があり、構造変遷をたどりながら、最終形態として鉄門が成立した可能性も展望できる。

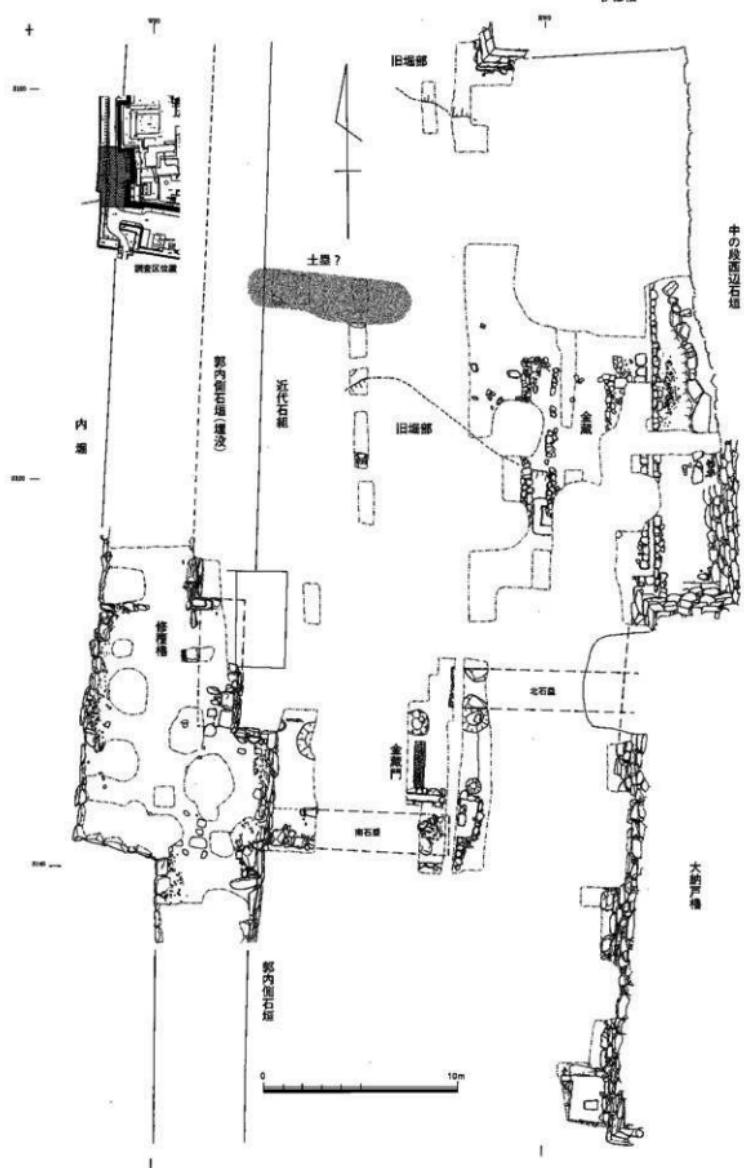
第18図 修復棟～金蔵調査区平面 (1/250)

石垣の天端石は欠損部があるが、もとは内堀側で標高7.3mほど、郭内側で標高7.1mほどに揃っていたとみられる。檜の南と北に続く石垣の天端との段差はない。南に続く石垣の天端の基本幅は2.3mであるが、檜台との付根ではやや狭んでいる。内堀側石垣の張り出しは長さ4.2mあるが、人角の内角は255度、出角の内角は100度と石垣各辺が直角に交わらずに歪んでいる。出角の北はそのままの軸線で檜の北端を越えて延びている。いっぽう、郭内側の石垣は、南の石垣部から北の石垣部に至るまでの間に二重に、しかも各々が直角に折れている。これらの天端長を南からたとえば、最初の出角は内堀側人角の対面位置から6.6mほど北で、そこから次の出角までが2.0m、次の出角は公園の階段

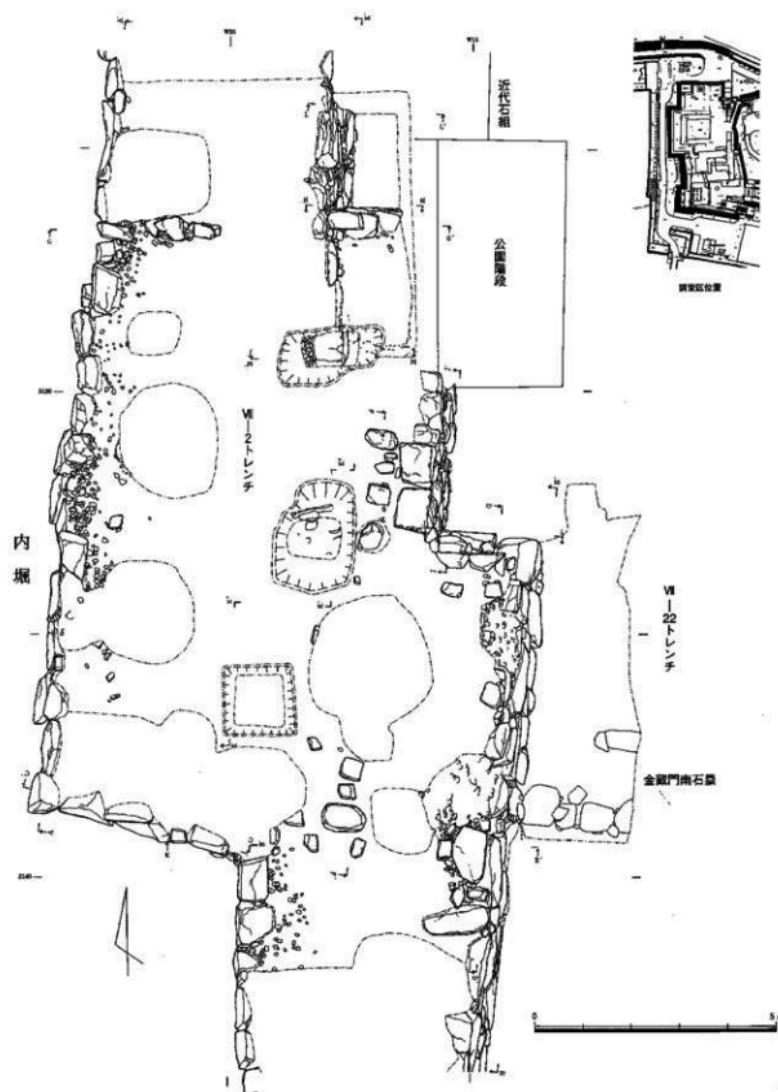
第20図 修復橋遺構平面 (1/100)

修復檜の南壁礎石のすぐ南では、石墨を横切って東西に小形の礎石状石材が4個並び、南に続く多門檜の北壁を示すものかもしれない。多門檜の東壁は石墨の郭内側石垣直上にあったと判断でき、修復檜の東壁からは約2.5mも郭内側となり、隣接する建物どうしの関係としては整合性に欠けるようにも思えるが、絵図に示された状況とは一致する。

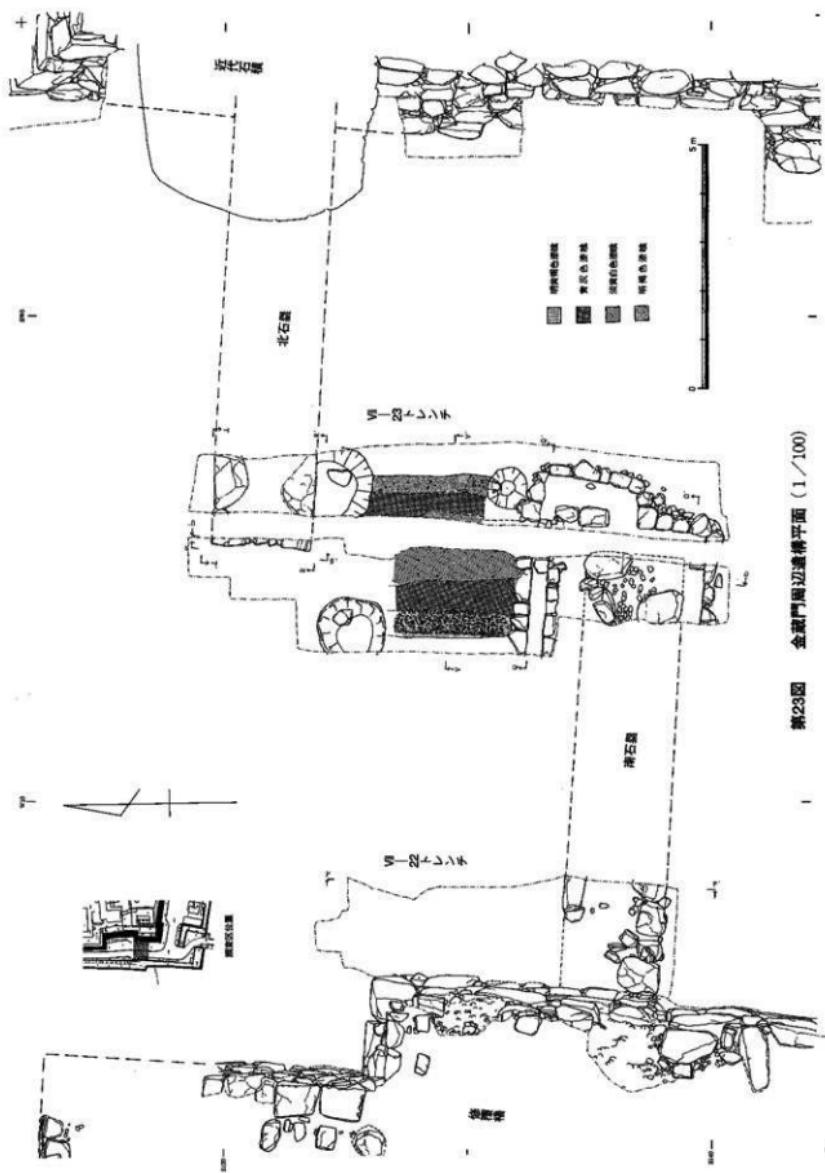
第23图 金闕門周邊構平面 (1/100)

南北の石界は小口がほぼ一直線に揃っているが、その間の5.6mに東西する門が取まっていたことになる。一帯の東西3.4m、南北3.5m以上の範囲には、漆喰を張って路面としていた。漆喰は4種類あり、端部の重なりから明黄褐色、黃灰色、淡黄白色、明褐色の順に施工されたことが判る。それは工程差というより補修の累積とみられる。漆喰西端の幅50cmには、すべり止めとして径2~7cmの円礫が緻密に嵌め込まれている。また、密度は低いが半ばや東端の漆喰にも小円礫の剥落痕が観察できる。門檻は残っていないが、抜取穴の可能性がある土壙を3つ検出した。ただ、東の2つに主柱を想定した場合、門扉ラインは漆喰端とは一致するが南側の閉塞に難があり、北西の穴に控柱を想定しても、南の対向位置は漆喰が保たれていて埋込み礎石は想定できず、問題が残る。むしろ礎石は地表に置くに等しいものであったかも知れず、そうすれば絵図の通り門扉はやはり南石墨の小口ライン（公園縁石直下）に復元するのが合理的である。絵図に従えば、南の主柱は溝を超えて南石墨角の下端に、北の主柱は墀つまり石墨南辺より半間南で、柱の心々は2間に見積もれる。

金蔵門は石墨の存在から予想外に堅固な造りであるが、門の大手は西石墨上に建つ多門櫓や東側の大納戸櫓、門内正面は西石墨上の修復橋（またはその前身橋）から迎撃するのにかなっており、その位置関係ではじめて理解できる。

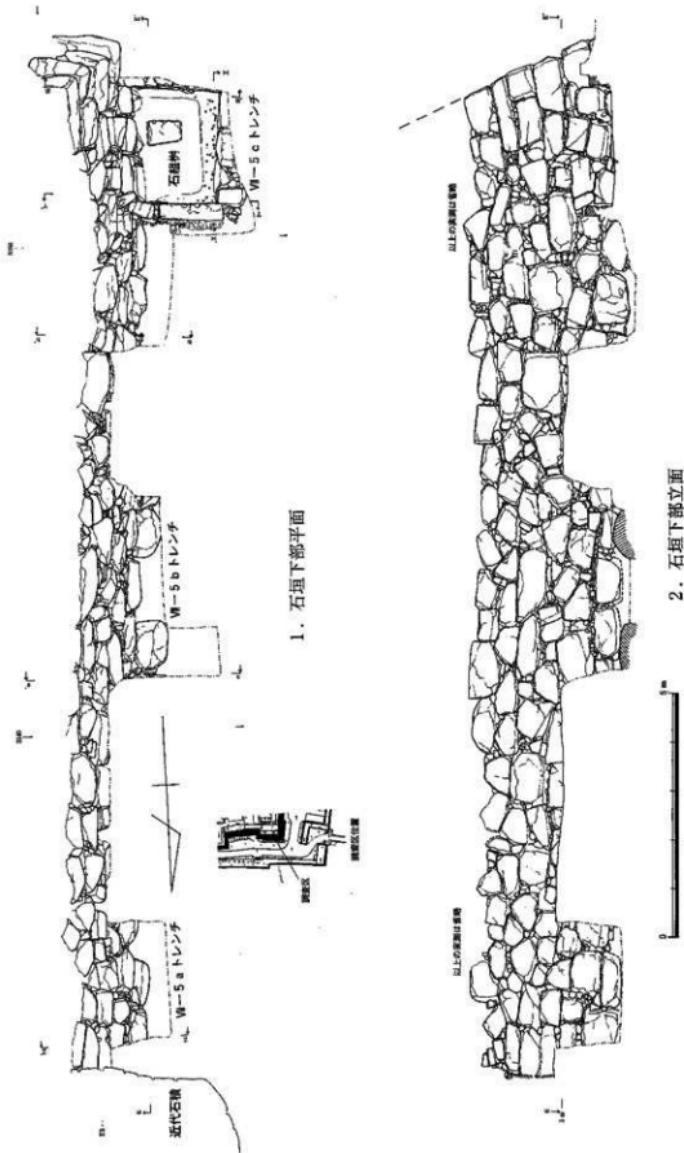
第25図 大納戸櫓台西邊石垣下部 (1/100)

石垣の南側出角付近で確認した。東辺は檜台石垣をそのまま用いている。樹の内法は南北2.3m、東西1.6~1.8m、深さは50~70cmで、給排水溝は伴わない。底は中央がやや深く標高3.9mほどにあって、石垣最下段下角よりは高い。側壁材は本来の天端を保つとみられ、標高4.6mによく揃っている。この高度は、先の石垣基底の土層観察でみたa面に対応し、石垣本体からは構築が遅れ、明治維新まで機能していた上層遺構と判断できる。樹内の埋土には近代の遺物も混じる。石材は花崗岩の割石で、矢穴を残すものもある。長さ1.3mの角柱石のほか、長辺数1cmの方形柱が横に積まれている。壁は垂直で1~3段構み。底の半ばは上床であるが、長辺70cmで矢穴を残す花崗岩の方形割石1個が上面を床に揃えて埋め込まれている。また、底の側壁側30cmほどの範囲には、表面に小円礫を埋め込んだ黄灰色の漆喰が張られている。側壁の背後は、裏込石を伴い、一部の築石は明褐色の漆喰で

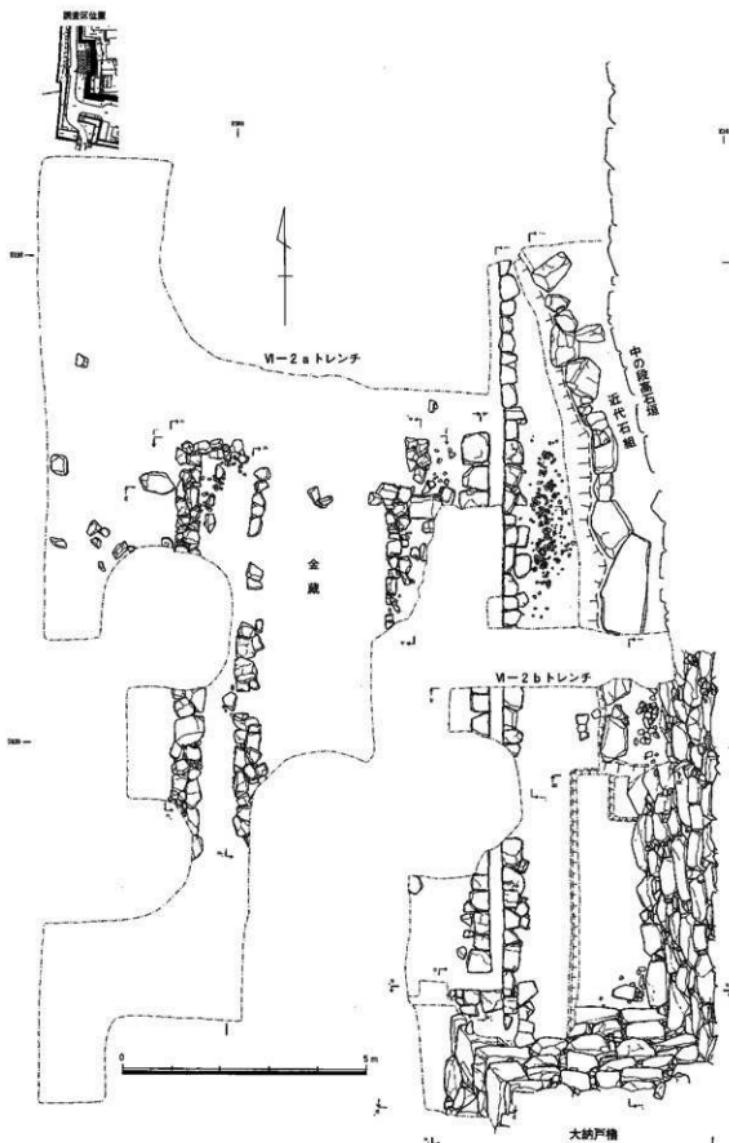
第27図 金蔵周辺構造平面 (1/100)

旧制中学の校舎建設による搅乱や明治の城郭破却時の造成土の下で、南北8.6m、東西5.2mの長方形の範囲に石組を検出した。石材の一部は地山にじかに載っている。石組各辺のうち、西辺は内側列と外側列とが数十cmの間隔で平行して二重である。北辺と西辺は不明瞭ではあるが、やはり二列構造への指向が観察できる。各列石組の幅は30~60cmで、その幅いっぱいが1石の場合もあるが、原則は2石が対になる。石材は長辺60cm以下の花崗岩の自然石もしくは粗割材で、矢穴をもつものはない。1段のみで確認された部分が多いが、最も残りの良かったところは2段積み、高さ45cmある。

石組は、絵図（第19図）に示された3段階の蔵のうちでは、寛保絵図の貼紙に示された南側の蔵と対応しそうで、その下部構造であった可能性が窺える。すなわち、同絵図では柱の表示はないが、他の建物との比較から南北4間（788cm）、東西2間（394cm）ほどの規模に読み取れ、それは石組の範囲よりひと回り狭いが、石組外縁からの壁位置までの引きを勘案すれば整合し、石垣との位置関係も絵図と遺構を対比して矛盾ない。問題は、石組の深さである。石組の東には後述の石組溝があり、明

治維新を迎えた時点に機能していたと判断できるが、層位的にみて寛保絵図以後に地盤のかさ上げを伴いながら新しく造られたものとは考えられない。そうすると、寛保絵図の貼り紙に示された蔵が建っていた時期の溝脇の生活面の高さが判るが、検出された石組の上面は、溝にすぐ隣接する東辺ですらそれより50cm近くも低いのである。石組の高さは本来60~70cmあったと考えることは不可能ではないが、その場合は地表から積み上げられたものではなく、いわゆる布基礎として溝のなかに構築された石組と解釈するのが合理的である。搅乱との競合でその溝を遺構としては確認できなかったが、石組の組み方に精緻さが乏しいことや側面があまり揃っていないことは整合してくる。なお、近代の建物基礎は、溝の中に石組を築いた上にコンクリートを載せる構造であるが、付近に建っていた中学校舎の基礎は、いま記した石組とは別のプランでかつ上位で確認できている。

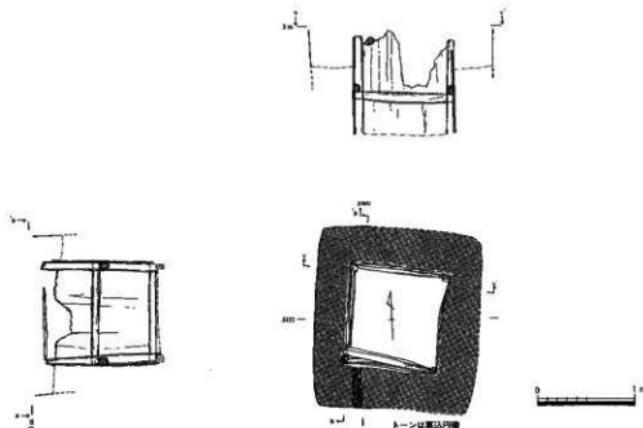
第32図 金蔵下層の井戸2 (1/50)

井戸の掘り込み面は標高4.3mで、そこからの深さ2.5mまで発掘した。掘り方は、平面が南北2.2m、東西もほぼ同大方形で、断面は85度の急傾斜である。標高2.9m以深には木製の井筒が残っていた。四隅に8cm角の柱を立て、ホゾ穴を切って各辺互い違いに横木（8cm角）を渡して、自立可能な木枠を作り、その外側各辺に厚さ6cm以上の一枚板（幅約120cm）を垂直に立て、背後に裏込石を充填して固定する構造である。井筒の内法（板間）は100～105cm四方、横木の上下間隔は心々で50～60cmである。裏込は土砂を混えない円碌で、いまの湧水高と概ね一致する標高3.0m以深では径2～3

cmと均質で小さなものであるのに対し、上部は径6～8cmの円礫が用いられている。こうした裏込は、木組として残る高さを超えて生活面近くまで及び、井筒がそこまで立ち上がっていたことが判る。井筒の高さは2mに発掘限界以深分を加えたものとなり、その立板が上から下まで一枚であったとの保証はない。井筒内の埋土は黄褐色灰色細砂・バイラン土で、深部はグライ化し、土師質土器皿の破片が1点出土したのみである。裏込中では遺物は発見できなかった。

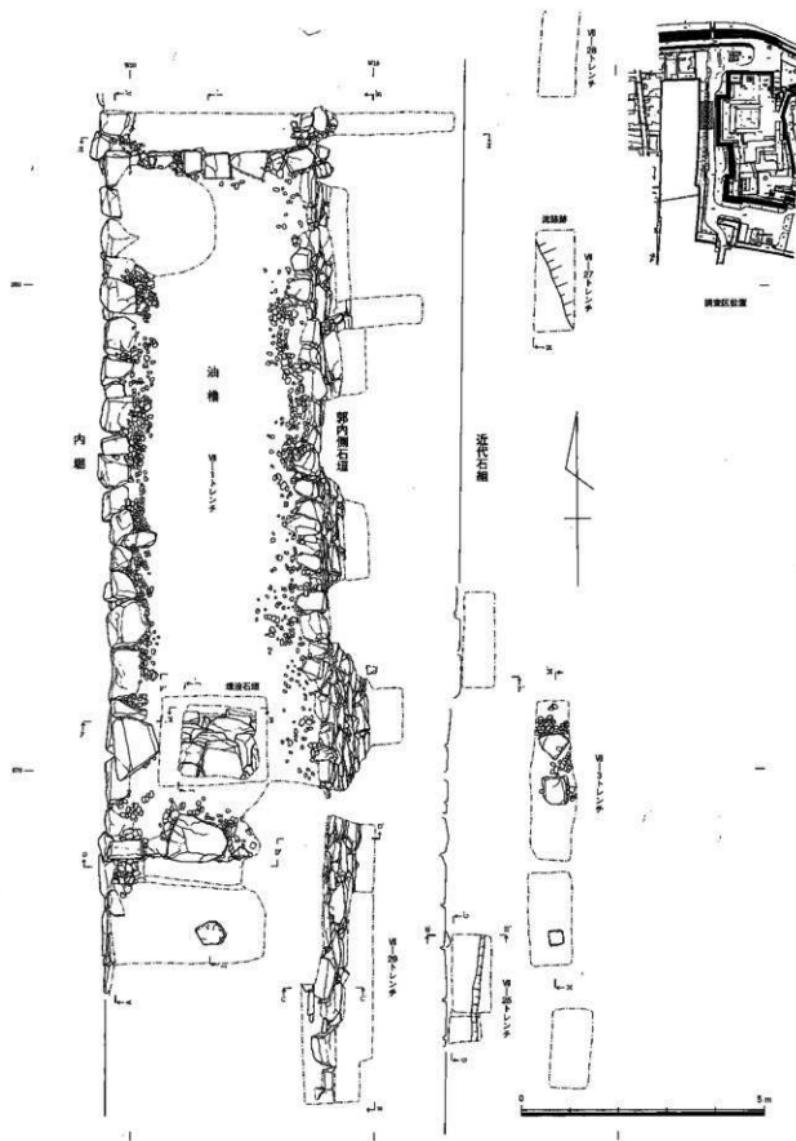
第36図 油樽周辺遺構平面 (1/100)

地表下1.5mではじめて築石に到達した。高さ1.5m分まで発掘したが、その傾斜は65度で、内堀側の現役部と大差ない。築石は長辺70~100cmの花崗岩の自然石で、横積みされる。間詰石もきっちと施され、裏込はこぶし大の円礫である。旧出角の内角は90度あまりであったと判断できる。

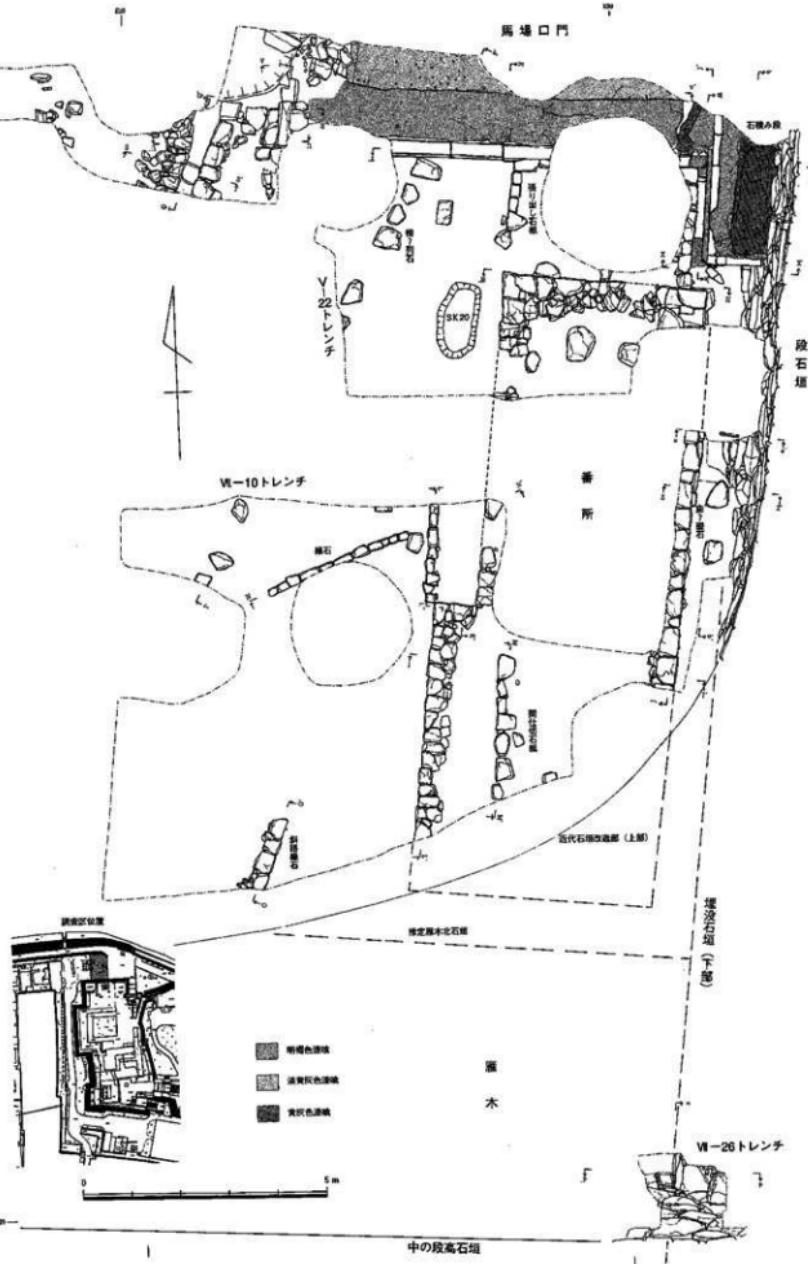
第45図 馬場口門周辺遺構平面 (1/100)

溝の西は、漆喰張り南縁から専用材のまま直角に北に折れるが、その両縁は専用材の上にさらに石材が積まれて、深さが35cmほどに増加する。東に対して溝底を下げながら、溝縁の路面高はできるだけ水平に保とうとした結果と思われる。専用材による南北部は2石ぶんしか残らないが、その北側の石材は西壁が打ち欠かれ、西からの別の石組溝が取り付く。

取り付く溝は、長辺20～50cmの花崗岩粗削材を組むもので、南壁の一部を除いて破壊されているが、先述した春屋の北の石組溝から続くものと判断される。いっぽう、専用材との合流部の1mほど西には、南南西からさらに別の石組溝が取り付く。その溝はやはり粗削材を組むものであるが、東西で構造が異なる。すなわち東壁は、石材が長辺50cm内外と大きく、石材頂部が標高4.5mと東に続く門路面の高度と揃っているのに対し、西壁は石材が小さいものの高さ0.7mの3段積みで、石材頂部の標高が4.85mもある。このことからすれば、この溝を境として生活面に段差があり、東の馬場口門内の路面より、西の春屋が建つ面が最低でも35cm高かったとみられる。

一連の石組溝は、走行が複雑で枝分かれも多く、場所による構造差も激しいが、東の段石垣や番所方面からの雨水と、西の春屋方面からの雨水を、馬場口門南西に先ず集め、門の通路西脇を北に迫って、内堀に排水する体系であったと判断できる。

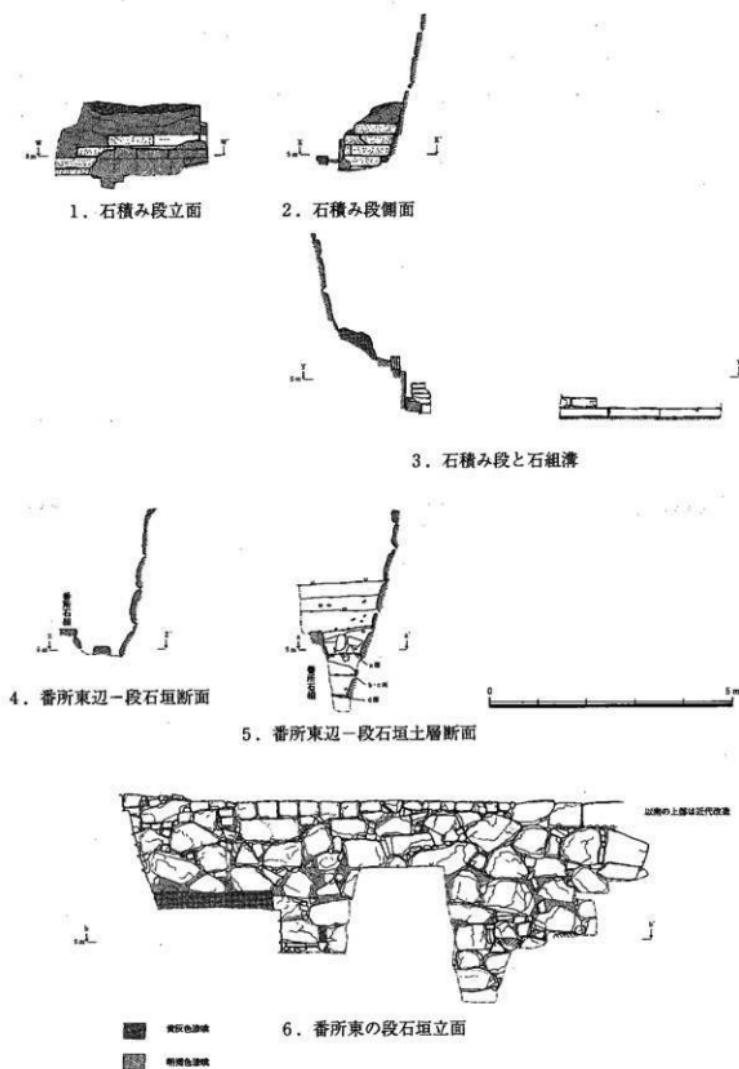
第47図 馬場口門周辺造構立面・断面II (1/100)

明褐色の塗喰が西壁の半分と南壁の西寄りの一部を覆っていたが、本来はその全面に施されていた可能性がある。塗喰の厚さは11cmほどで、裏の石積みのメジとは一致せずに塗喰の施工単位を示すとみられる横筋が20cm前後の間隔で観察できる。

石積みの上部も漆喰で固められ、石材頂部より40cmも高く盛り上がっている。この漆喰は2種類あり、芯部の黄灰色漆喰が、石積み側を被覆する明褐色漆喰より古い。

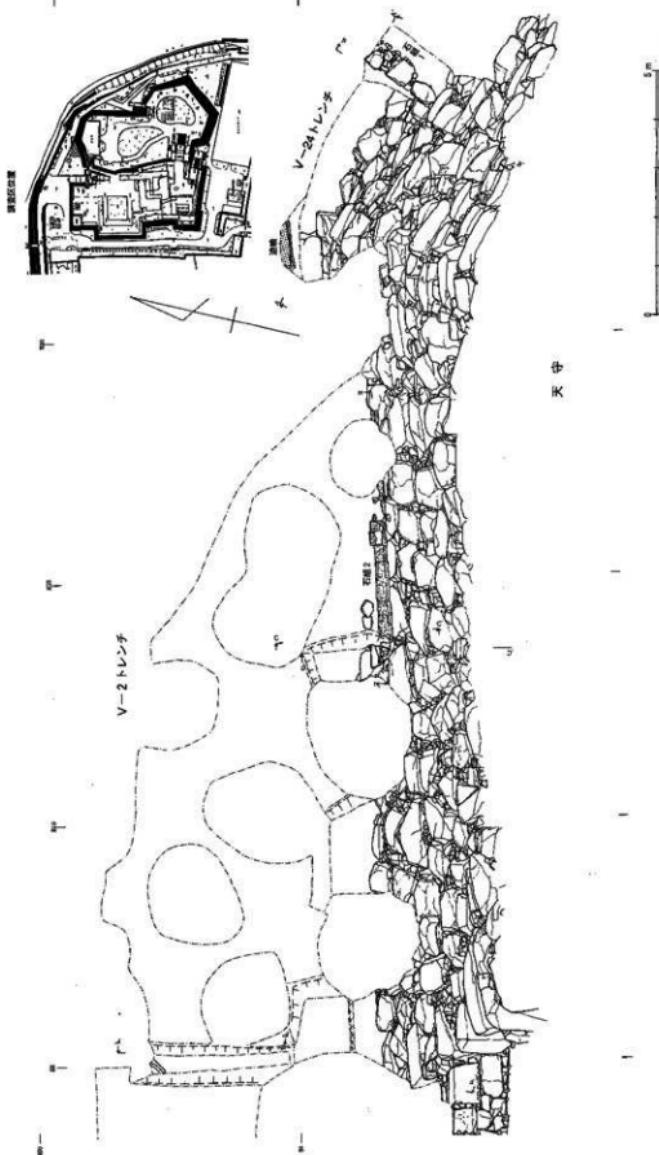
第50図 天守台石垣平面 (1/100)

基底部でみると、北西辺は長さが18.5m前後あり、北西出角の折れはほぼ90度であるのに対し、北のシノギ角は内角145度ほどである。最下段築石下角の標高は、北西辺が7.6～8.3m、北東辺の発掘区内が8.3～8.6mで、水平ではなく、東に少しずつ高くなっていく。最下段石材の下には暗褐色バイラン細砂などが堆積する場所もあるが、これは石を据えるための調整土で、基本的には全体が地山に載っているといえる。一帯の地山は風化が進んだ鮮明茶褐色土で、未風化で岩盤の体をなす部分が一部にある。地山整形を除いて、最下段の下に特別な下部構造をもったり、最下段がやや前方に置かれるといった事はない。例外は北のシノギ角で、最下段は石垣面より前方にも及ぶ巨石の上に載っている。この巨石は長辺1mを軽く越える平滑な花崗岩自然石で、一回り大きく地山に据られた深さ0.9mの穴に据えられていた。巨石は厳密には北西辺側にあるが、最下の角石の重量を確かに受けており、最重要の石垣角の根石として、加えて施工時の角の位置ぎめ石として機能したと考えられる。北西出角に同様の石があったかどうかは発掘限界との関係で断定できないが、西北辺側でみる限り気配は薄く、地山が0.4mほど段落ちに削平され、むしろ最下段の角石自身が深く据えられている。

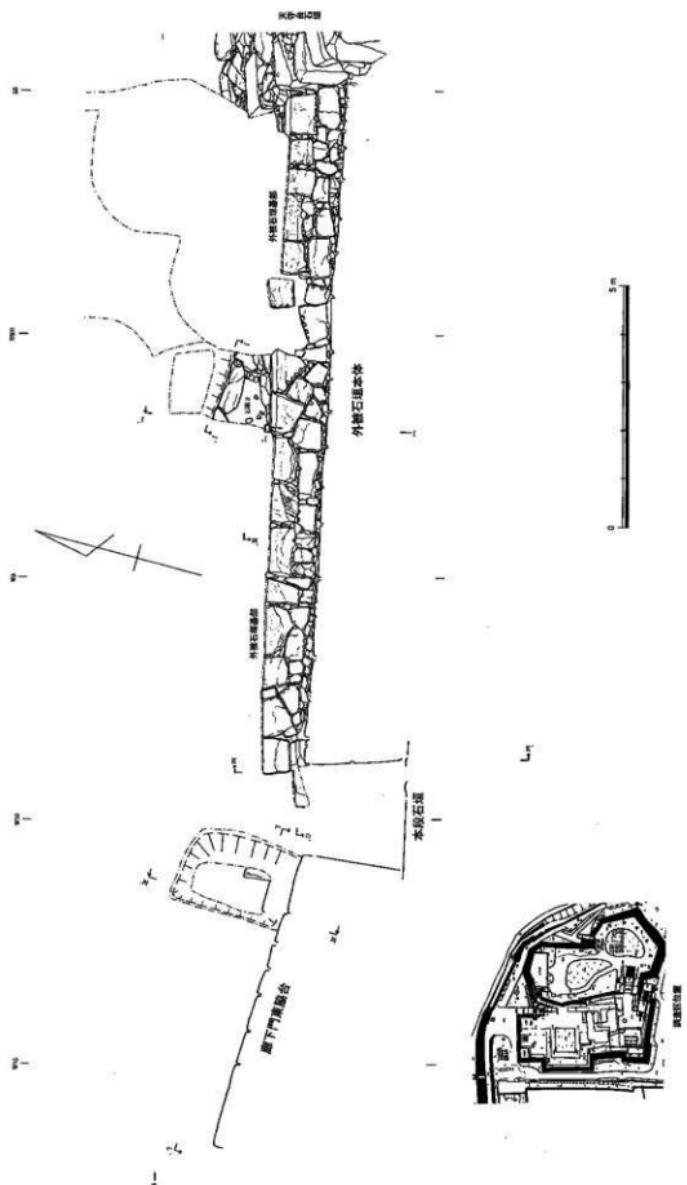
第53圖 地下門東牆~外拔石垣平面 (1/100)

a面は石垣側が急に盛り上がるが、その裾で石組3が検出された。長辺1m強の花崗岩自然石を一段一列に横置きするもので裏込石も伴う。外被石垣基部と斜交し、それに潜り込んで行くから、それより古い別道構と判断できる。機能として考えられるのは、本段石垣の崩落防止策に下端に置かれた土砂の裾石で、外被石垣の前身構造と言ってよい。石組3のさらに下層、第55図1のa～c面とd面

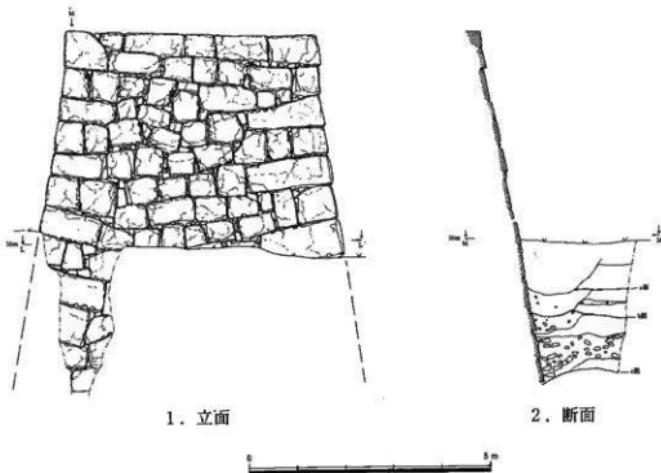
第56図 廊下門東脇台石垣（1/100）

第56図2のc面は石垣構築前の生活面もしくは構築のための工程面で、以深には暗灰色微砂が堆積する。最下段下角直下には特別な下部構造は確認できない。c面の上は径7～15cmの円礫や築石の端切とみられる長辺30cm以下の角礫を大量に含む淡褐色中砂が投入され、次に暗褐色細砂が入れられてb面が形成される。その上はa面まで暗褐色細砂、暗黄色微砂・シルトが順に堆積し、a面以上は近代の堆積である。b面またはa面が石垣構築当初の生活面で、石垣の下3～4段は当初から地覆であったことになる。いずれが生活面としても、模擬の廊下門礎石がある現地表からは1mあまり深く、本来の門礎の遺存に期待がもてるし、逆に模擬建築の軒下高に大きな問題があることが判る。

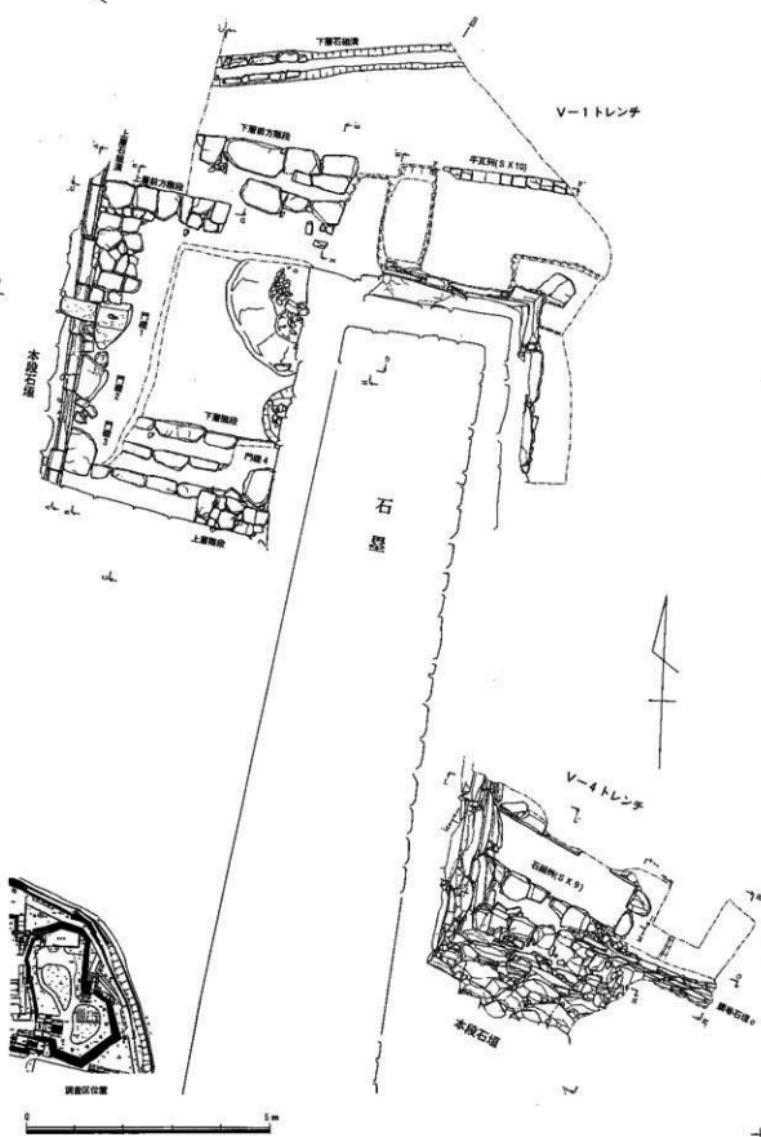
第60図 六十一羅木下門周辺遺構平面 (1/100)

一帯は搅乱が激しいが、門の礎石は西辺の3石と東辺南端の1石が残っていた。石材は長辺90～100cmの花崗岩の自然石で、10.75～11.0mの標高をもつ各上面は平滑に加工されている。とくに西辺北端の門礎1は、上面のうちでも東西60cm、南北36cmの方形に限った範囲が特に平滑に仕上げられ、中央に長さ18cmの鉤形で深さ4cmのホゾ穴が柱受けとして切り込まれている。その西隣には本段石垣との間に長辺75cmの花崗岩平石が置かれている。東辺の半ばと北端には礎石の抜き取り跡とみられる

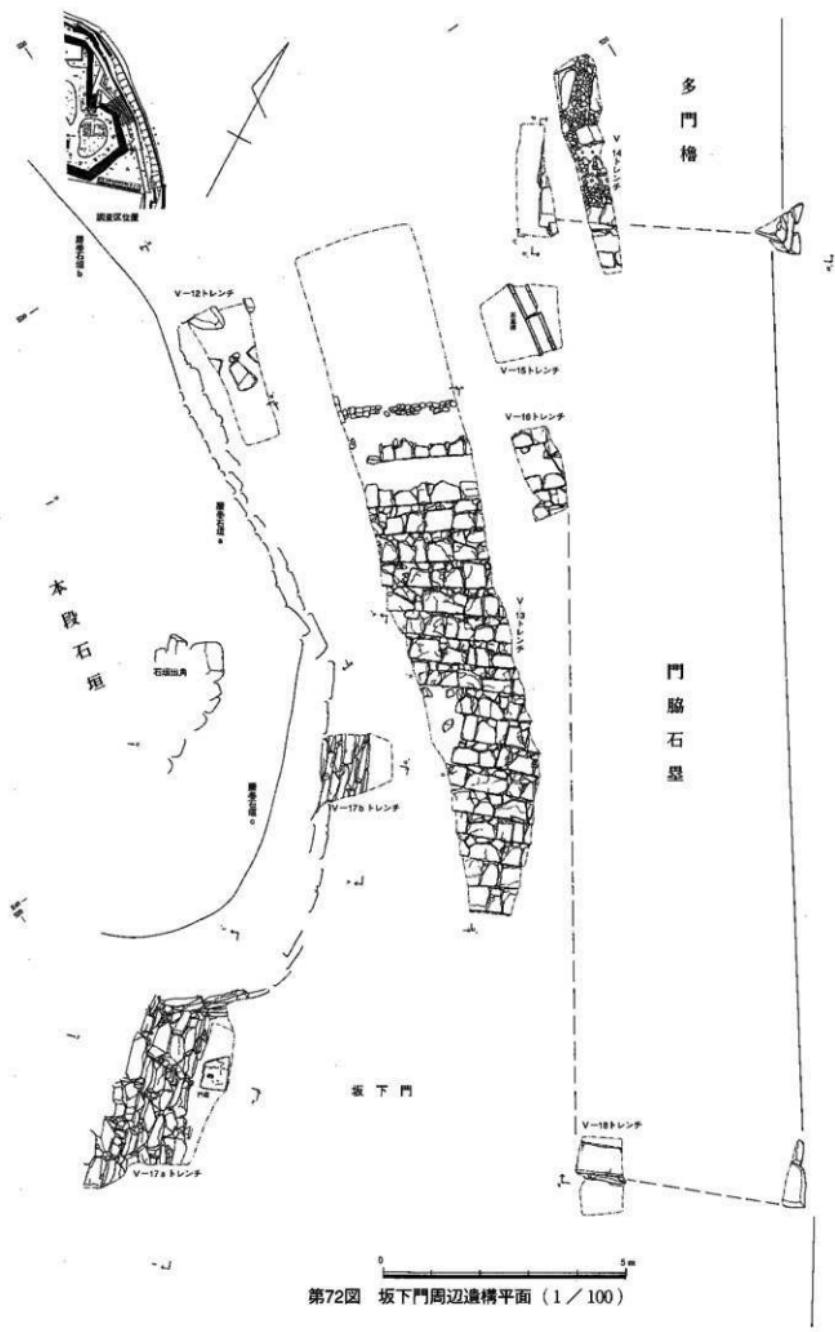
第72図 坂下門周辺造構平面 (1/100)

櫓台の小口石垣には、さらに南に同じ幅の石墨が付加されている。石墨の前端西隅は、V-18トレーナーで石垣3段分まで掘り下げた。東隅はやはり近代の石積みに紛れるが旭川側の現役石垣に確認できる。両隅とも本来の大端石を保つと判断でき、9.3mの標高をもつ。天端でみて、北の多門櫓台との接合部から前端までは19.8m（『牙城郭櫓実測圖』に注記された扉長拾間=19.7mと一致）で、前端に向かって0.6mほど高度を下げている。石墨前端部の旭川側石垣は、現状での高さが4.0mで、傾斜は70度を基本に上部が反りをもつ。

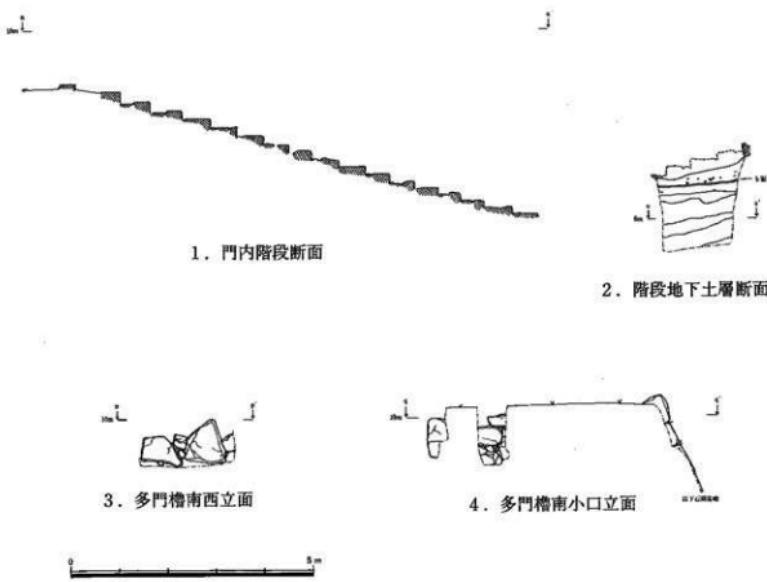
第74図 坂下門内造構断面・立面 (1/100)

多門櫓の南西で豊島石の専用材を繋ぐ溝を検出した。雁木下門北方の石組井戸付近から延びて来たものとみられる。発掘が及ばなかった坂下門内の階段東には側溝があり、それに続くとみられる。
