年報

津山 弥生の里

第 17 号 (平成 20 年度)

津山弥生の里文化財センター

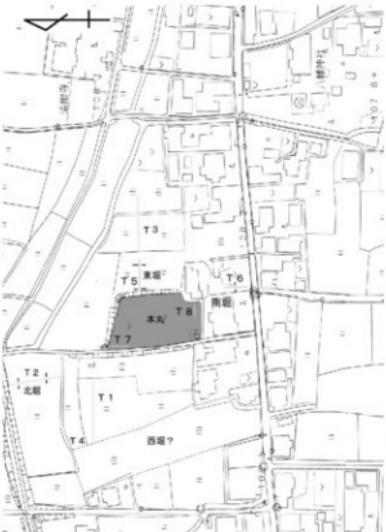
第 2 図 確認調査トレーンチ配置図 (S = 1 : 3,000)

城の堀の位置を確認するために、試掘溝（トレーンチ）を 2 箇所、本丸部分に 2 箇所設定した。

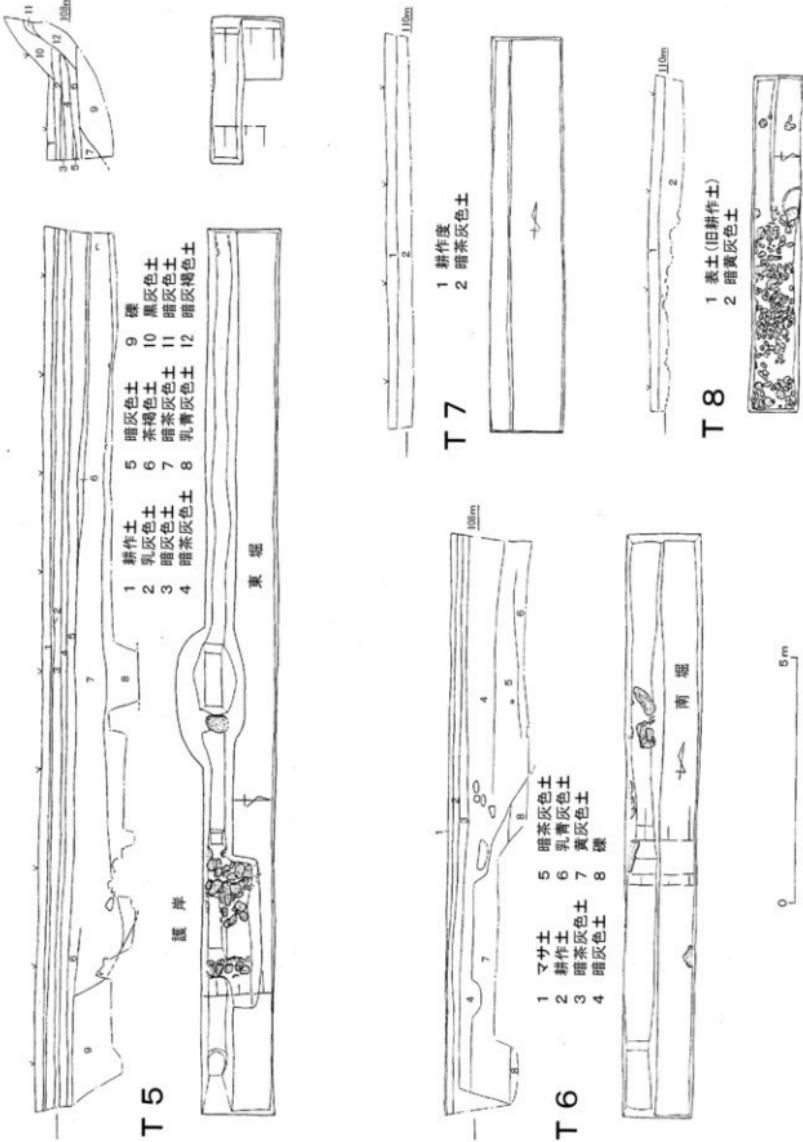
第3図 平成20年度トレンチ平・断面図 (S=1:100)

幅 1.5 m、長さ約 21 m のトレーンチで、東堀を検出するために設定した。その結果、耕作土等の下は礫層が見られ、この礫層を切る掘り込みを確認した。特に、東側ではこの掘り込みの法面に河原石が数段積まれていて、これはおそらく堀の護岸と思われる。これら石の最下段付近から下の層は粘土質のもので、木片など

が出土している。おそらくこの土層は、堀の水が溜まっていた跡でないかと思われる。検出された堀の幅は約17.7m、深さは約1.3mを測る。ちなみに文献では東堀の幅は9間（約18m）とあり、ほぼ数値が符号する。またトレンチ西側では本丸部分も一部掘り下げた。その結果、基盤となる砂礫層の高台が瓦々あり、この上に疊を含む盛土をおこなっている事が判明した。

幅1.5m、長さ約11.8mのトレンチで、南堀を検出するために設定した。その結果、中央付近で下層の砂礫層を切る掘り込みが検出された。おそらく、南堀の端と思われる。確認された堀の長さ約7m、深さは全掘していないが1m以上はある。この落込み部分の法面側にはかなり大きな石が複数見られ、これら石はもともと護岸に使用されていた可能性もあるが、出土状況や埋土から瓦が出土する事から、堀が埋められる際に廃棄されたものと思われる。ちなみにこの南堀の幅は、文献では12間（約24m）とあり、今回の堀の端から推測すると、南堀の幅は文献よりも少し狭くなる可能性がある。

幅1.5m、長さ約8mのトレンチで、本丸部分の北側に設定した。その結果、耕作土の下から建物の遺構などは発見されていない。一部分掘り下げた結果、この本丸がトレンチ5で確認したように、礫や砂の層の盛土で造られていることが判明した。

幅1m、長さ約6.8mで、本丸部分の南側に設定した。その結果、表土の下から河原石が広範囲に出土した。石のレベルは西から東に向かってやや下がっているようです。石の検出時に瓦や陶器片が出土しているため、新しい時期の可能性があるが、明瞭な遺構の性格は不明である。

今回の調査では、トレンチ5で東堀を検出した。東堀の外側斜面には河原石を数段積んだ遺構があり、これは護岸と思われる。また、トレンチ6では南堀の一部を検出する事ができた。南堀に東堀同様の護岸があるかは現状では明瞭でない。昨年度の調査で北堀を検出しているので、西堀の検出はできていないが、これまでの調査結果を総合すると、城跡の大まかな範囲が

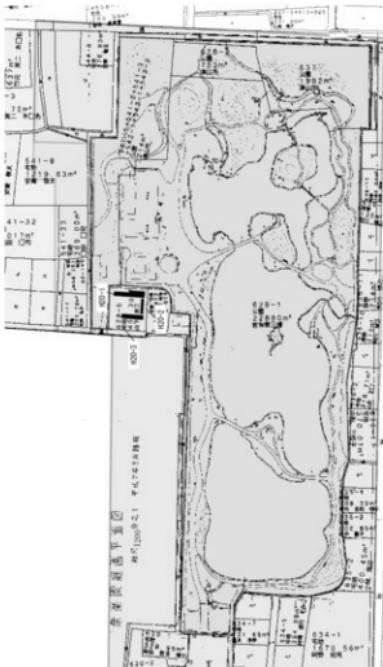
第2図 トレーニング位置図 (S = 1 : 2,400)

今年度の調査は、関連建物や境界柵等の確認を目的として実施した。調査期間は平成21年2月24日～3月27日、調査面積は合計70m²である。なお、計画では4か所（指定地内1か所、指定地外3か所）の確認を企図したが、指定地外の部分については民地であり、今後の調査が困難なことが見込まれた。このことから、遺構をより面的にとらえるべく、指定地内に計画していた1か所を減じ、3か所にトレーニング位置を集約し調査に対応した。

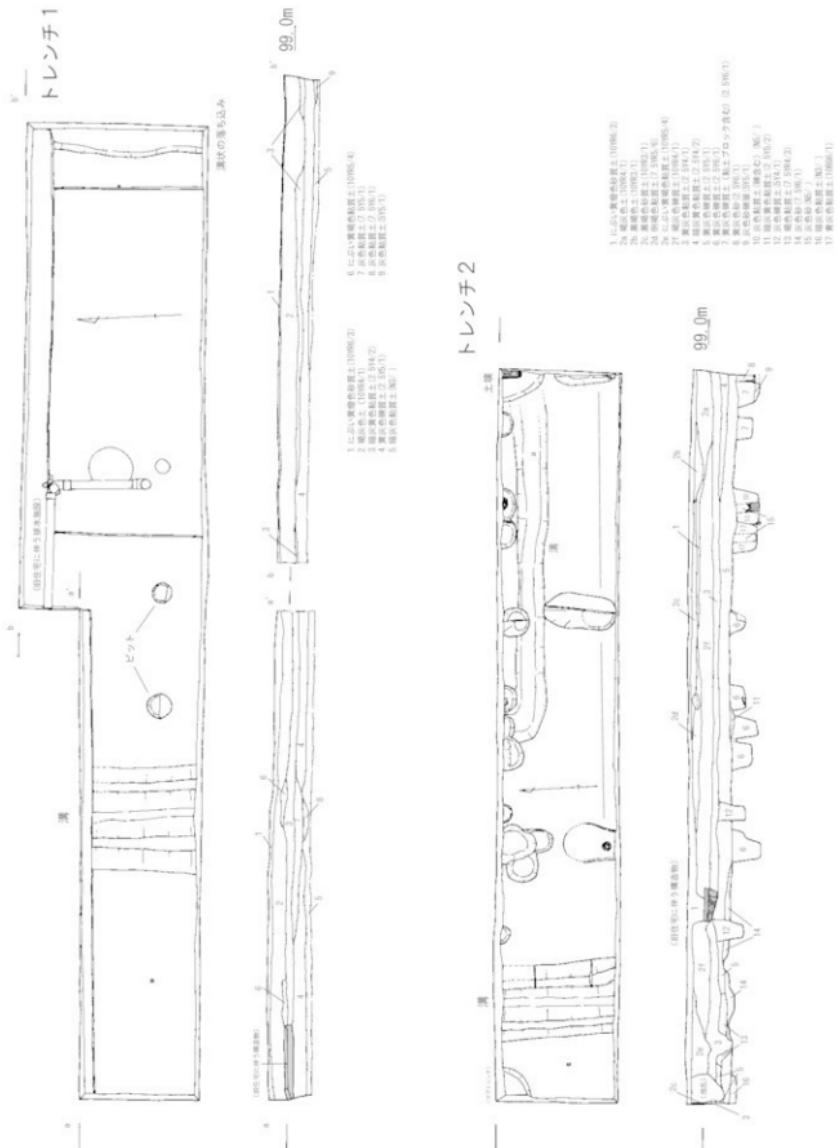
第3図 旧津山藩別邸庭園（衆楽園）確認調査（H20年度）トレンチ詳細図(1) S=1/80

本トレーニングにおいては、トレーニング東半で溝1条、中央付近でピット2、そして東端で溝状の落ち込みが確認された。溝及び溝状の落ち込みは検出状況からは南北方向を指向し、ピットは直径、深さとも45cm程度で間隔は約180cmを測るものである。2つは同時期のものとみられるが、西側では検出されなかったことから、一連のものとしてみるならば東方向に統く可能性がある。

トレントンチ1と同じく東西方向に設定した長さ12m、幅2mのトレントンチである。トレントンチ1と同じく暗灰色粘質土層から溝・ピット及び土壤を検出した。溝は2条で、トレントンチ西半において検出した南北方向を指向するもの、トレントンチ中央において検出した南北方向から屈曲し東方向を指向するものである。前者についてはトレントンチ1で検出した溝とその性状が酷似し、連続するものと考えられる。

トレントンチ1～トレントンチ2間に南北方向に設定した長さ6m、幅1mのトレントンチである。トレントンチの東側約1/3の部分は明らかな落込みが認められ、トレントンチ1の東端において確認された落込みが連続するものと判断される。それ以外の遺構は検出されなかった。溝状の落込みに伴う出土遺物はなく、時期は現時点では不明である。

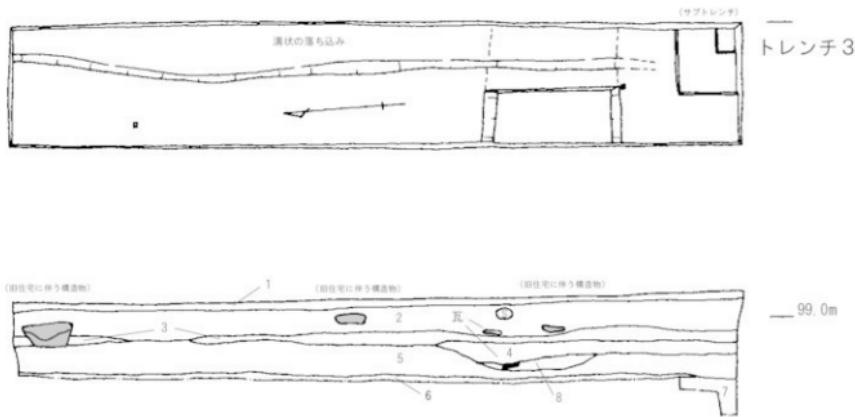
第3図 旧津山藩別邸庭園（衆楽園）確認調査（H20年度）トレントンチ詳細図(2) S=1/40

ピットは大小13が確認された。明らかに柱穴と判断されるものがほとんどで、うち2か所には径15cm程度の柱根が残存していた。複数の同一規模のものが連続するものもあり、検出状況から判断すると現段階では概ね東西方向に指向すると思われる。また、時期的には数次の時期が考えられるが今後検討をする。

土壤はトレントンチ東北隅で確認された。現段階の表現では土壤としているが、コーナー部分に植木もしくは桟と推定される木組みが残存しており、この施設に伴うものと考えられる。また、出土遺物はピット1か所を除き出土しておらず、検出された遺構の明確な時期は不明である。

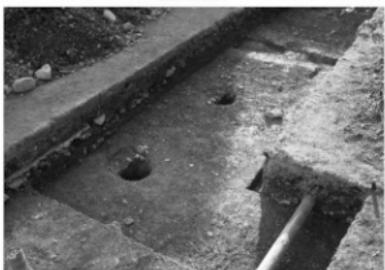
ピットと溝 (T-1)

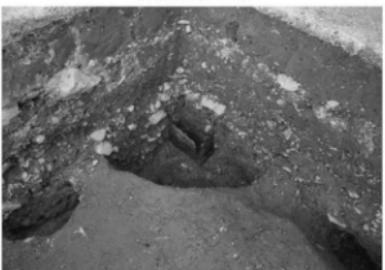
木組み (T-2)

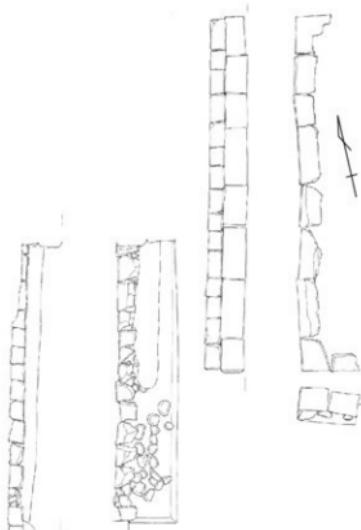
第3図 トレント1平・断面図 (S = 1 : 80)

幅1m、長さ10.2m程のトレントである。切石による石垣は2段積まれ、南北5.8m程あり、北端の石は北側の面が成形されているため、ここで東に折れるものと考えられるが、続きの石は現存しない。南端は東に折れて1石分あるがその続きの石は現存しない。石垣の下段の石は長さ30～50cm、高さ25cm程、上段の石は、長さ60～95cm、高さ35cm程で、南端部分は玉石などの根石の上に1段積まれているだけである。石垣の南側を掘り下げた結果、石垣下段の半分程の高さにそろった石が南に続く事が確認できた。さらに調査区外に続くものと推測される。また、裏込めに使用された玉石も南側を中心に見られ、北側は一部かく乱を受けている。

トレンチ1では、石垣の調査をおこなった。現状では、石垣は2段積まれ南北両端で東側に折れているようであるが、詳細は不明である。さらに南に石垣が伸びていた可能性がある。

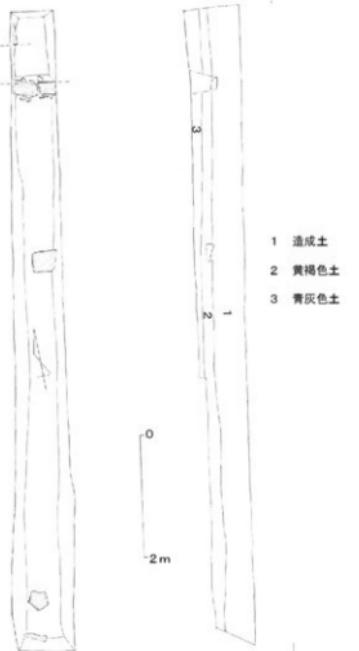
第4図 トレンチ2平・断面図 ($S=1:80$)

幅0.8m、長さ10.5mのトレントである。現屋敷地の造成土（土層1）が約60cm程あり、その下から旧屋敷地に伴うと思われる遺構が検出された。トレントの北側では玉石の上に北面が整えられた方形の石が検出され、現状では2石が東西に並んでいる。この北側にも南面が整えられた同様な石が一部で見られ、両者の間が65cm程あり、これは溝の一部と考えられる。この溝は東西方向のもので、建物などに伴うものと推測される。また、この溝の南25mには平らな石があり、これは建物の礎石の一部と思われる。トレントの南端

にも同様な大き目の石が数点見られ、礎石の可能性もあるが、現屋敷地の造成時に動かされているものと推測される。土層2は旧屋敷を造る際の整地土と思われ、土層3は自然堆積の層である。

トレンチ2では、東西方向の溝を検出した。現屋敷地の中央付近にあり、ある時期トレンチ1の石垣やこの溝に伴う建物などが存在していたものと推測される。ただ出土遺物が無いため時期の特定にはいたっていない。

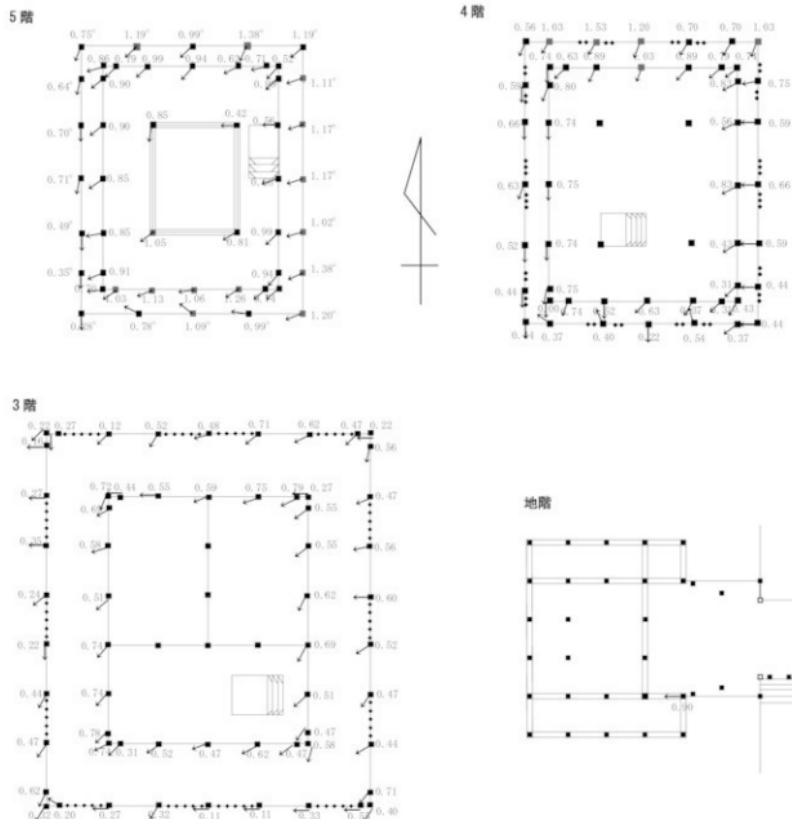
図1 天守柱傾斜3～5階 (弘化4年)

図1は柱の傾斜方向と傾斜角度をトレース図に示したものである。これを見ると、柱の傾斜方向はおむね南北であること、傾斜角は1°程度で、4階・5階の上層部を中心に柱傾斜が顕著であること、地下の柱の一部が座屈していることなどがわかる。また、柱の一つ一つの傾斜方向が異なり、上層階に上がるにつれてひずみが増幅している様子が読み取れる。天守が通し柱を持たない構造であったため、こうした現象が引き起こされたものと考えられる。

■は柱傾斜角1°以上の柱を示す

→は傾斜の方角を示す

天守が南西方向に傾斜している理由については、まず地盤の問題をあげることができる。すなわち、天守曲輪南西部は、後線上の造成地で地盤が特に弱い区域であり、その南端部に位置する五番門南石垣もやはり南西に傾斜していたからである(図2)。同石垣は平成13年に改修工事が行なわれたが、その直前には孕み出しが進行して崩壊の危険性が極めて高い状態であった(写真1)。その要因について、保存整備事業報告書では軟弱な地盤および高石垣による背面支持力の不足という問題点を指摘している¹¹⁾。五番門南石垣も南西方向への傾斜が発生しており、天守曲輪南西部
