昭和63年度

史跡浪岡城跡環境整備報告書Ⅰ

1989年3月

浪岡町教育委員会

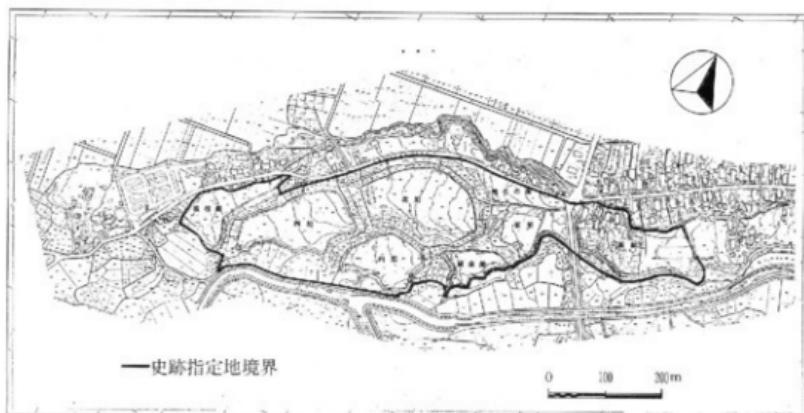
Fig.1 浪岡城跡全体図

城館は、浪岡町のはば中央、県道青森一浪岡線に面して位置する。南側の浪岡川・正平津川の河岸段丘を利用して、内館・北館・西館・猿楽館・東館・検校館・無名の館・新館の8つの館からなり、その保存状態は非常に良好である。8つの館は堀によって区画されるが、堀の中央部には、地山の掘り残しによる中土塁が存在し、堀自体を二重・三重堀の形態にしている。

良好な保存状態と北畠顯家の末孫が居住したと伝えられることから、昭和15年2月10日に国史跡に指定されている（Fig. 1）。その後、指定地内は、堀は水田、館平場は畑・宅地として利用してきた。ただ、内館のみは、昭和15年に浪岡町（当時浪岡村）に寄贈され、「浪岡公園」として近隣住民が利用してきている。

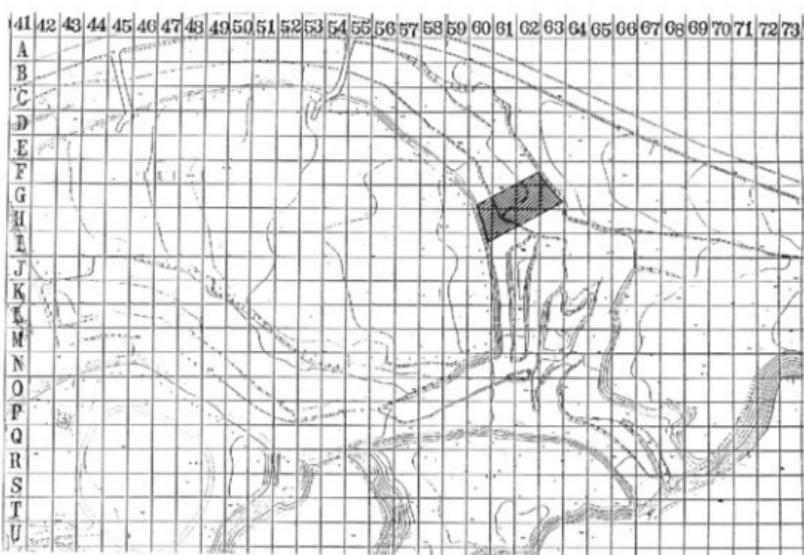
Fig.2 環境整備に係る発掘調査区域

斜線部は調査範囲

*グリッドのます目は1辺10m

昭和63年度事業では、次年度からの整備工事にあたり、工事車輌用の仮設道路設置予定地を事前調査した。無名の館平場については、宅地になっていたことで、遺構の損傷が考えられ、又、将来盛土により遺構は保護できると判断し、地質の軟弱な堀跡を主体的に調査することにした。(Fig. 2)

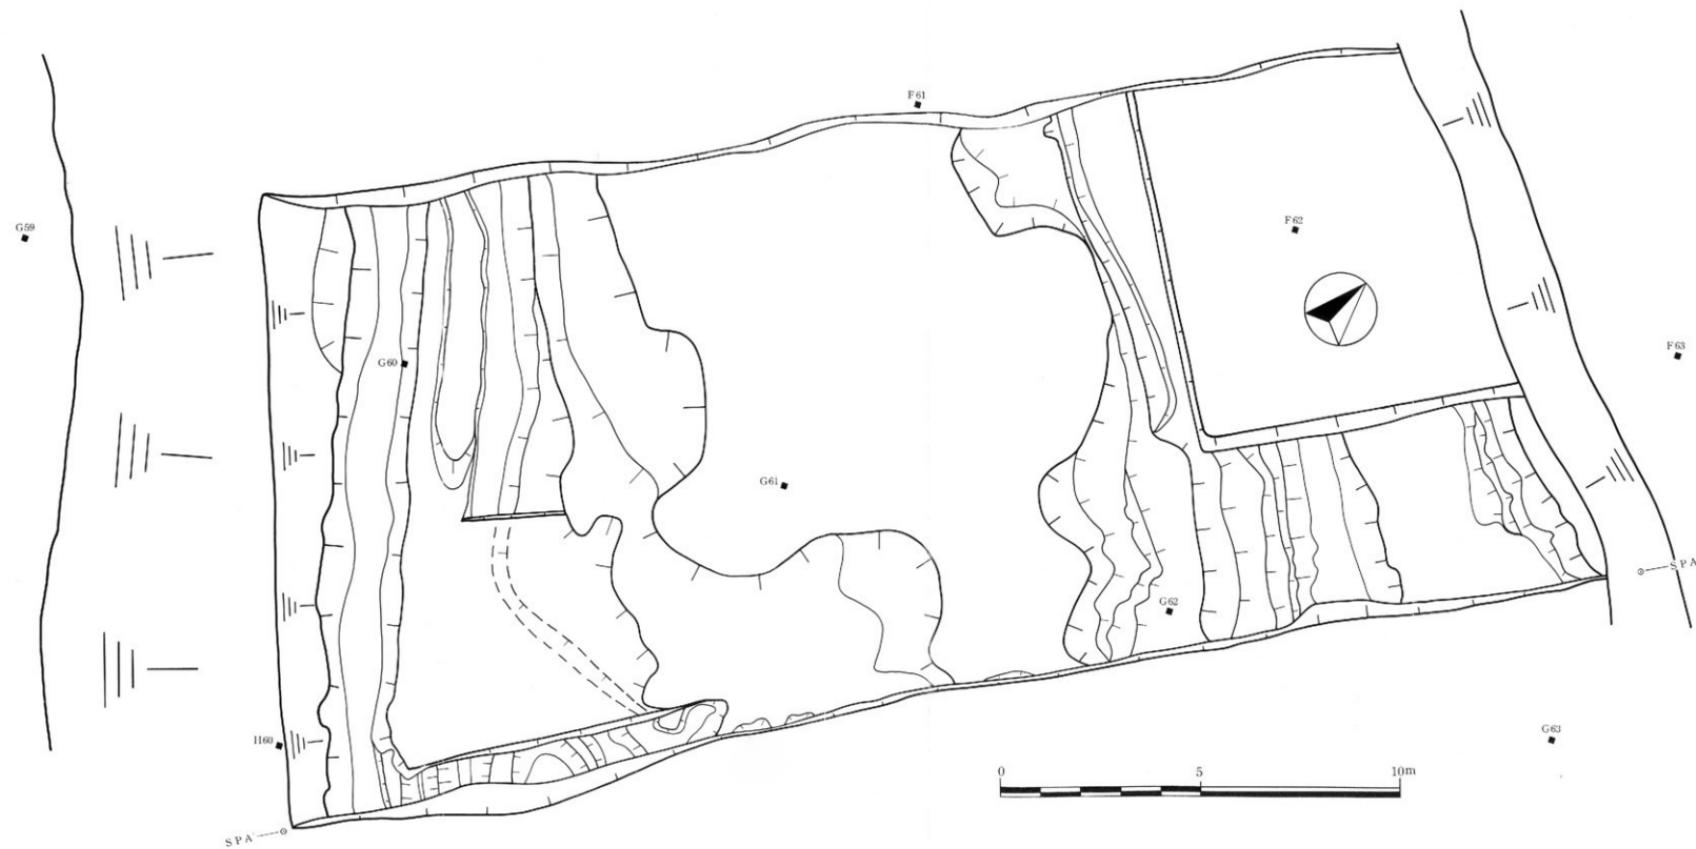
Fig. 3 調査区平面実測図

今年度は、北館と無名の館間の堀跡約430m²を対象として発掘調査を行った。堀の形態は、発掘調査前には北館側に深い堀が一本見られ、中央に中土塁、無名の館側（東側）は、さらに高くなり帯郭状に見られた。このため、一つの堀を切る形での調査計画を立てたが、調査が進むに従い、帯郭状に見た部分は、近代以降の埋め戻し盛土によるものであることが判明した。

結果、堀は中央に中土塁を挟み、北館側と無名の館側に2本の堀が検出されたことになる。

なお、北館側の堀をSH01、無名の館側の堀をSH02、中土塁をSA01として以下報告してゆく。

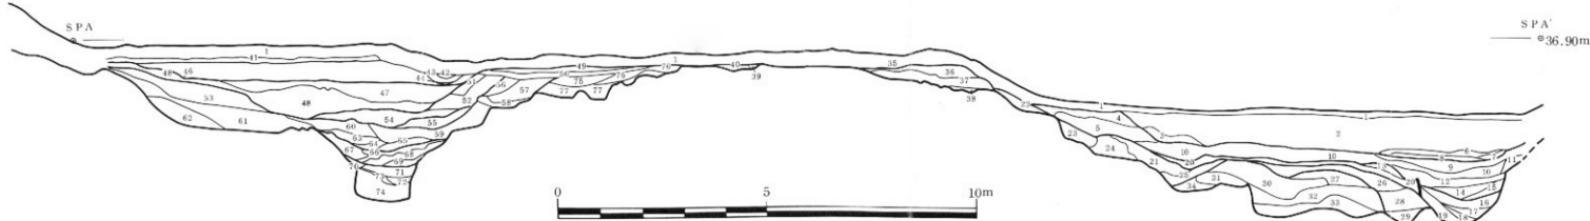
Fig. 4 調査区南壁セクション図

SH01は、堀幅が北壁側で約7m、南壁側で約11m。深さ2.6m程度の規模を有する。北館側斜面から急角度で落ち込み、南壁側では堀底幅約5mを経て中土塁へとゆるやかに立ち上がる。一方、北壁側では、北館側からも中土塁側からも急角度で落ち込み、堀底幅は約2.5mで、形態的には薬研堀の変形となる。

中土塁から堀へ落ち込んだ部分に段が再構築され、中土塁が拡張された形となっている。この構築された部分は、セクション図の第20層以下の層で、表面は黒色土と灰白色砂質土の混ざり合った土を固めて用いている。第20層の西端は、厚板を杭状に立て、土留めとして使用している（以後SA02と表記する）。以下、各層序ごとに主な出土遺物と時期について述べてゆく。

以上、SH01・02、SA01(02)の概要を記した。SH01・02については、東側に段を有してから最深部に落ち込み急角度で立ち上ってゆく形態がみられた。これは、北館を重要視した防護施設としての性格がみられるものである。この形態が、堀構築時又は早い時期から見られ、16世紀前半までは、補修・浚渫を繰返しながら形態を保っていたと推定される。しかし、城館期末にはこの形態も崩れ、SH01・02ともに幅広く平坦で浅い堀へと変化してしまう。

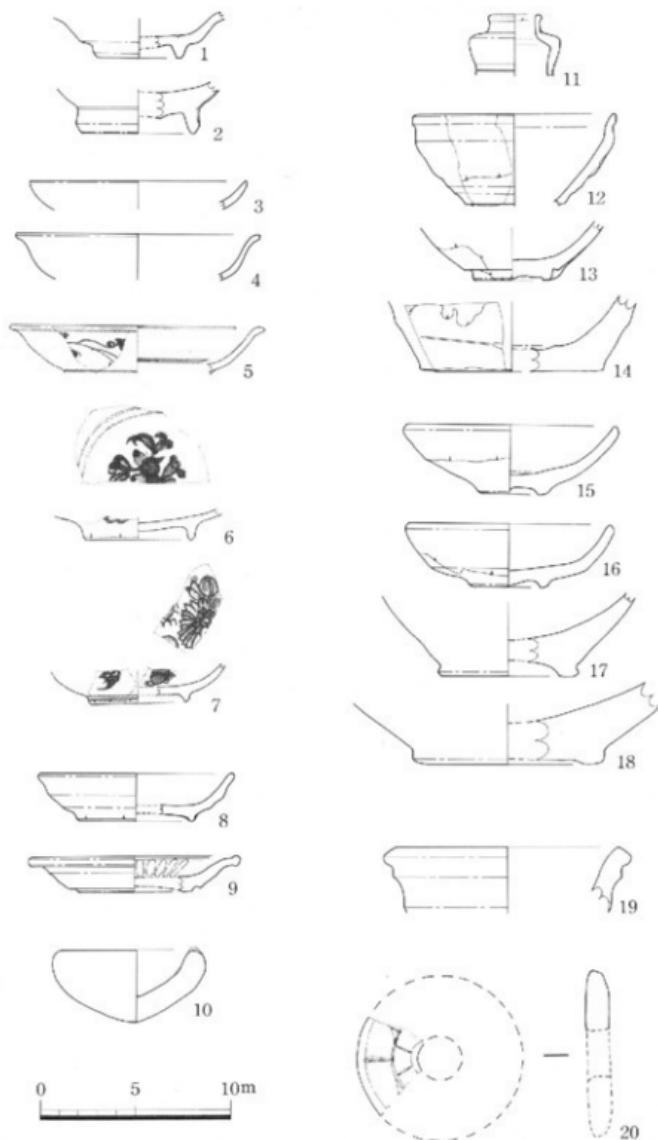
Fig. 5 出土陶磁器実測図

青磁は8点出土している。内訳は碗3片、皿5片である。碗3片と皿2片はSH01からの出土である。碗は底部2片と胴部1片で、底部のうち1片は灰白色で緻密な胎土に透明感のある青緑色釉がかかるもので、露胎部は黒色となる。高台の一部のみ出土している。底部片もう1片 (Fig. 5-2) は、暗灰色で緻密な胎土に青緑色の釉がかかる。胴部には便化蓮弁文があるようだが、明確には見えない。胴部片 (PL. 8-1) はSH01の堀底から出土したもので暗灰色堅緻な胎土に黄緑色釉がかかり、外面には蓮弁文、内面には割線文がみられる。皿は、いわゆる綾花皿が主となる。底部片は2点あり、胎土は2点とも灰色堅緻なもので、見込み釉ハギとなる。1点は透明感のある青緑色釉がかかり、露胎部は黒色を呈する。もう1点 (Fig. 5-1) は、不透明で黄色がかかった青緑色釉がかかり、露胎部は黒色、見込には割線とスタンプ文らしい痕跡が残る。なお、胎土には若干の白色粒が混ざるようである。残り3片は、皿胴部又は口縁部までの小片で、1点は灰白色的胎土に不透明な青緑色釉のかかったもの、1点は、

、明灰色の胎土に透明感のある青緑色釉がかかり、内面に割線による文様の見られるもの、もう一点は暗灰色の胎土に不透明な青緑色釉がかかるものである。

白磁は9点出土している。形態的には、口縁が内湾するもの3点（うち2点はSH02出土）と口縁が外反するもの4点（うち3点はSH01出土）、胴部片2点からなる。口縁が内湾する皿 (Fig. 5—3) は、3点とも灰白色で硬質な胎土に透明感のある白色釉がかかる。口縁外反するいわゆる端反りの皿のうち、SH01から出土した3点は (Fig. 5—4) 灰白色硬質の胎土に透明感の低い白色釉がかかる。SH02から出土した1点は灰白色軟質な胎土に明灰色の透明釉がかかるものである。胴部片2点は、灰白色硬質な胎土に白色と青白色の透明釉がかかるもので、内湾する皿のものと思われる。

碗は、口縁部及び胴部片で、口縁は内湾するが、全体形は不明である。皿は内湾するものと端反りになるものがある。内湾するものは、口縁部のみで、文様構成はみられない。なお、1点だけ胎土赤褐色軟質なものがある。端反りのもの (Fig. 5—5) は外面口縁部に界線、胴部に唐草文が描かれ、内面は口縁部に一条の界線が巡る。底部片には、玉取り獅子文と思われるものと、花卉文 (Fig. 5—6) が施されるもの、また、明代の染付と思われるもの (Fig. 5—7) が出土している。城館期末から近世にかけての面では、伊万里と思われる皿の破片も出土している。

碗・皿・壺の5点が出土している。鉄釉のいわゆる天目碗は3点出土し、黒色を呈する底部 (Fig. 5-13) と、茶褐色で口縁部がくびれ、玉縁状に段がつくもの (Fig. 5-12) 、茶褐色で、口縁部がくびれてから外反するものの3点がみられる。皿は鉄釉が全面にかかり、黒色を呈し、高台は幕箇状になり見込・底裏にトチ痕が残るものである。壺 (Fig. 5-14) は、鉄釉が一部にかかる底部で、内面には自然釉がまばらにかかっている。

唐津は28点出土しており、鉢の2点を除くとすべて皿の破片である。鉢はともに赤褐色の胎土に灰緑色の不透明釉がかかるもので、小ぶりのもの (Fig. 5-17) と大ぶりのもの (Fig. 5-18) である。皿は、胎土や赤褐色軟質で不透明な青灰色釉のかかるもの (Fig. 5-15・16) と、胎土暗灰色硬質で灰緑色透明な灰釉のかかるタイプの2種類がある。後者にはトチ痕が残る、いわゆる胎土目である。数量的には、前者の方が後者の1.5倍程出土している。

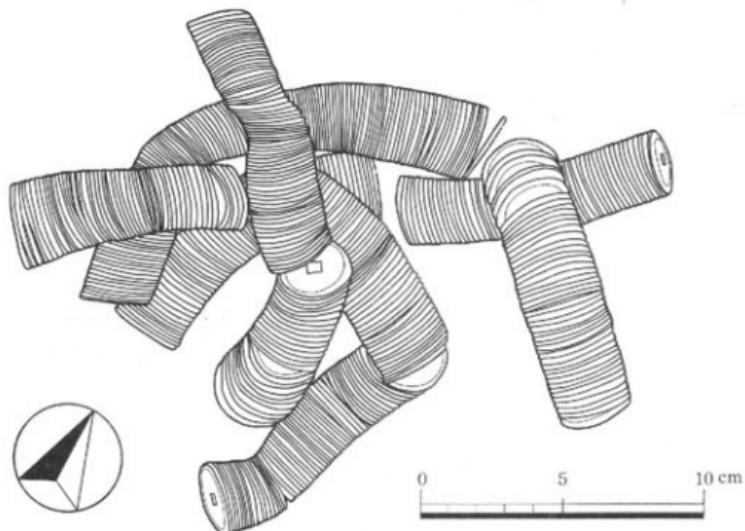
Fig. 6 銭貨出土状態実測図

錢貨はSH01の16世紀前半の層、第16層上面で検出した。検出時には、4縦・400枚前後と、従来の出土例から推定し、取り上げた。中を通っていた紐は織が燃らずに1本通っていたのみで、持ち運び等はほぼ不可能と思われた。取り上げ後整理作業を進めると、各々139枚・205枚・207枚・140枚となった(別表Ch. 3参照)。これは、後述する数珠に併出した錢貨69枚の約2倍・3倍となっている。また、図で見られるように錢貨一縦がいくつかに区切られている。No. o.1については、何枚目で切られていたのか確認しなかったが、No. 2については、No. 2-1が1~69枚目まで、No. 2-2が70~138枚目まで、No. 2-3が139~205枚目までとなっている。No. 3は、大きく2つに分かれており、No. 3-1は1~139枚目まで、No. 3-2が140~207枚目までとなっている。No. 4については70枚ずつの2本に分かれている。以上のように、69枚という数

が、ここでは基本となっているようで、これが経済活動上の単位とは考えがたく、宗教に關係する単位と思われる。重量による比較もしてみたが、No.1～No.4までと、数珠に共伴した69枚の錢貨との相關関係は見られなかった。ちなみに、館平場から出土している繩状錢貨は、一轡が100枚前後で構成されていることが多い。しかし、昭和58年度調査時に出土した903枚は、12～13本の轡で出上しており、今回と同様の例と考えられるかもしれない。今後さらに類例の調査・検討を行ってゆきたい。

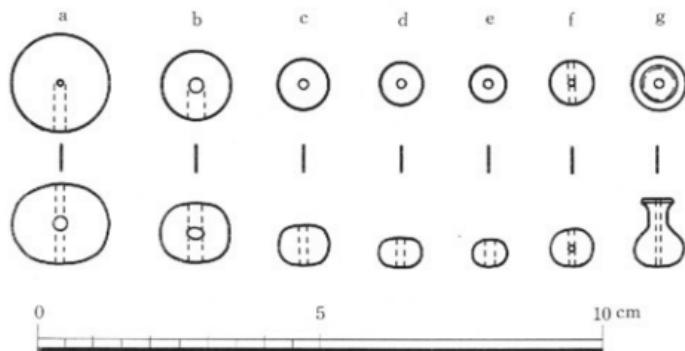
Fig. 7 数珠実測・出土状態図

①実測図 a (Fig. 7—a) は、直径17mm、厚さ14mmの珠で、直径1.5mmの穴が貫通し、それにあたるよう T字形に側面から中央まで直径2.5mmの穴が穿たれる。1顆の出土で、大母珠と思われる。

②実測図 b (Fig. 7—b) は、直径12mm、厚さ11mmで、①同様に直径2.5mmの穴が貫通し、T字形に 2×3 mmの穴が側面から穿たれる。1顆の出土で、小母珠と思われるるものである。

③実測図 c (Fig. 7—c) は、直径9mm、厚さ7mm、直径1.5mmの穴が貫通するもので、103顆出土している。成珠と思われる。

④実測図 d (Fig. 7—d) は、直径7.5mm、厚さ5mmで、直径1.5mmの穴が貫通するもので、2顆出土している。材質、外観的には区別がつかず、確実性に欠けるが、四天珠の可能性もあると思われる。

⑤実測図 e (Fig. 7—e) は、直径6mm、厚さ4.5mmで、直径2mmの穴が貫通する。12顆出土しており、記子と思われる。

⑥実測図f (Fig. 7—f)は、直径7.5mm、厚さ6.5mmで、直径1mmの穴が、縦位と横位に交差して貫通している。1顆のみの出土で、浄明珠の可能性があると思われる。

⑦実測図g (Fig. 7—g)は、珠部直径9mm、厚さ12mmで、側面からは花瓶形となる。縦位に直径1mmの穴が穿たれている。1顆出土しており、記子留(露)部分の可能性が考えられる。

以上、概要を述べたが、通常数珠では成珠が108顆、四天珠4顆が含まれることから、今回の数珠については、ほぼ1個体であると思われる。数珠の形式としては、①母珠・記子とともにないもの。②1母珠で記子10顆又は20顆のもの。③2母珠で両母珠に記子10顆ずつを付けるもの。④2母珠で1母珠に記子10顆又は20顆。もう一方の母珠には紐のみ。⑤2母珠で、1母珠に20顆の記子、他の母珠に10顆の記子と他に10顆一連とした記子を付けるもの。⑥いわゆる輪数珠といわれるもの。この他にも各宗派により様々な形態がみられる。今回出土の数珠は、この中では③又は④の形式になると思われる。⑤については、現在日蓮宗専用となっているが、近世になってからの出現と思われることから除外して考える。③については真言宗系統の数珠とされ、④については、真言、天台、浄土、日蓮各宗で用いられているという。浪岡城跡からは、発掘調査により五鉢杵、金剛板、六器、鉢等が出土しており、密教が一部でかなり浸透していたことがうかがえる。なお、数珠の樹種については鑑定を受けていないが、一般的に木製の場合は、菩提子・木橘子・蓮華子・金剛子・香木・他様々な樹木・種子が用いられている。

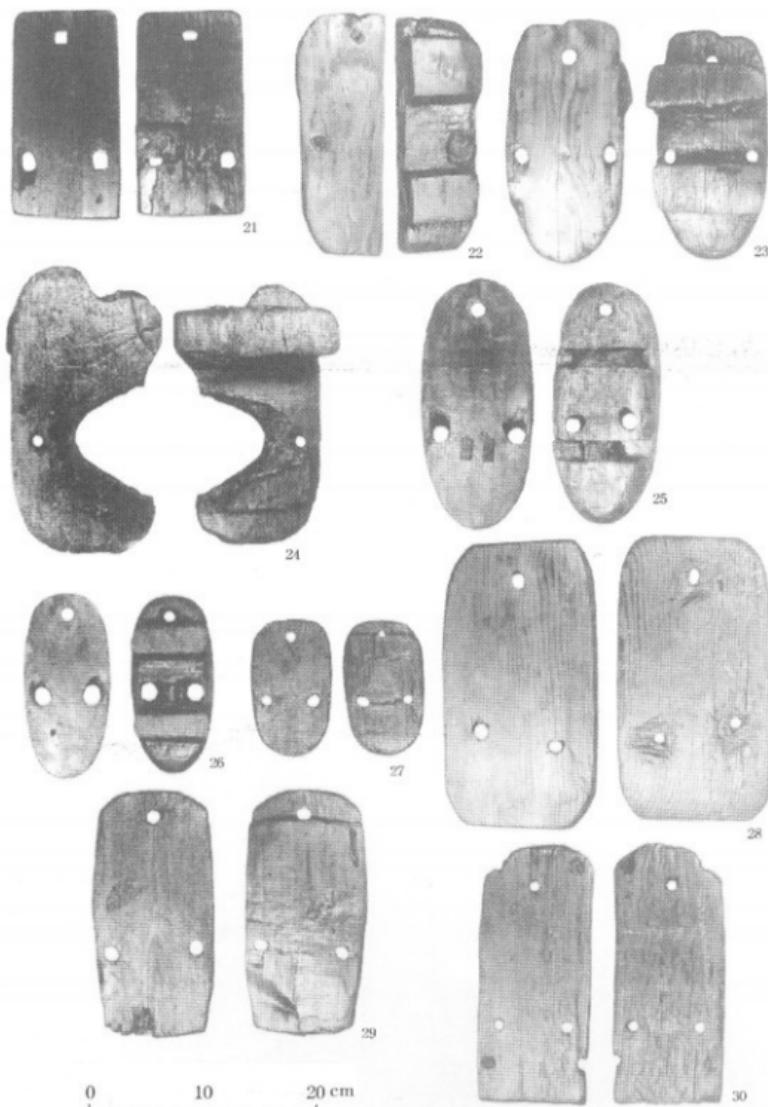
PL. 12 出土木製品（下駄）

最も多い型で、大人用と思われるものと、子供用と思われるものの2種がある。大人用と思われるものは9点で、広葉樹を用いたと思われ腐蝕の著しいものが4点あるが、他の5点は保存状態が良好である。この9点のサイズを比較してみると、長さは17.1cm～24.3cmまでで、平均値

は20.6cm、幅は8.2cm～13.5cmまでで平均値は9.88cm、高さ（厚さ）は歯の欠けた状態の2.1cm～7.0cmまでで平均値は4.04cm（なお、歯の残るものでの平均値は約4.6cm）となり、PL. 12-23が最も一般的なサイズとなろう。形態的には隅丸長方形のものが一般的である。PL. 12-21は厚板を加工したものらしく、歯は痕跡が残るのみで、鼻緒穴は四角に切られている。一見して素人の作と思われるものである。PL. 12-22は下駄底裏に鼻緒の結び目が残るもので、緒は、藁縄状のものを使用していたらしい。PL. 12-24は、かかと部分に十字の刻みがあり中央部が焼けている。歯は下部に向かって広がるいわゆる銀杏歯と呼ばれる形態である。

また、子供用と思われるもので、PL. 12-26は、長さ16.2cm、幅7.4cm、高さ3.0cmで、形態は平画が長楕円形で面取りしており、上面には刻線により文様が描かれているが、使用時に磨り減って中央部は消えてしまっている。作成は丁寧で、裏側鼻緒の結び目があたる部分も手を加え、結び目が邪魔にならない様にしている。PL. 12-27は形態、特に歯はしっかりとしないが、大きさはさらに小さく、長さ12.2cm、幅7.1cm、高さ1.4cmと幼児のサイズである。

差歯型下駄は1点のみで、長さ22.0cm、幅9.8cm、高さ2.5cmで歯は残っていない。形態的には、平面楕円形、下面是斜めに面取りがなされ舟形を呈する。いわゆる露卯下駄となっている。

歯をつけていないものは3点である。PL. 12-28は、長さ25.3cm、幅13.7cm、厚さ2.1cmと出土下駄中最も大きく、裏面は鼻緒の結び目が取まるよう円形に浅く削ってある。田下駄として用いるには小さくまた、鼻緒の位置が他と同様であることから、板金剛的な特別な用途を考えた方がよいのであろうか。PL. 12-29は底部が平坦であるが先端のみ段がついて薄くなっている。これも前記の下駄と同様に考えた方が良いのであろうか。PL. 12-30は、鼻緒穴の他に凹溝に穴があき、木釘が打ってある。木製行火等の部材の転用と思われる。

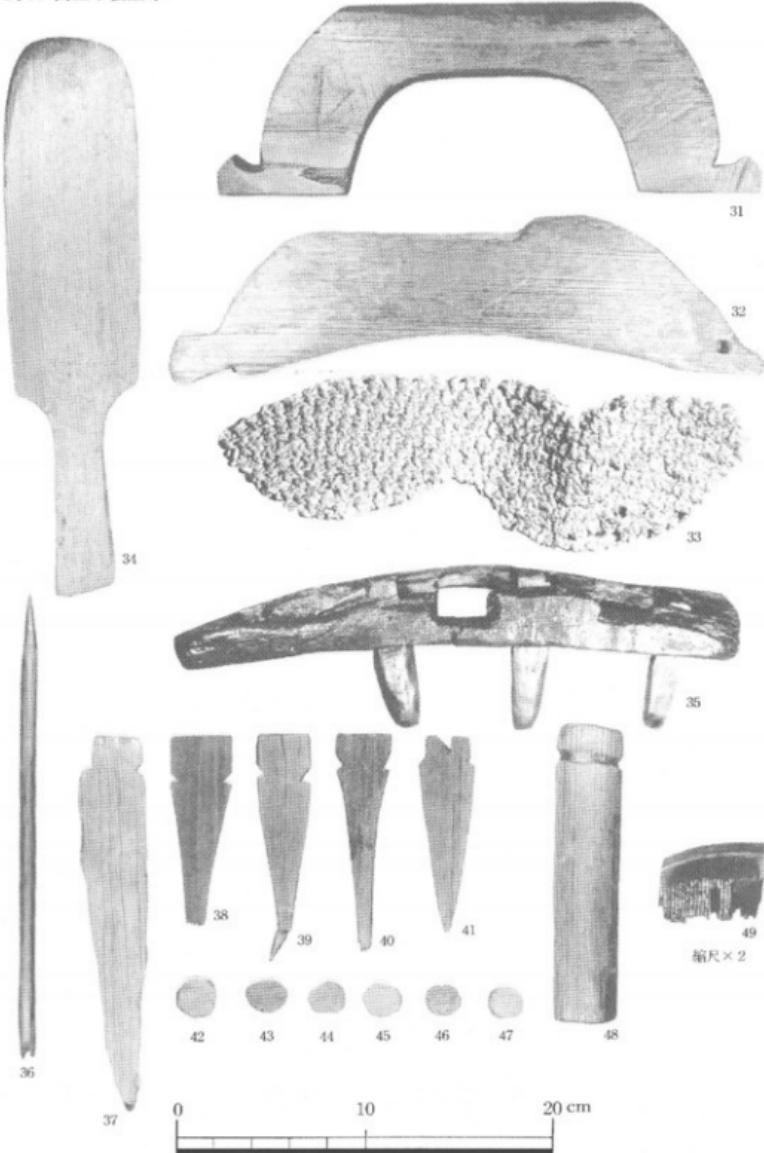
PL. 13 出土木製品等

取手は3点出土している。2つのタイプがみられ、1つは、握り部分のアーチが大きく、角ばった印象を与えるもの（PL. 13-31）で、これが2点出土している。図版のものは、側面にV字状の刻みが表裏同一箇所にみられている。もう1つのタイプはアーチの立ち上がりが低く直線的な印象をうけるもの（PL. 13-32）で、図版のものは、片側の結び突起部分が欠損したため、穴をあけ、使用していたと思われるものである。これら2タイプの取手の形態が異なるのは、用途の相違か、異なる文化圏の人・物が同時に入り込んでいたのか疑問点が残る。なお、出土層序は両者とも第59層である。

付札状木製品は5点出土している。形態的には斎申状とした方が適當かもしれない。形態は上部が平らになり、上部側面にV字状の切れ込みが相対して入り、下部は削られ、細く尖っている。大きさは1点を除き長さ11.0～12.8cm、幅3.0～3.3cm、厚さ0.2～0.4cmとなる。これらと異なるもの (PL. 13—37) は、長さ20.8cm、幅3.7cm、厚さ0.8cmといずれも大きくなり、また、整形も他のものに比較して雑であり、この1点のみ板目材の加工品となる。PL. 13—41は上部にV字状の切れ込みがあり、形態が他のものと異なる。大型のもの1点を除き、厚さと材質からは、柾板と同様のものを加工したと思われる。また、先端の折れているものが3点みられるところから、刺して用いたものと思われる。5点とも文字の痕跡は見られない。

刃物等の柄と思われる遺物で8点が出土している。ほぼ完形の1点 (PL. 13—48) は目釘穴はみられず、たが等の固定痕が柄に残る。他、同様のもので1/2に割れており、内部に茎の痕が残るもの、目釘穴2箇所とたが痕が残るもの、1/4程度に割られているが目釘穴1箇所とたが痕が残るもの等がある。また、これらとは別に、把手状の木製品がある。長方形の木製品の三辺に木釘を9本打っており、火打ち金や芋引き金を挟み、固定したものと思われる。

蓋状木製品は、直径6.0cm、高さ1.9cmで、上部が半球状、下部が円筒状となっている。全体の1/2は炭化している。PL. 13-36は、箸状であるが、一方の端を鋭く削り、もう一方の端には穴があいていたものと思われ、網の補修・編物の縫製等目の荒いものの製作用の木製針と考えられるものである。PL. 13-35は、農具と思われる。近年まで用いられた、苗代の整地時に用いた「ナワシロカキ」と同一のものと思われる。熊手型に、本体に直角に柄がつけられ、四本の歯がでている（四本のうち、二本は当時のもので、一本は補充、一本は欠損し穴のみが残っている）。また、直径8~9cmの小さな桶底状で、中心に穴があき、ドーナツ状の形態を呈した木製品もあるが、用途は不明である。なお、塔婆・数珠については別項をもうけ、後述する。

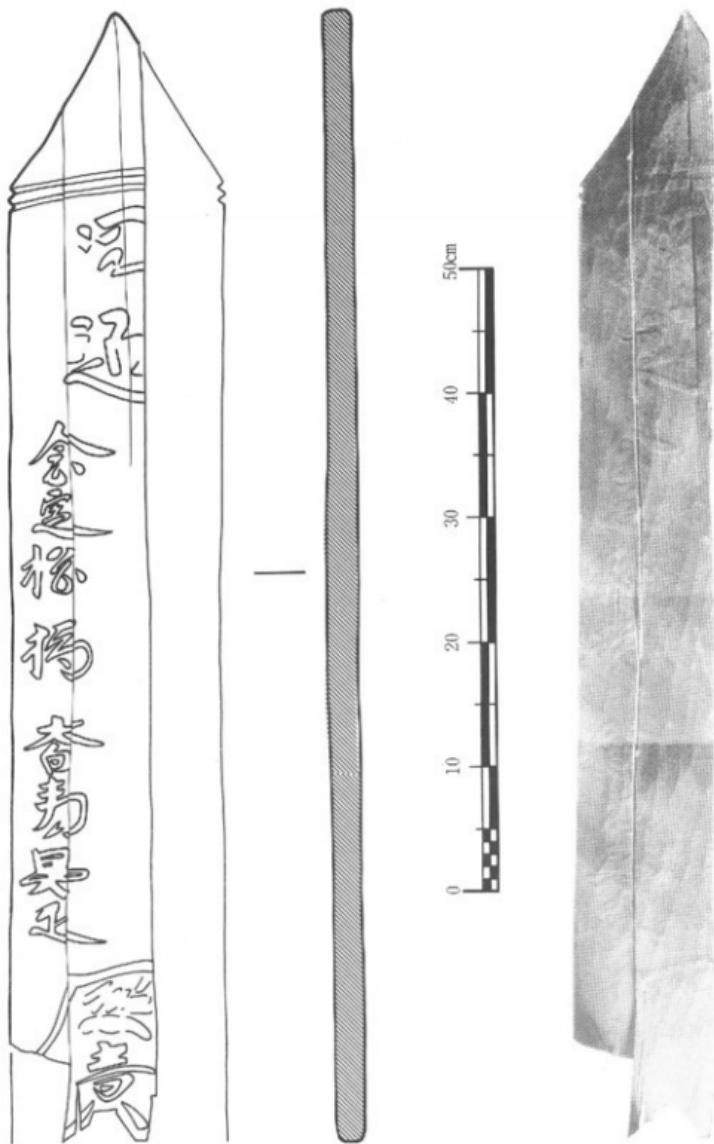
Fig. 8, PL. 15 出土木製品（塔婆）

塔婆はSH01の第16層上面から出土している。SH01は前出のとおり、中土星の十留が板杭によりなされている。出土当初は倒れた板杭として取り上げたが、洗浄後塔婆であることが明確になった。形状は山形の尖った頭部を有し、頭部側面に二つの刻みがみられる。文字に墨痕は残らず、墨書の痕がわずかに盛り上がっているのみである。また、縦に三分割されており、下部も切断されていることから、全体の大きさは不明であるが、残存部分は長さ90.4cm、幅12.0cm、厚さ2.4cmのかなり大きなものである。出土状態からは、塔婆としての使用時に倒れた状態や廃棄した状態とは考えがたく、三分割し、頭部を下にし板杭として使用し、下部の余った部分を鉈等の刃物で切断したものが、崩落したと判断するのが妥当であろうと思われる。

内容については、墨痕が残っておらず赤外線撮影も無理であると判断し、墨書面に平行に光をあて、わずかに浮き上がっている文字痕に影をつける方法をとった。これは、以前杣経が出

白磁皿、染付皿、中国？褐釉碗、下駄、漆器、木製へら、刃物の柄、数珠、塔婆が出士している。塔婆について詳細は後述するが、SA02の土留めとして用いられた可能性が高く、第14層下面に倒れた状態で、頭頂部の尖った方をSA02へ向け折り重なるように出土している。16世紀前半の層と思われる。
