# 富山城跡試掘確認調査報告書

富山市教育委員会

- 1 本書は、富山市が予定している富山城址公園整備計画に伴う富山城跡の第6次試掘確認調査報告書である。
- 2 調査は、富山市教育委員会が文化庁国庫補助金及び富山県費補助金の交付を受けて実施した。
- 3 試掘確認調査の概要は次のとおりである。

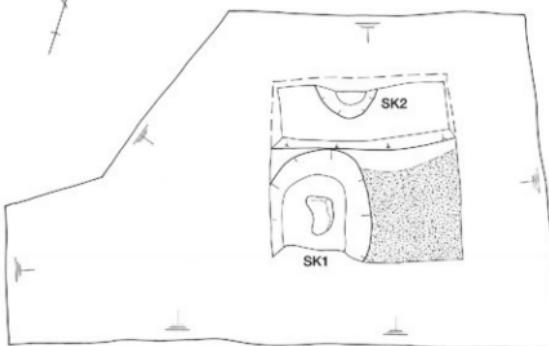
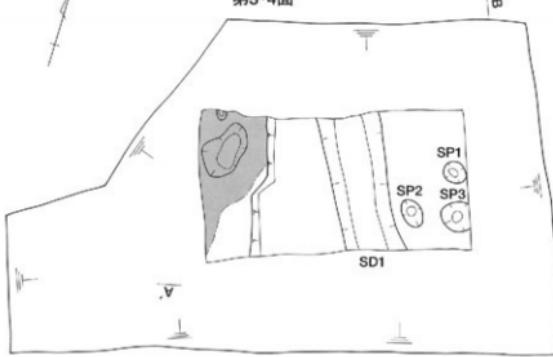
第3図 20-1トレーニング平面図

**第1面** 地表下1.2m（標高約9.0m）で土坑が2基確認された。実際の調査では、第2面のレベル（標高約8.9m）まで掘り下げてから土坑の掘削を行った。SK1は、不整楕円形を呈すと推定され、東西約1.2m、南北0.8m以上、深さ0.55mである。かわらけが出土した。SK2は円形で、直径0.5m以上、深さ0.25m以上である。かわらけ、越中瀬戸、鉄製品が出土した。

なお、SK1の南壁断面に約30cmの大型礫がみえたため、壁面を横穴状に掘削し同様の礫が認められないか確認を行った。その結果、割石が3石、半円状に配置されているのが認められた（第5図）。これが人為的に配置されたものか何らかの施設であるか等については判断できなかった。

**第2面** 第1面から約0.1m下がった地点（標高約8.9m）で確認した。南東部の床面を中心に灰白色粘土ブロックが多量に混じる上層（13・14層）があり、これがある時期の造成面を示すと判断した。この粘質土層の一部は鉄分により赤化している。また、東壁の13層直上で黄褐色粗砂層（12層）が認められた。鉄分と粗砂層は、洪水による被水があったことによるものと考える。

**第3面** 本面は当初は遺構面と認識せず、第4面まで一気に掘り下げていたが、標高8.7mの北西隅で炭化物状の黒色土が一部確認された。この広がりを面的に把握するためトレンチを西側に約0.6m拡張したところ、黒色土は北西部を中心に厚さ約5cm堆積し、上面に浅い凹凸が認められた（第3図下）。また、黒色土層直下の17・18層は水平面を形成している。黒色土層が火災等による炭化物に由来すると解釈し、17・18層が水平面を形成していることを評価すれば、17・18層上面に生活面があった可能性がある。南西部の黒色土層がない範囲は、第1面のSK1によって切られたのかもしれない。

**第4面** 地表から約1.8m下（標高約8.4m）で、黄褐色砂の地山面（20層）を確認した。地山面に断面割りを入れたが、80cm下までは同様の砂層が続くことを確認している。

本面では、溝1条（SD1）とピット3基（SP1～3）を検出した。SD1は、南北に延び、検出長1.08m、幅0.45m、深さ0.08mである。ピットはいずれも円形で、SP1は径0.2m、深さ0.06m、SP2は径0.2m、深さ0.05m、SP3は径0.25m、深さ0.1mである。SP2からかわらけ（第13図5）が出土した。なお、南東隅の地山直上で完形のかわらけ1点（第13図2）が出土した。

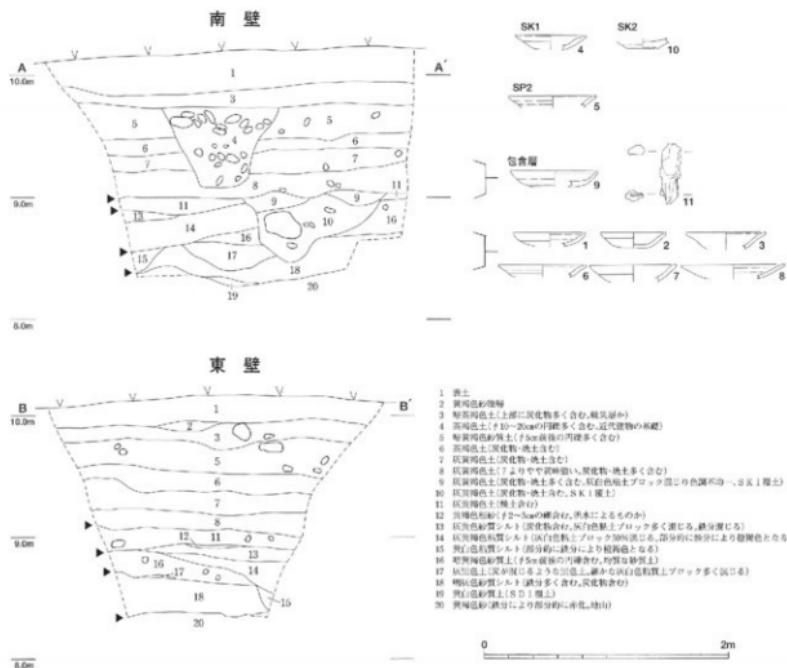
第4図 20-1トレング断面図

**地表～第1面まで** 地表下約0.3～0.4mに炭化物を多く含む3層があり、戦災に由来すると考えられる。3層直下に10～20cm大の円礫を多く含む掘り込み（4層）がある。近代建物の基礎と考えられる。これより以下、第1面までは水平堆積をなしている。盛土造成されたものであろう。

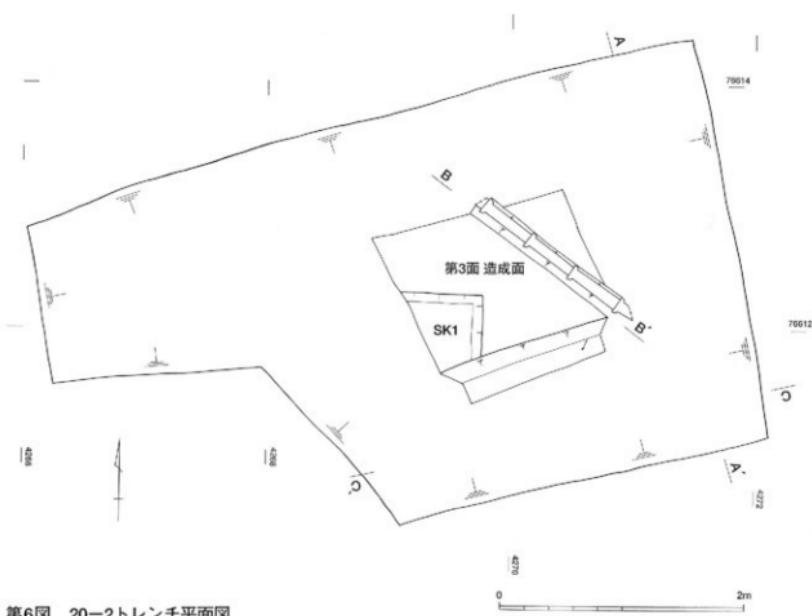
第6図 20-2トレンチ平面図

**第1面** レンチ南西部、地表下約1.55m (標高約9.0m) で土坑1基が確認された (SK1)。上層断面に観察によれば16層から掘り込まれるが、同層付近では平面的なプランを確認できず、27層付近 (標高約8.3~8.4m) においてはじめて確認した。平面形は整った方形を呈し、掘り込み面からの深さは0.86mである。底面近くから鉄板を約20cm角の方形に組んだ遺物 (第13図21) が出土した。鉄板の内部に木質が残り、柱材の端部に巻付けていたものと考えられる。これが柱材に伴うものならば、SK1は柱穴となる可能性が高いが、礎石や根固め石は伴わない。

**第2面** 地表下約1.65m (標高8.9m) で、土坑状の掘り込みが認められた。レンチ北東部の近代配管と壁面の間の狭い区画に位置するため平面的には確認できず、東壁断面の精査により確認した。平面形は不明だが、土坑SK2としておく。深さ0.65mである。21層から掘り込まれているが、16層からの掘り込みの可能性もある。16層からの掘り込みならば第1面と同じ遺構面となる。

**第3面** 地表下約2.3m (標高8.25m) で検出した。遺構は伴わないが、31層が平坦に堅く整地されており、造成面と理解できる。直上には洪水によるとみられる粗砂 (30層) の堆積がある。また、B-B' 断面でわかるように、その上は北西から南東に向かって流れ込むように堆積している。こうしたことから、第3面は洪水等の自然的な要因によって埋没したと考えられる。

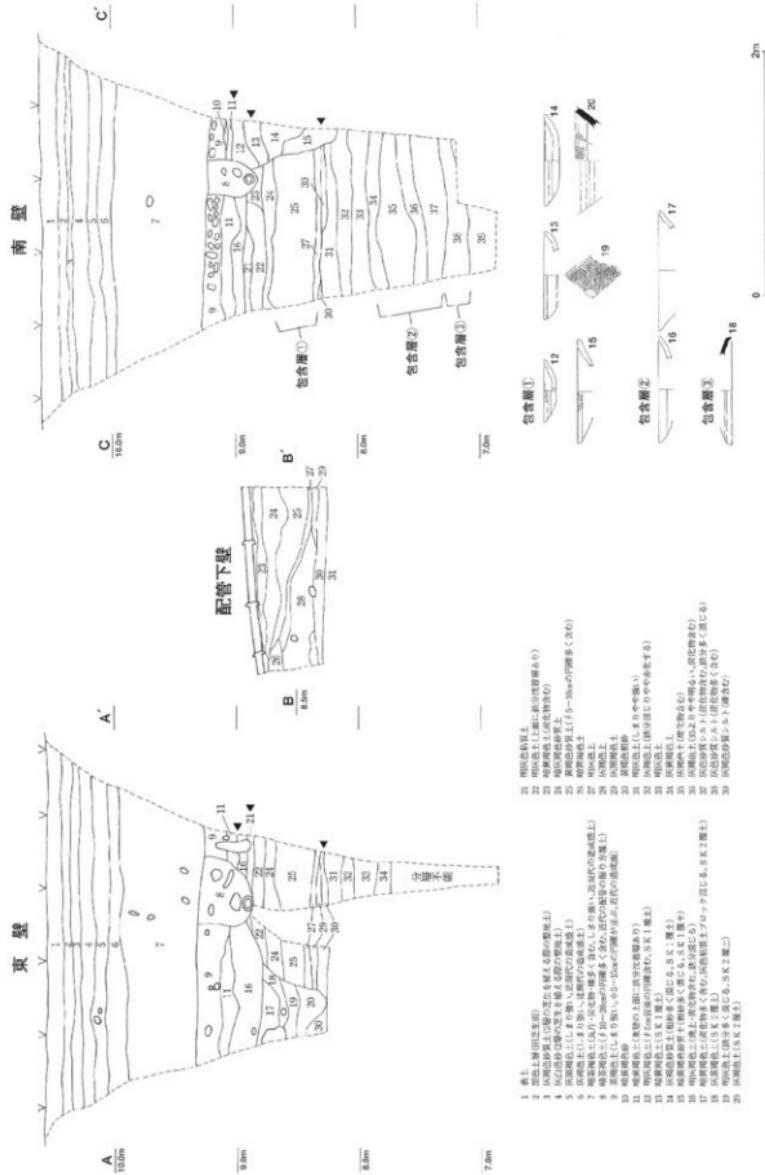
第8図 20-2トレンチ断面図

**地表～第1面まで** 1層は平成19年度の地下駐車場改修工事に伴って発生した盛土であり、その下の2層が元々公園に植わっていた芝生面である。5・6・7層は堅くしまり、造成盛土であることがうかがえる。近代以降の造成である。9層は、径10cm前後の円礫が多く確認できた。明治時代に県庁が建っていた頃の路面ないしは生活面であろうか。ここから陶管で覆われた2本の電気配管の掘り込み(8層)がある。出土遺物からみても9層より上層は近代以降であることが確定である。これより下層を江戸時代以前の可能性がある層として扱う。

**第3面より下層** 第3面より下層は、レンチ南部に断割りを入れて下層の状況を確認した。地表下3.7m (標高6.85m) まで掘削したが、地山は未検出である。南壁の土層はいずれもほぼ水平堆積をなしている。掘削範囲が狭小なこともあります、遺構面は確認できなかった。37層より下はシルト質となり、38層より下層では滲み出るような湧水があった。また、同じ38層から古代の土器・須恵器が出土しており、中世富山城成立前の堆積土と考えられる。

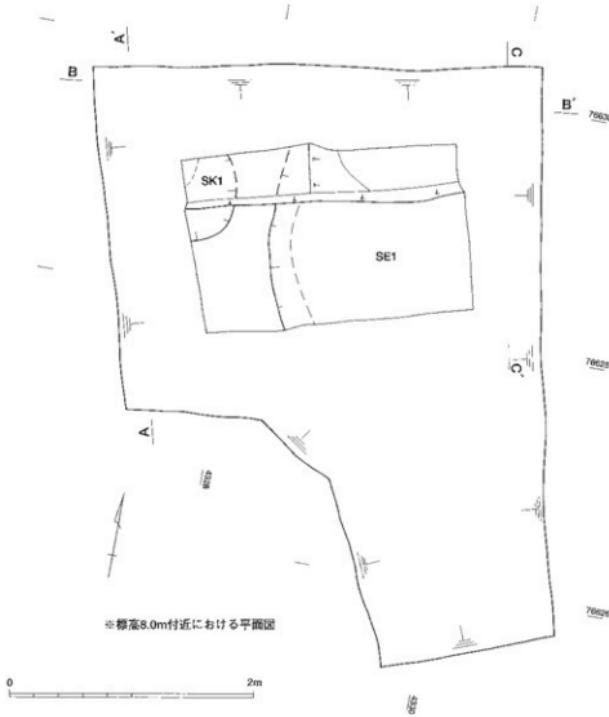
第9図 20-3トレンチ平面図

**第1面** 地表から約1.6m下（標高8.4m付近）の地点にある。ここから大規模な掘り込みが認められる。当初は北東に向かってなだらかに落ち込む土層と認識し、掘り進めていたが、標高8.0～8.2m付近で弧状の平面プランを確認した。その後、北壁断面を精査したところ、標高8.4mから掘り込みがあることが確認できた。トレンチ北部に断割りを入れて下層の状況についても確認したところ、垂直に近い角度で落ち込んでいた。当初は規模から判断して堀状の遺構の可能性を考えたが、堀と

掘り込み面である標高8.4m付近におけるSE1の規模は、推定径約5.4mである。ここから急傾斜で落ち込んだ後、途中でやや傾斜が緩くなり、標高8.0m付近で再び垂直に近い角度で落ち込む。標高8.0m付近における規模は推定径約3.6mとなる。第9図に示したSE1平面図はこのレベルのものである。なお、傾斜が緩くなる箇所では、断面にピット状の浅い掘り込みが認められた（22層）。SE1は覆土が灰色系、基盤となる土層は黄色系を呈し、断面でみると違いが明瞭である。覆土は薄い土層が北東に向かい下がって堆積する。覆土のうち18・27・29・41層は、炭化物を含むないしは腐植土層のような黒色土が特徴である。特に29層は厚く、黒さの度合いが顕著である。掘り込み面から約1.6m（標高約6.8m）の深さまで断割りを入れて掘削したが、底面は検出できていない。石組や木組は確認しておらず、より下層にこうした井戸側が存在することも考えられる。今回掘削したのは井戸上層の掘り方部分と考えられる。

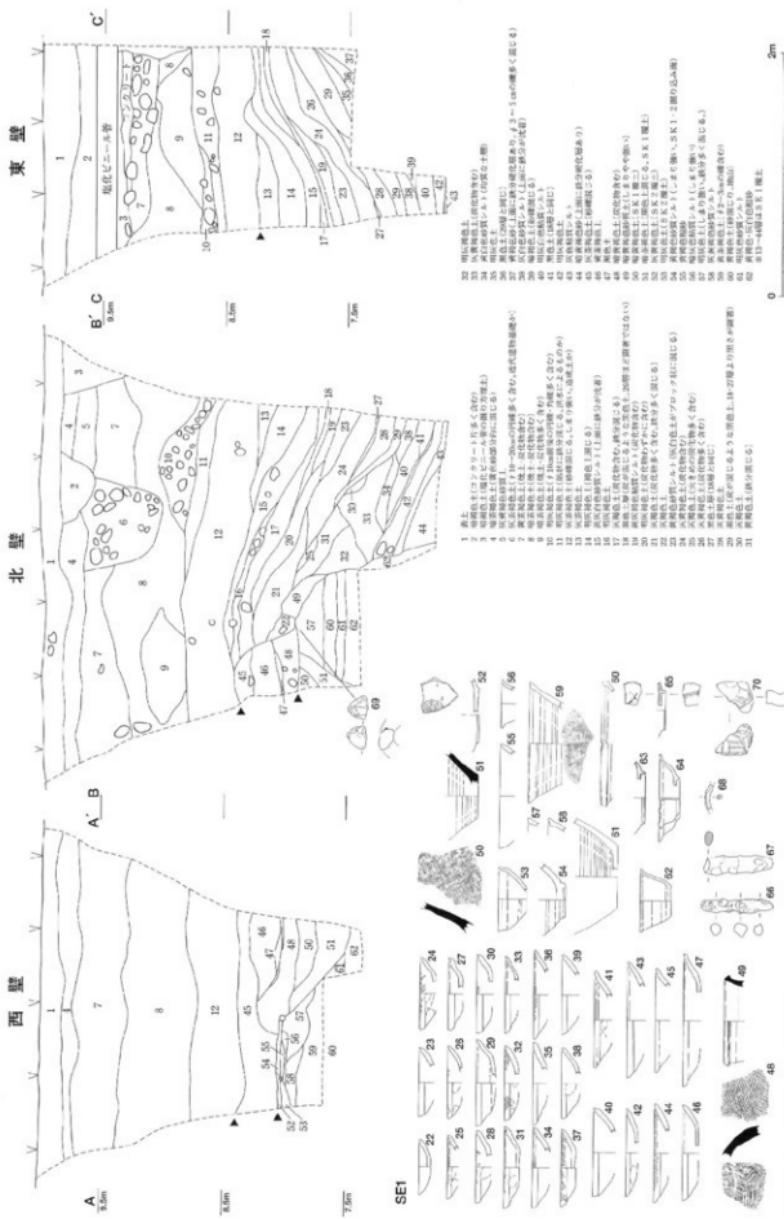
第10図 20-3トレンチ断面図

**第2面** 地表下約2.0m（標高約8.0m）で、遺構2基を確認した（SK1・2）。SK1はトレンチ北西部で一部のみ検出した。深さは0.58mである。SK2は、断割り部分にあったため平面的な確認はできなかったが、西壁断面に浅い掘り込みを認めた（52・53層）。深さは0.12mである。

**第2面より下層** 地表下2.3m（標高7.7m）で検出した60層が黄褐色土の地山面となる。この地山面で遺構は確認していないが、本トレンチの南約20mに設定した19-1トレンチでピット1基を検出している（富山市教委2008）。19-1トレンチにおける黄褐色土の地山検出レベルは標高約7.3mで、本トレンチより約0.4m低い。地山が南に向かって下がることが想定される。

60層より下層は、北壁際と西壁際に断割りを入れて下層を確認した。60層の直下に明灰色砂質シルト（61層）が厚さ約0.1mあり、その下は黄褐色・灰白色粗砂（62層）が続く。

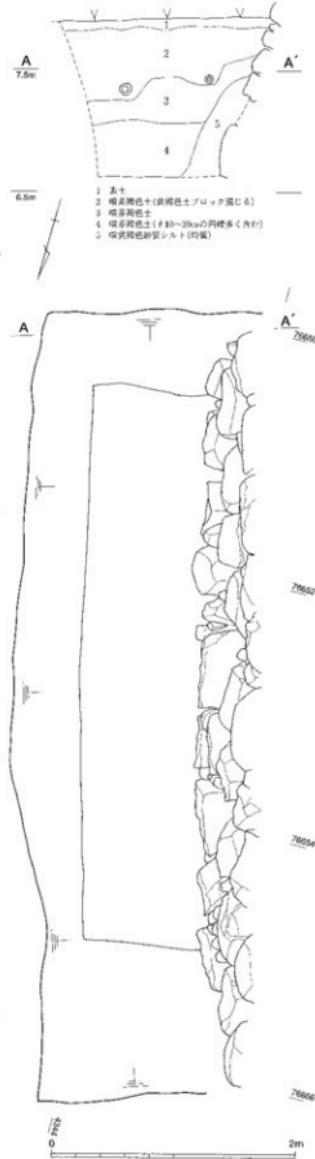
第12図 20-5トレンチ平面図・断面図

地表下約1.3mまで掘削を行った。近現代のゴミや陶磁器等が多量に混入していたが、5層はそうしたもの不含む均質な砂質シルトである。他所から持て來た搬入土が堀の埋め立てに用いられたのであろうか。トレンチ内の石垣は布積状となっている。詳細は第4章、第5章第3節で述べる。

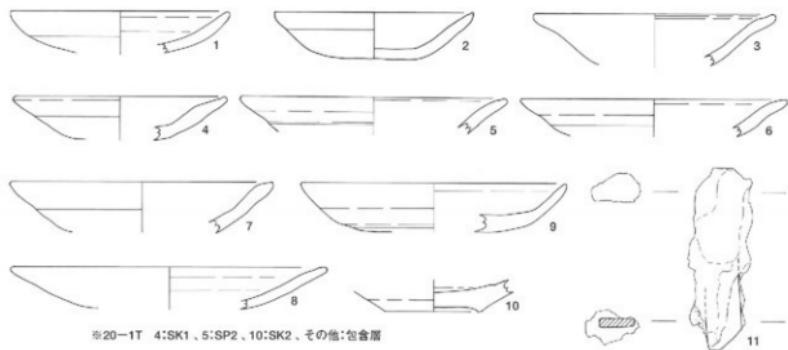
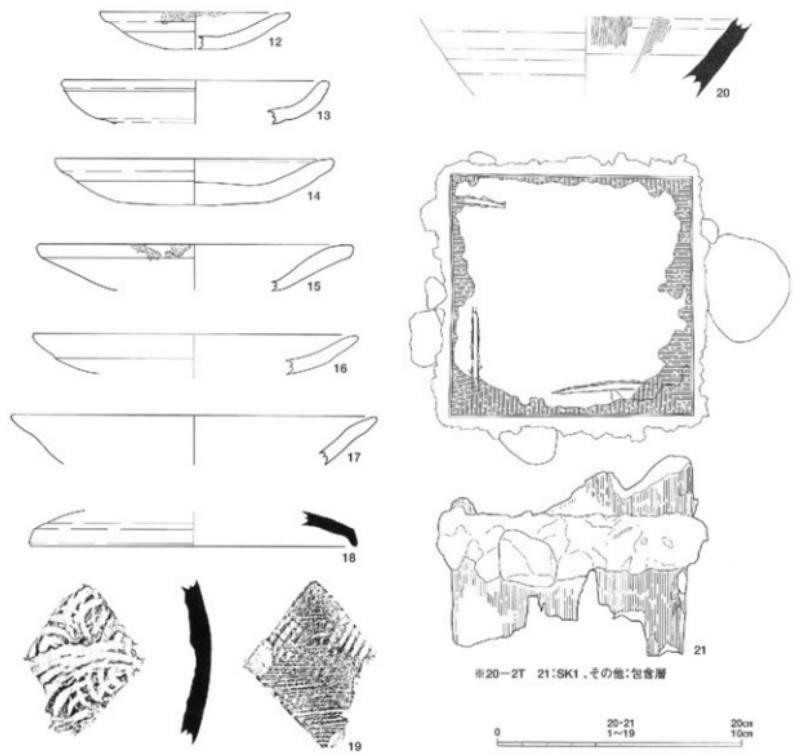
第13図 20-1・2トレンチ出土遺物実測図

**20-1トレンチ**（第13図1～11） 1～8はかわらけである。1は口縁部が緩く内湾して立ち上がり端部は丸い。2は完形である。底部は丸底風である。内面は口縁部を横撫した後、見込みを一方向に撫である。端部は上方へ小さく摘み上げる。3・4は口縁部が外反し、端部はごくわずかに丸く摘み上げる。5は口縁部が外反し、端部はごくわずかに丸く摘み上げる。外面は撫でによって段ができる。6は3・5と口縁部の形態は似るが、端部の摘み出しがみられない。7も6と同様だが、器壁が厚い。8は口縁部が緩やかに外反しながら立ち上がる。器壁が薄い。

9は越中瀬戸の素焼皿である。回転糸切りによりロクロから切り離し後、回転ヘラ削りを行っている。10は越中瀬戸の丸皿である。削り出し高台である。内底面に釉止めの段がある。

11は刀子の可能性を考えられるが詳細は不明である。先端部を除き全体が厚く錫で覆われている。

**20-2トレンチ**（第13図12～21） 12～17はかわらけである。12は口縁部が外反し、端部はごくわずかに摘み上げる。内外面とも油煙が付着する。13は口縁端部外面を強く撫である。14は口縁部が緩やかに外反し、端部を摘み上げる。器壁が厚い。15は緩やかに外反し、端部外面を撫でて面を取る。内面は明瞭な撫で痕がみえる。外面に油煙が付着する。16は口縁部が強く撫でられ段ができる。17は口縁部が緩やかに外反する。

18は須恵器の壺蓋である。口縁端部を折り曲げ垂下させる。19は須恵器の壺である。外面はカキ目後叩き目文、内面は同心円当て具痕が残る。20は珠洲の擂鉢である。・単位幅3.3cm17条の鉢目が施される。

21は柱材に巻付けた鉄板と推定される。・辺19.4～20.0cmである。木質部が一部残る。外側面に幅約5cmの帯状に付着し、が硬化した箇所がみられるため、鉄板はおおよそこの範囲に巻かれていたと考えられる。硬化部分には円礫も付着する。内部には釘がみえ、鉄板の外側から釘を打ち柱材に固定した可能性が高い。ただし、鉄板より下部にも釘を打った箇所があることから釘の用途はそれ以外にもあったのかもしれない。釘は現在は3本が残る。これ以外に少なくともあと2本存在していたが、取り上げの際に脱落した。

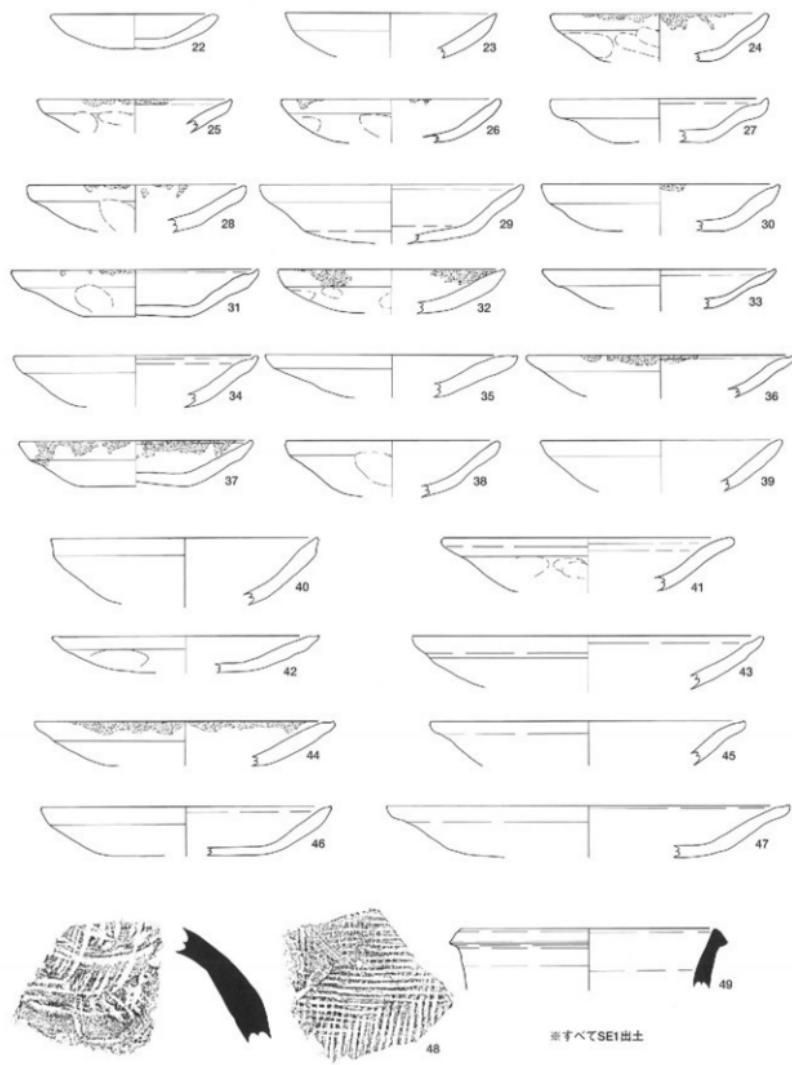
第14図 20-3トレンチ出土遺物実測図（1）

**20-3トレンチ**（第14・15図） 22～47はかわらけである。かわらけは口縁部が外反し、端部を小さく摘み上げるタイプが多い。細片が多いため口径は正確ではないが、概ね8～9cm前後、10cm前後、12cm前後のものに分かれる。14cmを超える大型品もある。赤色酸化粒を含む個体が多い。

22は口縁部が内湾し、端部は丸い。底部は丸底風である。全体的に磨滅している。23は口縁部が内湾し、端部は尖る。24・25は口縁部が外反し、端部はごくわずかに摘み上げる。内外面に油煙が付着する。26は口縁部が直線的に立ち上がり、端部は丸い。指頭圧痕が残る。油煙が付着する。27は口縁部が大きく外湾し、端部を摘み上げる。色調は黒褐色を呈する。28～37は口縁部が緩やかに外反し、端部を小さく摘み上げる。28は指頭圧痕が残る。内外面に油煙が付着する。29は器壁が薄い。30は摘み上げた端部が尖る。内面に油煙が付着する。31は丸底風である。端部内面が浅く凹む。外面に油煙が付着する。32は端部の摘み上げがごく弱い。内外面に油煙が付着する。33は器壁が薄い。34は端部の摘み上げがやや強い。35は底部に向かうにしたがい厚みが減じる。36は内外面ともに撫で痕が明瞭

に残る。内外面に油煙が付着する。37は内外面に多量の油煙が付着する。38は口縁がわずかに外反し、端部は丸い。39は口縁部がほぼ直線的に立ち上がる。40は口縁部がやや内湾しながら立ち上がり、端部は尖り気味である。撫で幅が短い。41は口縁部が緩やかに外反する。端部外面を面取りする。42は口縁部が外反し、端部は尖り気味である。指頭圧痕が残る。43は口縁端部内面が強く撫でられることによりやや凹む。端部は丸い。44は口縁部が外反する。端部内外面の全体に油煙が付着する。45～47は口縁部が外反し、端部を小さく摘み上げる。47は口径16cmを超えると推定される大型品である。

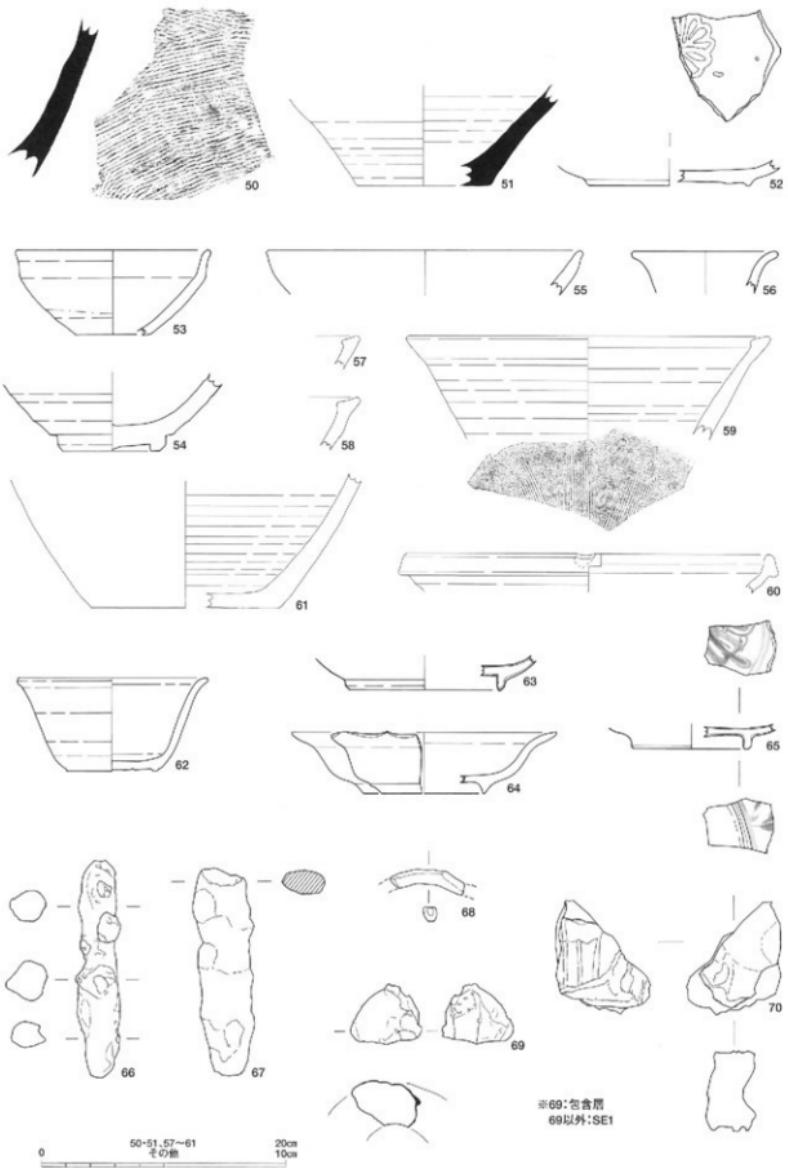
第15図 20-3トレンチ出土遺物実測図 (2)

48・49は須恵器である。48は甕で外面は平行叩き目文、内面は同心円当て具痕が残る。49は瓶類の口縁部と考えられる。端部外面が三角形状に突出する。50・51は珠洲の甕である。51は外面上部にわずかに叩き目がみられる。52は瀬戸美濃の皿である。見込みに菊の印花を押捺する。内面と外底面に灰釉を施す。53は瀬戸美濃の天目茶碗である。体部から屈曲して口縁を外に引き出す形態である。内面と外面上部に鉄釉を施す。54は瀬戸美濃の塊である。削り出し高台である。内外面全体に錫釉を施す。55は瀬戸美濃の塊である。緩やかに内湾している。鉄釉を施す。56は瀬戸美濃の壺である。鉄釉を施す。57～60は越中瀬戸の擂鉢である。いずれも錫釉を施す。57・58は口縁内面に凸帯を形成する。凸帯の中央は浅く凹む。59も口縁内面に凸帯を形成するが、57・58に比べて張り出しが弱い。単口一单位は幅約3cm、13条である。60は外面に凸帯が形成される。凸帯の中央は浅く凹む。注口を指でおさえて小さく作出している。61は越中瀬戸の壺底部である。内面のロクロ撫でが明瞭である。62は生産地不明の陶器の小杯で、口縁部が外反する。削り込み高台である。胎土は硬質で灰白色を呈する。薄く鉄釉がかかる。63は白磁の丸皿である。高台の内側は垂直に、外側は端部を斜めに削り出す。高台下部には砂が付着する。全体に白色透明の釉がかかり、胎土は白色である。64は青磁の皿である。口縁部が大きく屈曲して外反する。口縁端部は波状に削る。釉は淡い緑色で、高台内は透明釉である。胎土は白色を呈する。65は青花である。高台は内側を垂直に外側は端部を斜めに削る。高台下面は無釉である。見込みに十字花文がある。66・67は鉄製品である。全体的に錫が厚い。66は釘の可能性が高い。67はやや扁平である。68は銅製品とみられる。板状の銅を丸めて棒状としている。69は羽口である。70は铸造鋳とみられる。断面は気泡が多く、裏面はガラス質化する。

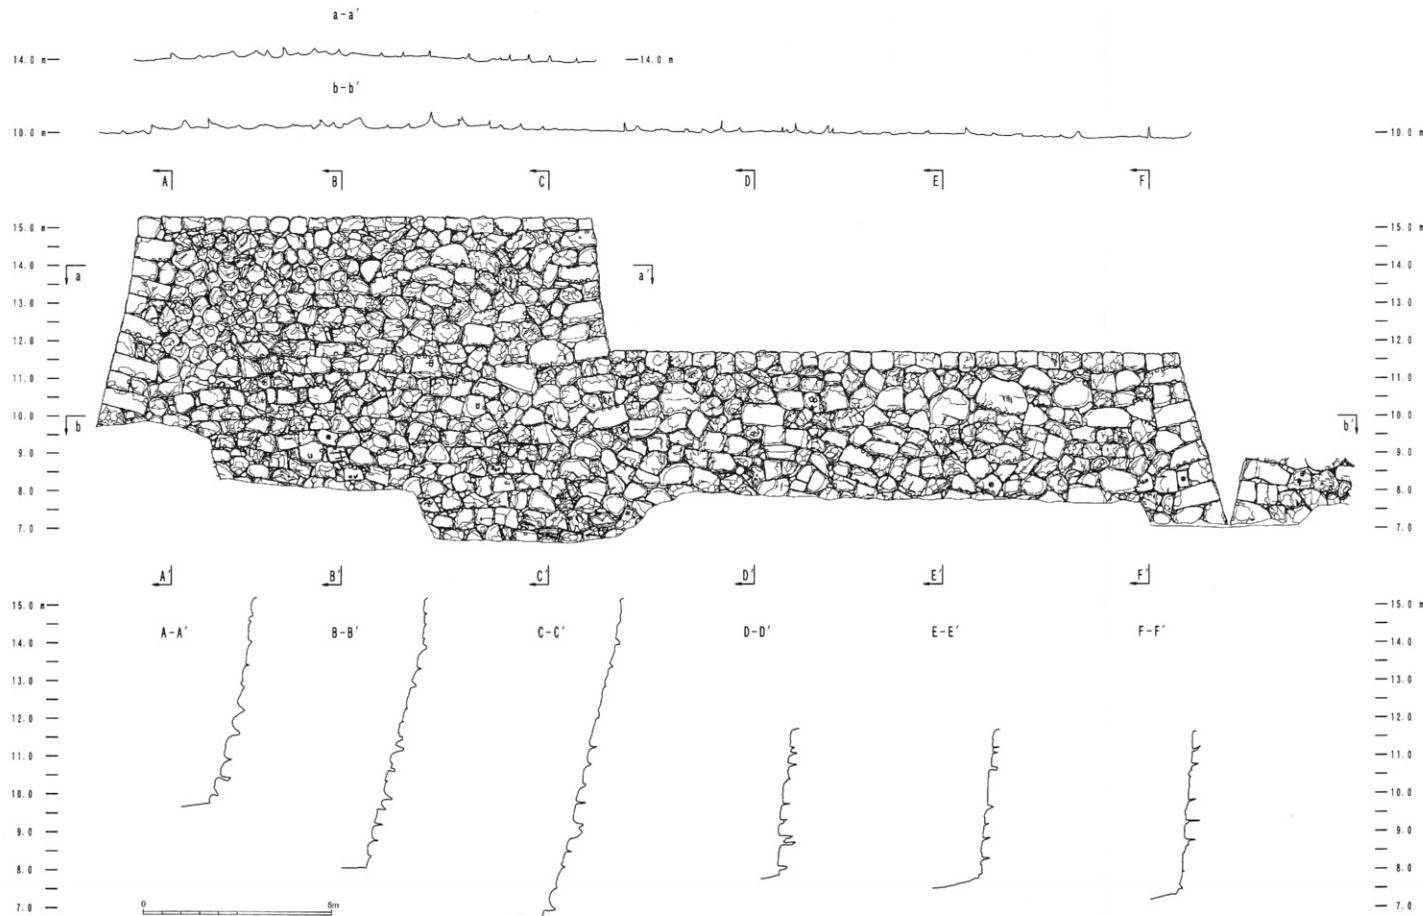
第18図 P面石垣測量図

①石垣の年代と石積の特徴（第18・19図） P面は本丸搦手北石垣の東面である。石垣上には現在、佐藤記念美術館が建つ。ここは元来内堀面であったが、内堀は埋め立てられ、石垣面は現在、南部は高さ約7m、天端幅約12m、北部は低くなつて高さ約4m、天端幅約15mが地上にみえる。南部の下部には搦手外拵形石垣（M面）が直交して接する。

南部の石垣は、下部に山形に布積状の石積（後述のⅠ期）がみえる。上部や北部とは積み方が明らかに異なつていて、肉眼でも明瞭に観察できる。この山形の石積のうち上部と下部は比較的きれいに横目地が通るが、中央付近でやや乱れる箇所がある。布積は大手筋の本丸鉄門拵形石垣の通路面（A面・B面）にみられ、寛文期と推定されている（富山市教委2007）。ただし、本面はA・B面ほど整った布積とはなっていない。

石垣南部の上部および北部は、全体的に乱積で部分的に落積もみられる。近代の新補石も多く、近代以降に改修が行われていることが確実である。なお、石垣南部の上部南側（後述のⅡ期）は玉石が多用されており、様相が異なる。

⑥勾配・断面形（第18図） 石垣南部の勾配は75～76°である。一方、北部は85°という急勾配である。また、水平方向の断面についてもみると、標高10mラインでは、北部では一直線であるが、南部で若干弧状になる。また、標高14mラインでは、緩やかに逆V字形となっている。ラインの変換点は、後述する修理の跡には対応する。

さらに断面の観察で注意されるのは、①石垣の年代と石積の特徴で指摘した布積状となる部分は、築石間の空隙が多く、石面も不並びであるが、近代以降とした南部上部や北部は空隙が少なく、石面が繕っている。こうしたことでも時期の違いを示すものであろう。

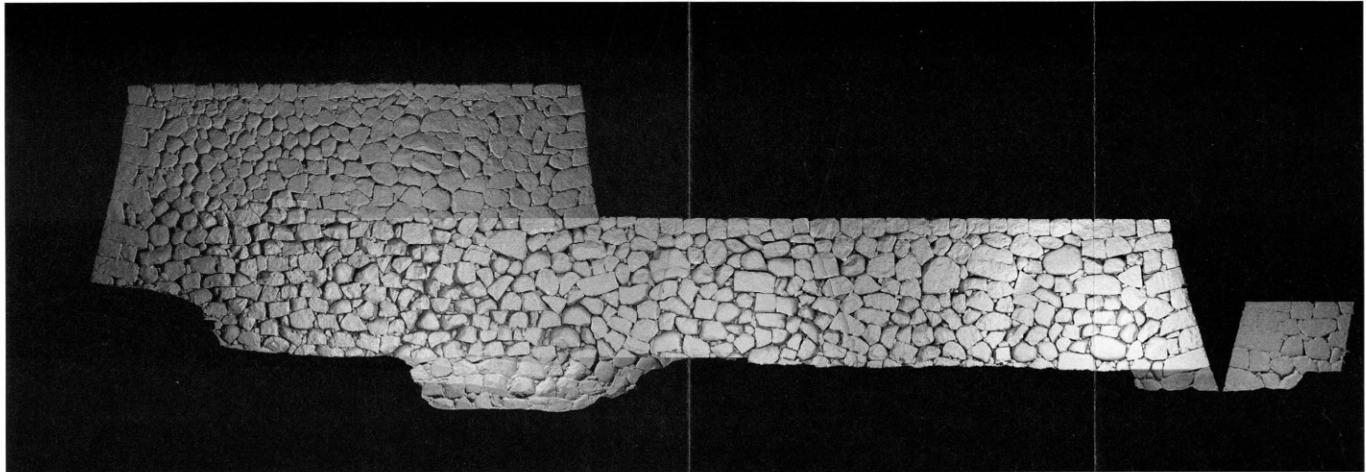
第19図 P面石垣点群データ図

本節では、P面石垣の測量図（1/100）を第18図に示し調査成果を解説する。測量図を作成する際の基本図とした点群データ図も第19図にあわせて示した。また、調査項目毎に石垣面の状況を1/200縮小図により第20～26図に示す。

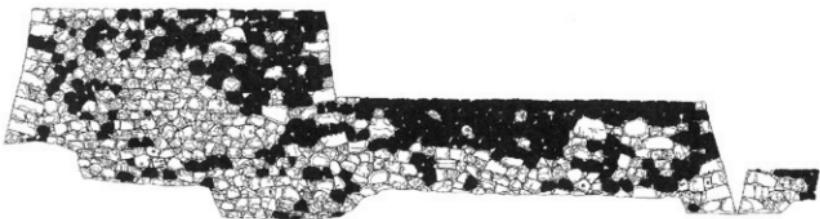
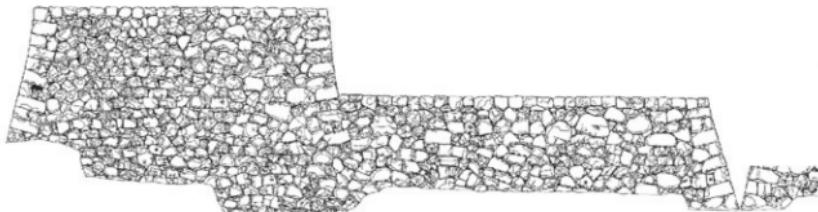
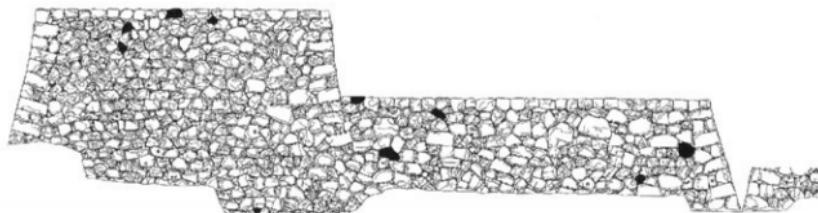
②石材（第20～22図） 640石中、386石（60.3%）が花崗岩である。安山岩は243石（38.0%）で、この両者で98%以上を占める。他に砂岩が1石（0.16%）ある。その他の石材は10石（1.6%）あり、流紋岩、閃緑岩、疊岩等がある。花崗岩以外の石材は、石垣の上部に多くみられる。

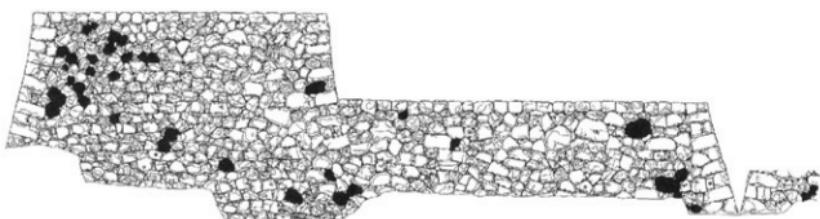
第23図 玉石分布図

③築石種別（第23図） 割石主体である。全640石中、割石は603石（94.2%）、玉石は39石（5.8%）である。注意されるのは、後述するⅠ期部分の割石は、方形を意識した粗加工割石が多用されていることである。大きさも50～60cm前後の小ぶりなものが多く、他の箇所の築石とは異なる。

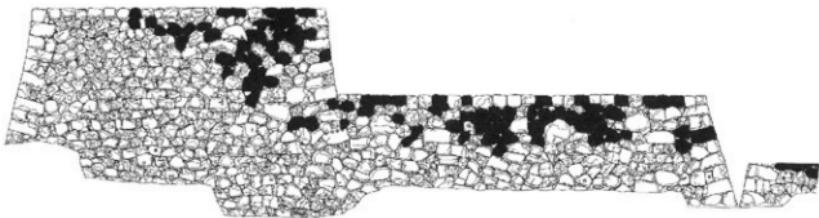
第24図 新代新補石分布図

④近代新補石（第24図） 小型矢穴（豆矢）があるものを中心にして認定した。石垣上部に散見される。安山岩の新石が主体である。

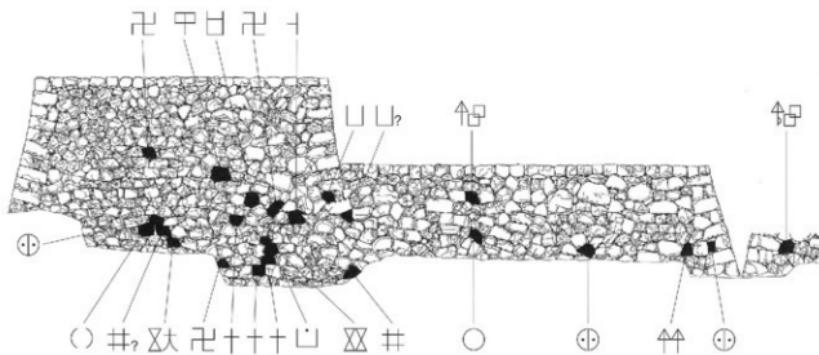
第25図 刻印分布図

⑤刻印（第25図） 石垣中～下部に多く、23石にみられる。そのうち一石に2種類の刻印があるものが4石ある。石面全体に刻まれた「井」？字状の大型刻印も1石みられる。

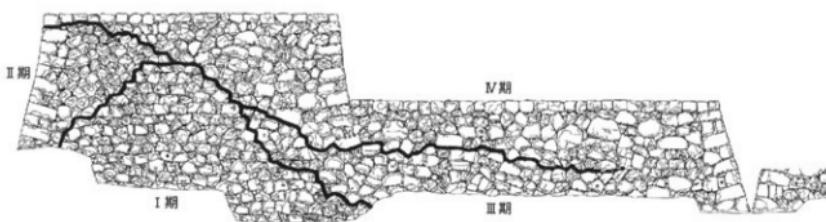
第26図 修理跡

⑦修理跡（第26図） 4期に分かれると考えられる。

Ⅰ期は南部の山形の石積である。布積を特徴とする。Ⅱ期は南部の上南半部である。玉石あるいは安山岩の端部を割った築石を多用するのが特徴である。Ⅲ期は北部の下部を中心とした範囲である。これはⅣ期と石の積み方に大きな違いはないものの、石材や近代新補石の使用に明らかな違いがあるため分けた。Ⅱ期とⅢ期の前後関係は切り合がないため厳密には不明である。Ⅳ期は、築石に安山岩が多く、安山岩の近代新補石も多用される。

したがって、Ⅲ期とⅣ期の石積は少なくとも昭和29年以降、おそらくは佐藤記念美術館建設時に積まれたと考えられる。Ⅲ期とⅣ期は石積の時期に違いはないであろう。両者で近代新補石の使用に違いがあるのは、最初に元々あった築石を使用して積み、その不足分に補石を利用したためであろう。このときには、写真では残っている石垣南部の上部が、十分な強度を持つよう一度解体され積直されたと考えられる。したがって、Ⅱ期もおそらくⅢ・Ⅳ期とほぼ同じ頃の積直しと思われる。

以上をまとめると、P面石垣のうち北部と南部の上部にあたるⅡ～Ⅳ期は昭和期の石積である。Ⅰ期については富山城で数少ない江戸期の石積を留めていると考えられる。しかも時期は富山藩初期の寛文期に遡る可能性が想定される。

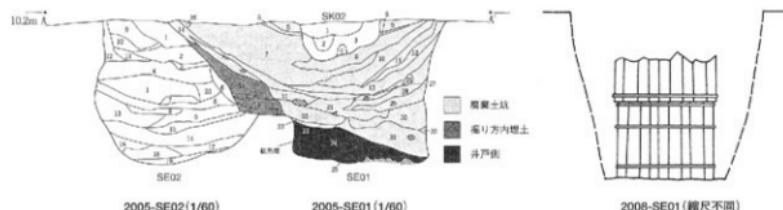
第27図 富山城下町検出の井戸(富山市教委2005、堀内2008)

富山城内の井戸の検出は今回が初めてであるが、城下町では調査例がある。これらを参考にSE1の構造を検討したい。城下町の調査は、市街地再開発事業に伴い、現在の「大和」やその隣の立体駐車場「グランドパーキング」建設地等で行われている(富山市教委2005、総曲輪通り南地区市街地再開発組合ほか2006、堀内2008)。これらの調査で計9基の近世の井戸が検出された(※以後、これらの井戸を「2005-SE01」のように各報告書の年度一遺構番号で記す)。このうち3基は井戸側が抜き取られた可能性が指摘されている。明確な井戸側が確認されたのは、2005-SE02、2008-SE01である(第27図)。いずれも樋積上げ井戸である。後者は、上部が削平されているので掘り方の様相は不明だが、前者は、2.5m×2.25mの楕円形の掘り方を持ち、深さは2.95mある。なお、2005-SE02とほぼ同時期の2005-SE01は、4.4m×3.4mの楕円形の掘り方を持ち、掘り方は最初斜めに掘り込んだ後、やや水平となり、その後、さらに垂直に近い角度で落ち込む(第27図)。段状に掘削する

掘り方は本遺構と同様である。時期は2005—SE02・SE01が17世紀第二四半期、2008—SE01が17世紀第二四半期～第三四半期とされている。16世紀後半～17世紀初め頃の遺物を出土するSE1とはやや開きがあるが、いずれも大規模な掘り方を掘削し、掘削方法も類似するものがあることは留意される。SE1も同様の構造であった可能性がある。

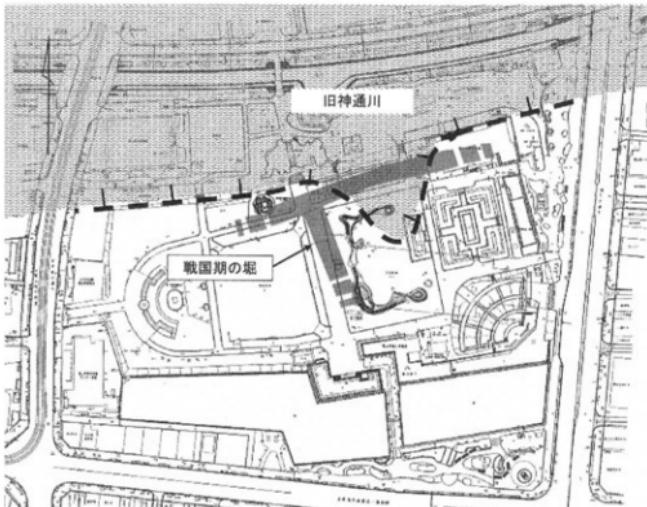
第30図 本丸北部周辺の旧地形の推定 (1:3,000)

以上の地山レベルから判断すると、本丸北部の旧地形は、15-2トレーニング付近が最高所であったことがわかる。ここは本丸の北西部に当たる。15-2トレーニングを基点に西側に低くなることがすでに指摘されている（富山市教委2004）が、今年度までの調査も含めると東にも低くなることがわかる。さらに、地山の土層に注目すると、15-3、15-2、20-1トレーニングが砂質、20-3トレーニングが黄褐色土となり、全体的には西側が砂質、東側が通常の土質という関係がみえる。ただし、20-3トレーニングは黄褐色土の下に黄褐色・灰白色粗砂（62層）がある。したがって、現在砂質地山である箇所も元々は黄褐色土が被っており、後世に削平された可能性も考えられる。

以上のような地形が推定されるなかで、今回20-2トレーニングでは地山を検出していない。東西の20-1トレーニング、20-3トレーニングで検出した地山レベルから推測すると、標高8m前後で検出されると考えられたが、標高6.85mまで掘削しても未検出であった。また、20-2トレーニングのすぐ西に位置す

る18-4トレンチで地山とされていた褐色・黄色砂質土（富山市教委2007）は、20-2トレンチの25層に対応すると推測され、地山ではないと考えられる。したがって、18-4トレンチでも地山はより深い地点で確認される可能性が高い。こうしたことから20-2トレンチや18-4トレンチ付近は、大きく谷状に落ち込む地形があった可能性が高い。谷状地形の中から古代の遺物が出土しており、古代以前はこうした地形であったと考えられる。

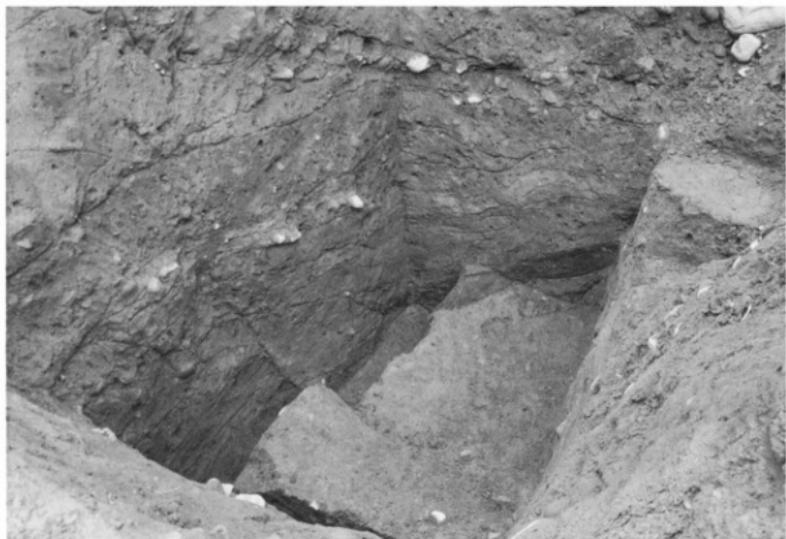
20—3T SE1（南西から）

**構造と類例** 北壁断面をみると、段状に掘り込まれている様子が看取できる。調査では標高8.0～8.2mで明確な遺構プランを確認した。これは2段目の掘り込みに相当するレベルである。ごく一部しか検出していないので規模は大雑把な推定となるが、2段目の径はおよそ直径3.6mである。この2段目の掘り込みの規模から、1段目の掘り込み(遺構検出面)の規模を推測すると、直径約5.4mとなる。これだけ大規模な掘り方を掘削していることから、下部に何らかの井戸側が存在した可能性が高い。調査では井戸側の痕跡は確認していないため、井戸側が存在するならさらに下層にあると思われる。後述する富山城下町の調査では、井戸側が抜き取られた例があるため、本遺構も抜き取りの可能性がある。今回掘削したのは、井戸掘り方の上層部分と考えられよう。
