富山市水橋金広・中馬場遺跡

発掘調査報告書

—市道水橋中馬場線道路改良工事に伴う埋蔵文化財発掘調査報告—

富山市建設部道路課
富山市教育委員会

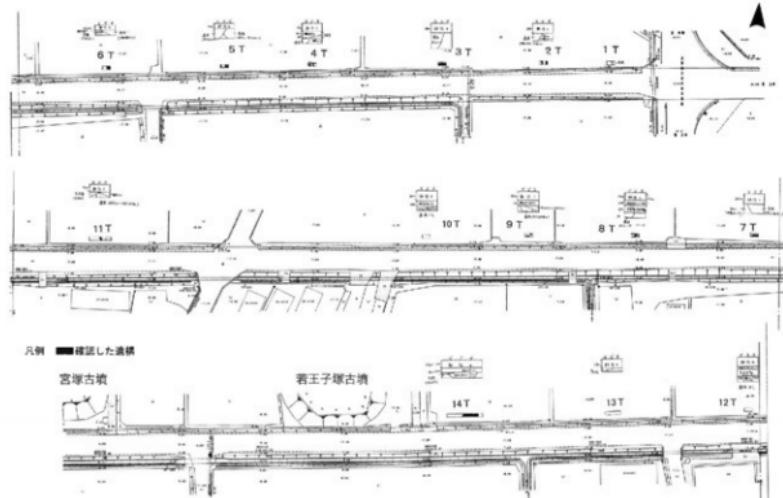
第3図 調査区区分図 (1:1,200)

試掘トレンチは市道北側の水田南端部に、東西方向に設定した。試掘トレンチは水田ごとに1本を入れ、若王子古墳までの間に15か所のトレンチを設定して調査を行った。

東側の2・3・5・7トレンチでは遺構が所在するが、遺物包含層（黒灰色土）は欠失していた。4・8・9トレンチは15cmの遺物包含層が所在した。西側の11トレンチでは薄い遺物包含層が部分的に残存していた。12・13トレンチでは遺物包含層が欠失し、また地山上部が削られていた。古墳に近い14トレンチでも同様の状況であったが、北東から南西方向に延びる幅3.8~4.2mの溝が確認された。この溝は深さ15cmを検出し、埋土は黒色土である。遺物は出土しなかった。埋土の色・性質は、若王子塚古墳の周溝ときわめて似ており、同時代の所産と推定された。

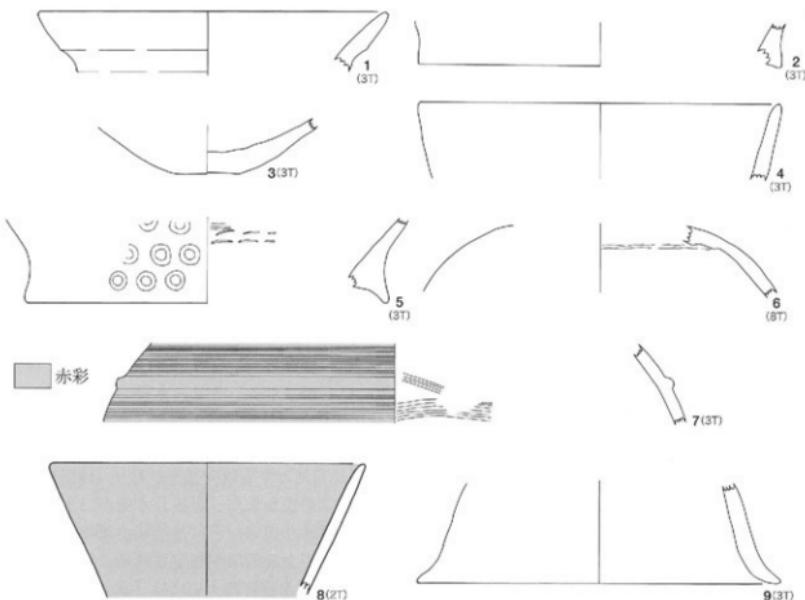
第5図 試掘確認調査出土遺物 (1)

1は壺である。口縁部が大きく外傾する。白色砂粒を多く含む。2は壺の有段口縁部である。3は壺底部である。胎土に灰白色砂粒を多く含む。4は壺の口縁部と考えられる。5は壺の口縁部と考えられる。口縁下端が大きく垂下する。外面は竹管文が3段千鳥状に配され、内面は上部にハケ目、下部に2段爪痕が残る。6は壺の体部である。上端は口縁部との接合部である。内面上部は接合痕が明瞭に見える。7は装飾壺の体部と考えられる。外面に突帯が一条めぐり、上下には凹線がみられる。外面は赤彩を施す。内面はハケ目調整である。灰白色砂粒多く含む。8は小型壺である。口縁部は外上方に直線的にのびる。内外面に赤彩を施す。胎土に白色砂粒を多く含む。9は器台脚部と考えられる。端部付近で屈曲して直線的に立ち上がる。胎土に灰白色砂粒を多く含む。以上の遺物は概ね南加賀漆田編年（田嶋1986）の白江～古府クルビ式に位置づけられる。 (野垣)

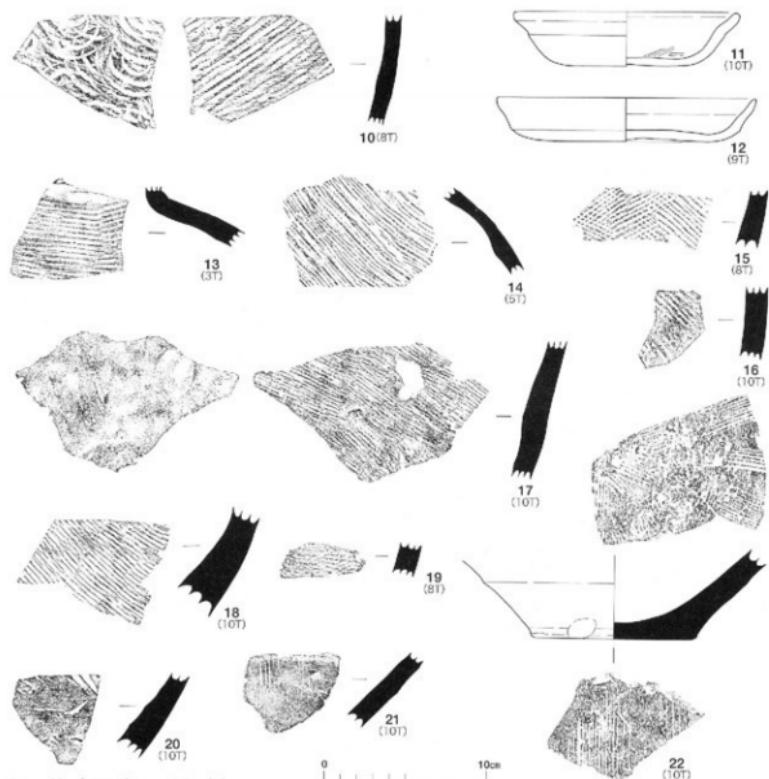
第6図 試掘確認調査出土遺物 (2)

須恵器 10は大壺体部である。外面は平行タタキ、内面には同心円當て具痕が残る (8T)。

かわらけ 11は口径14cm、器高3.2cmで、口縁外面のナデが強い。口縁は外反し、端部は丸く内側に入れるため、端部内面に浅いくぼみができる (10T)。12は口径16cm、器高2.7cmで、口縁外面のナデ幅が大きい。口縁は内傾しながら立ち上がる (9T)。

珠洲 13～19は大壺である。13は頸部から肩部、14は肩部、その他は体部である。17は外面の平行タタキは細かく深い。19は胎土に海綿骨針を含む。

21・22は擂鉢である。20は卸し日13本で、内面は使用により摩滅している。21は卸し日7～9本で、内面は使用により摩滅が顕著である。底面には幅3.2cmのハケ目状の痕跡が2箇所並行して残る。底部外面には成形直後の運搬時の指頭圧痕が残る。

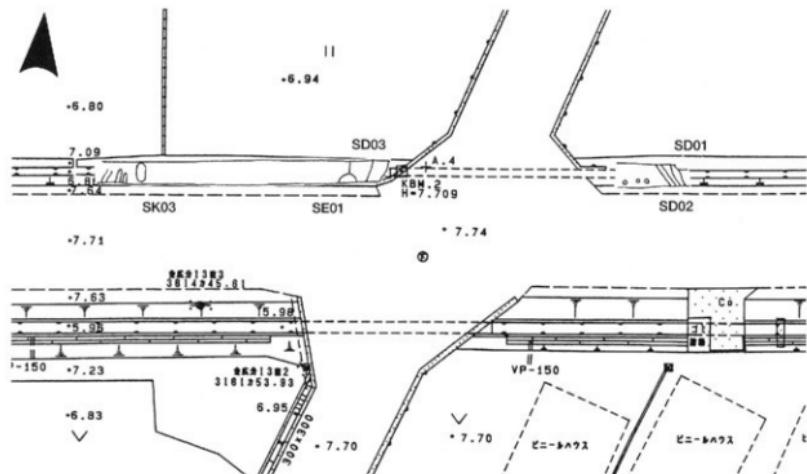
第7図 主要造構配置図 (1:250)

検出した遺構は、井戸1基、溝7条、土坑2基、ピット5基である。遺構は調査区の中央付近に集

中する（第7図）。

同じ幅40cmの2本がほぼ平行する。SD 01は、N-37°-Wで深さ10cm。やや蛇行する。SD 02は、N-40°-Wで深さ25~30cm。直線的に延びる溝である。SD 01の埋土上位から青磁片が出土しており中世に属する。

SD 03 (第7図) SD 01と重複し、SD 03が新しい構築である。南北方向に延び、主軸はN-21°-Eである。幅1.7~1.9m、深さは東側で27cm、西側は35cmで、西側幅約1.2mが一段深くなっている。上下で土質が異なり、複数層の堆積があることから、長期にわたり存続したとみられる。溝内からは平安時代の土師器碗 (第12図26) が出土したが、井戸の年代からみて、混入と考えられる。

SD 07 (第7図) 南北方向に延び、主軸はN-6°-Wである。幅0.95~1.25m、深さ18cm。埋土は黒灰色粘質土のほぼ単層である。底面直上から古代の土師器碗 (第12図25) が出土したことから、構築時期は奈良~平安時代前期とみられる。

SK03 (第7図) 長椭円形状で、1.5m×0.7mを測る。主軸方向はN-5°-Wである。土坑内からは弥生後期～古墳前期頃の壺形土器（第12図23）が出土しており、それ以降の構築とみられる。

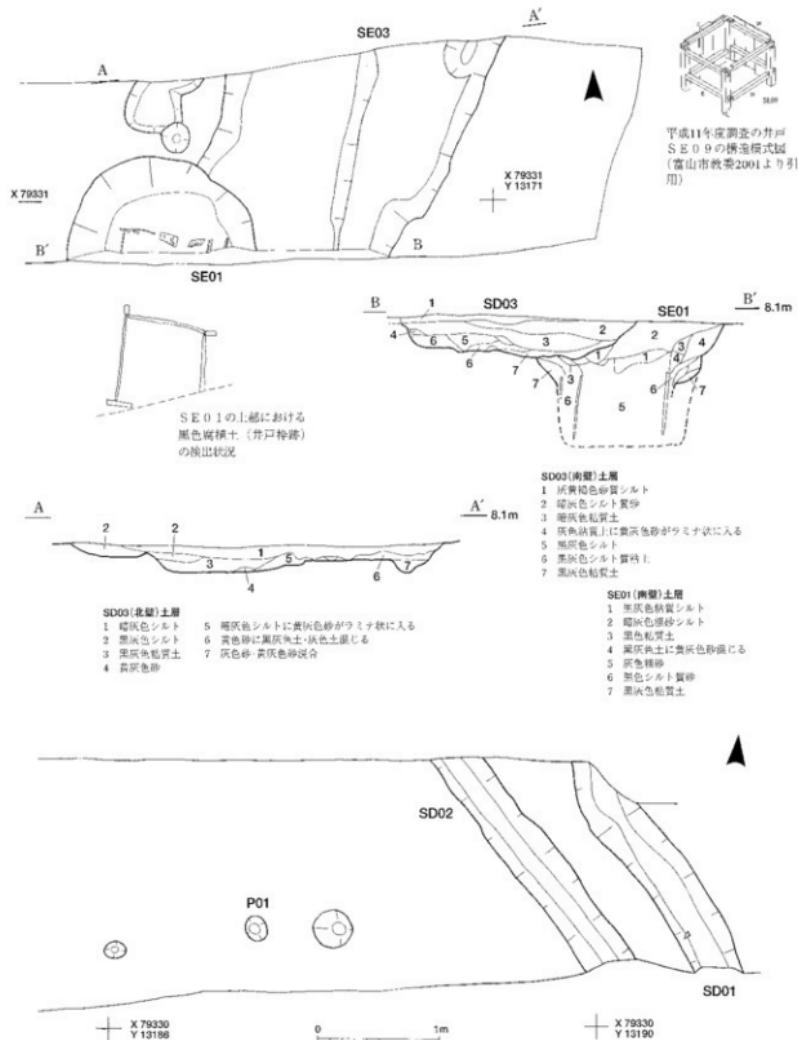
第8図 14年度検出構造 (1:40)

における規格は、東西1.55m、南北0.85m以上で、検出面における平面形はほぼ円形である。深さは約50cmである。

井戸枠は、方形縦板組で、厚さ0.9~2.9cmの厚板を方形に並べたものである。下端から最大約50cmが残り、上部は腐食している。調査では東・北・西の3辺を検出した。北辺のみ全体が確認できた。各辺は2枚以上の板材を並べ構成している。二重に重ねるなどの補強等は行っていない。井戸上部において板材が土壌化した部分を検出しており、板材の内寸は東西65cm南北70cmのほぼ方形である。この形状からみて、この井戸は隅柱をもつ方形縦板構造で、鐘方正樹による分類（鐘方2003）のA類（厚板横桟留型）に分類される。隅柱とみられる杭状の材は3本存在するが、いずれにもホゾ穴などの構造は残っていない。本遺跡における平成11年度調査で検出された井戸SE09の構造と同一である（第8図右上、富山市教委2001）。

井戸埋土は、1~4層が廃絶後堆積土、5層が井戸枠内埋土、6,7層が掘り方埋土である。井戸枠内下層からは、焼けた円礫が出土した。安山岩・閃緑岩・縞状流紋岩がある。河川転石が熱を受けて破碎したもので、赤化・黒化している部分が多い。

中世の井戸S E 0 1は、厚板を用いた方形縦板横組構造である。その廃絶年代は出土陶器から1380-1440年代以降と推定された。

SE 01は前述のように11年度調査で検出された井戸SE 09の構造と類似している。SE 09の廃絶年代は16世紀末から17世紀中頃と考えられていることから、これと構造的に類似するSE 01の廃絶年代についても、その下限年代を同様に考える必要が生じる。

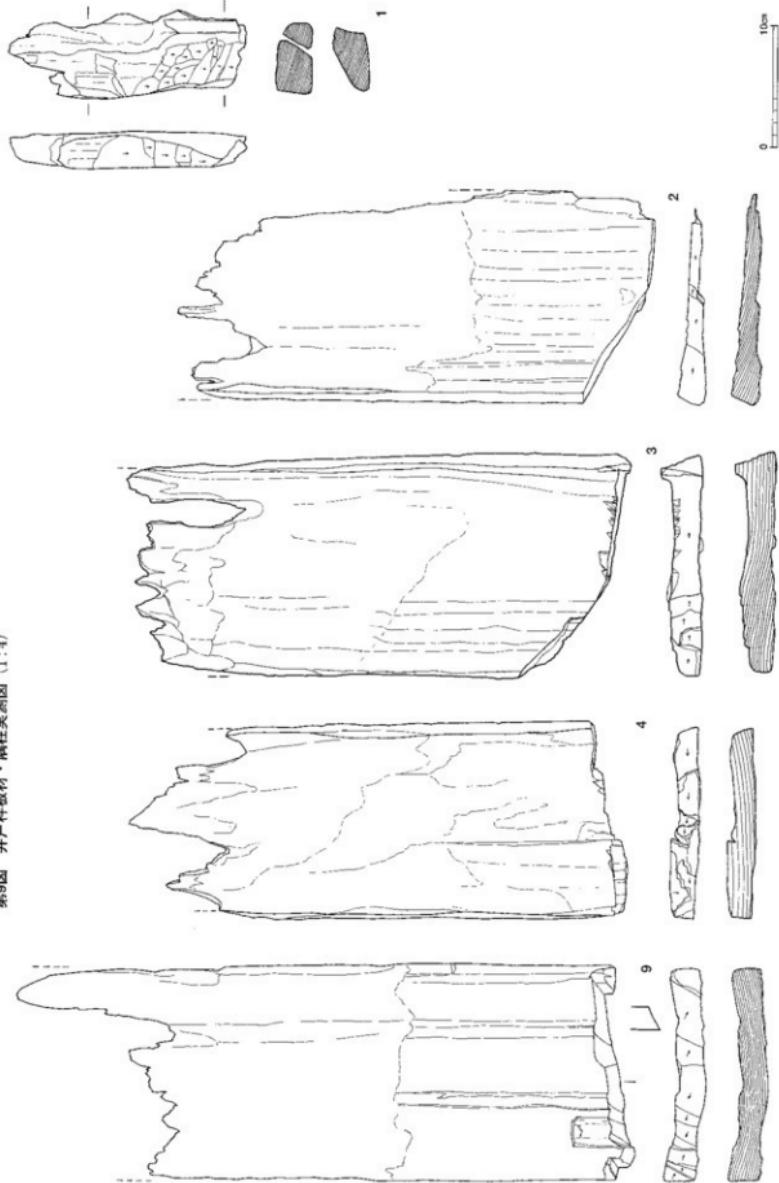
第9図 井戸枠板材・隅柱実測図 (1:4)

取り上げることのできた井戸部材は13点である。うち3点が隅柱とみられ、残り10点が縦板材である。隅柱は遺存状況が不良で、1が先端部を尖らせる加工痕を確認できるほかは、ホゾ穴等の状況は不明である。断面形はいずれも長方形である。

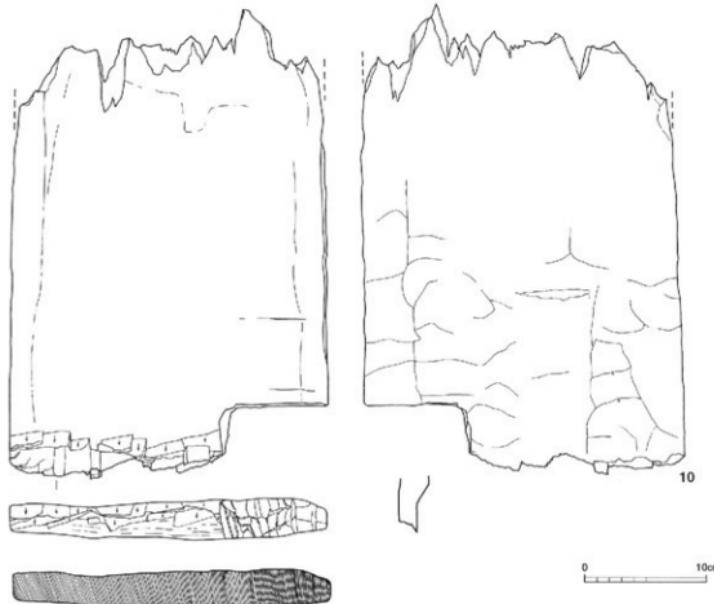
第10図 井戸枠板材実測図（1:4）

板材は遺存状況の良否が激しい。板材の木取りは、10の1枚のみが板目取りのほかは板目取りである。ただし白太部分の使用が少ない。面整形痕はほとんど残っていないが、先端部分の整形痕跡は比較的良好に残る。2・3は下端の約半分を側面から斜めに切り落とし、半分は平らとなる。4は端末を板面側からも垂直に切り落とす。9は中央と両側が異なる方向で整形される。4・9は端部がほぼ水平である。10は側面からではなく板の裏面側から削って尖らせているが、これは木取りの方向の違いのためとみられる。削る角度は、板目の2°75度、9が60度、柾目の10は30~35度で、板目より浅い角度である。板目取りの側縁を削る道具は、鉛あるいは鉄が推定されるが、柾目の削り面は板に直交していることから、先の平らな鑿状の切削具を使用して加工を行ったと推定される。

井戸枠縦板に使用された板材は、遺構説明で示したように、下端部が加工されている。これまでの調査で検出された方形縦板横組構造の井戸では、縦板の先端の加工は顕著ではなく、先端は真横に切りそろえる例（14年度その1 SE08・SE41など）が主体で、わずかに側面が斜めに切られているものがある（富山市教委2006）。本例では板の半分を斜めとし、残り半分はほぼ真横に切るという点で共通する。1点のみL字形に削り込んでいる例があるが、これは木取りを省略取りとしたために生じた例外とみられる。

先端部の加工方法を分類すると、以下の2種がある。

- A 片側から順次斜めに切り落としていくもの（2,3,4）
- B 中央部と側部を異なる方向で切り落とすもの（9）

Aでは、真横となる残り半分の加工は、斜め部分と同じ方向と工具で、真横方向に切っているもの（2,3）と、90度上から垂直に切り落とすもの（4）に分けられる。

AとBの大きな違いとして、工具の刃の角度が異なることがあげられる。Aでは板の長軸方向に対して60度からほぼ直角方向で刃が当てられるのに対し、Bでは30~35度と斜めに刃を当てて作業している。

その結果、Aでは目的どおり作業を終えているが、Bでは2箇所に小さな突起部を残す結果となつた。これは、木取による板目の方向によって生じた板の特性を、加工時に把握できたか否かの差を示すものと考えられる。
（古川）

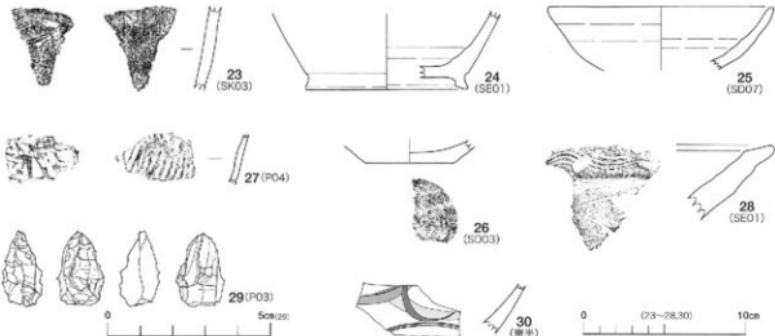
第12図 出土遺物

23は壺体部で、細かなハケ目調整を行う。外面は綫方向、内面は斜め後横方向に調整を行う。
SK03出土。

須恵器 24は、小型高台付壺の底部である。底径10cm、高台は外側へ張り出す。体部は直線的に立ち上がる。9世紀第3四半期頃。SE01出土。

土師器 梆・長胴壺がある。25は口径14cm、口縁はやや内湾しながら立ち上がる。器壁はやや厚く、雲母・ベンガラ粒・長石・石英粒を多く含む。8世紀代か。SD07出土。

26は楕底部である。底径は5.5cmで、底部は磨耗が激しいが回転糸切離しとみられる。9世紀代とみられる。SD03出土。

27は長胴壺体部下半部である。外面平行タタキ、内面扇状タタキ整形を行う。9世紀後半以降とみられる。P04出土。

珠洲 28は描鉢の口縁で、端部を短く外反させ、内面側に鉤目で波状文を描く。吉岡編年（吉岡1994）の第V期（1380~1440年代）とみられる。SE01出土。

火打石 29は黄褐色メノウの破片で、三角錐形である。1縁辺に小剥離痕が認められる。火打石

破片とみられる。P03出土。

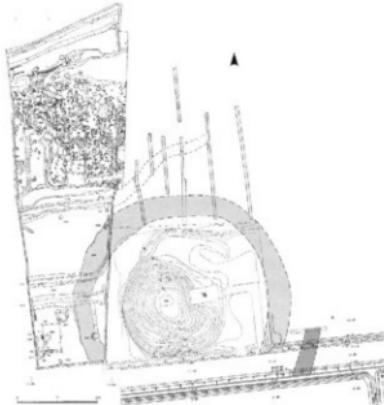
第15図 若王子塚古墳の周溝復元図と今回調査における溝の位置関係（1:1,200）

溝SD08が検出された位置は、直径46mと推定されている若王子塚古墳の東～南東部の周溝推定位置よりも南東方へ離れ、周溝とは約4mの間隔がある（第15図）。

この周溝からはいずれも遺物の出土は認められなかったが、断面形態・埋土の性質などの点で、平成12年度に若王子古墳西側で検出された若王子塚古墳周溝と認定される溝と良く似ており、その帰属年代を古墳時代と考えることができる。若王子塚古墳周溝と異なる点としては、幅約4mで古墳周溝より1m程度狭いこと、溝の方向がやや直線的であることがあげられる。

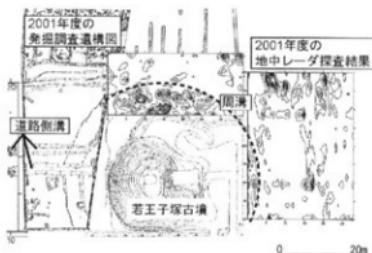
第16図 若王子塚古墳の周溝復元図（富山市教委2006）

平成14年度に実施された若王子塚古墳周囲における地中レーダー探査の結果によれば、（岸田・酒井2001）、墳丘北側における周溝位置が明瞭に把握され、これはトレント法により行った試掘確認調査結果とも符合した。また墳丘東側においては北側から延長する周溝外側ラインが明瞭に確認された。市道拡幅に伴う試掘確認調査や立会ではこの周溝は確認されていない。一方このレーダー探査では、SD08の確認位置周辺での反応は明瞭ではない（第16・17図）。古墳の東側では古墳周溝外端から10m離れた位置に、周溝と平行するように、弧を描いた溝の反応が延長約30mにわたり確認することができる。

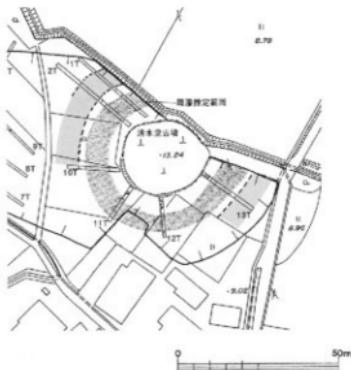
第18図 清水堂古墳周溝外側の低地部分
(内側のアミは周溝)

若王子塚古墳の南東400mに位置する清水堂古墳では、試掘確認調査の結果、残存墳丘からやや離れて一周する幅7.0~7.5mの溝が検出され、周溝と推定されている（富山市教委1996）。この溝は若王子塚古墳同様10cm程度の浅いものであり、調査当時は疑問がもたれていたようであるが、若王子古墳の調査成果からみて、周溝として差し支えないことが明らかになった。改めて調査成果を写真等で確認すると、1.2.10.13トレンチにおいて、この周溝の外縁は約2mの幅でやや小高くなってしまっており、さらにその外側は一段周溝状に落ち込んでいる。その幅は周溝とはほぼ同じである。全体を確認していないが、稚兒塚のような段差というより、二重周溝になる可能性がありうる。

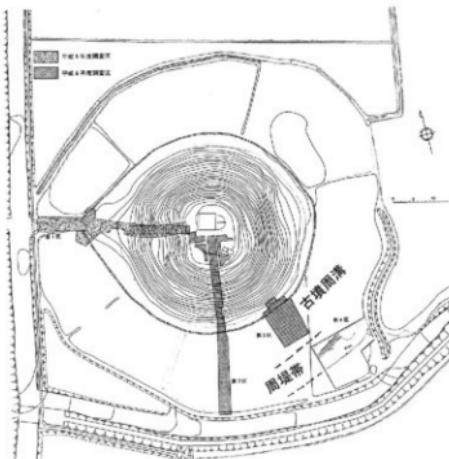
第19図 稲児塚古墳の周堤帶模式図（立川町教委 1995に加筆）

白岩川流域の上流側にある立山町稚児塚古墳（県史跡）は、墳丘径46m、周溝幅13mの円墳である。試掘確認調査の結果、周溝の外側に周溝と平行して幅12mの小高台が巡っていることが確認された（立山町教委1995）。報告ではこの部分を「周堤帯」と呼び、この外縁までを古墳の墓域とする理解が示された（第19図）。

周堤帯の幅は約12mで、その外側の区域とは10~15cmの段差により区画されていることが確認された。
