立山遺跡

大東町上水道事業柿坂配水池建設工事に伴う
埋蔵文化財発掘調査報告書

2008年3月

雲南市教育委員会

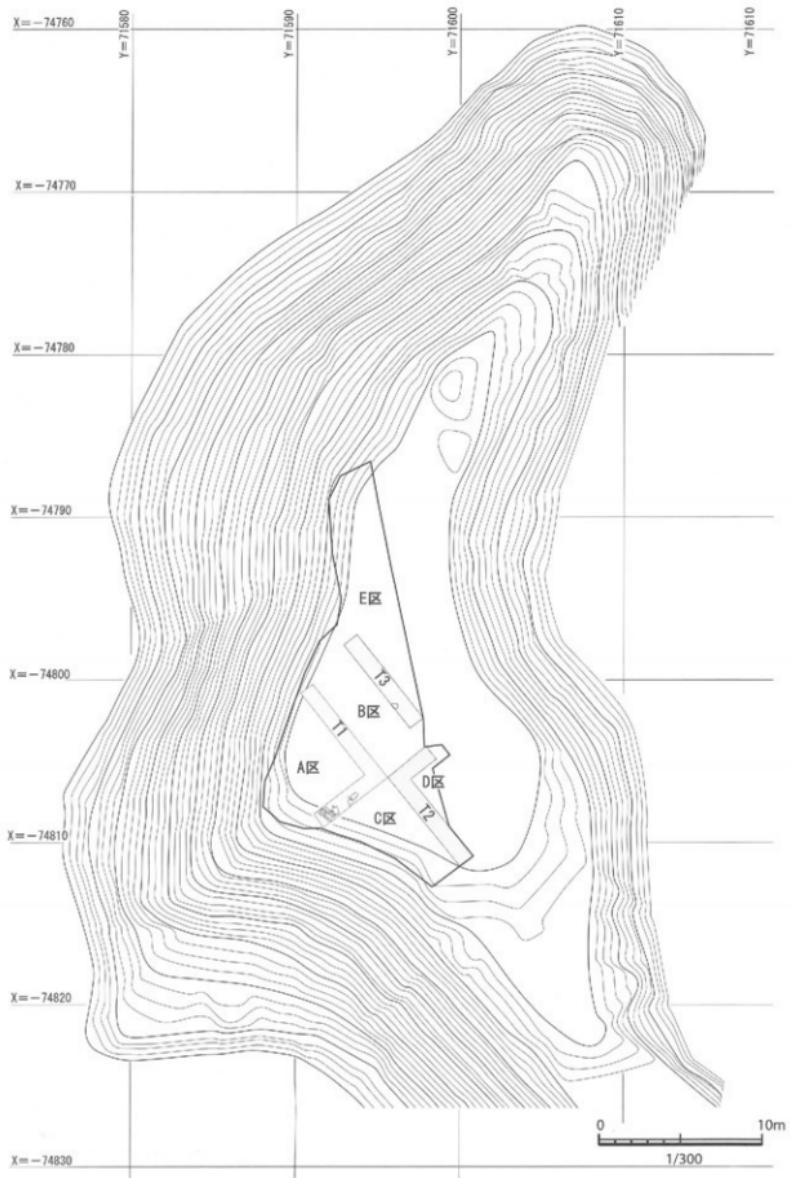
第5図 試掘トレンチ配置図

調査にあたっては、まず、施設の建設予定区域に遺構や遺物が存在するかどうかを確認するため、工事の設計図に基づき北西—南北ラインを軸とした1m幅のトレンチを設定した。トレンチは、逆S字の組み合わせによる第1・第2トレンチと、第1トレンチの北西—南北ラインに平行する第3トレンチの3ヵ所である。第1トレンチと第2トレンチによるA-A'ライン及びB-B'ラインは、本調査区の層序を見極めるための主軸をなす。

現地調査指導や協議等のため一時中断していた発掘調査は、6月11日から再開することとなり、9日には試掘トレンチの断面土層を実測するとともに、トレンチによって区画された5つの区域を、それぞれA区～E区と呼称することとして調査区を定めた（第5図）。

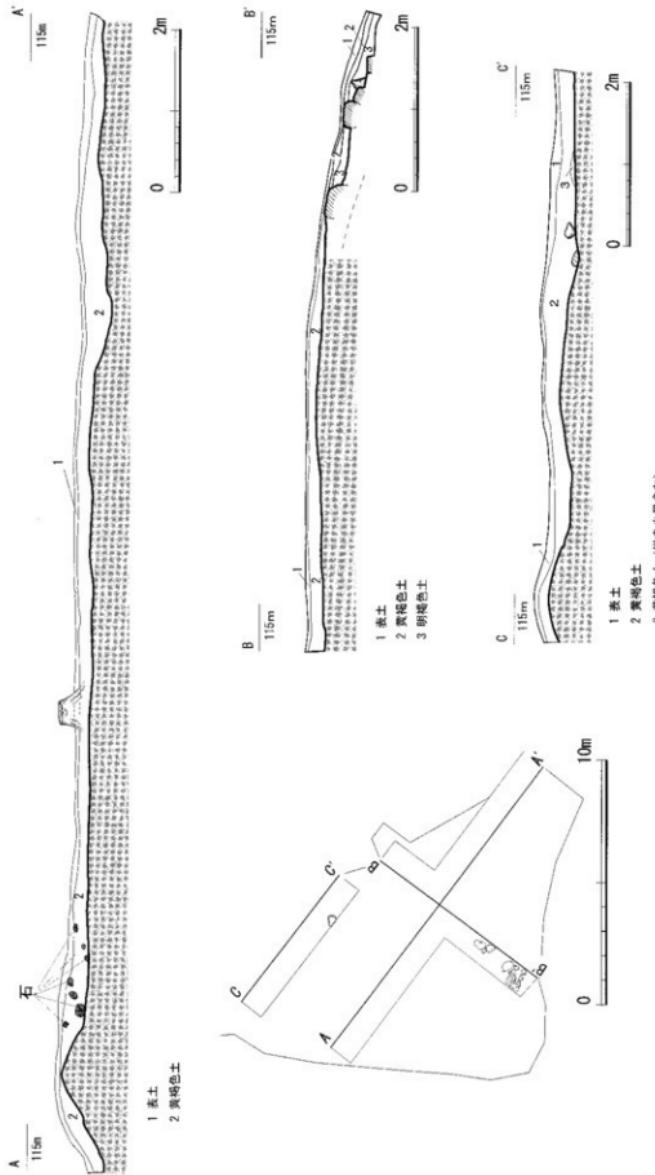
第6図 試掘トレンチ土層断面図 ($S=1/60$)

各トレンチの断面上層を観察すると、表土は腐葉土状の暗褐色で、その直下は地山風化土堆積層とみられる黄褐色土、続いて地山となる。いずれのトレンチにおいても基本的な層序は同じで、第1トレンチの場合、表土からは浅いところで約20cm、深いところでも40cm程度、第2トレンチは約10cm～20cm、第3トレンチは約20～50cmで地山に到達する。ただ、第2トレンチの南西端部付近については、2つの平石や2段の石列を検出した段階で掘削を中断したため、試掘調査の段階において地山までの層序は明らかになっていない。

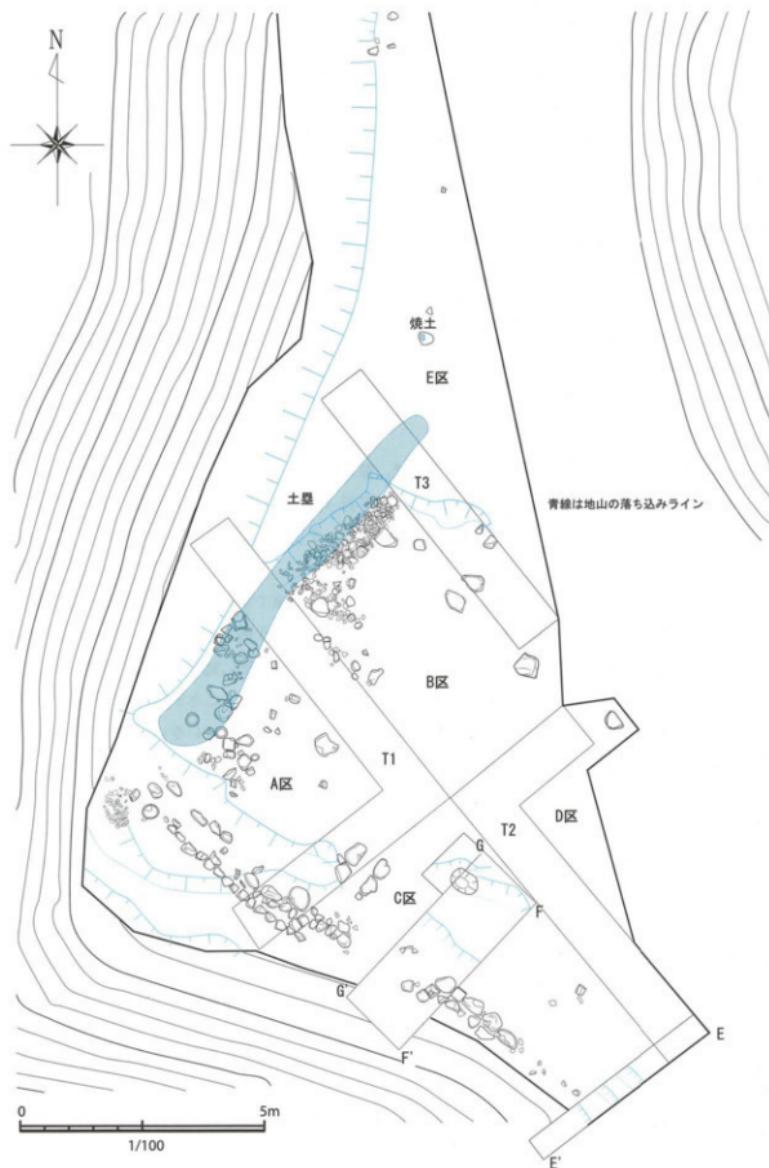
第7図 調査区平面図

発掘調査にあたっては、試掘調査で設定した第1・第2・第3トレントによって、結果的に区画された各区域をそれぞれA～Eの小調査区に分け、順次作業を進めた。ただ、調査区内には、試掘調査時に排出した土砂がトレント脇に掘り上げたままの状態になっていたので、まず、この土砂を除去する必要があった。土砂の排出場所が西側の斜面下に限られていたことや、すべて人力で運び出さなければならなかったこともあり、排土作業は調査の作業工程を見極めながら各区の調査に併せて行った。

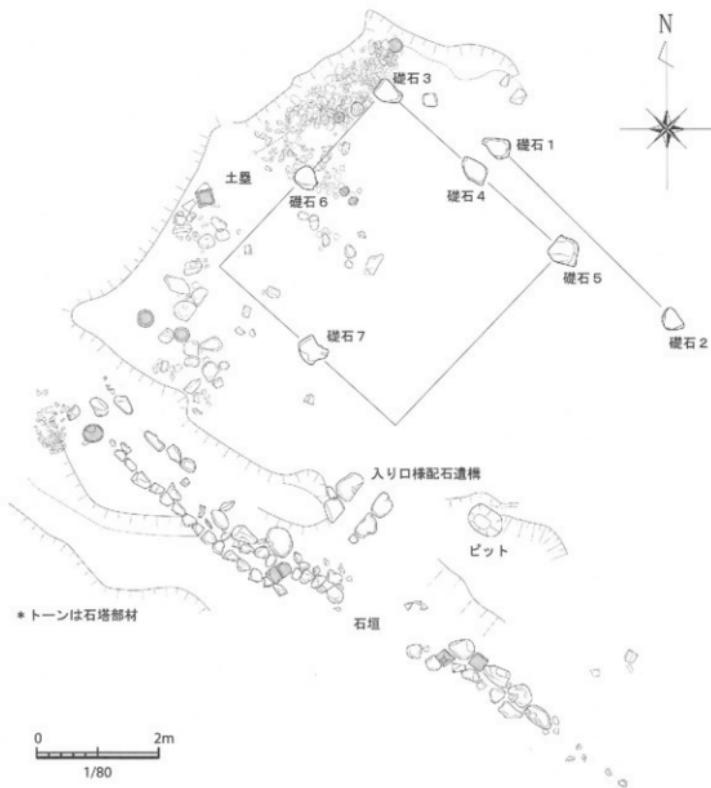
第8図 遺構配置図

2間×2間の側柱建物で、柱間は1.90～1.95mを測る。検出した状況では、礎石3及び礎石5の対角、礎石6の対面に位置すべき礎石を欠いている。これらの礎石は、すべて削平・整地された地山の上に置かれており、地面を掘り込んで埋設された形跡はない。

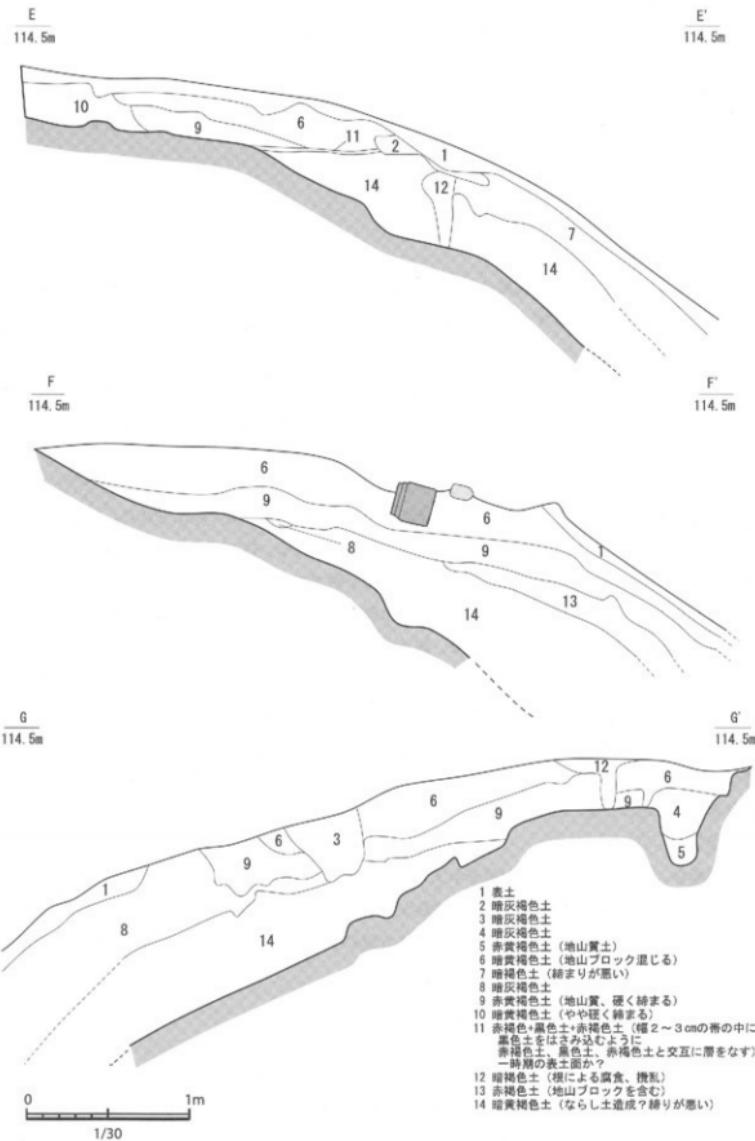
第9図 サブトレンチ土層断面図 (S=1/30)

特にF-F'ラインの土層を見ると、縮まりの悪い暗黄褐色土（14層）や地山ブロックの混じった赤褐色土（13層）を押し出し、やや平坦になった土の上へ地山質の赤黄褐色土（9層）を覆い被せて固く締め、さらにその上へ地山ブロックの混じる暗黄褐色土（6層）を流していることがわかる。宝篋印塔の基礎部分は、この最も上の層に入っており、固く締めた9層上に置かれたか、もしくは6層の暗黄褐色土を流し出しながら配置されたものと見られた。

また、堆積土層確認のためC・D区東南壁沿いに設定したトレーンチでは、14層上に帯状になった幅2~3cmの薄い層が認められ、赤褐色土で黒色土を挟み込むように互層状をなしていることもわかった（E-E'ライン）。

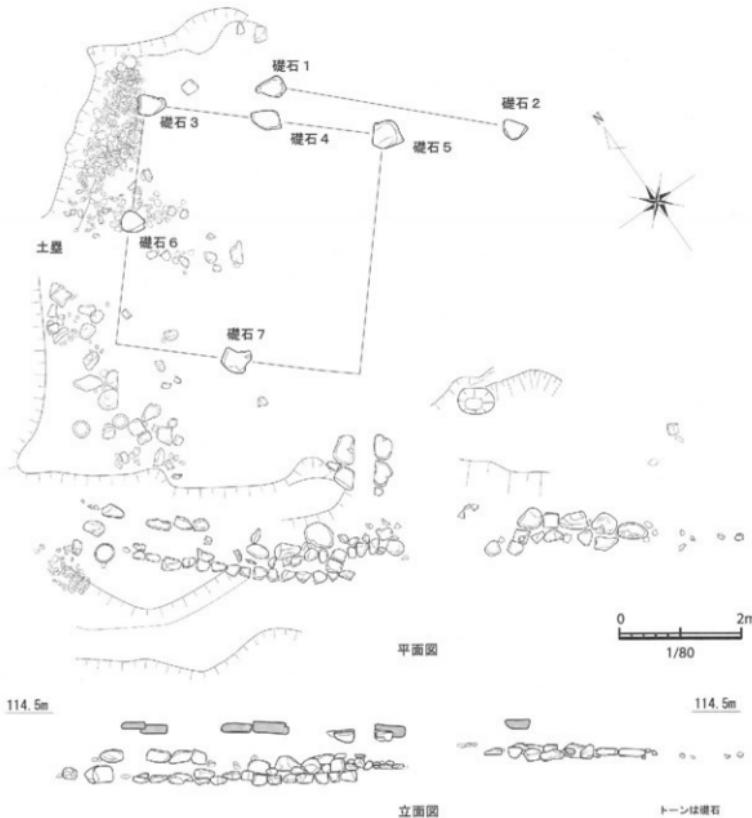
第10図 磚石・入り口様配石造構・石垣の平面及び立面図

なお、この造構の軸線を北東方向へ延ばすと礎石5に至ることから、礎石5とこの配石造構を結ぶ延長線上には、欠落した礎石3の対角、礎石6の対面に位置すべき礎石が並ぶものとみられる。また、軸線を南東方向へ延長すると石垣の石列と直交する位置関係にある。

さて、このように造構の配置関係を見てみると、南西斜面側からこの造構を通じて平坦面へ上がったとき、ちょうど真正面に礎石建物の柱が見えることになる。建物の北西側には土塁があり、北東

側には礎石1・礎石2による構造物の存在が想定されることから、建物そのものの入り口は、南東側もしくは南西側の壁面にあったと考えられる。

石垣は、礎石建物のある平坦面より、やや南東側へ下がった緩やかな斜面に設けられたもので、部分的に欠落や配列の乱れが認められるが、北西から南東方向へは直線的に並んでいる。北西端部から南東端部までの長さは約9mで、最も南東寄りで確認された10~15cm程度の小さな礎を含めると約11mとなる。

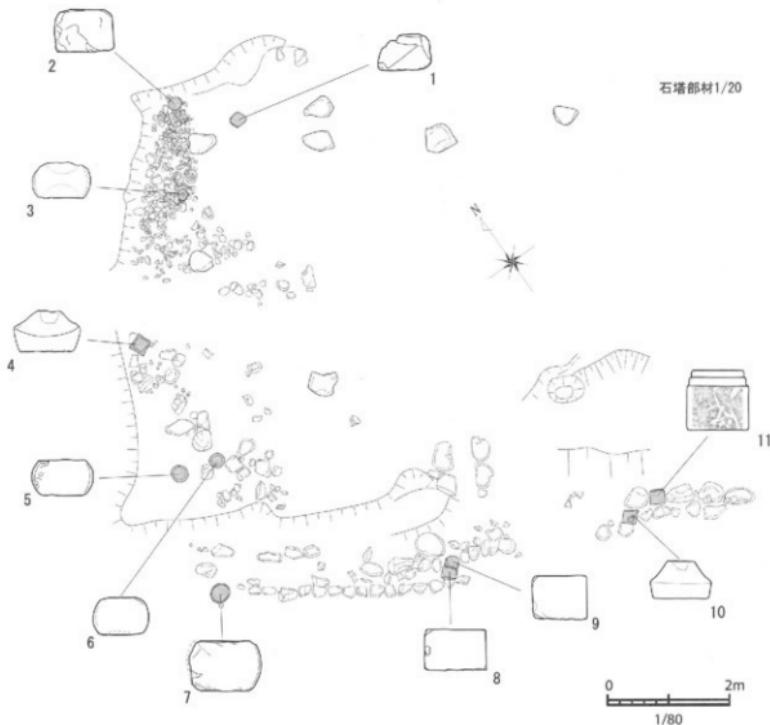
第11図 石塔部材出土位置図

土とともに盛られた石は、上層部で5~10cm程度の礎が中心となるが、下層部には40cm程度のやや大きな石も見られた。その中には五輪塔の地輪や火輪が含まれている。土塁の北東端部付近では、これらの石が南東側の平坦面へ流出し、土とともに礎石3及び礎石6を覆っていた。

土壙上層の小さな礫を除去していく過程において、やや大きめの石が円形状に並んでいるように見え、ここにも石塔の部材がいくつか含まれていたことから、墓地の可能性もあるとして注意深く調査を行ったが、結果的には墓地としての痕跡は認められなかった。

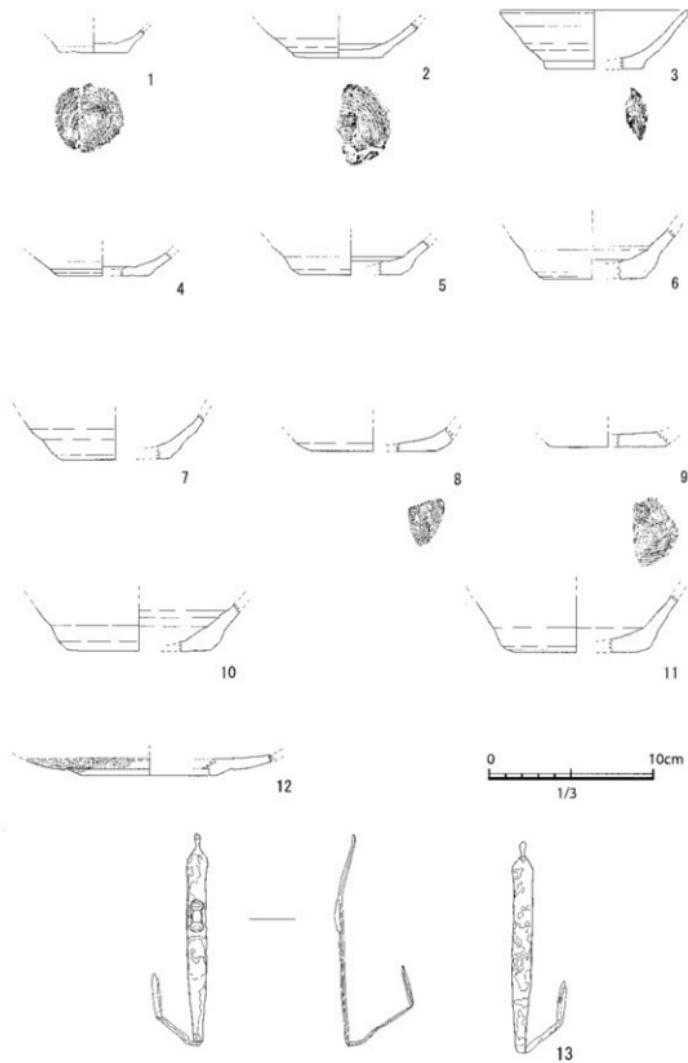
第12図 出土土器・陶器・簪実測図

簪は銅製で、綠青に覆われていた。全長約18.5cm、最大幅1.2cmを測り、厚さが1～2mmの板状を呈している。挿し手側の2ヶ所で折れ曲がつてはいるが欠損したところはない。持ち手側の先端部には耳かき状の突起があり、持ち手部分の片面には膨らみを持った装飾が施されている。突起の頭部からなで肩状に開き、突起先端から約9cmの部位まではほぼ同じ幅を保つが、ここから挿し手側に向けて徐々に幅を狭めて先細る。

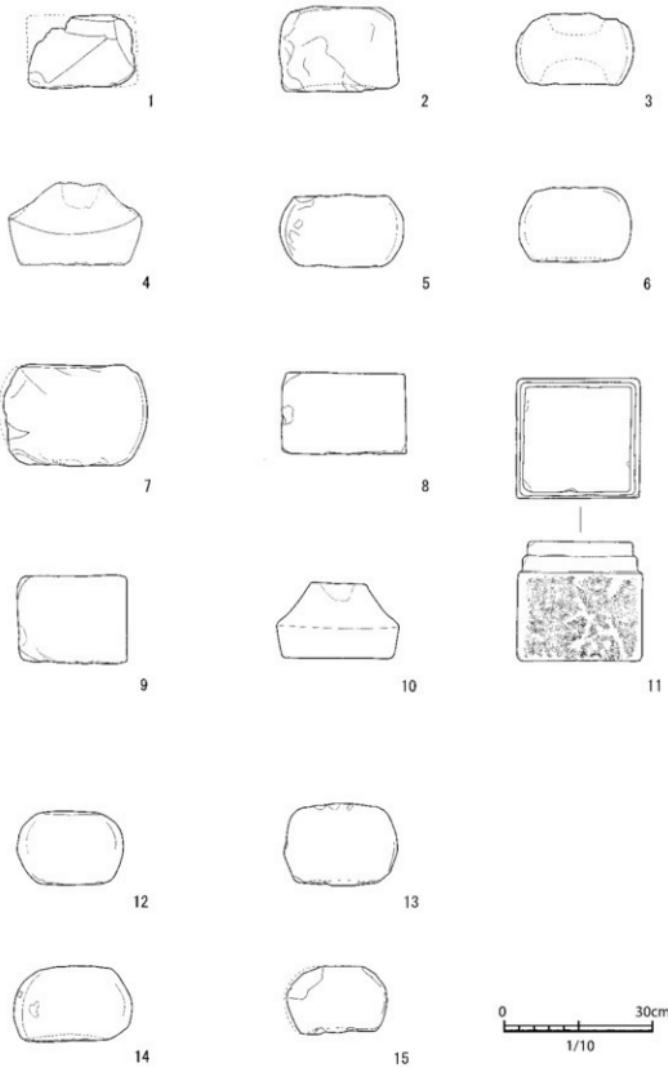
第13図 石塔部材実測図

1は花崗岩質の石材で造られた地輪とみられる。脆い石材のためか風化による欠損が著しい。5は凝灰岩質の水輪で、他の来待石製の部材に比べて白っぽい。

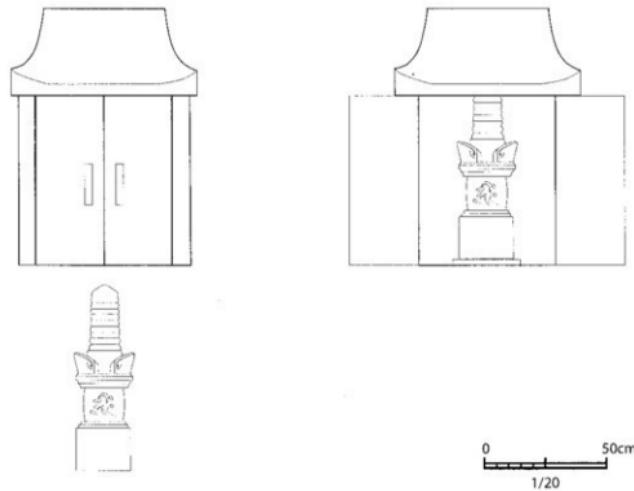
第16図 西方寺宝篋印塔

礎石建物などの遺構が位置する丘陵の東裾に西方寺という寺院がある。この寺院は、もともと真言宗円城寺といったが、承応3（1654）年、臨済宗に改宗したとされ現在に至る⁽⁸⁾。また、この西方寺上手の墓地の外れには、飯田城主の墓とも伝えられる龕入りの宝篋印塔が1基ある。ここで言う飯田城とは立山城跡を指すとされる⁽⁹⁾。

検出遺構の性格について考えるとき、この西方寺の存在は非常に興味深い。礎石建物跡がある丘陵は寺の後背にあたり、例えば僧坊などの寺院関連施設とみることができるからである。また、真言宗であった寺院が改宗して西方寺となつた時期が17世紀半ばということも、検出遺構の時期との兼ね合いで注目される。なお、西方寺の宝篋印塔が、使用された石材から17世紀初頭のものとみられ、石垣等に使用された石塔部材と同じ時期のものであることがわかつた⁽¹⁰⁾。このことは、検出遺構に使用された石塔部材がこの墓地周辺から運び込まれた可能性を示唆している。

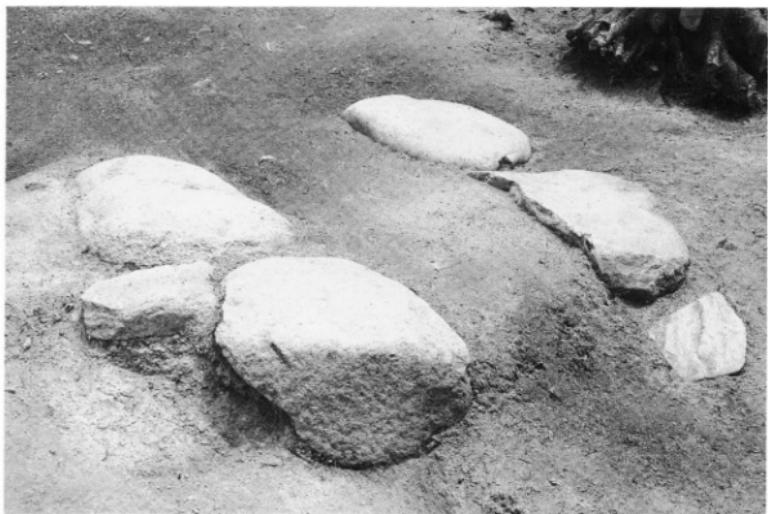
1. 入り口様配石遺構検出状況

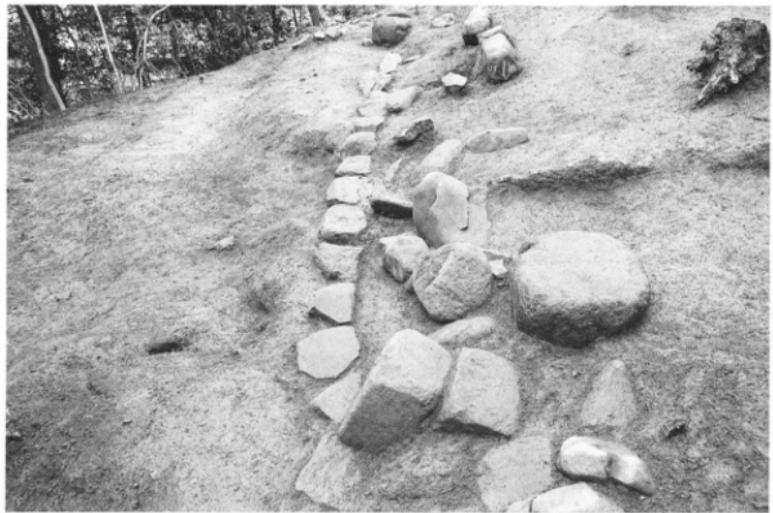
2. 石垣検出状況（南東より）

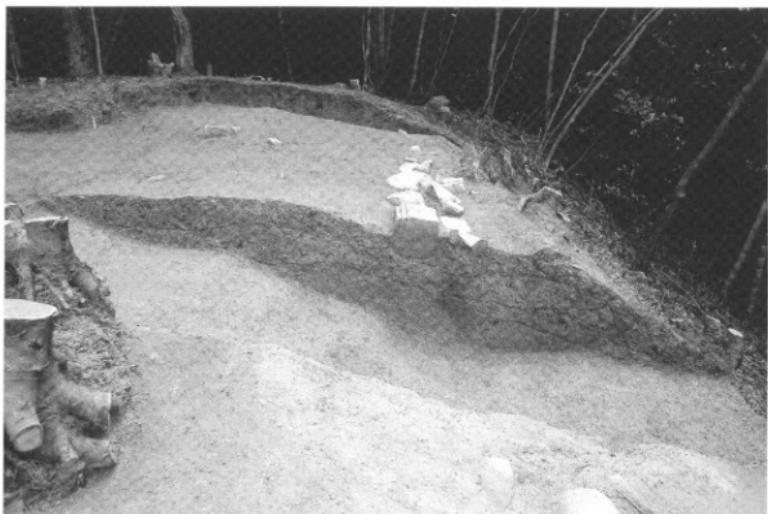
1. 平坦面造成土堆積状況 (F-F' ライン)

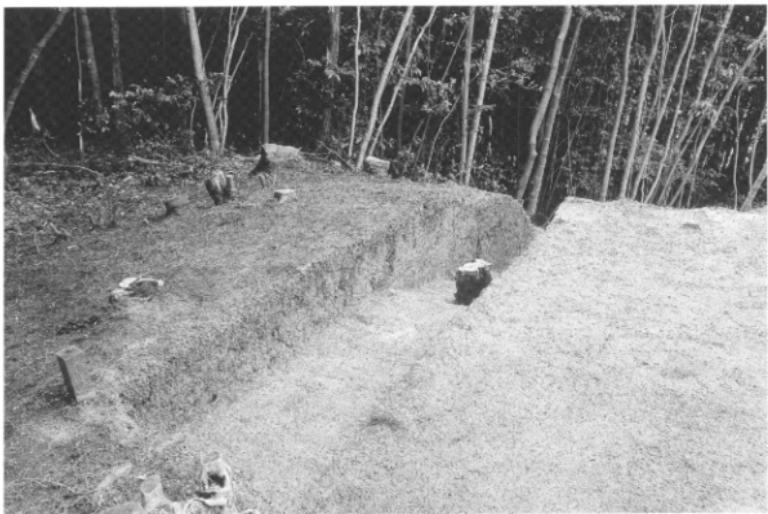
1. 平坦面造成土堆積状況（E-E' ライン）

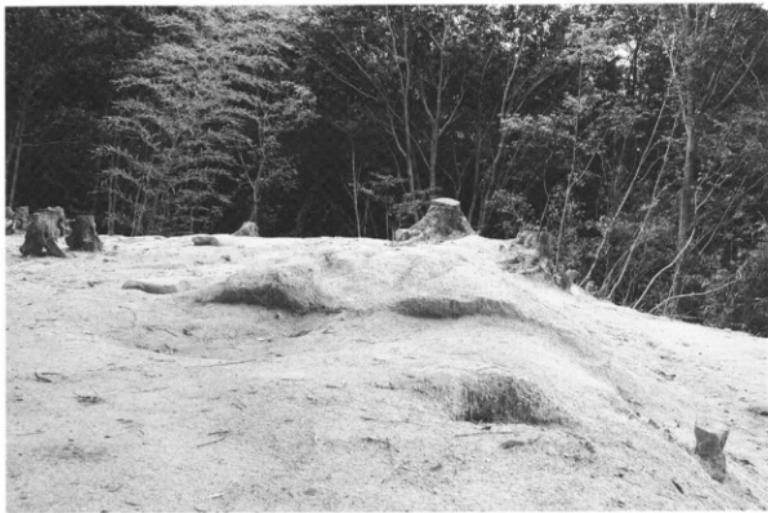
2. 集石除去後の土壘（北東より）

土塁は、平坦面の造成過程で削り残した地山の高まりに、地山ブロックを含む粘質土を盛り、さらにその上へ石とともに土を盛ったものである。高まりが確認できた範囲の長さは、北東から南西方向に約8.5m、礎石が置かれた地山面と発掘前の土塁地表面との比高差は40~70cm程度で、規模としては非常に小さいものであるが、北東斜面側からは見上げるような感覚となり、実際よりは高く見えたと思われる。
