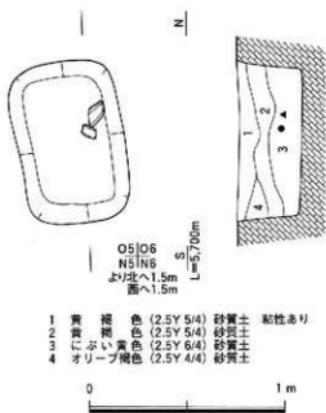
第154図 SA3012・EP10 遺物出土状況図

遺物出土状況 EP10・12・16などから埋土中より土器が出土している。

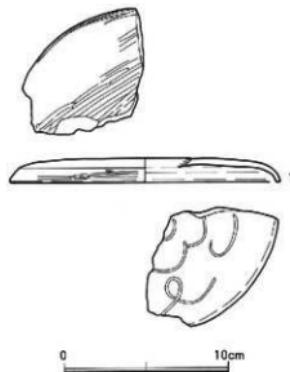
第157図 SA3012・EP16 出土遺物

出土遺物 第156図1はEP12出土の須恵器の杯身である。第157図1はEP16出土の土師器の蓋である。

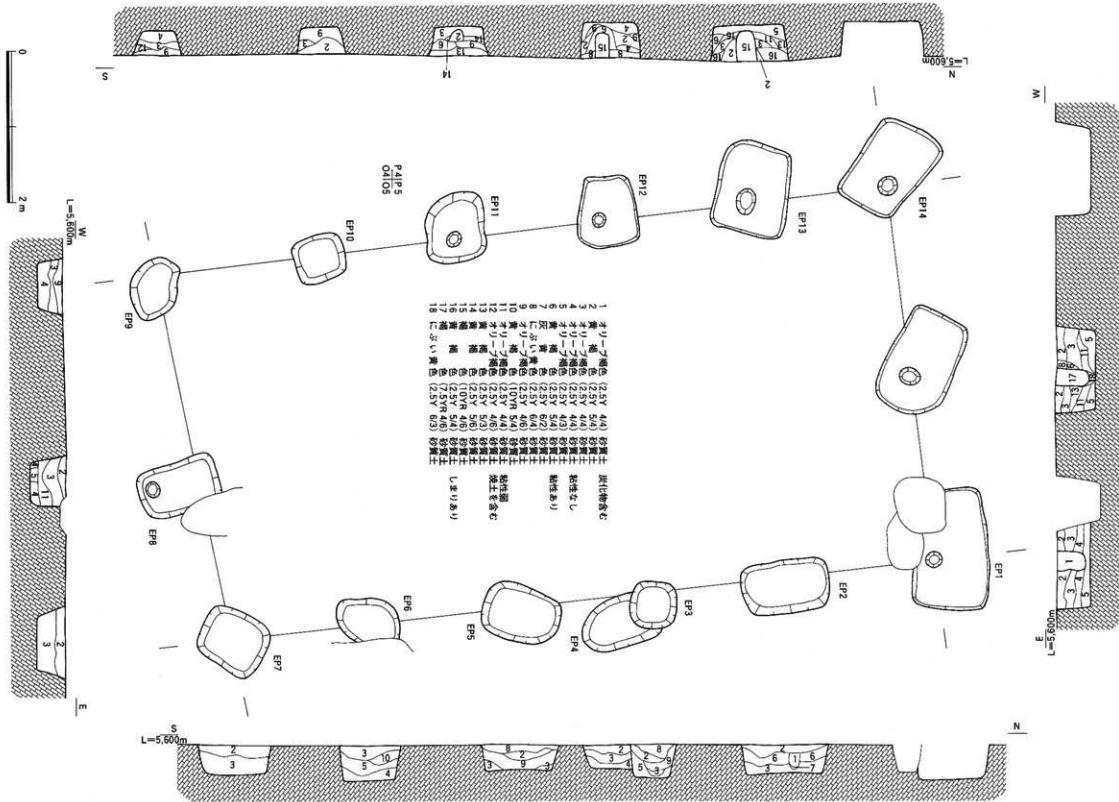
第158図 SA3013 平断面図

形態・規模 桁間2間(5.0m)×桁行5間(9.7m)、床面積約48.5m<sup>2</sup>の側柱建物である。建物の主軸方向はN-7°-Wである。

土層 2~12層に分層され、根石などは検出されていない。EP1・2・12~15では柱の抜き取り痕跡より、炭化物、焼土が検出されている。

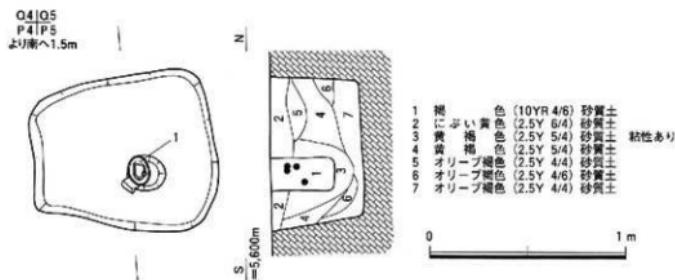
第163図 SA3013・EP12 遺物出土状況図

遺物出土状況 各ピットの柱痕抜き取り跡より土器が検出されている。EP12内からは完形の皿、EP13内からは完形および全体の半分以上の大きさの杯、皿が15個体前後、それぞれ出土している。

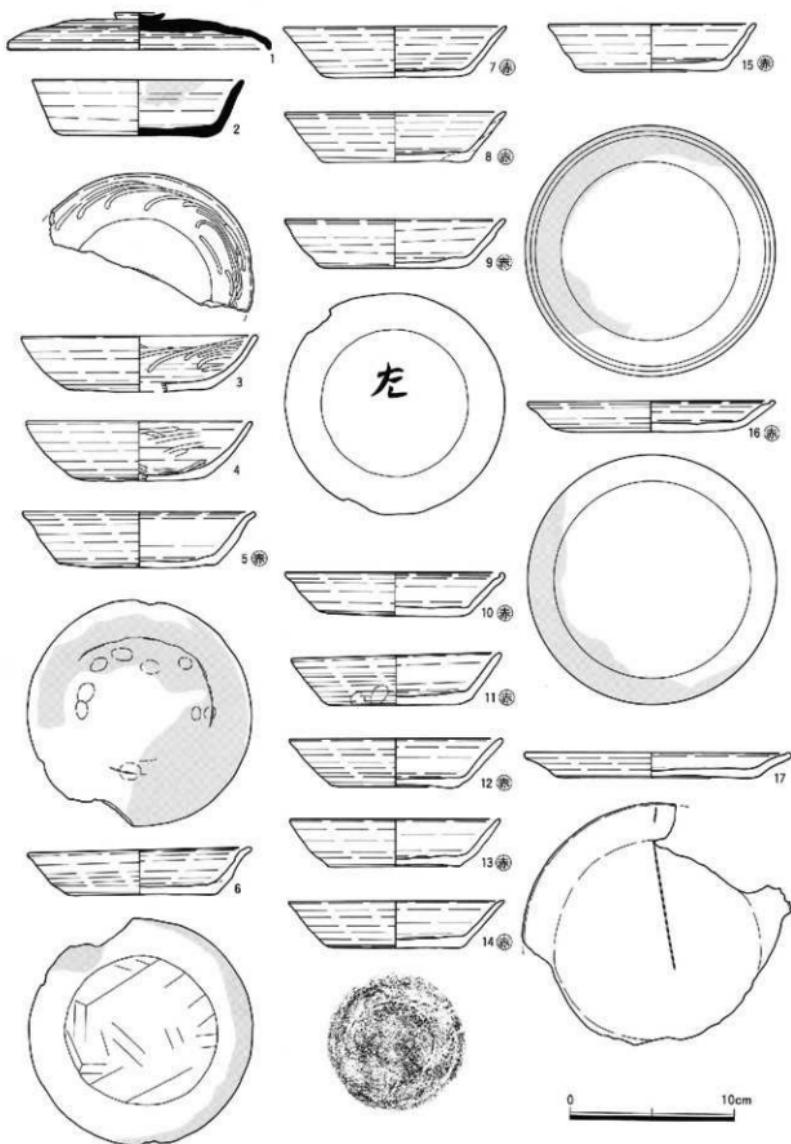
第166図 SA3013・EP13 出土遺物

**出土遺物** 第161図1はEP2出土の土師器の蓋である。2は土師器の杯である。第164図1はEP12出土の土師器の皿である。第166図1はEP13出土の須恵器の蓋である。2は須恵器の杯である。3～15は土師器の杯である。3、4は内面にヘラミガキが施されている。6は内外面に煤の付着がみとめられる。9は最下層から出土しており、外面底部に「左」の墨書きがある。16・17は土師器の皿である。16は内外面に煤の付着が認められる。17は外面底部に刻書きがみられる。

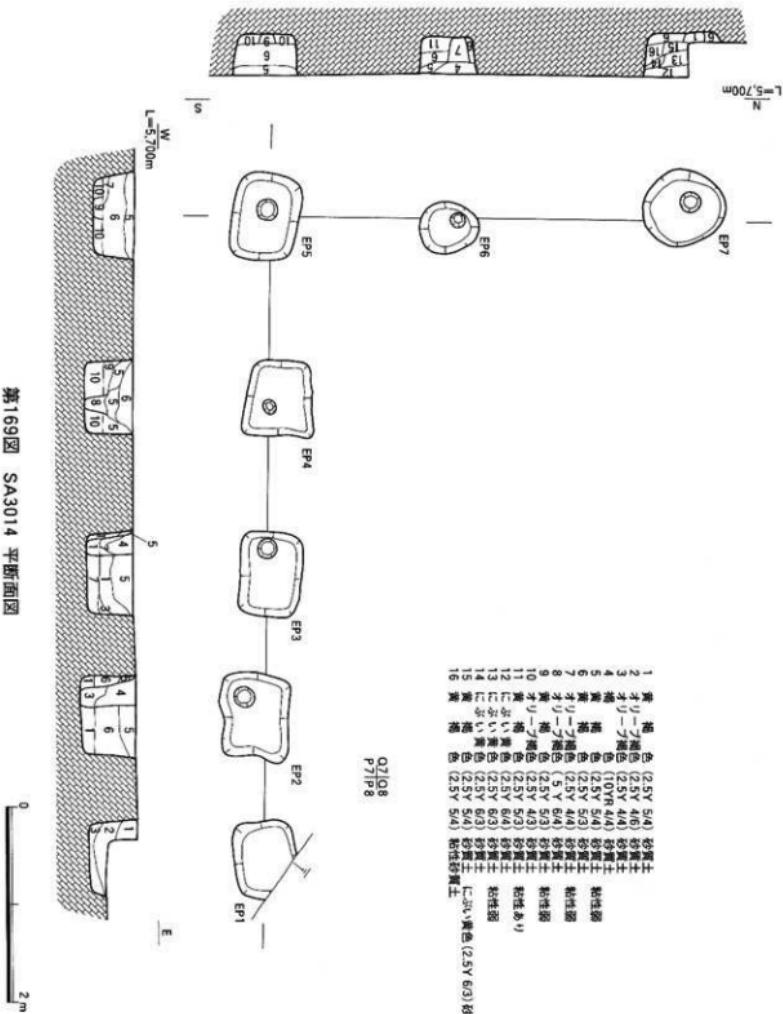
第169図 SA3014 平断面図

**形態・規模** 梁間2間(4.25m)×桁行4間(6.75m・残存値)、床面積約28.7m<sup>2</sup>(残存値)の側柱建物である。建物の主軸方向はN-0°-Wである。北側および東側は調査区外に延びている。

土層 3～8層に分層され、根石などは検出されていない。

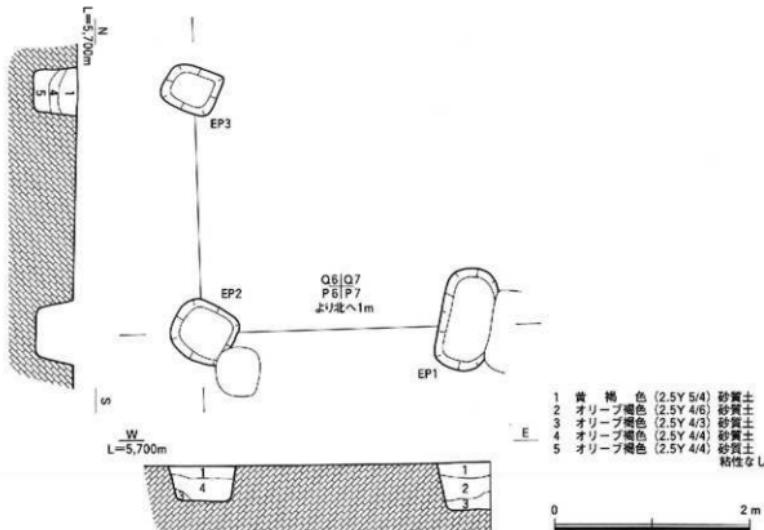
第170図 SA3015 平断面図

形態・規模 梁間1間(2.5m・残存値)×桁行1間(残存値)の個柱建物である。建物の主軸方向はN-88°-Eである。北側および東側は調査区外に延びている。

土層 3層に分層され、根石などは検出されていない。

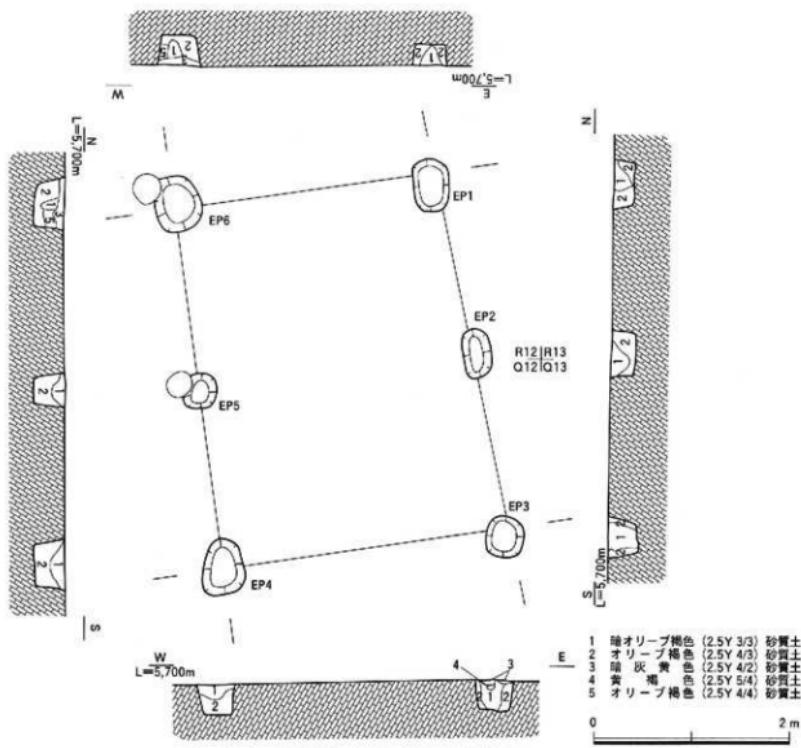
第171図 SA3016 平断面図

形態・規模 桁間1間（2.9m）×桁行2間（3.75m）、床面積約10.9m<sup>2</sup>の側柱建物である。建物の主軸方向はN-12°-Wである。

土層 2～4層に分層され、根石などは検出されていない。

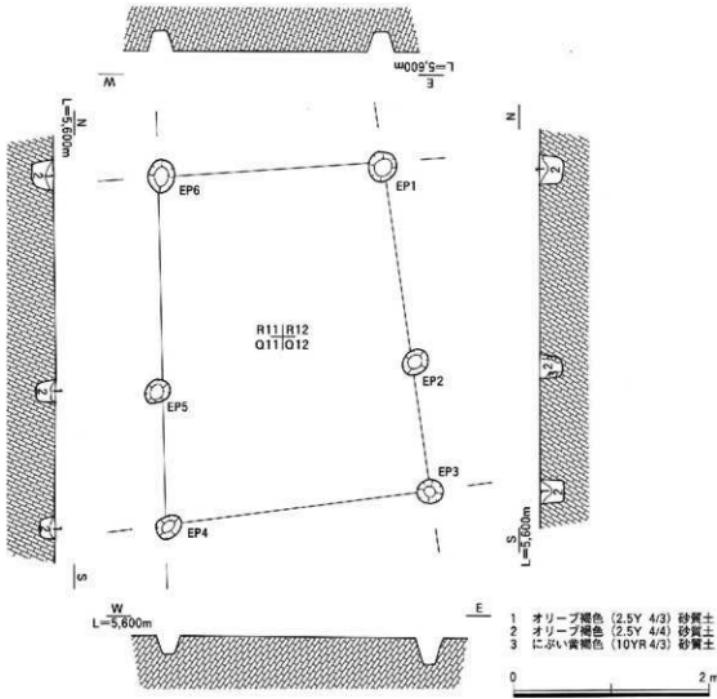
第177図 SA3017 平断面図

形態・規模 梁間1間(2.7m)×桁行2間(3.6m)、床面積約9.7m<sup>2</sup>の側柱建物である。建物の主軸方向は N-12°-W である。

土層 2~3層に分層され、根石などは検出されていない。

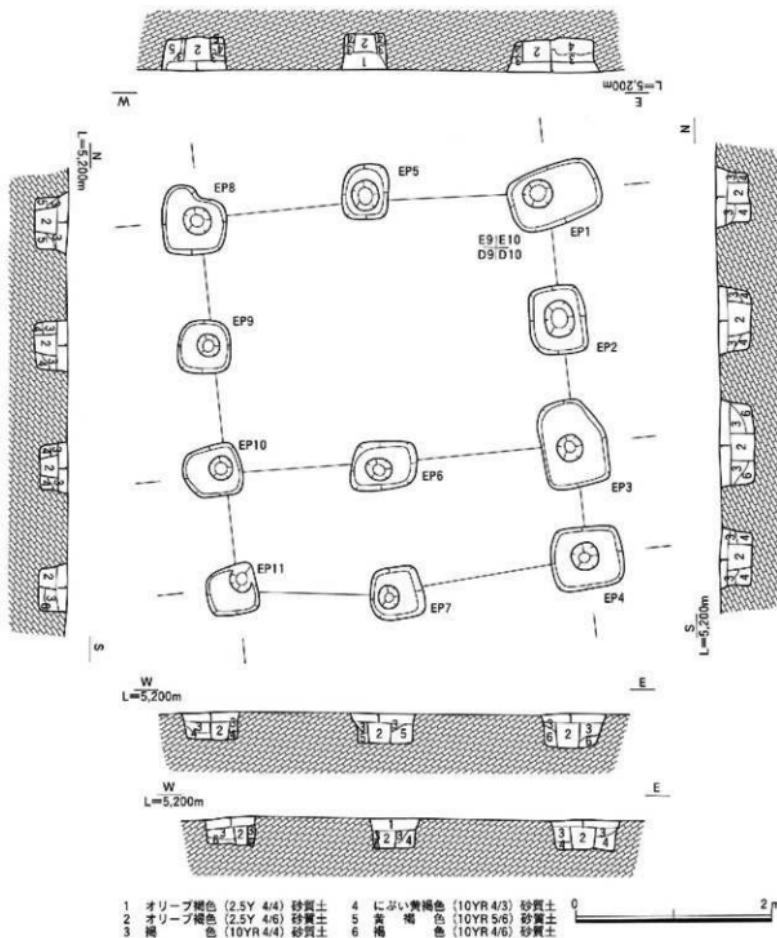
第178図 SA3018 平断面図

形態・規模 桁間2間(2.5m)×桁行2間(3.5m)、南側に庇部をもつ。床面積約8.6m<sup>2</sup>の側柱建物である。建物の主軸方向はN-7°-Wである。

土層 4~5層に分層され、根石などは検出されていない。

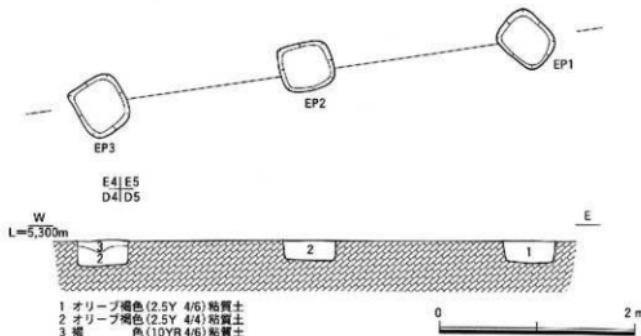
第185図 SA3021 平断面図

形態・規模 小穴3基で構成される柵列である。主軸方向はN-0°-Wである。

土層 1~2層に分層され、根石などは検出されていない。

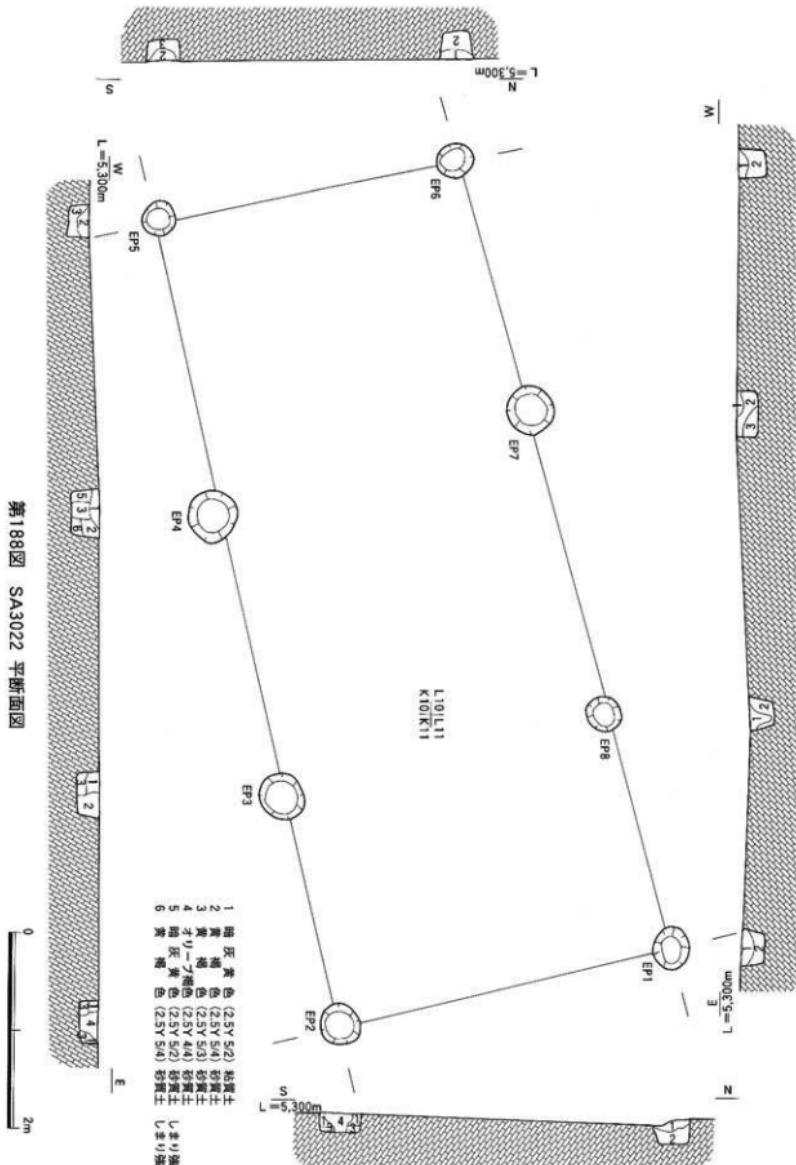
第188図 SA3022 平断面図

形態・規模 桁間1間(3.25m)×桁行3間(8.4m)、床面積約27.3m<sup>2</sup>の側柱建物である。建物の主軸方向はN-75°-Eである。

土層 2~5層に分層され、根石などは検出されていない。

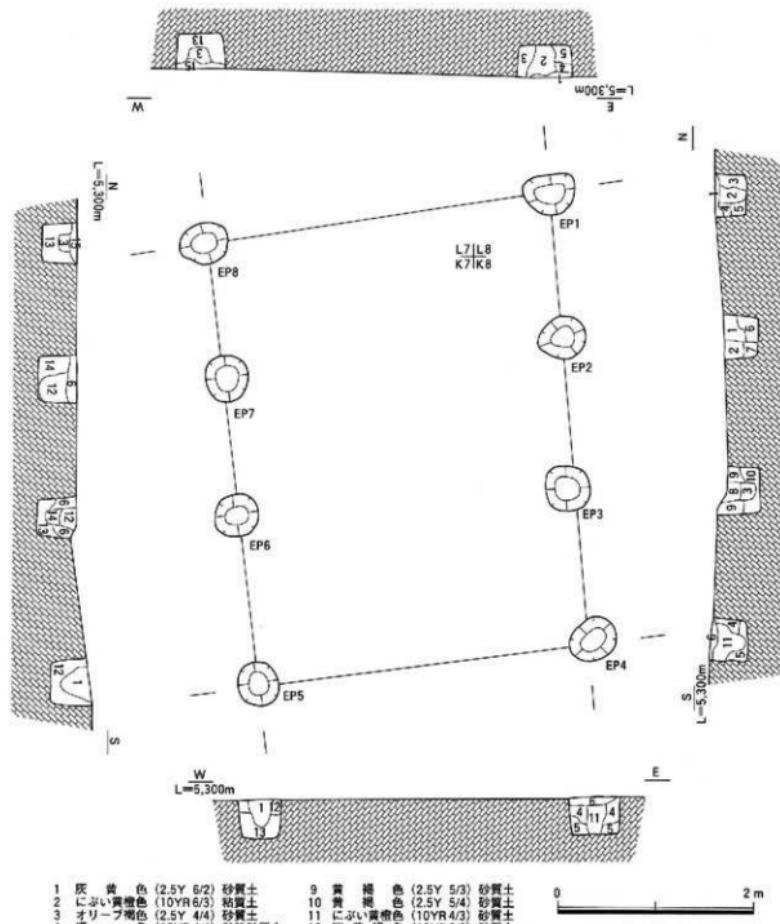
第189図 SA3023 平断面図

形態・規模 桁間1間(3.6m)×桁行3間(4.8m)、床面積約12.3m<sup>2</sup>の側柱建物である。建物の主軸方向はN-5°-Wである。

土層 2~5層に分層され、根石などは検出されていない。

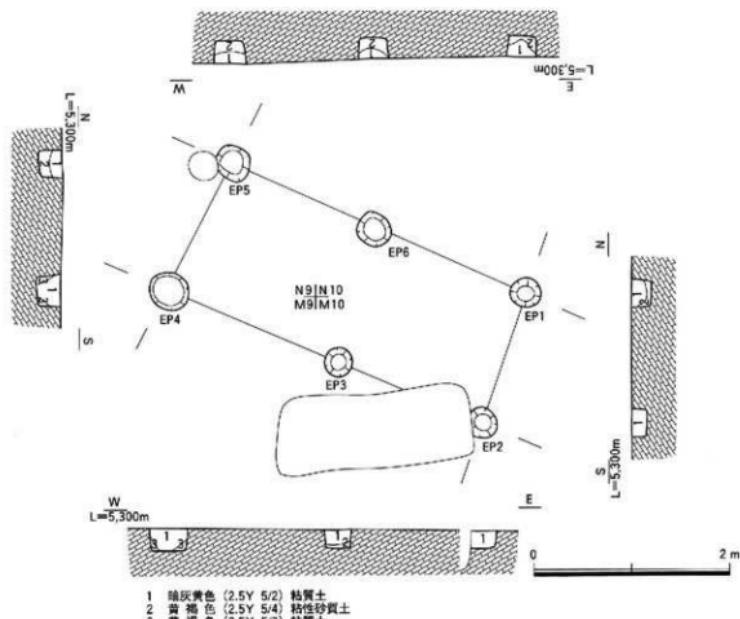
第190図 SA3024 平断面図

**形態・規模** 梁間1間 (1.5m) × 衍行2間 (3.3m)、床面積約4.95m<sup>2</sup>の側柱建物である。建物の主軸方向は N-66°-W である。

**土層** 1~2層に分層され、根石などは検出されていない。

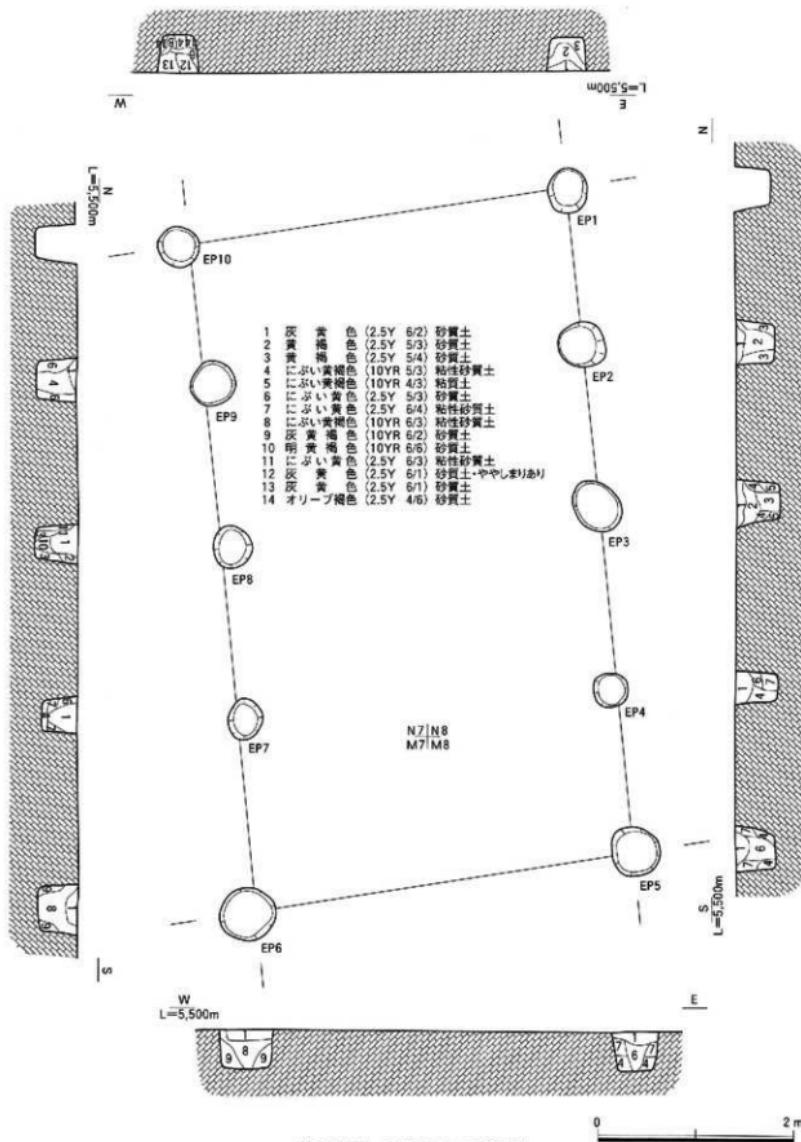
第191図 SA3025 平断面図

**形態・規模** 梁間1間(4.0m)×桁行4間(6.8m)、床面積約27.2m<sup>2</sup>の側柱建物である。建物の主軸方向はN-7°-Wである。

**土層** 3~7層に分層され、根石などは検出されていない。

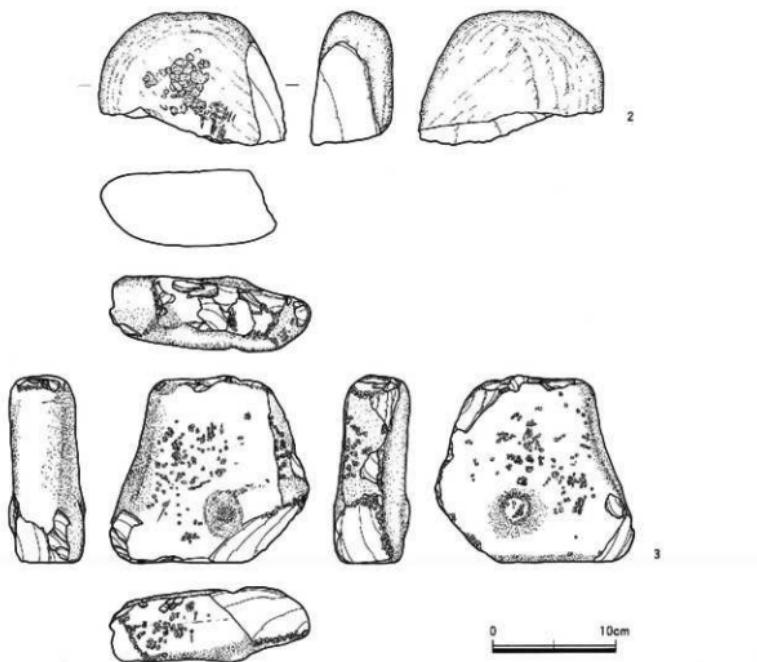
第195図 SA3025・EP7 出土遺物

**出土遺物** 第193図1はEP2出土の黒色土器の碗である。第195図1はEP7出土の黒色土器の碗である。2は砂質片岩の台石である。3は砂岩の凹石である。第197図1はEP8出土の土師器の碗である。第199図1はEP9出土の須恵器の壺である。

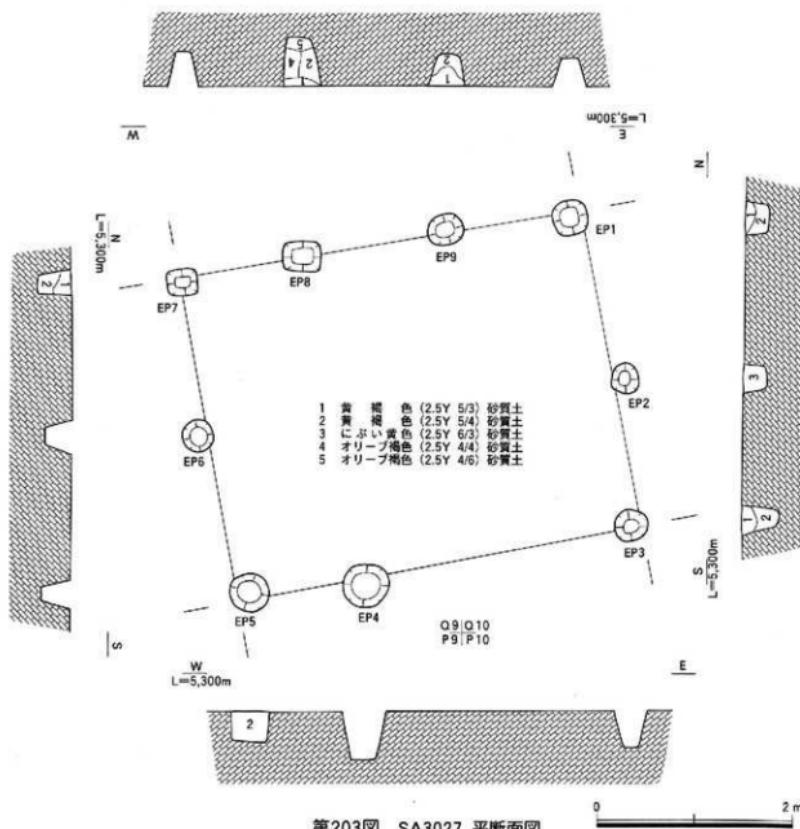
第203図 SA3027 平断面図

**形態・規模** 梁間2間(3.25m)×桁行3間(4.0m)、床面積約13.0m<sup>2</sup>の側柱建物である。建物の主軸方向はN-80°-Eである。

**土層** 1~4層に分層され、根石などは検出されていない。

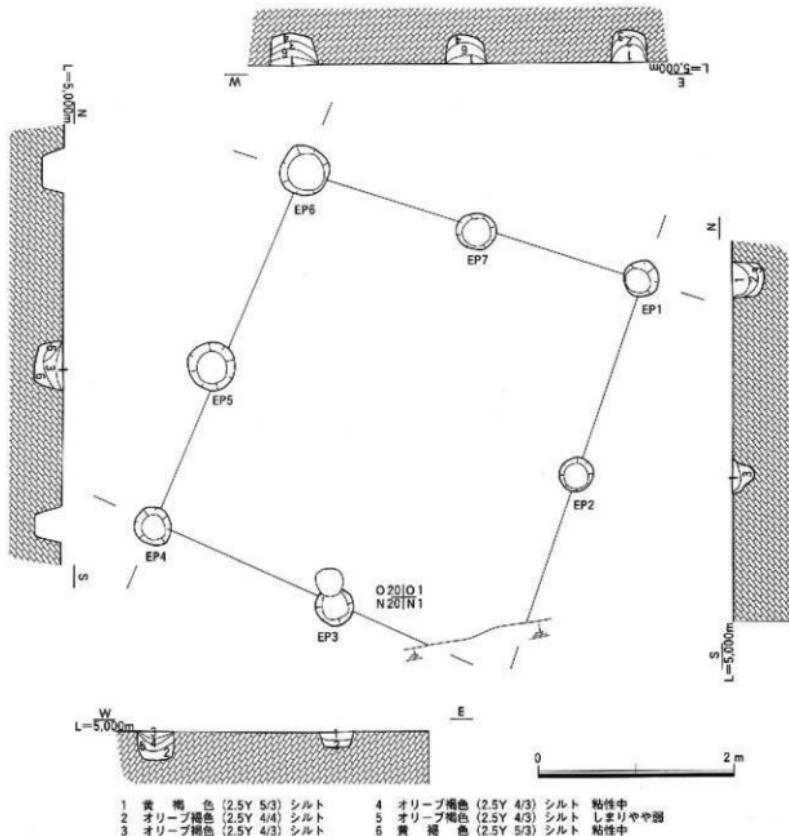
第206図 SA3028 平断面図

**形態・規模** 梁間2間(3.6m)×桁行2間(4.0m)、床面積約14.4m<sup>2</sup>の側柱建物である。建物の主軸

方向は N-23°-E である。南東隅は調査区外に延びている。

土層 2~4層に分層され、根石などは検出されていない。

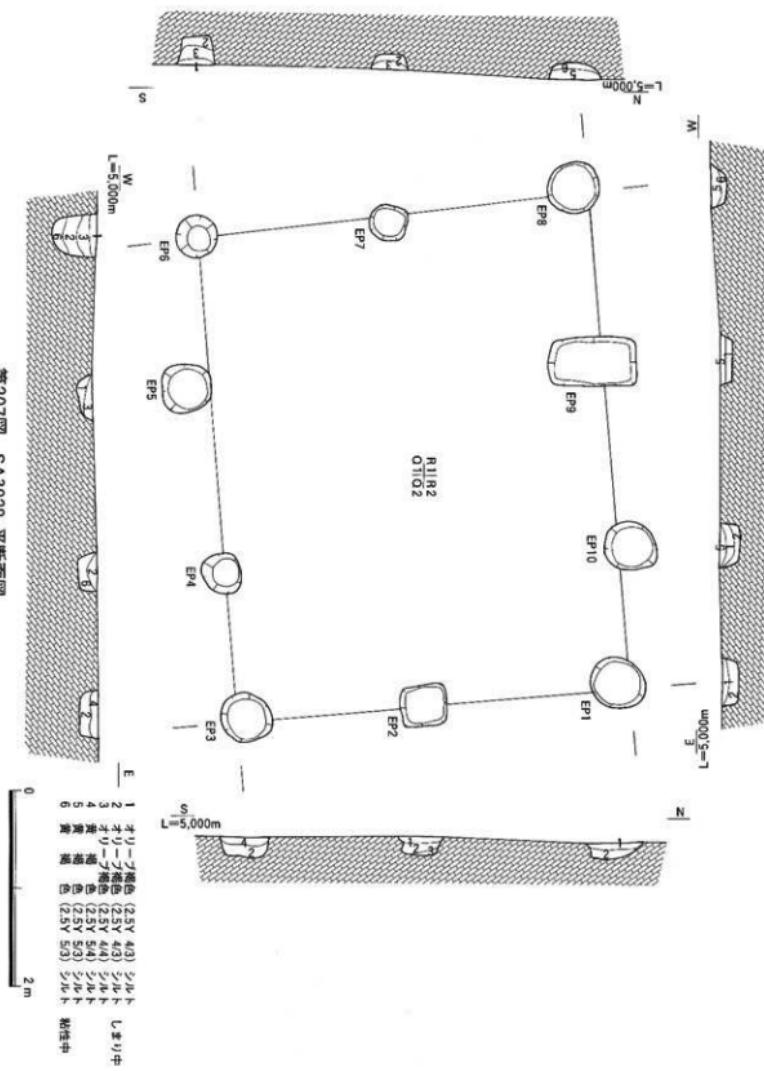
第207図 SA3029 平断面図

形態・規模 梁間2間(3.9m)×桁行3間(5.0m)、床面積約19.5m<sup>2</sup>の側柱建物である。建物の主軸方向は N-7°-W である。

土層 2~4層に分層され、根石などは検出されていない。
