史跡上市黒川遺跡群 保存管理計画策定報告書

2009年3月
上市町教育委員会

1. 本書は、富山県中新川郡上市町黒川地内に所在する「史跡上市黒川遺跡群 円念寺山経塚 黒川上山墓跡 伝真興寺跡」の保存管理計画策定報告書である。
2. 保存管理計画策定事業は、上市町が国庫補助金及び県補助金の交付を受けて、平成19～20年度に実施した。
3. 本事業は、「史跡上市黒川遺跡群保存管理計画策定委員会」の指導のもと、上市町教育委員会が事務局として実施した。なお、委員会の設置及び事業の実施にあたり、文化庁文化財部記念物課、富山県教育委員会生涯学習・文化財室の指導・助言を得た。
4. 保存管理計画の策定及び本書の作成にあたっては、下記の方々の指導、助言及び協力を得た。記して深く謝意を表したい。

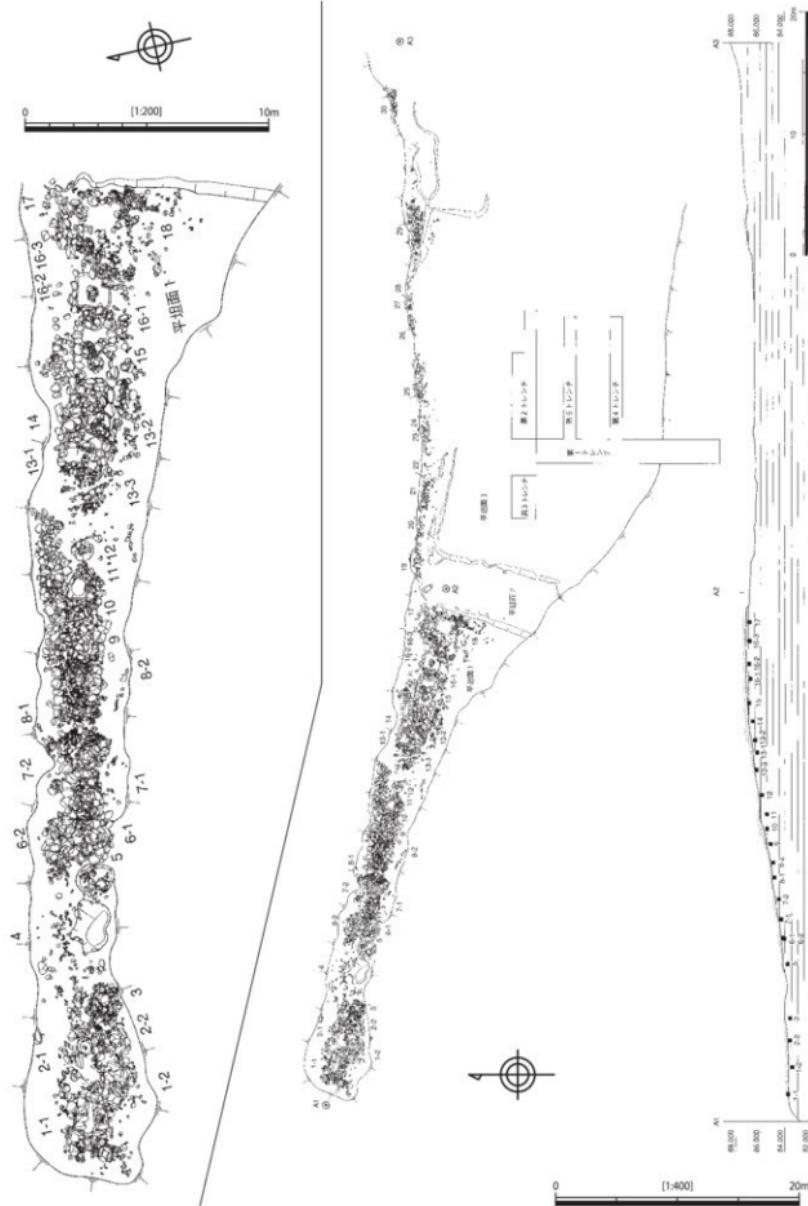
第3図 円念寺山経塚遺構図

発掘調査では、尾根上及びそれに連なる3箇所の平坦面上において、全体で39箇所の遺構を検出した。遺跡の中核をなす尾根上に位置する遺構の基本的な構造は、大きめの石によって作られた方形区画の中央部付近に土壙を穿ち、1枚の底石・4～6枚の側石・1枚の蓋石で構成される石槨を構築して埋納主体部とするものである。石槨は地上に1基、集石地下に23基の計24基を確認した。これらは尾根上にはほぼ一直線に連なり、上部を覆う集石の重なりから概ね尾根の先端から順に築造されていったことが窺える。築造当初はその上部にも積石や盛土などが施されていたものであろうが、大部分は既に失われていた。

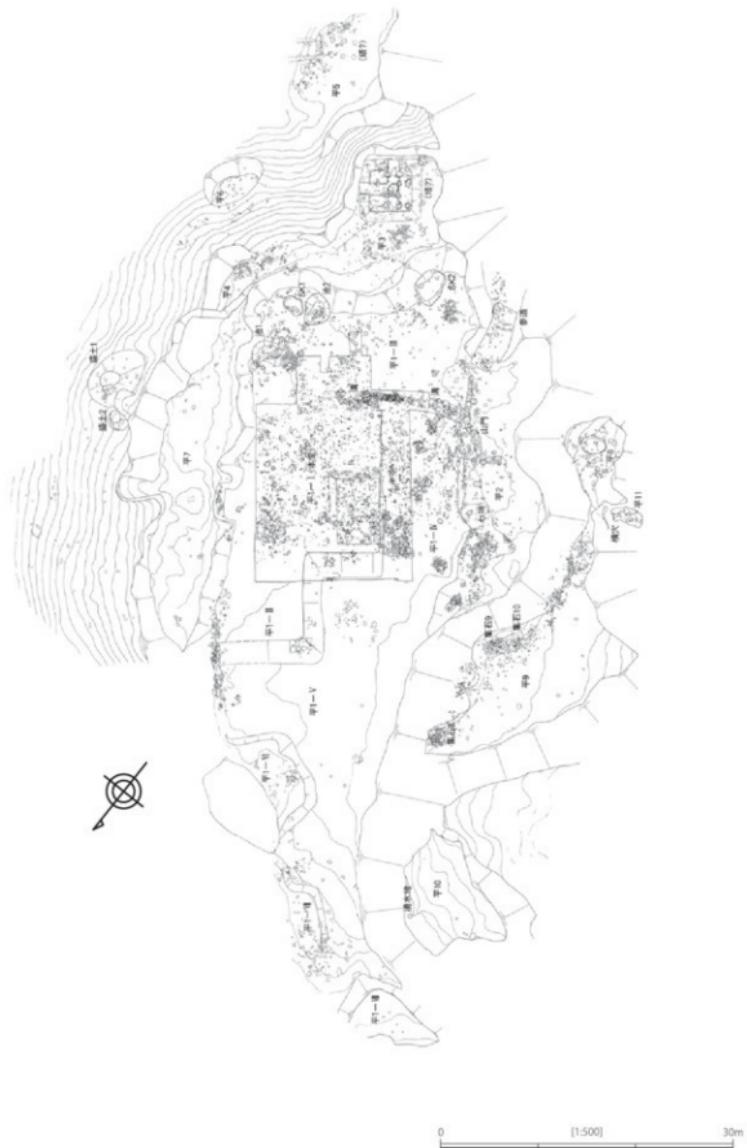
第12図 伝真興寺跡遺構図

- ・ **平坦面3**：平坦面1の南東に位置する1段高い平坦面で、比高差は3mほどである。奥まった位置には縁石を痕跡的に残す基壇状の高まりが設けられており、その上面で3間×3間の礎石建物跡を検出した。礎石は一部移動しているものの概ね原位置を保っている。これはその規模から三重塔の跡と推定され、基壇状の高まりは亀腹とみられる。礎石の軸方向は本堂と一致し、同時期のものと判断できる。なお、時期は不明ながらも鉄製風鈴の破片が出土しており、この遺構が塔跡であることを裏付けている。

- ・ **平坦面10**：平坦面1の西下方、平坦面9の北に谷を挟んで位置する平坦面である。平坦面1との比高差は5mほどである。北側の山裾部分には湧水地点があり、麓へと水を送るパイプが取り付けられている。本寺院における重要な水源であったものと想定される。

- ・ **平坦面11**：平坦面8の西に位置する狭小な平坦面である。東側の崖面には横穴が開口しており、その前庭部となっている。

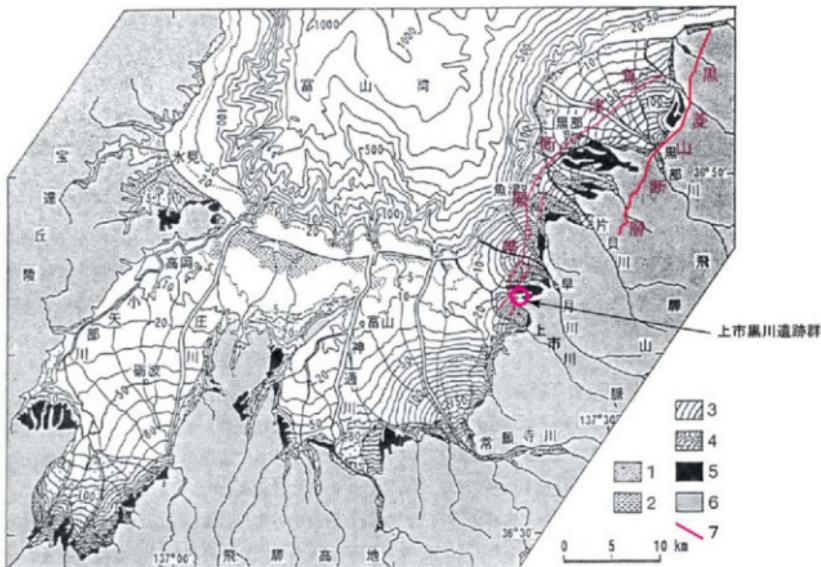
第26図 富山平野の地形区分

上市黒川遺跡群は、富山県南東部を区切って東北東～西南西に延びる飛騨山脈の北西麓を縁どる丘陵もしくは河岸段丘上にある。丘陵の前面に並ぶ富山平野の大部分は飛騨山脈や県南部の飛騨高地から流出する河川が造った扇状地であり、これらは数段の段丘面（もしくは開析扇状地）に分けられる（第26図）。丘陵と山地との境界付近には「黒菱山断層」が、また開析扇状地から沖積扇状地にかけては、複数の断層群からなる「魚津断層帯」が飛騨山脈と平行に伸びている。これらの断層はいずれも活断層（起震断層）で、富山湾側の地塊が沈降し、飛騨山脈側の地塊が隆起する逆断層である。なお、遺跡群の周辺には土砂災害に関する土地利用規制区域や土砂災害警戒区域が設定されている（第27図）。

(低地) 1: 砂洲・砂丘 2: 湿地 3: 沖積扇状地
 (台地) 4: 中・低位の開析扇状地と段丘 5: 高位の開析扇状地と段丘
 6: 山地・丘陵 7: 活断層

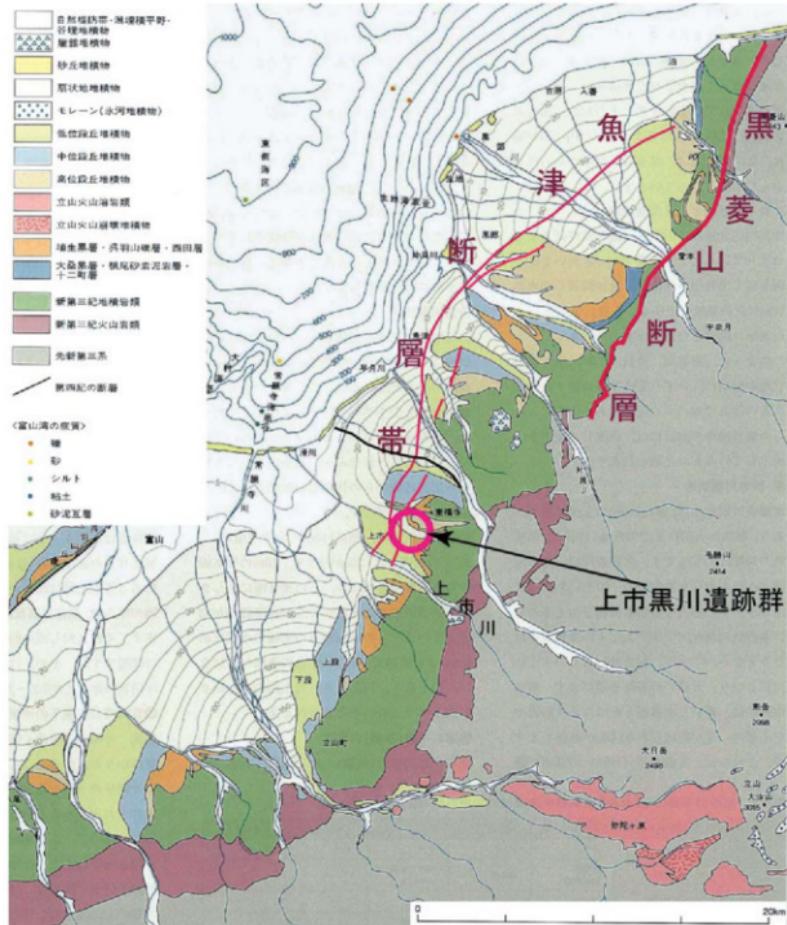
第28図 富山平野とその周辺の第四紀地質図

- ①新第三紀に至る前の堆積岩・変成岩・深成岩（飛騨山脈）
- ②新第三紀の堆積岩および火山岩類（主として低山地～丘陵）
- ③第四紀更新世前・中期の堆積物（丘陵・高位段丘）
- ④第四紀更新世中・後期の段丘堆積物もしくは開析扇状地堆積物（段丘・開析扇状地）
- ⑤第四紀更新世末期・完新世の堆積物（扇状地・谷底平野）

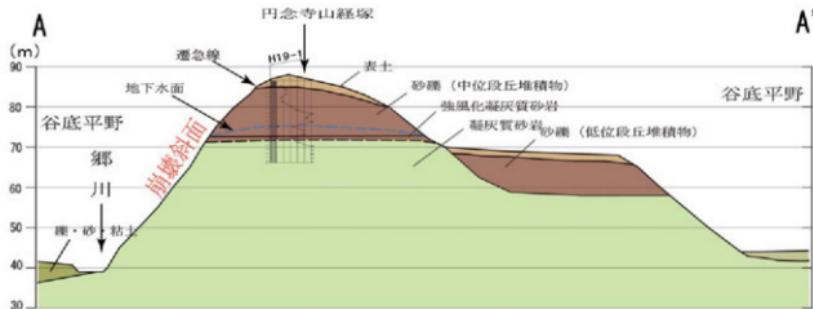
第31図 円念寺山経塚の地質断面図（A-A'断面）

段丘堆植物の下位には細粒~中粒の凝灰質砂岩や凝灰岩が分布する。これらの岩石は層理に乏しく、ナイフで岩片を切断できる程度の軟岩であり、割れ目がほとんど認められない。

南北方向のA-A'断面及びB-B'断面の地質断面図を以下に示す。

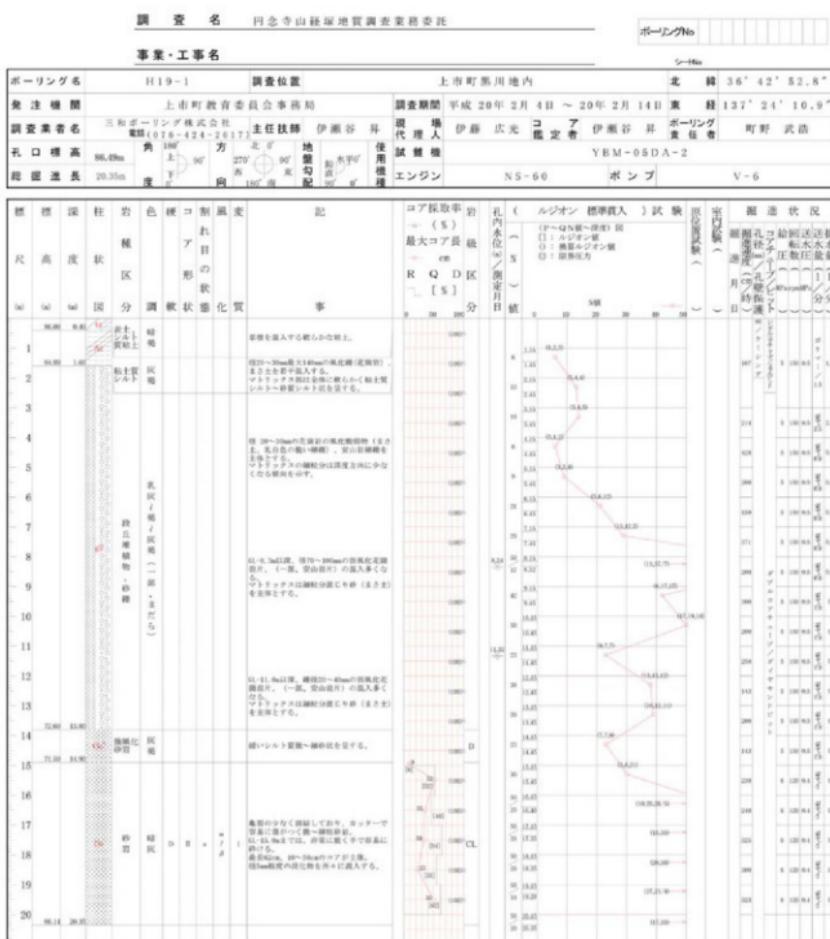
第34図 円念寺山経塚ボーリング柱状図

なお平成19年度に実施したボーリング調査（第33図に調査位置を示す）により得られた地質柱状図と地質想定断面図を、それぞれ第34図・第35図に示す。地質構成の概要是以下のとおりである。地下水位は砂岩上面よりも2.5m浅い深度11.3mにある。

深度 0～1.6m	花崗岩の腐り礫を含むやや固い粘土質シルト。「風化土」に相当する。
深度 1.6～8.3m	花崗岩の腐り礫と安山岩質の細礫、および粘性土～砂質土の基質からなる段丘堆積物。N値は6～26で、深さを増すにつれて基質中の細粒分が少なくなる。
深度 8.3～13.8m	やや風化した花崗岩（一部は安山岩）の礫（見かけの礫径2～10cm）と花崗質砂の基質からなる段丘堆積物。N値は23～50以上。礫当りの部分で測定値が高い値となる。
深度 13.8～14.9m	強風化砂岩。シルト質細砂からなる。灰褐色で固結度は低く、N値は23。
深度 14.9～20.35m	細粒砂岩。暗灰色で亀裂が少なく、固結して軟岩状である。N値30～50以上。炭化物を含む。

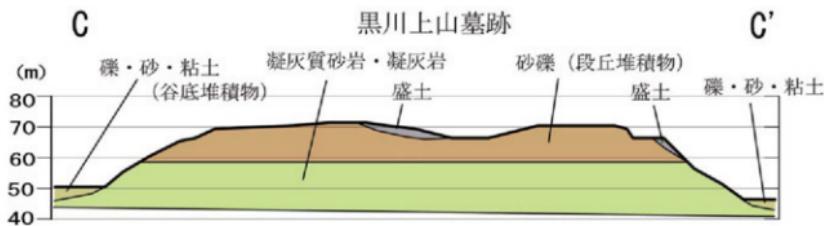
第36図 黒川上山墓跡の地質断面図 (C-C' 断面)

段丘には厚さが約10mの砂礫が分布している。礫径は20～30cmのものが多い。礫種は花崗岩・片麻岩・安山岩などで、腐り礫はほとんど見られない。砂礫層の下位には固結度が低く割れ目の無い凝灰質砂岩・凝灰岩が分布する。

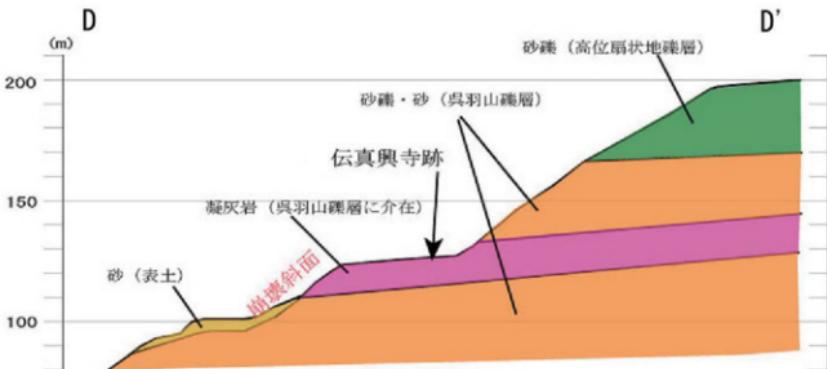
第38図 伝真興寺跡の地質断面図（D-D' 断面）

遺跡の周辺には呉羽山礫層中に介在する凝灰岩が分布する。この凝灰岩は固結度が低く、ハンマーのピックで容易に削りこむことができる。凝灰岩の上下には呉羽山礫層に属する砂礫層と含礫砂層が分布する。礫径は10～30cmのものが多いが、80cmに達するものが混じる。

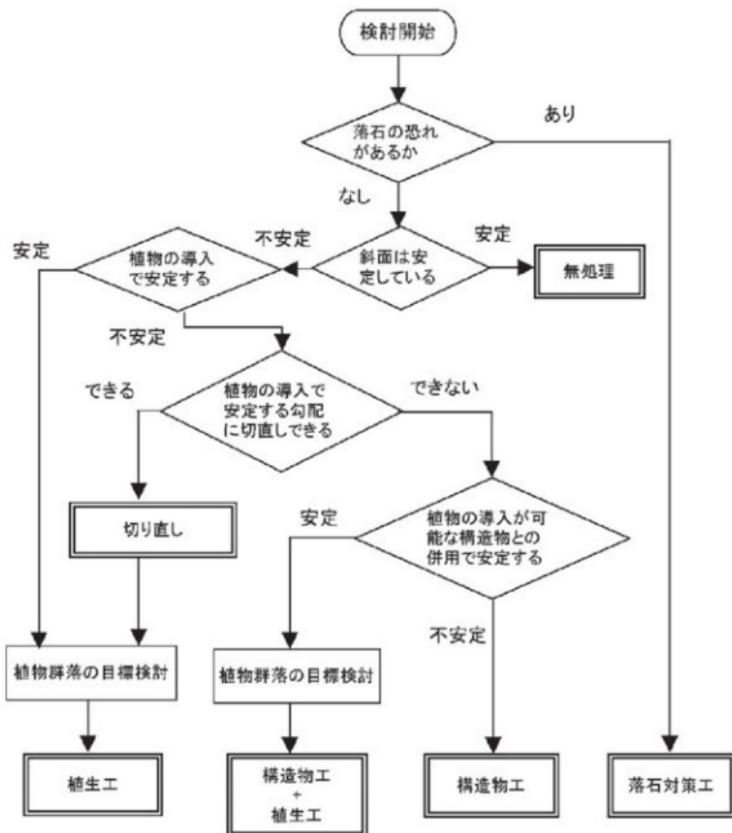
第40図 斜面保護工選定の考え方及び手順

遺跡内に斜面保護工を実施する場合は、遺跡への影響を考慮した施工計画が求められる。また、工種の選定に加えて実施に伴う仮設計画も十分な配慮が必要となる。斜面保護工の実施にあたっての原則的留意事項を以下に記す。

- ・遺構を損傷しないこと。
- ・遺跡の地形や植生を保持できること。
- ・見学者・観光者に対する安全を完全に確保できること。
- ・景観への影響に配慮すること。
- ・仮設を含む資材・機材の搬入経路が確保できること。

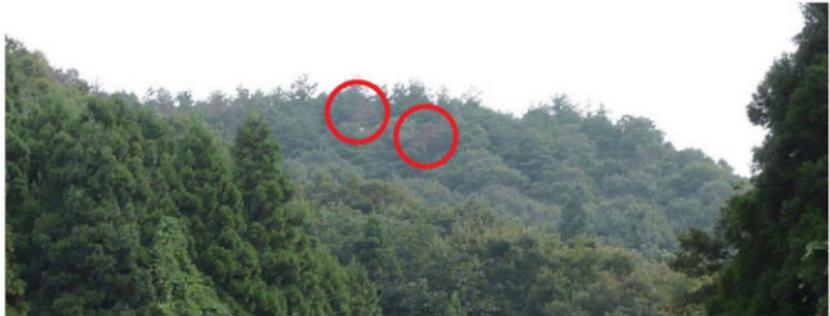
写真 59 伝真興寺跡の遠景とナラ枯れ

穿入後あまり時間が経過していないと思われること、また穿入を受けても枯損しない場合もあること（カシノナガキクイムシの穿入をうけたミズナラは約半分、コナラは約1割がそれぞれ枯損する傾向にあると言われている）から、ナラ枯れが直接遺跡に影響を与えるかは現時点では不明である。

しかし、枯死した樹木は腐朽が進むと土壤緊縛力が低下し倒伏や根がえりが発生しやすくなる。ナラ枯れの被害は周辺の森林や地域に広がることもあり、薬剤注入等の手法も開発されているため、関係機関と協議を行いナラ枯れの進捗程度を観察する必要がある。また、樹木の倒伏や根がえりのおそれが認められる場合は、伐採等の対策を検討する必要がある。

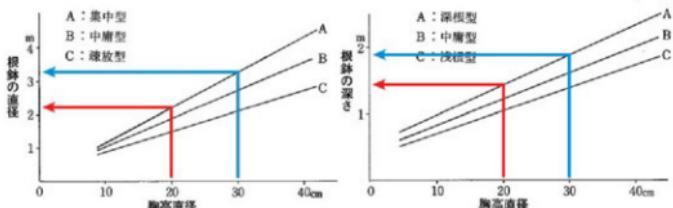
第45図 各根系型の樹木の胸高直径と根鉢の直径及び深さ（「新装版 樹木根系図説」より）

良好な生育環境と土壤条件のもとでは、根鉢の大きさは根系のタイプによりその胸高直径からある程度推定できるとされている。

コナラなどの深根集中型の樹木の場合、根の影響が及ぶ範囲は胸高直径が20cmでは直径は約2.2m、深さは約1.4m、胸高直径が30cmでは直径が約3.2m、深さが約2.0mとなる。

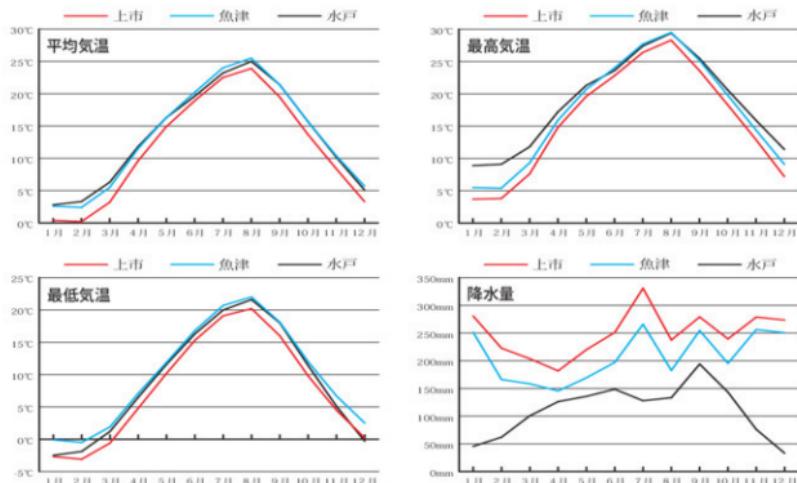
第47図 気温・降水量

気温は年間を通じて太平洋側とほぼ同様に推移するが、晴天が少ない冬季（12月～2月）は、太平洋側と比べ最高気温は低く、最低気温は高くなる傾向がある。ただし、それでも最低気温の平均は0℃を下回る。

降水量は年間を通じて太平洋側よりもかなり多く、上市では月降水量が200mmを下回るのは4月のみである。年間降水量は上市で3,010mm、魚津で2,522mmである。降水量のピークは1月・7月・9月にあり、冬季はその大部分が降雪によるものである。降雪は12月から4月にかけて観測されるが、特に1月・2月が多く、降雪の深さの合計はそれぞれ184cm・155cm、積雪の深さ最大はいずれも58cmを測る。
