主要地方道大東・東出雲線熊野工区交B(交通安全)工事予定地内埋蔵文化財発掘調査報告書

# 大田山神社跡

平成17(2005)年3月

島根県八雲村教育委員会

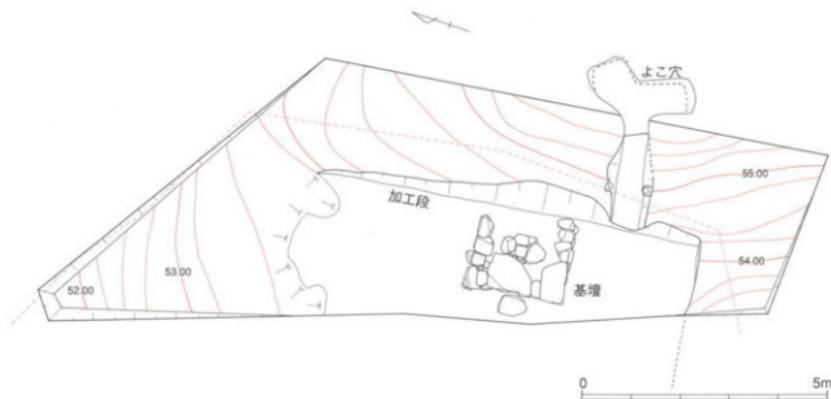
第6図 大田山神社跡遺構位置図 (S = 1 / 100)

今回の調査では、大田山神社に関係する基壇1基と加工段1段を検出している。また、神社に関係するものではないが、よこ穴1個を検出した。

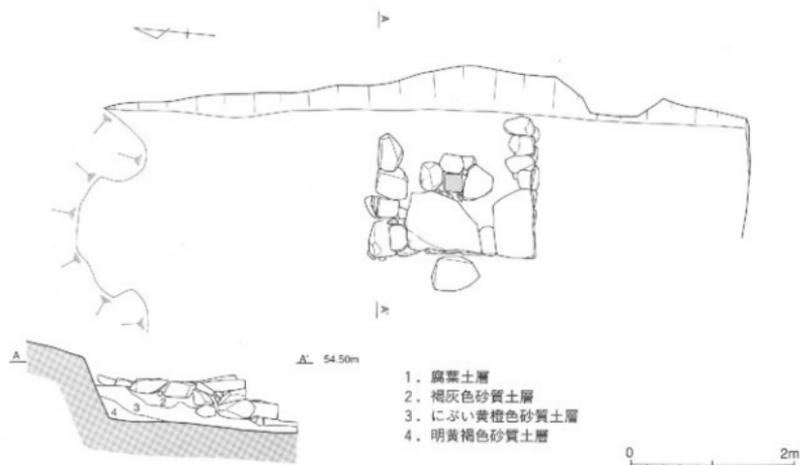
第7図 加工段実測図 (S=1/60)

調査区の標高 53.75 ~ 55.00 m を測る位置で検出された加工段である。ほぼ南北方向に伸びる東壁と東西方向に伸びる南壁を検出したが、斜面下方にあたる北側からは壁面を検出していない。また、西側部分については道路法面で消滅しており、詳細は不明である。残存する加工段の東壁と南壁のコーナーは直角に交わり、その下には平坦面が作り出されていた。壁面は斜面上方にあたる東壁が良く残っており、現状での規模は長さ 7.82 m、高さ最大 111.5 cm を測る。南壁はやや残りが悪く、現状での規模は長さ 1.34 m、高さ最大 36.6 cm である。平坦面の標高はおよそ 53.75 m であり、斜面下側となる北西へ向け若干の傾斜がついている。東壁下からは社殿の基壇を検出しており、加工段はある時期の大田山神社社域を示すものと考えられる。

大田山神社に関係する遺構として社殿の基壇と加工段を検出した。加工段は調査区の標高53.75～55.00mを測る位置で検出されたものであり、平面は「L」字状を呈する。規模は、東壁が長さ7.82m・高さ最大111.5cm、直角に交わる南壁が長さ1.34m・高さ最大36.6cmを測る。基壇はこの東壁に接するように検出された。規模は西辺2.02m、南辺1.7m、北辺1.54mを測るものであり、正方形を意識して配置されていたようである。石材は西辺がしっかりと積み上げられているのに対し、東辺からは石材を検出してない。南辺と北辺の石材は西側が厚く、東側が薄くなっている。土層を観察すると基壇東側(加工段側)の石材は第7図の第1層～第3層が堆積した後に並べられているのが判る。加工段平坦面より計測すると42cmも浮いた位置であり、加工段の掘削と基壇の築造には時期幅が考えられる。その新旧関係は加工段(古)ー基壇(新)である。基壇に使われている石材は、大部分が人頭大程度の河原石であるが、基壇上面には長さ91cm・幅74cm・厚さ14cmと長さ84cm・幅49cm・厚さ18cmを測る大きな板状の石が使われていた。

以上の経緯から遺構の時期を考えてみたい。今回検出された加工段は現状で長さ7.82mを測るものであり、1間を1.818mで計算すると4.3間となる。検出状況から本来はこれよりも長かったと考えられ、宝暦14年の『指出帳』に記載されている境内敷地(境内敷地五間四方)を示すものと思われる。このように考えると、加工段はそれ以前の創建時か寛保2年の社殿再建時に造成された可能性がある。基壇は加工段よりも新しいことから、大田山神社の再建時、社殿の修繕、屋根の葺替え、権井神社を合祀した際の社域拡張に伴い築造されたものであろう。

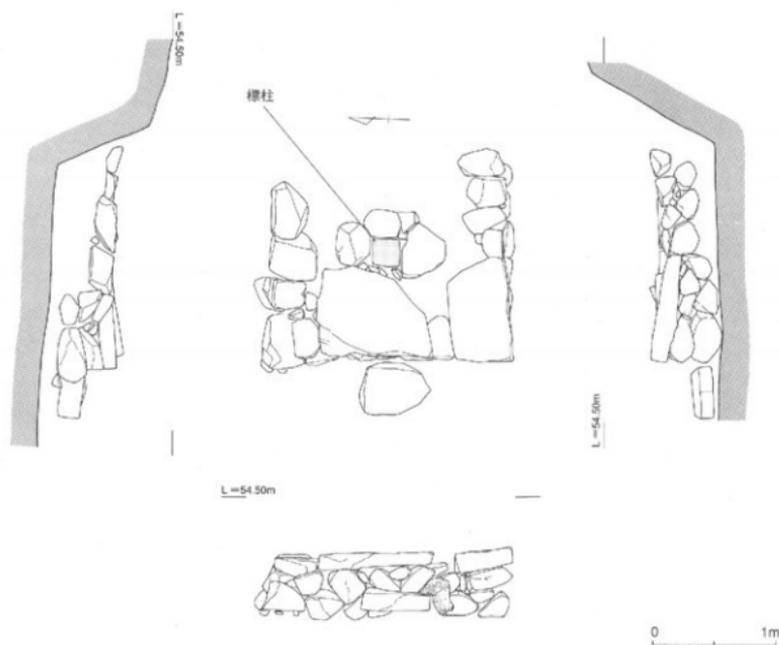
第8図 社殿の基壇実測図 (S=1/40)

加工段の東壁下から検出された社殿の基壇である。意宇川に面した丘陵中腹に位置しており、基壇上面での標高は 54.30 m である。道路からの比高差は約 16 m を測り、大田地区の集落を一望できる場所にある。自然石が「コ」の字状に配置されており、石材を検出した範囲での規模は西辺 2.02 m、南辺 1.7 m、北辺 1.51 m を測る。基壇の中央には「太田山神社跡」と刻まれた標柱が建てられていたため、基壇中央部分の石材は動かされ、一部攪乱を受けた場所もみられた。基壇の西側からは加工段平坦面に置かれた平らな石を検出している。この石は拝礼台として機能していた可能性が高く、社殿は西側が正面であったと考えられる。また、西壁の石材はしっかりと積み上げられ、高さ 54 cm を測るのに対し、東側からは石材を検出していない。南辺と北辺の石材は西側が厚く、東側は薄くなっている。上層を観察すると基壇東側(加工段側)の石は第7図の第1層~第3層が堆積した後並べられているのが判る。加工段平坦面より計測すると 42 cm も浮いた位置であり、加工段の掘削と基壇の築造には時期幅があると考えられる。

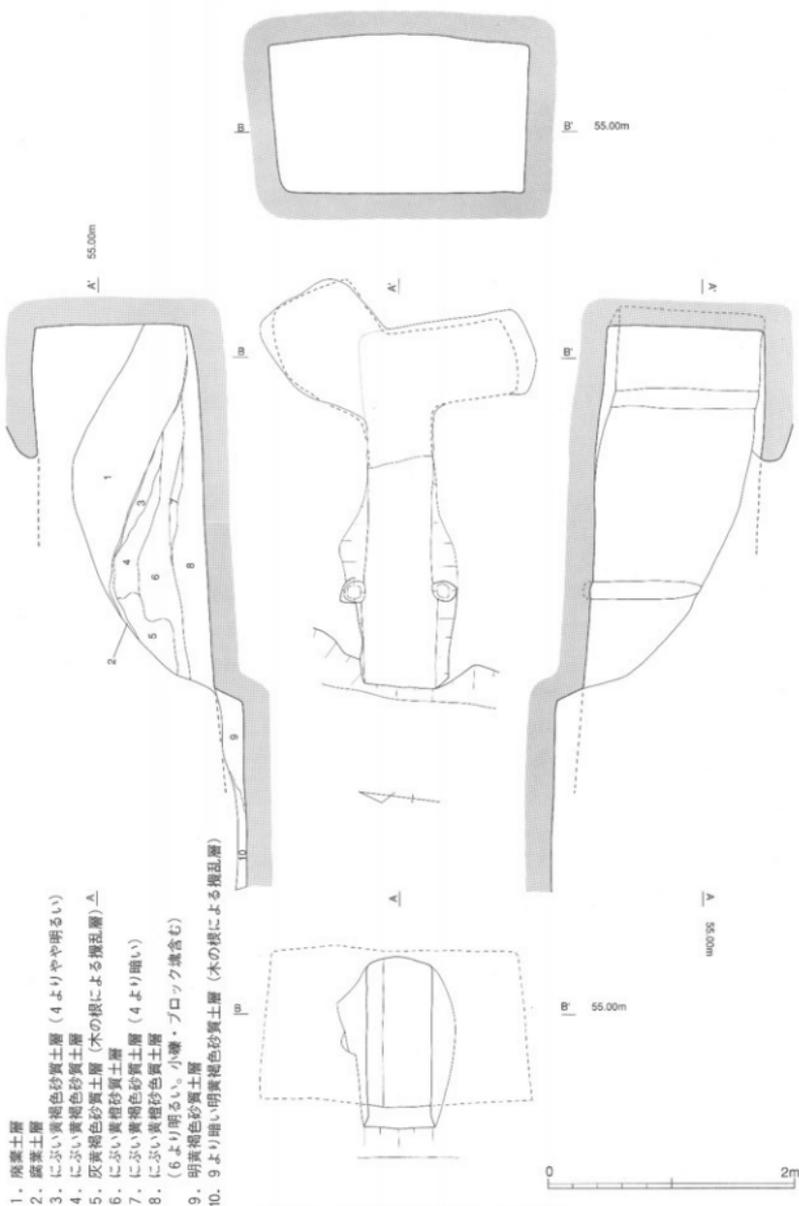
第9図 よこ穴実測図 (S=1/40)

調査区の標高 54.25 ~ 55.50 m を測る西向き斜面に地山を穿って開口しており、主軸はほぼ東西方向にあたる。出入り口には直径 12 ~ 16 cm を測るピットが左右対称に掘り込まれており、壁面も円筒状に削り込まれていた。扉を固定するための柱穴と考えられる。閉塞部の前面には床面幅 58 ~ 60 cm を測るテラスが作り出されていた。長さは現状で 74 cm を測るが、もう少し長かった可能性もある。閉塞部の奥はテラスから続く直線的な通路となっている。本来通路部には天井があったと考えられるが、大部分が崩落している。土層を観察すると色調が地山に近く、ブロック状の塊を含んでいる第8層にぶい黄橙色土層が天井の崩落土と考えられる。通路の規模は床面幅 50 ~ 54 cm、高さ 134 cm、長さ約 142 cm を測る。通路の奥には2方向に空が作り出されていた。南側の室は通路と直交する位置に穿たれており、作りも丁寧である。平面、断面ともに長方形を呈する。一方、北東側に向かって穿たれた室は平面が歪み、壁面も雑に仕上げられた印象を受ける。この室は後世に作り足された可能性も考えられる。よこ穴床面での標高はテラス部が 54.10 m、奥部が 54.20 m であり、排水のために緩やかな傾斜がついている。

今回検出されたよこ穴はその形態から冬季の芋(主にサツマイモ)の貯蔵庫として掘削された芋穴と考えられる。時期は加工段と切り合っており、新旧関係はよこ穴(新) - 加工段(古)であった。大正10年(1921年)の『熊野大社誌』によると明治41年の神社合祀に際し、跡地は地主に還付されたことと記されていることから、このよこ穴は明治41年以降に穿たれたものと考えられる。

今回検出されたよこ穴は、通路の奥に室が作られるなど形態的には芋穴に近い。しかし、近年は専ら酒蔵として利用されていたようだ。加工段と切り合っており、新旧関係はよこ穴(新)ー加工段(古)である。大正10年の『熊野大社誌』によると明治41年の神社合祀に際し、跡地は地主に還付されたことと記されていることから、これ以降に穿たれたものと考えられる。

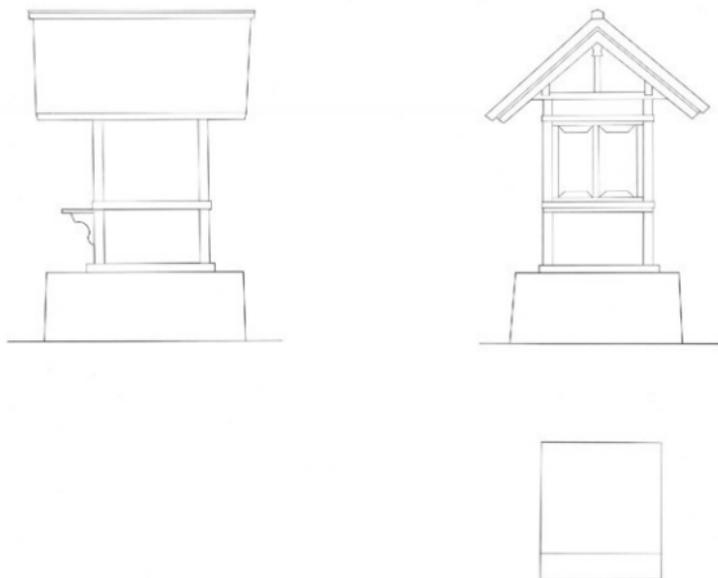
第10図 大田山神社社殿図

最後に、社殿について触れておく。大田山神社の社殿は明治41年の合祀の祭に処分されており、実物は保管されていない。明治27年(1894年)4月2日付で内務省社寺局に提出された『国幣中社熊野神社並摂末社明細図書及付録外二境外摂末社地種取調書』には明治12年に修繕が加えられた後の社殿の図面が記載されている(第10図参照)。これによると、屋根は切妻造であり、大きさは7合2勺、杉羽葺と記録されている。また、千木や檼木は描かれていない。出入口は妻入り形式となっており、いわゆる「大社造」である。規模は桁行と梁間が2尺4寸、高さ4尺4寸、前面の縁出が7寸を測る。意字川を挟んだ対岸の山裾には合祀されずに個人の宮として残っている大田御子神社がある。規模も形態も良く似ており、大田山神社の社殿もこうした小宮だったと考えられる。

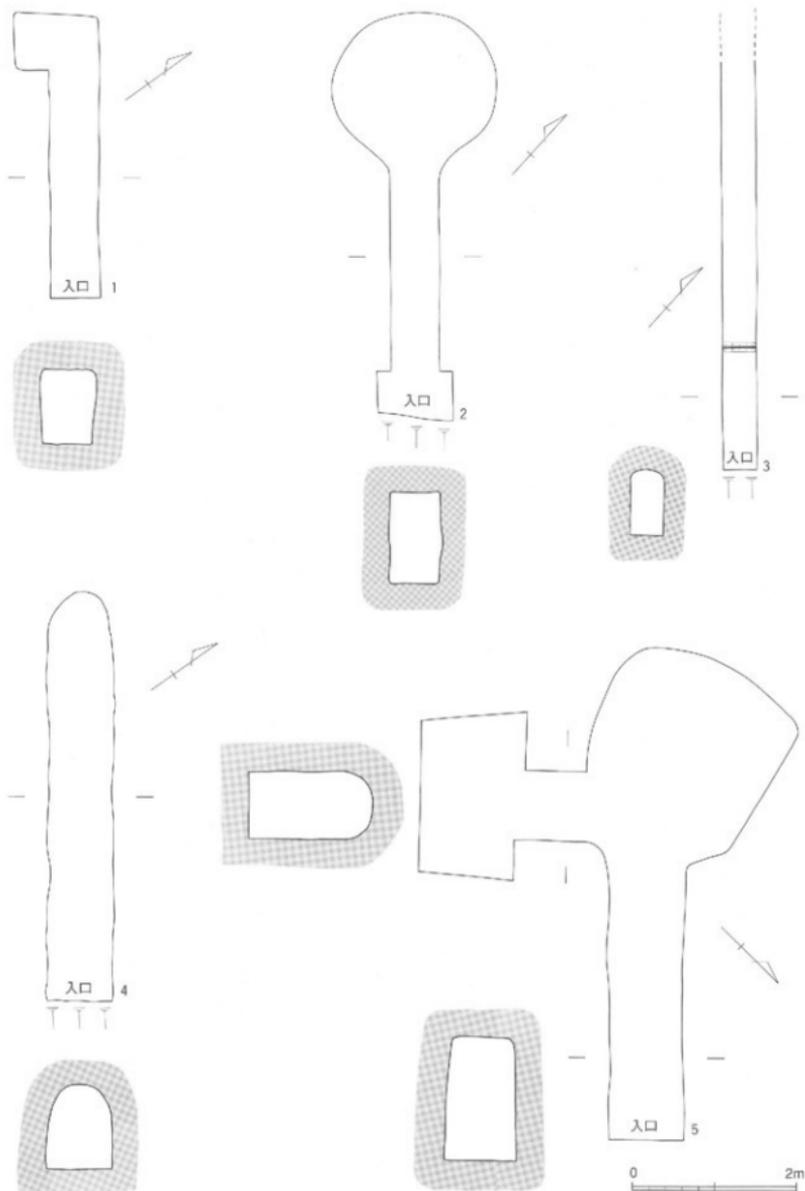
第11図 村内よこ穴略測図 (S=1/60)

| 挿図番号 | よこ穴掘削の目的 | 伝えられている利用状況 | 所在地 | 時期 | 立地 | 備考 |
|---|---|---|---|---|---|---|
| 第11図1 | 芋穴 | 芋穴 | 西岩板元田地区 | 不明 | 母屋から少し離れた裏地の裏山 | 室は通路の奥を直角に折り曲げた単純なもの。 |
| 第11図2 | 芋穴 | 芋穴 | 熊野岩室地区 | 不明 | 家の裏山 | 個人用として掘られたもの。 |
| 第11図3 | 水穴 | 水穴 | 熊野岩室地区 | 少なくとも90年以上前に掘られたもの。 | 家の裏山 | 縦井戸の代わりに掘られたもの。ごく最近まで使用されていた。 |
| 第11図4 | 水穴? | 保冷穴 | 熊野須谷地区 | 昭和の初め頃か。 | 家の裏山 | 夏場に冷蔵庫代わりに利用。 |
| 第11図5 | 防空壕 | 芋穴・保冷穴・酒蔵 | 熊野大田地区 | 昭和17年頃に掘削。昭和35年頃まで使用。 | 家の裏山 | 共同の防空壕として掘削したものだが専ら芋穴として使用。濁酒を発酵させたり、夏場は冷蔵庫代わりにしても利用。 |

芋穴は冬場の凍結から芋を護るためのものであり、屋内に竪穴を掘る場合と屋外によこ穴を掘る場合がある。屋外によこ穴は芋穴用に掘削する場合と既にある古墳時代の横穴墓や防空壕を再利用する場合がある。芋穴用として掘削する場合には通路の奥に室が作られる。室の平面形は方形や円形のものもあるが、単純に通路を直角に折り曲げただけのものもある。規模は個人用に掘られた小さなものや共用の大きなものがある。

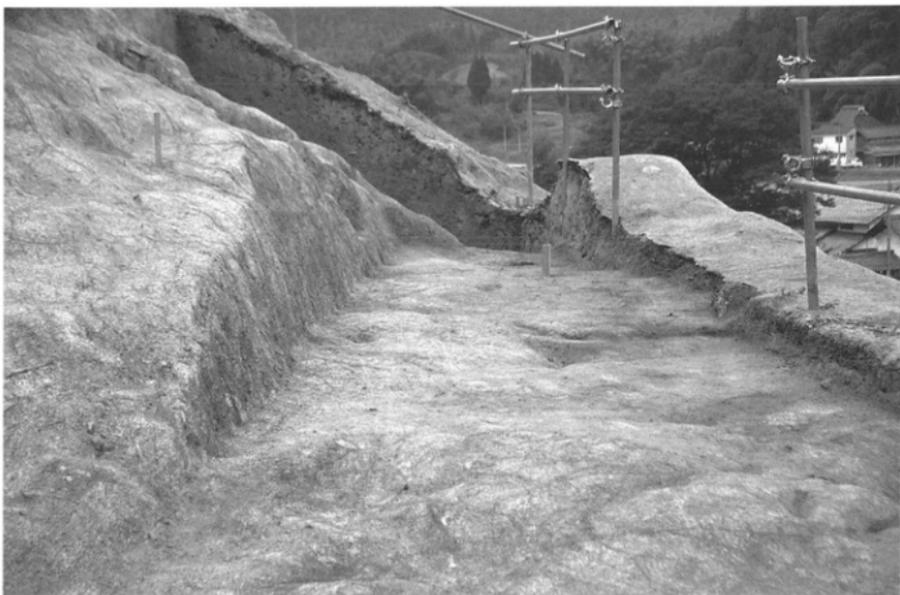
加工段全景（北より）

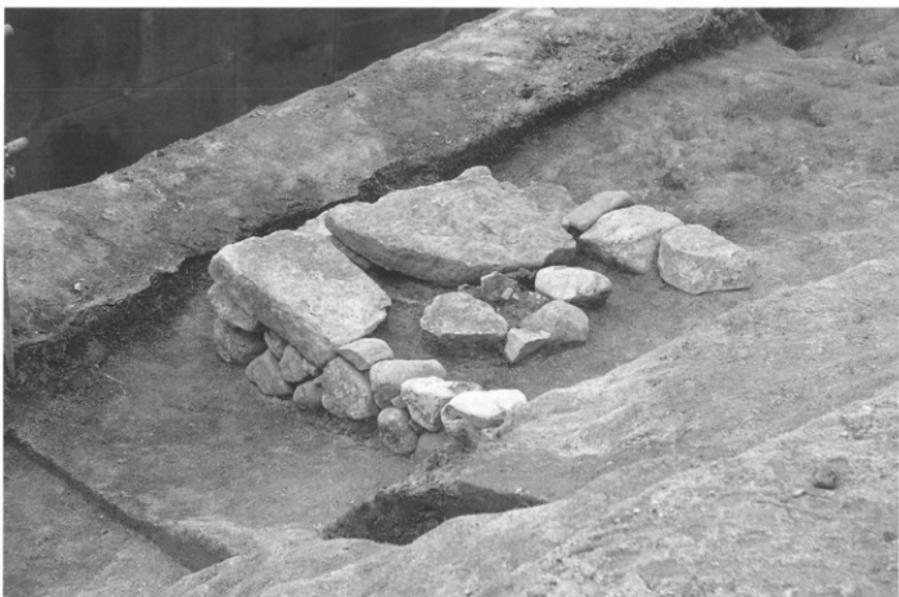
社殿の基壇全景（南東より）

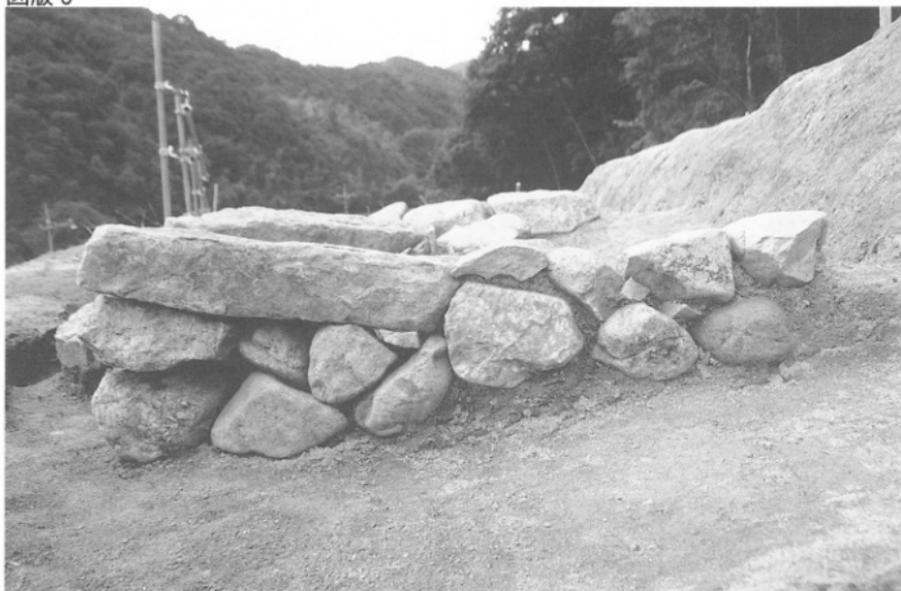
基壇南側の石組み（南より）

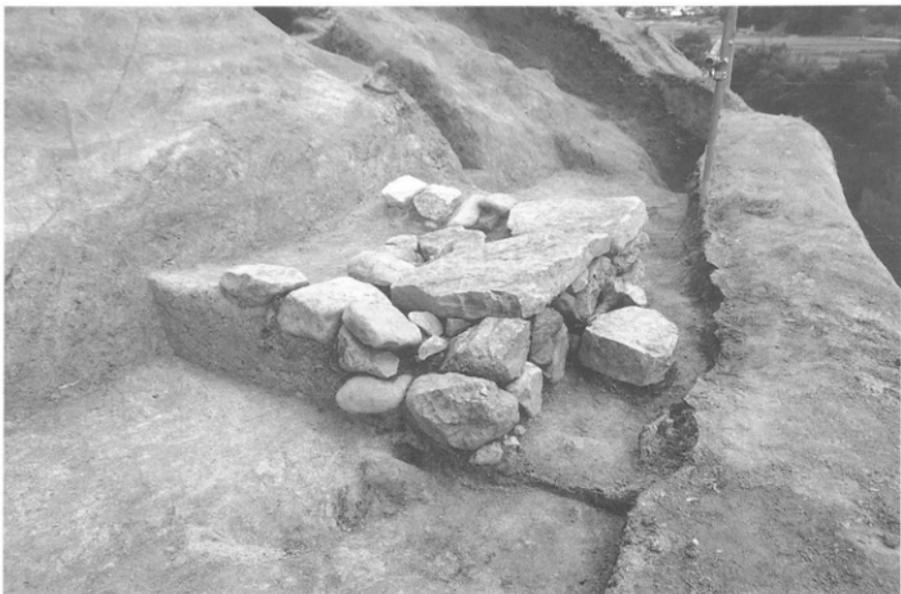
基壇西側の拝礼台検出状況（北西より）

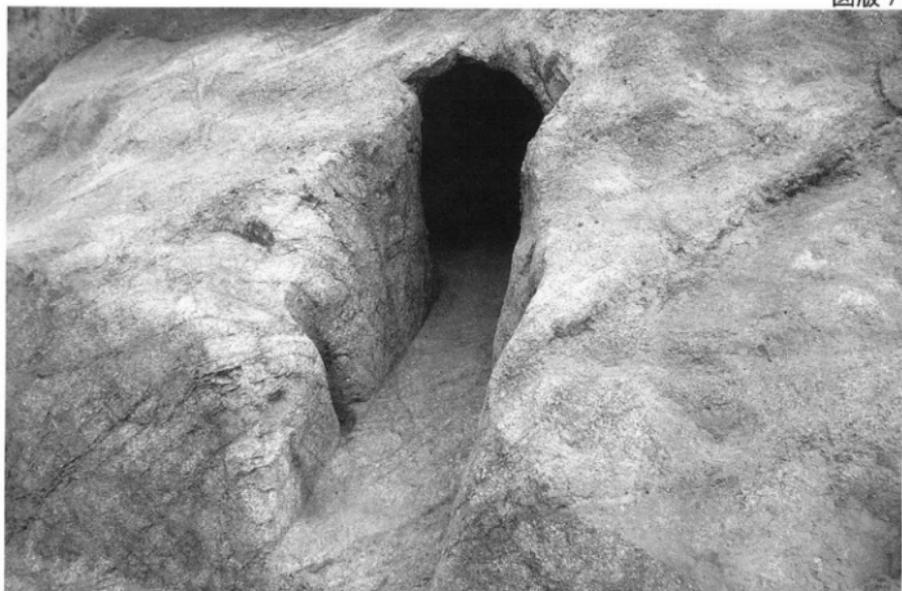
よこ穴全景 (西南西より)
