平成元年度予防治山事業の施行に伴う  
埋蔵文化財発掘調査報告書  
— 三刀屋尾崎城跡 —

1990月3月

島根県 三刀屋町教育委員会

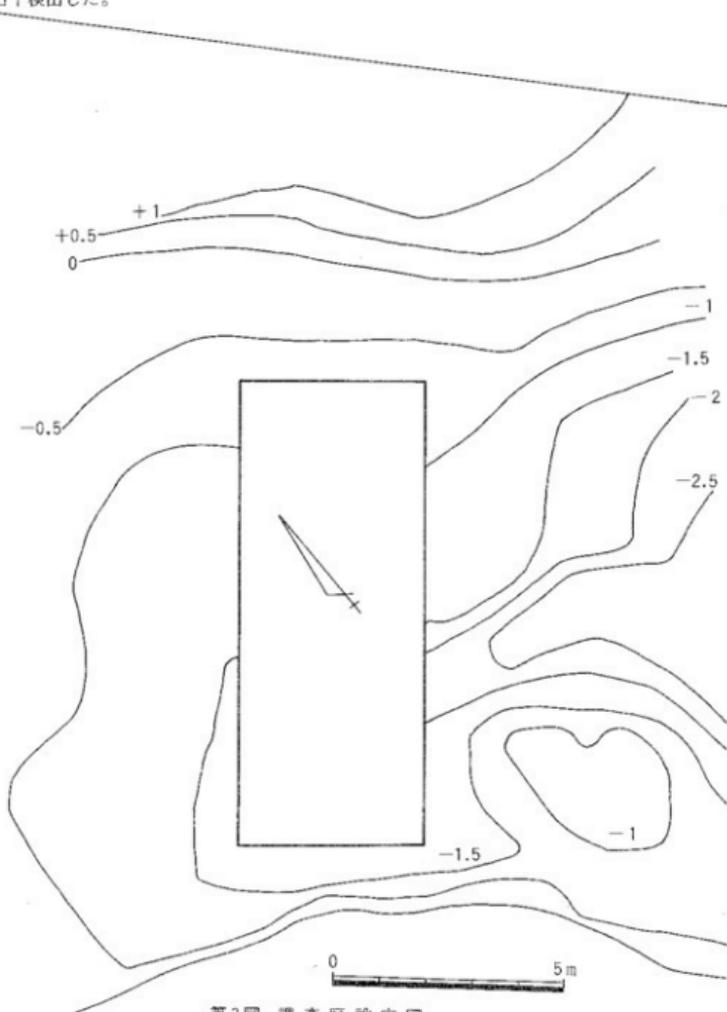
第3図 調査区設定図

調査区は、埋土がかなり堆積していると予想されたので調査予定範囲の10m×7mに長さ6m、幅4mの調査区を設定し実施した。

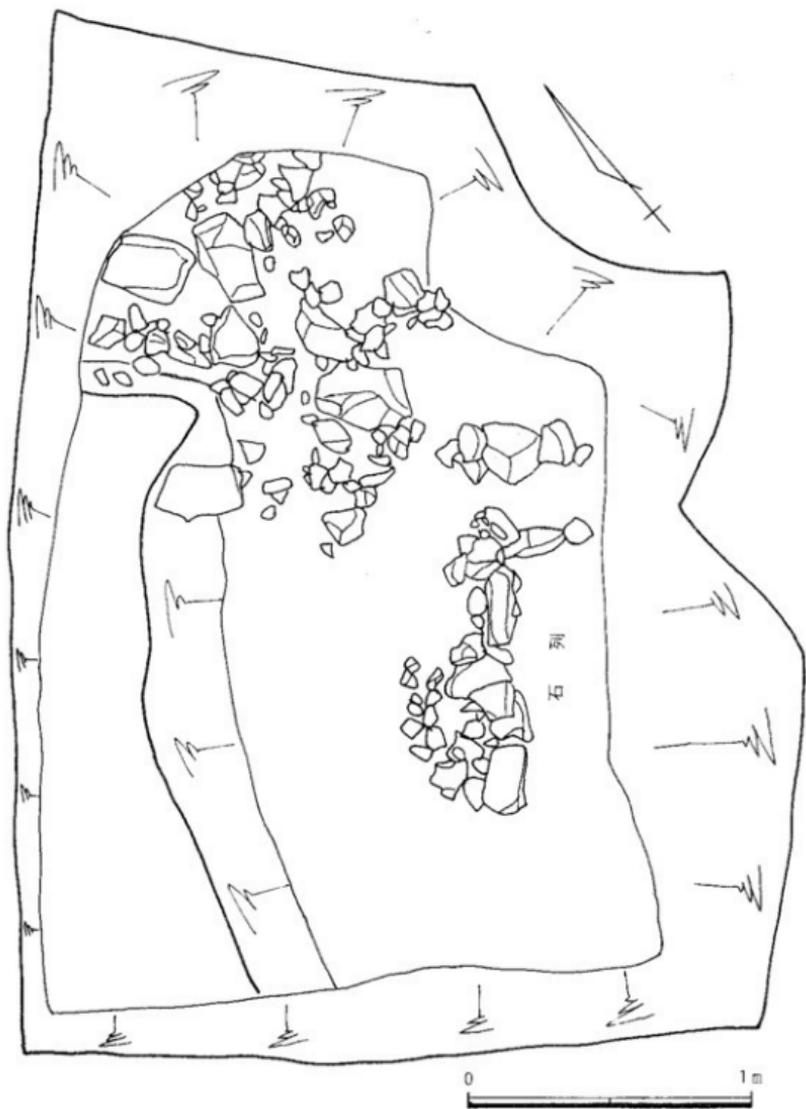
第4図 調査区遺構図

調査を始めるとすぐに北西側(上方)からの流水と、湧水が激しくなったので法面をつけ掘り下げ、1m掘ったところで北西側に幅約1mの段を設けた。この付近で、1964年の豪雨災害の際流出した擁壁の残骸を検出した。さらに約0.9m掘り下げたところ0.1~0.3mの大きさの石が北西壁から0.4~0.5mの地点から南東へ向かって1.5~1mの範囲にわたって広がり、約0.4mの厚さで堆積していた。この石群の範囲を確認するため調査区を拡張したところ、南東側で谷にはほぼ直交する2m×0.8mの石列を検出した。この石列は0.2~0.6mの石を使用し、前面が平になるよう意識して並べられており、南西から二番目の石は南西側の石と接する部分に練り込みを入れ隙間をふさいだり、北東側では平石を立てて使用していた。またこの石列の後(北西)側は裏込の石が置かれており、先に検出した石群はこの裏込の石の一部であった。石列に直交するようサブトレンチを入れたところ石列の下層は叩き締められた粘質土が堆積しており、0.1~0.5mの石を少し含んでいた。また、石列の北東側は石列にはほぼ直角に二列の石列が南東へ0.8m伸び、溝状を呈していた。これらの石列に使用された石材は大部分が花崗岩であったが一部では河原石が

使用されており、特に裏込の石にはかなり河原石が使われていた。また、北東側にも多数の石を検出したが、北西側の石列と関連があると思われるものはほとんどなく、大部分が上から転落してきたものと思われた。石列や溝状石列の間や直上から若干ではあるが16世紀後半から17世紀前半の陶磁器片及び土師質土器片、近・現代の陶磁器片を検出した。石列下層の粘質土層からは16世紀後半から17世紀前半の陶磁器片及び土師質土器片を若干検出した。

石列は、叩き締められた粘質土層の上に築かれ、裏側を裏込の石と粘質土を叩き締めた堅固なつくりになっていた。このため、水害等で破壊されることなく今日まで残ったと思われる。但、調査区周辺は1960年代ごろまで畑であったため遺構の上面は後世の削平を受けている可能性もある。石列の北東側で検出した二列の石積みは石列に伴う側溝と思われるが、真砂土の上に築いており前後の欠損部は水害等で流失したと思われる。

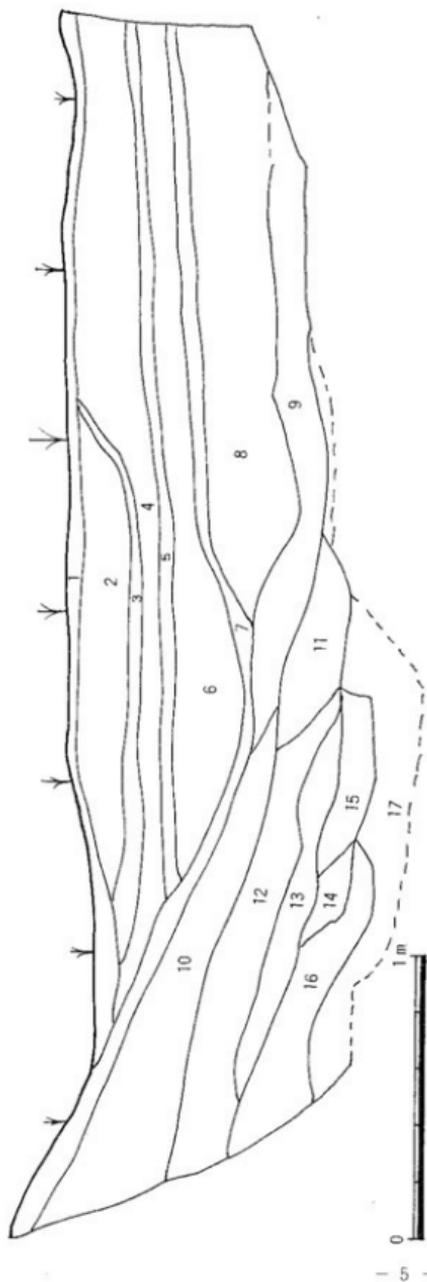
第5図 南西壁土層図

| 1層 | 表 | 土 | 11層 | 暗茶褐色砂 |
| 2層 | 暗茶褐色砂 | 暗茶褐色土(旧表土) | 12層 | 暗茶褐色土 |
| 3層 | 暗茶褐色土(旧表土) | 暗茶褐色土(旧表土) | 13層 | 暗褐色土 |
| 4層 | 茶褐色砂 | 暗褐色土(旧表土) | 14層 | 暗褐色土 |
| 5層 | 暗褐色土(旧表土) | 暗褐色土(旧表土) | 15層 | 暗褐色土 |
| 6層 | 茶褐色砂 | 茶褐色シルト(旧表土) | 16層 | 暗褐色土 |
| 7層 | 暗褐色土(旧表土) | 暗褐色土 | 17層 | 暗褐色土 |
| 8層 | 茶褐色砂 | 暗褐色土 | | |
| 9層 | 暗褐色土 | 暗褐色土 | | |
| 10層 | 暗褐色土 | | | |

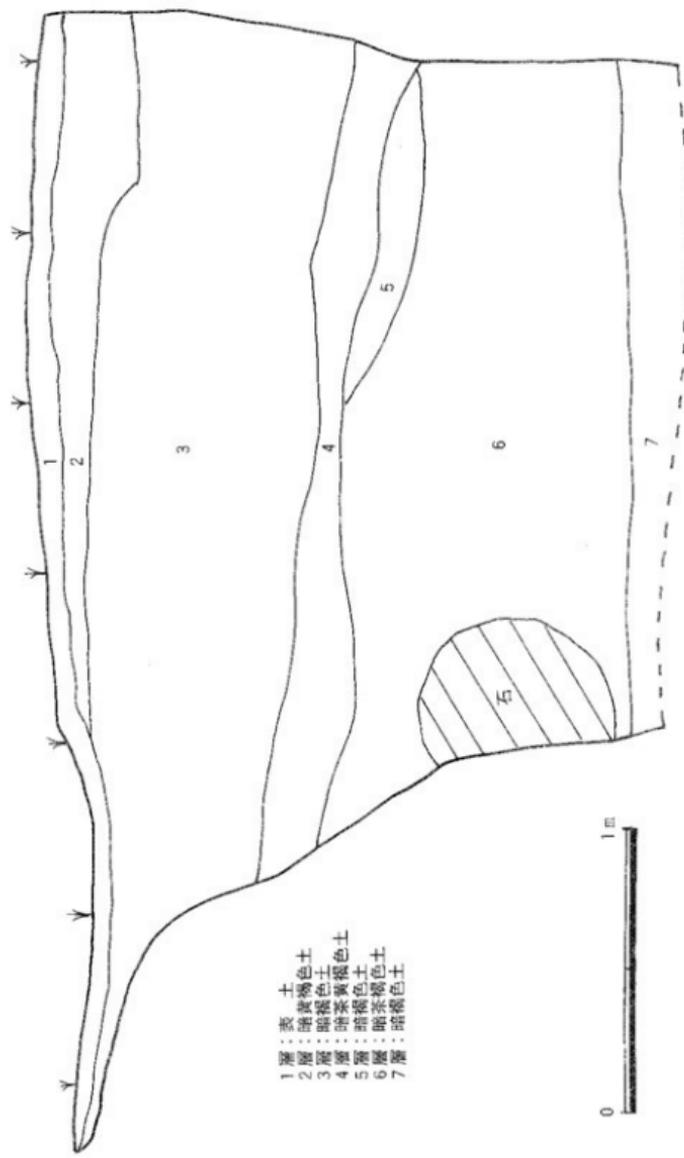
第6圖 北東壁土層圖

- 1 層 : 灰 土
- 2 層 : 暗褐色土
- 3 層 : 暗茶褐色土
- 4 層 : 暗褐色土
- 5 層 : 暗茶褐色土
- 6 層 : 暗褐色土
- 7 層 : 暗褐色土

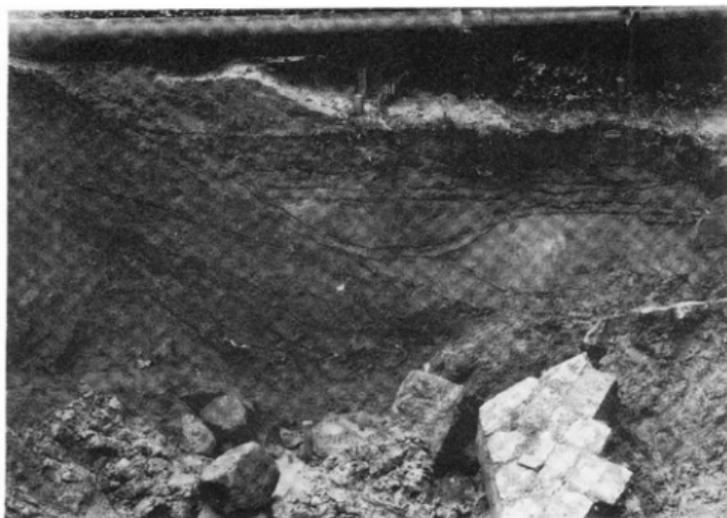
南西壁土層

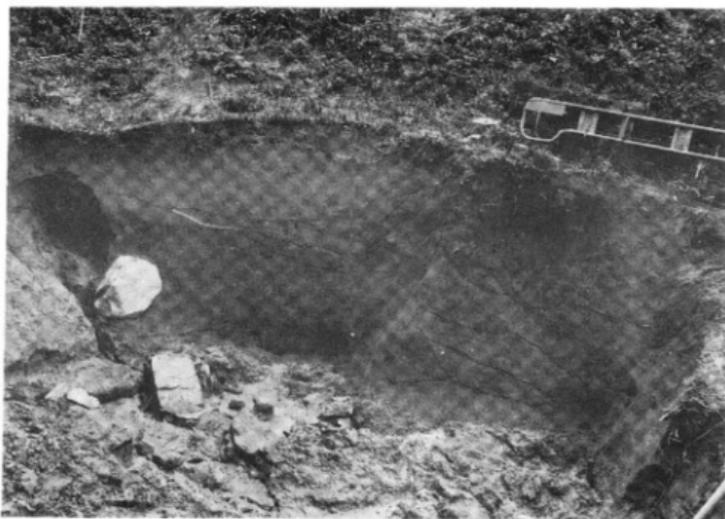
北東壁土層

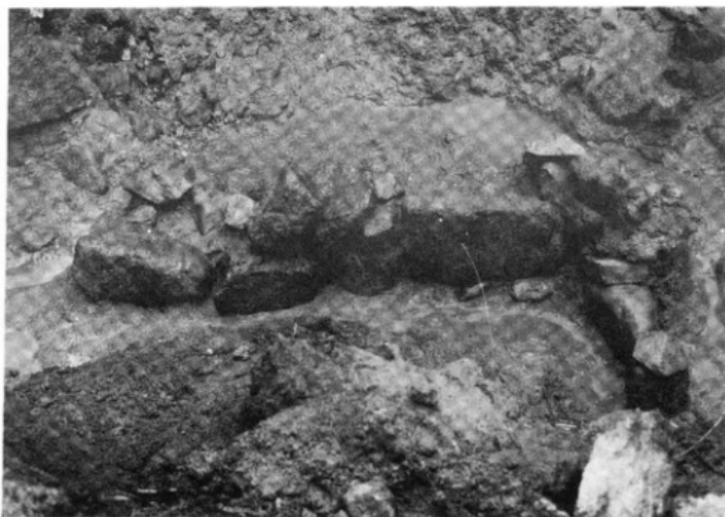
石列遺構（南東から）

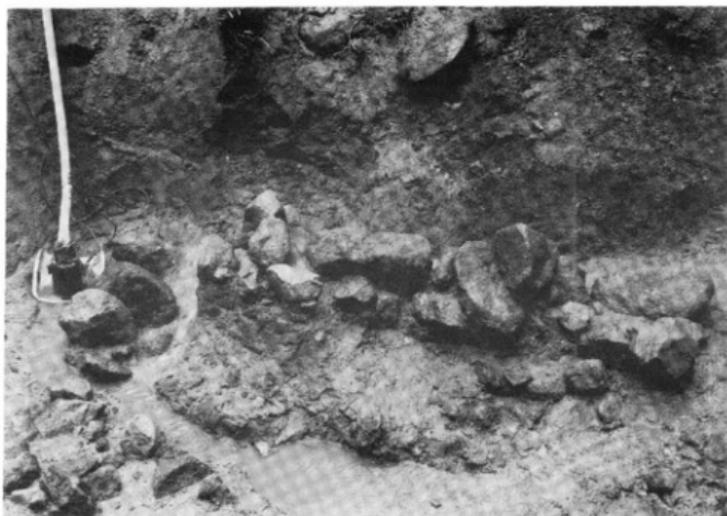
石列遺構（北西より）

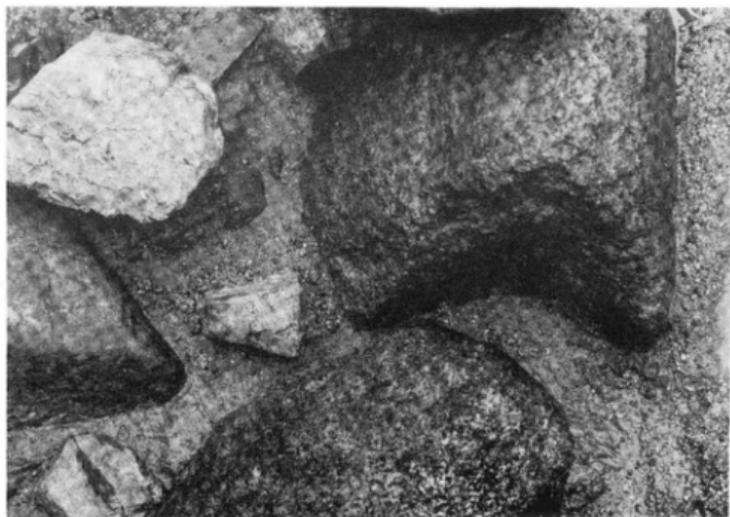
石列遺構 くりこみ
