史跡松江城整備事業報告書

(第4分冊：建造物復元)

2001年3月

松江市教育委員会

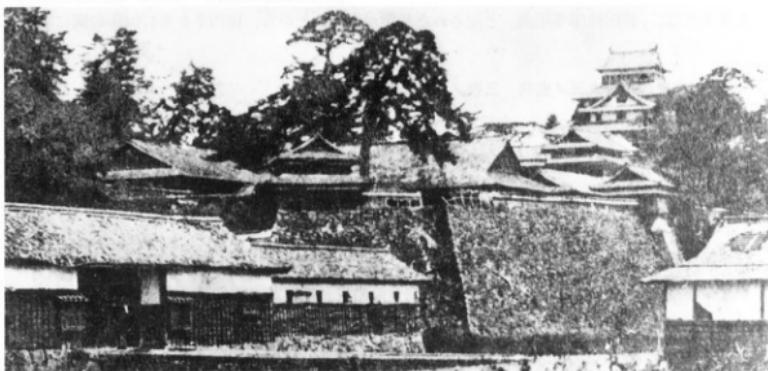
写真 1 古写真 (a) 二之丸の石垣上には、南櫓と中櫓、その間を繋ぐ堀が見える。後方には、左手より御書院、御廣間、御式台等の御殿の屋根が大きく写り、右手奥には本丸の天守閣と武具櫓がわかる。石垣手前の三之丸には、左より長屋門、多聞櫓、そして右端に番所が見える。

右手中櫓の奥に太鼓櫓が見えることは確認できるが、樹木に隠れ他の櫓ほど良くわからない。堀は解体途中なのか一部軸組が露出している状態が見え、復元資料となつた。

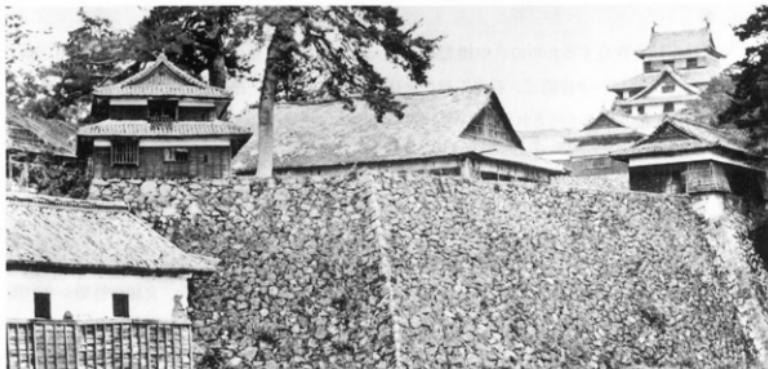
写真 2 古写真 (b) 上記古写真 (a) から堀の解体が終わり、左端の南櫓奥の御書院屋根を解体している。南櫓は、2階出格子窓が解体されはじめているが、外観が良くわかり復元意匠の参考となつた。櫓下石垣隅の天端石は特徴のわかる平らな石が3個並び、現在も残っている。遺構実測寸法から南面一辺の割合を算出し棟高さ・軒高さを推定していった。屋根は、本瓦葺で葺かれていることがわかり割付本数も数えることができた。中櫓は、南面石落としの脇に取り付いていた堀が解体されたため、その裏に格子窓があることがわかった。また、南櫓下に写る多聞櫓の大棟は、意匠を凝らした組棟で積まれている。大棟鬼瓦上端に鳥衾が見えないのに対し、上記古写真 (a) には鳥衾が見える。

注2 輪違い瓦の考察 発掘調査の結果、南檐周囲から輪違い瓦と判断できる瓦片が出土した（写真19参照）。古写真（b）（写真2参照）からは、南檐大棟の棟積みの形状が鬼瓦の陰になって写っていないが、下方に写る三之丸多聞櫓の棟積みには、輪違い瓦による組棟が見える。天守閣の棟積みにも輪違い瓦と菊丸瓦とを組み合わせた複雑な組棟の例もある。鬼瓦の高さと輪違い瓦の出上例から輪違い瓦が納められていた可能性が高いと判断して取り付けることにした。

また、鳥衾は、大棟・隅棟等の鬼瓦上にあって前方へ突出している円筒状の瓦で、通常鬼瓦と一緒にて取付られている。これについても、古写真の大天守には写っているが、南檐・中檐に写っていない。大天守に保存してある鳥衾を参考に検証を行ってみたが、古写真の形状を優先し取り付けないこととした（写真2参照）。

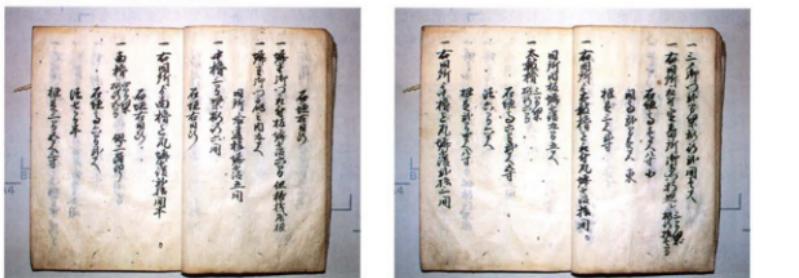
(b) 写真4 「御城内物間数」

一、太鼓槽三間策
術行六間

一、中樓三間梁栱行六間
石垣右同據

一、南櫓
四間梁
但二階作
木檼行五間
石垣高六間
武尺

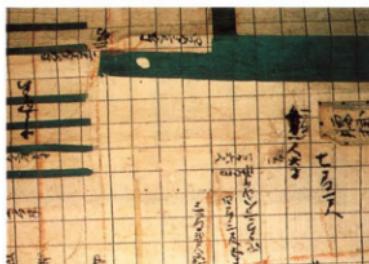
写真9 太鼓櫓 貼紙が剥落しているため詳細は不明であるが、剥落痕を観察すると3間×6間分の貼紙があったことが推定される。

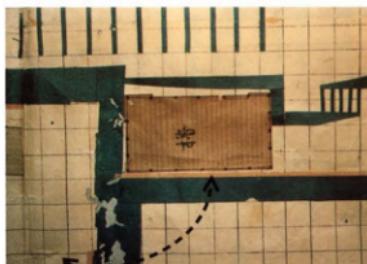
写真10 太鼓櫓 3間×6間分の貼紙が剥落していたが、脇の石垣に間違って貼られていた。建物南東隅、北東隅部分に石落しの表現があるが、間仕切りの表現がない。柱位置は点で示され、柱間は梁間で4間、桁行きで6間が数えられる。底部の貼紙は、剥がれず残っている。東面南面より第2間の内側に墨線が引かれている。

また「御本丸二之御丸三ノ丸共 三枚ノ内」では、東面南より第2間に内側に墨線が描かれ二重線になっている。同絵図には同様の表記が本丸武具櫓南辺中央に二間分、鉄砲櫓の北辺と南分に一間幅で各一カ所認められるので太鼓櫓だけに見られる單なる記記ではなく、武具棚や用具掛け等の可能性があるのではないかと検証した。なお、天守閣には同類の施設は無い。類似例としては、姫路城天守閣に武具棚等があるが、現段階では復元設計に考慮するだけの類似例が乏しく行わないこととした。ただし、造作類が取り付いていたとの可能性からこの間を壁とし、窓を第3・4間とした。

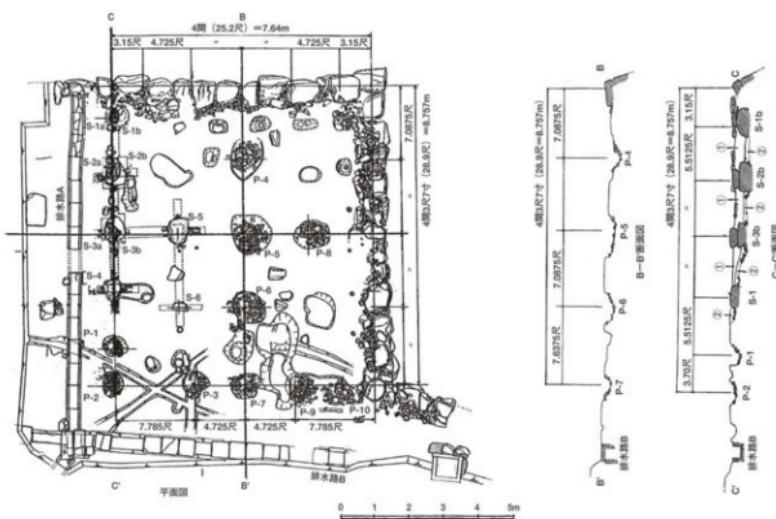
第3図 南櫓遺構調査図

■凡例	
記号	内 容
S	礎石
P	礎石抜き取り痕
①	石組沈下に伴う補修時の地表面
②	当初の整備面（第4層）

南櫓跡周辺調査区を130m²にわたって発掘調査した（第3図）。

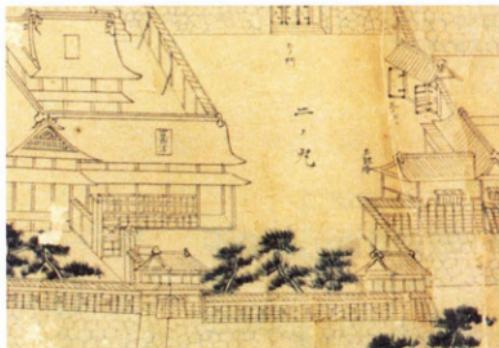
写真17

松江亀田千鳥城（明治42年）

明治42年に模写された写図の二之丸地区を見ると、各櫓間を繋ぐ下見板張りの堀が描かれている。さらに、太鼓櫓から西へ繋がる堀は裏面が描かれて白壁であったことがわかる。控え柱は描かれていない。他の御玄関から延びる堀には方杖式の控え柱が見える。

注1 堀控え柱痕跡 二之丸地区内の発掘調査から堀の控え柱痕跡を確認できる遺構は検出されなかった(第6図参照)。そのため松江城内で類似する堀遺構を捜したところ、二之丸下段南東隅堀石垣調査の結果、控え柱取付遺構が検出されていた(写真18参照)。控え柱埋込穴周囲を玉石で取り囲んだ工法が確認することができた。また、松江亀田千鳥城縄張図中に方杖式の控え柱が描かれている(写真17参照)。この絵図は、明治42年に模写された写図で原図の所在は不明である。実在しない櫓等が描かれていて信憑性が低いと考えられる。

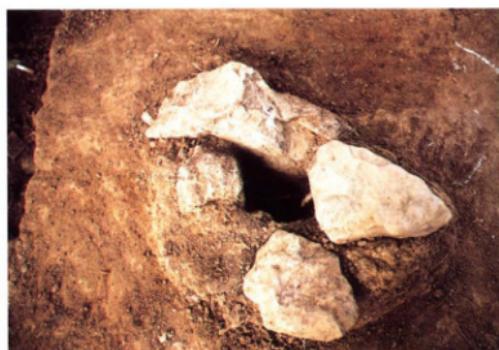
写真18 控え柱痕

二之丸下ノ段南東隅石垣付近の発掘調査の結果、堀の控え柱痕跡が確認できた。柱を建てた周囲を飼石で囲み据え付けていることがわかる。

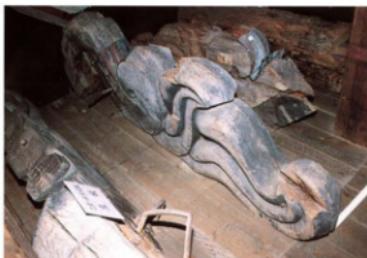
(d) 写真21 大棟鬼

古写真に写る形状に良く似ている鬼瓦の類似例とし
て、天守地階に保存展示してある二重の東大破風上を
飾る鬼板を調査し、復元の参考とした。

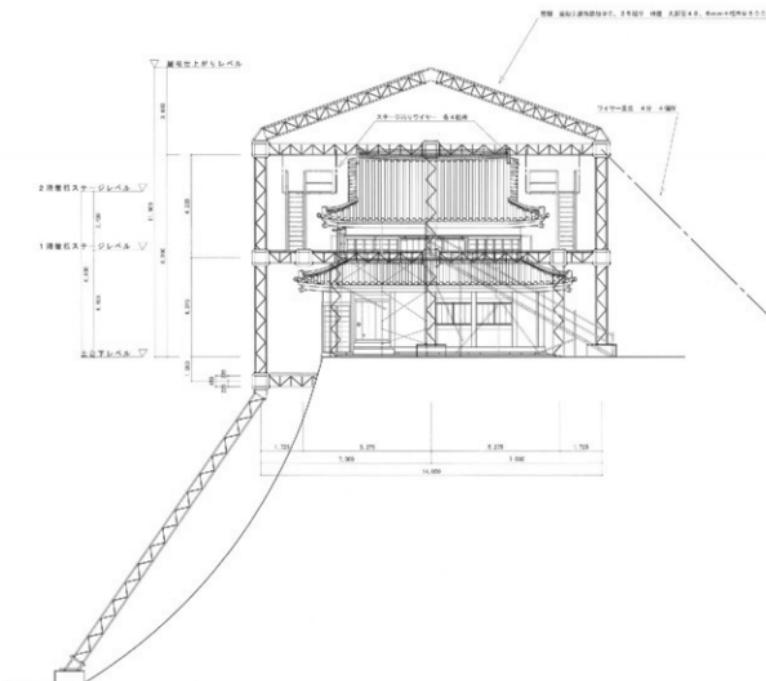
第8図 南檜の素屋根

足場板 厚2.5cm、長3.6m以上の足場用合板 (JIS規格品)
鉄板 亜鉛引波形鉄板、厚0.25mm
合成樹脂板 硬質塩ビ板 (波形)、厚0.8mm (明かり採り)
養生シート 合成繊維製、防炎加工を施したメッシュシート
桟木 杉1等材 (すべり止め、胴縁等)
鉄線、釘等 10#、18#なまし鉄線、洋釘、フックボルト (JIS規格品)
桟組足場 JIS規格に合格した鋼管で作製されたもの。

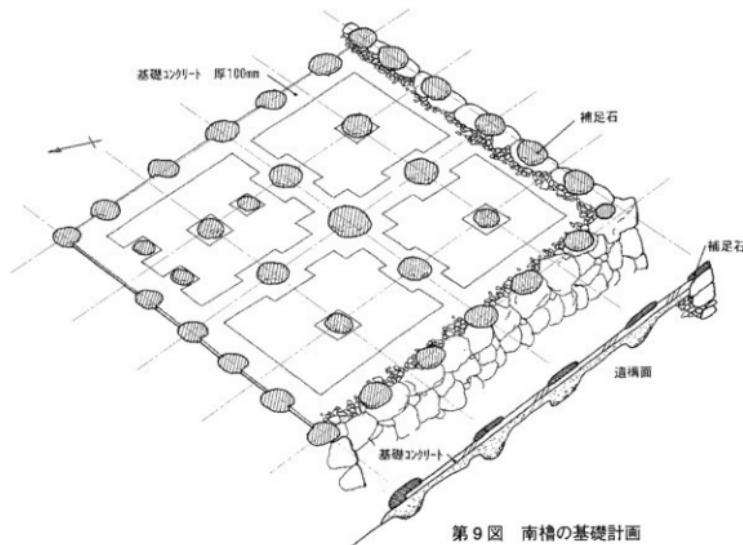
第9図 南棟の基礎計画

地表面を平滑に打綿めたのち、叩き土、消石灰、にがりを混練した叩きを行った。配合には水を加えずに土の湿気で固めた。叩きは一回の叩き上を厚さ10cm以内とし、叩き締めを繰り返しながら所定の厚さに仕上げた。締め固めは、原則として振動ローラー・ランマー等で十分叩き締め表面を平滑に仕上げた。礎石際等は人力にて入念に行った。

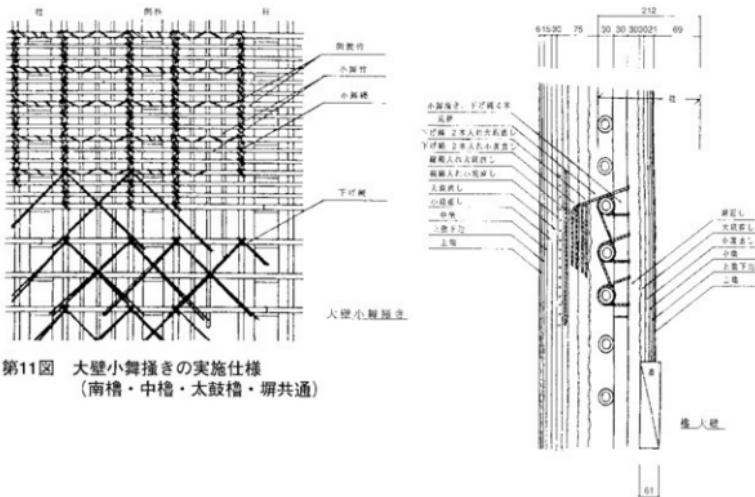
第11図 大壁小舞搔きの実施仕様
(南檜・中檜・太鼓檜・堀共通)

第12図 大壁の実施仕様
(南檜・中檜・太鼓檜・堀共通)

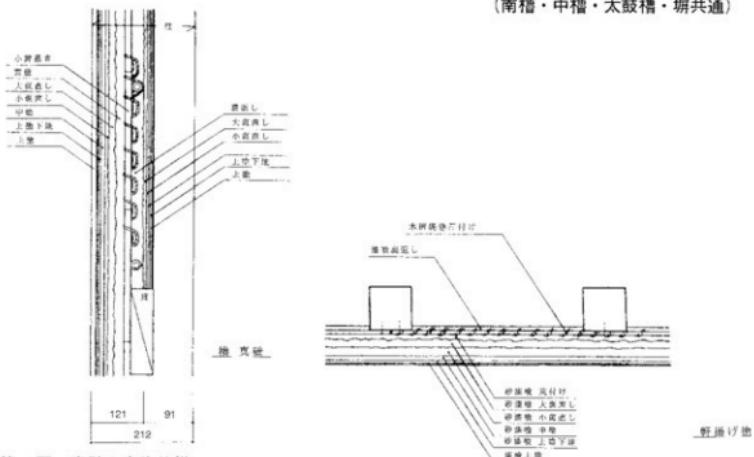
第13図 真壁の実施仕様
(南檜・中檜・太鼓檜・堀共通)

第14図 軒揚塗の実施仕様 (南檜・中檜・太鼓檜共通)

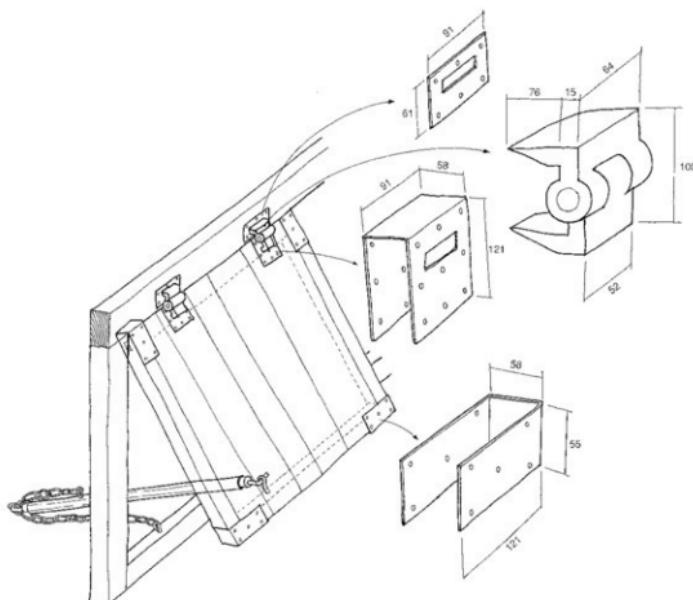
建具の形式手法は復元年代の天守に倣った。

第15図 突上戸の実施仕様、建具金物の仕様（南格・中格・太鼓格共通）

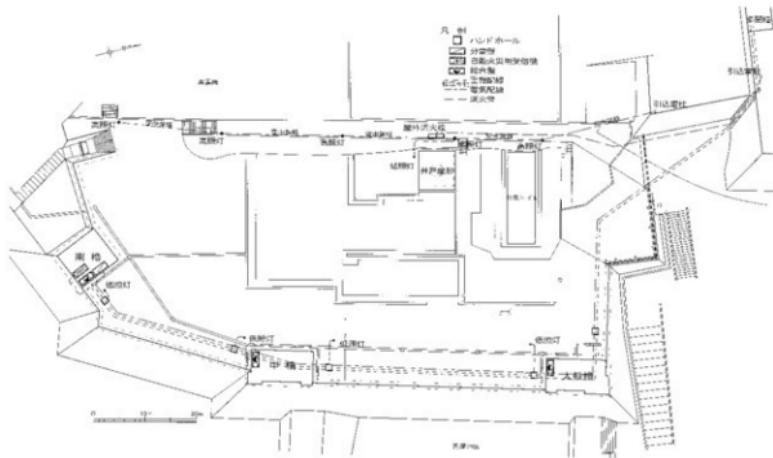
自動火災報知設備を施工し、受信機及び総合盤を建物内に設けて城山事務所の副受信機に接続した。感知器は、差動式分布型・差動式スポット型を使用した。差動式分布型は、南槽一階天井に空気管を施工し、この際には天井板・根太・壁・梁等に止めるステップルは300mm間隔を標準とし、極力損傷を与えないよう十分注意して施工した。空気管は周囲の調和を保持するため保護色とした。差動式スポット型は二階小屋裏に取り付けた。

電灯・コンセント ... 照明器具とコンセントを設置した。工事設備の取付方法、配管・配線の位置などできるだけ建物に損傷を及ぼさないよう行った。また南槽の1階に分電盤を設置した。電力は城山事務所より地中埋設によって幹線を通して引き込んだ。

第16図 南槽、中槽、太鼓槽、二の丸地区的総合設備計画

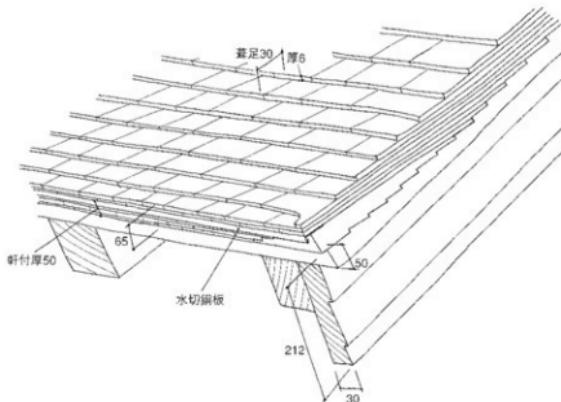
第21図 太鼓檜庇の柿葺屋根

T 法 軒付の厚みは 2 寸に重ね、葺足 3.0cm とした。端部は垂貢に積んだ。平葺は二足毎とに竹釘を 2~2.5cm 空きとして打ち付けた。

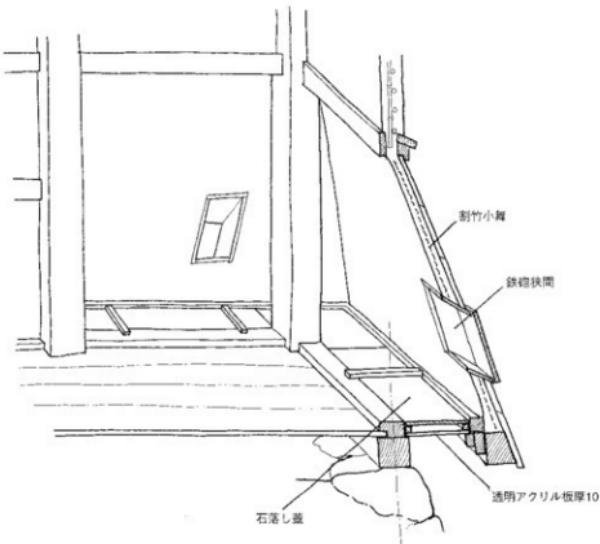
第22図 中檣・太鼓檣の石落しの詳細

建具の詳細な形式技法は天守に倣って製作した。但し石落しには、落下危険防止の目的で透明アクリル板を入れた。
