阿波國府跡発掘調査報告書

徳島市教育委員会

1 本書は、徳島市国府町矢野において実施した阿波國府跡発掘調査の報告書である。

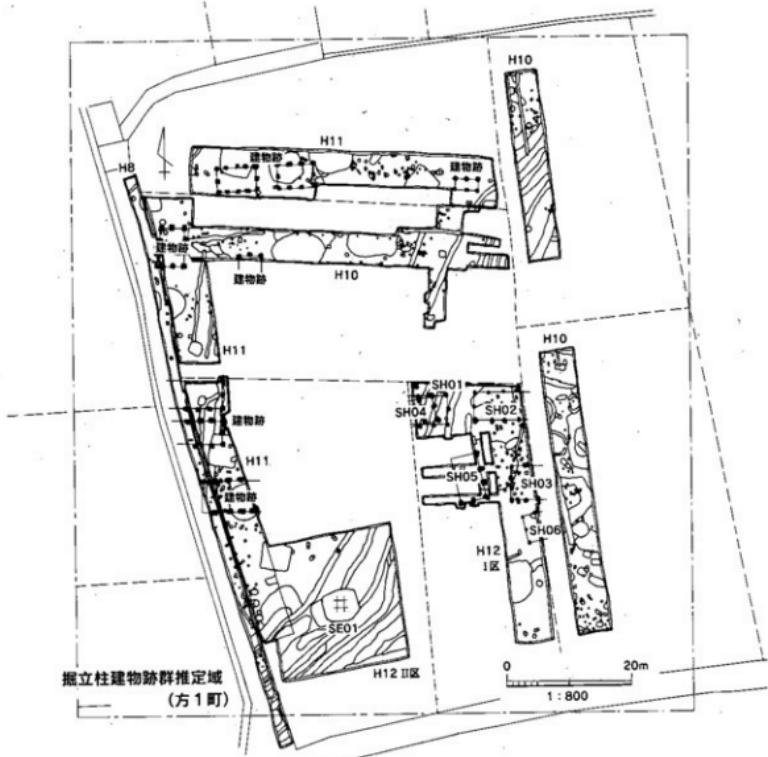
第1図 遺構概略図(H8・10~12年度)

調査は現代水田耕作土を重機掘削により除去し、以後、人力掘削により包含層を除去し遺構の検出に努めた。I区においては、正方位指向の掘立柱建物跡を3棟さらに現存条里地割と方位を同じにするN-10°-W指向の建物跡を3棟を確認している(第1・2図・図版1・2)。また、II区においては建物跡は見られず井戸1基を確認している。I・II区での建物跡の在り方から、掘立柱建物跡群の想定域は方75mであることが把握された。

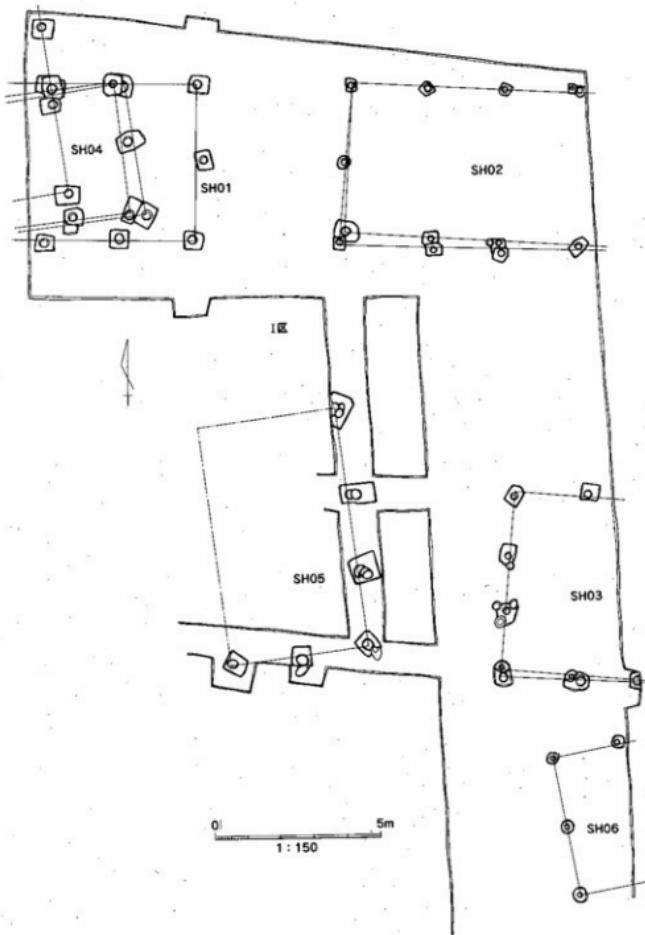
第2図 掘立柱建物跡 SH01～06

調査対象とする奈良・平安時代の遺構については、掘立柱建物跡および井戸を確認している。掘立柱建物跡はこれまでの調査で確認された正方位を指向するものと、今回、現存条里と方位を同じにする $N-10^\circ-W$ 指向のものを確認し、当初より掘立柱建物跡群の範囲を想定してきた方1町領域内には、異なる方位を示す建物跡が存在することが明確化した（第2図）。

調査地I区において検出した梁行2間、桁行2間以上東西棟の側柱建物もしくは梁行2間、桁行2間の南北棟の側柱建物の可能性があるが明確ではない。建物方位は北で西に10°振っている。建替あるいは柱の造替もみられない。柱穴掘形の平面形は径40cmの円形を呈する。柱間寸法は西側柱北より2.10m~2.10m、北側柱西より1.95mを測る。SH06以南において建物跡がみられないことから、方1町内における建物跡群の南限と想定される。

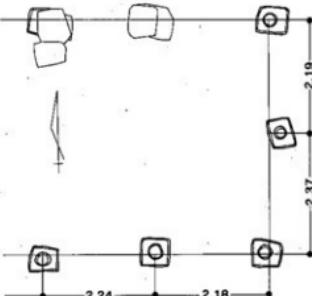
第3図 挖立柱建物跡 SH01 (S=1:100)

調査地I区において検出した梁行2間、桁行3間もしくは3間以上の東西棟の側柱建物であり、建物方位は北で東に2°振っている。柱穴掘形の平面形は一辺60cmの方形もしくは50cm×60cmの長方形を呈する。梁行の棟持柱の柱穴が身舎外側へずれていることから、直接棟柱を支える構造の建物であると考えられる。柱間寸法は東側柱北より2.19m-2.37m、南側柱東より2.18m-2.24mを測る。北側柱は建物跡SH04の柱穴掘形と重複している。

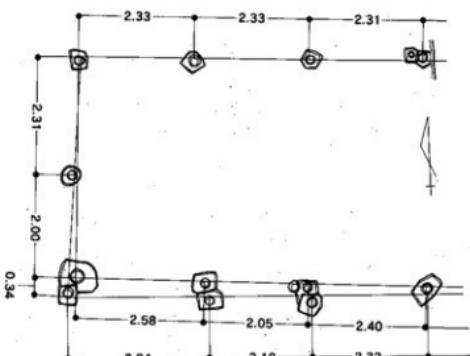
第4図 挖立柱建物跡 SH02 (S=1:100)

調査地I区において検出した梁行2間、桁行4間もしくは4間以上の東西棟の側柱建物であり、建物方位は北で東に5°振っている。柱穴掘形の平面形は一辺40cmの方形もしくは50cm×60cmの長方形あるいは径40cmの円形を呈し、南側柱に柱の造替がみられる。柱間寸法は西側柱北より2.31m-2.00m(造替後+0.34m)、北側柱西より2.33m-2.33m-2.31mを測る。SH01と桁柱筋を合わせていることやSH01との間隔が梁行と同等(約15尺)に設定されていることから2棟を並立させる意識的な建物配置である。

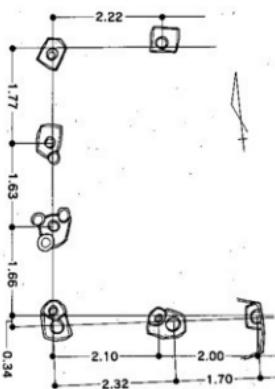
第5図 挖立柱建物跡 SH03 (S=1:100)

調査地I区において検出した梁行2間、桁行3間の側柱建物であるが、桁行3間以上の東西棟の可能性がある。建物方位は北で東に5°振っている。柱穴掘形の平面形は一辺60cmの方形もしくは60cm×70~80cmの長方形を呈する。南側柱に柱の造替がみられる。柱間寸法は南側柱西より2.32m-1.70m(造替後2.10m-2.00m)、西側柱北より1.77m-1.63m-1.66m-0.34mを測る。

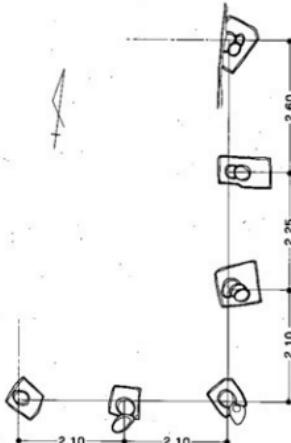
第7図 捩立柱建物跡 SH05 (S=1:100)

調査地I区において検出した梁行2間、桁行3間の南北棟の側柱建物である。建物方位は北で西に10°振っている。全体的な建替はみられないが、柱の造替が部分的に行われているので、単時期の存続ではないと考えられる。柱穴掘形の平面形は一辺80cmの方形もしくは60cm×70cmの長方形あるいは80cm×100cmの長方形を呈し、掘形の方向は隅柱がそれぞれ身舎方位に対し45°傾く。柱間寸法は南側柱西より2.10m~2.10m、東側柱北より2.60m~2.55m~2.10mを測る。柱穴より黒色土器A類楕片が出土している。

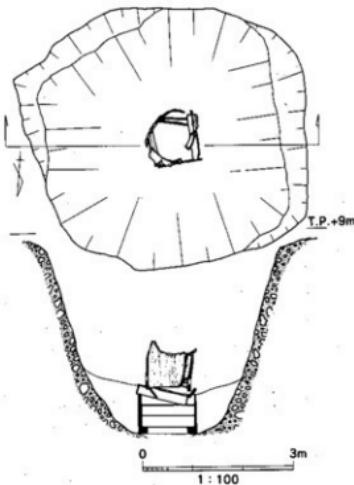
第8図 井戸 SE01

調査地II区において検出した、掘形が径5mの平面形が方円形を呈し、掘形のほぼ中央部に井戸側を設置している。ただし、井戸側の検出は掘形検出面より-2.5mであり、井戸側上部については腐蝕し痕跡は認められない。井戸側は上部が丸太分割削抜と下部は横板組無支持の構造を呈する。上部は長径1.2m、短径0.8mの不整長円形に3分割の丸太削抜材を組んだものであり、3枚の板材の下部の両端には、はぞ穴がみられる。この穴は組み合わせの際に、くさび状の装置もしくは紐どめにて保持するために使用されたものと考えられる。下部は角材で組まれた方形枠上に、長辺90cm、短辺20cm、厚さ5cmの長方形の板材を横方向に組み上げたものであるが、保持する明確な装置がみられない。そのため、上部の削抜材を設置する際、積み上げた横板が崩落している。なお、この井戸については、井戸側に二つの異なる構造物がみられることから、横板組隅柱どめの構造の井戸を改修するにあたり、その下部を残し、丸太分割削抜材を上位に設置した造り直しの可能性が考えられる。

井戸 SE01は井戸側に異なる構造の施設を有するものであり、掘形出土遺物に23~27が混在していることから代替の可能性も考えられるが、掘形出土遺物と井戸最下位の出土遺物に時期差がみられないことから、異なる構造の井戸側を有する井戸の可能性が強い。出土遺物は土師器坏1~9や皿13~20はすでに法量が单一化していることや黒色土器A類の存在、さらには須恵器が供膳形態からほぼ撤退している様相を示すことから、阿波國府跡 SD29一括資料以降と考えられ、N-10°-W方位を指向する建物跡 SH04~06と併存するものと考えられる。

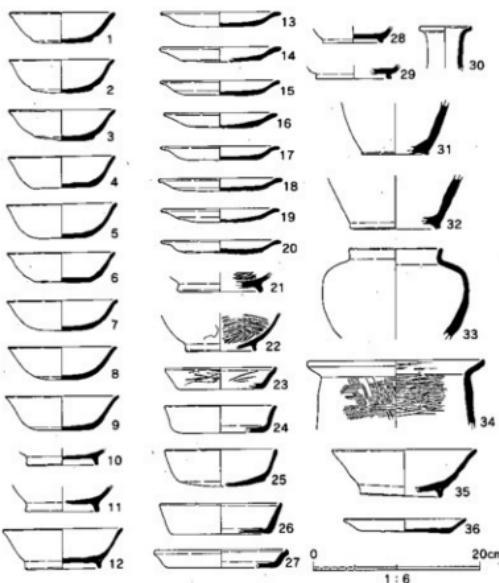
第9図 井戸 SE01出土遺物

出土遺物には、掘形より土師器坏(1~9・23~26)、高台付坏(10~12)、皿(13~20・27)、甌(34) 黒色土器A類椀(21・22)、須恵器高台付坏(28・29)、甌(30~33) のほか甌、瓦がある。また、井戸最下位より、土師器高台付坏(35)、皿(36)のほか、櫛(図版7)、籠、曲物が出土している。

掘形出土の土師器供膳形態の坏・皿(1~20)は回転台成形であり、法量分化が整備縮小によりほぼ单一化された

状況と考えられる。黒色土器A類椀は底部片であるが、深挽している。井戸最下位出土の高台付坏35、皿36は赤色塗彩が施されている。いずれも10世紀代前半に位置付けられるものである。

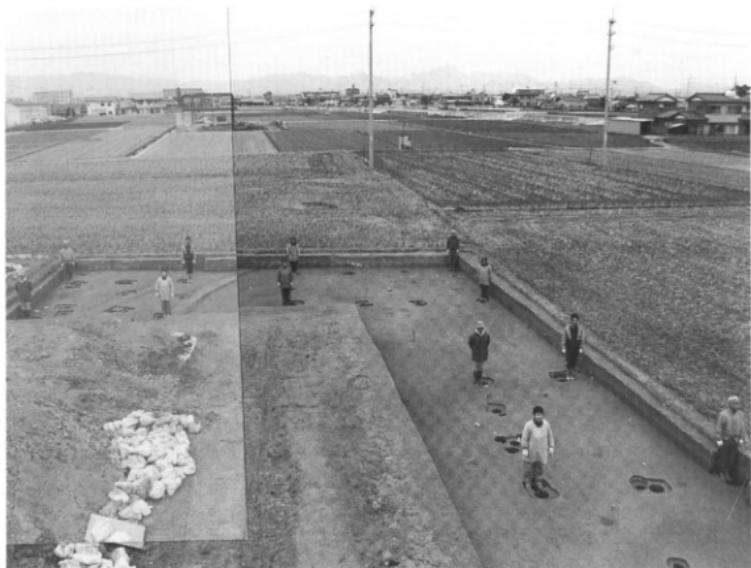
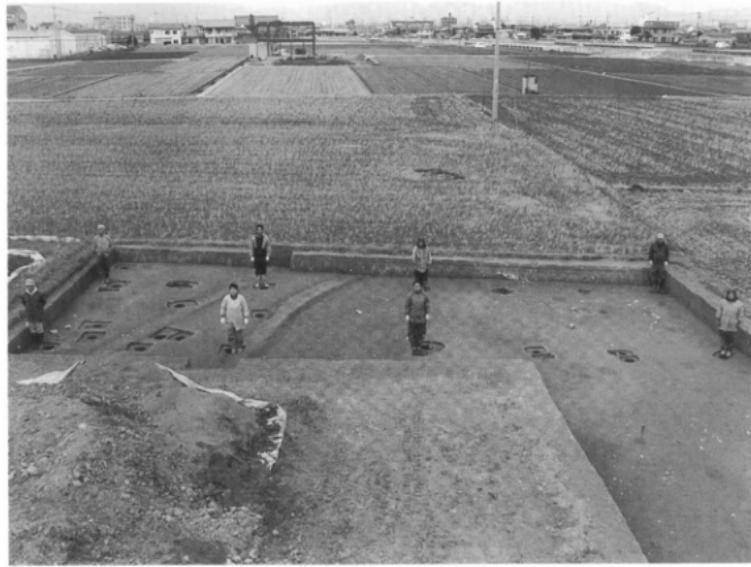
掘立柱建物跡 SH01-03 (南から)

掘立柱建物跡 SH01-02 (南から)

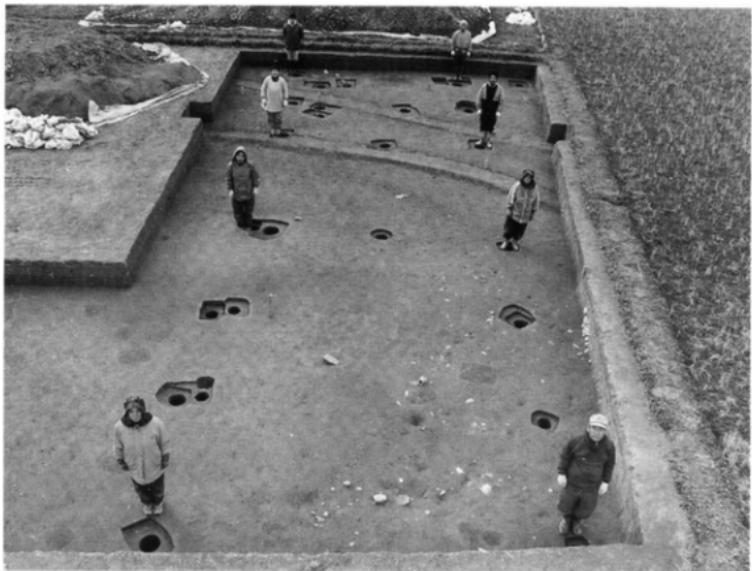
掘立柱建物跡 SH01・02（東から）

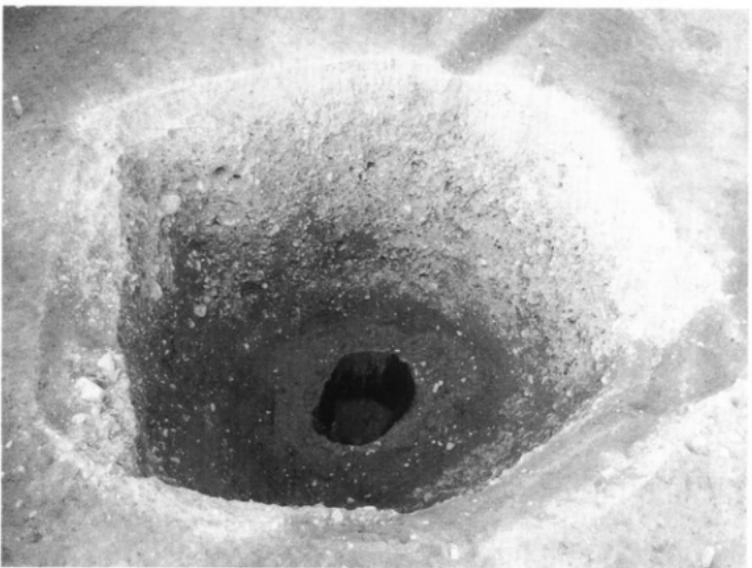
井戸 SE01（南から）

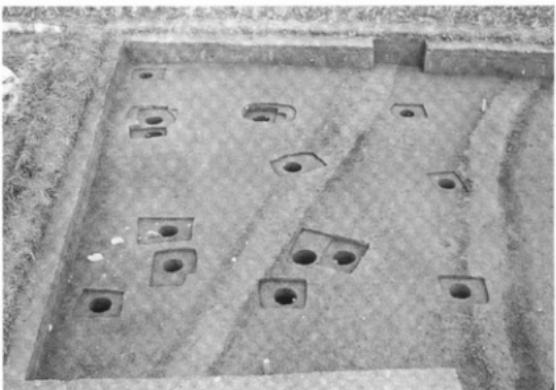
掘立柱建物跡 SH01-04（南から）

調査地I区において検出した梁行2間、桁行2間もしくは2間以上の東西棟の側柱建物である。建物方位は北で西に10°振っている。同位置において一度建替が行われる。柱穴掘形の平面形は一辺60cmの方形もしくは60cm×70~80cmの長方形を呈し、掘形の方向は一定しない。柱間寸法は北側柱東より1.90m(建替後)、南側柱東より1.75m(建替後)、東側柱北より1.60m~2.25m(建替後1.74m~2.11m)を測る。建替に伴い梁行中央の柱(棟持柱)の造替は見みれず、梁行隅柱が身舎内側に設定されていることから、独立棟持柱として残存させた可能性がある。

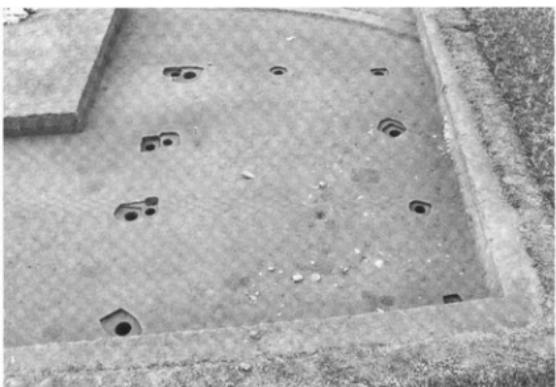
掘立柱建物跡 SH02（東から）

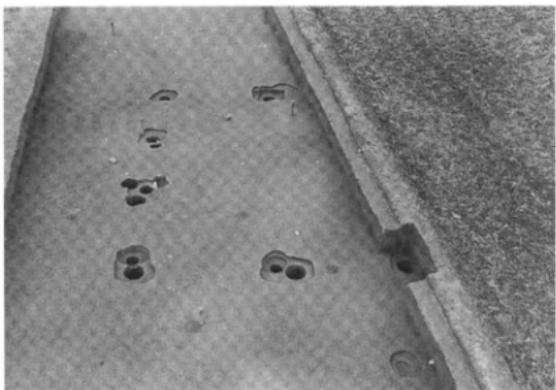
掘立柱建物跡 SH03（南から）

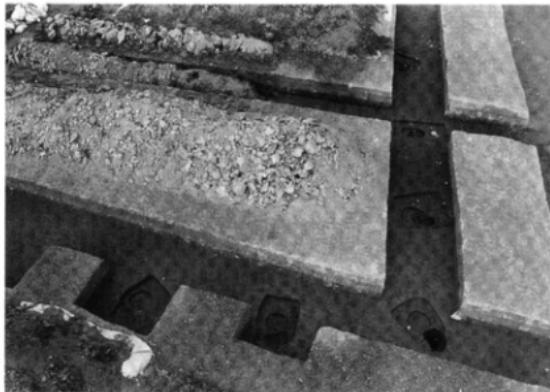
掘立柱建物跡-SH05 (南から)

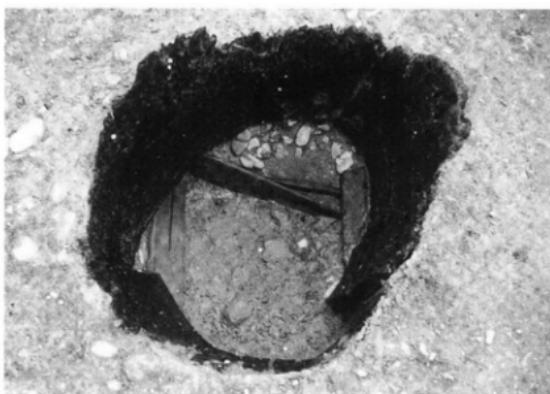
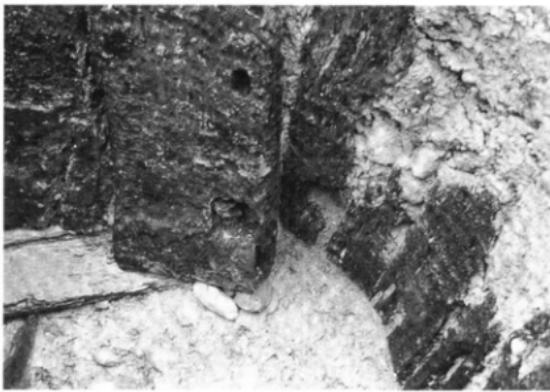
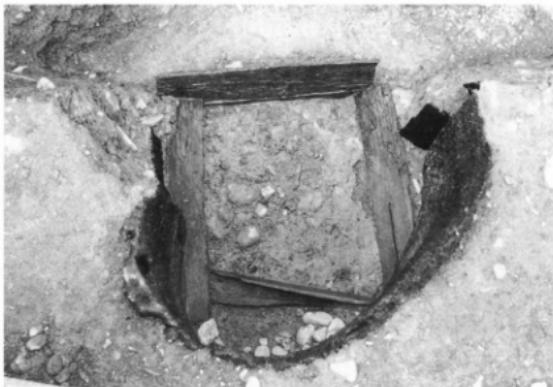
井戸 SE01丸太分割鉄抜材部
(北から)

井戸 SE01丸太分割鉄抜材ほぞ穴
(東から)

井戸 SE01丸太分割側抜材半割
(南から)

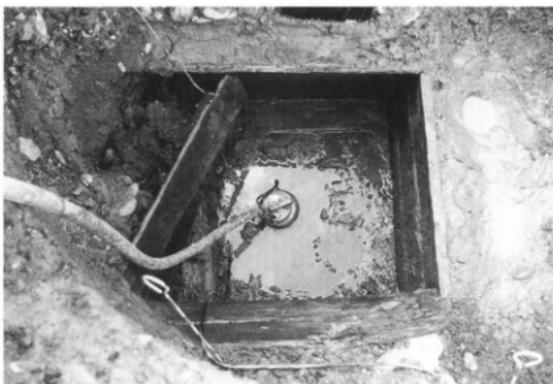
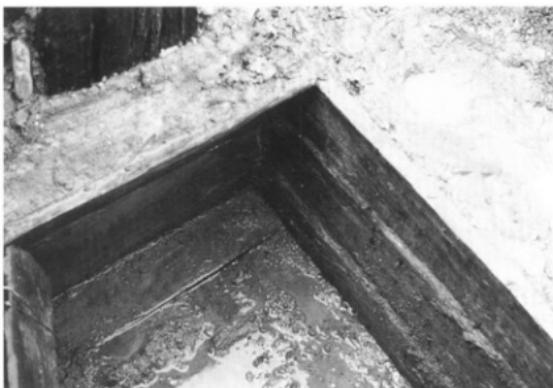
井戸 SE01横板組無支持部
(東から)

井戸 SE01横板組無支持隅部
(南東から)

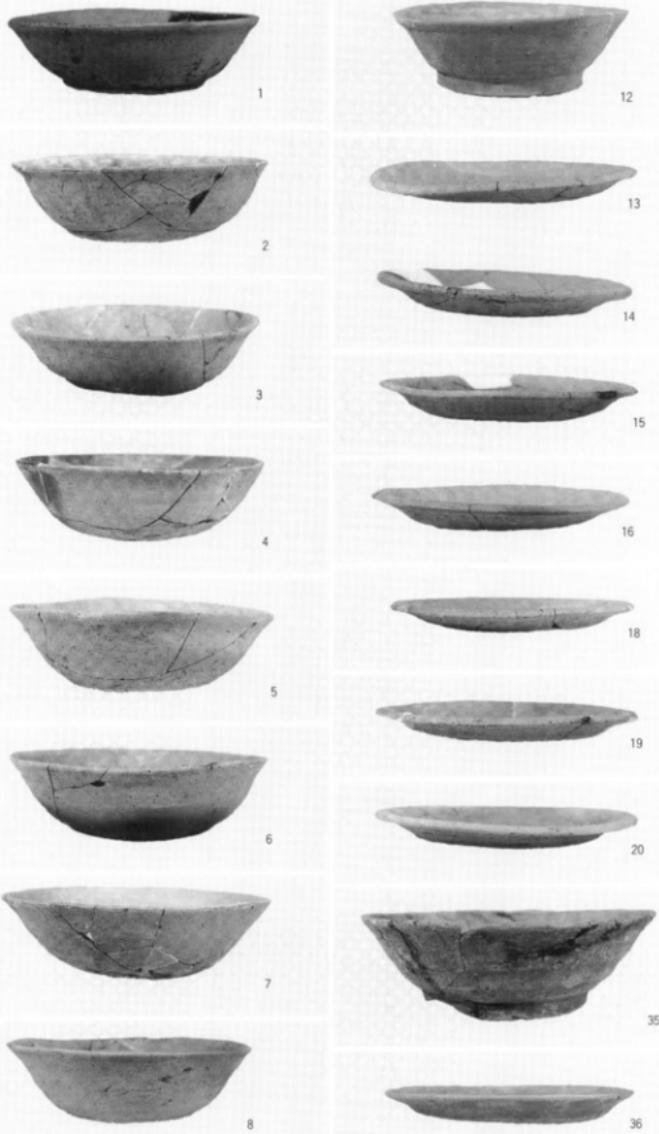
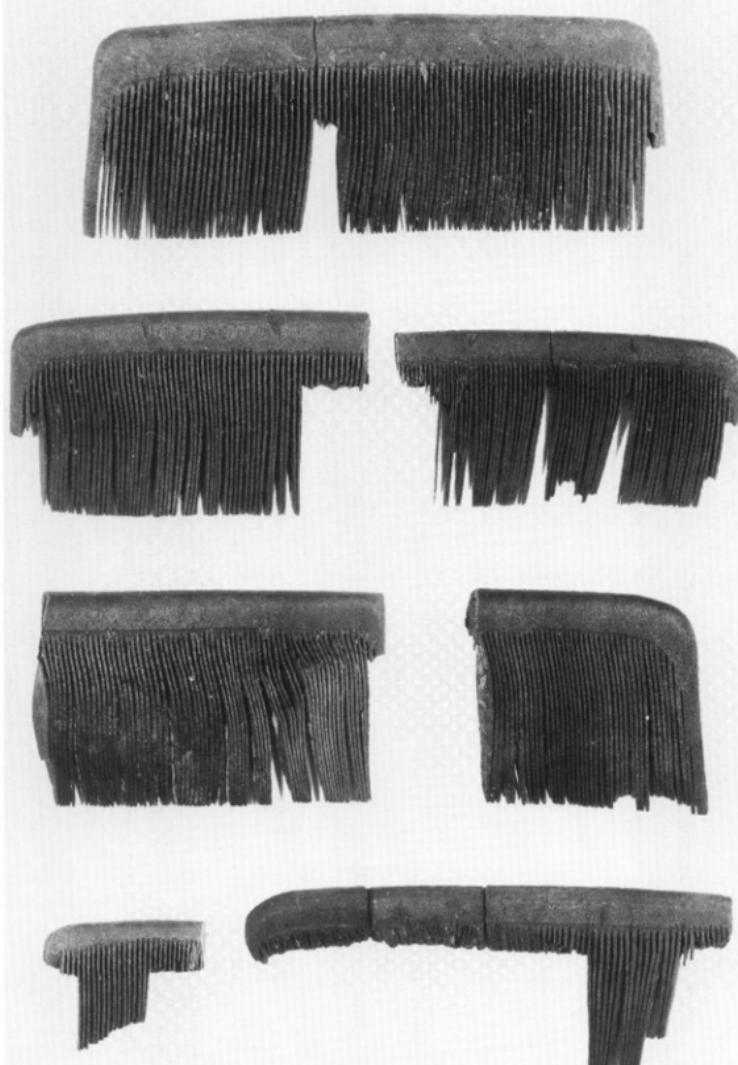
井口 SE01出土遗物

井戸SE01出土遺物 (S=1:1)
