津和野町内遺跡発掘調査報告書 5

平成23年（2011）9月
島根県津和野町教育委員会

1. 本書は津和野町教育委員会が文化庁、島根県の補助を受けて平成 21~23 年度(2009~2011)に実施した、津和野町内遺跡の試掘確認調査・学術調査（保存目的）報告書である。

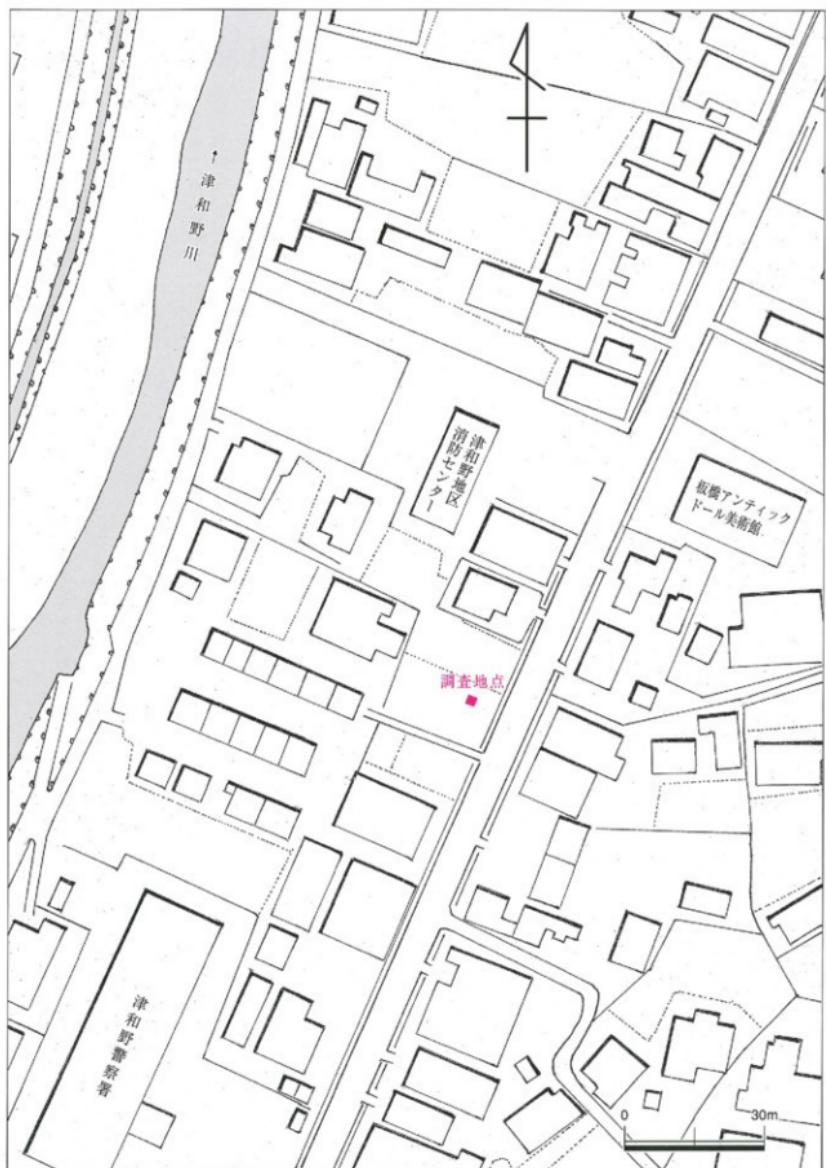
第3図 森村地区（2009）試掘調査配置図

⑧調査所見 今回の調査地点は津和野城下町遺跡の中でおそらく中級武家屋敷内であると思われた。ただし、東側の県道に近い部分は外堀を埋めたてた場所であることが、これまでの発掘調査の成果でも分かっていた。今回の調査地点は、県道に近い部分であったため外堀部分であることが確認された。しかし、調査区に制限があるため外堀の幅などを確認することはできなかった。今回の工事等で遺跡が破壊されることはないと判断した。

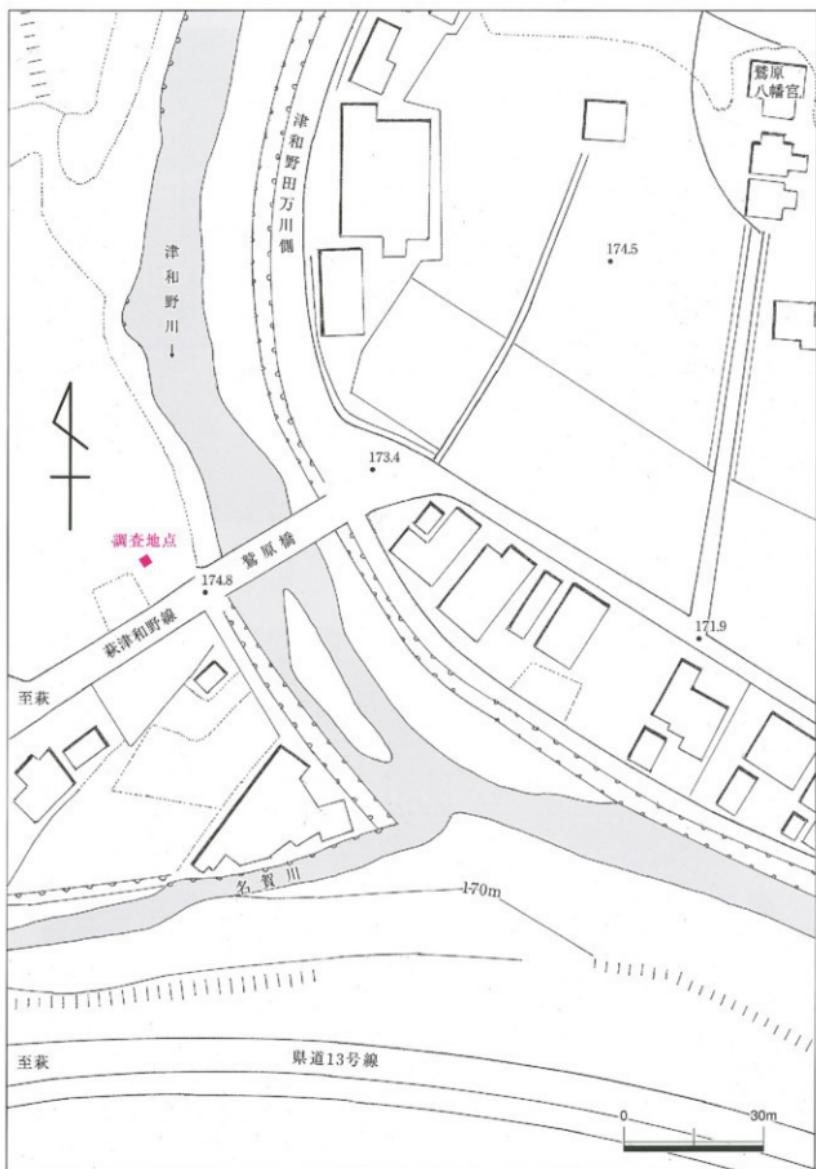
第4図 高峯地区（2009）試掘調査配置図

⑧調査所見 今回の調査地点は高田遺跡の北西端部であり津和野側に隣接した地点であった。そして、工事で掘削する深さが約1.5mであるため、そこまで発掘調査を実施したが遺物・遺構等は確認することは出来なかった。おそらく津和野川の氾濫等で破壊された地点か、もう少し深い所に遺跡が存在しているのではないかと判断した。そのため今回の工事等で遺跡を破壊されることはないと判断した。

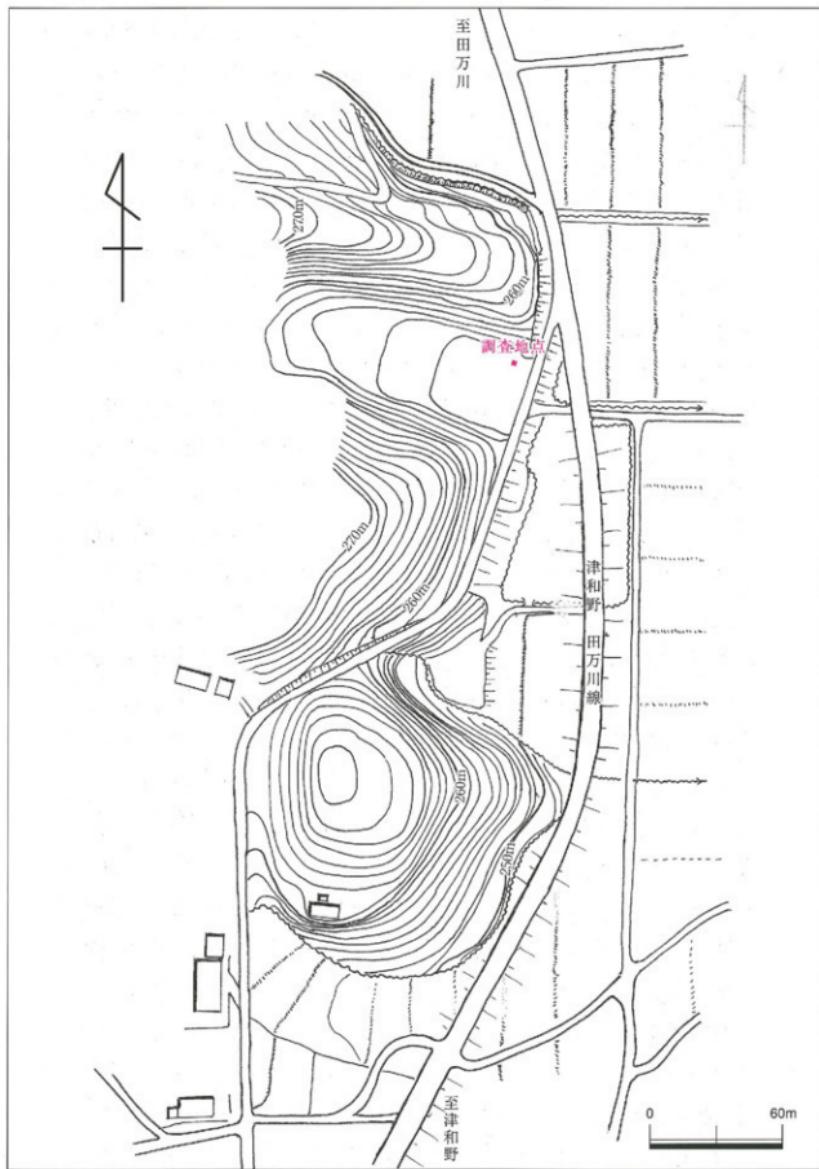
第5図 中川地区（2009）試掘調査配置図

⑧調査所見 当該事業計画区域内において、2m×2m四方の試掘調査を実施した。その結果、遺物、遺構等は確認することはできなかった。しかし、計画予定地の南側100m付近には大婦け遺跡（奈良・平安時代）が確認されている。

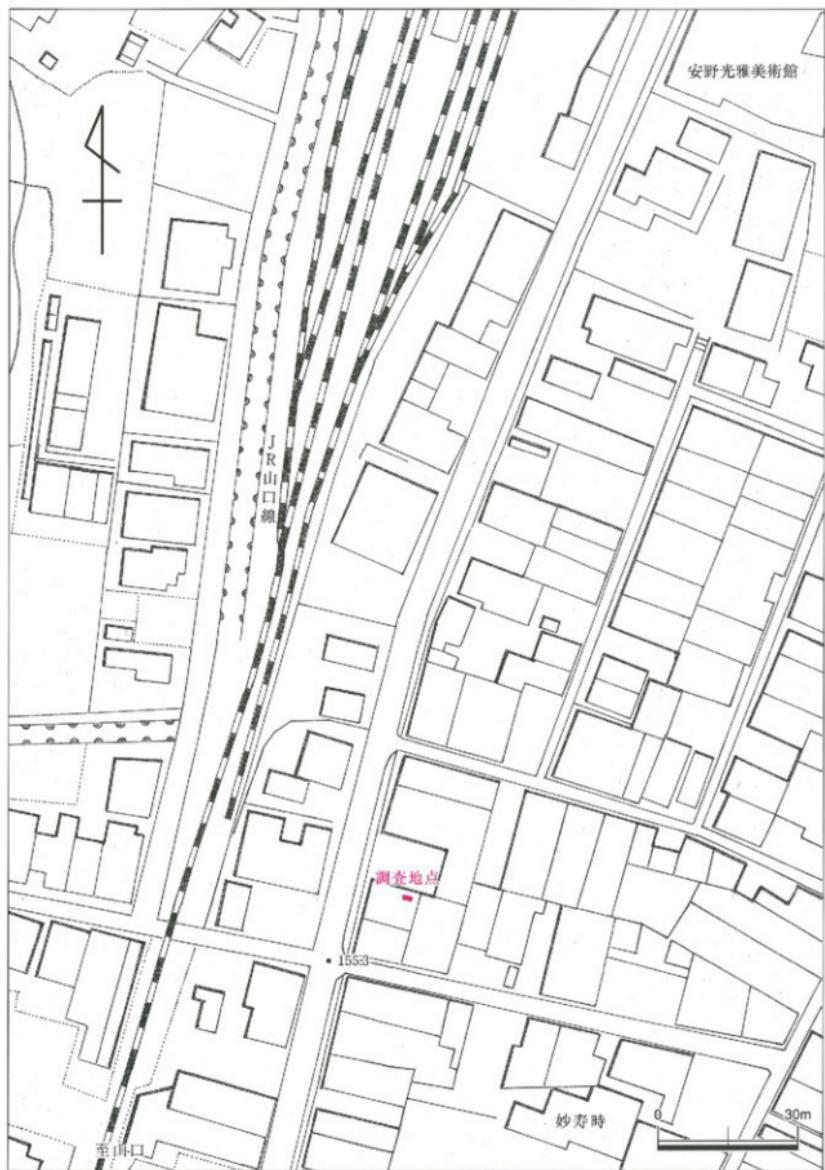
第6図 後田地区I（2009）試掘調査配置図

- ①住所 津和野町後田口 463-3
- ②調査原因 個人住宅改築予定
- ③調査内容 改築予定範囲のうち、浄化槽設置予定地を対象にし、試掘調査を 1ヶ所実施。
- ④調査結果 遺跡（城下町遺跡）の存在を確認した。
- ⑤遺跡の時代と種類 江戸時代（城下町）
- ⑥主な発見遺構 なし
- ⑦主な出土遺物 土師・陶磁器類 ピニール 1袋 瓦 ピニール 1袋
- ⑧調査所見 今回の調査地点は津和野城下町遺跡の中でおそらく町屋内であると思われた。ただし、近現代において約 60cm の盛土がなされており、これまでの発掘調査の成果でも分かっていた。
今回の調査地点は、地表面より約 60cm 以下で江戸期の陶磁器片、瓦などが出土したが遺構等の確認はできなかった。今回の工事では地表 60cm 以下を掘削することはないため遺跡が破壊されることないと判断した。

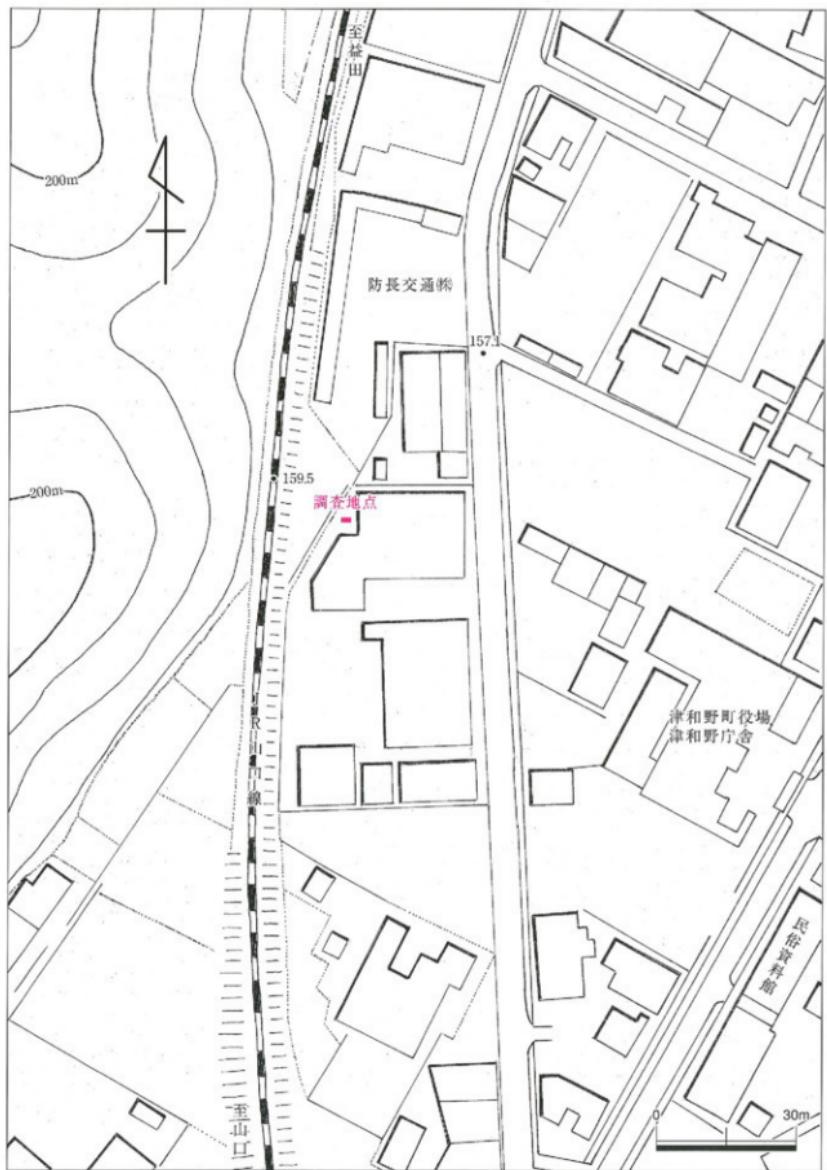
第7図 後田地区Ⅱ（2009）試掘調査配置図

⑧調査所見 今回の調査地点は津和野城下町遺跡の上級武家屋敷内であると思われた。ただし、近現代において約 60cm の盛土がなされており、これまでの発掘調査の成果でも分かっていた。

今回の調査地点は、地表面より約 60cm 以下で江戸期の陶磁器片、瓦などが出土したが遺構等の確認はできなかった。今回の工事では地表 60cm 以下を掘削することはないため遺跡が破壊されることないと判断した。

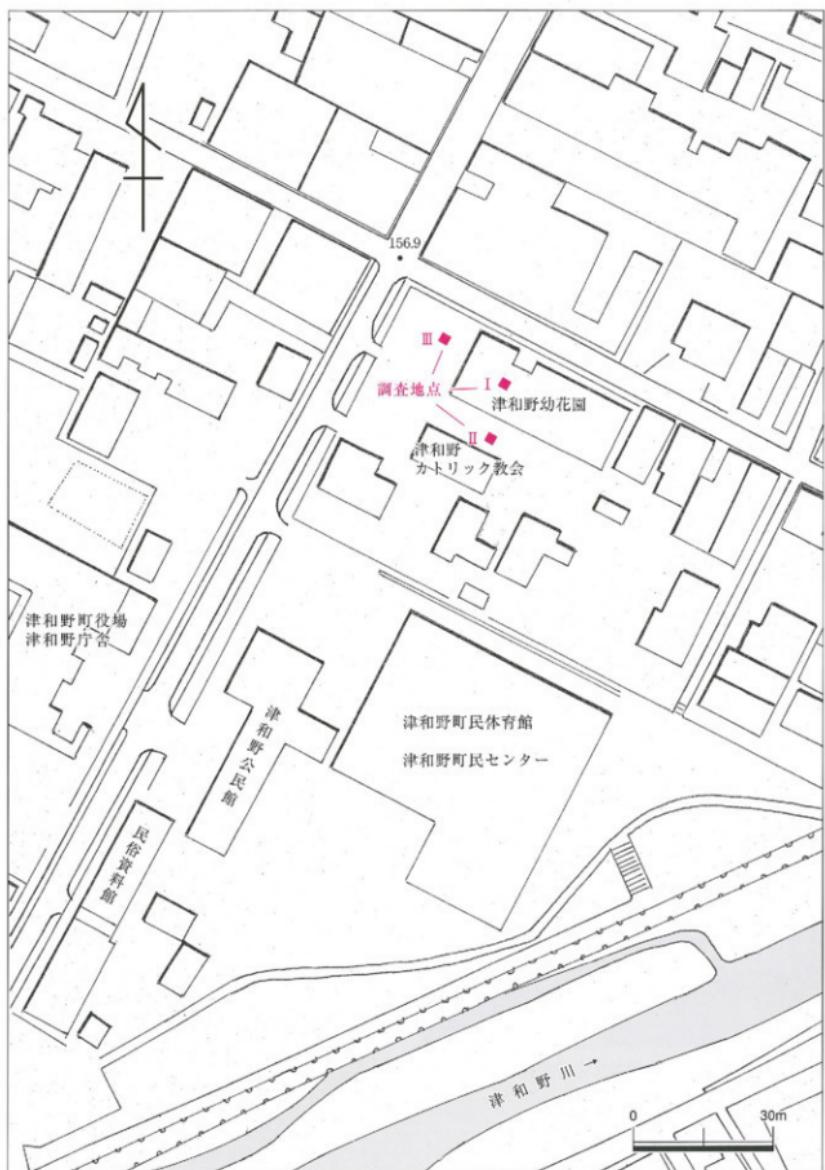
第8図 後田地区III（2009）試掘調査配置図

⑧調査所見 今回の調査地点は、津和野城下町遺跡の上級武家屋敷内（嘉永期まで）、幕末は藩校養老館地内の区域であった。ただし、近現代において開発等により地表面以下約60cmが搅乱され、その上に盛土されている状況であった。

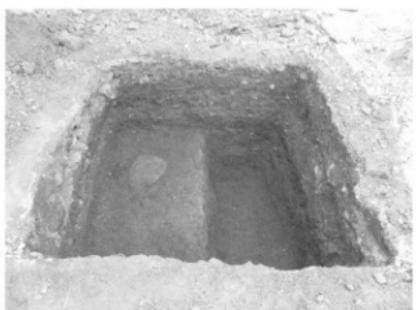
写真 16 I調査区完掘状況

I 調査区は、地表面より約60cm以下で江戸期の陶磁器片、瓦などが出士し、遺構としては礎石と思われた石が確認された。また、150cmの深さで16世紀頃の陶磁器が出土しており、城下町形成以前の痕跡が確認できた。

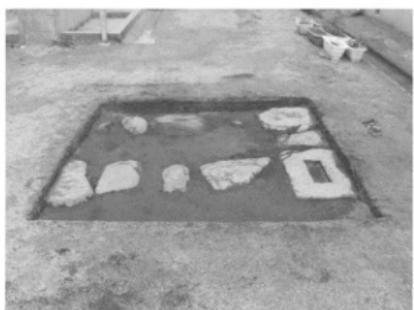
写真 17 II調査区完掘状況

II 調査区は、地表面より約10cm以下で明治期の屋敷の礎石が検出された。遺構を保護するため、下層は掘削しなかった。

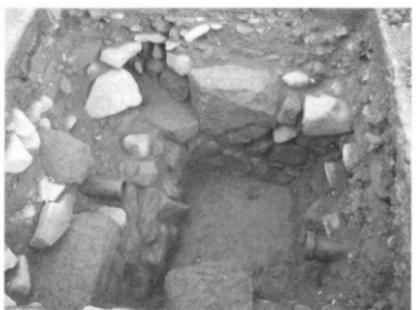
写真 18 III調査区完掘状況

III 調査区は、搅乱された区域であったが、排水施設などが確認されたことから、おそらく池があった場所ではないかと思われた。

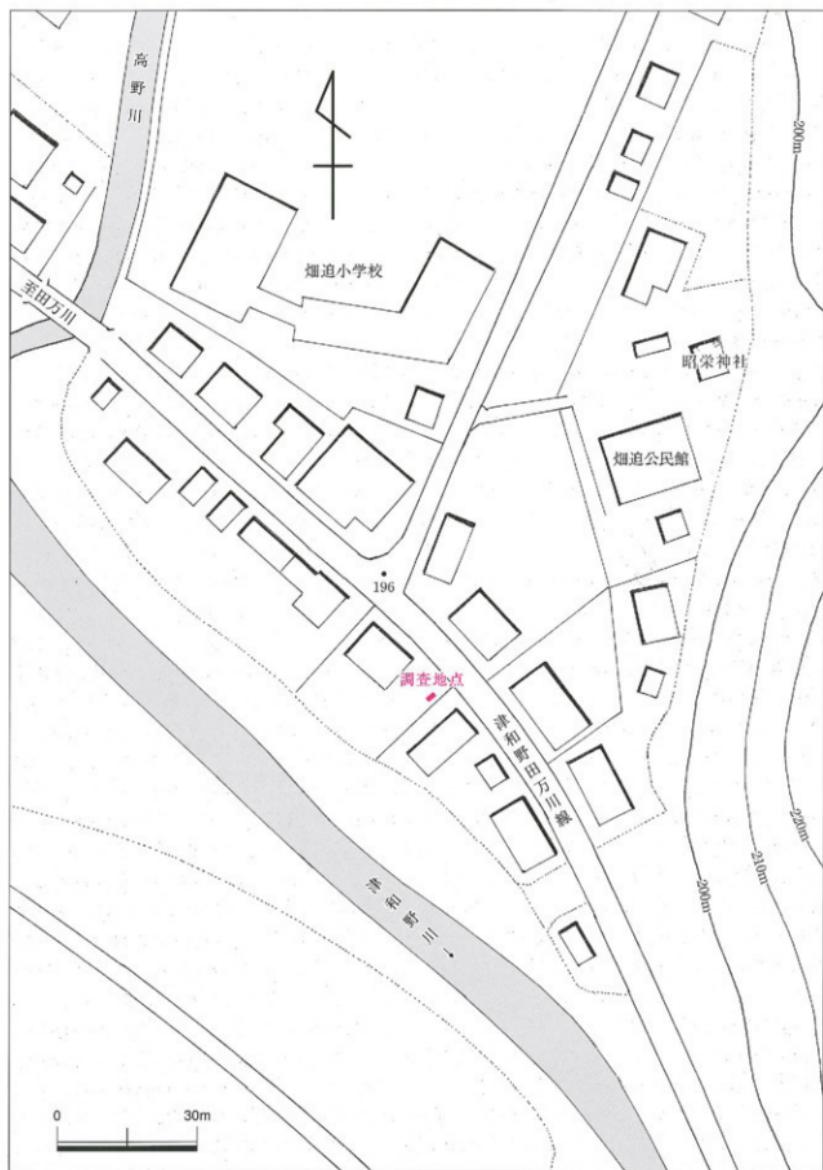
第9図 番迫地区（2009）試掘調査配置図

⑧調査所見 横瀬遺跡が隣接しているが、遺跡からは数十m離れているため本試掘調査区からは遺跡に関係する遺構や遺物は確認することはできなかった。また、調査地点は近年盛土した場所である。

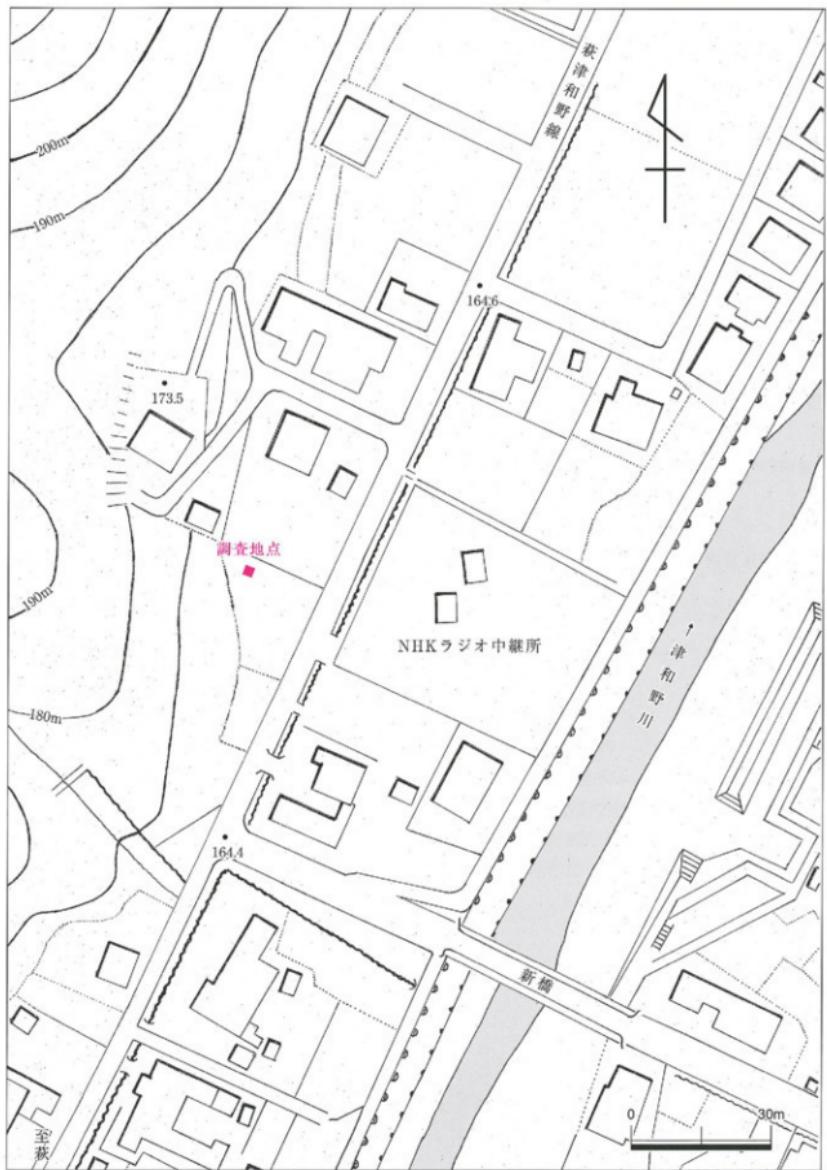
第11図 鶴原地区II（2010）試掘調査配置図

- ①住所 津和野町鶴原口 333-1
- ②調査原因 個人住宅新築予定
- ③調査内容 予定範囲のうち浄化槽設置予定地を対象にして試掘調査を実施
- ④調査結果 津和野城下町遺跡の武家屋敷地内であることが確認できた。
- ⑤遺跡の時代と種類 津和野城下町遺跡
- ⑥主な発見構造 磁石等
- ⑦主な出土遺物と概数 土師・陶磁器類 ピニール 1 袋 瓦 ピニール 1 袋
- ⑧調査所見 今回の調査地点は、津和野城下町遺跡の中でおそらく中級武家屋敷内であると思われた。地表から約 60 cm の層から多くの遺物や炭などが出土し、磁石ではないかと思われた石も検出された。
今回の工事等では、新築工事に伴い現況地面から約 50 cm ほど盛土をする計画であり、基礎工事によって遺跡が破壊されることはないと判断した。

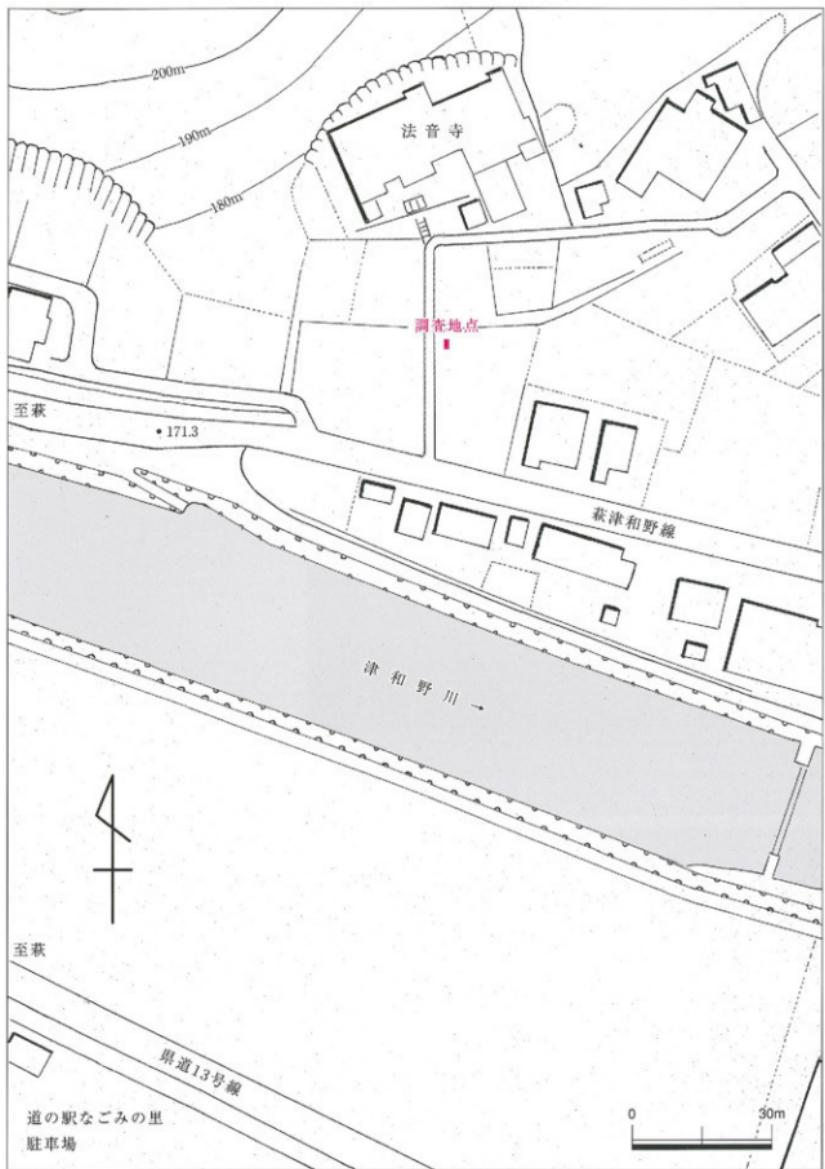
第12図 鶴原地区III（2010）試掘調査配置図

- ①住所 津和野町鷺原口 52
- ②調査原因 園場整備事業予定
- ③調査内容 予定範囲のうち任意に 1×2 m の試掘調査を実施
- ④調査結果 津和野城下町遺跡の屋敷地内であることが確認できた。
- ⑤遺跡の時代と種類 津和野城下町遺跡
- ⑥主な発見遺構 なし
- ⑦主な出土遺物と概数 土師・陶磁器類 ピニール 1 袋 瓦類 ピニール 1 袋
- ⑧調査所見 今回の調査地点は、絵図から判断して津和野城下町の下級武家屋敷内であると思われた。地表から約 40 cmまでの層は、現代の耕作土であり、その下層から遺物や炭などが出土した。おそらく地表下約 55 cmが幕末期の遺構面付近であると判断した。
今回の工事等では、現況地面から約 30 cmほど掘削する計画であり、園場整備によって遺跡が破壊されることはないと判断した。

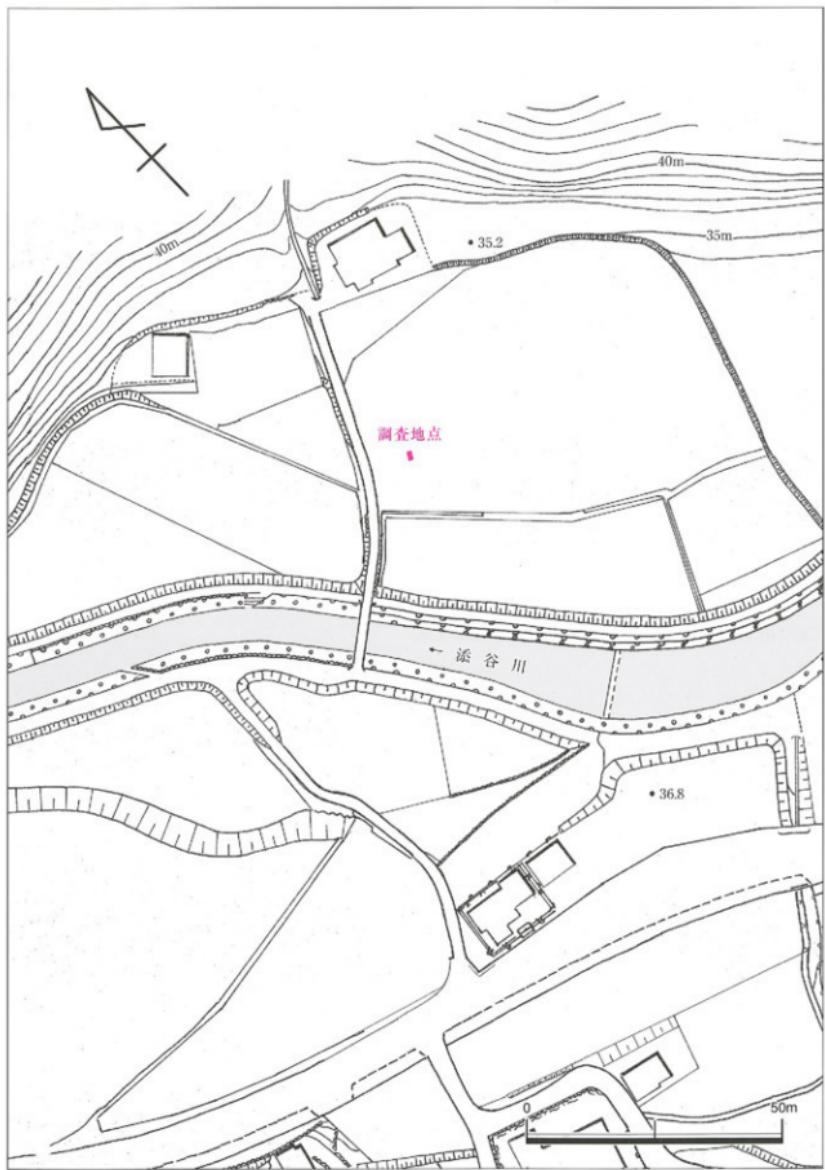
第15図 添谷地区II（2010）試掘調査配置図

⑧調査所見 今回の調査で確認された地点は、添谷川の右岸に位置し、標高約35mの所で、現代は水田である。調査の結果、地表から約60cm下から陶磁器片や瓦質土器などが出土し、これらの遺物が室町時代のものと判断され、調査区周辺が室町時代の遺跡であることが判明した。この地が久田ということから「久田遺跡」と命名した。

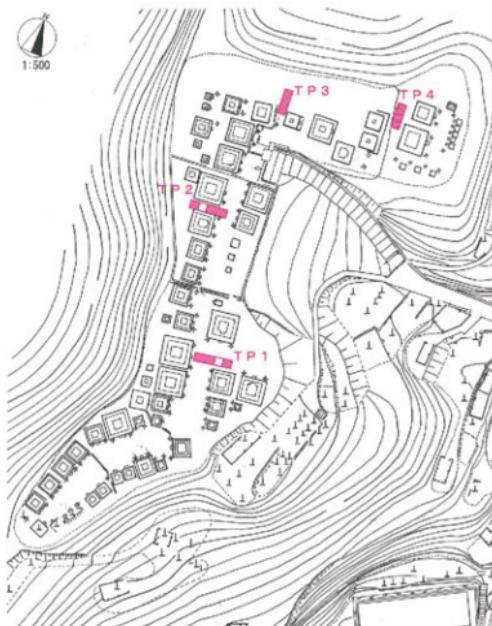
第18図 調査区位置図

発掘調査地点を設定するにあたり、墓所の造営状況を把握することを重点に調査地点を4ヶ所設定した（第18図）。しかし、場所によっては墓と墓が隣接している所では発掘するスペースがないため、調査区を自由に設けることは出来ず、南側には調査区を設けることができなかった。

基本的に1m×2mの長方形のトレンチを基準に設け、調査状況によって拡張することにした。

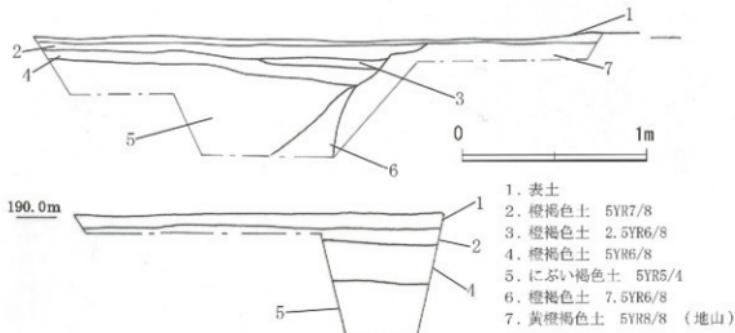
第19図 TP 1 土層図（南壁）

本調査区は、1 m × 5 mの東西に細長く設定した。ほぼ中央付近において切り土と盛土部分が確認された。おそらく西側の山を削り東側へ盛土して平坦部を形成したのではないかと考えられた。城下町形成期である江戸初期に形成された区画なのか、遺物等が出土していないため時期的なことを特定することはできなかった。

表上下は黄褐色土の土を版築工法によって、固められている。参道部分も発掘しているが、参道部分が特別な施行が施されていることはなかった。

今回の調査では、墓所の形成に関する資料を得るために実施した。4ヶ所の調査区から得られた情報としては、まず、参道について石畳などの特別な施工は施されていなかった。そのため参道と墓石との境界がはっきりしていない。次に墓所として平坦な空間を造るために山の斜面を削りその土を盛り土として利用され平坦面が造成されたと考えられる痕跡が調査区Ⅰの発掘調査から確認することができた。また、調査区Ⅱ付近は盛土、調査区Ⅲ・Ⅳは切土によって平坦面を造ったと考えられた。しかし、これらの調査区からは出土遺物等が検出されなかつたこともあり、造成年代を確定することはできなかつた。

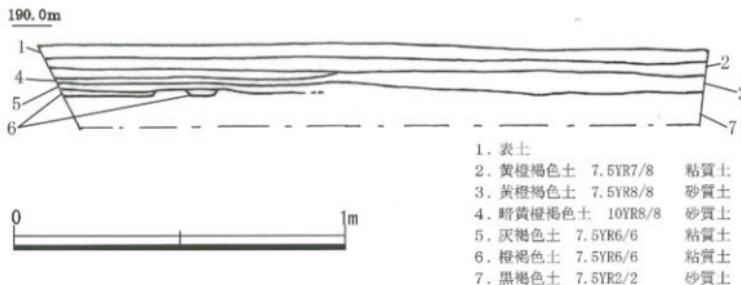
第20図 TP 2 土層図（南壁）

本調査区は、1m×2mの東西に長く設定した。全体として盛土部分であることは確認できた。地形から見ても谷部に当たることからも、調査区周辺の約20×10mの区域を盛土して平坦部を形成したと思われた。遺物等は出土しなかった。

東側の一部が参道であったが、その部分だけ版築により固められた層を確認した。また、その下層にもう1層検出された。TP 1では確認できなかつたが、おそらく参道部分を他の盛土部分とは区別して整備していると思われた。

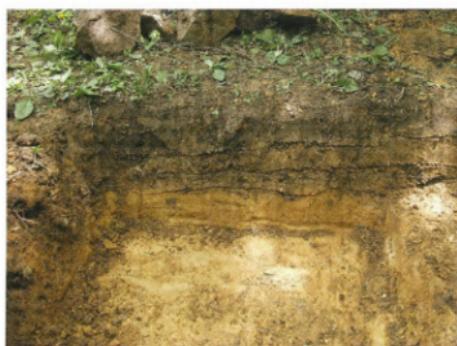
写真46 調査区TP3 完掘状況

本調査区は、1m×2mの南北に長く設定した。全体として切り土部分であると判断した。地形的にも東側に少し切り出した部分に当たる。表土を掘削すると地山になり、遺物等も確認することはできなかった。

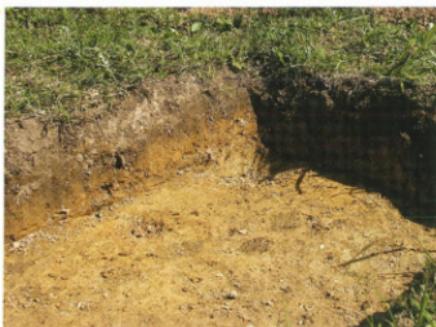
写真47 調査区TP4 完掘状況

本調査区は、墓所の東端に1m×2mの南北に長く設定した。TP3区と同様に表土の下層が地山であった。おそらく切り土によって平坦部を作ったものと思われた。遺物等は確認できなかった。
