阿波國府跡発掘調査報告書

徳島市教育委員会

- 1 本書は、徳島市国府町矢野において実施した阿波國府跡発掘調査の報告書である。
- 2 調査は、平成11年度国宝重要文化財等保存整備事業として実施した。
- 3 調査期間、調査面積は下記のとおりである。

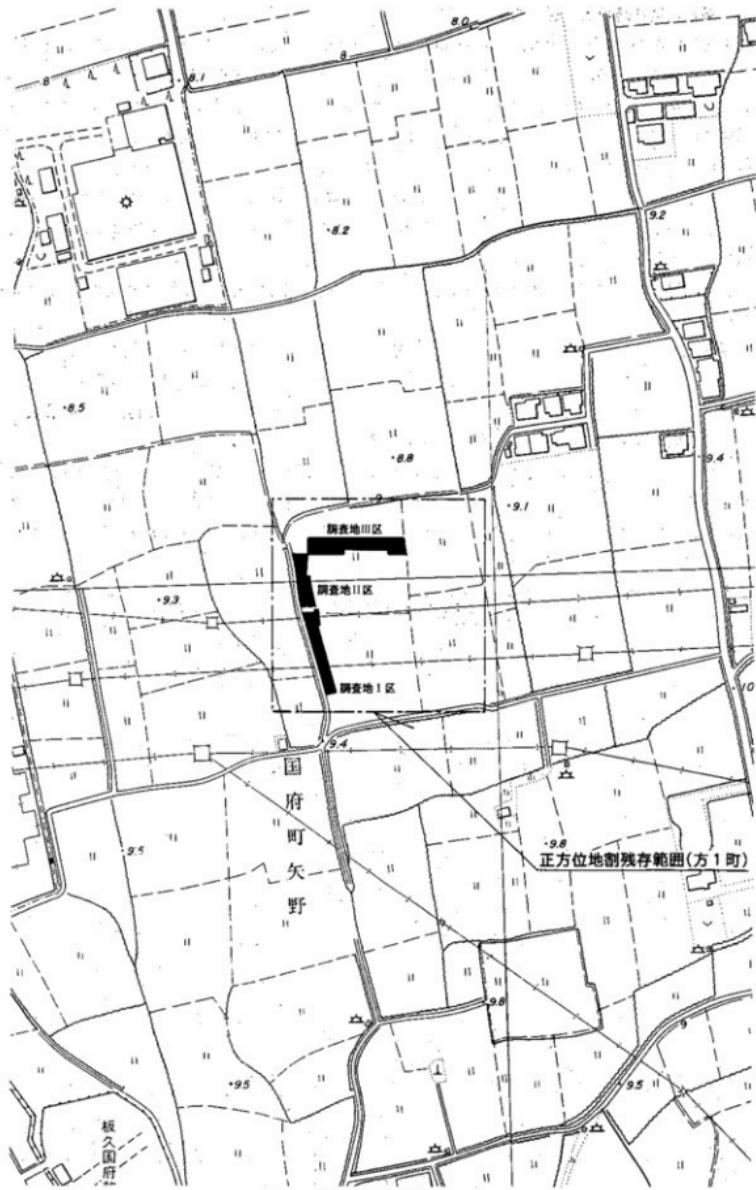
第2図 調査地図略図

平成10年度から始まる阿波国府跡範囲確認調査の2年目にあたる。昨年度に引き続き、今回の調査についても徳島市国府町矢野字せんだんの木において正方位地割を残存する方1町内で実施した。昨年度の調査では、奈良・平安時代の遺構・遺物については認められるものの、明確な建物跡の検出にまで至らなかったことから、今回の調査では、1996年（平成8年度）の調査成果で得られた建物跡の様相を確実に把握することを目的とし、調査地については1996年の調査地に隣接して設定した（調査地I・II区）。また、昨年度の調査成果を考慮し、方1町内の北域における遺構の想定から調査地III区を設定した。なお、いずれの調査区においても遺構確認のため部分拡張を実施している。

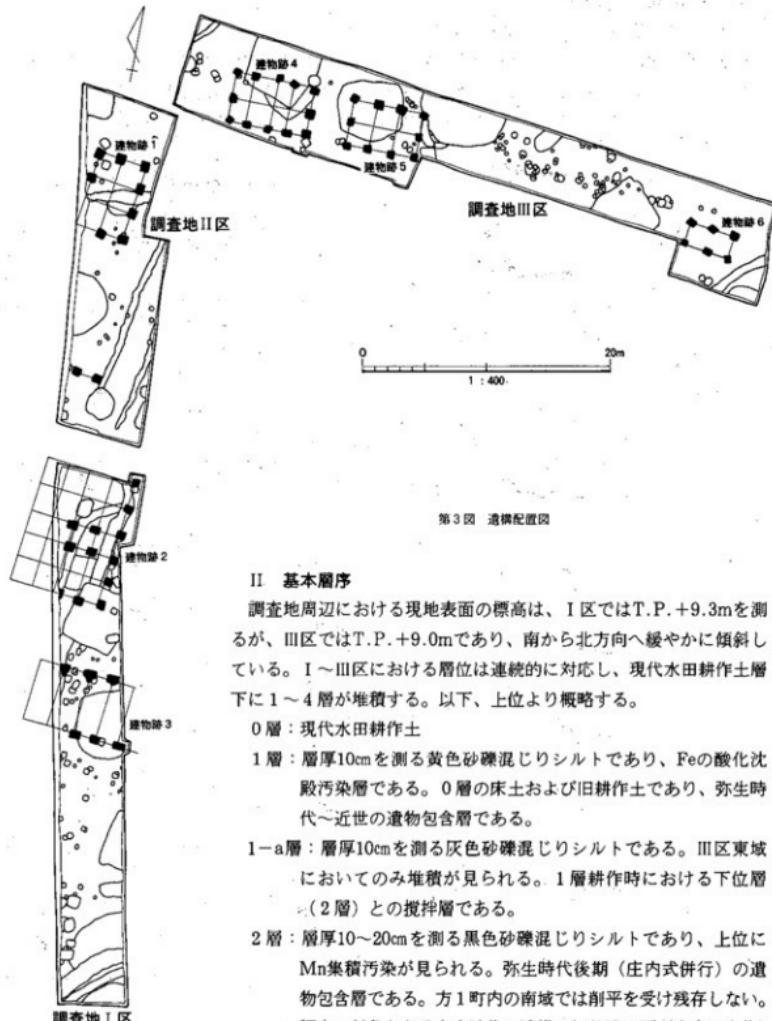
第3図 遺構配置図

調査地I・II区では1996年の調査において確認した柱穴と共に構成される掘立柱建物跡を確認し、さらに調査地III区においても建物跡の広がりを確認している。方1町内における建物跡の配置ならびに個々の建物跡の規模および構造について確認を行った。ただし、建物跡の柱位置については平面確認でとどめ、柱穴掘形の断割りは行っていない。

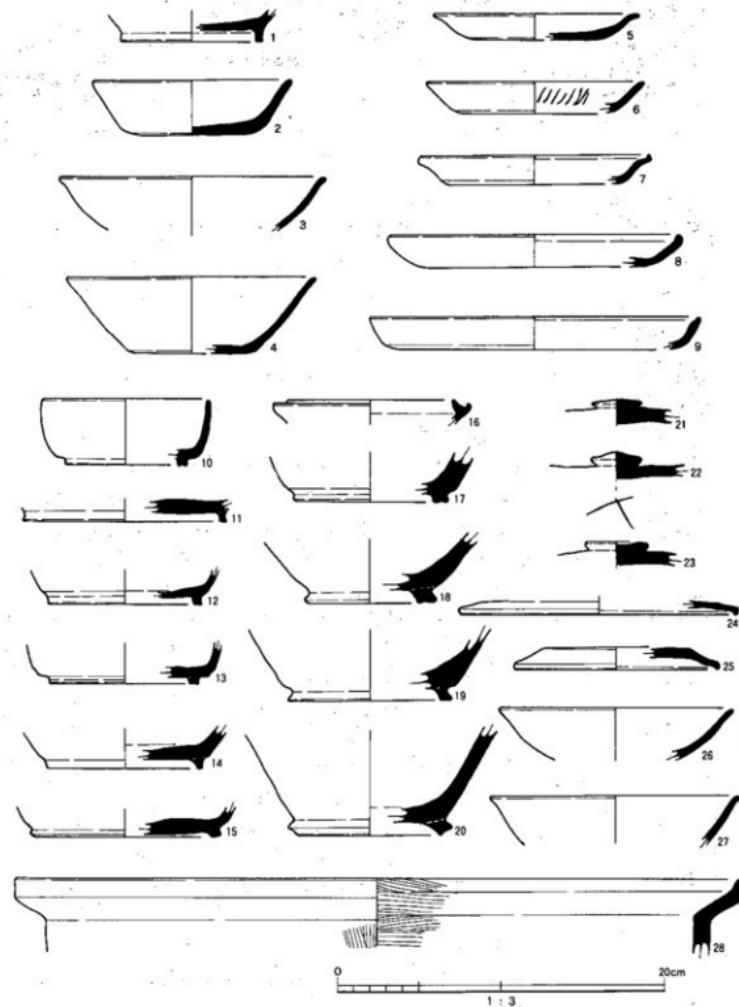
第4図 包含層出土遺物

遺構検出過程における第1～3層の除去作業中に出土した遺物の内、奈良・平安時代に関する資料についてである。ただ、これらの遺物については、遺構の切り込み面を考慮すると、単に包含層資料という位置付けだけではなく、遺構内遺物の可能性を含むものと考えられる。

1：土師器高台付杯、2～4：土師器杯、5～9：土師器皿、10～15：須恵器高台付杯、16：須恵器杯、
17～20：須恵器皿、21～25：須恵器耳蓋、26：綠釉陶器（軟質）、27：綠釉陶器（硬質）、28：土師器皿

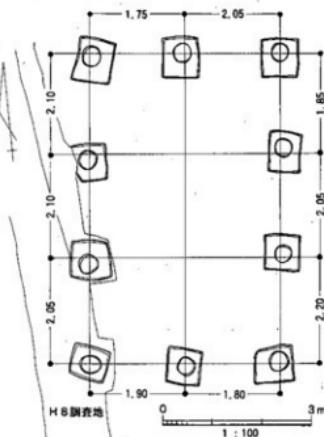
第5図 堀立柱建物跡SH01

調査地II区において検出した桁行3間、梁行2間の側柱建物跡である。1996年調査時に西側柱南から2本を確認している。

桁行6.18m(東側柱6.10mと西側柱6.25mの平均) 梁行3.75m(南側柱3.70mと北側柱3.80mの平均) 面積23m²の建物である。建物方向は北で東に4°振っている。

柱穴掘形の平面形は一辺70cmあるいは80cmの正方形もしくは短辺60~70cm、長辺70~90cmを測る長方形を呈し、柱径は34~38cmを測る。

柱間寸法は東側柱南より2.20m-2.05m-1.85m、西側柱南より2.05m-2.10m-2.10m、北側柱西から1.75m-2.05m、南側柱西から1.90m-1.80mを測る。

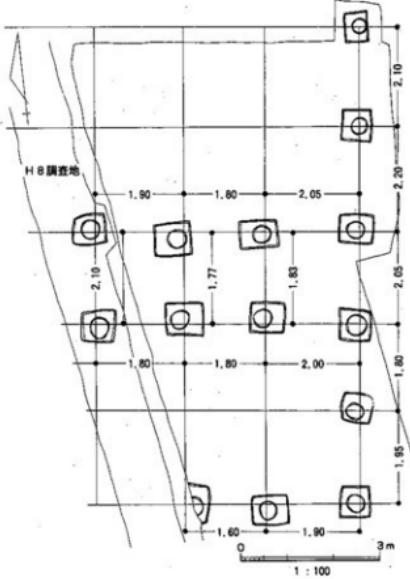
第6図 堀立柱建物跡SH02

調査地I区において検出した桁行5間、梁行は推定4間の側柱建物跡であるが、梁行内部に2列の柱列をもつ。1996年調査時に梁行内部柱の一部を確認している。

桁行10.01m、梁行の長さは明確ではないが、5.5m程度と推定される。面積は推定55m²の建物である。建物方向は北で東に6°振っている。

柱穴掘形の平面形は一辺60cmの正方形もしくは短辺50~70cm、長辺60~80cmの長方形を呈し、柱径は38~40cmを測る。

柱間寸法は東側柱が南より1.95m-1.80m-2.05m-2.20m-2.10m、梁行内部柱の南側が東より2.00m-1.80m-1.80mを測る。

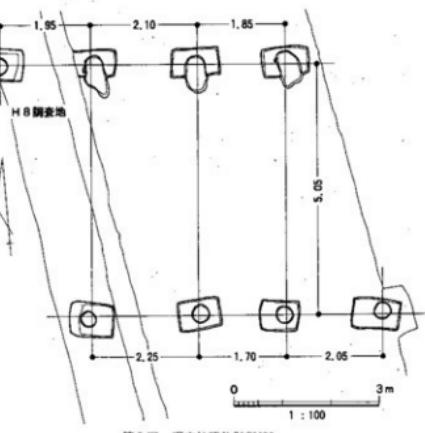
第8図 挖立柱建物跡SH03

調査地I区において検出した桁行5間以上の側柱建物跡である。梁行については明らかではない。1996年調査時に北・南側柱の一部を確認している。

桁行は推定7.95m以上、梁行は5.05m、面積推定40m²以上の建物跡である。建物方向は北で東に6°傾っている。

柱穴掘形の平面形は短辺60cm、長辺80~100cmの長方形を呈し、柱径34~36cmを測る。

柱間寸法は南側柱が東から2.05m~1.70m~2.25m、北側柱が東から1.85m~2.10m~1.95mを測る。北側柱3本に抜き取りに伴う、柱造替が見られる。

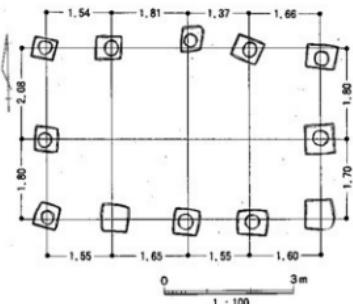
第9図 挖立柱建物跡SH04

調査地III区において検出した桁行4間、梁行2間の側柱建物跡である。

桁行6.36m(北側柱6.38mと南側柱6.35mの平均)、梁行3.69m(東側柱3.50mと西側柱3.88mの平均)、面積23m²の建物である。建物方向は正東西である。

柱穴掘形の平面形は一辺60もしくは70cmの正方形、短辺50~60cm、長辺60~70cmの長方形を呈する。柱径は32~36cmを測る。

柱穴掘形の平面形ならびに掘形の方向が不均整であり、北側柱は柱筋が不良である。

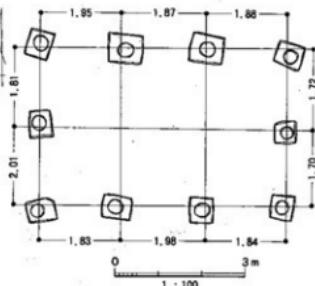
第10図 挖立柱建物跡SH05

調査地III区において検出した桁行3間、梁行2間の側柱建物跡であり、桁柱筋は建物跡SH04に一致する。

桁行5.67m(北側柱5.70mと南側柱5.65mの平均)、梁行3.62m(東側柱3.82mと西側柱3.42mの平均)、面積20m²の建物である。建物方向は正東西である。

柱穴掘形の平面形は一辺50もしくは60cmの正方形、短辺50~70cm、長辺60~80cmの長方形を呈し柱径は32~38cmを測る。建物SH04と同じく柱穴掘形の方向が不均整である。

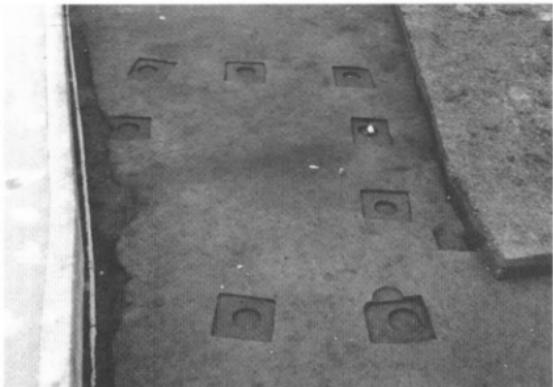
掘立柱建物跡SH01（南から）

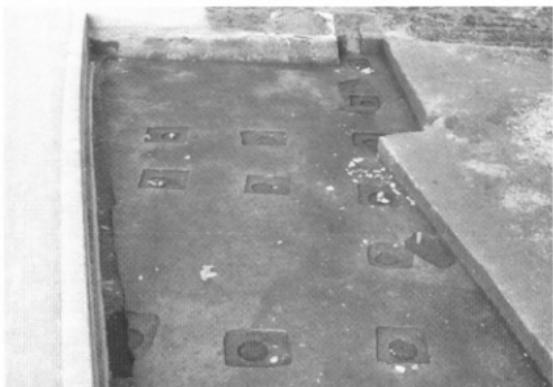
掘立柱建物跡SH02（南から）

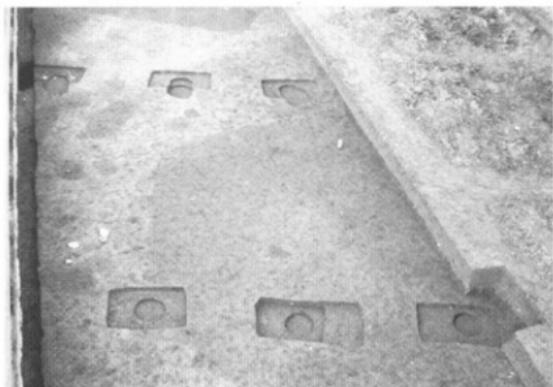
掘立柱建物跡SH03（南から）

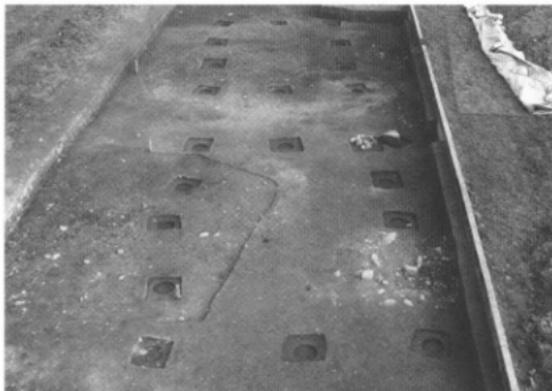
掘立柱建物跡SH04-05（西から）

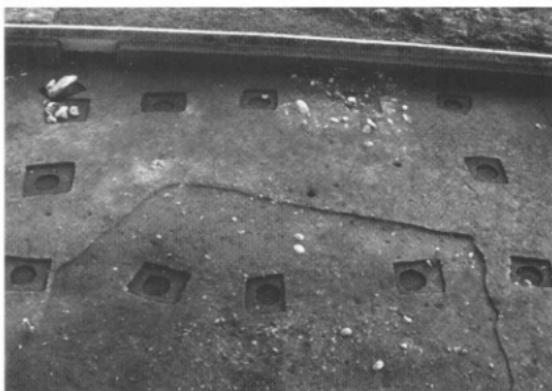
掘立柱建物跡SH04（北から）

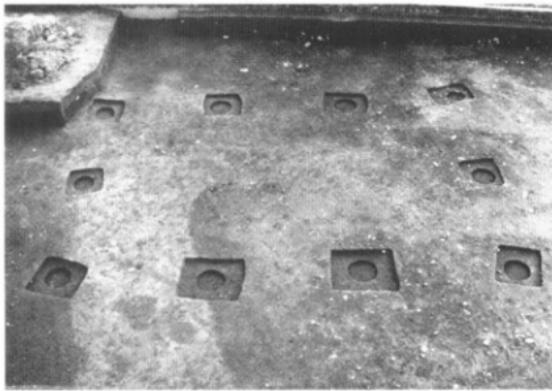
掘立柱建物跡SH05（北から）

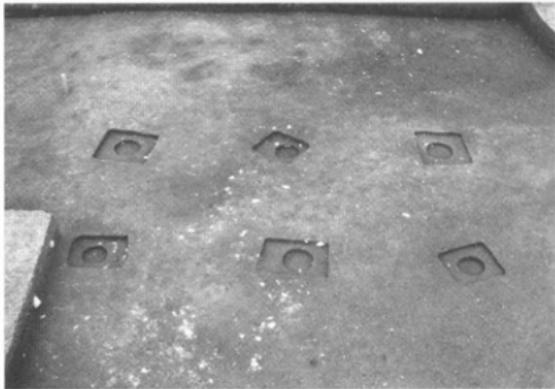
掘立柱建物跡SH06（南から）

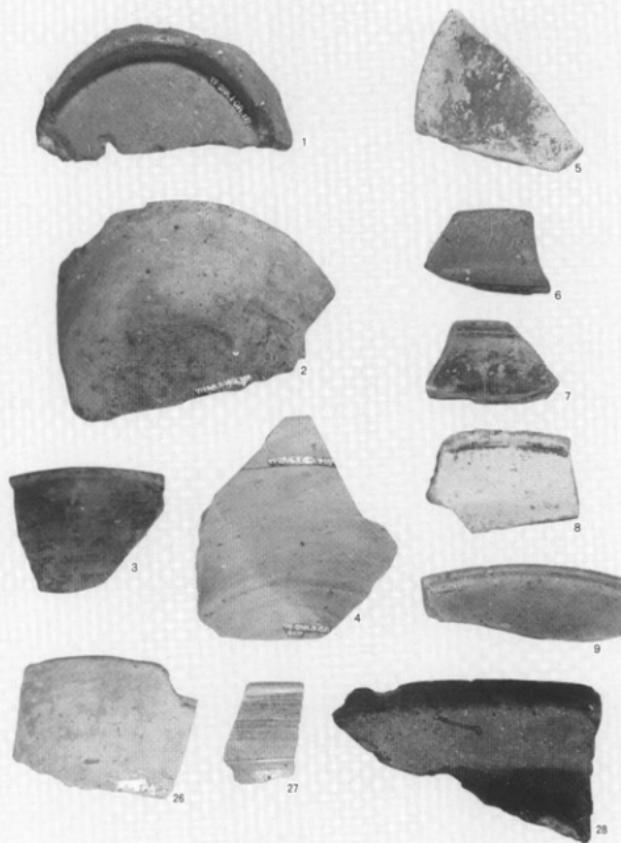
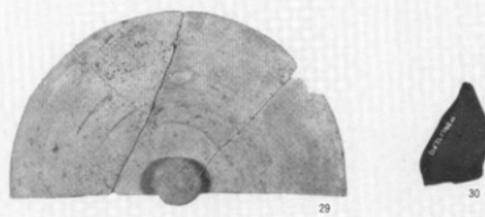
出土遺物（1~9・26~28：包含層、29・30：孤立柱建物跡IIの2柱穴出土）

梁行内部柱北側東から3本目の柱穴掘形より須恵器壺蓋(29)、土師器壺(30)がある。壺30は体部内面に斜放射状暗文が施される畿内産土師器である。
