史跡石屋古墳

昭和59年度
保存修理事業
報告書

昭和60年3月

松江市教育委員会

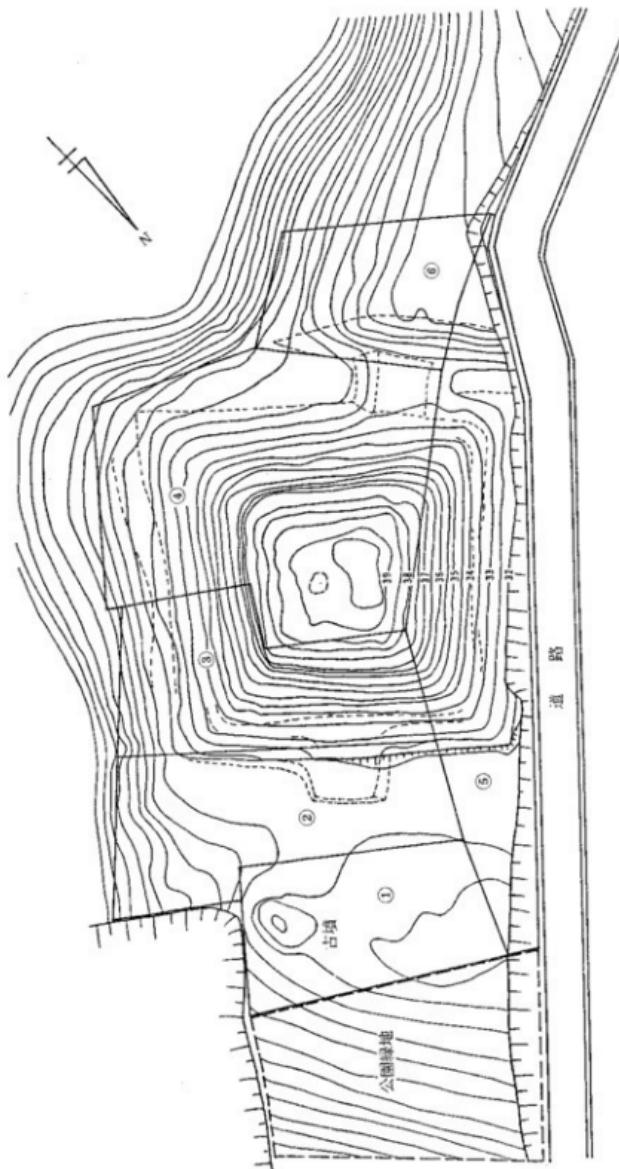
第2圖 史跡石屋古墳指定・土地買上境界平面図

買上は、指定地の内、南部鬼守社所有地355.25 m²を除く3,324.27 m²について
実施した。

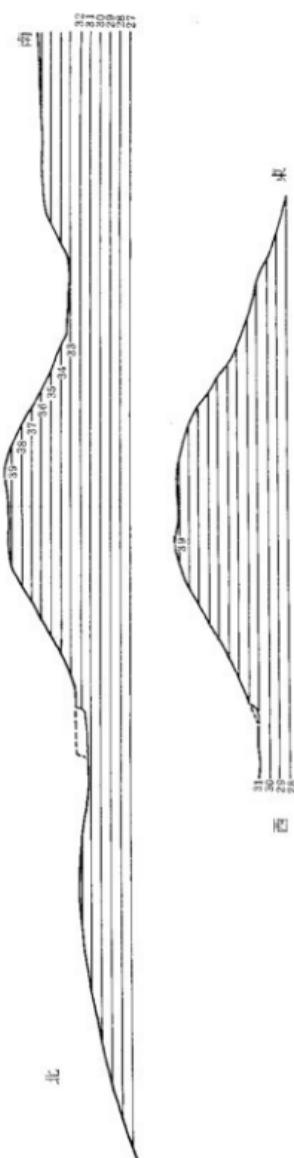
第3図 墳丘断面図

- 1) 本古墳の基本的平面プランは方形であるが、A 1 区の状況から考えると墳丘の西側斜面は南へ向けてやや外方へ開いていく傾向にあり図面上で計測すれば北辺の長さ37.5m、南辺の長さ42mとなる。東辺はほぼ直角に屈曲しており、その長さは40mを計る。
- 2) 古墳の北側墳崩から5.5m外方のところに2段積みの石列が古墳の北辺に併行して尾根を横断している。この種の石列は、全国的にみてもその類例はないようである。
- 3) 北辺と南辺にそれぞれ長方形の造出部が体設されているが、北辺の造出部は墳丘の南北中心線から対称的につくられているのに対して、南辺の造出部はやや西寄りにつくられている。類例まれなものである。
- 4) A 2 中央区からA 2 南区にかけての調査で明らかなように墳丘裾からおよそ1.5～2.0mの高さの位置に幅1.5m前後の段があり、葺石ではなく地山が露出している。段の先端には円筒埴輪がある。
- 5) 墳丘の高さは、平均7.5mあるが、C 3 区付近を墳崩とした場合は墳頂部まで8m近くあり、一辺の長さに対する高さの比較は一般的な方墳のそれより大きいことが注意される。

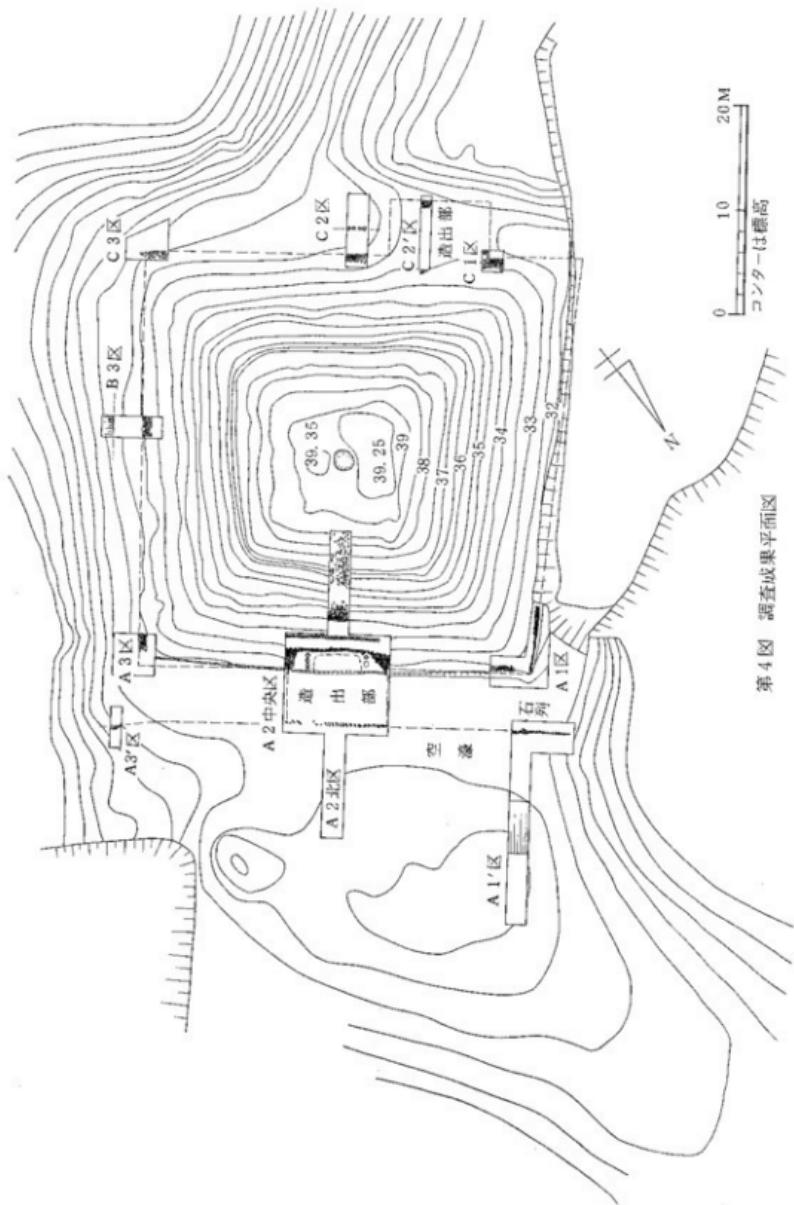
第4図 調査成果平面図

今回の調査では、古墳本来の平面規模及び墳丘の形状の究明に重点をおき、主体部の調査は実施しなかった。発掘区は基本的に墳丘各辺の中央部と角部に正方形もしくは長方形のトレンチを設定し、必要に応じて補足的なトレンチを設けた。発掘面積は、予定面積 250 m² に対して実績は 282 m² で 32 m² の増加となっている。これは調査中に石列と空濠及び

南側の造出部を究明する必要があったためである。

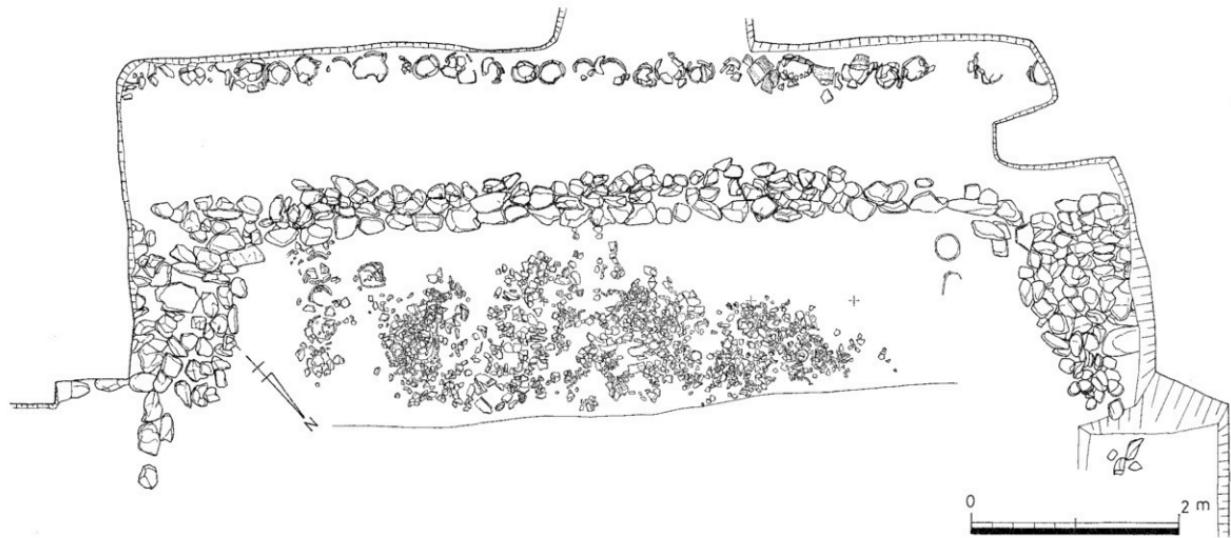
第5図 A-2 中央区平面図

発掘面積は 96 m^2 。造出部付近は、工事の関係でその大半が削り取られていたが幸いにも、墳丘に接した造出部の基部は遺存しているようであったので、この部分を重点的に調査した。その結果、造出物は推定復元長 9.6 m 、縦幅 $5.4 \sim 5.6\text{ m}$ の長方形を呈し、高さは約 1 m を計る。

中央平坦部からは、おびただしい数の形象埴輪の破片が出土した。種類としては、人物埴輪、馬埴輪などがある。埴輪片に混じって須恵器の壺、器台の破片、土師器の高环丸底壺、躰の破片も散布していた。これら形象埴輪群、土師群の左右両側には円筒埴輪列が並んでいる。この造出部では首長の死に際してこうした埴輪や土器が供獻され何らかの墓前祭祀がとり行なわれたのではないかと推測される。

A 2 中央区で検出された石列は A 1' 区の右列よりはやや粗雑な組み合わせで後世搅乱を受け、石のはずされた部分も見受けられる。葺石の他方の続きは造出部と埴丘斜面とを区画するかの如く造出部の基部を東西にまたがるように 3 ~ 4 段積みで帯状に構築されている。この葺石から埴丘中心部のほうへ約 0.9 m の間隔をおいて円筒埴輪が一直線に間断なく樹立してある。トレンチ内で確認した本数は 31 本であり、各埴輪はその基部において殆んど間断なく接して並べられている。

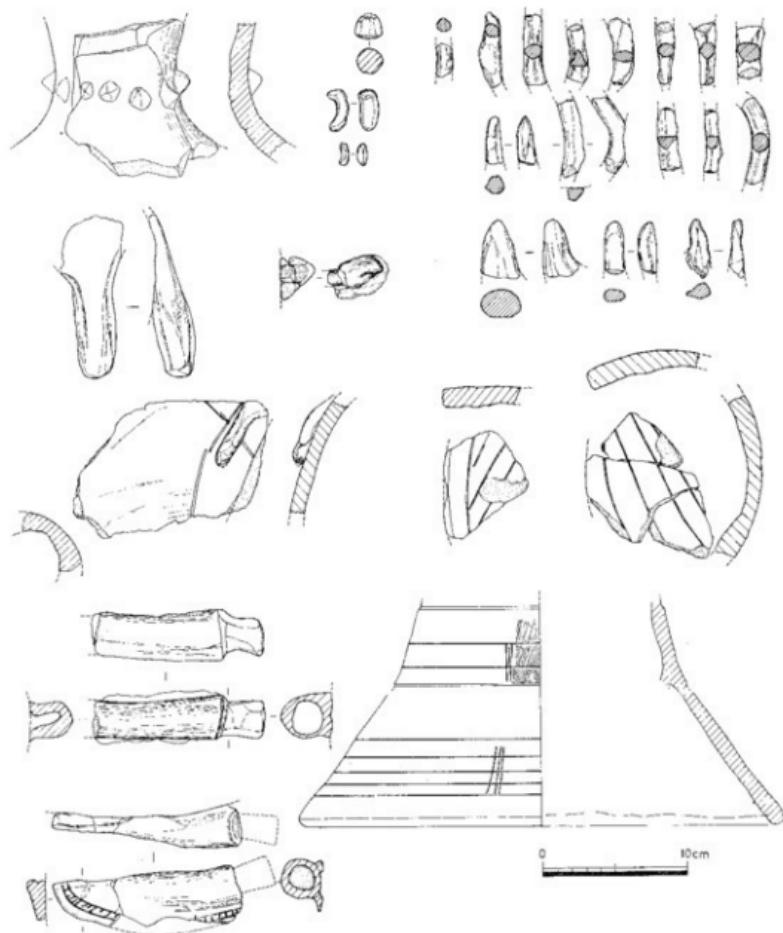
第10図 形象埴輪実測図(1) 人物関係

指、腕、首（首飾付）胸、紐、盾鎧、草摺の部分が破片として出土している。腕の本数は 5 本でこのことから最低 3 体以上あったものと思われる。

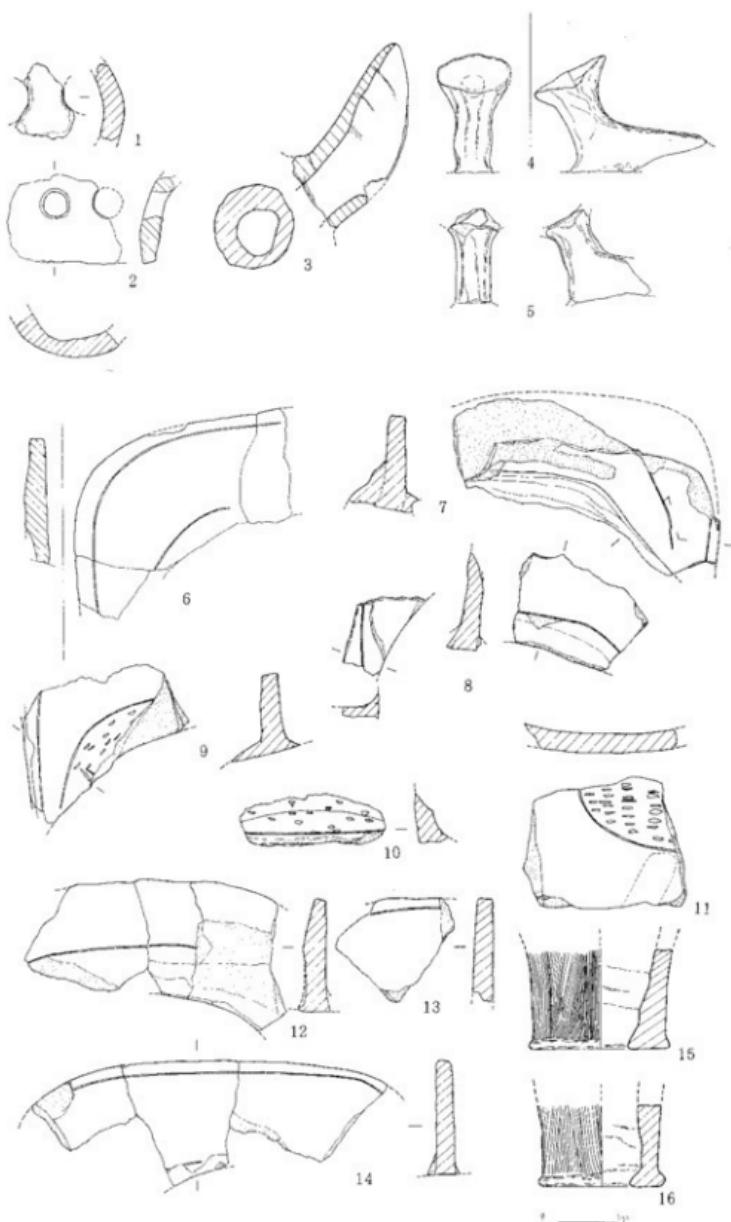
第12図 形象埴輪実測図(3) 馬関係

耳、鼻、口、鞍、馬鈴、脚部が断片的に出土した。2頭分の所在が確認される。

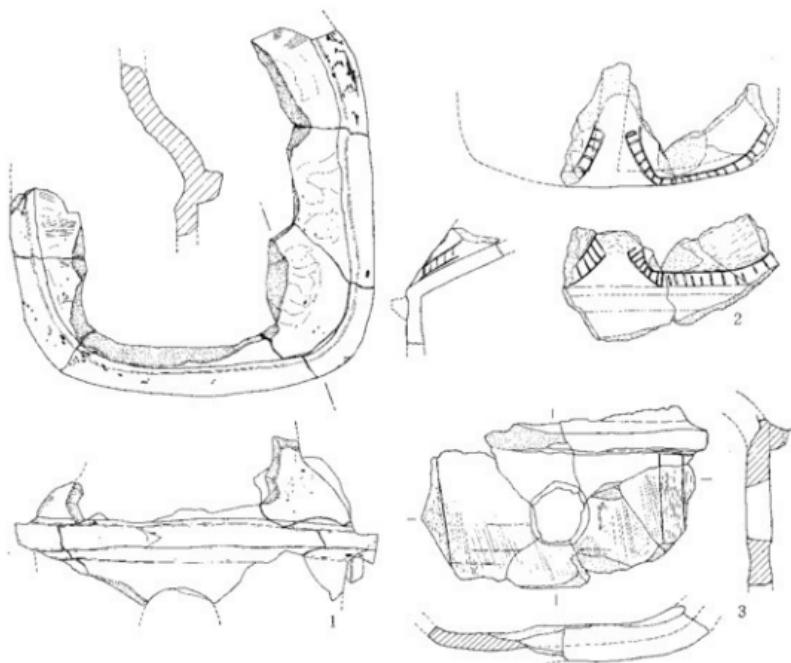
第15図 台部実測図

形象埴輪の破片以外に、埴輪の台部と思われる破片がほぼ原位置を保って4ヶ所検出された。又、動物の脚端と思われる円筒形の埴輪も垂直方向に樹立した状態で7本確認された。

台部と思われるものは、造出部の内、古墳の中心部に向かって左側よりに3箇所、右側に1箇所あり、人物埴輪の破片の分布状況と重ね合わせると、この台部を含む一帯に人物埴輪片が多い。又、動物の脚を中心とした地区には馬形埴輪の破片が多い。これらのことから、人物埴輪と馬の配置状況が明確に把握出来た。

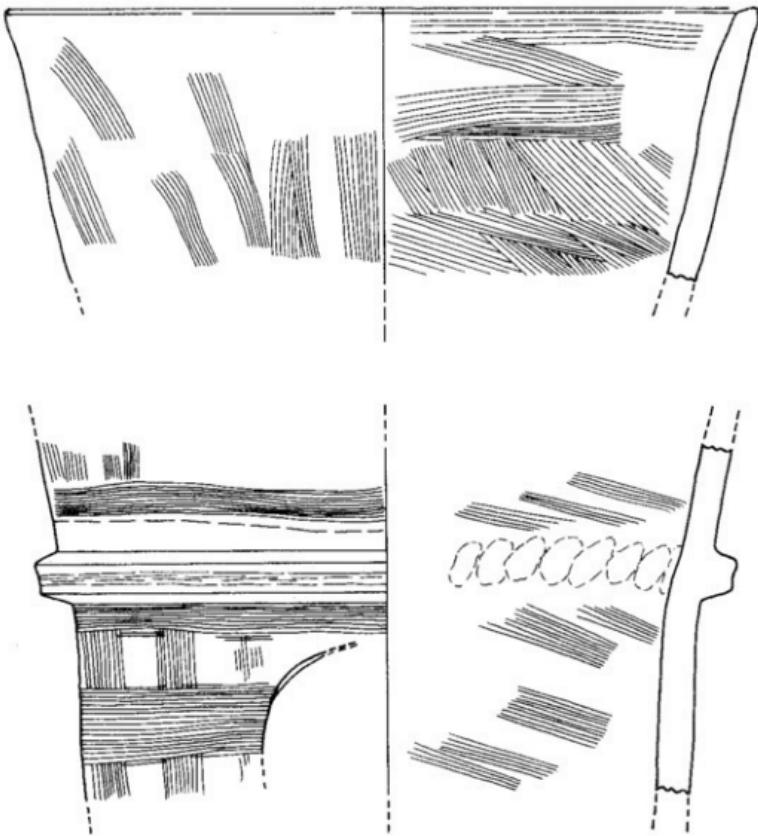
第17図 円筒埴輪実測図

段上に樹立していた円筒埴輪は完全な形を留めたものは皆無であったが、遺存していた右下部を観察すると、最低2段の凸帯を有し器表面の刷毛目調整は水平方向と垂直方向に施し、比較的古い製作技法にもとづいている。埴輪の樹立にあたっては地表面を掘り凹めて設置したものと思われるがその掘り方の線は確認出来なかった。このことは、墳丘築成とほぼ同時に埴輪の樹立がなされたことを意味している。

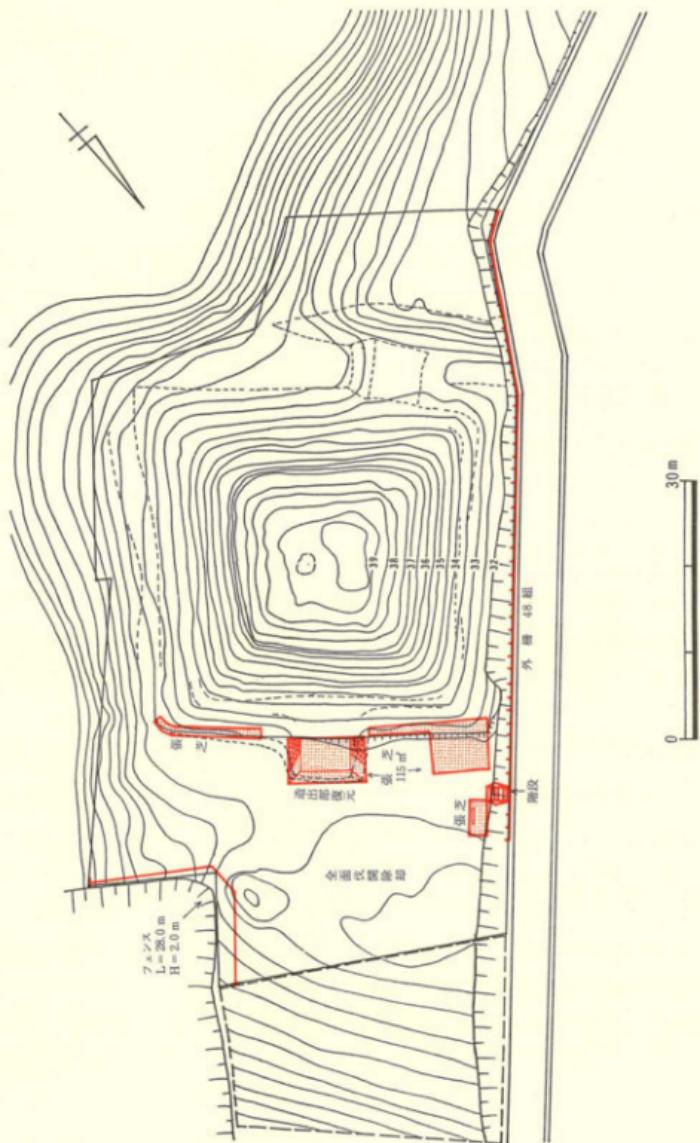
第19図 保存修理工事成果平面図

1. 外 檻 工 事

古墳の西辺、道路との境界線に沿って、墳丘を保護し境界を明示するために高さ 0.9 m、総延長 72m のコンクリート擬木製の柵を設置した。

2. 階 段 工 事

史跡の北西部、道路側から史跡内へ見学するための入口として、幅 1.5 m、高さ 1.14 m の焼杉丸太形のコンクリート擬木製の階段を 1 カ所設けた。

3. フェンス工事

史跡の東北部、前面に沿って高さ 2 m、総延長 28 m の P'C フェンス、スプリングネットを設置した。

4. 張 芝 工 事

墳丘北辺の造出部及びその両側墳裾が崩壊していたので、これを復元し、その表面に芝を張って崩壊を防止した。総面積は 115 m²。

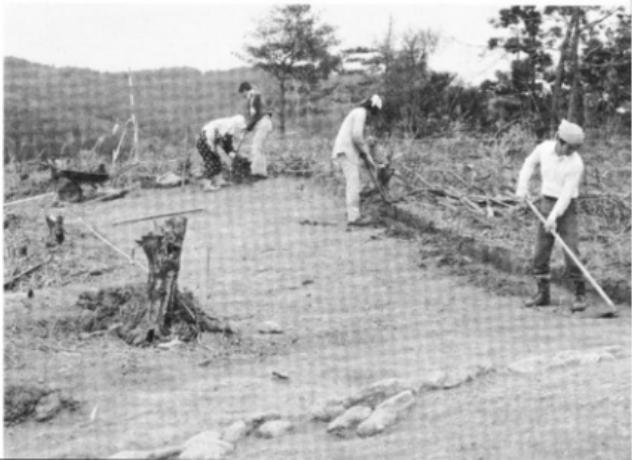
A 1 区
空濠と石列

A 1 区の北側で空濠の様子をみるために設定した。発掘面積は 51 m^2 。調査の結果、墳丘西北角から約 5.5 m 北方に最低 2 段積みの石列が尾根を一直線に横断していることが判明した。この石列は、その西端において墳丘に併行して南側へは曲がらずもとの自然傾斜面が急に落ち込んでいくあたりで自然に消滅していた。この石列から北へ 11.70 m までの区間が空濠でその上端と下端の幅は 5 m ある。傾斜のゆるくしかも底の浅い空濠であることが注意される。石列付近には円筒埴輪片が散布していたが、これらは工事の関係で重機により移動したものである。空濠内から遺物は全く発見されなかった。

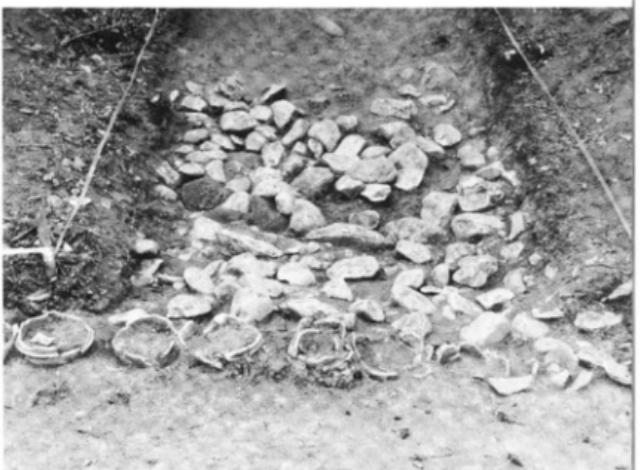
A 2 中央区
造出部先端石列

A 1 区で検出された埴丘斜面の葺石は、この造出部にぶつかるところで二方向に分かれその一つは直角に北へ折れ曲がり造出部の外側斜面へ続くものと推測される。そして、くびれ部から 5.6 m 北へいった地点で A 1' 区で検出された石列の延長線にはほぼ直角に接する。つまり造出部の先端斜面を構成する葺石の裾部分は右列と合一しているものと考えられる。

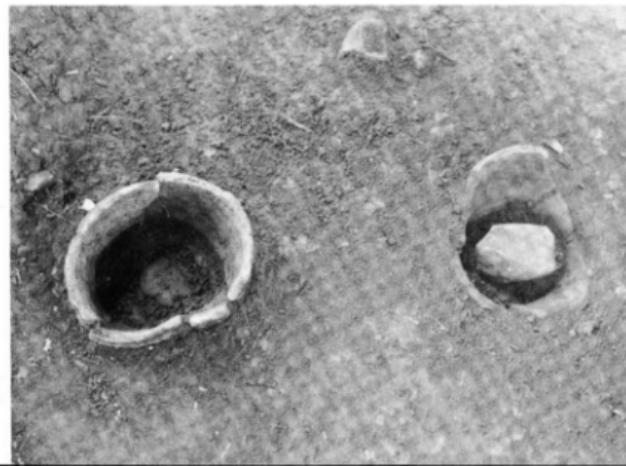
C 2 区
円筒埴輪列

墳丘南側の葺石の裾の線を確認すべく南辺の中央部にトレンチを設定した。発掘面積は 14m^2 。トレンチの北側において葺石の裾の線を確認した。この線は C 3 区の葺石のすその線と結ばれるものである。又この裾の線から南へおよそ 2.4m の地点で、墳丘の斜面に併行した円筒埴輪の列が樹立した状態で 4 本発見された。埴輪の基部は約 10cm 地山を掘り凹めてすえられている。さらにそれぞれの円筒埴輪の内部には長さ $10 \sim 15\text{cm}$ ほどのやや角ばった石が故意に納入されていた。

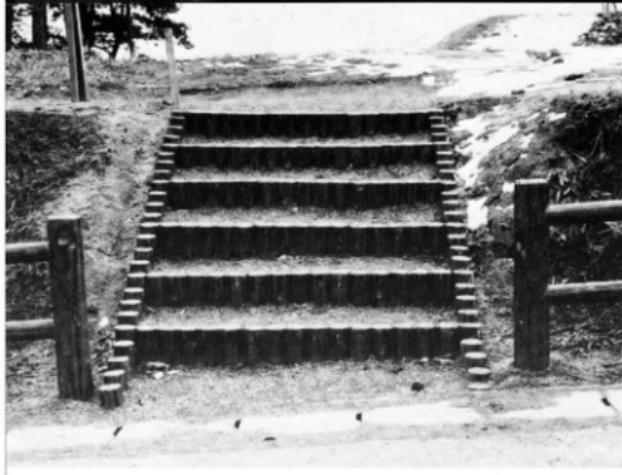
階段工事

ステップの表面には、厚み 3 cm のダストを敷いた。
