向野遺跡第2次発掘調査報告書

鳥取県立倉吉農業高等学校グラウンド整備事業に係る埋蔵文化財発掘調査

倉吉市教育委員会

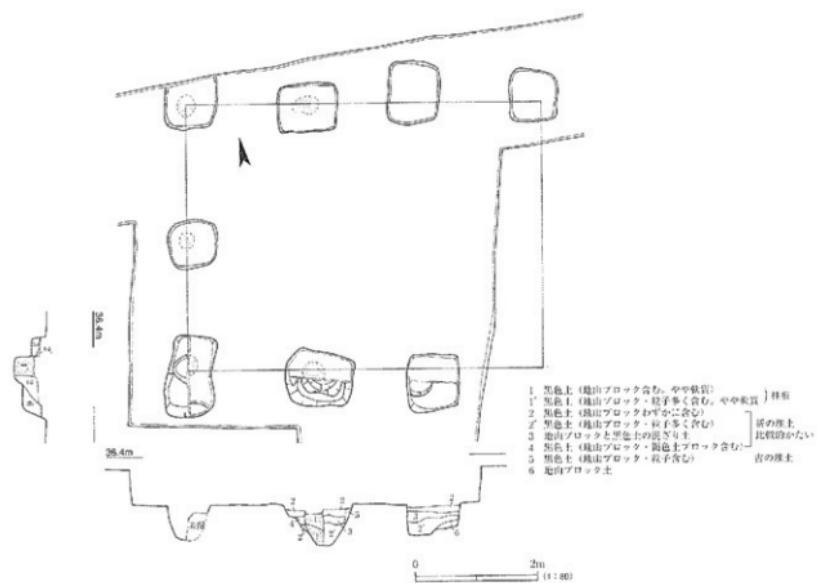
第5図 1号掘立柱建物造構図

1号掘立柱建物 既グラウンド部分の確認調査トレンチで検出。桁行3間（5.8m）、梁行2間（4.4m）の東西棟である。建物の方位はN-10°-E。桁行は中央間が1.8mで妻側の柱間が2.0mである。梁行は2.2mの等間。柱穴は方形を基本としている。盛土保存が決まっていたため、南北の柱穴のみ断割りし断面の観察を行った。そのうち南西の2つの柱穴で立て替えの痕跡が確認された。柱穴はほぼ同位置で建て替えられているが、北西隅・南西隅の柱穴がやや南北に長く、建物方位が多少ずらされた可能性がある。建物西半分の柱穴からは直径0.25～0.3mの柱痕が確認された。

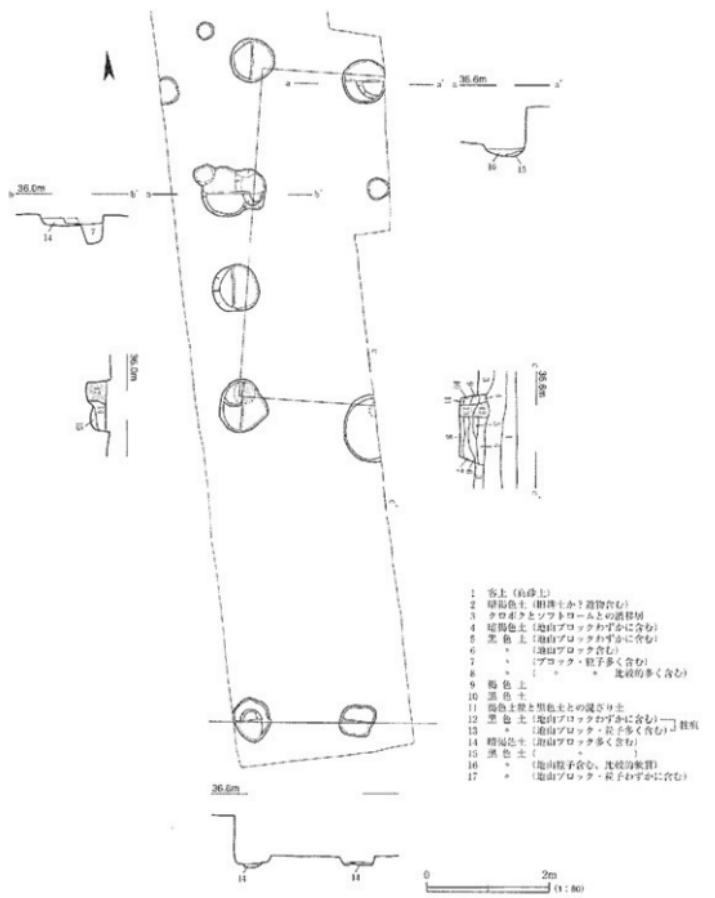
第6図 2号掘立柱建物・7号横列造構図

2号掘立柱建物 既グラウンド部分確認調査トレンチで検出。1号掘立柱建物から西南西に約17m離れる。南北3間（5.4m）、東西1間分（2.2m）確認した。建物方位はN-11°-E。南北の柱間は1.8mの等間だが、東西は北側が1.8m、南側が2.2mと不揃いである。柱穴は円形を基本としている。柱穴底面の深さが各柱穴でばらつきがある。南北列北から2本目の柱穴は新旧建て替えが認められるが、旧柱穴は柱筋がそろわない位置にある。断面c-c'では柱痕は柱穴中央から北によった位置で確認され、1号掘立柱建物と同様立て替えにより建物方位がずらされた可能性がある。

7号構列 グラウンド部分確認調査トレンチ、2号掘立柱建物の南5.3mで検出。1間分 (1.8m) 確認。トレンチ外へのびると考えられる。柱穴は、軸線上で長さ0.5mほどあり比較的大きいが、形は不整で、深さも検出面から0.1m前後と浅い。

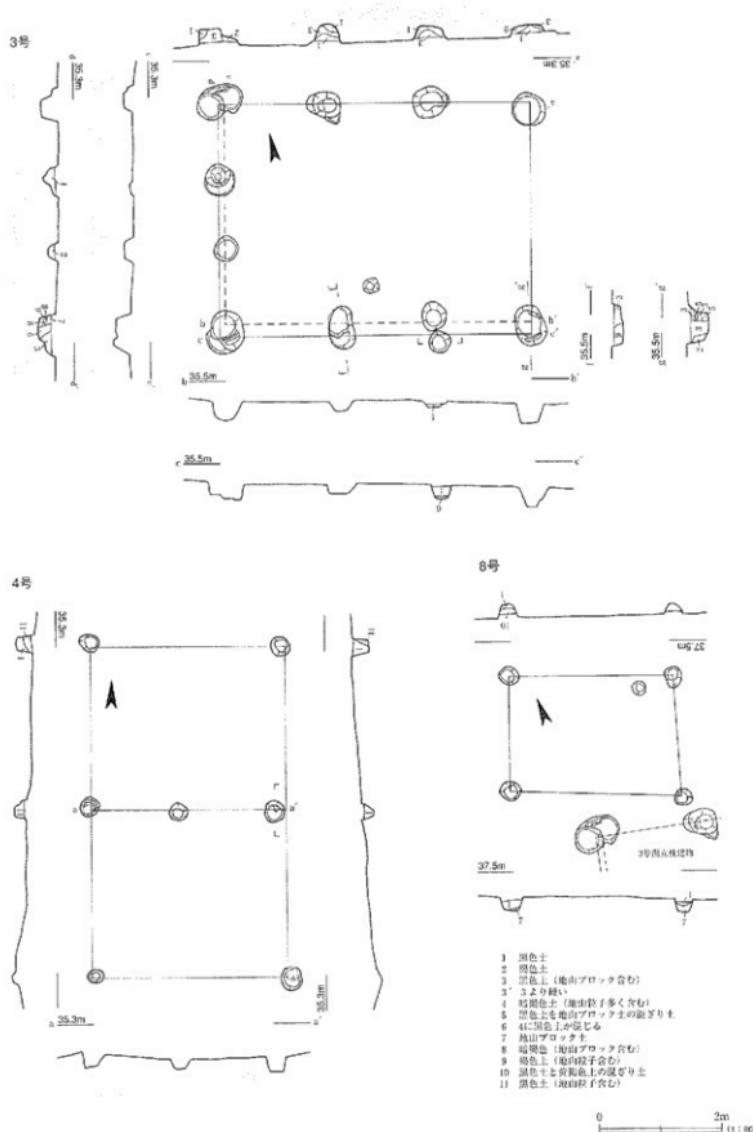
第7図 3号・4号・8号据立柱建物遺構図

3号掘立柱建物 調査地南側で検出。丘陵平坦面の南端に位置する。桁行3間、梁行3間の東西棟である。建物方位はN-12°-E。東側の妻柱は確認されなかった。西側・南側の柱列で建て替えが認められた。桁行5.0m×梁行3.6mから5.1m×3.8mへ、建物西辺・南辺をわずかに拡大させている。旧段階の柱間は桁行が西側の1間が1.8m、その他は1.6mで、梁行は1.2mの等間。新段階の桁行は西側を0.2m広げて2.0m、中央間は変わらず1.6m、東側を0.1m縮小させ1.5mとしている。梁行は南側1間のみ1.4mと拡大させている。柱穴は直径0.4mから0.5m程度の円形である。

4号掘立柱建物 調査地南東で検出。3号掘立柱建物の東から7m離れ、今回検出した建物の南東端に位置する。桁行2間（5.2m）、梁行1間（3.2m）の南北棟である。建物方位はN-2°-W。中央の柱筋には東柱と考えられるピットをやや西によって検出した。柱穴は直径0.3mの円形である。

8号掘立柱建物 調査地南側で検出。3号掘立柱建物北辺から0.4m北に離れる。桁行・梁行とも1間の建物で、建物方位はN-20°-E。柱間は北側が2.7m、南側が2.8m、西側が1.9m、東側が2.0mである。柱穴は直径0.3m程度の円形である。

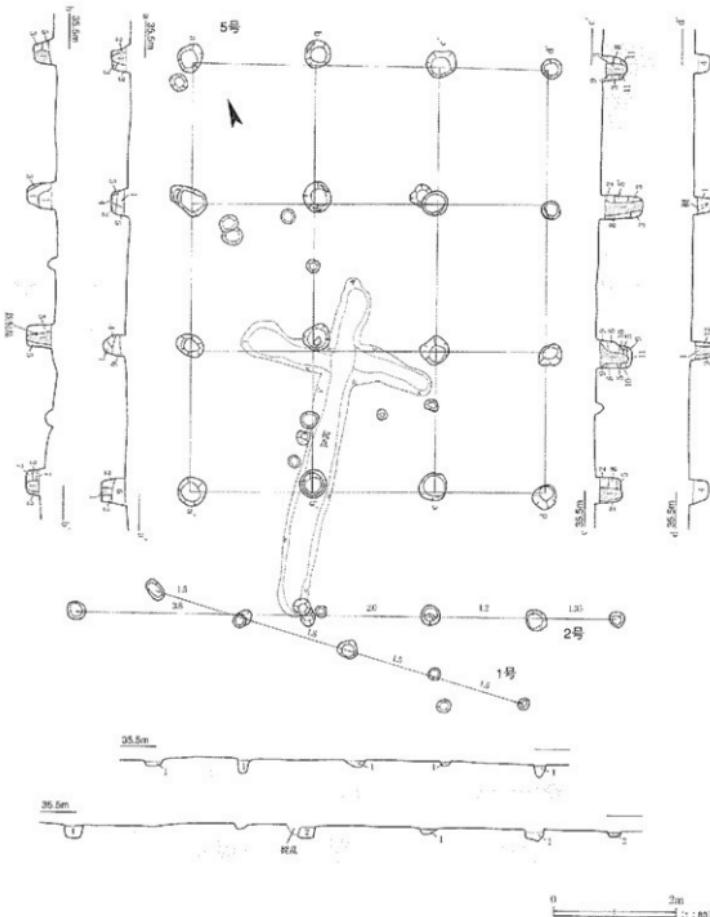
第8図 5号掘立柱建物・1号・2号柵列遺構図

5号掘立柱建物 調査地南側で検出。3号掘立柱建物の北12mに位置する。建物南辺から南に2.0m離れて2号柵列が位置する。桁行3間（7.0m）、梁行3間（5.8m）の南北棟総柱建物である。建物方位はN-21°-E。柱間は桁行が北から2.3m、2.4m、2.3m。梁行は東から1.8m、2.0m、2.0mで、東端1間が狭い。柱穴は直径0.4m～0.5mの円形を基本としているが、東側の柱列のみ0.3mと小さい。

1号柵列 5号掘立柱建物の南に位置する。2号柵列と切り合う。4間(6.3m)確認した。方位はN-125°-E。柱穴はいずれも小さく浅い。

2号柵列 5号掘立柱建物の南2mに位置する。1号柵列と切り合う。4間(8.4m)確認したが、西端の1間は他の柱間の2倍近くあるため、5間であった可能性がある。方位はN-119°-E。5号掘立柱建物と方向・柱筋がほぼそろう。

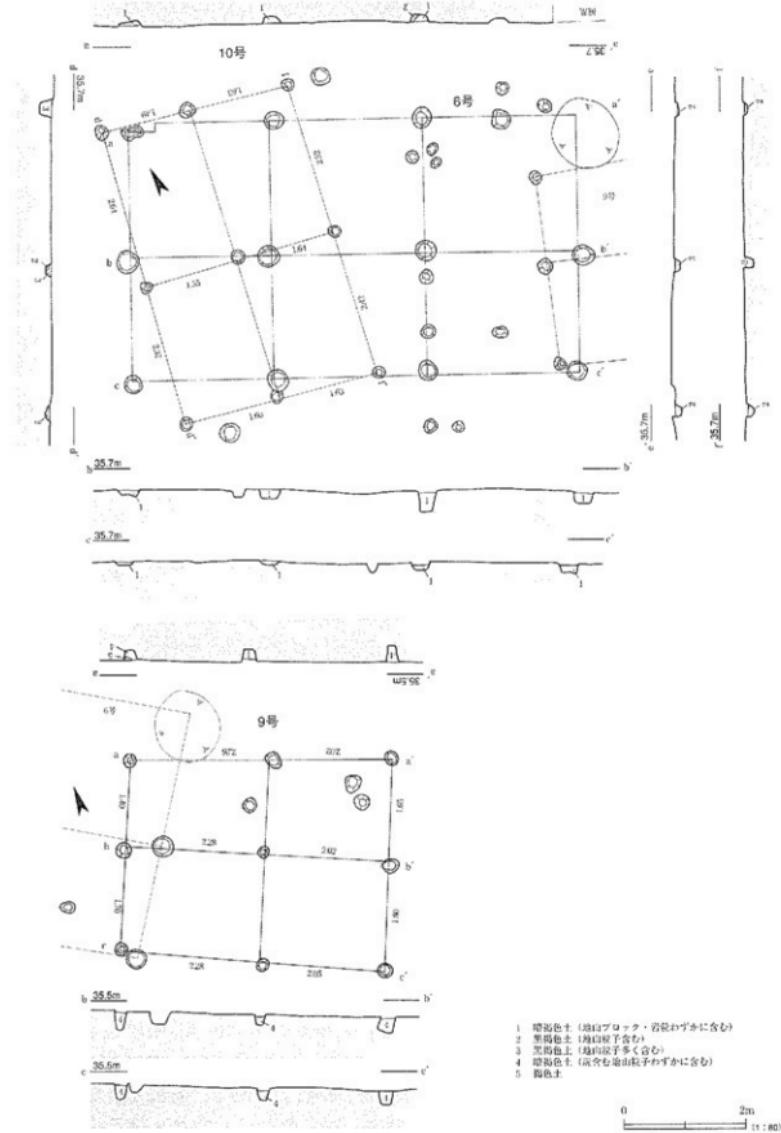
第9図 6号・9号・10号掘立柱建物造構図

6号掘立柱建物 調査地南側で検出。3号掘立柱建物と5号掘立柱建物の間に位置する。9号掘立柱建物・10号掘立柱建物と切り合う。桁行3間（7.3m）、梁行2間（4.2m）の総柱建物である。建物方位はN-29°-E。柱

間は桁行2.5mで西側のみ2.3mである。桁行は北側が2.2m、南側が2.0mである。柱穴は直径0.3m前後の円形である。

9号掘立柱建物 調査地南側で検出。6号掘立柱建物と切り合う。桁行2間(4.33m)、梁行2間(3.45m)の南北棟で、建物方位はN-25°-E。建物西側が狭く、やや台形状になる。柱穴は直径0.2m程度の円形である。

10号掘立柱建物 調査地南側で検出。6号掘立柱建物と切り合う。桁行2間(3.23m)、梁行2間(4.96m)の南北棟で、建物方位はN-16°-E。建物北側が狭く、やや台形状になる。柱穴は直径0.2m程度の円形である。

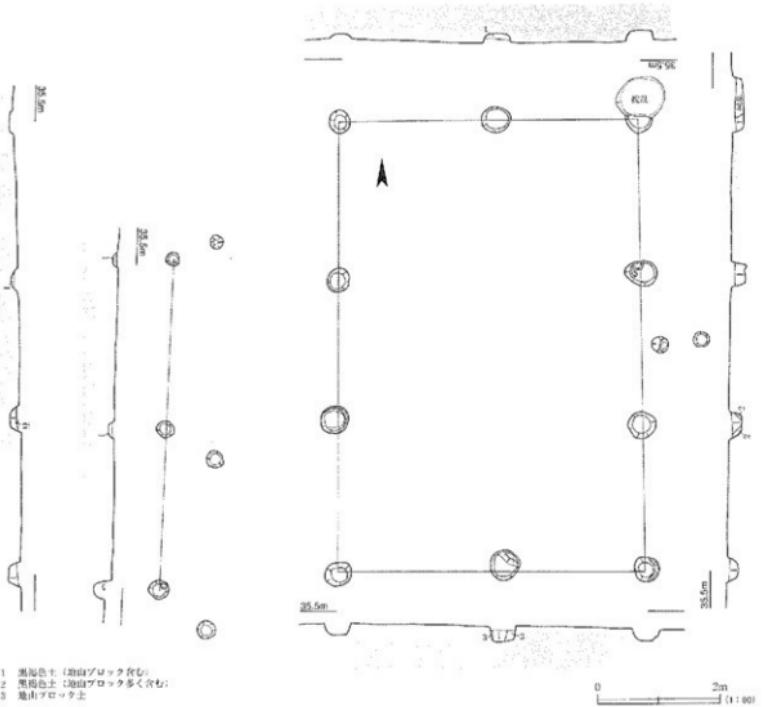
第10図 7号掘立柱建物・5号排列構造図

7号掘立柱建物 調査地のほぼ中央で検出。5号掘立柱建物北辺から4.0m北に離れる。桁行3間(7.4m)、梁行2間(5.0m)の南北棟である。建物方位はほぼ南北に沿う。柱間は桁行が北から2.6m、2.4m、2.4m。梁行は西から2.6m、2.4mである。柱穴は直径0.3~0.5mの円形である。

5号柵列 7号掘立柱建物の西2.7mに位置する。2間(5.4m)確認した。柱間は2.7mの等間。方位はN-3°-E。柱穴は直径0.2~0.3mの円形である。南側柱穴内から土師器壺がほぼ完形で出土した。

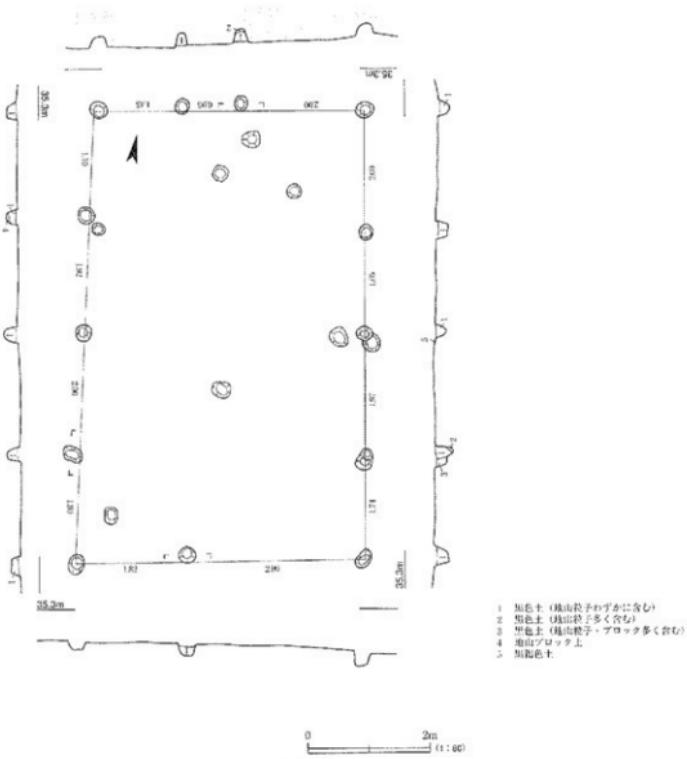
第11図 11号掘立柱建物遺構図

11号掘立柱建物 調査地中央で検出。丘陵平坦面の北東端に位置する。桁行4間(7.42m)、梁行3間(4.72m)の南北棟で、建物方位はN-11°-W。建物北辺は3間だが、南辺は2間分の柱穴しか確認していない。桁行・梁行とも柱間はそろっていない。

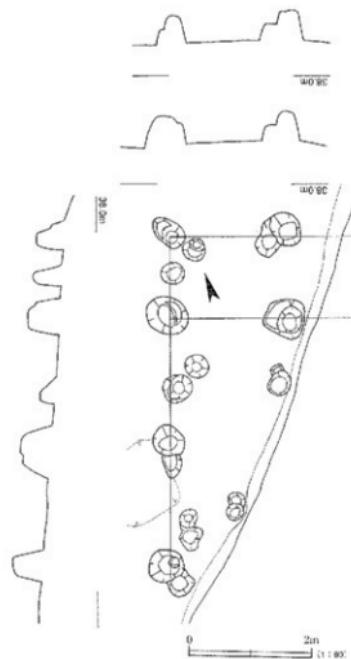
第12図 12号掘立柱建物構造図

12号掘立柱建物 調査地北側で検出。大半は調査区外で、南北3間(5.35m)、東西1間(1.95m)を確認した。北辺に庇をもつ。建物方位はN-17°-E。柱間は南北が2.0m、底部分は1.35m。柱穴は0.5~0.6m程度の円形で、いずれも深い。

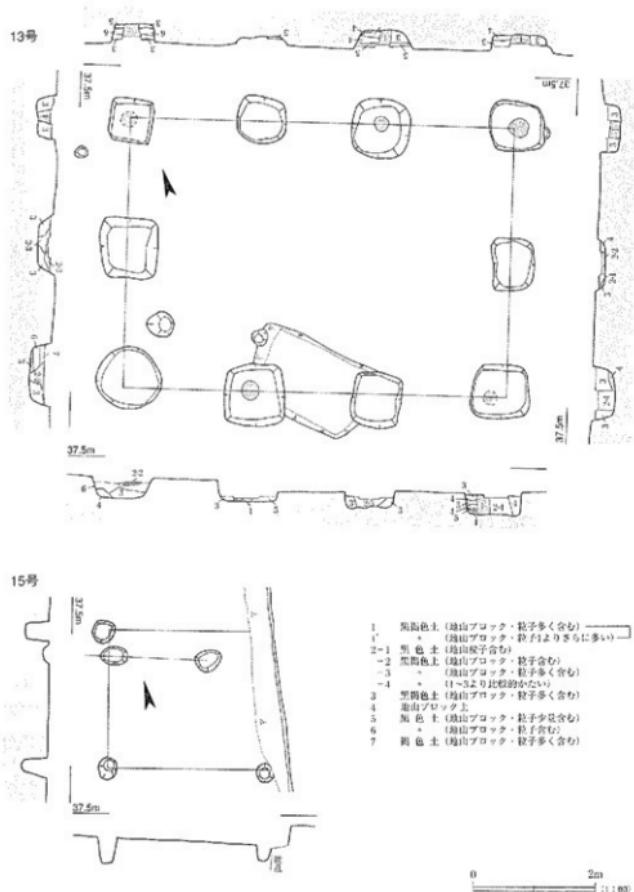
第13図 13号・15号掘立柱建物遺構図

13号掘立柱建物 北西の調査区で検出。今回の調査地内では一番北西に位置する。桁行3間(6.3m)、梁行2間(4.4m)の東西棟で、建物方位はN-17°-E。柱間は桁行が西から2.1m、2.0m、2.2m。梁行は2.0mの等間である。南東の柱穴では建て替えた痕跡がみられた。柱穴は0.8~1.0mの方形を基本としている。柱穴壁・底面には、U字状の刃先の工具痕がみられる。

15号掘立柱建物 北西の調査区の東端で検出。東側は調査区外へのびる。今回の調査範囲では桁行・梁行とも1間分を確認した。建物方位はN-14°-E。柱間は東西2.55m、南北2.28mである。柱穴は直径0.3m程度の小型のものだが、比較的深い。

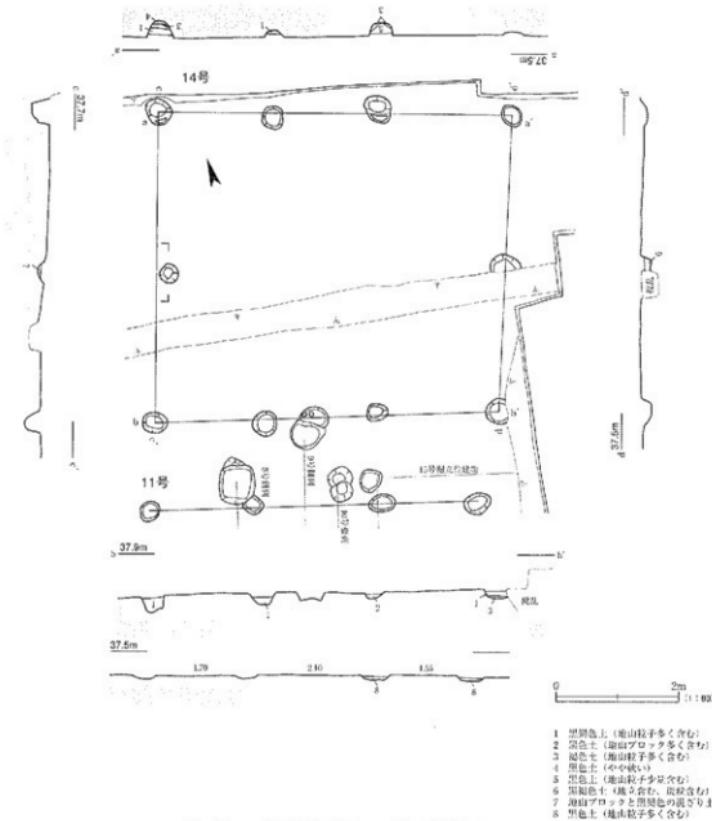
第14図 14号掘立柱建物・11号柵列遺構図

14号掘立柱建物 北西の調査区で検出。桁行3間(5.8m)、梁行2間(5.1m)の東西棟で、建物方位はN-17°-E。柱間は桁行1.8mだが、東1間分が北側2.2m、南側2.0mである。梁行は2.55mで北西の1間が2.3mである。柱穴は0.3~0.4mの円形である。

11号構列 14号掘立柱建物の南1.4mに、14号掘立柱建物南辺とはほぼ方向をそろえて並ぶ。14号掘立柱建物の底とも考えられるが、若干柱間がちがうため構列とした。柱穴はいずれも浅い。

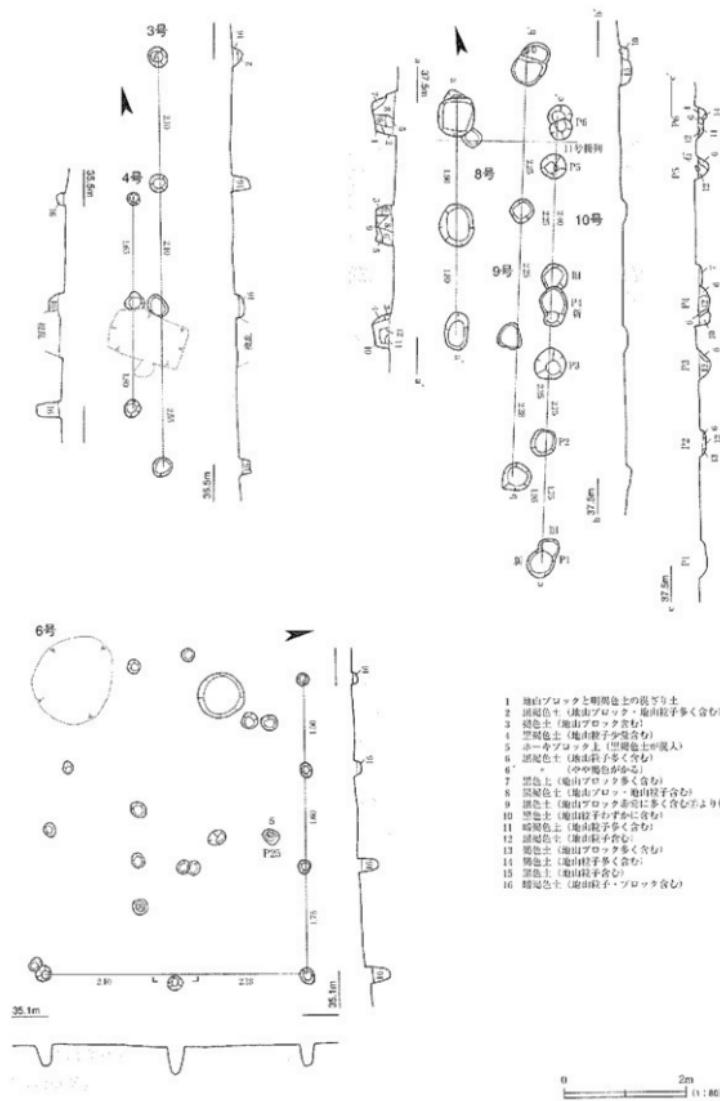
第15図 3号・4号・6号・8~10号横列構造図

3号・4号柵列 9号掘立柱建物の東に、2列並んで位置する。3号柵列は3間(6.75m)、4号は2間(3.45m)確認した。方位はN-10°-E。柱穴は直径0.3m程度の円形で、深さは0.1~0.4mである。

6号柵列 丘陵頂部平坦面で検出した遺構のうち一番東に位置する。東西に3間(4.85m)、その東端から南にはほぼ直角に2間(4.28m)のびる。柱穴は直径0.2m程度で、東側の柱穴ほど深い。

8号・9号・10号構列 北西の調査区で検出。13号掘立柱建物の東、14号掘立柱建物の南に3条並ぶように位置する。8号構列は柱間1.8mで2間、9号構列は柱間2.25mで3間確認した。10号構列は建て替えがあり、旧段階はP1旧、P2、P4旧、P6の3間 (6.9m)、新段階はP1新、P2、P4新、P5の3間 (6.45m) である。

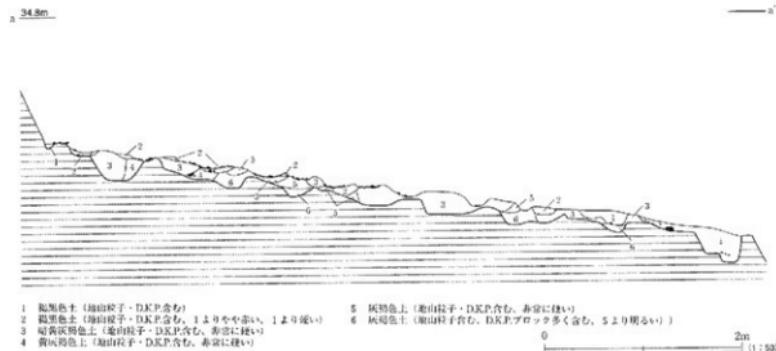
第16図 2号道路遺構 a-a'断面図

路面は、1号道路遺構と同様に多数の土壤列を硬く埋め戻した上面である。確認した硬化面の幅は5.0~7.3mで、土壤列の外側まで硬化面がみられた。土壤列は長さ0.6~0.8m、幅0.4~0.5mの長方形の土壤が心々0.7m前後の間隔でならんだものである。長さが2m以上のものもみられるが、底面の様子などから、複数の土壤が重なったものであると考えられる。道路遺構の横方向の断面では、明瞭に確認できなかったが、縱方向断面（第18図a-a'）では、5回の再掘削・埋め戻しが認められる。最終次の埋土である第1層は他に比べ硬化の度合いがやや弱い。第1層に限らず土壤埋土は小石・土器細片が混じり、土壤底部に特に多くみられた。断面からは、土壤の重複が激しく不明瞭な部分も多いが、土壤が、その掘り方よりも高い位置まで埋め戻されていることが分かる。

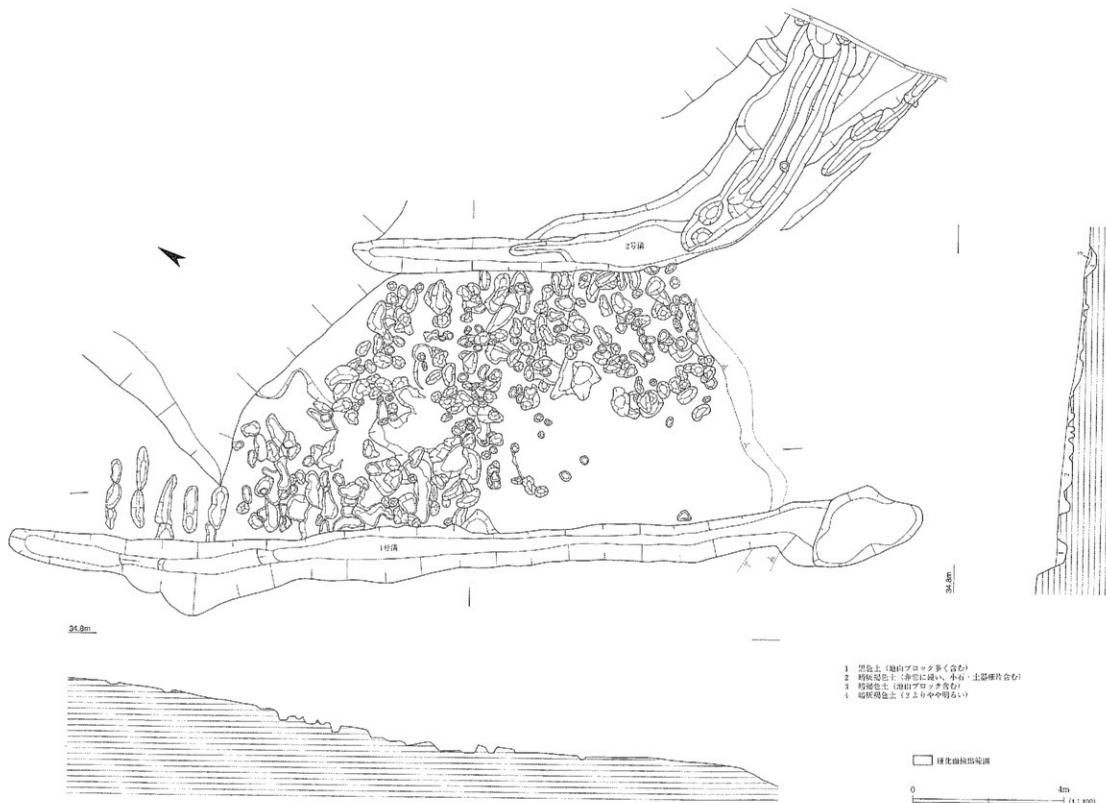
第17图 1号道路造築断面図

1号道路遺構 調査地の東斜面で検出。両側の側溝と考えられる溝 (1号・2号溝) と、その間の路面 (硬化面) を確認した。丘陵頂部と丘陵裾部は後世の削平により硬化面は遺存しない。等高線に対し斜め (等高線と1号溝との角度は 35°) にのび、確認できた部分での硬化面の高低差は2.6m、斜度は 7° である。硬化面が遺存していた1号溝と2号溝にはさまれた部分は直線的だが、丘陵裾部分では

2号溝が 60° ほど東へ折れ曲がり、道路遺構も同様に曲がるものと考えられる。1号溝と2号溝の間隔は心々で7.75m、内側の肩々で6.8mである。硬化面は両側側溝埋土上面でも確認し、溝埋没後も使用したことが分かる。硬化面の幅は最大で7.3mである。

硬化面は、丘陵斜面の高い側を削りやや平坦にした後、その平坦面に多数の小土壠をつくり、その土壠を断面図第2層の暗灰褐色上で埋め戻しつくられる。第2層は非常に硬く均質で、逆に地山自体はそれほど硬化していないため、埋め戻した上面を路面として使用していたと考えられる。小土壠は、斜面上方と2号溝肩部などでは長さ0.5~1.2m、幅0.4m前後の長楕円のものが心々0.7m前後の間隔で規則にならぶようにみられるが、その他のほとんどの部分では、形・配置とも規則性をみることができない。両側側溝が埋まつた後も道として使用を続けており、完掘状態での小土壠の規則性の無さは長期間にわたる補修の繰り返しによると考えられるが、断面観察では確認できていない。

1号溝は、基本的に幅1~1.2m、深さは西側肩から0.4~0.6m、東側 (路面側) 肩から0.2~0.4mで、長さ24mである。下端の2.7m分は土壤状に一段深くなっている。

2号溝は上方では幅0.9m、調査区間では3.5mに広がるが、掘削→埋没 (埋め戻し) →道路として使用→再掘削というサイクルが幾度か行われた結果であり、溝自体は幅0.3~1m程度と考えられる。調査区の東にさらに

東斜面には1号道路遺構がつくられる。1号道路遺構は両側に側溝をもち、路面の下部、基礎構造としてのいわゆる波板状凹凸をもつ。路面（硬化面）が確認できた直線部分では両側側溝は平行を保つ。1号溝の斜面上端部分は、丘陵の頂部にさしかかるあたりで掘削を止めており、両側の側溝は土砂の流入が激しいと考えられる、もしくは雨水などで路面の流出する可能性がある丘陵斜面部分にのみつくられていると考えることができる。それらの構成・構造からはしっかりととした土木技術の知識・組織的な施工を読み取ることができる。一方で、後述する2号道路遺構に比べ地形の変更度は少なく、2号溝の走向から周辺の地形に合わせ道路を曲げている様子が伺われる。

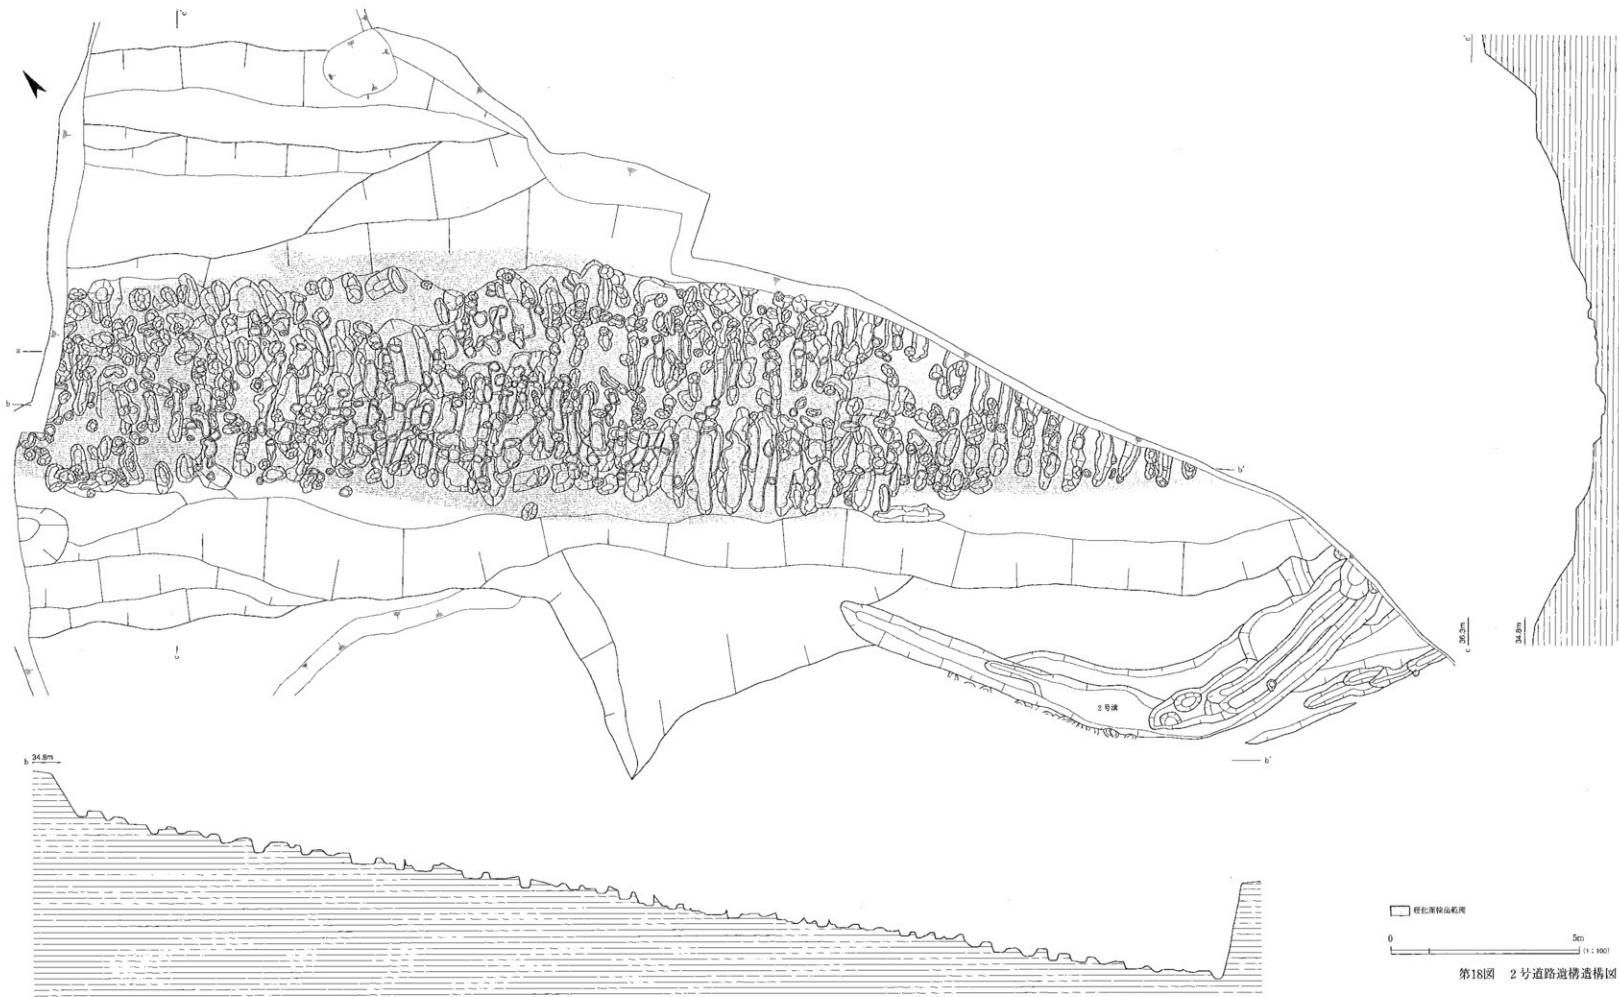
第18図 2号道路遺構遺構図

2号道路遺構 1号道路遺構の北東に位置する。丘陵が南に張り出す付根部分を、等高線には直交する形で直線的にのびる。南側の調査区間がわずかに東へカーブしており、調査区外で1号道路遺構と同じように東へ曲がる可能性がある。今回の調査範囲では30mを調査した。丘陵を切り通しのように逆台形に大きく掘削し、その底面に路面を設けている。掘削幅は約15m、深さは東側で2.7m、西側で1.2m、底面の幅は5~6m。東側法面には2段の平坦面があり、平坦部分もわずかに硬化が認められた。底面は調査範囲内で約4.3mの高低差があり、斜度は約8°である。道路遺構に伴う側溝はない。2号道路遺構西側には、2号道路遺構底面と1号道路遺構をつなぐスロープのように1号道路遺構を削っている部分がある。高低差は1m、スロープ部分では土壤列、硬化面は確認していない。

今回の調査地の立地する丘陵の北側の基部に2号道路遺構がつくられる。1号道路遺構は側溝が埋まつた後も使用されており、そのあたりの時間的な幅と2号道路遺構の造成との前後関係は現段階では不明確である。現段階では、1号道路遺構の硬化面を削る部分が存在することから、2号道路遺構は1号道路遺構に後続すると考えておく。2号道路遺構は、丘陵を逆台形に開削し、その底面に1号道路遺構と同じく路面の基礎構造として波板状凹凸を施す。北東斜面部分が段状になるため一度に開削されたとはい難い面もあるが、開削された上端の幅は15m、深さは約2.7mと大規模である。その規模、整然とした土壁の様子は、1号道路遺構に比べより熟練した、より組織的な工事を感じさせる。周辺の地形と路面の傾斜から推察すると、2号道路遺構の路面は1号掘立柱建物の北側でようやく丘陵の頂部平坦面に達する。2号道路遺構は、調査地の東端でやや東に曲がる可能性はあるが、1号道路遺構よりも直線性が強く、直進部分の方位はN-52°-Wである。

2号道路造構は、その計画性・構造の規模から国レベルでの造営と考えてよいものである。造営の時期は9世紀後半で、国府跡では主要建物が礎石建物に変化し、新羅との関係悪化により日本海沿岸地域に緊張がもたらされるという動向のなかで造営されたものである。向野丘陵を斜行する道路造構を北西にのばすと、山頂に貞觀9年(867)、新羅海賊襲撃のための四天王像を安置した四王寺跡がある四王寺山の南西麓に至る。2号道路造構はそれらの遺跡をつなぐものと推察される。道路造構と四王寺山の南西麓が交わるあたりには「白市」「白市平」「上白市」「下白市」「奥白市」などの小字が残り、国府の構成を考えるうえで興味深い。

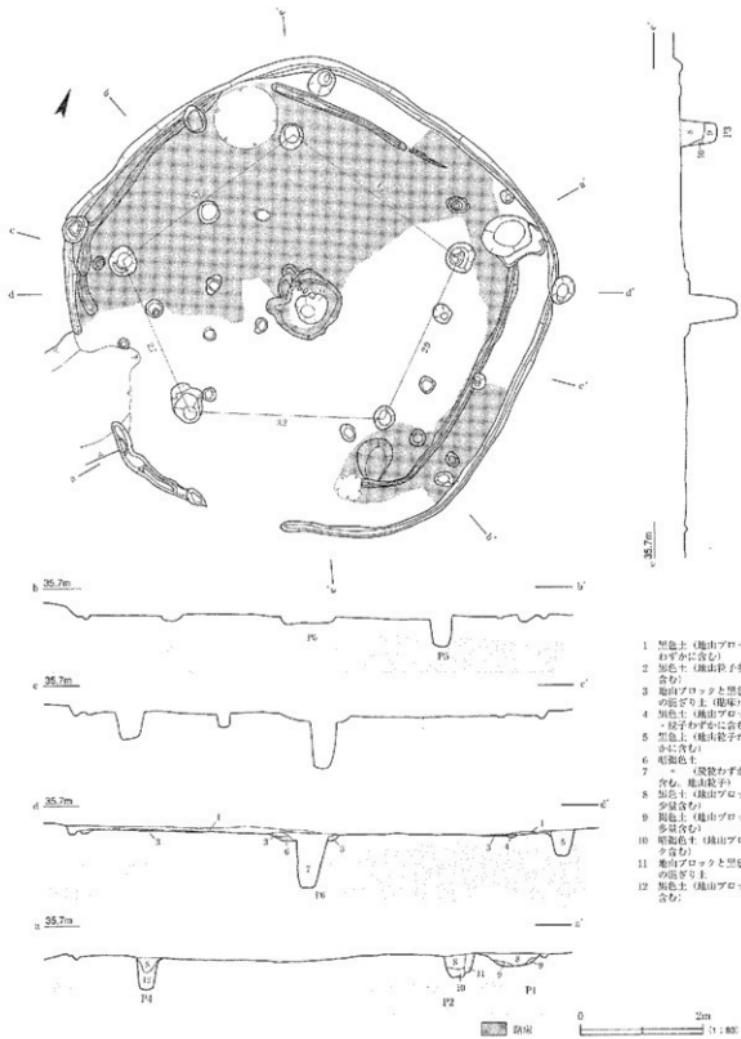
第19図 1号住居遺構図

1号住居 調査地の南側で検出。丘陵頂部の平坦面南端に位置する。平面プランは隅丸五角形で、比較的大型である。主柱穴は5本で、中央ピットはやや南に寄る。削平が激しく、検出面から床面までの深さは北側で0.1m、南側は周壁溝から遺存しない部分がある。1度の建て替えがあり、主に住居の北・東・南辺を拡大させている。床面積は古段階が約30m²、新段階が43m²である。主柱穴・中央ピットは同一のものを使う。古段階の周壁溝などは貼床で埋めている。床面の遺存状況が良い北西側では、ほぼ床面全体に貼床がされていた。中央ピットは上段

が方形、下段が円形の2段掘りのもので、上段のほとんどの部分が貼床により埋められていた。その縁部分に貼り付けるように直径0.1mほどの川原石が3個検出された。

出土遺物は、住居覆土から弥生土器、上師器、須恵器などが出土しているが、住居の時期はピット内出土の土器から弥生時代中期のものと考えられる。

遺構の特徴・配置　i期　丘陵の平坦面南端に1号住居、丘陵尾根筋間に1号住居状遺構を確認した。1号住居は平面形が隅丸五角形で、床面積は30m²を超え、比較的大規模の住居である。両者とも貼床を有する。

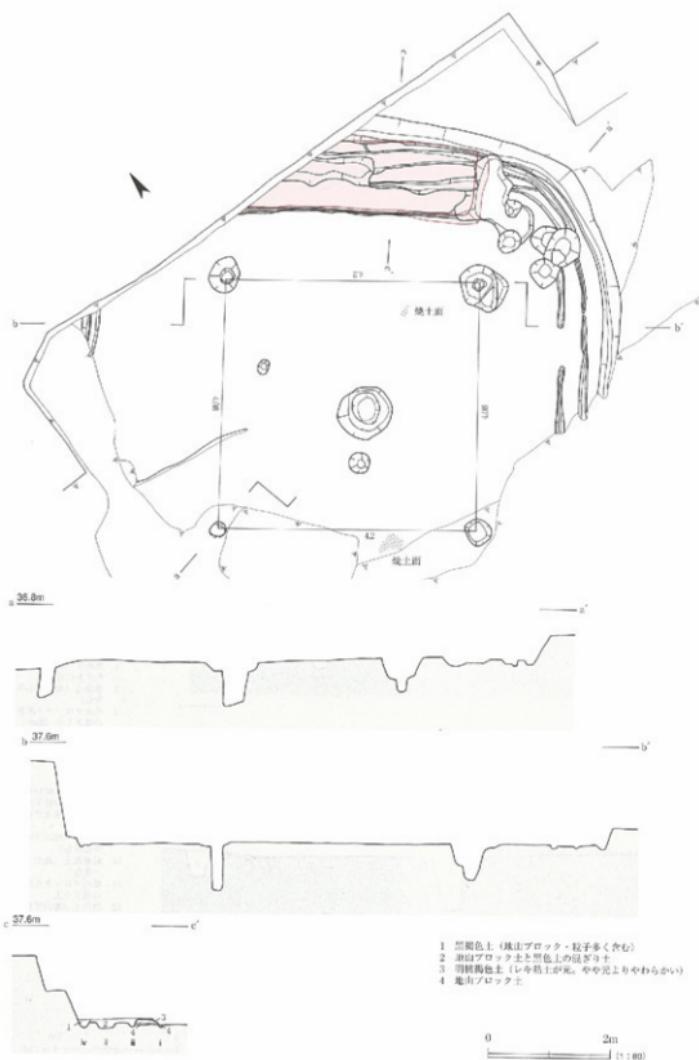
第20図 2号住居遺構図

2号住居 既グラウンド部分南西の調査地で検出。丘陵頂部平坦面の南端に位置する。南側は崖法面として削られている。限られた範囲での調査だが、平面プランは隅丸方形と考えられ、住居の1辺が8.7mを超える大型の住居である。主柱穴は4本で、正方形に配置される。中央ピットはわずかに南側柱穴の方へ寄る。住居西隅部分に直径0.3~0.6m前後、深さ0.2m程度のピットが集中している。住居の北東辺に沿って、幅1.2m、高さ0.1mのベッド状造構がみられる。周壁溝の数、ベッド状造構の断面から少なくとも3度の建て替えを行っている。第20図断面c-c'でみると変遷は次のように考えられる。

古	周壁溝 i
住居拡大	周壁溝 ii、貼床（第4層）
縮小	周壁溝 iii、地山土の盛上によるベッド状造構（第3層）
新 拡大	周壁溝 iv、拡大部分に地山土を継ぎ足し、ベッド状造構を整形（第2層）

住居覆土からは、土師器壺・甕・壺・高壺・甑型上器、須恵器壺などが出土している。多時期の遺物が混入しているが、床面近くから出土した遺物より、住居の時期は古墳時代前期前半と考えられる。

ii期　今回の調査範囲の中では、丘陵の南端で2号住居1棟を確認したのみである。2号住居は平面形が隅丸方形で、床面積は40m²を超えると推定される大型の住居である。

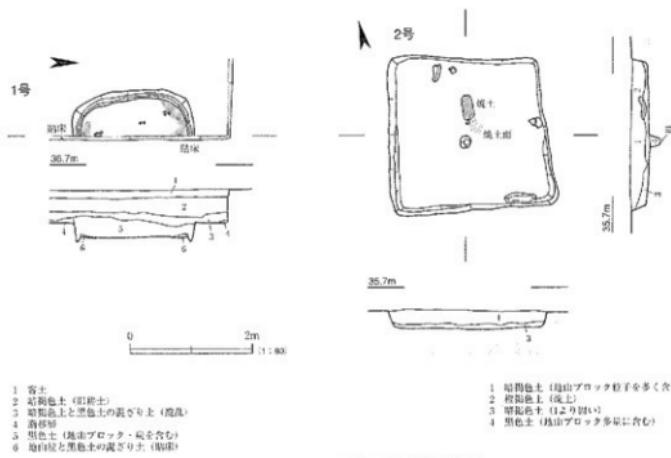
第21図 1号・2号住居状造構造構図

1号住居状造構 グラウンド部分試掘調査トレンチ、2号掘立柱建物の北西で確認。トレンチ内ののみの調査だが、平面形は隅丸方形と考えられる。南北長は2.0mである。検出面から床面までの深さは0.3m。横際には細いものの周壁溝が残る。床面の南北端部分には貼床がみられた。床面からは弥生時代中期の焼破片が出土している。

2号住居状遺構 洞査区中央部分、5号掘立柱建物西側で確認。南北2.5m、東西2.6mの北辺・東辺が内に入る正な方形である。検出面から床面までの深さは0.3m。床面中央やや南よりに直径0.2m程の小ピットがある。小ピット北東側には小範囲の焼土面がみられる。焼土面北側に、床面から遊離した状態で焼土塊がみられる。床面からは土器壺、土器壺壺、甕部が中空の土製支脚、窓が1点ずつ出土したが、完形に復元できるものはなかった。

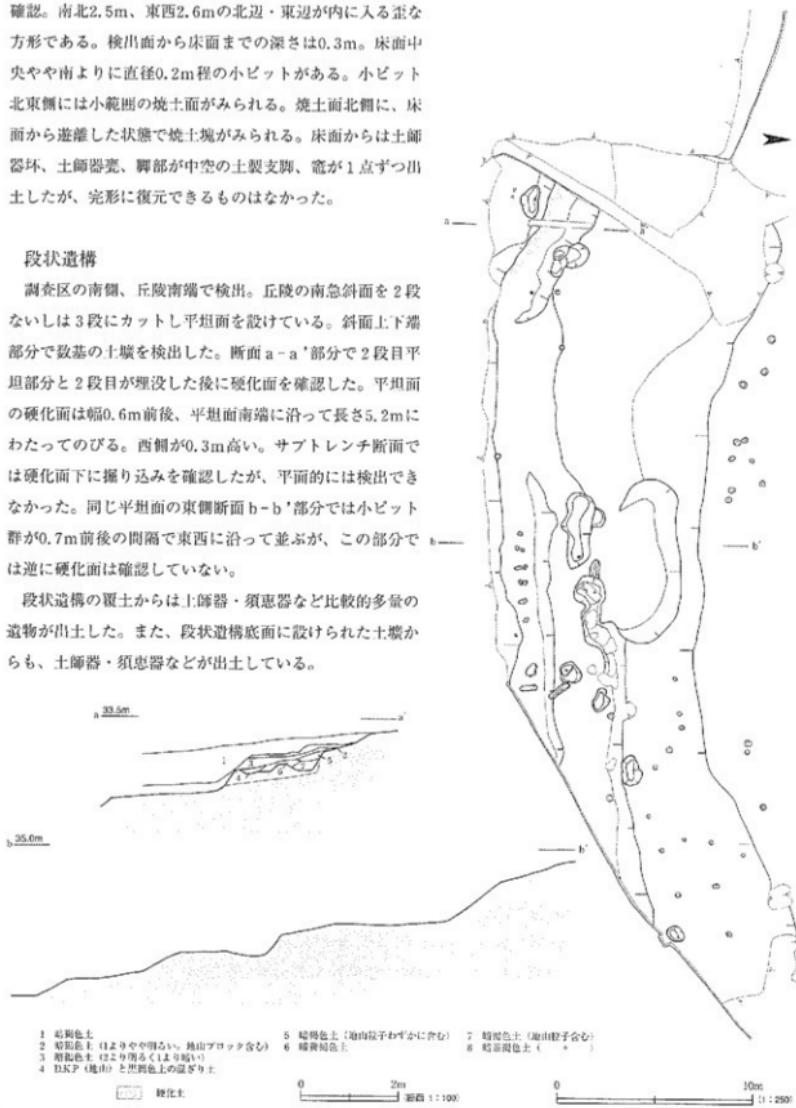
第22図 段状遺構図

洞査区の南側、丘陵南端で検出。丘陵の南急斜面を2段ないしは3段にカットし平坦面を設けている。斜面上下端部分で敷基の土壤を検出した。断面a-a'部分で2段目平坦部分と2段目が埋没した後に硬化面を確認した。平坦面の硬化面は幅0.6m前後、平坦面南端に沿って長さ5.2mにわたってのびる。西側が0.3m高い。サブトレニチ断面では硬化面下に掘り込みを確認したが、平面的には検出できなかった。同じ平坦面の東側断面b-b'部分では小ピット群が0.7m前後の間隔で東西に沿って並ぶが、この部分では逆に硬化面は確認していない。

段状遺構の覆土からは土器壺・須恵器など比較的多量の遺物が出土した。また、段状遺構底面に設けられた土壙からも、土器壺・須恵器などが出土している。

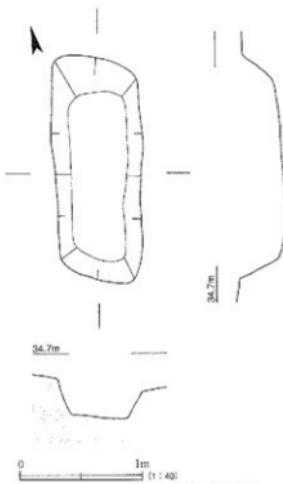
第23図 1号土壙墓遺構図

1号土壙墓 調査地のやや北東、1号道路造構西側で検出。丘陵頂部平坦面の東端に位置する。底面の形状、平面形から土壙墓と考えた。長軸が等高線とはほぼ平行のやや隅丸の長方形で、長軸1.83m、短軸0.71m、深さ0.38mである。ややすく鉢状に掘り込まれている。出土遺物はなかった。

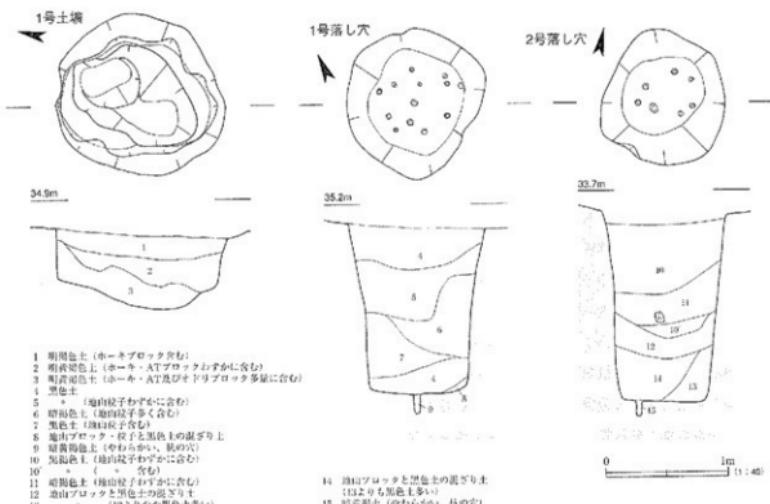
第24図 1号土壙・1号・2号落し穴遺構図

1号土壙 調査地の南東、丘陵平坦面端に位置する。直径1.3m前後の不整な円形の土壙である。底面は中央から北部分がやや窪む。最深部で深さは0.6m。土壙堆土は、地山クロボクに起因する黒色土系の土が一切なく、クロボク下層のソフトローム層・ホーキ層・AT層・レキ混じり粘質土などに起因する褐色～黄褐色の土である。出土遺物はなかった。

1号落し穴 調査地の南側、丘陵平坦面に位置する。北西辺が外に膨らむ長方形で、長軸1.3m、短軸1.1m、深さは西側で1.4m。底面には杭穴と考えられる直径数cmの穴を13個確認した。造構に伴う出土遺物はない。

2号落し穴 調査地の東端、東斜面に位置する。1号落し穴から25m東に離れる。南東部分が外に膨らむ長方形で長軸・短軸とも1m、深さは西側で1.55m。底面に杭穴と考えられる穴を7個確認した。出土遺物はない。

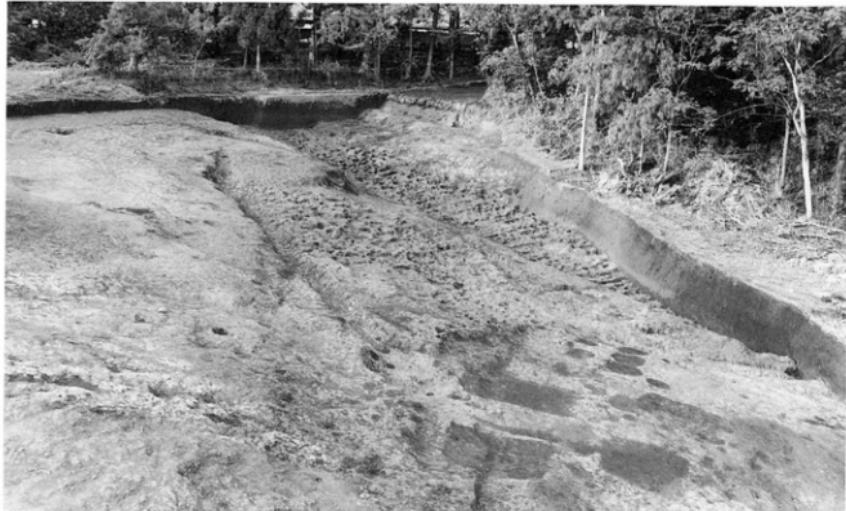
1号・2号道路造構完掘状況（南から）

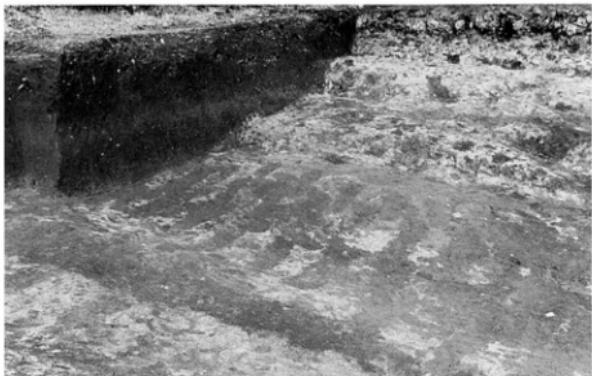
2号道路遺構 硬化面（南西から）

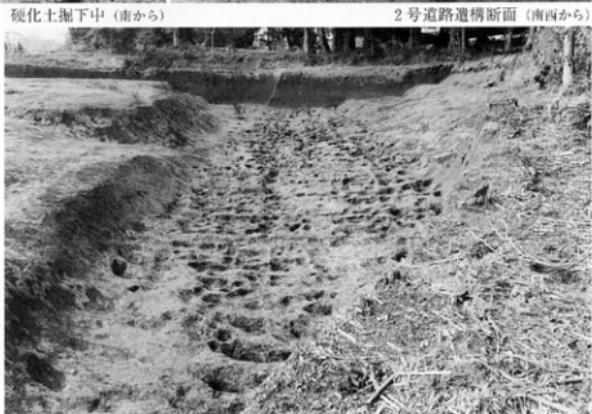
2号道路遺構 完掘状況（南から）
