# 山陰道

(野坂峠越・徳城峠越)

発掘調査報告書

島根県 津和野町教育委員会

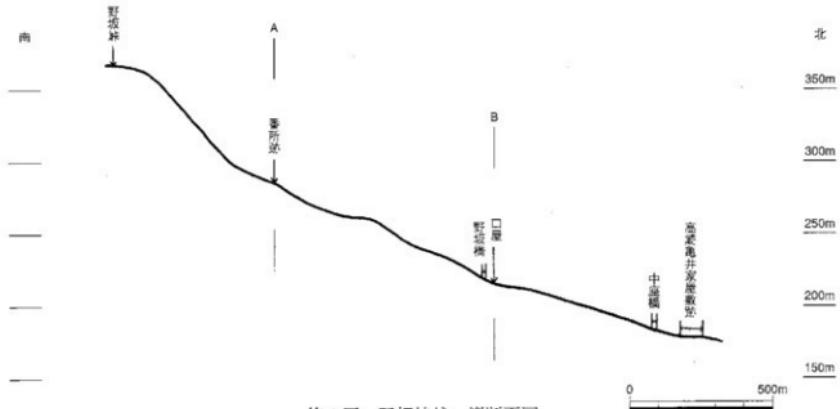
第4図 野坂峠越 縦断面図

山陰道（野坂峠越）は、島根県津和野町中座地内に所在し、本町最南端部の峠であり山口県との県境に位置する（第2図）。調査区北側は、津和野城下町の入り口にある口屋跡があり標高242.4mで、ちなみに城下町の中心地である殿町付近の標高は156.9mになる。口屋跡（第4・5図）から桂川を渡ると緩やかな上り坂になり、約200m進んだところから急な上り坂（勾配約8.6%）が約150m続く。なお、桂川は街道の東側を流れ、西側は標高420mの陶ヶ嶽（陶晴賢本陣跡）がある。そこから先は緩やかな上り坂となり番所跡（第4・5図）などが確認された所であり、標高は284.44mである。番所を過ぎると急な上り坂（勾配約20%）が続き県境である峠に至る。県境の標高は361.45mである（第4図）。

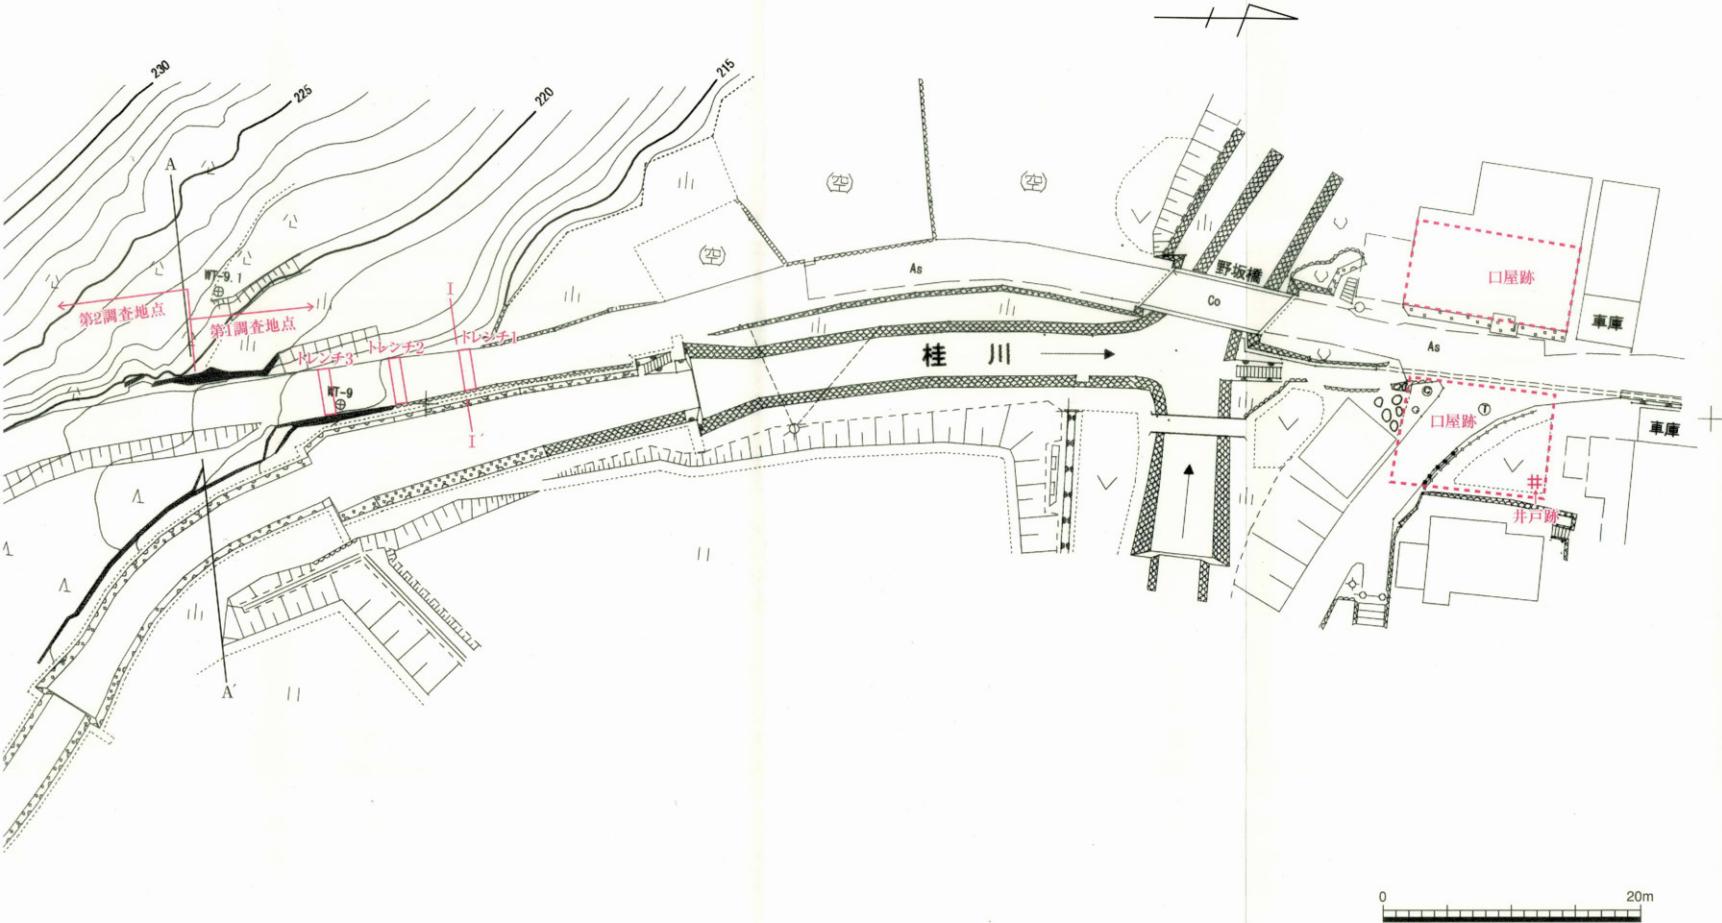
第10図 野坂峠越 第1調査地点路面実測図

そして、野坂橋を渡り県道整備に伴う発掘調査を実施した地点までを第1調査地点とした。その内、半分以上がアスファルト舗装されているため、南側の舗装されていない場所に3ヶ所のトレントを設定して発掘調査を行った。その結果については以下で述べることにする。ただし、トレント2、3についてはトレント1とあまり離れていないため、堆積状況などがほぼ同様であったので別記しないことにした。

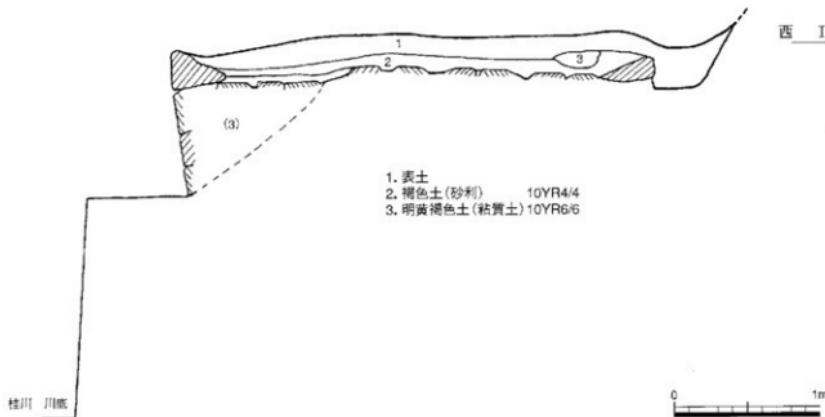
第11図 野坂峠越 トレント1 土層堆積図

本トレント付近は、昭和に入って整備された砂利を敷いた層である（第2層）。おそらく現代においても車がこの付近まで通ることが可能なため、幾度となく整備されてきた所ではないかと考えられた。

しかし、第3層からは江戸時代に整備された部分であると考えられた。約30cm～50cm大の石を敷いて路面を整備したと同時に地盤を強化したと想定される。道幅は約3mを測り、西側（山側）には幅30cm、深さ30cmの側溝が地山を削って整備されている。さらに北側の舗装されている部分についても、おそらく石敷きがされているのではないかと思われた。

また、街道のはば中央付近から東側へは盛土されており、その下を流れる桂川に土が流れないよう上留めのための石垣が築かれている。その石垣の高さは南端が約1mで北端に向かって低くなり約28m付近では無くなっている。そして現代は、昭和期に護岸整備を行ったためコンクリートが築かれている。

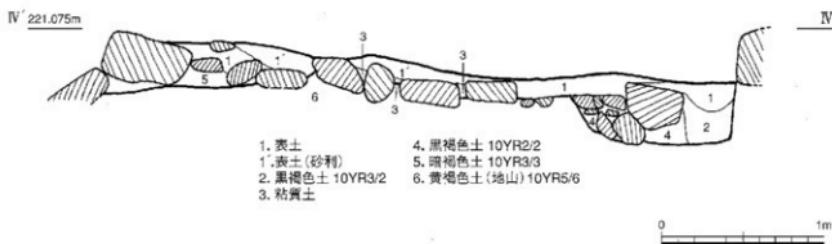
第12図 野坂越 トレーニング4 土層堆積図

本トレーニング付近は、表土の土層を除去すると、河原石や角閃石安山岩などで道路の中央部を中心に幅約2mに敷き詰められた状態で検出され、西側には幅約35cm深さ約40cmの側溝が確認された。これらの敷き詰められた石を外すと地山層になる。地山は粘土質で水捌けも悪いので、その上に石を敷いて水捌けや補強のための石敷きだと考えられた。また、側溝は地山を削って溝状にしている。

ここでは、山の斜面を「L」字状に切り取り、その切り取った水平面に30cm～50cm大の石を敷いて路面を整備したと同時に地盤を強化し、その上に粘土質の土（第3層）を敷いて路面に仕上げたと考えられた。そして石の配列状況などから推測すると、当時は石が殆ど隠れていたのではないかと思われた。山際には、路面の流失等を防ぐための側溝が整備されている。また、当時からなのか判らないが、僅かに山際に向かって傾斜しており低くなっている。道幅は約3mを測る。

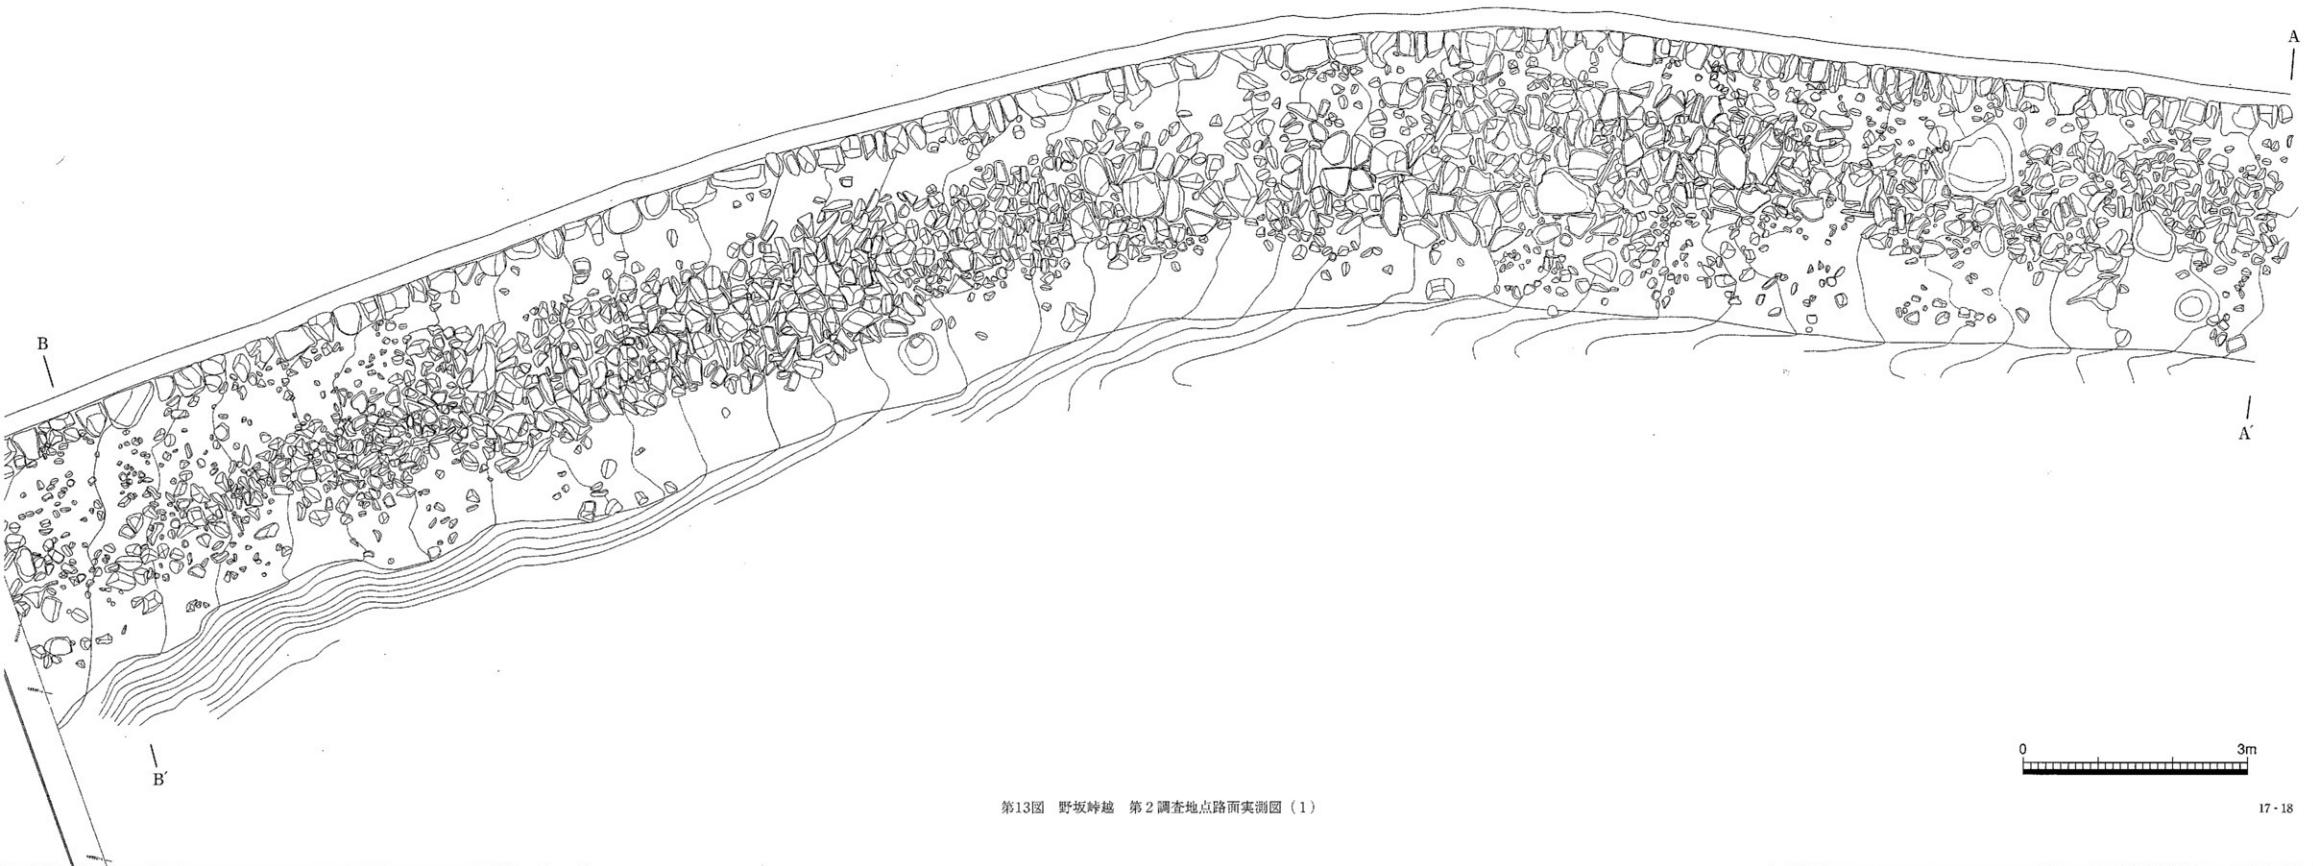
第13図 野坂峠越 第2調査地点路面実測図（1）

トレーニング1とはほぼ同様な構造で街道が整備されている。山の斜面を「L」字状に切り取り、その切り取った地山上に30cm～50cm大の石を敷いて地盤を強化し、その上に粘土質の土を敷いて路面としている。しかし、第4トレーニングより敷石が整頓されている感じもあり、本トレーニング周辺は敷石の表面が一部露出した状態であった可能性が高いと判断した。

石疊状は幅約2mほどで、全体の道幅はトレーニング1同様に約3mを測り、側溝は幅40cm深さ40cmを測る。

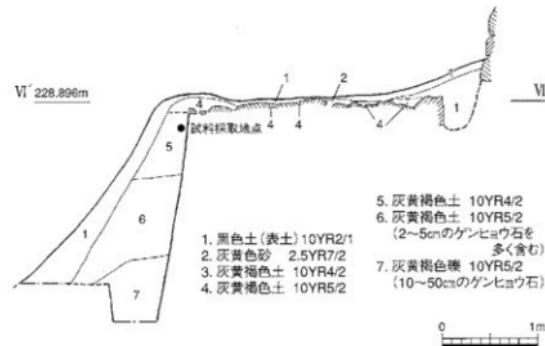
第16図 野坂峠越 トレンチ6 土層堆積図

本トレンチは、トレンチ4、5とは大きく異なり、盛土によって道が構築されていることが確認された。おそらく本トレンチ周辺は谷部になるため盛土によって街道を整備したと考えられる。

5・6層が盛土部分であり、その上面に石を敷いて路面の水はけや強化をするために行ったと考えられる。また、トレンチ5から盛土の流出を防ぐため谷川側を石垣によって補強されていた。道幅は約3m、側溝は幅約30cm、深さ約30cmを測る。

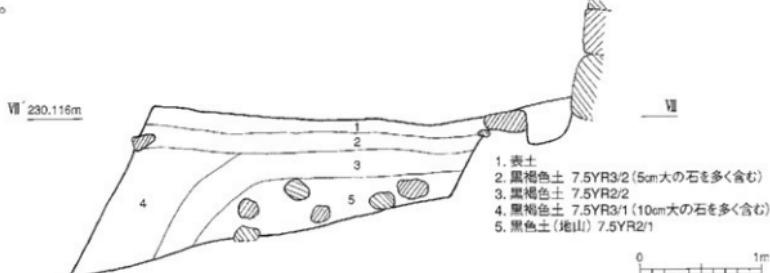
第17図 野坂峠越 トレンチ7 上層堆積図

本トレンチもトレンチ6と同様に盛土工法である。土層堆積状況から判断すると、第3層の盛土によって初期の街道が整備されたのではないかと考えられ、道幅は約2mであったと想像する。その後、第4層を盛土して道幅を広げた最終的な街道整備を行ったのではないかと考えた。そして第2層面の小石を多く含んだ層で固められた街道の路面に仕上げたと思われる。道幅は約3mを測り、側溝は幅約35cm、深さ約35cmを測る。

さらに、川側の部分は石垣を築いて盛土が崩れないように整備している。また、山側においても石垣が築かれているが、本トレンチ周辺については構築年代が同時期である可能性は低いと考えられる（第19・20・21図 西側石垣立面図）。その理由として、道側の側溝石より山側の石垣の一一番低い石が一段高い所から積まれていることから、おそらく側溝が埋まった後に築かれたものと判断できるためであった。

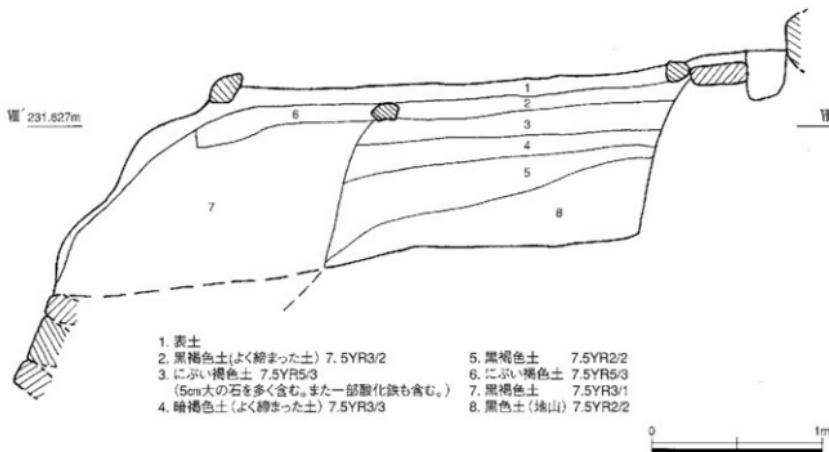
第18図 野坂峠越 第8トレンチ土層堆積図

そして、第3～5層の盛土によって最初の街道の整備した状態が堆積層から判断でき、固められた第3層の小石を含んだ鈍い褐色土が路面であると思われる。このことは、トレンチ7でも確認されており、道幅も約2mを測りトレンチ6のもの同等の道であると考えられ、現在の街道以前に整備されていた可能性が高い。

その後、第7層の盛土によって道幅を拡幅して、第6層の鈍い褐色土、おそらく第3層と同じ性質の土で路面の整備を行ったと考えられた。第3層と第6層の段差は、おそらく時代の差であると考えられる。つまり、第3層が路面として使用され、時代が経つごとに腐葉土が堆積されて第2層となり、その時点で拡幅工事が行われたのではないかと思われた。そのために堆積層ではズレが生じた。最終的な街道路面は第2・6層であり、道幅は約3mを測り、側溝は幅約25cm、深さ約30cmを測る。

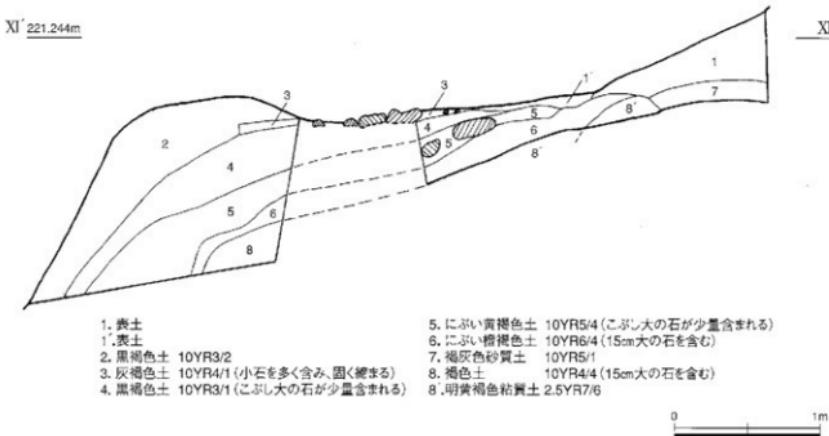
第24図 野坂峠越 トレンチ11土層堆積図

本トレンチは街道に対して垂直に、幅1mで設定した。そして、土層堆積状況から判断すると、西側の山の斜面を「L」字状に切り取り、東側へ盛土して整備されている。以上のように道の半分が切り土、もう半分が盛土という工法になっている。このことは道幅（3m）を整備するために山側を掘削する作業が困難なため、約1.5m切り取り、その土を利用して反対側に盛ったと考えられた。そして盛った部分は地盤が弱いため20~30cmくらいの石を敷いて強化している所が一部残っている。また、第7・8層の灰黄褐色粘質の土を固め路面にしていたと考えられた。側溝については、明確に残っておらず、僅かに窪みが確認できる程度であった。道幅は約3mを測る。

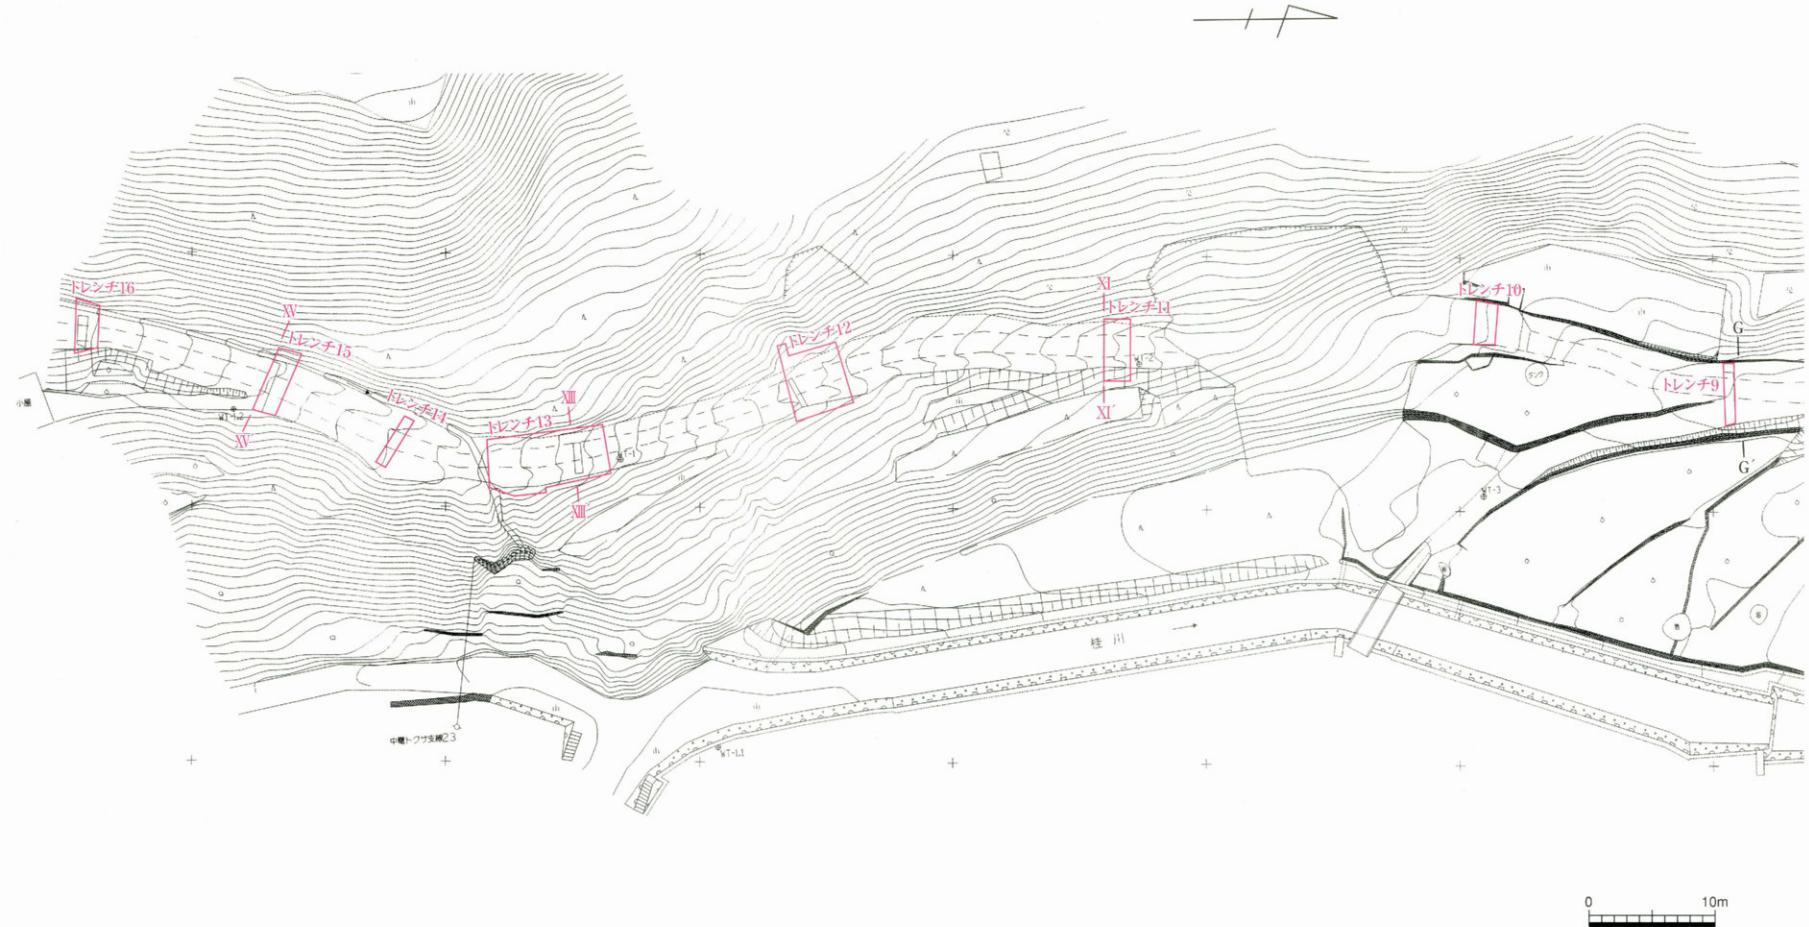
第25図 野坂峠越 第3調査区 路面実測図

本トレンチは、街道に対して垂直に幅約10mで設定した。この調査した部分はかなりの急勾配であった。数cmの表土を掘ると、すぐに岩盤が露出するといった現状であった。この地点もトレンチ8と同様に西側の山の斜面を「L」字状に切り取り、東側へ盛土して整備されている。

盛土部分は、土の流出をおさえるために谷側に大きな石を置き、また表面にも約20cmの石を敷いている。当時の路面の状況であるが、岩盤の上面をどのように整備していたのかについては判らない。

側溝については、山側に岩盤を少し彫り込んだ形で作られている。また、この岩盤部分に雨水等が上から流れないように横断溝も整備されている。

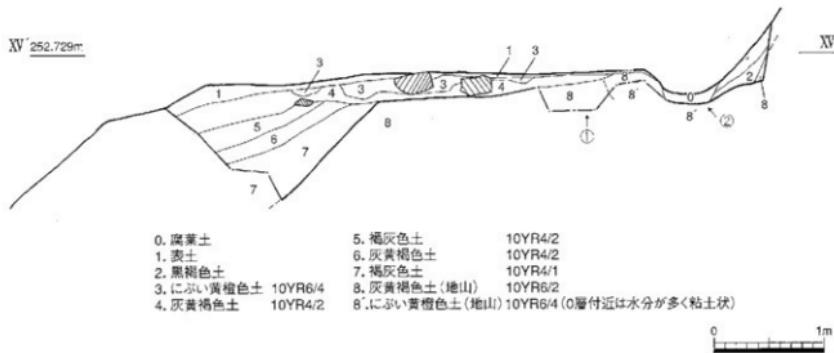
第26図 野坂峠越 トレンチ15土層堆積図

本トレンチは、他のトレンチでも確認されたように西側の山の斜面を「L」字状に切り取り、東側へ盛土(第5・6・7層)して整備されている。路面はおよそ3層になるのではないかと想定した。

側溝については、土層でも見てとれるが2つ確認できる。①の側溝が古い時代のものではないかと判断した。その当時は道幅も約2mであったと考えられる。そして、新しく②の側溝を埋める形で拡張され最終的に①の側溝を作り道幅も約3mになったと思われる。

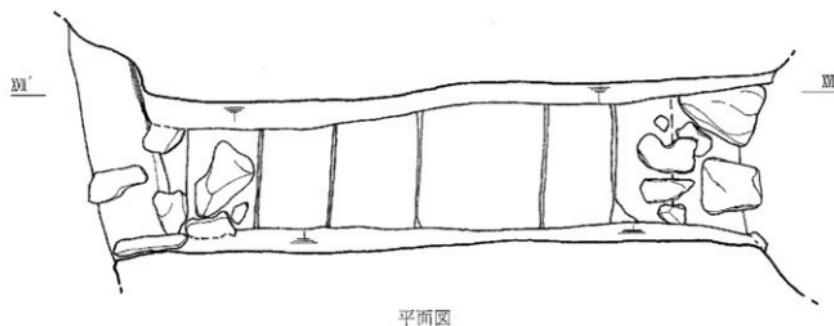
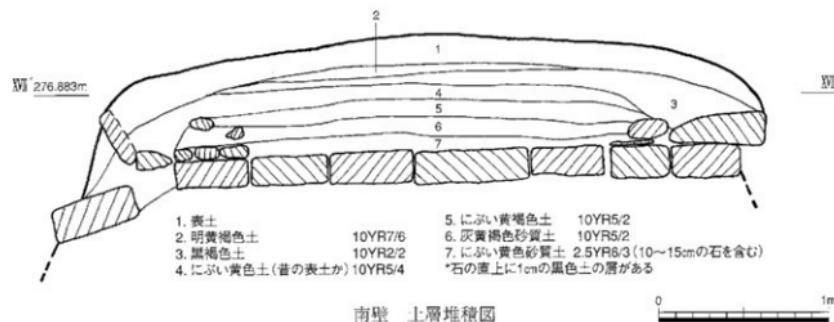
第28図 野坂時越 トレンチ17実測図

本トレンチは、桂川に流れでる谷の部分に1mの幅を設けた。調査前において谷の北と南側に石垣が組んでいるのが確認できた。石垣の間隔は約2mで、この石垣に被せる形で8枚の石板（蓋）が敷いており、おそらく石製暗渠であると判断した。石板のサイズは統一されておらず幅は約40cm~60cmで、厚さは20~30cmを測り、表面はノミ等で加工されていた。

実際の街道の路面は、この石板（蓋）より約30cm上面になり、そのことは上層堆積図でも判断できる。石板（蓋）の直上には黒色粘質土の層が1cmほどあることが確認できた。そして両端から土が流れないように30~40cm位の石を置き、小石を含んだ黄褐色粘質土の土を盛って固めて、その上層面が街道の路面となっていたと考えられた。街道幅は約3mに作られている。

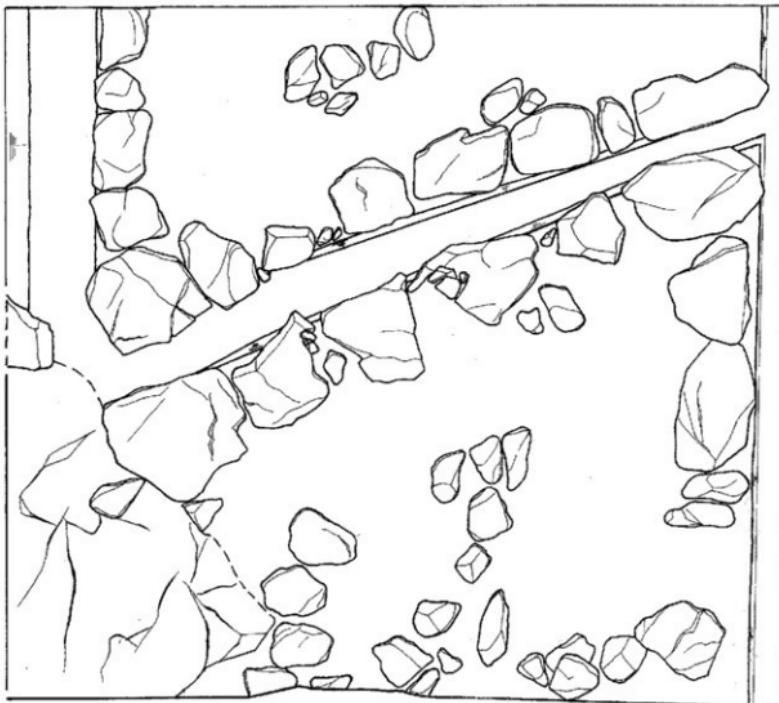
第29図 野坂峠越 トレンチ18横断溝実測図

数cmの表土を掘ると、人為的に配列された石組みが検出された。当初は石垣遺構と思われたが、約50cmの石が斜めに配石されており、側溝から川側へ排水するための横断溝であることが解った。溝の幅は約20cmを測り約20度の角度で街道を横断している。しかし、この溝の上がどのようにになっていたかは解らないが、おそらく何らかの蓋がしてあったと思われる。

また、本トレンチよりトレンチ19にかけて道幅が約4mを測る。なぜこの区間だけ道幅が約1m広くなるのか確かなことは言えないが、おそらく番所（関所）が付近にあるために道幅を広く設けたとも考えられた。

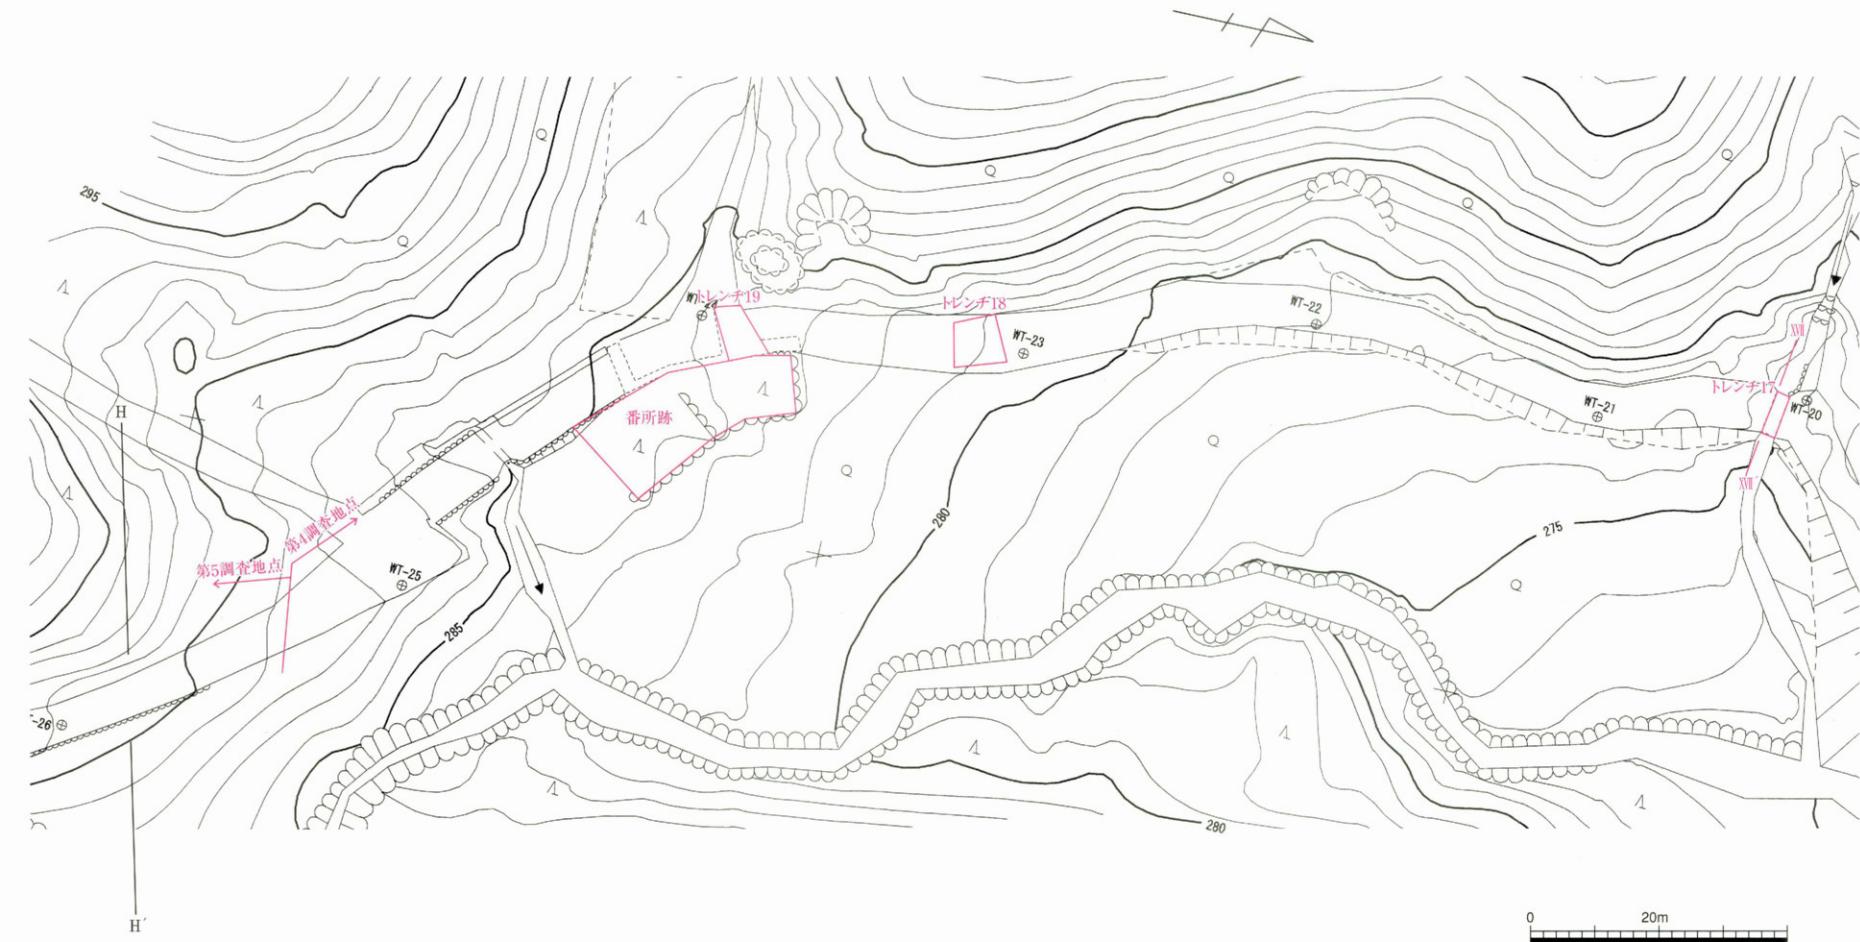
第30図 野坂峠越 第4調査地点路面実測図

本トレンチは、番所跡と思われた正面側の所に設けた。立地的に西側に大きな谷があり、そのため谷水が多く集まるところでもあり、トレンチ18と同等の横断溝が作られていた。しかし、保存状態があまり良くない状態であったため、溝としての機能はしていないが溝の蓋が確認できた。このことからトレンチ18においても溝の蓋が当時あったと考えられた。

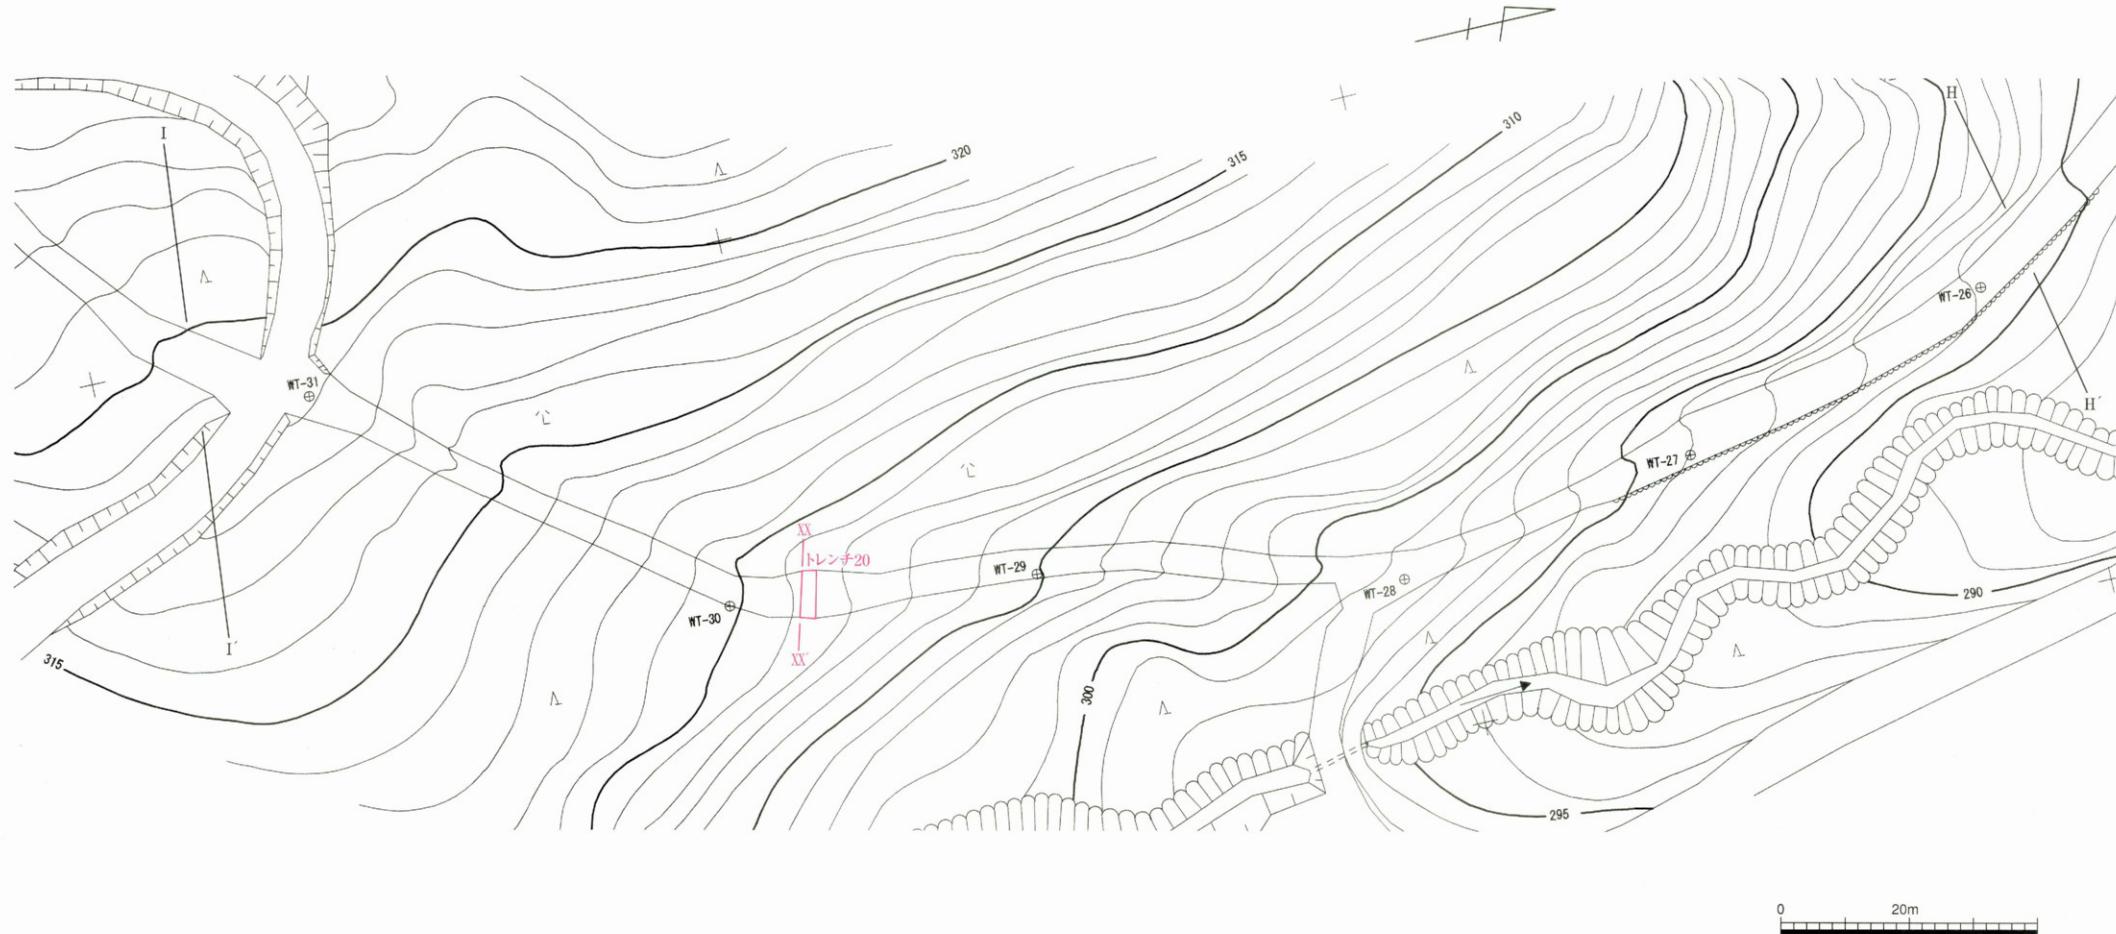
第34図 野坂峠越 第5調査地点路面実測図（1）

本トレーニングも表土はごくわずかで、数cm掘ると石疊が確認できた。石疊の遺存状況はおおむね良好で、道の北側には、側溝のものと思われる石組みが確認できた。道幅は側溝の幅が明瞭でないため、正確にはわからないが、石疊が遺存している幅が約2mであることから、この周辺では3mほどであったと推測される。

なお、本トレーニングを含め、後述するトレーニング22・23・24においても、第2調査区の石疊とは異なり、平らな石が敷き詰められ、石の間に粘土質の土が確認できなかったことからも、当時から石疊そのものを利用していた可能性が考えられる。

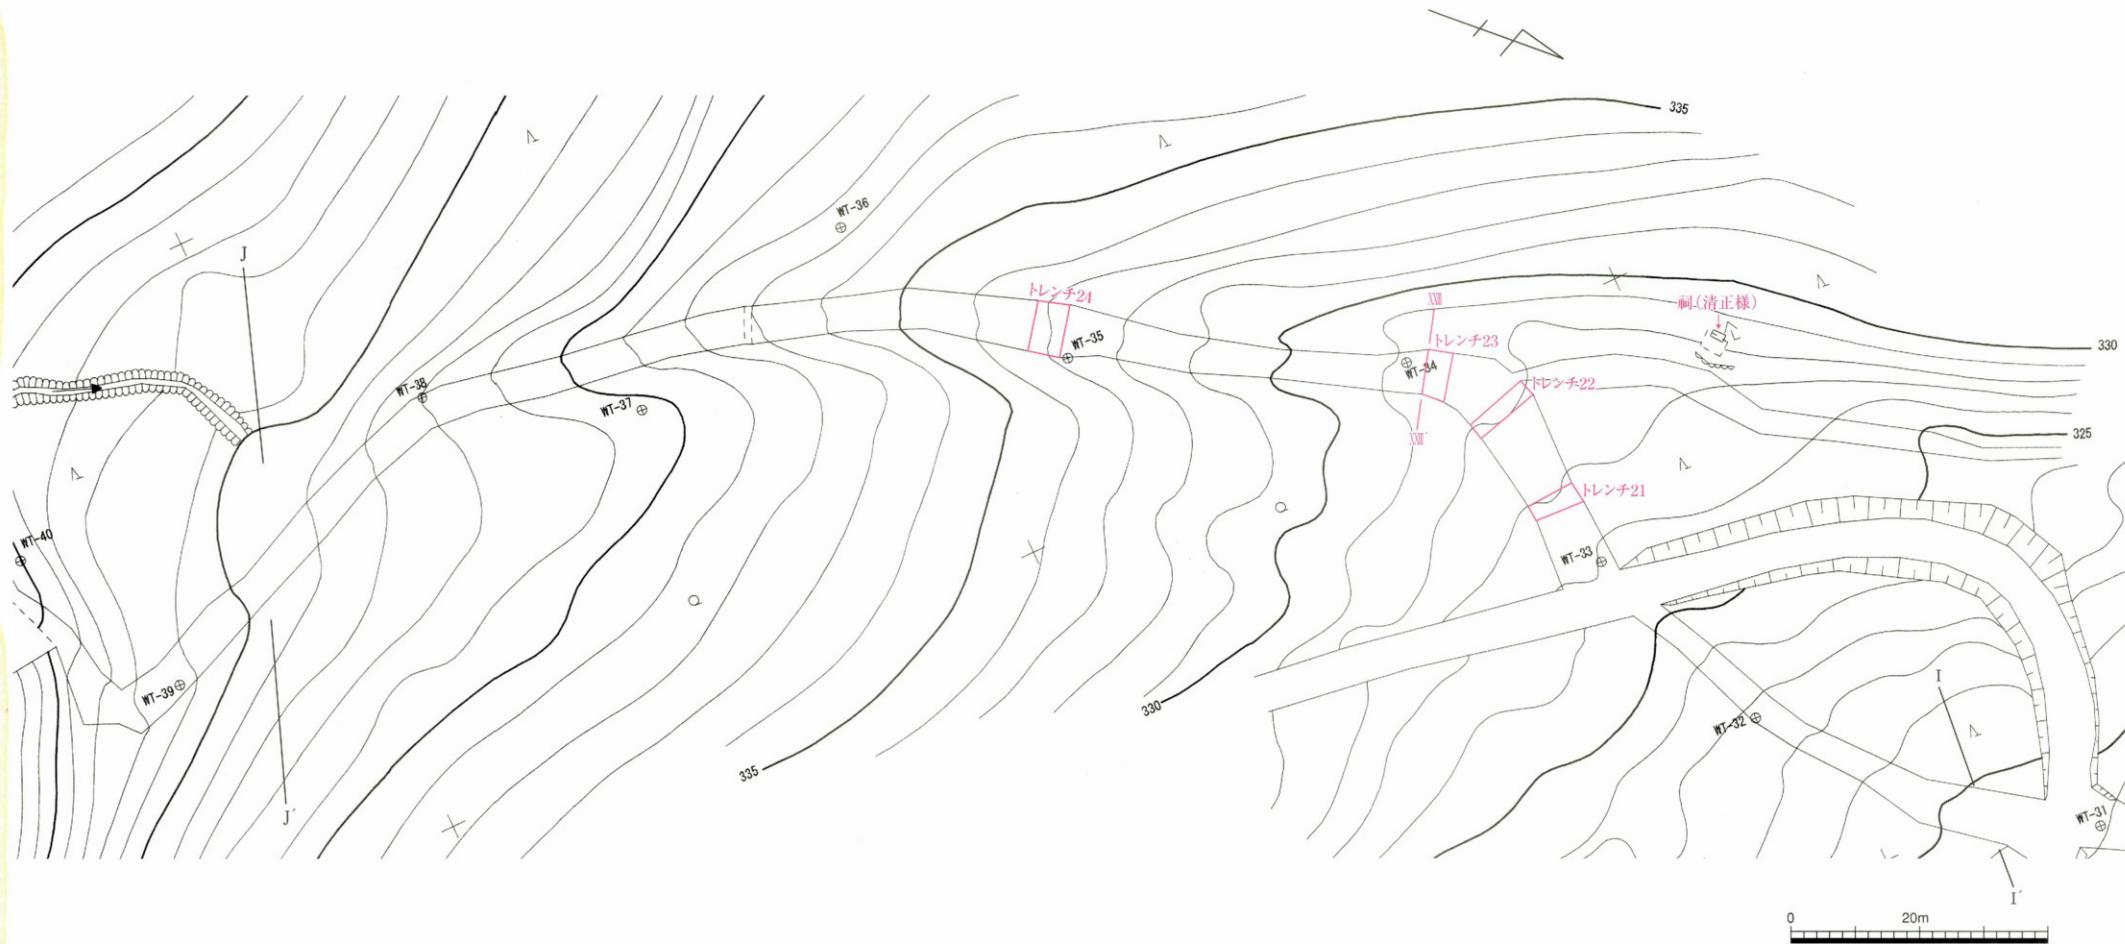
第35図 野坂峠越 第5調査地点路面実測図（2）

本トレンチはトレンチ23から続く坂道の途中にあり、トレンチ23より南西に約30mのところに設定した。本トレンチでは、表土から一部石疊が露出している箇所があった。また、大きな石が道の東側に利用され、ここでも平らな石が中央部の約1.8mの幅で敷き詰められていた。

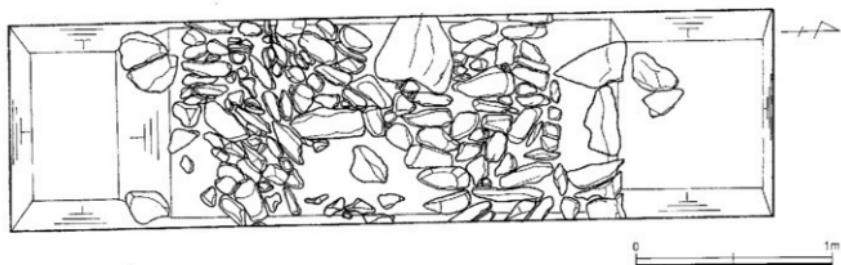
第36図 野坂峠越 トレンチ21平面実測図

また、本トレンチは道の南側にも側溝のような溝が確認できたが、調査全体を通して両側に側溝がある箇所はなかった。しかも、北側のような石組みではなかったことからも、この溝が側溝であったということは断言することはできない。

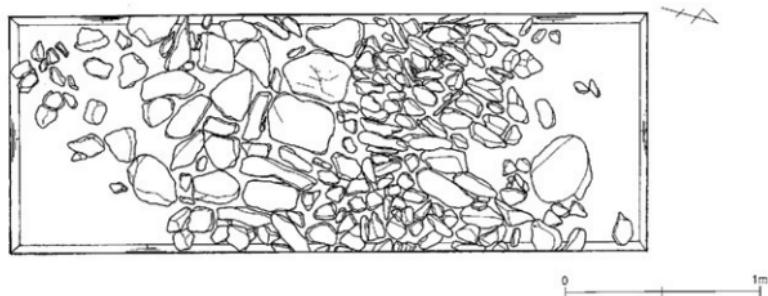
第37図 野坂峠越 トレンチ22平面実測図

本トレンチもわずか数cmの表土の下に石疊が確認できた。しかし、明確に道幅を特定できるような石組みや側溝は確認出来なかった。トレンチの中央部分を中心に10cm~30cmの石が約2m敷き詰められている。

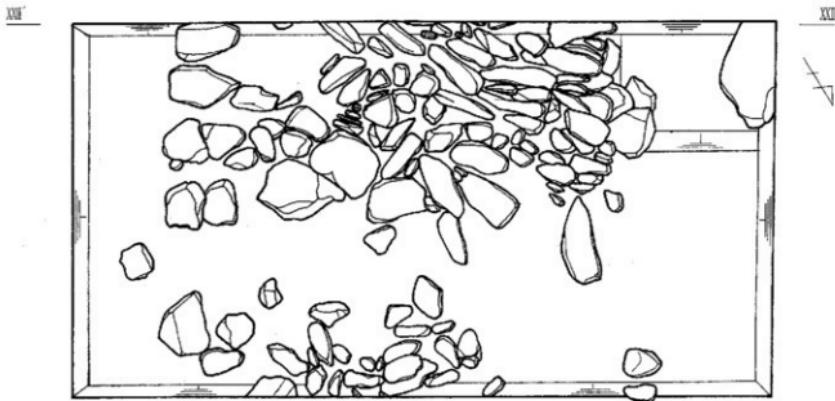
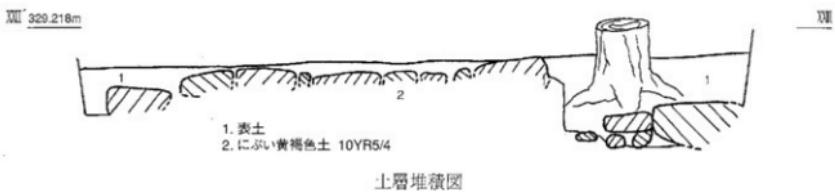
第38図 野坂峠越 トレンチ23実測図

本トレンチは道の東側に石列があり、石疊は約2mであった。側溝らしきものが土層堆積図では確認できるが、深さははっきりしなかった。その上、トレンチの北半分で石骨が途切れ、土層堆積図で確認できていた側溝がなくなった。のことと前述したトレンチ22から、この付近では石を組んだ側溝は作られず、簡単な溝程度のものがあった可能性が考えられる。

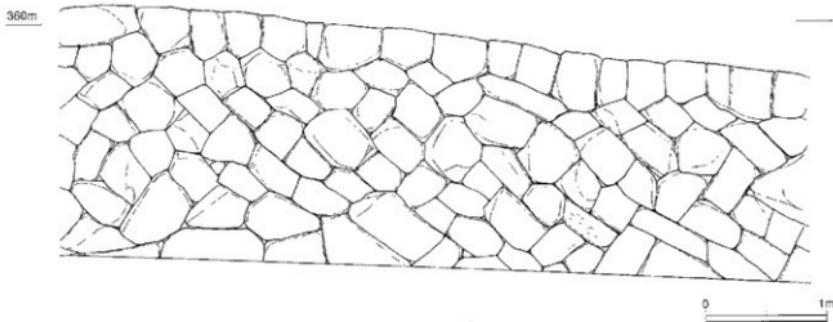
第41図 野坂峠越 石垣立面図（明治期）

また、茶屋のあった地点の反対側（西側）には、明治19年に国道として整備したときの石垣が県境を越えて山口県側へと続いている。高さは低いところで約3.57m、高いところで約3.63m、県境まで約174mを測る。東側にも西側同様に途中から石垣が設けられている。これらの石垣は、山口県側にも続いており当時のまま保存状態も良く現存している。

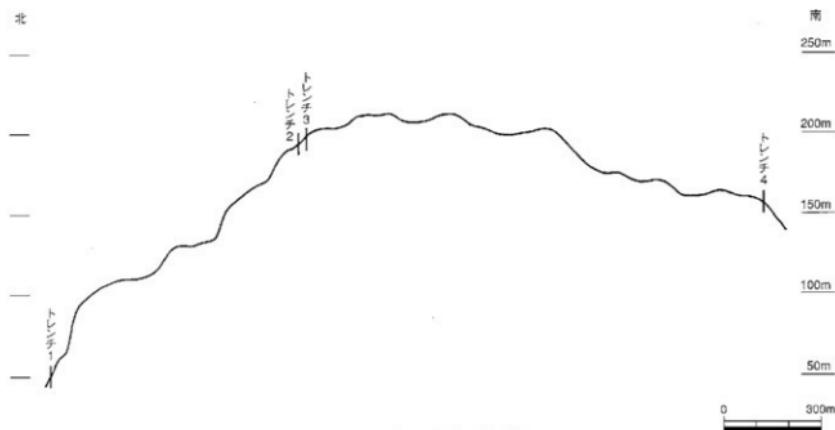
第43図 徳城峠越 横断図

今回の調査対象である徳城峠は、大木川と柳川に挟まれた形の峠である。北側地点の標高は約40m、峠の一番高い所での標高は約210m、そして柳村側の標高は約135mを測る。北側地点から峠までは約1kmであり、急な上り坂で勾配は約18%である。峠は比較的長い尾根道となり約800m続き、約5%の勾配の下り坂となっており全長約3kmである（第43図）。
