秋田城跡

昭和58年度秋田城跡発掘調査概報

秋 田 市 教 育 委 員 会
秋田城跡発掘調査事務所

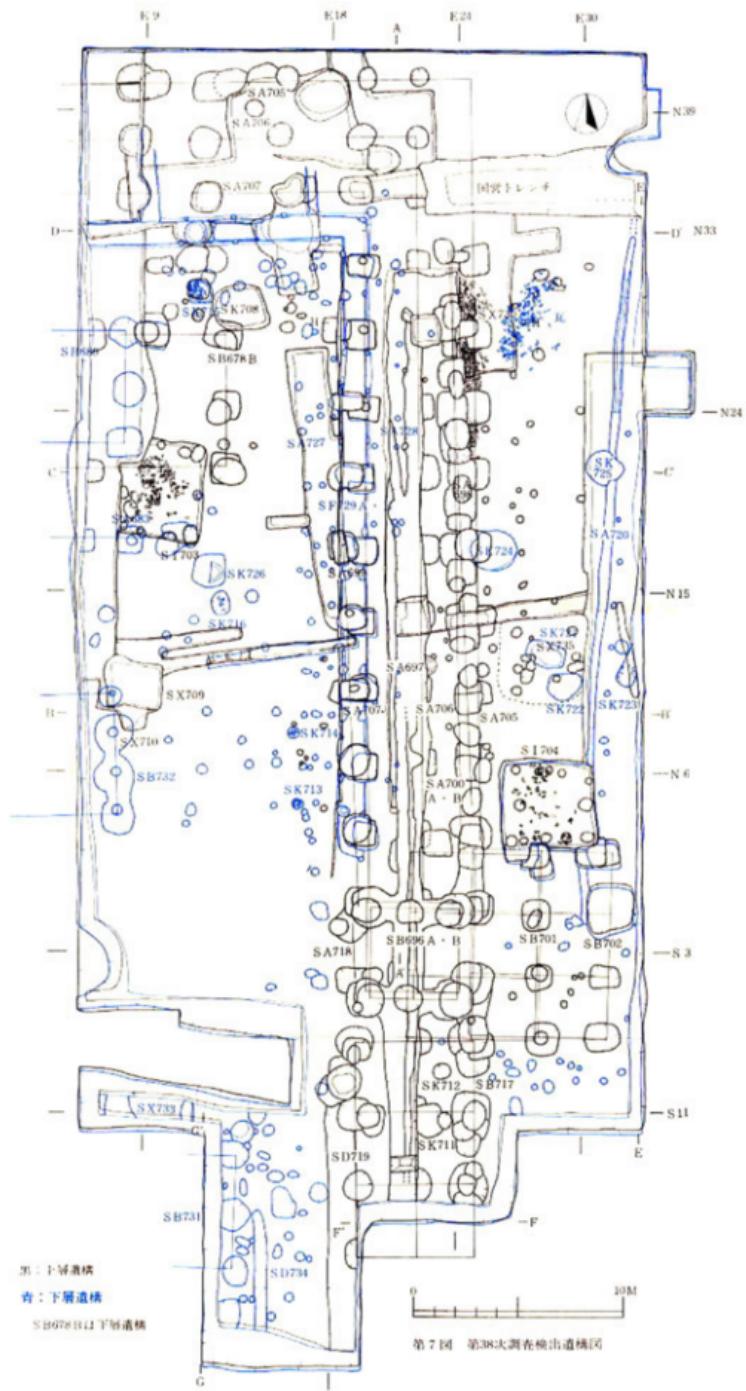
第7回 第38次調査検出遺構図

検出遺構は赤褐色粘土の整地層の上位、下位で大別され、第7図に図示された黒色の遺構が上位、青色の遺構が下位の遺構である。

整地層上位の遺構は、さらに褐色砂層上位で確認される遺構と、この層を除去した整地層面で確認される遺構に分かれる。以下、上層砂層面検出遺構・上層整地面検出遺構・下層検出遺構に分けて述べる。

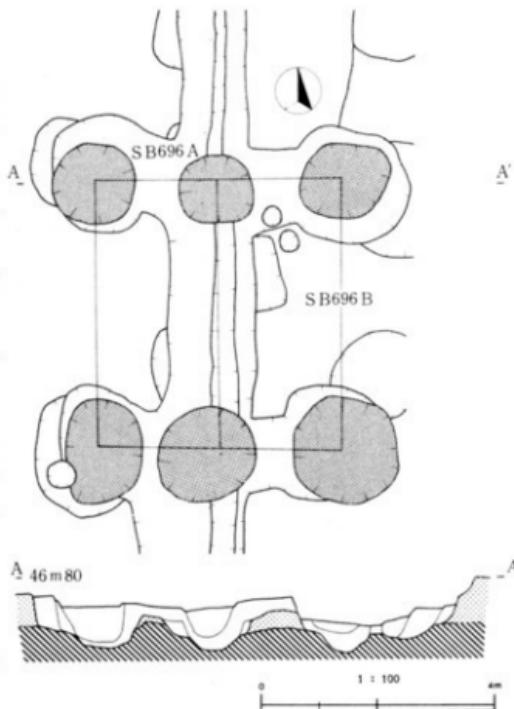
第9図 SB696 A・B 建物跡

東西2間、南北1間の掘立柱建物跡である。柱間は柱痕跡が不明であり、確定できないが、柱位置を掘り方の中

心にもとめると、東西が2.1m、2.1m、南北は4.5mとなり、南北の柱間が東西のそれの倍以上である。

掘り方は円形で径は1.3m～1.8m、確認面からの深さは約80cmで、埋土は暗褐色砂である。SA 697木堀（布掘り溝）に伴う遺構と考えられる。

S B696 A 建物跡と同位置で重複し、それより古い掘立柱建物跡である。規模は掘り方がS B696 A 建物跡の掘り方によって壊されており柱位置は不明ながら、S B 696 建物跡とはほぼ同規模と考えられる。

掘り方は東西の径2mの円形の掘り方を幅1.2mの布掘り溝で連続したもので、掘り方と溝の埋土は同一のものである。S A 697 木堀の布掘り溝と連続し、これと同時に構築された建物跡と考えられる。

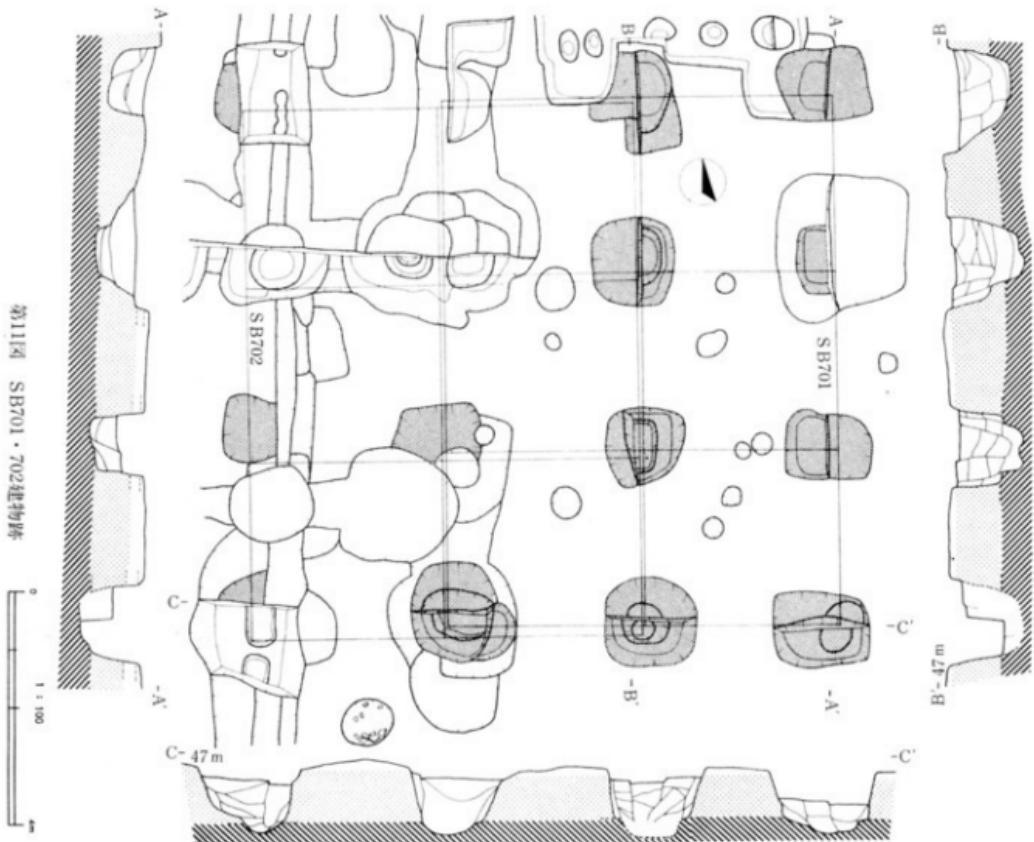
第11図 SB701・702出土物跡

発掘区南西で検出した東西2間、南北3間の重複する2棟の南北棟掘立柱建物跡である。同規模の建物を1間分、西に位置を寄せて建て替えたものと考えられ、建て替え以前をSB702、建て替え以後をSB701とした。

遺存状況の良いSB701建物についてみてみると、掘り方は一辺約1.5mの隅丸方形、あるいは径約1.2m～1.5mの不整円形で、深さは確認面から約1.2m、柱痕跡は確認できるもので径約40cmである。SB702建物の掘り方の平面形は同規模か、それよりやや大きいが深さは浅いものである。

柱間はSB701建物の東桁行で北から3.0m, 2.9m, 3.1mである。南梁間は掘り方の中心に柱位置をとると西から3.0m, 3.0mとなり、10尺等間の建物と考えられる。

SA705柱列の柱筋がSB701建物の棟通りとはほぼ一致することから、これに伴う建物跡と考えられる。

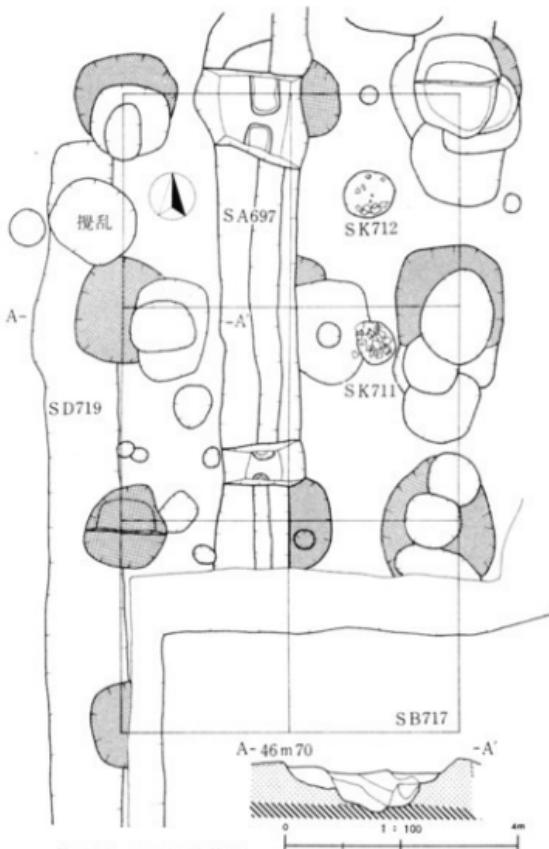
第12図 SB717建物跡

SB717建物跡（第12図、図版9）
発掘区南中央付近で検出した東西2間、南北3間の南北棟の掘立柱建物跡である。掘り方は径1.2m～1.5mの円形で深さは確認面から約80cmである。柱痕跡は不明であるが、掘り方中心に柱位置をもとめると西桁行で柱間が北から3.5m、3.6m、3.6m、梁間が西から2.4m、2.4mとなり、桁行12尺等間、梁間8尺等間と考えられる。

S A 706 柱列の柱筋と建物の棟通りが一致することから、この柱列に伴う建物跡と考えられる。

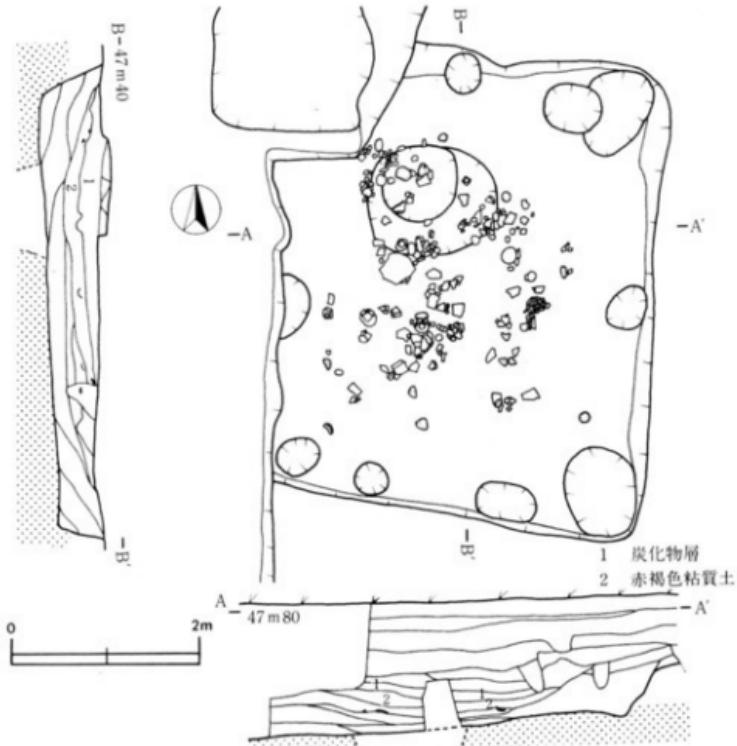
第13図 SI 703竪穴住居跡

S I 703竪穴住居跡（第13図、図版13）

土した。住居の方向は東辺が北で約5°東に振れる。

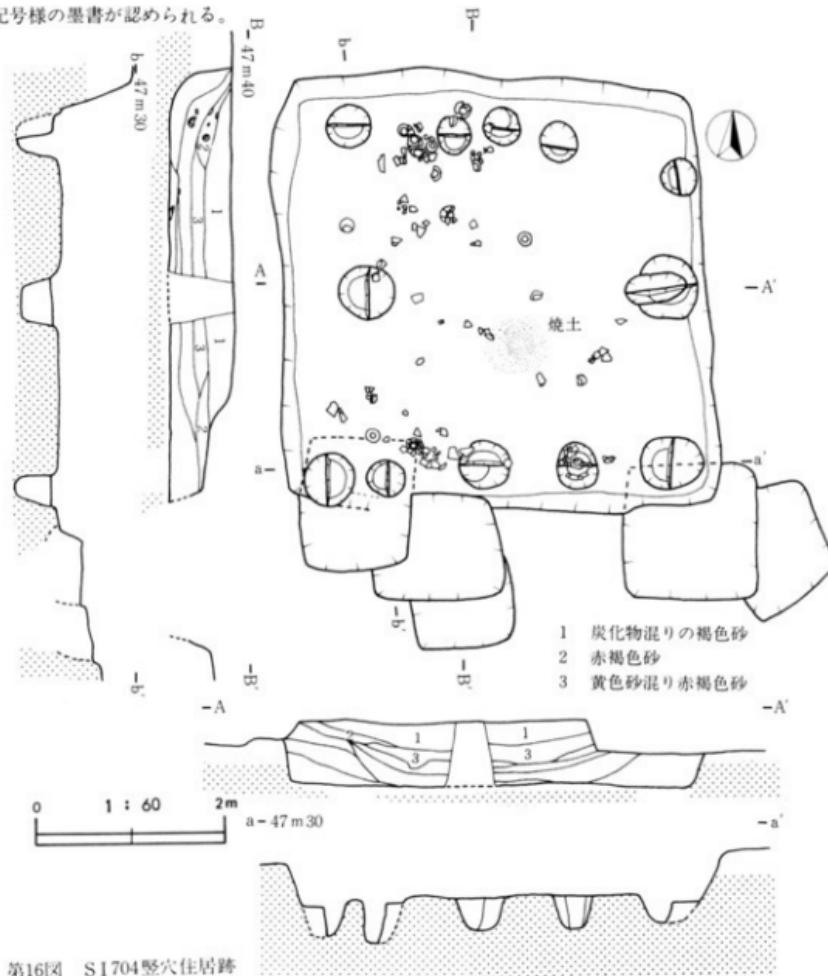
第16図 S1704堅穴住居跡

S I 704 積穴住居跡（第16図、図版11・14）

発掘区東、中央よりやや南寄りの位置で検出した。南北約4.2m、東西約4.5mの隅丸方形で、壁高は約50cm～60cmほど残存している。カマドは検出しなかったが、床面で径約60cmの円形の範囲で焼土、焼面が認められる。柱穴は壁沿いに径約30cm～50cm、深さ約40cmのビットが南北に3個、東西に5個検出した。ただ、これらビットの間隔は規則性が無い。住居の方向は西辺がほぼ真北方位である。埋土は最上層が炭化物の混入する褐色砂層で、その直下層の赤褐色砂、赤褐色粘質土層から遺物がまとまって出土した。

S B701・702建物跡と重複し、本住居跡の南壁および埋土を建物の柱掘り方が掘り込んでいることから、これらより古い。また、S A720柱列布掘り溝を壊していることからこれより新しいものである。

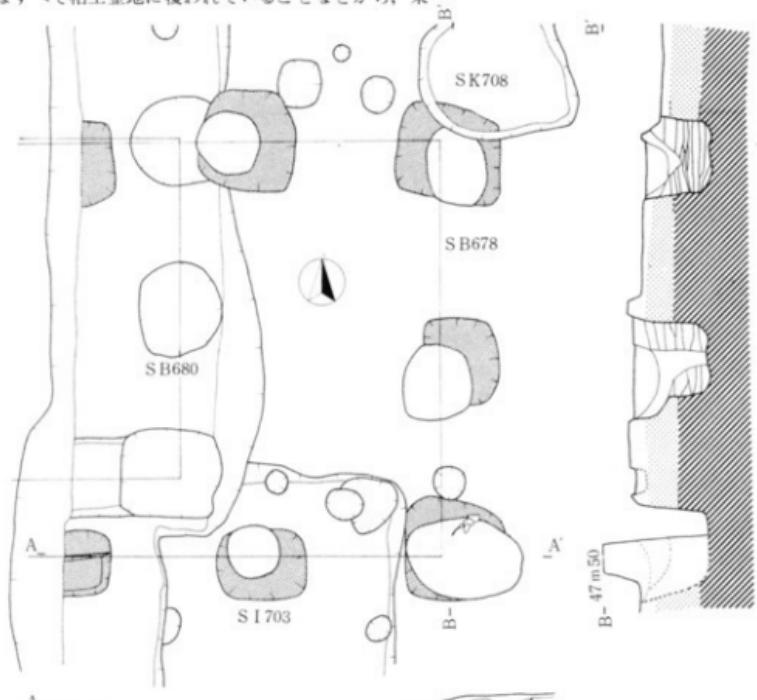
第22図 SB678建物跡

SB678A・B建物跡 (第22図、図版7・10)

西7間、南北2間の建物が粘土整地の段階で西4間を残し、東3間の柱を抜き取り、縮少されたものと考えられた。ここでは古い東西7間の建物をS B 678 B、縮少された東西4間の建物をS B 678 Aとした。建物方位は北桁行が東で北に約2°振れる。柱間は東梁間で約3.5mである。

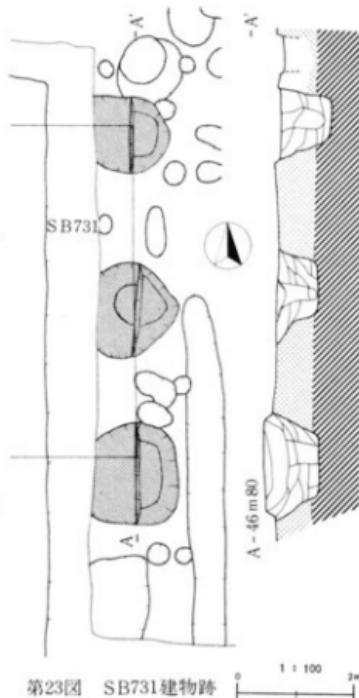
第23図 SB 731 建物跡

S B 731 建物跡（第23図）

発掘区南西部で検出した掘立柱建物跡である。東梁間と考えられる2間のみの検出で、柱間は北から約3m、2.7m、柱痕跡は径約30cmである。掘り方埋土上層には掘り込みを伴う多量の炭化物の充填層があり、その底面には焼面が認められる。東梁間の方位はほぼ真北である。

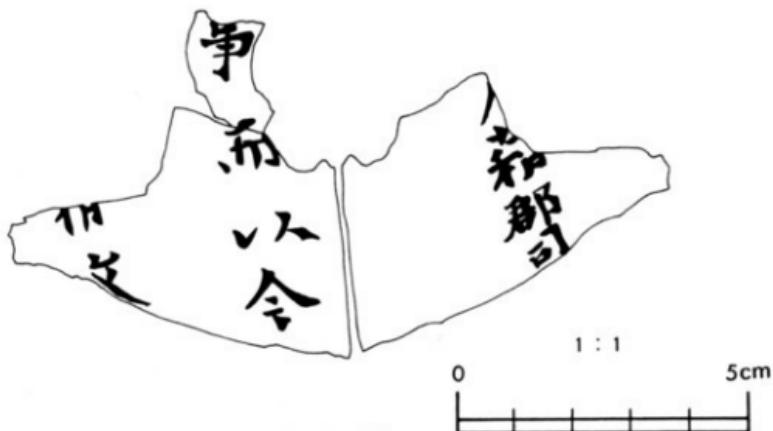
第38次調査出土漆紙文書

二つ折りの状態で、復元的に展開してみると、最大横長は11.3cmである。漆の付着も厚く、遺存状態は良好で、小さな断片ながら墨痕はきわめて鮮明で、残画も含めて、10文字確認できる。

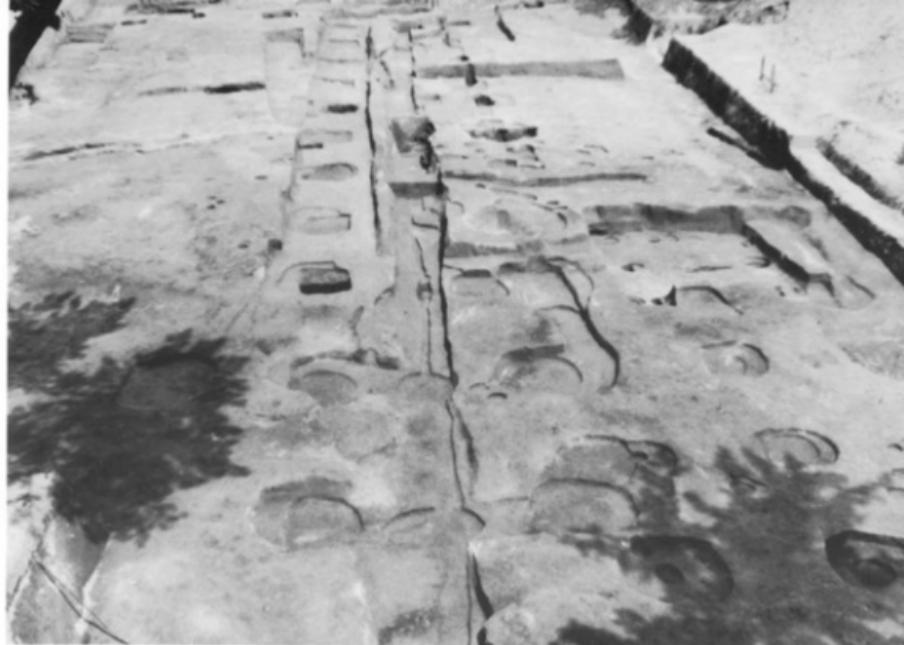
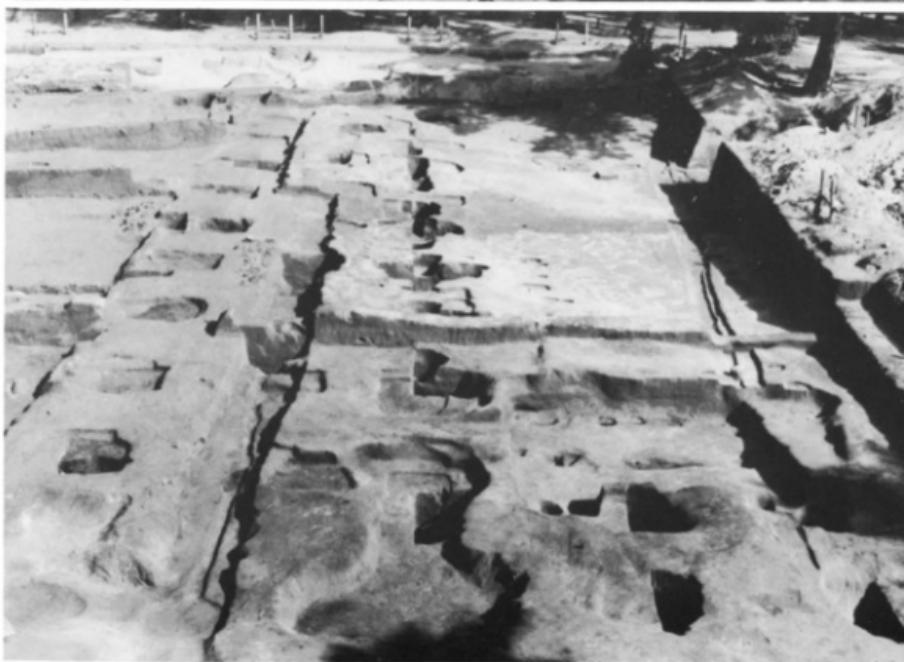
図版5 上 SA705、706、707柱列、SA697布掘り溝(南から)

下 SA705、706、707柱列、SA697、SA720布掘り溝
(南から)

近で最深となり約1.3m、北に漸次、浅くなる。N24付近で二又に分かれ、西側のものは国営トレンチで削平されており、東側のものも分岐点から約9m北で浅くなり消失している。布掘り溝埋土の中央付近で幅約20cm~30cmの埋土の異なる部分があり、これが連続していることや、断面観察ではほぼ垂直にこの土質の相違が溝底面まで至ることなどから材木か丸太材を立て並べた施設・木塀状の遺構と考えられた。

明であるが掘り方中心にもとめると北東コーナー部の4間を除き約3.6m等間となる。北東コーナー部は掘り方が削平され明確でないが、東西と南北の柱筋を延長させた交点から測定するとコーナーから西へ約2.5m、3mと短くなり、コーナーから南も、やはり約2.5m、3mとなることが考えられる。掘り方は一辺約1.5mの方形・長方形で、深さは約1m～1.3mである。

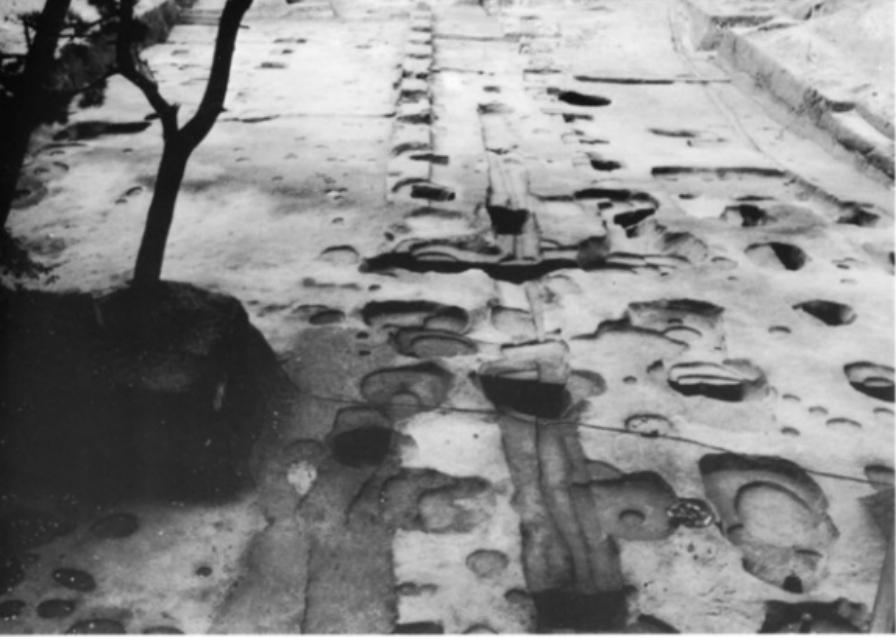
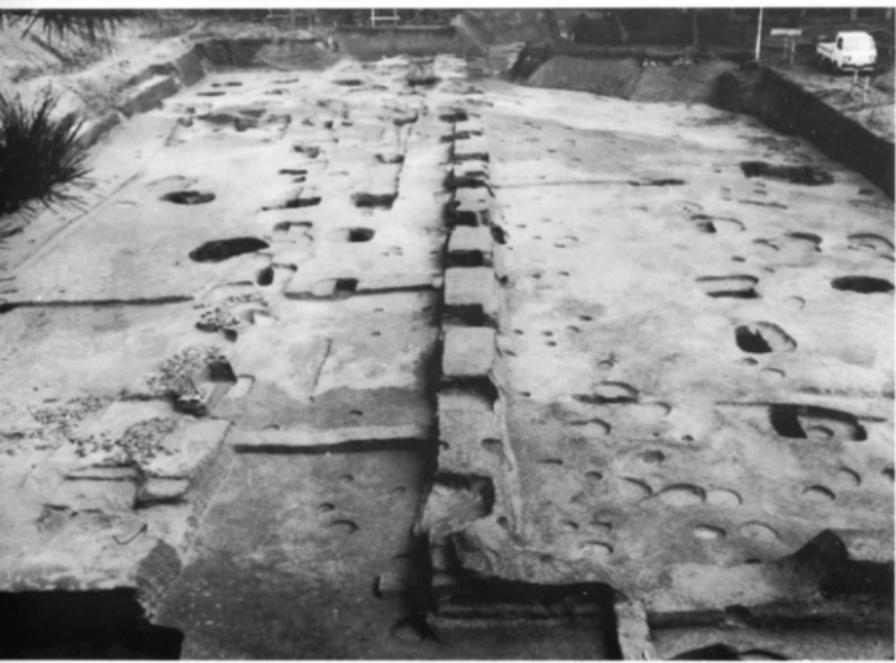
図版 6 上 SF729A・B 築地(南から)

下 SF729A・B 築地(北から)

昨年度の第36次調査で検出したS F 677 A・B 築地場に連続するものである。第36次調査地からさらに10.5m東にのび、南に直角に屈折している。第36次調査検出分を合わせ、東西確認総長は約40.5m、屈折部からの南北確認総長は約31.5mまで、それ以南では積土は不明である。

基底幅は約1.2m、遺存する高さは最高で約80cm、平均で約40cmで、南に次第に遺存高が低くなる。積土は赤褐色粘土と黑色土、あるいは赤褐色砂を交互に積み上げた、いわゆる版築技法で構築しているが、部分的に軟弱な部分も認められる。また、瓦の破片の混入する積土が

寄柱は北辺では約2.4m等間であるが、東辺では約2m～2.4mと一定していない。また、東辺の北から8間目以南は大きく築地積土を掘り込んでおり、掘り方の径も約50cmと大きく、その中心間も約1mで、やや狭くなっている。いずれも嵩上げ後の寄柱と考えられ、創建時のものは不明である。
