秋田城跡

平成四年度秋田城跡調査概報

秋田市教育委員会
秋田城跡調査事務所

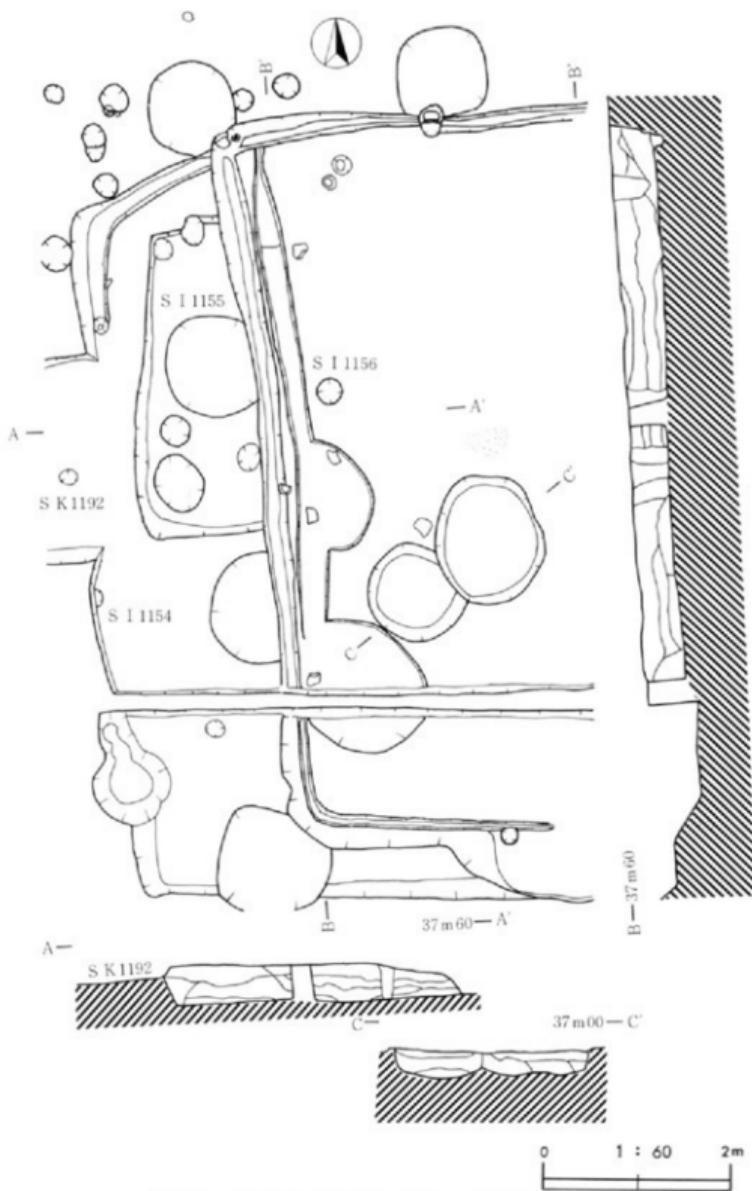
第14図 S I 1154・S I 1155・S I 1156竪穴住居跡

調査区東側で3軒住居跡が重複して検出された中で、最も古い。平面形は、東壁が削平されており不明であるが、東西2.0m以上×南北7.8mの南北に長い長方形である。西壁は北で約6度西に偏している。カマドは認められない。削平により住居壁は15cmと浅い。S B1149、S I 1155、S I 1156、S K1192と重複し、それらより古い。

平面形は東壁が削平されており不明であるが、東西2.7m以上×南北3.4mの南北に長い長方形である。西壁はほぼ真北を向く。カマドは認められない。住居壁は30cmを計る。S B1149、S I 1154 S I 1156と重複し、S B1149、S I 1154より新しく、S I 1156より古い。

平面形は、東壁が削平されており不明であるが、東西3.5m以上×南北7.5mの南北に長い長方形である。西壁は北で約6度西に偏している。壁直下に10~30cmの周溝が巡る。床面南半分に焼土壙3基を伴う。カマドは認められない。住居壁は高い部分で40cmを計る。S B1149、S I 1154、S I 1155、と重複し、それらより新しい。

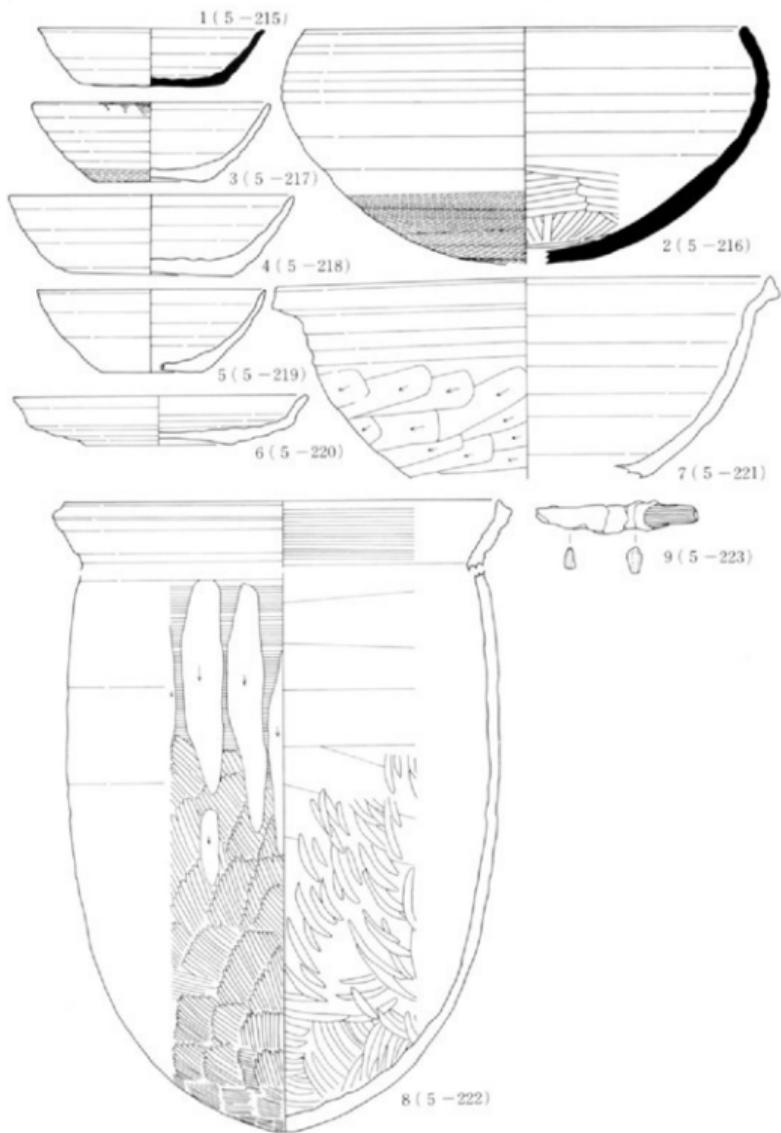
第17圖 S I 11157堅穴住居跡出土遺物

1、3、5、6、9は床面、2、4、7、8はカマド出土である。

須恵器(1・2)：1はヘラ切り無調整の杯である。2は鉄鉢を模した鉢で、外面下半を底部までケズリ調整、内面はヘラ撫で調整を施す。

赤褐色土器(3～8)：3、4、6は糸切り、3は体部下端にケズリ調整を施す。5は切り離し不明である。7は、カマド支脚に使用された鉢である。外面下半部に横位の手持ちケズリ調整を施す。8は、7同様カマド支脚に使用された丸底長胴甕である。外面は上半部横位のカキ目、下半部は平行タタキし、その後に縦位の手持ちケズリ調整を部分的に施す。内面口縁部は横位のカキ目、上半部は回転利用の撫で調整を施し、下半部には肩状のアテ具痕跡が認められる。

鉄製品(9)：刀子で茎部には木質部が残る。

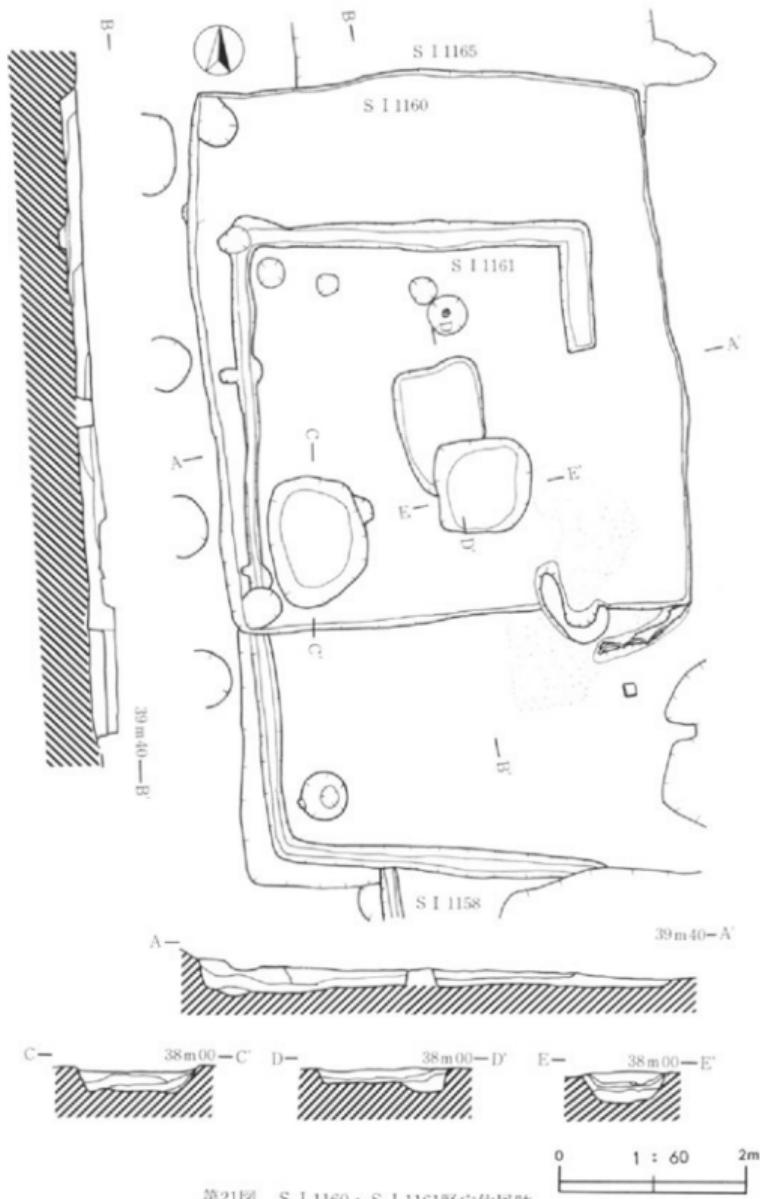
第21図 S I 1160・S I 1161縦穴住居跡

平面形は、東西5.0m×南北5.8mの南北に長い長方形である。長軸方向は北で約6度西に偏している。北西、南西隅に柱掘り方を伴うが、東側は未検出である。カマドは南壁東寄りに粘土で構築されている。住居壁は高い部分で30cmを計る。S I 1159、S I 1161、S I 1165と重複し、S I 1161、S I 1165より新しく、S I 1159より古い。S I 1161との重複部分に焼土壙を3基検出したが、どちらに伴うものは不明である。

S I 1158、S I 1160に削平され、北半分は周溝のみ遺存し、東壁及び東側周溝も失われている。平面形は東西3.8m×南北6.8mの南北に長い長方形である。長軸方向は北で約5度西に偏する。壁直下に幅12~30cmの周溝が巡る。カマドは東壁中央に粘土と平瓦を補強材として使用し構築されて

いるが、北側半分はS I 1160により破壊されている。住居壁は高い部分で30cmを計る。S I 1158、S I 1159、S I 1160と重複しそれらより古い。

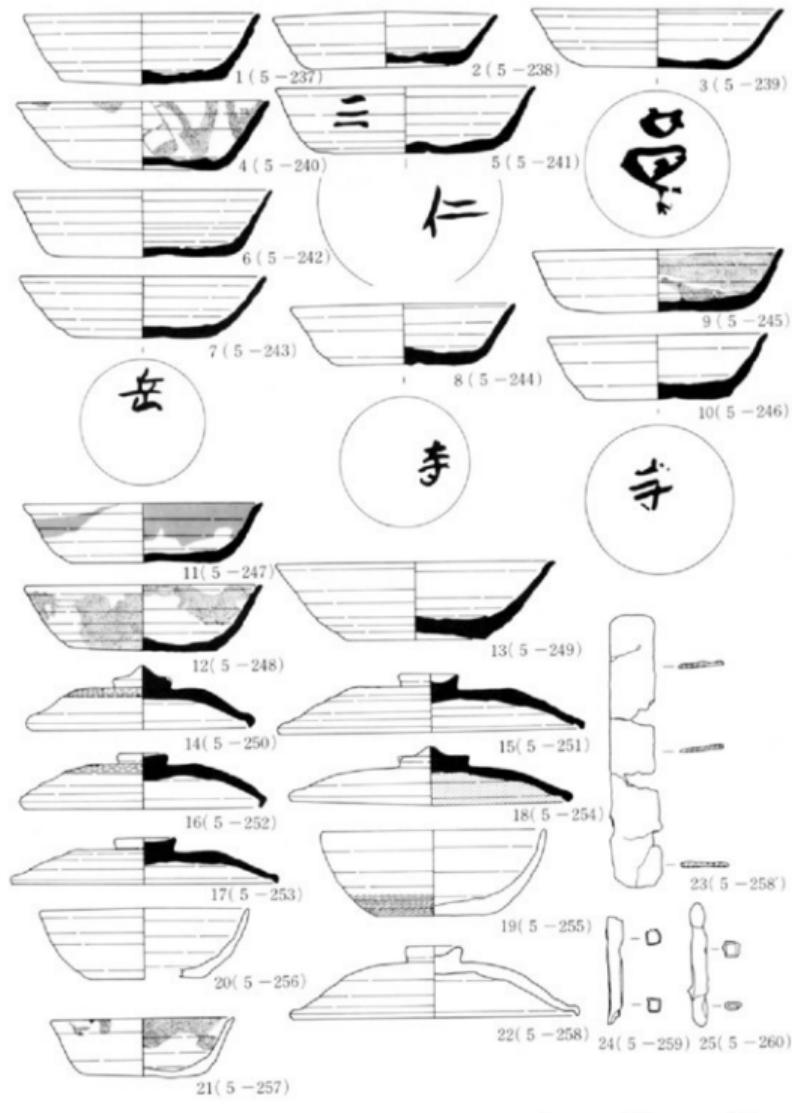
第27図 S.I. 1162 穫穴住居跡出土物

1、3～5、15、22、23は床面、2、18はカマド、6、20は床面上の掘り方、その他は埋土の出土である。

須恵器（1～18）：1～12はすべてヘラ切り後に撫で調整が施されている。3は判読不能、5は体部に「三」、底部に「仁」、7、8、10は底部にそれぞれ「岳」、「寺」、「寺」の墨書きがある。また、4、9、11、12は内外に付着する炭化物から澄明皿と考えられる。13は糸切り無調整の杯である。14は擬宝珠状のツマミ、15～17は扁平なツマミである。

土師器(18)：内外面黒色処理を施したロクロ使用の蓋である。

赤褐色土器(19~22)：19は体部下端をケズリ調整、底部に手持ちケズリ調整を施す。20は器面が荒れているため調整は不明である。21はヘラ切りの小型坏で、内外面に多量に炭化物が付着していることから澄明皿と考えられる。

鉄製品(23~25)：23は少し薄いが、鉄撫と考えられる。24、25は鉄鏃である。

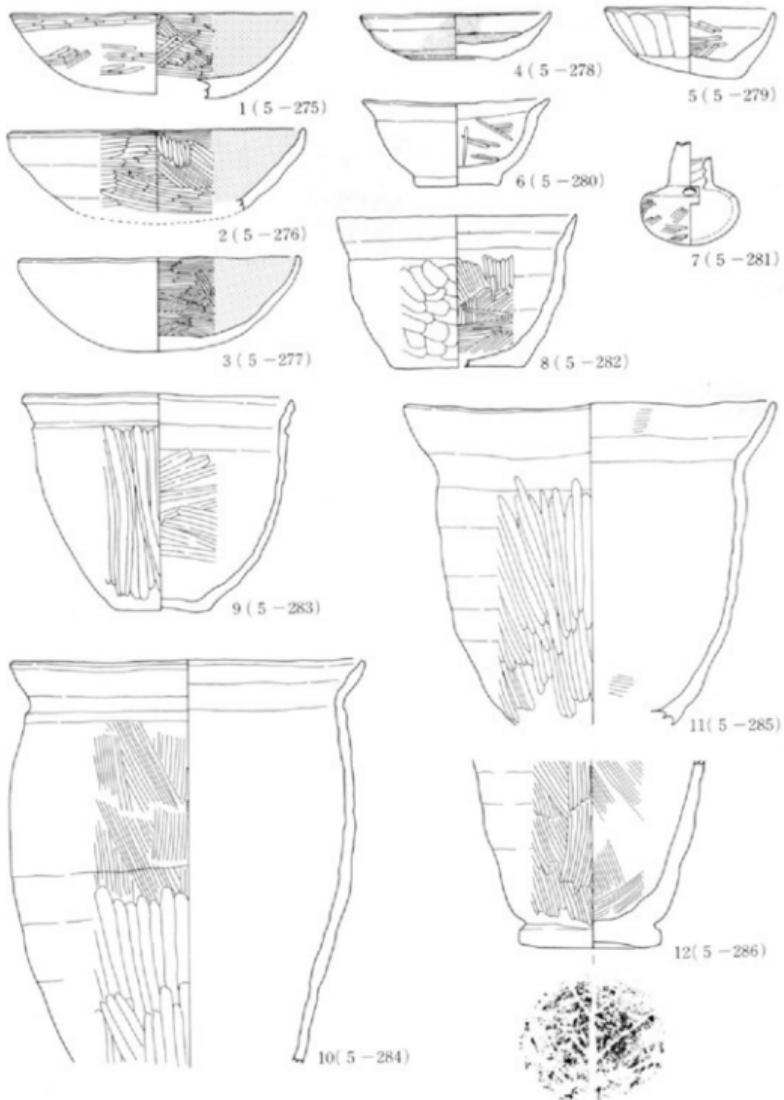
第35圖 S I 1165堅穴住居跡出土遺物

1～3、6～8、11、15、
16、18、19、22は床面、9は
カマド支脚、10、14はカマド
袖、13、21はカマド前床面、
20は床面上土壙、他は埋土か
らの出土である。

土師器(1～16)：1～3は
内外面ともミガキ調整を施し、
内面黒色処理の丸底杯である。

4は平底非黒色の平底杯であ
る。内外面をヘラ状工具で撫で
調整を施す。内外面とも炭
化物が付着することから澄明
皿と考えられる。5、6は手
捏ね非黒色の杯と小型台付壺
である。5は外面を手持ちケ
ズリ調整、内面はミガキ、削
り調整を施す。6の内面はミ
ガキ調整を施す。7はミニユ
チュアの小型塊形土器である。
8、9は小型鉢である。外面
は棒状あるいは幅広の工具に
よるミガキ調整、内面は、8
はミガキ調整、9は工具によ
る撫で調整、頸部に棒状工具
による一本の沈線を施す。10、
16は甕である。10は頸部に明
瞭な段を有し、口唇部は平坦

面を作りだしている。外面は、上半はカキ目調整、下半はミガキ調整、内面はていねいな撫で調整である。11は口縁部が大きく外反する。外面はミガキ調整、内面はていねいな撫で調整である。12は底部に木葉痕跡が見られる。外面はミガキ調整、内面はヘラ撫で調整である。13、14は頸部に工具による沈線が一条巡る。外面はミガキ調整、内面はヘラ撫で調整、14は底面が指撫で調整である。14は口唇部を平坦に作りだし沈線を施す。15の底部は木葉痕跡。16は頸部に工具による2条の太い沈線が巡る。口唇部のつまみだしの作りは須恵器を模している。外面はミガキ調整、内面はヘラ撫で調整である。

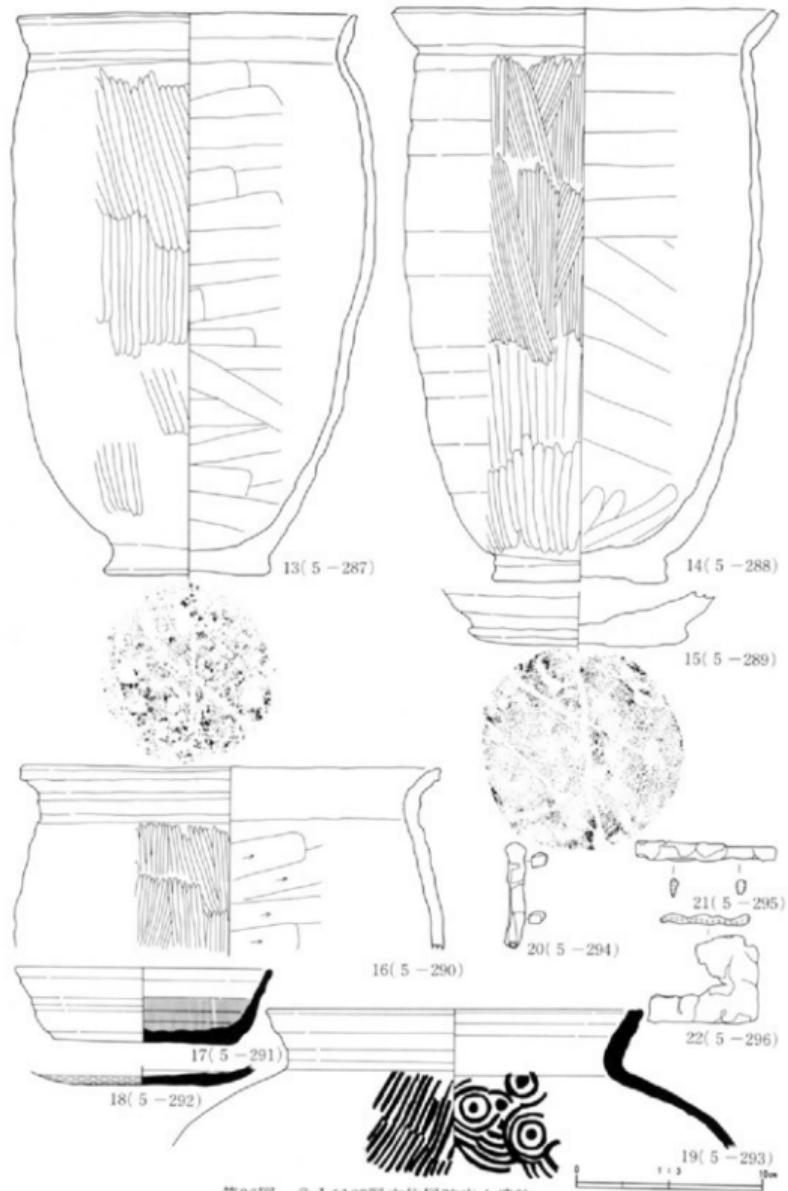
第36図 S I 1165竪穴住居跡出土遺物

須恵器(17~19)：17はヘラ切り後ていねいな撫で調整を施す。内面に漆付着。18は底部全面ケズリ

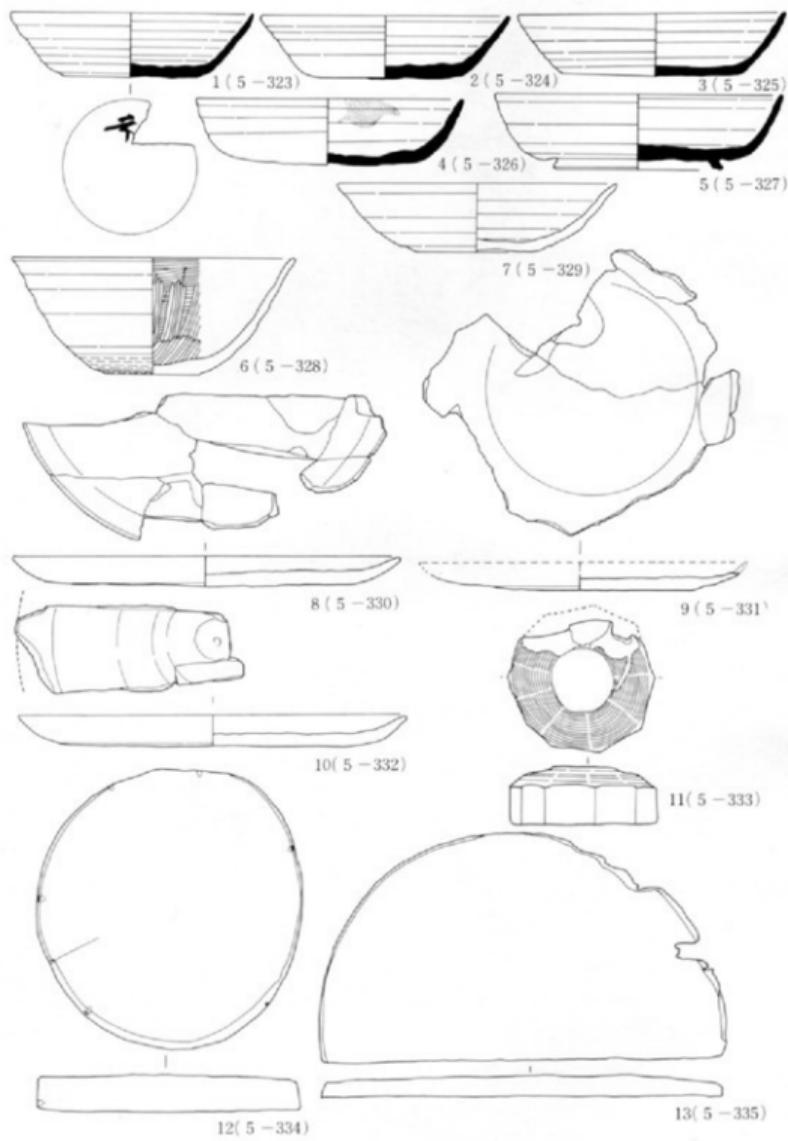
第56図 S E 1176井戸跡出土遺物

1、8、11は方形井筒裏込め、6、12、16は井側裏込め、9、10は底面からの出土で、17、18は井筒に使用した方形の曲物である。

須恵器(1~5)：1、2はヘラ切り無調整、3は底部全面タズリ調整、4はヘラ切り後ていねい

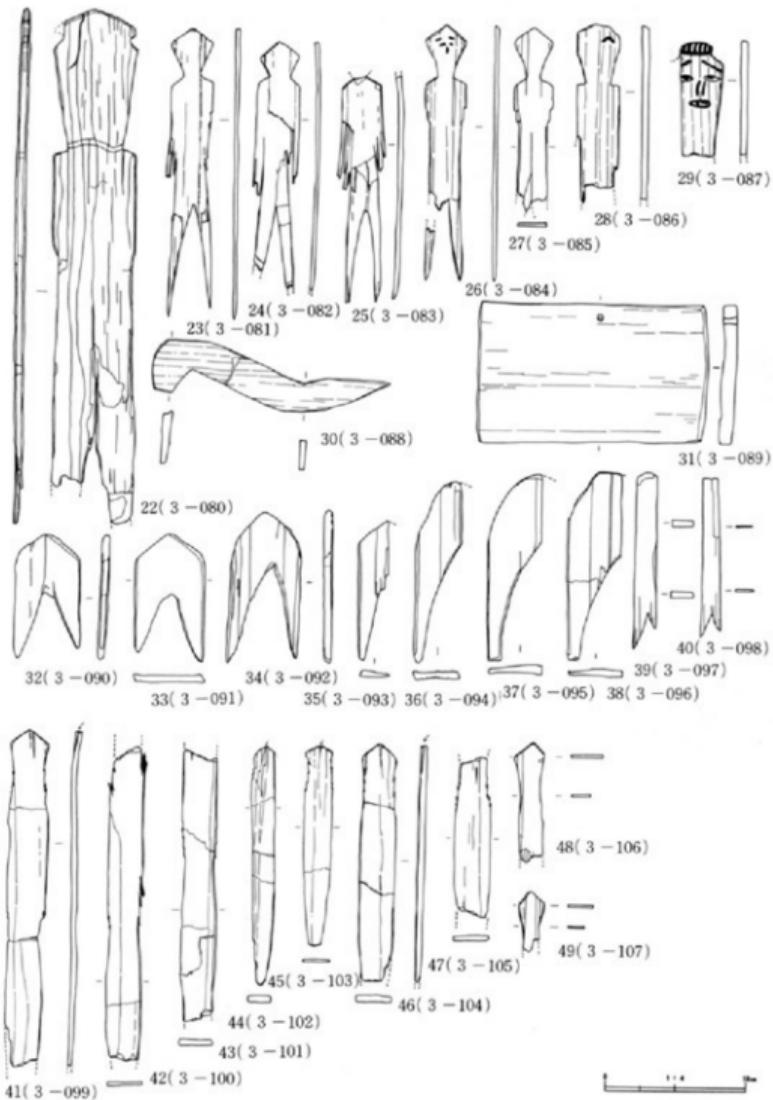
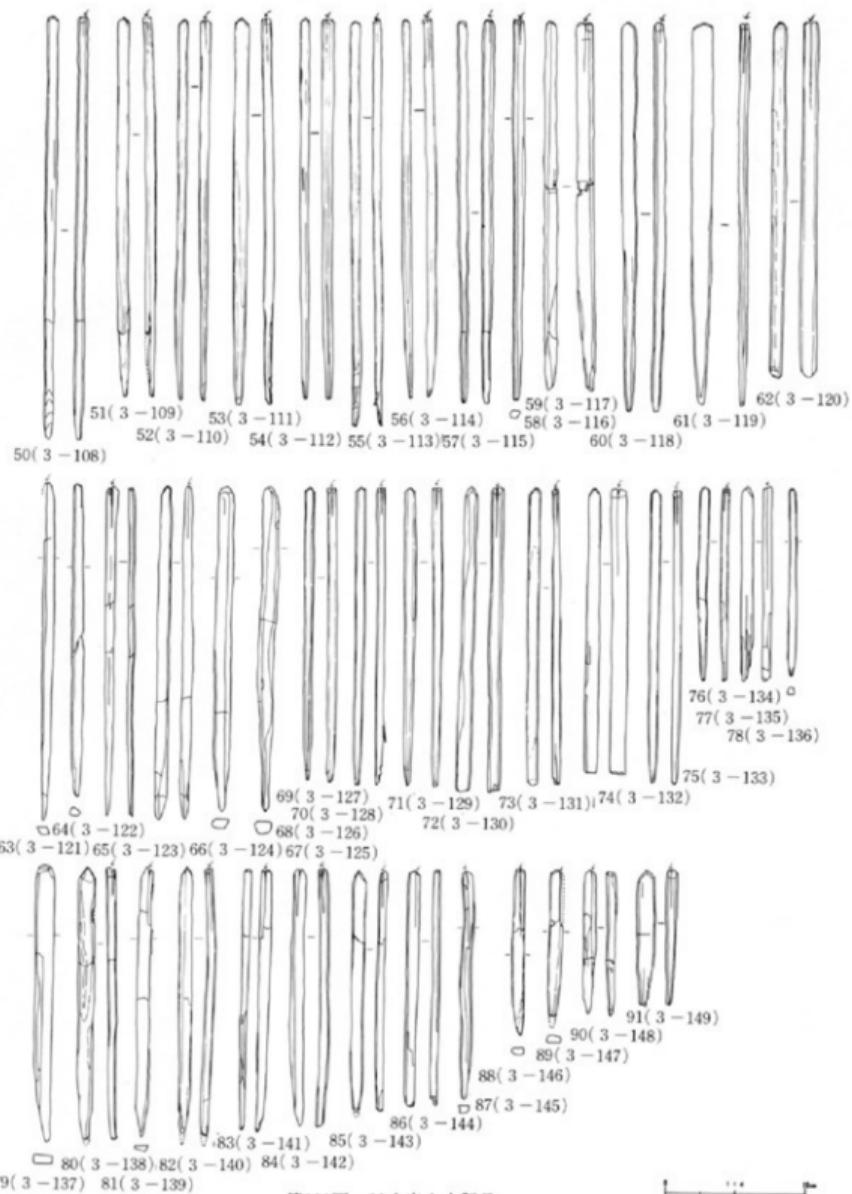
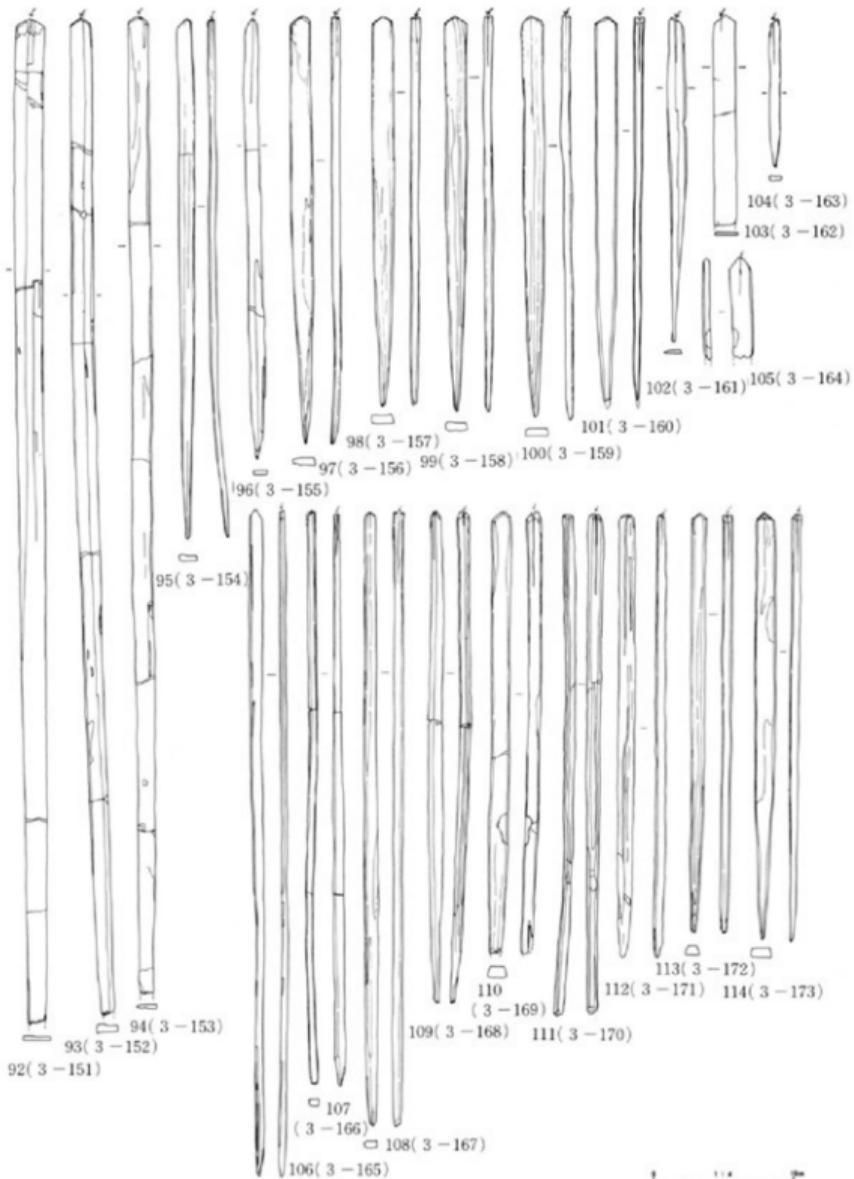
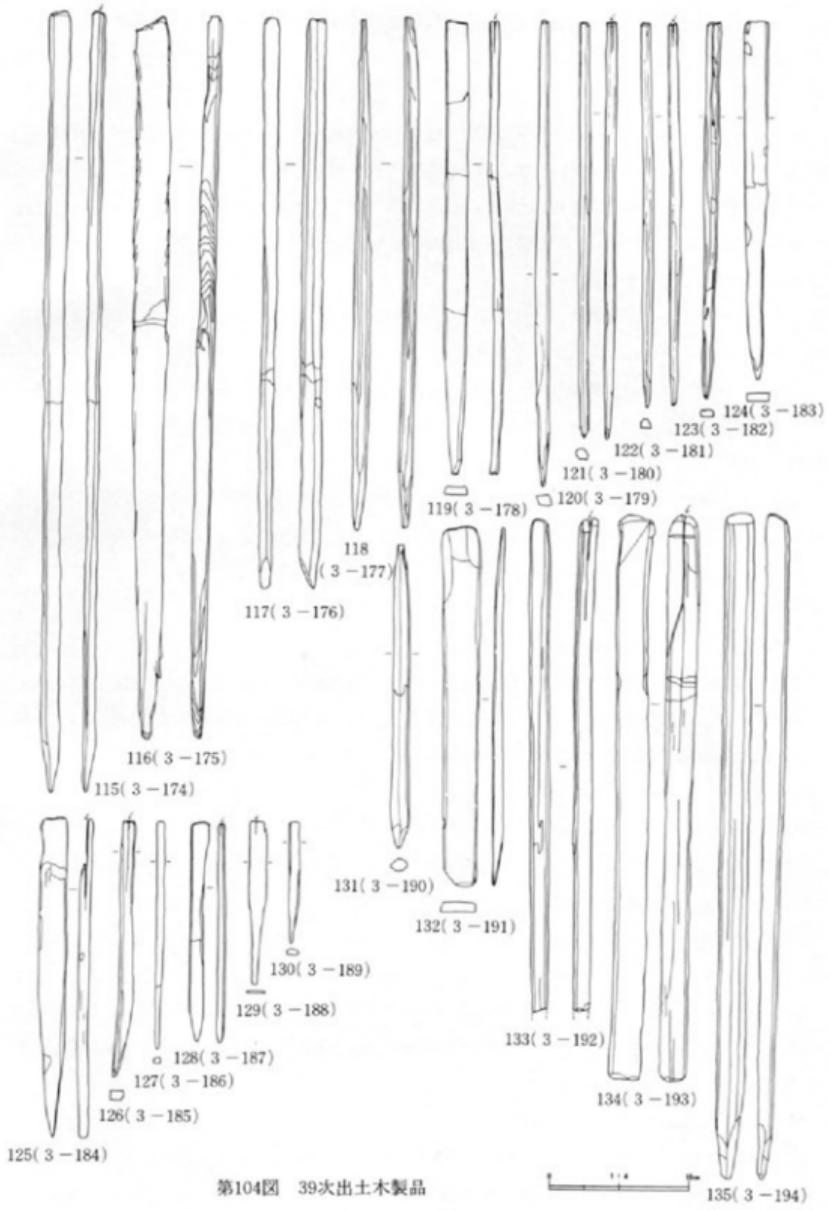
第101図 39次出土木製品

22～29は人形である。22は36cm以上の大型で頭上に冠状のかぶり物を表現する切り込みがある。26、29は墨書きで顔、29は頭上にかぶり物を描いている。30は馬形であるが下腹部に串を差し込む穴は認められない。31は木札で上部中央に小孔を穿っているが墨書き等は認められない。勧請札のようなものであろうか。32、33は矢羽状製品で、人形等の周辺で検出されている。39、40も矢羽状製品

と考えられる。41～135は斎串類である。41～49は上部と中間部の2ヶ所を細くし、更に両側面に5回以上の細かい切り込みを施し、さざくれ状を作りだしている。また上端部は板と平行方向か直行方向に割りを入れている。なお、先端部は欠損しているが尖っているものと考えられる。50～114は上端部を主頭、下端部を尖らせたもので、その大部分は上端部に割りを入れている。形態としては棒状と板状が認められ、長さは最大が71cm以上、最小が10cmであるが、製作に当っては長さに規格性が認められる。115～135は上端部が平坦か丸味を持ち大部分に割りが入る。棒状と板状のものが認められる。

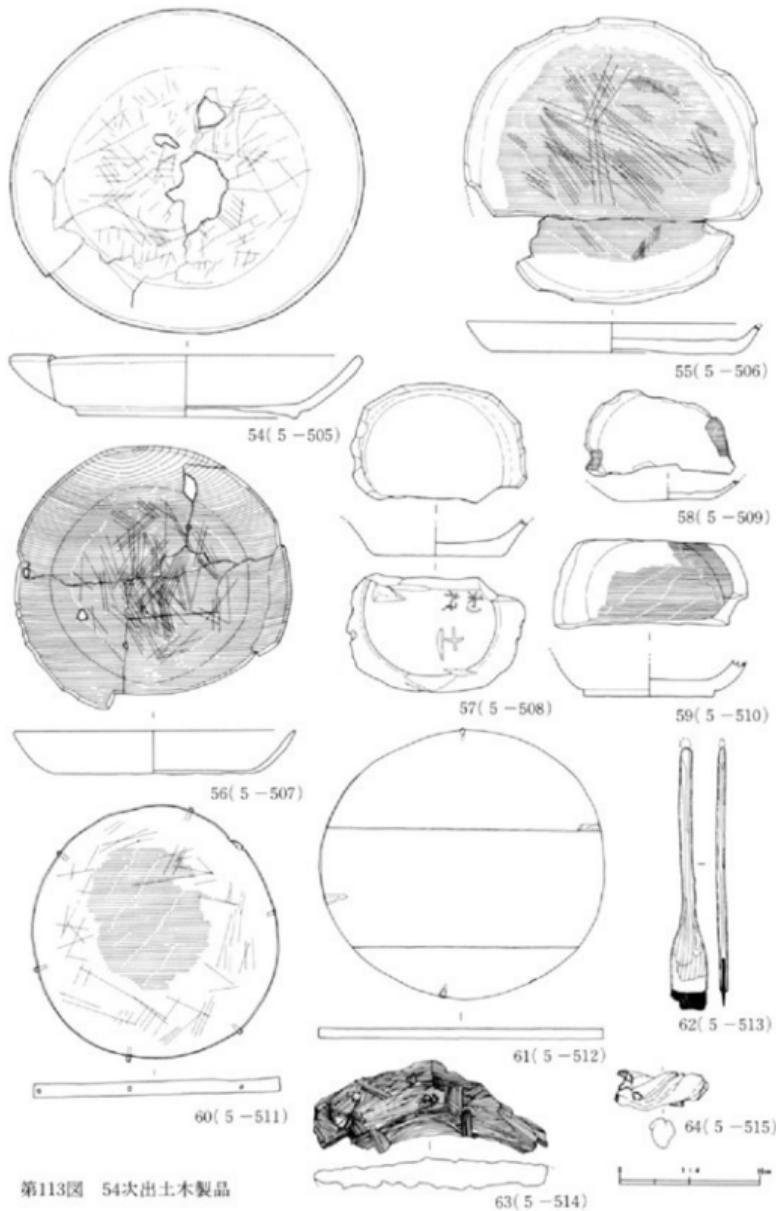
第113図 54次出土木製品

54は上げ底風の台がついた大皿であるが、埋没時の土圧で全体がいびつである。外面は台端部までロクロ挽きし、取りはずし後は底部を粗く削りだしている。55は無台の大皿である。外面底部はロクロ爪付近まで挽きだし、取りはずし後は削り調整を施している。54、55ともに内外面黒漆塗り仕上げであるが、見込みに無数の刃物痕跡が認められる。56は無台の大皿で木取りは綾木取りである。内面のみ黒漆塗りであるが剥落が著しい。見込みに無数の刃物痕跡が認められる。

57は内面のみに黒漆塗りを施した椀である。底部に「利□□」の刻字が認められる。58は薄手の小皿で、内外面とも光沢のある黒漆塗りである。59は擬高台の椀である。内外面ともに黒漆塗りであるが大部分が剥落している。60、61は曲物底板である。60、61は内面のみ黒漆塗りで、60は無数の刃物痕跡が認められ、中央部の漆の剥落が著しい。62は漆塗り用の刷毛である。漆で固まった毛は遺存状態が良好である。籠状に削りだした先端を割って毛を挟み込んでいる。63は蔓状の植物繊維を1cm~1.5cm程の束にしたものをやや細目の同じような植物繊維で編んだ製品に漆が染み込んだ(染み込ませた)ものであるが、小片のため形態用途は不明である。64は半分にちぎれた漆のしぼり布である。麻布と考えられるが未鑑定である。

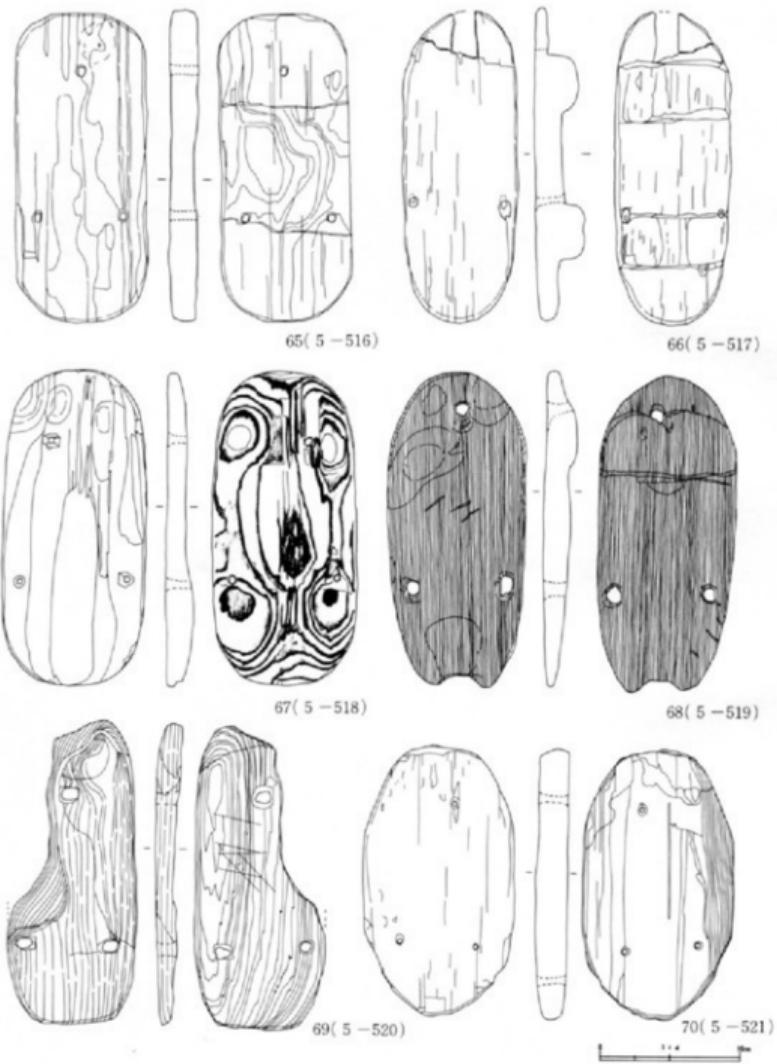
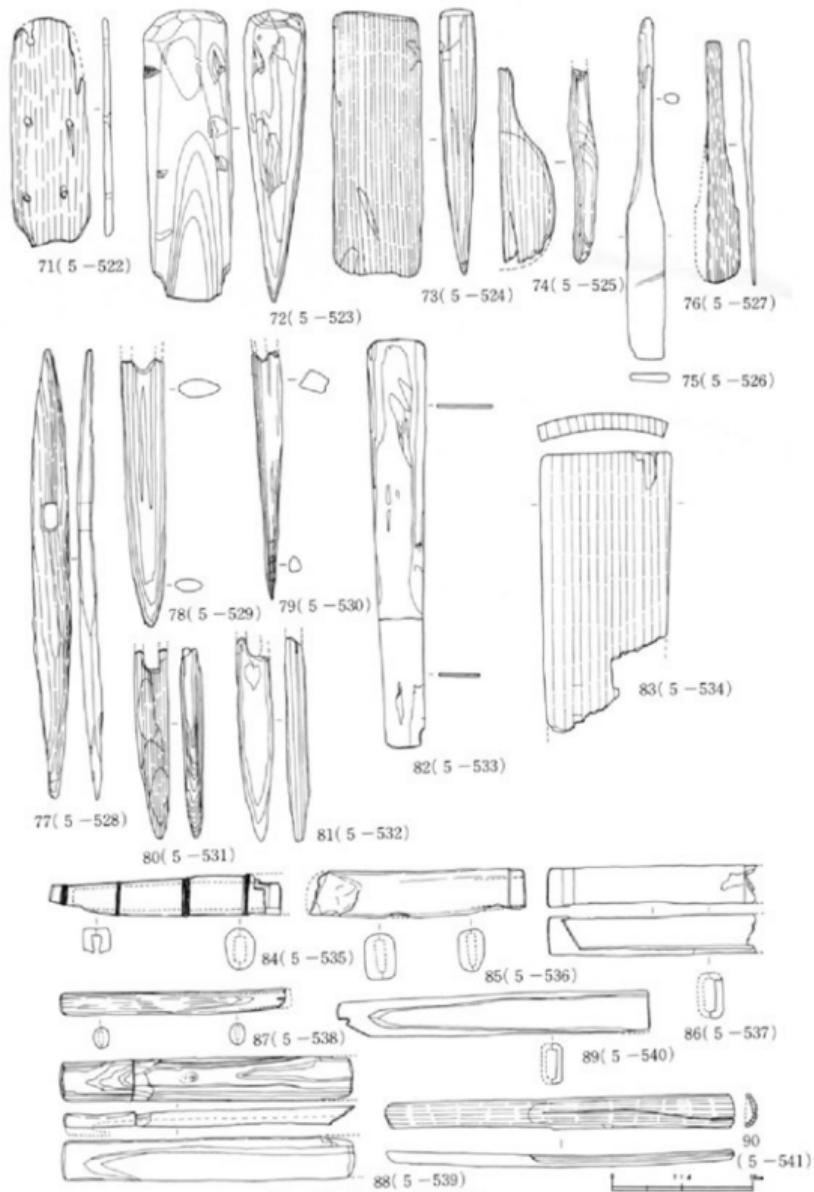
第114圖 54次出土木製品

66は明確な連歯下駄であるが、67~69については、元来あった歯が欠けたものを継続使用したものと考えられ、67は後部に、68は前部に歯の痕跡が認められる。69は前・後端が著しく磨り減っている。65は眞の鼻緒前壺と後壺の間をわずかに削りだしている。70、71は元来歯がない平板と考えられる。平面形は65、67は小判型、66、68、70は前、後端部が半円形、69、71は隅丸方形を呈する。

鼻緒前壺は中央より内側によるものが多く67、71は顯著である。69は焼けた痕跡が認められ、鼻緒壺の平面形はやや隅丸状を呈する。

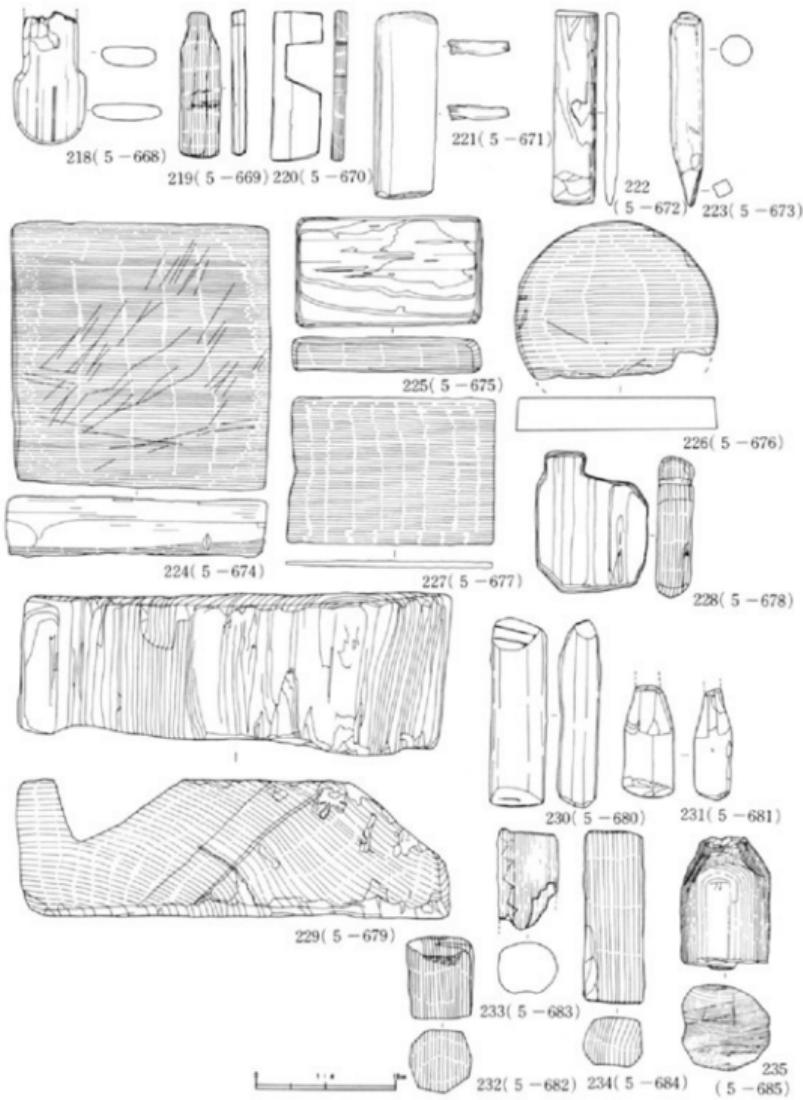
第121図 54次出土木製品

193～206までは材の一部に小孔が穿たれているものである。193は板の長軸の両サイドに7個の小孔を対称的に穿ったものである。194は板の中軸上に沿って2個の小孔を穿ったもので、磨り減った様子から自在鉤と考えられる。195は中心に小孔を穿ったもの、196は欠損しており詳細は不明だが上部右端と下部左端に小孔を穿っている。197は一方の右側に、198、199は上部中軸上に小孔を穿っているが、199は小孔の上下に凹みがあり、他の材が組み合うものと考えられる。200は円形、201は方形の孔が穿たれている。202は上端部に円形の切り込みがある。205は棒の中心部に小孔を穿っている。207は長方形の比較的厚みのある材の側面を削り抜き、上下部に切り込みを入れたもので、使用中に縱方向に割れたものと考えられる。210も同用途と考えられる。209は木針か栓と考えられる。211は4面体の3面に5・3・5の刻みを入れた算木状の製品である。212は祭祀具か。213、214は人形状を呈する。217は両端を丸く面取りし、上部に小さい切り込みを入れている。218は一端を丸く、219は方形の範状を呈する。220は台形状の切り込みがある。221は長方形の板、222は一端を削り薄い楔状を呈する。223は丸棒の先端を尖らせている。224、225は分厚い、227は薄手

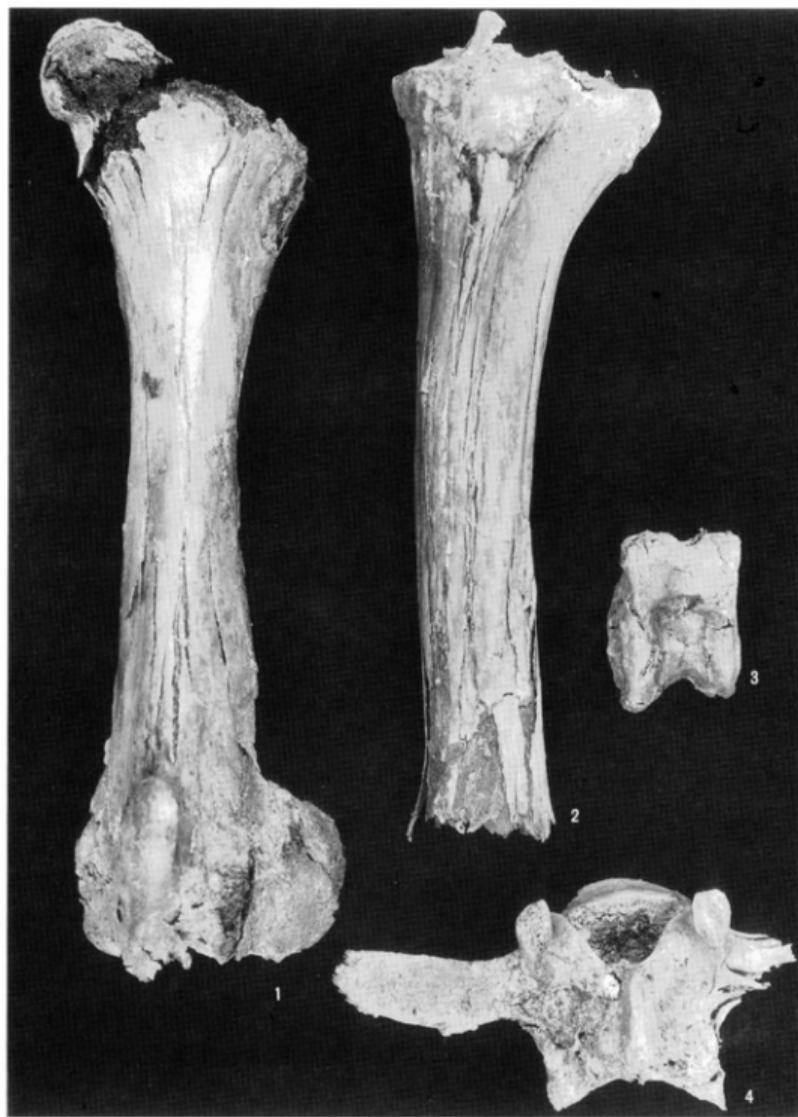
S E 1171 井戸跡出土牛骨

秋田城跡第58次調査のS E 1171井戸跡埋土より出土した動物遺体のうち、比較的保存状態の良い4点が筆者のところに届けられた。それらは、表面が剥離しつつあり、ビビアナイトの付着によつてかろうじて消失するのを免れた遺体であった。その内容は、左大腿骨・左脛骨・左距骨・腰椎であり、すべてウシの成獣の骨であった。大腿骨は、近位部が少し破損していたが、ほぼ全体が残っていた。脛骨は中間部から遠位部が欠損していた。計測値を示したが、大きさからみてこれらの4点は同一個体のものと思われる。古代・中世のウシとしてはかなり大きいものである。秋田城跡では、この4点以外にも動物の骨が出土しているので、それらの資料も加えて、改めて論じることとしたい。

1. 左大腿骨	最大長 323.0±	遠位部幅 96.0±
2. 左脛骨	現存長 283.0	近位部幅 95.2±
3. 左距骨	最大長 66.3	前部幅 45.0
4. 腰椎	椎体長 59.5

1. 左大腿骨 2. 左胫骨 3. 左距骨 4. 腰椎

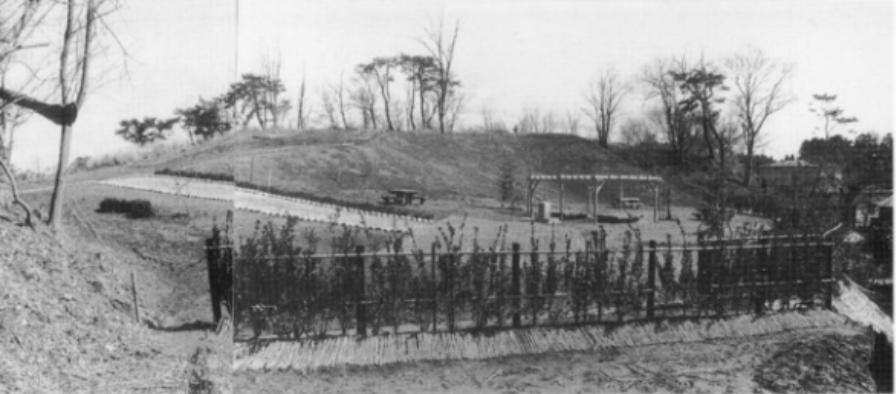
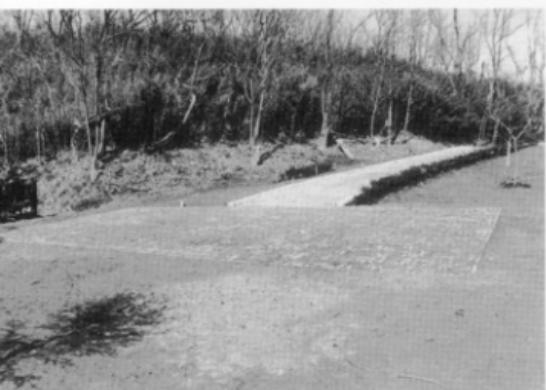
平成 5 年度整備地

工種	細目	数量	金額	備考
敷地造成工	土工	1式	4,663	切土 42m^3 ・盛土 $1,420\text{m}^3$ (赤土・山砂)
園路	法覆工	68m^2	105	法面整形、ワラ芝
広場工	排水工	1式	2,716	180型U型側溝 54m ・雑割石溝 78m ・玉石ブロック 149m^2 他
	路面工	211m^2	645	碎石舗装(路盤C-400.1mm厚・表層0.05厚)・植生ブロック 50m^2
修景施設工	植栽工	1式	867	トチ、カヤ、ナツメ、アケビ、オニグルミ、他 下木
	芝工	$1,700\text{m}^2$	233	種子吹き付け
	日陰棚	1式	471	$4.5 \times 5.6\text{m}$
休養施設	ベンチ	1式	1,619	野外卓3基・縁台2基・ウッドブロック 10m^2
給水設備		1式	930	水飲み台1基・ポリエチレン管 $\ell = 110\text{m}$
直接工事費計			12,249千円

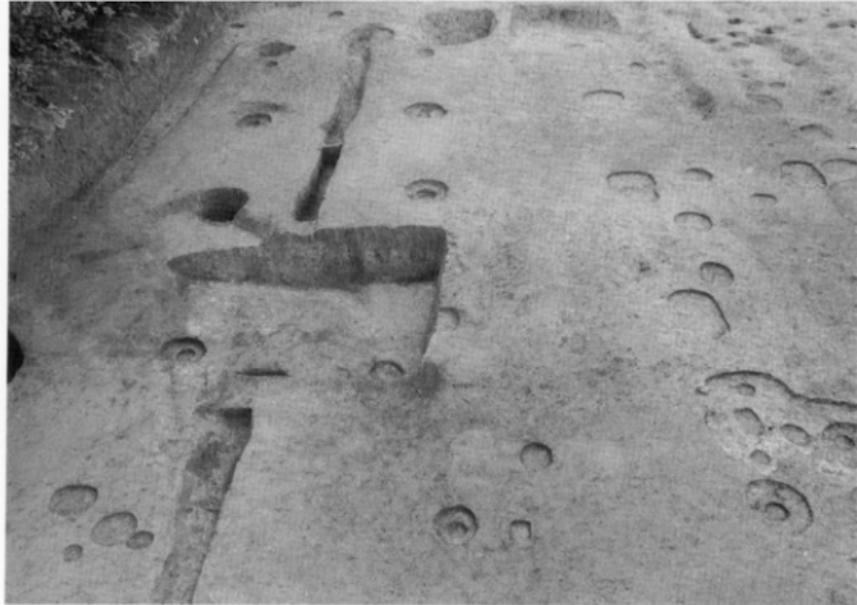
S B 1150建物跡
S D 1186溝跡（東から）

調査区東側中世整地層上で検出した梁間2間(2.4m+2.4m)、桁行4間(2.4m+2.4m+2.4m+2.4m)の総柱東西棟の掘立柱建物跡である。建物方位は、梁間が北で約9度西に振れる方向となる。

柱掘り方は、直径50cmの円形で深さ10~30cm、直径約20cmの柱痕跡が認められる。東側の掘り方は削平により浅くなっている。埋土は褐色土が主体をなす。

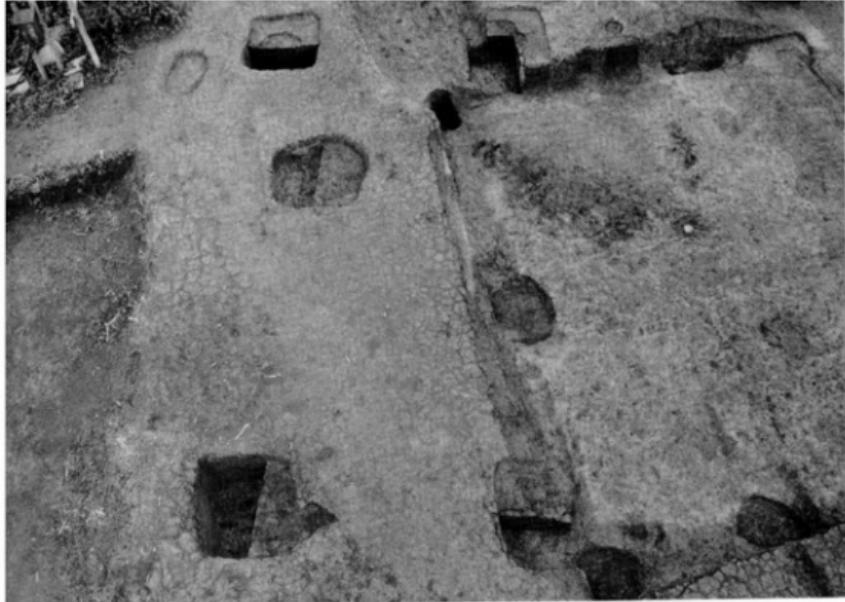
S B 1146建物跡（南から）

調査区西側で検出した梁間2間(3.3m+3.3m)、桁行2間以上(3.0m+...)の東西棟の掘立柱建物跡である。東西桁行は削平により確認されない。梁間中央の柱の掘り方は、S I 1153に削平され不明である。建物方位は梁間が北で約4度東へ振れる方向となる。柱掘り方は1.1m×1.0~1.2mの方形で深さ40cm、直径約50cmの柱痕跡が認められる。埋土は褐色土が主体をなす。S B 1147と重複し、これと同規模の建物であり、建て替えが行われたと考えられるが、新旧関係は不明である。S I 1153、S K 1189とも重複し、それよりも古い。

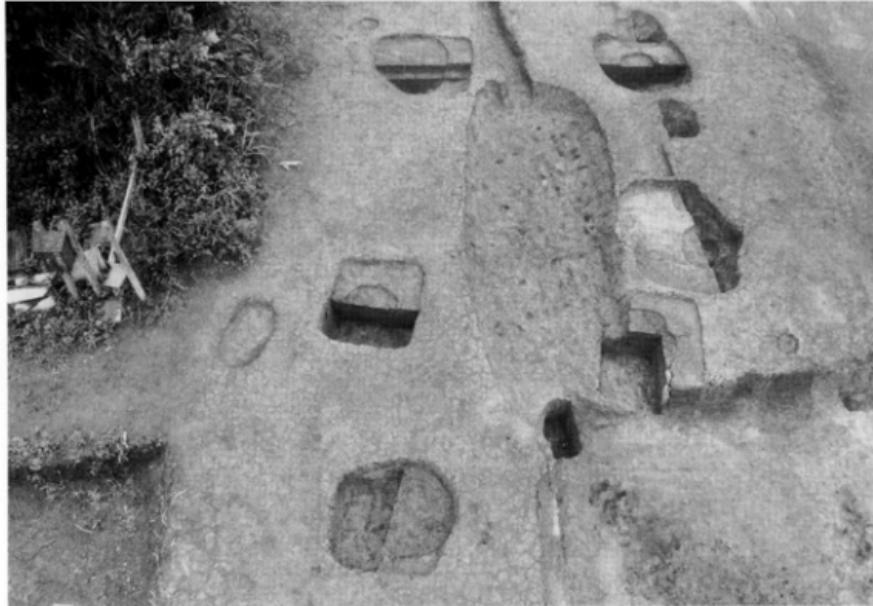
S B1147建物跡
S K1189土壤跡（南から）

新旧関係は不明である。梁間2間(3.3m+3.3m)、桁行2間以上(3.3m+...)の東西棟の掘立柱建物跡である。東西桁行は削平により確認されない。東梁の南東隅柱は、S I 1153に削平され不明である。建物方位は梁間が北で約3度西へ振れる方向となる。柱掘り方は1.2~1.4m×1.2~1.4mの方形で、第10図 S B 1146掘立柱建物出土遺物深さ40~50cm、直径約50cmの柱痕跡が認められる。埋土は褐色土が主体をなす。S I 1153、S A 1180と重複しそれより古い。

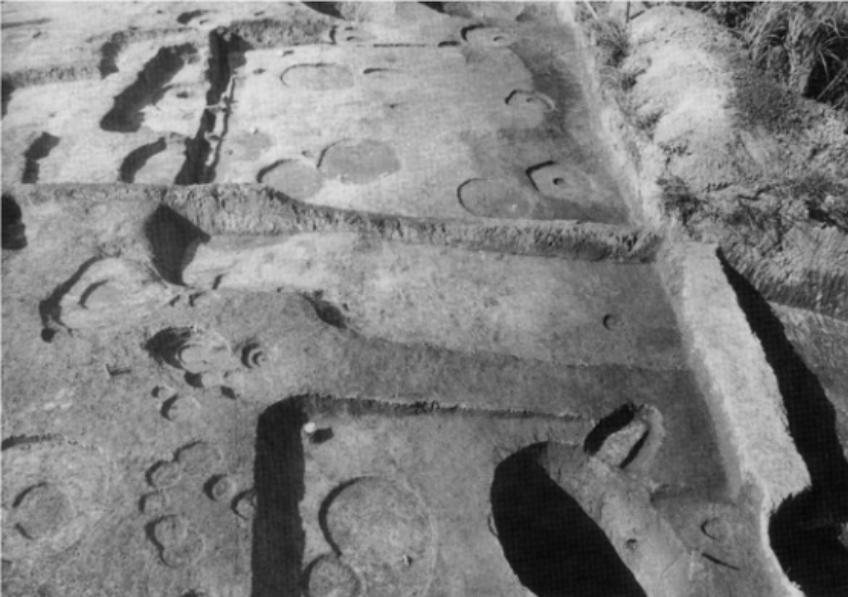
S B 1149建物跡（南から）

調査区東側で検出した梁間2間(2.7m+2.7m)、桁行4間(2.7m+2.7m+2.7m+2.7m)の南北

棟の掘立柱建物跡である。建物方位は、桁行が北で約5度西へ振れる方向となる。柱掘り方は直径

0.8~1.2mの円形で、深さ20~90cm、直径30cmの柱痕跡が認められる。東桁の柱掘り方は削平により浅くなっている。埋土は明黄褐色粘土と浅黄色粘土、褐色土が主体となり、版築が明確である。S I 1154、1155、1156と重複し、S I 1154より新しく、S I 1155、1156よりも古い。また、S I 1164と重複しそれよりも古い。

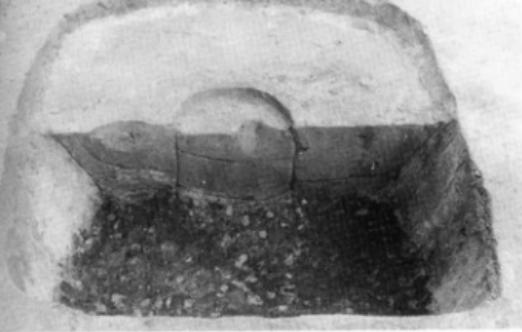
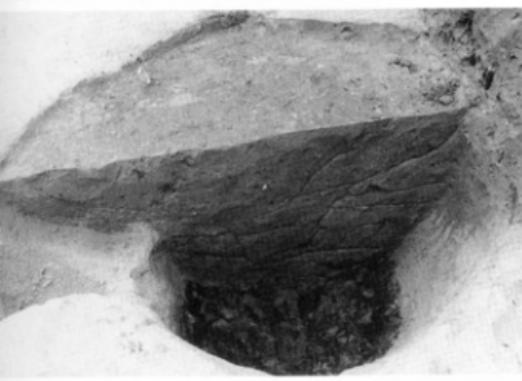
S B 1207建物
掘り方断面図

図版25 上・第59次調査遺構全景（北から）
下・S B1207建物跡（北から）

向く。柱掘り方は直径1.5~2.0mの円形または1辺1.4~1.8mの不整方形で、規則性に欠ける。深さは60~100cmで地山粘土層まで掘り下げている。柱痕跡は直径40~50cm、深さ60~80cmのものが認められる。東桁行の掘り方はS B1208により破壊されており不明だが、北梁間の掘り方以外には柱抜き取りが入っている。S B1207、1208と重複し、これらより古い。
