秋田城跡調査事務所年報2003

秋田城跡調査事務所年報 2003

秋 田 市 教 育 委 員 会  
秋 田 城 跡 調 査 事 務 所

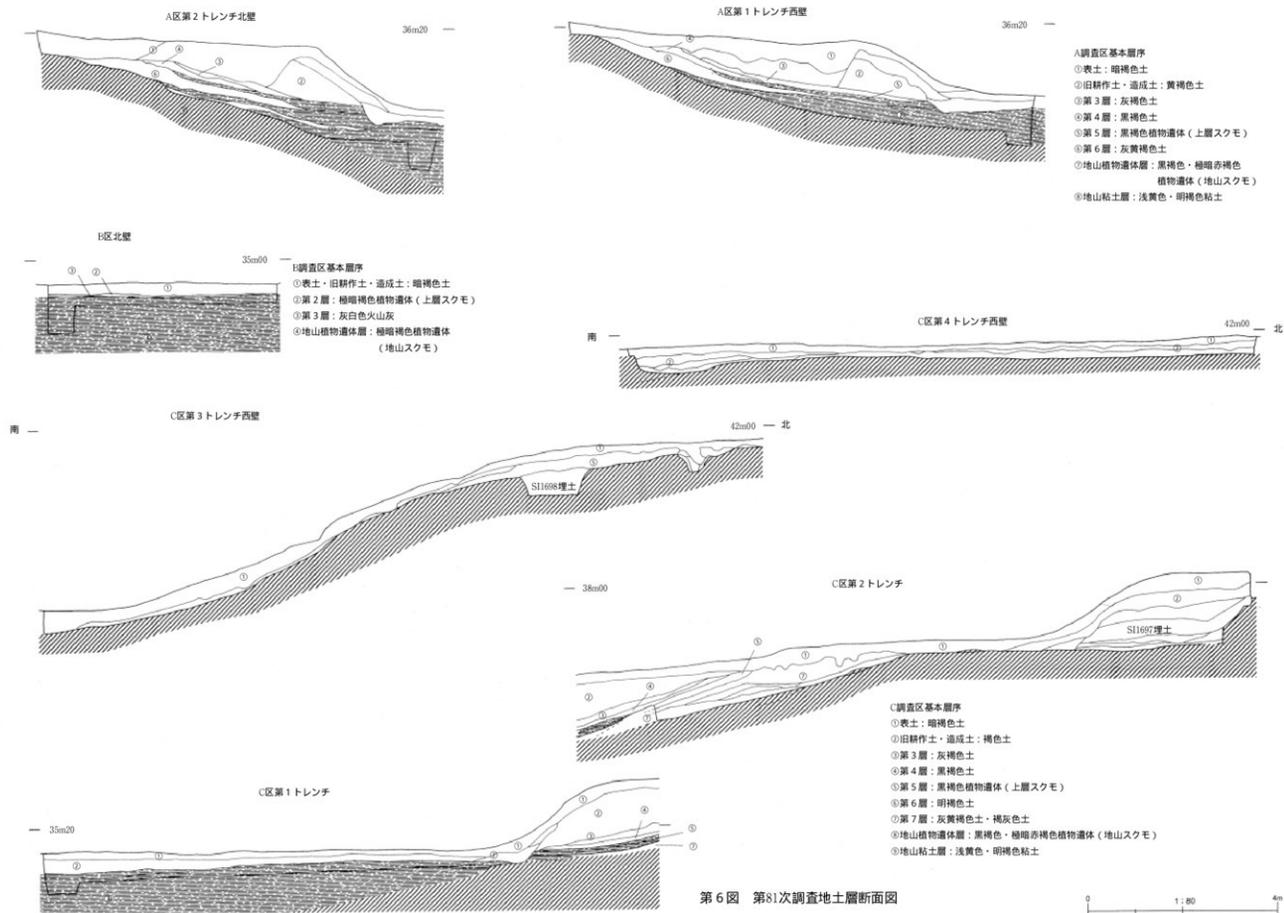
第6図 第81次調査地土層断面図

A調査区第1・第2トレンチともに、SG1206沼地跡堆積層として中世の遺物包含層を1層、古代の遺物包含層3層の堆積を確認した。また、上層植物遺体層では灰白色火山灰（十和田a火山灰）の二次堆積を検出した。各層面を精査しながら段階的に掘り下げを行ったが、遺構は検出されなかった。地山植物遺体層まで各層堆積段階の沼地汀線を確認し、各トレンチの土層断面実測、写真撮影を行った（4月23日～4月24日）。

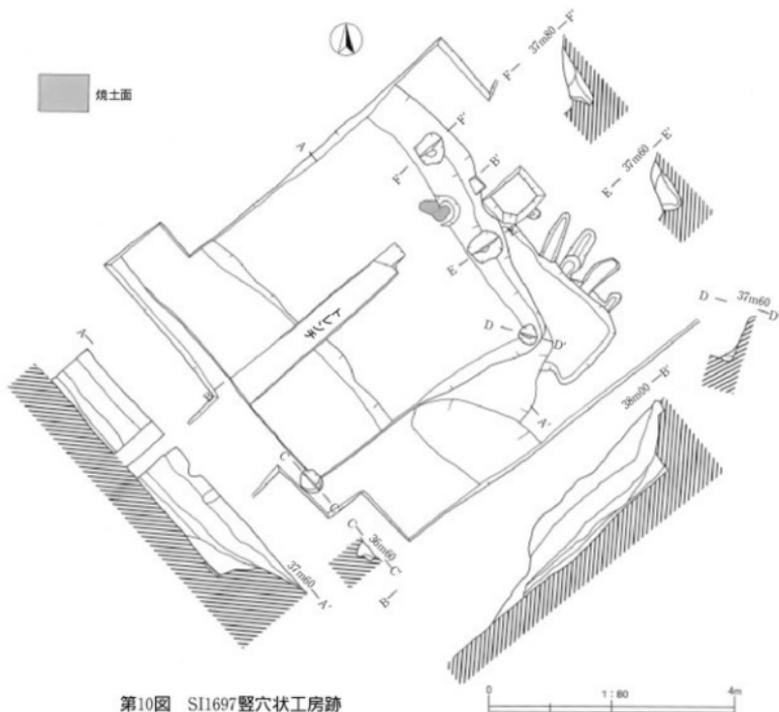
第10図 SI1697 竪穴状工房跡

C調査区中央平場の地山粘土層面で検出された。平面形は長辺4.6m以上×短辺4.5mの方形を呈し、西壁は北で約40度西に振れ、南壁は南北基準線に対し東で約39度北に振れる。北東側斜面を掘り込み壁とし、床面(平坦面)をつくり出している。壁高は東壁で1.0mを計るが、西壁は削平によりほとんど遺存しておらず、床面痕跡から壁の位置が把握される。南東隅及び南西隅に柱掘り方を伴い、東壁中央にも2基の柱掘り方を伴う。東壁中央直下の床面上、やや壁を掘り込むような形で炉跡と考えられる焼土面が検出されているが、詳細な構造は不明である。埋土より鉄滓が出土しており、製鉄に関係する炉跡を伴う工房跡と考えられる。

一方第2トレンチでは、SI1696と重複しこれより古い大型の方形落ち込みが検出されたため、トレンチを拡張し、掘り下げ精査を行った。その結果、一般住居ではない炉跡を伴う竪穴状工房跡と判断されたため、SI1697竪穴状工房跡とした。工房の機能性格については明確でなく、埋土から椀型鉄滓が出土し、炉跡は伴うものの、鍛冶滓や床面に鍛造剥片の散布もないことから、精錬等を行う製鉄関連の工房が想定された（5月14日～5月20日）。

SI1696と重複し、これより古い。埋土より赤褐色土器の他、須恵器  
 坏・蓋破片や土師器片も出土している。

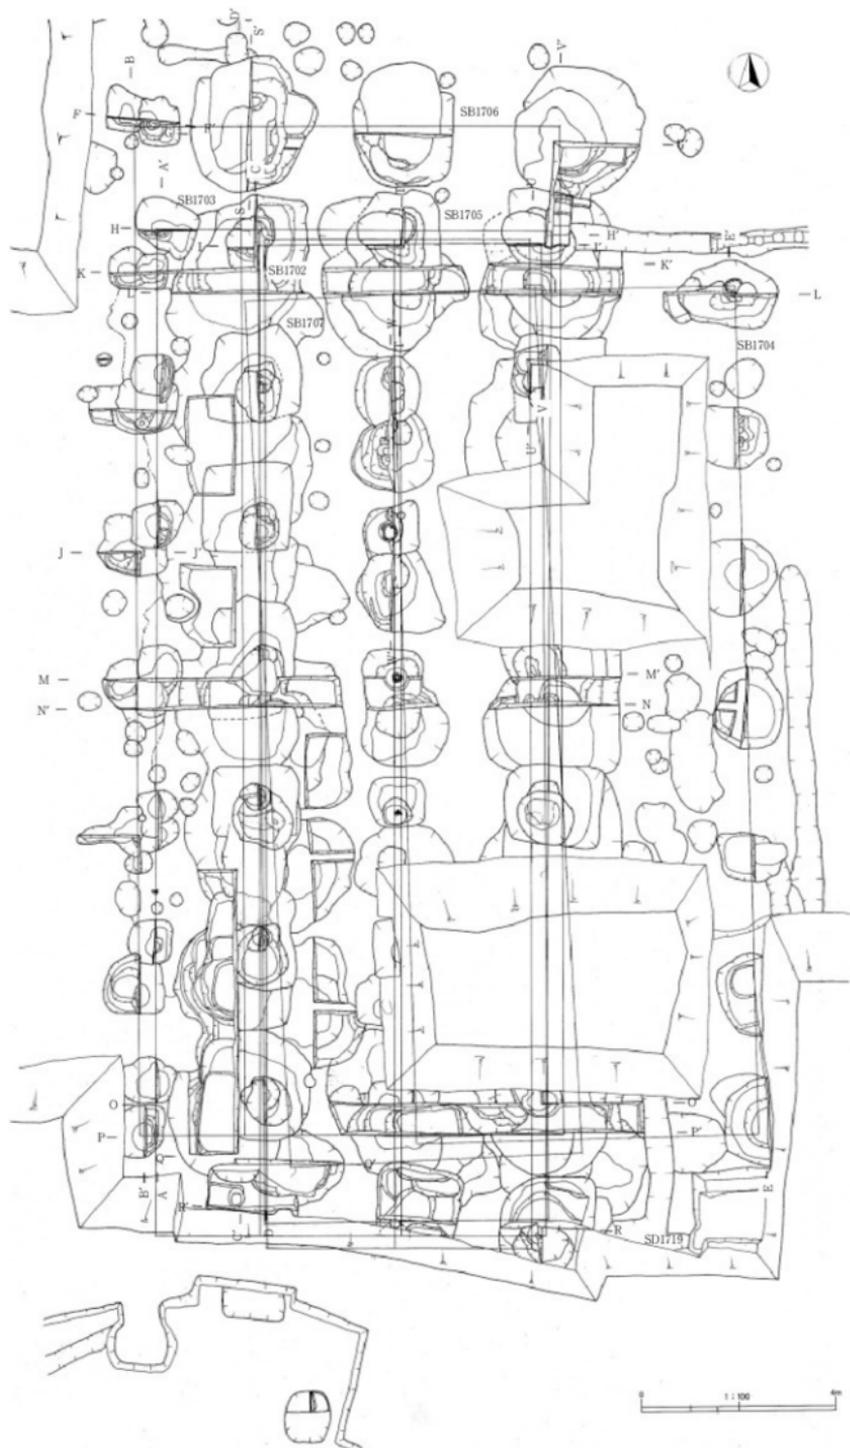
第26図 政庁東脇殿跡 (SB1702 - SB1708)

この段階に至り、以下のように東脇殿各建物の重複・新旧関係と変遷がほぼ確定し、把握されることとなった。重複関係の新しい建物から、SB01A→SB1702(政庁VI期) SB01B→SB1703(V期) SB06→SB1704(IVB期) SB03(新)→SB1705(IVA期) SB03(古)→SB1706(III期) SB05→SB1707(II期) SB08→SB1708(I期・創建期)となった。建物規模について、SB1702は東西2間×南北7間で西廂付、SB1703は東西2間×南北7間で西廂付、SB1704は東西2間×南北6間、SB1705とSB1706は東西2間×南北7間、SB1707は東西2間×南北6間となった。創建期のSB1708については、他の建物の重複により破壊されており正確な規模は不明だが、正殿の状況を考慮した場合、II期東脇殿のSB1707と同じく東西2間×南北6間と考えられた。東脇殿の検討がほぼ終了した後、調査区全景写真撮影及び航空写真撮影を行った(11月14日)。

東西2間×南北7間の南北棟で、床張りの礎石建物跡である。建物の方向は桁行が南北基準線に対し北で約1度東に振れる。梁間については、礎石抜き取り痕の中心と桁行礎石上の柱痕跡の位置関係に基づく、北側柱列で総長5.4mであり、柱間は西より2.7m+2.7mとなる。桁行については、梁間と同様に礎石抜き取り痕の中心と遺存している礎石上の柱痕跡に基づく、東側柱列で総長21.0mであり、柱間は3.0m等間となる。また、側柱の他に棟通り下で各梁間柱筋上に6基の柱掘り方が検出されており、建物は床束柱を伴う床張りであったと考えられる。

礎石は西側桁行で2箇所、東側桁行で3箇所検出されているが、それ以外は抜き取られており、根石のみ検出される箇所もある。礎石掘え方は直径1.0m～1.1mの円形であり、直径60cm～70cmの円形または1辺60cm～70cmの不整形を呈し、厚さ20cm～25cmの礎石が掘えられている。礎石上面は掘え方の遺存度の良い3箇所掘え方上面よりも低く検出され、掘え方内に礎石が10cm～15cm以上埋設されていたと考えられる。柱痕跡は約33cm～36cmであり、掘え方埋土内や礎石上面に認められ

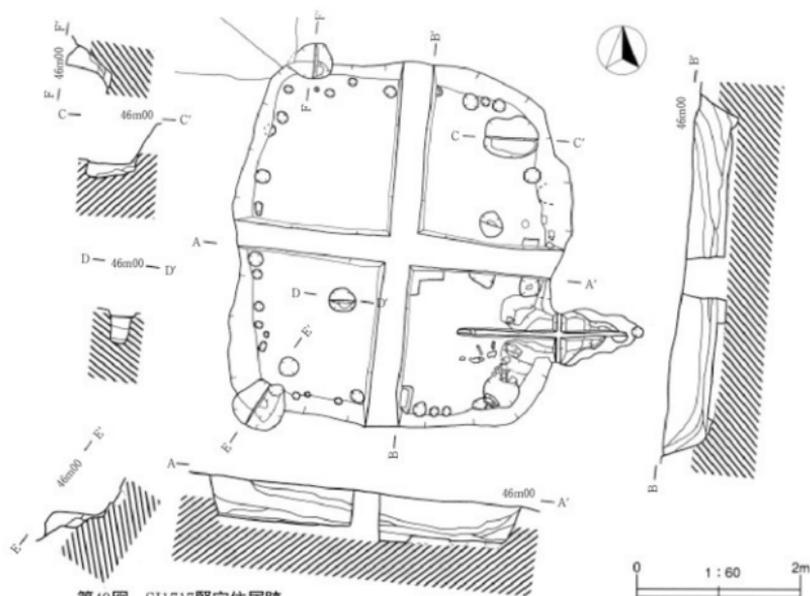
第49図 SI1717竪穴住居跡

調査区西側の地山褐色砂層面で検出された。平面形は東西3.8m×南北4.5mの方形を呈し、西壁は南北基準線に対し北で約6度東へ振れる。東壁南寄りに粘土で構築されたカマドを伴う。北西隅、南西隅に壁を浅

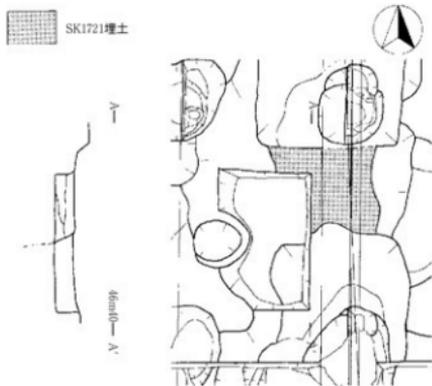
第55図 SK1721土坑

調査区中央、東脇殿SB1706柱掘り方上面で検出された。SB1705柱掘り方に破壊され、プランは明確でないが、短径1.0m×長径1.1m以上のゆがんだ楕円形で、深さは25cmと浅いくぼみになると推定される。埋土中に焼土・炭化物が多量に混入し、鉄屑や鍛造剥片も混入することから、周辺で行われた鍛冶の排出物が廃棄されたと考えられる。SB1705柱掘り方抜き取り痕のくぼみとなる可能性もあるが、埋土の状況及び遺物混入の状況が特徴的であるため、土坑状落ち込みとして扱った。

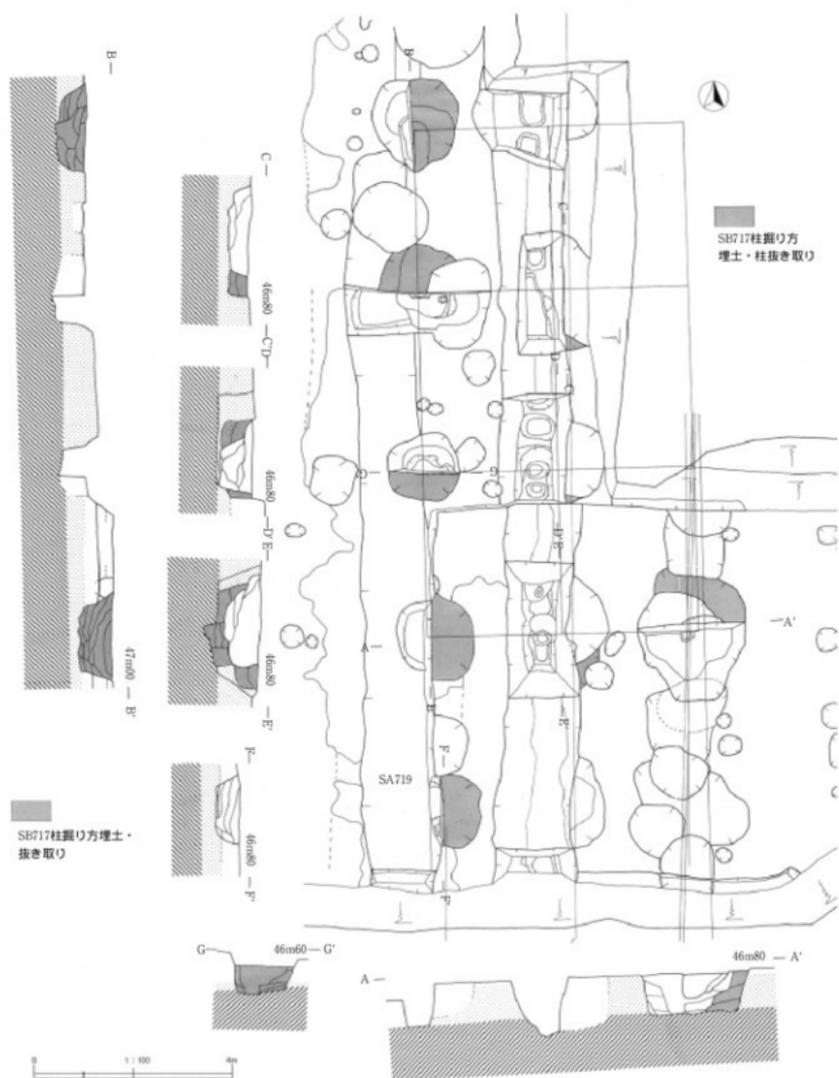
第59図 SB717政庁東門跡

調査区東側中央で検出及び再検出された。東西2間×南北3間の南北樑置立柱八脚門である。今次調査では南側梁間の柱列を新たに検出した。政庁東辺区画施設のSA707一本柱列塀とSA783一本柱列塀が各々北側と南側で桁行西側柱列に連続し組み合わせることから、SA707及びSA783と同時期の政庁東門と考えられる。建物の

方向は梁間西側柱列で南北基準線に対し西に約1度振れる。柱掘り方は直径1.2m～1.5mの円形で、深さは80cmである。柱痕跡は、柱抜き取りや他遺構の重複により明確でないが、梁間西側柱列の掘り方底部付近の痕跡では30cm前後となっている。

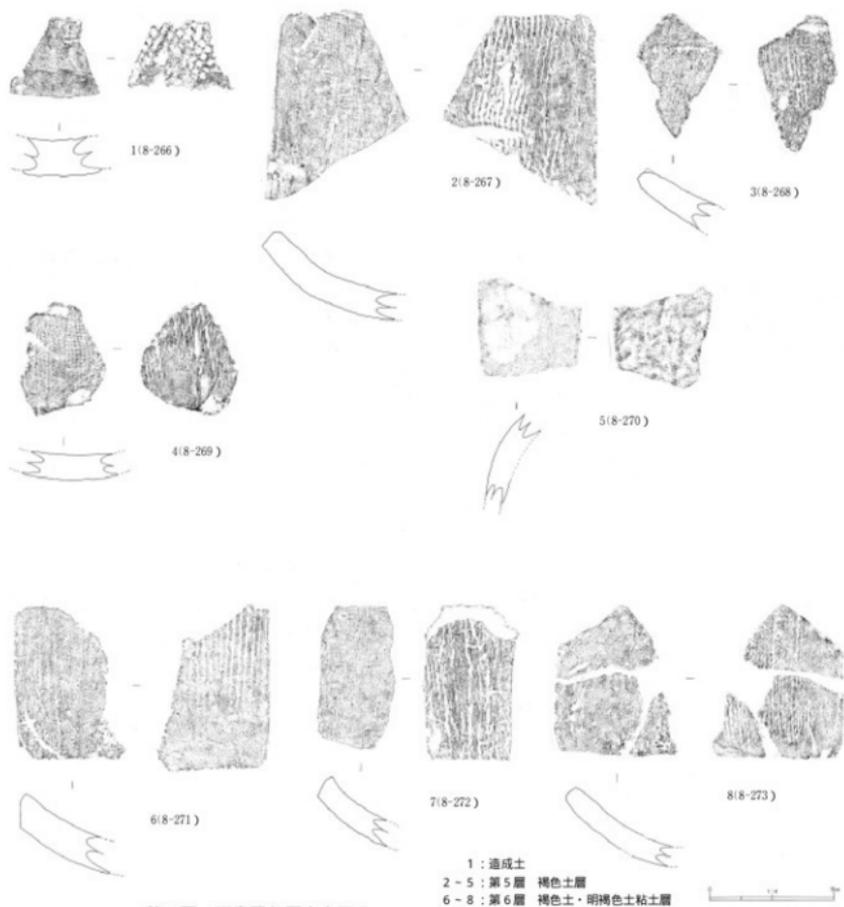
第71図 調査区各層出土瓦①

瓦（第71図、図版41・42）（2～5）：2～4は平瓦、5は丸瓦の破片である。2～4はいずれも一枚作りと考えられ、凸面には縄目の叩き、凹面には布目圧痕が残る。凸凹面とも以下各層出土の平瓦は同様の叩きと圧痕が認められる。2は硬質で色調は黄灰色～淡黄色を帯びている。凸凹面とも軽く撫でを施している。3と4は軟質であり、色調は3は灰白色、4はにぶい橙色を呈している。5の丸瓦も軟質で、凸面に撫で調整を施すが、凹面は磨滅により不明である。色調は淡黄色を呈する。3の平瓦、5の丸瓦はともに経年変化による磨滅が著しい。

瓦（第71図、図版42）（6～8）：いずれも平瓦の破片である。いずれも一枚作りと考えられる。6、7は硬質であり、色調は6は灰色を、7は黄灰色～淡黄色を呈している。6は凸凹面とも砂粒が目立つ。7は凸凹面とも軽く撫でを施している。8は軟質で、色調は橙色を呈している。

出土瓦の種類については平瓦と丸瓦であり、軒平瓦、軒丸瓦は出土していない。平瓦・丸瓦とも基本的製作技法は同一である。平瓦は確認できるものは全て一枚作りであり、凸面には縄目の叩き痕、凹面には布目圧痕が残る。丸瓦は破片が多く有段無段の判別が困難であった。凸面は縄目の叩きの後撫でによるスリ消しが施され、凹面には布目圧痕を残す。出土瓦は形状や製作調整技法に基づく詳細な分類は困難であるが、焼成や色調、確認できる範囲の調整技法等の特徴や相違により大きく4グループに分けることが可能である。

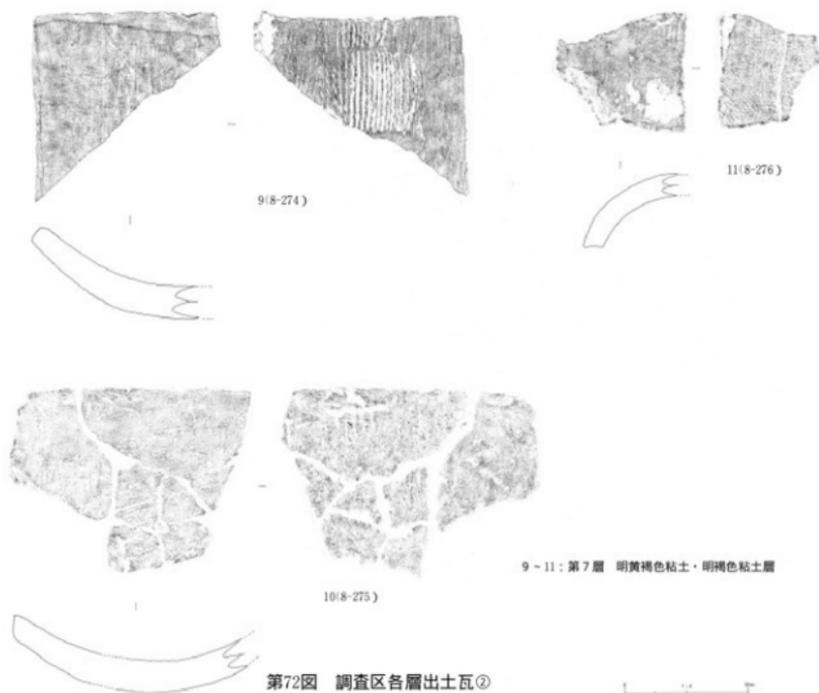
第72図 調査区各層出土土瓦②

瓦（第72図、図版42）（9～11）：9、10は平瓦、11は丸瓦の破片である。9、10とも一枚作りである。9は硬質で色調は黄灰色～にぶい黄橙色を呈している。凸凹面とも軽く撫でを施している。10は軟質で、灰色を呈している。11の丸瓦も軟質で、凸面に撫でを施し、凹面に布目圧痕が残る。地は灰色だが、表面はいぶし焼成によるものが黒色を帯びている。平瓦の10、丸瓦の11ともに経年変化によりやや磨滅している。

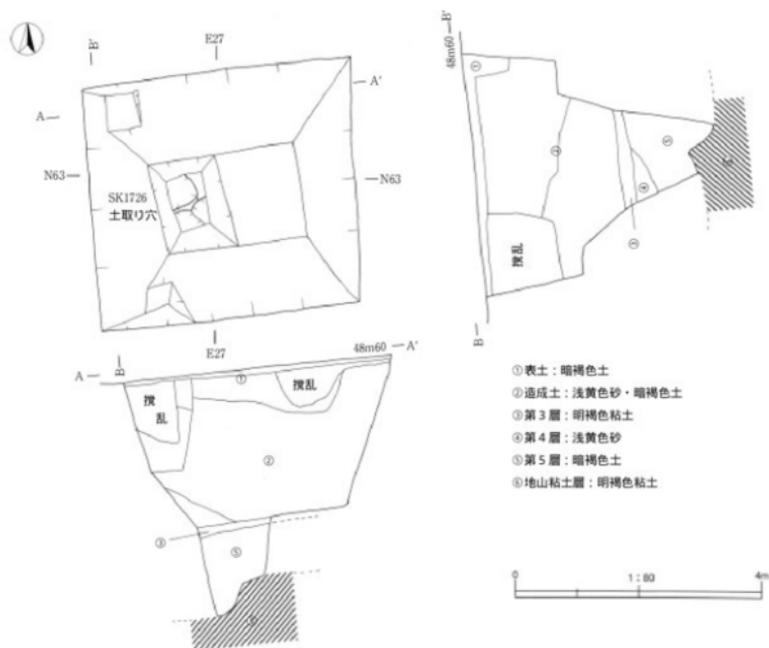
第82図 第82次C調査区検出遺構図・土層断面図

第5層 暗褐色土層：SK1726土取り穴直上に厚く、90cm前後で堆積している。土取り穴を埋め立てた人為的整地層と考えられる。

地山粘土層：明褐色の粘土層。SK1726の検出面。

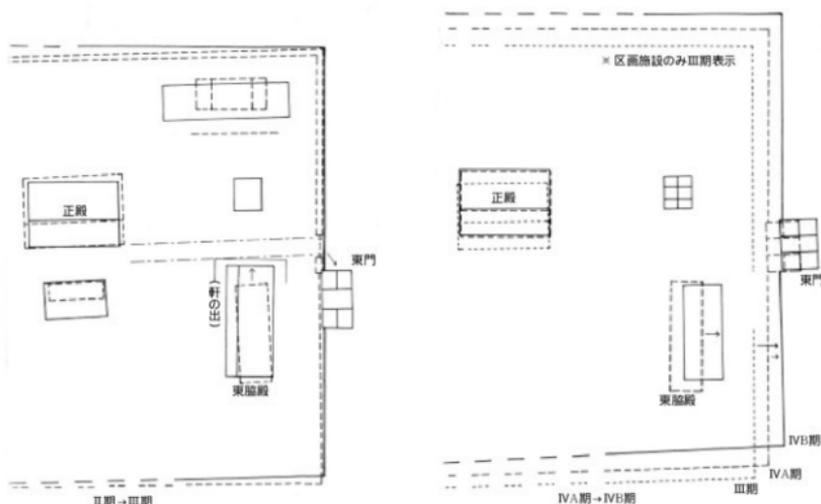
第83図 政庁東脇殿・政庁東門及び東辺区画施設位置関係図

東脇殿の政庁内における配置・位置関係には基本的に大きな変動がなく、ほぼ同位置における建て替えが多いが、Ⅲ期東脇殿及びⅣB期東脇殿については、前段階の位置より北寄りへ大きくずれて建て替えられて

おり、その次の段階で再び従来の位置近くに戻っている。Ⅲ期東脇殿SB1706については、Ⅱ期東脇殿に対し北側梁間柱列柱筋で約3.5m北にずれ、従来約6.8mほど距離があった東門を通り正殿に向かう東西軸線に対し約3.3mまで接近し、妻側軒の出を考慮した場合、東門から正殿へ想定される通路にかぶってしまう状況となる。そのⅢ期段階では東門は約10m大きく南にずれて建て替えられており、Ⅲ期後ⅣA期になると東脇殿は南側へ、東門は北側へと再び従来の位置付近に戻る。ⅣB期東脇殿SB1704については、ⅣA期東脇殿に対し、東側桁行柱筋で約4m東へずれている。そのⅣB期段階は東辺区画施設が最も東へずれており、Ⅰ～Ⅲ期の東辺に対し約5.2m～6.2m、ⅣA期の東辺に対し約2.7m東にずれている。Ⅲ期及びⅣ期に対するずれを平均すると約4mとなる。そのことから、東脇殿は東辺区画施設との間隔を意識して東へずれたものと考えられる。Ⅴ期になると東辺区画施設が再び西寄りに戻ると、東脇殿も従来の西寄りの位置に戻る。

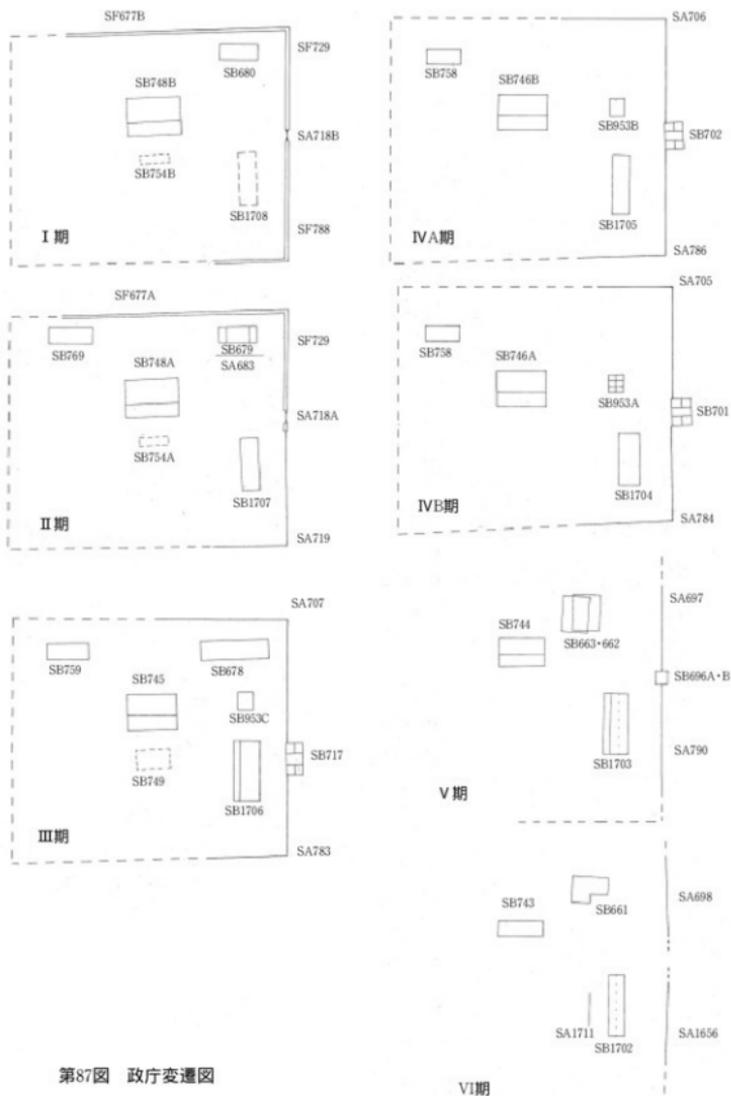
第87图 政庁変遷図

区画施設は外郭区画施設と同じ瓦葺きのSF667B・SF729・SF788築地塀である。築地塀に伴う東門はSA718B東門で棟門構造の門が考えられる。南門については旧国道の切り通しによる破壊、北門については攪乱と削平により確認できず、以降各期を通じ不明となっている。

正殿は、東西5間×南北3間で南側片廂付のSB748Bで、東脇殿は東西2間×南北6間と推定されるSB1708である。西脇殿については前述の切り通しにより破壊され不明であるが、正殿と脇殿で構成されるコの字型建物配置は以降最終期まで維持される。正殿の北東にはSB680が伴っている。正殿北西にもⅡ期建物に破壊されているため確認できないが、Ⅰ期とⅡ期がほぼ同位置で建て替えられる傾向を考慮した場合、建物が存在した可能性がある。南にはSB754Bが伴うが、仮設的な建物の可能性もある。

本期の年代は、始まりは前期Ⅱ期築地堀の崩壊年代とSB679掘り方出土の8世紀第3四半期に位置づけられる須恵器環などから8世紀後半の前葉と考えられる。終わりは後述するⅢ期開始に伴う整地地業の年代から8世紀末～9世紀初頭と考えられる。

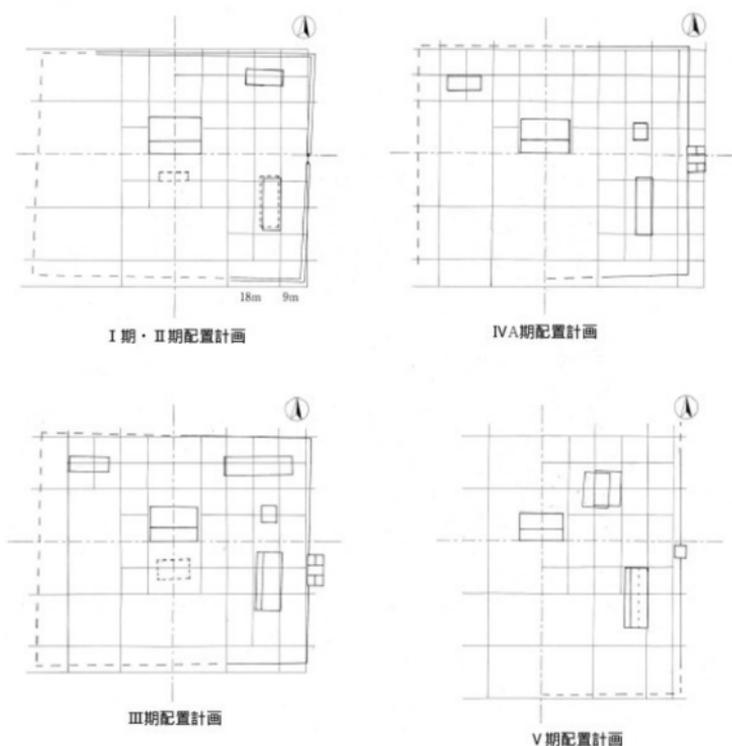
第88図 政庁配置計画図

Ⅳ期について見た場合、東西南北基準線の設定に変化はなく、正殿南入側の廂桁行柱筋の延長線上に再び東門入口北側、西側桁行北から1間目の柱芯が位置している。南北方向では、正殿中軸線から東へ約36m、

約54mの南北線付近に各々東脇殿東側桁行柱筋、東門東側桁行柱筋が位置するように配置されている。東西方向では東西基準線から北へ約27mの東西線に北西建物北側桁行柱筋がほぼ一致するように配置されている。

えられるが、Ⅲ期以降やや規則性を欠き、配置の誤差やバラつきが大きくなる傾向がある。南北方向では、正殿中軸線から東へ約18m、約36m、約45mの南北線付近に、各々北東建物西側梁間柱筋、東脇殿東側桁行柱筋、東門西側桁行柱筋が位置するように建物が配置されている。また正殿中軸線から西へ約36mの南北線付近に北西建物西側梁間柱筋が位置するように建物が配置されている。東西方向でも、東西基準線から北へ約27mの東西線付近に北東建物及び北西建物の棟通りが、南へ約9mの東西線付近に正殿南建物棟通りが位置するように配置されていることから、約9m（1/12町）の基本単位にも変更はないと考えられる。なお、区画施設各辺のうち南辺のみ西で南に若干振れる方向に変化がなく、以後ⅣB期まで同様であることから、この期間は取り付く南門の位置関係及び基壇等の基礎構造にも変化がないことが想定される。

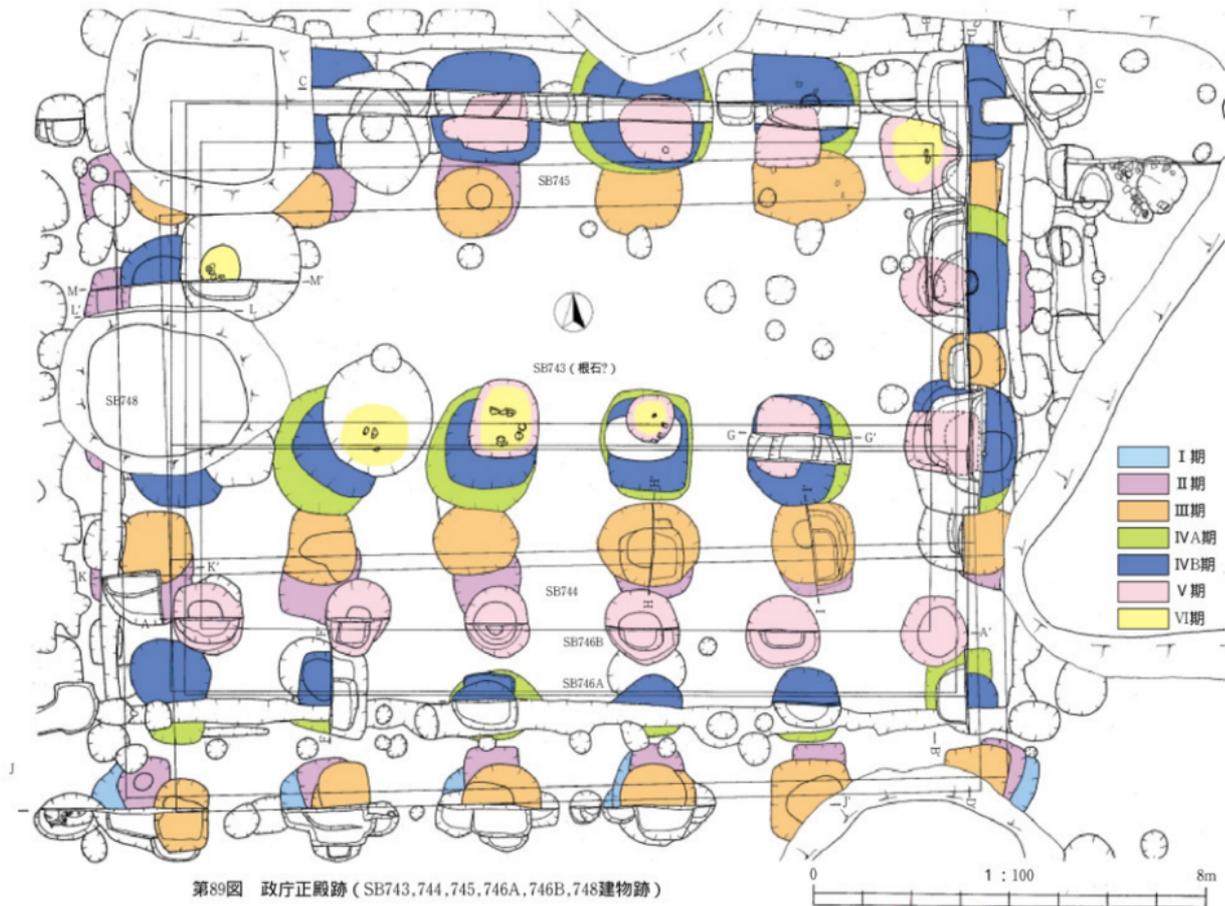
第89圖 政庁正殿跡 (SB743, 744, 745, 746A, 746B, 748建物跡)

正殿	規模	桁行 梁間 (m)	建物構造 及び 方位	(柱掘り方) 規 模 状 況 深 さ	(柱痕跡) 有・無 規 模 深 さ	埋土状況	出土遺物	備考
SB748B	(桁行) (南桁東~)	5間(18.0) 3.6+3.6+3.6+ 3.6+3.6	南面片廂付 擬立柱	1.2m-2.0mの隅丸 方形 60-88cm		地山飛砂層の褐色砂 黒色粘土ブロック		I期SB748B ↓ II期SB748A 焼失か
SB748A	(梁間) (東梁北~)	4間(12.6) 2.7+2.7+2.7+4.5	W3° S					
SB745	(桁行) (南桁西~)	5間(16.5) 3.3+3.3+3.3+ 3.3+3.3	南面片廂付 擬立柱	1辺1.1mの方形 - 短軸 1.6m × 長軸 2.3mの楕円形もし くは不整形 80-90cm		褐色砂 焼壁 炭化物	赤褐色土器坏ケズリ調整 赤褐色土器坏 焼埴 瓦 転用硯(須惠器蓋)	埋土に多量の焼壁混入 前段階の建物焼失か
	(梁間) (東梁北~)	3間(12.0) 3.5+3.5+5.0	W1° 30' S					
SB746B	(桁行) (不明)	5間(?)	南面片廂付 擬立柱				焼埴 赤褐色土器坏ケズリ調整	
	(梁間) (不明)	3間(?)	W0° S				赤褐色土器坏 転用硯(須惠器蓋)	
SB746A	(桁行) (南桁西~)	5間(16.5) 3.3+3.3+3.3+ 3.3+3.3	南面片廂付 擬立柱	1辺 1.5m ~ 2.2m の方形 - 短軸 2.0m × 長軸 2.7mの楕円形 直径1.2m ~ 1.5m の円形	直径50cm の円形 深さ50cm	赤褐色土 焼壁 白土 炭化物	赤褐色土器坏 転用硯(須惠器蓋)	柱痕跡内に焼土・炭化物、 建物の壁多量に混入
	(梁間) (東梁北~)	3間(12.0) 3.5+3.5+5.0	W0° S				埴 瓦	
SB744	(桁行) (南桁西~)	5間(15.0) 3.0+3.0+3.0+ 3.0+3.0	南面片廂付 擬立柱	直径 1.4m ~ 1.6m の円形 または 1辺1.2mの 方形	直径50cm 深さ60cm	赤褐色土 焼壁 白土 炭化物	赤褐色土器坏  須惠器坏、蓋 瓦 埴

(梁間) (東梁北~)	3間(9.8) 2.8+2.8+4.2	W1° N					
SB743	(桁行) (梁間)	5間(?) 2-3間(?)	礎石か? W1°30' S			河原石 (拳よりやや大きめ の根石状石)	赤褐色土器坏	後世の削平多い
