# 秋田城跡 II

- 鶴ノ木地区 -

2008年3月

秋田市教育委員会  
秋田城跡調査事務所

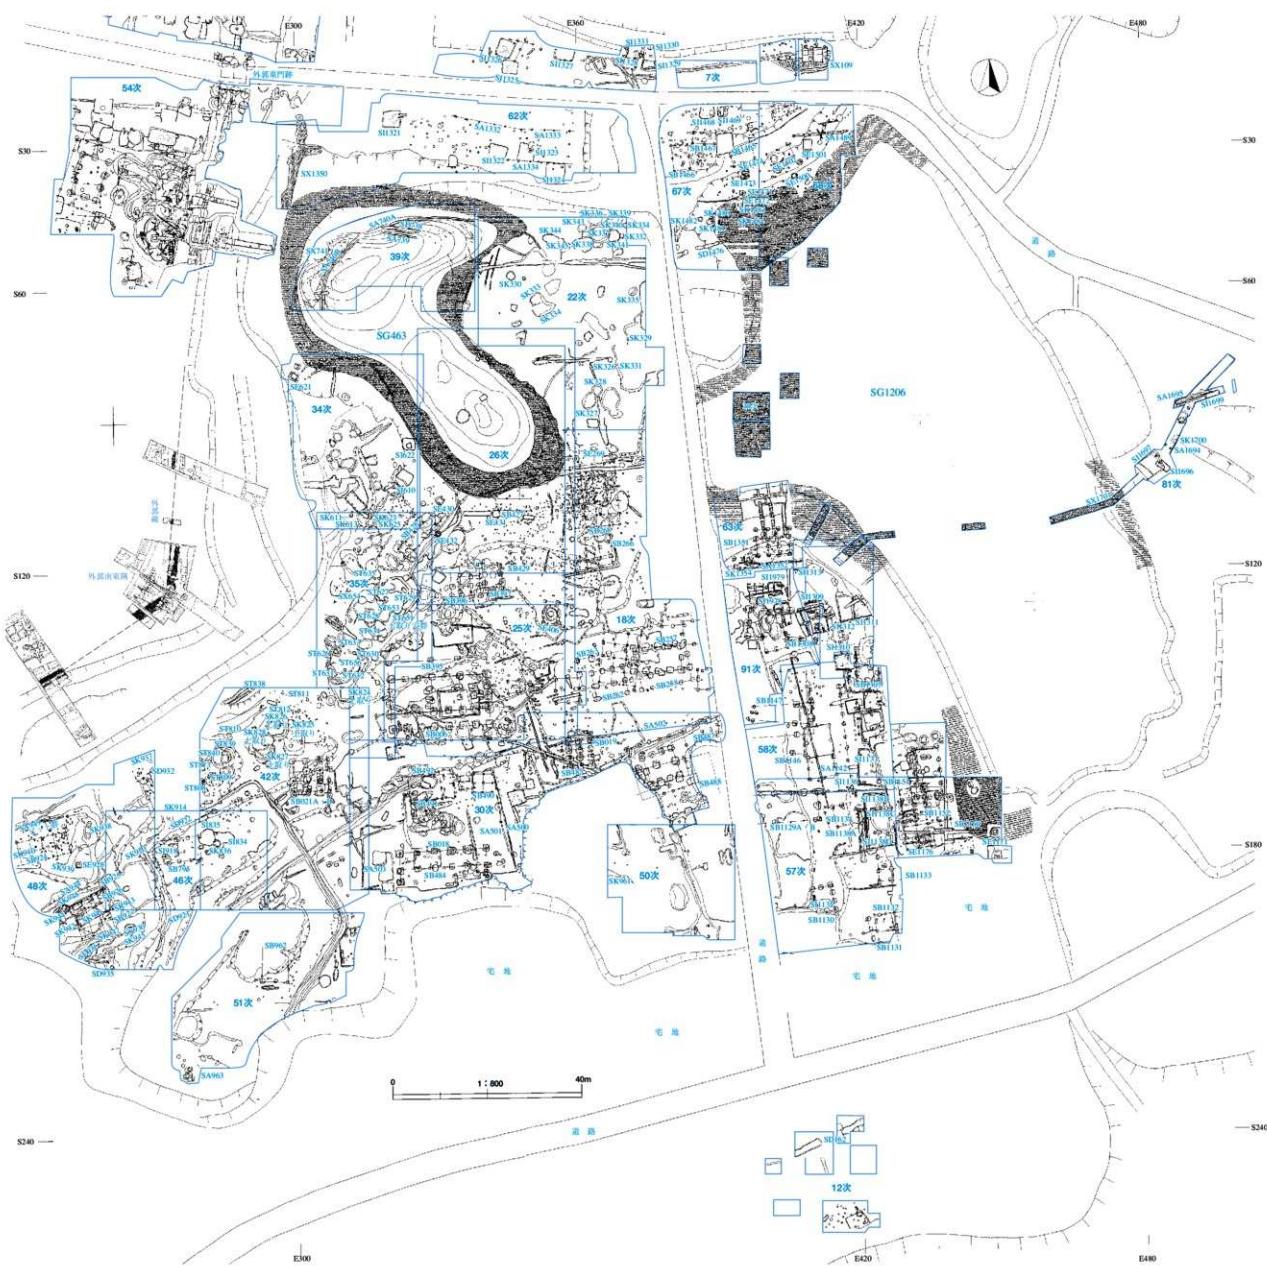
第9図 鶴ノ木地区各調査次数調査範囲および検出構造

調査の結果、掘立柱建物跡群に伴う奈良時代の遺構は検出されなかつたが、平安時代や中世の遺構の広がりが確認された。SG463沼地跡についてはその範囲が東西約35m以上で北西方向に延びており、南北は60m以上となることが判明した。SG463沼地跡南西岸でも平安時代後半の整地が確認され、沼の南縁全面にわたり整地を行っていることが確認された。遺構としては井戸跡、堅穴遺構、土取り穴

等が検出された。そのうち SE621井戸跡は、「井籠組」を基本とした構造からなる9世紀後半の井戸と推定された。竪穴遺構は3基検出されており、土取り穴埋土を掘りこんでいることや、SI610からは古瀬戸の破片が出土することから中世以降の時期が考えられた。SI622や土取り穴と思われるSK611～613、SK623～625はSI622から赤褐色土器が出土しており、また古代整地層面で確認されていていることから、平安時代の遺構と考えられた。

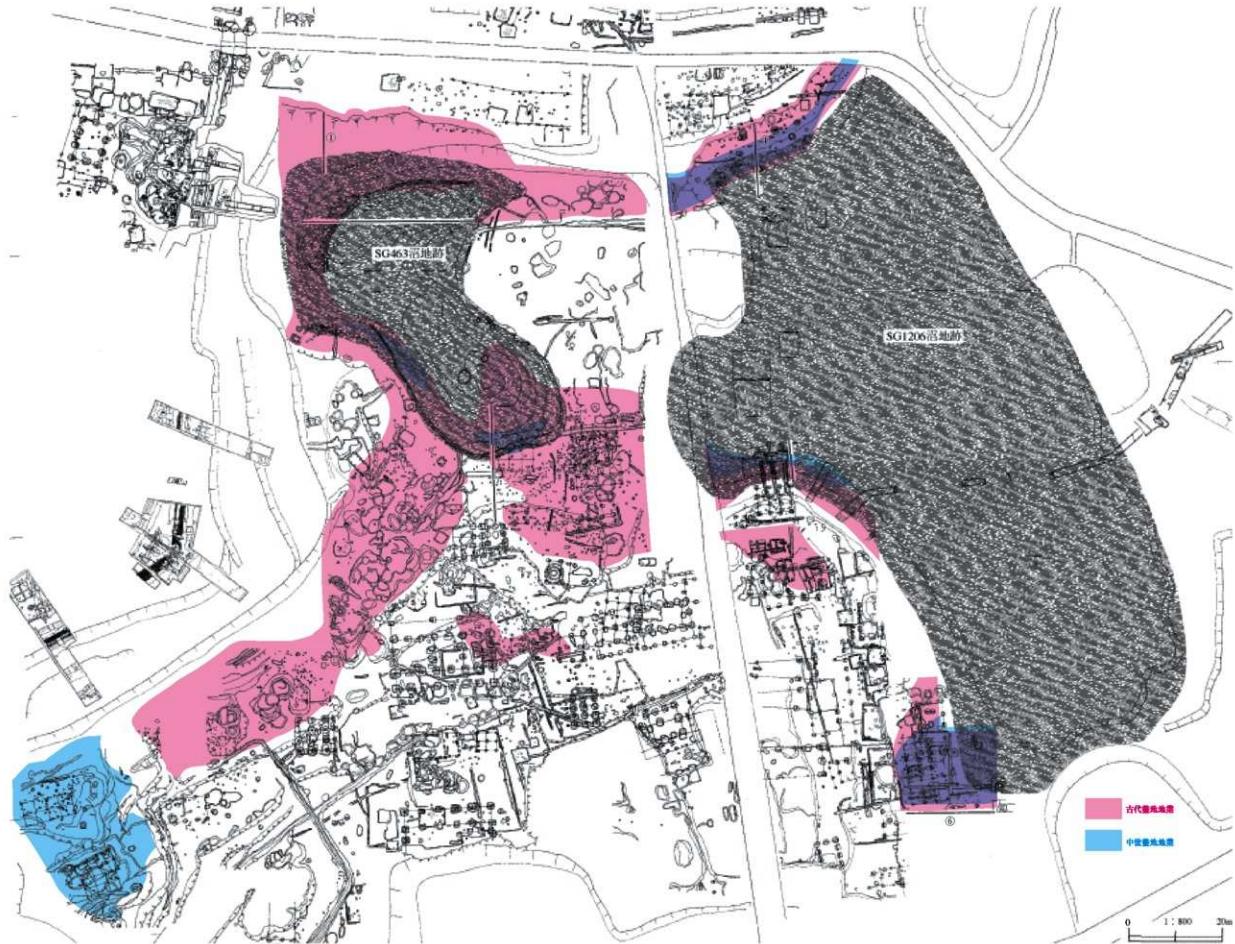
第11図 鶴ノ木地区古代・中世整地地業に伴う土層堆積範囲

鶴ノ木地区全体として見た場合、地区北部と南部・中央部では基本層序と利用状況に違いがあると考えられる。その一方で、8世紀末～9世紀初め段階・9世紀第2四半期・12世紀末～13世紀中頃などには共通して整地事業が行われ、それらは地区的利用状況など変遷上の画期を反映していると考えられる。また、地区中央第8層および地区北部第9層への焼土・炭化物の混入は、周辺での火災により生じたものと判断され、それらも変遷上の画期を反映していると考えられる。

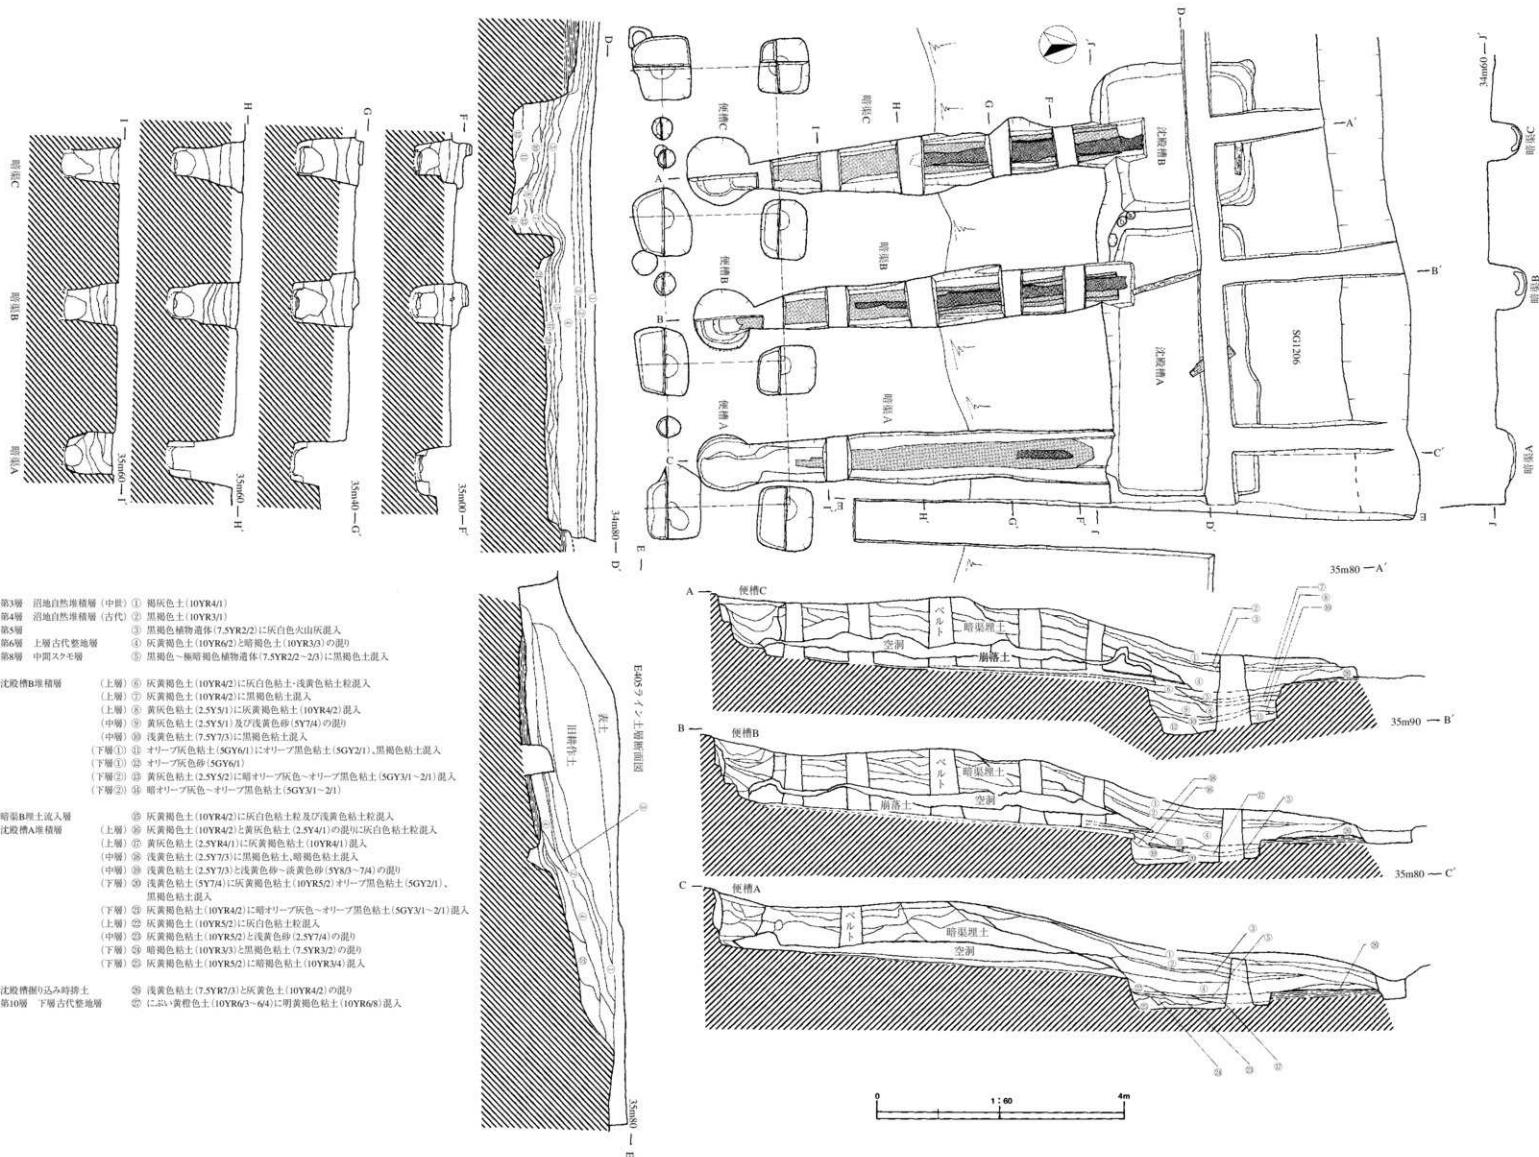
第51図 SB1351便所遺構 便槽跡・暗渠跡・沈殿槽跡

まず、暗渠に埋設されている木桶については、暗渠Bの木桶について、独立行政法人奈良国立文化財研究所埋蔵文化財センターの光谷拓実氏による年輪年代測定法による分析が行われ、伐採年代が756年以降であることが判明し、便所遺構は秋田「出羽柵」の創建期まで遡る遺構でないことが判明している。また、材質はヒノキアスナロと樹種同定されている（第V章の2木桶年輪年代測定参照）。また、天理大学附属参考館（現奈良教育大）の金原正明氏により、暗渠Aの木桶はスギと樹種同定されている。

便槽埋土および沈殿槽内堆積土については、帯広畜産大学（現酪農学園大学大学院）の中野益男氏による残存脂肪酸分析を行った結果、糞便に由来する脂肪酸と哺乳動物特有のコプロスタノールとい

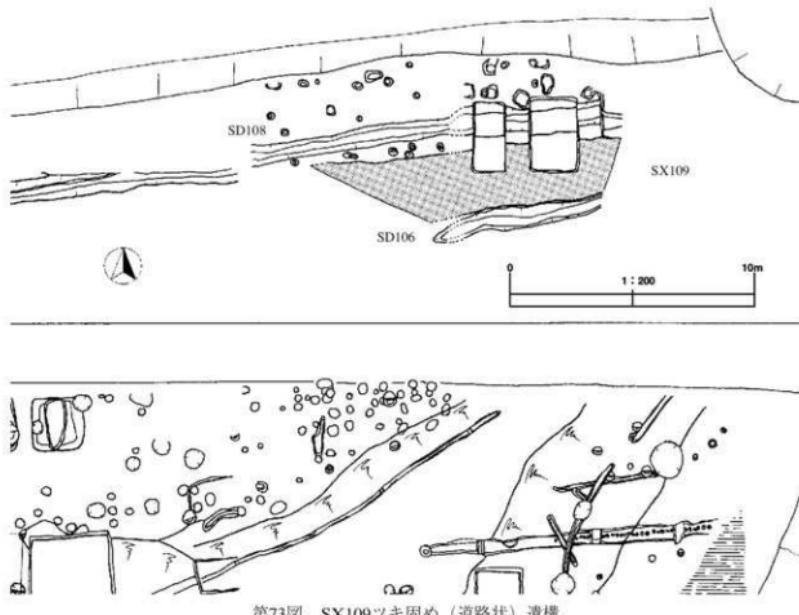
第73図 SX109ツキ固め（道路状）遺構

地区北部の第7次調査において、外郭東門跡から城外東側に延びる緩やかな尾根状地形の東端部で検出された。遺構は、幅約2m、東西13m以上のつき固められた灰褐色の硬化面として地山飛砂層面より検出された。西側は削平により不明となっている。硬化面は粘土と砂を混ぜ版築状につき固めており、厚さは最大で20cmである。その南北両側には平行して溝跡が検出されている。溝跡の方向は西で南に約5度振れる。道路面と側溝からなる道路遺構と考えられる。覆土となっている黒褐色土層からは、年代の下限資料として底径比が大きく縮小した底部系切り無調整の赤褐色土器壺破片が出土していることから、10世紀前半以前の古代の遺構と考えられる。

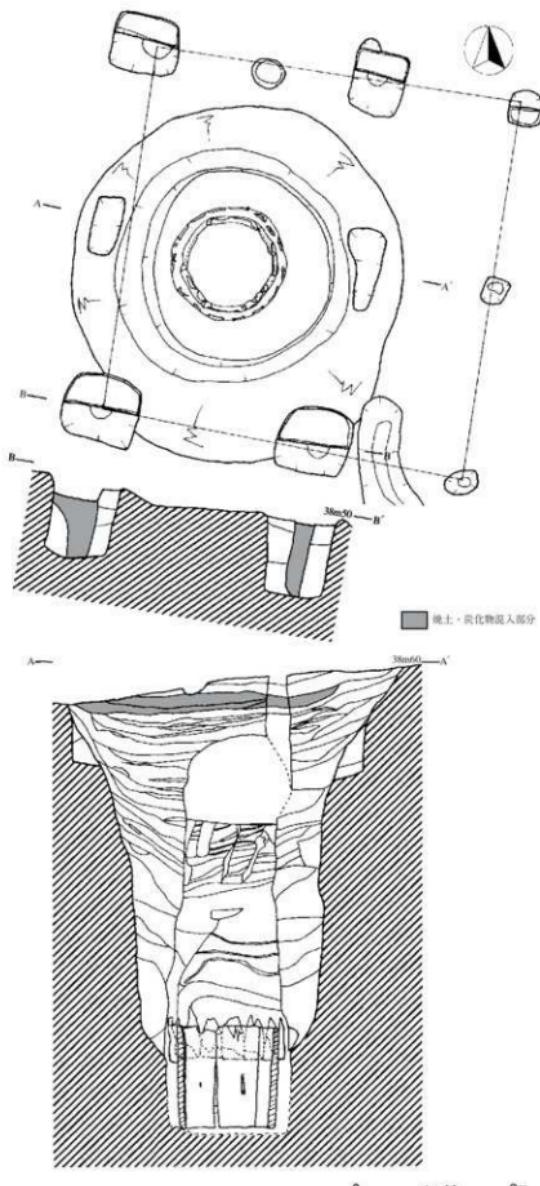
第95図 SE406井戸跡

地区中央部の第25次調査の地山粘土層面で検出された。位置関係から地区中央建物群に付属する井戸と判断される。規模は、掘り方は上面で直径約4.5mの円形で、深さ約1.5m下で直径約2.2mにすばり、深さ2.7mで井筒の上面に達する。井戸の深さは検出面から約5.5mである。井筒は、杉の厚い板を手斧で弧状に削り出した厚さ10cm、幅52～67cm、高さ1.23mの計6枚の部材で円形に組まれている。井筒の内径は1.05mである。それぞれの材は、はずれないように側面の上・中・下段に深さ約6cm前後の柄穴を穿ち、長さ約13cmの太柄で接合されている。井筒底面には埠、瓦、石が約三段に、敷き並べられている。さらに、井筒の外面に接して、厚さ約9cm、幅約28cmの井側材が検出されている。井側は本来、地上まで伸びていたものと考えられるが、腐食のため高さ50cm前後のみが残存している。

地上部には、井戸覆屋となる桁行2間（2.7m+2.7m）×梁間1間（2.7m）で東庇付（1.8m）の南北棟掘立柱建物跡が検出されている。建物方位は南北桁行が北で約8度東に振れる。柱掘り方柱痕跡

には、焼土炭化物が混入する。また、その建物範囲内の井戸掘り方周辺からは敷石造構と考えられる拳大の川原石群が検出されたことから、井側周辺は玉石敷きであったと判断される。

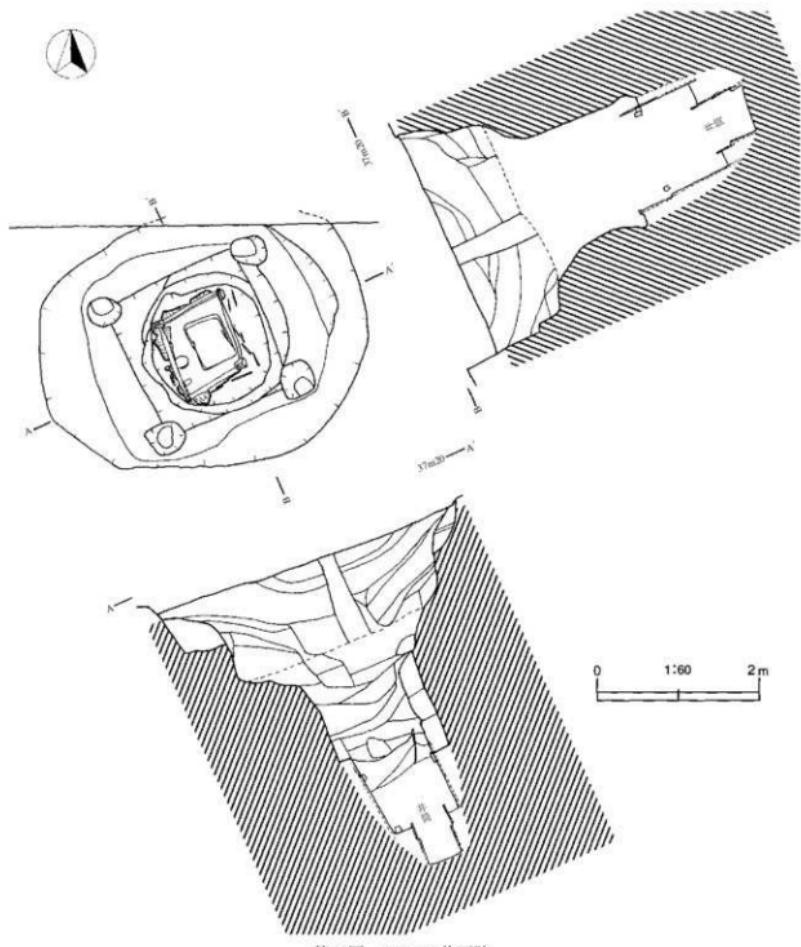
第98図 SE1176井戸跡

り方の平面形は上面で東西4.1m×3.3の楕円形で、確認面より深さ0.7m下と1.2m下で段をつけて掘り下げられ、深さ1.2mの段部分は四隅に直径35~40cmの円形の柱掘り方が掘られ、井戸覆屋となる東西1間(1.8m)×南北1間(1.8m)の掘立柱建物跡を伴う。建物方位は南北桁行が北で約8度東に振れる。井戸掘り方はそこから直径約1.7mの円形にすばまり底部に至る。検出面から底部までの深さは約5.5mである。掘り方には一辺1mの方形の隅柱横桟式の井側を埋設している。井側は本来、井戸覆屋付近まで伸びていたものと考えられるが、腐食のため高さ1.7m前後のものが残存している。井側内の井戸底部には大型で方形の曲物を二段重ねて井筒として埋設している。

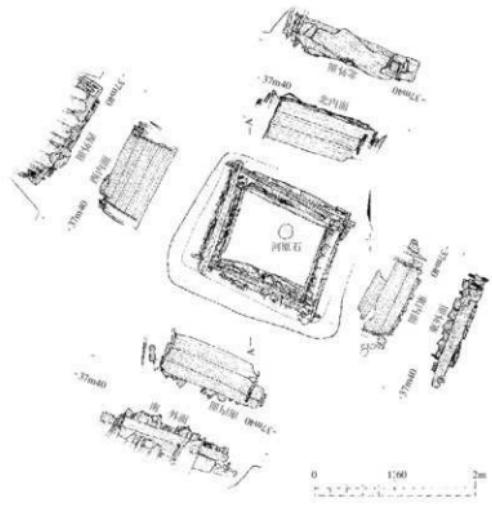
第100図  
SE621井戸跡

部を合い欠きにして組み合わせる井籠組で、その外側に縦板材を隙間なく二～三重に立て並べている。さらに、二段の横板材で井籠組にし外側に縦板、横板を並べている。内外の井籠組の四隅の合わせ目には厚い板材を杭として打ち込み横板材を固定する構造となっている。北側井側材には、くりこみが認められ、転用材を使用している。底面のほぼ中央には水の汲み上げの際に漏水を防ぐため、直径25cmの川原石を置いている。

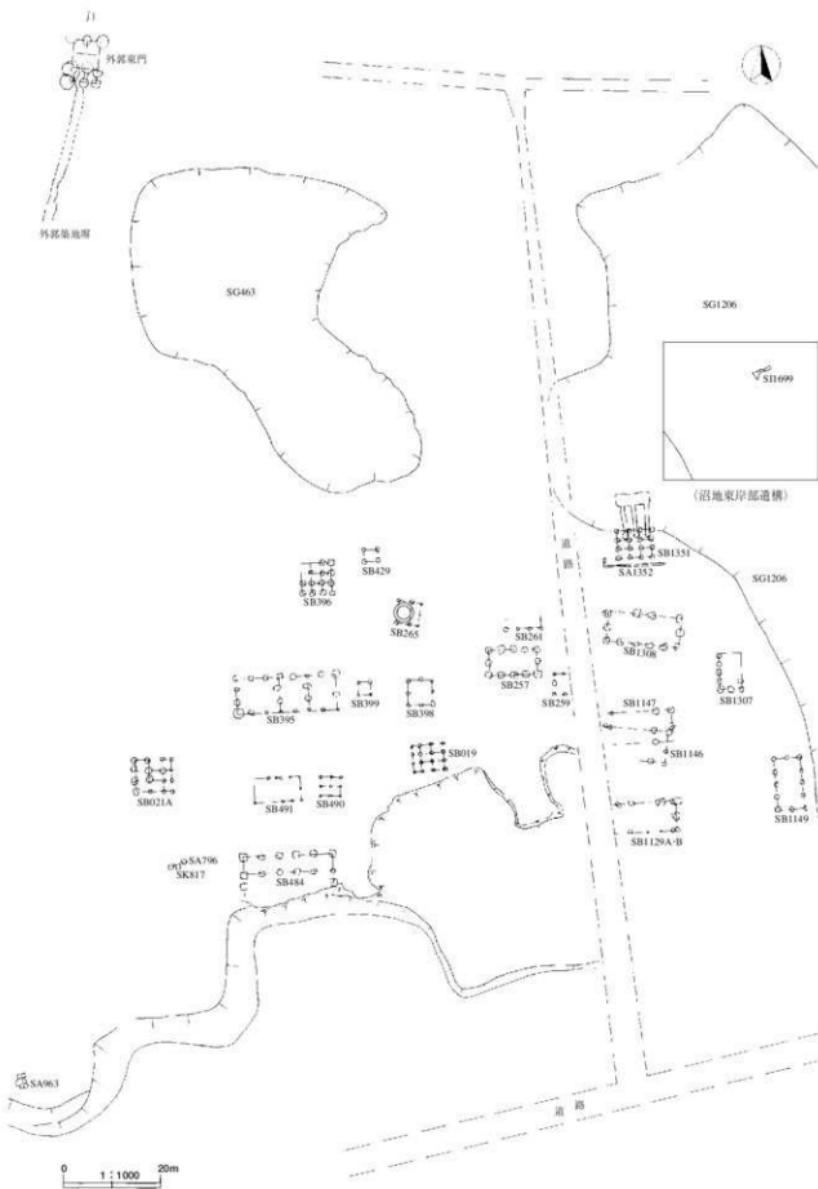
第159図 猿ノ木地区Ⅱ期遺構配置図

II期のある段階から、建物方位が北で東に約1～6度振れる方向となる建物が、主要建物側に1棟、東側に2棟配置される。そのうち東側のSB1146建物は、SB1147に対して建て替えられており、その南側に隣接するSB1129建物の建て替えを含め、東側建物群には2小期が存在することとなる。また、SB265建物 (SE406井戸館建物) がこの段階で新たに付設されると考えられる。その他には、主要建物群の西側と南北側に3本柱からなる櫛竿支柱が新たに付設されることが注目される。

ほぼ同位置で建て替えられた主要建物の構造としては、南北建物列北側のSB395建物は南北の扉がなくなり、東から2間目と4間目に間仕切りを伴うようになる。南側のSB484建物には構造上変化がない。東西対称の総柱建物のうち東側のSB019建物と、西側のSB021A建物にも構造上変化がない。SB395建物の北北東建物であるSB396建物は東西3間×南北3間の総柱建物となる。主要建物に付属する周辺の小型建物については、SB491建物が東西5間×南北2間の東西棟である以外は、SB399建物とSB429建物が東西1間×南北1間、SB398建物とSB490建物が東西2間×南北2間ではほぼ方形の倉庫風の建物プランを持つという特徴がある。
