長崎県文化財調査報告書第163集

石 田 城 跡 II

長崎県教育委員会

本書は、平成9年度の五島高校校舎改築工事、平成10年度の五島高校体育馆改築工事、平成11年度五島高校体育馆収築（クラブハウス）工事に伴い、3年間にわたって実施しました石田城跡の発掘調査報告書です。

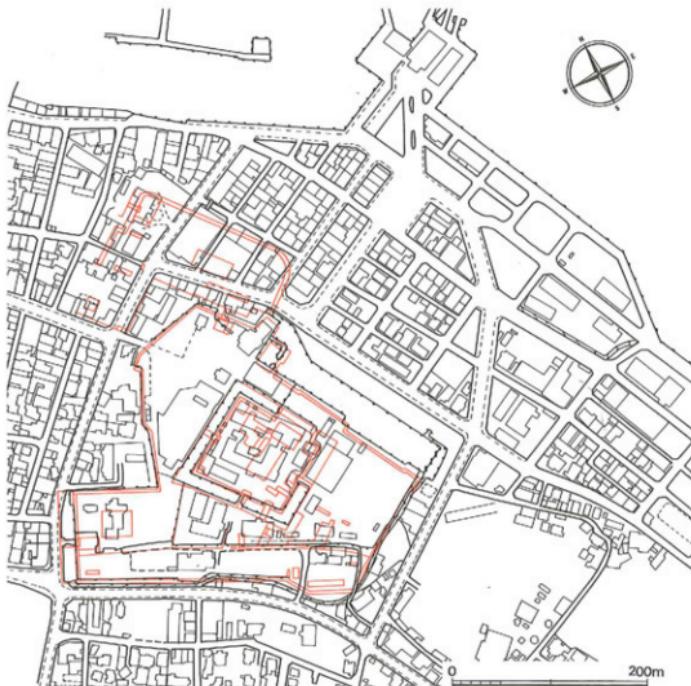
第2図 石田城跡復元図

城の基本構造は本丸・二の丸及び付属の曲輪からなり、これに内堀・外堀がめぐらされている。城の中心をなす本丸は100m×95mではば正方形に近く、その四周を内堀が巡っている。その外側に広義の二の丸を配し、更にその外周を外堀が巡る。外堀を隔てた北側にいわゆる三の丸にあたる小規模な曲輪を置いている。城全体はほぼ三角形に近く、東西約350m×南北約310mの規模を有する。城の南北及び東が海に面した海城で、築城が海防を目的としていることから、石火矢台場が各曲輪の隅の要所に配置されているのが特徴である。

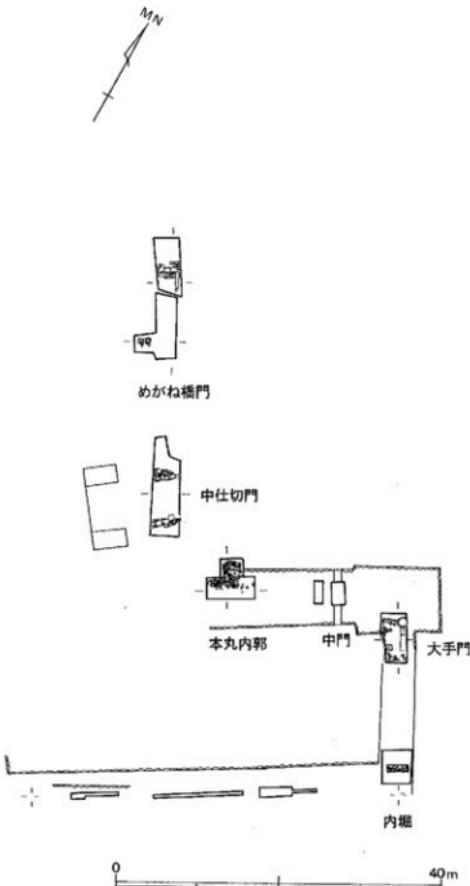
第4図 平成9年度調査配置図

調査は、工事行程に沿つて11月17日～12月5日までに中仕切門跡・めがね橋門跡・御築山門跡の石垣、暗渠排水溝の精査と実測を行つた。また、12月8日～12月19日の間に大手門跡・建物跡の石垣、石敷の精査と実測にあつた。

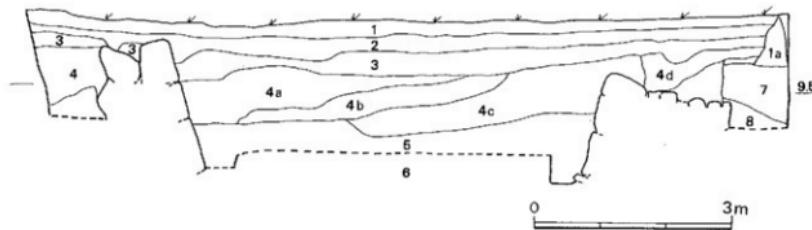
第5図 御築山門跡・中仕切門跡土層図

1層～6層に分層し、2層は昭和9年の五島高校校舎建設時の整地土と考えられる。3層は明治32年に長崎県立五島中学校建設時における整地土と考えられる。3a～3c層の堆積土については明治5年の築山門解体時の石垣及び埋土と見られる。

1層は表土層。1'層は現五島高校の塵焼却後の灰等を埋めるために掘られた土壤である。2層は黄灰色土層。2'層は暗黄灰色土の暗渠掘り込土壤。2層の昭和9年整地土を掘り込んで砂岩の板石を埋め込んでいる。3層は黄赤色土。3a層は茶褐色土層。3b層は礫層。3c層は明黄赤色土層。6層は赤褐色粘質土。

1層から8層に分層し、2層は昭和9年の鉄筋校舎建設の時期の整地土と考えられる。また、これ以前の明治32年に長崎県立五島中学校が落成しており、3層堆積土が敷地整地のため運び込まれた土と思われる。両袖石間に堆積する層が明治5年の解体時の埋土と見られる。4層は石川城構築時の整地層と考えられる。

1層は表土層。1'層は機械掘削による埋土層。1a層は暗茶色土層。2層は暗茶褐色土層。3層は赤黄褐色土層。3a層は暗茶灰色土層。3b層は赤褐色土層。3c層は暗黒灰色土層。3d層は赤褐色土層。3e層は瓦と礫の堆積層。4層は暗黄色土層（風化礫混じり土）。5層赤褐色粘質土層。

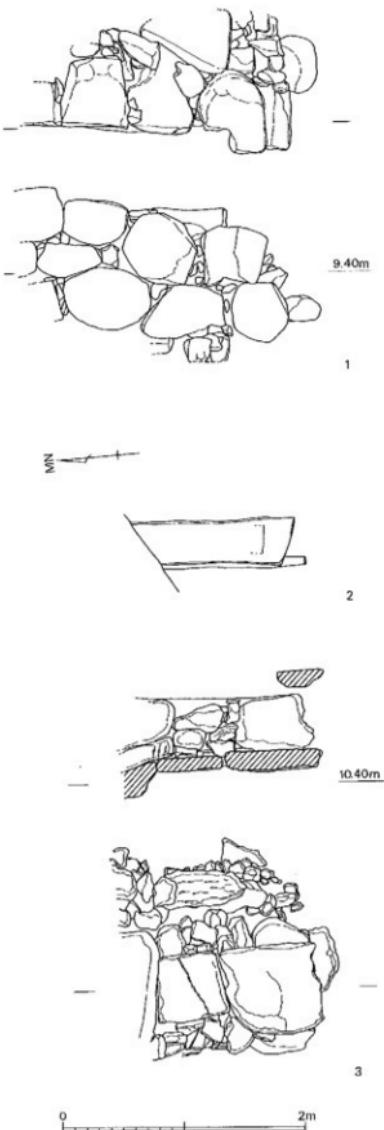
第6図 御築山門跡

本丸跡北側に位置し、北の丸の築山出入口として築かれている。1は築山門袖石東側石垣で、現存している石垣で二段分を確認している。高さ約1.4m、幅約1.2mを測る。石材は丸みを持った海岸の石（60～70cm）を面を合わせて先端をカットし、隙間に小礫とアマカワを詰め込んでいる。2は長さ1.2mの砂岩を3枚組み合わせて暗渠排水溝を作っている。昭和9年以降の所産である。3は築山門跡西側の暗渠排水溝である。床面は地山の粘土質とし、側面は扁平な石と石の間を40cm程度の石で繋いでいる。蓋石は比較的扁平で厚みのある蓋石を乗せている。築山門と同時期の遺構と考えられる。

石垣を築いている各門に設置している切り石は、福江川の川石を用い内堀と本丸外郭の角石以外の石垣は海岸の円礫を転用し費用の削減化を図っている。暗渠排水は、築山門に2ヶ所あり、1ヶ所については昭和初期の所産と考えられたが、門西側にある暗渠排水施設は、地山を削平した上に扁平な側面石と厚みのある蓋石で造られていた。また、めがね橋門においては、袖石垣に沿って石段の下に排水施設を設けていたことが明らかとなった。

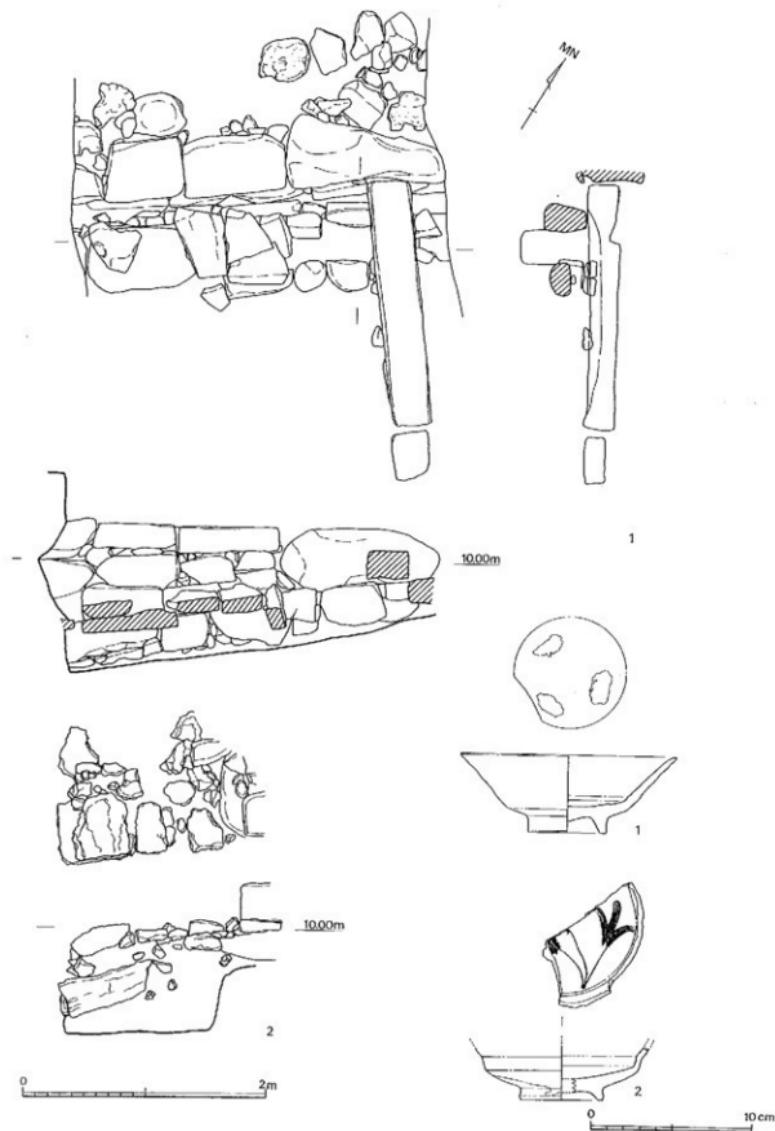
第7図 めがね櫓門跡・出土遺物①

本丸跡西側に位置し、両袖石、暗渠排水溝、石段を確認している。1の北側石垣は、床面を地形の傾斜に合わせ西側3段、東側1段をなし上面が水平になるよう積み重ねている。この石垣に沿って暗渠排水溝を設けている。排水溝の幅は内法で約30cmを測る。2の石垣南側は、残存状況が悪く天場の石が残っていない状況から一度動いた可能性が高い。

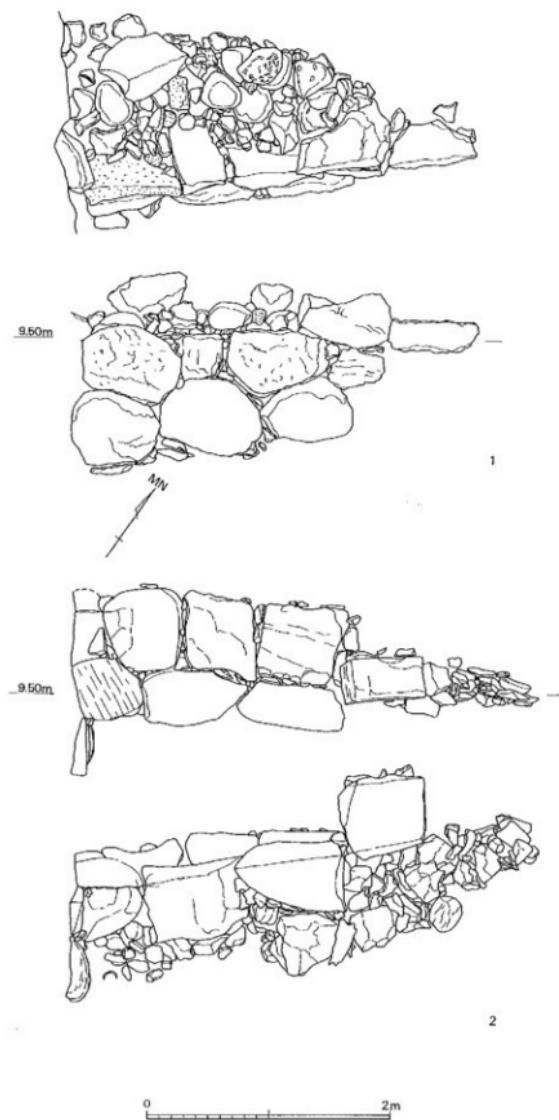
第8図 中仕切門跡

本丸跡西南側に位置し、両袖石垣を確認している。1は北側石垣長さ約3.3m分が工事によって消滅した部分にあたる。床面は6層を水平にカットし、凹疊を積み重ねている。石面を合わせるため面切り技法を用いている。2は南側石垣で海岸の疊を用いて北側同様に積み重ねている。

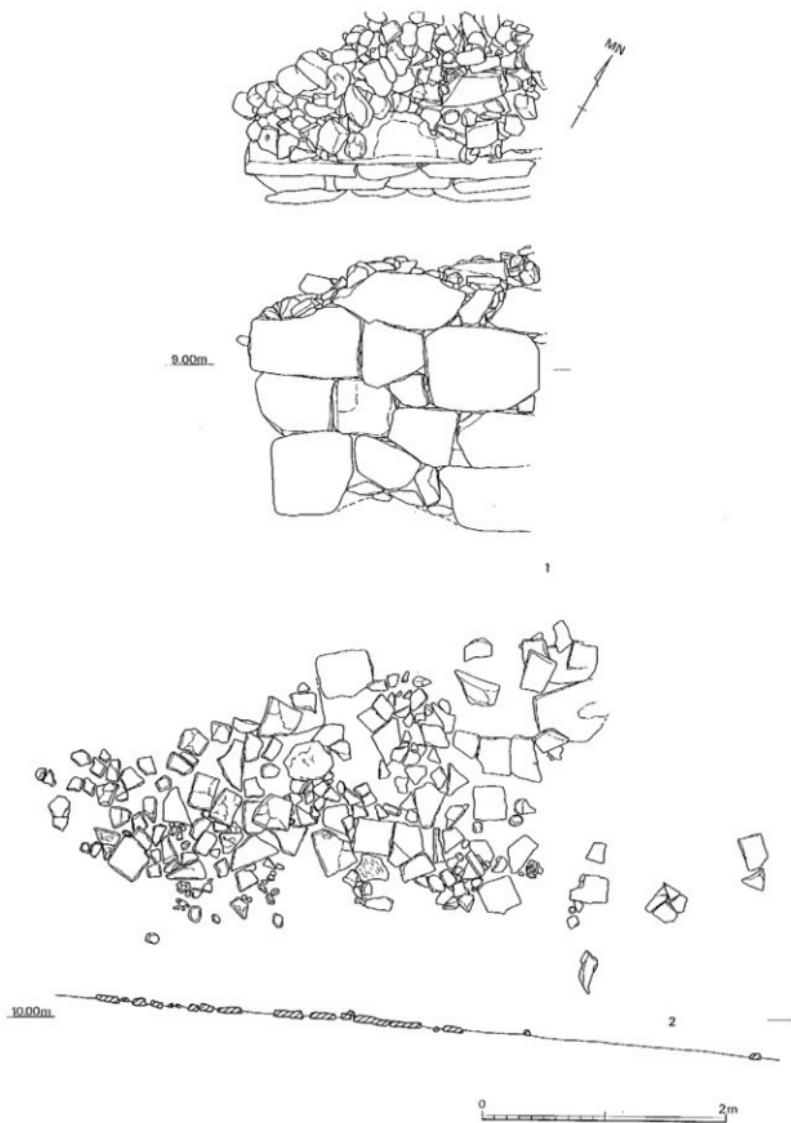
第9図 本丸跡内郭石垣・石敷

中門跡から本丸跡に入る境の石垣である。本丸南西側に確認している。現存の石垣4段分の高さ約2mを測る。外郭と異なり角礫を用いている。天場はあと少なくとも1段分の石を乗せていたものと推測される。2の石敷きは、昭和39年に新館建設で建設資材を運び入れるために虎口から本丸入口を埋土し、現状に復すことなくそのまま利用され、その際足下が汚れる理由で敷かれたとのことであった。

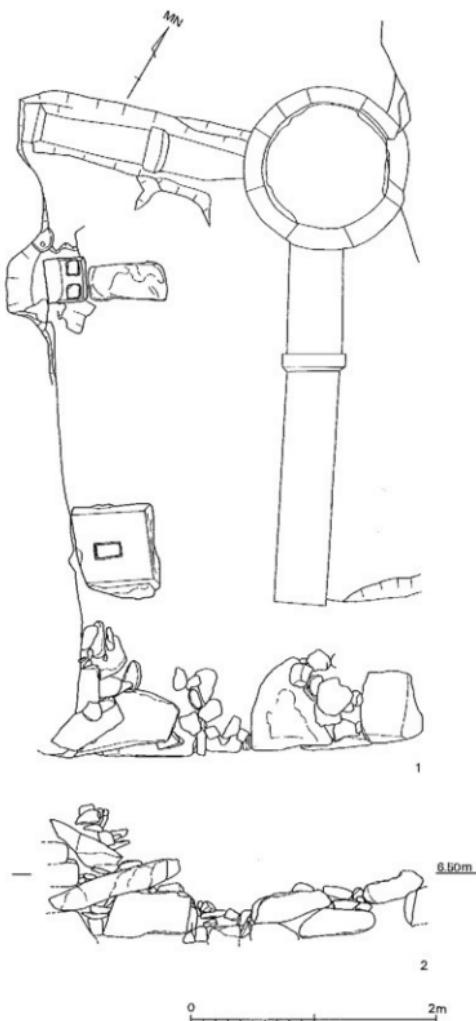
第10図 大手門跡

門礎となる石を2基確認している。2基ともに外郭石垣に接し、岩盤を掘り下げて埋め込んでいる。前後の礎石幅は、中心から2.2mを測り、南側礎石は中央部に長方形のほぞ孔を開け、北側は2枚ほどとし、脇に樞石を配置している。

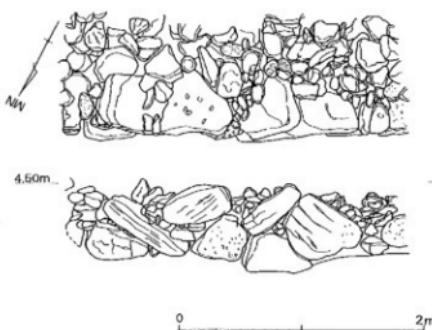
第11図 内堀跡石垣

大手門と対峙する堀の石垣部分である。地表下約1mで確認する。石垣の端部と端部が接する石積みの端口合わせ技法を用いている。

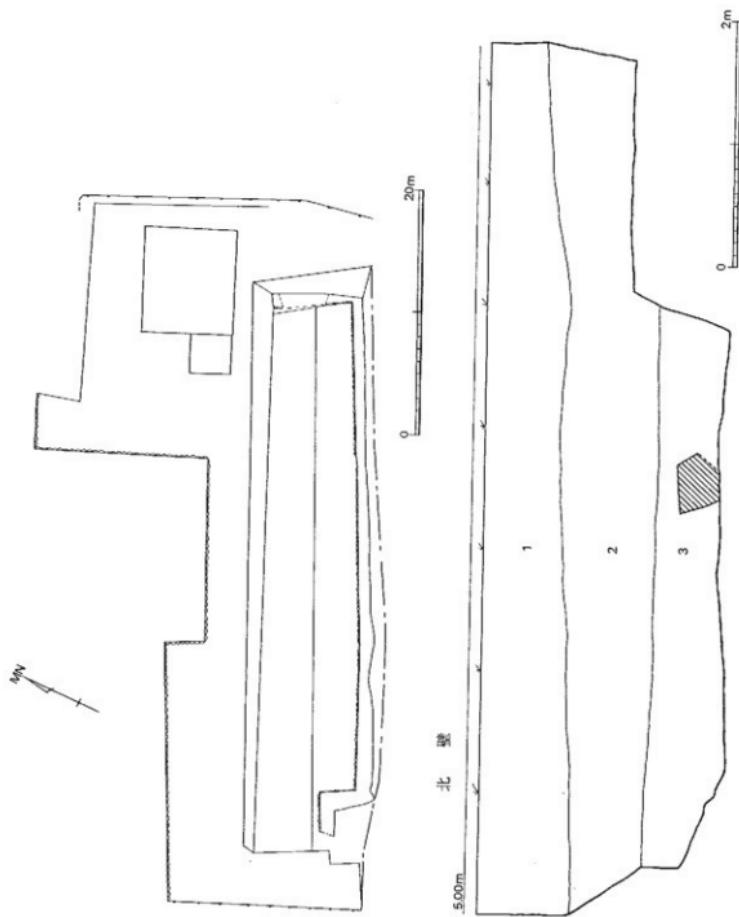
第20図 平成10年度調査範囲・土層図

堀内の堆積土は、1層が体育館整地のために約0.7m客土を行っていた。2層は暗灰色粘質土の堀渓上約50cmが堆積していた。3層は疊混じりの地山となっている。

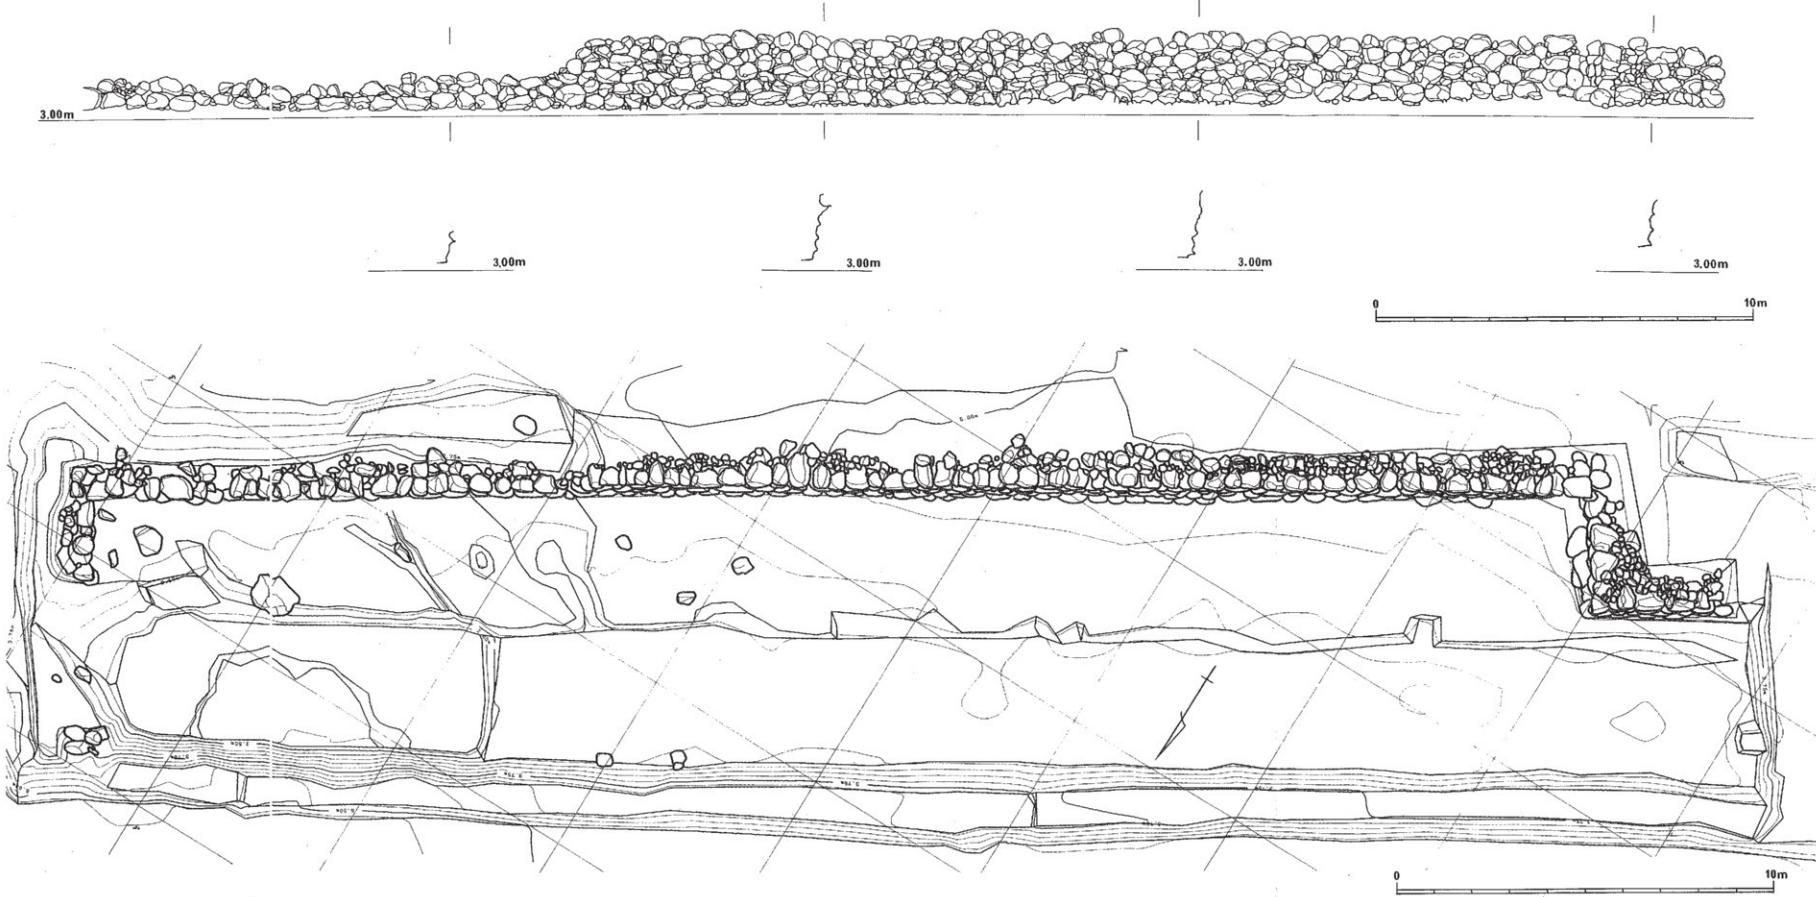
第21図 内塙石垣跡①

石垣は、地表から約1m下に確認し、中央部ではさらに浅くて地表下約20cm~30cmで石垣上部を確認した。検出石垣西端から東側約3.5m行った地点で南側へ90度折れ、3m延びてさらに90度東へ折れて約40m東側へ一直線に延びる。内堀のコーナーは一直線に延びた東端から90度北側へ石垣が折れる。

石垣の高さは現存最高で2m、最低で0.5mを測る。石垣の石は福江市内の「戸塚より長手に至る毎岸の丸石を用い」とあるように牡蠣殻の付着した岩石を加工しないで野面積としている。ただし、西側のコーナーは切石を最下部から上部へ数えて4段目に用いている。

堀底は、西側石垣屈曲以外は紛3mの石垣の最下部レベルで北側部分の地山を平坦に削平しテラス状をなす。テラス状をなした北側端部から約20cm段差をつけている。さらに、南北に延びる石垣前面部から西側10mは約1m地山を掘り下げて、堀底を形成している。堀の幅は約11m。

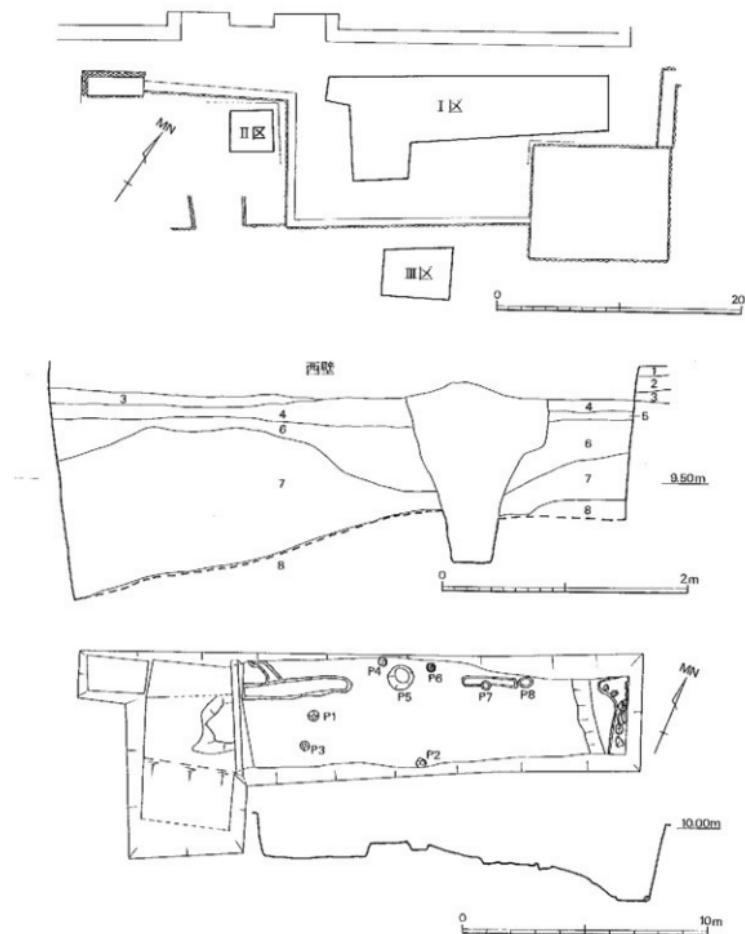
第28図 平成10年度2次調査配置・土層・遺構図

1層は砂利層。2層は茶褐色土層。3層は茶褐色土に炭が混入する。4層は瓦・漆喰等が混じる暗赤褐色土層。5層は明黄色土層。6層は淡灰黄色土層。7層は黄色粘質土層。8層は黄赤色粘質土層（地山）。土層北側の落ち込みは、配管工事による近年の土壤。

柱穴は、8箇所検出し、P1・P2から瓦片が出土している。柱穴の深さはP1は76.7cm。P2は47.1cm。P3は85.7cm。P4は69.9cm。P5は32.8cm。P6は47.5cm。P7は9.7cm。P8は8.4cmをそれぞれ測る。トレンチ内の細長い2基の土壤は、配管工事の側溝掘りの跡である。

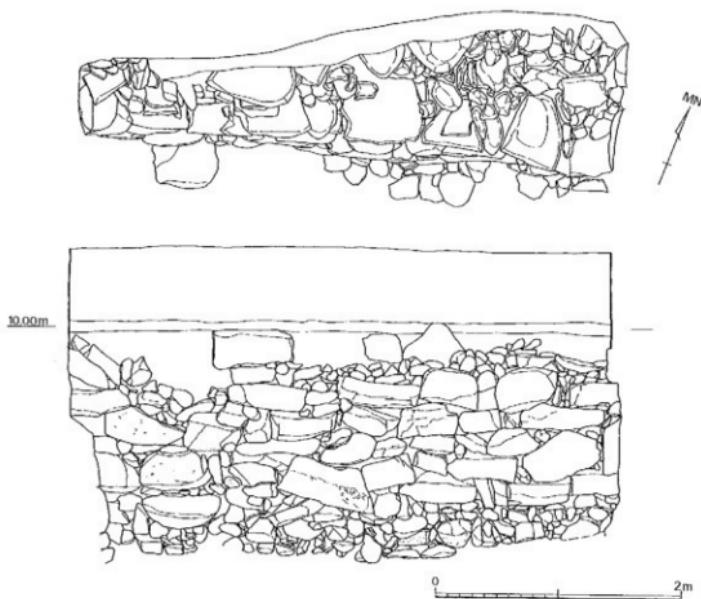
第29図 本丸裏込石垣実測図

裏込の石垣の規模は、高さ約1.5mを測る。石垣構築構造は下部の地山間に15cm程度礫を敷きその上に40~50cmの長方形をした角礫を4段重ね、石垣天場に15cm程度の礫を根占に入れている。

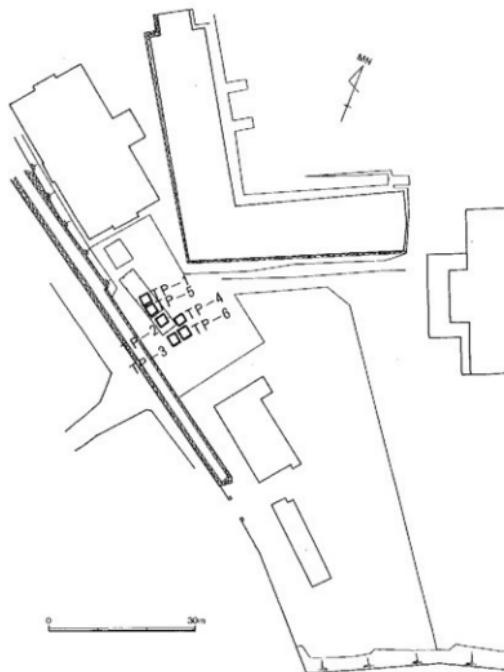
第31図 平成11年度調査配置図

調査区は、任意にTP-1・TP-2・TP-3・TP-4の試掘番号を付し、追加調査については続けてTP-5・TP-6の記号を付した。

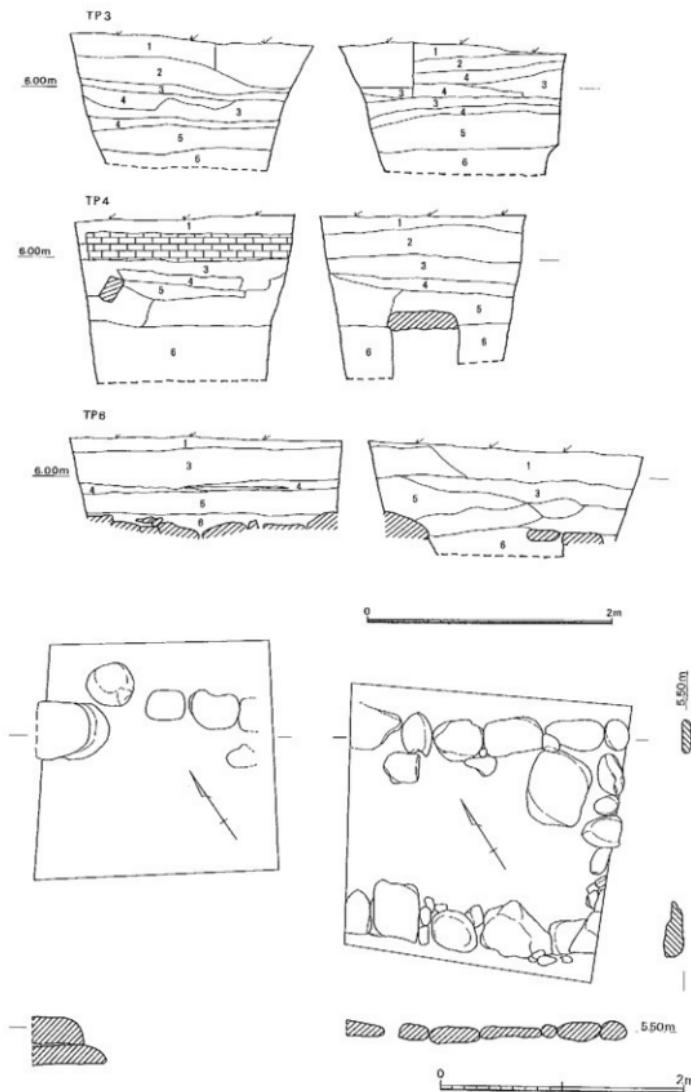
第32図 平成11年度調査土層・遺構実測図

茶褐色土層。4層は黒色炭化層。5層は暗灰色土。6層は淡黄色土（地山）である。各調査区で共通した土層は1層・3層・4層があり、5層の灰色土についてはTP-5とTP-4では確認できなかった。1層と2層については、近年の陶磁器類が出土しており、旧クラブハウス建設時の整地面と考えられる。また、3層については、昭和30年代まで体育館が武道館・クラブハウス建設以前にあり、この体育館建設時の整地層が該当する。4層以下5層までが江戸期の包含層である。

TP-6は南北方向に50cm大の円礫を2列平行に配し、東西方向は30cm大の円礫を並べている。南北方向の石列と石列の間は地山となり、南東角に60cm大のやや大きめの礫を1点敷いている。

TP-4は南北方向を確認している。2列存在していたと見られるが、基礎工事によって取り除かれている。北壁壁面に入り込んだ礫が最大40cmを測る。

石垣に関しては、この他に平成11年度調査において、50cm大の円礫を2列平行に幅約1.8mで、地山面に設置した石列を確認している。これは、絵図にある石蔵の基礎跡を想定させるものであった。
