長崎県文化財調査報告書 第184集

出島

—一般国道499号線電線共同溝整備工事に伴う緊急調査報告書—

長崎県教育委員会

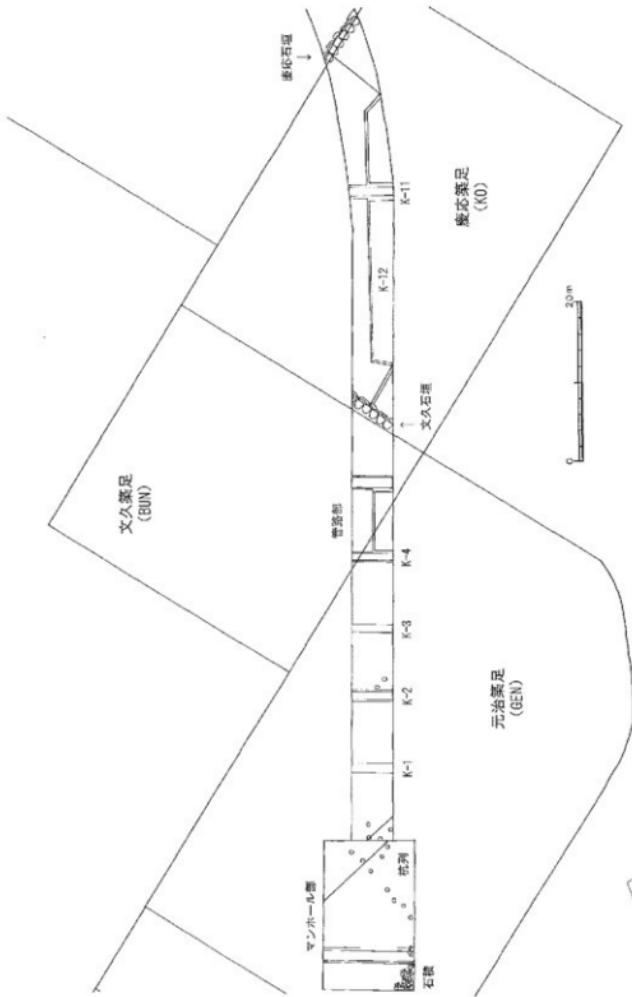
第3図 調査グリッド及び遺構配置図(1/600)

調査区は国道499号線の電線地中化対象地のうち、幕末の築足にかかる範囲を中心に設定した。

調査区は大別して、電線を埋設する「管路部」とマンホールを設置する「マンホール部」に分けた。

調査対象面積は管路部が180m²、マンホール部が220m²で、合計400m²である。

土層は元治元年の築足と、慶応三年の築足部に分かれる。元治元年築足の範囲はマンホール部と、管路部のうち文久元年築足の石垣より北側である。それより南側は、慶応三年築足の範囲である（第3図）。

② 杭列（第3図）

杭列の方向は、築足や石垣の方向に規制を受けたらしく、北東から南西へ延びる杭列（第3図）と、それに直交する杭列が存在する。前者は管路部にみられ、小型の杭が1列1単位ないし、2列1単位に並ぶ。1区北側の2列の杭列は、それぞれが互い違いに並ぶ。今回の調査で出土した杭列と杭列の間には、一定の間隔があけられており、規則性がみられる。杭と杭との間にも一定の間隔があることは前述したとおりである。

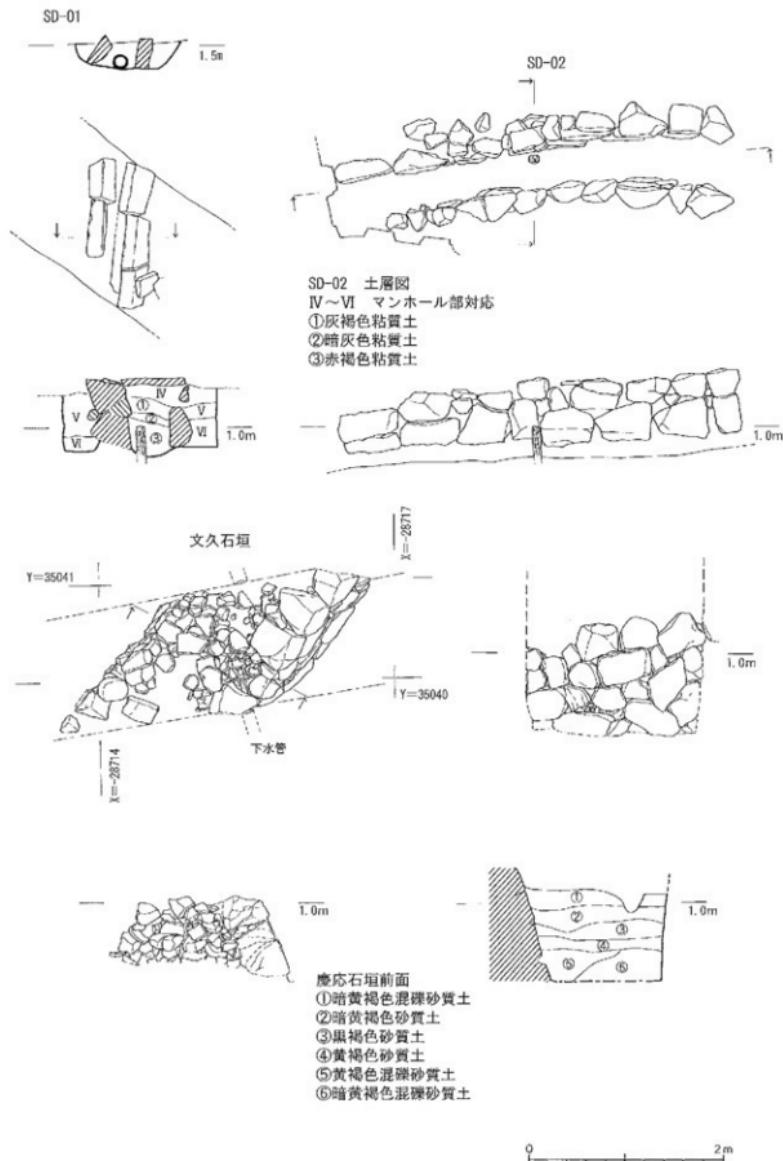
第5図 遺構実測図① (1/50)

文久元年築足の石垣より南に約15mのところで検出した。長辺60cm、短辺30cm、厚さ15cmの矩形の切石を両側に立て並べている。主軸は東西方向をとる。側壁となる切石列は一段で、床に敷石や貼り石などは存在しない。切石に囲まれた空間は内法で幅約30cm、深さ約30cmである。土圧により、南側の切石の一部は内側に傾いている。内部には鉄製の管が埋設されていた。既存の切石列に偶然管が埋設されたとは考えにくいことから、切石列は管の保護施設と考える。

マンホール部の南側で検出した。主軸は東西方向にとる。長辺約30cm、短辺約30cm、厚さ約30cmほどの切石を両側に二段積み、蓋石を架け渡している。蓋石には長辺約50cm、短辺約30cm、厚さ約5cmの平石を使用している。床には敷石や貼り石は存在しない。

溝の内法は幅約30cm、深さ約70cmである。SD-02はIV b層上面で確認され、堀方は第IV b層を切っている。SD-02は元治元年の築足に伴う遺構と判断され、暗渠排水施設として利用されたものと思われる。SD-02を近世末の遺構と判断した根拠は下記のとおりである。

管路部のほぼ中央で文久元年築足の石垣を検出した。絵図などから想定された位置とは、若干ずれるようである。石垣は南東から北西に続く。今回確認できた石垣は四段である。北垣聰一朗氏によると、現存する天端の石は後世の積み直しの可能性が高いという。すなわち現存する天端の石が玄翁で調整されている（玄翁ハツリ）のに対し、天端より下の石は、盤を使って調整されており（盤ハツリ），両者は調整方法に相違が見られるためといふ。

また、文久元年築足の石垣の1.2m後方より、2段の石列が確認できた。これは控えの石垣の痕跡と考えられ、文久元年築足の石垣は、断面が台形を呈する二重構造の石垣であったことが想定できる。

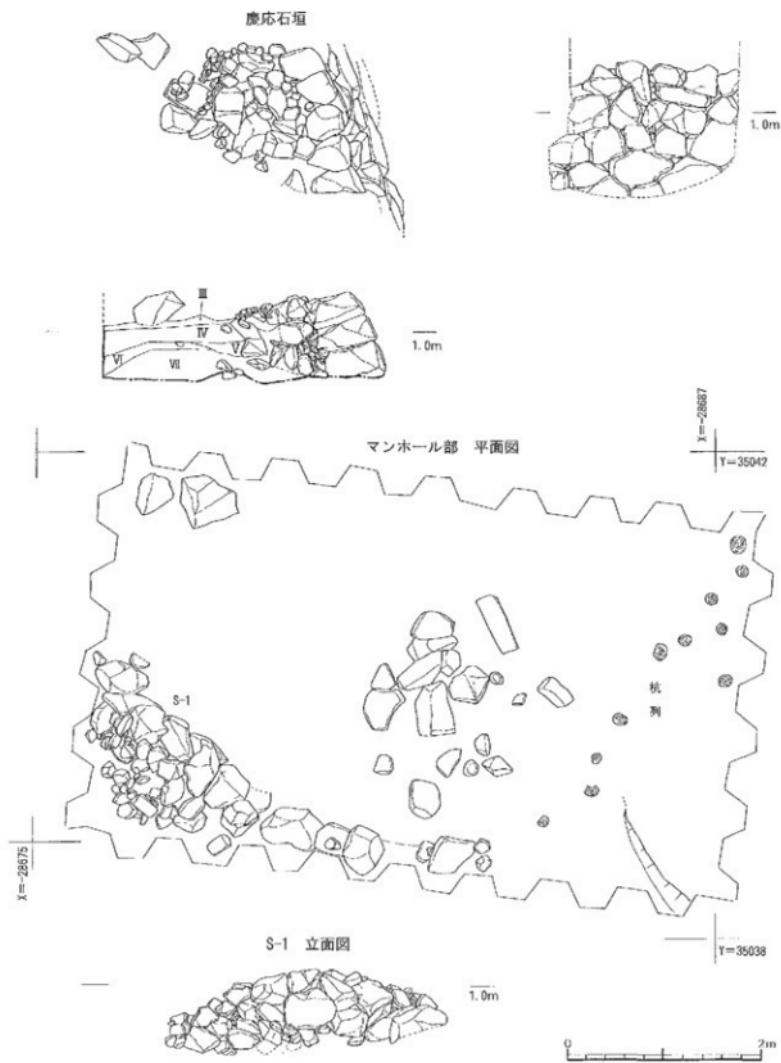
第6図 遺構実測図② (1/50)

管路部の南で、慶応三年築足の石垣を検出した。現状で確認できる石積みは三段ある。南西から北東へ続く。なお、裏込めの土層断面の観察のにより、粘性が強い褐色土が出土した。この粘質土を境に裏込めの様相が異なるため、慶応三年築足の石垣もまた文久元年築足の石垣同様に積み直した可能性もでてきた。しかし、文久元年築足の石垣のような二重構造ではない。

マンホール部の北西隅より、石積み遺構を検出した。残存する石積み遺構は三段で、南西から北東方向へ走る。石積み遺構は南東に向かって面をそろえて積まれているが、文久元年および慶応三年の石垣とは異なり、乱積みの状態で、石材もひとまわり小さいものが用いられている。

天端の石の上には裏込めと考えられる割石が多数乗っているが、矢板の打ち込みの際の圧力により、

本来、石垣の背後に控えていたものが押し出され、天端の石の上にせり出したものと思われる。

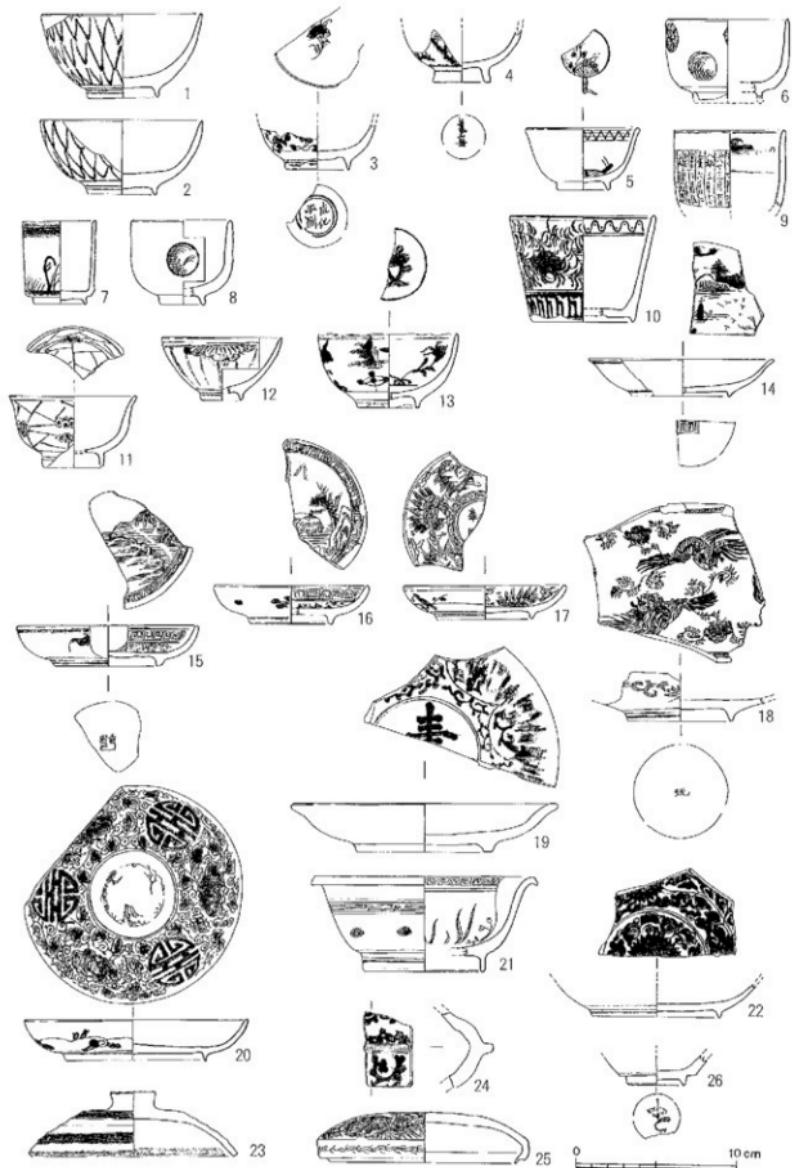
第7図 遺物実測図① (1/3)

1・2は、長与窯製の一重網目陶碗である。1は元治築足層、2は慶応築足V層出土。3は牡丹唐草を描く清朝風磁器で、元治築足IV層出土。4は亀山窯製の小杯で高台内に「亀山製」の落款がある。元治築足V層出土。5～8は、肥前染付の小杯である。5は元治築足V層、6は文久築足I層、7は慶応築足V層、8は文久の石垣内からそれぞれ出土した。9は赤絵で囲図に暦を書いた筒形碗で、元治築足上層から出土した。11は文久築足I層から出土した染付筒形碗。11～13は、染付小杯である。11は文久築足I層、12は元治築足VI層、13は元治築足VII層出土。14～17は肥前染付皿である。14は文久の石垣、15は亀山製で文久築足II層、16も亀山製で文久築足I層、17は文久築足II層からそれぞれ出土した。18は花鳥を描く染付皿で、高台は丸いが上部は楕円か方形となるであろう。元治築足II層から出土した。19・20は染付皿である。19は亀山製で文久築足I層、20は文久築足II層出土。21は口縁部が朝顔形に開く染付鉢である。亀山製か。元治築足IVB層出土。22は陶胎染付の皿で、元治築足上層出土。23は、無釉の陶器蓋で文久築足I層出土。24は蜻唐草を描く染付の取っ手で、元治築足上層出土。25は染付蓋で、文久築足I層出土。26は京焼風陶器の小碗の底部で墨書きがある。元治築足上層出土。

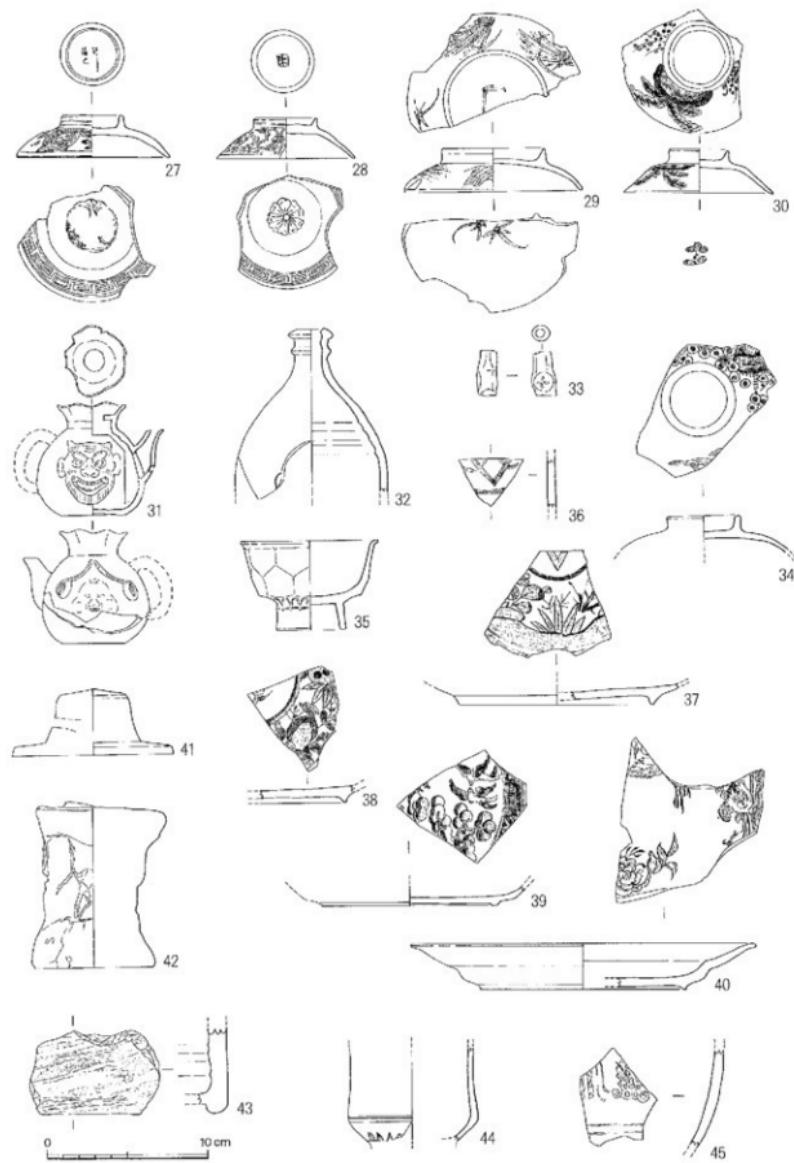
第8図 遺物実測図② (1/3)

27～30は、肥前染付の蓋である。27は文久石垣、28は元治築足V層、29は元治築足最下層、30は元治築足VII層からそれぞれ出土した。31は磁器の醤油差しで、褐釉をベースとし底部は露胎となっている。側面に鬼と福を陽刻する。福面は透明釉で白色を呈す。慶応築足III層出土。32は磁器の二重口縁壺で、胴部に一部染付の文字がみえる。元治築足最下層出土。33はミニチュアの白磁壺で、慶応築足VII層出土。中國産の可能性もある。34は亀山製の染付蓋で、元治築足II層出土。35は面取りした胴部をも小杯で、元治築足VII層から出土した。陶器で灰色釉がかかる。36～38は、「VOC」マークのある染付皿である。36は元治築足上層、37は元治築足IVB層、38は元治築足V層出土。39・40は西洋陶器皿である。39は鳥を描く。文久石垣出土。40は花を描く。元治築足IVB層出土。41は用途不明の焼締め製品である。元治IVB層出土。42は窯道具のトチンで、慶応築足V層から出土。43は練り混み手の灰落として、文久築足II層出土。44は青花杯で芭蕉文が巡る。徳化窯系か。元治築足VI層出土。45は印判手の粗製青花鉢である。元治築足最下層出土。

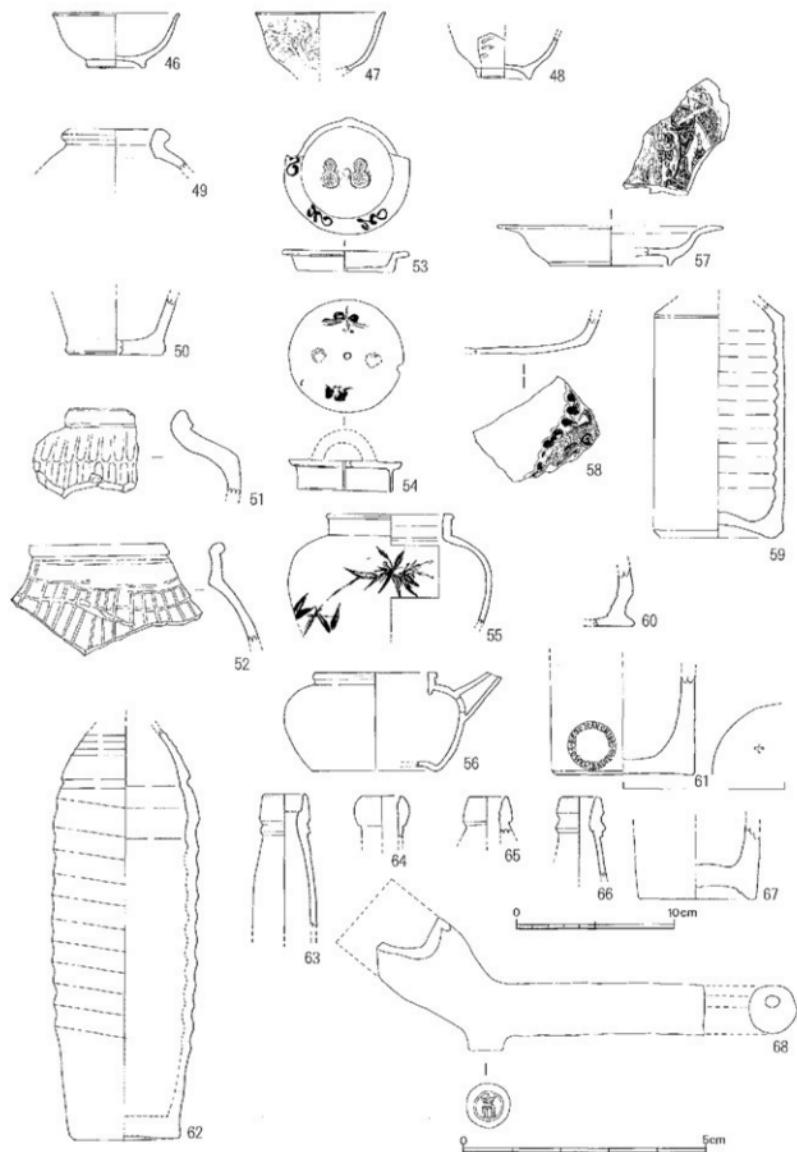
第9図 遺物実測図③ (1/3)

46～48は、青花小杯である。徳化窯系か。46は文久築足I層、47は文久築足II層、48は元治築足IV層出土。49・50は、白磁壺（いわゆる安平壺である）。49は元治築足IV層、50は元治築足VII層出土。51・52は中國産の褐釉壺で、胎土は赤褐色を呈す。51は慶応石垣、52は元治築足IV層出土。53～56は、宜興窯系の朱泥急須で、53は文久築足I層、54は文久築足II層、55は文久石垣、56は文久築足I層出土。57は清朝磁器の粉彩皿で文久築足出土。58は、ドイツの塩釉炻器で、元治築足下層出土。59は炻器瓶で、元治築足IV層出土。60は白釉アルバレロ壺で、元治築足上層出土。61は白釉瓶で元治築足下層出土。62は瑠璃・壺やの焼締め瓶で、文久築足II層出土。63～67はワインボトル。63はSD2、63～67は元治築足川上。68はクレーパイプで、元治築足II層から出土した。

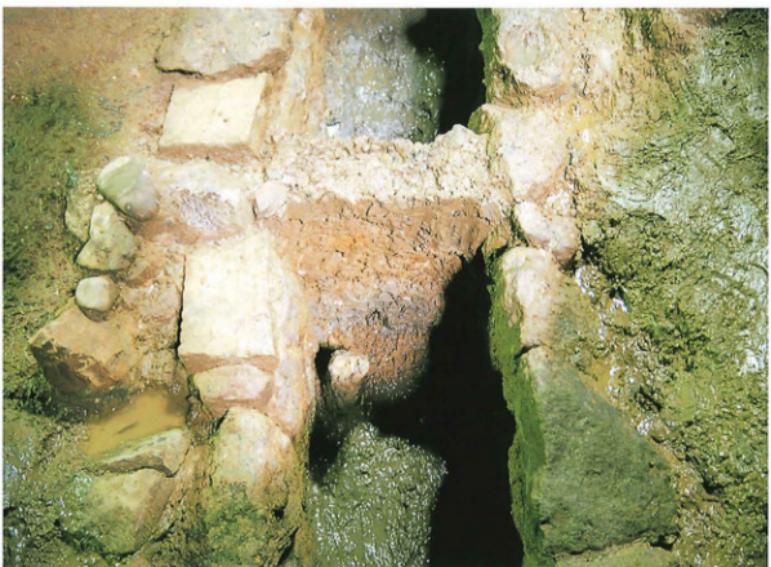
③ SD2 土層

- (ア) 溝の土層断面観察によると、溝内の堆積土の上には第IV層相当の土が堆積しており、溝が蓋をされた後に第IV層が堆積していること。
- (イ) 元治元年の築足の際に打ち込んだ杭を除去せず溝内に残していること。
- (ウ) 石積み遺構に連続する落ち込みを避けるように流路を曲げて溝が造られていること。
- (エ) 溝内に残された杭の上の蓋石が割れており、蓋石になんらかの加重がかかっていること。

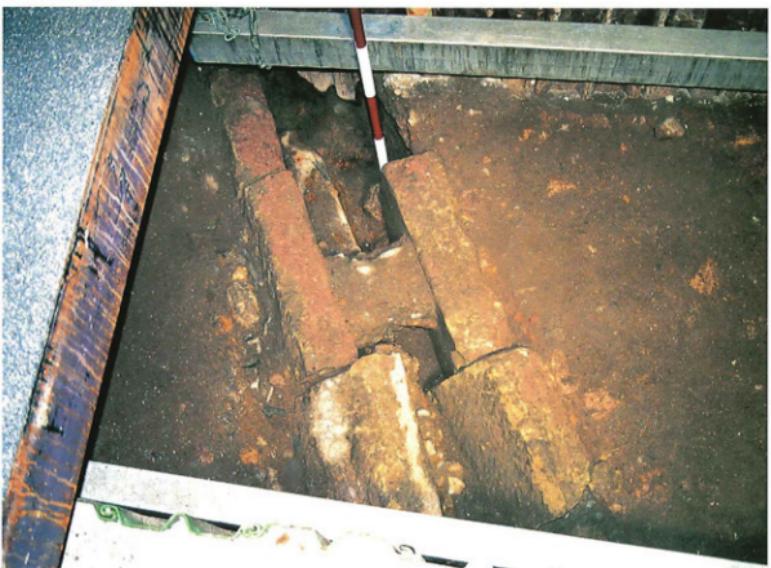
④ SD1

SD-1の時期は、検出面が第II層上面であったこと、さらには第II層・第III層を切っていることなどからみて、近代以降の遺構と判断した。

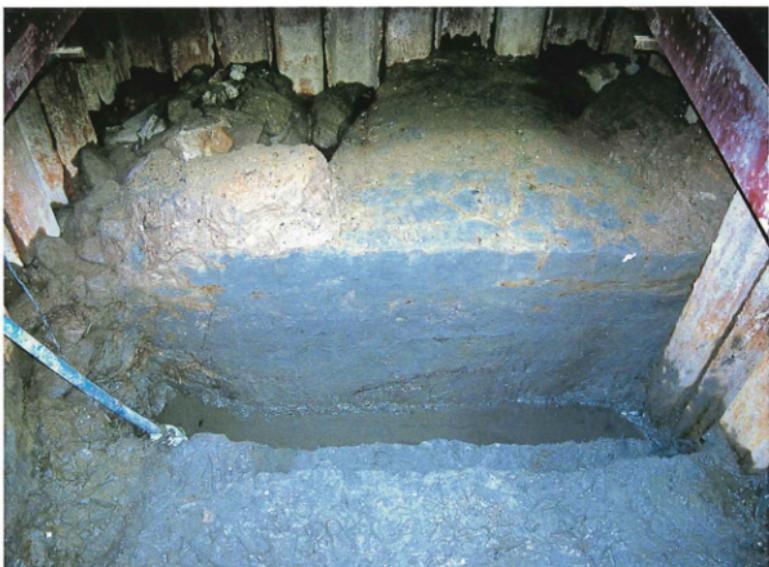
⑬ M-1 ベルト土層

上層観察により、石積み遺構はマンホール部の第VII層を切って構築されている。塗方の角度は60°～70°と大きい。したがって石積みは、元治元年の築足工事の際の海岸の埋め立て（第VII層）以後に造られていることがわかる。石積み遺構の周囲は、第VII層に橙色の粘質土を含む土によって被覆されている（マンホール部第V層、第VI層）石積み遺構直下のマンホール部第V層（第VI層）中に粗朶層が確認できる。石組み直下の粗朶層は石積みの重みで切れ、沈み込んでいる。さらにその下の粗朶層はそのままである。石積みを構築するために第VII層を掘り込んではいるものの、意図的に粗朶層でとめている状況がみてとれる。

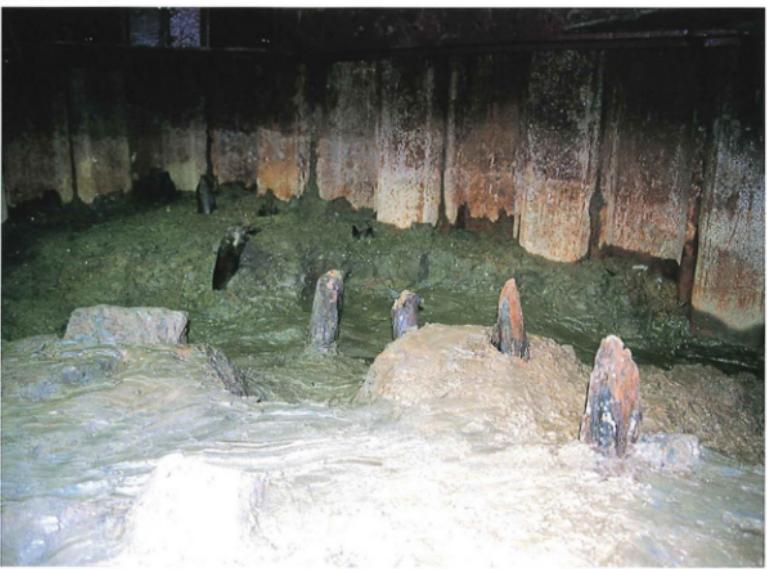
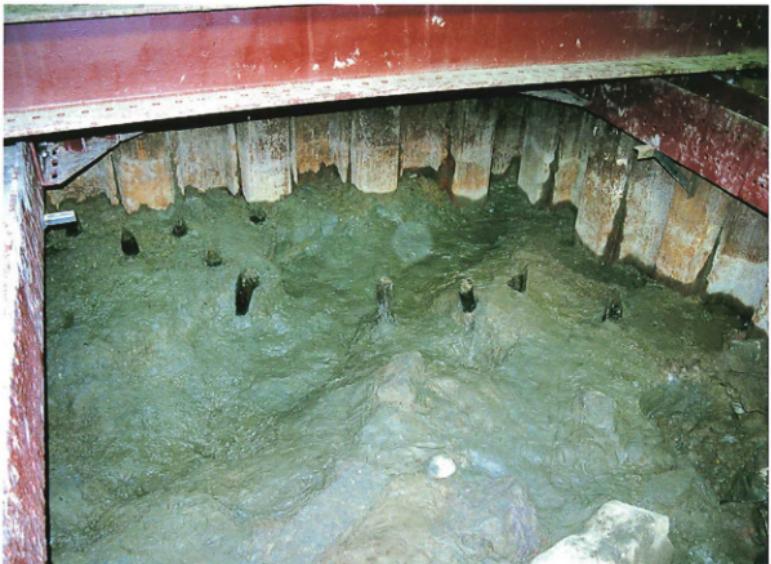
元治元年の築足では、広範囲に敷粗朶工法がみられた。粗朶は2、3層あり、それぞれ高さを異にして敷かれている。層厚は0.5cm～2cmほどで、水平堆積ではなく、緩やかな起伏をもって敷き込まれている。特にマンホール部では、東から西へ緩やかに傾斜している。粗朶には杉・椿・竹・シダが用いられたようである。慶応三年の築足では、第VI層以下が出土しなかったため、敷粗朶工法がとらわれていたかどうかは不明であるが、状況的には敷粗朶工法を用いていない可能性が高いとみている。

粗朶は旧海底堆積土（潟）起源とする黒色粘土中に敷き込まれておらず、埋め立て工事の際に土の崩落を防ぎ、地盤を安定させるために用いられたものとみられる。

後者はマンホール部にみられ、中型と大型の二種類の杭が存在する。

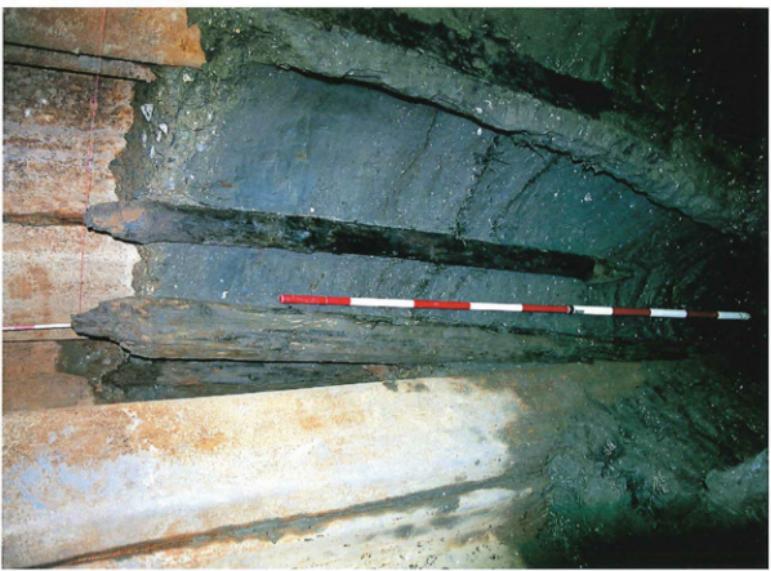
⑯ マンホール部杭断面

今回の調査では、元治元年の築足より多くの杭が出土した。出土レベルや打ち込まれた土層が一致しているところからみて、同時期に用いられた杭と考えられる。出土した杭は、大きさにより、大型・中型・小型・極小型に分けることが可能であるが、規格品というほどの齊一性はない。大型の杭は1本のみで、長さ250cm以上（矢板に食い込み、取り上げが不可能であったため、正確な長さは不明である）、直径約14～15cmである。中型の杭は長さ約170～180cm、直径約10cm、小型の杭の長さは中型杭の半分ほどで、直径は約8～9cmを測る。極小型は直径4～5cm、長さ30cm弱で、いずれも斜めに打ち込まれており、出土状態も他の杭に比べて特異である。

杭には面をとって製材したものと、枝打ちをしたままの生木の二種類がある。製材したものは、断面が八角形や、四角形をなすものがみられる。杭の先端部は斧や鉈などで一様に尖らせている。一様に先端から20cmほど離れた部分から削られており、切断面は6面であったり3面であったりと一定しない。杭の最先端は切り落として用いている。杭の頭は、平なものと、打ち込んだ後に尖らせたものがある。いずれも杭頂から10cm～15cmほどは露出させ、外気にふれたらしく、腐食して一定の形をなさない。さらに、杭は一様に原木の根の方向を上にして打ち込まれていること、杭と杭の間は20cm～30cmの一定の間隔をあけて打ち込まれていることも指摘できる。
