昭和53年度 平城宮跡発掘調査部
発掘調査概報

奈良国立文化財研究所

昭和53年度平城宮跡発掘調査部発掘調査概報

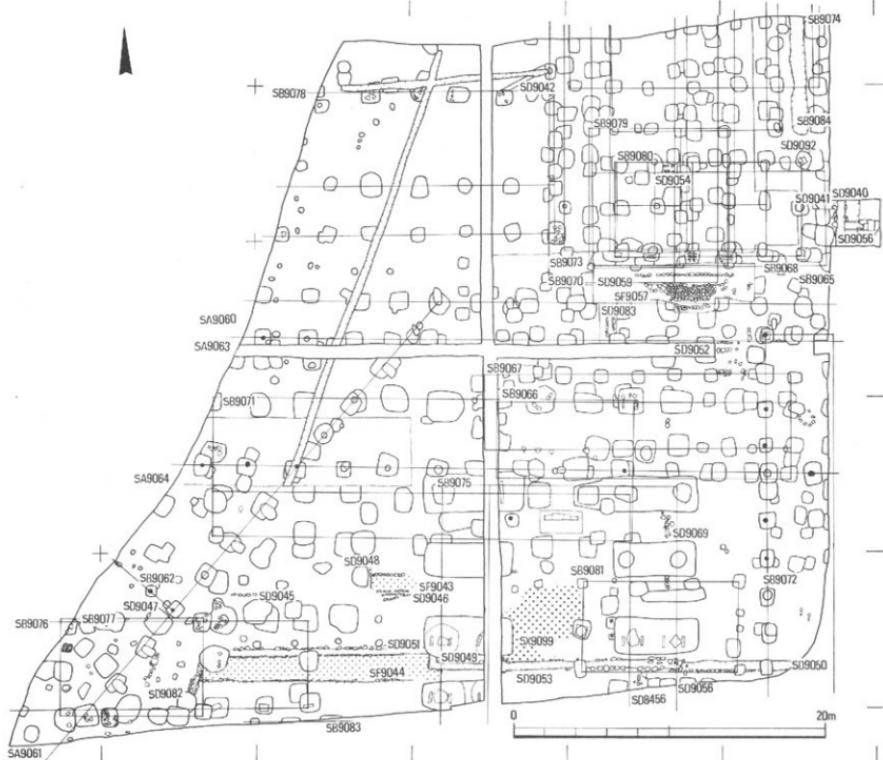
第1図 第110次発掘追跡図

A期 東面の築地大垣SA5900を築造し、大垣に接して東西棟SB9065・9066を2棟並べ、石組溝SD9045・9052・9083をつくる。調査区を東に拡張して東西大垣を確認した。西側溝SD9040、暗渠SD9056ともに同位置で新旧の重複がある。そのうち旧期のものは下層の整地と一連のものである。

B期 池SG5900-Aの開鑿に伴って、調査区中央に東西掘立柱塀SA9063を設け、庭園地城の北限を定める。池の北岸にあたる調査区の南半部では石組溝を屈曲させ、第99次の調査で検出した導水路SD8456と連結させる。

C期 調査区を南北に区画する東西塀 SA 9060 に、斜行する塀 SA 9061 がとりつく。斜行塀の設置に伴い、前期の溝や石敷は東南方向に移動する。また、東西塀の北では東西棟にかわって大規模な南北棟 SB 9070 が建つ。

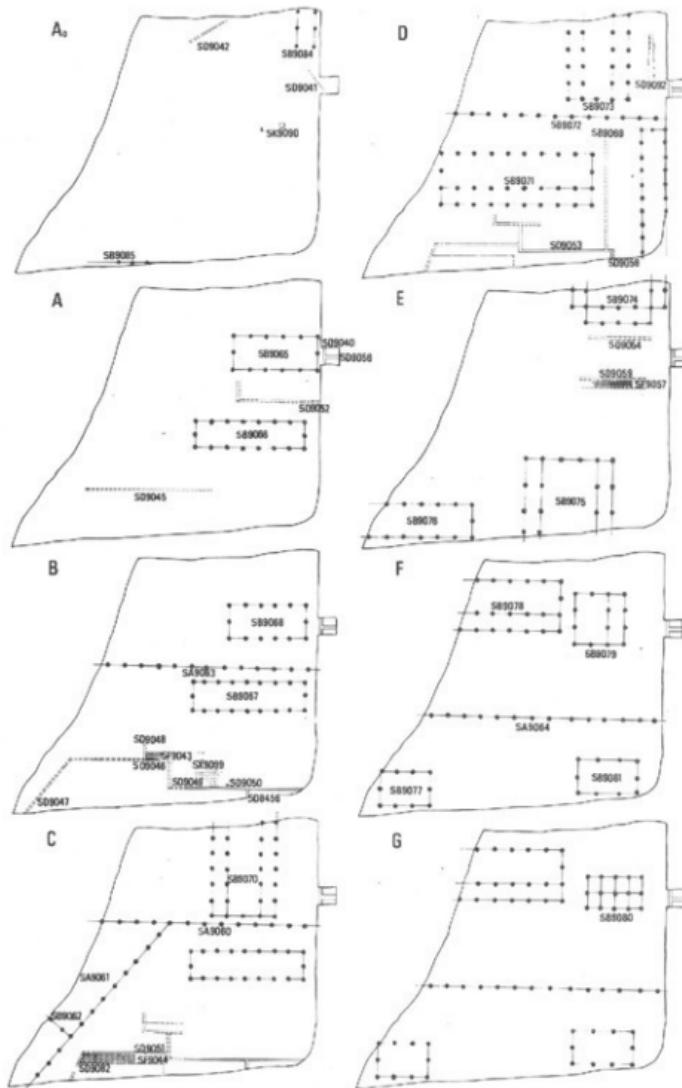
第2図 第110次地図変換図

り、小期区分では少なくとも 7 期以上にわたる変遷を示す。淡褐色砂質土を主体とする下層の整地は、池 SG 5800 - A の開鑿以前になされている点は注目されてよい。この整地は、東院東面大垣を造営する事業と軌を一にするものである。この時期（A 期）以前にさかのぼる遺構も存在することを部分的に確認したが、詳細は不明である。

池の開鑿は築地塀設置後（B 期）におこなわれ、北を掘立柱塀で限る。この旧池 SG 5800 - A の段階では、最初の庭園の南北長は、大垣中軸線を基準として北 100.5 m の範囲、ついで北 103.5 m の範囲であることが確定できた。池の北辺には東西棟が建つが、建物と池との間には屈曲した石敷路、石組溝を配して、大きく空間をとる。この石敷路、石組溝はその後の造替えや破壊のために正確な復原は出来ないが、道路に関しては池北岸を巡る遊走道としての性格、また溝に関しては池への導水路としての機能をもっていたことは疑いない。

E 期には黄褐色粘質土を主体とする整地を行い、新池 SG 5800 - B の造成と池北辺の整備を行う。この整地土に含まれる遺物によって天平勝宝年間に実施されたとみられる。池の改造と同時に、従来庭園の北を限っていた東西塀はとり払い、庭園地域を拡大する。新池の北辺には大規模な南北棟 SB 9075 が建ち、さらにその北側では石敷の東西路 SF 9057 を設ける。

F 期では、再び東西塀 SA 9064 を設けて庭園地域を縮少し、庭園に北接する地区に大きな礎石建物 SB 9078 を建てるなど、庭園とは別個な性格をもつ地区的造営を始める。また、礎石建物が多い点も、この F 期の特徴としてあげられる。

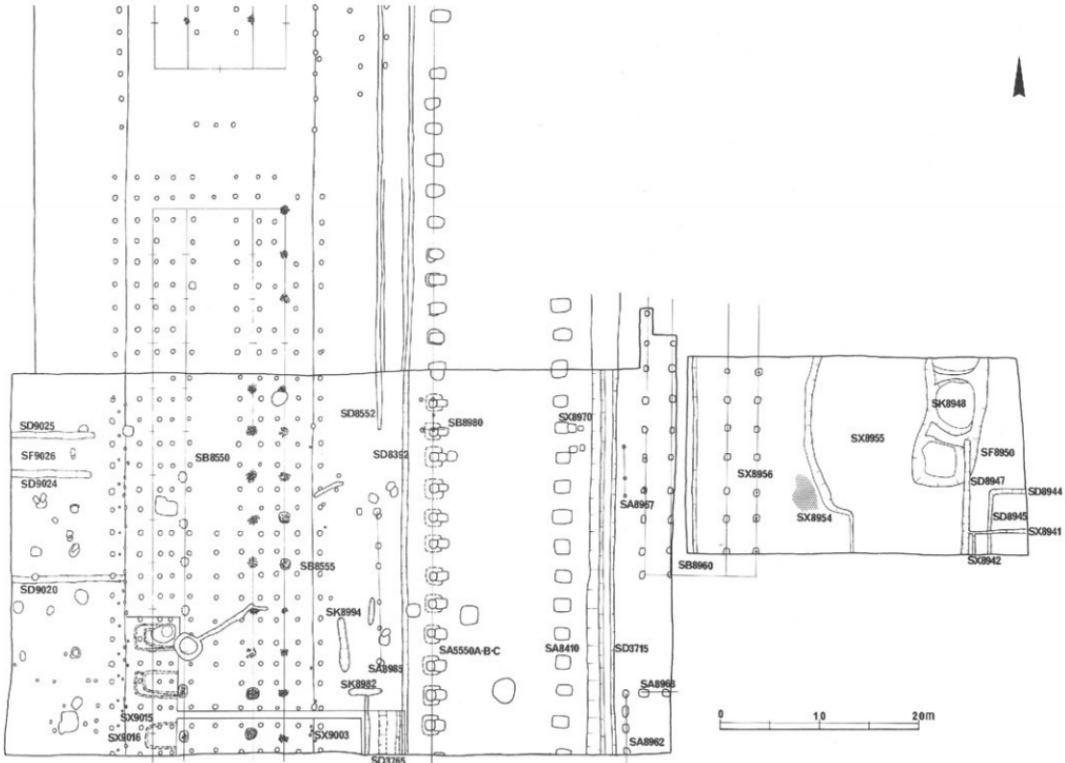
第3図 第111次調査追跡図

発掘区の旧地形は推定第1次内裏地域から南に延びる小支丘の東南部のなだらかな傾斜面にあたる。この谷筋の堆積土が宮造営時の地山面である。宮の造営に際し整地を行い傾斜面を平坦に造成している。整地は大きく5時期に分かれる。

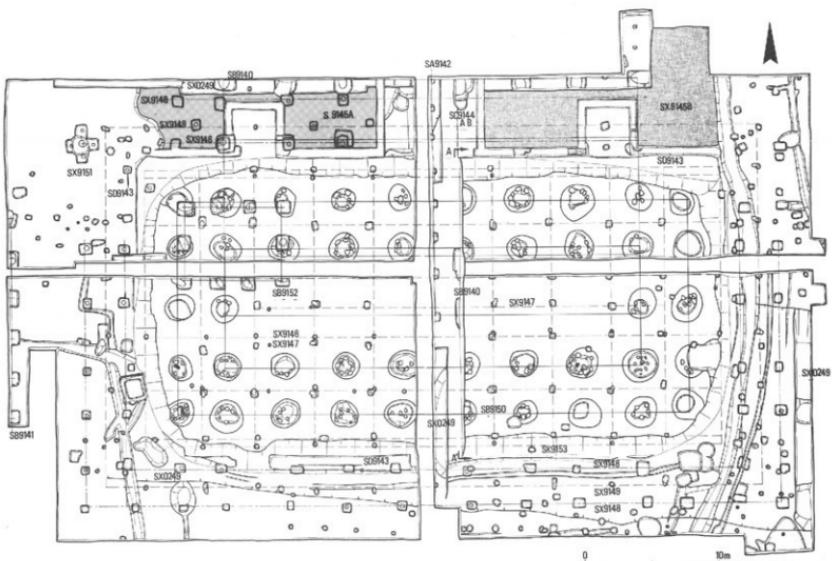
第4図 第113次調査遺構図

検出した奈良時代の遺構は上層と下層遺構にわかれれる。上層遺構には基壇建物SB9150（第二次大極殿）と、それに関連する足場SX9146・9147・9148・9149、石敷SX9145-A・Bなどがあり、下層遺構には掘立柱建物SB9140・9141、及び柱穴列SA9142がある。奈良時代前の遺構には前方後円墳（神明野古墳）SX0249があり、平安時代の遺構には9世紀の掘立柱建物SB9152、10世紀の土壇SK9153がある。

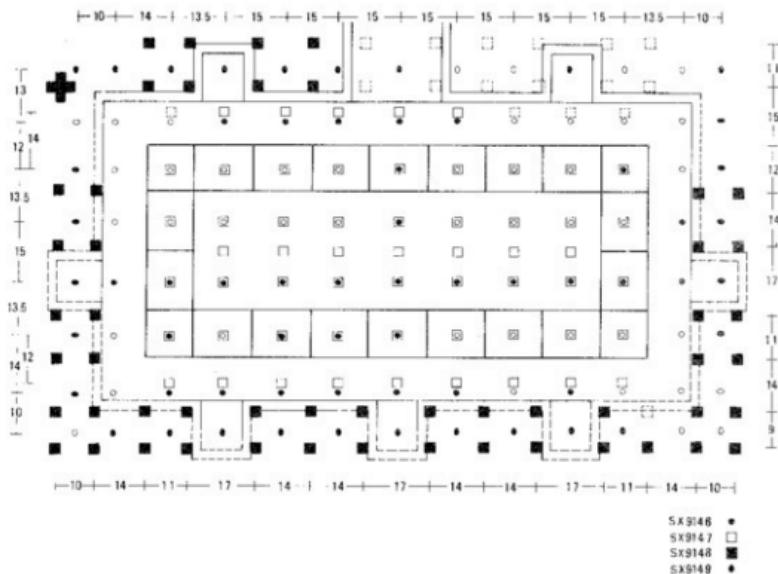
第6図 SB 9150 足場配設模式図

足場 大極殿の造営・解体に伴う4種類の足場柱穴を検出した(第6図)。

SX9146はSB9150の造営に伴う基壇上の足場である。柱位置はSB9150の各柱間中央通りにある。柱穴は直径25～30cmの円形を呈し、柱掘形をもたない。

SX9147はSB9150の解体に伴う基壇上の足場である。柱位置はSX9146と同様SB9150の柱間中央通りにあるが、身舎の内側部分の棟通りにも配される。柱掘形は一辺40～60cmの方形で柱抜取痕跡がみとめられ、埋土中には凝灰岩切石片や瓦片が混入している。SX9146・9147はほぼ同位置に柱穴が重複しているが、基壇上の南辺と北辺ではSX9146はSX9147より南に2尺ずれている。また基壇東辺と西辺にSX9147の柱穴はみとめられない。

SX9148はSB9150の造営に伴う足場で、基壇の四周を二重に囲むように柱を配している。内側の柱列とSB9150の側柱までの間隔は北側で15尺、南・東・西側で14尺である。また梁行柱間寸法は北側で11尺、南・東・西側で10尺である。梁行の柱筋はSB9150の柱筋とほぼ一致するが、北面、南面の階段部分では桁行柱間寸法が17尺と広い。東面、西面についてもSB9150の南から2間目の柱間位置の足場柱穴の柱間寸法が17尺であり、すでに触れたように、この位置に階段を設けていたと考えられる。この足場柱穴は一辺60～90cmの方形掘形をもち、直径20～30cmの柱痕跡が残るが、ごく浅い。北西隅の4間分の柱穴がなく、北東隅部分も削平されてはいるが、はじめから足場を設けなかったものと推定される。

SX 9149 は SB 9150 の造営に伴う足場で、基壇四周を廻る。柱位置は SB 9150 の各柱間中央通りで、基壇端から約 1.5 m 離れている。柱穴は基壇北側では一辺 60~70 cm の方形掘形で、他は円形あるいは楕円形である。この足場は基壇上の足場 SX 9146 から北側で 13 尺、南・東・西側で 10 尺離れた位置にあり、両者は一体であったと考えられる。基壇周囲の足場 SX 9148・9149 の柱穴は共に砂利敷 SX 9145-A の下の凝灰岩細粉を混入した砂質土層の下層面において検出した。

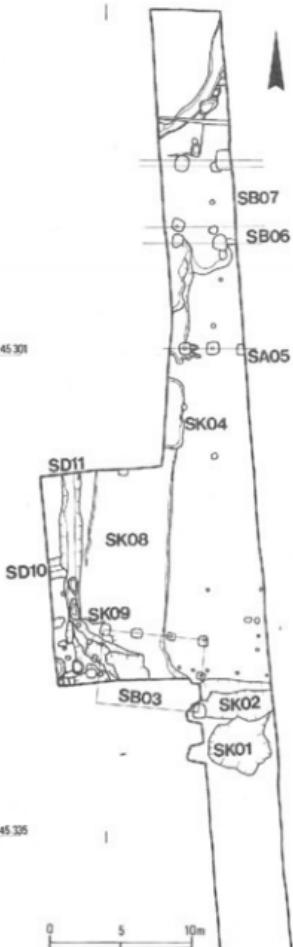
第7図 第112-1次調査遺構図

調査地は水田であり、床土を剥ぐと中世の攪乱層となり、その下には奈良時代の整地土層はなく、すぐ地山に達する。表土から地山までの深さは50~70cmで、北が高く南が低い。遺構はすべて地山面で検出し、掘立柱建物3棟、塀1条、大小の土壙多数がある。

SA 05は東西方向の塀で、2間分を検出した。
柱間寸法は6尺等間である。

SD 11は調査区の西辺にある幅約1.4m、深さ約0.2mの南北溝で、南は中世の土壙SK 09で切られている。

SD 10はSD 11に接続する幅約1.3m、深さ0.1mの東西溝である。

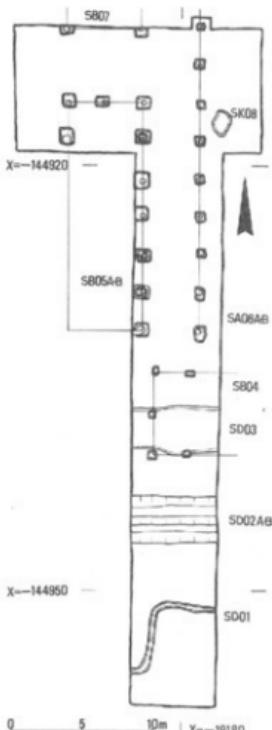
第9図 第112～7次調査遺構図

SB05-A・Bは桁行6間、梁行2間、9尺等間の南北棟建物でSB07はSB06の北18尺の位置に柱筋をそろえて建つ一対の柱穴である。

SA06は9尺等間の南北柵で、SB05・07の東14尺の位置に8間分を検出した。SA06、SB05、

SB 07 はいずれも柱間を 9 尺として柱筋を揃え、同位置での建替えが認められるなど、同一建物になる可能性がある。

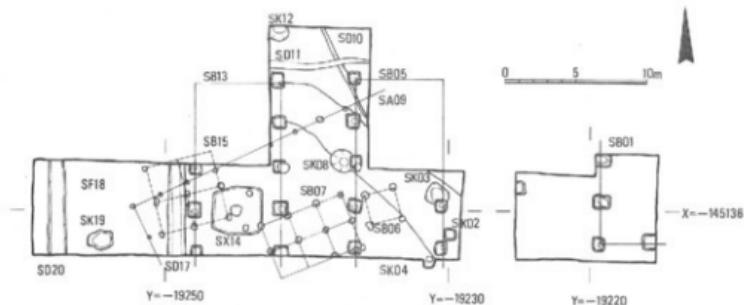
第10図 第112-8次調査遺構図

古墳時代C期には掘立柱建物SB07、柵SA09・16、溝SD10がある。SB07は総柱建物で、桁行3間 (6.3 m)、梁行2間 (4.2 m) である。SA09・16はSB07の北西及び南西を画す。SA09は8間 (16.8 m)以上で、さらに東にのび西端では南に直角に折れる。SD10は幅 0.2 m で、SA09に直交して東南方向に流れる。SB07の柱穴出土の須恵器片によって、C期は古墳時代後期と考えられる。なお、発掘区東辺で東南方に蛇行する小路は古墳時代以前である。

今回の調査の結果、これまで西一坊大路心から西450尺に位置すると推定された二・七坪の坪境小路は、からに30尺ずれて検出されたこと、また、坪内は建物の規模が大きく、しかも南北棟建物を東西に整然と配置しており、一般の宅地というよりむしろ官衙的性格を示すものであることなど、新しい知見を得た。

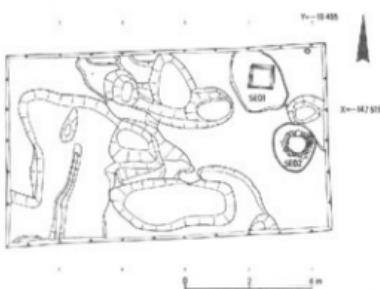
第11図 第112-9次調査遺構図

土層の堆積状況は床上の下に灰褐色・暗灰粘質土層があり、その下は地山の灰白土である。遺構は床土下30cmの暗灰粘質土上面で検出した。主な遺構は平安時代の井戸SE01、中世の井戸SE02と多教の土壙である。

SE01は上下二段にわかれる。下段は方60cmで、厚さ約5cmの板を3段の井籠組みにしている。上段は方80cmで柱を四隅に立て、各辺に縦板を3枚ずつ並べている。上段は側板の下部分が残存しているだけであるが、井戸枠の組み方は隅柱に横桟を渡して縦板を固定したものと考えられる。井戸の底にはバラスを敷いている。井戸掘形の大きさは1.3m×1.8mで、深さ約2mである。この井戸は掘形及び埋土から出土した土器により平安時代と考えられる。

SE02は丸・平瓦や河原石を使用して積上げた瓦積みの円形井戸で、上方は直径55cm、底は直径95cmほどである。井戸掘形の平面は卵形で長径約150cm、短径約130cm、深さは約115cmまで確認したが、さらに深い。この井戸は掘形出土の土器から中世に降るものと考えられる。

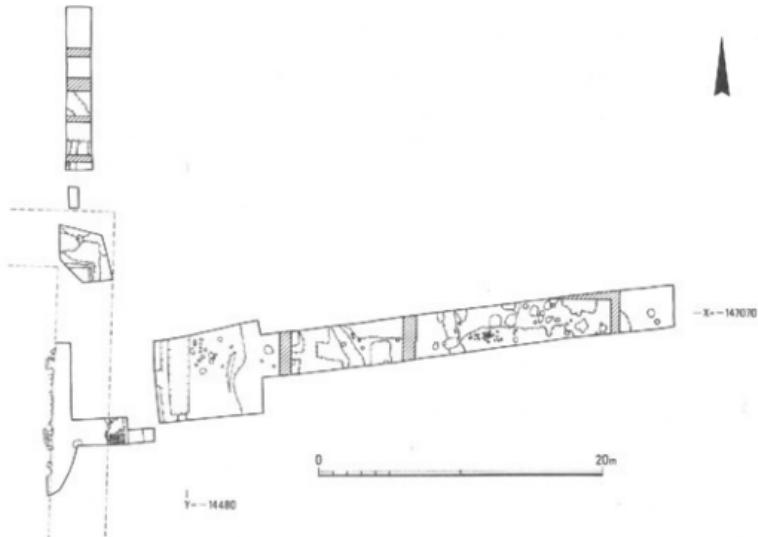
第12図 頭塔・老人福祉センター内調査遺構図

老人福祉センター建設予定地の調査 東西50m、南北40mのほぼ長方形の敷地南端に南北3m、東西37mの東西トレンチ、敷地西端に東西2m、南北12mの南北トレンチを設定した。

当地は旧奈良法務局の建物基礎が隨處に残り、発掘区全体にわたる擾乱がはげしい。東西トレンチ・南北トレンチとともに、厚さ約10cmの表土の下が中世から現代までの遺物を含む茶色砂質の包含層であり、包含層の下が黄褐色粘質の地山で

ある。地山は東が高く西へゆるやかに下る。この地山面で小柱穴、溝、土壙などを検出した。しかし、東西トレンチ西端で検出した南北溝をのぞけば、他はすべて中世から現代のものであり、規模・性格は明確でない。

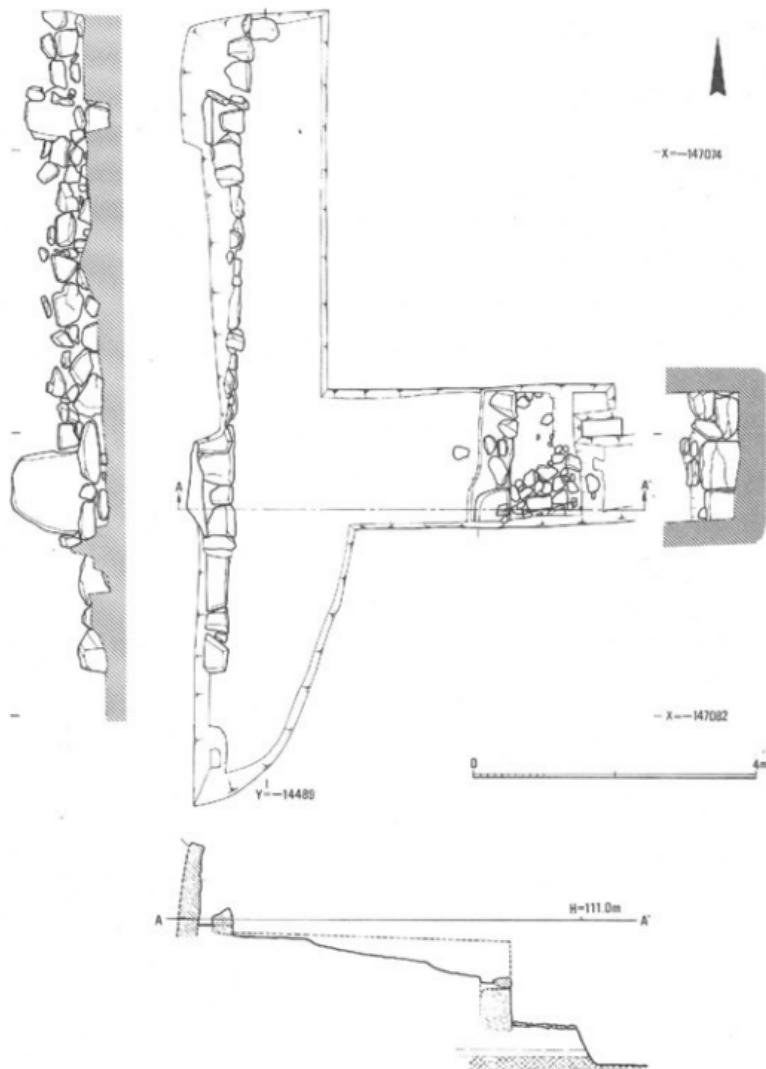
第13図 頭塔調査造構平面・立面・断面図

いっぽう、基壇外周の石敷の下と基壇東北隅との2ヶ所で、地山と盛土との関係を確認した。東北隅では黄色粘質土地山の上に黄褐色粘質の盛土がなされ、石敷の下では地山と盛土との間に厚さ約20cmの黒色土が介在する。黒色土は旧表土と考えられる。頭塔築造に際して、地山の高い北側では旧表土や地山を若干削平し、地山の低い南側や西側ではむしろ盛土をおこなって基壇を形成したものと想定される。盛土は大まかな互層状を呈し、高さ10mに近い頭塔全体が盛土によって築かれたことが確実となった。

さらに、現存する石仏すべての位置を測量した結果、頭塔南北主軸線はほぼ真南北であることが分り、頭塔南北主軸線が東大寺大仏殿中心線と一致しないこととなった。しかし、今回出土した奈良時代の瓦は、軒丸瓦12点、軒平瓦23点ともすべて東大寺式瓦であり、頭塔が東大寺と密接な関係をもっていたことが前にもまして確実となった。

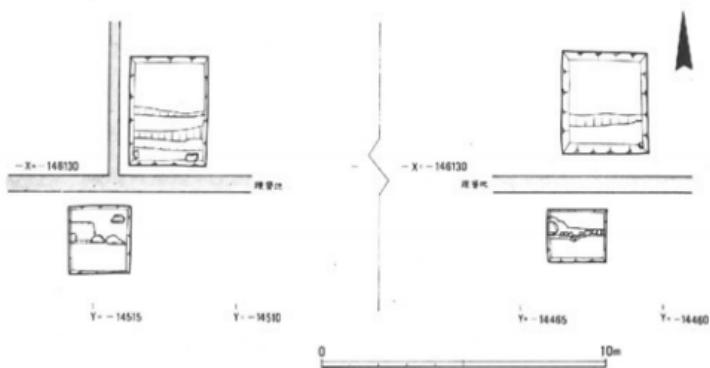
第14図 東大寺南面大垣遺構図

基壇の北側は、北でわずかに高くなる平坦面で、北岸は調査できなかったが、大垣北雨落溝と考えられる。溝内には粘土と砂、土が互層に堆積し、堆積土中から多量の瓦類、土器類とともに鉄刀1点が出土した。堆積の上面は北へ下る傾斜面をなし、この面は人頭大の自然石による石敷となっている。

東西築地塀の南側では、現地表下0.7～0.8mで、東西方向の石列を検出した。

石列は南面をそろえて自然石を並べ、石列の南側は一段低くおちこんでいる。

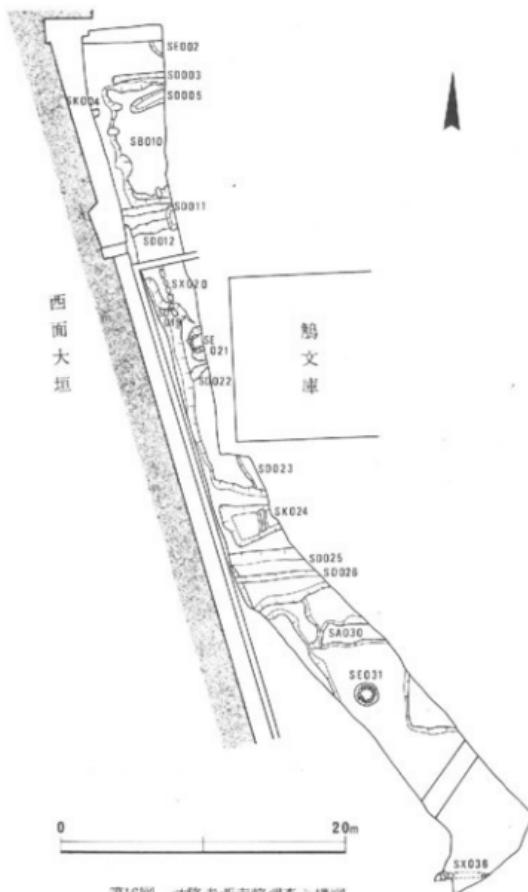
第16図 法隆寺西南院調査遺構図

第Ⅲ期 東西方向につづく築地基底部と考えられる SA 030 がある。基底幅は約 1.8 m で、築地に伴う施設は残っていない。

SE 031 は円形の石積の井戸で、内径約 90cm、上端から 90cm 下に角材で土台を

組み、その上に石を積んでいる。角材から下は素掘りのままである。積石の間に偏行唐草文軒平瓦一点を含んでいる。他にSD 023もこの時期である。

第Ⅵ期 船文庫から南一帯を厚く整地して石垣SX 036がつくられている。40~50cmの大きな石を四~五段積み上げて、約1mの高さの石垣にしたもので、南に面をそろえている。この石垣を西へ延長すると丁度西面大垣が東にわずかに屈曲して延びてきた突端にとりつく位置にある。

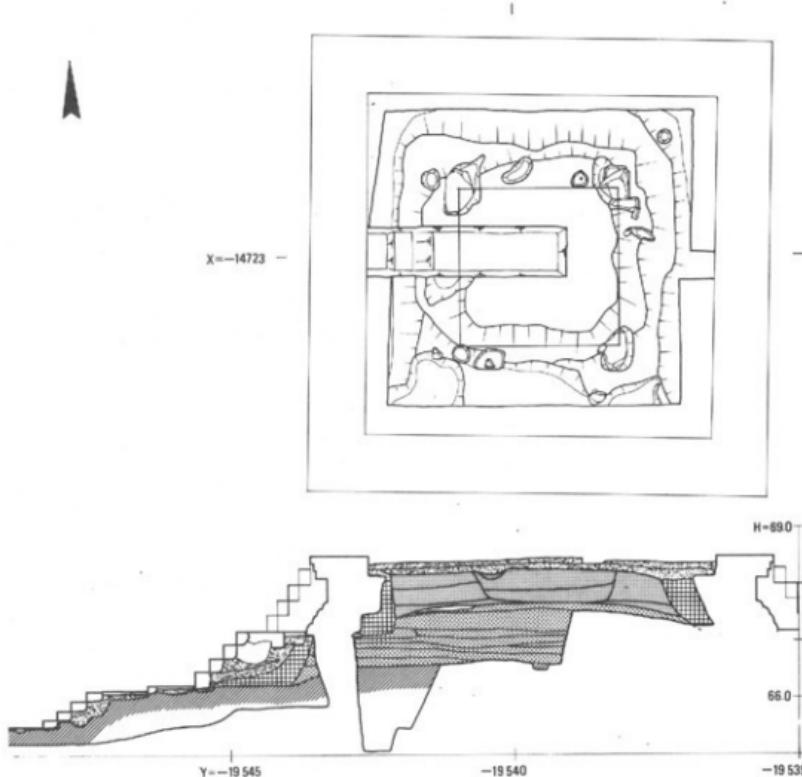
第19図 唐招提寺戒壇発掘追跡平面・断面図

当戒壇の創建時期を発掘の結果から明らかにすることはできなかったが、築成の状況からみて、版築土層とその下の地山の高まりが、創建の戒壇にかかる封土であることが十分に推測される。

上層の状況や出土遺物から元禄8年から同11年にかけて行われた戒壇再興工事によって現戒壇の第二層以上は新たに積み加えられたことが明らかになった。このほかの工事としては周囲に築地をめぐらし、四面に門を設けるなど、外観を壮大に整え四周を整備するという戒壇の面目を一新するものであったことがうかがえる。次に、暗黄褐土上で検出した小建物の存在によって、元禄以前の戒壇の高さがこの暗黄褐土上面くらいまでしかなかったことが推定され、現在の戒壇よりはずっと低いものとなる。平面規模についても版築の層が外に向かって湾曲して

いる状況からみて現土壌よりそう大きなものではなさそうである。この小建物は礎石の状況から、仮設的な覆屋のようなものが考えられよう。「招提千歳傳記」の戒壇堂の条にみえる「文禄五年(慶長元年)大地震。此時殿堂多倒。此殿又倒。久成莓苔之地。僅有小屋覆戒壇耳。」の記事が思いあわされる。
