昭和58  
年 度 平城宮跡発掘調査部  
発掘調査概報

奈良国立文化財研究所

## 1 第一次東朝集殿推定地の調査 第150次

## 2 第二次大極殿院地区の調査 第152・153次

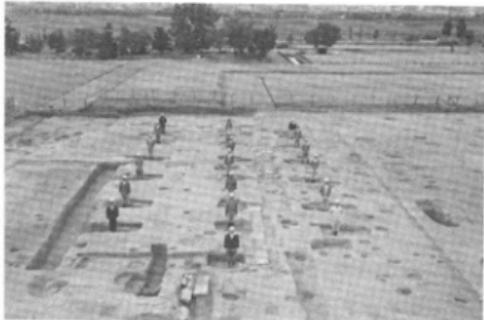
第3図 閑門下層門SB 11210 東から

闇門下層門SB 11210 下層の門SB 11210は下層の正殿SB 9140の南正面に開く5間2間の掘立柱建物であり、その心は闇門SB 11200の心から北6m(20尺)にある。上層の遺構にともなう整地層面の下約20cmから柱掘形を検出した。柱間は桁行の両端間のみ3m(10尺)で、中三間と梁行は4.5m(15尺)等間、桁行総長は19.5m、梁行総長は9mである。前面は地山を削り出して基壇風を作る。現存部における比高差は約0.5mで、この上面に基壇の築成があったか否かは、背面

基壇の構造とともに削平のため不詳である。前面には階段がとりつく。基壇の出は上層の閑門SB 11200と重複しているため明確ではないが、東・西・南について約1.5 mである。また、階段と基壇の入隅部分から凝灰岩の破片を検出したことから、SB 11210は凝灰岩による基壇外装が施されていたことがわかる。柱掘形は東西1 m、南北1.5 mの長方形で、遺構検出面からの深さは南側柱筋が深く、約1.8 m、棟通りの柱穴および北側柱筋では約1.6 mである。これらの柱はすべて抜き取られている。柱の抜き取りの方向は、南側柱筋ではすべて南側に、北側柱筋では大半が北側に認められる。断ち割り調査の結果、この柱抜き取り痕跡の上面は上層閑門と一連の版築によって埋められたことを確認した。この所見によって、SB 11210の解体と上層閑門の建設は一連の工程として短期間に行われたことがわかる。なお、棟通り中央にも掘立柱穴様のSX 11219がある。この性格については明らかにし難いが、抜き取り痕跡があり、柱の跡と考えている。

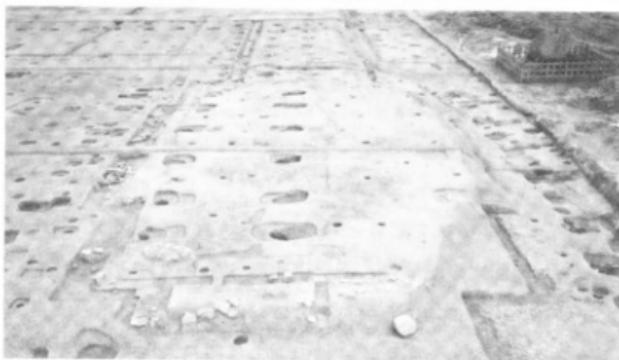
第4図 閑門SB 11200と南面回廊SC 0101 西から

形が残っており、9個所を検出した。閑門は5間2間の礎石基壇建物であり、SB 11210の棟通りの南6m(20尺)を棟通りとしている。柱間寸法は桁行・梁行とも4.5m(15尺)等間で、桁行総長は22.5m(75尺)、梁行総長は9m(30尺)である。基壇は北半部がSB 11210の基壇上面に版築し、南半部がSB 11210の基壇の前面に築土を積み足し、南縁は地山を削り出して基壇を築成している。その手順は地山面に瓦片を敷き、その上に褐色砂と灰褐粘土を1層あたりほぼ5~8cm程度の厚さに版築している。基壇の外装は凝灰岩切石の壇上積で、基壇の北側には凝灰岩の雨落溝がある。この雨落溝は、側石が抜き取られ、底石のみ一部が残る。南面には雨落溝はなく地覆石にこぶし大の礫石を直付けしてある。基壇の出は南北が2.4m(8尺)、東西の嬢羽の出は1.8m(6尺)である。このことは閑門が入母屋造や寄棟造ではなく、切妻造であったことを示す。基壇の南と北には中央間三間分13.5m(45尺)に階段があり、側面には複廊SC 0101・11246の外廊におりる階段がある。これは、閑門側面の地覆石の据え据け掘形が複廊の内側にのみあることによる。階段・雨落溝の抜き取り痕跡から、軒丸瓦6225A(1点), 6296A(5点), 6308A(2点)軒平瓦6663B(2点), 6691A(14点), 6732A(1点), 6732C(1点)が出土した。また、閑門の南・北面には二時期の廂がある。廂の出は当初6m(20尺)で、後に5.1m(17尺)に縮めている。これは後述の一連の施設とともに、儀式に伴って設けられた土廂の跡であろう。古い土廂の柱抜き取り痕跡から軒丸瓦6225Cが1点出土した。他に閑門に伴うものとして建築時と解体時の二時期の足場穴がある。

南面回廊SC 0101・11246 南面東回廊SC 0101は閑門から東端まで13間あり、延長は柱心々で48.3mをはかる。桁行が3.9m(13尺)、梁行が3m(10尺)の複廊である。南面西回廊SC 11246は2間分を発掘したが、近世の削平により遺構は残存していない。両回廊の基壇は、下層東西辦SA 11250・11251の前面の斜面上に築土を積み、南縁は地山を削り出して形成する。その積み方は、褐色砂礫土を2~3層荒く撞き固めたもので、地山面には閑門同様瓦片を敷きつめている。閑門と回廊の接続する部分を断ち割り精査した結果、回廊基壇は閑門基壇を築成

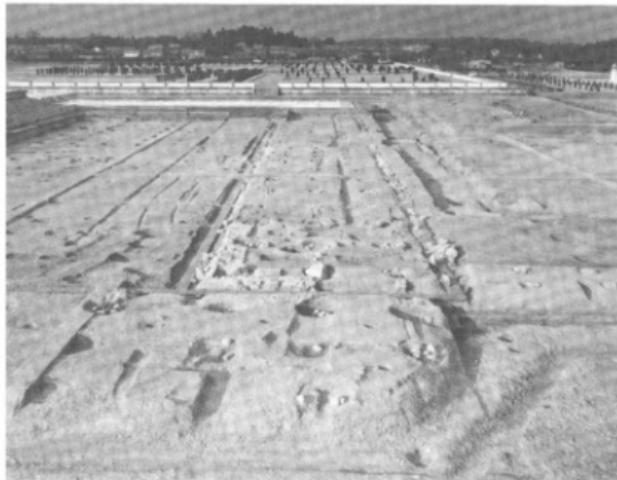
第 5 図 東面回廊 SC 0102 南から

その南を完掘し、計23間、延長は84.9mである。礎石はほとんど抜き取られており、残っているのはすでに第1次調査で検出した2箇所のみであった。礎石据え付け掘形は抜き取り穴によって大きく破壊されているが、原形のうかがえるものからみると、径1.0～1.2mの隅丸方形で、中に径20～30cmからこぶしだの根石が残る。柱間寸法は南面回廊と同寸であり、足場穴SS 10066を伴う。東面回廊SC 0102の両側には凝灰岩切石組の雨落溝SD 10001・10020があるが、西側溝の底石がすべて残っているのに対し、東側溝では底石は部分的にしか残らない。従来の回廊部の調査では、回廊基壇の側柱列から雨落溝側石にかけて凝灰岩舗装が存在したことが判明しているが、今回の調査でも部分的に敷石が残っていたり、敷石の痕跡である凝灰岩の粉末を検出して従来の知見を追認した。中央の柱筋には幅約50cmの凝灰岩痕跡を帶状に検出した。回廊の壁の地覆石が掘えられていたと考えられる。これと同様の地覆石痕跡は東回廊部の南から1間目と3間目の棟通り礎石と東側柱礎石との間、東側柱礎石列にもみられ、この部分に南北2間、東西1間の壁で仕切られた小室が存在したことを示す。また回廊南端部の基壇上から「平城宮Ⅲ」に編年される須恵器杯の蓋（第6図）が出土しており、基壇築成の上限を押えることができた。

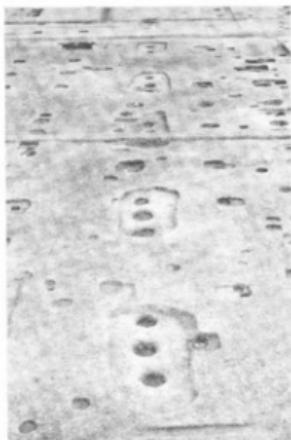
第 8 図 宝幢等の柱跡 西から

個の柱掘形がある。掘形は南北 1.5 m、東西 3.2 ~ 3.6 m 程度の不整梢円形で、相互の間隔は約 5 m である。掘形の深さは遺構検出面から約 1.2 m。内部には各々 3 個所の柱抜き取り痕跡があり、中心の柱とそれを支える脇柱の跡と考えられる。SB 11265

・11266 の掘形を切って掘られ、掘形からは軒丸瓦 6225A (1 点)、軒平瓦 6663C (2 点)、6691A (2 点) が出土した。この 7 個の掘形は、その位置と数からみて、元日朝賀等に立てられたと考えられる鳥形・日像・月像の幡と朱雀・玄武・青龍・白虎の幡の跡であろう。

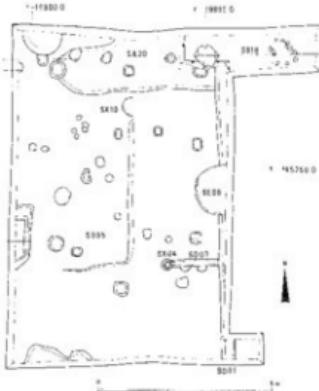
第33図 西大寺境内発掘遺構図

表上から約0.7m下で黄褐色粘質上の地山に達するが、この間に大略二層の整地土がある。SD 03、SX 04、SE 06、SB 18は上層（暗褐色砂質土）、SD 01、SB 05、SX 10、SA 20は下層（暗灰褐色砂色土）面で検出された。SD 03、SX 04は、黄色砂混りの漆喰造泉水の導水関係遺構で、井戸SE 06、礎石建物SB 18と一緒に近世の遺構である。

SX 10は炉跡と推定される遺構で、焼跡は残らないが、床面は堅く、付近に焼灰が散布しており、近隣のピットからはふいごの羽口1点が、また整地土中から若干の鉛滓が出土した。
