1989年度

平城宮跡発掘調査部  
発掘調査概報

奈良国立文化財研究所

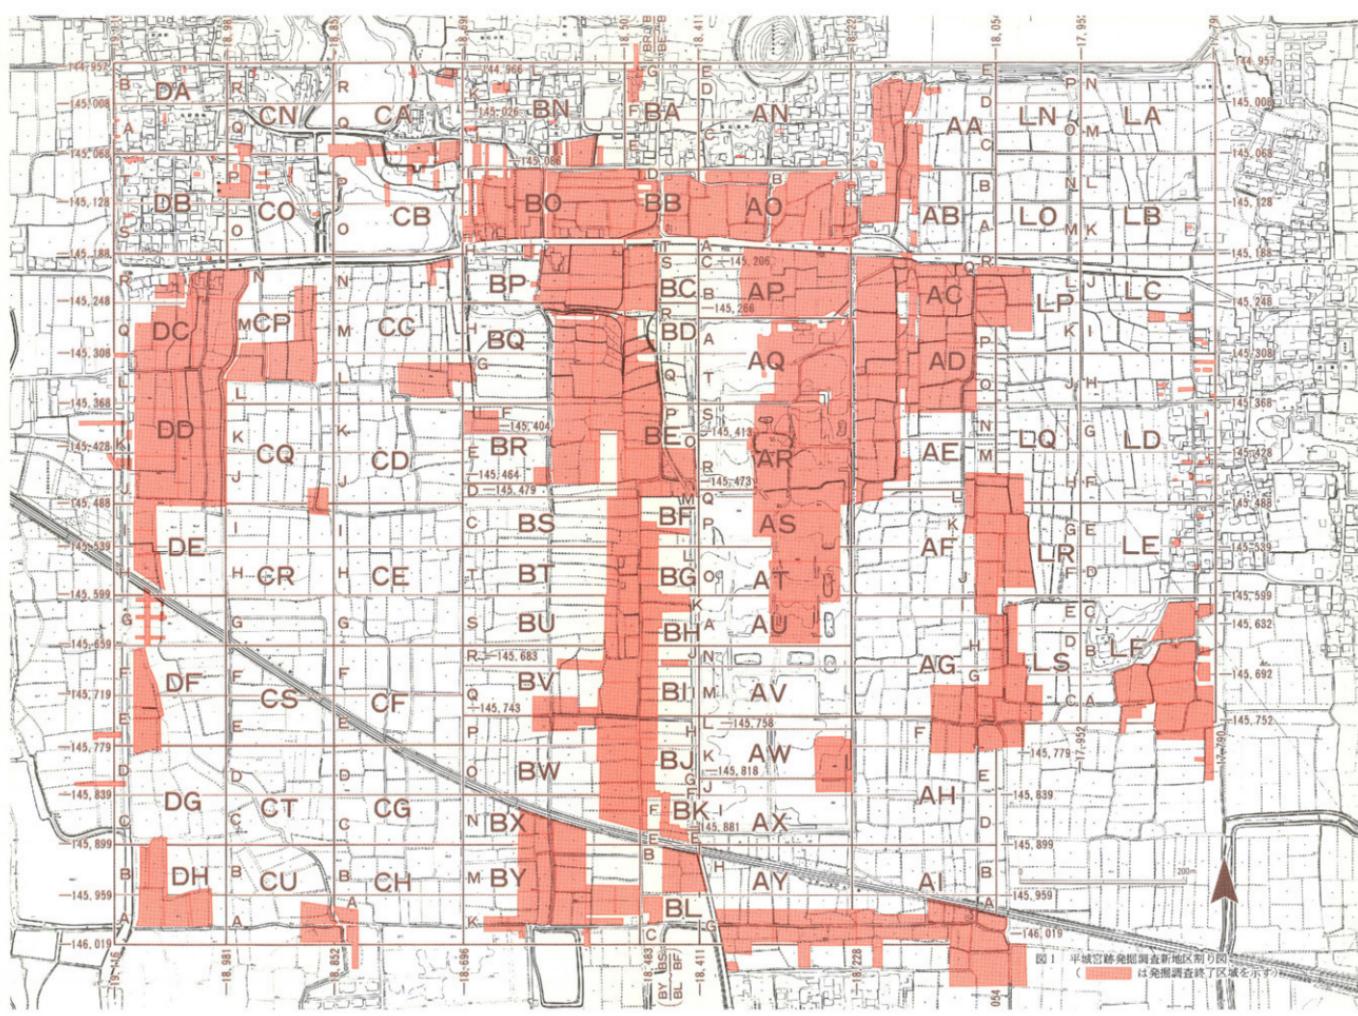
宮跡を南北に長い帯状に9分割し、東からLA～LF, LN～LS, AA～AI, AN～AY, BA～BL, BN～BY, CA～CH, CN～CU, DA～DHの順で大地区名を与える。それぞれの大地区境界は、国土方眼座標第VI系においてX=3A, Y=3B (A, Bは整数) で表される直線とする(図1)。

大地区南端から60m毎で区切り、1中地区とする。ただし、大地区北端の中地区的南北幅が60mにならない場合もある。東西幅は大地区東西幅と同じである。中地区名として、各中地区のこれまでの調査で使用されていないアルファベットを与える(図1)。たとえば、新大地区6ABIではI, J、6ABJではG, Hのアルファベットを新中地区名として与える(図2)。

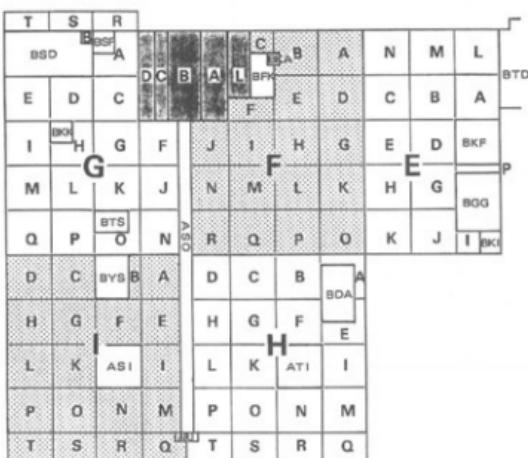
図3 従来の平城京跡発掘調査地区割り図

平城宮跡および平城京跡の発掘調査では、当初、主として水田の畔で大地区及び中地区の境界を設定していたためその形状は不整形であり、また各調査区に近い基準点を原点（0, 0）としていたため相互の関係も不規則であった。その後一定の整理は行ったものの（図3；学報第25冊「平城京左京三条二坊」付章・平城京跡発掘調査要綱より）、必ずしもじゅうぶんではなかった。また、平城宮跡の調査では、国土調査法による國方眼座標第VI系の方眼北に対して $0^{\circ} 07' 47''$ 西偏する局地座標系（平城座標系）を用いていたため、國方眼座標第VI系を用いていた平城京跡の発掘調査との整合性に問題が生じていた。今回、こうした問題を解決するため、平城宮跡においても局地座標系の使用を中止し、國方眼座標第VI系を用いることとするなど、下記のとおりの改正を行ふことにした。

大地区名については、おおむね従来の大地区名（図3）を踏襲するが、以下の点について改正する。

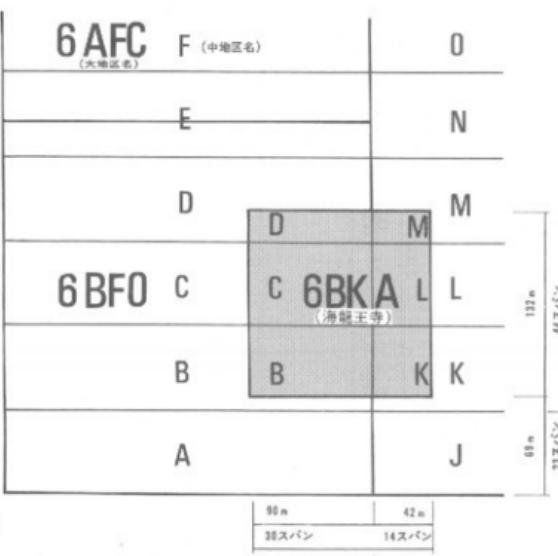
図 7 海龍王寺の地区割り図

またがるが、寺域が狭小なので大地区名としては 6BKA のみとする (図 7)。

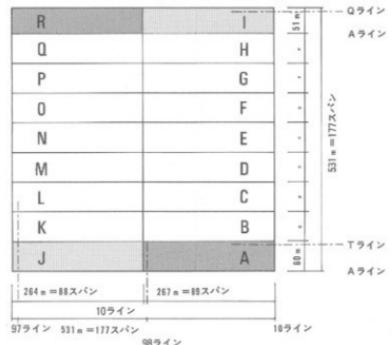
図8 平城京跡の中地区割り図

基本大地区を東西に二分 (東側 267m、西側 264m) したうえで、南端から 60m 每に区切り (北端の中地区 I、R が南北長 51m)、それを 1 中地区とする。中地区名は、大地区東側南端から順に A～I、西側に移って同じく南端から順に J～R と命名する (図 8)。

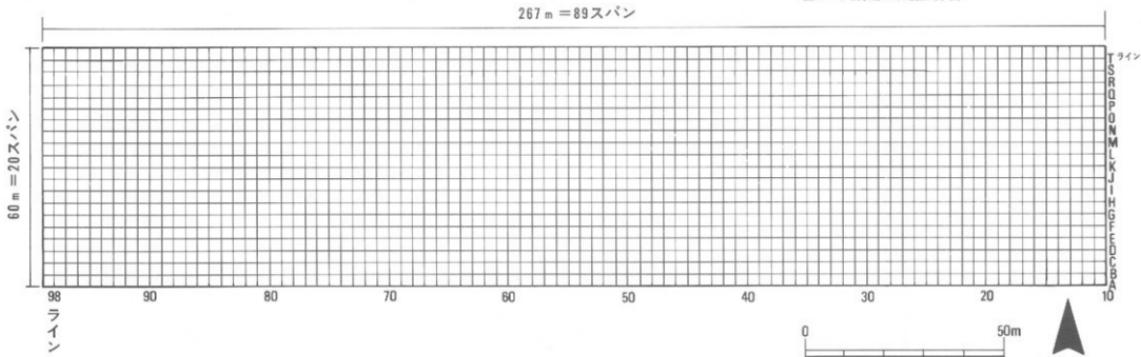
図9 平城京跡の小地区割り図 (1 : 1000)

国土方眼座標の X 軸及び Y 軸にのった 3m 方眼で、中地区南東隅の小地区を A 10 とし、北に向かって B 10、C 10…、西に向かって A 11、A 12… と命名 (図 9)。

注1)、2) 図9は中地区A～H(図8)における小地区割りを示す。中地区Iは南北方向の小地区がQ(ライン)までである。また、中地区J～Qは東西方向の小地区が97(ライン)までである。さらに、中地区Rは南北方向の小地区がQ(ライン)で、東西方向の小地区が97(ライン)までである。

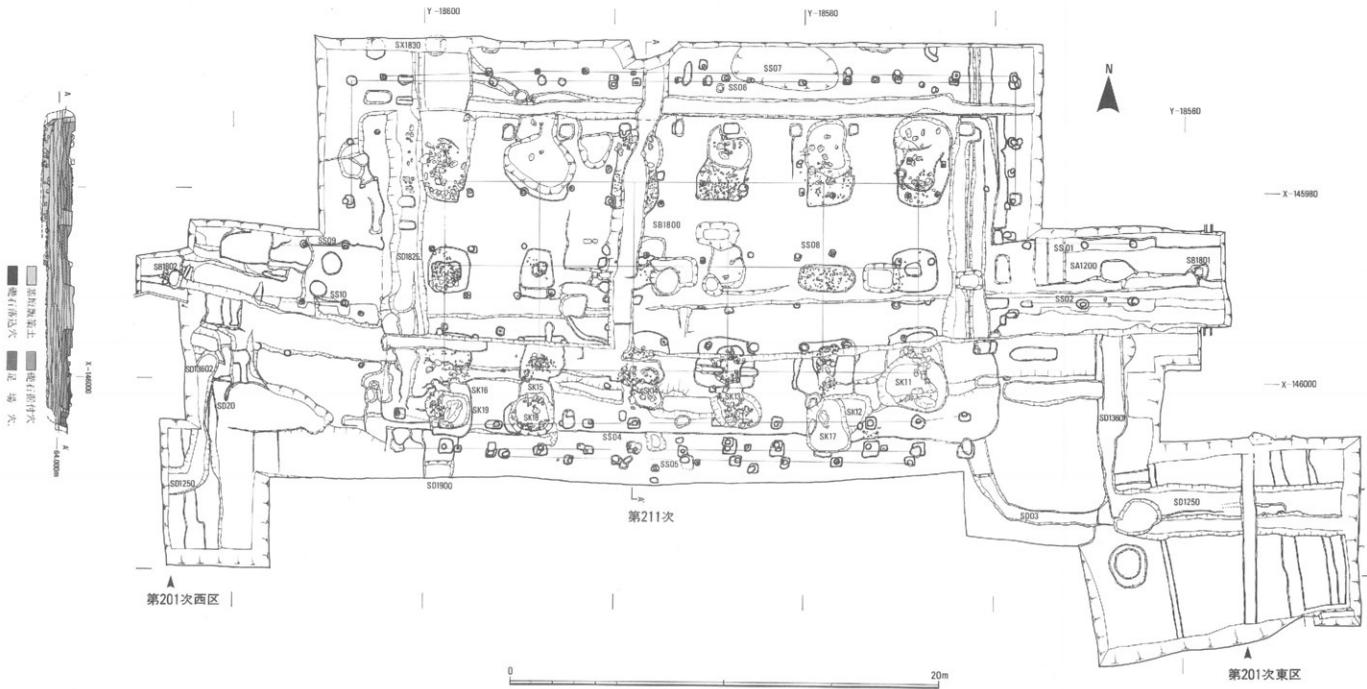
図12 第201・211次調査構造図（1：200）

検出した遺構を東区と西区に分けて記述する（図12）。

東区で検出した遺構は東西大溝SD1250の延長とそれにつながって北へ曲がる南北小溝SD13601、および中世以降の溝や井戸跡である。SD1250の延長とSD13601の溝のみが奈良時代の遺構である。第201次の東区で見るかぎり、SD1250は幅1mほどの溝が数条重複したものであるが、埋土は一様で、幅2.5mほどを一気に埋めている。SD13601は、SD1250が東区でいったん途切れる西端の北でSD1250につながる小溝で、幅0.5mである。白粘土を斑点状に多く含む埋土で埋まっている。

西区は朱雀門基壇の西南に隣接し20m<sup>2</sup>の広さがある。西区の東半分は北新小池で削平されていて、奈良時代の遺構面は残っていない。旧堤防部分に奈良時代の遺構面がわずかに残っていた。西区では東西大溝SD1250の延長と直角に曲がる溝SD13602を検出した。SD13602はSD1250の延長と連続して北に曲がる。SD13602は幅1mほどで、灰黄色の粘土で一気に埋められている。

**朱雀門SB1800** 発掘区の中央に位置する。掘込み地業による基壇、礎石根石、礎石落とし込み穴、礎石、足場穴を検出した。基壇の掘込み地業は、南端を新たに検出した。掘り込みの範囲は、場所によって凹凸があるので明確にし難いが、東西が南面大垣が取り付く部分で31.9m、南北は平均で16.6mの大きさとなる。第16次調査の所見と、今回の断ち割り調査の結果から、基壇の築成過程を復原すると以下のようになる。まず、灰黒色粘質土の地山を1.5mほど掘り下げ、全面に河原石を敷きつめて地業の基礎とし、その上に版築を繰り返す。版築の単位は、底近くでは20~30cmほどあるが、上部では薄く、5~10cmである。版築がかなり

また、今回の調査では足場穴を新たに検出した。基壇上の根石の周囲には、柱の四周を囲む形の足場穴SS08がある。柱穴は一辺約40cmほどの掘形で、抜取り穴がある。礎石据え付け穴を切るので、基壇がほぼ完成し、礎石も据えた段階で足場を組んだものであろう。基壇の周囲には足場穴SS04～07がある。切り合い関係から、SS04・06が建設時、SS05・07が解体時のものであろう。基壇南方のSS04は基壇内と基壇外に並ぶ2条の柱列で、柱筋を揃える。柱2本を組にし、

**南面大垣SA1200** 朱雀門基壇の東西で計25m検出した。北半部は第16次調査で既に確認しており、今回は南半部を新たに調査した。削平が著しく基底部がわずかに残るだけである。掘込み地業は、犬走りを含めて地山を約30cm掘り下げ、犬走りの部分が深い。地業の版築を行った後に築地本体の部分を掘り下げ、再び版築を行って築地を築成するという二段階の工程をとる。なお、場所によっては先行する掘込み地業は犬走り部分のみに施している可能性もある。朱雀門の東方では、築地の築成土とみられる土は推定大垣心から約1.8mの範囲まで広がり、その北に添柱列SS01、南にSS02がある。基壇のすぐ東で2間分検出し、それ以東ではない。これは第130次調査で確認した添柱列SS9492とSS9493の西延長にそれぞれあたり、間隔は心々3.3mで、第130次調査の成果と一致する。掘込み地業の平面形は、この添柱列の柱穴の周囲が突出する凹凸のある形で、第16次調査で築地の基底部幅が12小尺に広がると見ていたのはこの部分にあたる。また、朱雀門西方でも3.3m間隔で並ぶ添柱列SS09・10を検出し、東方と同じ状況を示すので、今回の調査の結果では、南面大垣は朱雀門に取り付く部分でも基底部の幅が9小尺である可能性が高い。

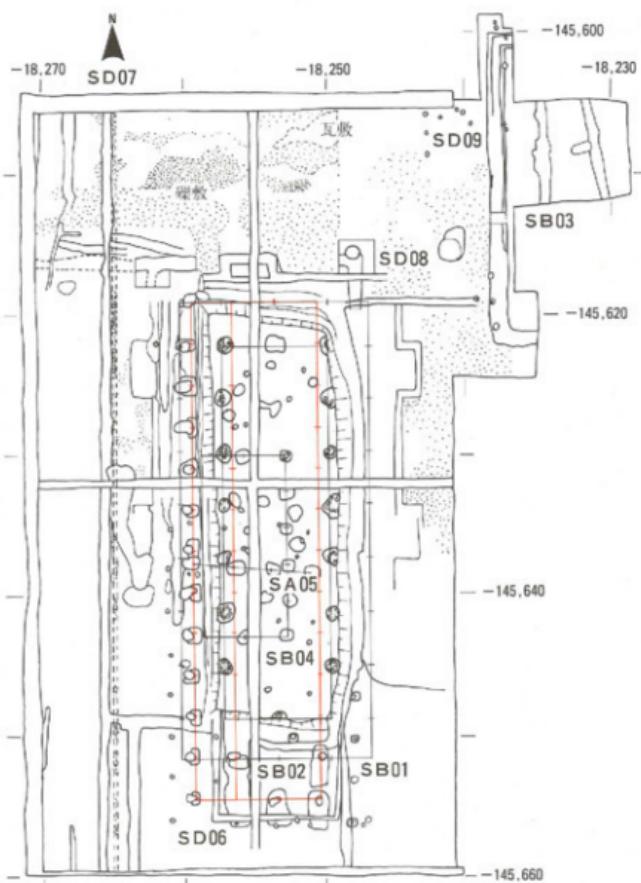
図14 第203次調査遺構図 (1 : 400)

階段は、北面1箇所、東及び西面各2箇所に残る。北面階段は身舎妻西の間に合わせ、東西両面の階段は、中央間と2間おいた北の柱間と対応している。階段の規模はいずれも幅は13尺、すなわち身舎桁行柱間1間分と合わせ、基壇からの出は約1.2m（4尺）である。階段は本来、南面および東西両面の南にも存在したと推定でき、もとは合計8箇所にあったものであろう。

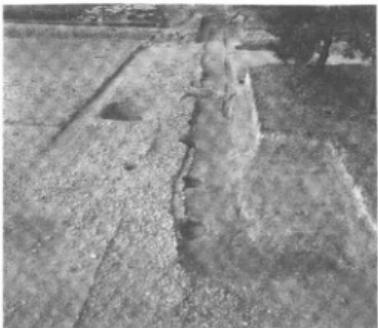
図17 第二次朝堂院東門（南から）

雨落溝SD09は幅が0.8mあり、南北21m、東西は3m分検出した。これによつて東門基壇の南北長は約65尺となる。溝の西肩の1箇所にはほぼ原位置を保つてゐるとみられる凝灰岩切石を残している。溝の東肩には、側石の裏込め土が残つておらず、本来は雨落溝の両側とも凝灰岩製の側石を備えたものであったことがわかる。

このほか、雨落溝に重複して柱穴が検出された。雨落溝の瓦堆積層の上から掘

られているものについては、門の解体時の足場穴と考えられる。

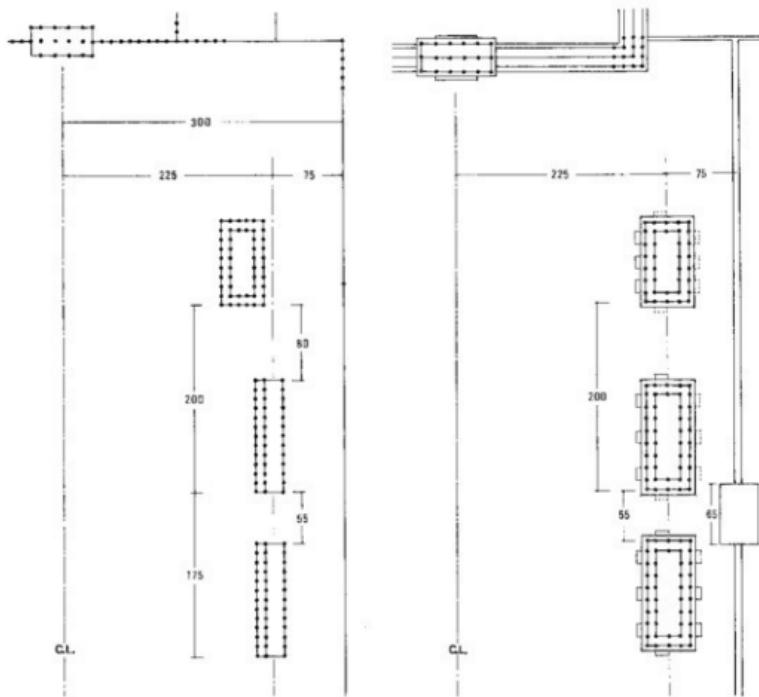
図18 第二次朝掌統設計計画 左：下層、右：上層（単位は尺）

(3) 東第三堂上層・下層建物、両者の位置関係および第二次朝堂院における位置関係をみよう。今回発掘の東第三堂上層建物は、東第二堂上層建物と同一規模・平面で柱筋を揃え、第二堂南端と第三堂北端の柱位置間の距離は、16.5m、すなわち55尺である。下層建物は、東第三堂では、規模、平面形式、柱間寸法は同じで、建物の柱筋をそろえている。両者の間隔は、上層と同じく55尺である。これからみると、東第二堂、第三堂の上層建物は、第二堂の下層建物南端と第三堂の下層建物北端を基点に計画したことが考えられる。

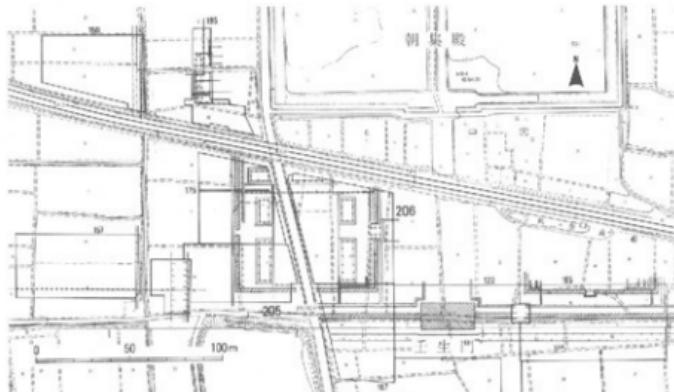
図19 第205・206次調査位置図

当調査部は今年度の主要な調査計画として、兵部省の全容を究明することを挙げ、推定地の中央を南北に通る市道の西側を205次、東側を206次として調査区を設定した。調査は206次から着手し、現在引き続き205次調査が進行中である。本稿は東半の206次調査について報告し、205次調査によって今までに得た知見とあわせて若干の考察を加える。206次調査は6 AAY-G・H区にあたり、調査面積は2,700m<sup>2</sup>、1989年10月13日に開始し、1990年4月27日に終了した。

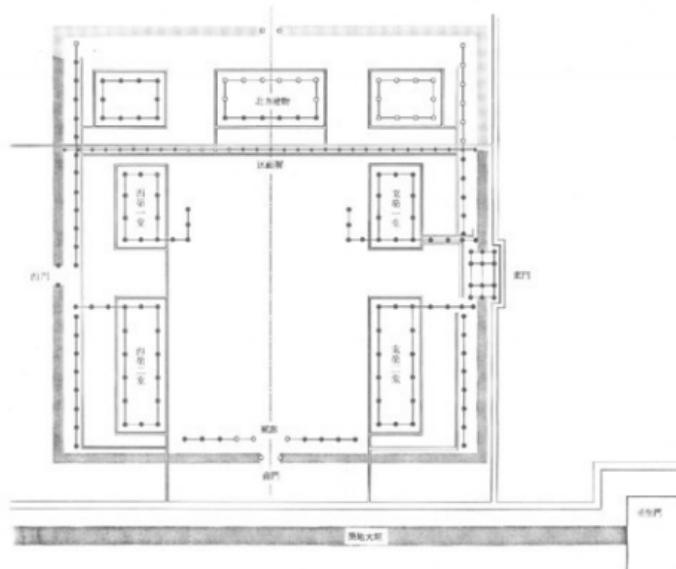
図20 兵部省復原配置図（1：1000）

今次調査で検出した遺構は、南面築地に重複し、大垣より先行すると考えられる東西塀（SA11765）をのぞいては、奈良時代後半の兵部省に属するものが主である。したがってここでは、167次・175次・205次の知見をあわせて想定される兵部省の配置（図20）に沿って個々の遺構を解説し、時期的な問題については後に触ることとする。

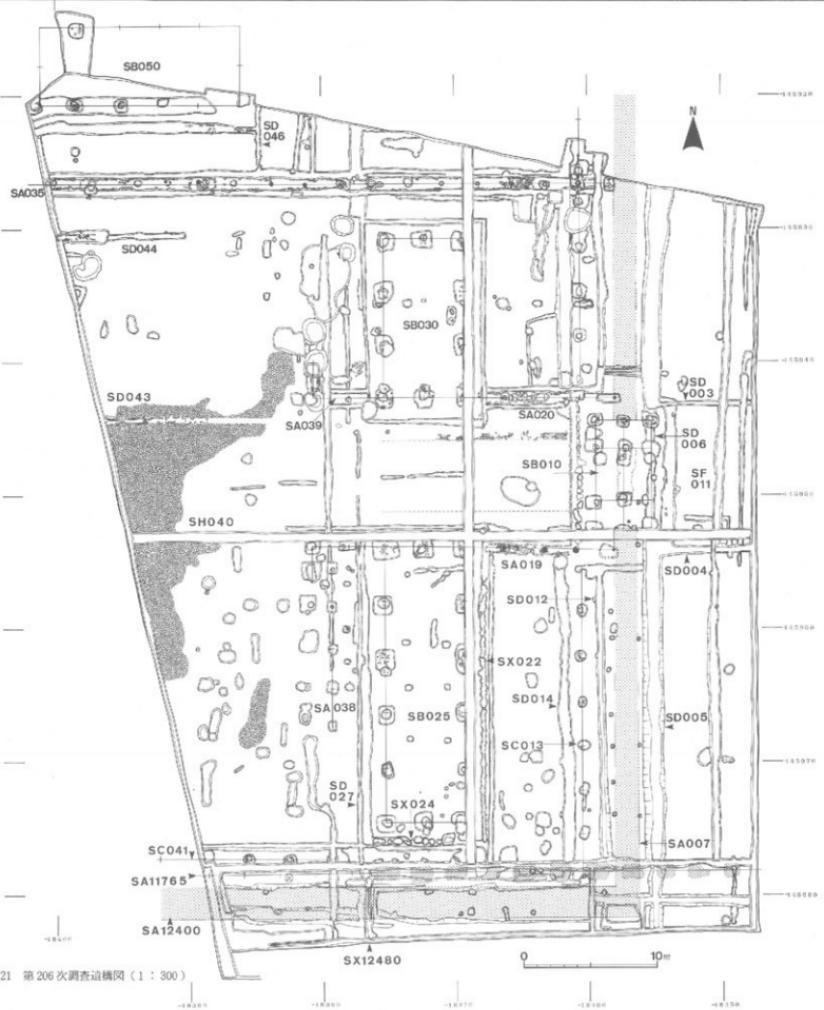
図21 第206次調査遺構図 (1:300)

**南面築地SA12400・廊SC041** 167次調査で既検出のものである。犬走りを含めた残存幅は2.4mで、築地積土が厚さ15cmほど残る。築地北側に、礎石1ヶ所、抜取り穴3ヶ所を検出した。以東ではなく、また205次調査の知見とあわせて、市道下に想定される南門の東西内側各4間に、礎石建ちの翼廊を設けたものであることがわかる。廊の礎石は上面の平坦な自然石で長辺60cm、短辺40cm。柱間は3.3m(11尺)、築地心よりの出も3.3m(11尺)である。廊の軒の出は、雨落溝の位置から1.5m(5尺)に復原される。

**東門SB010A・B** 東門築地に開く門で、2時期あると推定している。Aは兵部省造営当初の門で、遺構はBに破壊されているが、棟通りに地業の痕跡が残り、築地東側雨落溝の状況からも、Bに先行してあったと推定した。形式としては棟門となろう。BはAを建て替えたと目される八脚門で、八脚門が遺構として確認されたのは宮内でも比較的珍しい。桁行3間、中央間3.9m（13尺）、両脇間2.1m（7尺）、梁間は2.1m（7尺）等間である。礎石建ちで、礎石の据え付け掘形と根石の一部、および抜取り穴を留める。

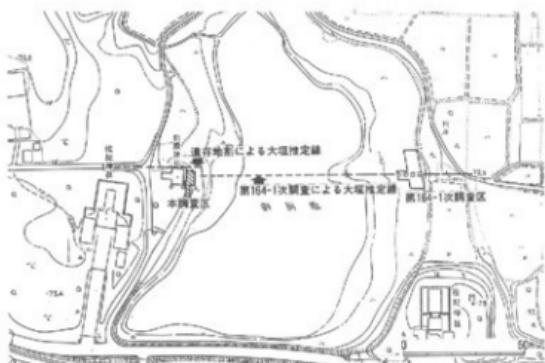
図24 第208次調査位置図

釣殿神社集会室の新築にともなう調査である。平城宮西北部にある御前池の西岸が池に向かって張り出した部分に釣殿神社は位置する（図24）。この場所は北面大垣推定地であり、対岸部の調査（第164－1次 1985年）では大垣に先行する下層の掘立柱東西塀を検出している。大垣を確認することを目的として東西2～3.5m、南北10.7mのトレンチを現本殿東方に設けた（図25）。

調査の結果、トレンチ中央部に池に向かって張り出す地山の高まりがあるのみで大垣もその下層の掘立柱塀も検出できなかった。第164－1次調査で検出した掘立柱塀をそのまま西へ延長すると今回のトレンチにかかる。一方、釣り殿神社西方にのびる東西方向の里道は北面大垣の遺存地割りと考えられており、これからすると北面大垣は今回のトレンチの北に通ることになる。つまり、北面大垣は御前池東岸から西岸に向かっては真西方向よりもやや北に振れている可能性が高い。第164－1次調査の所見から、奈良時代には御前池は未だ築かれていなかつたか、あるいは谷筋の水路であったと考えられており、谷筋中央部付近で大垣が北に振れていたと推定できる。また、釣殿神社境内をなす現在の池への張り出し地形は、当時は今よりもかなり小さかったと考えられる。

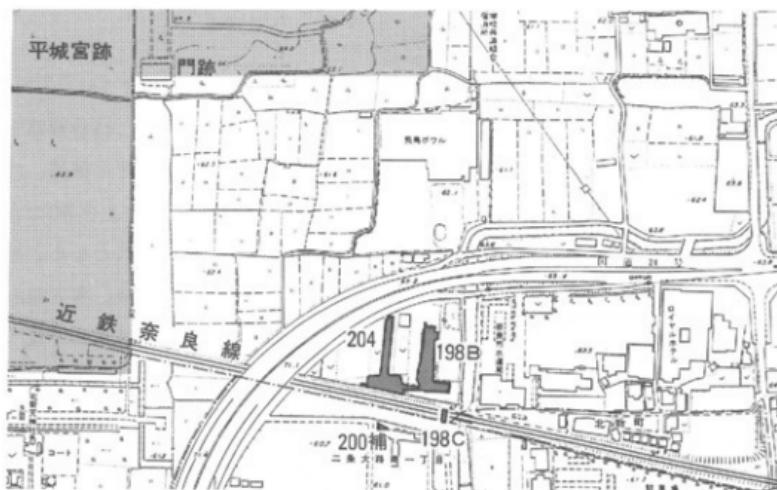
図27 調査位置図 (1 : 5000)

この調査は、後述する第193次F区調査とともに、百貨店建設に関連する発掘調査である（図27）。百貨店建設に関連する調査は、2年半の計画で1986年9月30日から継続してきたが、第204次調査を最後として、1989年9月6日に終了した。これまでに実施した調査は10次にわたり、期間は2年10ヶ月、総面積は31,400m<sup>2</sup>に及ぶ。

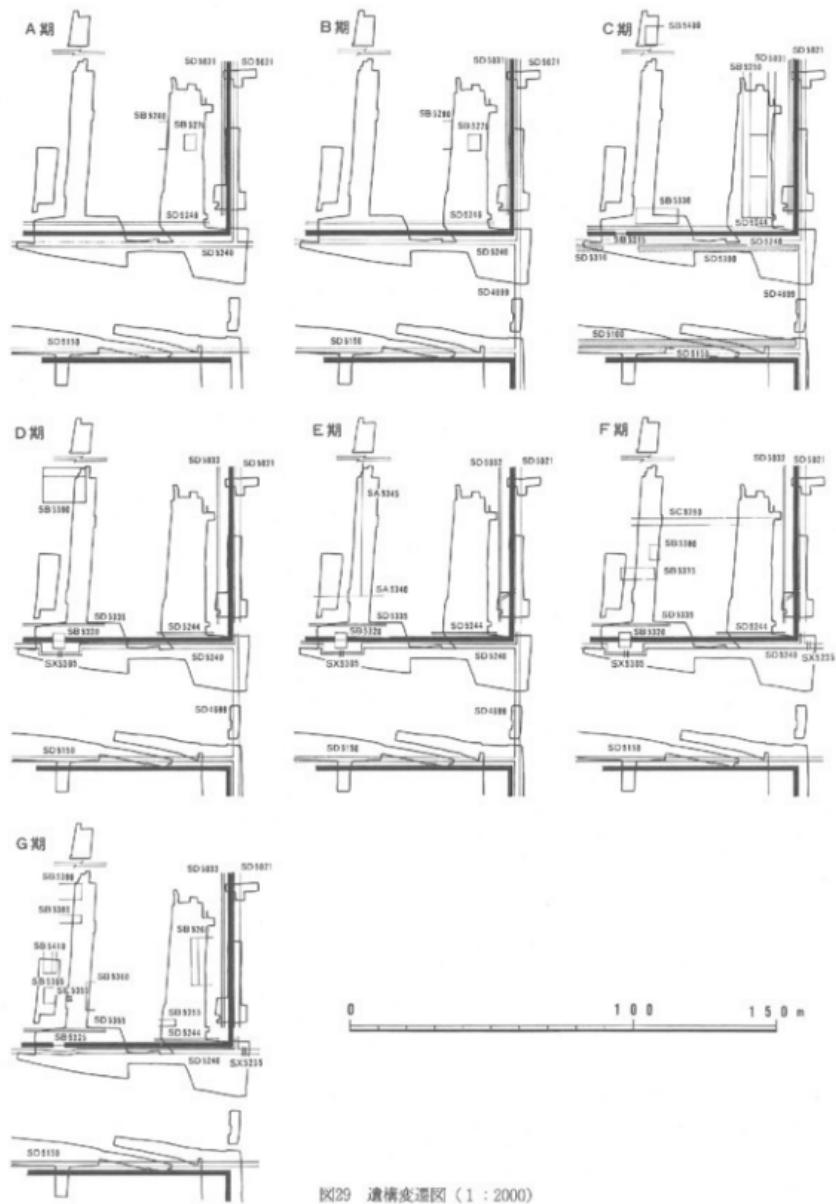
図29 遺構変遷図（1:2000）

五坪内では、中央北寄りにSB5400を、東辺部に長大な南北棟建物SB5250を配置する。また、門SB5315の東北に建物SB5330を配置し、築地塀の北雨落溝

をSD5244にかけかえる。全体として官衙風の建物配置となる。SB5250は梁行4間、桁行20間以上あり、東西両面に庇をともない、南妻から数えて6間目と12間目に間仕切りをもつ。柱間寸法は、身舎の梁行が10尺、桁行が8尺で、庇の出は東が8尺、西が9尺である。柱には礎板を伴うものが多い。この建物は京内では最長級の掘立柱建物であり、規模だけからいえば、平城宮内の官衙（例えば馬寮のSB6175）に匹敵する。SB5300は梁行2間、桁行5間の東西棟で、柱間寸法は桁行が10尺、梁行が9尺である。門SB5315は柱間寸法が13尺である。SB5400は桁行2間以上、梁行2間の東西棟で、柱間寸法は桁行が10尺、梁行が10.5尺である。

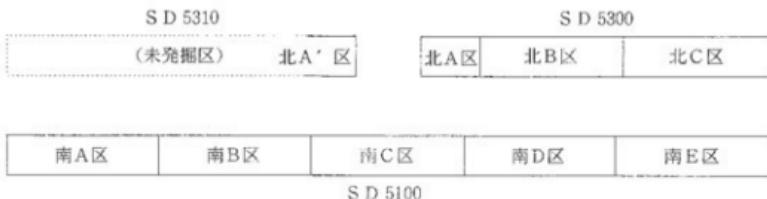
図32 木簡出土遺構区分模式図

主要なタイプの木簡の出土分布 便宜的にSD5100・5300・5310を図32のように区分して説明する。南A区(SD5100西端25m)、南B区(同中央部西より25m)、南C区(同中央部中央25m)、南D区(同中央部東より20m)、南E区(同東端25m)。北A区(SD5300西端5m)、北B区(同中央部)、北C区(同東端25m)、北A'区(SD5310の既掘部分6m)。なお、SD5100出土木簡の出土地点の詳細等については『平城宮発掘調査出土木簡概報』22を参照されたい。

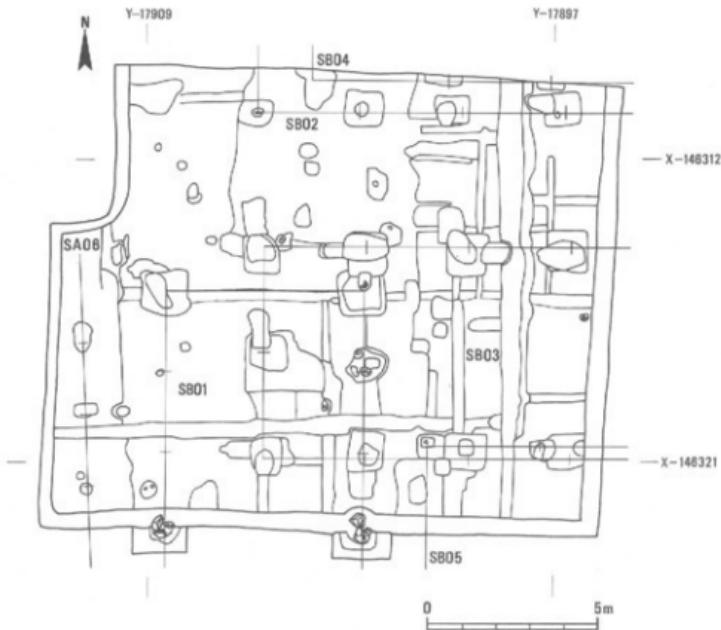
図37 第202-5次調査遺構図

検出した遺構は、礎石建物1棟、掘立柱建物4棟、塙1条、溝7条以上である(図37)。建物は柱穴の切り合い関係などから大別してA～Cの3時期に分けることができる(図38)。

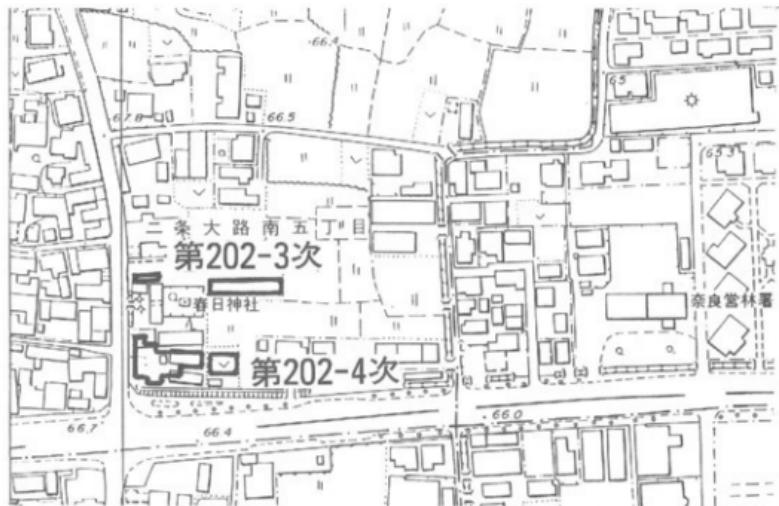
図39 第202-3・4次調査位置図 (1:2500)

第202-3次調査は集合住宅建設に、第202-4次調査は店舗（ガソリンスタンド）建設に伴う事前調査である。両調査地は奈良市二条大路南5丁目（尼ヶ辻北交差点北東）にあって、位置が近接しており、右京三条一坊十五坪の西南部分にあたる（図39）。調査期間は第202-3次調査が1989年5月15日から6月8日、第202-4次調査が同年5月22日から6月29日までである。近接した場所での調査ではあるが、かなり様相を異にしており、これまでのところ遺構の上でまとまらないため、個別に遺構の概要を記すことにする。

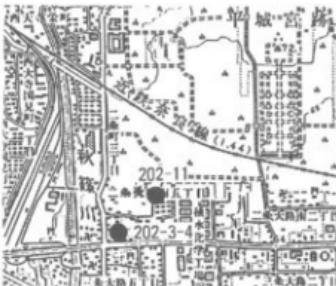
図42 第202-11次調査位置図 (1 : 25000)

西一坊坊間路の側溝はこれまで第141-4次調査（右京三条一坊八坪）で東側溝を、第149次調査（右京八条一坊十坪）で東西両側溝を検出している。第149次調査では道路の幅が溝心で24.55mあり、その中心と若犬養門の心の座標値から、この道路が北で西に $0^{\circ} 21' 40''$ 振れていることを確認するとともに、西側溝が幅約10m、深さ約1.5mの規模をもち、西の掘河として機能していた可能性のあることを明かにした。本調査は第149次調査で検出した西側溝の北延長上に

あたる。仮に同じ坊で確認した第141-4次調査の東側溝の心から24.55m西を測れば、Y=18866.183mとなり、発掘区の東半に溝の心がくるはずである。ところが発掘の結果、同溝がここに存在しないことが明かになったため、今後の周辺の調査によって溝の行方を探ってゆく必要がでてきたと言えよう。（寺崎保広）

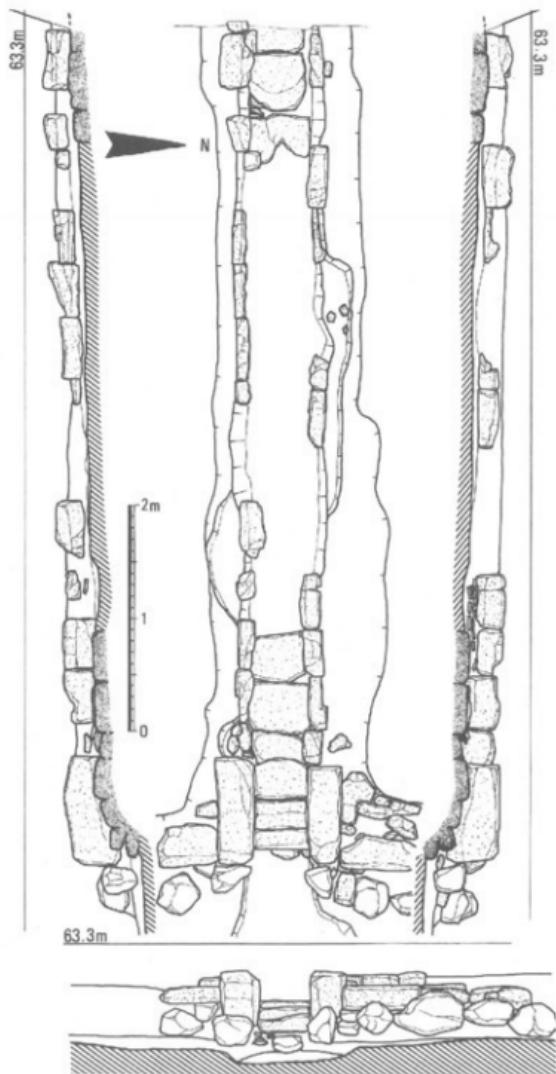
図47 東面回廊基壇の暗渠実測図（1:50）

構築の方法は、基壇をある程度まで築成した段階で、120～160 cm 幅の掘形を掘削し、その底面に厚さ 10 cm 弱の凝灰岩切石を置いて底石とし、両側に側石を立てている。側石の内面は流水による浸食のために大きくなっている。底面のレベルは、西から東へさがる緩かな傾斜面につくられており、東端の出水口と、そこから西に 7 m の地点とは 30 cm の比高差がある。

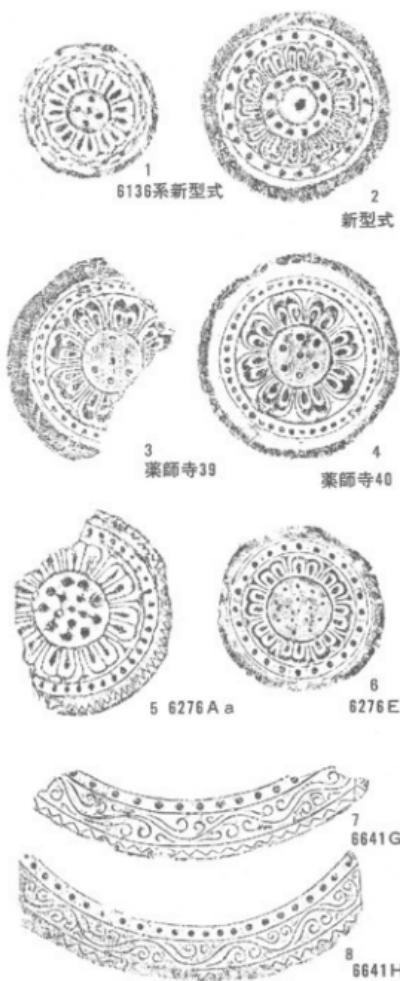
図48 第207次調査出土軒瓦(1:5)

**軒 瓦** 出土した軒瓦は、軒丸瓦257点、軒平瓦256点におよぶ(図48)。そのほかに鬼瓦7点、隅切瓦1点、面戸瓦1点、鳥食3点がある。軒瓦の内わけは表11に示したとおりであるが、薬師寺創建の軒丸瓦6276Aa・Ab型式、軒平瓦6641G・H・I型式が多数を占める。

1988年の西面回廊の調査区と比べると、中世以降の軒瓦の比率が高い。

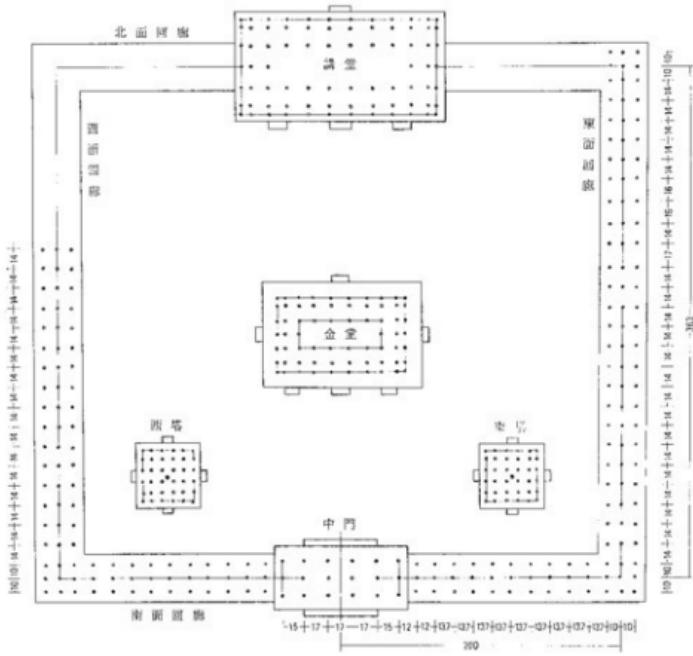
図51 薬師寺複廊計画図（単位は令小尺 1尺=0.296cm）

1988年の西面回廊の調査では、複廊の、南11間目から16間目までの6間分の範囲が確認されており、桁行寸法が14尺等間であるという所見が得られている。西面回廊の南11間分は発掘していないが、南面回廊内側柱西端の柱位置から14尺（約4.15m）等間で割りつけると、ちょうどおさまる。つまり、西面回廊は、少なくとも南16間分は14尺等間であったと判断されるのである。それに対して、東面回廊の南16間目の柱間は17尺と、広く設定されているものの、南15間目までは14尺等間であり、西面回廊と同じ規格である。かりに西面回廊の総長が東面回廊と同じ363尺で、柱間数が25間であったとすると、17間以北の9間分が119尺と

なり、1間平均13.2尺となる。柱間寸法が完数尺であったとすると、14尺×2間+13尺×7間となり、東面回廊との相違はますます大きかったことになろう。最終的な解答は、西面回廊の、とくに北端周辺の地下遺構を確認しなければ得られないともいえるが、現時点では、『薬師寺発掘調査報告』の見解に反して、むしろ西面、東面回廊とも24間であったと判断すべきと考える（図50）。

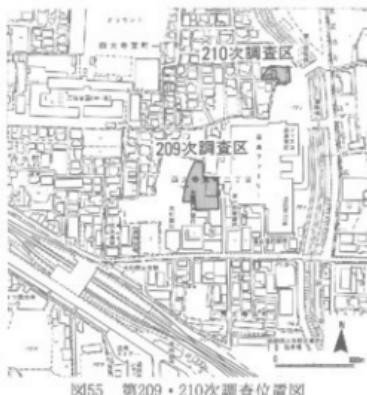
図55 第209・210次調査位置図

調査区は、奈良時代後半に造営された西隆寺旧境内に位置する（図55）。西隆寺は右京一条二坊九・十・十五・十六坪の4町を占め、調査地は十坪に位置する。西隆寺境内では、かつて、昭和46年から昭和48年にかけて奈良国立文化財研究所が発掘調査を行っている。この調査では、西隆寺の遺構として、金堂、塔、東門、南面築地を検出し、西隆寺に先行する奈良時代前半の掘立柱建物を検出している（『西隆寺調査報告書』）。また、昭和57年に奈良大学文化財学科が講堂推定地北方の調査を行い、東西掘立柱塀を検出している。本調査の調査区は金堂の東側に位置し、西隆寺の東面回廊推定位置にあたり、調査では推定どおり東面回廊を検出した（図56）。また、西隆寺の下層遺構として、奈良時代前半の掘立柱建物11棟、掘立柱塀2条、井戸2基を検出し、古墳時代の遺構として斜行する溝を検出した。

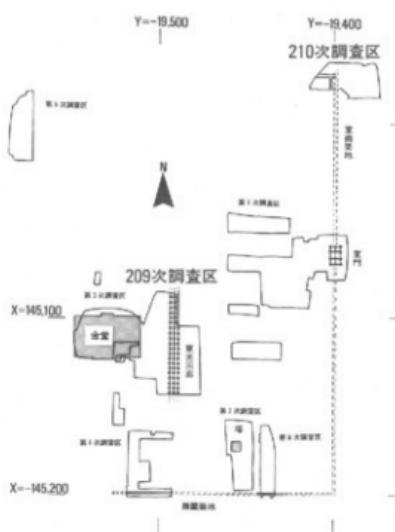
図61 今まで検出された西隆寺の遺構

今回の調査により、西隆寺の中心伽藍の規模がほぼ判明した(図61)。金堂の中心から東回廊の中心までは38.55mで、1尺を29.7cmとすれば、130尺となる。したがって、東西回廊の心心距離は260尺で計画されている。

なお、絵図によると東面回廊・西面回廊のほぼ中央部に楽門が描かれているが、今回の調査では門位置を確定することはできなかった。回廊に門が付く場合、桁行柱間寸法や梁行柱間寸法を回廊より広くする場合があるが、西隆寺回廊の桁行柱間寸法は一定で、梁行寸法もとくに広くなる部分はない。また、西雨落溝も、瓦の堆積状況から、まっすぐに通っており、張り出し部分はない。したがって、絵図にあるように楽門が存在していたとしても、柱間寸法は回廊と同じとし、屋根だけを切り上げた門であったと推定される。

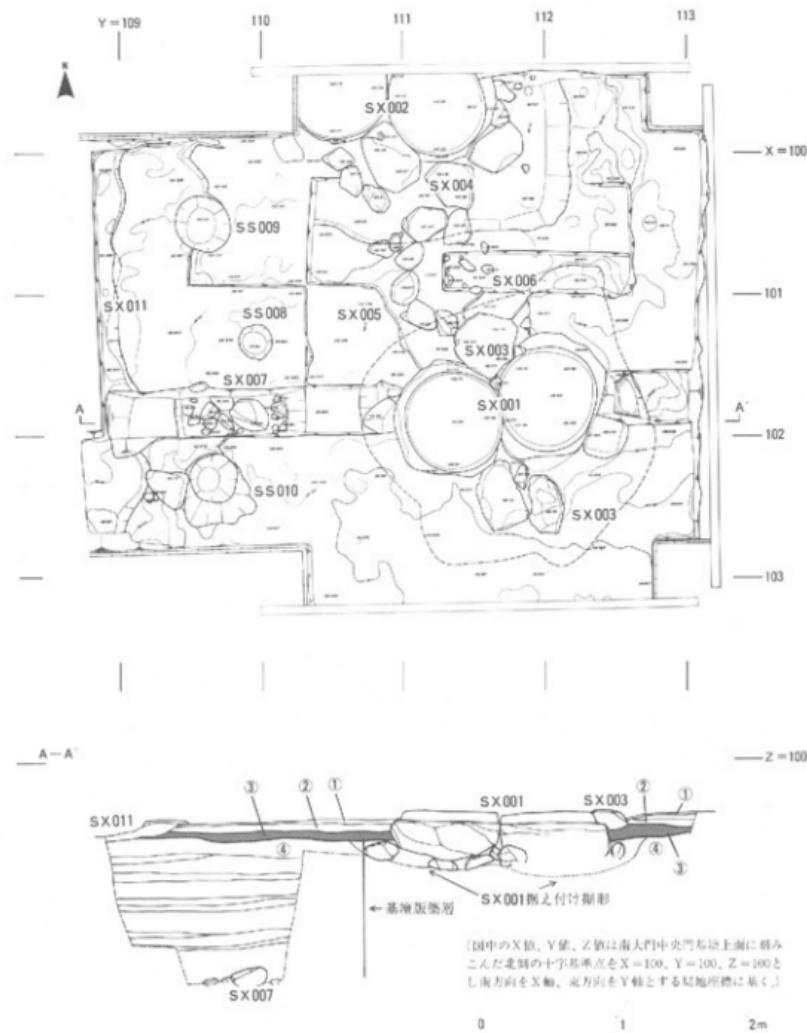
図67 東大寺南大門基壇および吽形金剛力士像台石平面図・断面図 (1 : 40)

**SX001** 吽形像の左足元の台石で、2石並んで検出した。中心はやや東の台石が北へ偏る。直径約70～80cm、成約35～40cmの不整球形で、2石とも上面に直径約50～60cm、成約6～7cmの平らな円形作り出しがある。据え付け掘形は、第3層の固く締まった褐色土層の直下から掘削されており、褐色土の上面では掘形は検出できない。掘形は断割り調査区において部分的に検出したにとどまるが、2石の平面形に合わせて不整形な掘形に復原できる。掘形底部に台石を安定させる径約20～25cm大の根石を据え、この上に2石を同時に据え付けたものとみられる。

SX004 SX002をとりまく3石の上面の平らな自然石。3石はSX002の台石とともに、目地深く第2層のたたき層が入り込んでいる。この第2層を剥して第3層上面を精査したところ、東側の2石については掘形を検出したが、西側の1石については掘形を検出できなかった。東側の2石の掘形は、2石の平面形に合わせて掘削されており、埋土は軟弱な褐色砂質土である。さらに第3層を剥したところ像右足台石（SX002）の掘形を検出し、この掘形がSX004東側2石の掘形と南縁辺部を揃えることを確認した。つまり、SX004は、直下のSX002掘形埋土のうち軟弱な部分が落ち込んでSX004の浮動沈下をきたしたため、北側2石を後世に据えなおしたものとみられる。SX004の掘形埋土からの出土遺物はないが、おそらくSX003と同様に江戸時代の修復であろう。また、西側の1石は、SX006の南側3石と同じく第3層中に含み込まれており、第3層築

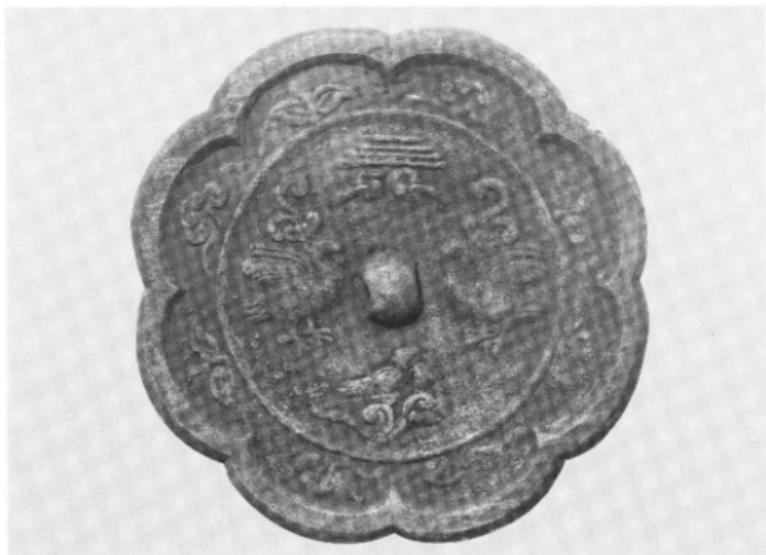
写真5 第198次B区 SD5240出土の瑞雲双鸞八花鏡（4：5）

**瑞雲双鷲八花鏡** 二条大路北側溝SD5240上層から1点が出土した（写真5）。いわゆる唐式鏡。完形品で保存はよく、くすんだ赤銅色を呈する。紐は、紐孔が左右方向にあく。文様の表出はややあまく、右の鷲の左足の蹠爪が消失し羽毛や顔が不鮮明であり、下方の蔓草の左端が欠失している。また、花文と雲文の一部も不鮮明である。面径11.5cm、高さ0.75cm、外縁の厚さ0.45cm、界隈の径7.4cm、重さ221g。瑞雲双鷲八花鏡は、これまでに全国で15例が知られており（杉山洋「唐式鏡の生産と流通」1989）、奈良県内でも明日香村坂田寺跡から1面、五條市靈安寺跡から2面が出土しているが、平城京内からは本例が初出である。

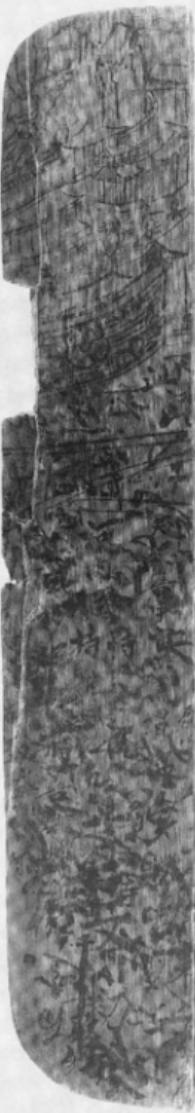
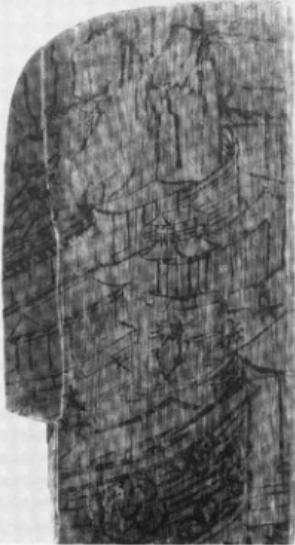
写真7 楼閣山水図板絵習書（1：3）

**楼閣山水図板絵習書** 廃品となった折敷の底板の内外面を習書、墨画に使用したもので、その後さらに縦に割れており、もとの製品の約 $\frac{1}{3}$ が残る（写真7・8）。長さ61.3cm、現存幅10.8cm、厚さ0.8cm前後。SD5300の五坪の門寄りの位置で、木肩層から出土。樓閣山水図は、滝の流れ落ちる山を背に7棟の建物と4棟の堀および池を描く。建物の配置は樓閣を中心にしてその両脇に2棟、右奥に1棟、左手前に1棟あり、後方には山を取り囲む築地堀がめぐり、建物群と山全体を囲む築地堀が前方にある。築地堀にはそれぞれ門が開き、中心樓閣と前方の門の間に池が配置される。池には樹木の植えられた中島がある。建物には組物が表現され、微細な部分まで写実的に表現したところがある。手前の築地堀は、壁面を花文で飾った彫繪である。習書はこの樓閣山水図の下部にあり、上下両方向からと底板の中心から外に向かって書かれ、一部は字が判読不能なほど密に習書している。習書には、「阿刀酒主」「河内国」「千字文」「天地玄黄 宇宙洪荒 日月□□」などがある。一方、底板の内側には、2名の人物の全身像、人の顔、器物などの墨画と習書がある。人物像は、笏を手にし冠帽を被った役人風の男性と、その下に両腕を胸の前に上げ、足を前後に開く童女らしき人物の後姿が描かれる。このほかに、冠帽を着けた人の頭部と鬚を結った人の頭部（破損のため表情は不明）がある。習書には、「勅符比米間取出家人等者」「主福」「露結」などがある。樓閣山水図は、伴出した木簡から天平8～10年頃ものであり、この種の絵画としては最古のものである。この図は、正倉院文書や東大寺献物帳に記載のある中

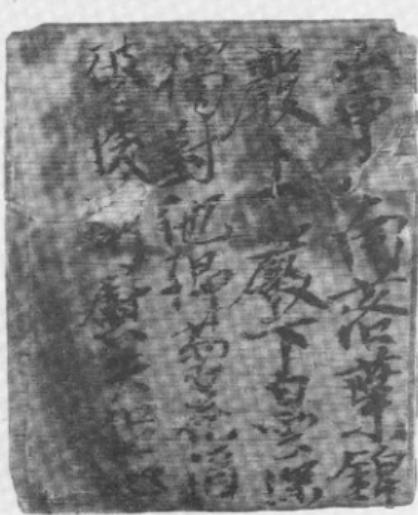
写真9 第193次B区 SD5100出土の七言絶句の木簡（実大）

6	・從意保御田進上瓜一荷	納瓜員九十五果			
•	持越仕丁	天平八年七月廿五日國足	224	30	011
7	・供奉卅六人	司一人 奴六人 直丁十人 宮人五人 婦十四人			
•		九月五日	258	32	011
8	〔山々〕				
8	・山東□南落葉錦				
	巖上巖下白雲深				
	獨對他鄉菊花酒				
	破淚漸慰失侶心				
•	□				
	明明白白				
	□白諸諸		124	73	011
	□□

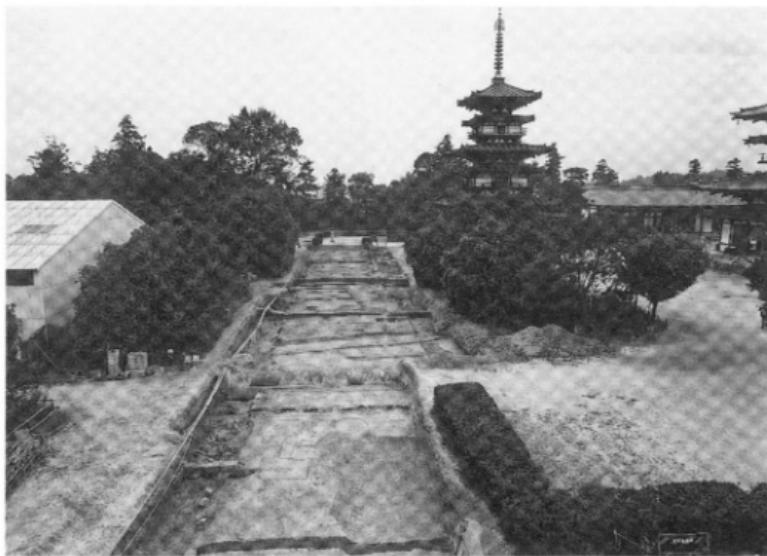
写真10 第207次 薬師寺東面回廊の遺構全景（北から）

南北およそ100mの長さの調査区のうち、中ほど3分の1の範囲は、近年まで松林であったこともあるってか、遺構の保存状態が比較的良好く、遺構検出面は現地表下60cmであった。それに対して、南端近くでは90cm、北3分の1では地表下1m前後であり、回廊の遺構はかなり破壊されていた。

礎石抜取り穴は、平面形が不整円形を呈する、直径1～2mのすり鉢状の穴で、多くの場合、底に入頭大の自然石が根石として固定されていた。北半部では、回廊基壇の跡が後世の耕作行為でかなり破壊されており、礎石抜取り穴も削平されて遺存していないが、礎石を設置する際の礎石据付け掘形が確認された。これらの掘形は一辺が1.2～2.0mの隅丸正方形ないし長方形を呈する。掘形の本来の深さは60cmほどと推定され、中は粘質土や砂質土を5～10cmの厚さで互層に埋めている。
