1990年度

平城宮跡発掘調査部  
発掘調査概報

奈良国立文化財研究所

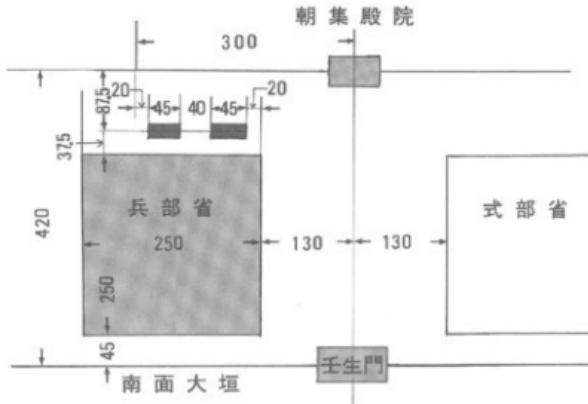
図9 SB14100・14105配置図(単位: 尺)

の距離にある。すなわち、この空間に SB 14100 と SB 14105 を東西均等に配置していることがわかる。

なお、両建物心と兵部省北面築地心との距離は11.1m (37.5尺)、また朝集殿院南面築

地との距離は87.5尺となる（朝集殿院南面築地は未確認で、朝堂院南面築地と平城宮南面大垣との距離を二分する位置に想定した場合の数字である）ので、この北側にもう一列の東西棟建物が存在する余地はある。

ところで、SB14100とSB14105は、柱筋を揃えて建ち平面プランも全く同じであるなど、一連の建物と考えられるが、建物の配置の面でも一貫した計画性が窺える。すなわち、東側は兵部省東面築地ラインに、また西側は朝集殿院西面築地ラインにそれぞれ規制されて建てられているようである。SB14100東妻は兵部省東面築地ライン（壬生門心の延長ラインから西へ130尺の位置）から西へ20尺の距離にあり、SB14105の西妻は朝集殿院西面築地ラインから同じく20尺

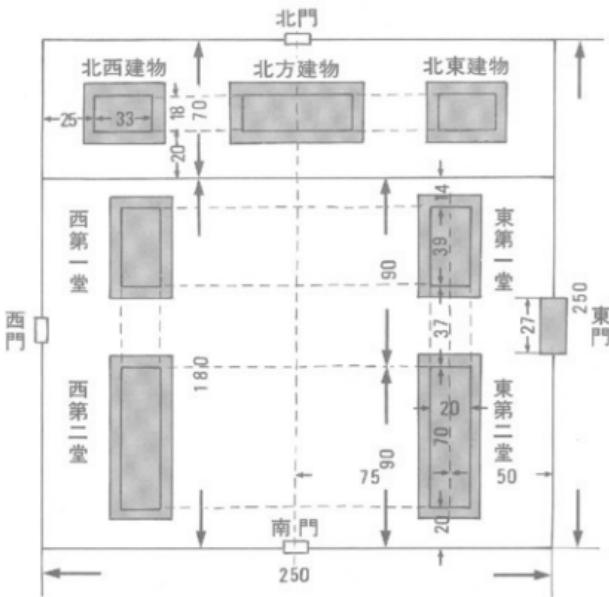
図11 兵部省遺構配置図（単位：小尺、基壇の出は各5尺を想定）

まず、兵部省区画の平城宮内における位置について。朝集殿院南面築地を、朝堂院南面築地と平城宮南面大垣との距離を二分する位置に考えた場合、朝集殿院南面築地と南面大垣の距離は420小尺（350大尺。以下、単に尺とあれば小尺を指す）となる。兵部省は、南面大垣心の北45尺、壬生門心（いわゆる第二次朝堂院東西中軸線）の西130尺の位置を南東隅とし、一辺250尺（築地心々距離）の

正方形として配置されている。

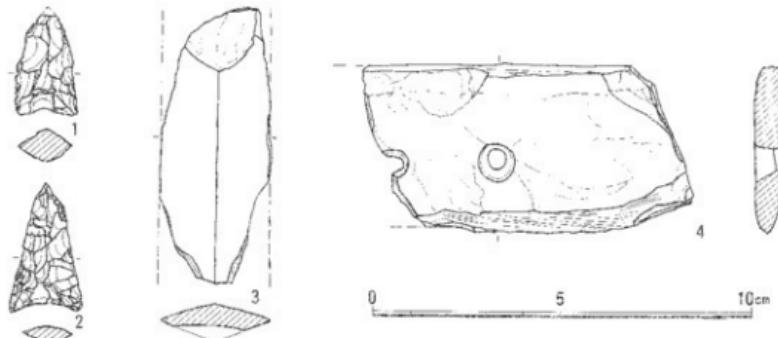
図14 第216・220次調査出土石器 (2 : 3)

**石 器** 弥生時代の石器、剥片がある(図14)。1・2はサヌカイト製の石鎌。3は磨製石劍。刃部の破片で、スレート製。4は石包丁で、三分の一ほどを欠失する。直線刃で、スレート製。

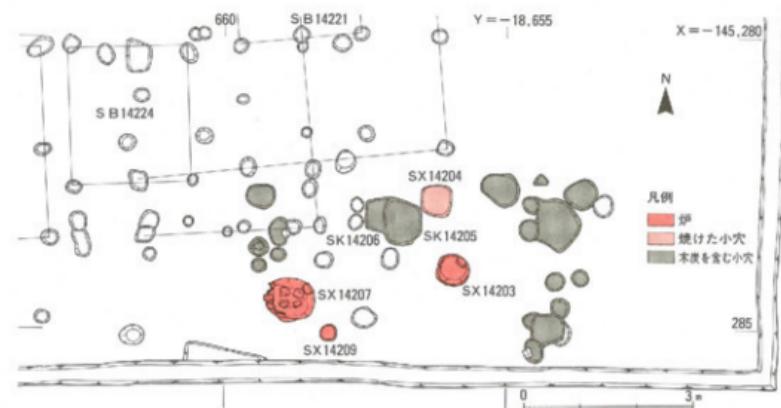
図20 鋳銅工房遺構図 (1 : 100)

この2基の炉の周囲にある空閑地については、直接的な証拠はないが、舗を設置した場所や作業時の工人の「座」と想定することで、空閑地として残っている

ことが説明できると思う。このほか、対になる焼け穴、周囲の炭穴や小穴の性格は不明であり、また、燃料となる木炭を置く場所などは確定できなかった。

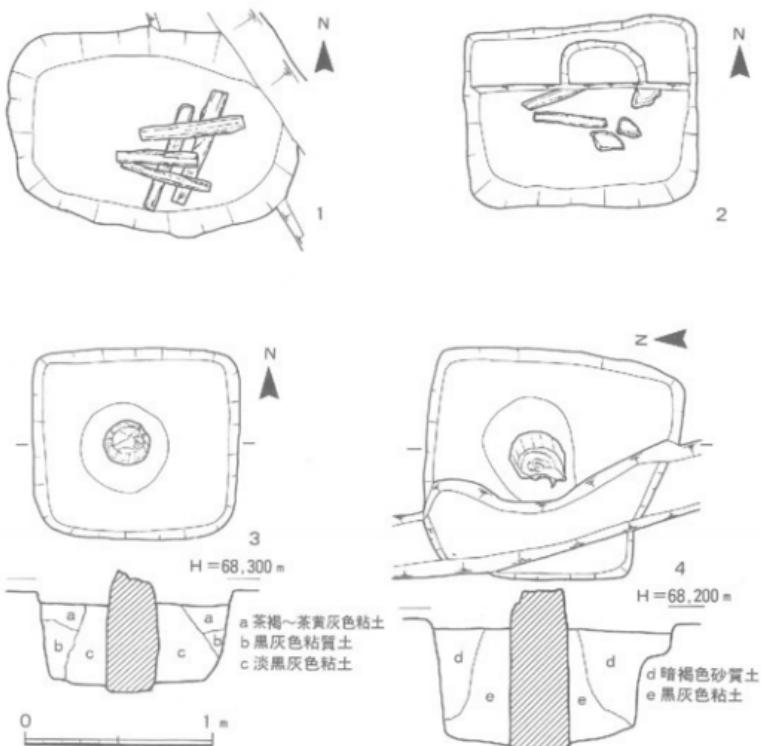
図34 SB04礎板・根石出土状況、SA05柱穴断面図（1：30）

B 期 掘立柱東西棟建物 SB04、東西塀 SA05 がある。削平を受けているにもかかわらず、両者とも柱掘形は一辺 1 m 以上あり、大きい。SB04は梁間 2 間で、桁行は 2 間分検出した。梁間の柱間は約 3 m 等間、桁行の柱間は約 3.6 m 等間であり、平城京内の掘立柱建物のなかでは大型に属する。また、北側柱列の東の柱穴では礎板が、西妻中央の柱穴では礎板と根石がそれぞれ出土した（図33-1・2）。

SB04の南側柱列から約11m（37尺）南に東西塙SA05がある。SA05は柱間が約2.7mで、3間分を検出し、西側3個の柱穴には柱根が残っていた。西から2本目、3本目の柱穴の断面を見ると、柱を立てる際に根元の周囲を円錐状に粘土で固めて埋めた様子がはっきりと分かり、掘形も削平を受けた割には深く（約0.5～0.8m）、造作のしっかりした塙であったことがうかがえる（図34-3・4）。

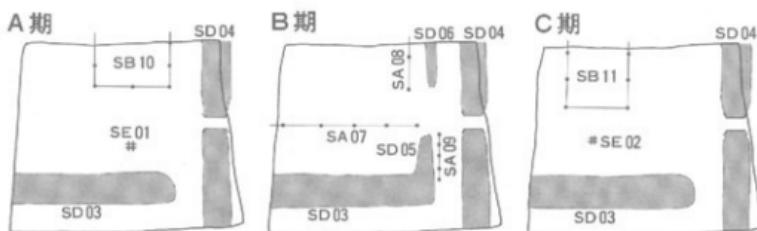
図37 遺構変遷図

**B期（奈良時代前半～中頃）** 挖立柱建物SB10と井戸SE01は廃絶し、かわって3条の掘立柱塀SA07・SA08・SA09を築き、小さな南北溝SD05・SD06を掘る。これらの遺構は、いずれも六坪東南隅の区画関連施設である。

SA07はSD03の心から北へ約6m（20小尺）の位置にある4間以上の東西塀

で、柱間寸法は10尺等間である。これに直交するSA08は1間以上の南北塀で、柱間はやはり10尺である。SA08とSA07東端の柱では約60cmのずれがあり、またSA08南端の柱とSA07の間隔は塀の柱間より広く11尺あって、おそらくここが六坪東南隅の出入口であったのであろう。

検出した遺構は、A期～C期の3期にわたる変遷をしている（図37）。

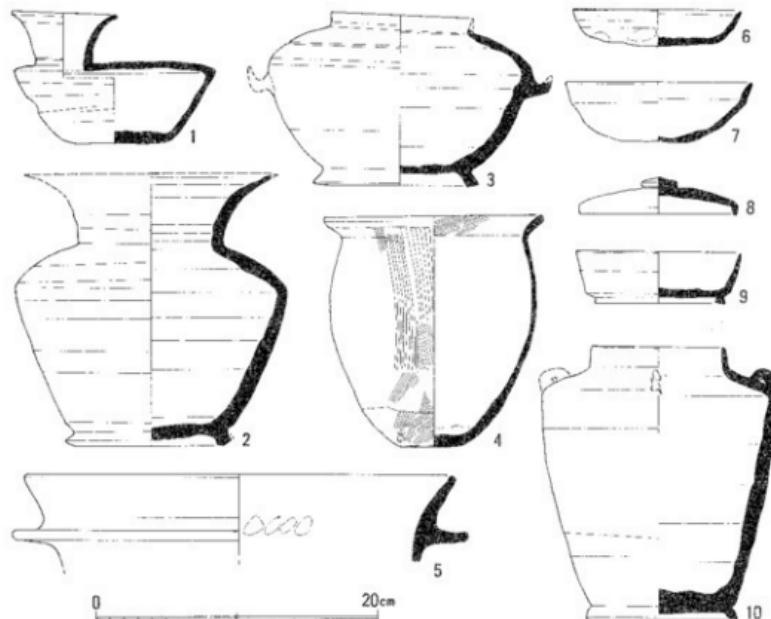
図39 SE01出土土器 (1 : 4)

**土 器** 4条の溝と井戸SE01から、大量の土器が出土した。SE01の底から一括出土した土器(図39)には、土師器杯B、皿C(6)、椀C(7)、甕C(4)、羽釜(5)、須恵器杯A、杯B(9)、杯B蓋(8)、平瓶(1)、壺A(3)、壺B(10)、壺L、壺Q(2)がある。土師器甕Cは、小さな平底で、外面を粗い刷毛目で調整し、器壁を薄く仕上げる粗製の甕である。2個体出土した。近畿地方には類例が少ない。須恵器杯B、杯B蓋、平瓶、壺Bは、いずれも灰白色を呈し、濃緑色の自然釉が厚くかかる。美濃古窯跡群の製品と推定される。また、壺Qや杯Aなどには漆が付着する。小片のため図示は省略したが、土師器杯Bに螺旋暗文+二段斜放射暗文をもつものがあり、また、須恵器平瓶や壺Aの形態からも、平城宮土器Iに位置づけられる。

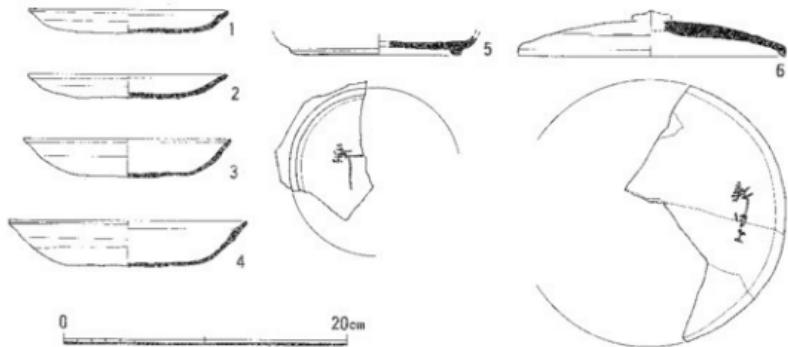
図40 SE02・SD04出土土器(1:4, 1~4;SE02, 5・6;SD04)

SE02の埋土上層からは、e手法で調整するほぼ完形の土師器杯Aと皿Aが2個体ずつ出土した(図40)。10世紀初頭に位置づけられ、外面ヘラ削りのc手法による東三坊大路東側溝上層(SD650B)出土土師器より後出する。また、天禄4年(973)の火災によって遺棄された薬師寺西僧房床面出土土器と比べると、皿Aの口縁部に屈曲がなく、両者の中間に位置づけられる。なお、「新」もしくは「新田上」と記す墨書き器が坊間路西側溝SD04から出土した。(杉山 洋)

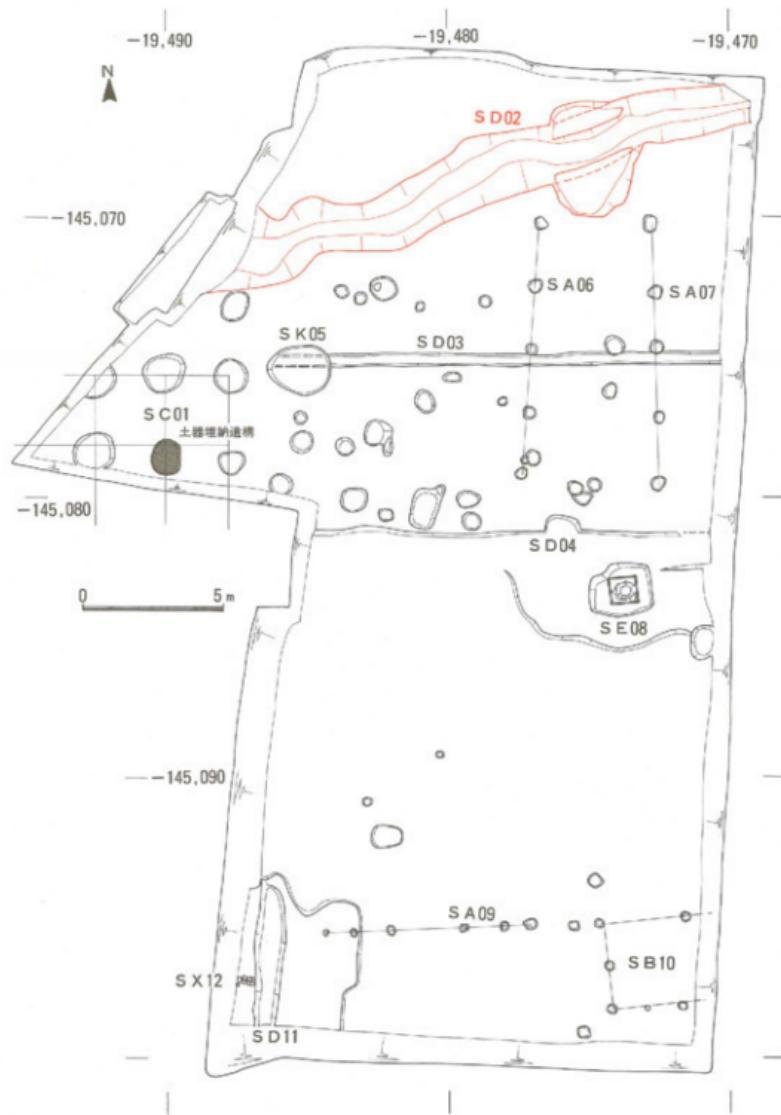
図61 第212次調査追補図 (1 : 200)

西隆寺の回廊東北隅および雨落溝、掘立柱建物1棟、掘立柱塀3条、溝3条、井戸1基、土坑、および土器埋納遺構などである。これは、縄文時代、古墳時代、奈良時代に分けられる。以下、時期ごとに記述を行なう。

**奈良時代の遺構** SC01は西隆寺回廊の東北隅である。遺構の残りは悪く、礎石据付掘形の底が深さ約20cm前後でかろうじて残るにすぎない。基壇化粧は、その痕跡も検出できなかった。SD11は、東面回廊の東雨落溝。奈良時代の遺構面が西南隅に部分的にしか残っていないため、南北5mほどを検出したのみである。SX12は、東面回廊を横断する暗渠の東端部である。

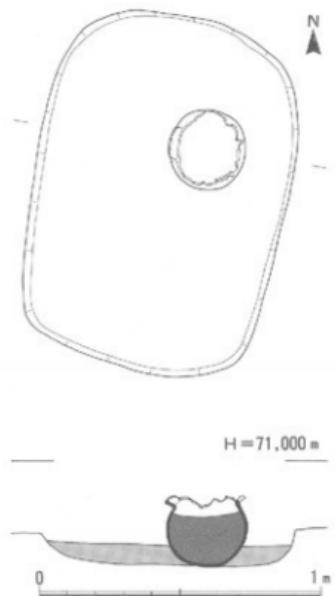
図62 土器埋納遺構実測図（1:20）

**土器埋納遺構**　回廊SC01東北隅中央の礎石据付掘形の底から、土師器壺Aが正位の状態で出土した（図62）。内部には土が充満していたが、慎重に内部の土を除去したところ、壺の底部で銅銭5枚と付着した布片、土師器皿C1個体、土師器壺の大破片3個を検出した（図63）。銅銭は、和同開珎、萬年通宝、神功開宝各1枚、錢文不明銭2枚である。

当初の埋納状態を復原すると、壺の内部に布に包んだ銅銭を置き、その上に土師器皿Cをかぶせ、土師器壺破片で蓋をしていたものと推定される。出土状況から判断して、これは回廊建立に当たって礎石据付掘形底部に置いたもので、その上に礎石を据えたと考えられる。

西隆寺は奈良時代に造営されたもので、その寺院の回廊の北東の隅から壺が出土した。壺内底部からは銭5点が底にはば接した状態で見つかっており（本書108頁図62・63）、この壺は胞衣壺と推定されている。遺構内での土壤試料採取地点を図88に示す。壺の外側の土で壺の底に接した部分のものを試料No.1、同じく壺の外側の土で壺の側面に接した部分のものを試料No.2、壺の外側の土で試料No.2から少し離れた部分のものを試料No.3、壺の内部の土で底からやや離れた部分のものを試料No.4とNo.5、壺の内部の土で銭に接した底の部分のものを試料No.6とした。

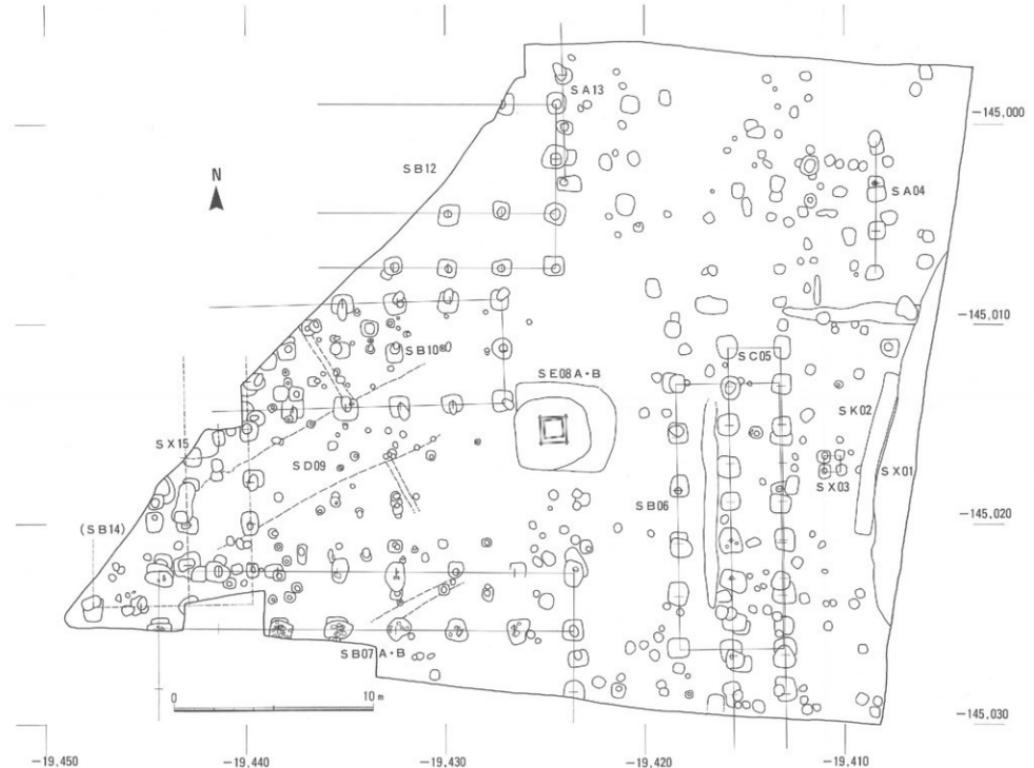
図68 第219次調査構造図 (1 : 200)

むしろ仏堂的性格の濃いものと考えられる。これは、長期の存続のあかしであり、その規模からも院の中心的な建物と推定される。調査区北西のSB12は、桁行3間以上、東西棟南片庇付の掘立柱建物である。柱間は、桁行・梁間共に2.65m(9尺)等間であり、柱間10尺のSB07とは柱筋が一致しないが、仮にこれも桁行7間と仮定すると、建物の東西中軸線が一致する関係にある。また、両者の妻柱間の距離が26.7m(90尺)となることにも計画性が認められ、同時期と推定した。

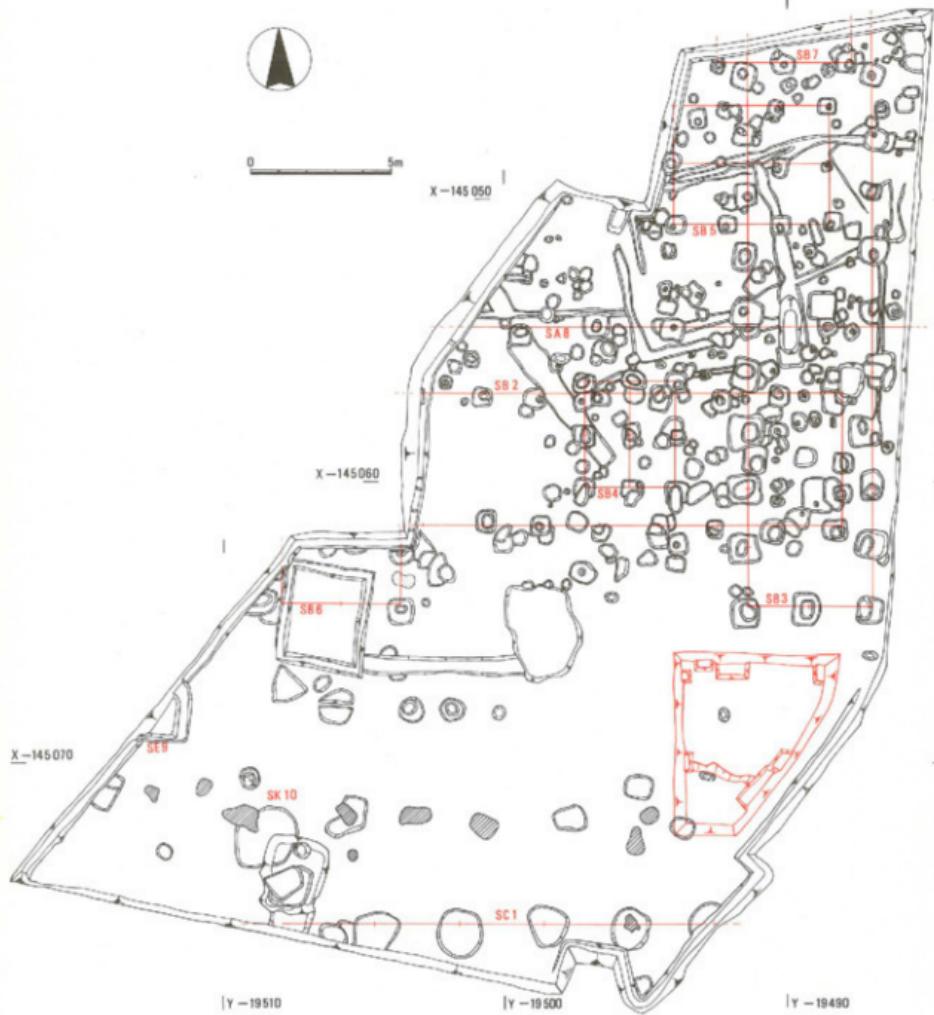
図73 第221次調査遺構図 (1 : 200)

西隆寺の回廊については、1989年度の平城宮跡第209次調査で、桁行方向柱間間隔10尺・梁間方向柱間間隔8尺、複廊の形式を持つ東面回廊を検出し、さらに1990年度の同第212次調査ではその東面回廊が西へ曲がる回廊東北隅を検出していた。今回の調査では、第212次調査で検出した回廊東北隅から西へ延びる北面回廊のうち、北側柱の礎石据付掘形5個を検出した（うち1個は第212次調査で一部検出済み）。桁行方向柱間間隔は10尺で東面回廊と同じであった。礎石据付

掘形の形状は径150cm前後の不整円形もしくは長円形で、厚さ15~20cmの埋土がレンズ状に残るのみであった。

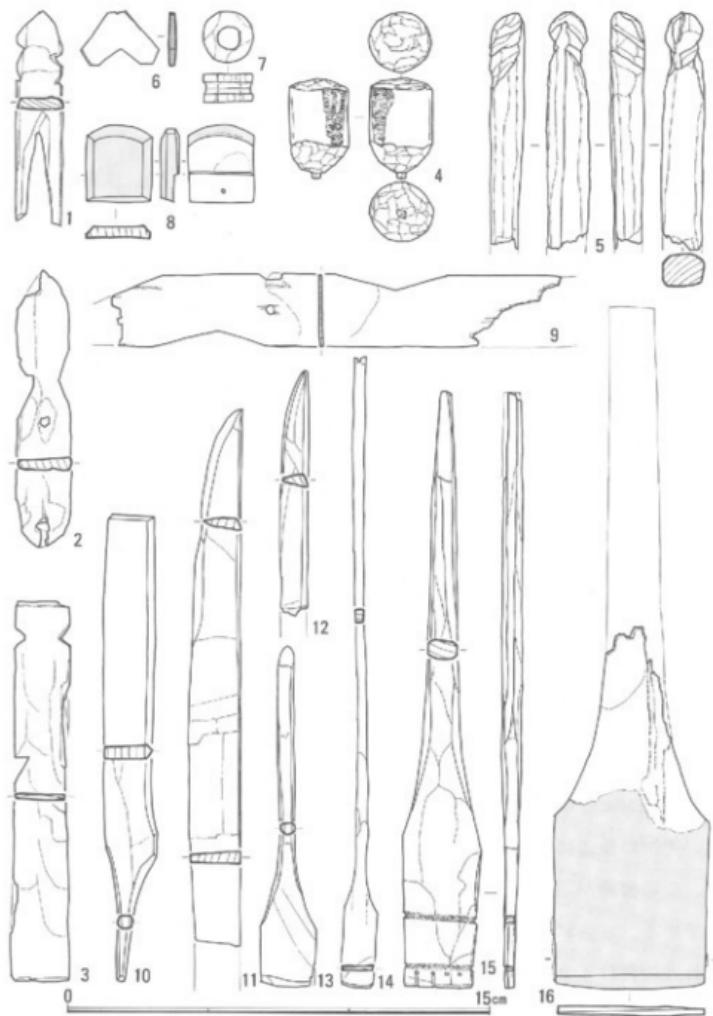
図80 SF4770・SD5300出土の木器（1：2）

**器物の一部** 6は琴柱。琴の弦を張り音程を整える琴柱は、長屋王邸と周辺から3点が出土している。これは平面形を六角形に造り、上底には弦を受ける溝をつけ、下底は三角形に切り欠く。高さ1.9cm、最大幅2.8cm。小さく薄いところから、模造品の可能性もある。同じSD5300からは墨書きのある琴柱が出土しており、これと類似する。同じ琴の部品か。8は帶金具の鉈尾に似た木製品。長方形の板の一端を弧状に削り、表の縁は3辺を面どりする。裏面は長辺の中央付近で段をつける。器物の一部であろうか。表には墨の痕跡があり、裏面全面には剥離痕跡があり、また木釘が一部残る。長さ2.7cm、幅2.4cm。7は、いわゆる浮袋の口に類似した環状の木製品。直径1.7cm、高さ1cm。

**木製模造品** 11・12は刀子形である。9は鳥形ないし馬形の一種か。現状では両端を欠き、上面に2カ所、下面に1カ所の切り欠きがあり、中心部の左寄りには穿孔がある。10は、一端を直角に截ち落し、他端部を茎状に削り細めたもの。一側辺を刃状に削り出しており、あるいは一種の刀形であろうか。

**工具** 篦および刷毛がある。15は刷毛の完形品。全長21.2cm、最大幅2.8cmの刷毛。先端の側辺に切りこみをいれて毛を挟み、紐で結縛する形。紐は現存しないが、その痕跡が明瞭で、側辺には紐づれを防止する切り欠きを上下各2カ所にいれている。さらに、毛のずれを防ぐために先端に針穴を穿ち、糸で固定している。針穴の数は4カ所。16は漆篋。柄の部分を欠く。最大幅5.5cmを測り、先端部は片刃に削る。全体に漆が厚く付着する。

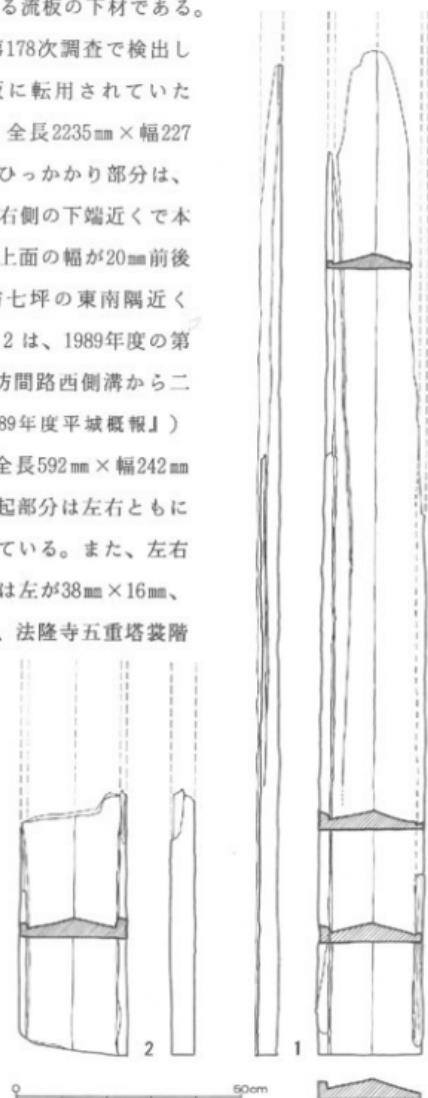
図85 大和葺下材実測図（2:25）

**大和葺下材** いわゆる大和葺に用いる流板の下材である。2枚出土した。1は、1986年度の第178次調査で検出した方形縦板組の井戸SE4116の側板に転用されていたもの（『昭和61年度平城概報』）。全長2235mm×幅227mmで、しのぎの高さは45mm。両側のひっかかり部分は、右側ではほとんど破損しているが、右側の下端近くで本来の形をとどめており、高さ42mmで上面の幅が20mm前後である。SE4116は、左京三条二坊七坪の東南隅近くの井戸。時期は奈良時代末である。2は、1989年度の第202-13次調査で検出した、東二坊坊間路西側溝から二条二坊五坪に導水する斜行溝（『1989年度平城概報』）の北側板に転用されていたもの。全長592mm×幅242mmで、しのぎの高さは44mm。両側の突起部分は左右ともに残るが、上面はすでにまるみを帯びている。また、左右でやや寸法が異なり、高さ×上面幅は左が38mm×16mm、右が53mm×22mmである。参考までに、法隆寺五重塔袋階の大和葺に用いている流板の葺き方を、図84に示しておく。下材の幅は0.98~1.00尺（約30cm）あり、今回出土した2材よりも一まわり大きいようである。（浅川滋男）

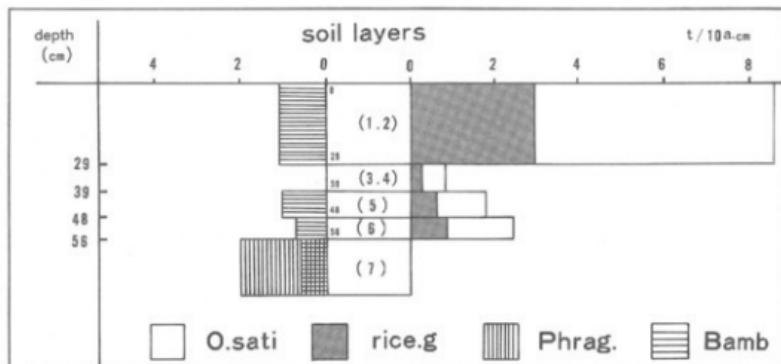
図87 プラント・オパール定量分析図

1) layers : 試料採取地点の土層模式図。グラフ中央部（ ）内の数字は土層番号。その左に示した小数字は、表層からの深さをcmで表わしたもの。

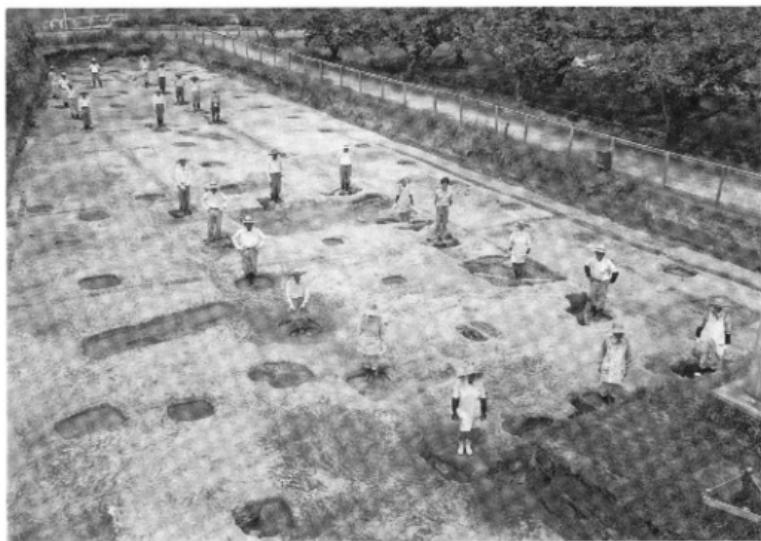
写真1 第214次 挖立柱建物SB14100・14105（東南から）

SB14100 桁行5間、総長13.5m、梁間2間、総長5.4m、桁行・梁間方向とも9尺等間の東西棟掘立柱建物。SB14105とともに、兵部省と一連の整地土（第二次整地土）の上に建てられている。北側柱の東から3つめの柱穴は、新しい土坑によって破壊されている。柱穴は概ね60～70cm四方の隅丸方形で、深さは現状で60cm程度を測り、柱は全て抜き取られている。SB14100の周囲では、SD14136（東側）・SD14137（南側）・SD14138（北側）・SD14139（西側）などの溝を検出しており、柱筋から約90cm（3尺）を隔てて雨落溝が巡っていたと考えられる。このうち妻側の溝はともにそのまま南流し、兵部省北面築地北雨落溝SD14085に注いでいたようである。

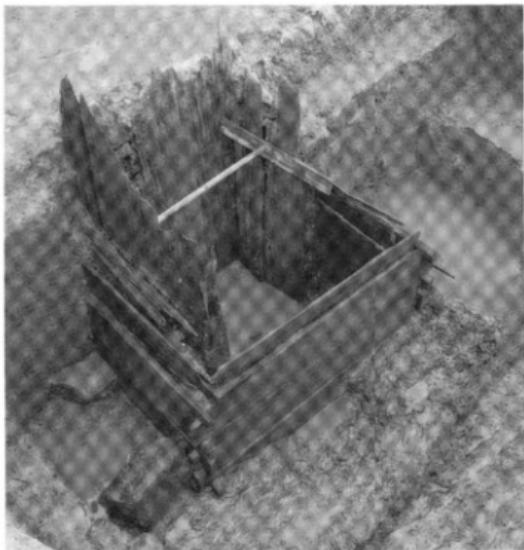
写真8 第219次 西隆寺井戸SE08（西北から）

**扉板** 井戸SE08Bの井戸枠に転用していたもの。材の上半は腐朽していたが、下半ではいずれも当初の幅を完存していた。各材は、片側を丸く仕上げ、下端に造り出しの軸を残す。幅の寸法からA～C材とD材の2種に分類できる。D材のみは他と細部手法も異なり、別の建物か違う部位に用いていたものと推定される。各材の所見を述べると、まずA・B材は同一規格で厚さ7cm弱の一枚板から成る。ただしA材は軸部分を破損したとみえ、その部分を切り取って後補している。木口に埋め込みの端喰をもつのは法隆寺五重塔所用の扉と同等の手法で、貴重な実例を加えた。C材はA・B材と同幅であるが、ほぼ同一寸法の4枚の板を本実矧<sup>ほんじまこと</sup>で接合し、一枚の扉板に仕立てている。D材はやや幅がせまく、2枚の板をC材と同様に本実矧<sup>ほんじまこと</sup>で接合し、横棟<sup>よこむね</sup>と八双金物の釘跡を共に残す点も他と異なる大きな特色であるが、端喰はない。総幅889mmは3尺、2枚の板幅はそれぞれ2尺と1尺、また横棟の間隔も2尺に復原され、きわめて規格的な造りであることも注目に値する。八双金物の形状は、法隆寺東院夢殿の旧扉金具や、唐招提寺金堂所用のものに類似した、おだやかな出八双に復原されるが、およそ扉板の半分にも及ぶ長さをもつ点は常識を覆すものであり、当代に扉の意匠として八双金物が活用されたことがうかがわれる。また、これらの扉板の他に、中方立とも呼ぶべき材の断片が出土しており、古代の扉口の工法の一例として貴重である。
