1993年度

平城宮跡発掘調査部
発掘調査概報

奈良国立文化財研究所

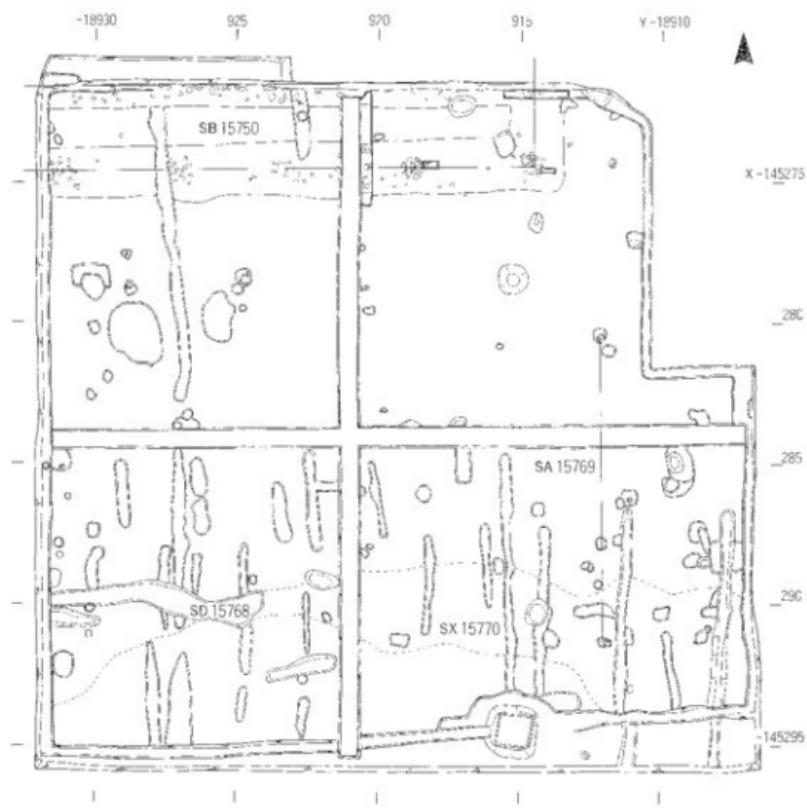
図2 第239次調査遺構図 1:200

SB14750 発掘区北端で検出した東西棟礎石建物である。礎石はもとより、基壇土もほとんど残らず、地山面で側柱筋・入側柱筋・東妻柱筋に相当する位置に掘られた布掘り状の地業のみを検出した。各地業の幅は約1.8m、深さ約0.2m。側柱筋と入側柱筋の地業間隔は、南縁間で約3.0m。入側柱筋の地業は、妻柱筋の地業と連結することから東には廟が付かないことが分かる。地業掘形埋土には、版築痕跡は認められず、掘りあげた土をそのまま埋戻した如く締りのない土質であるが、こぶし大の河原石を多量に含む。特に側柱筋では、径1m程の範囲に根石風に河原石の集中する部分が、5箇所確認され、それらはほぼ4.2m（14尺）間隔で東西に並ぶ。この川原石集中部は、薄い基壇土で覆われ、また掘形を伴わない。したがって、第194次調査で検出したSB5300の基礎工法と同様に、掘形に入れながら柱予定位付近に川原石を集め、その上に基壇を築き、礎石据付穴を掘り、根石を入れ礎石を据え付けたとみるべきであろう。そうするとSB14750の規模は、桁行柱間14尺で5間以上、廬の間10尺に復元可能であり、前述のSB5300の柱間寸法と一致する。馬寮東方地区においては、第191-13次調査や後述の第244次調査においても、SB14750、SB5300と同じ工法の礎石建物が検出されており、その中でもSB14750は、中心的な位置を占め、正殿と考えられる建物であり、恐らく北にも廟が付くと推定される。

SA15769 発掘区の東端近くを南北に伸びる溝。径30cm、深さ40cmほどの柱穴3個を検出した。発掘区中央の東西群下にさらにもう一つが想定される。柱間寸法は12尺等間。

SD15768 旧流路SX15769上の溝。埋土中に上器片・瓦片などを含む。SX15769が埋没する過程で、その崖みを利用したものか、新たに掘削したものかは不明。

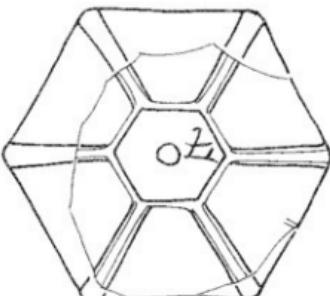
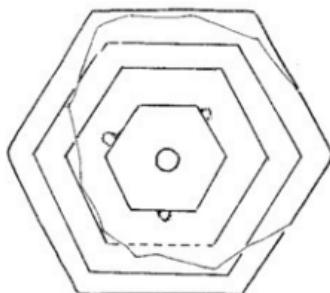
図3 黄釉六角屋蓋復元図 1:1

小塔部品である黄釉六角屋蓋片は、東西棟礎石建物SB14750の東妻近辺の瓦堆積層から出土した。隅部は1箇所しか残存しないが、六角形の基部とその各角から延びる下り棟や垂木の表現から、一辺2.9～3.0cm、高さ1.5cmの正六角形屋蓋に復元できる。屋根の各辺はやや内湾し、隅に向かって反り上がる。突線で表現する下り棟も、軒先に向かって反りを持つ。屋根部の釉下には瓦列を表したと思われる軒先に直交する針書き線が部分的に観察される。上部六角基部の中央には心柱を通す径0.4cmの孔を穿ち、その脇には素地焼成前に針で「五」と刻む。五盾目を表すのだろう。

下面にもやはり六角形基部（塔身）とそれと相似形をなす三段の造り出しを創出し垂木を表現する。各造り出しの角は隅に向かって反りを持つ。

釉は全面に施され、上面は黄褐～暗黄褐色

に、下面是明黄褐色に発色し、下面の基部と第一段目の境には三叉トチンの目跡をとどめる。

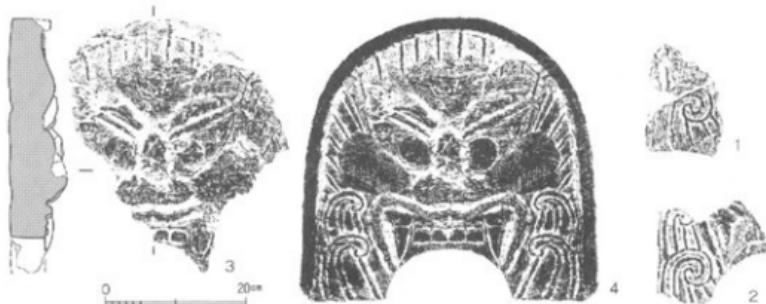
図4 平城宮VI式の鬼瓦 1:8

今回の第239次調査で出土した鬼瓦は平城宮VI式Bである(1)。平城宮所用の鬼瓦にはI～VI式があり、それぞれ大型(A)と小型のもの(B)が作られたことがわかっている(毛利光俊彦「日本古代の鬼面文鬼瓦」『研究論集』VI、1980年)。このうちVI式については、この段階では第22次南調査区でVI式Bが3点(2個体以上)、東院第99次調査でVI式Aが2点(おそらく同一個体)が出土しているに過ぎず、いずれも部分的な破片であって鬼面全体がわかるような資料はえられていなかった。今回のVI式Bの破片も、既に出土していた部分(2)に該当するもので、まだ鬼面の部分は不明である。しかし、第二次朝堂院東第一堂の調査(第161次)で、朝堂院東面築地ふきんから鬼面がほぼ残るVI式Aの破片が出土した(3)。この資料はこれまで公表していなかったので、この機会に紹介し、その他の破片を合わせて全体を復元しておきたい(4)。

大きく開いた口の両脇には、上向きの巻毛を現わすが、顔の上部では放射状の穴線になっている。口唇は単純な直線で、その外に皺をよせることなく、また眉は斜め上方に直線的に伸び、額や頬の部分は独立した肉となる。上顎には4本の歯と外側に反る牙を表わすが、下顎下端とその歯牙は表わさない。鬼面の表現は、I～V式に比べてかなり稚拙で退化したものといえよう。なお、平城宮式鬼瓦に一般的な釘穴はなく、裏面に把手を作り出すものでもない。

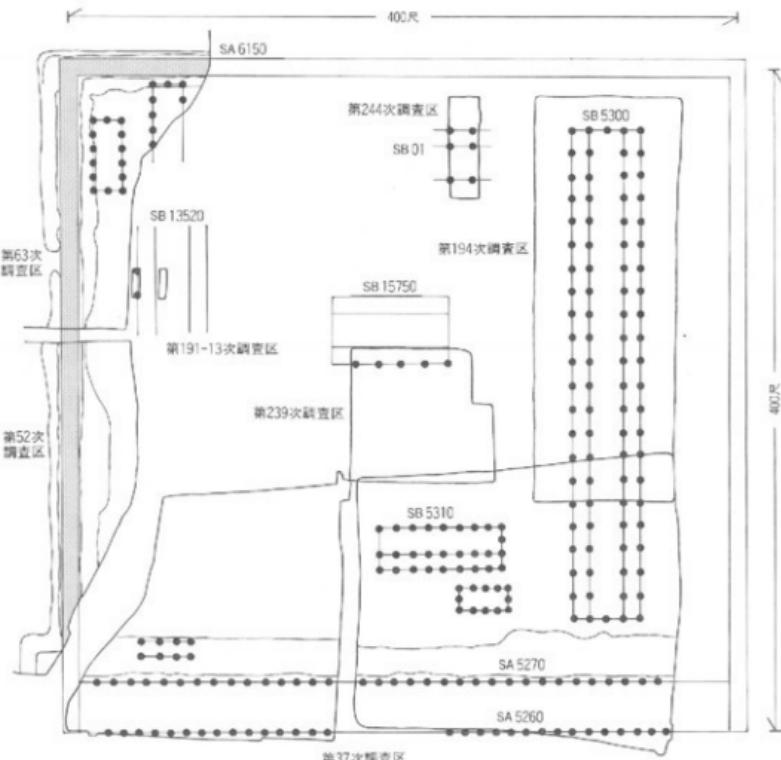
図5 馬堺東方地区区画復元図 1:1000

第52次調査および第63次調査で検出された、鉤の手に折れる築地塀SA6150がこの一郭の西面および北面を画するものであることはほぼ間違いない。問題となるのは東面および南面の区画施設である。まず東面についてであるが、先行諸調査区内において南北方向の区画施設が検出されていない以上、それはこれまでに未調査の第194次調査区以東に想定すべきであろう。一方の南面については、SB5300を囲い込むものであろうこと、西面築地塀が少なくとも第52次調査区南端にまで達していることから考えて、その位置は第37次調査区南端近く、ないしはそれ以南に求められよう。その場合、第37次調査区南端で検出された2条の東西掘立柱塀SA5260、SA5270が注目される。特にSA5260は各柱穴の掘形が1.5m×2mほどあり、かつ北面築地塀心との距離が約118m(400尺)と完数となることから、この一郭の南面区画施設であった可能性は高い。仮にこの一郭が正方形の区画をもつものとして作成したのが図5である。一案として示す。

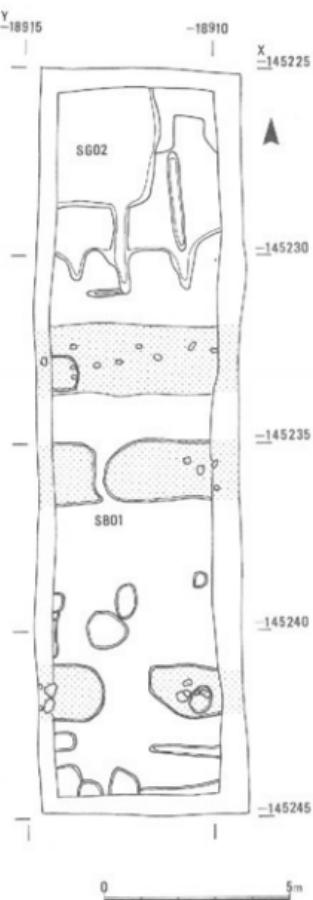
図6 第244次調査遺構図 1:150

確認された主な遺構としては、礎石建物1棟と池状落込みがある。礎石建物SB01は削平により基壇の高まりはほとんどなく、一部に根石とみられる人頭大の石と東西に続く基壇土ないし掘込地業の跡を残すのみである。建物は桁行1間分を検出しただけで、発掘区外に伸びるため全容は不明であるが、梁行2間の身舎に南北両廂をもつ東西棟建物である。その柱間寸法は根石の位置などから判断して、身舎の桁行14尺、梁行10尺、北の廂の出は10尺となる。南は発掘区南端の西壁面で掘込地業の北端を確認しただけで、廂の出は不明。この柱間は第239次調査で検出した東西棟建物SB14750や、第37・194次調査で検出した南北棟建物SD5300と共に通する。掘込地業は柱筋に布振り状で幅約1.8~2.4m、深さ約0.4mの規模でされており、その埋土中には人頭大よりやや小振りの河原石が混じる。根石はその上に基壇土を敷いた後、柱位置の周辺を掘り下げて据えたとみられる。建て替えの痕跡はなく、また建物

次に発掘区北端では池状の落込みを検出したが、それは2時期に分かれる。当初の池SG02Aは発掘区の東端で検出したもので、汀線は屈曲し東外側へとさらに広がる。深さ約20~30cm。後にそれを埋め新たに西側に掘る。後期の池SG02Bの汀線は発掘区内でほぼ直角に曲がり、検出したのはその東南隅、東西2.6m、南北3.2mの部分にある。発掘区内での深さは約20cm。建物北側から池に向かって緩く傾斜しているが、そこに幅0.3~0.4m、深さ0.1mほどの南北溝が3条掘られている。発掘区内は常に湧水し、ぬかるむ状態にある。これらの溝も排水を図るものであろう。

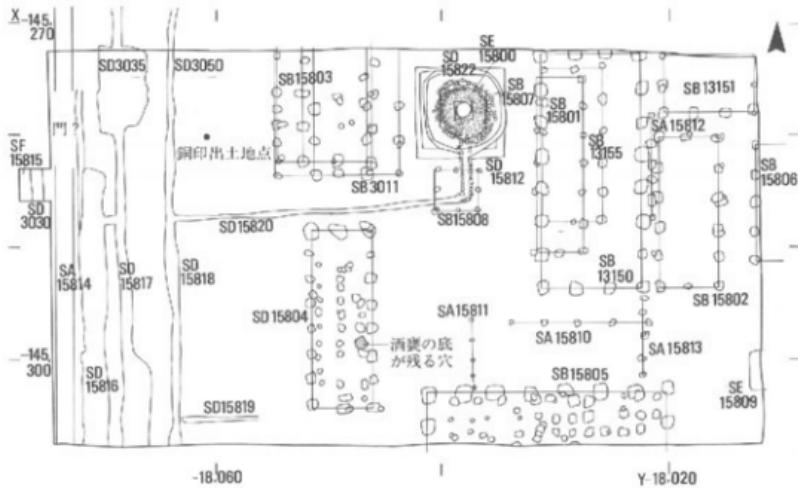
図7 第241次調査遺構図 1:500

本調査区では、掘立柱建物11棟、掘立柱塀4条、溝9条、井戸2基などの遺構がみつかった。これらの遺構は次のような変遷をとげている(図8・9に第22・182次調査とあわせた遺構変遷図を表示する)。

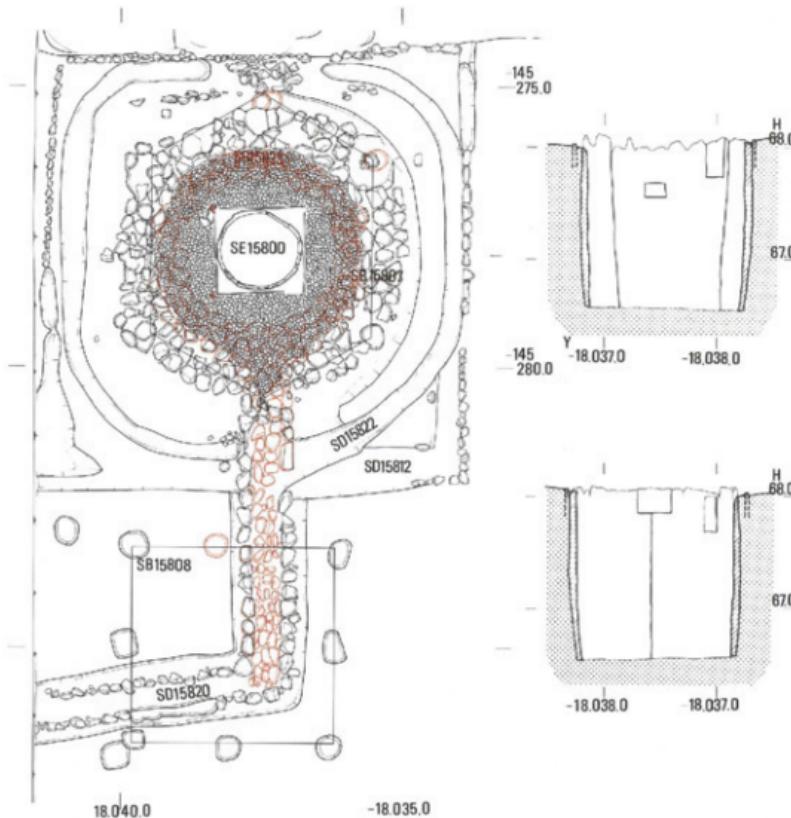
図10 井戸SE15800 平面図(1:100)と断面図(1:50)

SE15800 発掘区中央北よりに位置する。この時期は井戸館を伴わない。周囲に石組の方形溝SD15821を配する。井筒は直径約140cm、深さ約145cm。杉の一木をくり抜きとしたうえで縦に3分割し、据付けの段階で木目をあわせて元にもどしている。井戸の底にはパラスを敷き詰める。井筒の周囲には、一辺154～160cmの方形板枠（檜）を作り。手摺として機能したものだろう。

SD15821 SE15800の周開をめぐる方形の石組溝。石は人頭よりも小さめで、東西両面と北面では残りがよいが、南面ではほとんど痕跡をとどめない。溝の幅は約50cm、内側の石組で開まれる方形の範囲は、東西約7m×南北約6.5mである。

SB15807 SE15800の覆屋としてつくられた六角形平面の井戸館である。柱間寸法は南北方向の東西2辺が10尺、他の四つの斜辺が8尺である。南中央の柱根が残る。この建物の下には石敷きが施されるが、そのペイプメントにも2段階の時期差が認めらる。まず、下層の段階では外径約1m・内径約3.2mのドーナツ状の範囲に人頭大の石を敷き詰め、その内側に幅約15cmの石組溝SD15823（底も石敷）をめぐらすが、上層の段階になると、内側の溝を埋めてそこから井戸までの範囲をパラス敷きとし、全体を2重同心円状の石敷とする。内側のパラス敷きには、暗渠としての機能が期待されていたのかもしれない。なお、この石敷きは井戸館の柱穴を覆うように敷かれており、その敷設時期は井戸館とほぼ同時期かやや遅れることが判明している。いずれにせよ、この六角形井戸館と円形ペイプメントという異様な装備からも、奈良時代後半におけるSE15800の特殊かつ重要な性格が推定できよう。

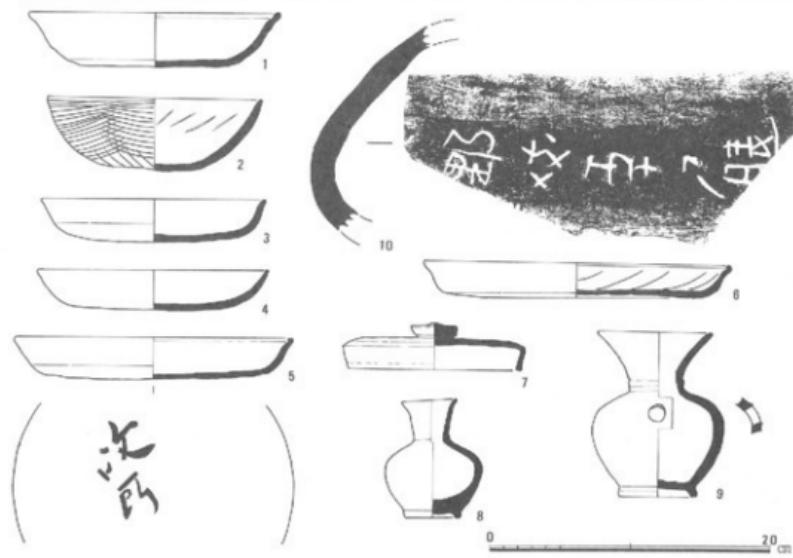
図11 第241次調査出土土器 (1~9 ; SE15800,10 ; 遺物包含層) 1:4

整理箱にして112箱出土している。須恵器の貯蔵器が圧倒的に多く、食器類や煮沸具は極めて少ない。須恵器の貯蔵器の中でも口径40cm以上の大甕(瓶)が多く、それらは、本來SB15803・15804・15805などの屋内に裾え置かれていたものだろう。10は、大甕の破片で頸部外面に「口野伎五十戸瓶」と刻字する。「野伎」を地名と見て『和名抄』で「ノギ」・「ヤギ」・「ヤケ」の郷をさがすと10例ほ

どあるが、そのうち『延喜式』で廐を貢進する国と一致するのは和泉国和泉郡八木郷、播磨国印南郡益氣郷の2箇所にしばられる。胎土から判断すると後者の可能性が高い。この他、陶邑産や尾張産（高藏寺2号窯）の甕類も出土している。また、他の地域に較べ盤類（たらい）の量も際だつ。

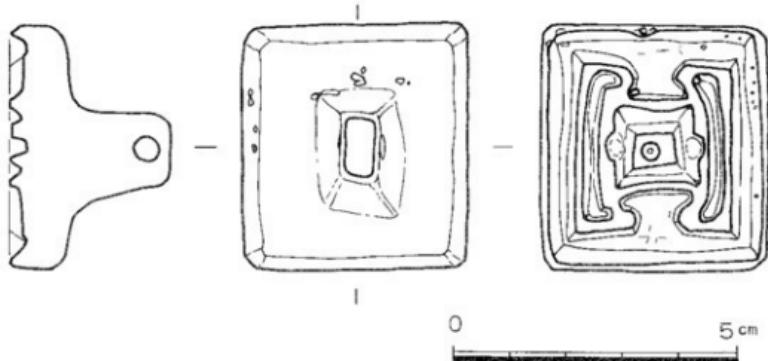
図12 第241次調査出土銅印 1:1

銅印（図12）は、平城宮内では初めての出土例である。調査区北西部において、

包含層（暗灰色礫混じり土）中より出土しており、造酒司の遺構との直接的なつながりを知ることはできないが、造酒司となんらかの関りをもつものであろう。

平面形はわずかに縦長の方形で、縦4.3cm、横3.9cmあり、全高が2.9cm、鈕の高さは1.8cmである。重量は119g。保存状態は良好で、緑青などの発生は見られず、表面は黒みを帯びた赤褐色を呈する。印面は、大きさが縦4.2cm、横3.8cmで、文字あるいは記号風の図柄が鋳込まれ、鋳造後に輪状の工具による調整を加えた痕跡が認められる。印文の彫りは比較的浅い。鈕には装飾はなく、一孔をうがつ。鋳上がりはあまりよくなく、細かな鬆が全面に見られる。蛍光X線分析によれば、この銅印は錫、鉛、砒素などをほとんど含まない純銅に近い成分組成を示す。

今のところ、この銅印の用途・性格を知る確証は得られていない。印文については釈読できず、また記号としても意味不明である。「養老公式令」に規定される諸司印は、方二寸二分であり、この銅印はその規定には合わない。ただ、造酒司に関連があるとすれば、酒甕にかけたひもを封緘する際に付ける粘土塊、いわゆる「封泥」に押捺するための印である可能性が考えられる。　（小池伸彦）

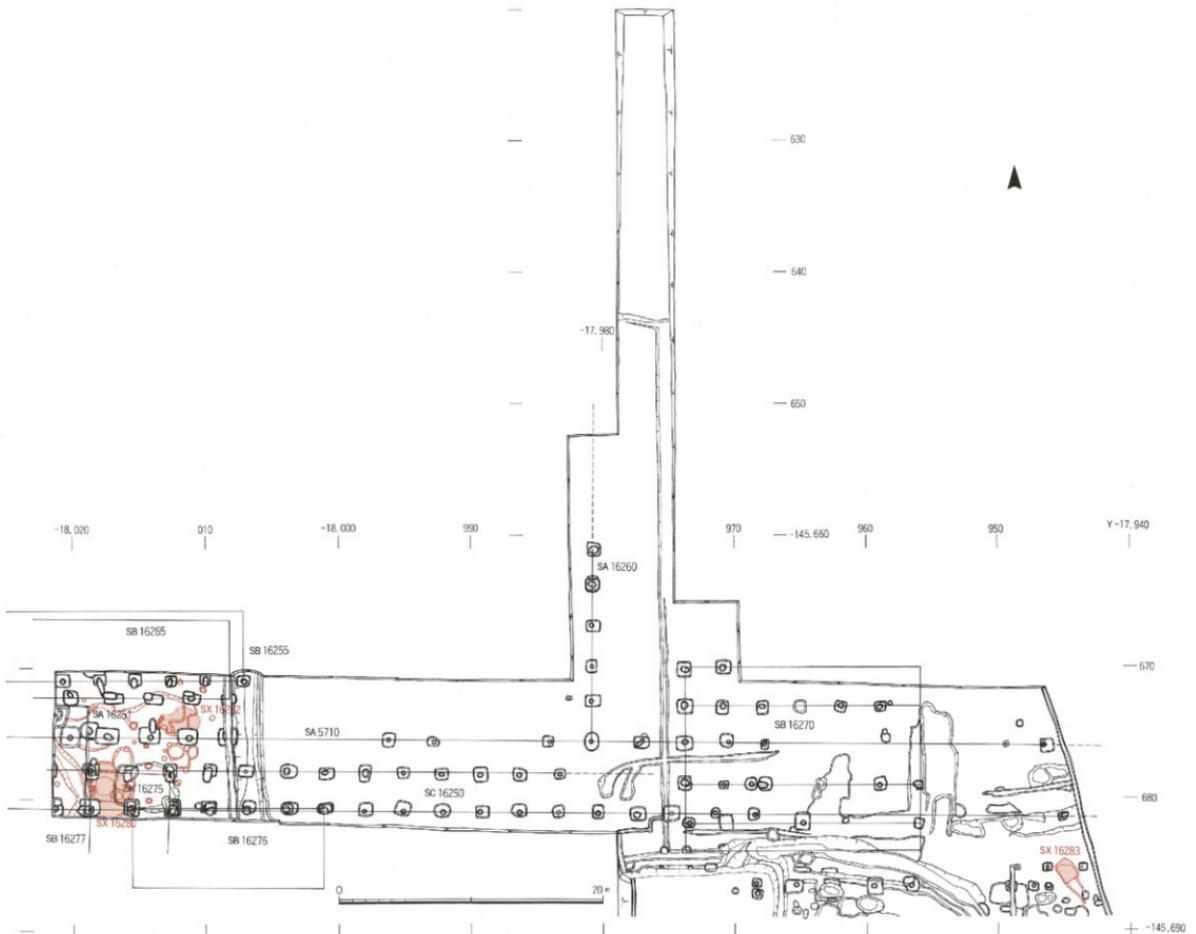
图13 第243・245-1次调查造構図(北区) 1:300

検出した遺構は、南面大垣とその関連の雨落溝と暗渠、南面大垣に開く門1棟、道路1条、掘立柱建物17棟、礎石建物8棟、掘立柱単廊2条、掘立柱塀14条、井戸1基および多数の溝、土坑、石敷と古墳1基、および古墳時代の埴輪窯5基で

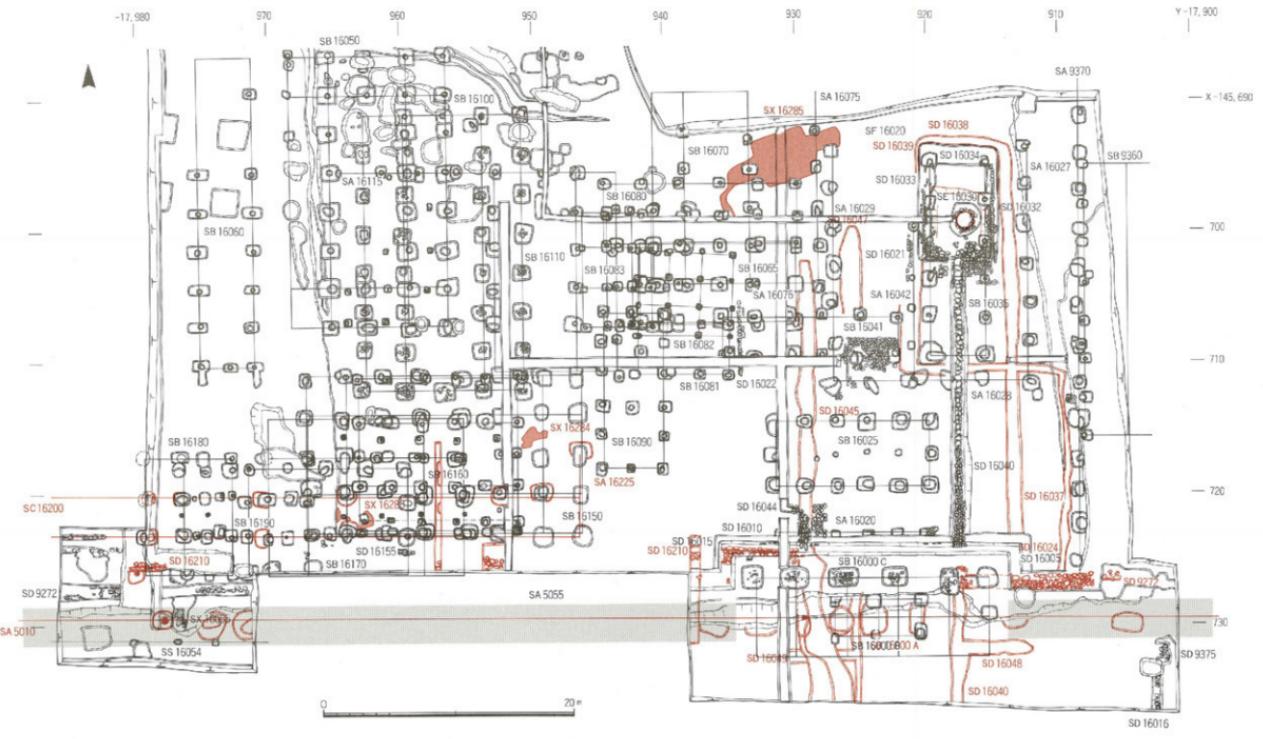
図14 第243・245-1次調査造構図(南区) 1:300

SA5010 南面大垣の下層にある掘立柱東西扉。暗渠SX16055をはさんで2間分と

門基壇の下層で 7 間確認した。SX16055 の西の柱穴掘形は、一辺約 2 m で、径 40 cm の柱根が残る。これらの柱穴の位置は南面大垣の心に一致し、第39次調査で検出した性格不明とされていた塀 SA5010 の延長上にあたるため、東院地区の南面大垣には先行する掘立柱塀があることが明らかとなった。SA5010 の柱間は、SB16000A までは 10 尺等間だが、それ以東は約 17 尺に広がる。

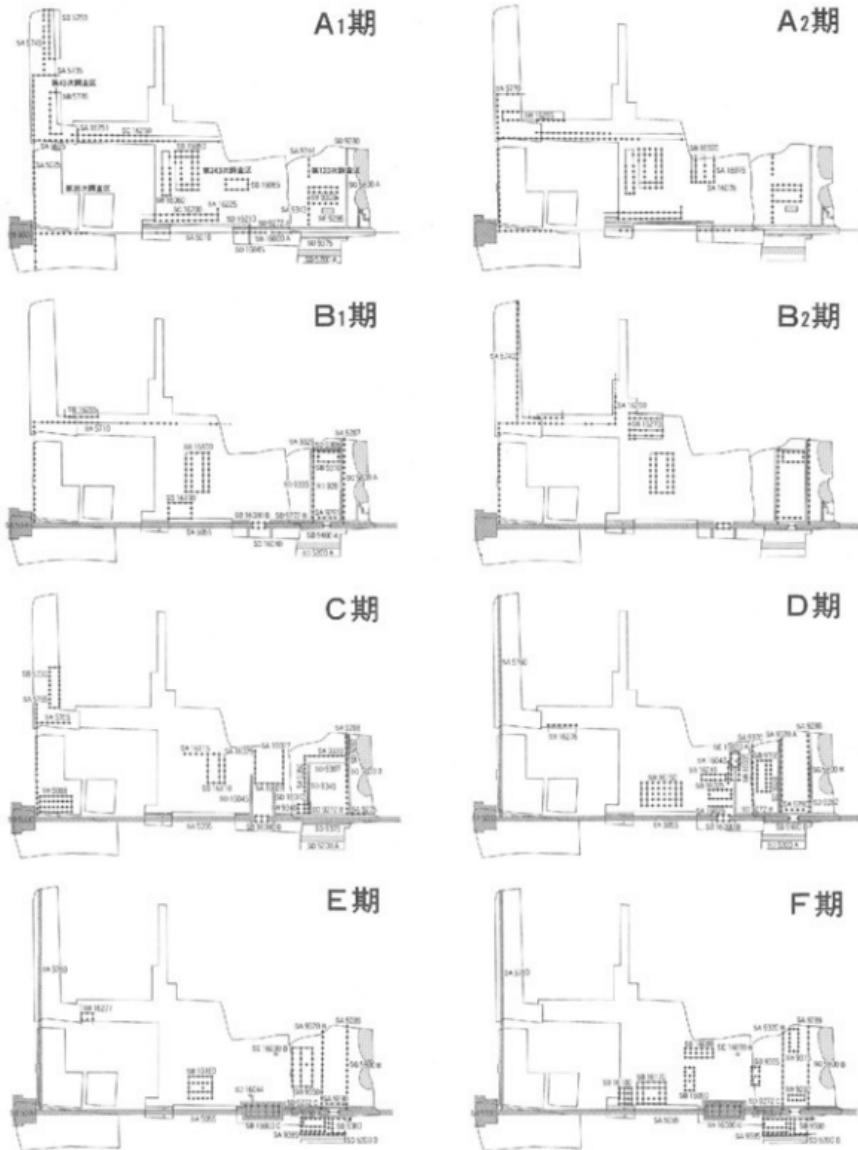
图15 道構変遷図

奈良時代中頃。B1・B2の2小期がある。大きく地形を改変し、大規模な整地を行なう。B1期は、北の区画施設SC16250をSA5710に替える。南面大垣は、築地SA5055を築成し、門SB16000B、SB9400Aをつくる。SB16050はSB16100に建て替えてこの時期の正殿とし、南にSB16190を建てる。SB9400Aの北はSA9291が閉塞し、SA9287・9325が南北にのび、SB9310がある。北区には、SB16265がある。SB16100

とSA5710との間隔は50尺、SB16190との間の間隔は20尺で、SB16100の西入側柱とSB16190の東妻柱は筋を揃える。B2期には、SB16190を撤去し、SA5710の東端部を取りこわしてSB16270を建て、北へ曲がる塀SA16260を新たに設ける。なお、池SG5800は、この時期まで下層のSG5800Aであったと見られる。

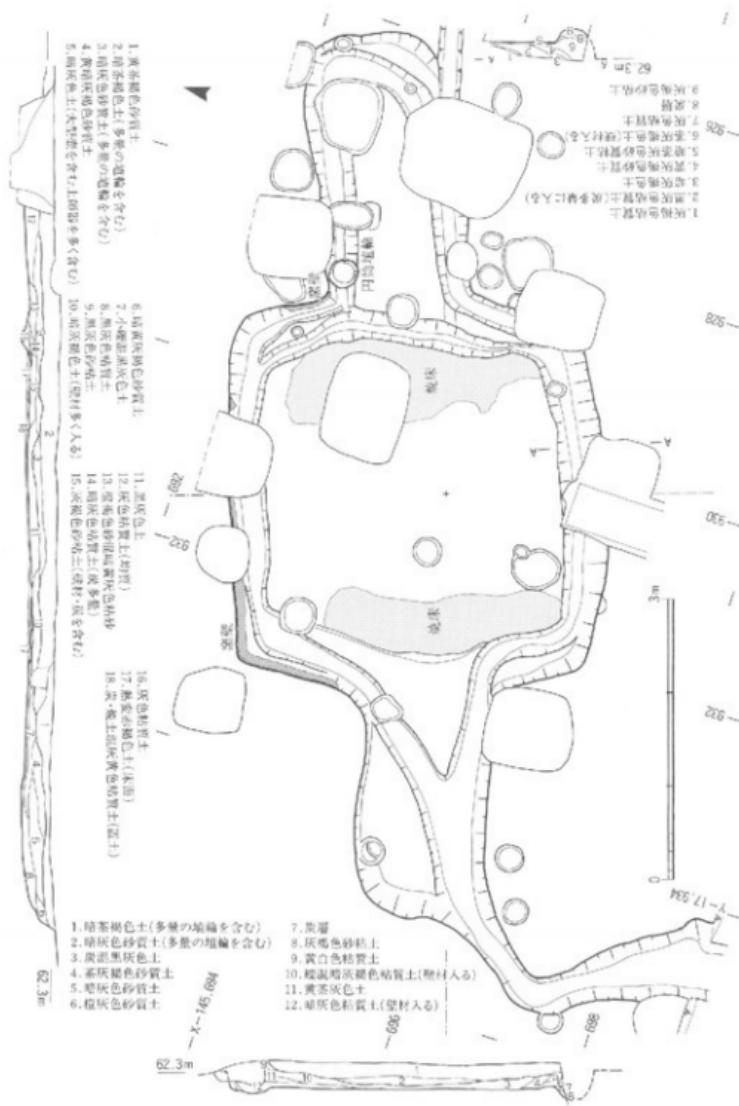
図16 1号窯実測図 1:60

て、灰黄色粘質土は床面下部の置土であり、本来この上に床面があったものが、最終操業後の灰層の搔き出しなどに際して剥落したものと思われる。

東側の張り出しは、幅1.5mで長さ3m弱を測り、やはり周囲を溝が巡っている。西側の張り出し部は、幅1.4mほどで長さ2.4mである。溝は南辺沿いに西へ伸びるものと、焼成部北から斜めに横切るものが合流して西端へと続く。さらに貼り出し部の隅部からいくぶん西南方に伸びたあと、屈曲して東南方へと続いている。溝底の標高は、東側貼り出し部で62.05m前後、西側では62.00mとわずかにがら高低差があり、西側から伸びる溝の南端では61.80mとさらに下っている。張り出し部を含めた全長は東西9.4mである。

断面観察によると、最終操業後に壁面の崩落によって周囲から次第に埋まっていき、中央部が凹部として残っていたところに、最終的に多量の埴輪が投棄されている。この埴輪を含む暗茶褐色土および灰褐色粘質土は、焼成部から東の張り出し部にかけて堆積しており、西側の張り出し部はそれ以前に埋没していたようである。

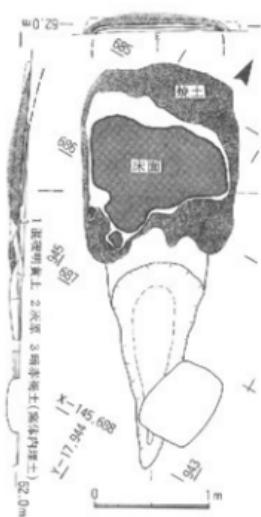
図17 2号窯実測図 1:50

張り出し部を含めて床面や溝中に小穴があるが、いくつかは最終操業後に掘られたもので、それ以外のものも規則的な配列を示す訳ではない。今のところ、天井があったとみるのは難しいと思われる。張り出し部の機能は明らかでないが、片側あるいは両側を焼き口と考えるには、貼りだし部分に焼け面は認められず、別の見方をすべきであろう。現在の段階では、掘り込み部を覆う天井施設ではなく開放のもので、焼成部と呼んだ中央の方形部分に、乾燥した埴輪とともに燃料をおいて焼き上げたものと考えておきたい。両側の張り出しは、あるいは燃焼のための通気的な役割があったのかもしれない。

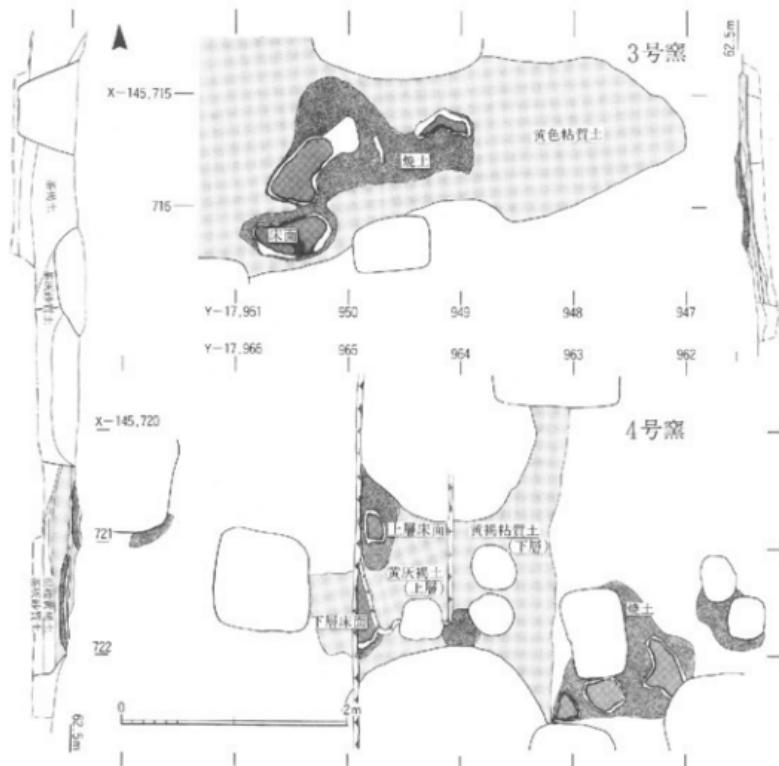
図18 3・4号窯実測図 1:50

礎部分となる黄褐色粘質土を入れ、その上に床面をおく。この黄褐色粘質土は非常に純粹なもので、一見すると地山とみまがうほどのものである。床面上には灰と焼土を含む暗黄褐色土があり、その上に再び黄灰褐色土をおいて、その上に床面を設けている。この2枚の床面はひとつの窯の操業面の違いというより、下層の窯を完全に削平したあと上に別の窯を作ったという状況である。4号窯にともなう遺物はない。下層の床面下の整地土層中にも、灰や焼土・埴輪片が入る。

5号窯 灰原と思われる黒灰色灰層の堆積がある (SX16280)。その周囲には不

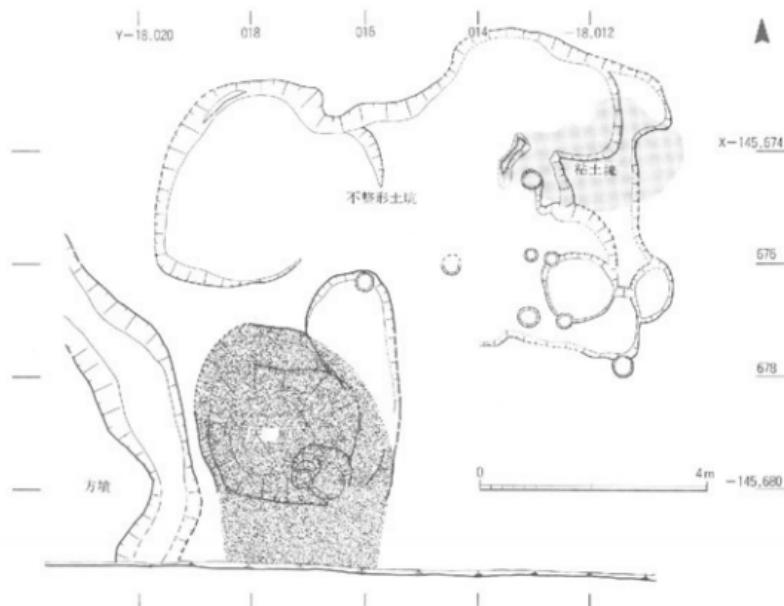
図19 5号窯灰原・不整形土坑実測図 1 : 100

整形土坑が広がっている (SK16281)。この土坑の規模は東西約 9 m ほどで、奈良時代の遺構検出面から土坑底までは 15cm ほどの浅い凹みである。5 ~ 6 世紀の土器、円筒・形象埴輪が多量に投棄されている。土坑の東北隅部には、灰色粘土が集積しており (SX16282)、これは地山の粘土とは明らかに異なり砂粒はあまり含まない。埴輪の原料の粘土と考えられる。灰原は土坑の南方にあり、東西 4 m ほど南北 4 m 以上で、さらに調査区外南へと続いている。検出面から底までの深さは 30cm、焼土・埴輪片を含む灰層が堆積する。また、灰層上面に面的に広がる一群の埴輪片があった。灰層は南方の方が厚いことから、窯本体を南方に推定するが未確認である。また第43次調査では西に隣接して方墳を検出しているが、層位的な関係は明らかでない。

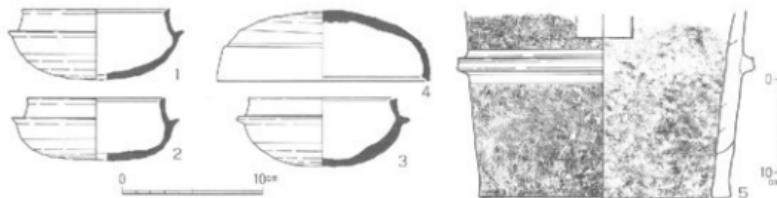
図20 1号窯出土遺物（須恵器 1:4、埴輪 1:6）

1号窯の資料の大半は、窯が放棄され崩壊が進んだあとに投棄された埴輪群であり、必ずしも1号窯にともなうものとは言えない。通常の円筒埴輪や朝顔形埴輪・鰐付円筒埴輪のほか、甲冑形・盾形・蓋形などの器財埴輪および家形埴輪がある。黒斑をもち二次調整にB種ヨコハケを用いるものが多くを占めるものの、無黒斑で須恵質のものも一定量含まれ、そして土師器・須恵器が出土している。須恵器は5世紀後葉のもの（1～3）が多いが6世紀に下るものが1点含まれている（4）。また埴輪のなかには赤色に彩色されたものが含まれており、焼き上がりで彩色されながら、破損など何らかの理由で古墳へ運ばれなかったものも捨てられたようである。一部、当研究所が調査を行なった古墳出土埴輪と比較した結果、市庭古墳やウワナベ古墳の埴輪に類似するものがあるようである。

投棄された埴輪のほかにも、床面近くで出土した埴輪がある。量は少なく小破片であるものが多いが、その中にあって、東側張り出し部の溝の上に立った状態で出土した円筒埴輪の底部がある（5）。これは溝を埋めた最終操業時の灰層にのっており、この際に焼成部から取り出して一時的に置いたものである可能性が高い。これは底径27cmで、突帯1条が巡り2段目がわずかに残る。横幅6cmほどの方形の透し孔があり、横ハケの二次調整が認められる。黒斑をもち、川西宏幸氏の埴輪編年Ⅲ期のものである。

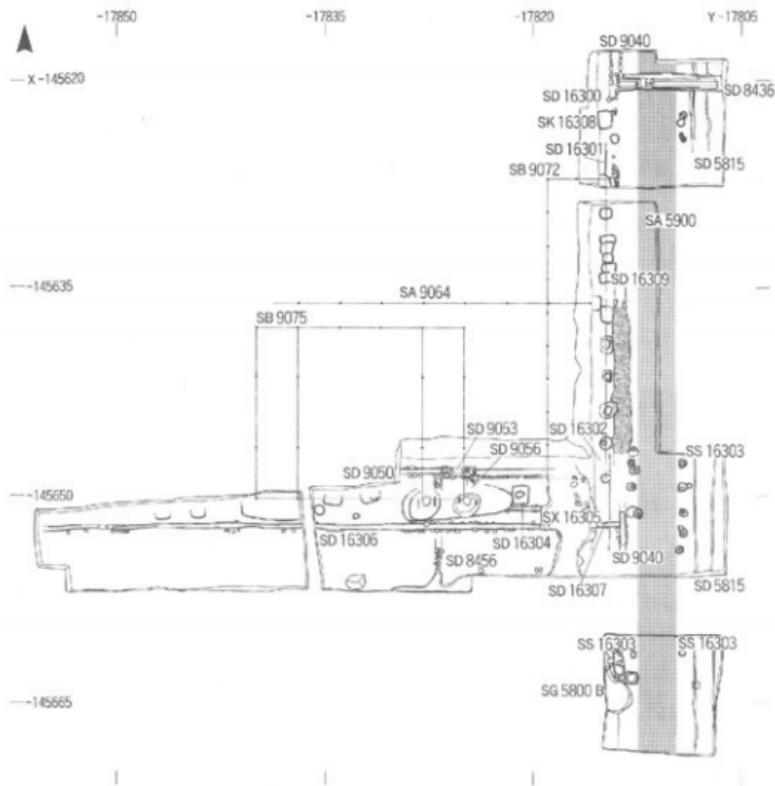
図22 第245-2次調査遺構図 1:400

検出した主要遺構は建物2棟、溝11条、溜まり状遺構、上坑、東面大垣と東西雨落溝、木桶暗渠、大垣犬走り上の柱穴群である。以下、時期ごとに概要を述べる。

なお大垣築造以後の時期区分は第110次調査成果に準拠する。A～Gの8期に区分され、A期は大垣築造期にあたり、A～D期までが下層整地、E期が中層整地、F・G期が上層整地に対応する。また、下層園池SG5800AはB期に造られ、E期に上層園池SG5800Bに改修される。

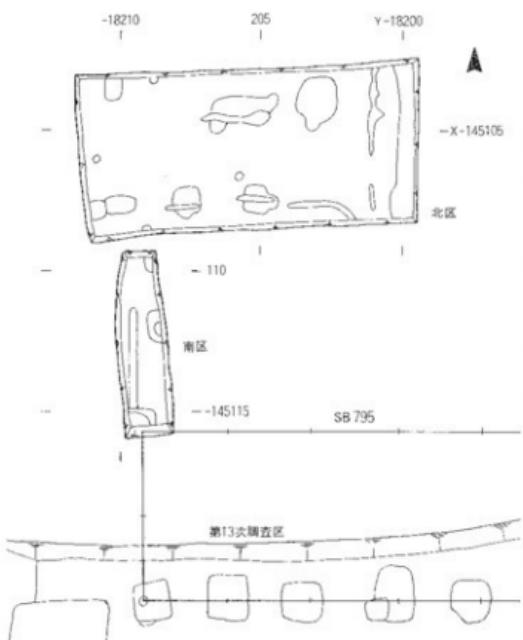
図23 第242-4次調査遺構図 1:200

6m×12mの東西トレンチ（北区）と2m×7mの南北トレンチ（南区）を設定した。土層は盛土・耕土・床土をへて、現地表下約80cmで遺構面にいたる。遺構面は厚さ10cmの黄褐色土で、その下が明黄褐色土の地山である。北区は顕著な遺構がなく、浅い不整形土坑7基と小穴4基などを検出したのみである。一方、南区では3個の柱穴を検出した。掘形が一边1mをこえ、抜取穴は検出面から約50

cmの深さをもつ。南区南辺の柱穴は、その位置からみて、第13次調査で検出した東西棟建物SB795の西北隅柱にあたる。従って、SB795は7間×2間で10尺等間の建物となることが判明した。

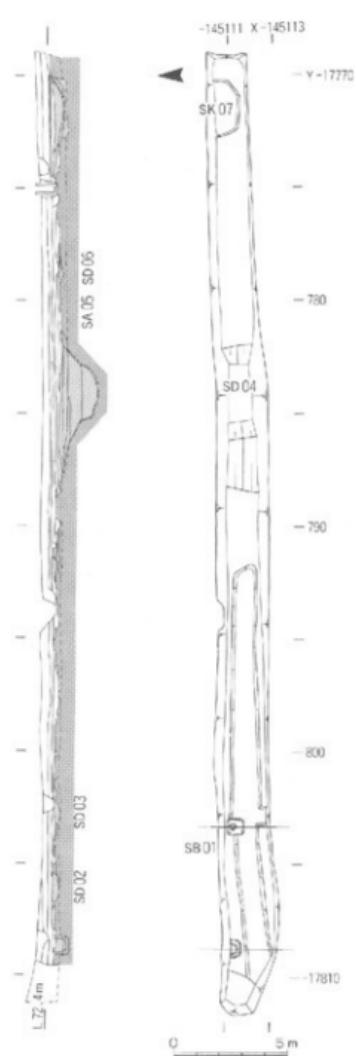
図25 第242-13次調査遺構図 1:250

はその東約4mの位置にある南北溝で、幅約1.2m深さ約30cmを計る。いずれも断面観察で検出したもので、遺構検出面までは達していない。SD02はSB01の東側の柱穴を切る位置にあり、また出土した遺物からみても両溝は中世以降のものであり、東二坊坊間路西側溝とは考えがたい。

SK07は調査区東端でその一部を検出したもので、直径約2.2mの不整形な円形を

呈する。完掘はしなかったが、近世の野井戸あるいは土坑であろう。

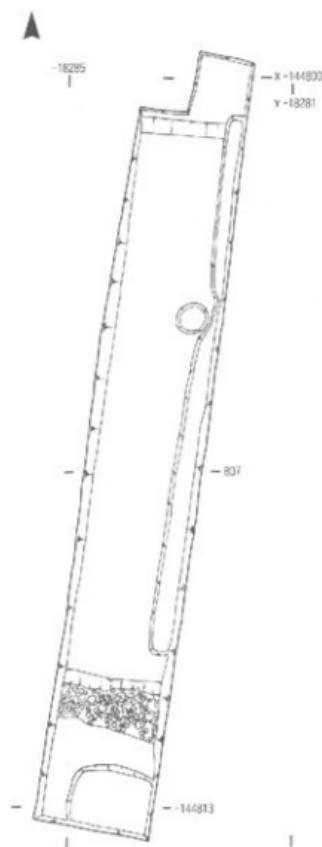
図28 第242-1次調査遺構図 1:100

調査の結果、トレンチ両端に外濠の落ちを確認した。南岸の斜面には、こぶし大のバラスを葺くが、バラスに混じり奈良時代の瓦片も混じっており、第126次調査の所見通り、後の園地改修時の仕事であろう。北岸の落ちは明瞭ではなく、バラスの化粧葺きは認められなかった。今回検出の外濠は、第129次調査復原線より、やや南に下った位置にあり、より正確な外濠復原には、更に調査を進める必要があろう。（巽 淳一郎）

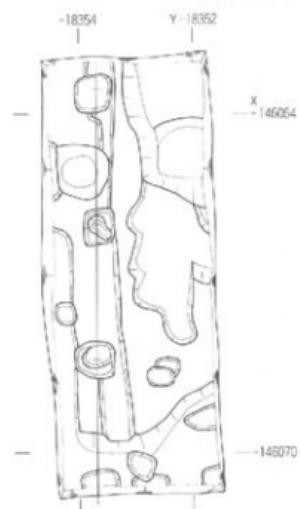
図30 第242-3次調査遺構図 1:100

従前の住宅に伴う盛土（15cm厚）の下に薄く旧耕土、床土が残り、その下が地山の遺構面となる。地山は黄褐～淡灰茶色の砂である。発掘区は東西3m、南北8mの小さなトレンチであったが、トレンチ西寄りで南北に並ぶ柱穴列を検出した。柱間は2.4m（8尺）で3間分確認した。柱掘形は一辺50～70cmの隅丸方形であるが、すでに削平を受けているとみて、柱穴の深さは10～40cmと浅い。これが建物もしくは塀の一部なのか、あるいはそのどの部分にあたるのかなどは不明である。掘形からは古墳時代の甌の取っ手と、奈良時代前半期かと考えられる瓶のいずれも破片が出上していること、柱間、掘形の形状、方位などから平城京の遺構と考えた。そのほかの遺構としては柱穴状の小穴5個が奈良時代の可能性があるが、他はすべて新しい溝や土坑であった。

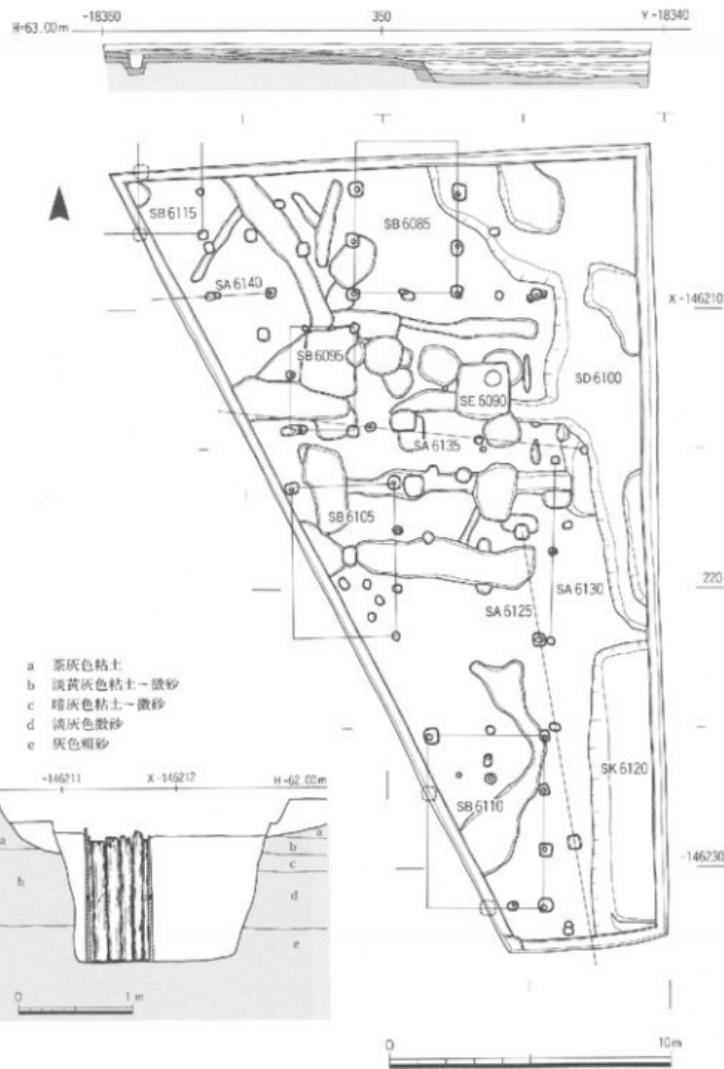
図34 第242-8次調査 遺構図(1:200) 及びSE6090実測図(1:50)

SB6095 調査区の西北部、SB6085の南西にある小規模な南北棟建物。西北隅の柱穴については、検出できなかったが、削平のため消失したものと考えておく。桁行2間(12尺=6尺×2)、梁間1間(8尺)と復元される。

SB6105 調査区西端中央部、SB6095の南で検出した南北棟建物である。桁行3間（18尺 = 6尺×3）、梁間2間（12尺 = 6尺×2）で、SB6085と同一の規模であろう。柱掘形の大きさにはばらつきがあるが、柱痕跡の認められるものでは、柱径12～15cmとほぼ一定している。

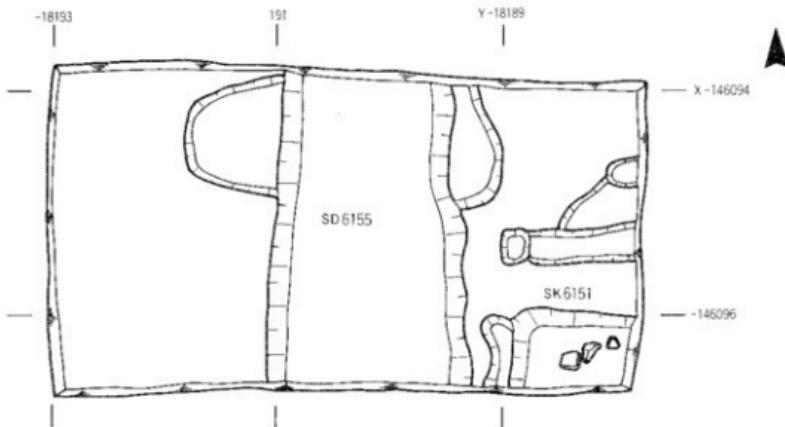
図38 第242-9次調査遺構図 1:50

調査区の土層は上から造成土（10cm厚）、耕土（25cm厚）、床土（5cm厚）、黒褐色砂質土（地山）の順で堆積し、遺構は黒褐色砂質土層上面（標高61.9m前後）で検出した。主な遺構には、南北溝1条、東西溝1条、土坑3基などがある。このうち南北溝SD6155は、幅1.8m、深さ30cmで、埋土は上層（暗灰色砂質土）と下層（橙褐色砂混じり粘質土）に分れる。SD6155は、溝心の座標がX=-146096.00、Y=-18190.20であり、第230次調査で検出された、東一坊々間東小路西側溝SD32の溝心座標値などから見て、同じ溝と考えられる。SD32は後に溝幅を狭くして西へずらしていることが判明しているが、本調査ではそうした事実は認められなかった。SD6155の下層から、奈良時代中頃の須恵器杯B蓋・甕、土師器等が出土した。（小池伸彦）

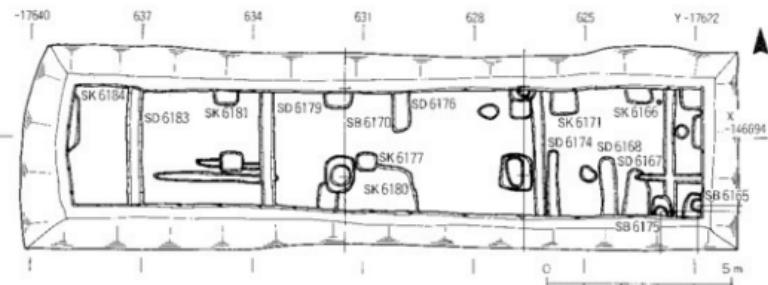
図40 第242-14次調査遺構図 1:150

SK6180 調査区中央部南縁において検出した円形土坑。土坑の南半部は調査区外に延びる。直径2.2m、深さ40cmあり、擂鉢状を呈する。埋土は上層（橙褐色粘質土）と下層（暗灰褐色粘質土）に分れる。下層から、半城宮土器IIの土師器、須恵器が出土したが、その中に特異な形態の土師器が含まれており、注目できる。

SD6176 調査区中央部北縁で検出した南北溝。大部分は調査区外に延びる。幅約40cm、深さ約10cm。明灰褐色砂混じり粘質の埋土中からは、須恵器杯B蓋が出土した。須恵器は小片のため詳細な時期は不明。

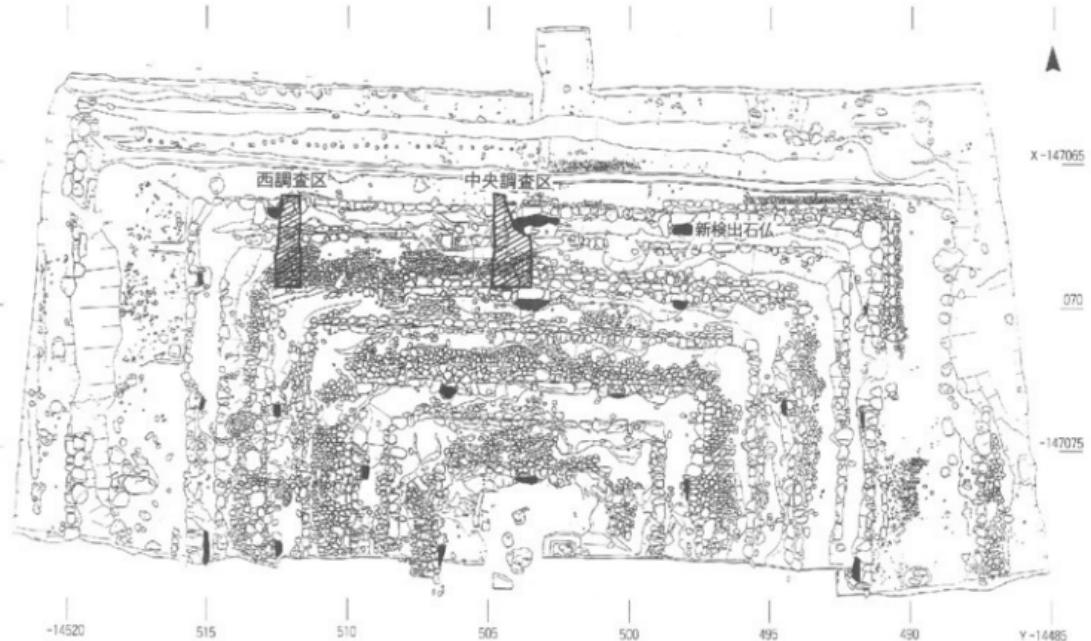
図44 第247次発掘調査区及び新検出石仏位置図 1 : 200

今年度の調査は、北面第一段・第二段の石積解体修理に伴うもので、1994年1月24日から解体を開始し、3月15日に解体及び発掘調査を終了した。発掘調査区としては、北面中央石仏の西側（中央調査区）と同西端石仏の東側（西調査区）に2ヶ所設定し（図44）、平面検出と積み土の断面調査を行った。

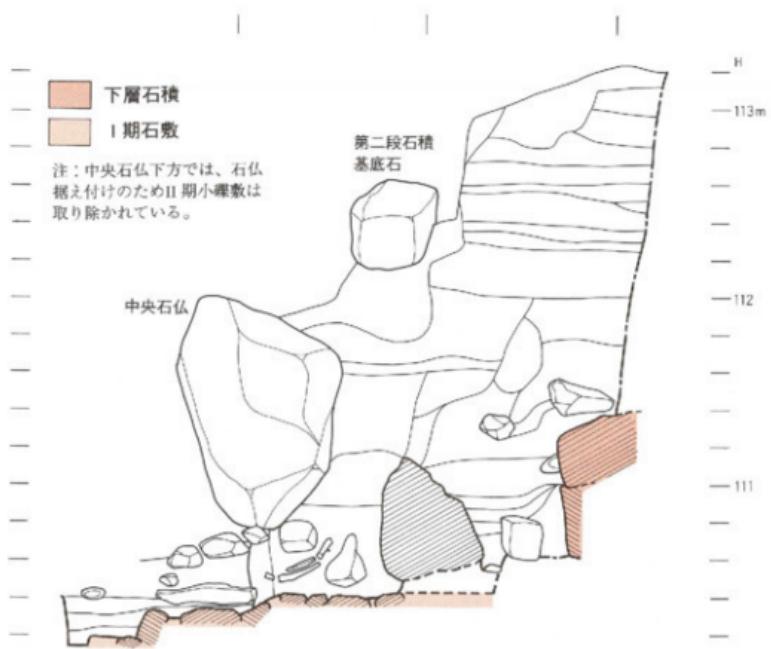
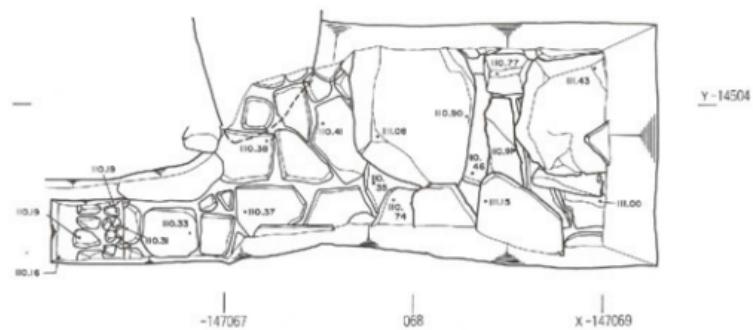
図45 中央調査区遺構図及び土層断面図 1 : 30

下層石積北側のI期石敷は、おもに30～40cm大の偏平な石を用いた幅1.95m前

後の石敷と、その外側の約10cm低い位置に巡る、こぶし大の石による幅約25cmの外周石敷からなる。このⅠ期石敷は、内（南）から外（北）へ緩い勾配をもつ。

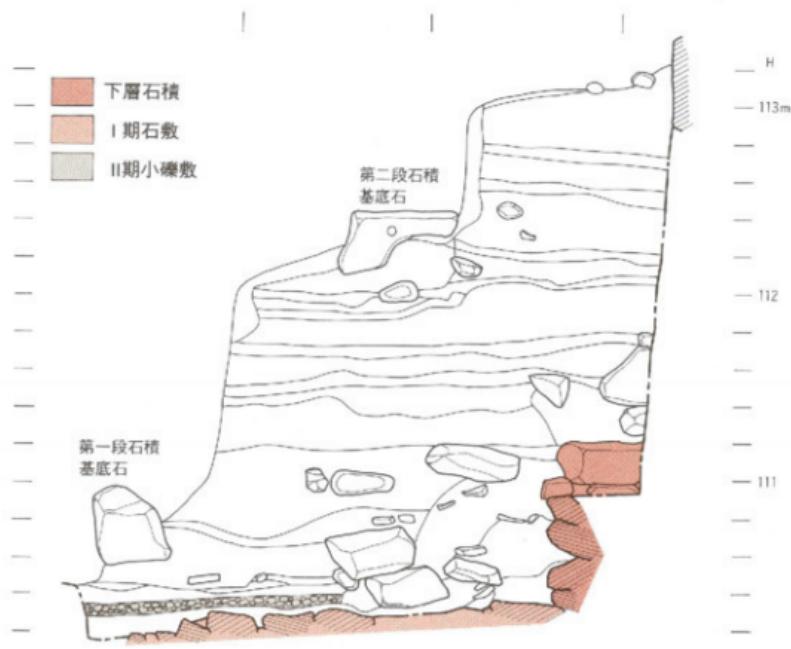
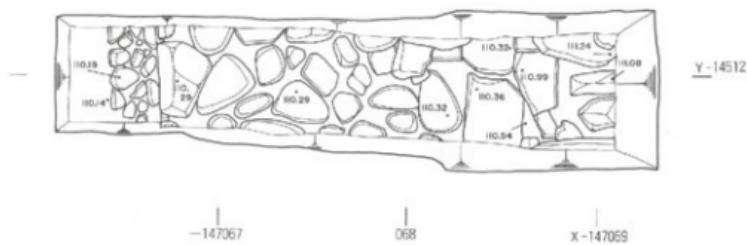
図46 西調査区地構図及び土層断面図 1:30

下層石積と石敷 これまでの一連の調査で、現在外観をあらわしている頭塔（上層頭塔）の内部に石積（下層石積）が存在し、それに伴う基壇上面の舗装が石敷（I期石敷）と小礫敷（II期小礫敷）の2時期にわかれることが判明しているが、今回の北面中央、西両調査区でも同様に下層石積とI期石敷・II期小礫敷を検出した（図45～47）。

石積の残存高は中央調査区・西調査区とも約90cmであった。下層石積東面では基部が階段状に施工されていたが、今回検出した下層石積北面ではそうした施工は行われていなかった。

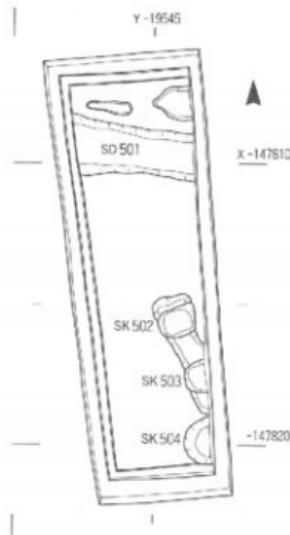
図52 242-7次調査遺構図 1:200

調査区の北部で、東西溝SD501を検出したほか、東南部で土坑SK502~504を検出したが、全体に遺構密度は低い。

SD501 幅1.7~2.1m、深さ約45cmの素掘り溝である。ほぼ東西方向であるが、東でやや南に振れる。埋土は、下から暗灰色粘土、暗灰黒色粘土、灰黒色粘土、黒褐色砂質土の4層に分けられ、前三者が自然堆積であるのに対して、最上層の黒褐色砂質土は、人為的堆積と考えられる。なお暗灰黒色粘土層は、厚さ10cm内外であるが、多量の遺物と木屑を含む。

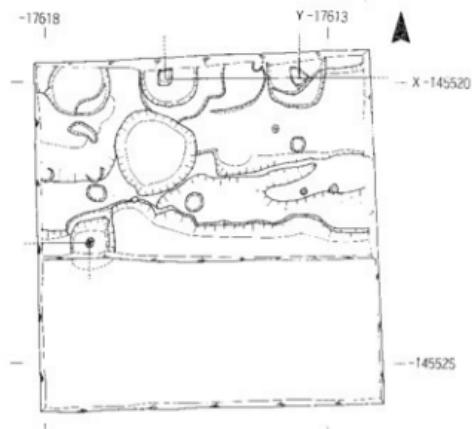
図54 第242-11次調査遺構図 1:100

出土遺物のうち瓦では奈良時代の軒丸瓦1点（6316B）、軒平瓦6点（6663E・6667A・6721J各1点、6714A2点、型式不明1点）、平安時代の軒丸瓦1点（7247A）などが出土している。上器では中世の羽釜、椀、小皿、近世の椀などが出土している。その他に埴輪2点がある。

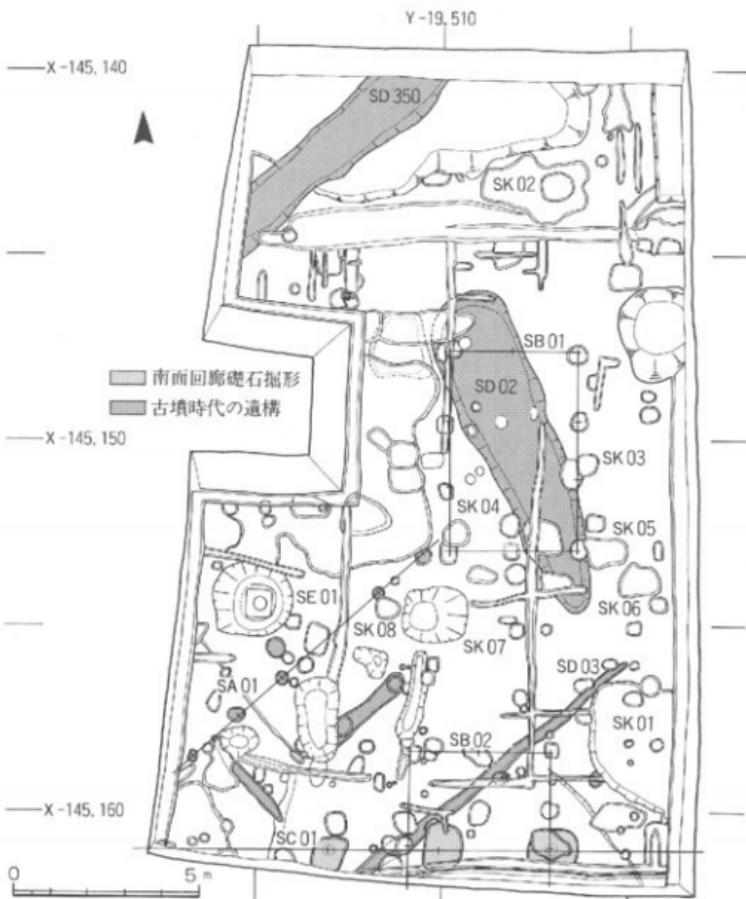
図55 第242-12次調査遺構図 1:150

西隆寺の遺構 調査区南端で南面回廊の礎石据え付け掘形と思われる柱穴3個2間分を検出した(SC01)。柱間は10尺等間である。いずれも一辺1m強の隅丸方形状の平面で、暗茶褐色粘質土の埋土が5cm前後とごく浅く残るに過ぎない。さらに東では痕跡ほどの深い凹みがあり、位置的には10尺となるが掘形かどうかは確かでない。西に続く部分では検出できなかった。こうした遺存状況は東面回廊部分と共通しており、基壇土はもちろん基壇の掘り込み地業も認められない。西隆寺の回廊については、桁行10尺で梁間8尺2間の複廊であることが判明している。東面と北面は確定しており、西面も中軸から折返しての想定は可能である。これらの成果を承けて南面についても復元を行なっている。今回の検出位置と柱間はこれに合致するもので、想定が妥当であることが裏付けられた(図55)。

東南方の土坑SK01は、平城宮土器IVまでの遺物と瓦類が出土しているが、鉄釘・かすがい・鉄鎌とともに砥石が出土しており、西隆寺造営にともなう廃棄物を捨てた土坑であることも考えられる。なお、西隆寺廃絶後の遺構として、瓦溜まり8箇所(SX01~08)があり、10点ほどの軒瓦を含む瓦類が出土した。

奈良時代前半の遺構 神護景雲元年(767)頃に始まる西隆寺造営前の遺構である。平城京条坊の右京一条二坊十坪にあたる。南北棟の掘立柱建物SB01と02がある。SB01は桁行3間(6尺等間)×梁間2間(6尺等間)で、東北・西北隅の柱穴には、径10数cmの柱根が遺存していた。SB02は梁間2間(約7尺等間)で桁行1間分(8尺)を検出した。井戸SE01は、井戸枠がほとんど抜き取られ、わずかに一枚の縦板が残るに過ぎなかった。掘形は径2m強の円形で、井戸枠は一辺70cmほどに復元できる。底には径30cmほどの曲物を据えていた。井戸からは埋土・掘形とともに多くの遺物が出土しており、土器は平城宮土器Ⅲまでのものでおさまる。軒平瓦6665A・6721Cが各1点出土している。

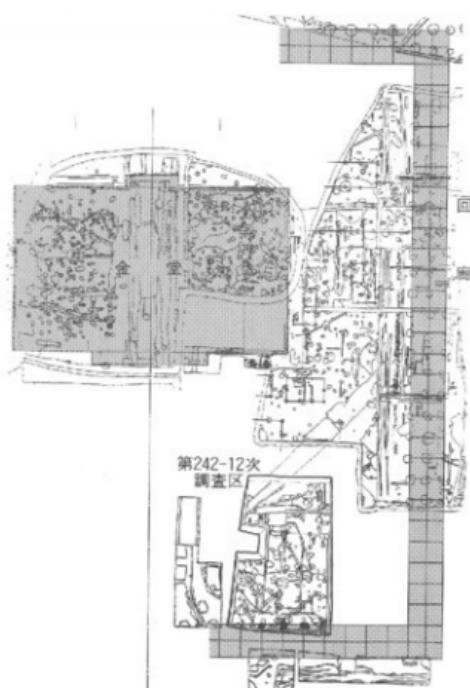
図57 西隆寺金堂と回廊 1:800

西隆寺の南面回廊について、ほぼ想定した位置で礎石掘形と思われる掘り込みを確認した。北側柱列に相当するものとみてよいだろう（図57）。ただし、今回

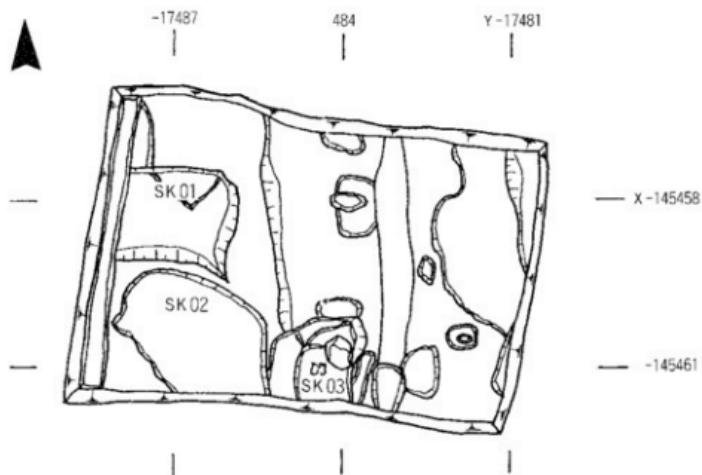
図58 第242-15次調査遺構図 1:100

本調査は住宅建て替えに伴う調査で、場所は推定法華寺旧境内の東端部に位置する。この敷地内では既に第112-10次調査として、発掘を行った地域がある。調査は南北5.5m、東西8mのトレーニングを設定し、44m²について行った。土層々序は、40~60cmの厚さの盛土が最上層にあり、その下に茶褐色混じり暗褐色土が10~30cm、暗褐色土が15~30cmの厚さに堆積しており、その下は黄灰色粘土（部分的には青灰色細砂質土）の地山面となる。暗褐色土層には上器・瓦が多量に含まれ、これが遺物包含層で、遺構はこの下面で柱穴数個や土坑・落込みなどを検出した。調査区西部の土坑SK01・02は平面では2つの遺構となっているが、西壁断面の所見では、その下部では現地表面から150cm以上の深さにヘドロ状の灰黒色粘土が堆積した、池状の落込みとなって調査区からさらに西へ延びる。土坑SK03も同様の堆積を持ち、深さは現地表面から約170cmであり、大きな石が据えられていた。以上の土坑はいずれも地山面を掘り込んだもので、多数の瓦・上器

が出土しているが、奈良時代のものと後世のものが混じっており、瓦・土器を廃棄した土坑と考えられる。調査区中央部のやや北寄りの掘形と柱抜取穴を持つ柱穴は地山面上で検出したもので、奈良時代の遺構と考えられるが、関連する柱穴を検出することはできなかった。現存の掘形の深さは約40cmである。

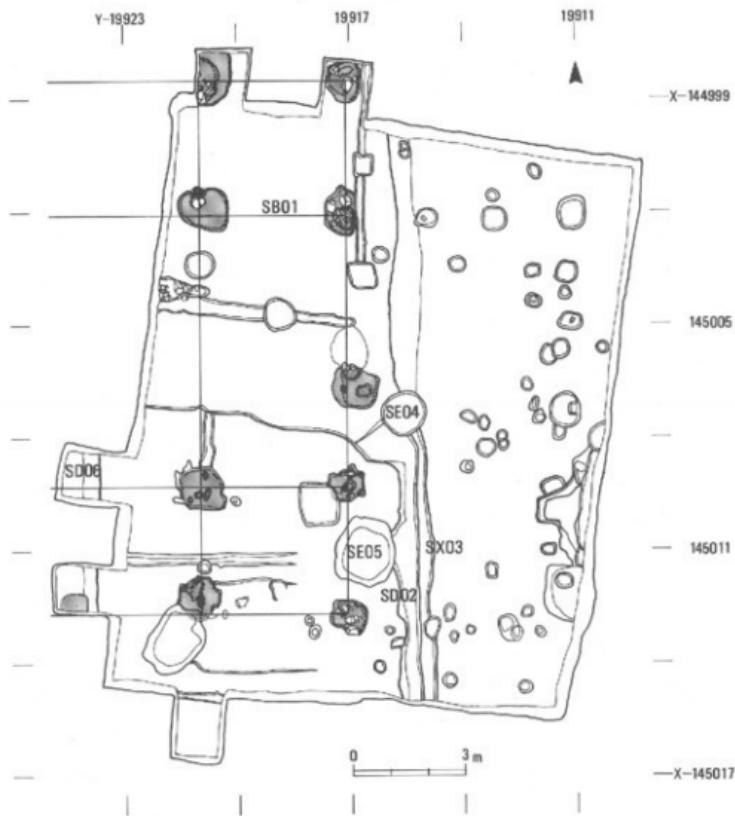
図61 第242-19次調査遺構図 1:150

その他の遺構 基壇より東側には中近世の柱穴がいくつか検出されたが、建物としてはまとまらなかった。基壇東端にかかるSE04、SE05は近世の野井戸である。
