# 発掘調査概報

1994年度

● 奈良国立文化財研究所 ●

1994年度  
平城宮跡発掘調査部  
発掘調査概報

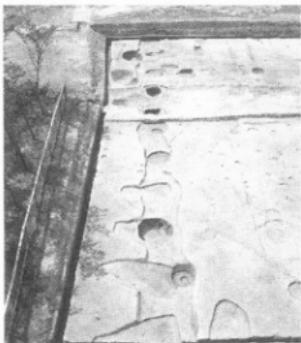
図3 南北塀SA16350（北から）

**南北塀SA16350** 調査区の東端で検出した、柱間9尺の掘立柱塀である。幅2m前後、深さ0.9～1.4mの深い溝を掘り、柱を立てた後に埋め戻している。「布掘り」とよぶ工法である。ほとんどの柱を抜き取っており、大きな抜き取り穴がのこる。ただし、柱が腐朽していたためか、途中まで掘り下げたものの、結局柱を切断した例があり、そこでは、直径45cm（1尺5寸）に達する太い柱根がのこっていた。この塀は、佐伯門の北東で確認している馬寮の東限塀SA5950

『平城宮発掘調査報告 XIII』によれば、SA5950は、奈良時代中頃に掘立柱塀として設けられた（SA5950A）、奈良時代後半に、築地塀に改造されている（SA5950B）。前者は、個々独立した柱掘形をもつが、柱間は9尺で、SA16350と共に通する。柱根の直径も、45cmと同格である。したがって、SA16350とSA5950との間に、強い関連があったことは疑いない。同一の規格で設計されたものであろう。ただし、SA16350には、改造の痕跡が認められない。

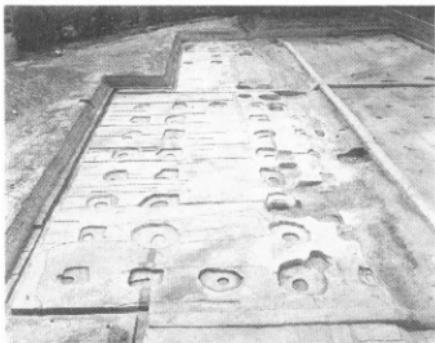
図4 正殿SB16400（東から）

**正殿SB16400** 調査区の南中央部で検出した、東西棟の掘立柱建物である。南と北に庇があり、桁行7間（70尺=10尺×7）、梁間4間（40尺=10尺×4）の規模を有する。身舎の柱掘形は、長辺が1.3～2.1mと大きいが、庇の柱掘形は、長辺1.1m前後と小型である。ほとんどの柱が、抜き取られている。抜取穴下部の収束状況から復原される柱径は、身舎柱が約30cm（1尺）ないしそれ以上、庇柱が約24cm（8寸）である。11個の柱穴を断ち割って調査したが、断面でみると、柱掘形があきらかに重複しているものが存在する。また、西南隅の庇柱のように、平面でもそれが認められる例がある。したがって、同位置で建て替えがおこなわれた可能性が高い。この建物規模は、佐伯門北東の馬奈で確認した第Ⅱ期（奈良時代初期）の正殿SB6450と等しく、区画内での位置関係も近似する。当該官衙の正殿とみて誤りあるまい。なお、このSB16400の建物心は、東限の南北塀SA16350の35.5m西にある。これは、正しく120尺に相当し、令大尺では100大尺と、さらに完数性の高い数値を得ることができる。配置に際して、大尺を使用した可能性が想定されよう。

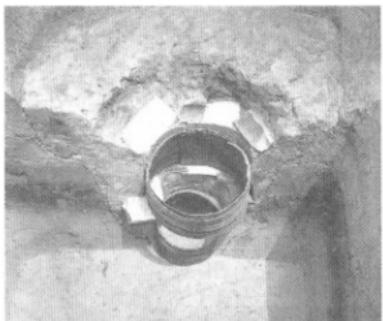
図6 井戸SE16480（南から）

井戸SE16480 調査区の西北部で検出した曲物の井戸である。一辺約1.6mの略方形の掘形をもつ。曲物は、三段分が遺存するが、中段のものは内側へ崩落していた。曲物と曲物の間には、板石や瓦をはさんでいる。掘形の中から、灰釉陶器や白磁が出土した。

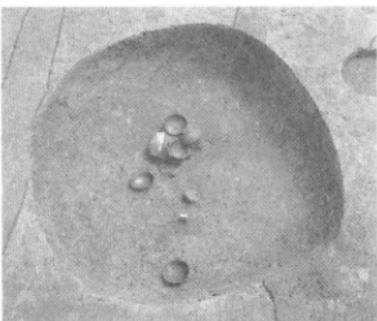
図7 土坑SK16485（北から）

土坑SK16485 調査区東南隅で検出した土坑。ほぼ円形で、直径1.6~1.8m、深さ約0.8m。壁面は、垂直に近く立ち上がっている。底面付近から、完形の瓦器楕5点・瓦器皿2点・庖丁1点が出土した。11世紀後半の一括遺物である。

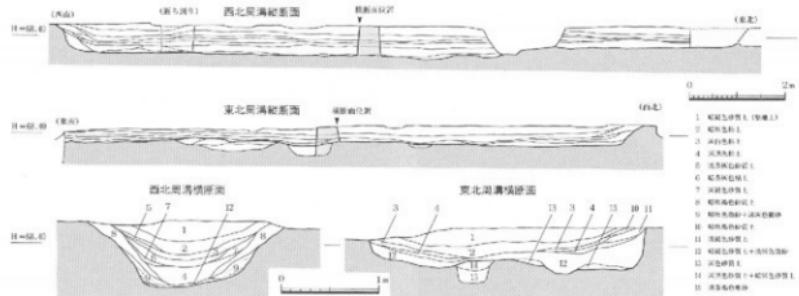
図8 方形周溝墓SX16360 縦断面(1:100)・横断面(1:50)

方形周溝墓SX16360 調査区東北部で検出した、比較的大型の方形周溝墓である。周溝の外肩間で15m、内肩間で9.5~11mの規模を有する。削平をうけているため、主体部はまったく遺存しない。周溝は、南のコーナーが後代に破壊されているが、全体によくのこっており、とぎれる部分はない。検出面での周溝の幅は1.8~3.1m、深さは25~65cmである。西北および西南周溝は、ほかに比べて深い。また、東北周溝では、周溝埋土下から、先行する細溝と土坑を検出した。今回の調査では、横断面とあわせて、縦断面の検討をおこないながら発掘を進めたが、周溝がコーナー部分でとくに浅くなるということではなく、溝底の勾配はほぼ水平である。

周溝の埋土は、最下部に、地山のブロックをふくむ掘削直後の埋土があり、その上を、粘土と砂質土の自然堆積層が覆う。西北周溝・西南周溝の横断面をみると、ある程度埋まった後に、掘り直した可能性がある。最上部の埋土には、瓦をふくんでおり、平城宮造営時の整地土と考えられる。その時点まで、周溝が完全に埋まりきってはいなかつたことがうかがえ、興味深い。なお、西北周溝の最下部から、後述する弥生時代前期の壺用蓋形土器が出土している。

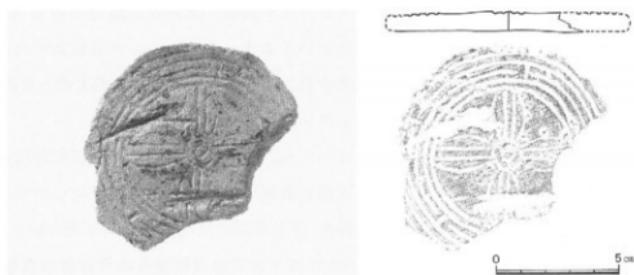
図9 方形周溝墓SX16360出土 弥生土器 1:2

方形周溝墓SX16360出土土器 弥生時代前期の壺用蓋形土器。縁辺は欠ける。紋様のある上面、紋様のない下面も、ともにミガキを最終調整とするらしい。また上面に限って、赤色顔料を塗布した痕跡がある。なお、紐孔は残部はない。上面には、中心に陰刻有軸木葉紋を、外側に陽刻表現の横型流水紋を配している。籠描き→ミガキの痕跡がある。籠は太い。沈線の切り合い関係から描き方を復原すると、次のようになる。木葉紋は、中心と外側の円を描いてから、軸線→弧線の順で描く。流水紋は、まず中心の円と外側の円を描いてから、短い縦線を入れ、それから横線を描く。この横線は、縦線にあてないように、細心の注意をはらって引いている。三角形抉りはない。なお、配置からみると、欠けた部分には、本来、上段に縦線が1本、下段に縦線が2本あって、横型流水紋がきっちり割りつけられていたとみられる。 (深澤芳樹)

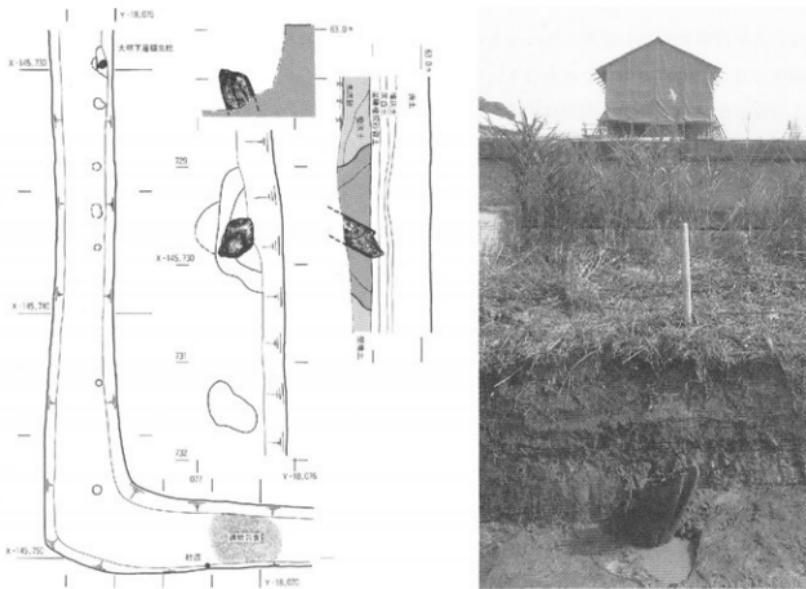
図15 遺構平面図(1:200)および大垣下層獨立柱実測図(1:80)と柱根出土状況

まず、小子門の西側、水路の東側法面に柱根1本があらわれた(図15)。門の棟通りにあたる位置で、築地大垣に先行する下層の掘立柱掘の柱穴である。地山の灰白砂の上に、北から南に土を入れて整地を施し、そこに南北幅1.7mの掘形を掘って、柱を立てている。柱は直径30cm弱である。西南に傾いているのは重機によるもので、また本来の埋没状況よりも、いくぶん上方に引きあげられた状態である。しかし、もともと南へやや倒れた状態で埋没していたらしく、また掘形の内側に掘り込み痕跡が認められる。築地大垣への改修時に、抜取りを試みたものであろうか。なお、この柱穴の上部には築地の積土は残存していないかった。

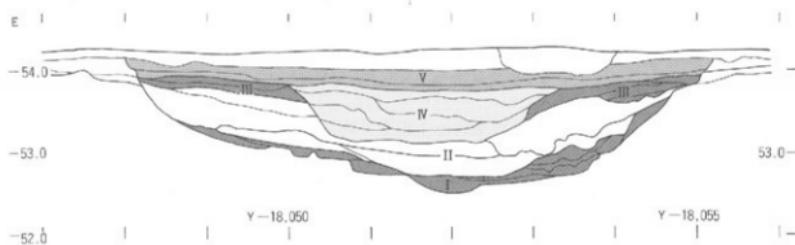
図26 東一坊大路西側溝断面図 1:60

**南側溝** 幅約4m、深さ0.7mで、東一坊大路西側溝との合流点では南北にひろがる。ほとんど埋没した時点で、幅0.7m、深さ0.3mに掘り直している。南側溝は過去に2地点（薬師寺南大門の南西側、大安寺の東側）で検出例があり、両地点を直線で結んで本調査地での位置を求

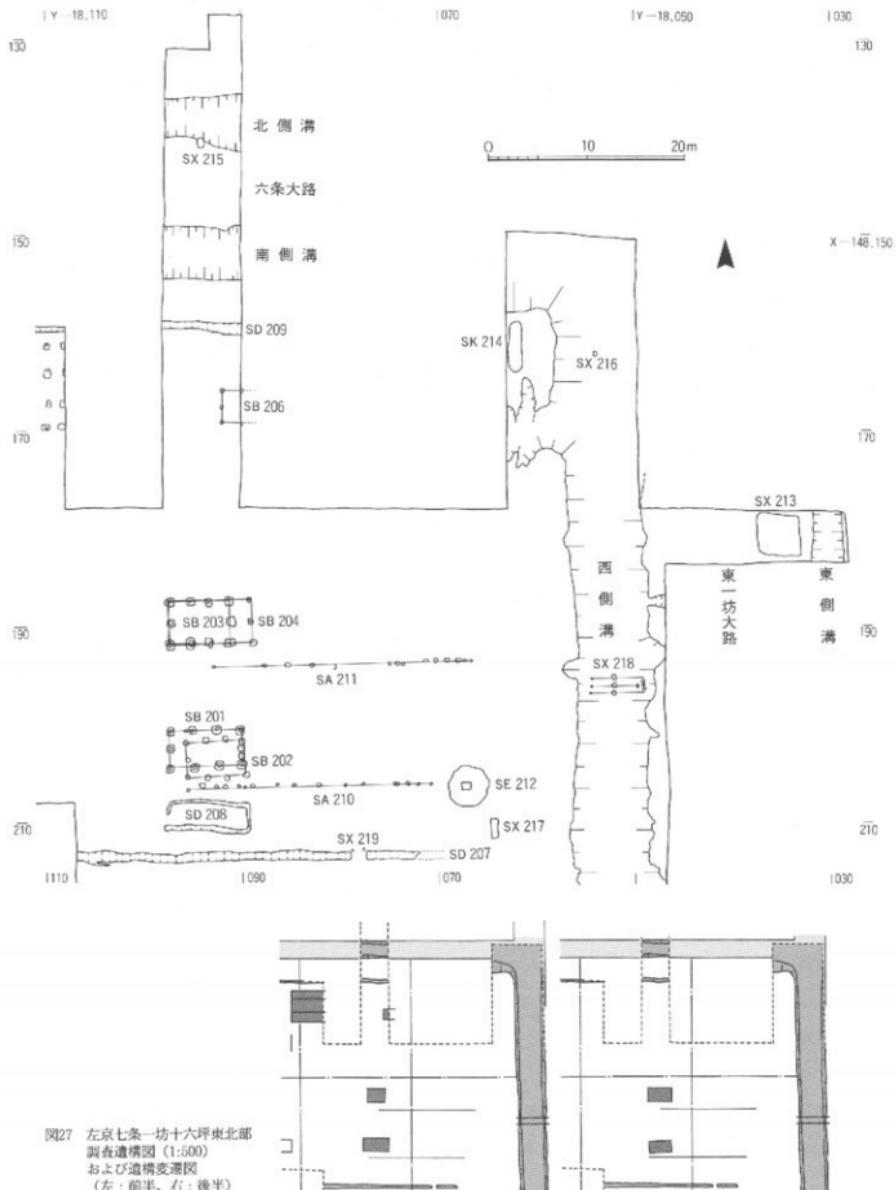
図27 左京七条一坊十六坪東北部  
調査遺構図(1:500)  
および遺構変遷図  
(左:前半、右:後半)

**SD209** 十六坪の四周のうち、六条大路に面した北面と東一坊大路に面した東面には築地塀があったと考えられるが、削平され築地本体は遺存しない。SD209は、六条大路南側溝南肩の南北5.2mに心がある東西溝で、北面築地の南雨落溝であろう。幅70cm～1.1m、深さ40cmで、堆積

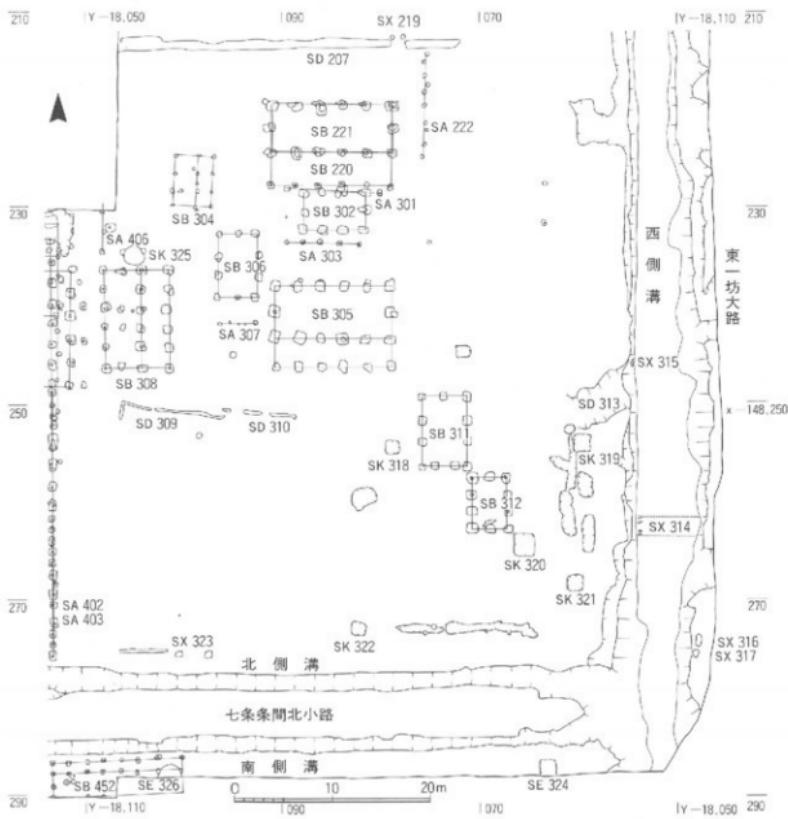
図28 左京七条一坊十六坪東南部調査遺構平面図(1:500)・遺構変遷図(左:A期、右:C期)

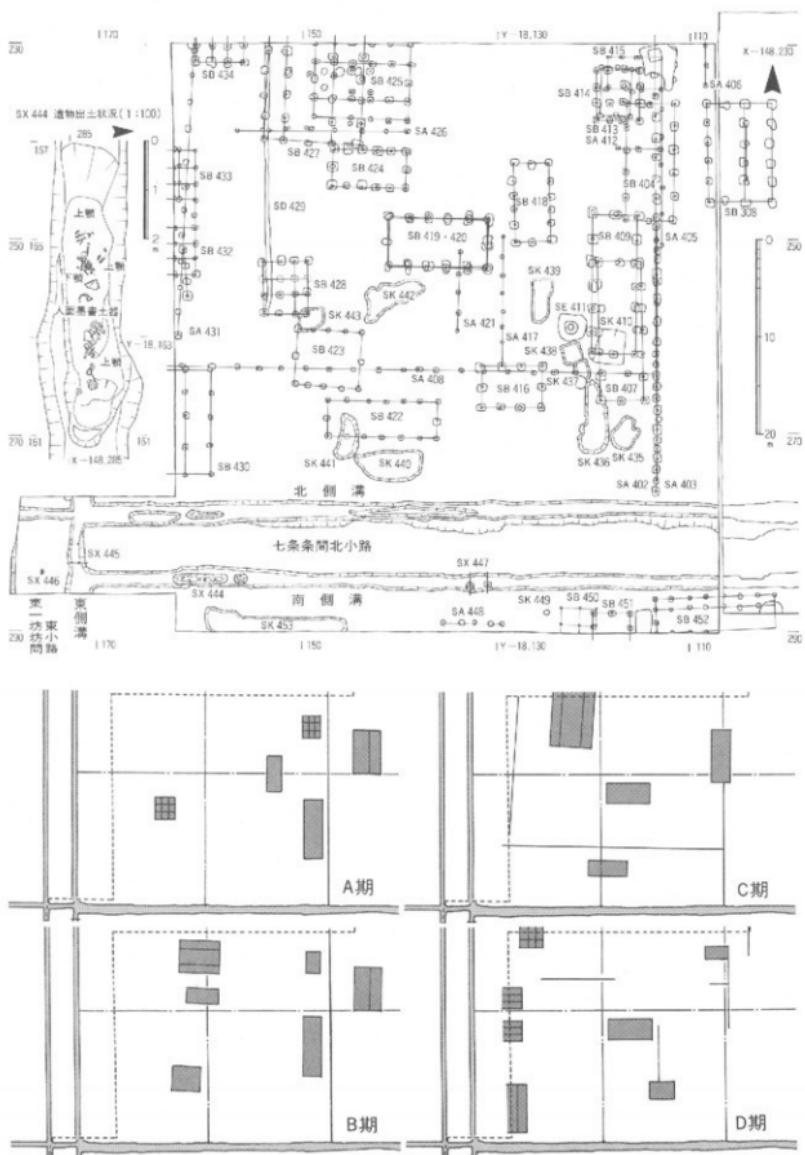
図29 左京七条一坊十六坪西南部調査遺構図 (1:500)・遺構変遷図

**SB424** 掘立柱東西棟建物で、桁行5間（5尺×5）、梁間2間（6.5尺×2）である。桁行中心線がSA402と29.5m（100尺）離れ、北側柱が北側溝北肩と35.9m（121尺）離れる。

庇（出7尺）がつく。SB424と東妻をそろえ、3m（10尺）の間隔をとる。身舎内の西妻寄りと北側寄りに不整円形（径70cm～1m）で浅い土坑が5基ある。大甃を据えた穴であろう。また身舎中央間の四隅に深い柱穴があり、建物内に何らかの施設を設けた可能性がある。

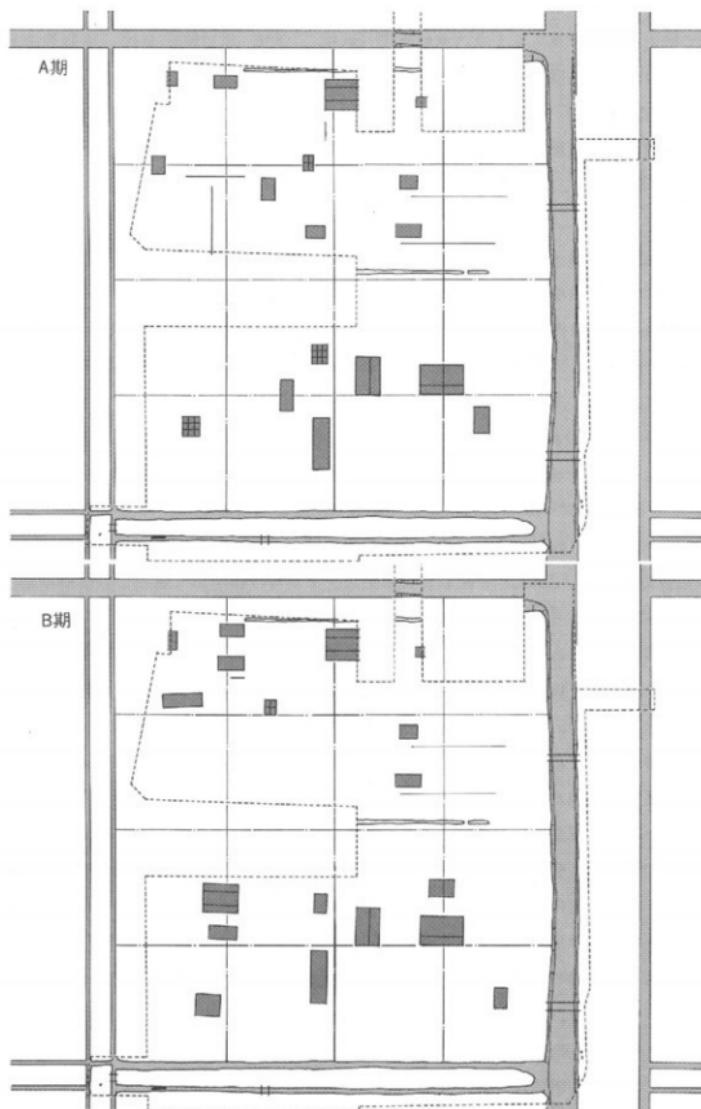
図31a 左京七条一坊十六坪造構造変遷図（上：A期、下：B期。便宜的に東北部は前半の状況を示した。）

c. 南半部と北半部の関係 坪の東半部では、坪を南北に二分する東西溝SD207をはさんで、南北の様相が一変する。西半部ではどうか。西南部・西北部ともに多くの建物が雑然とある点は共通する。しかし、西南部と西北部との間にはSD207の西延長部があると推定され、建物の方位についても、西南部では、北で西偏→北で東偏→北で東偏→振れがない、と変化するのに対し、西北部では、振れがない→振れがない→北で東偏→わずかに北で西偏と変化し、対応しない。こうした状況から、坪の南半部と北半部が別の敷地であった可能性を考えるが、SD207

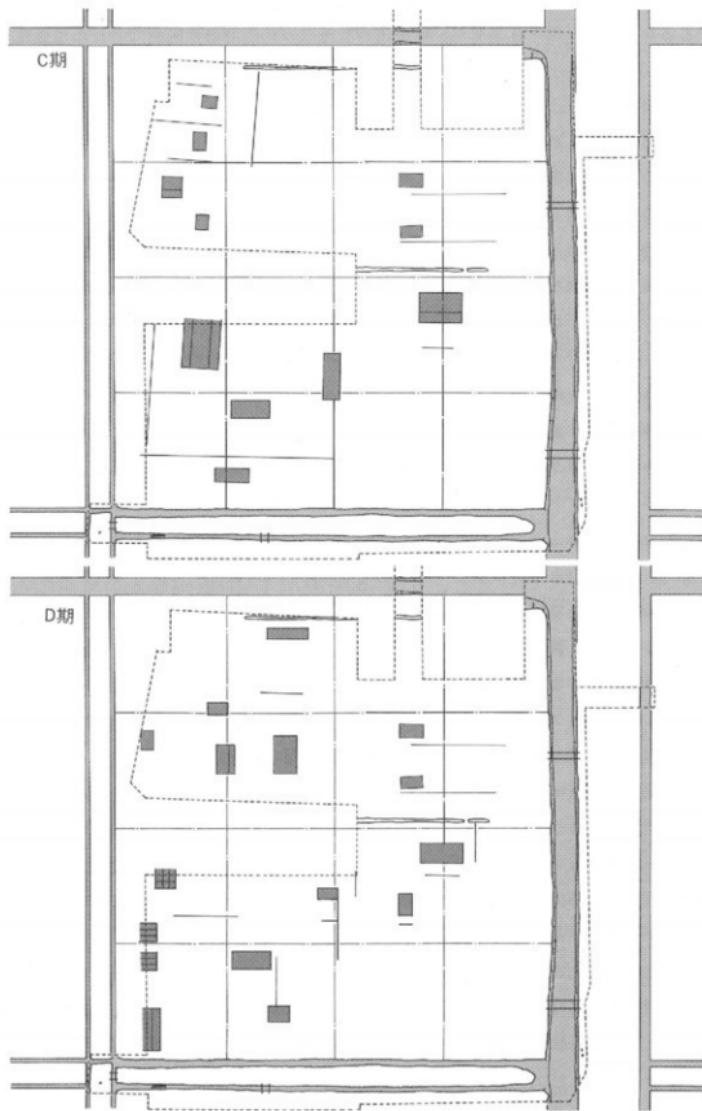
図32b 左京七条一坊十六坪造構造変遷図（上：C期、下：D期。便宜的に東北部は後半の状況を示した。）

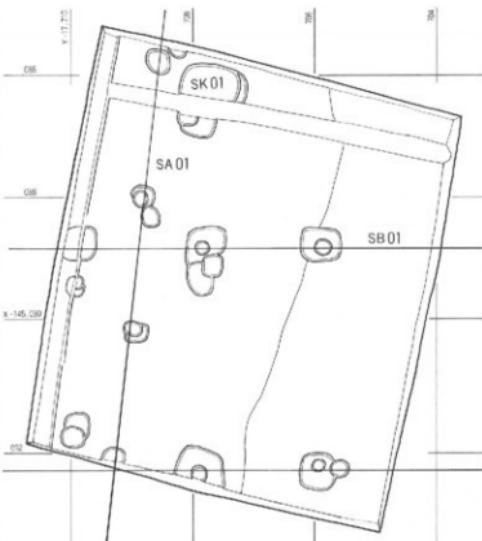
図33 第248-5次調査遺構図 (1:80) と層位図 (1:40)

出土遺物はほとんどなく、取り上げるべきものもない。ここで問題にしたいのは、遺構検出面の地盤である。調査の最終段階で、四周の壁際を掘り下げ、土層の観察をおこなった結果、遺構が人工的に互層に積み上げられた地盤を掘り込んでいることが確かめられた。この人為的な地盤はどのような性格をもつのであるか。本調査区より東側の第118-4 次調査では、地山が一段下がり、その凹部に黄褐色の土があって、その面で奈良時代の遺構を確認している。調査者は、これを掘込み地業とみて、礎石建物の遺構と考えている。今回の調査で認められた互層の地盤についても、当初は掘込み地業であるとも考えられた。かりに掘込み地業であるとすれば、SB01は礎石建物の可能性もあるわけだ

が、その柱掘形は掘立柱建物の形状を示している。また、梁間2間の礎石建物ならば、掘込み地業の北端が調査区内におさまるべきと思われるが、調査区全面にわたって同じ地盤であり、庇柱が存在しないので、北庇つきの建物ともみなしがたい。

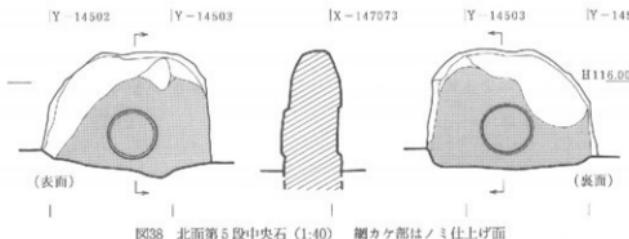
図38 北面第5段中央石 (1:40) 網カケ部はノミ仕上げ面

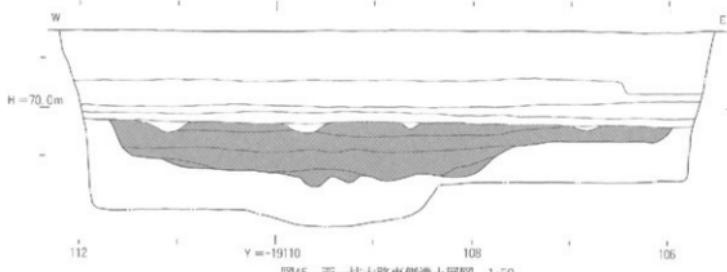
図45 西一坊大路東側溝土層図 1:50

西区では、トレンチの大半が建て替え前の建物の基礎で破壊され、西一坊大路の路面上で土坑1基を確認したのみであるが、トレンチ西端で西側溝とみられる南北溝を検出した。溝幅は70cm、深さは検出面から20cmしかのこっていない。一方、東区には溝幅5.6m、深さ0.5mの南北溝があり、これを東側溝と判断した。溝の堆積土は4層に区分できるが、掘り下げた範囲では遺物をほとんどふくんでいない。

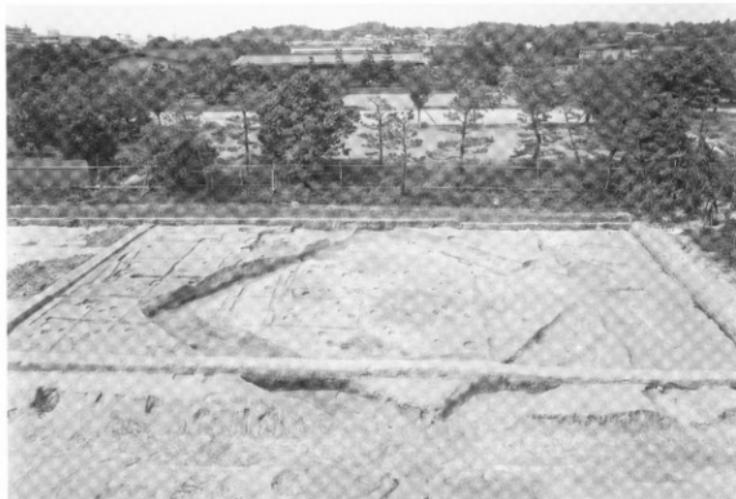
写真2 第246次調査 方形周溝墓SX16360（南から）

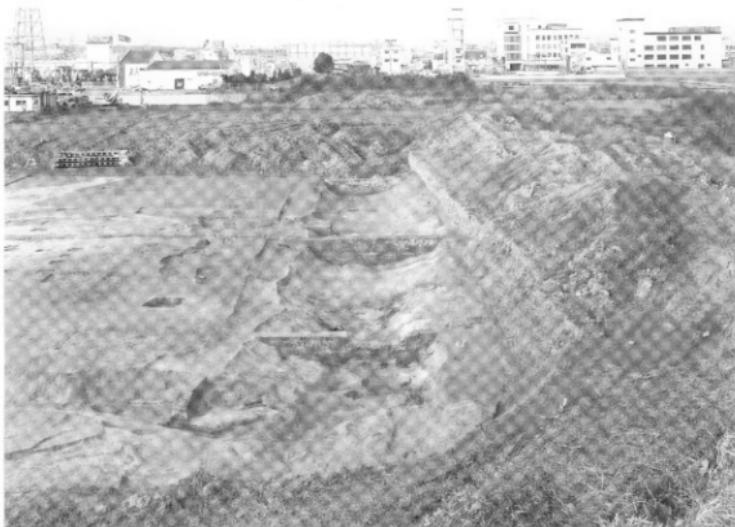
写真3 第253次調査 東一坊大路西側溝（南から）

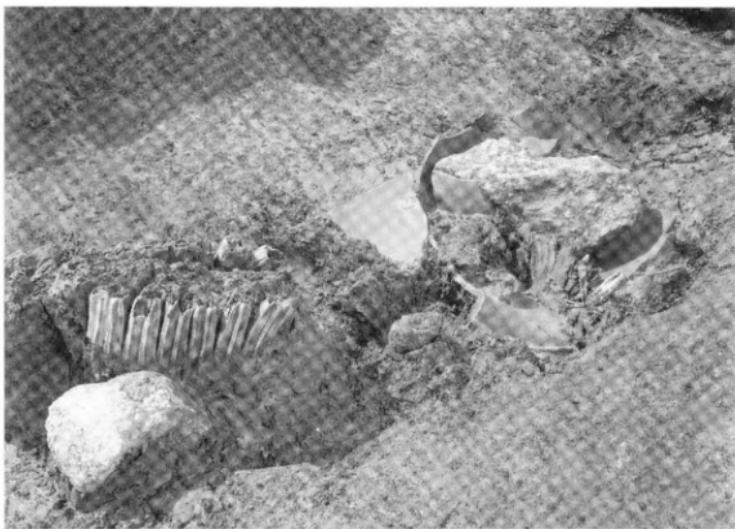
写真4 第254次調査 七条条間北小路南側溝内祭祀土坑（北東から）
