発掘調査概報

1995年度

平城宮跡発掘調査部
発掘調査概報

奈良国立文化財研究所

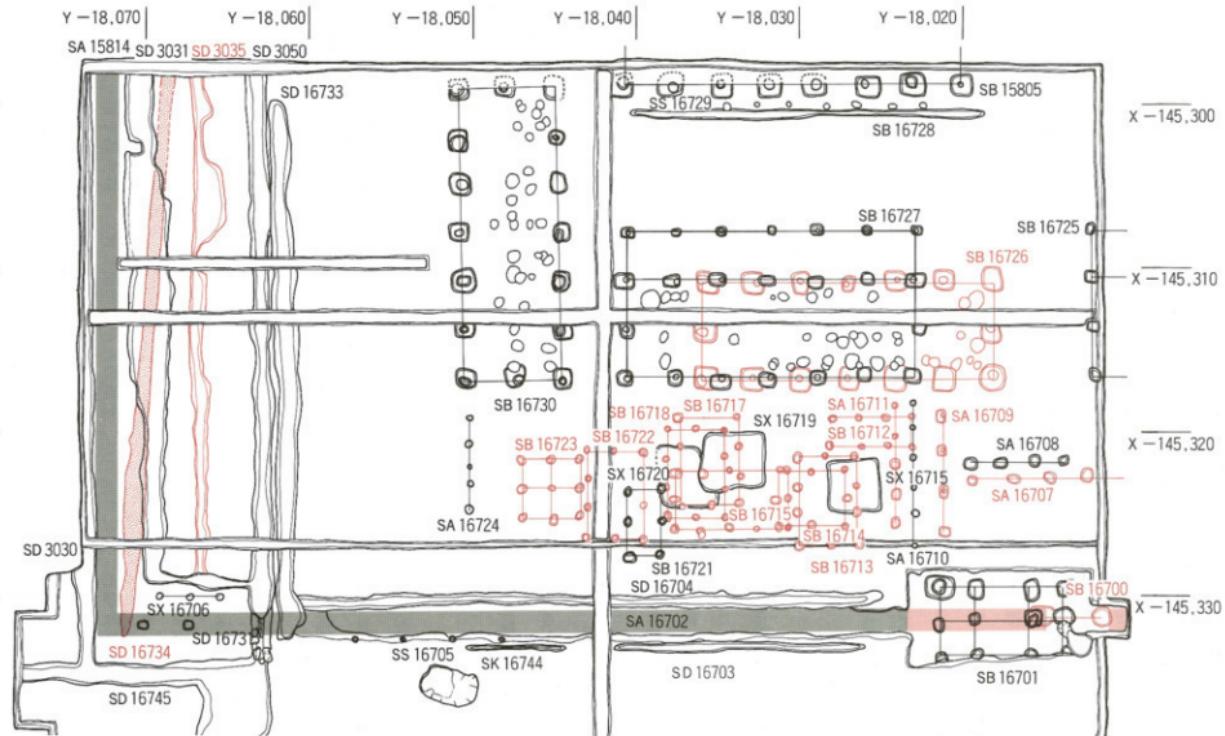
図2 第250・259次調査遺構平面図(1) 1 : 300

A 造酒司地区（図2）

奈良時代前半 A 1期

南と西を築地塀で区画し、南に棟門を開く。西側に井戸からの排水路を設ける。南門の北西に大型建物を置き、その南に雜舎群を配する。

SB16700 南の築地塀に開く棟門。柱間は12尺等間。

SA16702 造酒司地区の南を区画する東西築地塀。基底部を地山削り出しにより作る。基底部の幅は6尺。

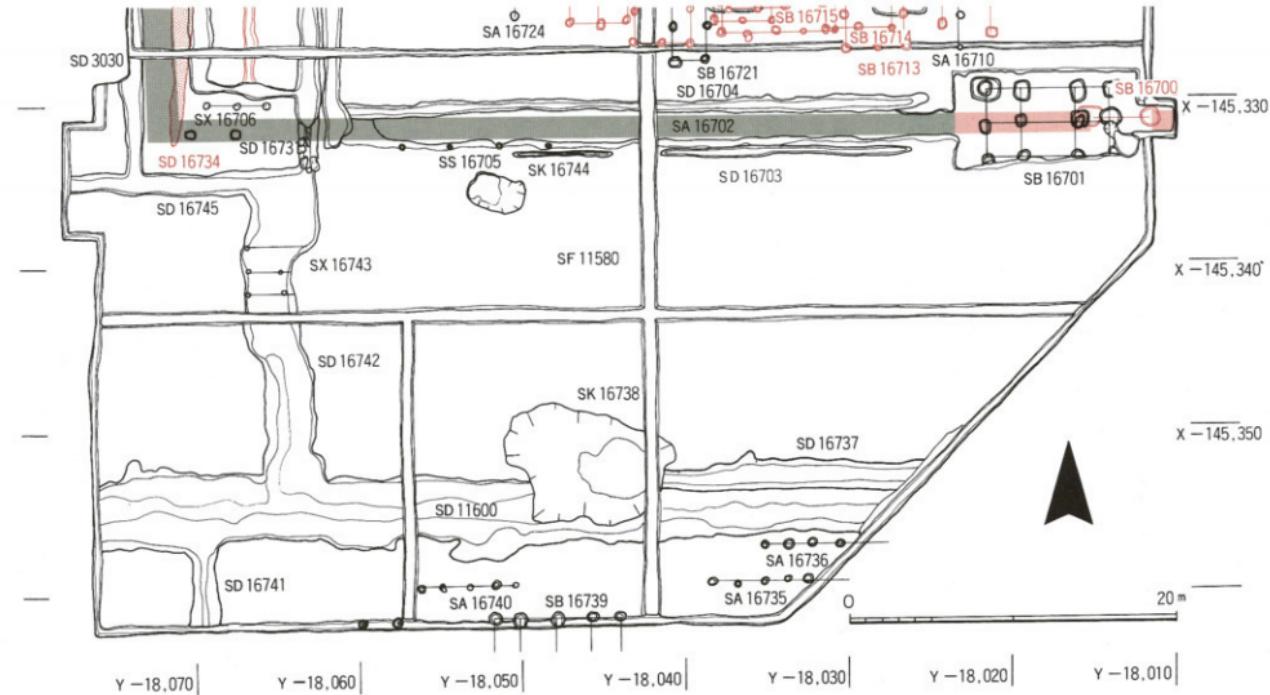
図3 第250・259次調査遺構平面図(2) 1:300

B 宮内道路・東院北方地区（図3）

SF11514 幅約15mの東西道路。

SD11600 SF11514の南側溝。現状で幅約5m、検出面からの深さ約1mという大規模な溝である。北からSD16742、南からSD16741が取り付く。埋土より木簡が約2500点出土した。

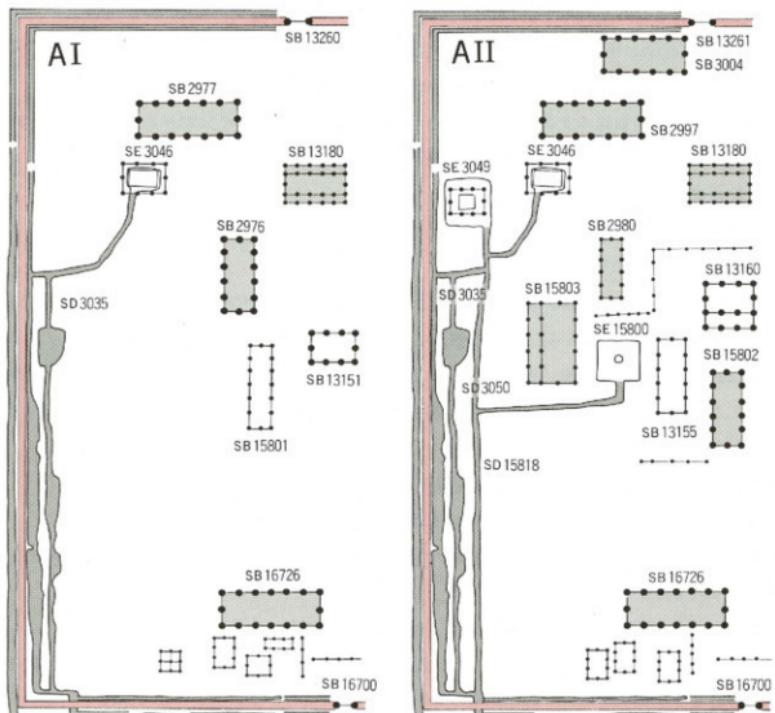
図4 遺構変遷図(1) 网目は酒甕を伴う建物

造酒司地区西半の遺構変遷については図4・5に示した。全体としては、建物の増加と建物規模の拡大という傾向がある。例えば、酒甕据え付け穴を持つ建物面積を比較すると、A I期が約350m²、A II期が約610m²、B期が約760m²となる。A II期の井戸の増設も同じ傾向の結果と考えられ、生産体制の整備・拡大の様子が反映されているといえよう。

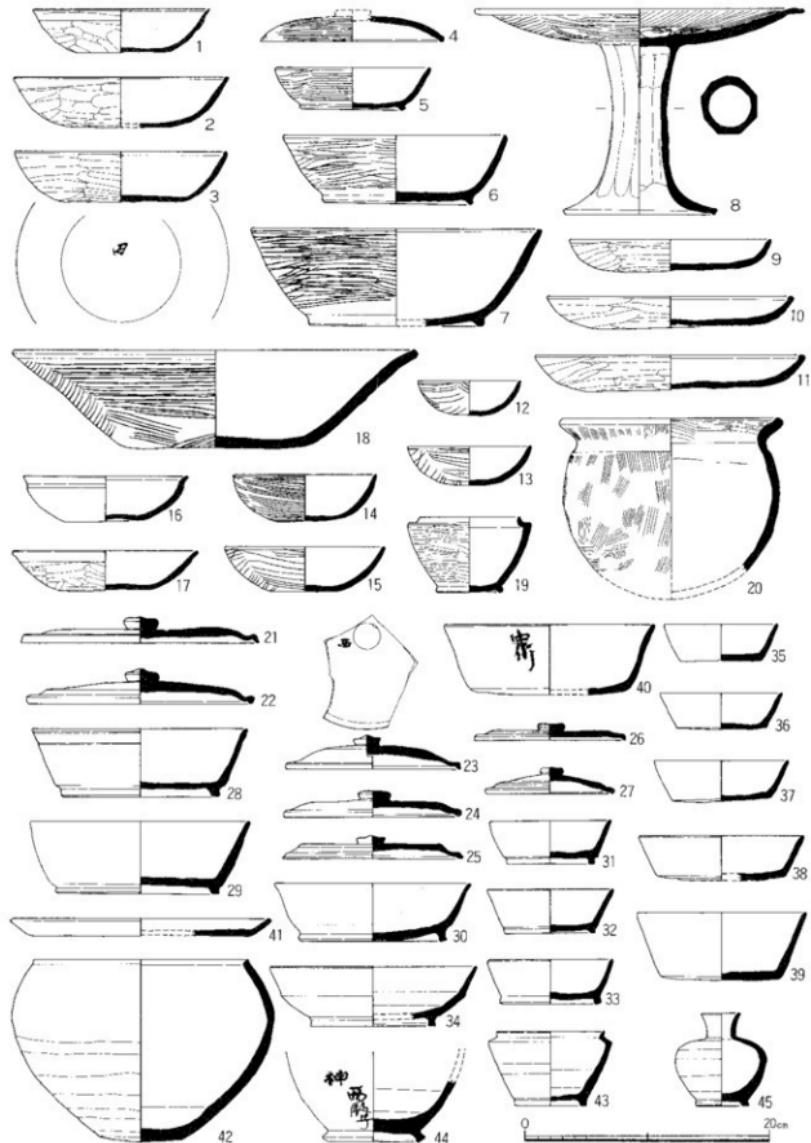
図6 SD11600出土上器 1 : 4

a SD11600出土土器(図6)

土器は5層に分けて取り上げたが、最上層の暗灰粘質土以外は、多少の混入はあるものの型式的に大きな違いはなく、かつ延暦年間の紀年木簡は最下層に近い部分から出土しているので、ここでは一括して記述する。

土師器(1~20) 1~3は杯A。杯A I・A IIがあり、調整はc 0手法が主体で、b 0手法が一部ある。外面に磨きを施すものは殆ど認められない。1の削りは雑で、削り残しが多くみられ、3の底部外面には「田」の墨書きがある。4は杯B蓋で外面を磨く。5~7は杯B。杯B I

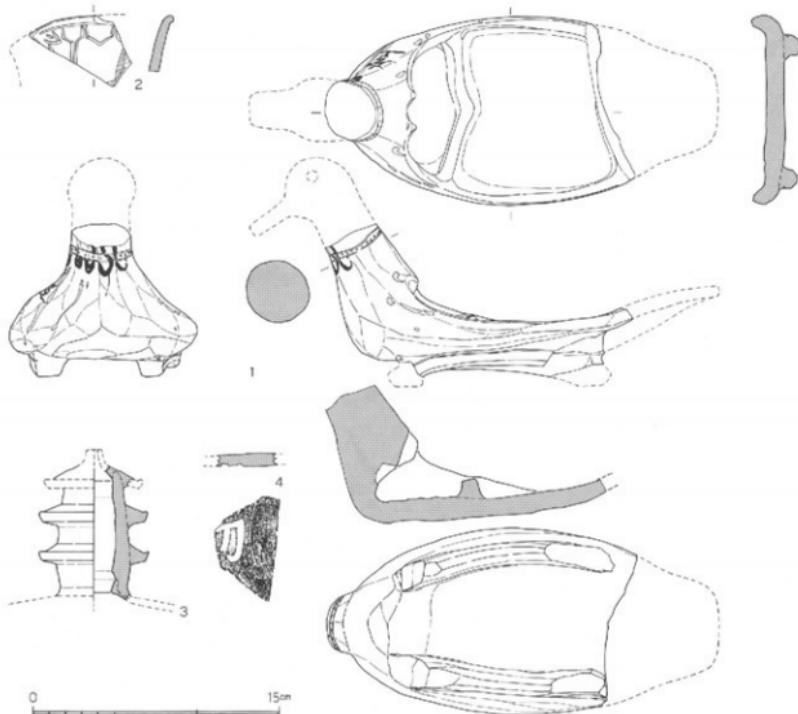
図7 SD11600出土特殊土製品類 1:3

b 特殊土製品（図7）

1はSD11600出土の鳥形観。頭部、尾部と脚部の両端を欠くが、平城宮・京出土の形象観では最も残りの良いものの一つである。別々に成形した頸部と胴部、脚部を接合してナデ調整を施し、観面の縁辺部と脚部を削りで整形する。胴部下面には布目痕が残る。脚部側面には一条の沈線を入れ、脚を折り曲げて座る姿勢を示す。観面は突帯によって陸部と海部を区分し、尾部は一段やや高くなる。肩部上面には蓋をかみ合わせるための削り込みがある。頸部には間に列点を施した平行沈線を持ち、その周辺に墨で羽毛を描いている。肩部右側面には「道」の墨書があり、筆ならしのための墨痕が各所に認められる。2はSD11600付近の包含層出土の亀形観蓋。右側縁前部の破片で、沈線で亀甲文と花弁状の毛を表現する。内面は平滑に磨滅している。形態、文様ともに右京八条一坊十一坪SK1398出土品に酷似する。3はSD11600出土の須恵

器蓋のつまみ部。三層の宝塔形で内部は中空となり、火舎の蓋になるものであろう。4はSD11600出土の刻印須恵器。底部外面に「刀」を押すが、これは字の一部である可能性もある。

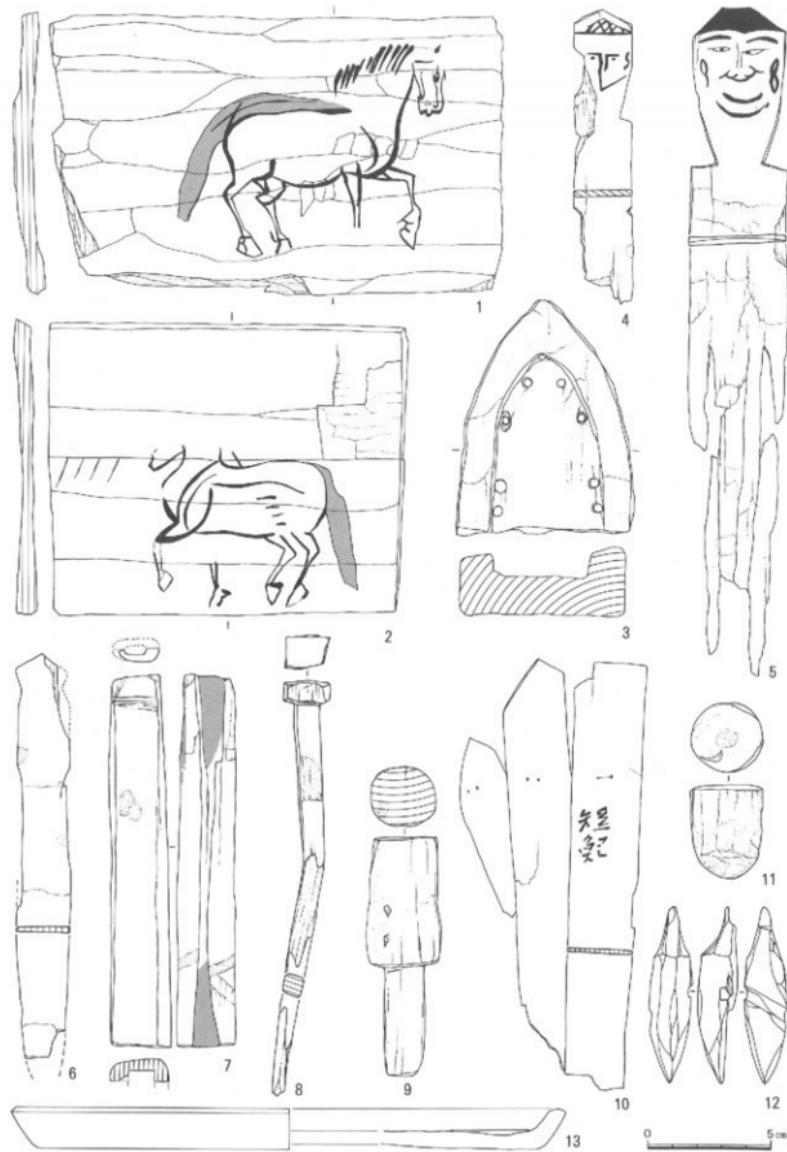
図8 第250・259次調査出土木製品 1:2

B 木製品(図8)

今回出土した木製品の内訳は表2のとおり。以下、保存状態の良好な製品について述べる。
1・2は絵馬である。いずれもSK16738から出土した。ともに板状の材の表面をやりがんな・刀子等で削った後、墨で馬を描いている。1は右向き、縦11.3cm、横18.6cm、厚さ0.7cm。2は左向き、縦12.0cm、横14.5cm、厚さ0.4cm。いずれも裸馬で左前脚を上げている。彩色等は肉眼では確認できない。また、穿孔等もなされていない。絵馬は宮内では初めての出土。

3は舟形。とも側を欠損する。底部に左右対称に並ぶ9つの小孔が穿孔されている。SD3050

4・5は正面全身人形。4は小さな三角形の切取りで腕・腰を表現する。頭部の墨書は網の冠を示しているものか。下半身を欠損する。SD11600出土。現存長9.2cm、幅2.4cm、厚さ0.2cm。5は比較的大形のもの。下半身は腐食がすすむ。手は切込みによる表現である。SD16742出土。現存長26.5cm、幅4.0cm、厚さ0.3cm。

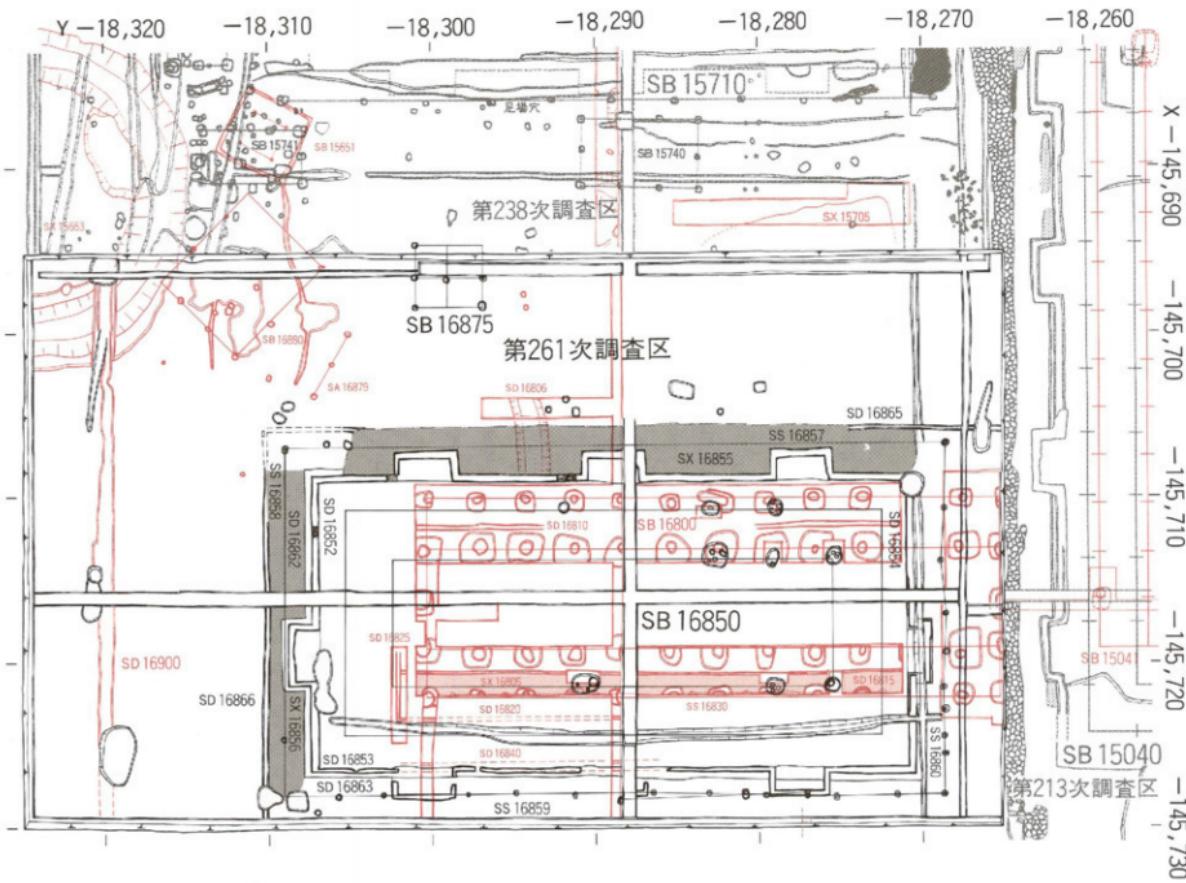
図10 第261次調査査査構造平面図 1 : 300

SB16800 第六堂の下層建物。上層の整地土と後述する上層建物SB16850の基壇に全面が覆われる。これまでの第二堂～第五堂の調査では上層基壇の保存が比較的良好であったので、下層建物の柱穴は一部を検出していたのとどまるが、SB16850の基壇は大きく削平を受けており、SB16800の全容を明らかにするために、SB16850の基壇外周を壊さない形で5ヶ所にサブトレントを設定した。SB16800の柱位置はこれまでの第四堂、第五堂の調査成果からあらかじめ想定できたので、東妻とその1間西の柱穴がかかる形で南北トレント、SB16850の基壇内では、北側柱と入側柱の柱穴の全体が出る形で1ヶ所、南側柱と入側柱の柱位置が壁にかかる形で1ヶ所、西妻柱の位置にSB16800が四面廂の形式であるかどうかを確認できる形で1ヶ所の3本の東西

トレンチを設定し、それぞれ東・北・南・西妻トレンチと呼ぶこととする。また、周囲にめぐる溝の状況を確認するために南トレンチの西に短い南北トレンチを入れ、これを西トレンチとする。その結果、ほぼ全ての柱穴と外周をめぐる溝の一部を検出した。SB16800は桁行12間、梁間4間の掘立柱東西棟建物で、四面廂ではなく、南北に廂が付く。柱間は桁行、梁間ともに10尺で、総長はそれぞれ120尺、40尺となる。第五堂の下層建物SB15700と規模、構造ともに等しい。身舎部分には低い基壇を持ち、基壇高は最も残りの良い部分で約20cmである。南トレンチでは、廂部に礫敷の硬い舗装面SX16805があり、ここが下層の遺構面となる。北トレンチでは、これに対応する礫敷は見られなかった。SB16800の周囲にも、第三堂、第五堂で確認している細い溝がめぐる。北トレンチでは身舎と廂間にSD16810、南トレンチではSX16805の北にSD16815、西トレンチではSD16815と南廂南方のSD16820、西妻西方の南北溝SD16825を検出した。北トレンチ中央部では柱穴の検出面が深かったためにSD16810は平面では検出できなかつたが、南北畦の土層で確認しており、本来は東西に通っているものである。これは東トレンチでも同様である。また、SD16815とSD16825は切り合いがあり、SD16815が早く廃絶する。これらの溝の性格は、SD16810・16815は基壇外装の抜取り溝とも考えられるが、基壇を持たない廂部分の外縁にもめぐるので、雨落溝である可能性が高い。SB16800は、東西の妻をSB15700の東西の妻に、南入側柱を第四堂の下層建物S B 15041の南妻柱にそれぞれ揃える。SB16800とSB15700の間隔は110尺、SB15041との間隔は20尺である。

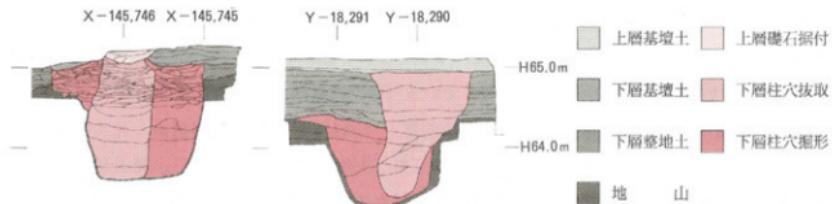
図17 SB01・SA03柱穴断面図 1:60

東区朝堂院南門SB01 平城宮造営当初に建てられた奈良時代前半の朝堂院南門。桁行5間、梁間2間の掘立柱の東西棟総柱建物で、掘立柱塀SA02・03の基壇より約20cm高い基壇を伴う。柱間は桁行が両端の間が10尺、中央3間が15尺、梁間は10尺等間。単層切妻の門とみるのが穩当な推定であろうが、重層門の可能性もある。上層の門の基壇土が残っている部分では柱穴は見

えない。また緩い傾斜面に水平に基壇を造成してから掘形を掘って柱を立てた後、さらに基壇土を積んでいるので、下層の門自体の基壇上が残っている箇所では抜取穴は見えるが掘形は見えない。掘形は一辺約2mに及ぶ隅丸方形で、下層基壇面からの深さは最大1.7mに及ぶ。なお、基壇の出や外装は不明。

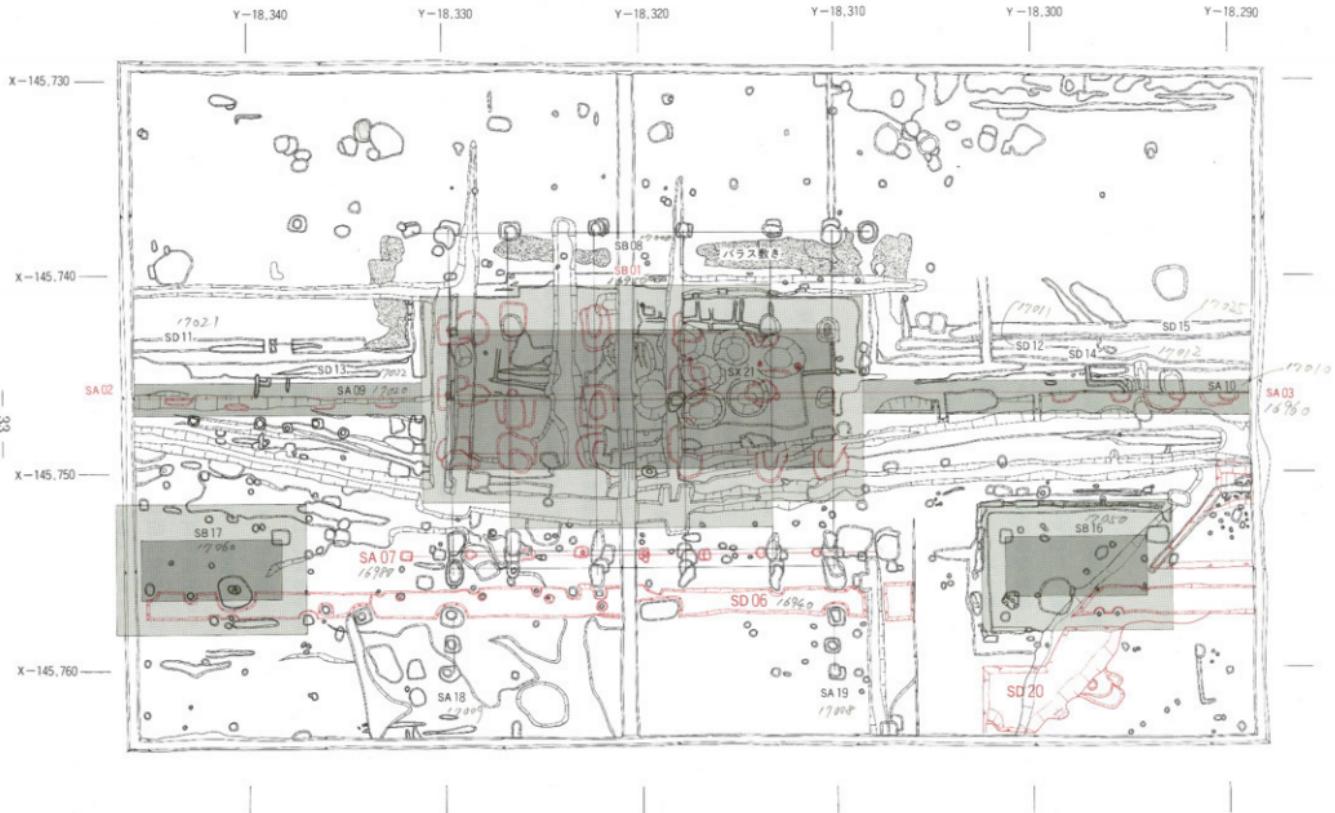
图19 第265次调查造構平面図 1 : 250

東区朝堂院南門SB08 奈良時代前半の朝堂院南門SB01を梁間方向の柱間のみ12尺等間に変えて礎石建ちに建て替えた奈良時代後半の朝堂院南門。後述のように、柱間寸法や基壇の出などから単層切妻の可能性が高い。SB01の柱を抜き取った後、その抜取穴を版築によって丁寧に埋めた上で、さらに土を積んで基壇を造成して建てられているが、礎石据付掘形の底がかろうじて検出できる程度まで削平され、しかも基壇中央部は中近世の上坑群SX21によって大きく破壊されている。礎石は全て抜き取られ、わずかに一つが基壇上の礎石落し込み穴に残る。

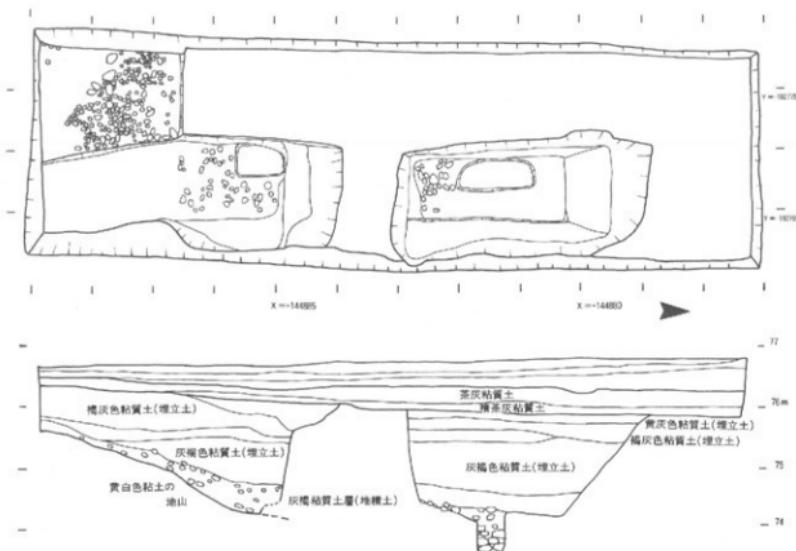
図24 第258-3次調査区平面・断面図 1 : 80

地表から約3mについては重機により掘削し、そこから下部へは手掘りによった。現地表下0.8mで周濠埋立土上面に達し、この面で、調査区南よりに東西約2.4mの大土壙を確認した。

井戸かとも考えられるが、井戸枠ではなく、遺物もまったく含まれておらず、性格は明らかでない。これ以外の造構は少なく、小穴も建物の柱穴ではない。最終的に濠底に達したのは、地表から1m下の標高72.5mである。地山は青白色の砂層であった。周濠の埋没状況は、濠底から1.3mが古墳築造時から奈良時代までの堆積層で、青灰色の砂質粘土および粘土である。転落した葺石が下部でより密に含まれていた。それより上の約1.9mが奈良時代の埋立土である。棕褐色あるいは黄褐色系の土壤で、おそらく市庭古墳後円部の封土を削して埋立てたものと考えられる。埴輪小片が認められた以外、古墳にともなう遺物は出土しなかった。

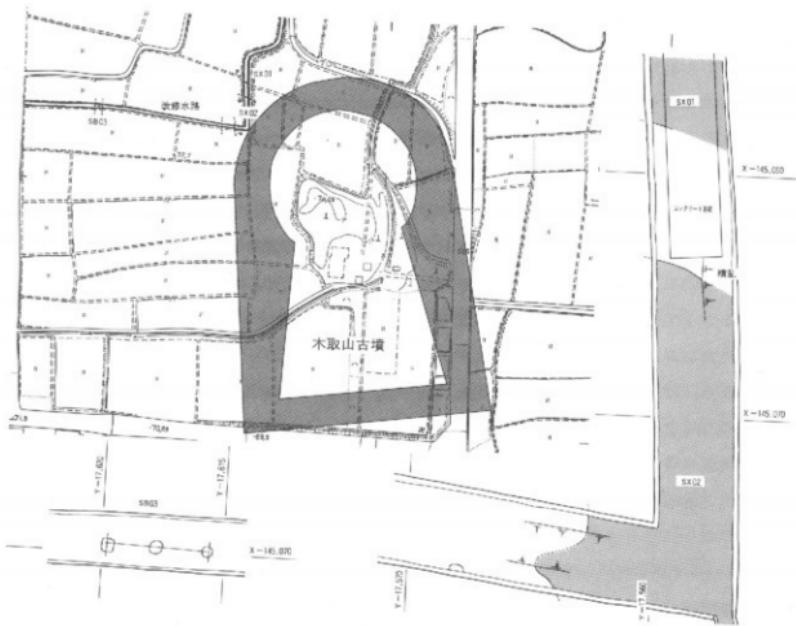
図26 改修水路の位置（1:2000）と検出遺構（1:200）

当初、検出したSX01・02が木取山古墳の内濠および外濠である可能性も考えたが、調査範囲が狭いものの、遺構の検出ラインが木取山古墳の後円部を中心とする円弧を示さないので、古墳の周濠とは考えにくい。とくにSX01は、水路西側に統かず、外濠ではありえない。ただし、SX02については、平面形が不整形ではあるが、その位置を考慮すると、のちの拡張などにより本来の周濠円弧が変形したこともありうる。木取山古墳の復元案は図26に示した通り(『昭和60年度平城宮跡発掘調査部調査概報』1986年、64頁)であるが、調査箇所がそれ程多くなく、限られた定点からの復元であり、埴丘や周濠の平面形や位置はまだ確定的ではない。したがって、今回の調査箇所まで周濠がのびる可能性も、考慮に入れておく必要があろう。ただ

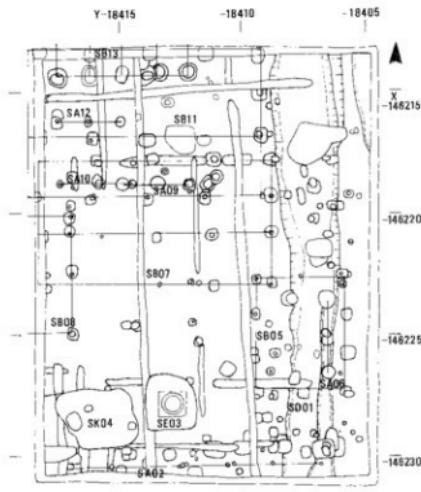
図27 第258-2次調査遺構平面図 1:200

井戸SE03は径約2.2m、深さ2mの隅丸方形の掘形の中に、3段の井戸枠からなる。上段は1.1m四方の方形縦板組横桟留め井戸枠で、腐敗して下端部30cm程のみが残る。その下の中段は、高さ60cm、径85cmの曲物の周囲に縦板をめぐらせる。曲物は四重にたがをはめる。下段も同様に、高さ50cm、

径65cmで一重のたがをはめた曲物の周囲に縦板をめぐらせて補強する。井戸底には拳大の石を敷き、その上に下段枠を据えていた。また下段曲物の上端では、それと中段曲物の間にやはり拳大の石をめぐらせている。なお井戸は、中段上端まで土を埋め、その上に人頭大の石を投げ込んで廃棄していた。井戸枠内からは神功開宝2枚と奈良時代後半の土器が出土した。

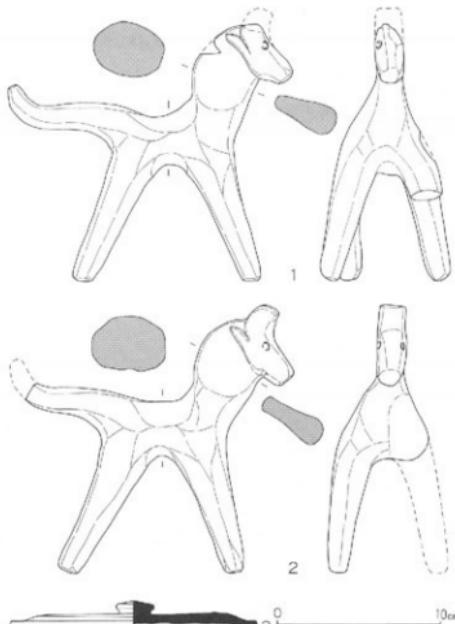
図31 SK17出土土器・土製品 1:3

土馬(1・2)は、ほぼ同形同大のものが、2点出土した。1は頭頂部と左前脚の先端、2は、左の前・後脚と尾の先端を欠くほかは、ほぼ完形である。ともに大型で、長くて反りの大きい顔と長い脚をもつ。頭部は扁平で、「たてがみ」を表現し、尾はほぼ水平にのびて、先端が上方に反り上がる。目は竹管の刺突で表現し、顔の後ろに短い粘土紐を貼り付けて「たづな」をあらわすが、鼻と口、背中の鞍の表現を欠く。胸部の

断面形は蒲鉾形を呈し、棒状の粘土塊に四肢、尾などを貼り付けて製作したことがわかる。接合面で、脚が剥離している部分もある。この土馬は、右京八条一坊、西一坊坊間路の調査報告（奈良国立文化財研究所『平城京右京八条一坊十一坪発掘調査報告書』1984年）で第3型式と分類したものにあたるが、敷の表現を欠くなど、退化した面も見られる。3は、平城宮土器IVに属する須恵器II群上器の杯B III蓋。青灰色を呈し、頂部をロクロ削りする。

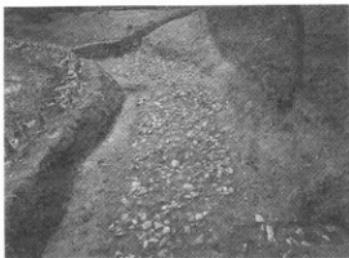
図41 VI調査区出土洲浜石敷き（南から）

SX04 池汀線の急斜面から、緩やかな勾配で池底に向かう洲浜の石敷きと考えられる遺構（図41）。石は形や大きさがふぞろいな河原石で構成され、洲浜の敷き方も自然風であり、石が密に配されている。発掘区南半の第268次調査区西壁内側では池底に向かう石敷きの落込みが検出され、石敷きは急傾斜面から約2mの幅であることが確認された。なお、第268次調査では、洲浜から池底へ向けて落ち込む砂礫層で、10世紀末～11世紀前半の土師器が出土した。

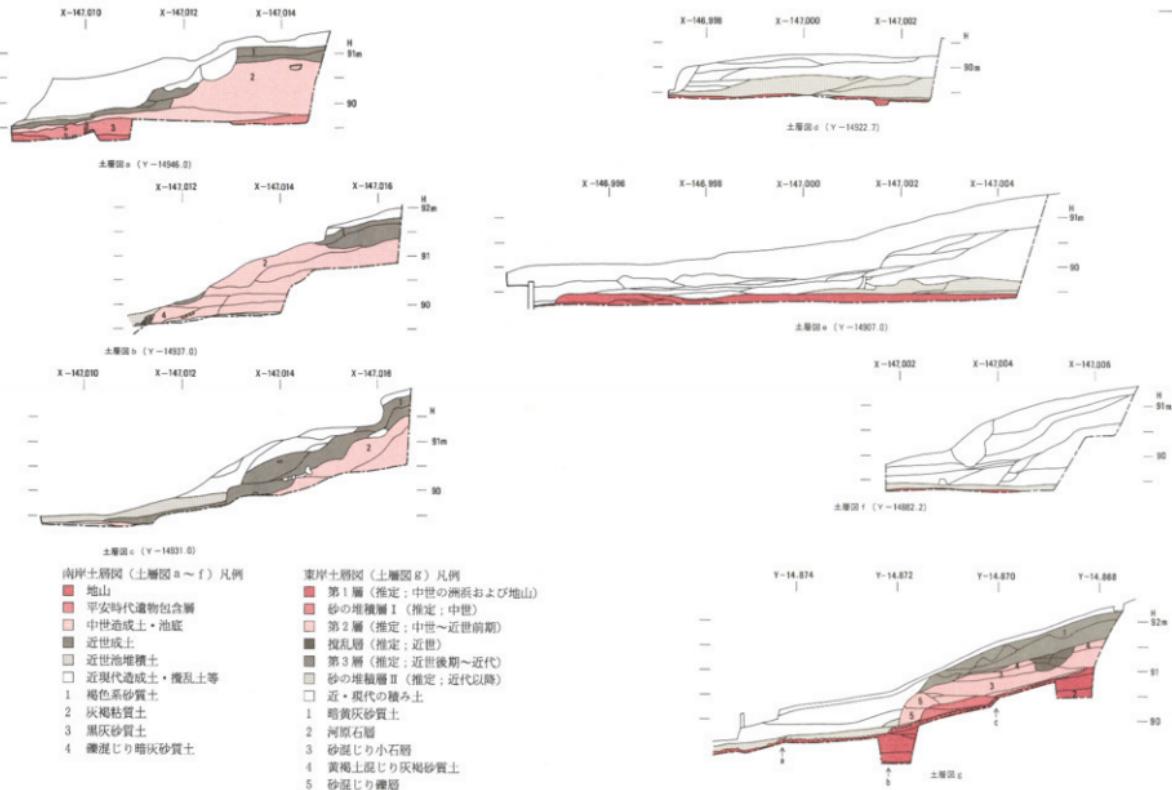
図44 南岸・東岸土層図 (1 : 100)

第2層 砂混じり小石層あるいは黄褐色土混じり灰褐色砂質土を最上面として造成された陸部が、比較的急勾配で西方に落ち込み、池岸を形成している。汀線付近は下層より褐色砂および灰色砂混じりの礫の堰により護岸を形成している。池底の堆積土の状況から、この時期の池の水位

は標高90.0m前後とみられるため、土層断面観察位置における汀線の平面位置は、急斜面の下端（X-146978・Y-14872）付近と推定できる。

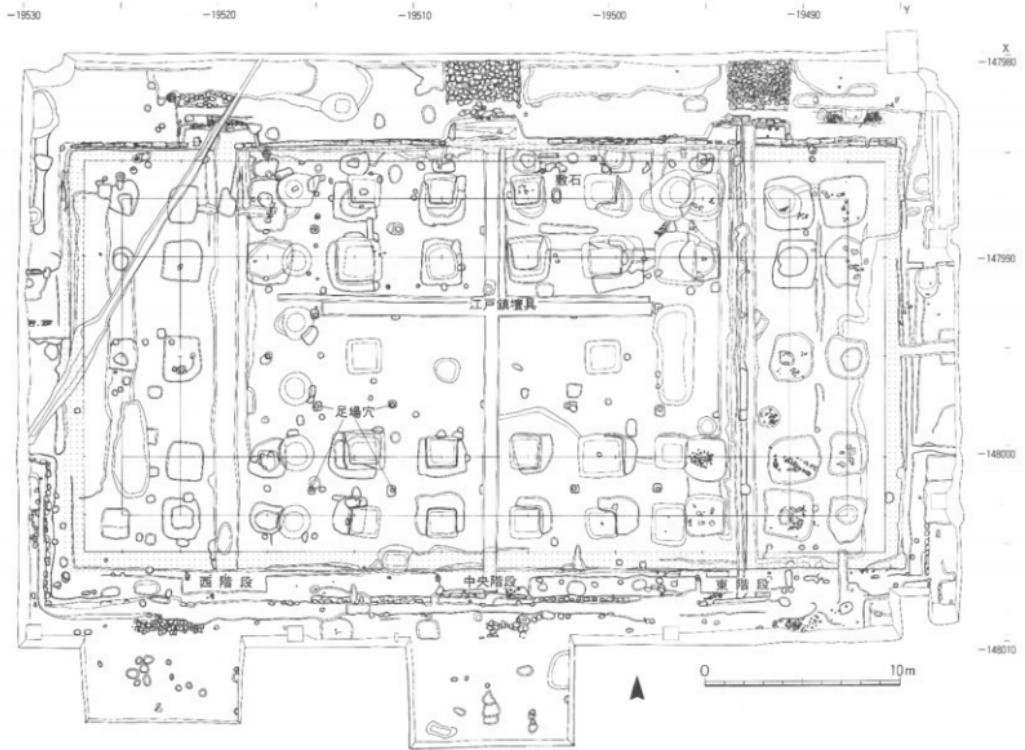
図46 第263次調査造構平面図 1 : 250

基壇外装 基壇は金堂と同じく凝灰岩製の束石を用いない壇正積基壇で、地覆石と羽目石の一部が残っている。基壇上は特に北辺中央付近の残りが良く、東西両端および南にゆくにしたがって後世の削平を受けている。凝灰岩製の地覆石は、上面幅が30cm前後、長さはまちまちで55cmから110cm、厚さは25cm前後である。上面には深さ1cm程のくり込みを入れて羽目石との仕口としているものがある。羽目石は北面中央階段より東に残っているが上面が摩滅しており、法量は確定できない。地覆石の下には平瓦を二ないし三枚（厚さ約10cm）敷いている。その中に本薬師寺に使用された軒平瓦6641-Hが含まれており、地覆石に改装の痕跡もないことから、基壇は創建当時のものと考える。また、かつて中門東の南面回廊部や、第233次で検出した北

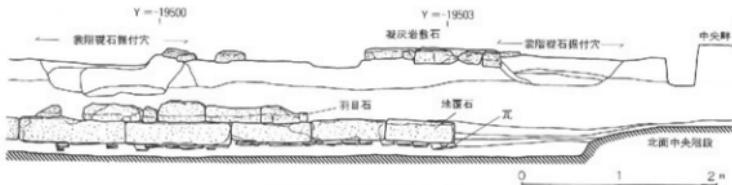
図49 基壇北面立面図 1:50

階段 階段は南北にそれぞれ3カ所づつある。凝灰岩製の階段の地覆石が北面には残っている。

階段の出は110cm（3.7尺か）である。基壇版築後に階段部分も含めて、長方形にカットして地覆石を据え、それから階段を造り足している。したがって、階段の中に隠れる部分にも一部地覆石がのこっている。とくに南面の東階段部分の地覆石はほとんど磨滅していない。北面中央階段では西側の凝灰岩製耳石が残る。

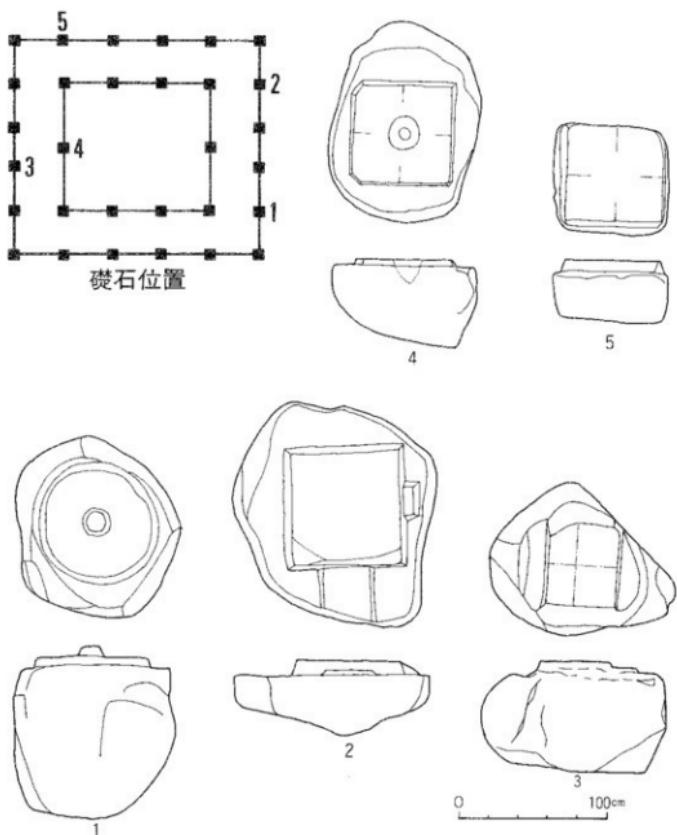
図51 江戸講堂礎石 3 : 100

礎石 磯石は計30個で、大小さまざまであるが、重さ2tを越す大石もあって、全体的に大きい。礎石表面の柱座の加工は大別して以下の四種がある。1) 表面を一辺約60cmの方形に造りだし、十字に溝を切って柱の中心を示したもの（図51-5）で、中には墨書き番付を記す石

もある。このタイプが最も多い。2) 径約75cmの円形の柱座に径15cmのホゾを造り出す礎石が3個（図51-1）、3) 径約65cmの円形の柱座に径20cm深さ15cmのホゾ穴をほる礎石が1個（図51-4）、4) 一辺75cmの方形柱座でそれから二方向に地覆座を造りだした礎石が1個ある（図51-2）。1) の加工は江戸期のものであろう。中にはそれ以前の加工の痕跡が一部に残るものもあり（図51-3）、二次的な加工の礎石が多いと思われる。2)～4)は江戸再建以前の加工と推定され、複数の建物で使われていた礎石を転用したものと見られる。なお、4)の礎石は現在権原市にある本薬師寺金堂跡に残る礎石の形と類似していることを付け加えておく。石質の詳細な検討はまだ行っていないが、現存する江戸の講堂礎石の中には、本来創建講堂に用いられていたもの、他から持ち込んだものなどがあり、その多くは表面を再加工し、一部は

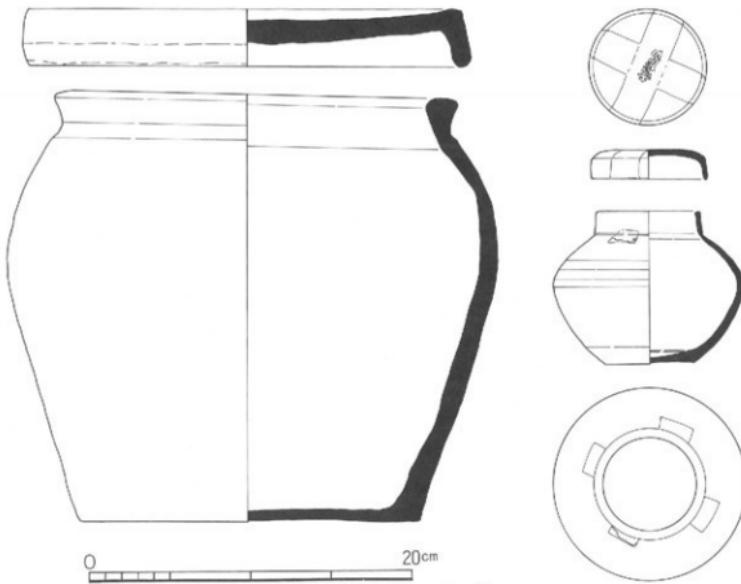
図53 薬師寺江戸諸堂舎具 甕・小壺

鎮壇具 鎮壇具の出土情況は、蓋は上圧によって破壊され、土砂が壺の内部に若干流入していた。五個の小壺のうち②には蓋がなく、口縁まで土が充満していた。他の四個体は蓋で閉じられており、幅1.8cmの紙で十文字に封がされており、封は小壺の肩まで及んでいる。蓋のなかった②の肩にも、封の跡が残っていた。壺の中に小壺が安置された状態で、X線撮影を行うと、それぞれの小壺の中に二個の物体があるように確認できた。壺の中から五個体の小壺を取りだし、X線撮影を行うと、②は土が充満するだけであったが、他の四個体の小壺の内部には、物体二個がそれぞれに認められた。壺の内部の土砂を除去すると壺の蓋の断片も出土した。また、蓋がなされていなかった②の小壺の下には壺の底部に接して蓋が上下逆におかれていた。この蓋と小壺は直接接していない。この蓋と壺の間に詰まった土の中には、X線撮影で二個の物体が認められた。

壺の内部の方位に則った小壺の配置から、当初、五穀・五宝など五行説に対応するものがそれぞれの小壺に埋納されていたと推定し、諸説ある五穀・五宝の配置関係の解明の一助になるものと期待したが、上記のように内容物はすべて同一であった。江戸時代の鎮壇具では、密教系のものが幾つかしられている。それらでは、輪宝を記した小皿を、建物の四隅・中央に配置して、五穀の粥をそれぞれに盛っていたことがしられているが、それらの儀法とは今回出土したもののは明かに異なっている。今回出土した物の中で、五行説と関連すると考えられるものは、南側に置かれた②の小壺の中から出土した木炭であろう。この木炭は甕に蓋をのせ、閉じる直前に②の小壺の中に火をつけて入れた可能性が考えられるからである。火は五行説では南を象徴するものである。ただ、何故南側の小壺だけ一旦閉じた封を開き、内容物を甕の中にはらまき、さらに、火のついた木炭を投入したかについては、なんらかの儀礼を想定せざるをえないが、詳細については不明とせざるをえない。

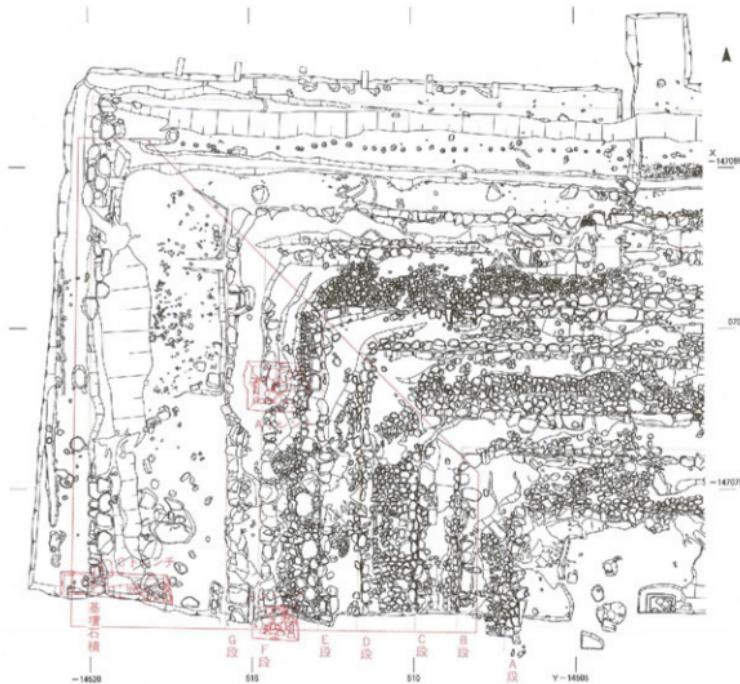
図54 第264次調査区位置図 1:150

頭塔の今年度の石積修理復原範囲は、北半部西面の基壇および塔本体石積のB段からG段までである。石積の解体に際し、塔本体石積に2ヶ所（A,Bトレンチ）、基壇に1ヶ所（Cトレンチ）の発掘区を設け、下層頭塔の石積、基壇構築の状況等を調査した（図54）。以下に各調査区ごとの成果、石積解体に伴う新知見、およびこれまでの調査成果と合わせて復原した下層頭塔の規模、上層との関係などについて述べる。
