# 飛鳥・藤原宮発掘調査概報 5

藤原宮・大官大寺・坂田寺・和田庵寺・推定山田道

奈良国立文化財研究所

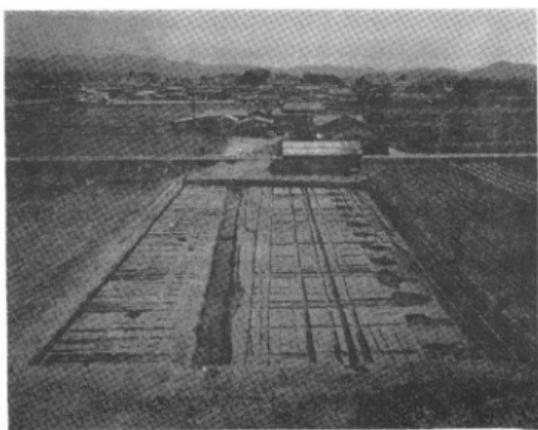
西面大垣と溝（北から）

〔藤原宮期の遺構〕 調査地区西端で検出した南北柵SC258は藤原宮の西面大垣で、宮城南門中軸線より西464mの位置にある。柱穴はほとんど1.5m前後の方形で、真北に対して北でわずかに西に傾いている。28間分検出した。柱間は266m等間である。柱穴と柱抜取穴からは瓦と少量の土器片を検出した。

SC258の東118mの位置に幅約2m、深さ約0.6mで南から北に流れる素掘りの南北溝SD1400がある。全長98m検出した。これはさらに調査地区外にのびている。溝内埋土からは瓦・木簡・須恵器・土師器片等が出土した。

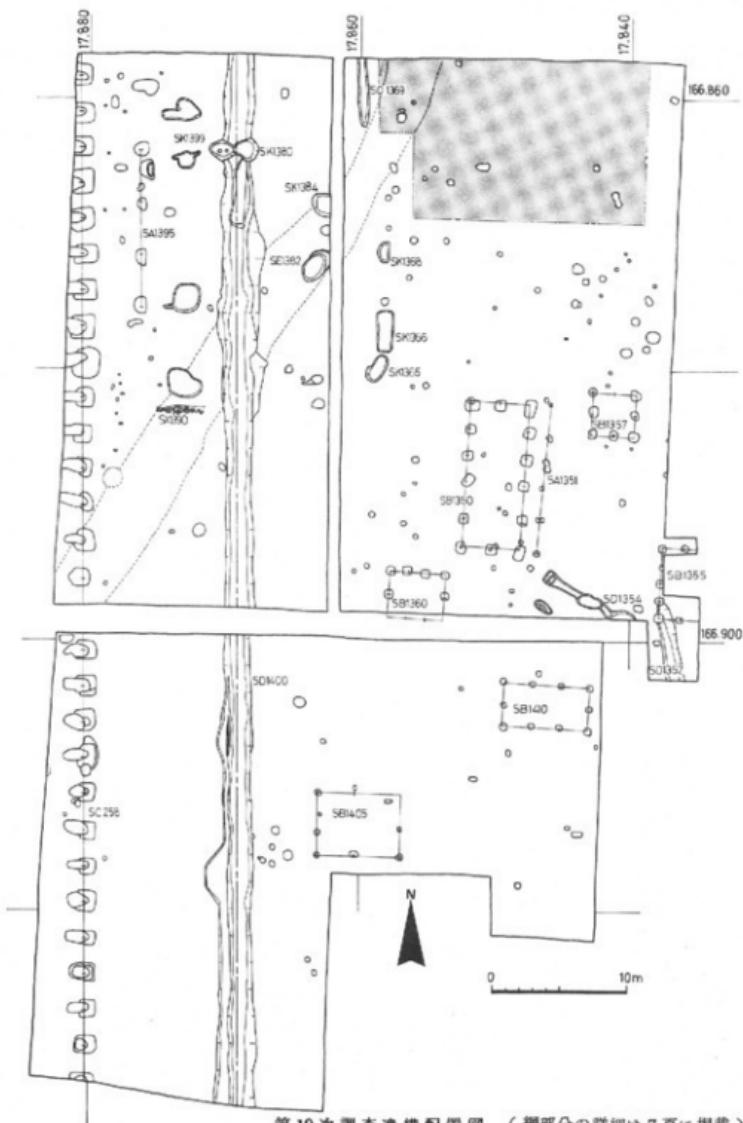
第10次調査遺構配置図（網部分の詳細は7頁に掲載）

調査の結果、検出した主な遺構は、藤原宮期とそれ以前とに大別できる。藤原宮期の遺構は建物6、柵3、溝3、土壙2、それ以前のものは弥生時代の井戸3、土壙多数、古墳時代の土壙1、7世紀の土壙3である。そのほか中世とみられる南北、東西方向の細溝を多数検出した。

掘立柱建物 SB1350・1355・1357・1360・1405・1410 は全て SD1400 の東側で検出した。これら 6 棟の建物は小規模なものであり、建物方位が一致し、比較的まとまりをもつものと、方位が一致しないものとにわかれる。SB1350 は、5 間 × 2 間の南北棟建物で梁行柱間 2.15 m 等間、桁行柱間は北から 2.0・2.0・2.7・2.0 m である。

南北柵SC258と南北溝SD1400との距離は11.8mで、この間には柵SA1395以外に遺構はなく、広い空間地となっている。検出した6棟の掘立柱建物はすべてSD1400以東に位置している。SB1405を除く5棟の建物方位は真北に対して、北で約3°東に傾きをもつ点で共通しているが、比較的小規模なものであり、これら建物の性格については今後の調査にまちたい。

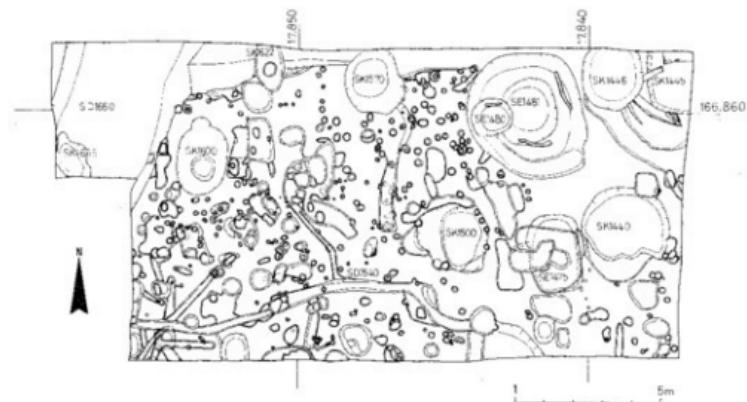
第10次調査遺構実測図(弥生時代)

含む多量の弥生式土器が出土した。弥生時代の層は上・中・下の三層に分かれ、遺構は各層で検出した。上層は後期、中層は中期、下層は前期の遺構がある。

上層で検出した主なものには、井戸SE1480、土壙SK1655がある。SE1480は径1.5m深さ2.3mの井戸である。SK1655は不整梢円形の土壙で、ともに多量の第V様式の土器が出土している。

中層では土壙SK1440・1445・1446・1500・1570・1600および井戸SE1481などを検出した。うちSK1466・SK1500・SK1600の三つは、いずれも土壙の壁面に厚さ15cmほど粘土をはりつけた特殊なものである。

下層で検出した主なものは井戸 SE1475 である。第 I 様式の土器が多量に出土している。

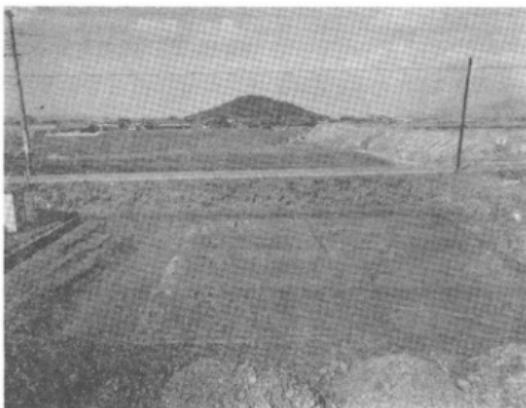
第11次調査地全景(南から)

南北柵 SA1670 は、藤原宮の内裏西外郭を限る掘立柱柵である。7間分を検出した。柱間は 2.95m 等間である。柱掘方は方形で 1.5m 前後を測り、抜取り穴が重複している。この抜取り穴は東西に長い長楕円形にみれるものと、やはり東西に長い楕円形のものと、その東に小型の浅い穴が重複しているとみれるものとがある。

南北柵 SA1670 の西には 8m 離れて南北溝 SD1680 がある。この溝は幅 5m、現状で深さ 0.5m を測る。溝の堆積土は三層に区分され、最下層から藤原宮に関係する木簡 5 点が出土している。SD1680 の東縁には柱穴 4 個が

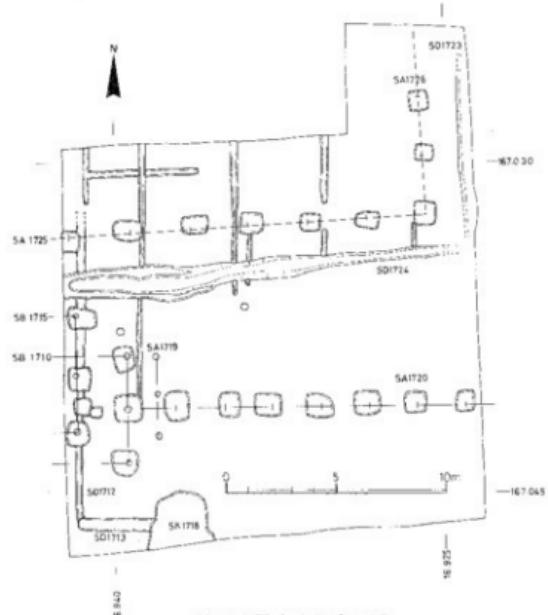
第15次調査遺構実測図

(藤原宮以前の遺構) SA1725は発掘区北辺に沿って東西に走る掘立柱柵である。6間分を検出した。柱間は2.7m等間である。この柱掘方は1m前後で藤原宮以前のものとしては比較的大きなものに属する。SA1725の軸線方向は、

SB1715 の東 2 m の位置には、梁間 2 間の東西棟と予想される掘立柱建物 S B1710 がある。柱間は梁行 2.4 m、桁行は発掘区西壁 3.4 m まで柱穴が検出されないので、それを越えることになり、かなり広いものが予想される。S B1710 は、後述するように、東西柵 SA1720 が取りつき、門である可能性がある。なお、SB1710 と SB1715 は重複しているが、新旧の別は明らかでない。

SA1720 は東西にのびる柵で、SB1710 の棟通りにとりつく。7 間分を検出した。軸線方向は、ほぼ真東西にとる。柱掘方は 1 ~ 1.3 m 前後で、柱間は 2.2 m 等間である。これまで知られる宮大垣よりも小規模で性格を異にするものと考えられる。

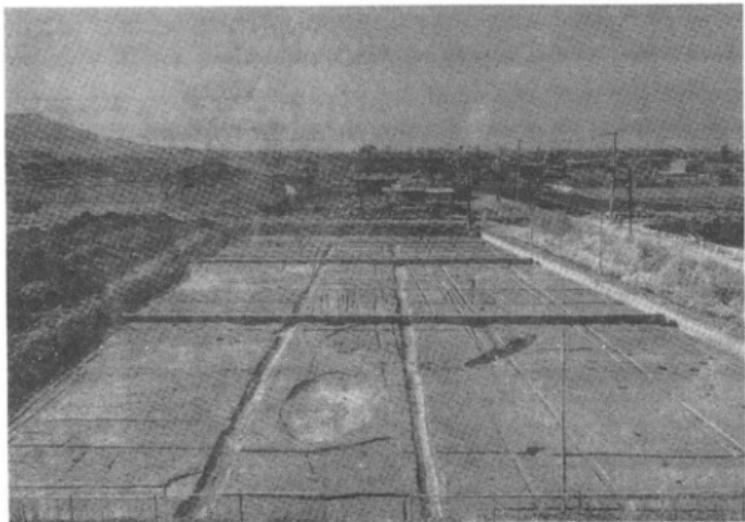
第16次調査地全景（東から）

〔東西道路および南北道路〕 東西道路 SX1731は60m、南北道路 SX1732は30mにわたって検出した。道路は両側に側溝をともなっている。幅員は側溝心々距離で6.8mある。側溝は現状で幅1m、深さ0.5mほどある。東西道路は調査地の中央部を東西に走り、その西端近くで、南北道路と交叉する。

〔掘立柱建物〕 SB1751は東西・南北道路の交叉点のすぐ南側で検出したものである。南北道路と重複している。桁行7間(22m)梁行2間(6.3m)

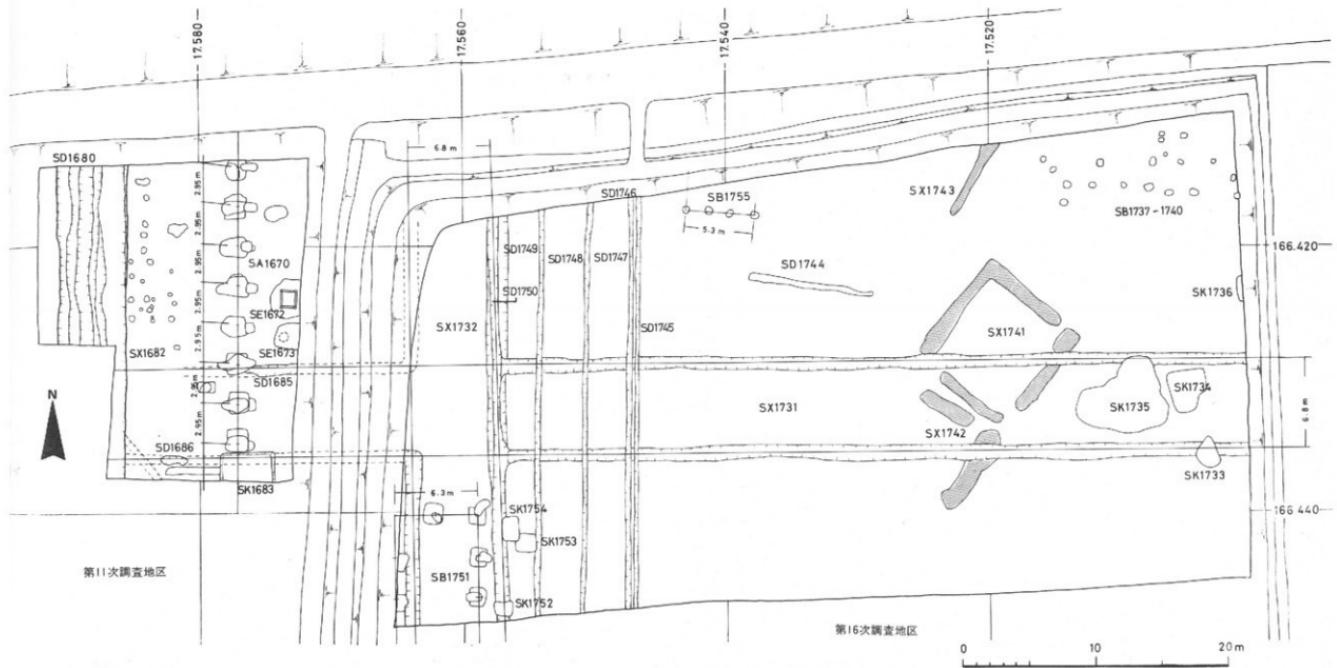
第11・16次調査構造配置図

両道路の側溝の関係をみると、南北道路の東側では東側溝が東西道路を横切って流れ、これに東西道路の両側溝が流れこむ。南北道路の西側では側溝は道路を横切ることなく、道路にそってL字形に折れ曲って流れる。この側溝の状況は第5～9次調査で検出した道路SX1081, 1082の場合と全く同様である。

次に尺度の問題に若干ふれよう。今回の調査で発見した道路の交点と第5～9次調査で発見した道路の交点とは理論的に東西、南北とも二町へだたっているはずであるから、道路交点と交点間の距離は2町の $\sqrt{2}$ 倍にあたることになる。交点の座標を国土調査法による第六座標系の方眼によってもとめると、

である。したがって両交点間の距離は373.72mとなる。条坊が正しく直交していると仮定すれば、

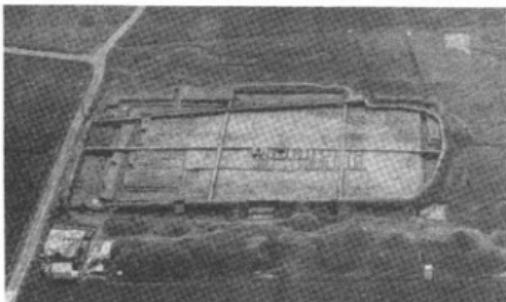
大官大寺調査全景（北から）

〔基壇〕 調査で確認した講堂の基壇は、東・西・北端はほぼ土壇内におさまっていたが東南部は土壇外の水田下で検出した。基壇規模は、化粧石部分を除くと、東西約53m・南北約28.5m・現在高約1.7mである。方位は、国土調査法による第6座標系の方眼北に対し、西へ約0°14'振れている。上面は耕作によって著しく削平されており、礎石の据付け掘方・根石は遺存しておらず、わずかに、東梁行側柱列の中央間二間分三ヶ所の礎石抜取穴を検出したのみである。この礎石抜取穴は、出土遺物より、樅原神宮造営のために礎石を運んだ際のものとみられる。抜取穴は径1.4～2m・深さ0.5m～0.9m程の不整形な穴で、心々距離は約4.8m・5.8mである。抜取穴には楔によって割られた花崗岩礎石の破片が残っている。その一つには、円柱座の造り出しがあり、それによれば、直径約116cm、高さ約10cmの円柱座を有する径150cm、高さ60cm以上の不整形の礎石が復原できる。基壇は、西北方へ緩やかに下がる旧傾斜地上に、黄褐色土の山土と、弥生式土器などの遺物を含む青灰色粘土とを互層に突き固

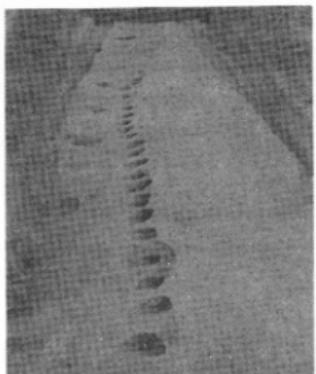
樅木落下痕跡(西から)

災によって焼け落ち、地面に斜めに突き刺さった痕跡を検出した。いずれも一辺約15cmの方形の横断面をもつ穴で、樅木本体は遺存していなかったが、穴の壁には炭が付着していた。特に南面中央部では、樅木落下痕跡が一列に並んだ状態で遺存していた。その中には、穴の上面近くに樅木を打ちつけたとみられる角釘の残っているものも存在した。これらの痕跡から、樅木は方約15cmの角材で、約40cmの間隔で並べられていたことがうかがえる。

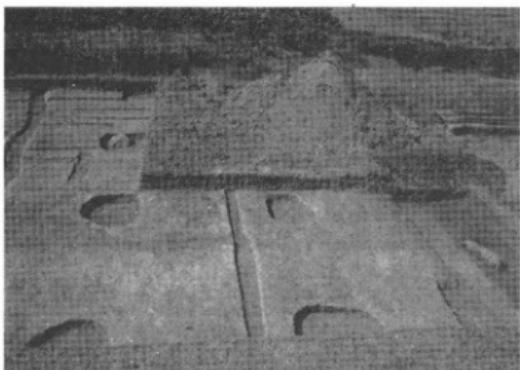
回廊跡（東から）

基壇は、化粧石部分を除くと南北10.3m、現存高は講堂の取付部で約60cm、西方トレチでは約10~20cmで、講堂基壇より西へ37m以上延びている。したがって、東・西面回廊間の距離は127m以上になる。基壇の方位は、講堂基壇に比べて、東で北に10'以上大きく振れている。基壇は削平が著しく遺存状態は良くなかったが、一部で礎石の抜取穴や据付掘方列を検出し得た。抜取穴は径1.5m前後の不整円形で、穴の心々距離は南北4.5m、東西4m前後である。礎石据付掘方は抜取穴によって大部分破壊されているが、西方トレチ東端に南北に二つを検出した。穴の形状は不明だが方2m程の穴で、心々距離は約4.4mである。

ては凝灰岩で化粧していたことも考えられる。以上の調査結果から、回廊建物は、桁行約4m(13尺)・梁間約4.5m(15尺)の単廊と復原でき、東西それぞれ10間以上延びるものとみられる。また、北側柱列は講堂の南入側柱列と柱筋をそろえて造営されたものとみられる。

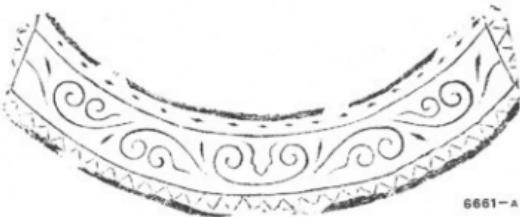
6661-A

大官大寺出土軒平瓦(4分の1)

土が精緻であるが焼成は軟質であり、それに対し、6661Bは胎土に長石類の砂粒を多量に混じ、堅敏に焼成している。製作技法をみると、平瓦部が、Aは粘土板桶巻づくりであるのに対し、Bは粘土紐桶巻づくりによっている。軒丸瓦も軒平瓦に対応して、6231Aと6231B・Cの2群に分れる。

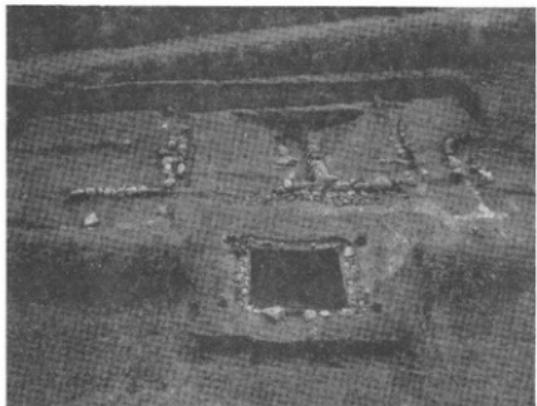
坂田寺北地区遺構(北から)

Ⅲ-2期には、Ⅱ期の井戸SE110 Aに重複してSE110 Bを作っている。この井戸の残存状況は極めて良好である。井戸の構造は、まず底に約17×14cmの角材4本を井桁組みにし、その四隅に方17cmの角の隅柱を立てる。隅柱には縦に細い溝を穿ち、この溝に側板を落し込む仕組みになっている。側板は厚さ6cm、巾25cmで底から5段分が遺存していた。隅柱上端は側板5段目上端と一致しているのでこの組み方はここで終るものと思われる。ただし、側板相互の

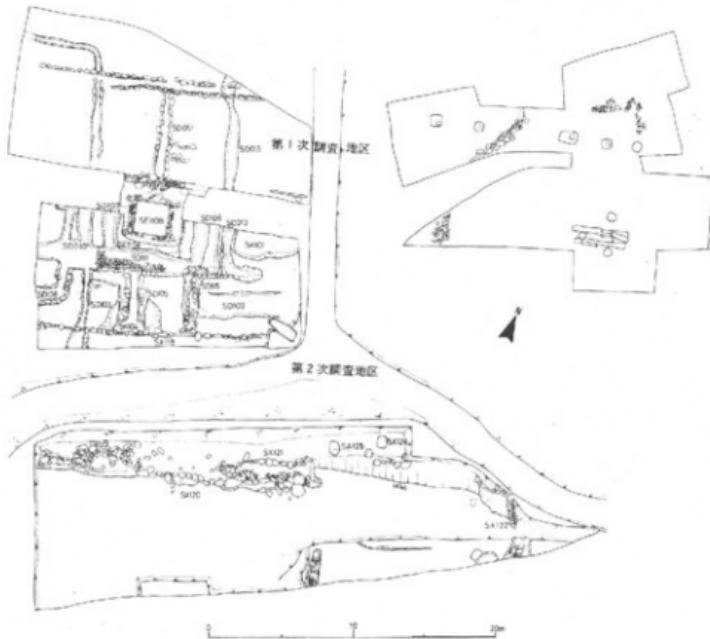
坂田寺第2次調査遺構実測図

〔北地区〕 検出した遺構は大別して4期に分れる。第Ⅰ期（7C）には、調査区中央を北流する石組の溝SD105がある。SD105は南端を土壙SK104に破壊されている。SD105の西に並行して南北溝SD103があり、他に土壙SK101がある。Ⅰ期の遺構はすべて出土土器から7C代のものであるが、必ずしも同一時期のものではなく、とくにSK101は7C前半に遡るものと思われる。

第Ⅱ期（8C前半）の遺構としては、井戸SE110Aとその南の石敷東西溝SD111Aがある。SE110Aは掘方一辺約4.5mを測るが、井戸本体は破壊されて遺存していない。掘方中には、3本の角材と井戸の側板1枚が重ねられて投入されていた。角材には、木舞穴と思われるものや上端に枘があることからみて、柱材か貫材のような建築部材であろう。また、部分的に残る曲面や仕口穴の痕跡からみて、もと円柱のものを、のちに面取りして角材に転用したもの

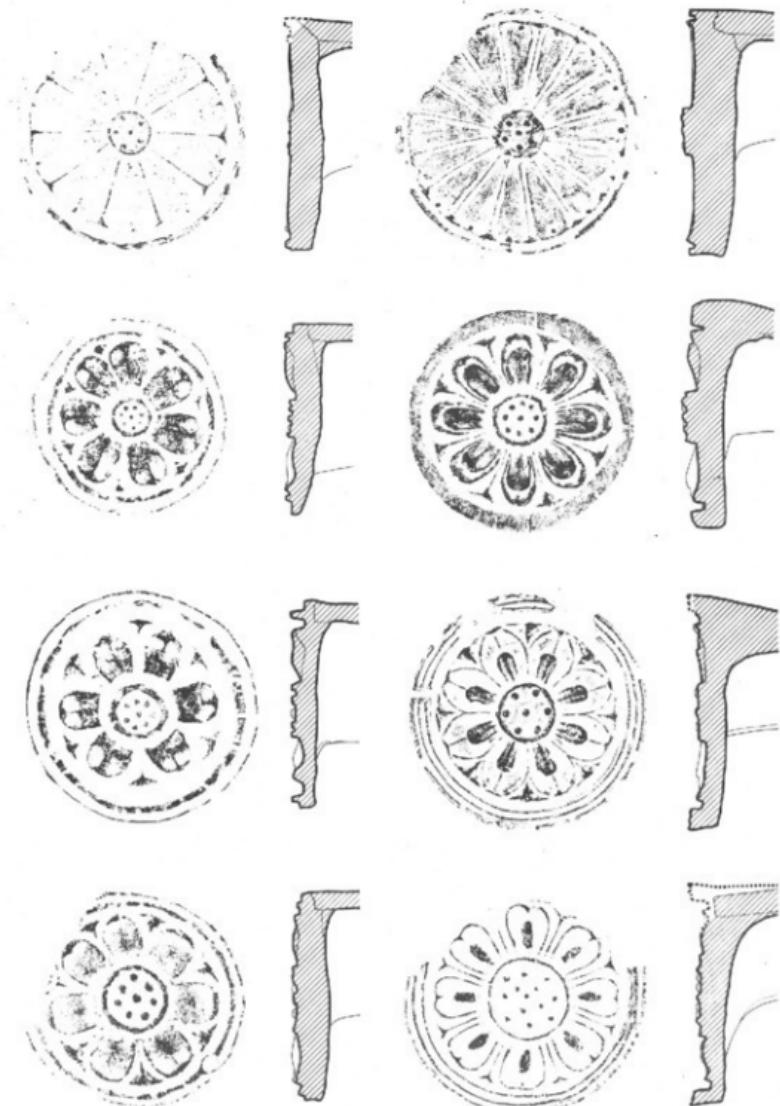
坂田寺出土軒丸瓦(縮尺4分の1)

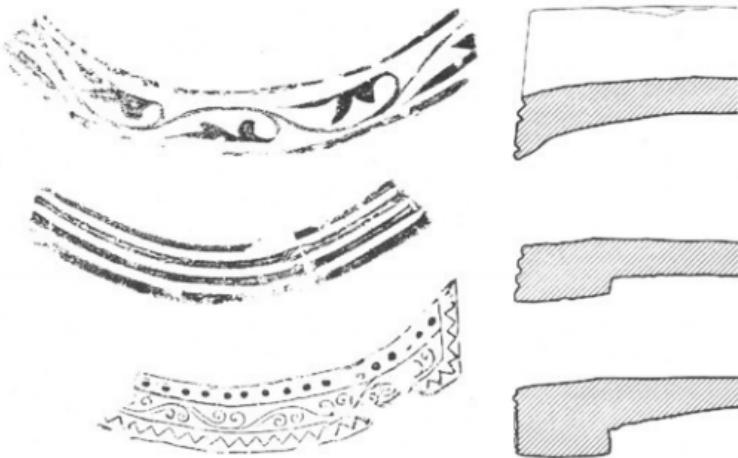
坂田寺出土軒平瓦（縮尺4分の1）

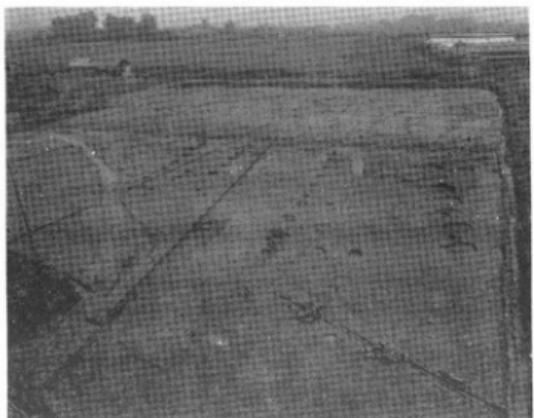
和田庵寺調査地全景（南から）

河川（SX100）は 7 世紀後半に一部埋戻され、造成の後、建物がつくられた。建物（SB050）は 6 × 3 間あり、柱間間隔は、桁行 2.1 m、梁行 2.2 m

である。今回検出した中では、最も整った建物である。この建物の北西にある井戸（SE070）は須恵器大甕の底を打ち欠き、中にこぶし大の玉石を詰め、井戸として転用した甕井である。甕は直径 1.1 m、肩部に六耳環をついている。調査地の東南から井戸、しがらみの方向に延びる暗

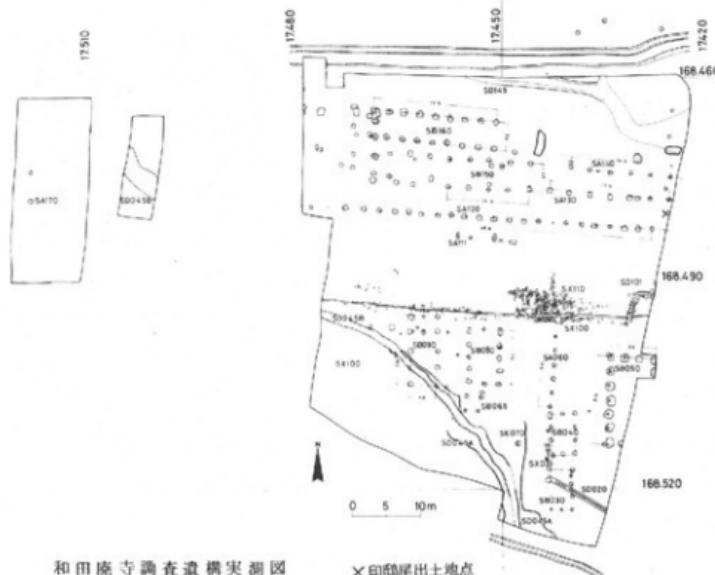
では寺に関連の深い瓦・鷲尾を主として紹介する。軒瓦は、軒丸瓦13型式66点、軒平瓦3型式13点が出土した。

軒丸瓦には、豊田庵寺(天理市)出土のものと同倣かと思われる単弁11弁蓮華文瓦(図1)が6点、豊浦寺、奥山久米寺出土のものと同型式の単弁8弁蓮華文瓦(図2)が16点ある。この他に、飛鳥寺創建のものと同型式の単弁10弁蓮華文瓦や豊浦寺出土の高句麗系の、弁間に珠点を配する型式のものなど、飛鳥時代に属する多様な型式の軒丸瓦が出土している。また、川原寺創建時のものと同倣の複弁8弁蓮華文瓦(図3)が11点、中房の蓮子が一重にめぐる高麗寺出土のものと同型式の複弁8弁蓮華文瓦が13点出土している。

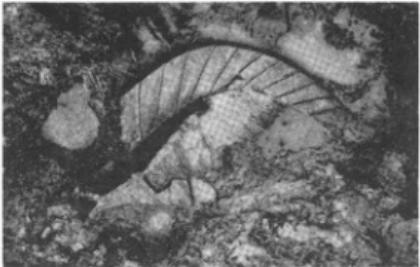
鷲尾出土状況

完形に近い大形品は、高さ約 130 cm、前後長さ約 80cm、幅約 55cm の大きさに復原できる。これは、そ

虫厨子例、伝山田寺出土例の系譜につながるものであり、7世紀後半中頃のものと思われる。出土地点は、SA120の東端北側の旧地表上から、多数の丸・平瓦とともに出土した。
