飛鳥・藤原宮発掘調査概報 6

奈良国立文化財研究所

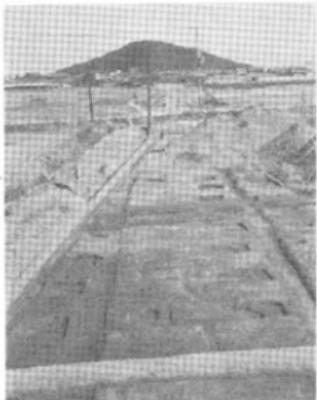
SB1751（南から）

藤原宮期（B期）の遺構には掘立柱建物SB1751・柵SA1825がある。SB1751は北地区で桁行3間分を検出していた建物で、梁行2間（6.4m）・桁行7間（22.4m）の南北棟である事が判明した。SB1751は南北道路SF1832を廃し側溝を埋めたのちに建てられている。柱穴は一辺約1.4mの方形ですべてに柱抜取痕跡がある。この建物は、調査区内を西南から東北に走る砂層の上に建てられているため、柱掘形の底には円礫や瓦片を敷いて不等沈下に備えている。

なお、底に敷く瓦として軒平瓦6647Aを用いたものがある。柱間は桁行梁行共3.2m（11尺）等間に割りつけている。建物の西側柱列は内裏西外郭柵から東11.8m(40尺)の位置にある。SA1825はSB1751の東3.8m（13尺）にこれと平行して建てられた7間（23.6m）の南北柵である。柱間は2.8m～4.0mと一定でなく、特に南北の両端間が広くつくられる。SB1751の目隠し塀であろう。大極殿院西回廊と内裏西外郭柵とで狭まれた部分の北半部におけるB期の遺構はこれのみ

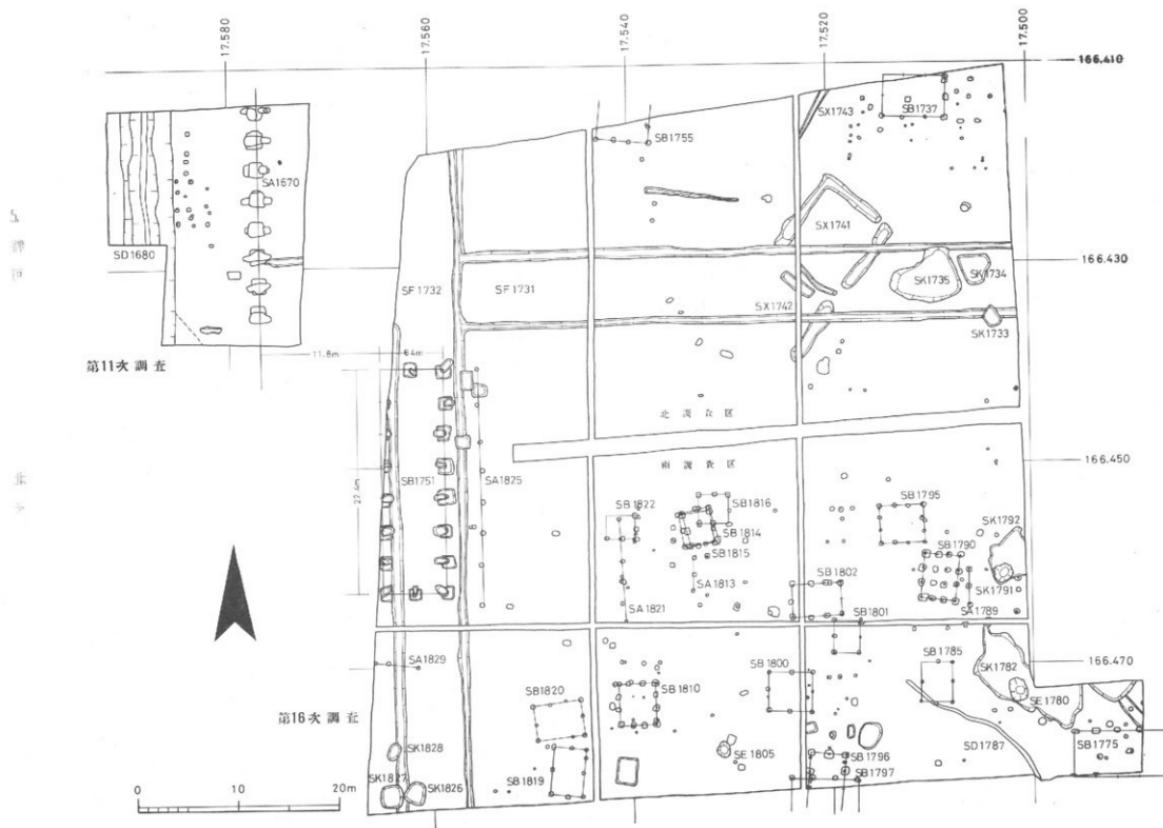
第16次調查遺構実測図

検出した主な遺構には、北地区でその一部を検出している建物SB1751・道路SF1832の南延長部分の他に、掘立柱建物・柵・井戸・土壌・溝などがある。これらは藤原宮造営以前（A期）・藤原宮期（B期）およびそれ以後のものに分かれる。

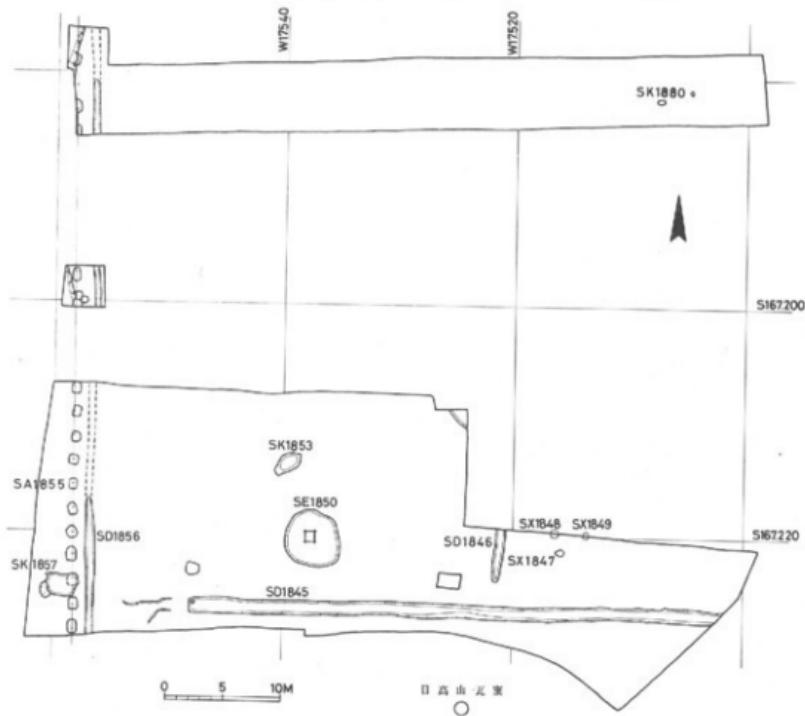
第17次調査遺構実測図

調査の結果、柵・井戸・溝・炉跡・土壙等の遺構を検出した。これらは、藤原宮の時期に属するものと、それ以降のものとに分れる。

藤原宮期の遺構としては、溝SD1845・1856、柵SA1855、井戸SE1850・1860、鋳造炉跡SX1847・1848・1849などがある。

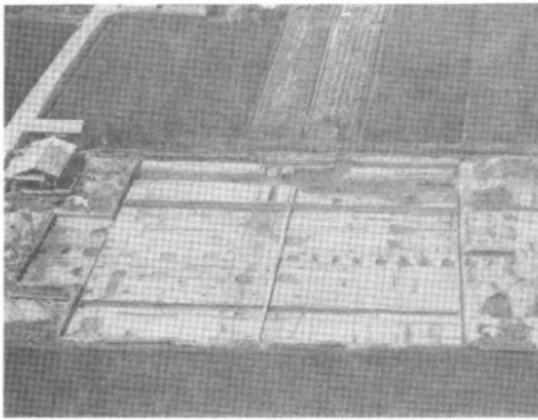
第18次調査地全景(南から)

検出遺構は、藤原宮造営前(A期)、藤原宮期(B期)、その他に分れる。

B期に属するものには内濠SD143と外濠SD145、外濠SD145に接続して北流

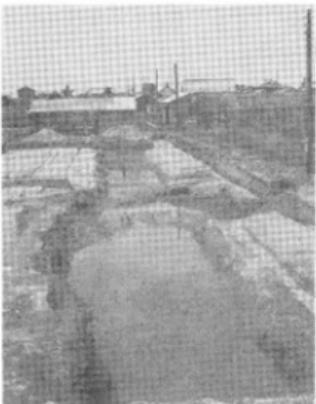
SD145 (東から)

外濠 SD145 は SA140 の北 23.6m (80 尺) に位置する。幅 4.5 ~ 5.5 m の大規模な溝で、この溝もまた素掘りである。調査地区中央で、北流する南北溝 SD

1901-B に接続するため、この部分では SD 145 南岸が幅 20m に亘って大きく削り取られている。また SD145 の西半、北門 SB1900 の中央間にに対する位置には、方 20cm 余の角杭を打ち込んで橋脚とした SX1902 がある。この上に橋桁をわたして、橋としたものであろう。内濠 SD143 では、このような橋の施設を検出しなかった。溝幅がせまいため、直接板材をわたすなど、より簡単な構造のものがあったのかもしれない。外濠 SD145 の埋土からは、

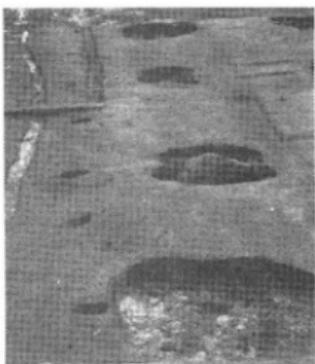
礎石抜取穴と足場穴（東から）

基壇上には小さな掘形の足場穴SX101がある。足場穴は、基壇の南及び東辺

のものについて検出したが、それらは焼けて内部に炭化物と焼瓦が混入していた。足場穴の配置は藤原宮北面中門跡や法隆寺大講堂などの例では、桁行・梁行ともに各柱筋の中間に位置しているが、本例では桁行方向のみは柱筋にも足場穴がある。

これは構造の違いというより中門の桁行が17尺もあったため、中間につなぎの柱を立てたためと考えられる。足場穴の断面観察によれば掘形はすくなくとも遺構検出面から掘りこんでおり、柱痕跡もみられるので、足場は基壇の築成がほぼ出来上った時点で立てられ、しかも立てられたままの状態で焼けたものと推定される。

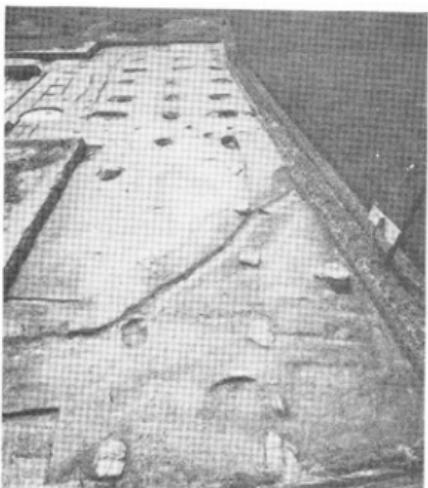
中門と回廊（東から）

〔回廊跡〕 中門にとりつく南面回廊SC053は中門跡の確認に統いて調査を実施した。中門から東の農道までの間を東西約24m、南北約12mにわたって発掘し、南面東回廊を検出した。回廊は単廊で、6間分（約24m）を検出した。回廊も中門と同様、火災を受け、床面の一部には焼面をとどめていた。また、一部の側柱間には焼け落ちた壁土も残っていた。基壇は一部に中門基壇と同じ黒褐色土を積んでいる。基壇の高さは0.2mである。

柱間は、桁行が中門取付き部のみ約5.1m（17尺）、他は約3.9m（13尺）等間になり、梁間は約4.2m（14尺）で、中門の中央間に柱筋を揃えて取付く。回廊の東西軸線の方向は、方眼東西にはほぼ一致する。

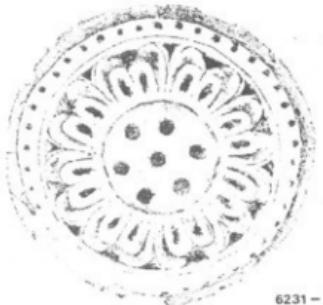
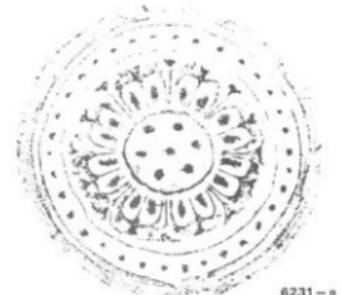
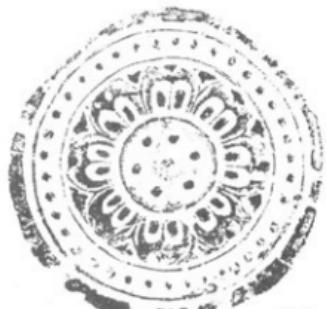
軒丸瓦6231型式(縮尺4分の1)

6231型式、軒平瓦6661型式が主で、2点だけ他の複弁軒丸瓦がある。うち1点は川原寺創建瓦(601A)で面達い鋸歯文が幅広く、瓦当裏面をくぼみに作っている。大官大寺式はこれまで出土した軒丸瓦6231A・B・C、軒平瓦6661A・Bに加えて新たに6661Cが出土した。6661CはAと同じく粘土板桶巻づくりで、頸は比較的厚手の段頸になり、全体に入念な作りである。

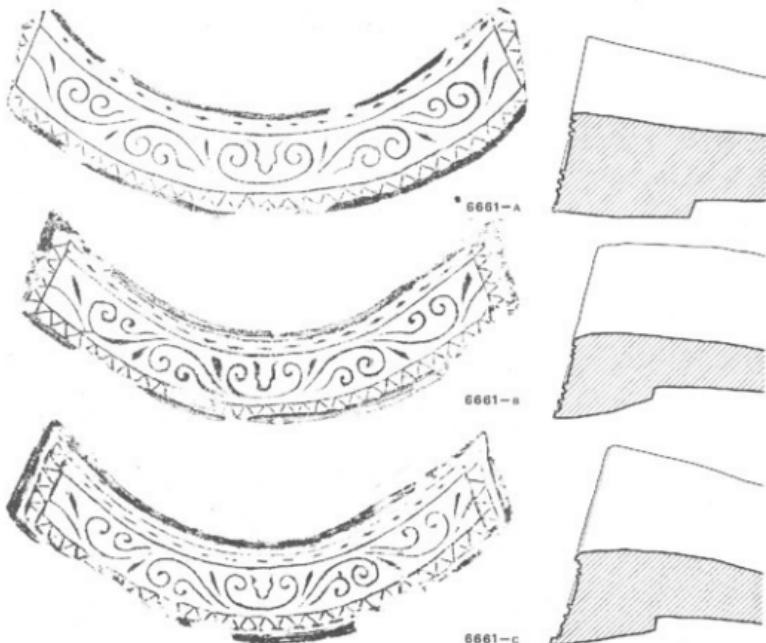
軒平瓦6661型式（縮尺4分の1）

C, 6661 の B と C のいずれか判別の難しいものである。この出土状態で明らかのように、第1次と第2次調査とでは軒丸瓦 6231A と B・C、軒平瓦 6661A と B の間の数量の比率が逆転している。さらに第1次調査の結果を検討すると、6231の A と B・C、6661の A と B は分布が違い、講堂と回廊が接続する部分からは両者が出土するが、講堂の周囲は 6231A-6661A に限られる。従って 6231A-6661A は講堂所用瓦であり、6231B・C-6661B は中門・回廊所用瓦であると考える。6661C は今回の調査で初めて出土し、確実に型式認定できる例が少ないが、中門・回廊以外の建物で使われた可能性もある。これについては今後の検討を要する。

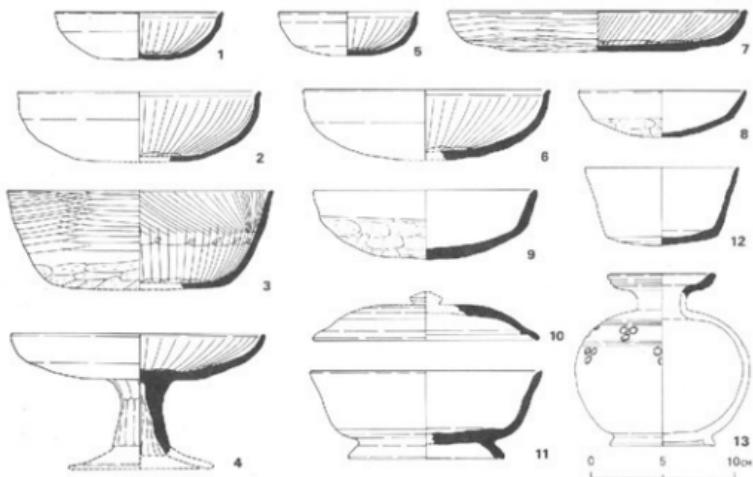
大官大寺下層遺構出土土器（縮尺 4分の1）（1～3：SE116, 4：中門基壇集成土, 5～13：SK121）

中門基壇下層のSE116からは土師器杯A・C・D、甕B、須恵器杯A、蓋、皿などが出土した。SK121からは土師器杯A・B・C・D、皿A・B、蓋、甕A・B、瓶、須恵器杯A・B、蓋、皿B、短頸壺、長頸壺、平瓶および綠釉の

壺口縁部が出土した。緑釉の壺は黄緑色を呈し、口径 7.8 cm を測る。

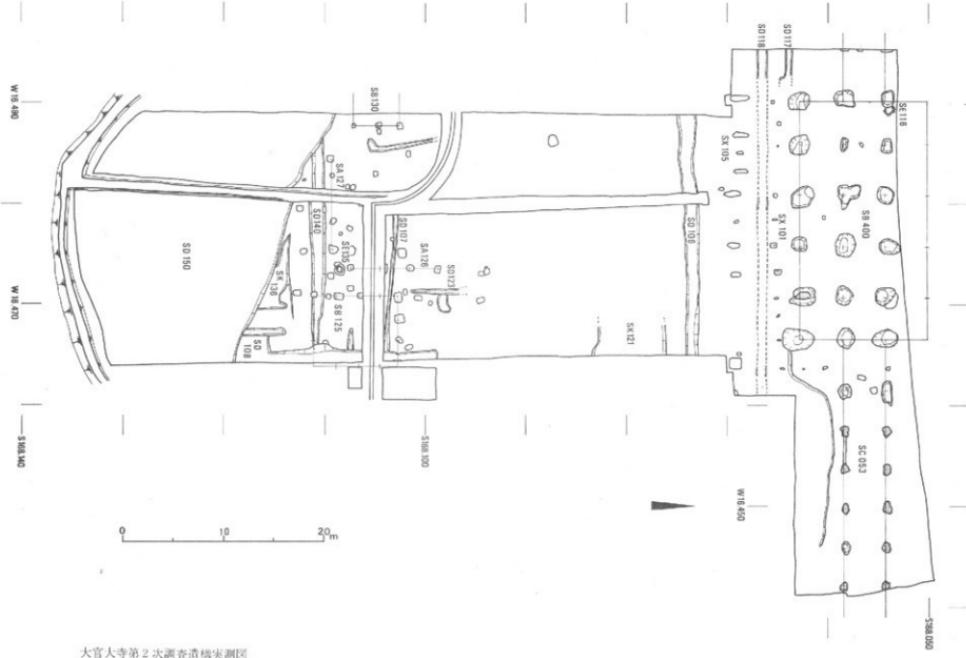
大宮大寺第2次調査遺構実測図

調査は、中門・南門が地上に痕跡をとどめていないため、講堂跡の南約80mにある駐畔から、その南約90mの位置を西流する農業用水路までの間を、幅24mにわたって全面発掘し、中門跡を確認した時点で回廊側に拡張して実施した。調査の結果、中門跡とこれにとりつく南面回廊跡の他、井戸、建物跡等、大官大寺造営前の遺構を検出した。

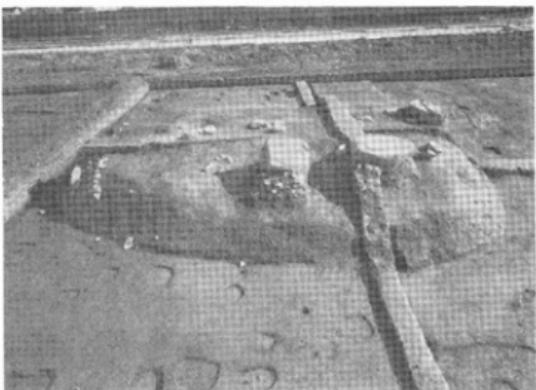
塔SB200（西から）

〔塔〕 「大野塚」の土壇は、東西9.5m、南北14m、高さ1.7mの大きさで、やや南北に細長い梢円形をしていた。土壇上には、礎石が2個露出し、瓦の破片が多量に散乱していた。調査の結果、基壇上において、礎石3、礎石抜取痕跡3、根石群2を検出し、塔であることを確認した。塔SB200は東半部が破壊され、西半部が残存していた。

まず心礎跡として、土壇東辺中央部で、径1.5m、深さ1.2mを測る大型の礎石抜取跡と、その西よりに半円形に並ぶ根石5個を検出した。心礎抜取痕跡には、多量の炭化物と焼けた花崗岩片が散乱しており、心礎を焼いて破碎したことを示している。心礎抜取痕跡の西1.5mで南北に並ぶ四天柱跡の位置を示す根石2カ所を検出した。その北側には北側柱列の西第2とみてよい礎石抜取痕跡がある。この礎石抜取痕跡も焼けた形跡が

基壇の築成方法は、旧地表面を40~50cm掘りこんで、掘込み地業を行う。掘込み地業は、径15~20cm大の礫を敷き、その上に褐色土と黒褐色土の混った土で25cm程の高さまで、数cmずつつきかためる版築をおこない、再び同様の礫を敷き、さらに基壇上端まで版築している。掘込み地業と基壇の関係は、北面では掘込み地業の外側まで基壇積土が延びている。

現在する基壇の高さは、掘込み地業の面から1.3mで、礎石を根石上に据え直して復原すれば、約1.8mとな

る。基壇化粧石およびその据えつけ痕跡は検出されなかった。ただ、基壇をおおう表土および基壇の南 SX214で延石とみられる凝灰岩切石が出土しているので、凝灰岩を使用していたことはまちがいない。

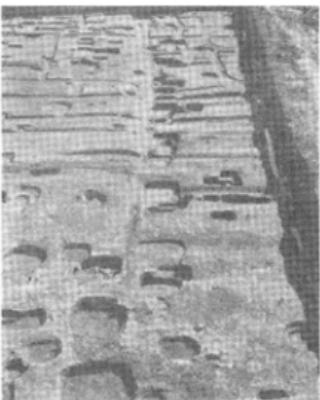
SA250 (北から)

(III-2期) 柵SA250で区画する時期である。SA250はSA251と同じ位置を踏襲している南北柵である。柱間2.9~3.0m(約10尺)の等間で、18間分53mを検出した。南北両端ともさらに延びている。第1次調査で検出したSA130の西延長線とSA250の南延長線は直交し、その交点まで柱間を完数ではば割り付けることができるので、SA250とSA130は一連のものである可能性が大きい。なお、SA250の3m西には同じ方向に走る柵SA255があるが、これは調査地域西壁の断面で検出したもので詳細は明らかでない。SB210は2間×2間の建物で、柱間が2.7m(9尺)等間の建物である。井戸SE261は、塔の西で検出したもので、井戸枠は残っていない。

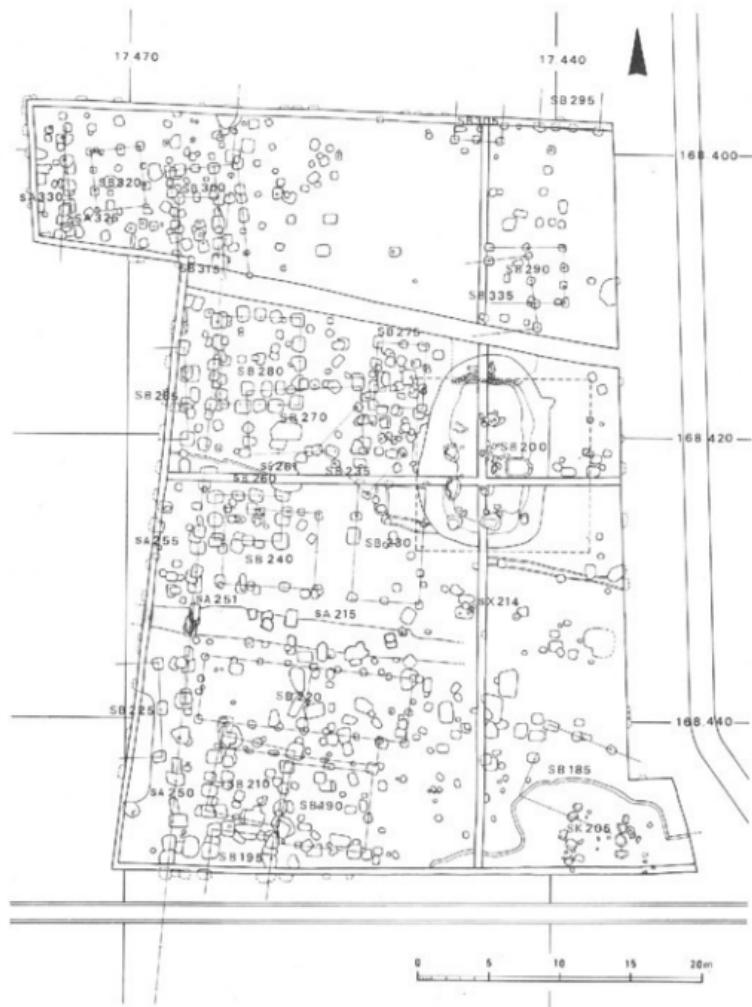
和田庵寺第2次調査遺構実測図

調査の結果、塔、築地、堀立柱建物、柵、井戸、土壇などを検出した。

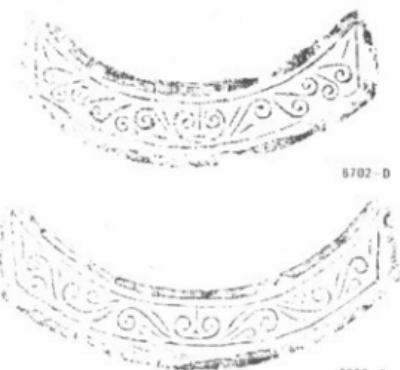
和田庵寺出土軒平瓦（縮尺4分の1）

軒瓦は軒丸瓦が10型式161点、軒平瓦が7型式52点出土した。軒瓦の大半は塔跡表土層から出土している。軒丸瓦は、豊田廃寺出土例と同范と思われる単弁11弁蓮華文瓦が14点、豊浦寺・奥山久米寺出土例と同型式と思われる中房が半円球状に突出する単弁8弁蓮華文瓦が27点、その他飛鳥寺と同范のものなど、点数は少ないが飛鳥時代全般にわたる各種の瓦が出土した。また、川原寺創建瓦と同范の面違鋸歯文縁複弁8弁蓮華文瓦が31点、中房の蓮子が2重にめぐる高麗寺・法起寺出土例と同型式の複弁8弁蓮華文瓦が80点出土しており、これら複弁蓮華文軒丸瓦2種で出土軒丸瓦の7割近くを占める。軒平瓦は4重弧文瓦が4点、上外区に細い線鋸歯文のある葡萄唐草文の退化型式と見られるものが1点出土している。また、6663型式が3点、興福寺・輕寺出土の6702-F型式が33点、平城京東三坊大路東側溝出土の6702-D型式が10点出土している。鷲尾は頭部の破

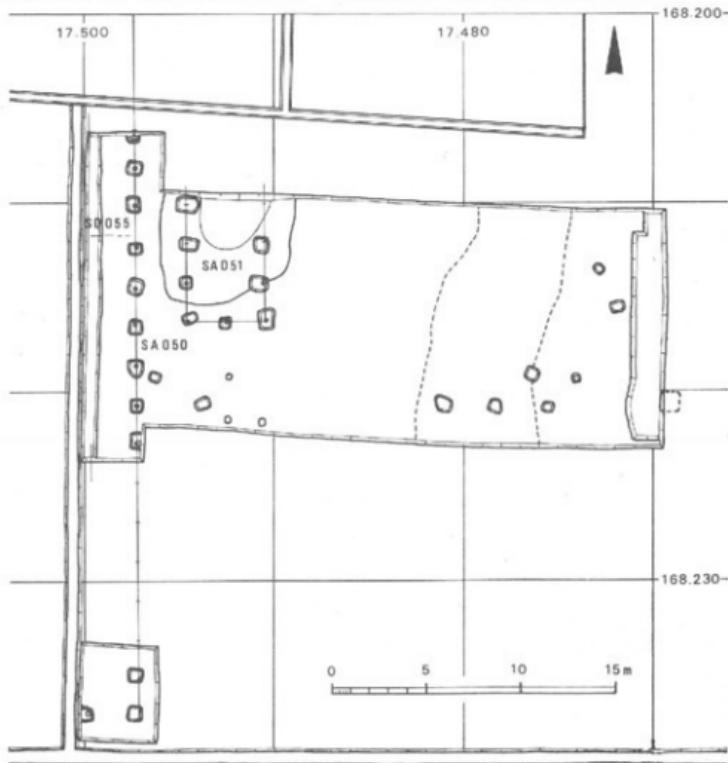
田中遺跡遺構実測図

南北柵のSA050は、15間分、31.20mを検出した。柱間寸法は北から4間目が8尺で、ほかは7尺である。掘形の形は一様ではないが、方約0.7m、深さは約0.5mを残す。うち8カ所には直径20cmの柱痕跡がある。この柵の柱筋は方眼北に対し西に約20°偏している。なお、この南端柱穴の西2.4mで柱穴を検出したが、この柵との取り付きは不明である。

SD055は、SA050の西2.4mに位置する素掘りの南北溝である。17.5mにわたって検出した。幅0.8m、深さ0.2mを測る。埋土からは、7世紀代の土師器・須恵器が出土した。なお、発掘区東端で7世紀前半に属する、墨書(判読不明)のある須恵器の蓋1点を検出した。

以上の柵、溝、建物は、いずれも同一の軸線方向をとり、また柱間寸法も共通することなどから、これらの遺構は同時期のものと考えられよう。

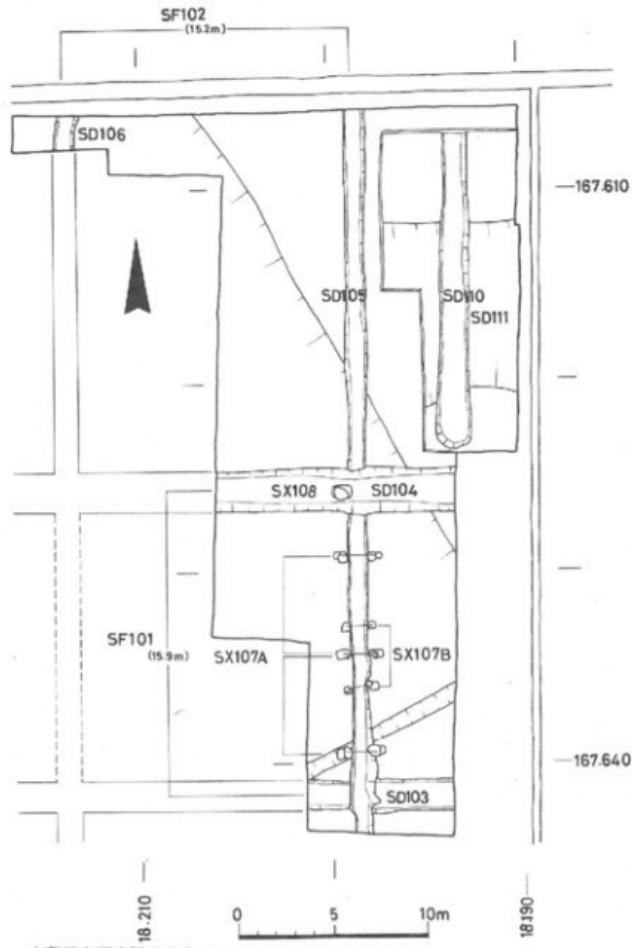
本薬師寺西南隅遺構実測図（縮尺 300分の1）

藤原宮期の遺構には、東西道路 SF101、南北道路 SF102、橋 SX107A・107Bなどがある。これらは、おもに、本薬師寺の瓦等を含む整地層上で検出した。

東西道路 SF101は路面幅14.0mで、両側に素掘りの側溝を伴なう。南側溝

SD103は、幅1.6m、深さ0.15m、北側溝 SD104は幅2.2m、深さ0.45mを測る。SD104の溝底で柱穴SX108を検出した。掘形は一辺1m前後の方形を呈し、柱抜取穴を確認した。抜取穴には根固めの石と思われる栗石が認められた。SX108はSD104と同時期に存在し、橋脚の一部であった可能性があるが、対応する柱穴は確認していない。

SF 102の東側溝 SD105には、2時期にわたって橋（SX 107A・SX 107B）がかけられている。SX 107Aは南北2間（橋脚間 5.1m）、東西1間（2.0m）であり、橋の位置は東西道路 SF 101の中心線よりやや南に寄っている。橋脚の掘形は一辺約 0.4m の方形を呈し、橋脚はすべて抜取られていた。

SX 107Bは SX 107A を造りかえた橋である。南北1間（3.1m）、東西1間（1.3m）を検出した。橋脚の位置が両岸で南北にややすれています。橋の位置は SX 107A よりさらに南へ偏っている。橋脚の掘形は一辺 0.3m 程で、橋脚部材が残っている例もあった。部材の一例を示すと、 $25 \times 10\text{ cm}$ 程の角柱状をなし、剖面をそのまま残している。先端は斧で尖らしている。これらの橋は桁を置き、その上に板をわたす程度の簡単な構造のものであろう。

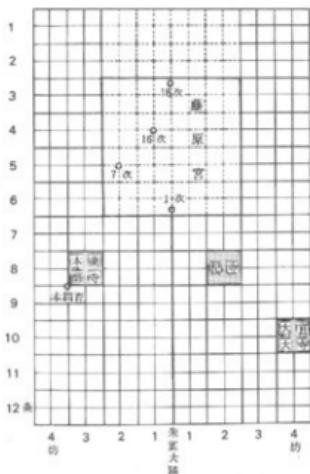
藤原京条坊略圖

資料として利用できる地点、および伽藍中軸線は以下のとおりである。1. 今回の調査で明らかになった、八条大路と西三坊大路の交点。2. 第7次調査で検出した、五条条間小路と西二坊坊間小路（いずれも計画線の宮内延長部）の交点。3. 第16次調査で検出した、四条条間小路と西一坊坊間小路（計画線）の交点。4. 第18次調査で検出した朱雀大路計画線の宮内延長部（宮中軸線に一致）。5. 本薬師寺伽藍中軸線。6. 大官大寺伽藍中軸線。7. 紀寺の伽藍中軸線。他。宮中軸線については、第18次（北面中門）の調査の結果、方眼北に対し、 $26'30''$ 西偏することが明らかになっている。仮に、京条坊の振れがこの宮中軸線に一致するものとして、上記の各測点間の距離を算定して、一坊の長さを求めたものが別表に示したデータである。まず、条坊計画線を含む道路関係では、宮中軸線と西一坊坊間小路計画線とから得られる一坊の東西長(C)が 273.7 m 。また、この西一坊坊間小路計画線と西二坊坊間小路計画線から得られる一坊の東西長(I)は 260.8 m 。さらに、この二坊坊間小路と西三坊大路によって得られる一坊の東西長(G)は 261.6 m であり、三者の間にはかなりのばらつきが認められる。このばらつきが、地割の施工誤差によるものか、または、朱雀大路と西一坊坊間小路計画線の間をやや広くとり、西一坊坊間小路以西をそれに対応してやや短く施行するといった意識的な配分の結果に基づくものかについては、以上の数少ない資料から

らは結論を得がたい。ただ、この問題を別にすれば、別表に示した A・B・D・E 各測点から得られる一坊の東西長、および K～M の測点から得される一坊の南北長は、いくらかのばらつきはあるものの、ほぼ 265m 前後の数値を示しており、恐らく、この値が藤原京条坊の一坊の計画寸法を示すものと考えてよいであろう。
