飛鳥・藤原宮発掘調査概報 13

藤原宮・石神遺跡・飛鳥寺・山田寺・桧隈寺・大官大寺

昭和 58 年 4 月

奈良国立文化財研究所

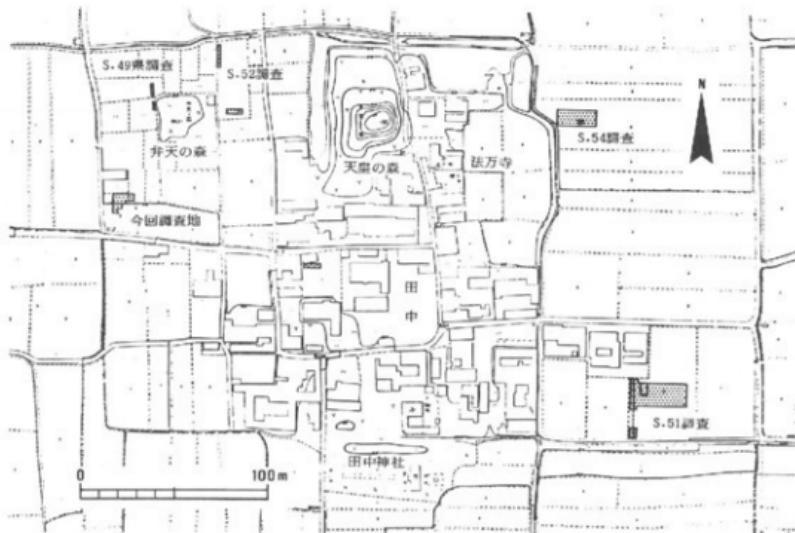
第7図 田中宮推定地周辺調査位置図 (1:3000)

今回の調査は、推定の一つの根拠となっている土壇状の高まり「弁天の森」の西南約40mにある畑地と水田とで行なった。調査地の層序は、北半の畑地と南半の水田とでやや異なり、北では、耕土・暗灰褐色土・茶褐色砂質土で、南では、耕土・床土・暗茶褐色砂質土・暗灰褐色粘土となっている。遺構は、それぞれ、茶褐色砂質土、暗灰褐色粘土の上面で検出した。検出した遺構は、7世紀代に属する堀・土壙と、その他、中世に属する土壙・溝・ピットなどとに分けられる。

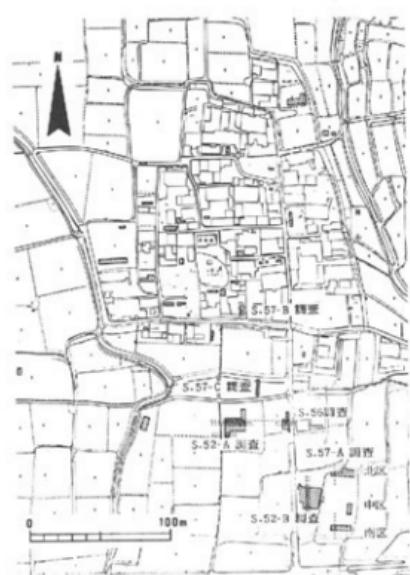
第34図 奥山久米寺周辺調査位置図 (1:4000)

遺構 北調査区では、南北溝SD200、掘立柱建物SB186・187・188・189、土壌SK191などを検出した。中・南調査区では、SD200の南延長部分のほか、柱穴、柱根を検出したが、調査範囲も狭く、遺構の存在を確認したにとどまる。

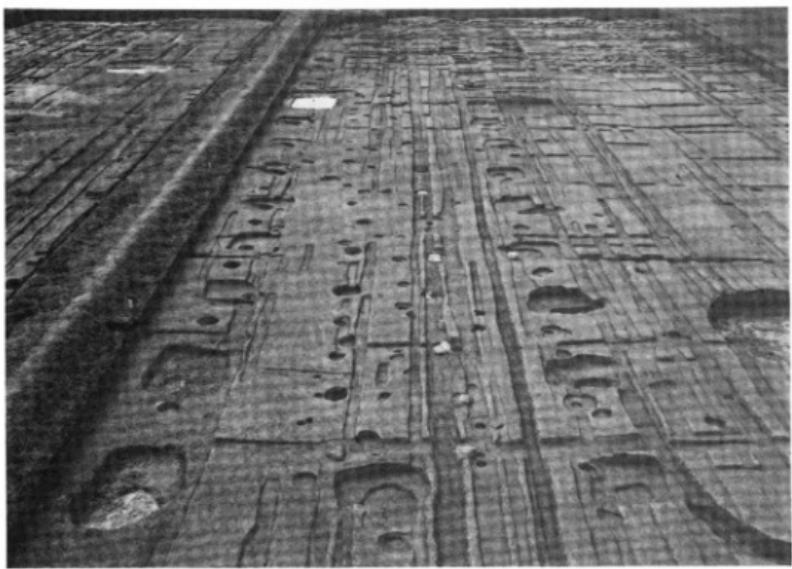
写真1 藤原宮第35次調査SB 2841(東から)

藤原宮期の遺構 藤原宮期の遺構には、掘立柱建物SB 2840・2841・3300・3270、井戸SE 3275、土壤SK 3281がある（写真1）。

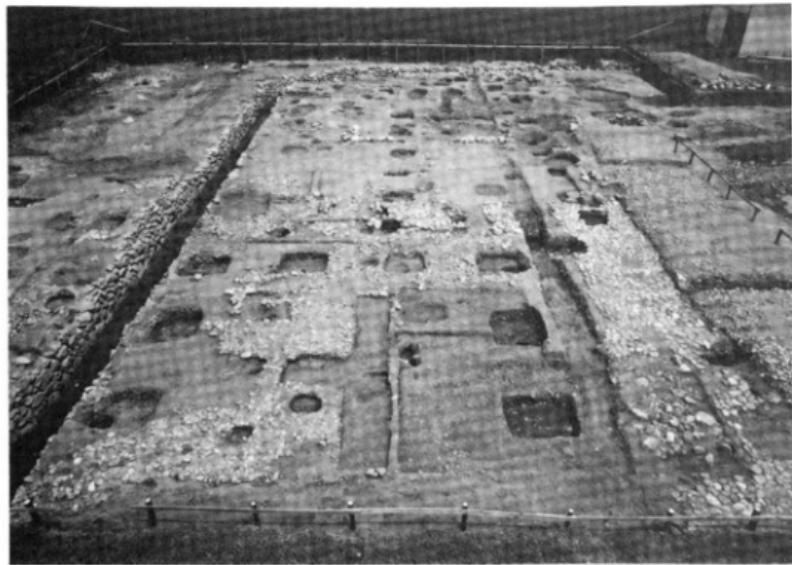
写真2 石神遺跡第2次調査SB 400(南から)

B期 掘立柱建物S B 400とS B 400の周囲にめぐらされた石敷S X 359・370・401、石敷の東を区切る縁石S X 358、縁石の裏込めS X 357、石敷東北隅の石組施設S D 402、S X 403、S D 402の北延長S D 502などがある（写真2）。

S B 400は、本次調査区でその北半を、第1次調査区で南半を検出した南北6間（柱間2.6m等間）、東西3間（柱間2.5m等間）の南北棟建物である。S B 400の南半部は、第1次調査では中世の東西溝S D 351などにより、石敷を含めて広く

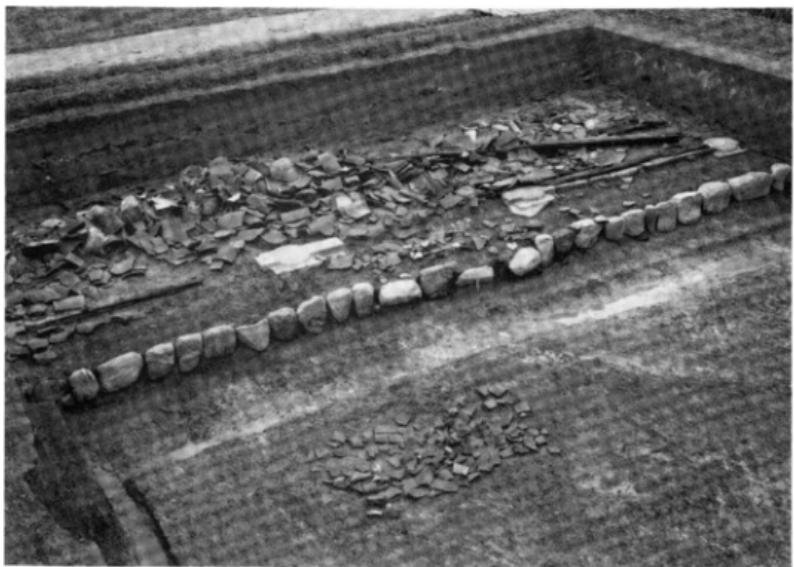
写真4 山田寺回廊瓦堆積(東から)

北区では、調査区西端の地表下1.3mで回廊基壇面を検出した。回廊上の基本的な層序は耕土（厚さ15cm）、床土（30cm）、黄褐色砂質土（30cm）、暗褐色砂質土（35cm）、砂混り暗青灰色粘質土（20cm）、基壇土となる。基壇を覆う砂混り暗青灰色粘質土層と暗褐色砂質土層の下半部には、柱・頭貫・卷斗などの建築部材とともに、多量の瓦が一部ずり落ちた状態を示しな

がら部厚く堆積していた（写真4）。

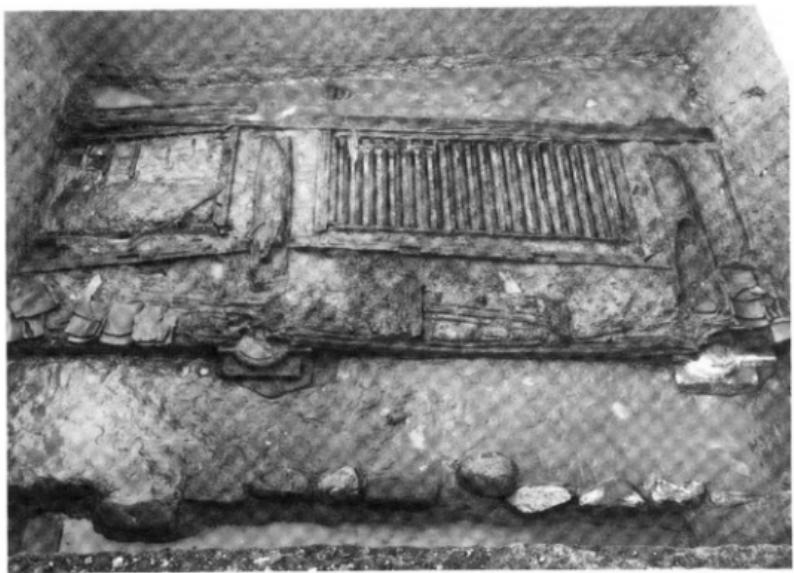
写真5 山田寺東回廊建物(東から)

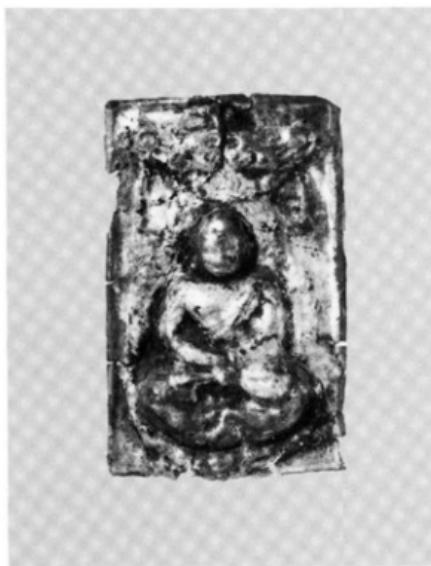
写真6 押出仏(大)

押出仏は北区西半部の奈良時代から鎌倉時代の土器を包含する暗青灰色粘質土層から出土したもので, 大小 2 種 3 点がある(写真 6・7)。両種とも独尊の如来坐像で, 大は 1 点出土し, 縦 6.8 cm, 横 4.4 cm, 厚さ 0.25 ~ 0.32 mm で, 鎏金の痕跡が認められる。上部に 1 ヶ所の釘穴があり, 長さ 1.1 cm の銅釘が残っている。小 2 点は長さ 24 cm の木片に約 3.5 cm の間隔をあけて, 上・下に打ち付けられている。木片の上端に 2 個の釘穴が残っているので, 3 段以上で構成されていたことがわかる。前述の押出仏の約 1/2 の大きさで, 縦 3.15 ~ 3.75 cm, 横 1.75 ~ 1.8 cm, 厚さは 0.2 mm である。漆地の上にわずかに金箔の痕跡を確認できる。これらの 2 種の押出仏は, ともに, 山田寺出土の十二尊連坐佛と同じ様式であることから, 製作年代は塔あるいは金堂建立時期まで遡るものと思われる。また, 小型であることと打ち付けら

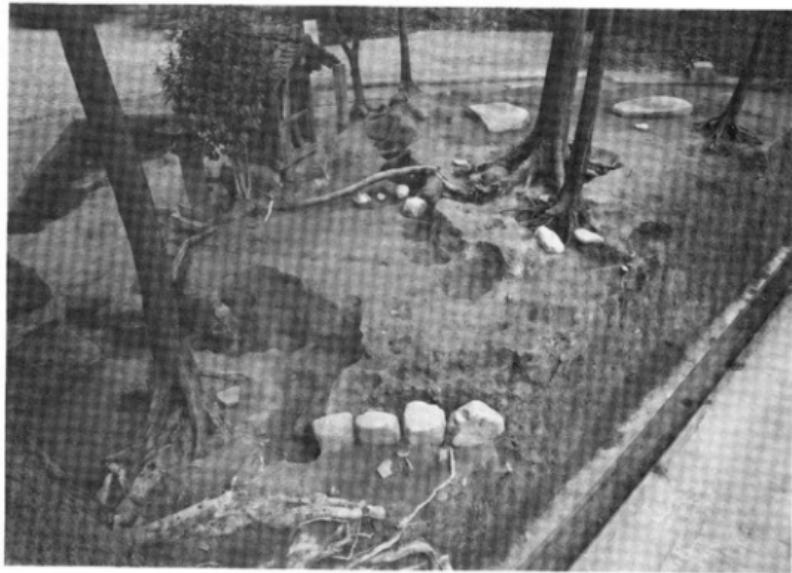
写真8 桧隈寺第4次調査SB500(西から)

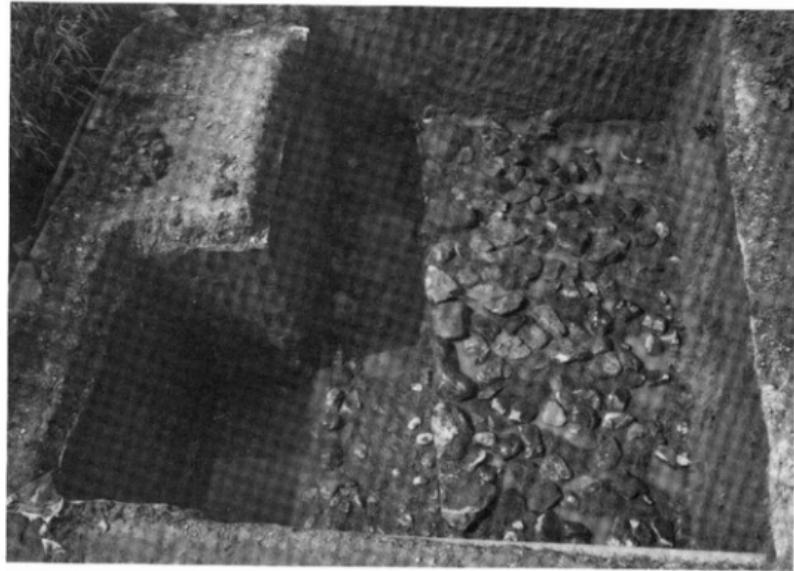
写真9 飛鳥寺B調査地石敷広場(東から)

II期の遺構 石敷SX660・661、石組溝SD662がある（写真9）。いずれも西で北へ約8°の振れをもって構築されており、一連の造作によるものである。調査

区北半の石敷 S X 660 は、約30cm大の河原石を敷きつめた遺構で、南端には幅50cmのひとまわり大型の石を、南に面をそろえて並べて縁石としている。南北2.5m分を検出した。S X 660 の縁石の南には、一段（約15cm）低く石敷 S X 661 が築かれている。S X 661 は、やや小ぶりの石を使った石敷面とその南の縁石とからなり、その南北幅は約79cmである。このS X 661 の縁石の南約90cmには、約15cm大の扁平な河原石が、北に面をそろえて並べてあり、その間が石組溝 S D 662 となっている。S D 662 は、深さ約10~15cmで、底には約15cm大の河原石を敷いている。これらの遺構は、それぞれの南と北とではほぼ水平であるのに対して、東西では、西方が低く、石組溝 S D 662 は西流していたものと思われる。石組溝埋土および石敷上面から、土器・瓦片が出土したが、いずれも細片で、時期を決するには至らなかった。
