# 飛鳥・藤原宮発掘調査概報 14

藤原宮・藤原京・石神遺跡・本薬師寺・山田寺

奈良國立文化財研究所

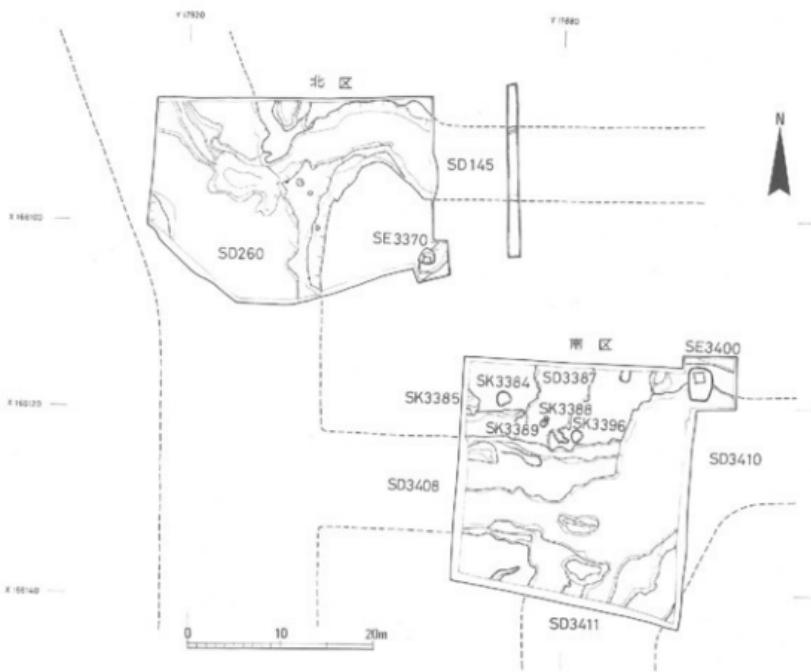
第1図 第36次調査遺構配置図（1:600）

藤原宮外郭施設の北面外濠・西面外濠がある。北面外濠SD145は西流する素掘りの東西溝で、幅7.5m、深さ1.7mをはかり、北面中門位置での幅よりかなり広くなる。西面外濠SD260との合流点から東に約16m検出したが、この間は直線をなさず、北へ大きく湾曲する。合流点から約10m付近で4mほど北上している。調査区より東方へは直線状になることは東側の拡張区で確認した。濠の湾曲する理由は不明であるが、合流点部分であることによる施工上の

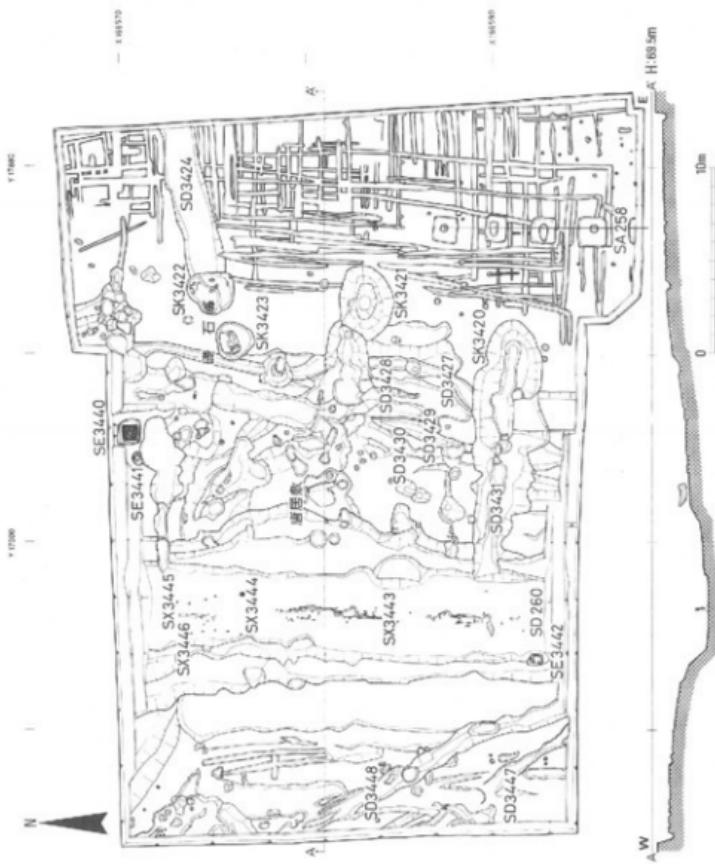
第5図 第37次調査遺構配置図（1:300）

西面大垣SA258 宮の西面を区画する掘立柱塀の大垣で、西面中門推定位置の南側で4間分（10.64m）検出した。柱掘形は一辺1.5mの方形で、柱間は2.66m（9尺）等間であり、これまでの調査で確認されている大垣の柱間と等しい。西面中門の南側に近い方の柱掘形をイとし、その南をロ・ハ・ニ・ホとすると、柱掘形の深さはイ・ロ・ハ・ホが60～70cm、ニが20cmを測る。宮西南隅地域での大垣柱掘形は1.2mほどの深さであり、本来はもっと深かったと推定されるので、西面中門付近の宮造営当時の地表面はかなり削平されたものと考えられる。イ・ニの柱掘形には柱痕跡（直径43cm）、ロ・ハ・ホの柱掘形には柱を西側に引き抜いた柱抜取痕跡がみられた。イの柱掘形の底には直径

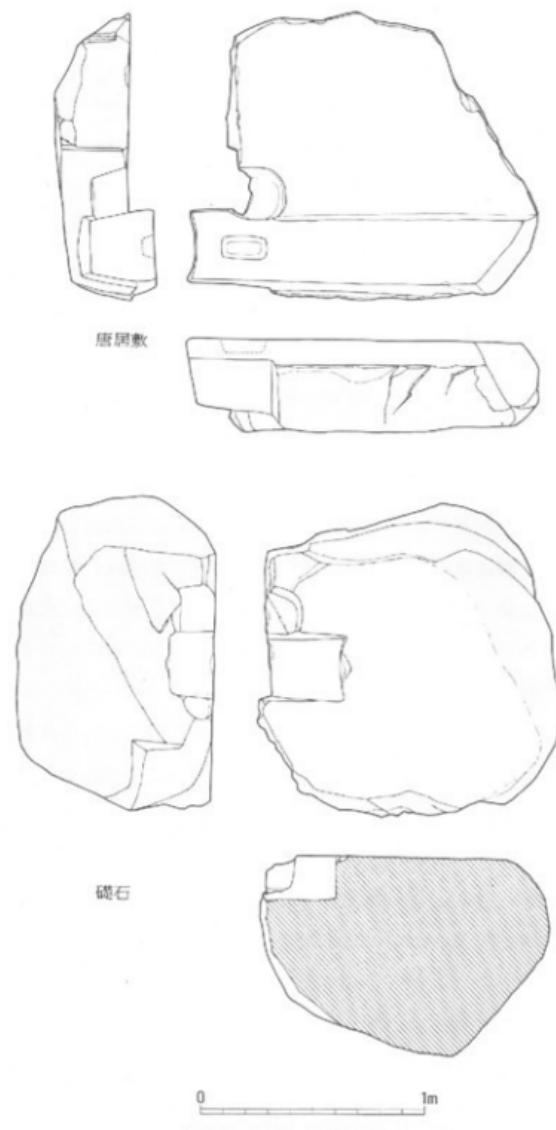
第6図 唐居敷・礎石実測図(1:25)

西面中門　門の遺  
構は、後世の著しい  
削平のため、基壇な  
どの痕跡をとどめて  
いなかった。しかし  
幸いなことに、今回  
初めて、門に使用さ  
れていた礎石および  
扉をとりつける唐居  
敷（からいしき）を  
発見した。この両石  
はいずれも門に据え  
られた原位置にはな  
く、唐居敷は外濠が  
用水路として機能し  
ていた時期（9～10  
世紀）に外濠に落と  
し込まれ、礎石は外  
濠が埋まった後（13  
世紀初頭）に、水田  
耕作の障害になるた  
めか、土壤SK3423  
を掘って落とし込ま  
れていた。礎石（長  
さ133cm、幅138cm、

厚さ87cm)は平坦に加工した上面の一端に、唐居敷と組み合わせるための方形の仕口(長さ28cm, 上端幅30cm, 下端幅27cm, 深さ20cm)をうがち、その脇に軸摺り穴(じくずりあな)の半分を掘りくぼめている。唐居敷(長さ145cm, 幅128cm, 厚さ40cm)は上面の片側に蹴放し(けはなし: 長さ147cm, 幅28cm, 高さ11cm)を、その長辺の一端に、礎石と組み合わせるための断面逆台形の突出部(長さ24cm, 上面幅30cm, 下面幅23cm, 厚さ29cm)を造り出している。この先端は柱の円弧にあわせた凹面となっており、上面には方立(ほうだて)の納穴(長さ20cm, 幅10cm, 深さ6cm)がある。方立納穴がうがたれた部分の蹴放しの脇下面には軸摺り穴(復原下底直径18cm)の半分を掘りくぼめている。礎石および唐居敷はいずれも花崗閃綠岩を加工したものである。

今回出土した礎石と唐居敷は、その軸摺り穴の位置からみて、直接には組み合わない。しかし、同様の仕口を持つ礎石と組み合わせて使用されたことは明らかであり、このような構造をもった唐居敷は類例をみない。西面中門には、中央3間に扉がつき、この扉は内開きであると考えられる。従って、今回出土した礎石は3つの扉のうち、右扉口の右側の柱位置に据えられたことになる。また唐居敷の位置は不明であるが、出土位置からするとやはり同じ右扉口の左側の礎石と組み合うものであった可能性が高い。

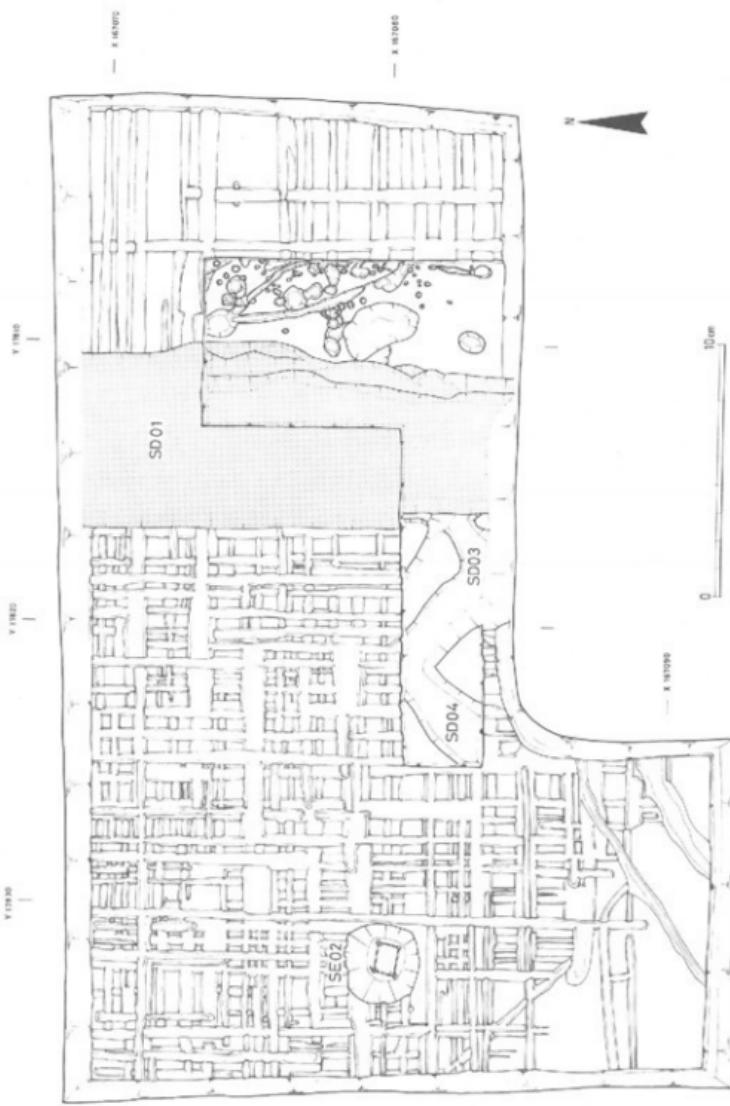
第11図 第37-6次調査遺構配置図 (1:200)

同じ遺構面上で、調査区東半部のはば中央に、幅5～6mの南北溝（SD 01）を検出した。溝底は幅3～4mの平坦面をなし、溝の断面形は逆台形を呈する。深さは遺構面から1.4mあり、粘土やシルト、細礫を混えた砂などが互層に堆積していた。溝埋土から出土した遺物は、量的には弥生式土器片（第三様式を主体とする）が多いが、その他に祭祀用の木製模造品の一つである削り掛けや7世紀末前後に属する土師器、須恵器片も若干含まれている。また溝底からは丸・平瓦の破片も出土している。これらの瓦片はほとんど摩耗しておらず、製作技法からみると、藤原宮所用の瓦とほぼ共通している。この溝は形状や正南北方向に流れていることなどから、人工の溝と考えられるが、出土遺物により掘削の年代を限定することは難しい。しかし、後述するように、宮南面外濠などの関係からみると、藤原宮・京と関連したものと判断することができる。

南北溝 SD 01の西方約18mの地点に、井戸SE 02を検出した。井籠組の井戸

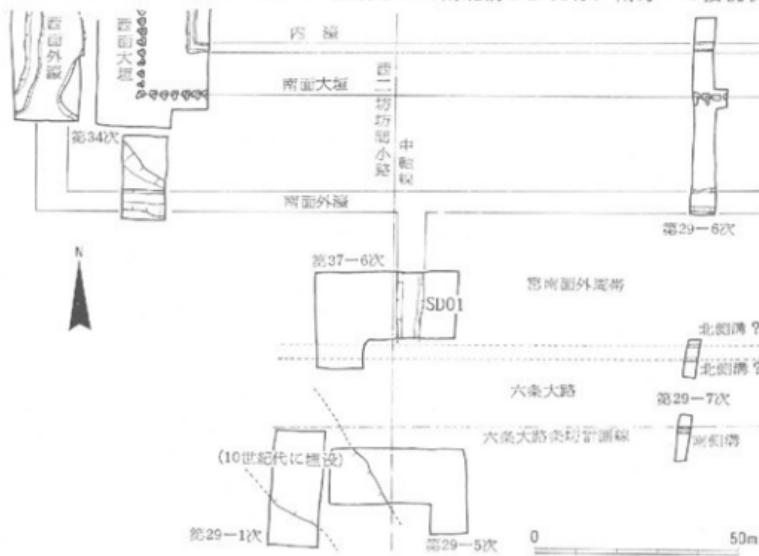
第12図 藤原宮西南地域遺構配図

割に合致する道路遺構が確認され、それらは宮の建設時には埋め立てられていたことが明らかにされている。この“宮域内先行条坊道路”的うち、西二坊坊間小路にあたる道路遺構は、すでに藤原宮第5～9次調査で、五条条間小路との交叉点を含んで約110mにわたり検出されており、東西両側溝とも幅約1m前後、側溝心心間距離6.25～6.56mの規模であることが確かめられている。この先行条坊の西二坊坊間小路は、今回の調査地内においても、当然存在していたはずであるが、西側溝は遺存していない。後世の削平をこうむったのである。東側溝が、その想定位置にある南北溝SD01であったとすると、その規模が大きいため、復原される実質路面幅は2.6mほどとなり、あまりに狭い。こうしたことから、宮の造営に際して、先行条坊道路である西二坊坊間小路の側溝のうち、西側溝は埋め立て廃する一方、東側溝を拡大掘削したことが考えられる。南面外濠と南北溝SD01の幅がいずれも5～6mと同じであり、溝の形状が共通していることも、上の想定の一助とみなすことができよう。

況は不明であるが、おそらく、宮南方の基幹排水路としての機能を果したもので、六条大路をはじめとする周辺の条坊道路の側溝の排水を集め、南北幅約23m（推定）の宮南面外周帯を横断して南面外濠に注いでいたのであろう。この想定合流点の西方約60mで、南面外濠とL字形に接続すると考えられる宮西面外濠は、他の外濠より大規模につくられており、宮の西辺に沿って北流し、宮の西北角で流路を北西に変えたのち、再び正北方へ流下することがすでに明らかにされている。この西面外濠の規模が特に大きいことについての理由は、これまで必ずしも明確にされていない。しかし、南北溝SD01の存在が確認されたことにより、西面外濠は、宮域内からの排水だけでなく、宮周辺の京内からの排水——単に生活污水にとどまらず、むしろ最も重要であったのは降水や自然湧水の処理であったと思われるが——をも含せて処理するという役割を担っていたと考えができる。こうしたこととは、宮および京の建設にあたって、きわめて周到な都市計画が企画されていたことを如実に示すものであろう。

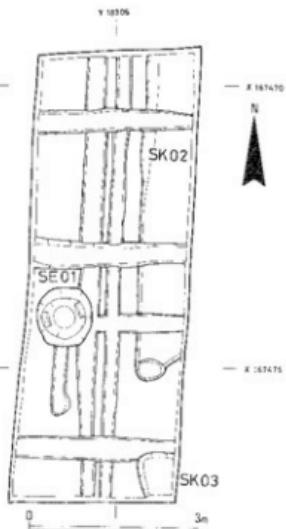
第19図 A地点遺構配置図（1:100）

SE 01は直径1mの円形素掘り井戸で、すりばち状を呈し、深さは検出面か

ら1.4mに達する。途中、黄褐色粘質土上下の灰黒色粘土中に横たわる径25cmの自然木をたち切っている。井戸内堆積土の上層は暗灰色粘土、下層は粘土を混えた暗灰色粘質土で、上層には焼けた木の削り屑を多量に含んでいた。出土遺物は藤原宮期の土器類の他、平瓦、曲物などの木製品がある。上壙SK 02は南北に長い溝状を呈し、東および北辺は調査区外である。堆積土は木炭を含む暗灰色粘質土で、深さは20cmと浅いが、藤原宮期の上器が多量に出土した。土器の他に土馬1点、丸・平瓦少量がある。また調査区東南隅の土壙SK 03からも藤原宮期の土器が少量出土した。

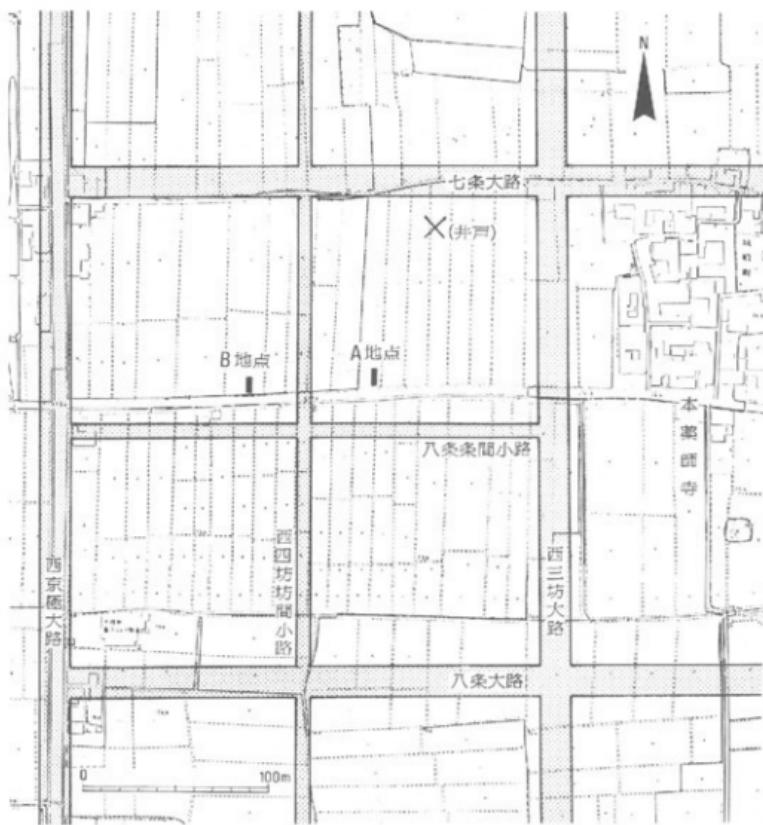
第20図 右京八条四坊周辺図 (1:3000)

の南辺地域にあたる。A地点北方の同じ坪内では、かつて昭和19年に2ヶ所の井戸が暗渠排水工事に際して発見され、調査されている<sup>\*</sup>(第20図×印地点)。こうしたことや今回の調査結果からみて、右京八条四坊一帯の遺構の遺存状況は良好とみられる。今後周辺地域の調査を進めることにより、条坊道路遺構や宅地遺構を確認する必要があろう。

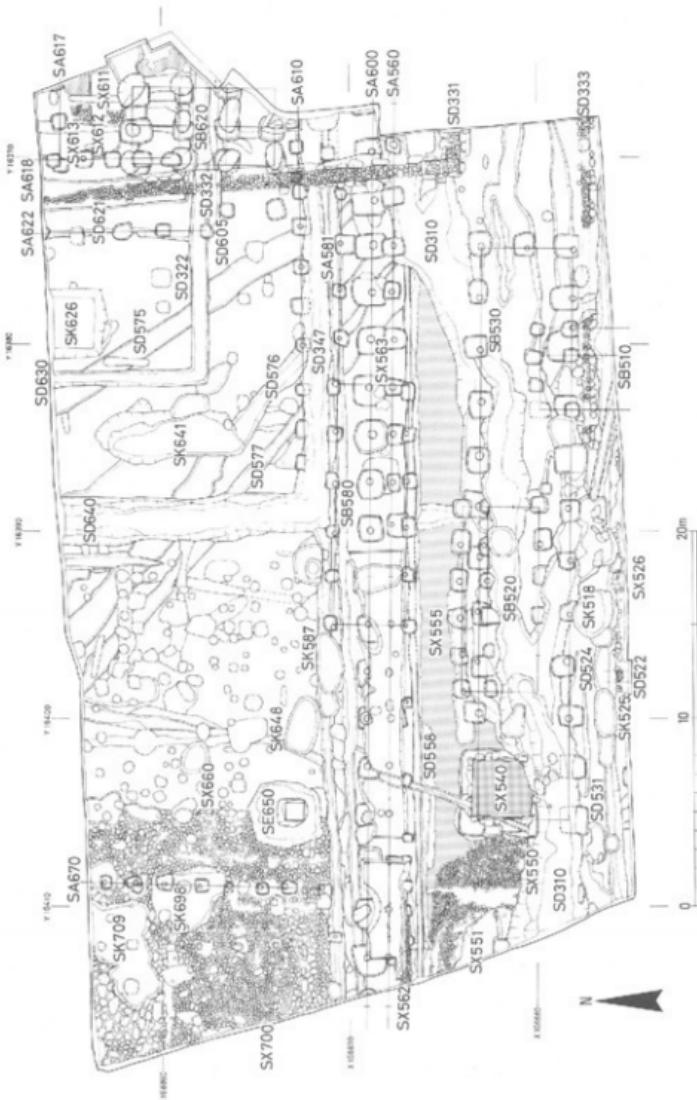
第23図 石神遺跡第3次調査遺構配図図 (1:300)

基壇を伴う掘立柱の東西塀S A 600、掘立柱建物2棟S B 530・620、石組溝S D 331・332・333・522、石敷S X 526・550・700などがある。また、東西塀S A 617、石敷S X 611・613もこの時期に属する可能性が高い。

掘立柱東西塀 S A 600 は調査区のほぼ中央に位置し、東西19間分を確認したが、さらに調査区外の東西に延びていると推定される。柱掘形は一辺 1.8 m 前後と大きく、深さは約 2 m に達する。いずれの掘形にも径 36 cm ほどの柱痕跡が残っており、柱間寸法が 2.54 m 等間であったことがわかる。掘形は地山面からうがつが、地形が低い西辺部では一旦整地した後に掘り込んでおり、整地土の厚さは調査区西端で約 10 cm である。柱を据えた後に基壇を築成している。この基壇土は厚さ 5 cm 弱の版築層からなり、厚さ 15 cm ほどが残る。基壇縁には化粧石を並べていたと考えられ、南面で化粧石の据付掘形と抜取穴を検出した。基壇の出は柱心から約 1.9 m ほどとなる。なお、西から 3・5・18番目の計 3 個の掘形には柱抜取穴が重複している。但し、これは掘形の中程まで約 1 m を掘り下げた段階で作業を放棄しており、この深さで柱を切断したものと思われる。他の柱はすべて基壇面の根元近くで切断したものと思われる。後述する S A 560 に伴う第 2 次基壇面からも柱位置を観察することができたが、これは、地下の柱が朽ちてできた陥没穴である。

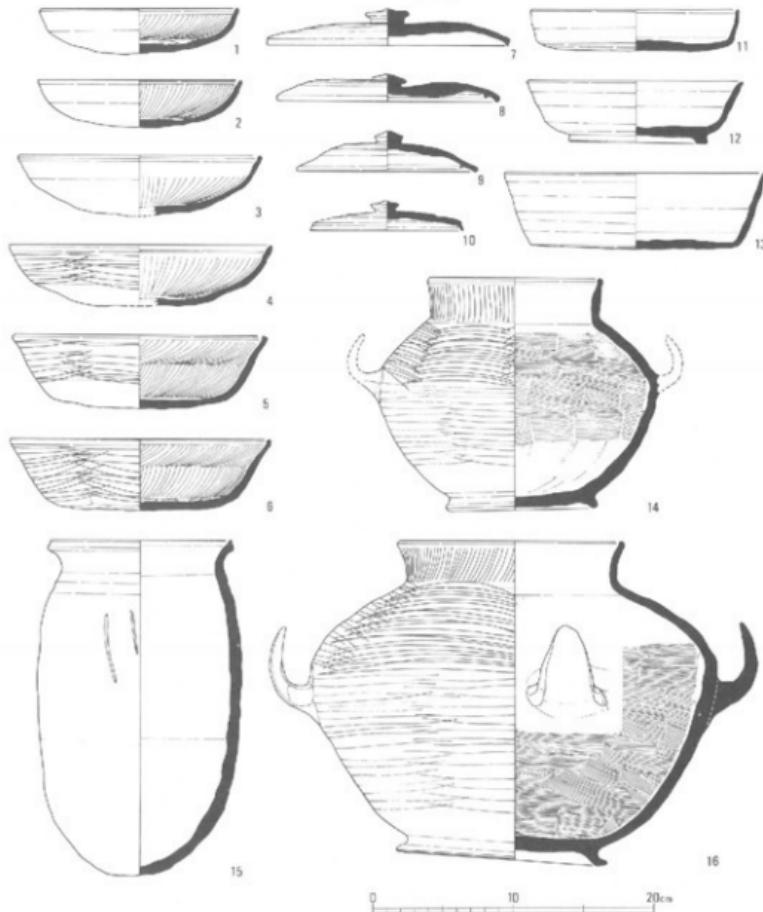
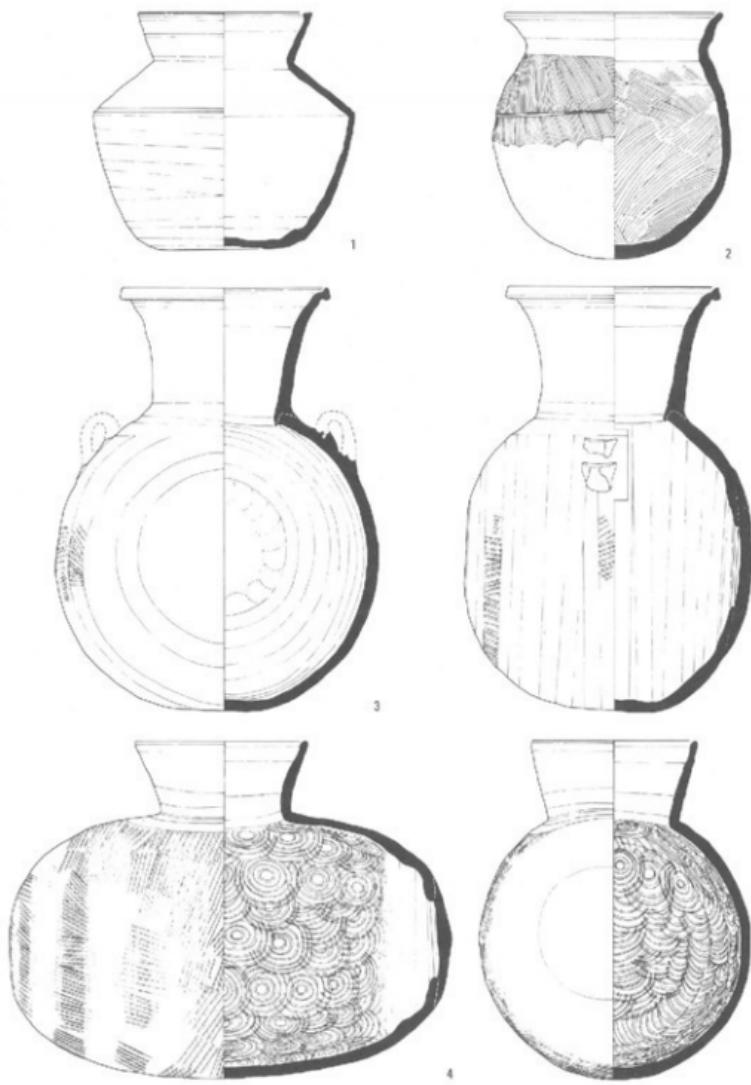
第24図 SK518・SE650出土土器 I (1 : 4)

器である。SK 518 出土土器（第24図2～13）は、土師器杯A、杯Cの径高指數がそれぞれ27～30、20～25の幅をもっており、飛鳥地域土器編年に照らすとそのIV～V段階に相当する。須恵器蓋にも身受けの返りの有無があり、土師器と同傾向を示している。また、井戸SE 650 出土土器（第24図1・14・15、第25図）は、土師器壺類、須恵器壺類が多く、杯類の少ない特色がみられるが、年代的にはSK 518と同様であって土壤の開削と井戸廃絶の時期の近いことが知られる。東西塚の北ばかりでなく、南においても、7世紀末を中心とする時期に大規模な改作の行なわれたことを示すものとして重要である。

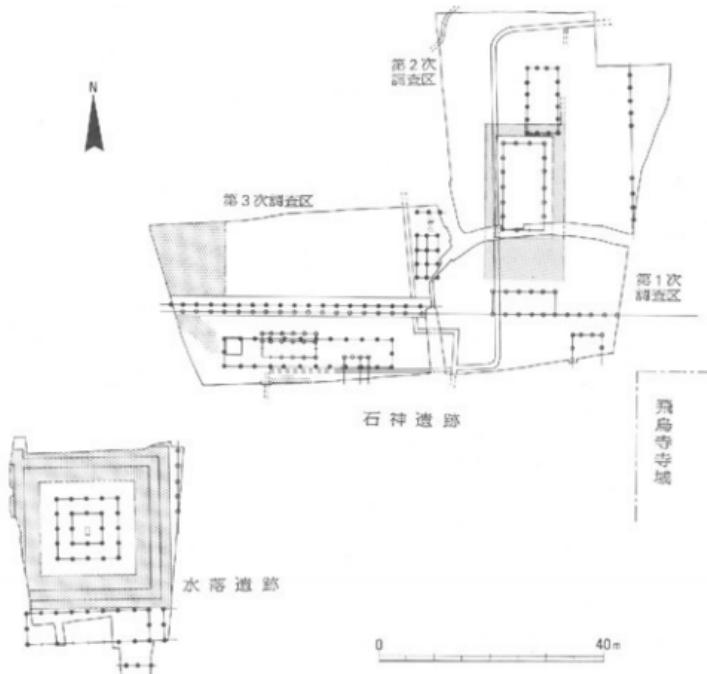
第27図 石神遺跡・水落遺跡主要遺構配置図（1:1000）  
〔黒マルは7世紀中葉・白マルは7世紀後半〕

検出した遺構の中で特に注目されるのは、7世紀中葉の東西塀SA 600と、後半の東西塀SA 560である。東西塀SA 600は、東・西の延長部が未確認であり、南北いずれに折れるのかの確認を待たねばその性格を確定できない。しかしながら、当遺跡の西南に接して、同時期の造営にかかる水落遺跡があり、漏刻建物とその付属建物の存在が確認されている。今回検出した長大な建物SB 530も、これらの建物群と一連の施設と思われ、東西塀SA 600は水落遺跡の一画の北側を閉す施設である可能性が強い。また、第1次調査区で検出した須弥山石の倒壊位置は、この東西塀の北側に当っており、塀の北に広がる石

敷やバラス敷は須弥山石を含めた饗宴の場に関連した施設に相当するものであろうか。このように飛鳥寺の西の広場は、用途によっていくつかの区画に分けられていたことが推定されるわけだが、これは今次調査の特筆すべき成果の一つといえよう。

7世紀後半に改めて造営された東西塀 S A 560 は、第1次調査で検出した掘立柱建物 S B 325 の南側柱筋およびそこから東に延びる掘立柱塀 S A 305 と柱筋が一致している。S B 325 以西では、昭和11年の発掘と自然流路によって破壊されていたために柱穴を確認できなかったが、一連の塀が続いていると考えて間違いない。但し、S B 325 および S A 305 の柱間は 2.2 m 等間で、S A 560 とは異なるので、この間にさらに別の施設が取り付いていた可能性は残る。塀 S A 560 は第1次調査の S A 305 と併せて東西総長約 80 m を確認したことになり、既調査地外の東西にさらに延びているとみられる。第1次調査地の東側には東西約 100 m にわたって細長い水田の区画があり、その北側の畦畔の位置は、ほぼこの塀の延長線上に位置することに注目しておきたい。このように、塀は飛鳥盆地の中央部を東西に横断していた可能性が極めて強い。また、この塀は飛鳥寺の寺域北限を画する東西塀から約 10 m 余り北に設けられており、塀の北方に重要な施設があって、その南限を画する大垣の施設にあたるものと思われる。その時期が 7世紀後半でも中頃と推定されることは重要である。飛鳥寺北方一帯は早くから天武天皇の飛鳥淨御原宮跡の有力な推定地とされてきた。また近午、飛鳥寺の南方に所在する飛鳥板蓋宮伝承地の上崩遺構を飛鳥淨御原宮跡に比定する説も提示されている。東西塀北方の広大な一画の性格を巡っては、今後両遺跡を念頭に入れて論議が進められなければならない。なお、飛鳥寺の北面大垣とこの東西塀との間に予想される東西に長い空閑地については、「日本書紀」卷28に記された壬申の乱の記事にみえる「飛鳥寺北路」との関連が注目されるが、飛鳥寺以西では掘立柱建物などの造営が行なわれているから、そのまま道路が直進していたとは考えられない。いずれにせよ、東西塀は両時期ともにほぼ同一位置を踏襲しており、7世紀代の飛鳥を理解する上で重要な鍵を握っていると言うことができよう。

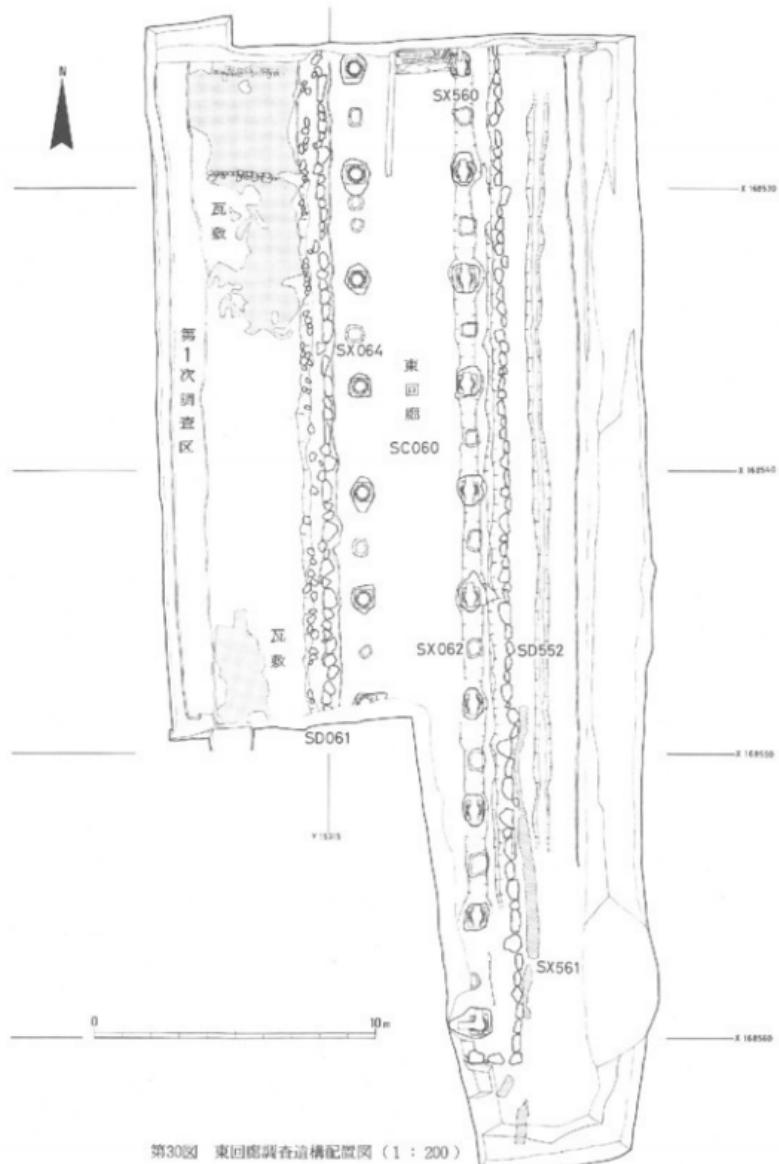
第30図 東回廊調査構造配置図 (1 : 200)

礎石はすべて花崗岩製で、いずれも下側に方座を上側に円形蓮華座を造り出す。蓮華座上面には円圏を、側面には単弁12弁の蓮弁を巡らす。蓮華座上径は42cm前後、高さ約7cmで、方座上辺の大きさは約65cm前後、高さ約5cmある。東柱列の礎石と西柱列の礎石とでは形態がやや異なる。東側礎石には南北方向に幅約25cm、長さ20～35cm前後の地覆座が造り出され、そのため円圏は全くせず蓮弁も地覆座部分は表現されない。それに対して、西側礎石は地覆座等ではなく、円圏・蓮弁はすべて表現される。また、東南隅の礎石（東側柱23間南礎石）は、地覆座を北と西に造り出している（第31図）。なお、東側礎石間にあった地覆石は、すべて抜取られて残存していなかった。礎石・縁石のレベルは均一ではなく、15～19間と20間以南とではその差が約20cmあり、北が低い。ただ、北回廊を含めた回廊全体としては北が高く南が低い。

回廊基壇西側には石組の雨落溝があり、回廊基壇西縁石は雨落溝の東側石にあたる。雨落溝の西側石は東側に比べて小形の石を使用しており、溝底には石を敷いていない。溝内法幅約45cm、

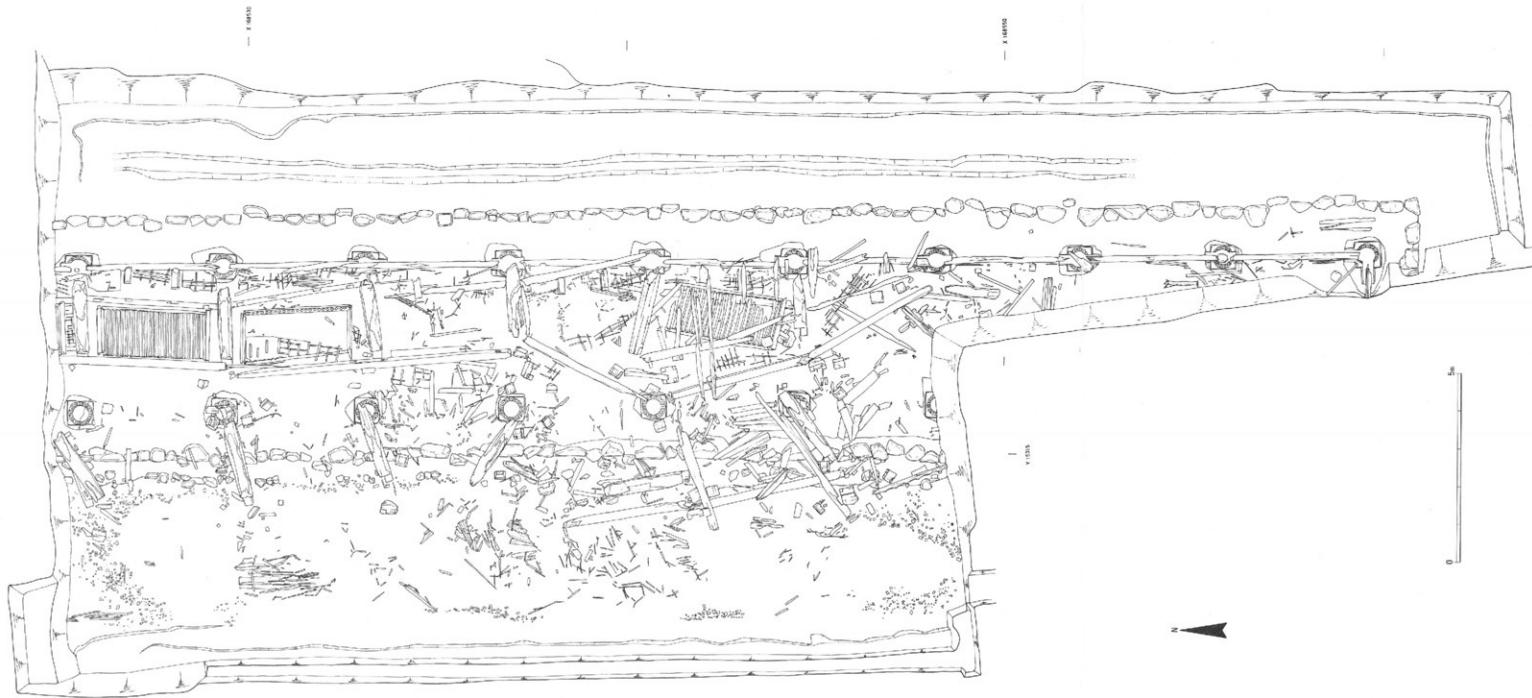
第32図 東回廊建物部材出土状況実測図 (1 : 100)

回廊基壇上および回廊西側（内側）のバラス敷面上には、多量の瓦と建物部材が堆積していた。部分的には乱れがあるものの、瓦は部材の上に覆いかぶさった状態で出土した。こうした堆積状況から、東回廊建物が倒壊して後は、瓦や建物部材の取り片付け作業も一部を除いては行なわれず、大半はそのまま残存したものと判断された。

**瓦堆積層（屋根瓦）** 瓦は東は回廊基壇東側柱列、西は雨落溝より西側3～4mの範囲から集中して出土した。その厚さは一定ではないが、回廊基壇上面では30～50cm、回廊西側のバラス敷上面では20cm前後の厚さに堆積していた。瓦堆積状況の特徴的な箇所をあげると、回廊基壇17～20間目にかけては、屋根瓦が20数列そっくりそのまま屋根からずり落ちた状態で出土しており、回廊基壇上20～21間目にかけては、平瓦が10～14枚積み重なって出土した箇所がある。

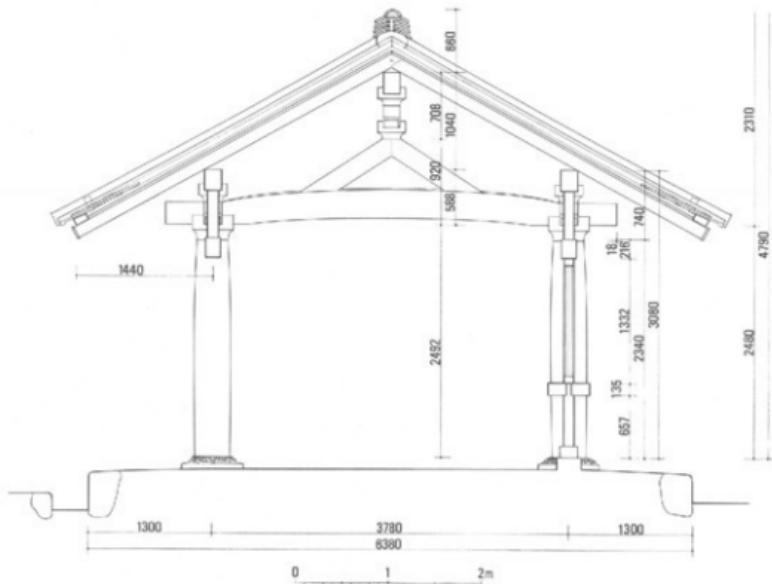
第35図 東回廊建物復原断面図 (1:60)

柱は胴張りをもつ円柱で、今回の発掘で全長の完存するものがみつかり、柱高さも明確になった。柱頭には頭貫を落とし込み、回廊外側となる東側柱列には腰長押を内外から柱を抱き込むようにして打ちつけ、地覆・腰長押間は土壁、腰長押・頭貫には連子窓を入れる。伽藍中枢部に面する西側柱列は開放である。頭貫の組物は三ツ斗組で、先に述べたように大斗には皿盤がなく、また肘木には舌がつくなど、その形は今までの常識をこえる。桁材の発見によってその断面は長方形で直接巻斗と組み合わさせていたことがわかった。棟木は遺存していないが、棟通りの巻斗もやはり角材との含みをもっていることから、桁と同断面であったと考えてよい。これら組物形式および桁・棟木の断面形について第

4次発掘終了時に推定を含めて作成した復原図（『飛鳥・藤原宮概報13』）は、現物が発見された今、一部訂正をすることになった。相対する柱には虹梁が架る。虹梁の上に叉首（さす）を組み棟通りの組物を支えていたはずである。このことは虹梁上面に腐蝕しながらもその痕跡を残す叉首下端の納穴や、叉首の拝みに位置する巻斗斗尻の仕口穴の形によっても理解できる。しかし、今までの発掘からは叉首に相当する材は出土していない。したがって、その勾配やそれによって決定される高さについては今一つ明証を欠く。この図では虹梁上端の叉首位置および棟通り組物の積上げ高などを勘案し、10分の6.5とし、10分の5.5と推定した極勾配と対比させた。極については全体長さを残すものはないものの、断面が極先瓦にみると円形であることや棟位置での仕口の形状、桁とは釘留めであったことなどが判明した。ただ軒の出は部材からは判然としなかったので、基壇の雨落溝よりやや外ということで決めた。また極

割りもはっきりとしなかったが、たまたま2本並行して遺存するものの間隔が40cm前後であることから一間に10本配っていたと推定した。こうして復原した結果をみると、数値的には柱間寸法にみた1尺36cmの高麗尺の適用が柱高さ（正確には柱底より頭貫上面まで）や軒の出など（前者は6尺5寸、後者は4尺）寸法決定の基本となる部分にあり、柱間同様造営尺として高麗尺がもちいられたことの可能性を補強する。一方、意匠的に見るとやはり柱高さも含め全体に建物の立ち上がりが低く、しかもその構成部材の断面は比較的大きいから、いうならば鈍重の感はぬぐいきれない。いま、直接対比することのできる法隆寺西院回廊と合わせ考えると、その差は歴然としている。このことが山田寺建築のもつ特徴とするならば、伽藍の中心建物である金堂の復原を考える場合にも重要な手掛かりを得たことになろう。

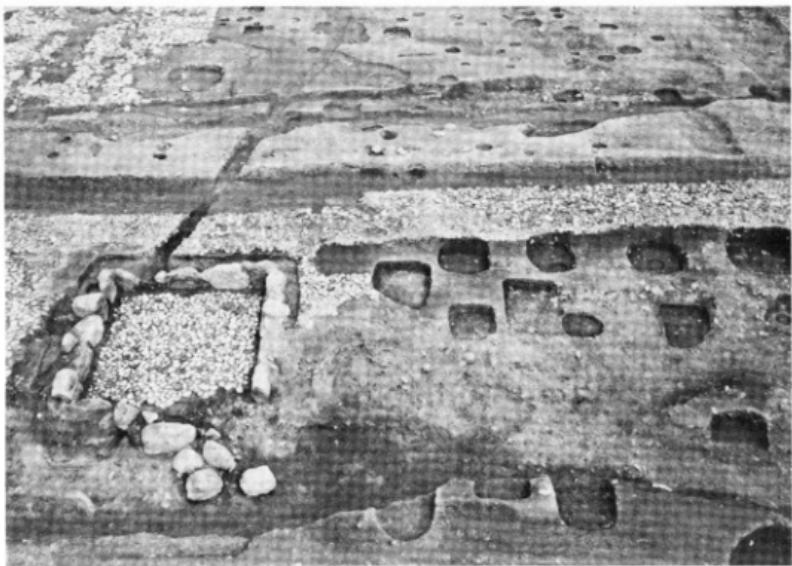
写真3 石神遺跡第3次調査 方形石組造構 S X 540 (南から)

S B 520 の西側には方形の石組遺構 S X 540 がある。幅 0.4 ~ 0.9 m の自然石を立て並べて側石とし、底には拳大の礫を敷き詰めている。内法幅は東西 3 m, 南北 3.2 m とほぼ正方形を呈し、深さは 0.6 m を測る。側石の掘形は S B 530 の柱掘形、および礫敷 S X 555 を破壊して掘削されており、きれいな黄色粘土を裏込め土にして側石を据えている。石組内の礫敷もこの黄色粘土の上に敷設されたもので、礫面上には灰褐色の粘土が堆積していた。水を溜めた施設とも考えられるが、直接これに取り付く取水または排水の施設は認められない。廃絶後の埋土は多量の礫を混えた粘質土であり、7世紀中葉頃の土器や瓦が含まれている。最上層には瓦層が認められ、瓦層によって石組遺構は完全に埋められている。
