飛鳥・藤原宮発掘調査概報 18

奈良国立文化財研究所

1. 藤原宮東方官衙・内裏東外郭地域の調査（第55次）

2. 藤原宮西方官衙地域の調査（第51・57次等）

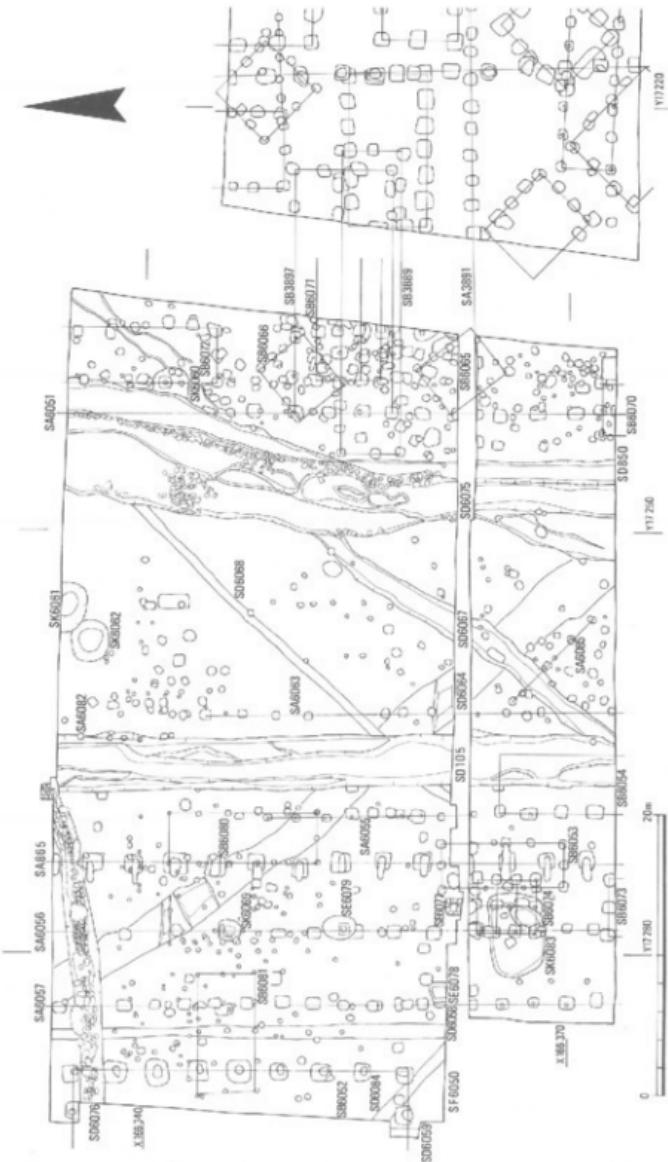
第3図 第55次調査造標配置図 (1 : 400)

検出した主な遺構は掘立柱堀・掘立柱建物・溝である。SA865は内裏東外郭の東を限る南北堀で、今回は14間分（40m）を検出した。柱掘形は一辺1m～1.5m、深さ0.6mで、柱はすべて西方向へ抜取られている。南北溝SD105はSA865の東5mにある宮内の基幹排水路（東大溝）であり、すでに上記の調査で確認している。幅4m、深さ0.8mで、堆積層は3層に大別でき、上層には遺物が少ない。中層には木炭・土器・瓦を多く含み、中層の下面に木片を含む層があり、その中から木簡が出土した。下層からは土器が多量に出土した。SA

865の西の内裏東外郭内にある建物SB6052は桁行8間・梁行2間以上の南北棟である。一辺1.5~2.0m、深さ0.8mの柱掘形で、円形の柱抜き取り穴がある。柱間寸法は桁行・梁行ともに3.0m等間である。南北堀SA6051は北端が南北溝SD6075の流路によりこわされている。東方官衙の建物がこの堀までで終っているため、官衙区画の西限の堀と考えられる。第41・44次調査地には南北二つの官衙を区画する東西堀2条と南北堀2条があり、SA6051はこのうち北側の東西堀SA3630に接続して北の官衙を区画している可能性がある。ただし柱掘形はSA3630よりやや小さく、柱間寸法も相違がある。東西棟建物SB3897は西側柱をSA6051と共有し、西から3間分を検出した。東から2間分は第44次調査ですでに検出しており、桁行7間・梁行3間と推定される。北側柱列西から3番目の掘形には柱根が残る。南北溝SD850はSA6051の西3.5mにあり、幅1.5m、深さ0.6mで、堆積土は2層に大別できる。調査区南辺にのみ残り、北側は後述の南北溝SD6075でこわされる。SD850は第4次調査で検出しているが、今回と比べると幅が2.4mと広い。

建物SB3889は第44次調査地で東端を検出しており、桁行2間で、桁行は11間と推定される。東西塀SA3891も第44次調査からつづく塀で、本調査地で4間分を検出したが、後述の奈良～平安時代の溝SD6075より西では検出していなかったため、SD6075・SD850付近で北へ曲がるものと考えられる。そうであればSB3889は「コ」の字状の区画内の建物となる。南北棟建物SB6053は桁行4間・梁行2間である。南北棟建物SB6054はSB6053の東にあり、東側柱筋はSD105によりこわされている。桁行4間以上・梁行2間で、南は調査区外に延びる。その東の南北塀SA6063は削平のため欠けている柱穴があり、北端も不明である。南北塀SA6057は一辺約1.0mの掘形を持ち、柱間2.1mの整然とした塀で、18間分を検出した。道路SF6050は条坊計画道路の東一坊坊間路にあたり、東西両側溝を伴なう。東側溝SD6058は幅1.0m、深さ0.4m、西側溝SD6059は幅0.85m、深さ0.2mで、溝心心距離は7.2mを測る。SK6060は径2.6mの円形土坑で、深さ1.1mである。7世紀中頃の土器、馬骨が出土した。土坑SK6061は調査区北端で南北を検出した。円形とみられ、南北長3.5m、深さ1.4mで、土器・斎串・ヒョウタン等が出土した。SK6061に接するSK6062は径3.0mの円形土坑で、深さ0.8mである。両土坑とも7世紀後半であろう。

奈良・平安時代の遺構で、掘立柱建物・塀・溝・井戸・土坑がある。東西棟建物SB6071は身舎の桁行3間以上・梁行2間で、南北妻がつく。南北棟建物SB6070は2間の北妻を検出しただけである。東側柱筋がSB6071の西妻と揃う。南北塀SA6056は柱間寸法が1.7mから3.5mまで差があり、掘形の規模も一様でない。以上の遺構は出土遺物等から奈良時代と考えられる。

南北棟建物SB6072は桁行5間以上・梁行2間である。南北棟建物SB6074は桁行3間・梁行2間の総柱建物である。柱間寸法は桁行1.4m・梁行2.0mである。南北棟建物SB6073はSB6074の南にあり、北妻2間だけを検出した。SB6080は桁行5間・梁行2間の南北棟建物で、柱掘形は小さく、掘形内に石が1～3個入るものがあり、根巻石状に用いたのであろう。東西棟建物SB6081は桁行4間・梁行2間で、小さい掘形である。南北9間の塀SA6055は掘形の

井戸SE6077は一辺0.5m、深さ0.55mの縦板組で、下端部四面に内側から棟をあてて枠板を固定している。掘形は一辺1.2mの方形で、井戸枠の周囲に人頭大の石を積んでいる。井戸SE6078は一辺0.7m、深さ0.8mの縦板組であるが、東辺には枠板は残っていない。隅柱を立て、底から0.2m上の納穴に横桟をさしこんで枠板を固定する。埋土から隆平永宝（796年初銅）が6枚出土した。掘形は一辺1.4mの方形である。井戸SE6079は一辺0.8mの縦板組で、南辺東西に隅柱が残る。井戸底中央に径0.5mの曲物をすえる。深さは約1mである。掘形は長径1.2mの橢円形である。

南北溝SD6075は開削時は幅2m、深さ0.5mで、奈良時代中頃の溝であることを調査区南端部で確認した。その後、氾濫をくり返し、北方では溝幅が大きく広がっている。その状況を示す玉石による簡単な護岸が何条か残る。最上層は平安時代中頃の遺物を含む。溝中には玉石が多量に散在しており、最初は玉石で護岸していたのであろう。第4次調査地では南北溝SD850の西2mに南北溝SD852が並行しており、西岸斜面に護岸の玉石列があり、溝中にも多量の玉石が散在していた。幅2m、深さ0.55mで、位置・規模からみるとSD6075の当初の溝と近似しており、SD6075はSD852の延長部の可能性もある。第4次調査ではSD852を藤原宮期の溝と考えたが、再検討の必要があろう。石組東西溝SD6076はやや北東に斜向しながらSD105を越えて東流する。溝幅1.5m、深さ0.5mで、掘形の幅は2mである。側石一段が残り、底には扁平な石を敷く。土坑SK6083は東西6m、南北4m、深さ0.5mである。以上の遺構は平安時代に入ると考えられるが、SB6080・SB6081・SE6079・SK6083はさらに平安時代中頃に降るとみられる。

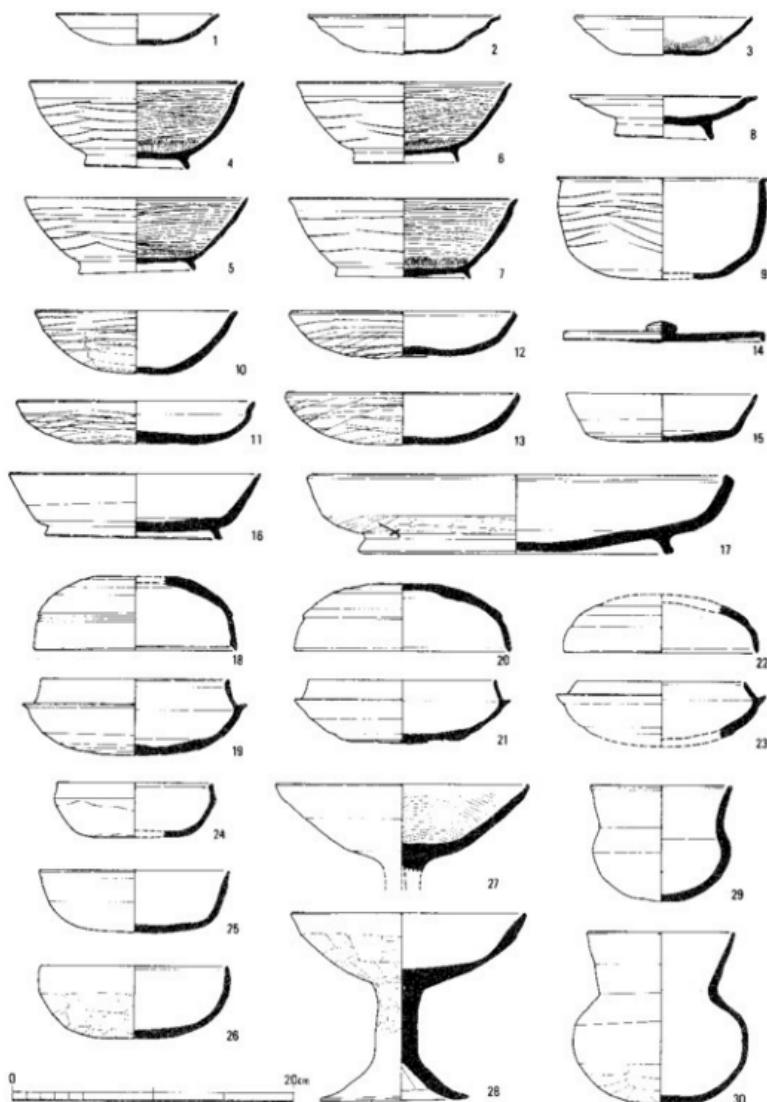
第5図 出土土器 (SK6083 1~9, SD105 10~17, SD6067 18~30: 土師器 1~3 + 8~10~13・17・24~30, 須應器 14~16・18~23, 黒色土器 4~7・9)

土器では縄文土器・弥生土器・土師器・須恵器・黒色土器・瓦器・施釉陶器（緑釉・灰釉陶器）・製塙土器の他、墨書き土器が出土した。第5図はSD105

・ SD6067・SK6083の出土品である。SD105の土器については第4次調査出土品を藤原宮期の基準資料として報告しており、今回、良好な資料を追加することができた（報告Ⅲ）。SD105からは他に墨書き土器1点（土師器皿、判読できず）、土馬1点等が出土した。SD6067出土土器は6世紀前半～後半にかけての時期に属する。SK6083出土土器は10世紀前半の良好な資料である。SD6075からは奈良～平安時代の多量の土師器・須恵器の他、灰釉陶器・製塙土器・陶硯・土馬等が出土した。

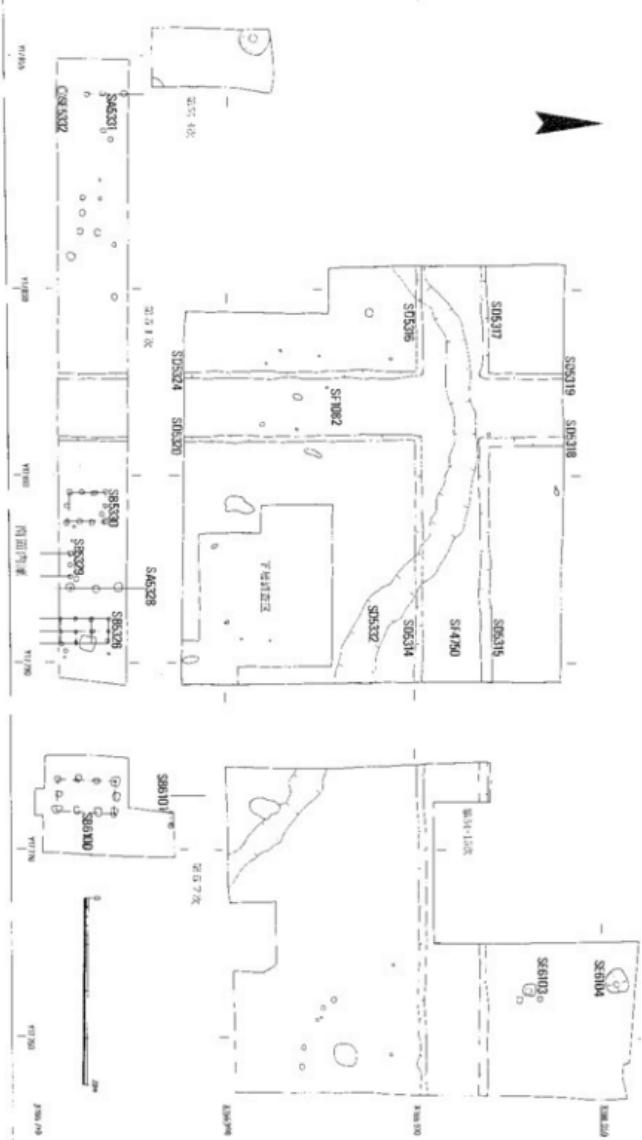
第7図 飛原宮西南辺地域造構配置図 (1:600)

7世紀後半の遺構 条坊計画道路である西二坊坊間路SF1082と六条条間路SF4750と、その交差点部分を検出した。両道路とも、幅約0.6～1.0m、深さ約0.1～0.4mの側溝を伴い、交差点部分でL字状につながる。溝心心距離は、坊間路では交差点の北側は7.0m、南側は6.8～6.9mとやや異なる。条間路では約7.0mである。坊間路の幅の違いは、東側溝の位置が交差点の北側と南側で約0.2mずれが生じていることに起因する。交差点北側の坊間路東側溝とこれにつながる条間路北側溝は、幅約1.0m、深さ0.3～0.4mと、他の部分に比して幅が広くかつ深い。側溝からの遺物はごく少量であるが、7世紀後半から藤原宮期の土器が出土した。

藤原宮期の遺構 掘立柱建物SB5329・5330は両者ともに南北棟建物と考えられる。SB5329は北側柱2間分のみを検出した。柱間寸法は1.3mである。SB5330は桁行3間・梁行2間の建物で、柱間寸法は桁行約1.4m・梁行約1.5mである。SA5331は南区西端部にある南北塀で、柱間寸法は1.5～1.7mと不揃いである。SE5332はSA5331の南にある円形の素掘り井戸で、径1.2m、深さ0.9mあり、藤原宮期の土師器・須恵器などが出上した。

また、今回の調査区では条坊計画道路である、六条条間路と西二坊坊間路の交差点を検出し、今後の条坊復原にとって貴重な資料を加えることができた。交差点の状況は各側溝がL字状につながるものである。

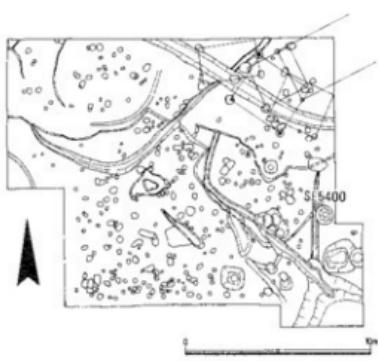
第8図 第51次調査下層遺構図（1：300）

堅穴住居跡は調査区の西北隅で検出し、直径約5.5mの円形のものである。中央に一辺約0.5m、深さ約0.35mの不整形のいわゆる中央ピットを備え、中央ピットから約1.5m外側に、合計6つの柱穴がめぐらされている。柱穴は中心方向に少し傾けて掘り込まれていた。住居跡の壁は、南東部分に高さ約0.3m残っていた。この部分に、幅約15cm、深さ約4cmの周溝が壁に沿ってめぐる。床面は平坦で、貼り床な

どはなされていない。この住居跡の外側約1.5~2.0mに、幅約0.5m、深さ約0.4mの溝が南側と東側に掘り込まれており、屋根や外側からの水を排水する役割をはたしていたとみられる。

柱穴の大きさや深さ、それに溝のあり方からみて調査区の西南部、すなわち最も高い所にはこのような竪穴住居が幾度にもわたって建て替えられていたと考えられる。一方、調査区の東北隅、すなわち最も低い所には、直径が約0.4~0.5mにおよぶ柱穴が多い。これは先ほどみた竪穴住居跡の柱穴より格段に大きく、柱根が残っていたものをみると、直径が27cmに達していた。ここを中心に、特に太い柱を必要とする中期後半もしくは後期前半の掘立柱建物が集中的に建てられたとみてよいだろう。

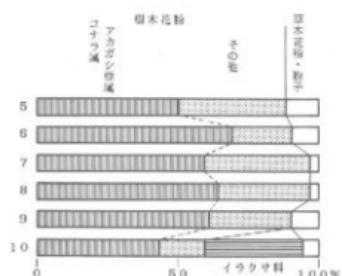
第9図 SE5400花粉分析結果

弥生時代後期の井戸SE5400内の堆積物からは比較的よい結果が得られた。SE5400内の堆積物は、黒灰色から暗灰色を呈する泥で、下位では砂質で植物遺体や腐植を多く含み、上位では粘質土となる。試料採取は10cm毎に12層準（上位より試料1~12）でブロック状に行った。試料5~10では比較的花粉が多く産した。主要花粉の相対的な産出傾向は第9図のようである。コナラ属アカガシ亞属が最も優占し、試料10でイラクサ科が高率となる以外、他に目立った産出を示す花粉はない。

本遺跡の植物環境は、カシ類などの常緑広葉樹を主とする森林の多い環境であったと推定される。他にモミ属・ツガ属・マツ類・スキ・ヒノキ科の針葉樹、クリーシイノキ属・ナラ類・ニレーケヤキ属・エノキームクノキ属・トチノキ

・クルミーサワグルミ属の広葉樹は周辺地域の普遍的な森林要素であり、イラクサ科・イネ科・カヤツリグサ科・セリ科・ヨモギ属は周辺に生育していたと考えられる。コナラ属・アカガシ属とイラクサ科は、花粉粒がしばしば塊で産するため、花粉粒が直接的に堆積域であるSE5400にもたらされうる近接した地点に生育していたと考えられよう。イラクサ科の花粉は著しい層位的変化を示すが、植物環境の変化とみるより、イラクサ科に夏～秋咲きの種類が多いことと近接した生育を考慮すると、季節性を反映している可能性がある。井戸などの遺構内の堆積物の検討はほとんど行われていないため、その堆積物の性格や特異性は明らかでなく、系統だった調査研究が必要であろう。

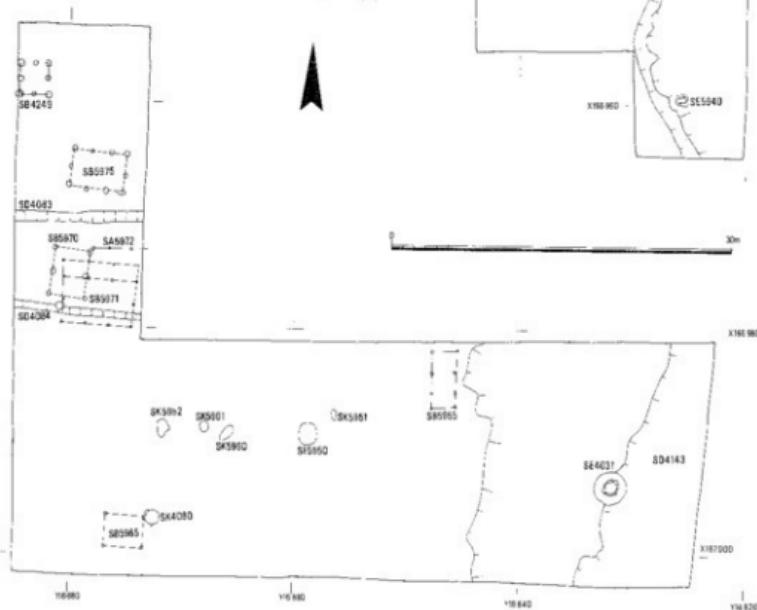
第14図 第53次調査東・中区遺構配置図(1:500)

藤原宮期の遺構 井戸SE5950、大溝SD4143がある。SE5950は短径1.5m・長径2.0mの楕円プランをもつ素掘りの井戸である。地表下0.9mまではスリ鉢状で、それ以下は垂直に掘り下げ、深さ2.5mで砂層に達する。井戸枠等の施設は

SB5975は桁行3間(4.8m)・梁行2間(3.4m)の東西棟建物である。

出されている。溝SD4083・4084は第45次調査地からつづく素掘りの東西溝で、西へ延びて第46次では北へ屈曲し、それぞれSD4225・4226と合流する。SD4083は幅1.0~1.1m、深さ0.2m、SD4084は幅0.5~0.6m、深さ0.1~0.2mである。

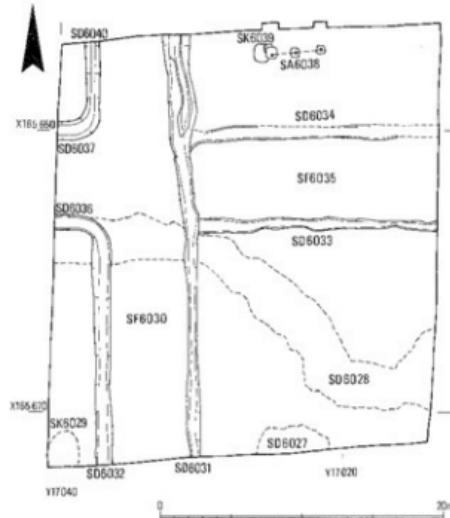
第18図 第56次調査遺構配置図(1:400)

遺構 藤原宮期の遺構としては東二坊坊間路SF6030と一条条間路SF6035と、その交差点を調査区中央やや西北よりで検出した。両者とも両側に素掘りの倒

溝を伴う。SF6030の溝心心距離は約6.5m、路面幅は5.5m内外で、約30m分を確認した。東側溝SD6031は幅1.0~1.5m、深さ0.2~0.4mで、北流し交差点ではSF6035の南・北側溝SD6033・6034が合流する。この合流地点から北では、SD6031は水流のため、南に比して幅が広くかつ深くなっている。西側溝SD6032・6040はともに幅1.2m、深さ0.2mで、交差点で西へL字に屈曲し、それぞれSF6035の南・北側溝SD6036・6037となる。条間路SF6035は、坊間路SF6030と同規模で、約27m分を確認した。SD6033・6034は交差点以東のSF6035の南・北側溝で、幅はともに0.7~1.0mであるが、深さは数cmしかなく遺存状態が悪い。交差点以西の南・北側溝はSD6036・6037である。調査区の西端では、SD6036は幅1.0m、深さ0.3m、SD6037は幅1.2m、深さ0.2mである。なお、南側溝SD6033とSD6036は溝心軸を概ね同じとするが、北側溝SD6034とSD6037では一致せず、食い違う。

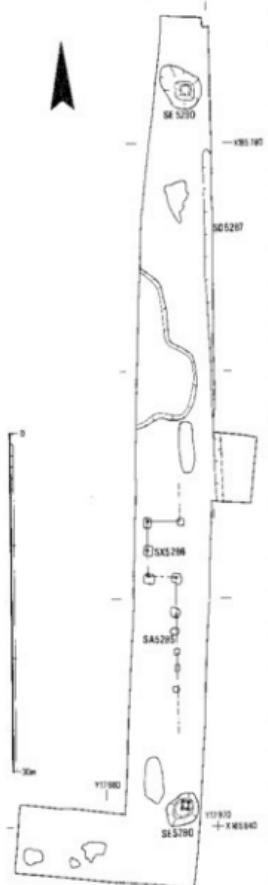
第20図
第52次調査遺構配図図（1：500）

検出した主な遺構は溝・塙・井戸・土坑である。調査区東端および中央拡張区で検出した南北溝SD5287は西二坊大路西側溝に想定できるが、削平がはなはだしく、底部0.1m程度が残存するのみである。南北塙SA5285は5分間分検出したが、柱間は1.5～1.8mと不揃いである。SD5287の西約4mに位置し、右京二条三坊東北の坪の東を区画する塙と考えられる。SA5285の北に接する

SX5286は「コ」の字状の配置をとり、柱間は2.4m、SA5285にとりつく門状の施設とも考えられる。堀は削平のため、SX5286以北では検出できなかった。調査区南端で検出した井戸SE5280は、二段の掘形を有し、上段は一辺約3m、下段は一辺約1.8m、深さ2.1mの規模である。井戸枠は下段掘形の北に偏して存在している。井戸の構造は特異なもので、最下段に井籠組の一辺約0.8mの枠組もち、その四隅には枘穴があり、井戸枠を支える柱が立っていたと想定できる。井戸枠は一辺0.6m・高さ0.5mの最下段が残存し、井戸枠内には拳大の玉石が充填されていた。調査区北端で検出した井戸SE5290は不整形な掘形の中央部に径1.7mの2段掘形をもつものである。井戸枠はほとんど抜き取られていたが、一辺0.8m程度の縦板組の井戸であったと考えられる。しかし、井戸枠は検出面下1.5mまでしか存在せず、それ以下は素掘りであるため、井戸の改修が行われたものと考えられる。SE5280・5290からは飛鳥IV・Vの土器が多量に出土している。

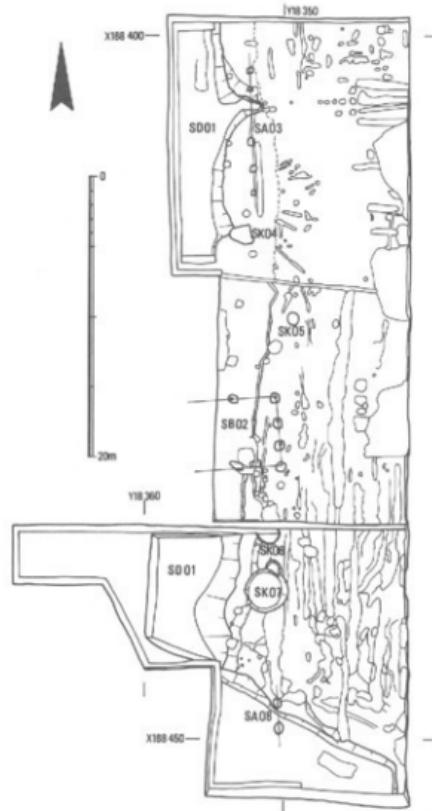
第22図 第54次調査遺構配置図(1:400)

遺構 建物SB02は調査区中央西側でその東端を検出した。桁行1間(3.0m)以上・梁行3間(4.8m)の東西棟と考えられる。柱掘形は一辺約0.7mで、径約

0.2mの柱痕跡が残るものがある。建物の位置が十一条大路想定位置にあたることと、座標北に対して北でやや西に振れ、東妻が古墳時代の包含層である黒褐色土面で検出されたことから、藤原京の時期の建物とは考えがたい。SA03は調査区北部西寄りにある南北塙で、6間分(10.7m)を検出したが、北から4個目の柱穴は失われている。SB02と振れを同じくするので同時期のものであろう。SK04はSA03の西で検出した三角形の土坑で、時期は不明である。SK05はSB02の東北で検出した円形土坑で、径0.8m、深さ0.76mである。底は丸

く、内部には古墳時代の壺片・高杯がつまっており、あるいは壺棺かもしれない。SK06はSB02の南にある円形土坑で、径1.5m、深さ0.8m以上である。井戸の可能性もあるが、浅く水が涌いた形跡もない。時期は不明である。SK07はSK06の南で検出した円形の土坑である。内部に柱状の木が2本倒れ込んでおり、井戸およびその屋形かと思われたが、深さ約1mと浅く、井戸とは見なし得ない。埋土には小型丸底・高杯をはじめとする多数の布留式土師器が含まれていた。SD01は発掘区の西部を縱断する南北溝である。発掘中は西側の肩を確認できず、地山の傾斜面に堆積した上層ないし幅の広い自然流路であると考えていたが、断面観察の結果、

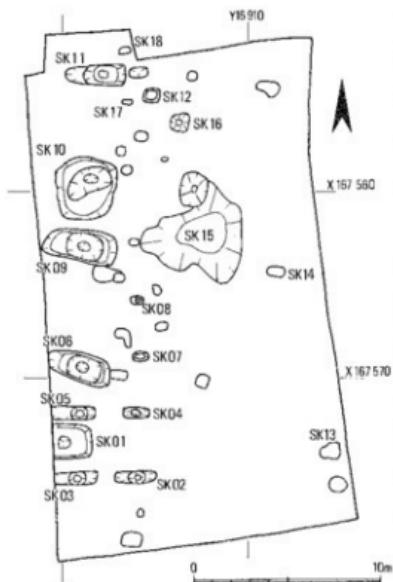
第26図 紀寺1987・1次調査遺構配置図 (1:300)

SK01・06・09・11はほぼ同規模の東西に長い大型土坑で、東端をそろえるように4～6mの間隔で南北に並ぶ。SK02～05はSK01の両側に沿って2基以上ずつ規則的に配置された小型の土坑である。SK06・11のまわりにも、それぞれ小型土坑のSK07やSK17・18があるため、大型土坑1基と小型土坑数基で一組になっていたと考えられる。これらの大小の

七坑は長辺の壁が垂直に近く、短辺の壁が緩やかな船底形をなし、底の中央が一段丸く凹む点で相似した形態をもち、その埋上の状況や遺物の種類にも共通点が多い。

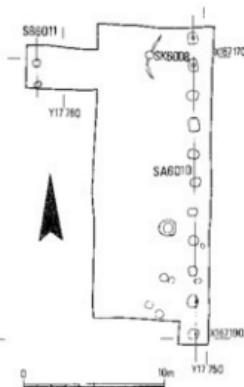
第32図 第54-13次調査
遺構配図図(1:400)

調査区東端で検出した南北塀SA6010は2.1m等間で10間分確認した。南端の2箇の柱穴には柱根が残存していた。拡張区で検出した2箇の柱穴は柱間1.5mで、おそらく建物であろう。北端で検出した土坑SK6008からは7世紀後半の土器が出上している。

南北塀SA6010は周辺での条坊造構との関連からみると、右京七条二坊東北の坪の東西二等分線上にあたり、坪を東西に画する塀であったと推定でき、半町の宅地割を確認できたものと考えられる。

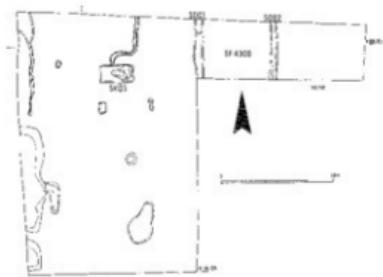
第35図 第54—17次調査遺構配図図（1:500）

の地点でも検出しており（第46・50・53次調査、概報16～18）、そこでは側溝の幅0.6～1.1m、深さ0.4m前後、両側溝の心心距離が7.3m強であることが確認されている。SK03は発掘区北寄りで検出した東西3.0m、南北1.5m、深さ0.6mの方形の土坑で、西辺には幅約0.2mの板材が残っていた。本来は四周を枠板で囲んでいたものと考えられる。埋土から藤原宮期の土器が出土するものの、性格は不明である。

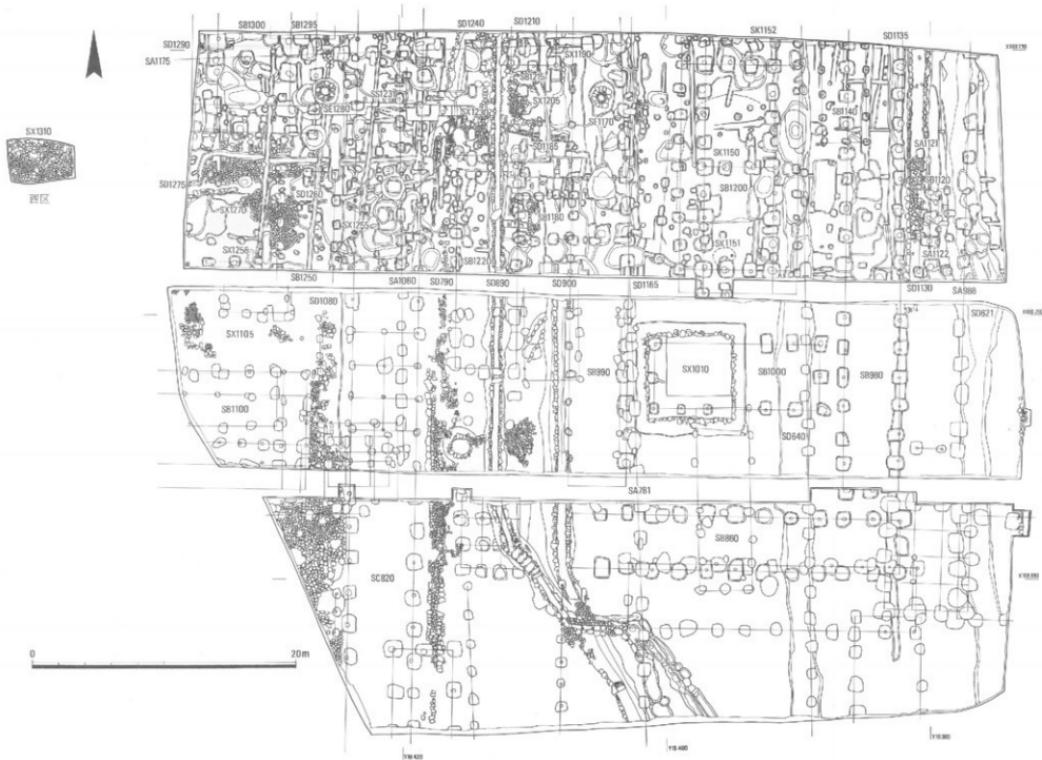
第38図 石神遺跡第7次調査造構配置図（1:300）

A-1期の時期の遺構としては、今回あらたに検出した石組溝SD1210がある。SD1210は調査区のほぼ中央西寄りにある南北溝である。A-3期以降の石敷や柱穴が上層に存在するため、その一部を検出したにすぎないが、人頭大の川原石を3段以上積む内法幅約0.2~0.3mの狭い石組溝で底石はない。側石の上半はA-2期の石組溝SD900を作る際に破壊されているが、その深さや幅から推定すると木米は暗渠であったと思われる。全長16m分を検出しさらに北へのび、南は井戸SE800に連なると思われる。

SB980・990は、前回調査で南半分を検出している同一規模の南北棟建物で、梁行2間・桁行16間以上の長大な規模をもつ。この2棟は第5次調査区で検出した桁行12間・梁行2間の東西棟建物SB860の両端に柱筋を揃えて建つ。これら3棟の建物は桁行・梁行ともに柱間寸法が2.1m等間で、隣棟間隔も柱間1間分とするなど整然とした配置をとり、東西幅25m、南北40m以上の南北に

長い長方形の区画を形成している。なお、SB990の西側柱はA—2期の暗渠SD900の上半部を抜き取った後、浅い掘形を掘って柱を立てている。また南から11間目には間仕切りと思われるやや小さな柱穴がある。

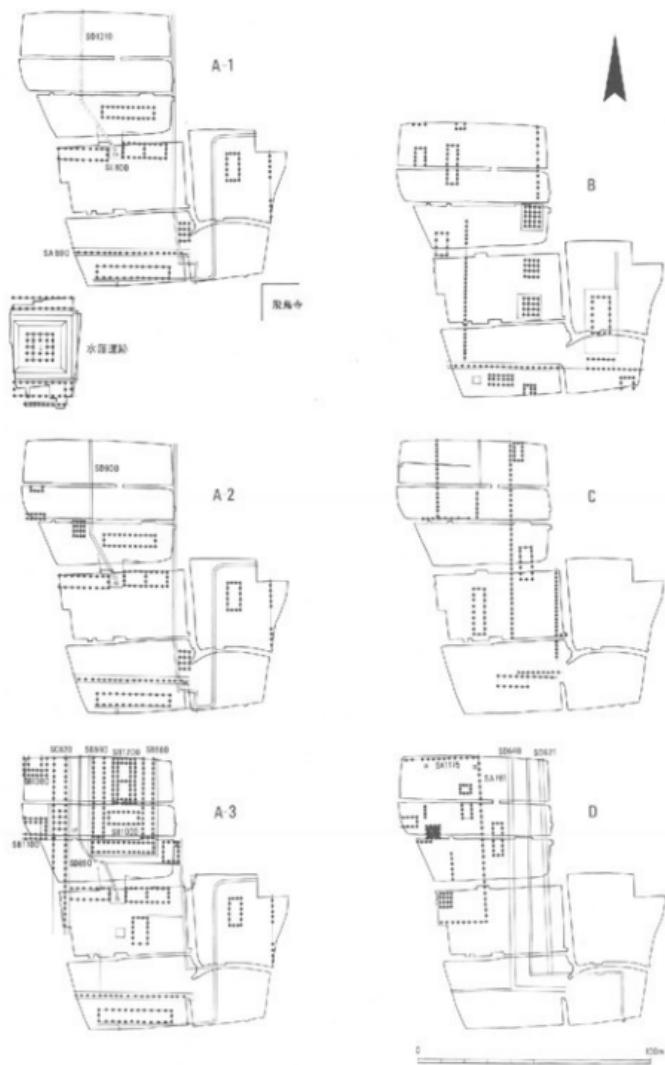
第39図 石神道跡主要造構変遷図

A期 南に位置する飛鳥寺と水落遺跡との間を画す東西大垣の北は、南北廊によって大きく東西に分けられている。東の区画はその南部に石敷きが広がり、北には石敷をめぐらす井戸を中心に数棟の建物が連なる。さらにこの北方には長大な3棟の建物が回廊状に配され、狭長な空間を形づくっている。

今回の調査ではこの区画内で、四面に庇をもつ正殿と呼ぶにふさわしい建物SB1200の存在を確認できた。第6次調査ではSB1200の南で東西棟建物SB1000を検出しているが、これらの建物群はきわめて整然と、かつ軒を接するばかりに建てられており、他に例をみない特異な構造と配置をみせている。またこの建物群の縁辺は周囲より一段高く基壇状に整えられており、南北廊の東側の一画の中ではまさに中枢というふさわしい区画といえよう。

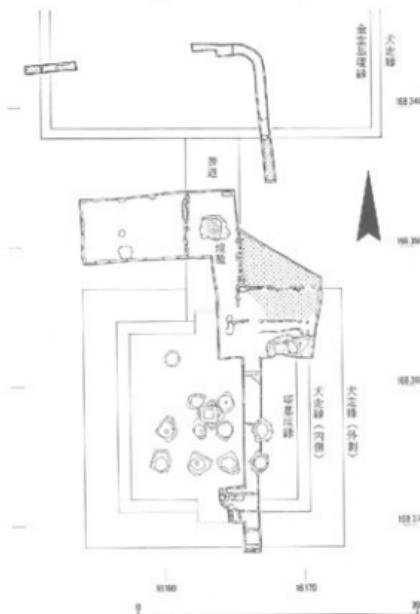
第41図 奥山久米寺1987-1次調査
造構配置図（1:400、網目は瓦敷部分）

塔 塔の基壇外装は残っていないが基壇の掘込地業・地覆石抜取跡を検出し、一辺約12mの基壇であることが判明した。掘込地業は旧地表面から深さ約1mあり、版築による基壇土は旧地表面上0.65m分残っている。側通りの礎石はわずかに動いているものの、基壇土上にあり、概ね旧位置を保っている。基壇高は1.45mに復原できる。基壇外装は当初は地覆石に花崗岩を、羽目石等には凝灰岩を用いており、後に地覆石に花崗岩の川原石を用いて改修している。

基壇上には礎石が10箇残り、方三間の平面に復原できる。柱間寸法は2.2m等間。なお、塔基壇東北隅にある近世の土坑中に塔東北隅の礎石が投棄されていた。心礎位置には鎌倉時代の十三重石塔が立ち、四天柱礎石は石塔を立てるために中央寄りへ移動している。四天柱の礎石には径0.8mの柱座を造り出し、側柱の礎石には径0.88mの柱座と地覆座を造り出す。地覆座は中央間のみ幅が広く0.6mで、両脇間は0.3mと狭い。中央間が扉構え、両脇間は壁としたものであろう。地覆座外周には径1mの造り出しがある。礎石上面を削り直しているのか、加工の工程差なのか決め難い。礎石3箇の中央に納状

参道と燈籠 塔北縁部内側の犬走りの北約1mから、3.5m間隔をおいて2条の石列が北へのびる。石列は花崗岩川原石を用い、並び方は不揃いである。石列間は塔と金堂をつなぐ参道とみられる。

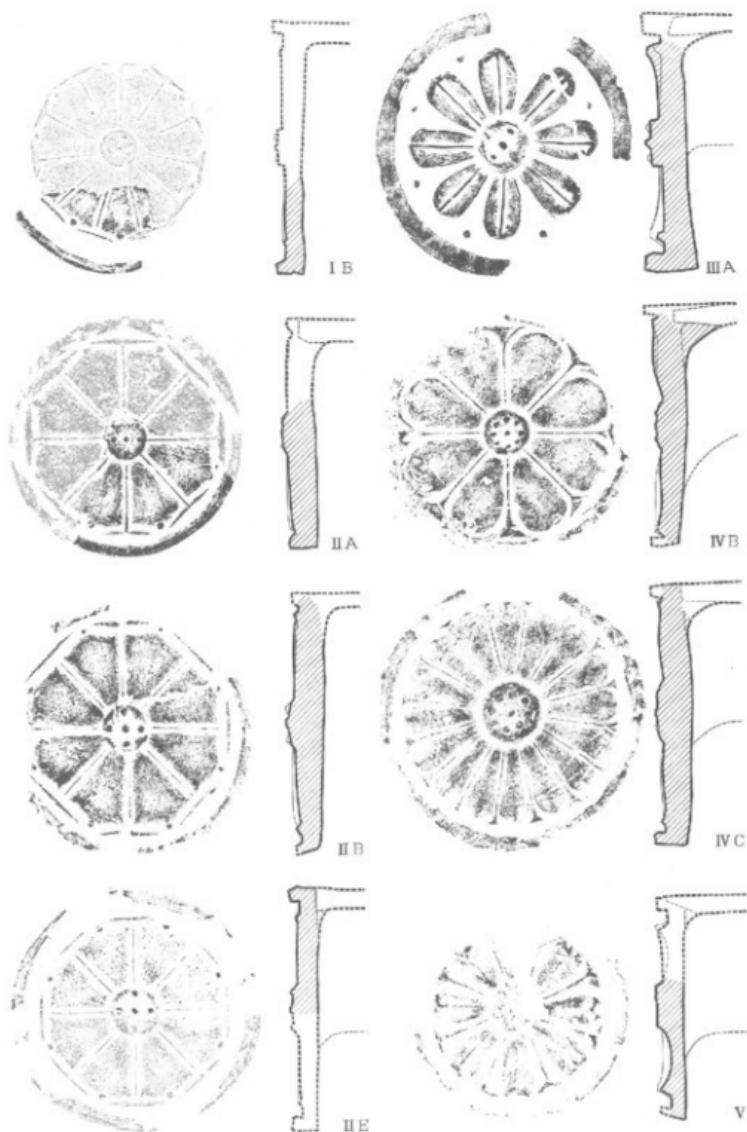
第43図 奥山久米寺出土軒瓦（1：4）

軒丸瓦は12型式22種254点。I B型式は飛鳥寺Ⅲ型式=農浦寺Ⅱ A型式の系譜下にあり、7世紀第1四半期にあてられる。II型式は中房の大きさ、間弁の形等から6種に細分でき、Fを除く5種が出土。II E型式は右神遺跡出土例と同范。II型式は瓦当と丸瓦を接合する際、丸瓦の筒部先端の凹凸両面を斜めに削って、瓦当裏面上端にくい込ませている。筒部先端に刻み目を入れる例は少ない。この接合手法は飛鳥寺I・Ⅲ型式等に普遍的に見られる。Ⅲ型式は弁中央に凸線をあらわし、弁間に点珠をおく。突出した中房にA種では1+4箇の、C種では1+6箇の蓮子を配す。IV A型式は小片で中房を欠くが、弁端が小さく突出する。IV B型式では弁端の反転をあらわし、半球形の中房に1+8箇の蓮子を配す。IV B型式は農浦寺Ⅲ型式と同様に、7世紀第2四半期頃のものと考えられる。IV C型式の中房は半球形で1+8箇の蓮子を配する。V型式は弁端が反転し弁中央に稜をもつ。外区は素文で、瓦当裏面には他に類例がない、ハケメを施す。VI型式は間弁端に点珠をおく。VII型式は蓮弁に子葉を重ねており、愛知県小牧市篠岡2号窯跡出土例と同范であるが、范傷が小さいことから時期的に先行する。VIII A型式は大きな中房に1+6箇の蓮子を配し、弁の幅は

広く、長さは短い。弁の一部に范傷がある。内区と外区の間には一条の圓線を、外区には三重圓線をめぐらす。VII B型式は、小ぶりの中房に1+6箇の蓮子を配し、弁は細く長い。外区に三重圓線をめぐらす。VII型式は出上数全体の5割強を占め、出土地点は塔基壇付近に集中する。A・B2種共に山田寺式ではあるが、山田寺出上の瓦とは異範である。VII A型式の瓦当部接合手法は、丸瓦筒部先端両面を斜めに削った後、平行あるいは斜格子状の刻み目を入れるものが多く、さらに筒部先端を数ヶ所三角形に切り欠いて凹凸をつけている。この手法は山田寺所用瓦にはみられず、奥山久米寺所用瓦の中では大官大寺式の6231型式軒丸瓦にみられる。瓦当と丸瓦が取り付く位置は、VII A型式が瓦当上端に取り付くのに対し、6231型式では下がる傾向にある。従ってVII A型式の年代は山田寺より後出で、大官大寺に先行する7世紀後半とみられる。IX型式は飛鳥寺XIV型式と同范。X型式は大官大寺所用の6231型式と同范でA・B・Cの3種出上した。XI型式は平城宮6285 Aである。

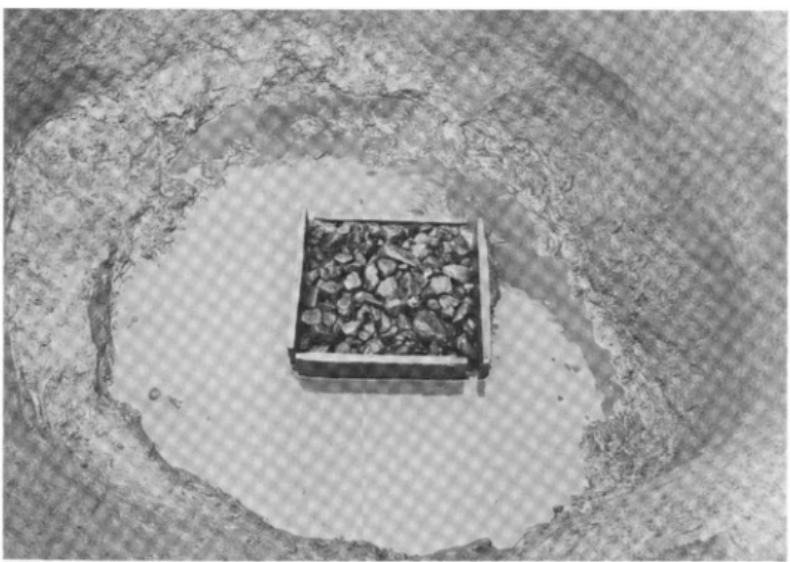
写真2 藤原宮第52次調査（右京二条三坊）井戸SE5280（東から）

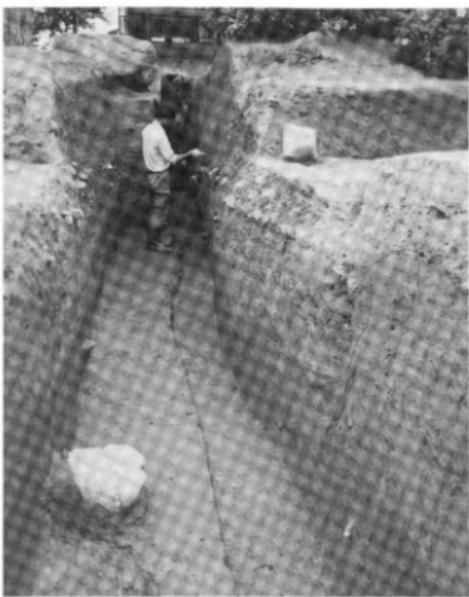
写真5 奥山久米寺（1987—1次）
塔基壇（北から）
