奈良国立文化財研究所年報

1 9 6 1

奈良国立文化財研究所

昭和35年度平城宮跡第3・4・5次発掘調査概要

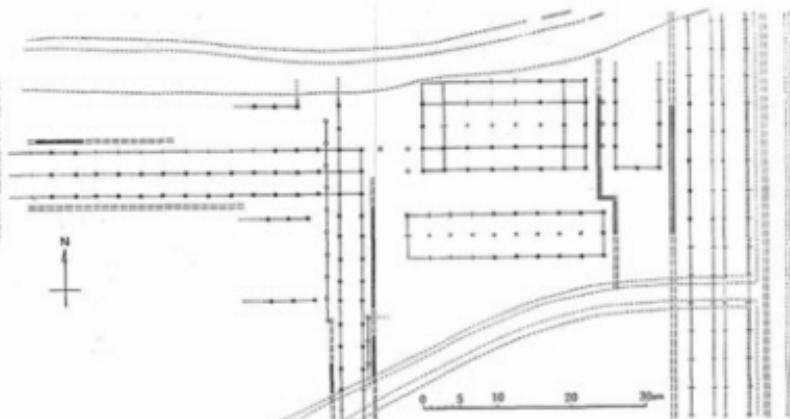
第1図 第3・6次発掘実測圖

これらの礫石に対して、2.6m西に方60cmの凝灰岩礫石の嵌入つけ痕跡が、根固石をともなう振りかたによつて5個所見された。さらにその西2mには、凝灰岩切石で構築された車40cmの溝が南北に通つていた。検出された礫石跡は大きさもかなりあり、柱間寸尺は街行約4m間隔であるから回廊の如きものと考えられ、西方の溝は回廊溝として適当である。するとさきの2列の小礫石を中心にして、現在道路となつている東の部分にも同じように根固石をともなう凝灰岩礫石列と凝灰岩切石溝があつたと考えられたが、いにく礫石列にあたる所は、大正年間の史蹟保存工事で作られた周溝によつて破壊されており、雨落溝は道路の中央に当つているのでいすれも調査するに至らなかつた。この東西を筋で限り、基壇上の根固石をともなう礫石を回廊の柱石にあて、中央2列の小礫石を梁垣の柱石とみれば、「年中行事絵巻賀円の圖」にみるような梁垣の両側を縦とした一種の複廊が想定される。すなわち、梁間26尺(7.8m)軒行柱間寸尺13尺(3.9m)の複廊で、普通ならば連子窓が連続する地下柱通りを巾5尺程(1.5m)の厚い土塀とした形式で、築組脚とでも呼ぶべきものである。

この廊の西では3棟の獨立性の建物を発見した。東の建物は、東間2間の南北様で、桁行は南よりの4間分を確認したが北妻は調査区域

外に延びていって、全長を知り得なかつた。柱間は3mの等間である。他の2棟は、南北に並列して建てられた7間×4間、9間×2間の東西棟の建物で、前者は5間の身舎の4面に庇をもつものである。この2棟の建物には、中央柱下通りに浅く小さい掘立柱の掘りかたがあつて床東の痕跡ともみられ、とも

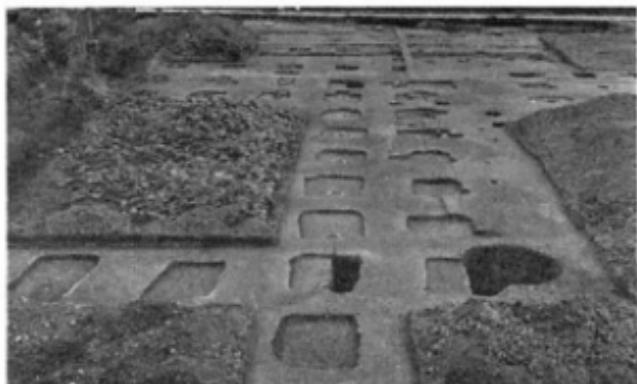
第3図 7間×4間建物 基3次発掘調査

に床張りの建物と推定した。柱は残存する柱根では径35cmほどである。

ところで掘立柱の掘りかたから見ると、この2棟の建物は、最初桁行梁行ともに3m等間の9間×4間の建物の前面に、同じ柱間の9間×2間の廊道を配置する計画であったとみられるが、此の建物では、東西両端の掘りかたに柱をたてた形跡がなく、途中で計画の変更があ

つたらしい。それは身命にあたる柱行5間分の柱間を3m等間にひろげ、周間に3m等間の廊を廻して柱行全體としては9間を7間に改めたもので、残存している柱根が、柱行外方の柱ほど掘りかたの中

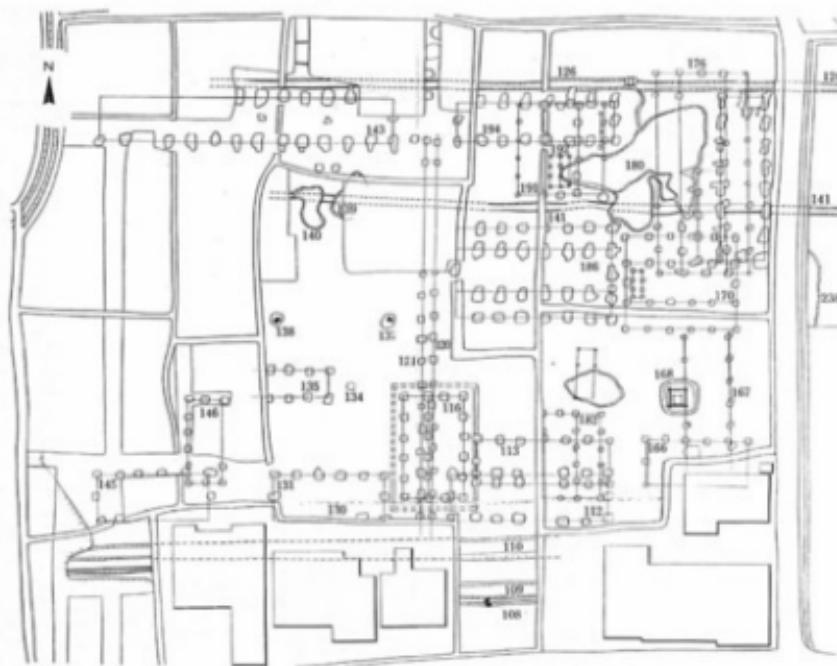
第6図 第2・4・5次発掘地域実測図

調査地域は、通称一筋通りの北側で、第2次調査地域の東側をしめ、平城宮全城かみみると、平城宮中軸線の正北方の地域にあたり、前述したように、こゝはまた從来内裏と考えられた地域のすぐ北に位置する。調査面積は30アールに達し、礎盤風に石を用いた1棟を除いて、すべて櫛立柱からなる建物遺構を25棟、2条の溝、石敷、その他焼粋物處理のための土槽などを発見した。これらの遺構は、最低3回にわたる整地作業を示す土層のいずれからも検出され、各々の土層においても上部に重複しあつて、その層位や櫛立柱櫛りかたの重なりなどを検討した結果、これらの遺構の造営を8期に分つことが出来た。

の延長にある(面積1300余坪)。建物遺構としては、2間(柱間各約2m)×5間(柱間各約3m)の身舎に、柱間約3.5mの廊が南北につく東西棟の建物170と、第5次調査地域で検出したが、その主要部分が東方の調査地域外に延びる2棟がある。213は南北2間(柱間各約3m)で、東西に長い建物、220は柱間3mの南北部分のみを検出したことになるが、現状では更通りを確定し得ないの

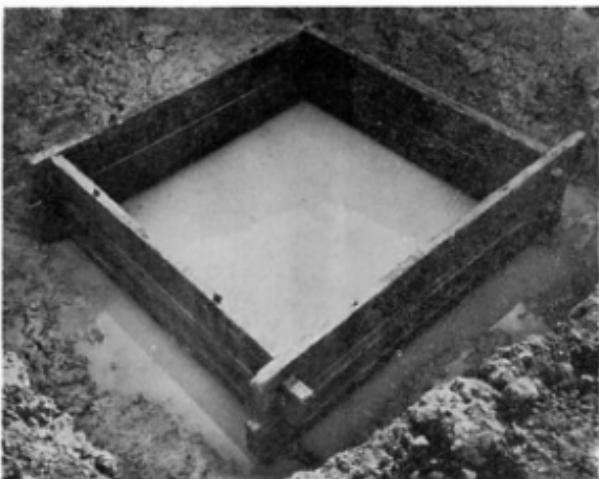
第7図 井戸

南よりで発見した井戸1番は、深さ約2m・邊約3mの方形に近い平
面の掘りかたのなかに、長さ約6m・幅約30cm・厚さ約9cmの材を内
法約1mのせいろ型に組み、この木枠を重ねて直邊橋で、とめ井戸枠と
したもので下段3段分が残つて、いた。この材にはそれが「従底南」

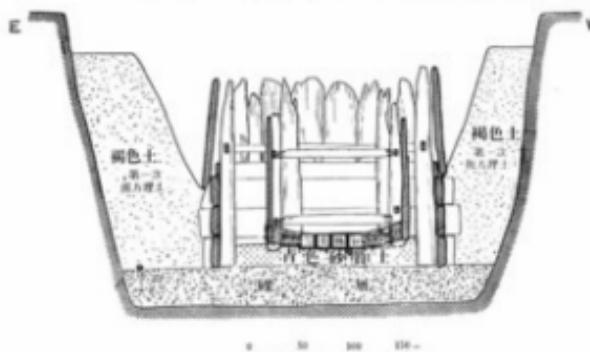
第8図 井戸断面図

」等の番付が墨書き
されて、いる。地表面
との関係で当初は10
段ほどあつたものと
推定される。このV
期は第2次調査のB
・C群に対比するも
ので、第5次発掘調
査報告のV・D群と
したものが、ある。

初期～Ⅲ期の建物と棚列のうえに土器を多量に含んだ堆積層のある浅い場を検出した。これと同時期とみなし得る遺構はない。たゞⅣ期の井戸168はこの場まで使用されており、初期をあまりへだたらぬころに仮組の4段以上をとりはらい、4本の阴柱と2段以上の胴貫からなる様の外に側板を立てならべた。内法約1m程度のものに改造している。なお、この井戸の枠材には、一部に辰押、楳など建物の古材が転用されている。

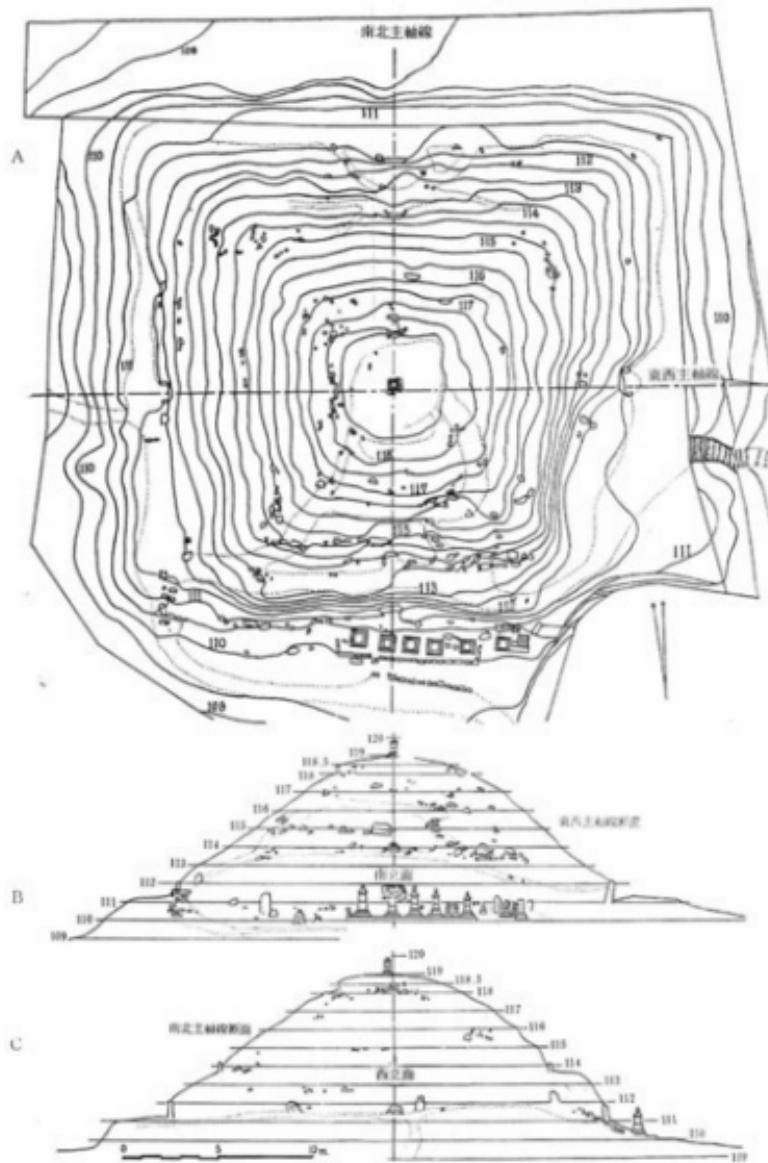
次に東大寺別当次第（詳書類原本）による「御寺の朱術の末」の土石標、石隣段、露出している敷石、転石などの配置状態を、東西南北四方向からの立面図（第1図B・C）に記入した。

第1図 上段(A)頭塔平面図 中段(B)頭塔南立面図 下段(C)頭塔西立面図

今回実測調査に利用した頭塔附近の高抜高は、法務局前にある水準点 $109.56m$ の右標から引いたものであつて、米川溝溝の西側に於て $108.20m$ 、頭塔の西北隅に於ては $108.50m$ を示している。これは頭塔築造の際に利用された基盤であろう。その基盤は海抜平均 $109m$ の台地であり、中心附近に於て高さ約 $10m$ 、底辺約 $40m$ 、勾配は約 35° の方錐として築いたものであることが知られる。従つて算出される土量は大略 $2050m^3$ であると思われる。

以上実測の結果判明したことは頭塔は比較的よく遺存しており、高さ海抜約 $109m$ の基盤(地山)の上に約 $10m$ の盛土をして造つた方錐体で、四方に 35° を以て傾いた斜面を玉石で葺い、主軸線上に最上段、三段目、下段各一層、副軸線上には、一段目、三段目下段各一層つ、

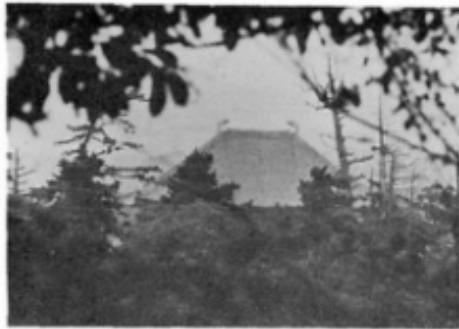
第2図 頸塔南北主軸線上より東大寺大仏殿を望む

に配列される石仏群の中を結んで直線（南北線）を引いて見た。するとそれは一応五輪塔の中心を横切るので、これを南北主軸線であろうと推定した。そこでこの直線上にトランシットを据えて、その方位角を測って見たところ、それは磁北から 9 度 50 分 40 秒だけ東（時計方向）にふれていることがわかるが、しかもそ

の即達線の視野の真中に大仏殿の大棟中点が望まれるから、頸塔の南北主軸線は東大寺（殊に大仏殿）を意識して設定されたものであることを確認することができた（第2図）。

北主軸線上にトランシットをすつけて測量した結果、東大寺大仏殿の中心は磁北より9度50分40秒東に当ることは前述の通りである。當時の平城京の配直から見て、その真北は約6度傾いていたことが判る。伝え聞くように頭塔は大仏殿の真南ではないことが判るが、先にも触れたように、大仏殿の方向である9度50分40秒は石仏の南北主軸線と完全に一致するので、東大寺別當次第に載せる「御寺朱雀東」とあるのは、正しく真南に持つて行つたのではなくて、東大寺大仏殿の方角を充分に意識して、石仏の配列も、その位置をも決定したことを確認することができる。
