(3) 元興寺旧境内・奈良町遺跡・鬼齒山城 第49次

(4) 元興寺旧境内・奈良町遺跡の調査 第50次

奈良市埋蔵文化財調査概要報告書

平成11年度

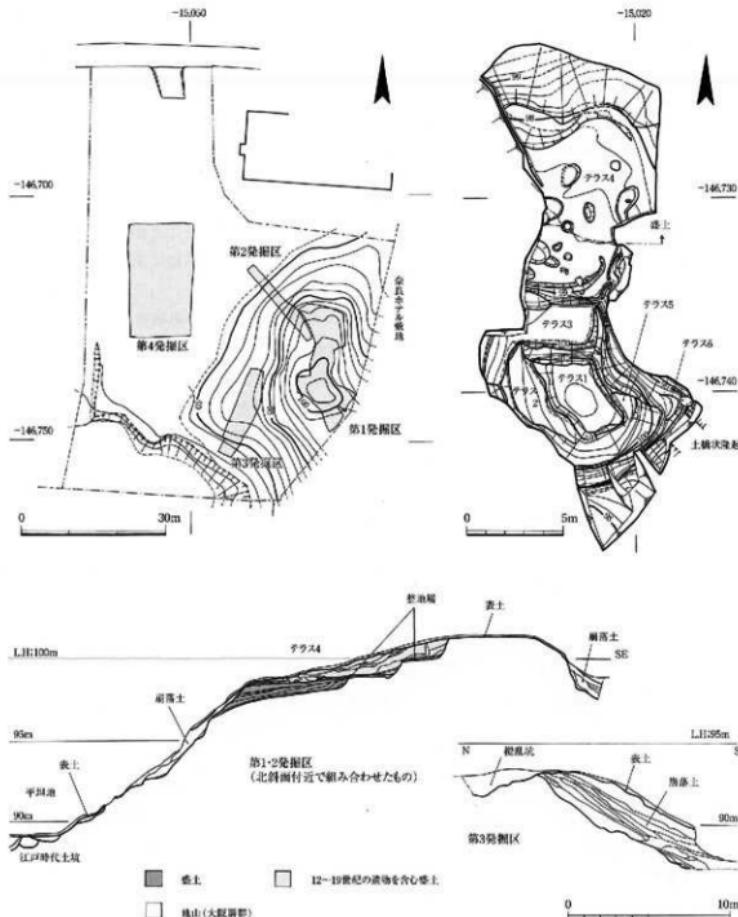
左上：発掘区位置図 1/1,000、右上：第1発掘区遺構平面図 1/250、下：土留岡 1/300

第1発掘区 発掘区全体で、段丘を形成する大阪層群の地山を、主に切土により階段状に造成した鬼齒山城の一部とみられる遺構を確認した。テラス状の遺構は6箇所（テラス1~6）ある。テラス1は、最高位（標高101m）に構築され、東西20m、南北35mの平面方形である。テラス2は、テラス1の西側で標高100.5m付近に構築され、最大幅1.6mの犬走状を呈する。テラス3は、標高100m付近でテラス1の北側からテラス2の西側へL字形に構築され、幅0.7~1.2mの犬走状を呈する。テラス1北側部分で東辺に沿って幅0.3m、高さ0.4mの土手状の高まりがみられる。テラス4は、テラス3の北側で標高99m付近に構築されており、南北8.5mのうち、南より3mが切土、以北は盛土（厚さ最大1m）で造成されている。切土部分の東辺に沿ってテラス2と同様の土手状の高まりがあり、そこから南側の斜面に沿って幅0.2~0.5m、深さ0.1mの溝がみられる。テラス5・6は、テラス1東辺の東落ち斜面の南寄りにある小規模なものである。なお、テラス3・4の上面には整地層（厚さ0.1~0.2m）がみられ、さらにその上に盛土がなされている。テラス4とその整地層上面では複数の小土坑を確認した。テラス状の遺構の周囲の斜面はいずれも60°程度と急である。切通し状の部分は調査範囲が限られたが、テラス1上面から底面までの比高差は5m以

上で、東寄りでテラス6に近接した箇所に土橋状の隆起があることを確認した。出土遺物の大半は土器（主に土師器・瓦質土器）で、すべて細片、小片である。テラス3の盛土中からは15世紀の土器が出土しており、テラス3・4の整地層とその上の盛土の下位では12～16世紀の、テラス3・4上の盛土上位と切通し状の部分の堆積層上位では16～19世紀の土器が混在する。

これらの遺構は、見晴らしは良いが生活用水の確保が困難な立地や、テラス4の盛土やテラス3・4の整地層及びその上の盛土の下位から出土した遺物の時期を考慮すれば、鬼面山城に伴う遺構であると判断される。テラス1～4は曲輪に類するものとみなされるが、他の曲輪の類例に比べ

て規模が小さいのは、地形上の制約によると考える。切通し状の部分は、その形状から堀切とみられる。

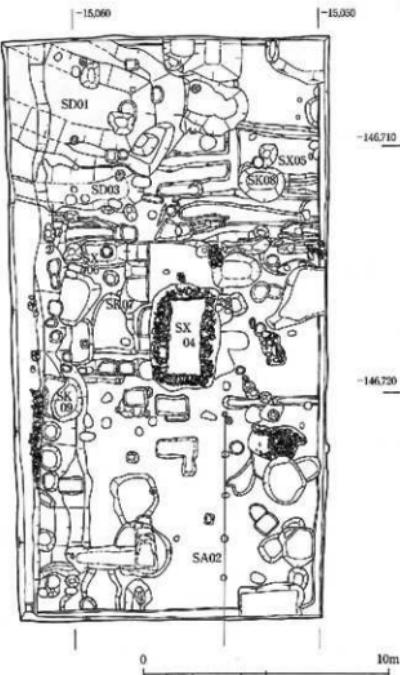
遺構平面図（第4発掘区） 1/250

室町時代の遺構には、発掘区北西隅で確認した濠状遺構SD01がある。幅6m、検出面からの深さ1.7mで、東西7m分を確認した。断面は逆台形である。埋土の最上位には多量の土師器皿片と炭及び焼土塊の集積層がある。主な出土遺物は15~16世紀の土器で、他に11世紀の北宋銭がある。土器の大半は土師器皿で、瓦質土器盤・鉢もわずかにみられる。形態や位置、出土遺物の時期から鬼蘭山城の堀の一部とみられる。

江戸時代の遺構には、掘立柱塀1条、溝1条、石組遺構1、埋甕遺構2と多数の土坑がある。全体に生活域である奈良町地域と似た様相を示し、複数の重複関係が認められる。SA02は柱間4間(6.4m)以上の南北方向の掘立柱塀。SD03は幅2m、深さ0.6mの東西方向の溝で、東西7m分を確認した。重複関係から発掘区西壁沿いの整地層より古い。16世紀末~17世紀の土器が出土した。SX04は平面方形の石組遺構。東西2.8m、南北4.2m、深さ1.1mの掘形の側面に沿って主に20~50cm大の花崗岩を積み上げて壁面を構築しており、その内法は東西1.2m、南北3mである。18世紀末~19世紀の土器や瓦が出土した。SX05・06は瓦質土器の埋甕遺構。前者は後述する土坑SK05との重複関係から18世紀以降、後者は埋土中から18世紀の土器片が出土したことからそれ以前と判断される。土坑は発掘区の全域でみられ、埋土中に土器片や瓦片を含むものが多い。SK07からは17~18世紀、SK08からは18世紀前半、SK09からは18世紀末~19世紀の土器が良好な

なお、礎石等の遺構は確認できなかつたが、石組遺構SX04、埋甕SX05・06は屋内の設備であることから、発掘区北半部付近に建物があつたことが推察される。この建物は土坑等の出土遺物から瓦葺きで庫裏に類するものとみられる。また遺構の分布から調査地内の平坦地が成身院造営に際し、造成された可能性が高い。

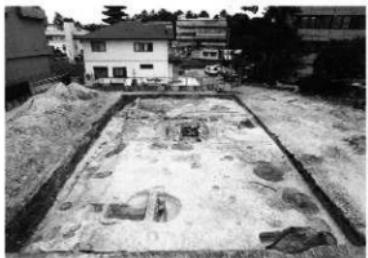
第4発掘区全景（南から）

第4発掘区 層序は、基本的には現宅地の盛土層（厚さ0.2m）の直下で地山の大坂層群となるが、西壁沿いでは地山上面が約1m低くなり、盛土層との間に江戸時代の土器片や瓦片を含む整地層がみられる。遺構検出面は地山上面（標高89.1~90.1m）で、室町時代の鬼齒山城に伴うとみられる遺構と江戸時代の成身院に伴う

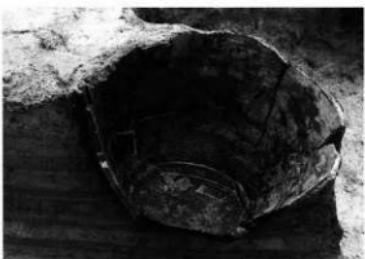
埋葬遺構SX05全景（北西から）

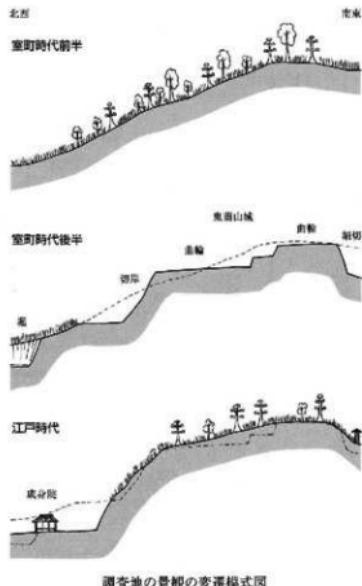
調査地の景観の変遷模式図

今回の調査では、室町時代の鬼齒山城と江戸時代の成身院に関する知見が得られた。鬼齒山城については、第1~3発掘区の調査から、築城に際し東から西に細長く延びる段丘の上部とその周縁部の北~西斜面が造成され、前者では曲輪や堀切が、後者では高さ6~8m程度の切岸が設けられたが、尾花谷川に面した南斜面はあまり手が加えられていない様相が把握でき、また第4発掘区の調査から、北~西の切岸に接して堀が存在したことが把握できた。北~西斜面の切岸や堀は隣接する子院に対して防禦の意識が働いた結果と思われる。また、成身院については、第4発掘区の調査から、江戸時代前期に鬼齒山城の北~西斜面の切岸に接した斜面を平坦に造成した敷地に造営され幕末まで存続したことや、発掘区北半部付近に庫裏に類する建物が存在したことが把握できた。なお室町時代の薬師院の遺構は確認できなかったが、成身院造営により消失した可能性がある。（安井宣也）

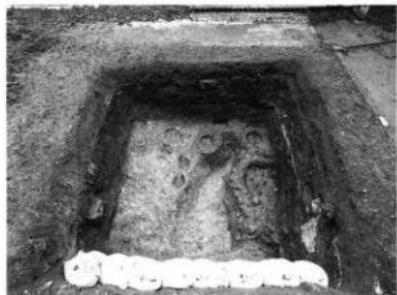
発掘区全景（西から）

調査地は、平城京の条坊復原によると元興寺旧境内の西辺の中央南寄りで、東六坊大路に面する。この調査は、元興寺旧境内の西辺の確認を目的に行なった。発掘区内の層序は、上から造成土、黒灰色土、黄白色砂、暗褐色土、暗灰色砂質土、褐色砂質土で、地表下1.0mで黄灰色土の地山になる。地山上面の標高はおおむね85.0mである。

検出遺構は、平安時代末から鎌倉時代初頭の溝1条、室町時代の土坑2、時期不明の掘立柱列1条である。

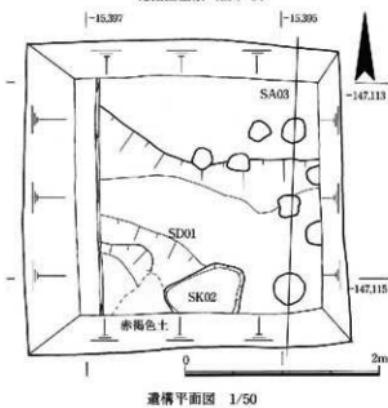
遺構平面図 1/50

SD01は、発掘区南半で検出した東西方向の溝である。北岸を確認した。規模は幅1.8m以上、深さ0.74mである。埋土は、上から黄褐色土、黄灰色砂質土、褐色粘土、淡黄灰色砂質土で、丸瓦、平瓦、軒丸瓦6201Aa1点、軒平瓦6733J1点、平安時代末から鎌倉時代初頭の瓦器椀、土師器皿・羽釜の小片が出土した。

SK02は、発掘区南辺沿いで検出した平面不整形掘形の土坑。発掘区外南へ広がる。規模は東西0.8m、南北0.5m以上、深さ0.3mである。埋土は黒灰色土で、室町時代の土師器羽釜、瓦質土器鉢、陶器甕（常滑焼）の小片が出土した。

SA03は、発掘区東辺で検出した南北2間以上の掘立柱列。柱間寸法はそれぞれ0.8mである。埋土は黄褐色土で、出土遺物はなかったが、重複関係からSD01より新しい。

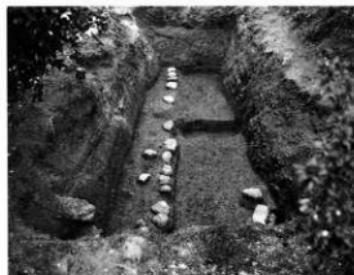
発掘区全景（北から）

検出した遺構は、南大門基壇で、その築成土、北側基壇外装と河原石を用いた石列を確認した。基壇築成土は、0.03mから0.15mの厚さで丁寧に突き固められた版築によるものである。一部について、掘込地業の様相確認を行なった。掘込地業は、遺構検出面からの深さ約0.8mである。東西の掘込地業の範囲は1.6m以上で、発掘区外西へ続く。丁寧に突き固められた版築であるが、下部2層は厚さ約0.2mとやや厚い。掘込地業の埋土からは、凸面布日平瓦が出上した。なお、掘込地業の下で、西へ緩やかに下る落込みを確認した。発掘区外西へ続くが、溝か土坑かは不明である。遺物は出土しなかつたが、遺構の重複関係から大安寺創建以前の遺構と考えられる。

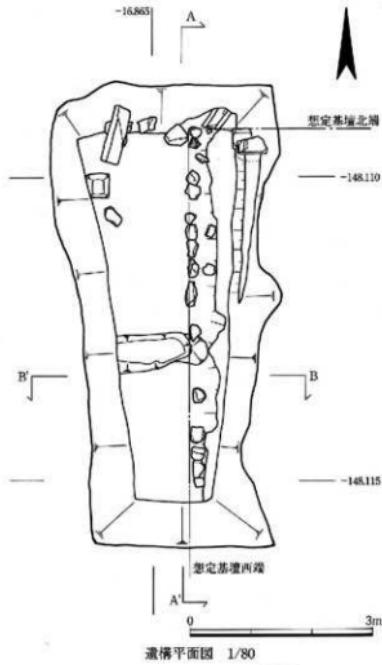
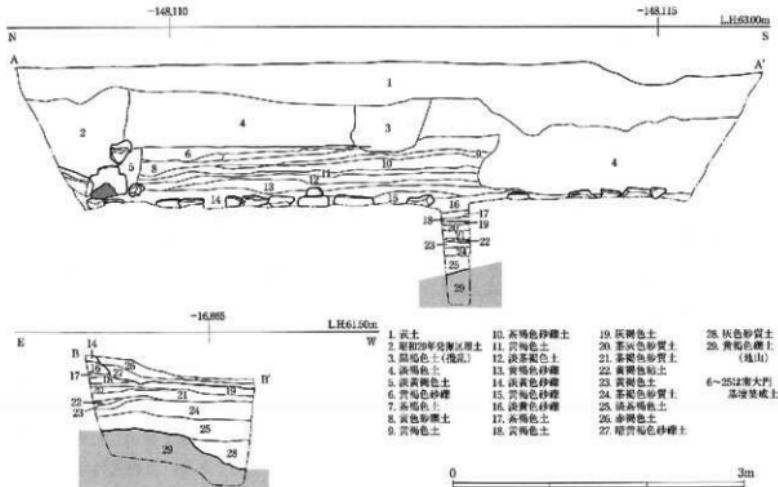
石列立面および発掘区東壁・南壁土層図 1/50

発掘区内の基本的な層序は、上から、黒褐色の表土（約0.5m）、淡褐色土（約0.6m）と続き、地表下約1.1mで、炭と焼土を含む赤褐色土層となる。この赤褐色土層上面で、河原石を用いた石列を検出したため、この面で遺構検出を行なった。赤褐色土層上面の標高は、おおむね61.3mである。なお、発掘区北東隅では、淡褐色土直下（地表下約0.8m）で南大門基壇築成土が残存していた。

河原石を用いた石列の石は14個を確認した。いずれも長さ30cm～40cmで、平坦面を上に据えられている。石の上面の標高は61.2～61.3mで、ほぼ水平である。また、北から1つ目と2つ目の石の間に半瓦が凸面を上に据えられていた。これは河原石の代用と考えられる。この石列の位置は、想定される西側基壇外装の位置とほぼ一致する。過去の南大門基壇外装の調査では、延石のかわりに、河原石の栗石を用いる箇所がいくつか確認されていることから、これもまた、西側地覆石の下に据えられた栗石と考えられる。注目すべき点は、栗石が据えられている層が炭と焼土を含む赤褐色土であることである。この層は掘込地業との重複関係が確認でき、掘込地業より新しいことがわかる。その層からは10世紀中頃から後半にかけての上器が出土した。これらのことから、南大門は後世に部分的に、延石をはずし、かわりに河原石の栗石を据える、基壇外装の据え替え作業がおこなわれたものと考えられる。文献では、南大門基壇外装の据え替え作業に関する記事はみられない。ただし、南大門は寛仁元年（1017）に火災に遭っていることが記載されている。赤褐色土から、炭や焼土とともに10世紀中頃から後半にかけての土器が出土していることから、据え替え作業が行なわれた契機は、寛仁の火災にともなう南大門の再建と思われる。

北側基壇外装は地覆石のみ確認した。長さ0.3m分を確認した。高さは約0.3mである。前面上角は段状に高さ約5cm、幅約8cmに欠き込んで面を施す。後面上角も同様に高さ約9cm、幅約8cmに欠き込んでいる。羽目石と組み合う相欠き仕口であろう。

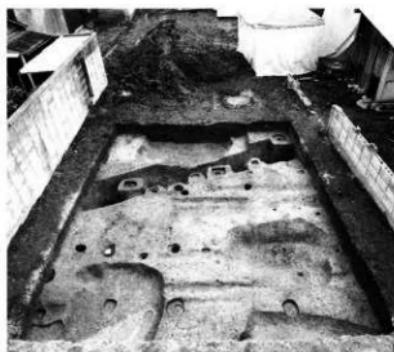
発掘区全景（北から）

検出遺構は、奈良時代の溝1条、平安時代の掘立柱建物2棟・掘立柱列1条・土坑2、室町時代の土坑1である。

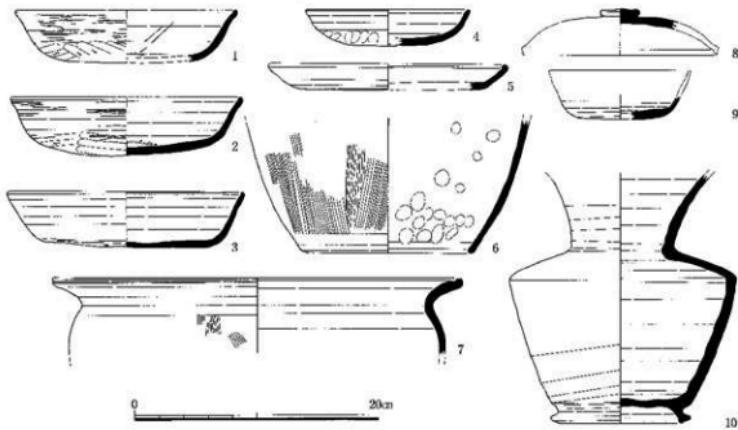
SD01出土土器 1/4

土器器皿Aは、いずれも底部外面にケズリ調整しており、口縁部外面にミガキを行うもの(1・2)と行わないもの(3)がある。1の底部内外面には、それぞれ×状の線刻(焼成後)がある。杯C(4)と皿A(5)は、口縁部内外面にヨコナデ調整している。甕(6)の体部外面はハケメ調整しているが、内面は指頭圧痕が残る。甕(7)は、口径33.6cmの大型のもので、口縁部内面から体部内面にかけて煤が付着する。体部外面と口縁部内面の一部には、ハケメ調整がわずかに残っている。須恵器杯A(9)は、口縁部に比べて底部の器壁がかなり厚いのが特徴である。杯蓋(8)は、ロクロナデ調整している。壺Q(10)は、体部下半外面にロクロケズリ調整する以外は、すべてロクロナデ調整している。
(三好美穂)

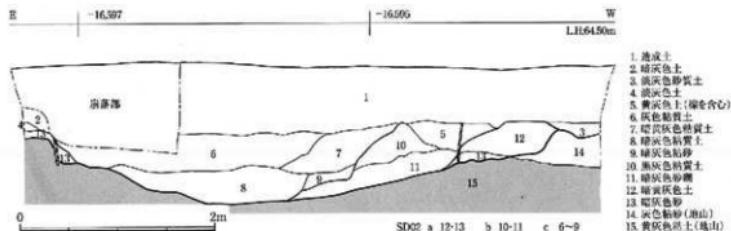
第85次調査発掘区南壁土層図 1/50

SD02は、第85次・第86次両調査発掘区で検出した断面U字形の南北溝である。検出した位置からみてほぼまっすぐにのびる同一の溝と判断した。埋土の堆積状況は、両発掘区とも同様で、溝は少なくとも3回の改修があると考えられる。古い順にa・b・cとすると、aは、幅5.5m強で、遺構面からの深さは0.48mまで確認した。埋土は、上から暗黄灰色土、暗灰色砂の二層を確認した。bは、推定幅4.1m、遺構面からの深さ0.8mである。両岸の一部に土留めの木杭が打ち込まれており、第85次調査発掘区の南壁沿いで確認した。埋土は、上から黒灰色粘質土、暗灰色砂砾の2層を確認した。cは、幅3.5m、遺構面からの深さ0.7mである。西岸沿いに0.9m間隔で人頭大的河原石が3個並んでいるのを第85次調査発掘区で確認した。埋土は大きくみて2層あり、上層は灰白色粘質土と暗黄灰色粘質土、下層は暗灰色粘質土と暗灰色粘砂である。重複関係からいざれもSD01より新しい。それぞれの溝心の国土座標は、aがX=-147,820.980、Y=-16,594.000（推定）、bが両岸の木杭間でX=-147,820.980、Y=-16,593.850、cがX=-147,820.980、Y=-16,593.100であり、改修のたびに溝は幅を減じながら、西に寄っている。古墳時代中期の埴輪の小片と、丸瓦、平瓦、奈良時代の土器、室町時代（15世紀中頃～16世紀）の土師器、瓦質土器、国産陶器、輸入陶磁器が出土した。その大半はSD02b・cの埋土からである。

SD02の性格を考えるために、まず、平城京の条坊との関係をみてみる。大安寺旧境内の東を限る東四坊坊間東小路西側溝は、DA第40次調査で確認しており、また、やや離れるが、HJ第379次調査（平成9年度）でも確認している。この2つの調査例から今回の発掘区付近の西側溝清心を求めるに、SD02a心が東に5.387m、b心から東に5.237m、c心から東に4.487m離れている。したがって、SD02は奈良時代の道路側溝をそのまま室町時代に使用したとは考えがたく、室町時代に新たに掘られたものと考えられる。なお、DA第14次調査発掘区は、小路西側溝とSD02との間に位置しているものの南北溝は検出していないので、溝が二重であった可能性は低い。また、史料によると大安寺周辺は、応仁・文明の乱（1467～1477）の舞台となったことが記されており¹⁾、溝SD02はその際の防御施設の一部として利用されたと考えられる。

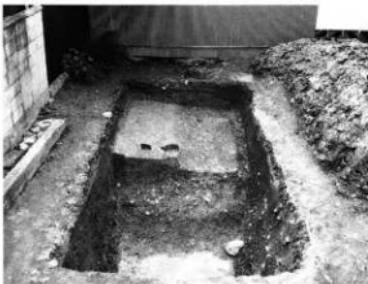
第86次調査発掘区全景（東から）

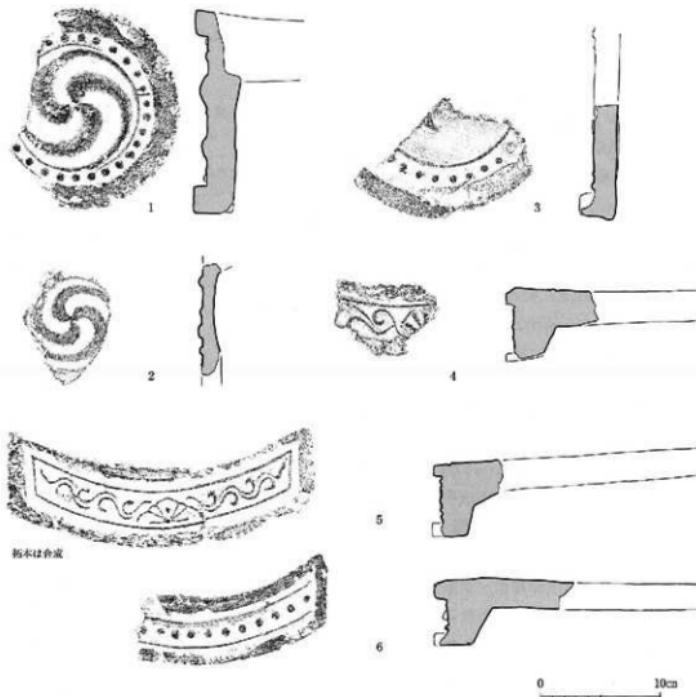
出土瓦 1/4

瓦塼 遺物整理箱16箱分出土した。大半は丸瓦と平瓦で、そのほかに軒丸瓦8点、軒平瓦15点、熨斗瓦3点、塼5点がある。軒丸瓦の内訳は6138Ca 1点、平安時代以降のもの7点である。軒平瓦の内訳は6690A1点、型式不明3点、平安時代以降のもの11点である。6138Caと6690AはSD02から出土した。以下は平安時代以降の軒瓦について述べる。1は右巻きの三巴紋軒丸瓦である。巴同士の頭部は接続していない。外区に珠紋があるが、界線は無い。巴の尾に範衛を確認できる。瓦当下半部側面は横方向のナデを施している。SD02から1点出土した。2は小型の右巻き三巴紋である。巴同士の頭部は接続している。SD02から1点出土した。3は「大」の字を上に、その右下に「安」を、左下に「寺」を配した文字紋軒丸瓦の小片であると考えられる。界線により内区と外区に分かれ、外区に珠紋をめぐらしている。瓦当下半部側面は横方向の強いナデを施している。SD02から1点出土した。4は半截花紋を中心飾りとする均整唐草紋軒平瓦と考えられる。内区と上外区を分ける界線がある。上外区は素紋である。瓦当上縁はケズリによる面取りを行なっている。頸は段頸である。SD02から1点出土した。5は半截花紋を中心飾りとする5回反転均整唐草紋軒平瓦である。界線により内区と外区とを分ける。外区は素紋である。西大寺343B型式²⁷と

同範の可能性が高い。額は瓦当貼付け式の段額である。額部には凹型調整台の圧痕が確認できる。凹面はナデを施しているが、部分的に布目痕が残る。SD02から5点、暗灰色土から1点出土した。6は連珠紋軒平瓦である。界線は下のみにある。上外区は素紋である。瓦当上縁はケズリによる面取りを行なっている。額は瓦当貼付け式の段額である。額部には凹型調整台の圧痕が確認できる。凹面は布目痕が残るが、側縁付近は縦方向にケズリを施している。SD02から1点出土した。なお、他に平安時代以降の軒丸瓦は4点、軒平瓦は7点出土したが、いずれも小片で紋様が判明するものは無い。丸瓦・平瓦の出土遺構ごとの点数・重量の内訳は表のとおりである。なお、出土した平瓦のうち平安時代以降と考えられるものは49点(6.6kg)ある。壇および熨斗瓦はいずれも小片で、大きさがわかるものが無い。

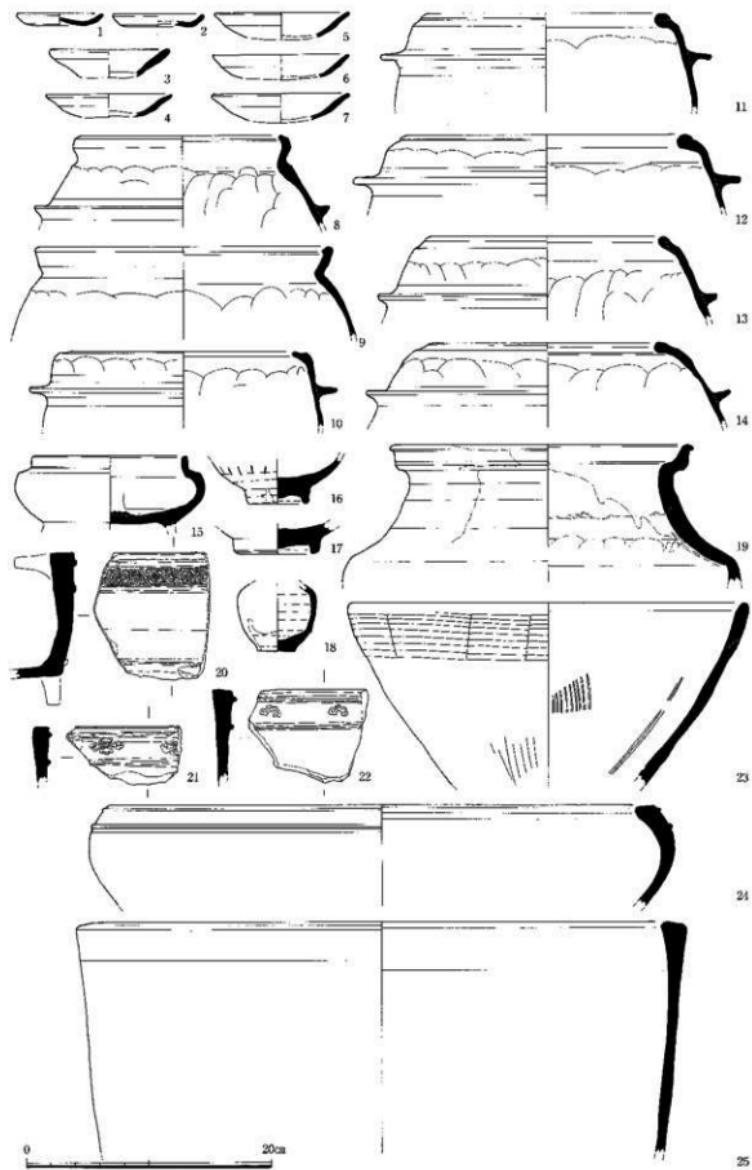
SD02出土土器（第85次調査） 1/4

第85次発掘区で805点、第86次発掘区で586点が出土した。第85次発掘区と第86次発掘区では国産陶器の出土数に差がみられるが、いずれも土師器羽釜が半数またはそれ以上を占め、瓦質土器・浅鉢・深鉢がこれに次ぐ。これらの土器は15世紀の後半を前後する時期のものと考えられる。1~25は第85次調査発掘区から出土した。1~7は土師器皿である。色調は、1・2・5~7が白色系、3が赤色系、4が灰色系である。8~14は上師器羽釜で、人和I型(8・9)、H型(11・12)、H₂型(10)、H₃型(13・14)がある³⁾。いずれも体部をタタキ成形する。16~17は中国製青磁碗で龍泉窯系である。16の外面には線刻の蓮弁紋がある。18は中国製と考えられる小壺で、内外面には褐釉を施し、外底面は露胎で回転糸切り痕がある。19は信楽窯の壺で、口縁部から肩部にかけて自然釉が掛かる。信楽窯の壺はほかに2個体分出している。国産陶器はほかに瀬戸美濃窯の半茶碗・天日碗、信楽窯の擂鉢がある。信楽窯の擂鉢には3条で1単位の擂目がある。15・20~25は瓦質土器で、15が行灯、24が浅鉢、20が方形浅鉢、21・22・25が深鉢、23が擂鉢である。15は中央の油皿を受ける台を欠損する。内外面とも灰白色であり、炭素の吸着は見られない。外面には横方向のミガキ調整をする。20~22は口縁部外面に凸帯2条を平行に貼り付け、その間に20は花紋と思われるスタンプを連続して、21・22はそれぞれ花菱紋・梅花紋と思われるスタンプを一定間隔で押捺する。20は口縁部内面に剥離痕があり、口縁部は内方に屈曲したものと思われる。底にも脚の剥離痕がある。炭素の吸着は内面のみで、外面は灰白色である。23は内面に板状工具によるナデの後、9条1単位の擂目をいれる。外面にはユビオサエの後、下半部に粗いタテハケと口縁部にヨコハケを施す。24は外面と口縁部上面にミガキ調整、内面にナデ調整する。25は内外面ともにナデ調整の後、口縁部をヨコナデする。

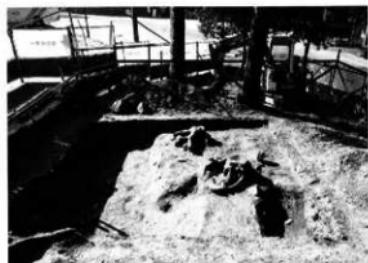
第1次調査 発掘区全景（北から）

第1次調査 発掘区内の層序は、厚さ約10cmの表土の直下で淡茶灰色の地山となる。地山面の標高は約131.0mである。遺構検出は地山上面で行ったが、近現代の擾乱坑のみで遺構は確認できなかった。表土からは瓦片が少量出土した。調査地は東から西に向けて緩やかに下降してゆく地形上にあり、周辺は広い範囲にわたって駐車場として造成されている。調査地はこの緩斜面を段状にした平坦面のひとつであり、東側の駐車場より約0.5m低く、西側の道路面より約0.8m高くなっている。これらのことから調査地内は、駐車場造営時に削平されたものと考えられる。

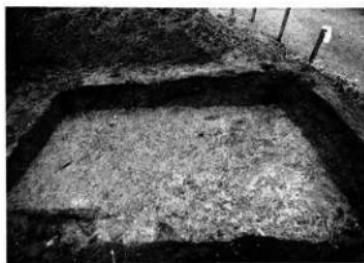
第2次調査 発掘区全景（南から）

第2次調査 調査地は御笠山の麓から西へ緩やかに下降する斜面地にあたり、春日若宮神社から南へのびる道の西側にある。発掘区内の層序は、表土、茶褐色粘質土、淡茶褐色粘質土で、地表下約0.7mで黄灰色土の地山になる。地山面の標高は発掘区東側で約140.3m、西側で約139.8mである。遺構検出は地山上面で行ったが、遺構は確認できなかった。茶褐色粘質土、淡茶褐色粘質土からは近世以降の土師器皿の破片が少量出土した。
(中島和彦)

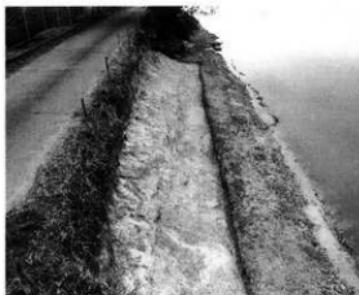
北発掘区全景（北から）

北発掘区では、黒褐色の表土（厚さ約0.6m）のすぐ下が、地山である淡茶褐色の砂疊層である。地山上面の標高は約75.7mである。地山面は西へ急勾配で約0.4m下り、さらに緩やかに西へ下る。この斜面が、築造当初のコナベ古墳外堤の名残を留めているものと思われる。ただし、大きく削平をうけているため、円筒埴輪列や葺石などの外表施設は残っていないかった。なお、過去の調査成果では、コナベ古墳外堤は盛土をせず、地山整形のみで造られていると考えられている。

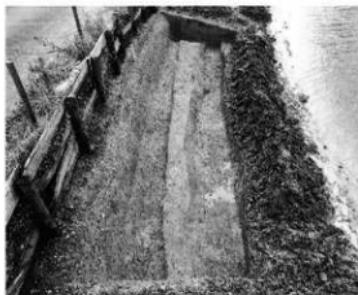
南発掘区全景（北から）

南発掘区では、黒褐色の表土（厚さ約0.2m）の下で淡黄白色土、淡黄褐色土の盛土を、さらにその下で淡黄褐色粘土の地山を確認した。地山上面の標高は約74.5mである。淡黄白色土は地山面を約0.6m掘り下げた後、盛られており、また、地元の人から昭和のはじめ頃に堤が崩壊したため、その後の修築工事をしたときに盛られたものであるということを聞いた。淡黄褐色の盛土内には少数であるが、奈良時代の須恵器・土師器と瓦質土器、陶器が含まれているため、これも築造当初のものではないとわかる。これらのことから、築造当初の外堤の位置は明らかにできなかった。現況の地形からみて、後世に池の貯水量を増すため築造当初の外堤を削平し、その東側に濠を広げて新たに土を盛り上げ、現在の堤を築いたとも考えられる。なお、土器、瓦、埴輪、鉄製品が両発掘区あわせて遺物整理箱1箱分出土した。
