# 彦根市文化財年報

平成 21 年度

彦根市教育委員会  
文化財部文化財課

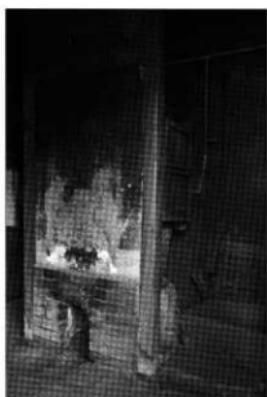
入口を入った「にわ」には桶風呂が据えられている。桶風呂は桶の横から入る蒸し風呂で、愛知川以北に分布する特有の風呂である。屋外の「かわと」から汲んできた水を桶風呂に入れ、柴を燃やして湯を沸かす。入浴時には、前室の床机状の台を倒し、その上で掛かり湯をして桶風呂に入る。床机状の台は賛の子になっており、掛け湯は賛の子の下にある漏斗で集められて、外に付設された小便所

「にわ」に据えられた桶風呂

と共に用の便槽に流れ込む。掛け湯は、小便とともに肥料として有効利用が図られるよう工夫されている。桶風呂の焚口を土造りから煉瓦に変えたり、日隠し壁や扉が付設されているが、これらは桶風呂の下部に「昭和四十一年九月」の墨書のあることから、この時期に改修したものと推測される。奥の「にわ」にある「おくどさん」を土造りから煉瓦造りに変更したのも、おそらく同期のことであろう。

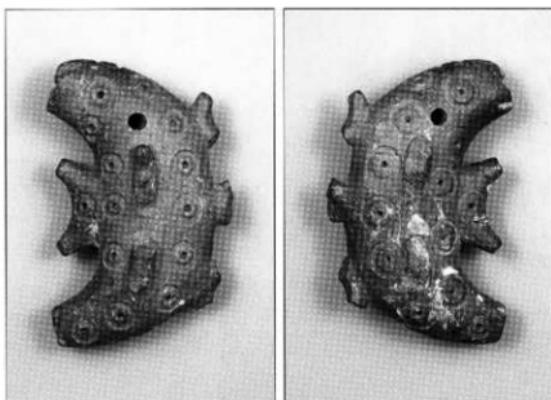
子持勾玉（福満遺跡出土）

福満遺跡出土の子持勾玉は、各子玉が部分的に欠損するのみで、ほぼ完形である。親玉と子玉をあわせた計測値は、長さ8.1cm、幅4.6cm、厚さ2.9cm、重量116gを測る。親玉の計測値は、長さ5.1cm、幅3.5cm、厚さ2.2cmである。石の材質は深緑色の滑石製。親玉の断面は、両端を円形、中央を偏円形とし、両端を平坦に整えている。円孔のある側の端面には、中央やや下方に一条の刻みを施し、その上に直交する二つの刻みを施して顔のようなものを表現している。円孔の径は0.50cm～0.45cmを測る。研磨痕が円孔に切られるように観察できる部分があるが、不明瞭なため穿孔と研磨の製作工程における前後関係は判然としない。

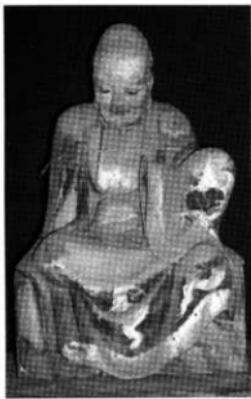
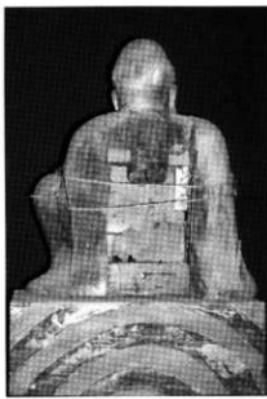
II-73 修理前状況（前）

- ・各矧目が離れ、特に頭部差首部が落ち込んで脱落の危険性がある。
- ・全身の彩色の剥落が甚だしい。

- ・全面石灰状の埃が堆積し層を成す状態になっている。
- ・背面材が欠失する。
- ・光背は現存せず。
- ・台座は矧付部は全て離れ、欠失分もあり、部材は入り乱れている。

- ・汚れ・埃などは可能な限り除去し、剥落部および脆化の甚だしい箇所は合成樹脂・漆・膠などで剥落止め処置をする。
- ・全体の矧目は必要に応じ解体し、位置関係を確認した上で再度組み付ける。ただし、解体によりさらに矧目に沿って剥落が進行する恐れもあり、その場合には矧目に沿って接着剤を注入する手法に留める。
- ・各欠失部は檜材で補修する。
- ・台座・光背はすべて解体し、欠失部を補修する。
- ・補修部はすべて古色仕上げとする。

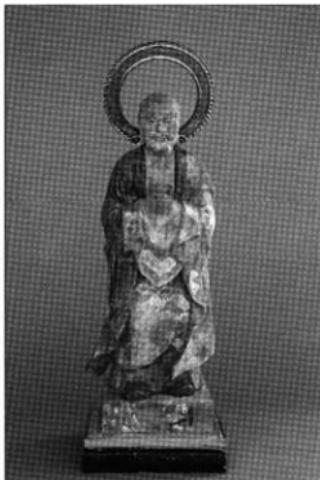
- ・全体に矧目が緩み、全身の彩色が剥落する。彩色の剥落は特に面相部において顎著であり、容相を害している。
- ・全面石灰状の埃が堆積し層を成す状態になっている。特に背部で著しい。
- ・右手首が欠失する。
- ・右背面裾の周辺に欠失が認められる。

- ・光背は頭光部が欠失する。
- ・台座は矧付部の一部が離れている。

II-81 修理完了状況

- ・汚れ・埃などは可能な限り除去し、剥落部および脆化の甚だしい箇所は合成樹脂・漆・膠などで剥落止め処置をする。
- ・全体の矧目は必要に応じ解体し、位置関係を確認した上で再度組み付ける。ただし、解体によりさらに矧目に沿って剥落が進行する懼れもあり、その場合には矧目に沿って接着剤を注入する手法に留める。
- ・各欠失部は檜材で補修する。
- ・台座・光背はすべて解体し、欠失部を補修する。
- ・補修部はすべて古色仕上げとする。

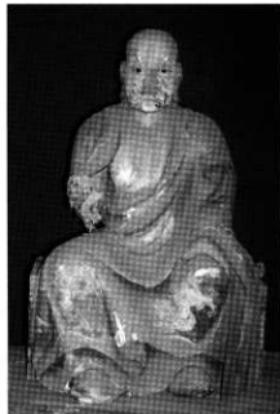
II-65 修理前状況

- ・各矧目の離れが認められる。
- ・全身の彩色の剥落が甚だしい。特に面相部と左背部で顕著である。
- ・全面石灰状の埃が堆積し層を成す状態になっている。特に下地が甚だしく素地を露出する状態の部分が多くある。
- ・右手の前膊部中程より欠失。
- ・光背は頭光部が欠失する。
- ・台座は部材は残存するが、くずれ矧付部は全て離れ、台座の用を成さない。

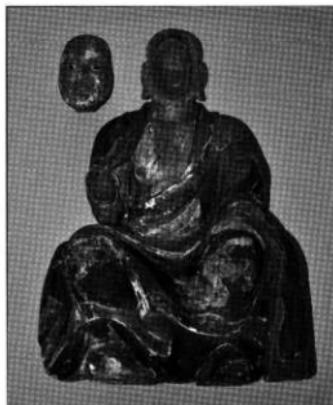
II-65 剥落止め処置

- ・汚れ・埃などは可能な限り除去し、剥落部および脆化の甚だしい箇所は合成樹脂・漆・膠などで剥落止め処置をする。

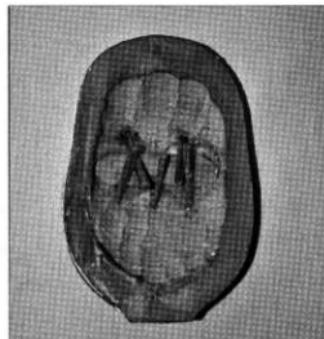
II-65 玉眼嵌入状況

- ・全体の矧目は必要に応じ解体し、位置関係を確認した上で再度組み付ける。ただし、解体によりさらに矧目に沿って剥落が進行する恐れもあり、その場合には矧目に沿って接着剤を注入する手法に留める。
- ・各欠失部は檜材で補修する。
- ・台座・光背はすべて解体し、欠失部を補修する。
- ・補修部はすべて古色仕上げとする。

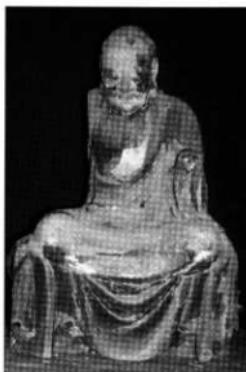
II-103 修理前状況

- ・全身の彩色の剥落が甚だしい。特に頭部、差首部、右膝部が著しい。
- ・全面石灰状の埃が堆積し層を成す状態になっている。
- ・右手は肩先より先、左手首、右大腿部より垂下する裳が欠失する。
- ・光背は頭光部を欠失する。
- ・台座は立像用で異なる。

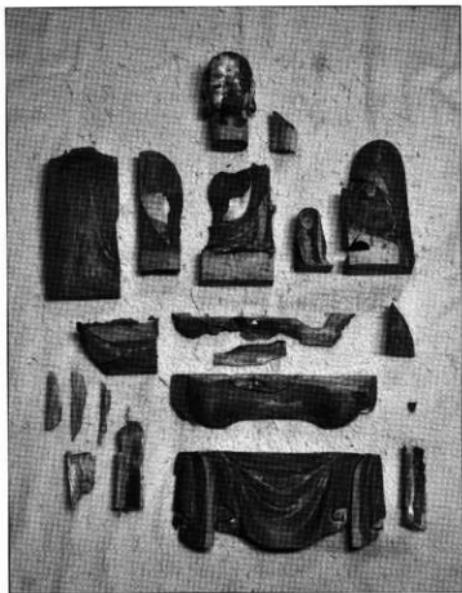
II-103 全解体状況

- ・汚れ・埃などは可能な限り除去し、剥落部および脆化の甚だしい箇所は合成樹脂・漆・膠などで剥落止め処置をする。
- ・全体の矧目は必要に応じ解体し、位置関係を確認した上で再度組み付ける。ただし、解体によりさらに矧目に沿って剥落が進行する恐れもあり、その場合には矧目に沿って接着剤を注入する手法に留める。
- ・各欠失部は檜材で補修する。
- ・台座・光背はすべて解体し、欠失部を補修する。
- ・補修部はすべて古色仕上げとする。

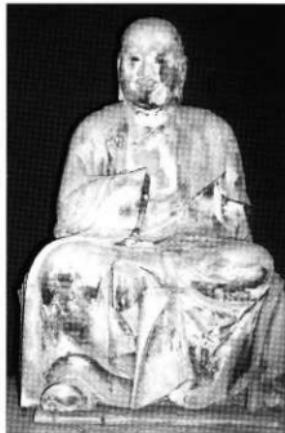
II - 94 修理前状況

- ・全体に剥落が進行しており、垂下する膝部、脚部の矧が離れている。
- ・全身の彩色の剥落が甚だしい。
- ・全面石灰状の埃が堆積し屑を成す状態になっている。
- ・右手先が欠失する。
- ・光背は頭光部が欠失する。
- ・台座は部材は残存するが、各所が離れている。

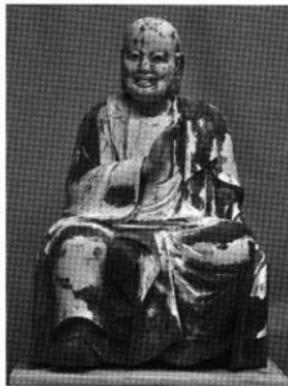
II - 94 胡粉下地の補修

- ・汚れ・埃などは可能な限り除去し、剥落部および脆化の甚だしい箇所は合成樹脂・漆・膠などで剥落止め処置をする。
- ・全体の矧目は必要に応じ解体し、位置関係を確認した上で再度組み付ける。ただし、解体によりさらに矧目に沿って剥落が進行する恐れもあり、その場合には矧目に沿って接着剤を注入する手法に留める。
- ・各欠失部は檜材で補修する。
- ・台座・光背はすべて解体し、欠失部を補修する。
- ・補修部はすべて古色仕上げとする。

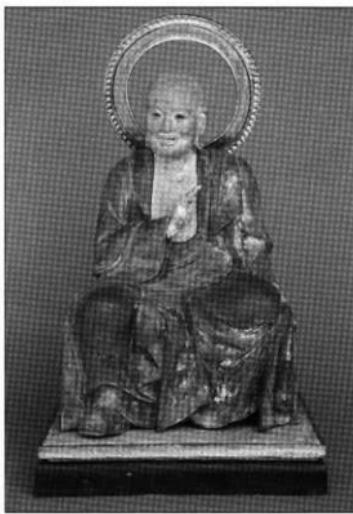
II - 94 修理完了状況

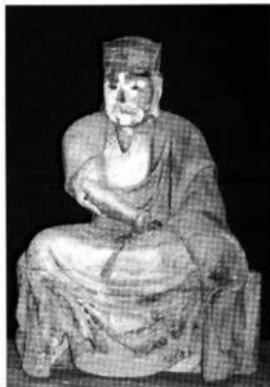
II-95 修理前状況

- ・全体に矧目の離れや緩みが顕著。差首部に損傷あり。
- ・体部左側材が内削により矧面が切れて、用を成さない状況にある。
- ・全身の彩色の剥落が甚だしい。
- ・全面石灰状の埃が堆積し層を成す状態になっている。
- ・右手先が欠失する。
- ・光背は頭光部を欠失する。
- ・台座は部材は残存するが、矧付部が離れている。

- ・汚れ・埃などは可能な限り除去し、剥落部および脆化の甚だしい箇所は合成樹脂・漆・膠などで剥落止め処置をする。
- ・全体の矧目は必要に応じて解体し、位置関係を確認した上で再度組み付ける。ただし、解体によりさらに矧目に沿って剥落が進行する恐れもあり、その場合には矧目に沿って接着剤を注入する手法に留める。
- ・各欠失部は檜材で補修する。
- ・台座・光背はすべて解体し、欠失部を補修する。
- ・補修部はすべて古色仕上げとする。

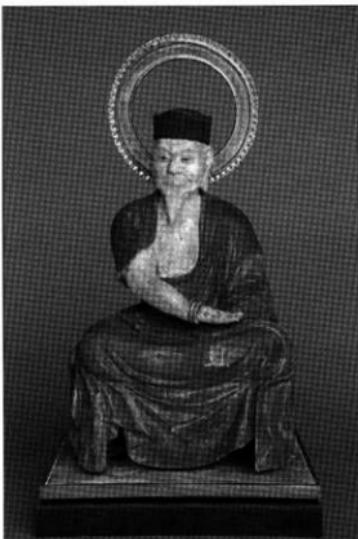
II-95 修理完了状況

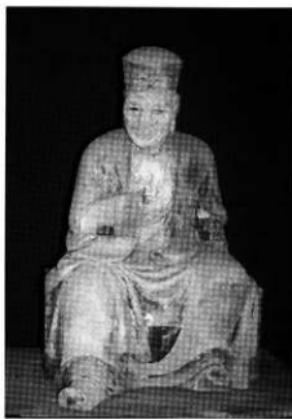
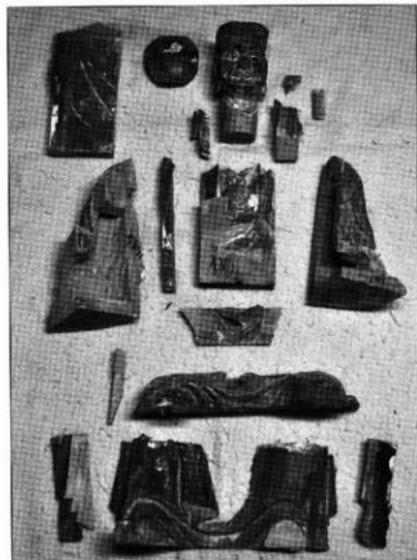
II-102 修理前状況

- ・各矧目が離れ、差首部が落ち込んでいる。
- ・両脚部の間が内削によって大きく欠失している。
- ・全身の彩色の剥落が甚だしい。
- ・全面石灰状の埃が堆積し層を成す状態になっている。特に下地が甚だしく素地を

- ・右手は前腕部より先、左脊先が欠失する。
- ・光背は頭光部が欠失する。
- ・台座は部材は残存するが、一部離れている。

- ・汚れ・埃などは可能な限り除去し、剥落部および脆化の甚だしい箇所は合成樹脂・漆・膠などで剥落止め処置をする。
- ・全体の矧目は必要に応じ解体し、位置関係を確認した上で再度組み付ける。ただし、解体によりさらに矧目に沿って剥落が進行する恐れもあり、その場合には矧目に沿って接着剤を注入する手法に留める。

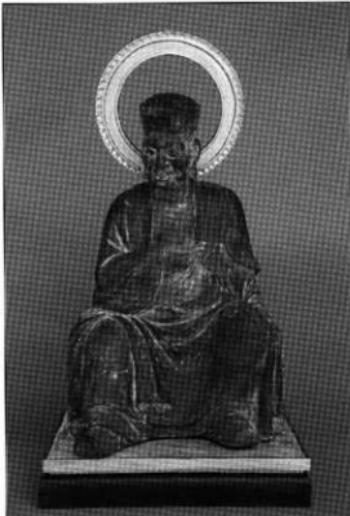
II-102 修理完了状況

- ・各欠失部は檜材で補修する。
- ・台座・光背はすべて解体し、欠失部を補修する。
- ・補修部はすべて古色仕上げとする。

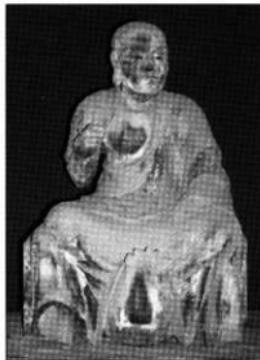
II-85 修理前状況

- ・各矧目が緩み、全身の彩色の剥落が認められる。
- ・全面石灰状の埃が堆積する。
- ・右大腿部の一部が欠失する。
- ・光背は頭光部が欠失する。

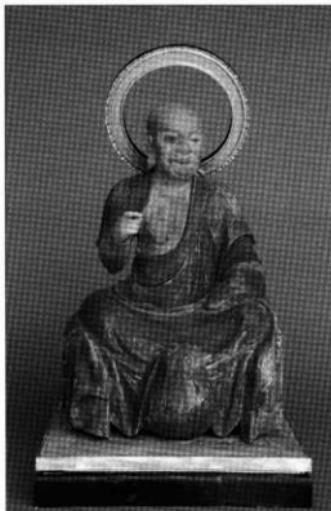
II-85 修理完了状況

- ・汚れ・埃などは可能な限り除去し、剥落部および脆化の甚だしい箇所は合成樹脂・漆・膠などで剥落止め処置をする。
- ・全体の矧目は必要に応じ解体し、位置関係を確認した上で再度組み付ける。ただし、解体によりさらに矧目に沿って剥落が進行する恐れもあり、その場合には矧目に沿って接着剤を注入する手法に留める。
- ・各欠失部は檜材で補修する。
- ・台座・光背はすべて解体し、欠失部を補修する。
- ・補修部はすべて古色仕上げとする。

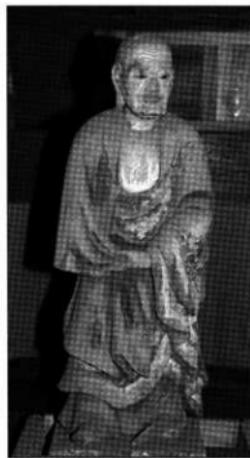
- ・全身に彩色の剥落が認められる。特に前部より後部が甚だしい。
- ・全面石灰状の埃が堆積し層を成す状態になっている。
- ・右手先が欠失する。
- ・光背は頭光部が欠失する。
- ・台座は部材は残存するが、矧付部は全て離れている。

II-85 修理前状況

- ・汚れ・埃などは可能な限り除去し、剥落部および脆化の甚だしい箇所は合成樹脂・漆・膠などで剥落止め処置をする。
- ・全体の矧目は必要に応じ解体し、位置関係を確認した上で再度組み付ける。ただし、解体によりさらに矧目に沿って剥落が進行する恐れもあり、その場合には矧目に沿って接着剤を注入する手法に留める。
- ・各欠失部は檜材で補修する。
- ・台座・光背はすべて解体し、欠失部を補修する。
- ・補修部はすべて古色仕上げとする。

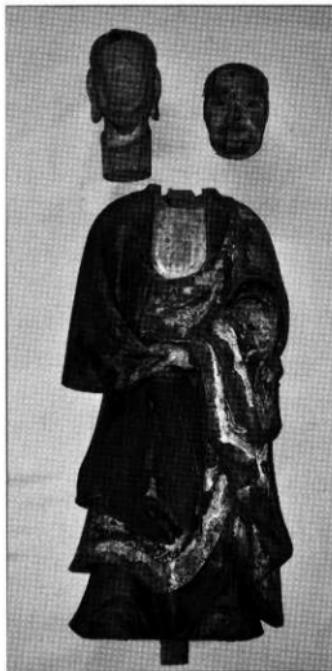
II-85 剥落止め処置

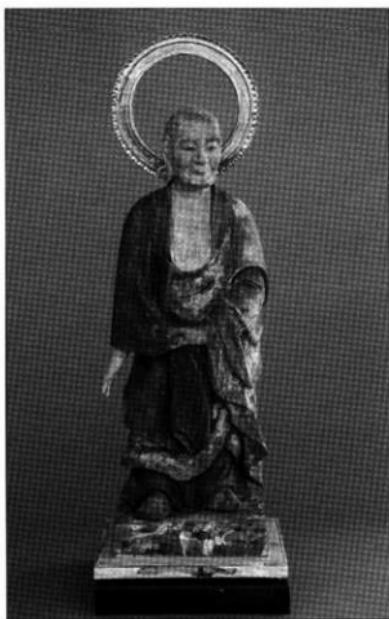
II-85 修理完了状況

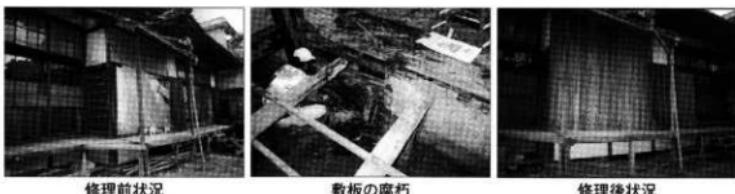
金龜会館の建物の東側は、本堂と書院棟との間の屋根の谷樋が破損して雨漏れを生じており、雨漏れによって書院棟の敷板、その外側の壁面や雨戸などの腐朽が進行していた。平成 21 年 6 月 22 日に本願寺金龜教堂から寄付を受けたのを期に、谷樋を取り替えるとともに、敷板を張り替え、壁面と雨戸に焼板を取り付けるなどの修理を施した。なお、金龜会館については、平成 23 年度から歴史まちづくり事業によって本格的な保存修理を予定しており、今回の修理はあくまで応急的な修理に留めた。

修理前状況

敷板の腐朽

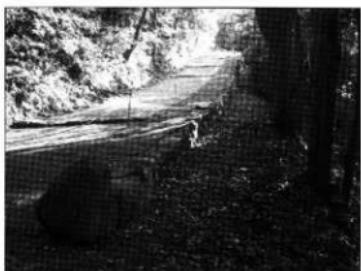
山崎山道西側の石垣も近年膨らみが顕著になっており、今年度の保存修理箇所とした。事前の発掘調査では、石垣の内側およそ0.7m幅で裏込石が確認され、その奥には地山の上に4層の整地層を入れて石垣の天端を調整していた。なお、裏込石の中から石仏1点、整地層内から鯱の破片1点を検出した。彦根城内の石仏確認

保存修理が完了した山崎山道西側石垣

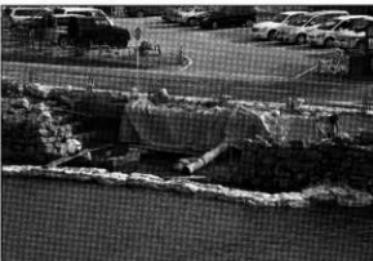
発掘調査の結果、往時の舟入を比較的良好な形で検出することができた。当所の舟入は内堀沿いに見られる他の例のように舟を岸に並行して接岸するものではなく、舟を直角に入れて接岸するものであった。接岸部両側には乗船し易くするために水位よりわずかに高い平坦面を設け、平坦面の両側に雁木を設けて上陸するようになっていた。また、堀に面した石垣は、平坦面や雁木を設げずに袖状に残すことで、石垣の様態を保つ工夫がなされていた。調査に伴って採集した遺物や石垣の積み具合から、これら一連の施設が江戸時代後期に築かれたものであることが判明した。

広小路御舟入石垣の発掘調査

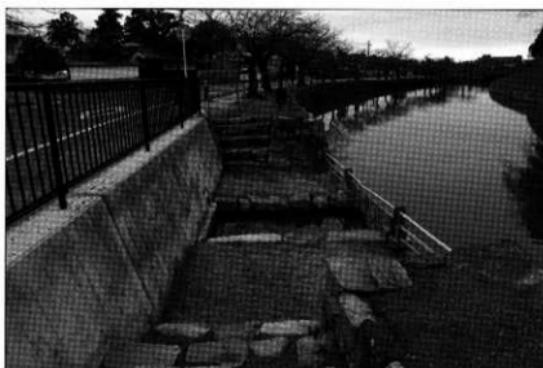
保存修理を完了した広小路御舟入石垣

発掘調査後の保存修理では、石垣の補修を行うとともに、平坦面や雁木に砂を敷いて土砂が雨水などにより流出するのを防いだ。ま

た、道路敷が崩落するのを防止するため、コンクリートの簡易擁壁を設けて今後の全体整備に備えることにした。

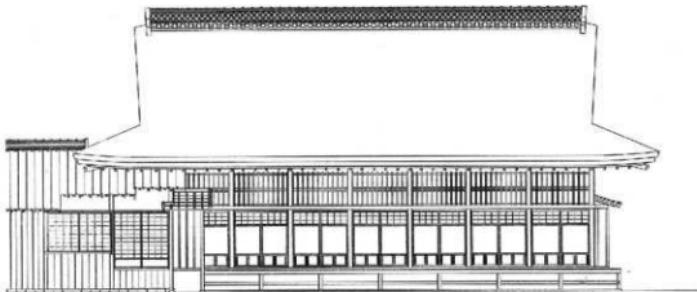
各部屋とも天井は棹縁天井。長押を回し、斜格子の欄間を配している。部屋を分ける襖障子には松に鶴亀の絵が描かれ、部屋と入側の間には明障子が巡っていたが、現在はすべて取り外されている。また、入側の外も明障子の一部をガラスに変更している。御書院の屋根は入母屋造りの柿葺。柿葺は木材の薄板を用いて屋根を葺く、日本古来より伝わる伝統的な手法である。

御書院側面図

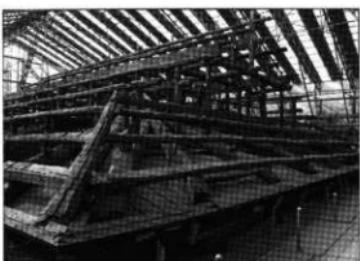
御書院の解体（小屋組）

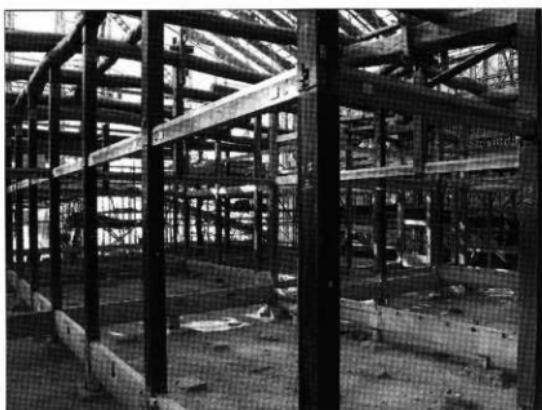
御書院の解体（軸組）

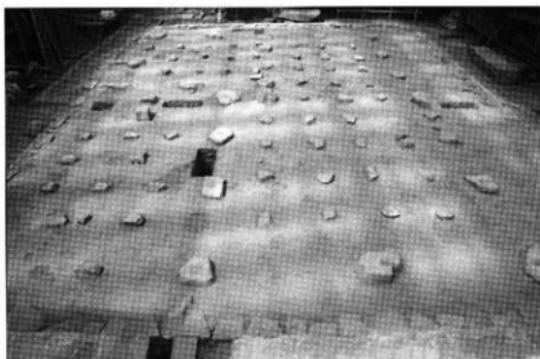
御書院床下の発掘調査

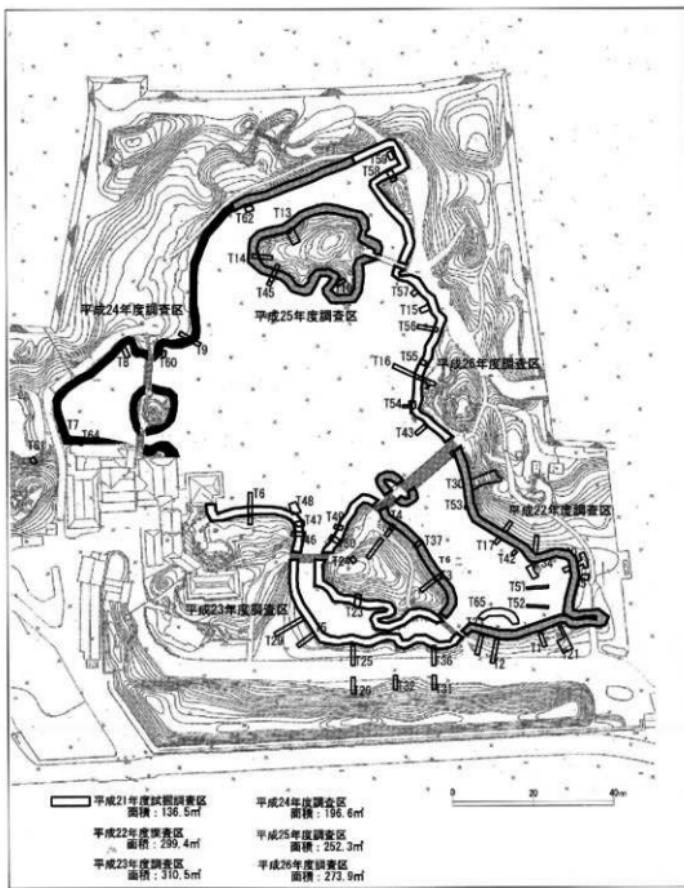
今年度の試掘調査は、今後実施する保存整備工事の基礎データを収集することを目的としており、魚躍沼の護岸全体に幅1m前後の試掘トレンチを38箇所に設定した。各試掘トレンチでは、「玄宮園図」や「玄宮園三分一間割絵図」などの資料も参考にしながら護

玄宮園魚躍沼護岸試掘・発掘調査位置図

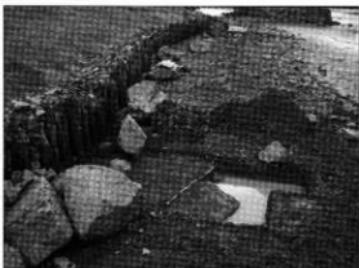
魚躍沼の現在の護岸は、自然石による石組み護岸、切石による石積み護岸、杭列護岸、そして洲浜が確認されるが、試掘調査の結果、杭列の護岸が昭和38年頃に実施された業対策事業で実施された土留めのための杭列であり、かつては石組み護岸や洲浜であったものが多く存在することが判明した。なお、護岸に連なる築山や園路についても、玄宮園の作庭以降に幾度かの造成を施していることが確認された。

T37 杭列護岸と石組み護岸

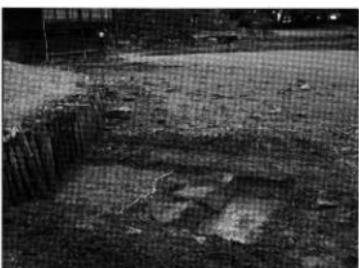
T47 杭列護岸と石組み護岸

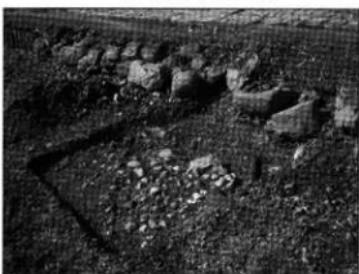
T62 石組み護岸と洲浜

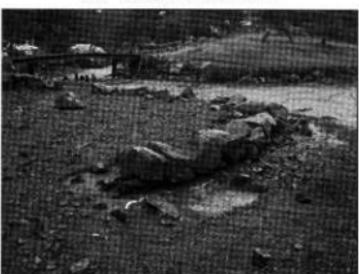
T65 石組み護岸

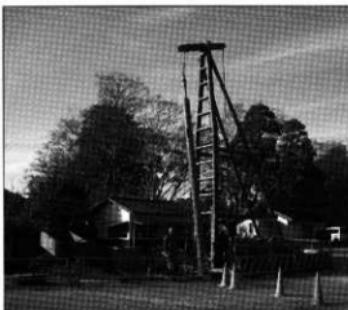
以上2つの方向を実現するため、今年度は、まず名勝拡張のための試掘調査を実施し、試掘調査の結果に基づいて、さく井工事の位置を確定することにした。試掘調査の結果、かつて玄宮園の門に付属して設けられていた馬屋（馬繫）の裏手に相応する位置が、遺構が存在せず、また将来の整備に支障なく樋にも接続し易いと判断し、文化庁の了解を得た。なお、さく井工事に伴う水質検査の結果、鉄分をろ過する必要が生じたため、さく井箇所の近くにろ過装置を設置するための建屋を設けた。このろ過装置は、将来の整備の過程で復元する馬屋棟の中に取り込む予定で検討している。

さく井工事状況

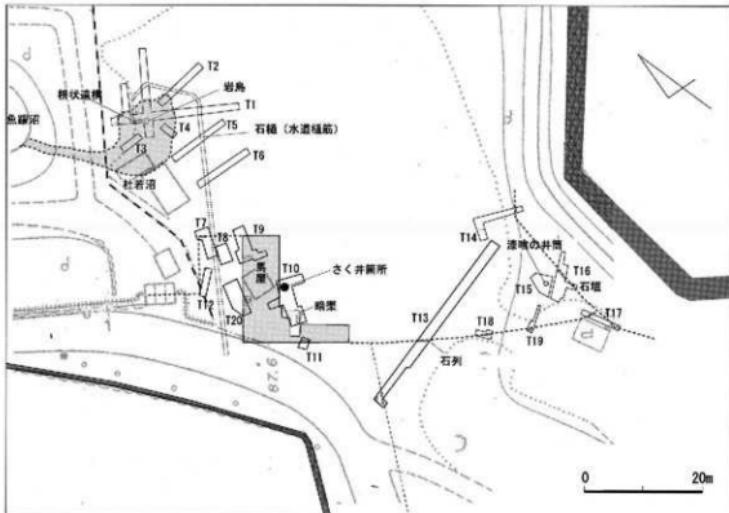
今回の名勝範囲の拡張では、これらの古絵図を参考にしながら、範囲確定に必要な門とそれに付属する馬屋跡、玄宮園と隣接する武家屋敷の間の堀跡を検出するため、T7～T20の14条の試掘トレーンチを要所に設定した。調査の結果、T7で門と馬屋をつなぐ堀の基礎と考えられる石列、T9・T20で馬屋を構成する石列やその抜取跡などを検出し、門とそれに付属する馬屋跡の位置をおおよそ確定することができた。また、T13・T18・T19・T17で玄宮園と隣接する武家屋敷を限る堀の基礎となる石列を検出した。なお、T15では古絵図に表記されている漆喰製井筒が現存しており、T16・T17では上層の基礎石垣を確認した。こうして玄宮園の範囲拡張に必要であった南西ラインを遺構として大略押さえることができた。

名勝範囲拡張のための試堀 トレンチ設定図

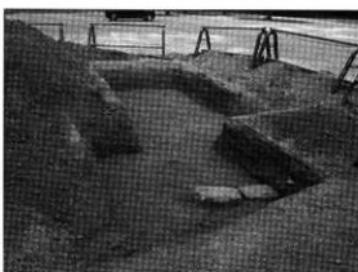
T9 馬屋の間仕切りとなる石列の検出状況

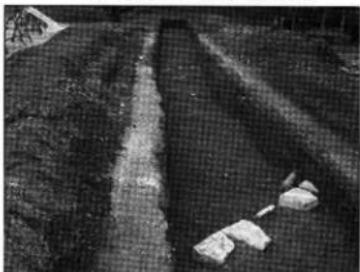
T13 玄宮園を限る堀の基礎となる石垣の検出状況

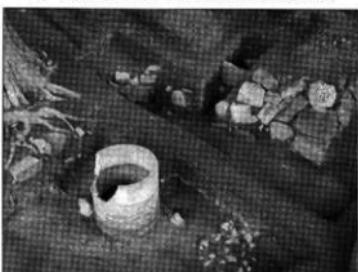
T16 漆喰製井筒と土居の基礎となる石垣の検出状況

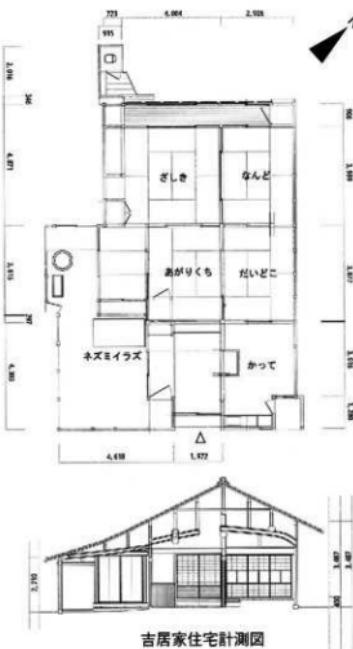
吉居家住宅計測図

主屋は間口4間、奥行6間半の切妻造・桟瓦葺妻入りである。入口は、表の道路に面する下屋のはば中央に設けられている。入口を入った土間の右手にある「かつて」は、現在は床が張られているが、かつては土間であった。また、土間奥の「あがりくち」の左手にある3畳の間も、材が新しいことから後に付加されたものと考えられ、本来は前に土間を配した四間取整型の建物であったと考えられる。

土間材の痕跡調査では、現在の入口左手の道に面した土間中央に門が開口しており、そこから入って右に折れた位置に平入りの入口が設けられていたと推定される。奥の「ざしき」は、梁行を1間弱伸ばして8疋とし、床・棚を備え、庭を望むことができる。

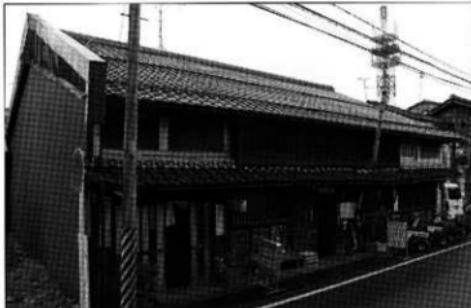
杉本家住宅外観

主屋の規模は、間口約14m奥行約13mで、平面構成は2列6室通りにわ型を基本としているが、通りにわは広い土間である。道路に面して、北側を土間とし、前面に店舗、統いて調理場とする。南側部分は、梁や痕跡から元の平面の状況がわかる。前列の2室は、元は10畳と8畳であったが、大きく改造されており、現在は入口部分・便所・事務コーナーと、2畳の客室2室としている。中列は、元は10畳と8畳であったが、現在は階段と6畳と8畳、後列は、元は階段と6畳と8畳の「ざしき」である。

「ざしき」は床・棚・付書院を備え、中列8畳とともに長押をまわし、その境には洒落た欄間を入れ、L字に縁をまわし、格の高い座敷とする。架構形式は調理場の2本の太い柱の上に梁間方向に梁を架け、中央部では束を立ててさらに桁行2間の梁を、前面・後面では桁行2間の梁を渡し、束を立て、棟木・母屋を支える。父の代に大きく改造し、庇は前面半間前にあり、れんじ（格子）を立てていたが、客用に肘掛け窓に変えている。建築年代は、形式や工法、材の状況から見て江戸後期と推定されよう。

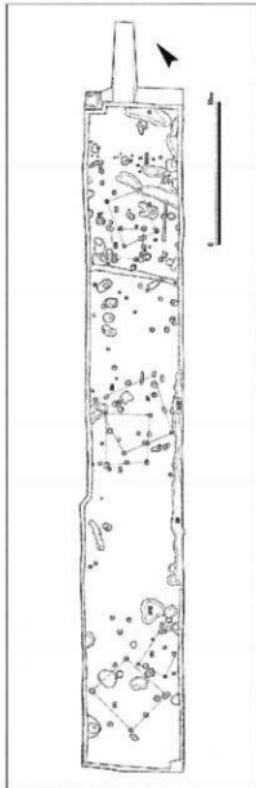
検出した主な遺構は、掘立柱建物とそれに伴う柱穴、溝、土坑などである。調査区中央から北側にかけて柱穴が多数検出されたが、掘立柱建物のプランを確定できたのは6棟であった。建物はいずれも規模が小さく、一辺が1～2間であった。溝や土坑からは比較的まとまった形で土器が出土した。中でも調査区北東壁沿いの溝（SD1）や、土坑（SK32）からは、器形を留めた良好な状態の土器も出土している。これまで周辺で実施され

遺構平面図

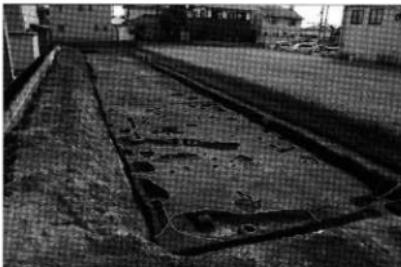
調査地全景

た調査と同様、今回の調査でも検出された建物はすべて掘立柱建物であり竪穴住居が確認されなかった点は留意される。地下水位が比較的高いことが関係しているのかもしれない。

出土した遺物は、弥生時代中期（畿内第Ⅲ～Ⅳ様式）の土器を中心に、石製品（磨製石斧、石鎌）、黒色土器、土師質土器などであった。

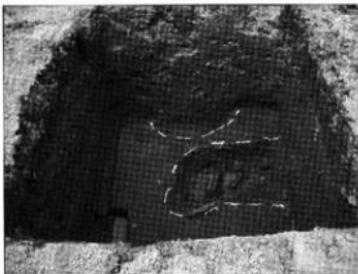
竹ヶ鼻廃寺（5次）遺構検出状況

らの遺構は、ともに田地と考えられる耕作土をその埋土にブロック状に含んでいる。平成 20 年度の調査によって田地耕作土に近世遺物が含まれていることが確認されており、今回検出された遺構も近世以降のものと考えられる。なお、第 5 層上面の調査終了後に下層確認を行ったが GL - 140 cm 以下で灰褐色砂礫層が検出され、犬上川が形成した自然堤防状に立地している当遺跡の立地環境を伺うことができた。

今回の調査では、古代寺院及び官衙に関連するような遺構は検出されなかったが、当地の近世以降の土地利用のあり方について、復元的に考察していくための資料を得ることができた。

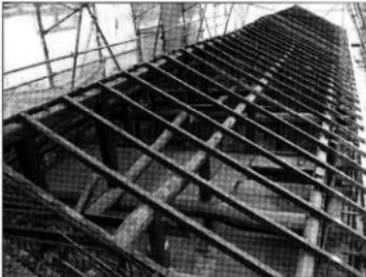
解体修理で小屋組みが露呈した旧池田屋敷長屋門

今年度は、建物調査の結果に基づいて全解体修理を行うとともに、解体撤去した床下の発掘調査を行った。解体作業は手作業で実施し、部材の痕跡調査を行って当初材の確認に努めた。また、発掘調査では建物の礎石列とともに、床板下に擂鉢状の漆喰を打ち、中央を方形に埋めた遺構を検出した。彦根城内の馬屋（重要文化財）に類する遺構であり、伝承どおり馬屋の存在が想定された。

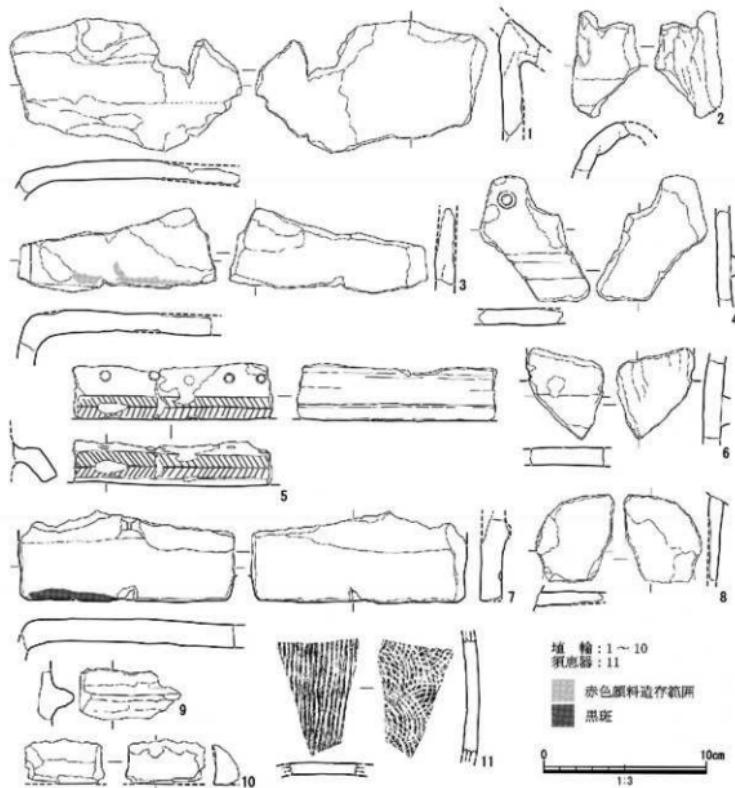
【象形埴輪】1は軸部と屋根部との接合部付近の破片である。軸部は板状で短辺側の一端がほぼ直角に折れ曲がっており、軸部のコーナーとなる。内外面ともに器面状態が不良であるため、調整を知りがたいものの、ナデを基調とするようである。軸部と屋根部との接合は、軸部先端をやや外側に肥厚させるために粘土帯を付加した後に屋根部を接合し、接合部外側に補充粘土を付している。遺存部分に黒斑は確認できない。色調は橙色〔2.5YR6/6〕～浅黄橙色〔10YR8/4〕(外面)・橙色〔2.5YR6/6〕(内面)・浅黄橙色〔10YR8/4〕(断面)である。胎土中には1mm以下の亜角礫～亜円礫を多く含むとともに、若干の赤色酸化粒が認められた。

2は屋根部の頂部付近に相当すると思われる破片である。横断面がU字形に屈曲する。外面には押縁を表現した粘土帯の剥離痕が残る。外面は器面の遺存状態が不良のため、調整を知りがたい。一方、内面はナデを基調とし、屋根の折り曲げに伴う皺状のクラックが認められる。遺存部分に黒斑は確認できない。外面の一部に赤色顔料がわずかに遺存する。色調は浅黄橙色〔10YR8/3〕(外面)・にぶい橙色〔5YR7/3〕(内面)・灰色〔N4/0〕(断面)である。胎土中には1mm以下の亜角礫～亜円礫を多く含んでいる。

3は軸部の破片である。短辺側の一端がおおむね直角に屈曲し、軸部のコーナーとなる。遺存部分に黒斑は確認できない。外面下端付近に赤色顔料がわずかに遺存する。色調は浅黄橙色〔10YR8/4〕(内外・断面) 胎土中には1mm以下の亜角礫～亜円礫を多く含むとともに、赤色酸化粒が認められた。

4は軸部の裾廻り突帯付近の破片である。裾廻り突帯は剥落している。内外面ともに器面の遺存状態が不良のため、調整の詳細は不明である。外面の裾廻り突帯上方には、竹管文が確認された。遺存部分に黒斑は確認できなかった。色調は浅黄橙色〔10YR8/4〕(外面)・浅黄橙色〔10YR8/4〕(内面)・褐灰色〔10YR5/1〕(断面)である。胎土中には1mm以下の亜角礫～亜円礫を多く含んでいる。

図2 荒神山古墳群山王谷支群13号墳付近採集埴輪等
