史跡富田城跡発掘調査報告書

(千畳平地区)

附. 日向丸城砦跡群発掘調査報告

広瀬町教育委員会

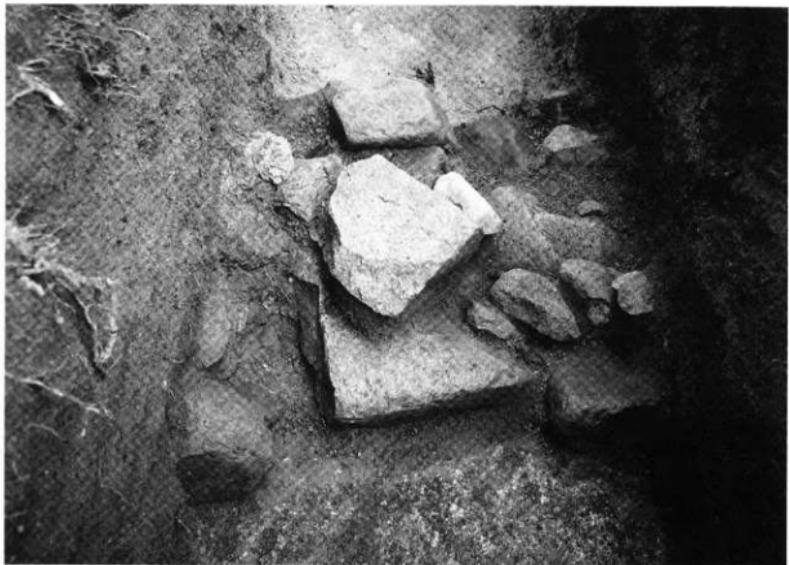
I区 T-2 石組遺構（北西から）

T-2では太鼓壇の切岸根元から千疊平曲輪平坦面まで、岩盤を削平して緩傾斜がつけられており、そこに土砂を盛って段が造られていた。段の北部には土砂の流失をふせぐための荒い石組が施されており、石組みには瓦片そして唐津系陶器や土師質土器の破片が混入されていた。

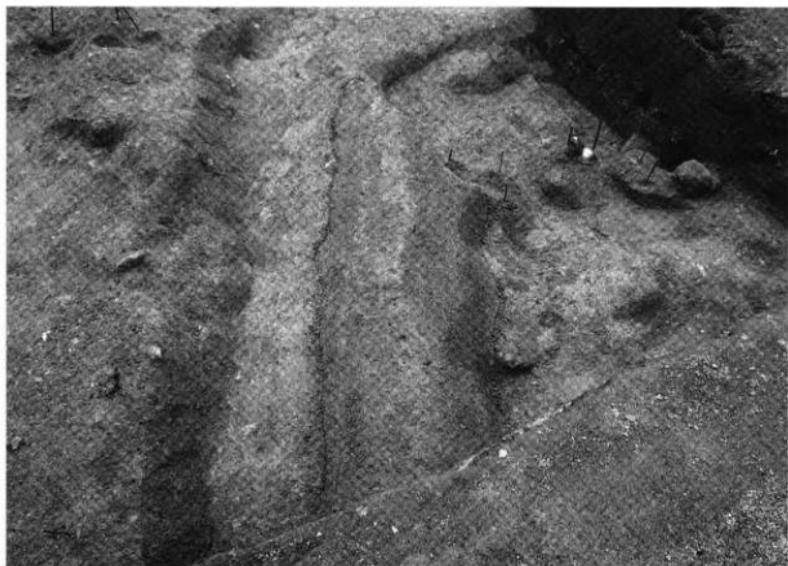
II区 SD02北壁貼土状況（南東から）

遺構 S D 0 1 と S D 0 2 が存在し、これらが通路の側溝であると考えられる。S D 0 1 は検出長約9.5m、幅約70cm、深さ約15cmで、S D 0 2 は検出長約3.5m、幅約70cm、深さ約15cmを測り、西側は搅乱を受けているためか消失しており、どこまで伸びていくのかはわからない。S D 0 2 の北側壁は一部に暗茶褐色土を盛って補修されており、通路面と溝内には土師質土器の破片が散乱していた。

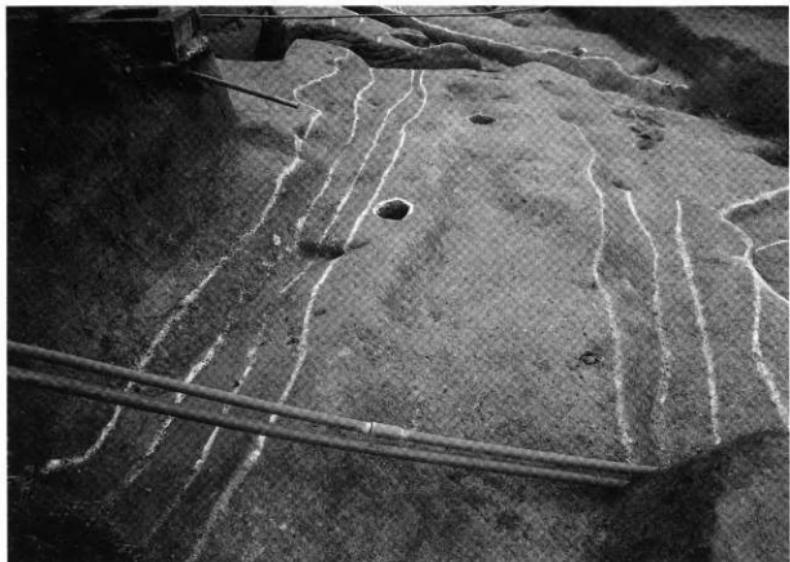
II区 通路状造構（南東から）

調査区内で検出した遺構は通路状遺構1、溝状遺構4、土壙4、小型のピット4である。通路状遺構の幅は東端部で約70cm、調査区中央付近で約50cmを測る。南北に浅い溝状

遺構面上では側溝を伴う通路状遺構を検出し、上面には土師質土器片が散乱していた。この通路状遺構は広瀬耕センター裏から千疊平に登る遊歩道とほぼ同位置に検出されており、この遊歩道のルートは当時から利用されていたとも考えられる。

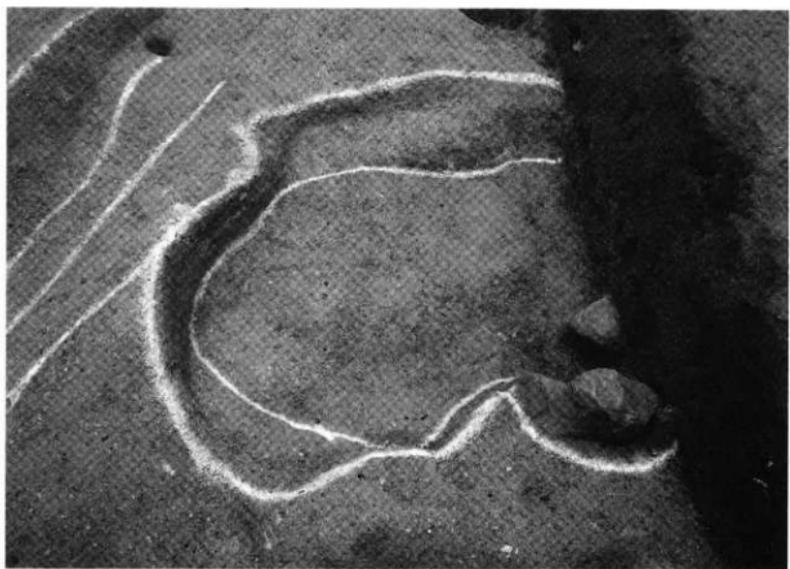
II区 SK01 完掘状況（東から）

S K 0 1 は土師質土器廃棄土壙である。一部調査区外であったため全容は不明であるが検出部分の規模は、東西約1.5m、南北約1.4m、深さ約30cmを測る。内部には土砂に混じって京都系土師質土器皿片が多量に廃棄されており、中には完形品もあった。その他白磁小片片や鉄釘が出土している。

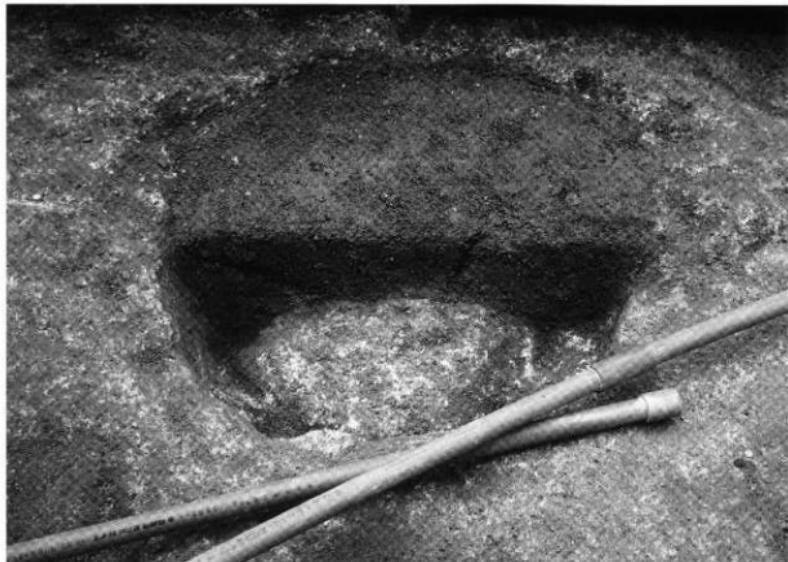
II区 SK04 土層断面（南から）

S K 0 4 は径約80cmを測る円形の土壙である。中央には約10cmの高まりがある。

遺構の性格は断定できないが、土層を観察すると、高まりの頂部付近の土が壁面付近の土と異なっており、柱を抜き取った跡にも見えることから、柱穴である可能性もある。

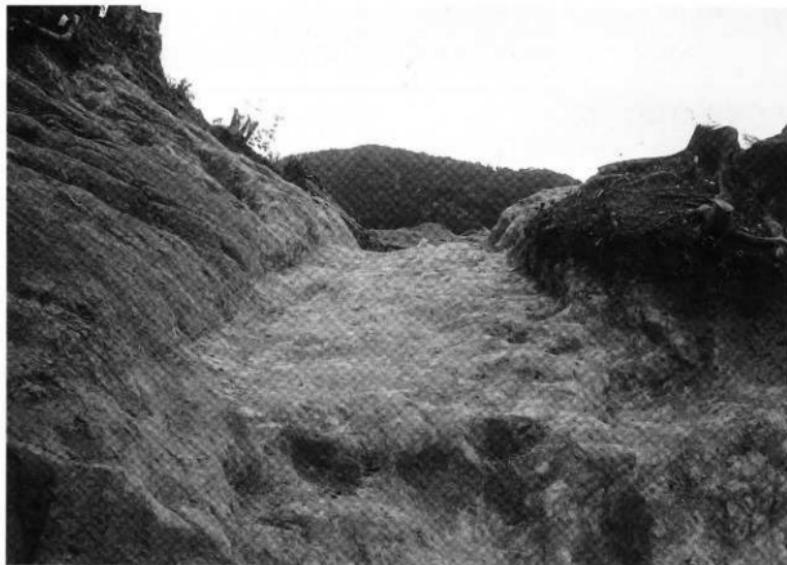
曲輪1 SD01 完掘状況（北東から）

発掘前の状況では、狭い曲輪の中央を浅い窪地が横断しており、後世に山道が設けられたものと思われた。調査の結果、溝状遺構（SD01）であることを確認した。南西端部が未検出のため全容は不明であるが、検出部の長さ6m、幅約1.5m、深さ約50cmで、風化花崗岩質の地山に掘り込まれており、断面形は逆台形状を呈する。曲輪中央付近を頂点として東西方向に傾斜し北東部は曲輪の肩部にぶつかって終わっている。遺構内には地山の自然風化土である橙褐色土が堆積していた。内部から遺物は出土しなかった。

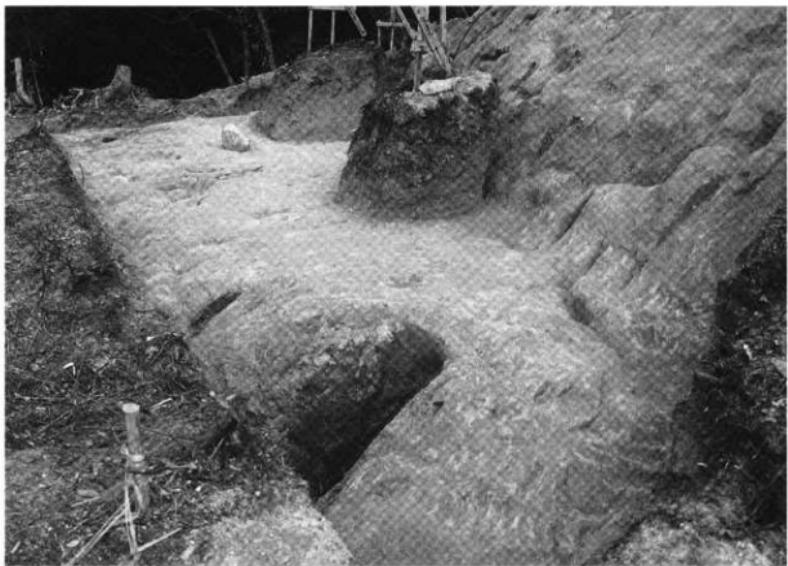
SK01及び曲輪 2 西端の工具痕 (南西から)

時のものとみられる工具痕が明瞭に残っていた。

調査区西端では曲輪2の縁辺部に土壙（SK01）が掘られていた。この土壙は調査区外に伸びているため全容は不明であるが、検出部分の規模では長辺約1m、短辺約70cm、深さ約1mを測る。内部には底部付近に地山風化土である真砂土が若干堆積していた他はほとんどが表土によって埋没していた。土壙の時期や性格は不明であるが、その埋没状況から見て後世に掘られた遺構かもしれない。

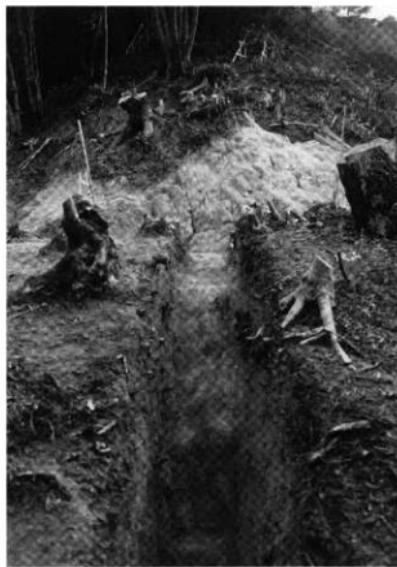
曲輪2 先端切岸及び盛土（北西から）

曲輪1の北側に一段下がって隣接する曲輪である。平坦面の規模は完掘していないため全容は不明であるが、幅は北西—南東が約6m、北東—南西が約9.5m、曲輪1との比高差は約3mを測る。曲輪1から斜面を約3m下がった所から削平して舌状の平坦面を造り、北端部には造成時の廃土を盛ることで面積を若干広げている。曲輪西端部の切岸には造成
