史跡今市大念寺古墳保存修理工事報告書

出雲市教育委員会 1984年3月

史跡 今市大念寺古墳保存修理工事報告書

Restoration of the Ancient Grave IMAICHI-DAINENJI

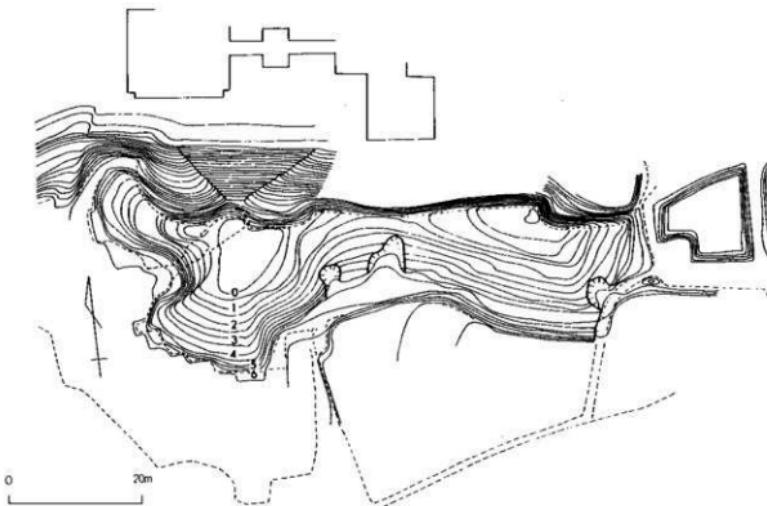
図2 大念寺古墳墳丘測量図

全長約92m、後円部径44m、高さ7m、前方部先端幅44m、3段築成で円筒埴輪が立っていたと思われる。

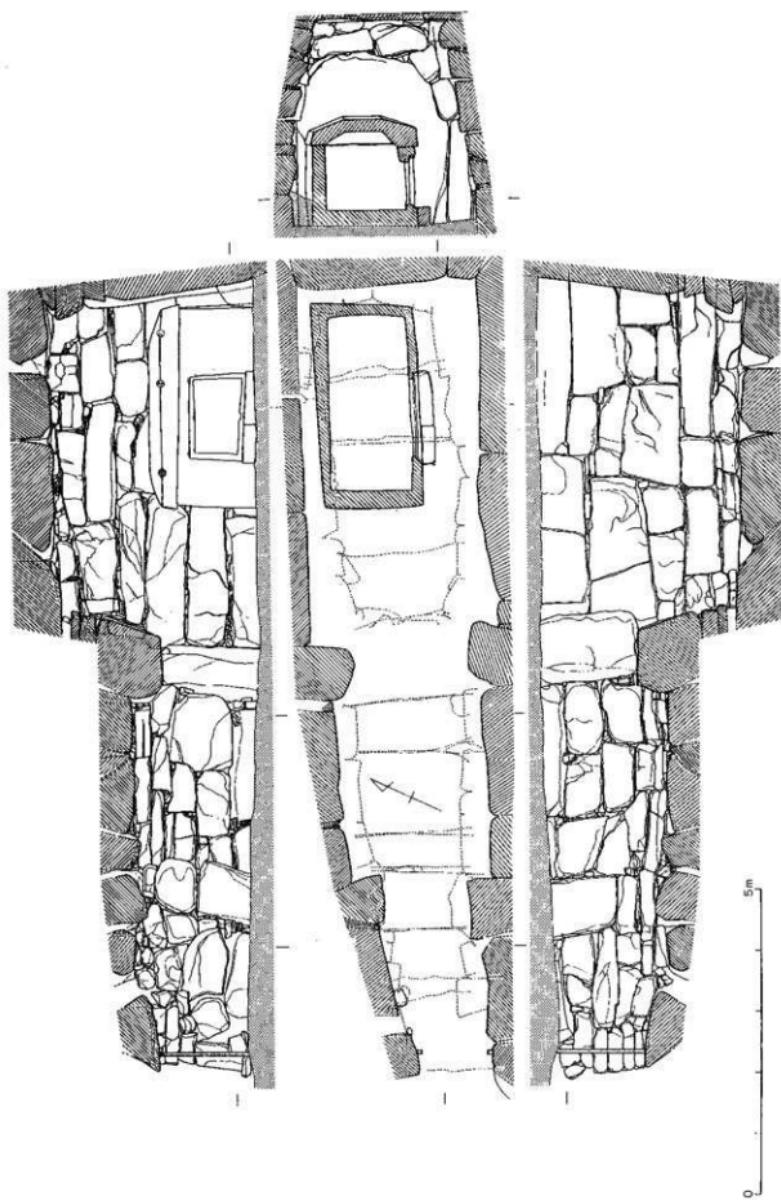
图3 大余古汉石室墓剖面图

全长12.8m。奥室長さ5.8m、幅2.9m、高さ3.3m。前室長さ3.1m、幅2.4m、高さ2.0m。奥壁は一枚の巨石を用い、側壁は凝灰岩や玄武岩の自然石や割石を横積みしている。

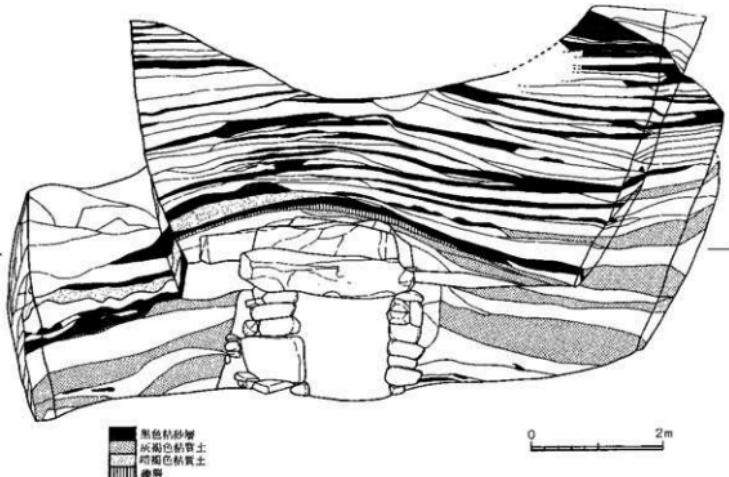
図5 墳丘土層図

後円部の填丘は、石室の根石から盛土によって造られ、石室を直接的に保護するための第1次填丘と、その上部にある填形を整える第2次填丘の2つに大きく分けられる。

第1次填丘は、下方に黒灰色の粘土が混入している粘質土を用い、地山から50cm以上は、褐色と灰褐色の粘質土が相互に石室を中心としてハの字形に盛土されていた。この土層は、砂石を含んで堅く縮まり、側壁の裏込め的な性格を持つものと思われる。また、この中から埴輪円筒の破片と金属製の口縁片を検出した。天井石上部は、黄褐色のきめの細かい粘質土及び灰褐色粘質土があり、その上には径2～3cmの河原石が天井石を中心に2～

墳丘を形成するための盛土は3段にわたって盛られていた。1段目の盛土は、石室上部に黒色粘砂層と褐色粘質土の互層が緩やかな円弧状に盛られ、石室から離れたところでは、灰褐色粘質土及び褐色粘質土が墳丘の外側にいくにしたがって厚く盛られていた。2、3段目の盛土は、黒色粘砂層と褐色粘質土が相互に存在していたが、2段目は緩やかな円弧状に、3段目はほぼ水平に盛られ、墳丘表面近くは、黒色粘砂層が密に存在していた。墳丘斜面は、盛土の後に約30度の角度で削り取って墳形を整えている。なお、1、2段目の上面には、径2~5cm大

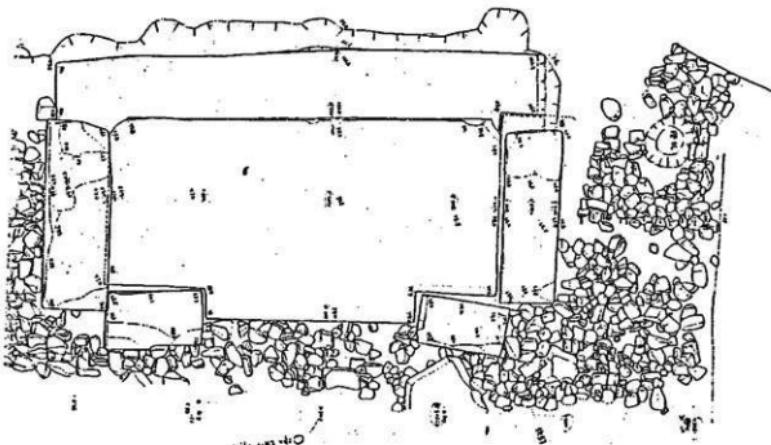
図6 前室石棺及び敷石

石室内の調査では、奥室・前室とも床面には玉砂利が敷き詰められている事実が判明した。また、玄室内に安置されている家形石棺は玉砂利の上に置かれていて、外で作った後、中に入れられたであろうことも明らかとなつた。また、前室からは北壁に沿って組合せの家形石棺の基底部が検出された。これは、明治20年9月にガウランド氏が実測した図面と、位置や寸法がほぼ一致する。また、この石棺に伴うものとみられる遺物の小片が若干検出されたが、その中に鏡片が含まれていて注意を引くのである。

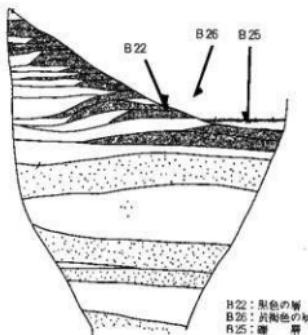
図7 石室入口側面の土層

大念寺古墳の横穴式石室入口付近が昭和55年10月に崩壊し、その結果、それをおおっている土層の構造が明確に露出した。それはすでに川原氏（考古学ジャーナル、No.226, 1983）が発表しておられ、氏による石室入口正面の土層と側面の土層は図7、図8のようになっている。

いま、ここで問題とされるのはその土層の盛土の構造であって、図のように黄褐色土層と黒色土層、灰褐色土層が互層状に積み重ねられていることである。また、石室入口の天井石をおおうように円礫層の被覆層があつたり、側面にもこれと似た礫層が観察される。

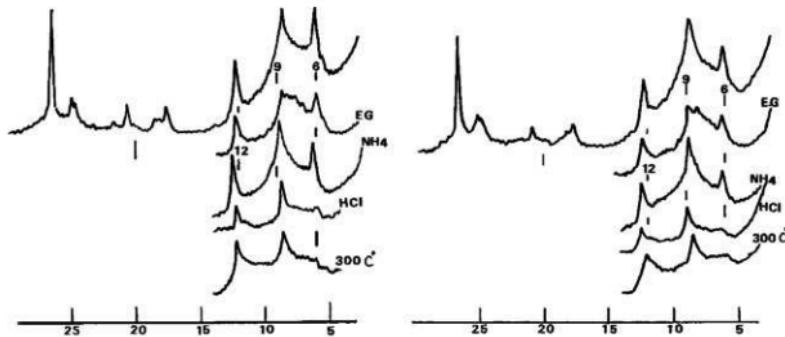
主として第四紀の山廻層の粘土質部や火山灰をくずして使用されている。それを構成する粘土鉱物を加熱、塩酸、硝酸アンモン、エチレングリコール処理を加味してX線的に検討したものが図9、10に示される。その結果、ハロイサイト、加水ハロイサイト、アルミニウムバーミキュライト、イライトがその主成分鉱物であることが判明した。重要な点は加水ハロイサイト（未処理で10Å、EG、G処理で約7Åに移行、100°C付近の加熱でも7Åに移行）の存在である。

図9 天井石直上の黄褐色土層(A1)
(壁面直下)のX線回折図

図10 黄褐色土層(B19)のX線回折図

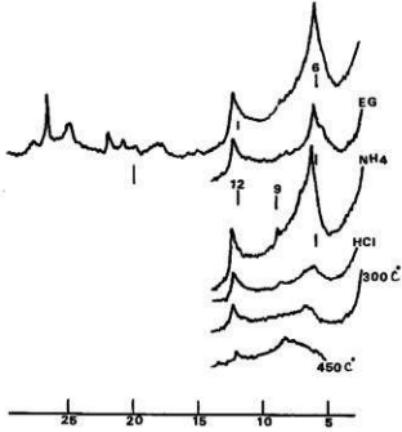
図11 黒色土層(A-12)のX線回折図

同じようにして、黒色土層（図11）、黒灰褐色土層（図12）の検討を行った。黄褐色土層との著しい相違点は加水ハロイサイトを含まない点である。

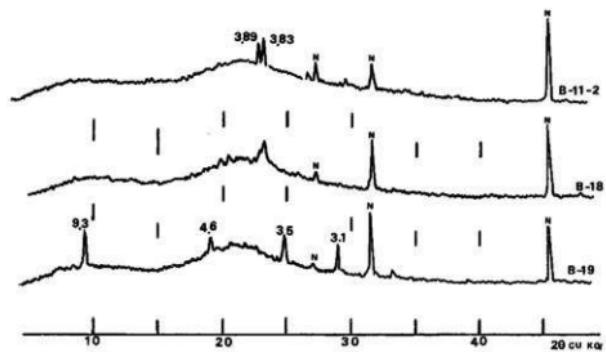
図13 土層の蒸溜水抽出物(蒸発乾涸)のX線回折図

土をつくるために混入された水であるが、土から抽出されたものを分析すると表6のように黒、黒灰色土層からの抽出物(B18, B11-2)は黄褐色土層からのそれ(B19)に比して塩分(C1)やマグネシウム分が特に多いことは、海水がそれに使用されている可能性が考えられる。

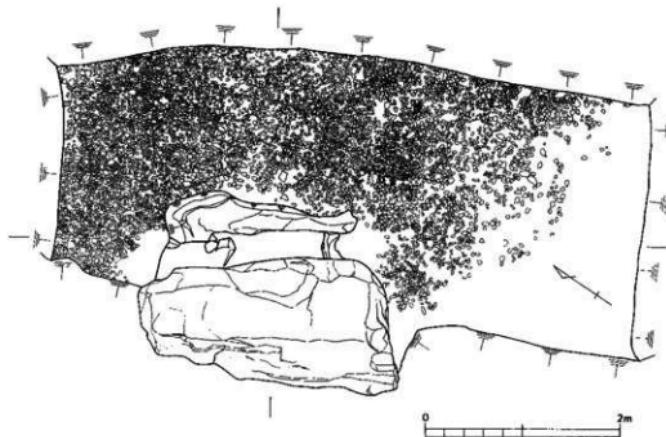
図15 築造部天井石上部構層実測図

築造部の破損は入口部分から前室ポストの位置まで側壁石組の孕み出しが見られ、特に入口部では石目地の間隔が20cm以上開いている例が見られる。またそれに伴い最前部の天井石が下方へずり落ちた様になり、天井石上部の封土の変位から雨水の浸透を助長している。それらの原因としては、既存の扉を取り付ける時(年代は不明)、築造部入口部分が改変されたものらしく、凝灰岩による補足された石積みが、強度不足による割れ、欠損を起こし、築造部全体の石組に及んでいたと思われる。

天井石上部盛土については、その現状調査から、防水層を目的とした枯上で締固めを行っていることがわかった。修理に關しても同様とした。施工にあたっては、天井石及びその周囲にすり付ける要領で枯上を何回も敷き、各層ごとに乾燥させて割れを起こし、割れに枯土水(グラウト)を流し込む方法で締固めを行った。

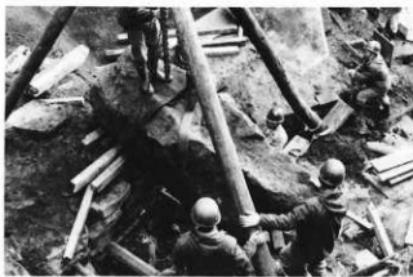
1. 天井石解体工事

工事は天井石の解体から始め、解体用の架台を作り、入口側から順次移動した。側壁解体については、左右同時に上から解体し、石の変形、移動等も観察した。

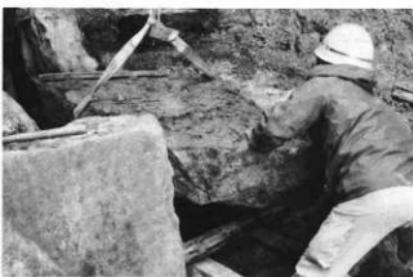
2. 鋼壁解体工事

解体範囲は、左壁側は根石を含めた全面解体とし、右壁側については、根石が比較的の安定していることと、移動が認められないため、根石のみ原状通りとして解体をひかえた。

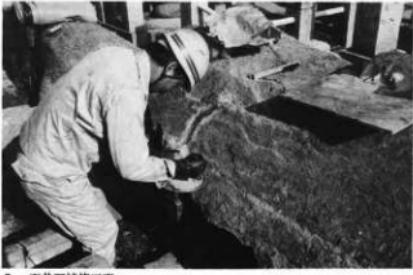
7. 天井石補修工事

天井石については、その湿乾の繰り返しからクラックが目立ち、崩壊の危険性があるため、樹脂注入補強(エボキシ系樹脂)を行った。また右枯み補強については、渠道部全体に砕石、粘土の充填を行った。

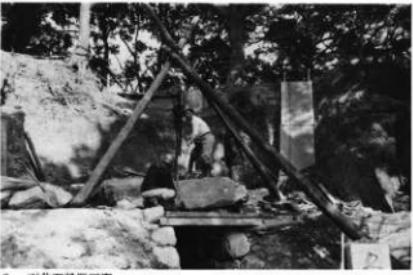
8. 天井石設置工事

天井石設置については、解体と同様、架台を設け、解体時の位置にあわせて、三又で設置した。設置の方法については、最初に仮置を行って安定性を検討し、空隙部には、枯土及び詰石を設けて設置した。

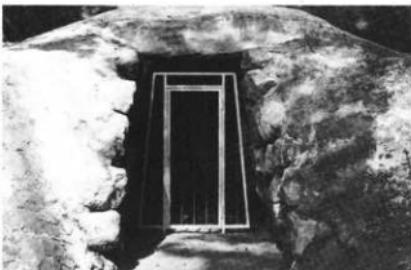
12. 入口扉工事

その他、入口ドアを新たに設けた。材料はステンレスSUS304とし、仕上げは焼付塗装とした。

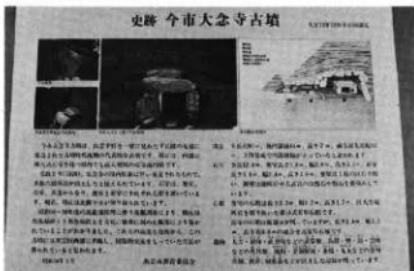
15. 説明板

その他、墳丘斜面の入口部分に説明板を設けた。説明板はFRP樹脂封入式で厚5mmとし、斜面上に、現場打コンクリートの架台を設け、その上に設置した。

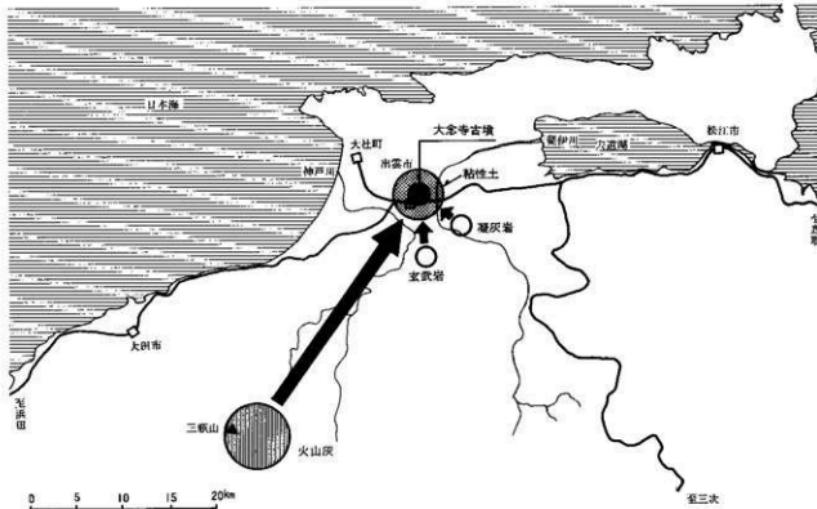
図19 古墳建造材料の搬入場所(想定)

玄武岩は、出雲市の南部、神戸川流域の朝山町（大念寺古墳から直線距離にして約4km）に同様の石を産出する石山があるので、このあたりから運び込まれたものと思われる。また、石棺の凝灰岩は、斐川町の出西地区に露頭していたもの、または出雲市上塩治町大井谷の石山から切り出したと思われる。

粘性土については、大念寺周辺丘陵部に分布する山廻層をくずして使われたものと考え、火山灰については、

現在、三瓶山周辺に層状に堆積したものを使っていたと考えられる。しかし、以前出雲市周辺にも火山灰層が見られた所がごく少量あったと言われるが、大念寺古墳の規模から想像すると、火山灰土の数量は相当量と考えられ、周辺のみで満すことは不可能と考えられる。

材料の運搬については、想像によるが、神戸川、斐川を利用し、水路により運び込まれたものと考えるのが自然である。また水路から場内（構築場所）への移動はコロ、三又等で行ったものと思われる。

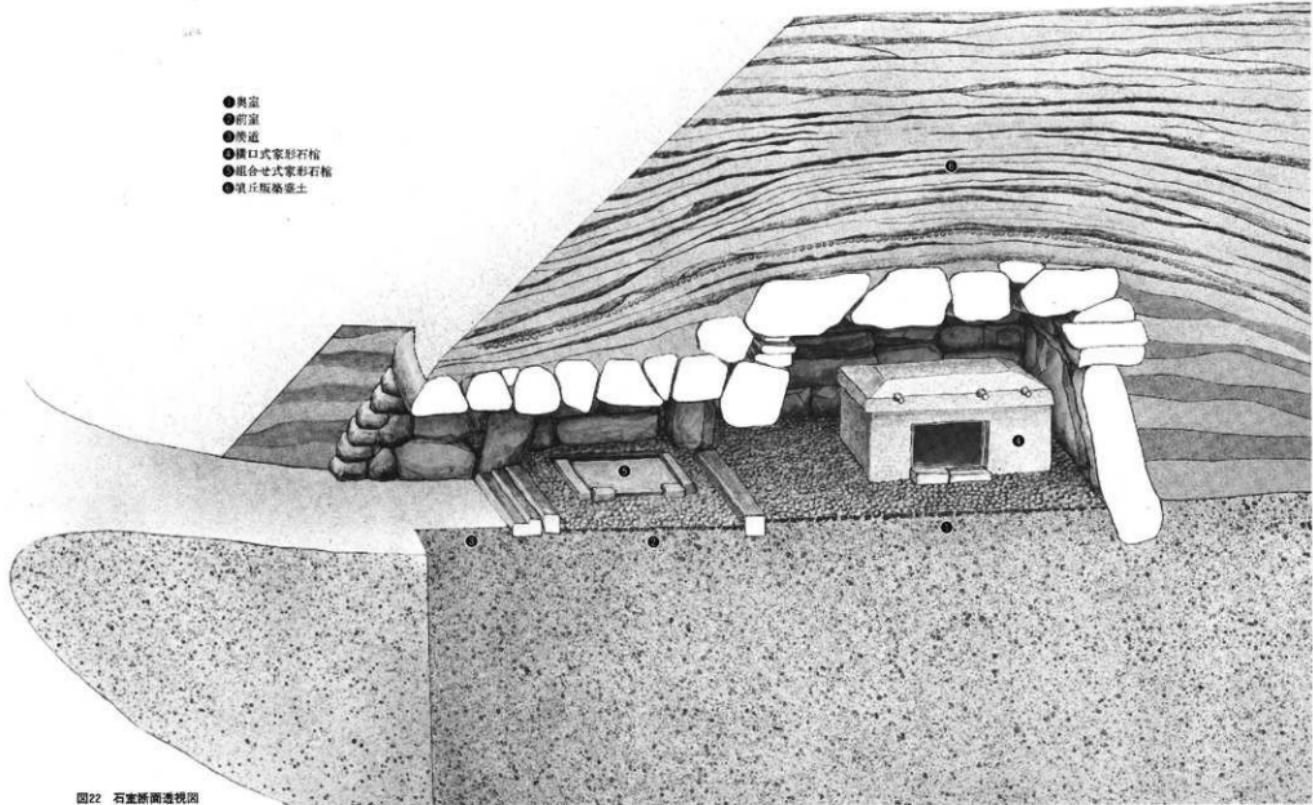
图22 石室断面透视图

石室の位置については、後円部の中心点が玄室奥壁の右側のコーナーに位置し、石室の奥部が後円部の中心にくるように設けられている。そのため、石室の入口は後円部墳丘裾からかなり入った所に開口している。この入口は、後凹部墳丘の3段目下部の先端に位置し、石室は墳丘の3段目の下に設けられている。

石室の平面形については、南側の側壁最下部の線が、墳丘の縱方向の主軸線から45度南に振った線上に重なることから石室は奥壁と南壁を基準として設計されたものと思われる。玄室はその中に納める石棺の大きさによって幅、長さが規定され、石棺に沿って長方形に企画されている。前室及び羨道部は、南壁最下部のラインを基準とし、入口の幅を決めた後に、北壁だけを南側に寄ることによって石室の幅を入口に向かって徐々に狭めていく。また、前室の長さは、石棺の大きさによって決ったものと思われる。

石室の高さについては、墳丘1段目上面のレベルを基準とし、この高さに玄室側壁上端がくるように設計されまた、前室及び羨道部の高さは、玄室側壁の横目地線から考えて、奥壁の1枚石の上端を基準に築造したものと推定される。さらに玄室側壁の持ち送りは奥壁の左右端を基準に積み上げているものと思われる。
