出雲玉作跡  
保存管理計画策定報告書Ⅱ  
—玉ノ宮地区—

玉湯町教育委員会

1. 本書は、玉湯町教育委員会が平成元年度に、国庫および県費の補助を得て実施した国指定史跡出雲玉作跡のうち、玉ノ宮地区に関する保存管理計画策定事業の報告書である。

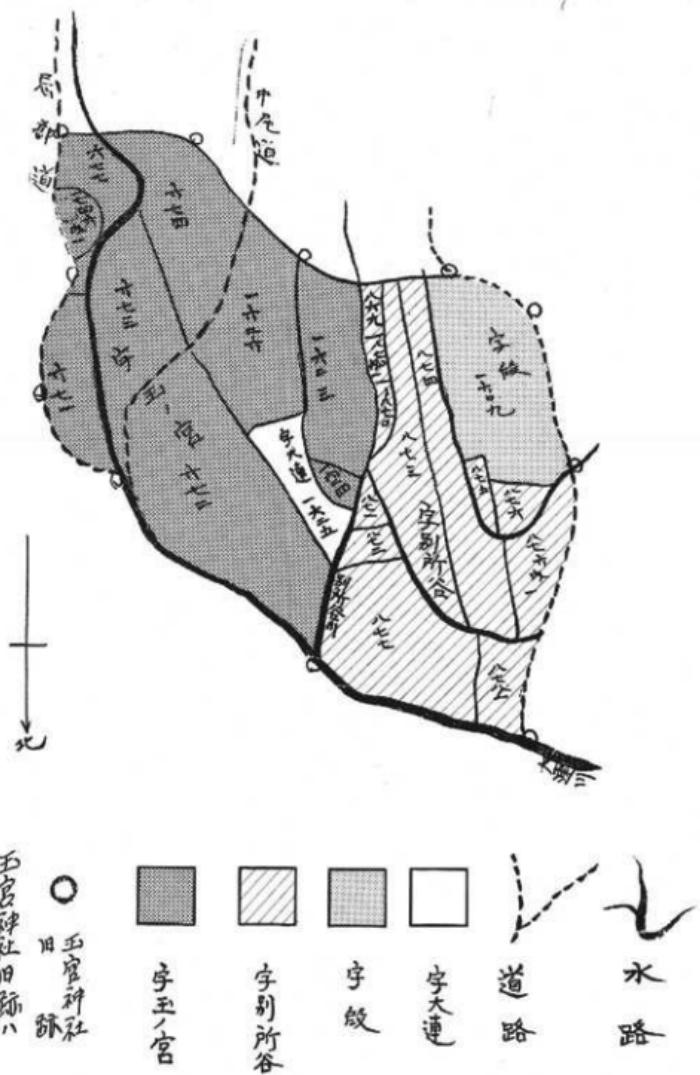
図3 玉ノ宮地区指定地切図（大正11年）

玉ノ宮地区の大正11年10月12日付けの「官報」第3061号に記された地籍は表1、切図は図3である。指定の範囲は玉湯川の支流の湯田川とさらにその支流別所谷川のつくる二つの谷と二つの丘陵からなる。官報によると指定面積の合計は、3町9反2畝13歩。地目には水田、山林、原野、宅地がある。その比率は、水田が50.6%（1町9反8畝16歩）、山林が45.4%（1町7反8畝7歩）、畠2.8%（4畝19歩）、原野1.1%（10畝29歩）、宅地0.1%（12坪）である。谷内はほぼ水田で、かなりの急斜面でも開田されている。京都大学の調査当時（大正14年1月）の写真（図版1～4）をみると狭い棚田が広がっているのがわかる。

878-1は、指定地番として官報に記載された地番である。地元から提出した指定願の地番を踏襲している。位置は、指定の際に添付された切図（図3、以下指定切図と称す）を見るとで、道の東側にある。指定地見取図（図4）でも指定の範囲は道の東側であり、指定の範囲が道路の東側であることは明確である。ところが現在の地籍図ではその地番は878番地となっており、878-1は道の西側にある。当時の切図と現在の地籍図ではちょうど入替わった位置にあることになる。登記簿謄本によれば、現在の878-1は879を合筆し（年月日不詳）、さらに878-1と878-2に分筆（昭和55年）されてできたもので、面積は1,796m<sup>2</sup>である。

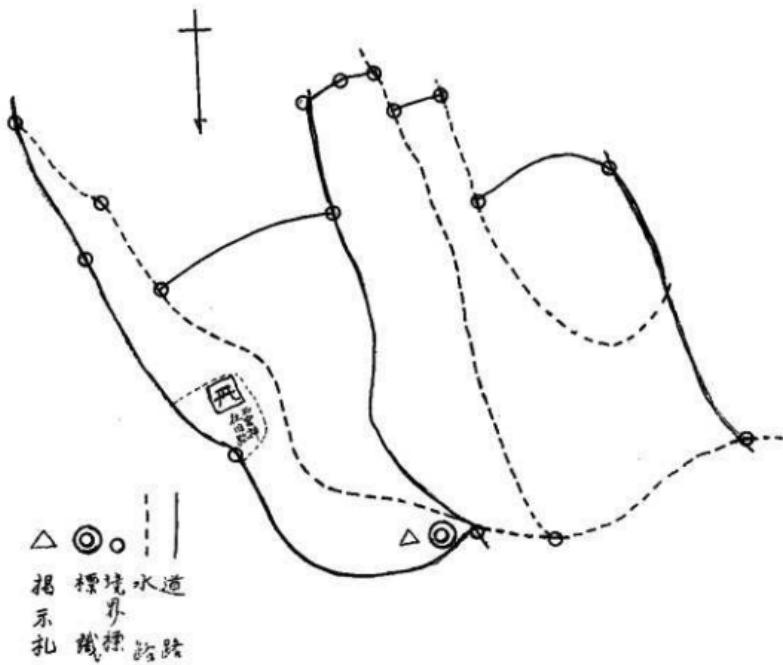
図4 玉ノ宮地区指定地見取図（大正12年）

境界標は御影石製のものが点々と残る。昭和54年に玉湯町教育委員会で調査した時は11本を数えた（今回の再点検で2本見当らず）。大正12年に掲示板とともに境界標を設置したという行政文書が残っており、境界標を設置した位置の見取図（図4）が添えてある。それによると、境界標の材質は杉角材で白ペンキ塗り、17箇所に設

けられた。その後大正14年には御影石製に代ったと考えられる。見取図に記された位置と現在残っている御影石製の境界標の位置はほぼ符合する。失われているのは、流失しやすい川端とか土砂崩れをしたようなところである。範囲の復元にとっては、肝心なところで欠落しており、地籍図の不明なところを補い、範囲を明確にするには決め手を欠く。

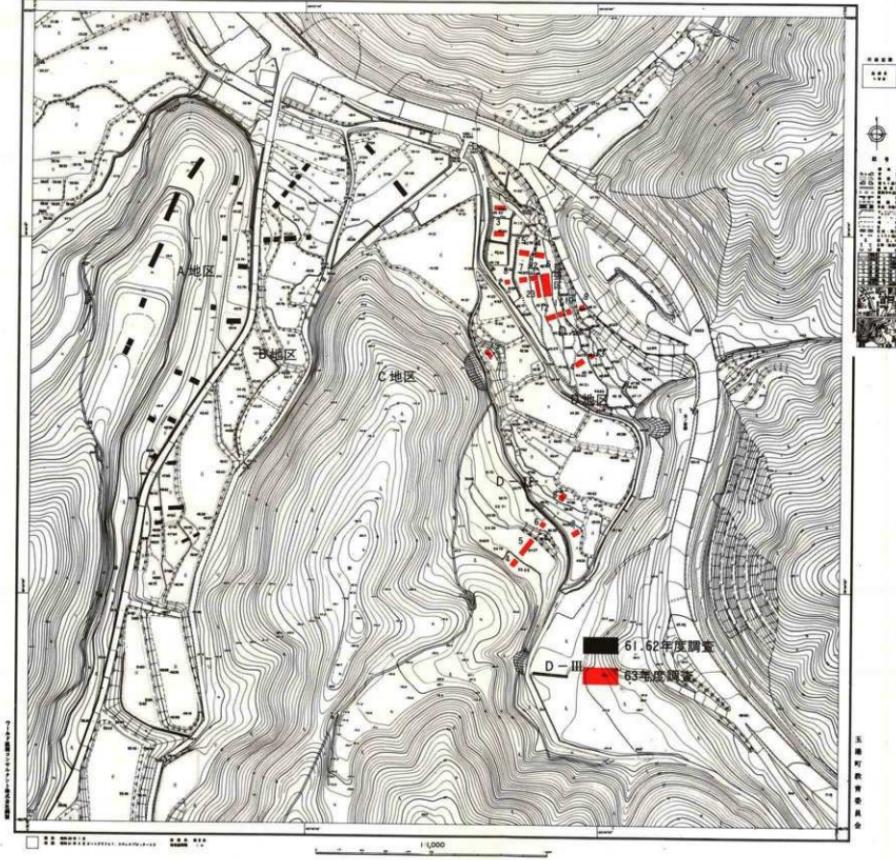
図5 玉ノ宮地区調査区の配置

指定地を便宜上、地形により、西側からA～Dの4地区に区分した。A地区は、北に突出した丘陵部で先端付近はかっては水田と畠、丘の斜面も畠や水田に利用されていた。B地区は別所谷川のつくる谷で、川と谷を縦断する道路に狭まれた地域とした。C地区は別所谷川と赤道に狭まれた地域。丘陵が大部分で、北側の一部が水田になっている。D地区は湯田川のつくる谷の部分である。かっては大部分が水田で、現在は一部が畠、原野になっている。

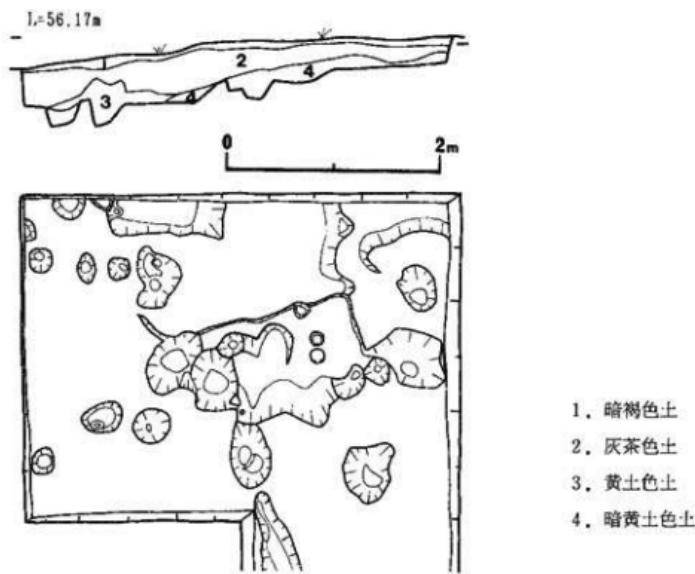
図6 土壌基実測図

尾根の先端は、造成が行われておらず遺構があったとしても削平されていると考えられる。わずかにA-2の先端部分で土壤が検出された。長さ1.22m、幅約0.7mで大部分が削られ低に近いところのみ辛うじて残っていた。内部から枕状に並べた須恵器1セットが見つかった。古墳時代後期の土壤墓と推定される。A-16、17では碧石・水晶のチップ、土師器片を覆土に含む工房様の落ち込みが検出された。

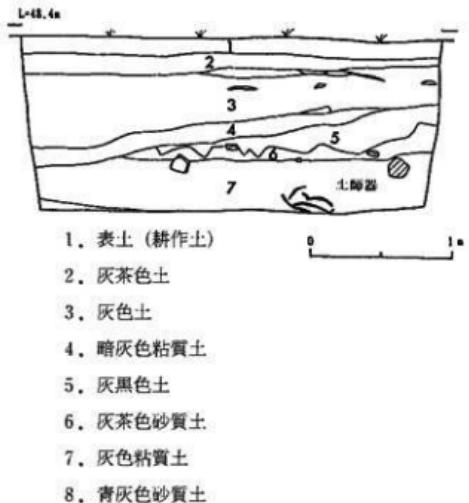
図7 玉ノ宮地区B地区S-11トレンチの南壁実測図

谷部分の堆積層は厚く、地山まで掘り抜くことはできなかった。その範囲では遺構は検出できなかった。包含層は、川から離れた谷の奥の西側の山裾に近い部分に顕著であった。BS-6、BS-11で最も著しい。遺物は4層から7層に含まれる。BS-6では須恵器、土師器、水晶・碧玉の平玉未成品、筋砥石や内磨き砥石が出土している。BS-11でも同じ層位から同様の遺物が出土。土器は弥生時代後期から須恵器まで幅がある。BS地区はもともと川から少し上がった山裾の緩斜面で、住居があった可能性がある。

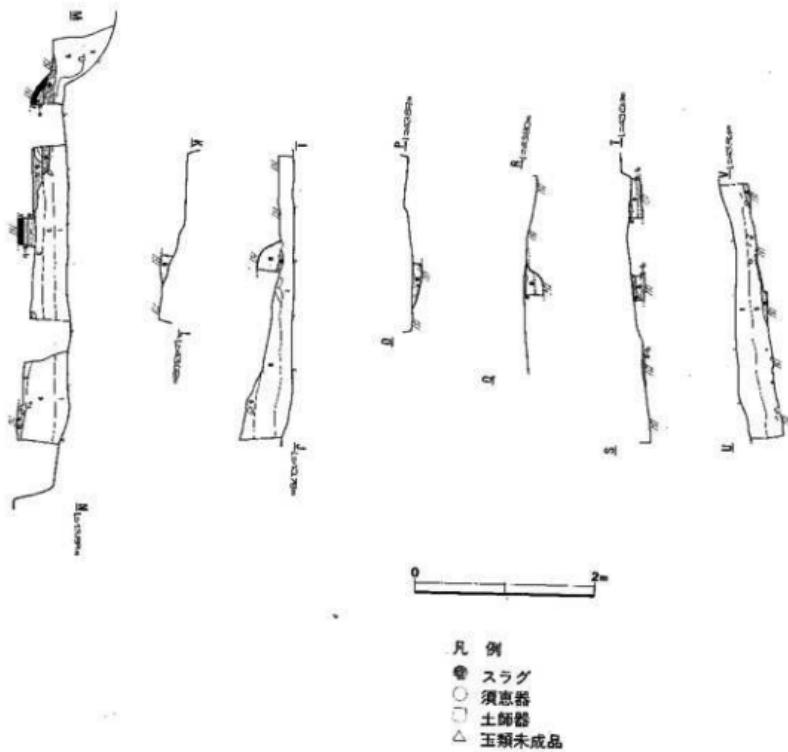
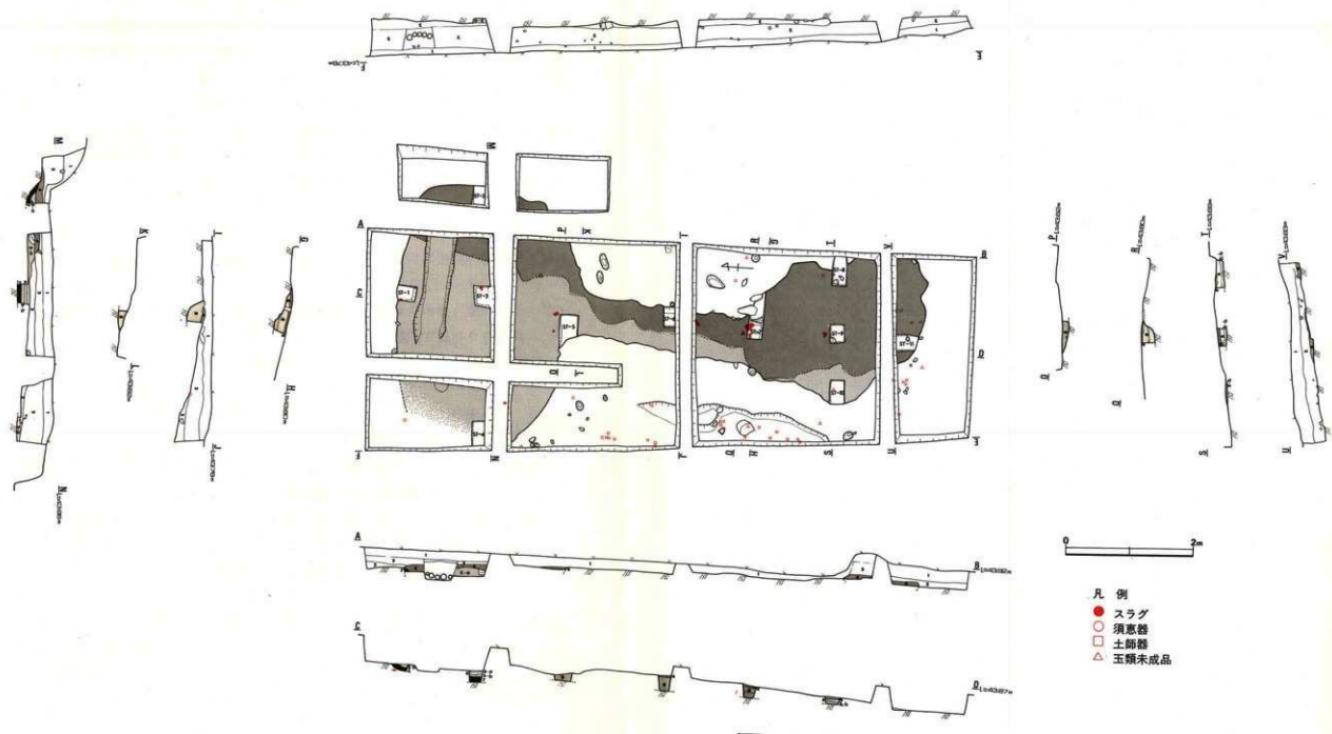
図9 玉ノ宮地区D—I地区第1号製鉄炉実測図

D-I地区では第6トレンチ拡張区から製鉄遺構が検出された。第1号製鉄炉である。瓢箪形プランで、長軸長は約8.3m。溝状遺構の長さは、2.50m～2.60m、幅は60cm～70cmである。北側の膨らみは、東西が約2.9m、南北が約4.2m以上である。南側は東西が約2.2m以上、南北が約2.9mである。

溝状の遺構の断面はU字状で、深さは約25cmを測る。溝は南側の張り出し部の中にも続いている。どの程度続いているかは不明である。底部の標高は43.36m。ほぼ水平である。溝の内部には、均質に近い黒褐色土が詰っていた。これが炭化物かどうかは不明である。小型のスラグや炭が数は少ないが点々と含まれている。

北側の張り出し部は、明確な掘り方が認められる。山側（東側）には顕著であるが、川側（西側）は掘り方のラインははっきりしない。西に行くほど浅くなり、自然になくなると考えられる。掘り方の傾斜は、東西のセクションでは山側が高く、川側に緩やかに傾斜している。床面の標高は、ST3で標高43.24m、溝状部より、約12cm低い。掘り方の周縁部は火を受けて茶褐色に変色していた。

北側張り出し部の最下層は厚さ7cm前後の炭層で、炭の固まりが多数含まれていた。炭層は山側では顕著に見られるが、川側では見られなかった。

D—I地区第1号炉は、元の緩斜面を削平して耕作にする際、炉床をふくめ上部が削りとられていると考えられる。溝状部は炉の地下構造であり、掘り方が明確な北側をはじめ南側も含めて本来は存在した面の上部が削りとられていると推定される。排滓は北側のみから行っている。北側の張り出し部の構造がしっかりしていることと関連していると考えられる。炉壁には、多くはないがスサの混入が認められる。炭素14による年代は $890 \pm 200$ 年と出ており、年代推定の根拠のひとつになろう。この炉にともなうスラグ層はわずか1層であり、操業期間は短かったと推定される。

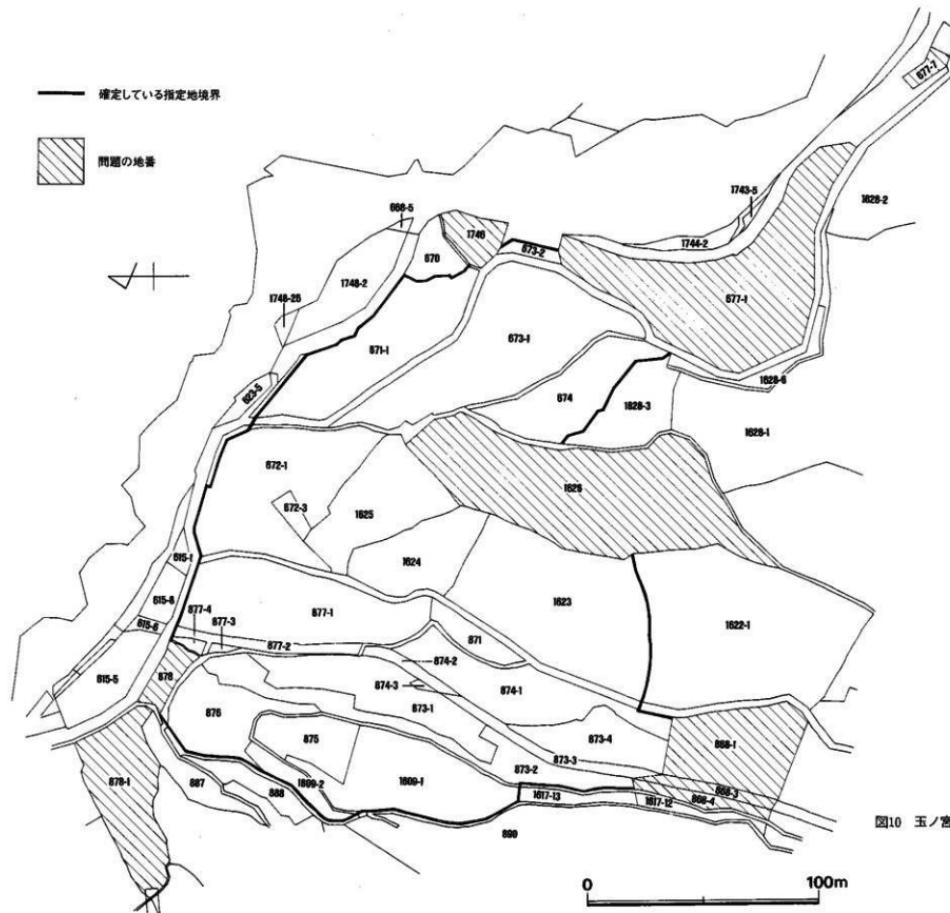
図10 玉ノ宮地区の問題の地番

まず地番からみていきたい。先に地番の変遷に関する表を掲げたが、指定以来今日まで、地番の分筆と合筆が繰り返されている。指定地内の地番同士の合筆は問題ない。指定の範囲が不明確になるのは、合筆が指定地外との間で行われる場合である。この場合も合筆前の正確な地籍図があれば測量によって復元できる。しかし玉湯町の場合、国土調査は昭和48年から58年にかけて実施され、それ以前の正確な図面はない。このように指定地外の地番と合筆し、当初指定された正確な範囲がわからなくなっている例として、677-1、677-5～7、868-1、868-3、868-4、1626、1746の6筆が挙げられる。これらに含まれる指定地外の面積は表3のとおりである。

**指定範囲について** 指定地外の地番と合算し、指定の位置や範囲が不明瞭になった地点については、所有者の理解を得た上で、それを含む地番全体を指定地とするのが好ましい。しかし実際には、それぞれ事情をことにしており、ケースバイケースで対処する必要がある。問題となる地番を再度あげると、677-1、677-7、868-1、868-3、868-4、1626、1746である。

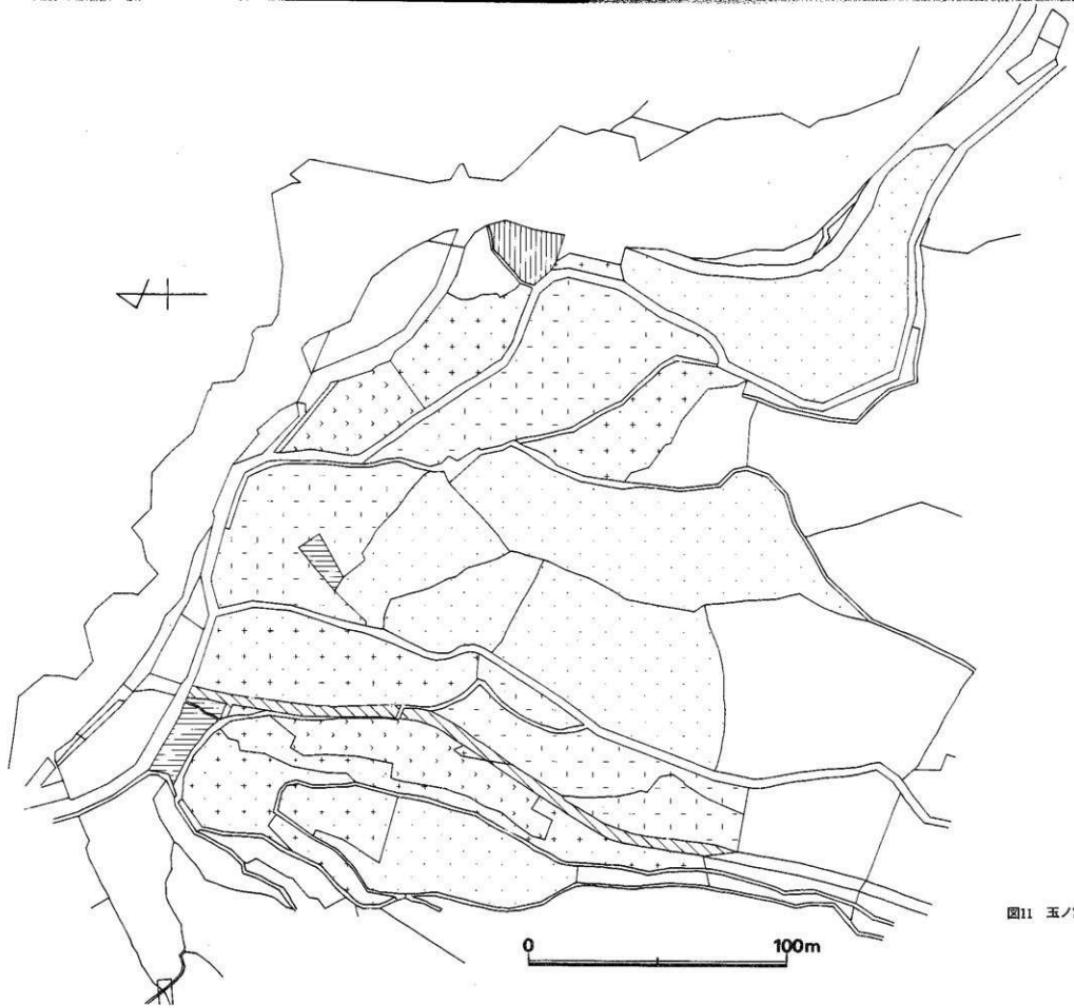
図11 玉ノ宮地区土地利用図

この他いわゆる現状変更ではないが、近年の減反政策で水田耕作を放棄したところがたいへん増えている。地目は水田でも実際は原野に戻っている(図11参照)。美田が荒れ地になり草が生い茂るままである。美観上問題がありはしないであろうか。

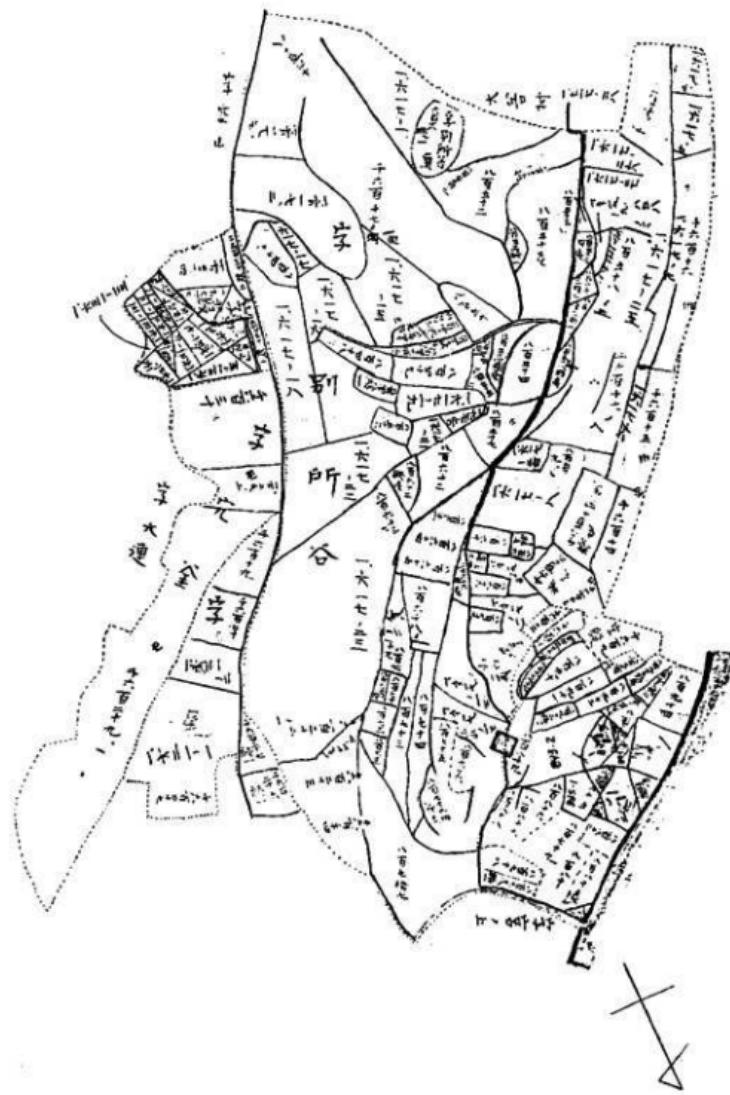
図12 法務局切図

法務局保存の切図（図12。国土調査の前まで使われていた。以下法務局切図と称す）では878、878-1とも道の西側にある。指定切図、現在の地籍図、法務局切図ともそれなりに異なり、三者三様となっている。

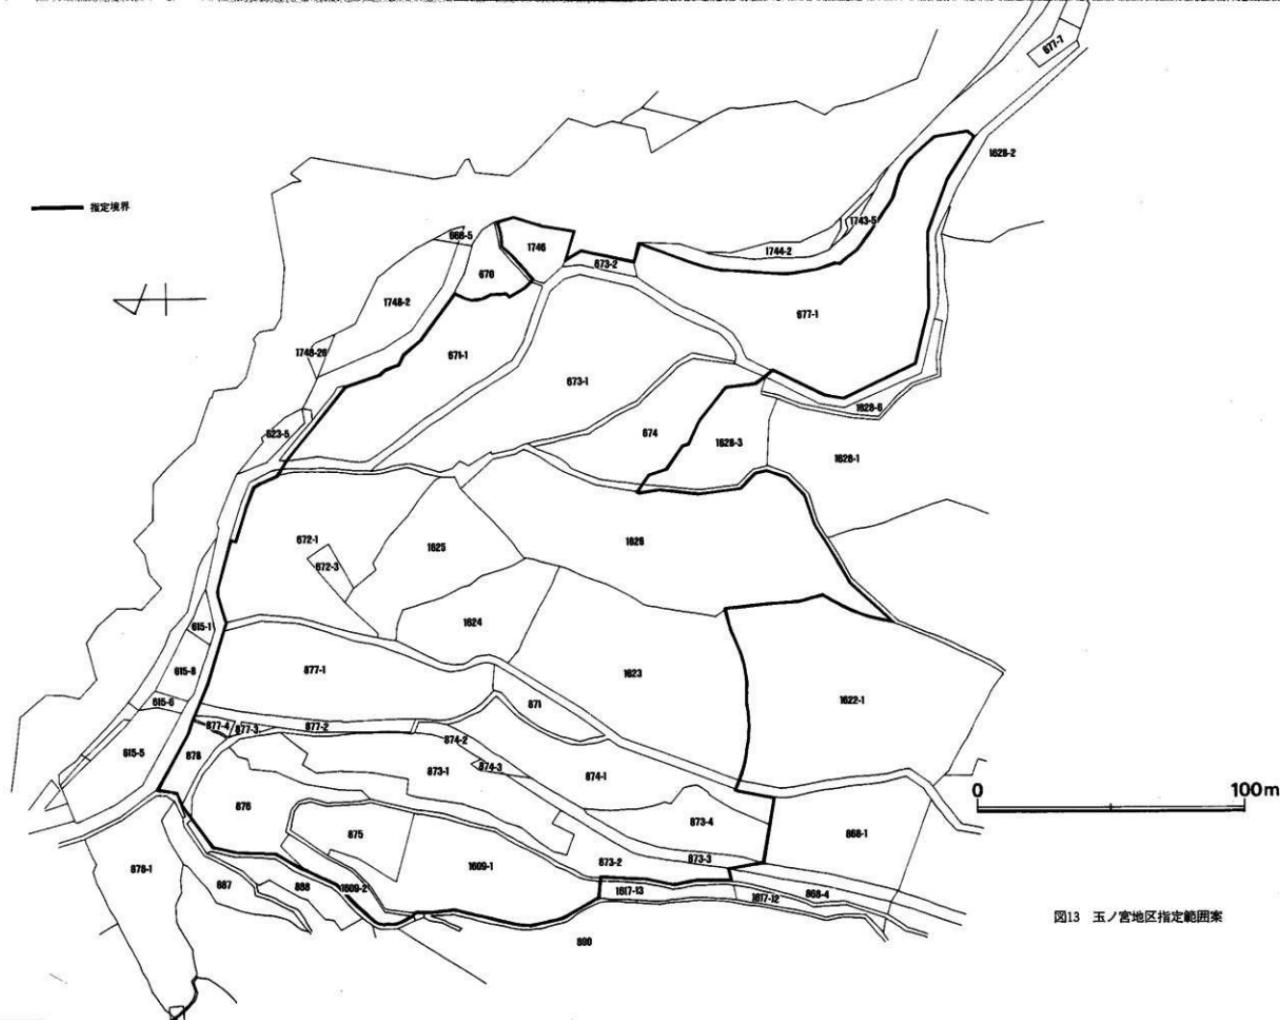
図13 玉ノ宮地区指定範囲案

677-1に含まれる指定外の面積は30m<sup>2</sup>で全体からすると0.6%と極めてわずかである。677-1全体を指定範囲に含ませる。

868-1、868-3、868-4については、指定外の面積を90%近く含む。所有者も、この3筆は指定地外と解釈して昭和39年の水害修復の際に圃場を整備し、指定時の状況をとどめていない。指定範囲外とするのが妥当であろう。

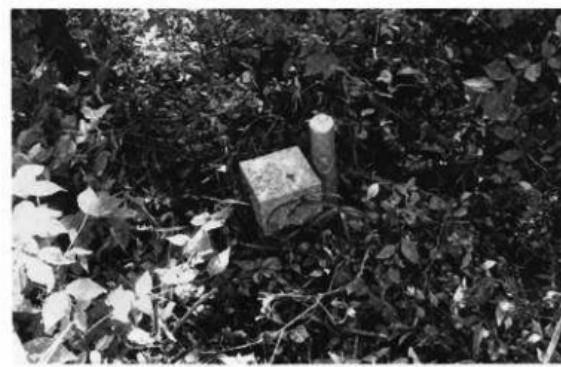
13. 玉ノ宮地区 A 地区  
玉作り工房検出  
状況

A地区の尾根は先端部が開削され、わずかに古墳時代の後期の土壙墓が残っていた。開発が及んでいない南側では住居と推定されるプランが見つかり、覆土から大量の碧玉・水晶のチップを検出した。工房の存在が予想される。

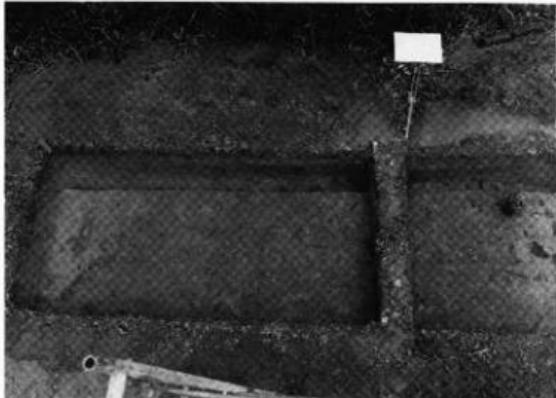
14. 玉ノ宮地区 A 地区  
土壤検出状況

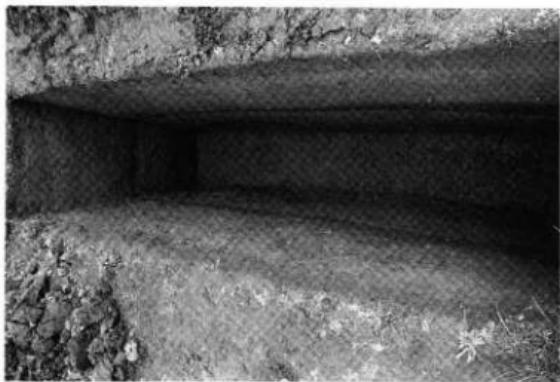
17. 玉ノ宮地区B地区

S-11トレンチ玉磨き

砥石出土状況

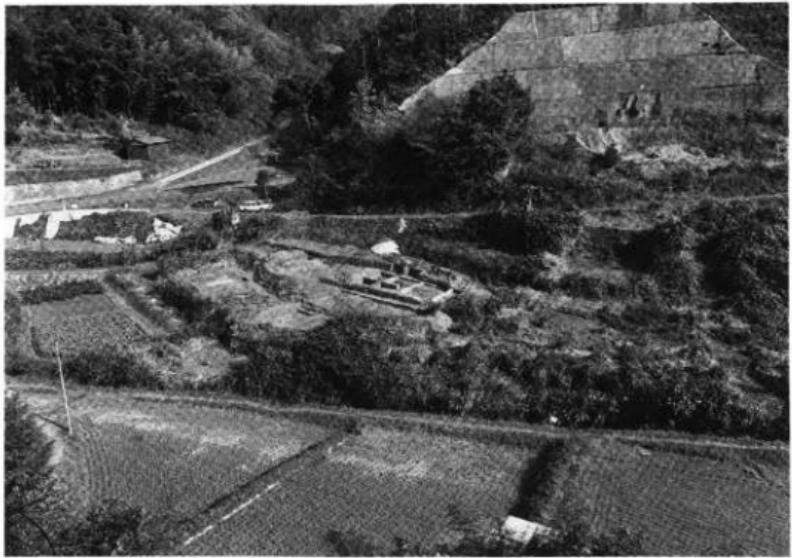
19. D—I 地区第 1 号製鉄炉遠景

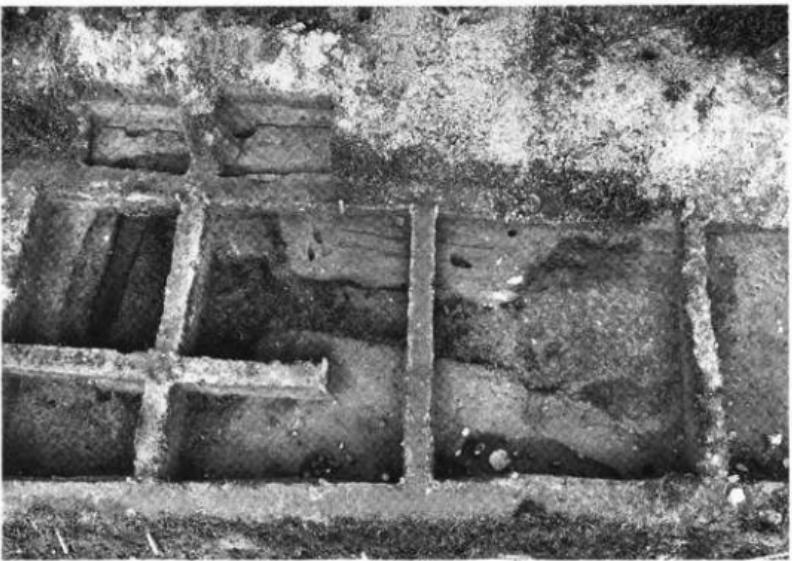
20. D—I 地区第 1 号製鉄炉

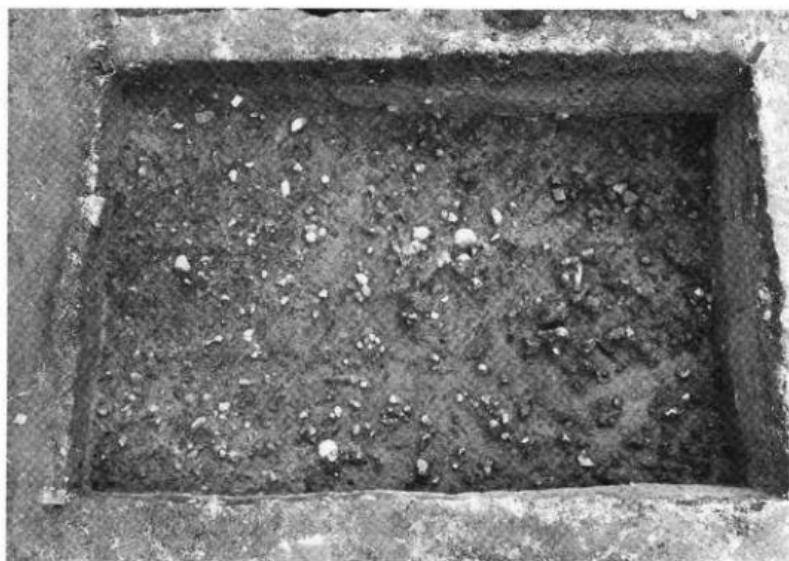
21. D—I 地区第1号製鉄炉に伴うスラグの出土状況（第22トレンチ）

北側の張り出し部の下方（川側）に鉄滓が分布する。第22トレンチでは、ほぼ全面にスラグが分布する。張り出し部に近い方が密で、離れると次第に少なくなる。南側張り出し部の下方はない。排洋範囲の南側は押えられたが北側への広がりは不明である。鉄滓の中には炉壁も多數混じる。わずかだがスサが含まれている。第22トレンチでのセクションをみると鉄滓の層は厚いところで14cm、1層のみである。

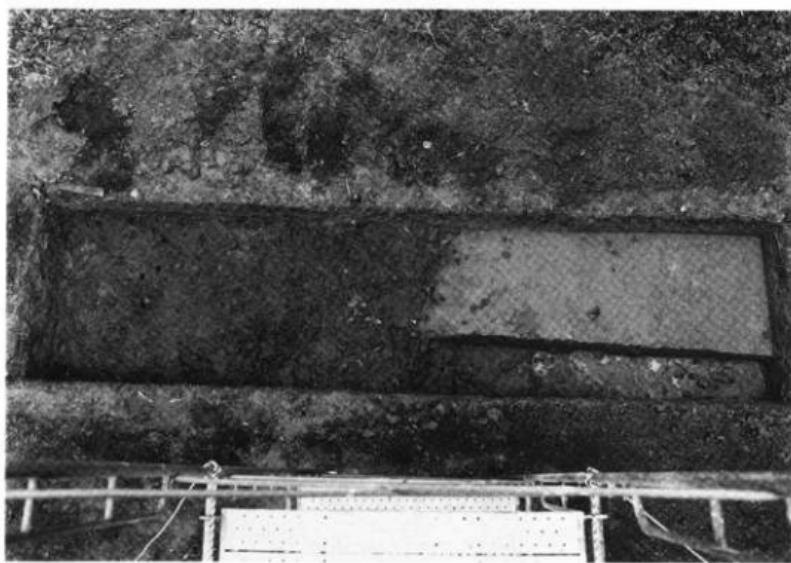
22. D—II 地点第5トレンチスラグ出土状況

その結果、山復の平坦地に設けた長さ8メートルの第5トレンチから、鉄滓群を検出した。ここは、時間の関係もあり、トレンチに現れた鉄滓群の範囲を確認しただけで、鉄滓層の厚さや炉の位置の確認などはしなかった。ここでも鉄生産が予想された。D-III地区は、時間の関係で全く手が付けられなかった。
