(報告書)

郡屋敷古墳

—調査と石室の移築—

昭和 61 年 3 月

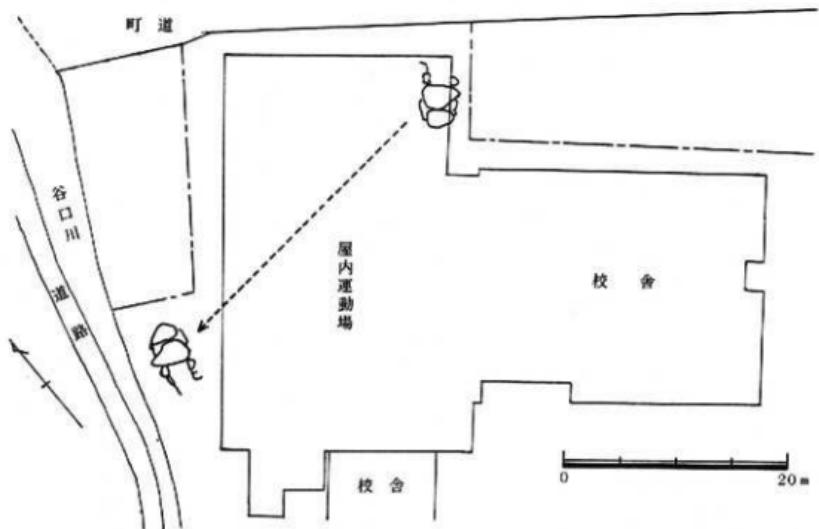
図2 移築位置図

その結果、同じ校庭内に石室を移築し保存することとした。

- 1) 校舎建築の一環として古墳の石室を移築保存すること。
- 2) 移築場所は同じ校庭内約30m西寄りの一隅で、石室の向きは校舎建築の諸事情から逆向きになるのは止むを得ない。
- 3) 校庭面を基準として旧状のレベルまで埋設する。即ち側壁石組みはその大半を地下に築くことになる。
- 4) 原則として石室内面及び上面が原形を保つこととし、耐久安定性と管理の面から考えて石積みの裏にはコンクリートの裏込め、下床は基礎コンクリートを施し、床面はコンクリート張りをし、欠失している羨道部には階段を設けて進入路とする。
- 5) 床面からの排水施設を付加する。
- 6) このような横穴式石室の移築事例は近畿内に先例がなく、特に積石作業についてはその技術的な面で未知な部分があるが、作業する石工は当地方での積石法の古伝を保有する職人もあることからこれに負うのがよかろう。

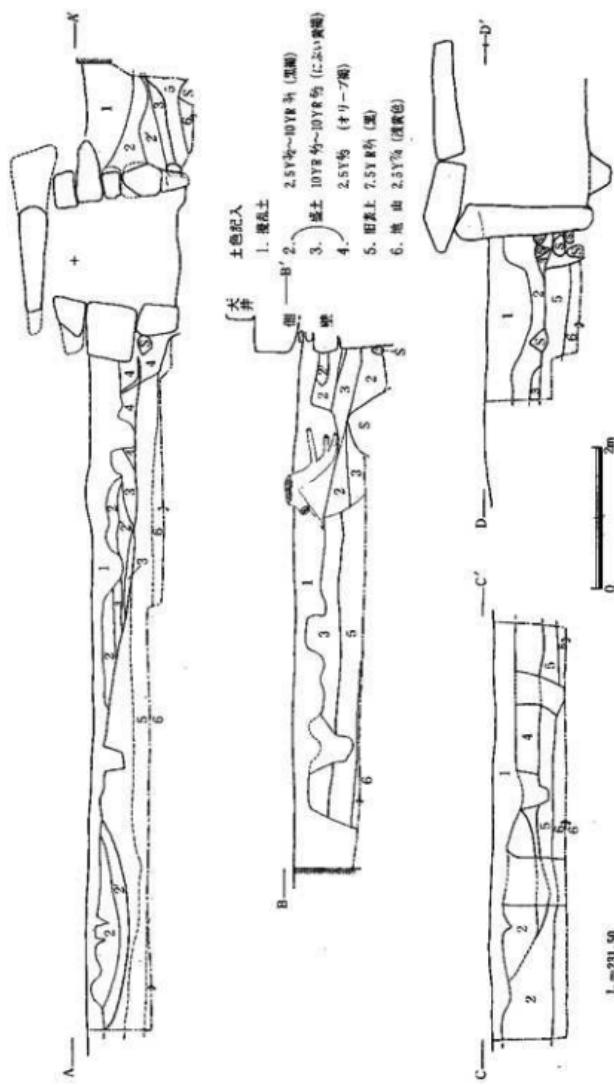
図3 ドレンチ図

トレンチは巾1.5mとし、校舎等の建物のない部分を選び横断方向西側とわずかに東側部分、後背方向南側のわずかと、斜め後背部の南北方向を設け、さらに西トレンチに併行する西補助トレンチの合計5本を設けて発掘した。

横断方向西トレンチについてみると、自然土層の配列は浅黄色の微砂質冲積土の上に黒色土（クロボク質土が滲入したもの）の薄い層があり、これがほぼ旧地表に近いものとみられた。現地表はさるにこの上に焼土や擾乱土等が7~25cm堆積して現在の校庭面となっており、校庭整備のあとが窺われる。

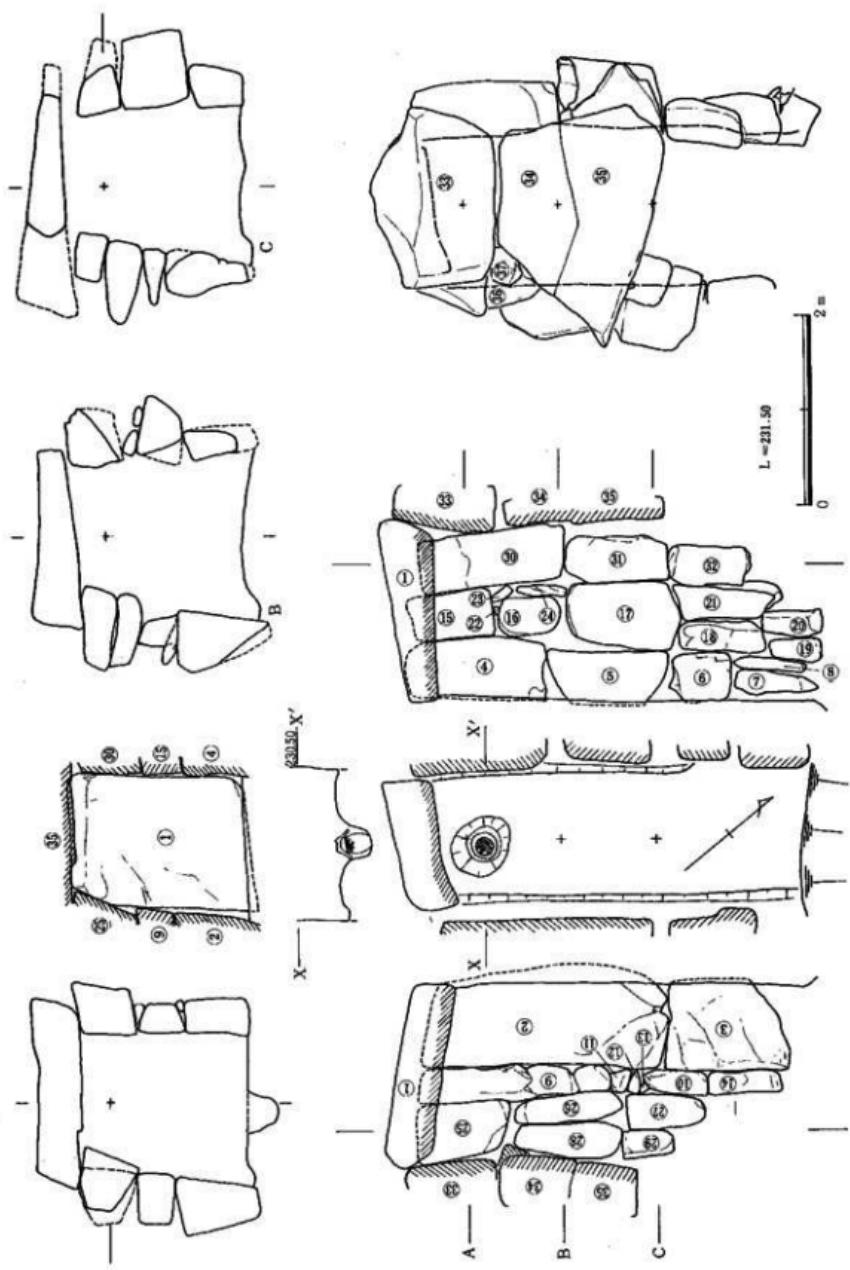
図4 石室実測図

石室は床幅1.7m、奥行3.3m、天井までの高さ1.8mで側壁は上方にすぼまり、天井幅1.3mを測る長方形袖無型の石室である。

石室構築についてみると、根石は奥壁は川石1枚、東側2枚、西側3枚の板状山石を立石に用いている。先ず奥壁石を掘り方にそって立て、両側は床面から石を見合せて5~15cm程度の掘り凹みをつくり、掘り方にそって厚い方を上にして立石に据え、裏へはほとんど栗石を入れない（奥壁裏には6~7個の石を入れている）わずかの隙間を土で埋めて旧表高にしている。

両側はそれぞれこの根石の上に2段の石積みを行っているが、この上積み石は小口積みで控長が60~80cm程度もあり、各1段積みでは栗石を1~2個用いて固定させて後背部へ土盛りし、さらに1段積む方式で行っている。なお奥壁は垂直の1枚石で天井部まで達する巨石である。東壁は約83°、西壁は86°前後で内傾している。

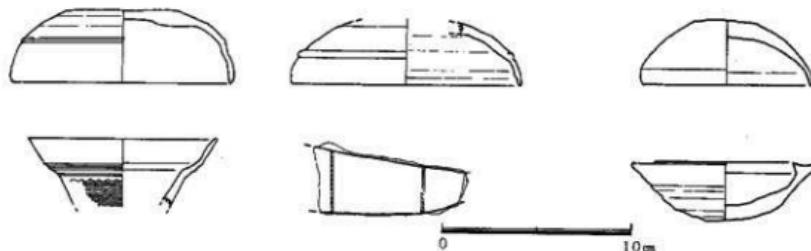
図5 遺物実測図

甕の中から採取した須恵器片は蓋坏の蓋2、甕の口縁1である。

蓋は2点とも同様の製作で、直径11.8cmと12.2cm、高さ3.5～3.8cmである。天井部は削り、体部と内面はなで仕上げであり、天井部と体部との区画の稜線はくずれて便化しており、一見山本編年のⅢ期のようにみえるが、既に口径は小さくなっているⅣ期の古い時期と判断される。

甕は口縁部の破片しか残っていない。強く外方に開くもので、頸部と口縁部との間に若干のアクセントを有し、その外面は櫛描き線条を周らせ、その下方の頸部は櫛描き波文を幅広

この蓋坏はさらに小形で、蓋は口径9.2cm、高さ3.4cm、坏は口径9.9cm、高さ3.1cmを測る。蓋天井部はへら切りで天井部と体部の区別がなく、碗状でなで仕上げ、口唇は内湾気味である。坏の受け部立ち上りは痕跡程度のものが強く内傾して付き、外端は水平に近く反り出す。この時期はつまみの付く様式に移る直前のⅣ期に比定される。

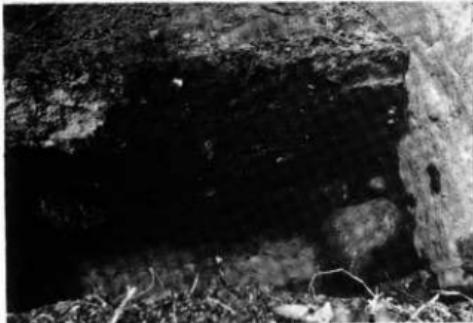
奥壁石の裏込状況（南トレンチ）

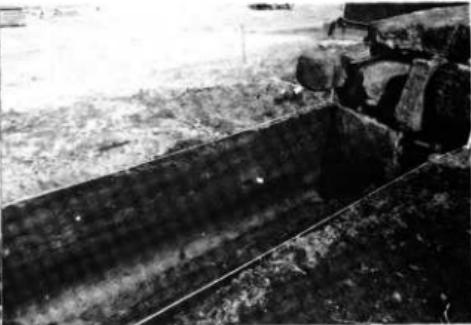
右（西）側壁の裏側（西トレンチ）

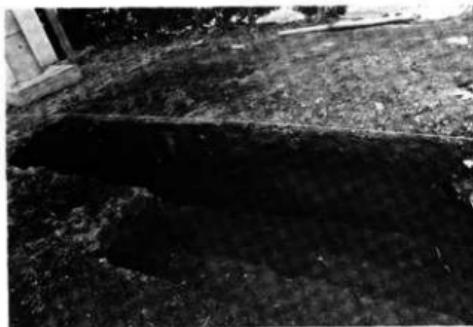
このように古墳西側の部分でのみ検出可能であった溝状構造は、石室中心から半径8.7~9.0mのはば円形をなすものとみられ、これが周溝と判断された。

幅約3mの周溝（西トレンチ）

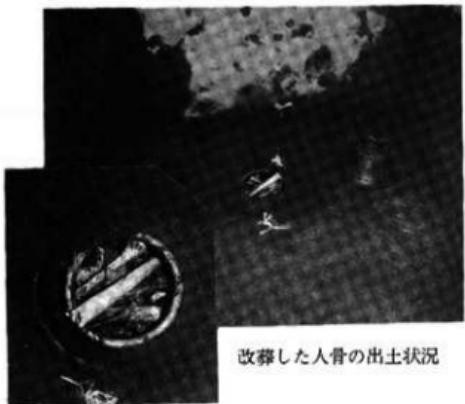
奥壁寄りの床面に穴を掘り、小形の甕が擂鉢を伏せて埋設されていた。この上に薄い板状石を2枚敷いてその上に何らかを安置して祀られていた形跡があり、その際に玄室内に厚く川礫を敷いて祭場としていたものと判断される。なお、当古墳出土と伝えられる素焼きの入形が某家に現存し、明治末年ごろ入手したもので、これが或はこの祭壇に置かれていたものであろうか。

改葬した人骨の出土状況

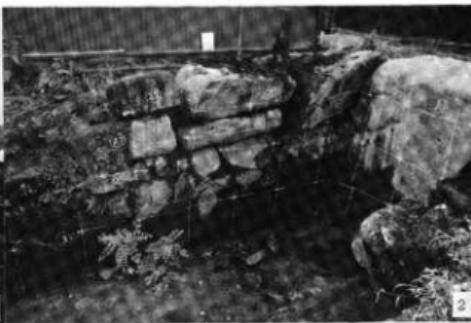
2. 天井石を除いた石室

(石室内面の方眼割り付けの状況がよく見える)

復元組立のための目安として旧状の石室内面に方眼線を描き入れた。基準は玄室中央断面の標高231.50m点とし、縦横各50cm毎にラインを引き、石材には積築順序を追って番号を付した。記入は水溶性ペイントの白色を用いた。

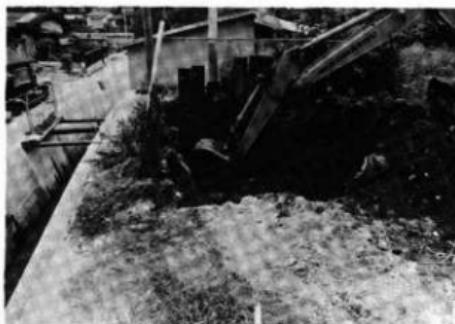
7. 撃壁裏の剥落防止として鋼矢板を打ち、
床掘りを始める。

予め床掘り区画の外縁には崩土防止のため鋼矢板を打ってからパワーショベルで床掘りを行った。床掘りは石室分に相当する底面法量 $4.5 \times 3\text{m}$ 長方形・深さ 1.7m とした。そして床掘り底面に基礎打ちを行った。基礎工は下から厚さ 15cm の碎石、石組下にはその上にコンクリートを打った。

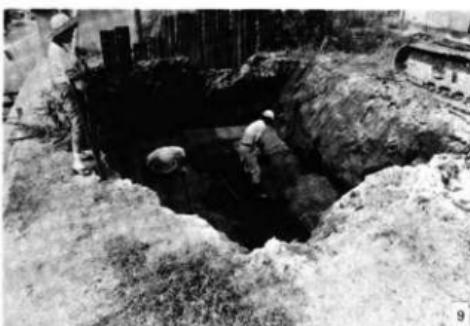
9. 石積み下の基礎コンクリート打ち

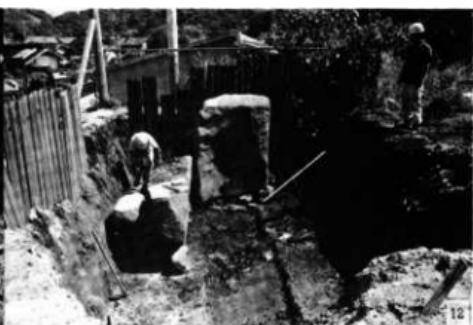
12. 左同 組め石で高さと傾斜を調節する

石積みは石材をそのまま用いることとし、一切の加工は施さなかった。マーキングと実測図を資料に鉄錠1本で調節しながらパワーショベルで吊り下げた石材を積み上げた。石材は詰石で調節した。各1段毎に裏込に乗石とコンクリートを入れて固定した。

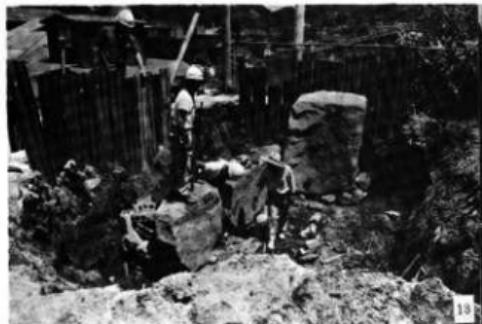
13. 隣接との合端合わせ。鉄挺1本で調節し
裏込みを行う。

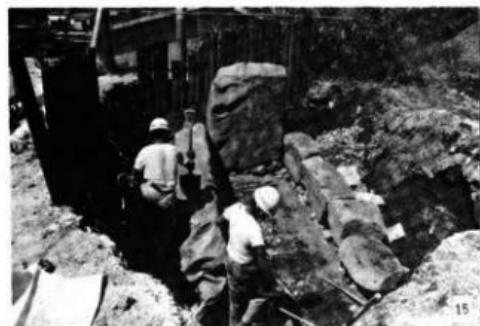
15. ピニールシートで面を保護しながら裏にコ
ンクリートを入れる。

また裏込コンクリートは側壁を構成する個々の石材を保たせるもので、3面の側壁の裏すべてに投入した。

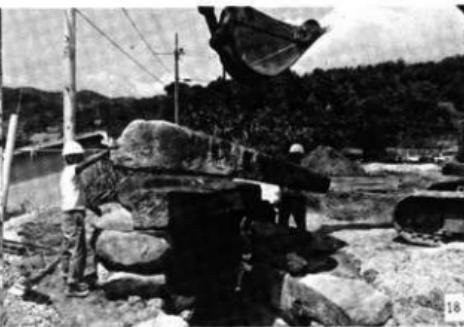
18. 2段目の裏コンクリートの終了後、3段目を
空積みし、天井石を覆う。

但し3段目の積石はそのほとんどが地上に出ることになるので、下方から継ぎになる程度に盛り上げて行った。

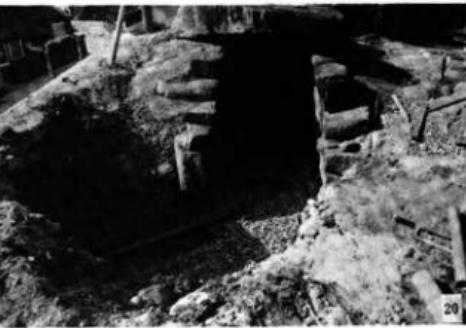
20

20. 排水パイプを設置する。

石組み終了後において床面をコンクリート張りとし、目立たぬようにモルタルで目張りや、天井石の当り塗りをした。床面からはビニールパイプの排水管を埋設し、隣接の谷口川へ放出するようにした。

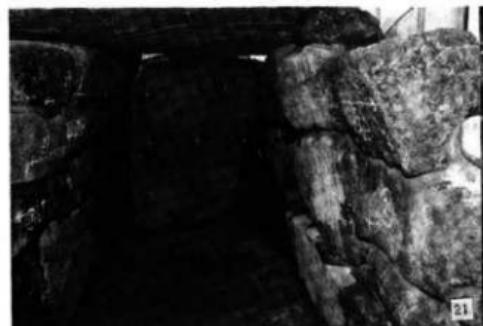
21

21. モルタルで床を貼り、漏水防止のため目張り
する。

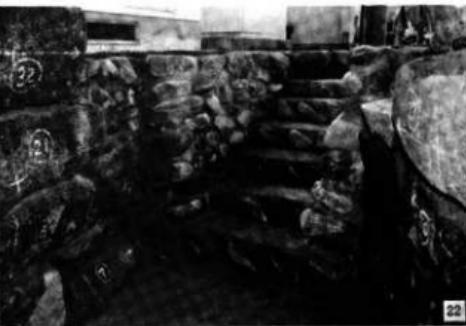
22

22. 校庭面から石室への進入階段を雑石練積みで
造る。

階段幅 90cm 、全長 2.5m 階段とし、雨水等が流入しないように縁どりを行った。

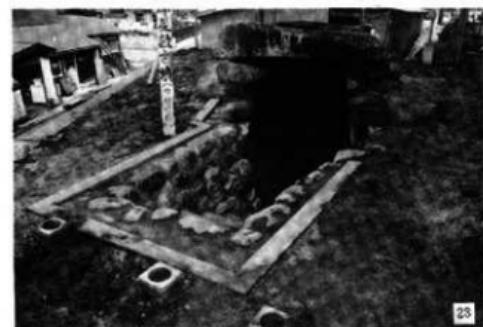
23

23. 石室復元全景。
進入階段の周囲は雨水の流入防止の縁どり
