出雲大社境内遺跡

2004年3月

大社町教育委員会

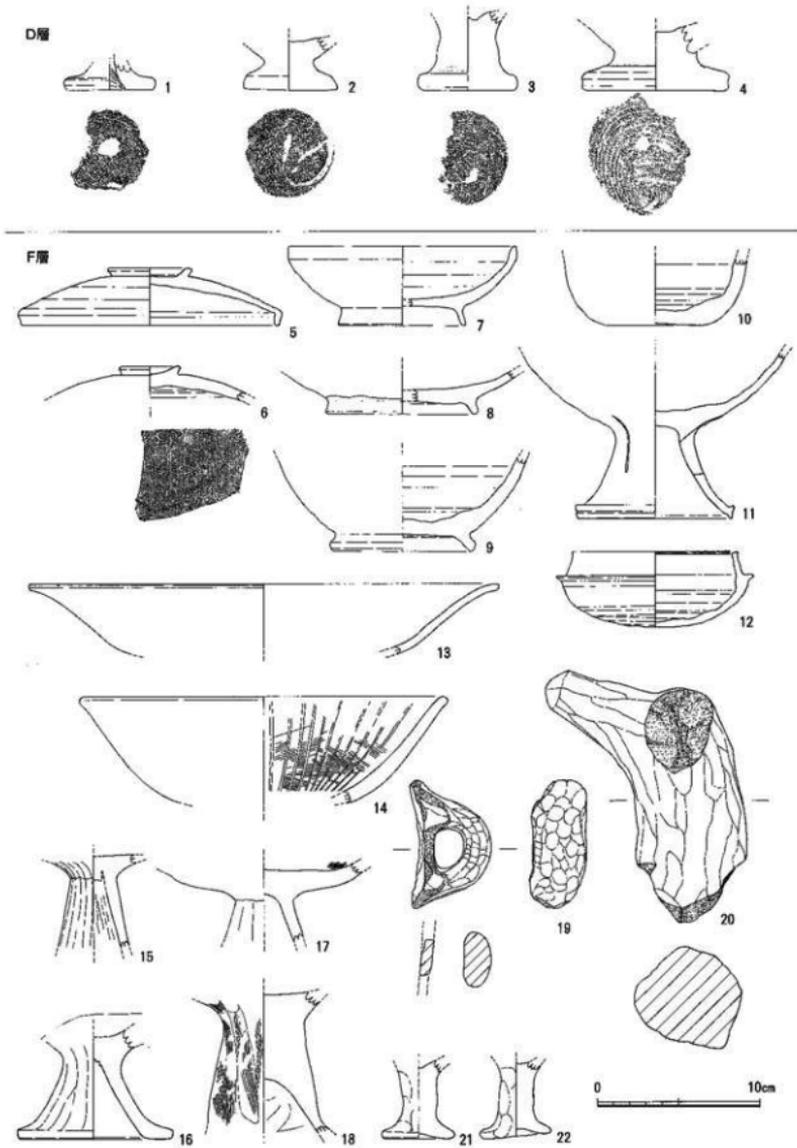
第8図 地下貯水タンク建設に伴う出土遺物実測図 (1) (S=1/3)

F層(第8図5~22 写真14)

5~12は須恵器、13~22は土師器及び土製品である。若くは時期幅が認められる。5~8は蓋坏で、7世紀後半から8世紀前半のものである。9、10は壺類の底部破片でそれぞれ長径壺などであろう。11の低脚無蓋高坏は3方に切れ目状の透かしをもち、古墳時代後期後葉、6世

紀末から7世紀初頭のものである。12の坏身は他の須恵器と比べて古く、古墳時代後期前葉、出雲2期に属する。6世紀前半頃であろう。

土師器・土製品は破片のみであり、良好な資料ではないが、かなりの時期幅がうかがえる。13・17の高坏坏部や19の山腔型瓶形土器の把手部分などは古墳時代前期のものと見られる。さ

らに14（赤色塗彩と放射状暗文を施した高坏坏部）や15は古墳時代中期の可能性があるもの、16・18（高坏脚部）、20の土製支脚などは古墳時代後期～奈良時代のもの、21・22の製塩土器の棒状脚部分は古墳時代後期、実年代にして6世紀後半のものである。

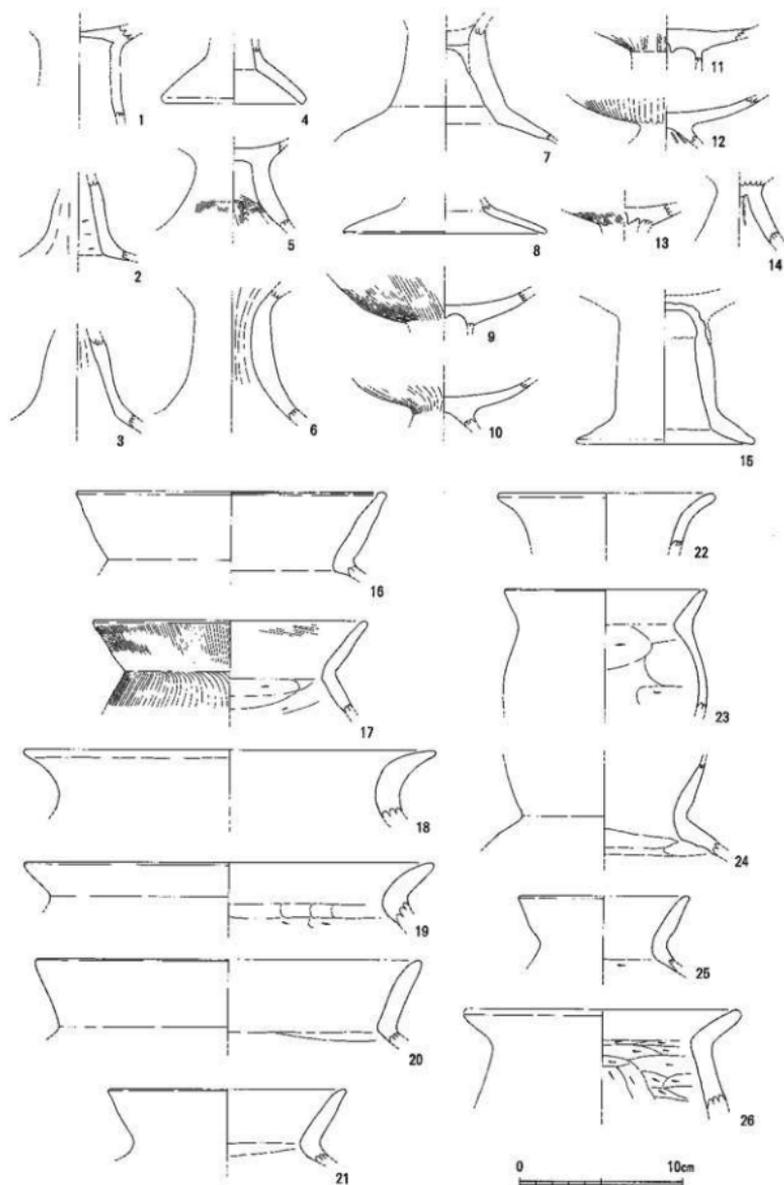
第15図 境内施設建設に伴う出土遺物実測図 (4) (S=1/3)

第15図の下段の単純口縁甕と図16の須恵器環類は6～9世紀のものである。

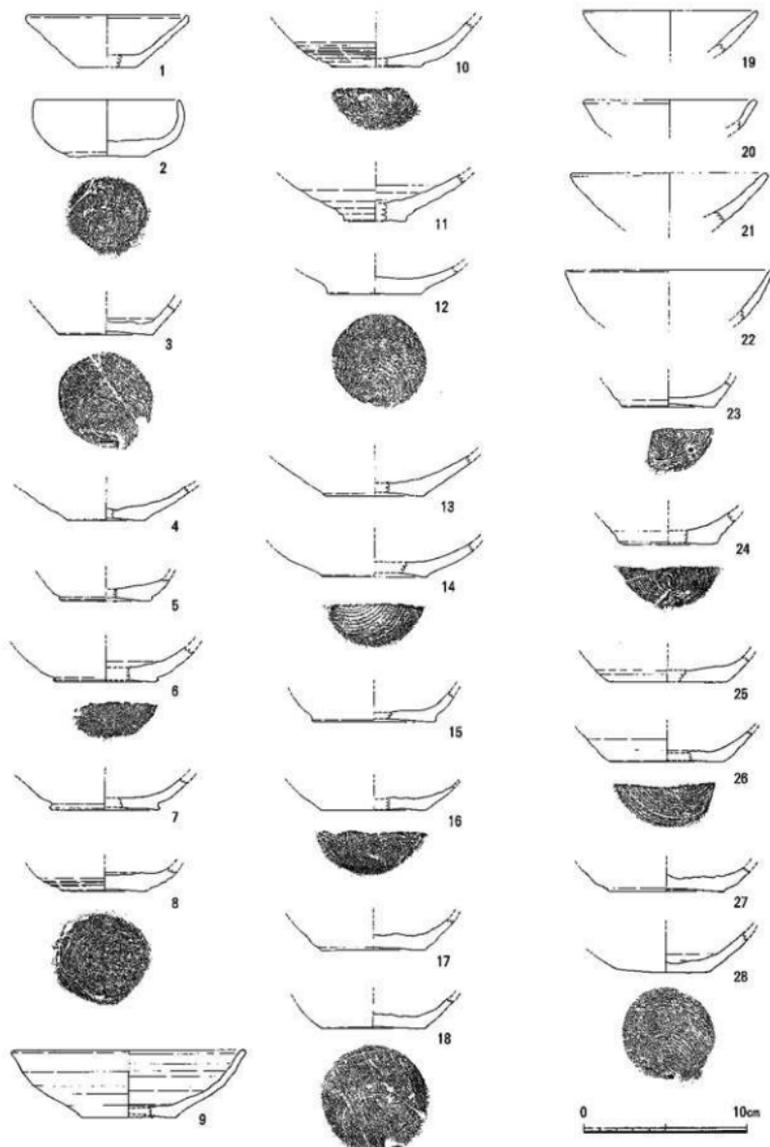
第18図 境内施設建設に伴う出土遺物実測図 (7) (S=1/3)

第18・19図に示した土師質土器環と甕は、一部の環には11世紀にさかのぼるものも含まれるが、おおむね12～17世紀のものである。

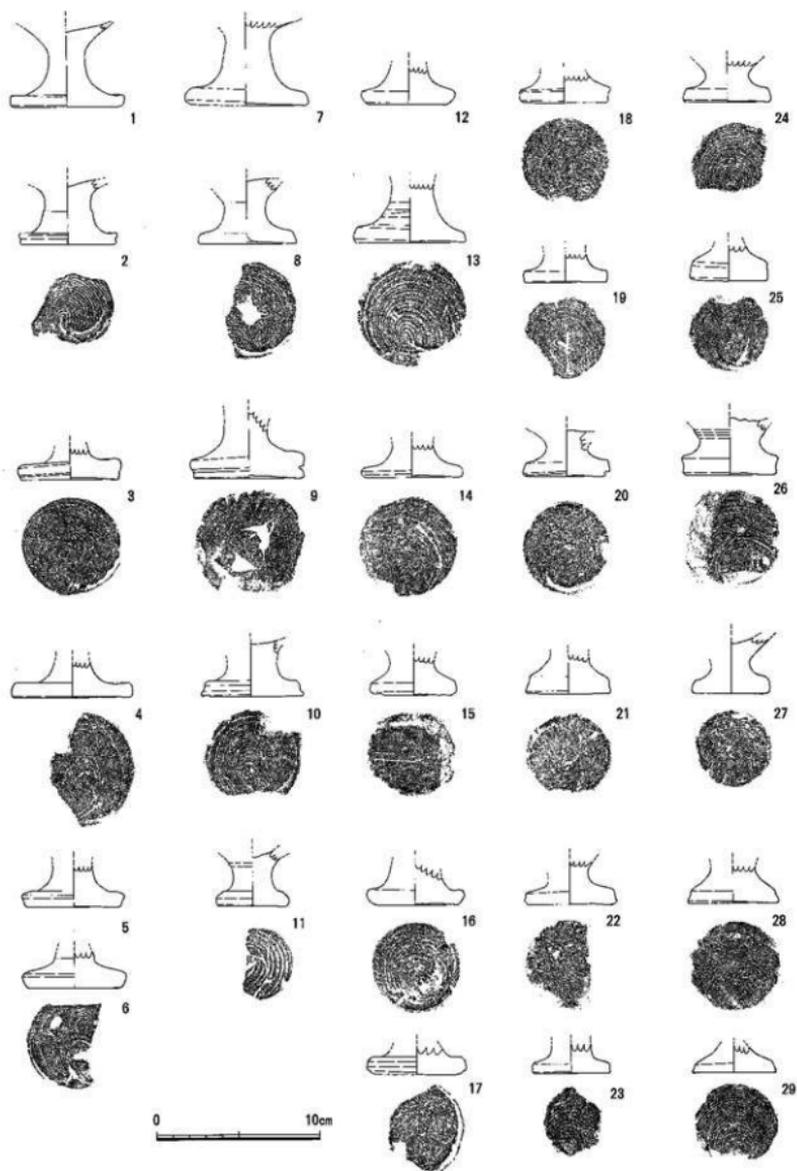
第20図 境内施設建設に伴う出土遺物実測図 (9) (S=1/3)

第20・21図は土師質土器柱状高台付坏であり、当遺跡で極めて特徴的なのが柱状高台付坏の出土の割合が非常に高い点である。12世紀～13世紀であろう。この器種は居館跡、寺院関連などでの出土例が多く、日常具というより宗教行為や儀礼に用いられた可能性が高い。

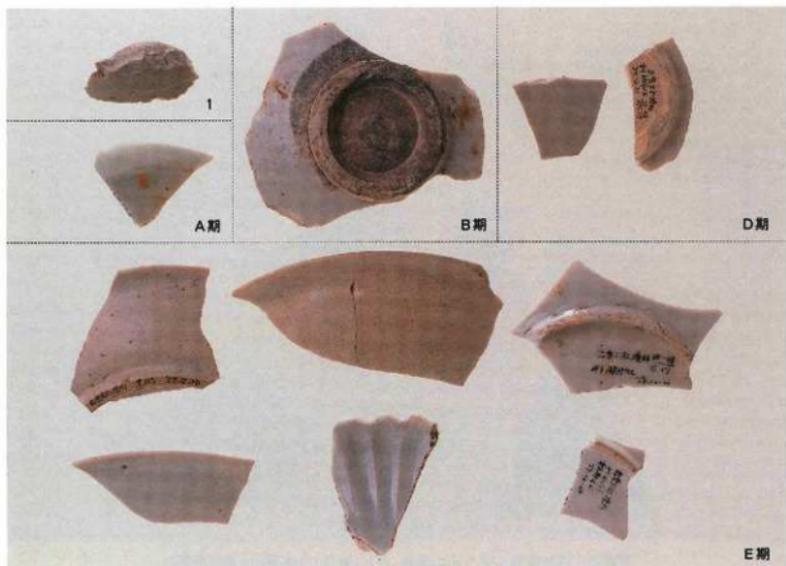
写真26 拝殿建設に伴う出土遺物 (1) (白磁) (本書42・60P参照)

以前の七層である。基本的に後世の土層に混入したものであるため、おおまかな傾向しかつかめないが、比較的古いものとしては写真26-1の白磁(12世紀)、写真27-1～3の青磁(1:12世紀、2:同安窯で12世紀中葉以降、3:B1類で13世紀後半～14世紀前半)が少量認められる。この後は白磁A期(14世紀)、白磁B期と青磁B3類(14～15世紀)、白磁D期と青磁D類・E類(15世紀頃)、青磁B4類(15～16世紀)、白磁E期と青花(16世紀から17世紀初頭)が一
