写真110 八足門前調査区 宇豆柱 南柱材（加工痕）

第4節 心御柱の調査

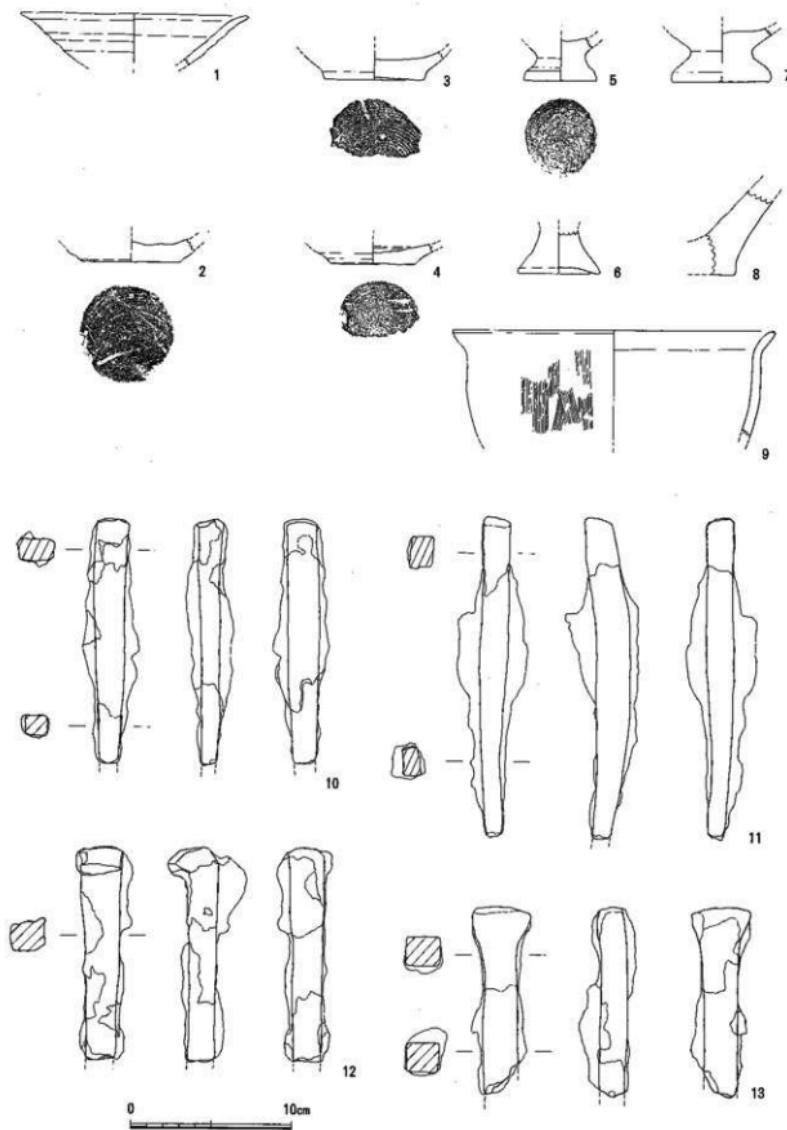
第72図 八足門前調査区 宇豆柱上面出土物実測図(1) (S=1/3)

1～7は十師質土器である。1は、土師質土器の壺、2～4は土師質土器の皿、5～7は土師質土器の柱状高台付壺である。

8は、弥生土器甕の底部、9は弥生土器の単純口縁の甕である。

10～20は、鉄製品である。鉄製品は、形状のはっきりとわかる鉄製品を選択し、掲載している。

10は、長さ15cm以上の釘である。11は、長さ20cm以上の釘である。10・11とも打面は方形であり、胴部と同じ幅で単純に終わる。

12は、長さ13cm以上の釘で、端部が圧延により、台形となり、頭部と胴部間にくびれがある。

13は、長さ11cm以上の釘で、打面が横に長い台形である。

14は、幅7.3cm、展開長32cmの帯状鉄製品で、両端が折れ曲げており、やや細くなっている。鍔と同じように両端を木材に打ち込み部材同士を連結するためのものと思われる。長さ15cmの鉄釘が鋸びにより鋸着している。

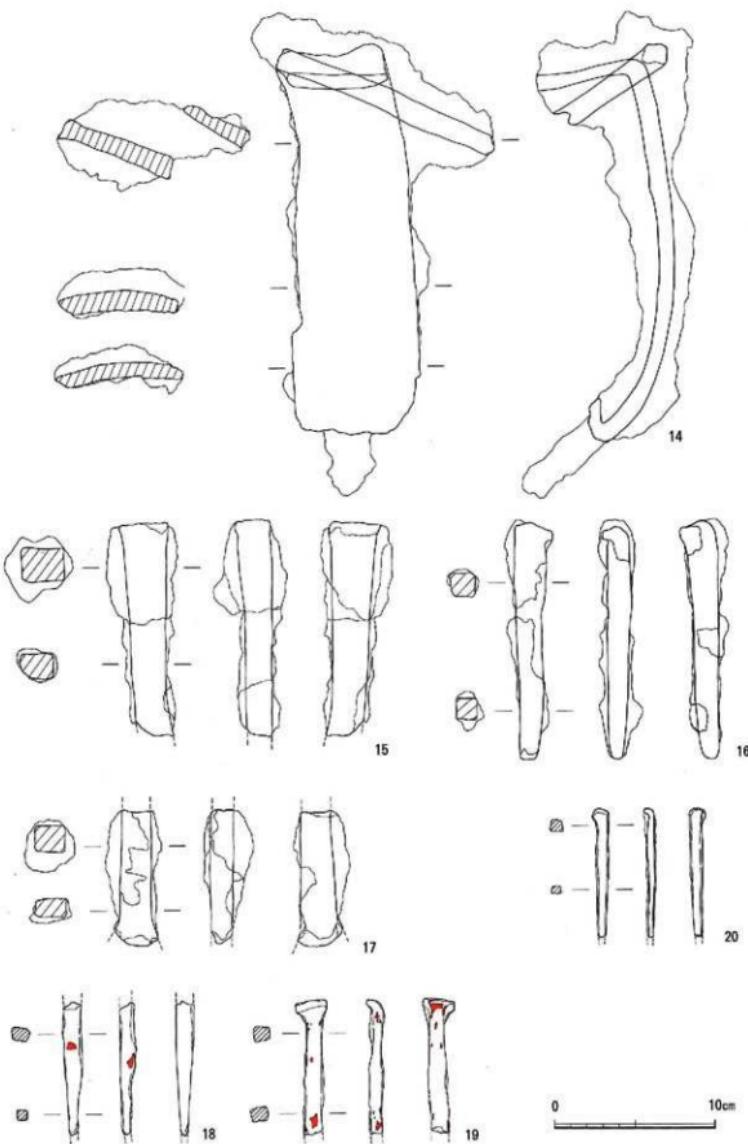
第73図 八足門前調査区 宇豆柱上面出土遺物実測図 (2) (S = 1/3)

15は、長さ13cm以上の釘である。打面は方形であり、胴部と同じ幅で単純に終わる。

16は、長さ14.7cmではほぼ完形の鉄釘である。

17は、頭部を欠損しているが、胴部が下に向かって広がる形状の釘である。

18～20は小型の鉄釘である。18は、頭部欠損であるが、胴部の一部に赤色顔料が付着している。19は、頭部を折り曲げている。釘の所々に赤色顔料が付着している。20は、長さ8cm程度で、頭部を折り曲げている。

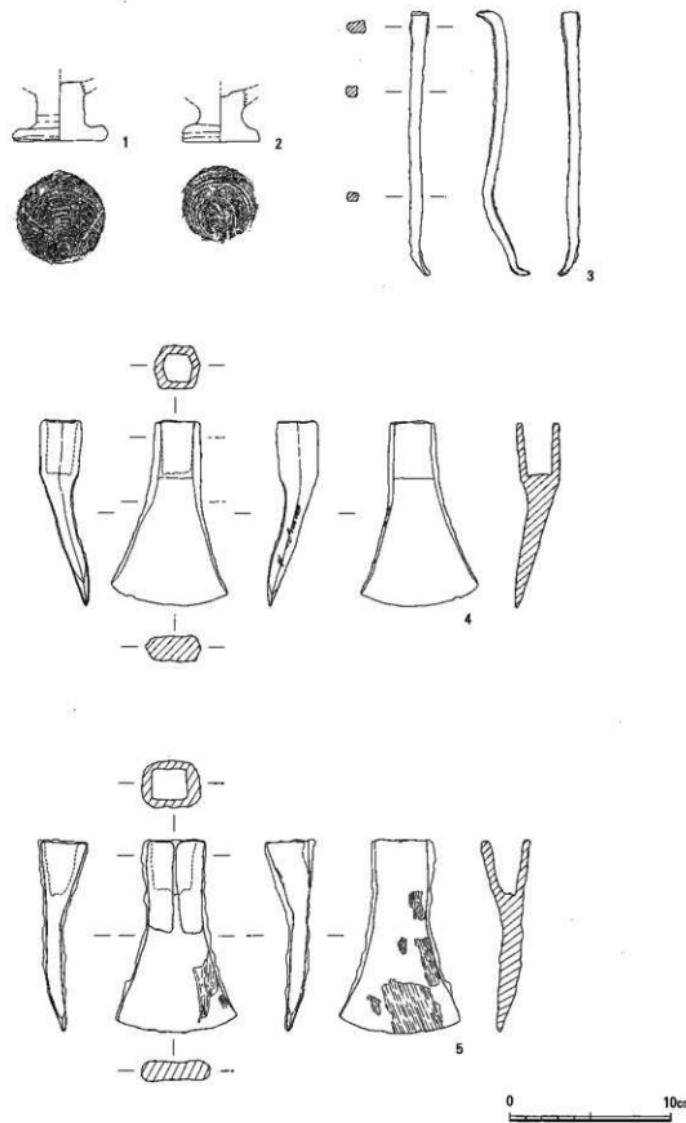
第74図 八足門前調査区 宇豆柱柱穴内出土遺物実測図 ($S = 1/3$)

1～2は、土師質土器の柱状高台付壺である。壺部は欠損しているが、底部回転糸切り痕が明確に残る。

3は、展開長16.3cmの釘である。頭部をやや折り曲げており、胴部から先端にかけて2箇所にねじれるように曲がる。

4・5は、宇豆柱底面から出土した鉄製の新（ちゅうな）と呼ばれる木材の表面調整用の横斧である。4・5とも柄の痕跡は全くなく、柄から外れた状態で刃先だけ埋められたと考えられる。

4は、完形の新である。長さ11.4cm、刃幅7.0cmで、袋部断面6角形である。胴部側面には、一定方向の擦痕が確認できる。分析の結果では、鋸造の可能性が指摘されており、擦痕は鋸造によって生じるバリを削り落としたものと考えられる。

5は、完形の新である。長さ12cm、刃幅7.1cmで、袋部断面方形である。袋部は、折り返しによって成形されている。外面及び袋部内部に木質部分があるが、付近に散在する加工木片が二次的に付着したもので、本来の使用状態や埋納状態とは関係ない。

これら2点の新は、柄が抜かれた状態で水平に置かれており、柱立ての儀礼使用されたあとに意図的に埋納されたと考えられる。

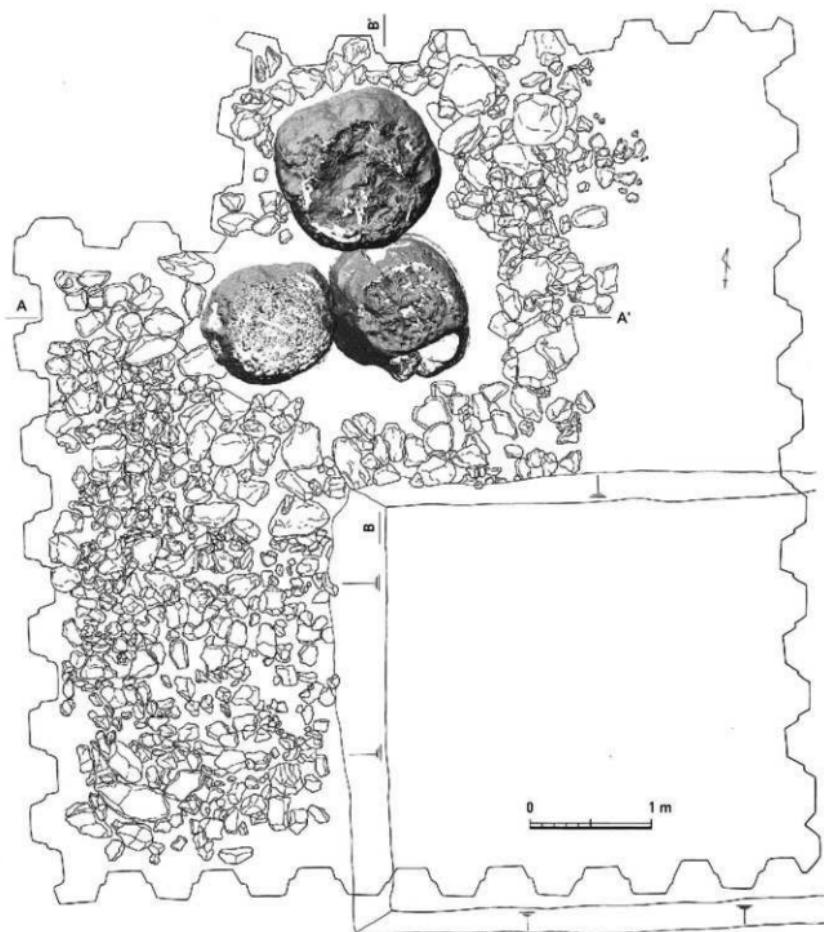
第75図 八足門前調査区 心御柱出土状況平面図 (S = 1/40)

柱材は、北側に1本（北柱材）南側に2本（南東・南西柱材）の3本の柱材が互いに隙間なく接しており、3本を結束して1本の巨大な柱をなしている。3本を結束した柱の直径は、約2.70mである。

南西柱材の直下には、板材が出上しているが、基本的には掘立て柱の柱穴であると考えられる。

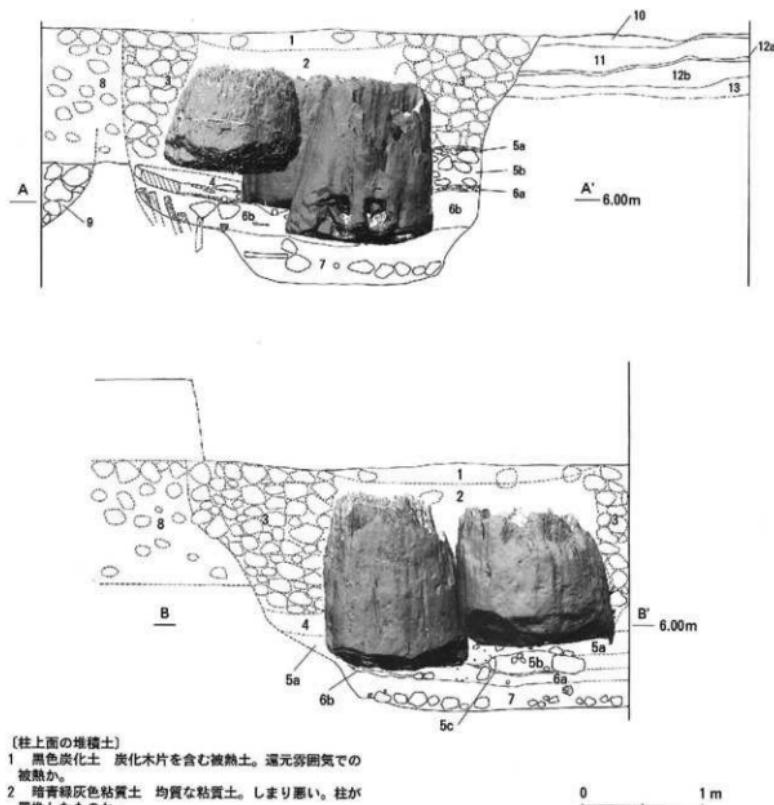
第76図 八足門前調査区 心御柱 土層図 (S=1/40)

- 1 黒色炭化土 炭化木片を含む被熱土。還元雰囲気での被熱か。
- 2 暗青緑灰色粘質土 均質な粘質土。しまり悪い。柱が置換したものか。
〔柱底面の堆積土〕
- 3 青灰色礫混粘質土 0.1kg~94kgの角礫・亜円礫を主体とする。礫間にはきめの細かい青灰色粘質土が入る。
〔柱底面の堆積土〕
- 4 暗茶色粘質土 木片を多く含み、分解途上の有機物が主体となる土壌。南西柱材柱立て時の堆積物か。
- 5a 暗茶色土 木の葉・木片の集中堆積層。北柱材柱立て時の堆積物か。
- 5b 暗茶色粘質土 木片を多く含み、分解途上の有機物が主体となる土壌。北柱材柱立て時の堆積物か。
- 5c 暗青色砂混粘質土 穢を含み、粒度は粗い。柱立て作業時に持ち込まれた土か。
- 6a 暗茶色土 木の葉・木片の集中堆積層。南東柱材柱立て時の堆積物か。
- 6b 暗茶色粘質土 有機物多く含む。分解途上の有機物が主体となる土壌。やわらかく、粒子細かい。南東柱材柱立て時の堆積物か。
- 7 暗青灰色砂混粘質土 粒子粗く、じゃりじゃりする。木片・木材を含む。

- 8 青灰色礫混粘質土 角礫・亜円礫を多量に含む。礫間にはきめの細かい青灰色粘質土が入る。
- 9 青灰色礫混粘質土 角礫・亜円礫を主体とする。礫間にはきめの細かい青灰色粘質土が入る。
- 10 黒茶色土 硬い粒子がほろほろとしている。マンガンの堆積か。
- 11 淡青色粘質土 きめの細かい粘質土で非常にしまりあり。
- 12a 暗茶色土 水透過度の境界が変色して、暗茶色に変化した土。
- 12b 暗褐色砂混土 粒度は2~5mmにそろっている。やや粒子は粗い。
- 13 黒茶色粘質土 1N区の7世紀初?の包含層に対応する土層か。

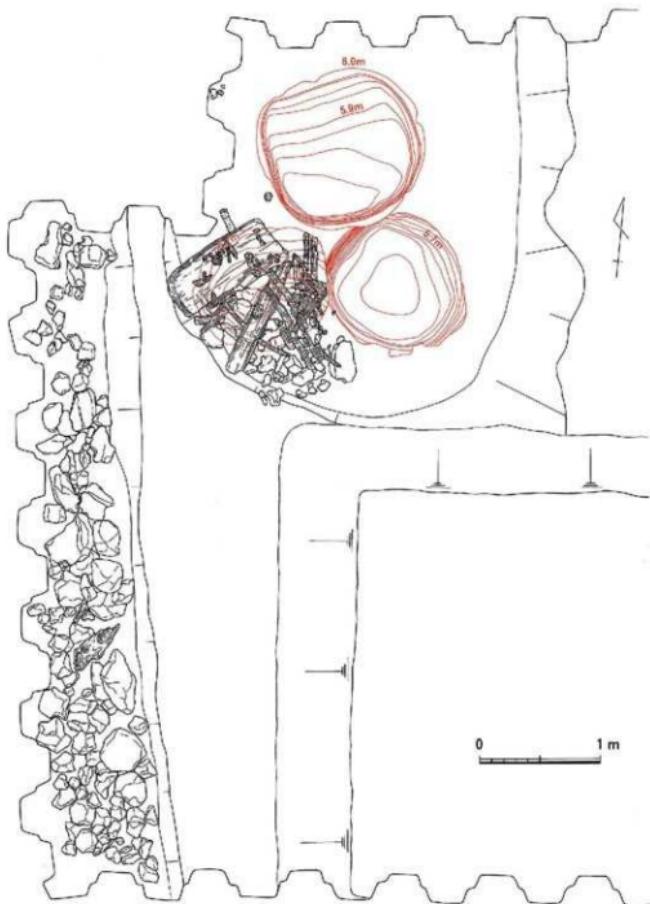
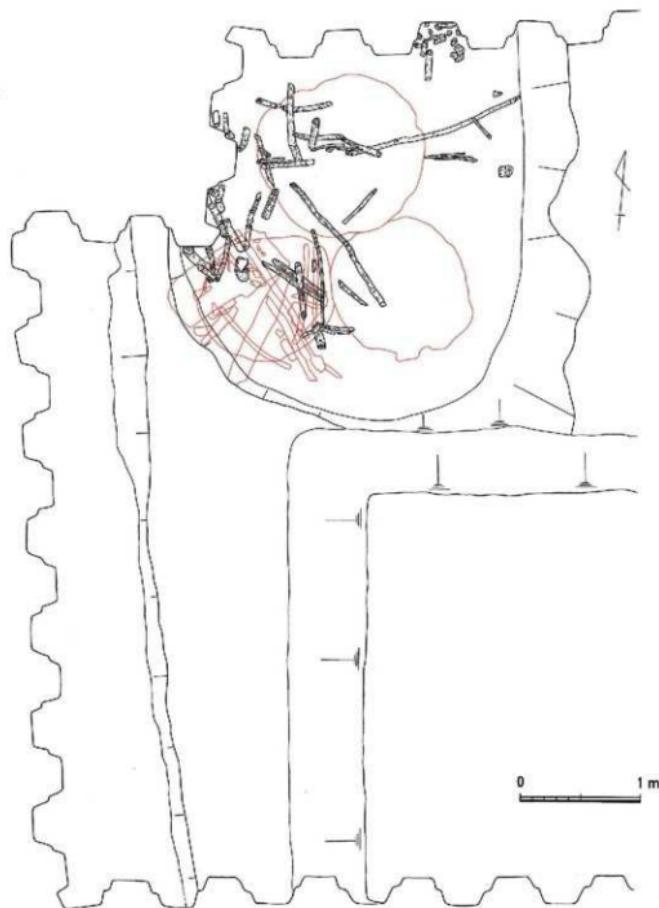
第77図 八足門前調査区 心御柱 底面平面図 (S=1/40)

柱直下の堆積した土中には、太さ5~10cmの棒材が出土している。(第77~78図)樹種鑑定の結果では、スギ、サカキ、シイノキ属、クスノキ属、クリ、モミ属、マツ属、クスノキ属、

コナラ属と多種の木材が使用されており、意図的に樹種を選択したとは考えにくい(第18章参照)。これらの棒材は、杭のように使用されたわけではなく、柱の直下に敷くような形で出土している。土中からはほかに木の葉も多量に出

土しており、何らかの意図で、葉の付いた枝を敷いたようである。

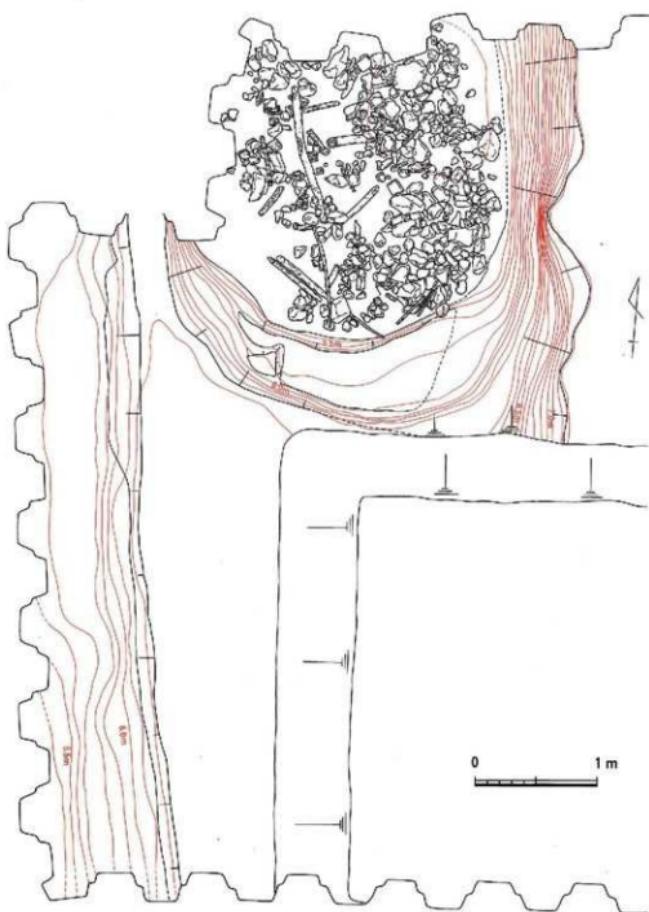
第79図 八足門前調査区 心御柱 底面平面図 ($S = 1/40$)

柱掘り方の最下面（第79図）には、10cm～30cm大の礫が面的に出土している。南西部はその後の柱立てによって搅乱をうけている。本来は、

柱穴底面に水平にしかれていたものと推測する。これらの礫の性格については、祭祀的行為、もしくは、柱穴構築時に由来するものと考えられる。

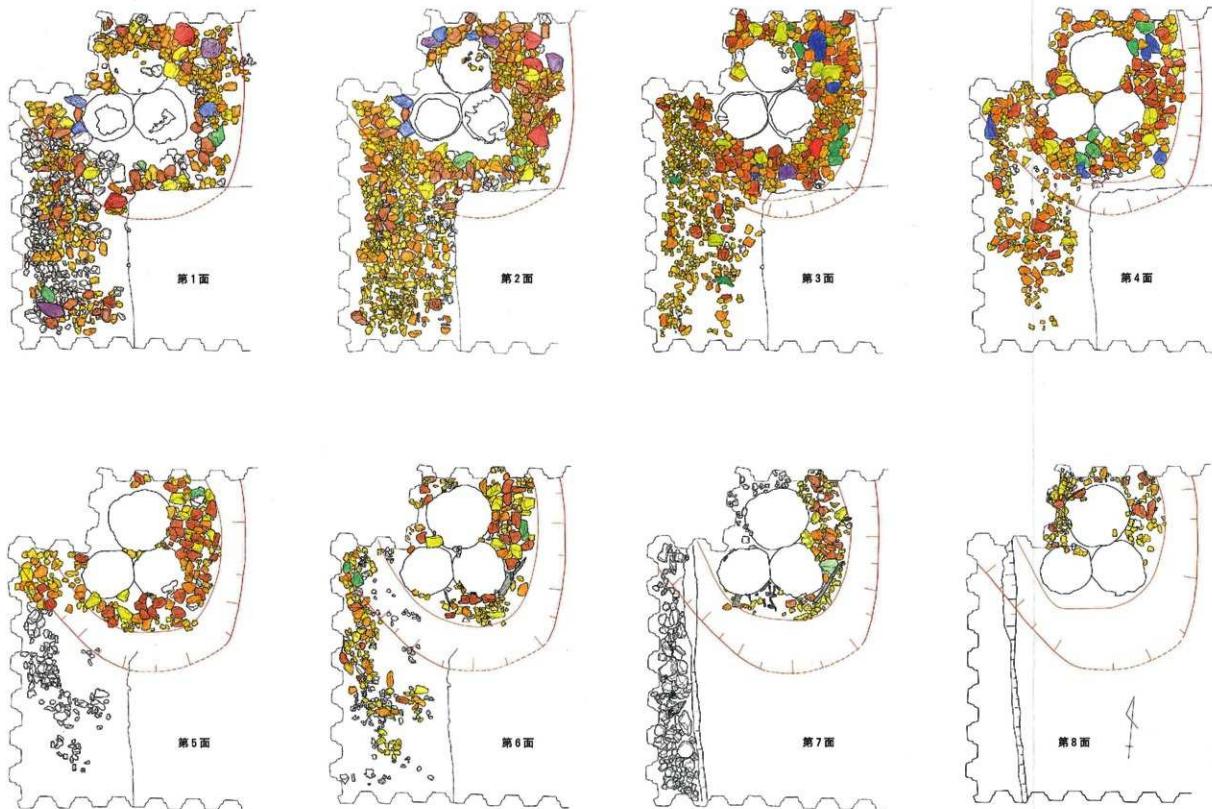
第81図 八足門前調査区 心御柱平面図（礫重量分類図）（S=1/80）

心御柱調査区においては、調査区内の掘り下げは、任意的な面を設定して掘り下げをおこなった。各面の遺構の状況は、第81図にて重量別、第82図にて疊の石材ごとに分類し、マッピングした。

石材は、安山岩が多くみうけられるが、全体的な傾向である。重量では、60kg以上の疊が2点含まれているなど、柱穴部分のほうが、比較的重い石が用いられている。

上面から約60cm掘り下げた段階で、標高は6.7m前後である。心御柱の掘り方の形状がさらに明確となり、調査区南側の疊はまばらとなる。石材に変わりはないが、重量は50kg未満の疊になる。

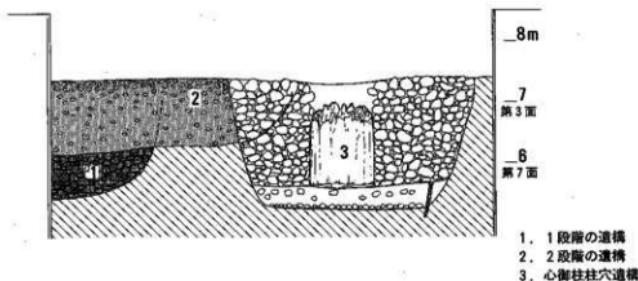
第83図 八足門前調査区 心御柱 遺構の切り合い関係 (S=1/80)

第83図で示した模式図の数字は、1段階→2段階→3段階と切り合いの古い順番を示している。この模式図のなかで3段階が心御柱の柱穴にあたる。

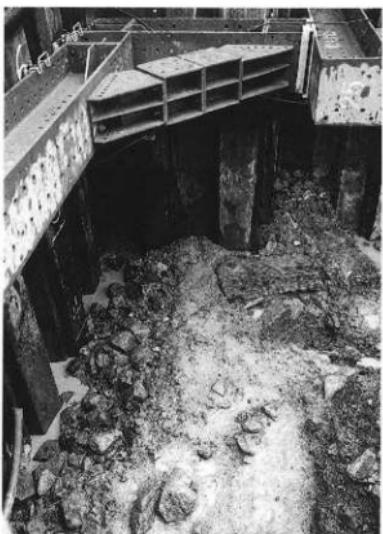
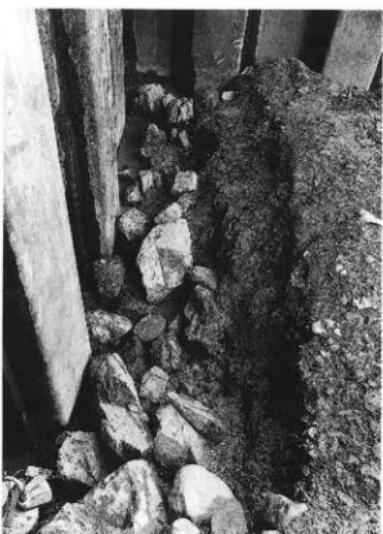
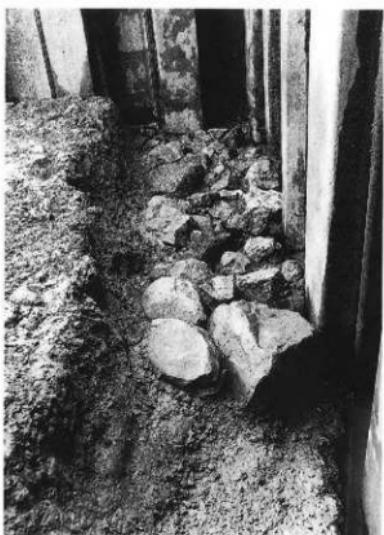
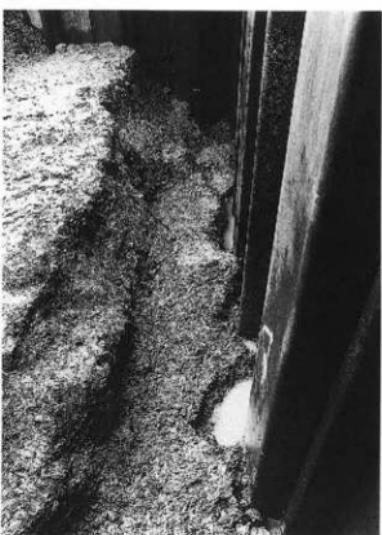
写真125 八足門前調査区 心御柱柱穴西側の溝状遺構（1段階）

調査区西側で確認された遺構である。第7面で遺構の上端を確認した。矢板で区切られていて、遺構の一部分しか確認していない。検出した遺構は、南北5.8m分の溝状の遺構である。検出面上端幅で1.1mを測る。深さは、最大で0.8mであるが、溝の傾斜から調査区においてさらに深くなる可能性がある。溝内の覆土は、50cm～10cmの角礫もしくは亜円礫のみで充填されていた。

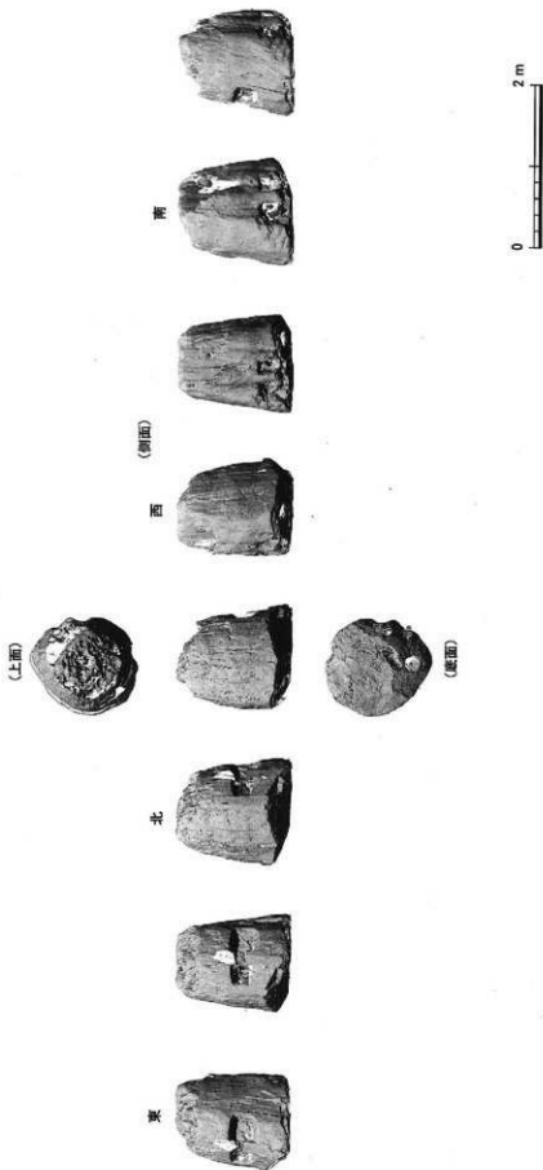
第84図 八足門前調査区 心御柱（南東柱材） 3次元計測図（S=1/60）

樹種は杉材である。直径は、最大径が125cmであり、年輪は168本確認できる。残存長は、140cmであり、上端の標高値は7.06m、下端の標高値は5.66mである。

柱の側面には、えつり穴があけられていたようであり、柱南側面には、下端から10cmに上下幅22cm、また北東側面には下端から46cmに上下幅30cmほどの場所に穴があけられている。南東柱材は、宇豆柱南柱材や、心御柱北柱材でみられるような、左右対称的な高さに穴があけられておらず、上下幅で20cmほどの違いがみられる。

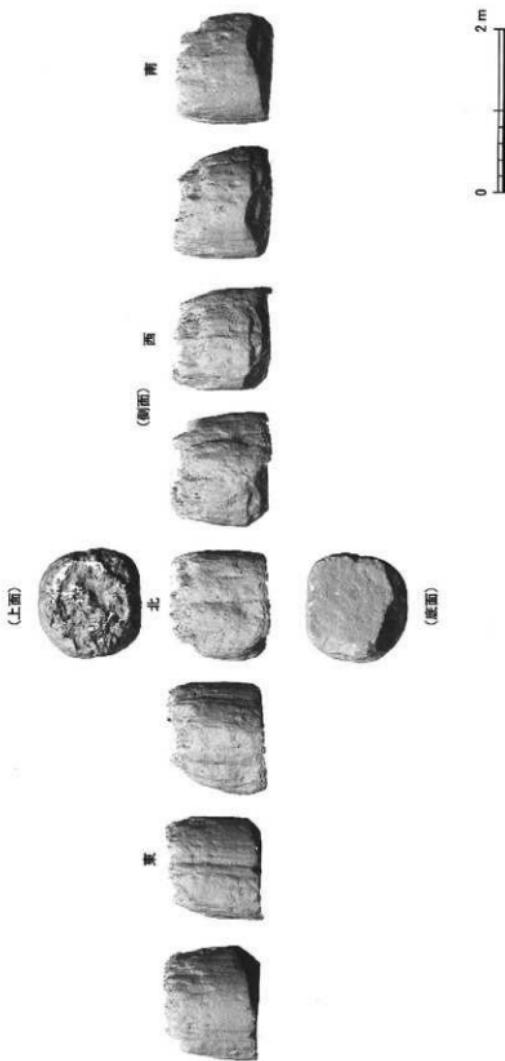
第85図 八足門前調査区 心柱柱（北柱材） 3次元計測図 ($S=1/60$)

樹種は杉材である。直径は、最大径が140cmであり、年輪は105本確認できる。残存長は、118cmであり、上端の標高値は7.06m、下端の標高値は5.78mである。

柱の側面には、えつりの穴があけられていたようである。上面が腐食しているため、穴の上下幅は不明であるが、柱西、北東側面の柱下端から90cmの場所に穴があけられていたようである。

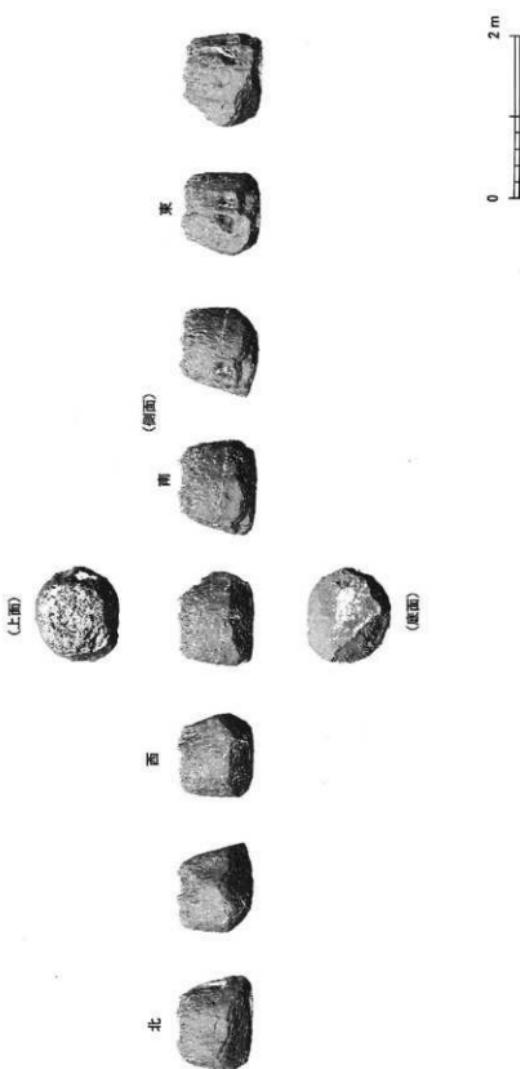
第86図 八足門前調査区 心柱 (南西柱材) 3次元計測図 (S=1/50)

樹種は杉材である。直径は、最大径が123cmであり、年輪は144本確認できる。残存長は、82cmであり、上端の標高値は7.03m、下端の標高値は6.21mである。

柱の側面には、えつりの穴があけられていたようであり、柱東側面下端から約28cmの場所上下幅20cmの穴があけられている。また、北西側面下端から約78cmの場所にも穴があけられていたと考えられるくぼみが確認できる。上端が腐食しているため、はっきりとわからないが、これもえつり穴の一部であろうか。

また、柱側面のはっきりとした加工痕は確認できないが、底面のエッジを切り落とした加工痕は確認できる。
