第3章

発掘調査の概要

第4章

地下祭礼準備室建設に伴う調査

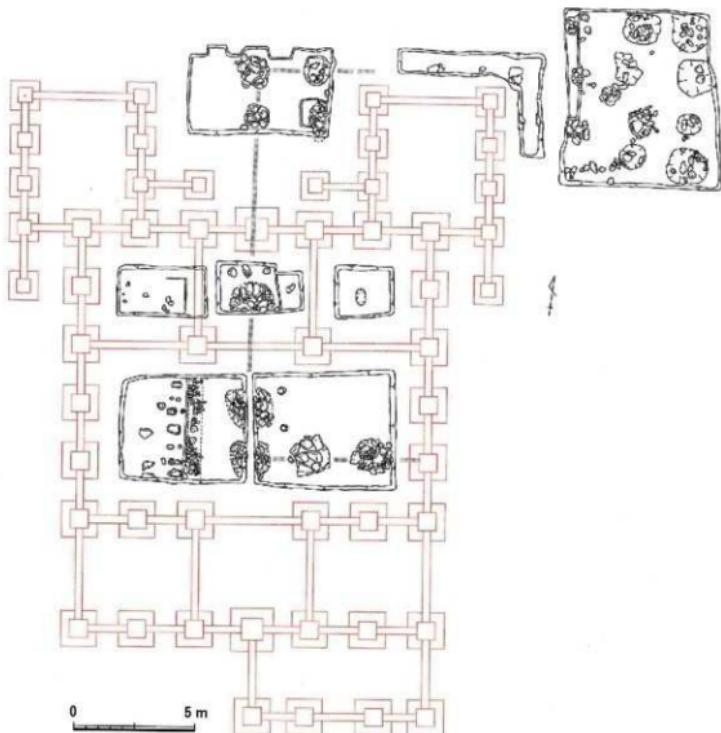
第22図 延享度造営拝殿遺構全体図 (S=1/200) [朱書は現拝殿の基礎]

地表に最も浅い部分からは、延享元年（1744）に移築され、昭和28年（1953）5月に焼失した拝殿の礎石が残る。新拝殿の基礎工事の際に礎石はまったく調査されることなく、全部掘り起こされ、撤去されてしまった。したがって詳細な調査がなされたのは、昭和32年9月以降の新拝殿の基礎工事が終了後に基礎と重なる部分に

ついては既に掘り起こされており、これを免れた根石の一部が調査されている。個々の根石の範囲は直径1.5m以上、深さ50~80cm、石の大きさは直径40~50cmに及んでいた。焼失した延享度の拝殿造営には、当時としては大がかりな基礎工事がなされていた。

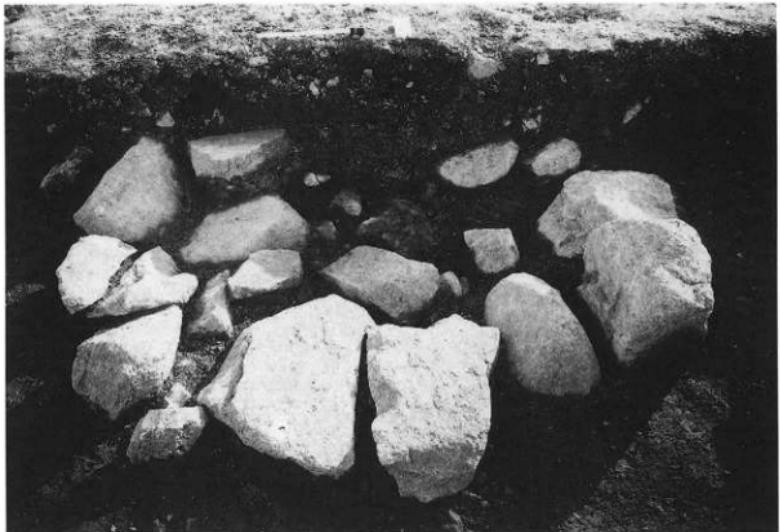
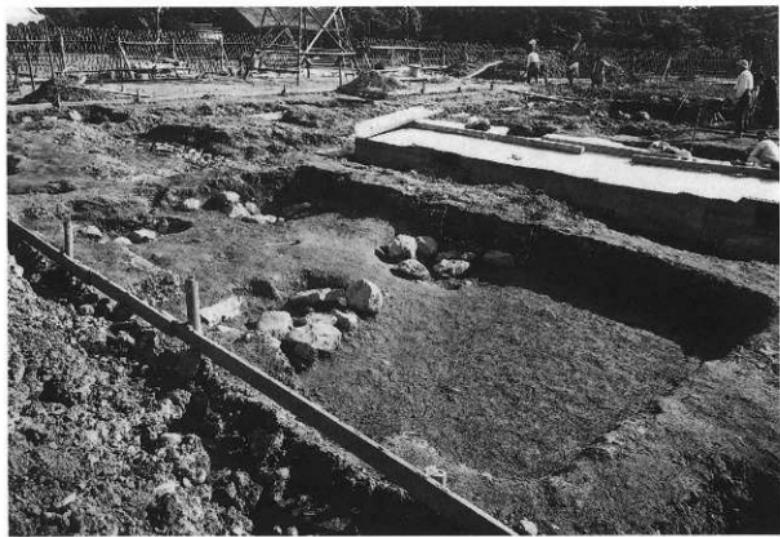
写真35 拝殿建設時調査状況（2）

(延享度拝殿礎石の根石、北から 1957.12.10撮影)

(延享度拝殿礎石跡全景、北西から 1957.12.10撮影)

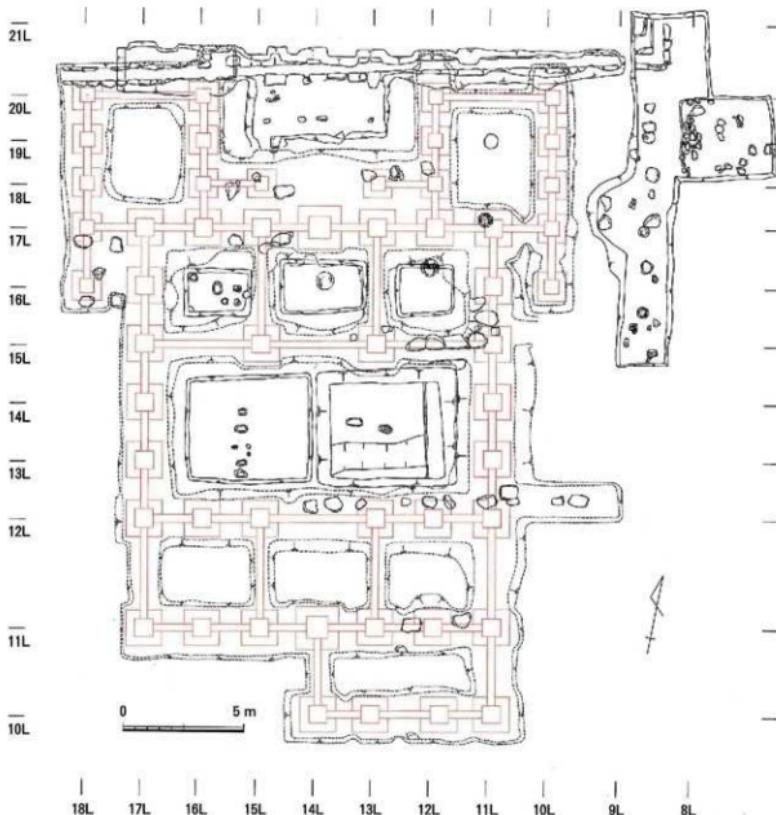
第25図 拝殿地下調査構造全体図（S=1/200）〔朱書きは現拝殿の基礎〕

雨落跡（第25図）

礎石H群の北方2mには建物の軒下の雨落跡と思われる、幅約1mの東西に延びる窪み跡が認められた。

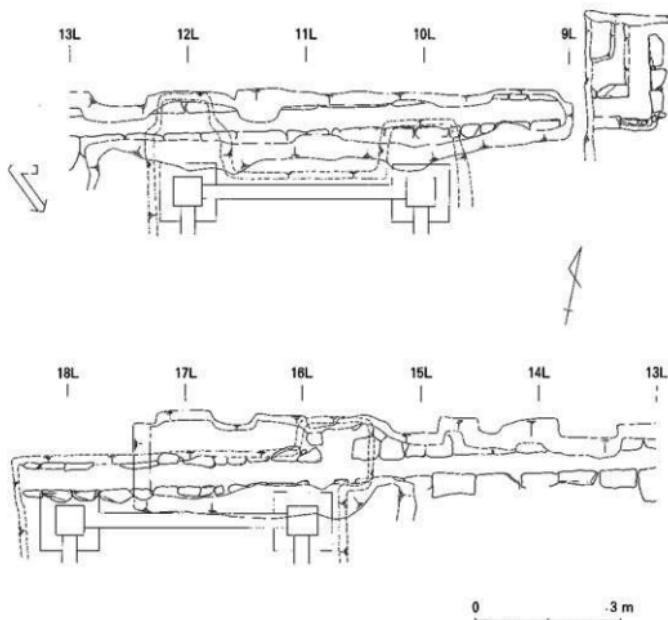
第26図 挿殿地下調査（天正度～慶長度）溝跡平面図（S=1/100）

石組み溝跡1（北溝跡）（第26図 写真36）

現拝殿の東西両出小間の北端を横切り、上部を平らな面をなし、40~50cmの2列の列石が東西約25mに延びている。東端は現拝殿の東小間の北東角より約4m東の部分より直角に折れて北に向かっている。溝跡の西の部分は、現拝殿の西で小間の北西角付近まで延びている。現拝殿の西出小間の北東付近より北へ直角に折れて北へ向かっている。この溝跡の東端の一角は半

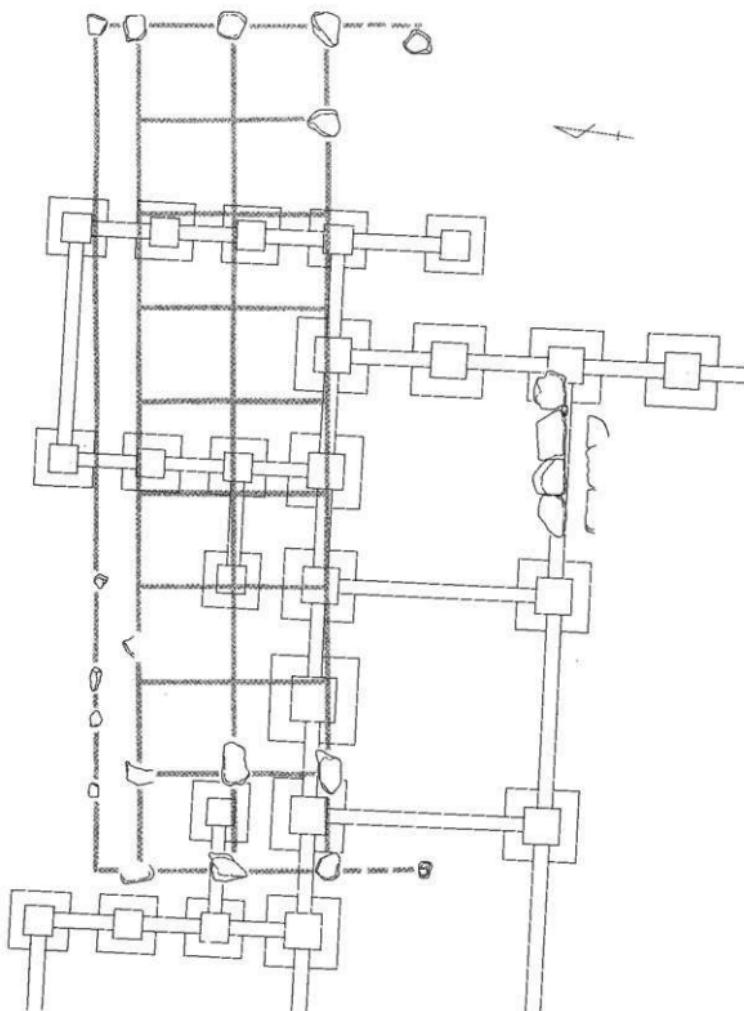
第27図 拝殿地下調査（中世末～近世初頭）造構図（1）（S-1/100）

石組み溝跡2（南溝跡）（第27図）

上記の溝跡の南方約12mには、溝跡1に並行するもうひとつ溝跡を検出した。位置的には現拝殿の高間の東南柱の東側にあたる。北側に4個、南側に3個石が連なり、幅40~50cm、長さ3.5mに及ぶ。

礎石群1（第27図）

溝跡1の東端付近の南方約2.5m地点から南に向けて約2m間隔に直径50~60cmの礎石と思われる石を3個検出された（北より南へA1・A2・A3とする）。そしてA3の南方2mには礎石の掘り方と思われるくぼみ穴1個も発見された。

さらに礎石C西方約2.5mに1個、さらにその西方約2mにも1個、そしてこの1個、そしてこの2個の礎石の南方には、さらにそれぞれ2個ずつ礎石があり、この地点で合計6個の礎石が発見された。（この中東側の3個を北よりD1・D2・D3とし、西側の3個を北よりE1・E2・E3とする。）

礎石E 3の西方約4.8mにも1個（F 1）、さらにその西1.5mに1個（G 1）、また礎石F 1の南2.4mにも1個（F 2）、G 1の南2.4mにも1個（G 2）の合計4個の礎石を発見された。

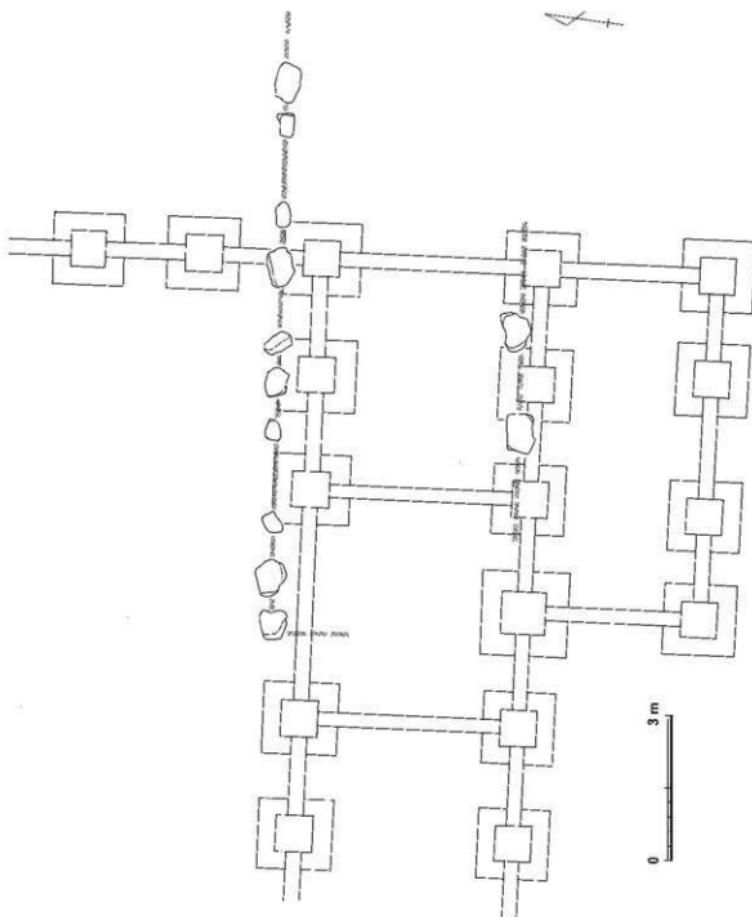
第28図 拝殿地下調査（中世末～近世初頭）遺構図（2）（S=1/100）

礎石群3（第28図）

南溝跡の南方約5.8mからも東西約14mにわたり、1列に並ぶ大小の礎石らしきものを発見する。その西端は現挿殿の東邦4.3mまであり、

礎石群4（第28図）

H群の南方約5mにも東方に並ぶに2個の礎石を発見された。

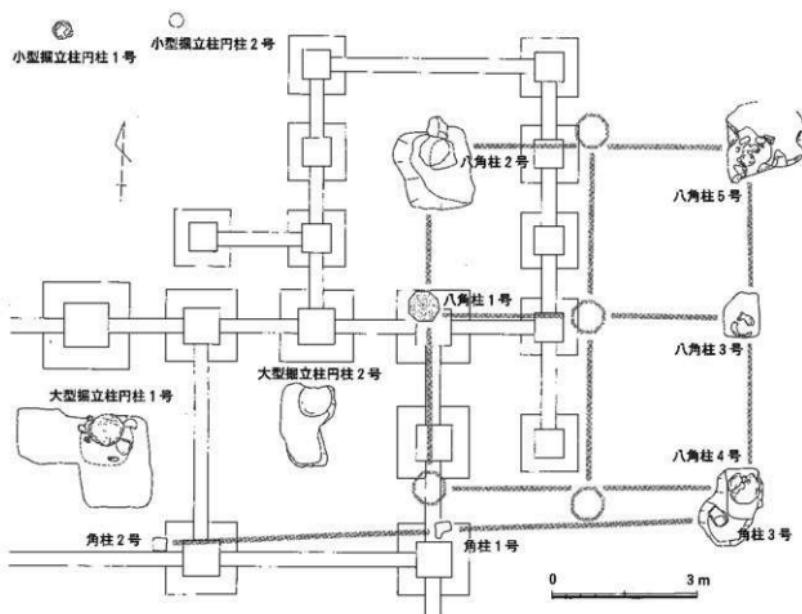
第29図 拝殿地下調査（14～16世紀頃）建物遺構図（S=1/100）

八角柱根（第29図 写真37）

現拜殿の東小間の南壁中央付近の地下約2mから直径67cmの八角柱の柱根（1号）が発見され、次いで1号柱根の北3.55mの地下2mからも八角柱（2号）が発見された。さらに1・2号柱根の東方6.6mの地下2mからも北から南へ3.55mの間隔で八角柱の柱根3本が並んで発見された。

これらの柱根は礎盤が据えられていて、柱はこの礎盤の上に立てられていた。1号柱根は工事中に発見されたので、礎盤の有無を確認できなかった、3号は微調整を目的とした杉板を柱底にはさんだものも確認されている。

前記の八角柱よりさらに深く、地表下2.6mから大型の円柱2基が検出された。直径67~76cmと非常に大型で、高さ50~60cm残存していた。柱穴内には礎盤などの施設はなかった。2基の柱は東西に並び、柱間距離は4.46mであった。この掘立柱大型円柱について福山敏男氏は「2本だけであるから、昔の本殿のものであるかどうか断定しにくいが、柱間は鎌倉時代の記録から考えられる本殿のそれに大体適合している」と述べている。

現拝殿東西両出小間の中間やや北より直径約40cm、柱間隔2.4mで東西に並んで2基確認された。いずれも長さ45cm、幅40cmの杉板の礎盤の上に立っていた。

現拝殿の高間の東南柱付近の地下1.8mから約25cm角の角柱の柱根が確認され、東西に5.8mの等間隔に角柱の柱根が確認された。いずれも柱底から50cm残存していたようである。

この建物の性格について福山敏男氏は以下のように述べている。「昭和32年（1957）冬の発掘調査のとき、現拝殿の東北部にあたるところの地下2mで発見された直径67cmの八角柱の根部5本は、地中に埋めた礎石の上に立っていた。柱間は南北方向で11.7尺（3.55m）であるのに対し、東西方向で約21.7尺（2柱間とみれば1柱間は10.85尺）をはかり、大社造の特色である正方形平面を示さない。当社では本殿以外の掘立て柱としたことがあるとすれば、楼門などであろうか。この八角柱は木口を鋸でひき切ってあったので、後記の円柱より新しく、室町時代ごろとみてよさそうである。」と述べている。

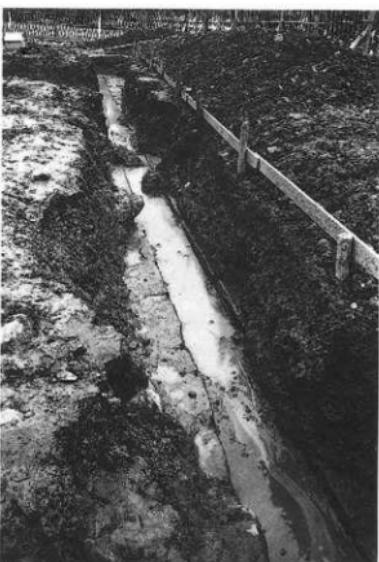
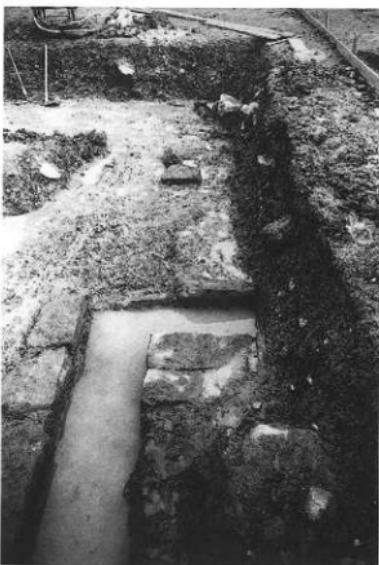
写真36 拝殿建設時調査状況（3）

1：北側の溝跡

2：同、西から

3：北側の溝跡東端屈折部、北から

4： 同 、東から

(天正度、慶長度の石組み溝跡、1957.12.20撮影)

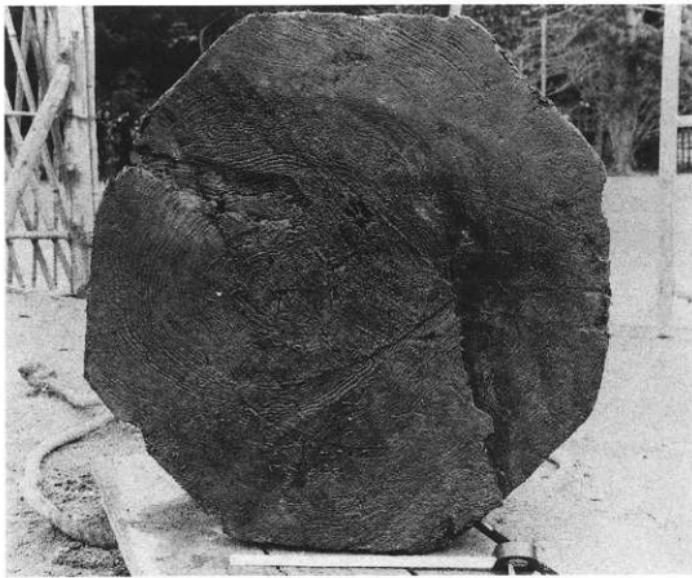
写真37 拝殿建設に伴う出土柱根（1）

14~16世紀の本殿柱根（八角柱1号：底面）

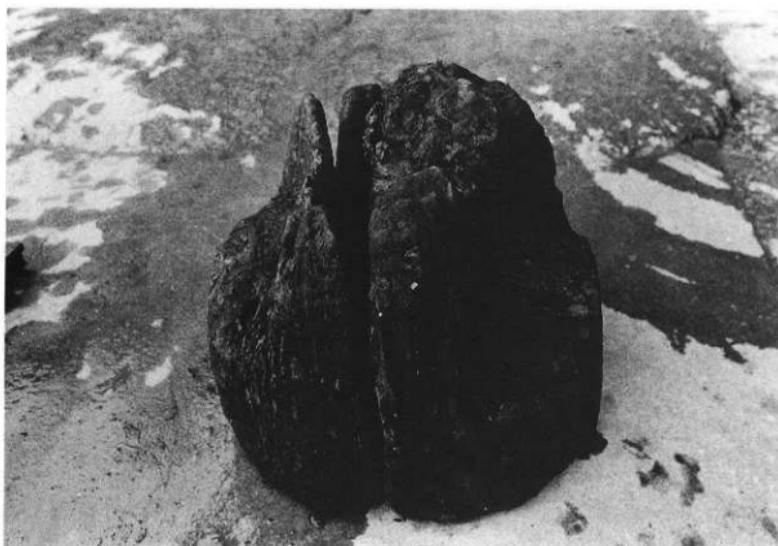
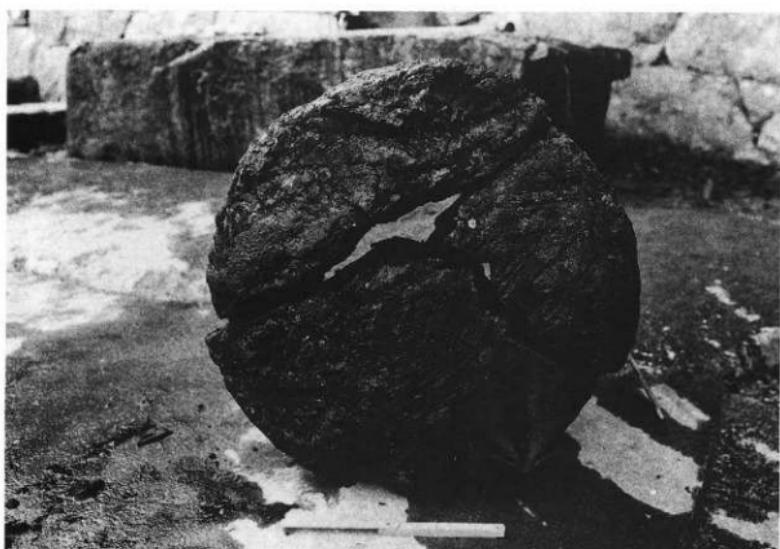
写真38 拝殿建設に伴う出土柱根（2）

(大型掘立柱円柱2号：底面)

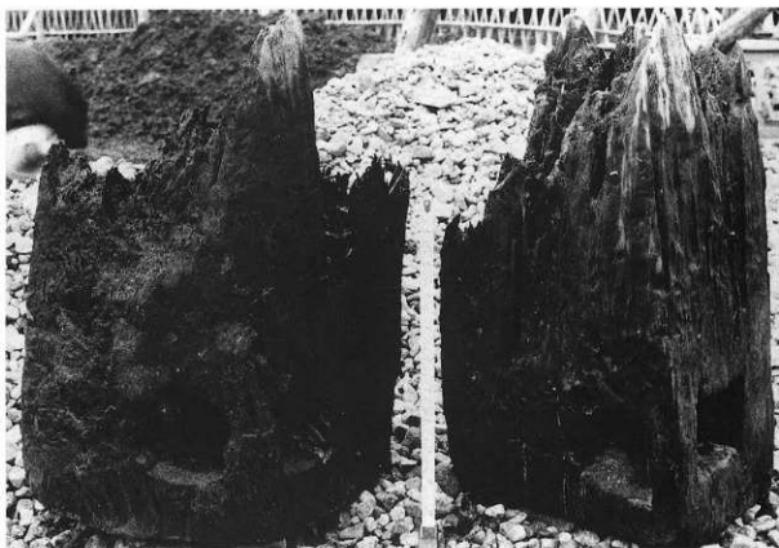
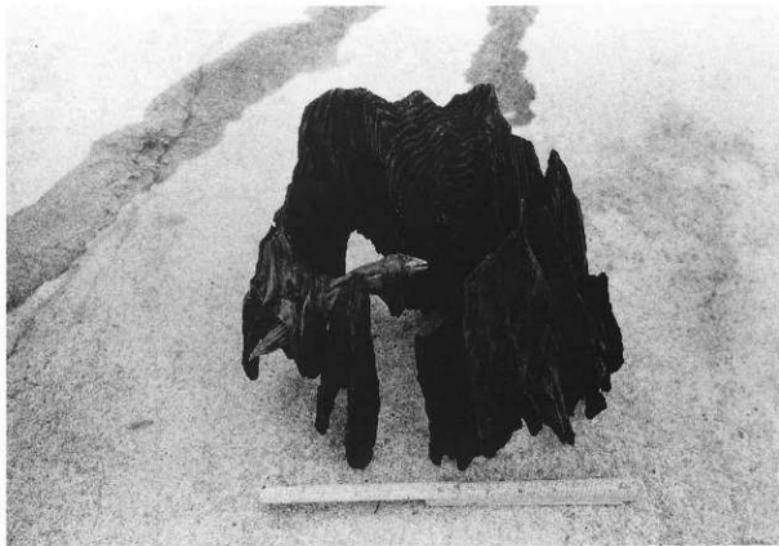
写真39 拝殿建設に伴う出土柱根 (3)

(角柱2号)

(角柱1号)

(小型円柱1号)

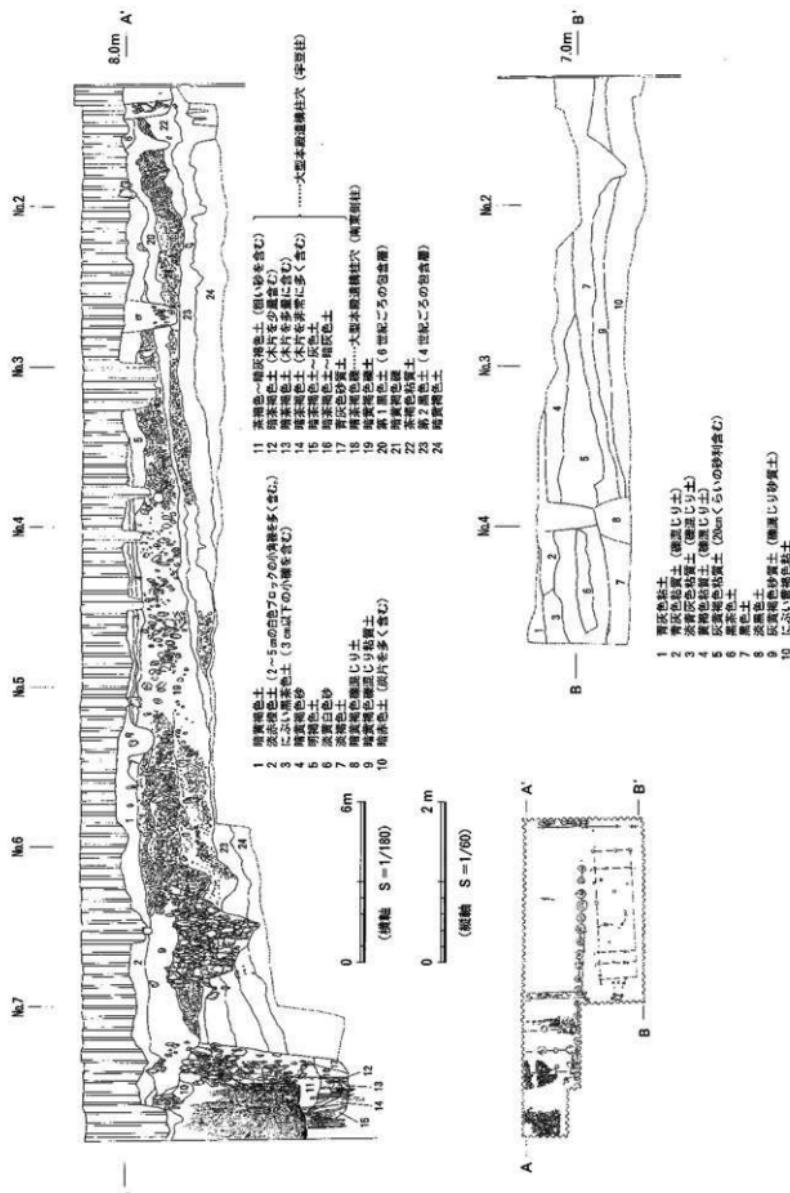
第31図 平成11年度調査区土層図 (横軸 S = 1/180 縦軸 S = 1/60)

基本層序（第31図）

出雲大社境内地の背後の北山山系からは、急傾斜の谷筋を素戔川と吉野川が流れ、扇状地を形成している。特に古墳時代後期～平安時代には大規模な土石流により境内に土砂が厚く堆積している。その後も度重なる土石流により土砂が堆積、または造構面が削平されている時期もある。このようなことから包含層、造構面の遺存状況が悪かったと考えられる。矢板の上端が現地表であるが、1層までの約40~60cmは表土及び寛文の造成土にあたる。しかし、電気・水道・排水等の地下埋設物によりかなり搅乱を受けしており、正確な層位を示すことはできなかった。

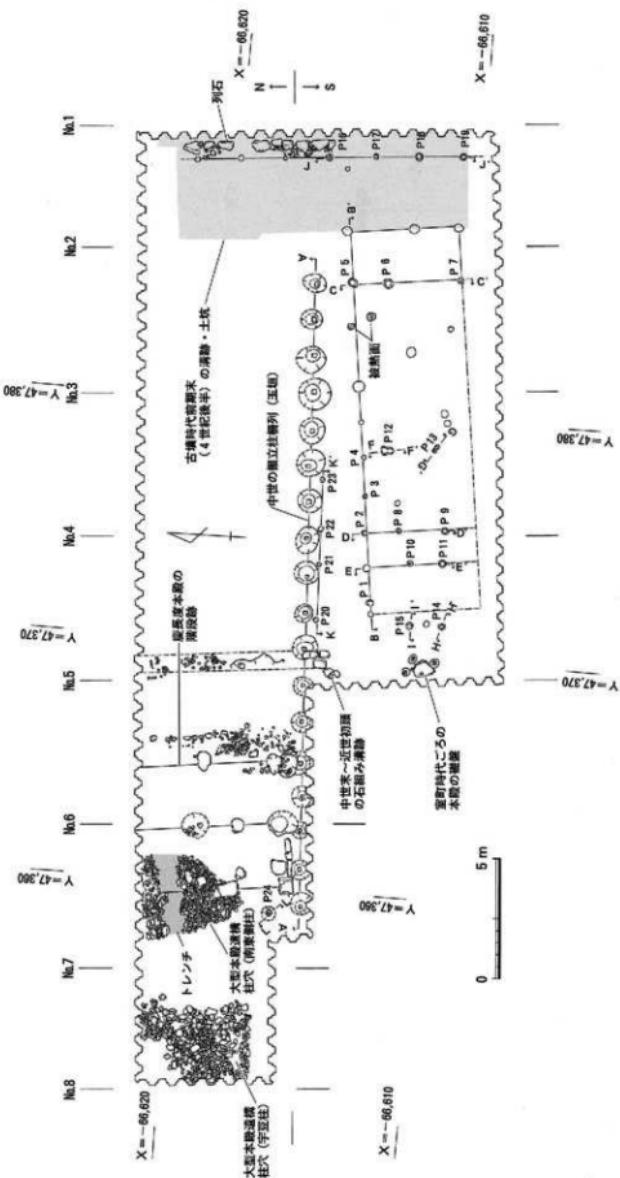
第32図 平成11年度調査区全体図 (S=1/200)

調査に当たっては第32図のように、東西に任意の座標軸を決め、東西座標軸を0とし、北側を東から西へ1N、2N……7N、南側を東から西へ1S、2S……6Sとしグリッドを設定した。調査は平成10年10月に行った試掘調査や、過去に数回にわたって行われた発掘調査を参考に、遺物包含層に至るまでの表土から約30~40cm程度を重機で掘削し、それ以下の層については人力で精査した。

天正度～慶長度の溝跡（第32図）

現地表下約80cm、標高7.6mから昭和32・33年の拝殿地下調査時にすでに検出された天正度～慶長度の北溝跡の東端北東角から直角に折れて北に向かっている部分を今回の調査によってあらためて確認した。第6図に示したとおり平成11年度調査区と拝殿地下調査区が重複している部分にあたる。

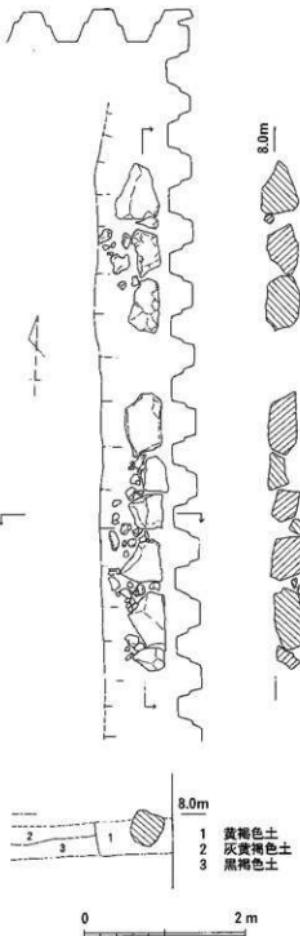
第36図 平成11年度調査区
石列平面図・断面図 (S=1/60)

石列（第36図）

調査区の最東端の地表下約40cmでは、南北に継続するように長さ6.5mにわたり、平均直径60cm位の自然石が一直線上に連なっている石列を検出した。東側の面を比較的平らに揃えられているため、石垣の根石ではないかと思われる。地表から列石のあるところまでは、17世紀初頭から古墳時代の各時期の遺物が包含されているので、この列石は少なくとも17世紀初頭以降の新しい時期と思われる。

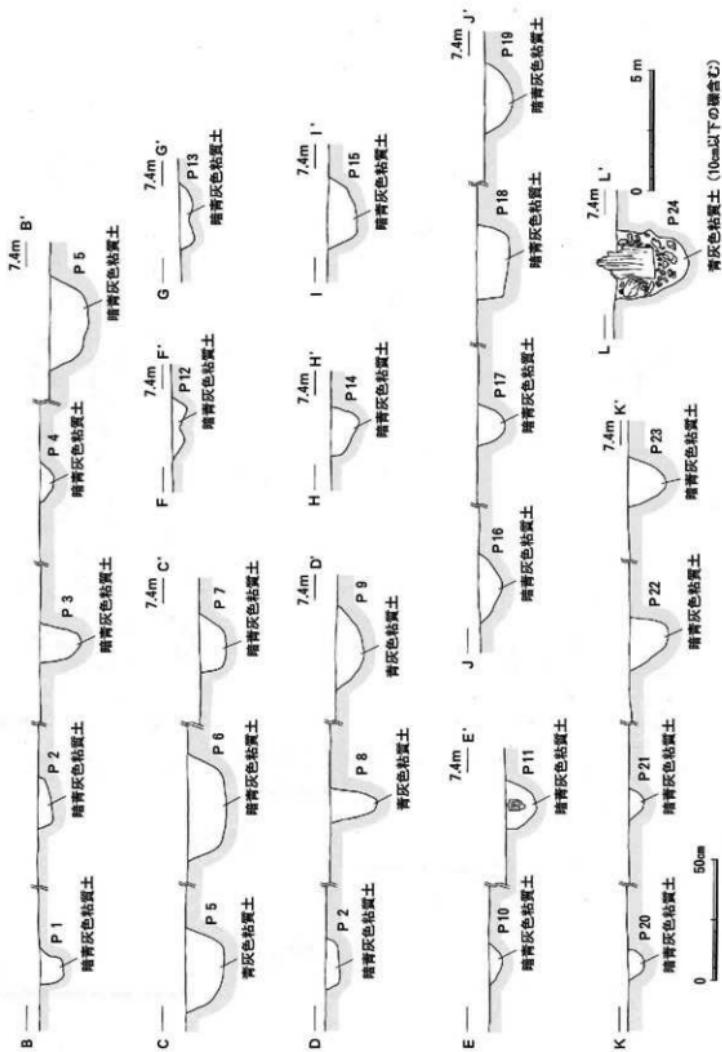
第37図 平成11年度調査区 柱穴断面図 (P1~P21は S = 1/20 P22は 1/40)

柱穴（第37図）

調査区の1S区から西へ4S区にかけて、現地表下約1.2m、標高7.3mから柱穴を21基検出した。大きいもので径が約40cm、深さ約20cmと小規模である。中には直線上に數基並ぶものもあり建物だとすれば梁間4.6m×桁行16mの規模をもつものを1棟確認している。柱穴だと若干浅いと思われる所以、洪水等により造構面の上面が削平されたため、実際の掘り方を確認できなかった可能性がある。出土遺物はなく、明確な年代を明らかにすることはできない。

また6Nからは現地表下1.3mで柱穴を1基検出している。柱穴内には柱根があり、柱底から47cm残っており、27cm角の角柱である。出土遺物はなく、明確な年代を明らかにすることはできない。

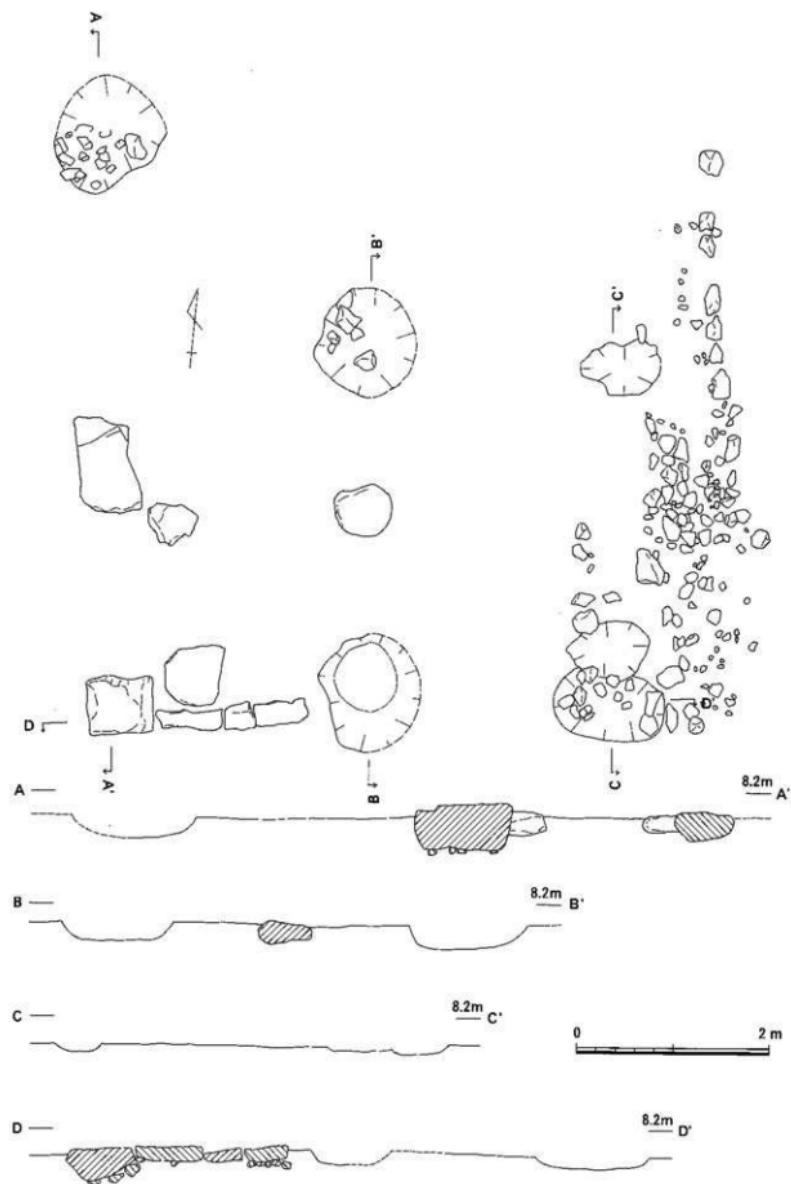
第38図 平成11年度調査区 廉長度本殿階段跡構面平面図・断面図 (S=1/50)

慶長本殿階段跡（第38図 写真49）

調査区6Nの現地表下約40cm、標高8.0mにおいて、長さ約1m～0.3m、厚さ45cm～10cmの礎石列と礎石を据えたと考えられる柱跡4箇所を検出した。さらにその東側70cmには、10cm前後の礎が礎石列と並行し、一直線上に連なって

いる礫群を検出した。これら礫群は、礫石列に伴う基壇の一部であると考えられる。

柱跡は、上端平面径が1.1m～0.6m、深さ約20cmと比較的浅い。礫石の下部構造については、残存状態が悪く確認できなかった。

後の平成12年度調査において礫石列の北側で慶長度本殿とみられる柱跡が確認されており(第5章第3節参照)、位置関係からみて慶長度本殿に伴う附段跡であると考えられる。

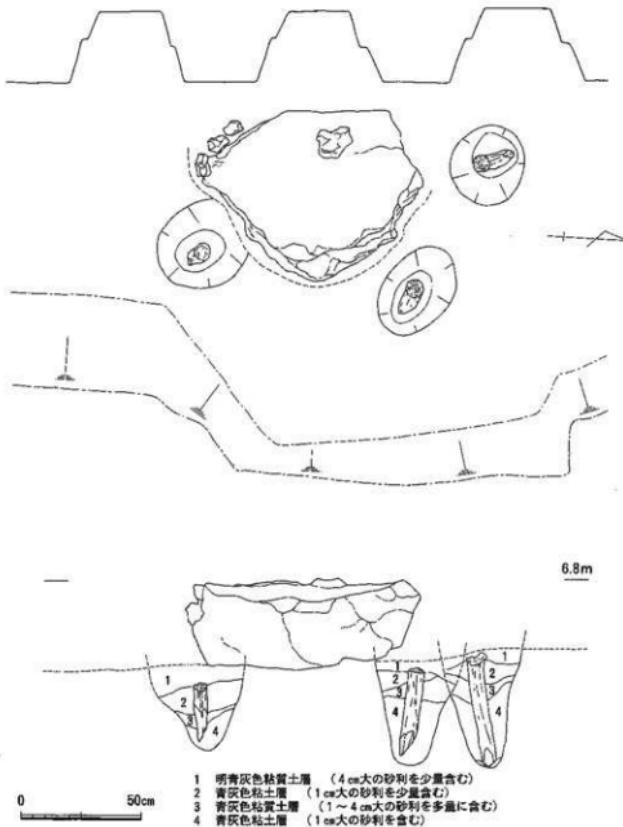
第39図 平成11年度調査区 中世本殿造構盤平面図・立面図 (S=1/20)

中世本殿造構礎盤（第39図）

現地表下1.8m、標高6.8mから拝殿地下調査時にすでに検出された中世本殿の柱の礎盤が、今回の調査によってあらためて確認した。第6図に示したとおり平成11年度調査区と拝殿地下調査区が重複している部分にあたる。

この礎盤とその周辺は拝殿地下調査終了後、厚さ50cm位砂で覆土するように埋め戻しがされていた。それを除去し掘立柱の柱穴底に据えられた状態で出土しており、この上に八角柱が据えられていたようである(八角柱5号柱)。礎盤の規模は、長さ110cm×85cm、厚さ40cmで上面は平坦である。この礎盤の本殿規模は柱間が約3.5mであり、本殿規模が縮小した時期の本殿の一部であると考えられる。時期は、洪武通宝が礎盤付近から1点出土しており、14世紀後半以降の可能性が高い。

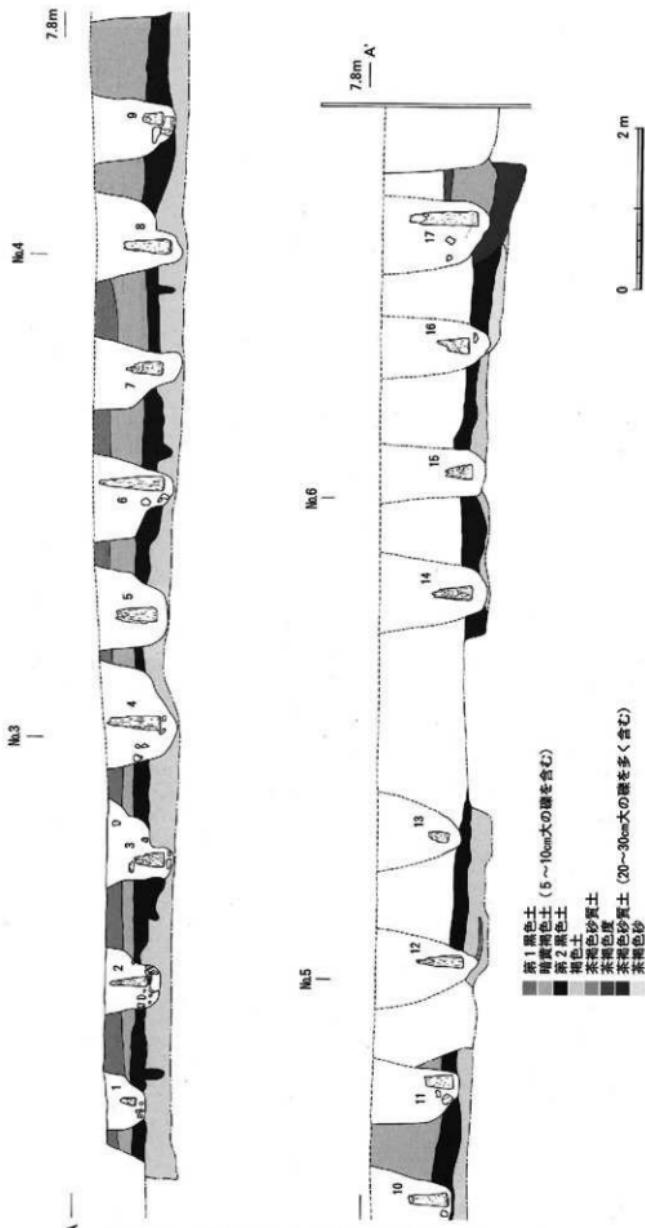
第40図 平成11年度調査区 中世据立柱櫛列断面図 (S=1/60)

中世の掘立柱柵列(垣)（第40図 写真52・53）

東西に細長い調査区を縦断するように、長さ25.8mにわたって一直線上に並ぶ柵列が確認さ

れた。柱間隔は150cm、柱間17間分が確認されている。柵列の西側延長は更に調査区外に続き、東側は調査区内で止まっている。これが南北のどちらかに折れて続いている可能性もあるが、調査では確認されていない。検出面は地表面から深さ1mで、柱穴内には長さ20~80cm分の柱根が残っていた。柱根は15cm角の角柱である。

この柵列の時期については直接手がかりがないが、後述する鎌倉時代宝治度と思われる本殿遺構の検出面を切っていて、かつ近世初頭の慶長度遺構に覆われていることから、大まかに中世のものと判断される。その機能について確証はないが前述した昭和32・33年の拝殿建設時に検出された14~16世紀ごろの本殿の主軸とそろうこと、またこの本殿跡と同様に柱穴内に柱根がすべて残されていたことなどからみて、両者が同時期に伴うもの可能性が高い。その場合、この柵列は本殿を囲繞・隔絶する最も内側の「玉垣」と呼称する垣に相当するとみられる。

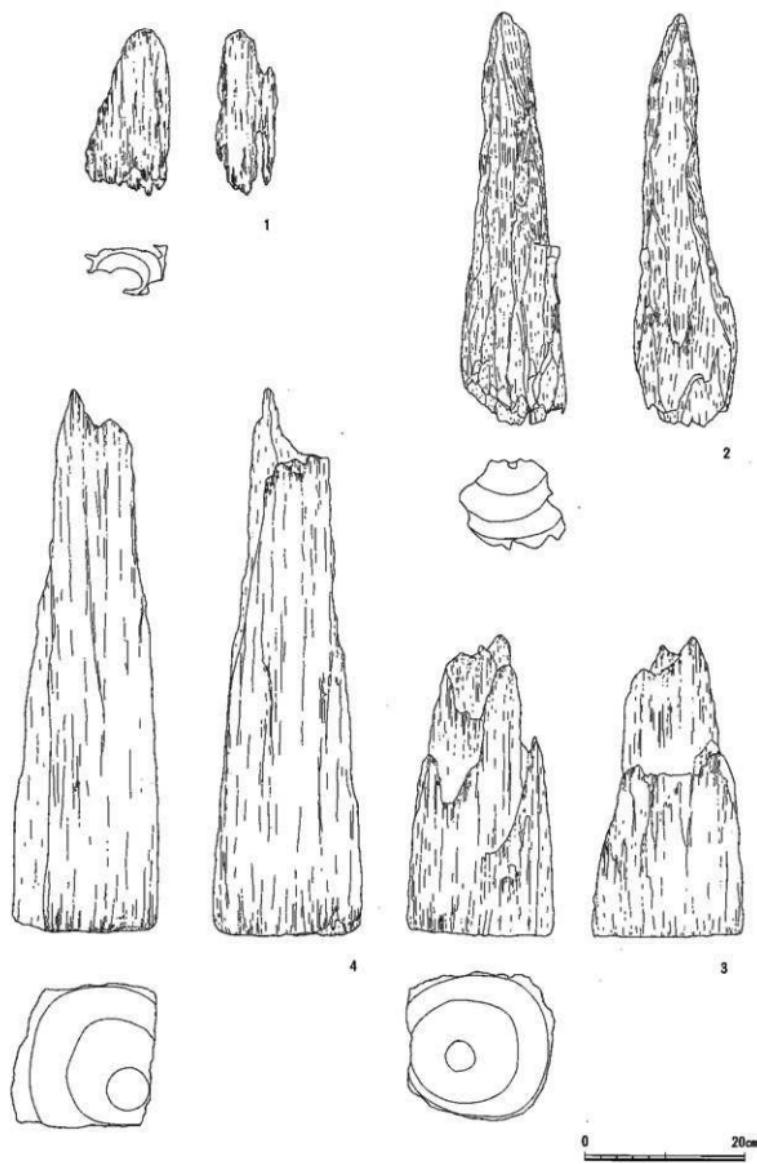
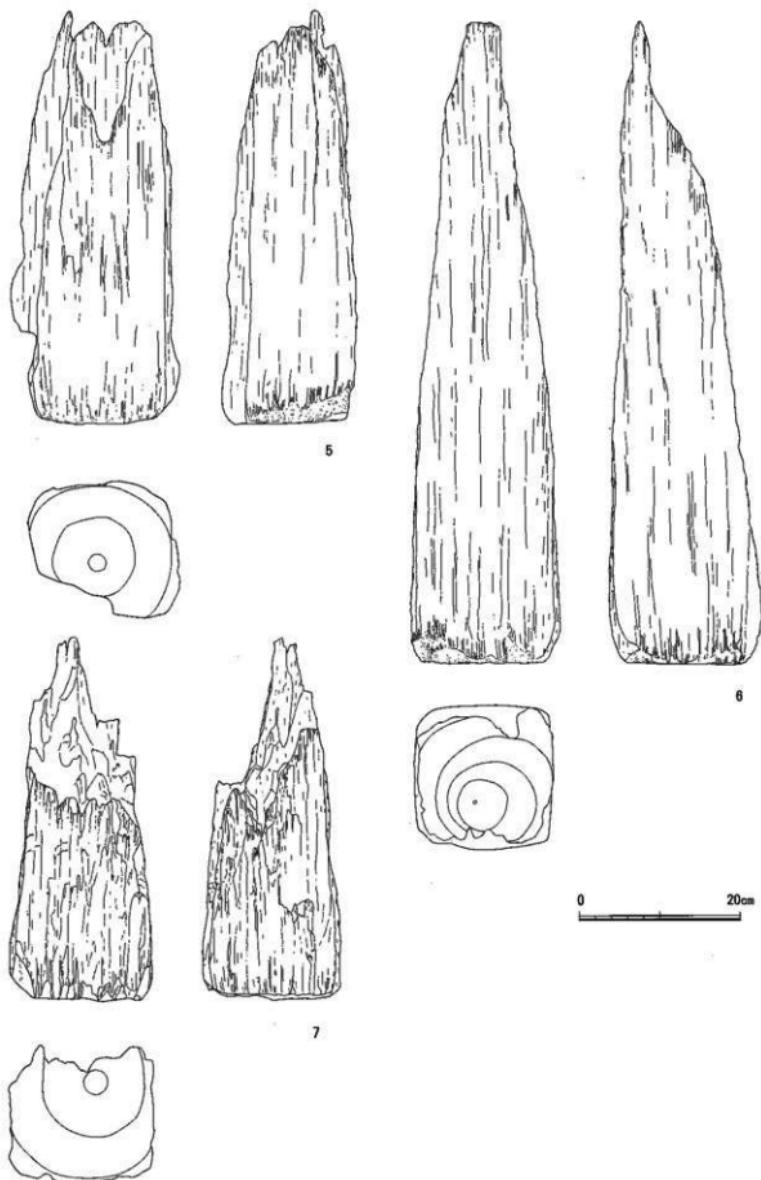
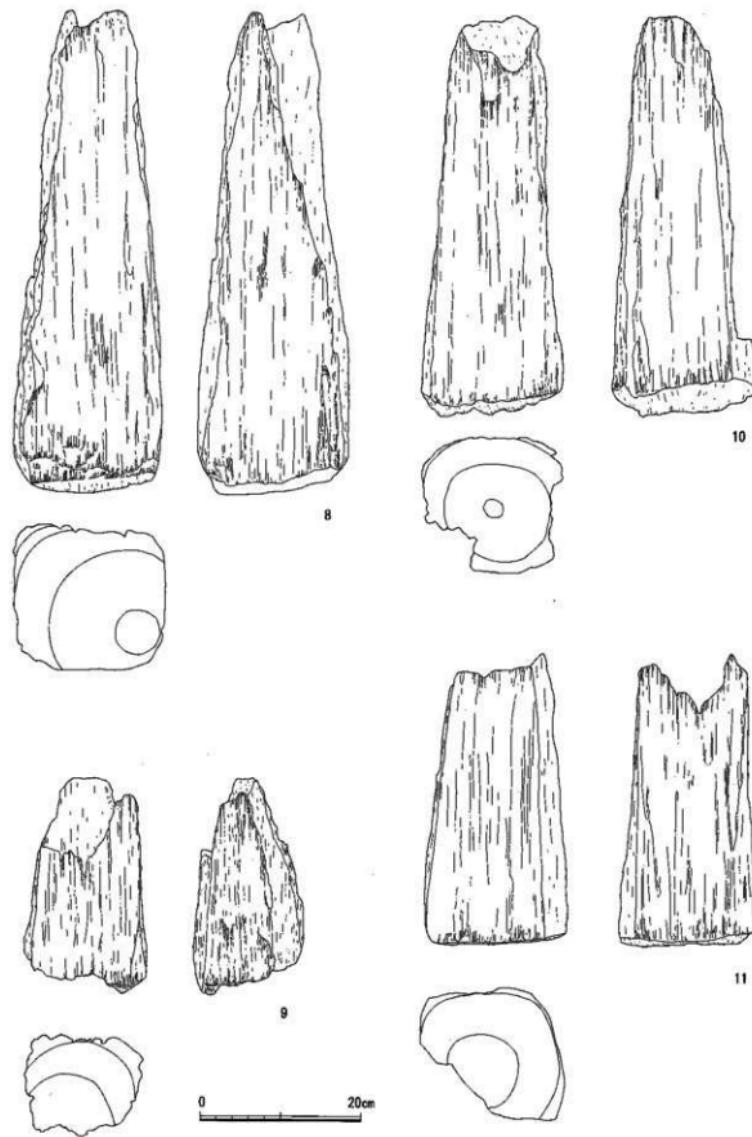
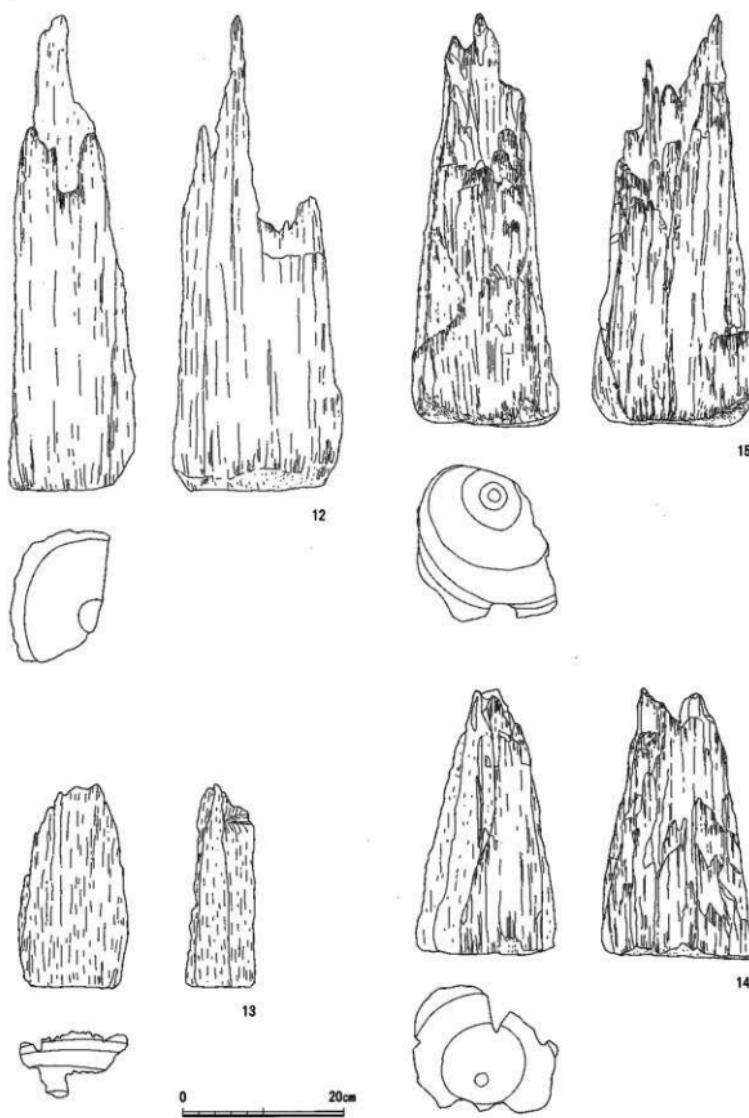
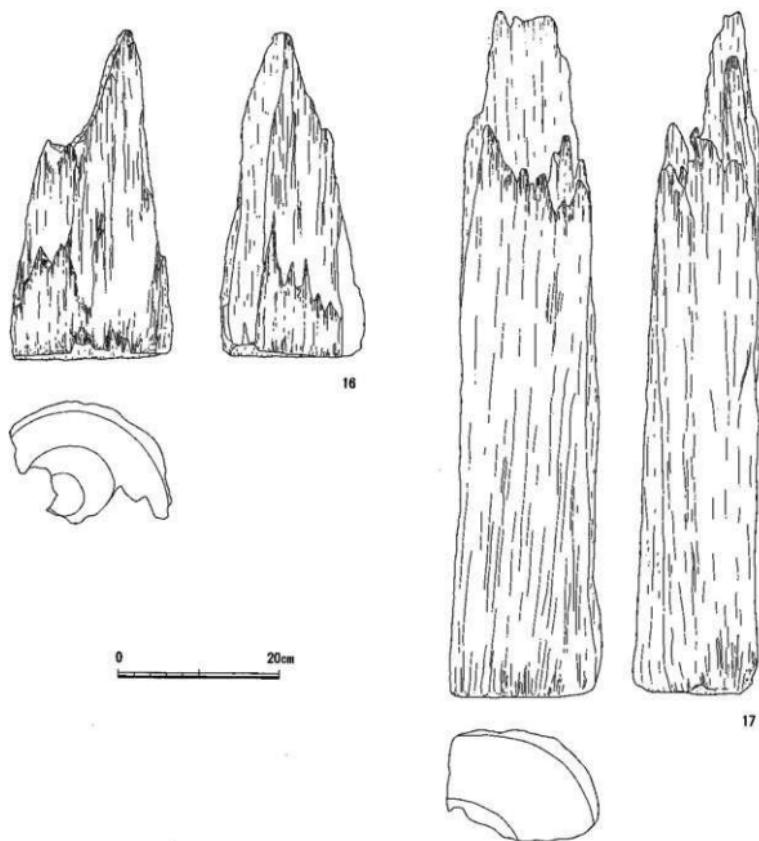
出土柱根（第41~45図）

出土した柱根の残っている部分の長さは、柱底から20~80cmである。風化が進みかなり侵食されているため、加工痕を確認することはできなかった。後述するが樹種を17本中8本無作為に選び分析した結果、すべてクリ材であることが判明した。（第18章参照）

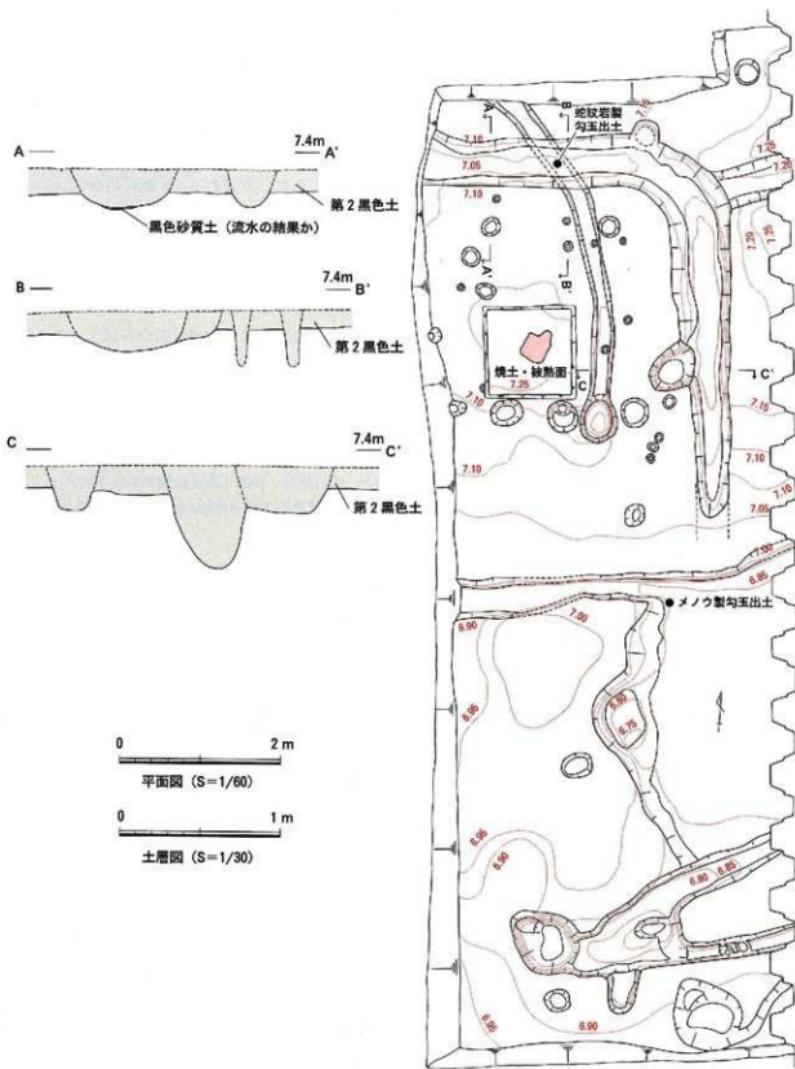
第46図 平成11年度調査区 古墳時代前期造構平面図 (S=1/60)・土層図 (S=1/30)

古墳時代前期の溝跡・土坑（第46図 写真54）

調査区の東端約50mの範囲では、古墳時代初頭を中心とする時期の遺物包含層が面的に検出

された。この包含層は東側が高く西に向けて緩やかに低くもぐっているため、調査のため機械的に水平に掘り下げた結果、調査区東端に限って検出している。なお、これ以西については調査が上層の段階で中止されたため、この包含層についての調査は行っていない。

上記の理由により調査面積は極めて狭小ながら、この周辺から極めて重要な遺物が高い密度で出土した。瑪瑙製勾玉1点と蛇紋岩製勾玉1点、滑石製臼玉12点、手捏ね土器1点である。これらの遺物は包含層のはば最上層と、包含層上面から掘り込まれた溝の埋土中から出土している。溝の幅は約80cmで西から東に直線的に走り、調査区東壁近くで直角に折れて南に続く。溝の西側延長部分は保存が決定し未調査のため、また南側延長部分は既に調査による掘削が進んでいたため確認されていない。L字形の溝に囲まれる内側には、溝と同様に包含層上面から掘り込まれた小規模な土坑がいくつか検出されが、建物の柱穴と考えられる規則的な配置をもつものは無かった。これらの土坑の他に、包含層上面には強く被熱して赤褐色に変色した部分が1か所認められた。その性格は不明であるが、掘り込みを伴う炉等ではなく、開放状態で強く火を焚いた痕跡とみられる。

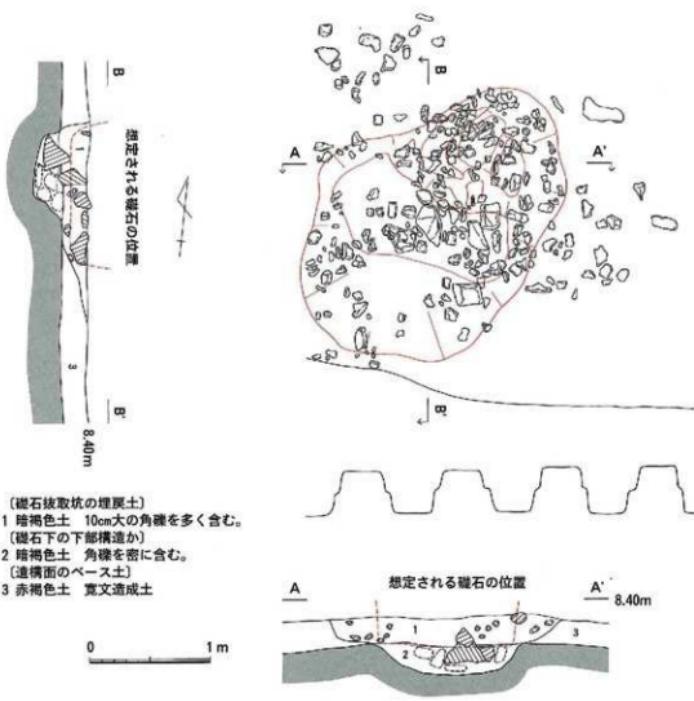
第57図 八足門前調査区 SK01遺構平面図・土層図 (S=1/40)

SK01（第57図・写真67～69）

規模は2.2×2.2m、深さ30cmを測る。平面形は、不整円形である。

覆土は、2層に分かれる。下層は、角礫を密に含んでおり、礎石下の下部構造であると考えられる。上層は、角礫を含むものの、まばらであり、礎石抜き取り後の覆土であると考えられる。

SK01は、礎石下の掘り込み地行（延享度拝殿と同様の構造）か、礎石除去後の抜き取り跡と考えられる。

「杵築大社宮中絵図面」（千家家所蔵）では、寛文度造営（1667年遷宮）と延享度造営（1744年遷宮）の建物位置を一枚の碁盤図に示した絵図面である。この絵図面と現在の建物の位置との関係から、寛文度拝殿西柱のひとつである可能性が高い。（第58図）
