第22章 巨大柱の3次元計測について

塙本 敏夫 (財団法人元興寺文化財研究所)
佐藤 宏介 金谷 一郎 (大阪大学基礎工学部)

第23章 鎌倉初期出雲大社本殿跡の復元

浅川 滋男（鳥取環境大学）

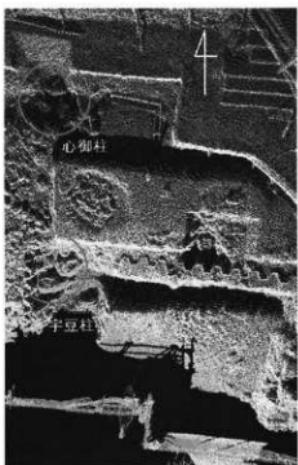
第194図 出雲大社境内遺跡の距離画像

全体計測用レーザレンジファインダで遺構の全体計測を行った。

檜上からの遺構全体の計測と4方向からの分割計測を行った。その際、視野内に基準点を3点以上設定し、基準点の世界座標をトータルステーションで計測した。

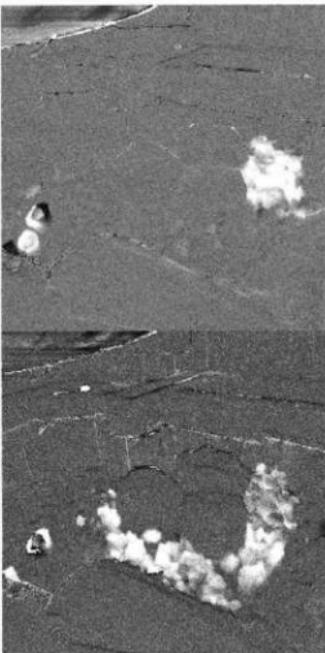
第196図 距離画像の差分表示
(上：石を1/3取り上げた段階 下：石を全て取り上げた段階)

取り上げ前と調査区の石を1/3取り上げた段階、全て取り上げた段階の計3回を連続的に行なった。

〔効果〕通常の発掘作業では石を1面取り除く毎に、下の石の図面を作成する。リアルタイム造構計測が導入された場合、この作業が飛躍的に短縮できる。また、取り上げ途中の段階的な図面も作成可能である。差分を測ることにより、石の埋め込まれていた深さが読み取れる。

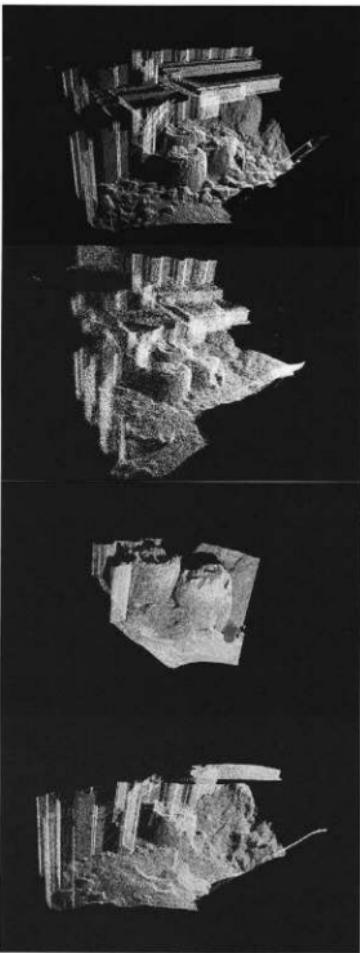
第197図 心御柱のリアルタイム計測結果
(上より、①礎撤去前 ②礎撤去後 ③1本取上げ後 ④2本取上げ後)

心御柱の取り上げ作業をリアルタイムでデジタル計測を行なった。

今回は精度を重視してリアルタイム計測にはLPM-25HAを使用した。

計測は取り上げ前と柱を1本取り上げる毎に計3回連続的に行なった。

心御柱では、第197図に示すように遺構からの取り上げ時にリアルタイムで計測を行った。

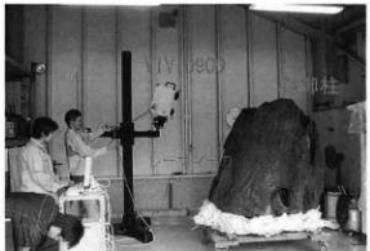
写真259 心御柱の計測風景

木製品である御柱の計測には乾燥変形を考慮して計測スピードが速く、更に加工痕情報を得るために計測精度がいい非接触のレーザスキャナ方式のミノルタ製VIVID900を選定した。VIVID 900の特徴は1ショットの計測で約2.5秒と計測スピードが速く、データ量としては640×480点の3次元データとカラー画像データの取得が可能である。また、計測範囲・精度の変更はレンズ交換で行うことができ、計測精度は最小分解能で約0.2mmと高精度である。

計測ではショットを軽減するため、加工痕が明確な場所をミドルレンズ（最小分解能0.4mm）で、それ以外をワイドレンズ（最小分解能0.7mm）で分割計測した。

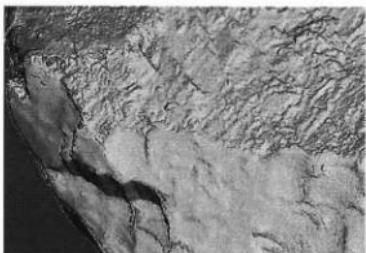
第199図 加工痕の詳細図（心御柱）

加工痕が明瞭に残っている部分についてはミドルレンズ（最小分解能0.4mm）で計測を行った。

第199図に示すように加工痕の痕跡がはっきり見て取れる。

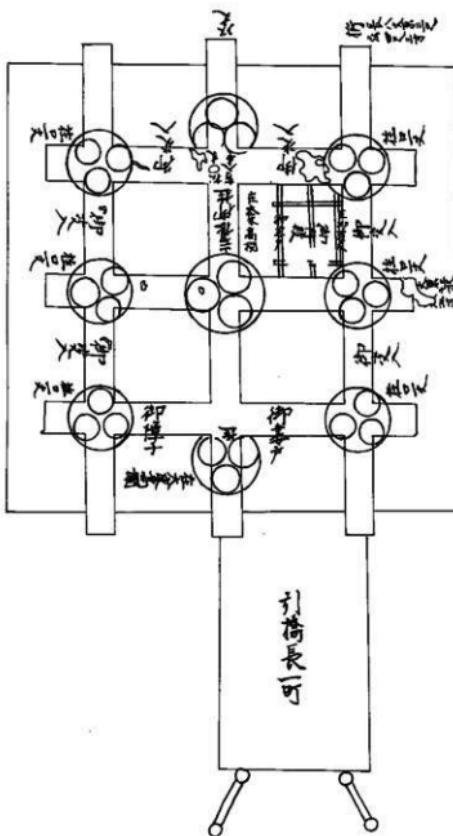
第202図 『金輪御造営差図』のトレイス

①が最も有名な指図で、包み紙に『金輪御造営差図』と表記される（第202図）。

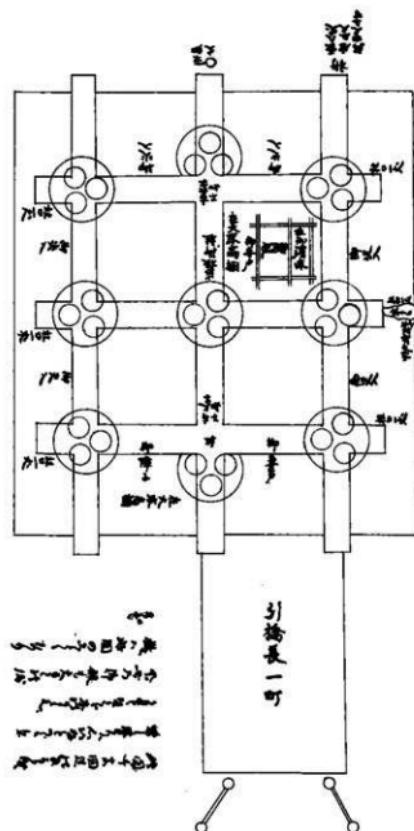
第203図 「玉勝間」所載の金輪造営図トレス

に少ない。②と同様、粗略な写しである（年代は幕末？）。⑤はこの指図をはじめて「金輪造営図」と呼んだもので、巻子仕立て描かれている。虫食い位置が①と異なる（筆者未見、岡宏三氏の所見による）。③は千家俊信が本居宣長に写しを送付し『玉勝間』に掲載された指図で、最も人口に馳走している（第203図）。

まず「大床」の形状は、①がほぼ正方形であるのに対して、③はいくぶん桁行方向にならない長方形となっている。金輪で括る柱を9ヶ所描くところはもちろん共通するが、金輪内部の3本柱をみると、①は柱材相互および柱材と金輪がほぼ接しあうのに対して、③では柱材を細く相互に切り離して描き、金輪と柱材も接していない。また、柱材の配列も微妙に異なる。とくに③では、宇豆柱以外の7ヶ所で、3本柱を東西に2本+1本、もしくは1本+2本と配列しているが、①で同じ規則性を示すのは心柱のみである。ところが、その心柱についても大きさが違う。③では心柱を他の8本と同じ大きさに描くのに対して、①ではあきらかに心柱を大きく描いている。この心柱の大きさ、柱材相互の接し方、そして柱材と金輪の接し方をみると、直截的な建築的表現によって遺構の出土状況と類似するのは、あきらかに①のほうである。このほか、桁・棟桁・梁の寸法についても、①は比較的詳しい説明書きを残すが（後出）、③では「不知口丈」、「有文字不知」、「此所有文字」などの注記に変わり、原本に記す文字を読みきれていない。虫喰い・破れに関する記載についても①は8ヶ所認められるが、③では1ヶ所にすぎない。思うに、③は書写にあたって、読めない文字を素直に「読めない」と記し、虫喰い・破れについても顯著な部分のみ記したものではなかろうか。それでも、①と③の相同点は少なくないから、①が③の原本であったとしても決しておかしくはないであろう。

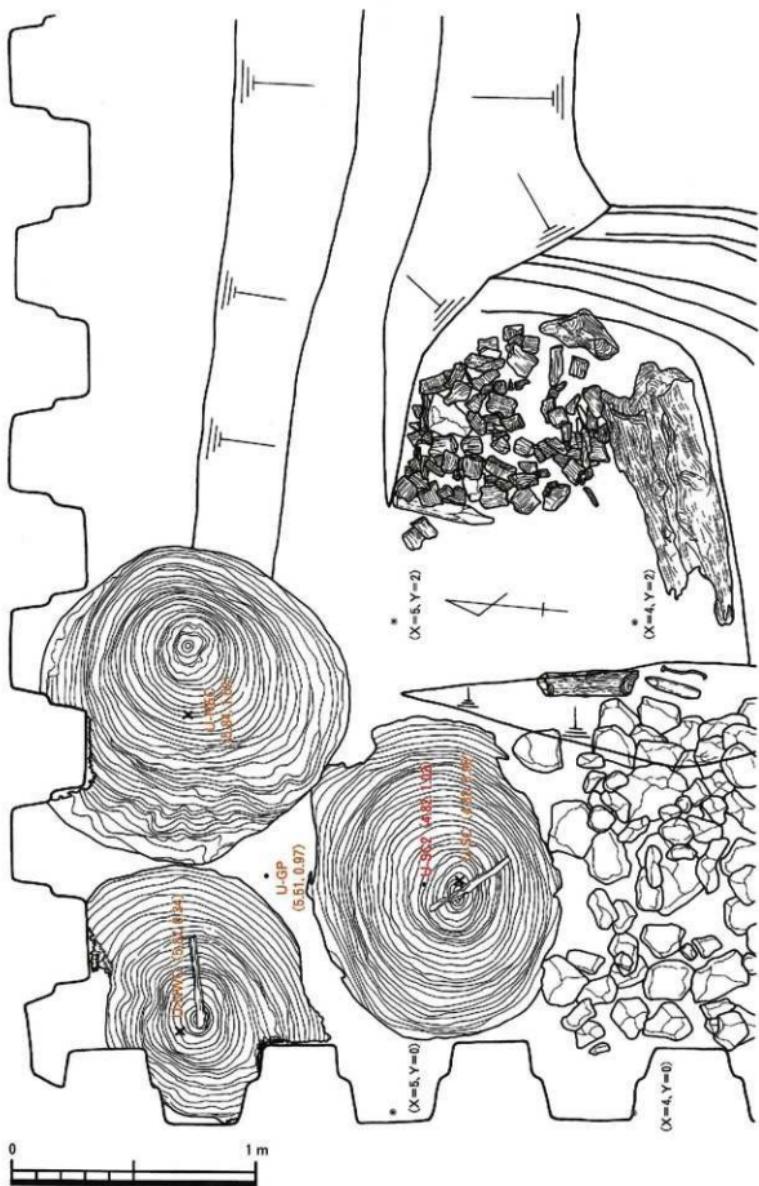
第204図 宇豆柱の出土状況：平面図遺構図 比例尺：1:20

宇豆柱Uでは南柱材U-Sを通柱、北西柱材U-NWと北東柱材U-NEを添東とみなす。このうち南柱材の柱根のみ完形を残しており、その形状は楕円形で長径が130cm、短径が100cmを測る。添東とみた北西柱材・北東柱材はいずれも矢板が打ち込まれているが、北東柱材が完形に近く、直径120cmの円柱に復原できる。北西柱材については、北東柱材と同寸法であると仮定する。以上から、各柱材の中心座標は以下のようになる。

南柱材の中心座標U-SC (4.82, 0.96)

北西柱材の中心座標U-NWC (5.87, 0.34)

北東柱材の中心座標U-NEC (5.84, 1.62)

一方、このたび発見された建物跡では、確認された柱位置はわずか3ヶ所にすぎないが、その3ヶ所すべてにおいて、柱配列の規則性をみとめうる。宇豆柱は南から1本+2本（第204図）、心柱はそれが反転して南から2本+1本（第205図）、南東の隅柱も南から2本+1本（第206図）と並んでいる。この平行する2本の柱列こそ、床桁を承ける添東ではないか、と私は思うのである。ところで、この出土状況を『金輪御造営差図』と対照すると、完全な一致をみるのは宇豆柱のみにすぎない。南東の隅柱も配列は似ているが、北側の1本が東にずれている。心柱になるとまったく配列が異なり、出土遺構を右に90度回転したように描いている。こういう差違に注目するならば、『金輪御造営差図』は出土した鎌倉時代初期の本殿そのものではない、と理解せざるをえないであろう。

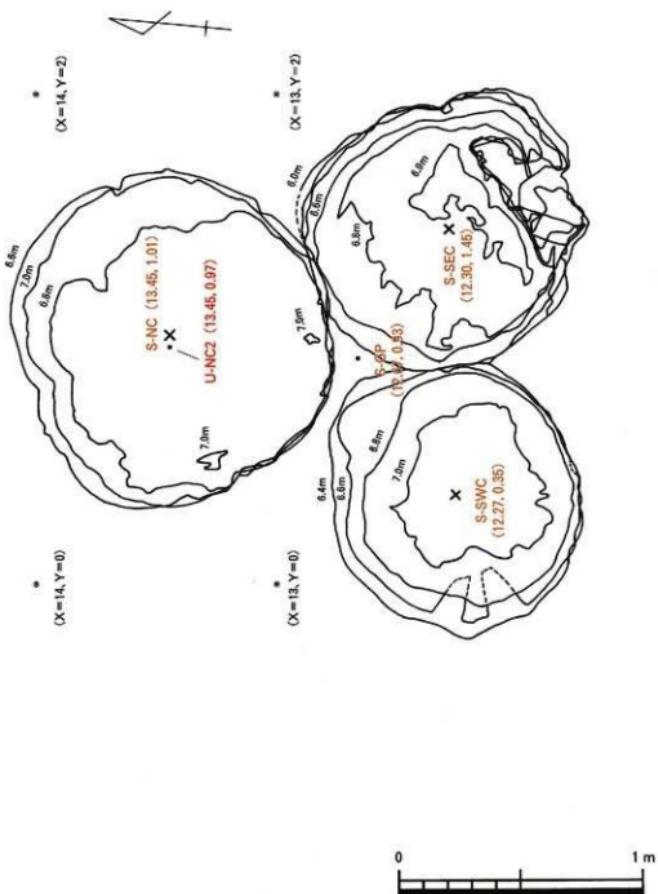
第205図 心柱の出土状況：平面図造構図 縮尺：1:20

心柱Sの柱材はいずれもほぼ円形を呈する。通柱と推定される北柱材S-Nは直径が135cm、添束と推定される南西柱材S-SWおよび南東柱材S-SEの直径は110cmを測る。各柱材の中心点座標はそれぞれ以下のように復原できる。

北柱材の中心座標S-NC(13.45, 1.01)

南西柱材の中心座標S-SWC(12.27, 0.35)

南東柱材の中心座標S-SEC(12.30, 1.45)

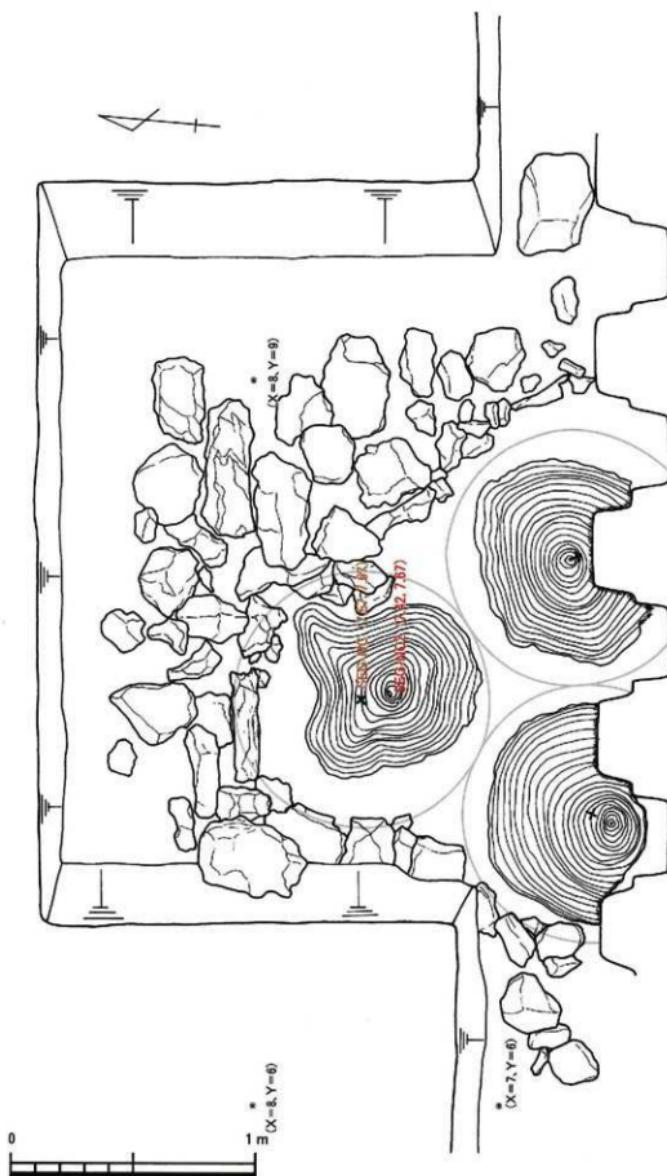
第206図 南東側柱の出土状況：平面図遺構図 縮尺：1:20

南東側柱SEGは柱穴を完掘していない。3本の木材が一つの柱を構成することはあきらかだが、各柱材の輪郭線は未検出で、柱材の形態と径がぼやけたままなのである。したがって、通柱にあたる北柱材の中心座標SEG-NC(およびその床上中心座標SEG-NC2)を求めるのは容易ではない。そこで、かりに中心座標が柱材の筋に一致すると仮定し、鶴の座標(7.44, 7.72)と妻柱中心座標T-C(7.39, 1.00)の距離を求めるとき、6.72m(22.17尺)となる。この場合、梁行の柱間寸法として22尺と22尺5寸を候補とみなす。これに軸組の直交条件などを加えて推算すると、梁行柱間寸法22尺の場合の中心座標は(7.42, 7.67)、梁行柱間寸法22尺5寸の場合の中心座標は(7.42, 7.82)となる。ところで、南東側柱の3つの柱材の径は不明ながら、3本の木材が正円だと仮定すると、直径105cmで相接する。ここで3つの柱材の直径を105cmと仮定すれば、北柱材の床上中心座標SEG-NCは(7.57, 7.67)となり、これに近いのは柱間寸法22尺のほうである。そして、梁行柱間寸法を22尺とすれば、北柱材の床上中心座標SEG-NC2は(7.42, 7.67)となる。SEG-NC2(7.42, 7.67)はSEG-NC(7.57, 7.67)よりもX座標が小さい。これは、北柱材が仮定した正円形ではなく、宇豆柱と同様の横長楕円形を呈する可能性を示唆するものといえよう。以上の分析に従うと、南東側柱では通柱となる北柱材が横長楕円形、南側に並列する2本の添束が直径105cmの円形と推定される。

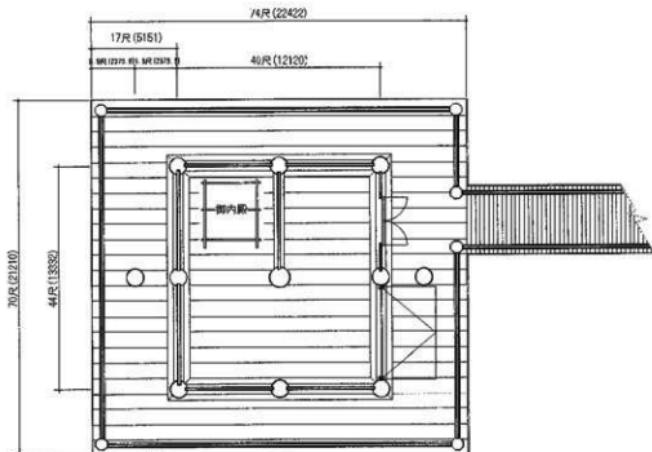
第207図 柱行総長74尺、梁行総長70尺の場合の復元平面図（当初案） 縮尺：1:30

- ①桁行方向の柱間寸法 20尺（総長 40尺）
- ②梁行方向の柱間寸法 22尺（総長 44尺）
- ③宇豆柱の出 8尺 5寸
- ④縁の出 正背面17尺 側面13尺
- ⑤床面梁行方向総長 70尺
(13尺 + 22尺 + 22尺 + 13尺)
- ⑥床面桁行方向総長 74尺
(17尺 + 20尺 + 20尺 + 17尺)

以上の復元案にみられる特徴は、桁行柱間寸法20尺、桁行方向総長40尺、梁行方向総長70尺など、完数による寸法値が得られることである（第207図）。これについては、桁総長80尺、棟桁総長90尺という値も同類の完数値と言えるが、さらに梁山端の出を側柱心から3尺ずつとすると、梁の総長50尺という完数値を得る。

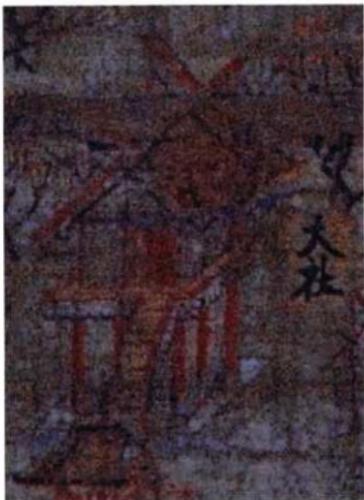
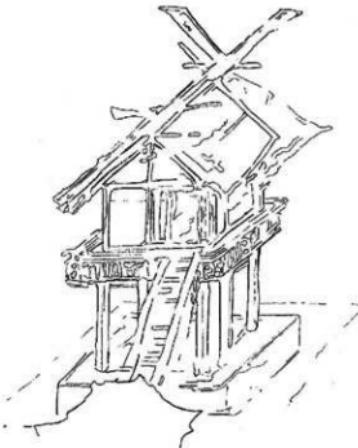
第208図 神郷図に描く出雲大社本殿（左）とそのトレース（右）

垂直に切り上る白い基壇の上に赤い柱を立てている。床下の柱は正面と東側面の5本を描く。礎石の表現は認められない。床下の柱は床

上よりもあきらかに太い。「大床」に上がる木階は急勾配で、屋根を伴わない。廻縁の高欄は低く、その下の幕板は長く描いている。幕板には劍らしい文様が描かれ、その色彩は白と黒に限られる。高欄と幕板は木階に連続する。縁板および木階の踏板は木肌に近い色彩としている。床上の柱は床下の柱よりあきらかに細い。但し、赤い柱をはっきりと確認できるのは西南の隅柱と妻柱のみである。木階の正面には赤い扉を描く。梁近くまで達する高い扉である。扉以外の柱間は白く塗る。屋根構造は2重に描いている。梁・桁・揆首・束らしき構造材を黒い線で描き、それとはやや異なる角度で茅葺さらしい屋根面を表現しているのである。背面の蟇羽はずいぶん外側に飛び出している。屋頂部では、背面側に異様なほど大きな女木千を描き、堅魚木も3本確認できる。ところが、屋根面の右（東）側では屋根形が建物の背面側にしか認められない。すなわち、正面側の屋根形は省略されている。省略されているのは屋根形だけで

はない。じつは、宇豆柱の床上部分も省略されている。妻面の中央にみえるのは隅柱と筋をそろえる妻柱であり、その前方に存在したはずの宇豆柱が描かれていない。さらに正面側の女千木も描いていない。床下の宇豆柱が存在しているのに、床上では省略されていて、その宇豆柱を覆っていたはずの屋根形や女千木も省略されている。これはおそらく、神殿の正面、すなわち妻面の構成を鮮明に描きたかったからではないだろうか。正面側における床上宇豆柱と屋根形の省略を見損なうと、「宇豆柱の出はほとんどなく、蟻羽の転びもほとんどない」という誤った解釈を導きかねない。宇豆柱の出と蟻羽の転びの有無については、何の情報も読みとれないことを知っておくべきである。

神郷図に描く大社境内の施設が宝治度造営の社殿であることはほぼ疑いない。問題は絵図の制作年代である。文永八年（1271）の本殿焼失以前か以後か、議論の分かれるところだが、ここでは佐伯徳哉氏に倣い^⑩、「おむね13世紀半ばから14世紀にかけて」という時間幅をもった理解をしておきたい。制作年代が本殿焼失後に下る可能性があるとはいえ、本殿の外觀復元にあたって最も尊重すべき画像資料であることは言うまでもなく、絵図に描かれた本殿の構造形式まずは整理しておこう（第208図）。

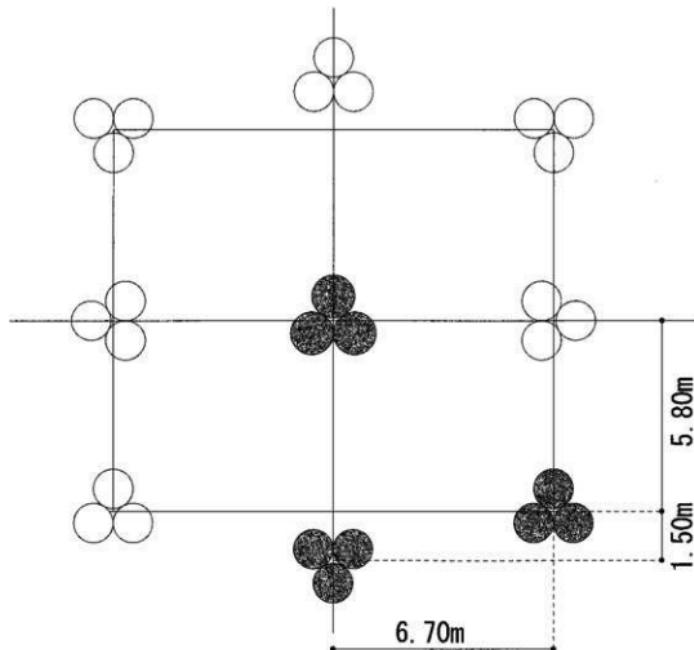
第219図 遺構検出面の柱配置 色付けは出土遺構、他は推定

3ヶ所から検出された束ね柱が、現本殿と同様の柱配置をもつとするならば、それぞれ南宇豆柱、南東側柱、心御柱に相当し、未発掘のものを含めて、遺構検出面レベルでの柱配置は(第219図)のようになるだろう。柱間寸法は、梁行6.7m、桁行5.8m。宇豆柱は妻の柱筋から外に1.5m突出する。桁行より梁行のほうが少し長いやや横長の矩形となり正方形平面となら

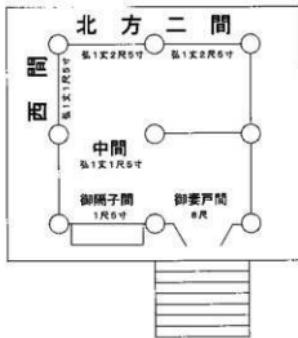
第220図 「出雲杵築社遷宮神宝注記」による調度の部位と寸法

「山雲杵築社遷宮神宝注記」に示されている各調度の部位と寸法を、略平面図にあてはめると(第220図)のようになるだろう。

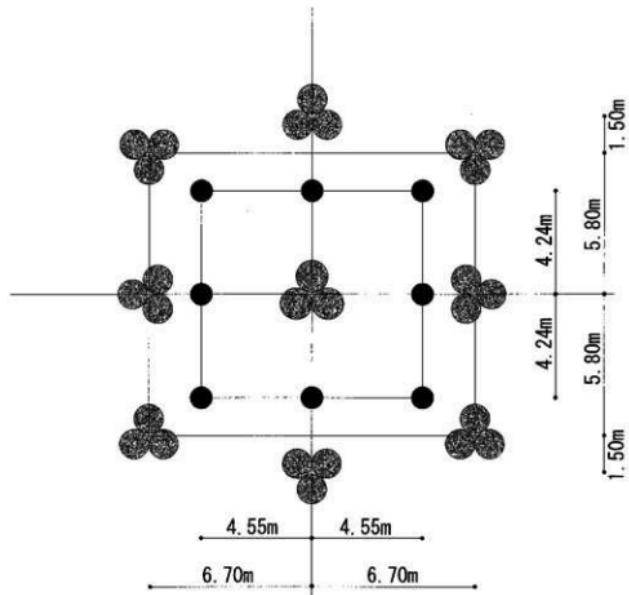
第221図 造構検出面と床面の柱配置 灰色が造構検出面 黒色が床面

しかし、この寸法は遺構検査面での柱心々梁行6.7m、桁行5.8mとは大きくかけ離れている(第221図)。

「出雲杵築社遷宮神宝注記」に記載される内部調度からの本殿規模の推定は、かなり有力なデータと考えられる。遺構検査面と床面での平面規模の懸隔は、柱が垂直に立っているのではなく、内転びに立っていることを示唆するもの

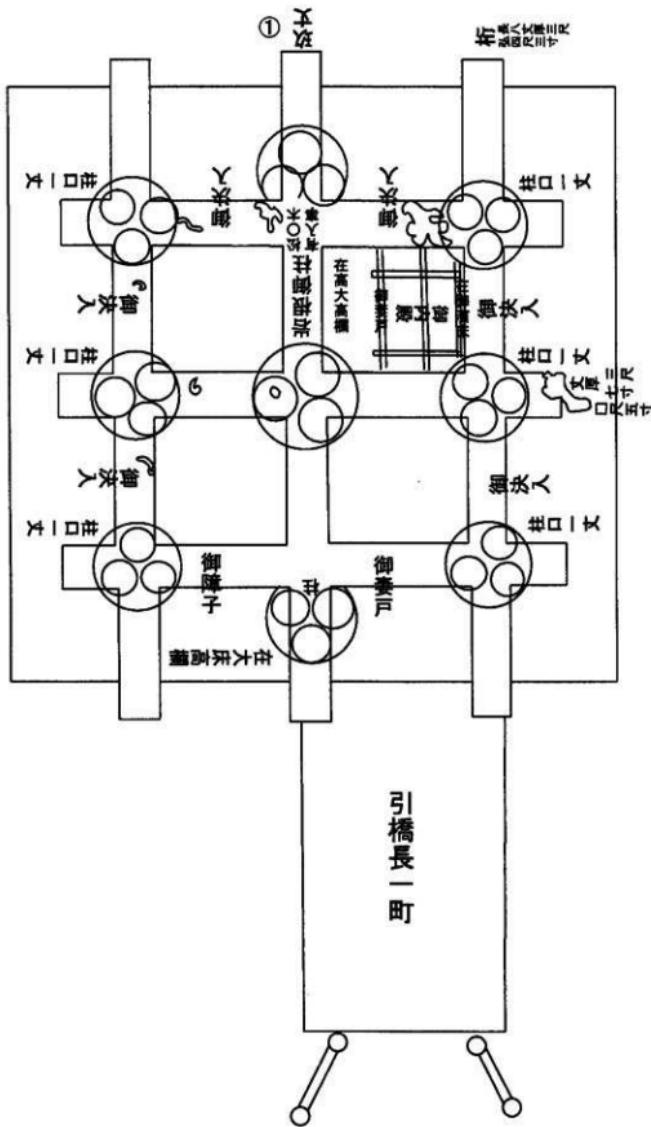
第222図 金輪御造営差図（千家家所藏）読み取り図

棟とおりの部材の長さが八丈ではなく、九(玖)丈と記載されていることは最初に指摘した。この棟とおりの部材が宮本のいうように土居桁だとすると、左右の側柱とおりの部材より1丈長くなり、中央だけが前後に突出して納まりが悪い。また、中央の部材と左右の部材の断面寸法は同一と考える必要は無く、中央と左右は性格が違う材と考えることも可能である。つまり、棟とおりの部材は土居桁ではなく棟木に相当し9丈の長さで、左右の側柱とおりの部材が土居桁で長さは8丈、心御柱と宇豆柱は棟木

まで伸びる棟持柱になっていると読み解くことができる。また、梁行の3木の部材はいずれも土居桁で、中央のものは心御柱にはぞ差しとなっているのだろう。要するに、金輪造営図に描かれている6木の直材は棟とおりの1本が棟木で、他の5本が十居桁であると推定したい。
