# 奈良國立文化財研究所年報

1972

奈良國立文化財研究所

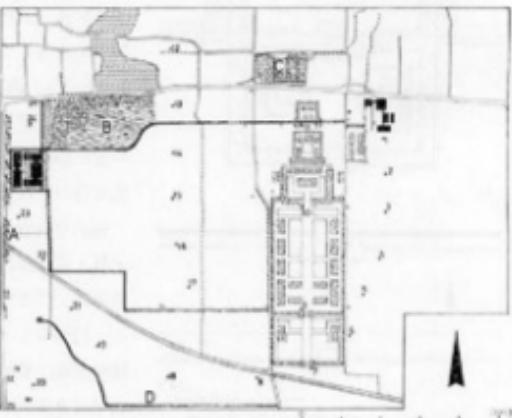
第1図 平城宮跡整備図

**境界土塁工事** 宮の西面大垣に相当する西側土塁を前年度に引き続き延長した。土塁は高さ1.5m延長136mで県道側に高さ1.2mの腹灰岩切石積をおこない、さらに土塁上に植樹をおこなった(第1図A)。

**内裏整備** 内裏整備は第10・11・20次調査区域約9300m<sup>2</sup>についておこなった。今回の整備区域には建物、築地、構等の構造が検出されており、それらをいざれも盛土張芝により表示した。建物は5棟検出されているが、うち2棟は礎石を用いた建物で、他3棟は掘立柱建物である。それらの表示は従来どおり前者については人造石で礎石位置を、後者については灌木(ツゲ)植栽により柱位置を表示した。築地は復原幅をコンクリート境界ブロックで示し、さらに中木(サザンカ)の植栽をおこなった。

また下層遺構として当区域を東西方向に横切る市庭古墳前方部周濠が重複して検出されているため、その葺石下端を玉石により表示し化粧砂利の色質を違えることにより濠の内外を区分した(第1図C)。

従来実施してきた割石積溝は推定第1次朝堂院中央を流れる水路について前年度施工端より近鉄線までの延長450mについておこなった。また佐紀池東部において1968年度文化庁直営で布設されたU型コンクリート溝が本年度奈良市の上流部水路改修工事により、その拡幅の必要を生じたため延べ98mについて水路拡幅工事をおこなった。さらに草園整備に伴って佐紀池放水時の流路確保のため県道に沿い改修済みの水路までの延長170mについて素掘排水路を設けた（第1図点線）。

**仮設道路** 仮設道路は宮を貫通する市道荒池松本線より南端沿いに西に向かい推定秋篠川敷に沿って北西に折れさらに西側玉手門南脇門方向に延長740m（有効幅員4m砂利舗装）を造成した（第1図D）。

**地質調査・地下水位観測のためのボーリング工事** 宮周辺における工場等の建設に伴う深井戸の影響と考えられる地下水位の低下が当研究所の調査により明らかにされ、また宮内あるいは宮周辺を流れる河川の汚染が目立つことなどから木簡等の埋蔵遺物への影響が憂慮されるようになった。このため水位観測，本質，土質調査および花粉分析調査をその内容としたボーリング工事をおこなった。掘削孔の内訳は50m孔1基，5m孔23基の計24基を宮内に分散設置した。なお50m孔には自動水位観測計を設けた（第1図の数字はボーリング地点）。

による刈り取りをおこなってきたが、近年福化植物（特にセイタカアワダチソウ）の繁殖が目立つようになった。そこで1970年度秋季および本年度春季におこなった植生調査を基にし、在来種の育成を計る仮整備事業として草園の造成をおこなった。対象地域としては、従来おこなってきた盛土張芝による整備工事の不適地あるいは近い将来整備着手の及ばないと考えられるなどの点から佐紀池の池尻区約20,000畝を選んだ。ここは宮造営以前においても谷筋であったと考えられ現在も周辺部に比し低湿地となっている。またセイタカアワダチソウが湿気に弱いこと、本源として佐紀池を持つことなどからこの湿地を拡大し湿生植物の育成栽培を計った（第1図B）。

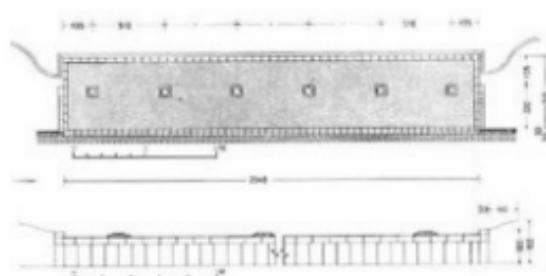
第2図 平成宮西面中央門整備図

今年度施工部には第25次調査によって確認されている佐伯門(西面中央門)が含まれ、門基壇および脇門を復原表示した。門基壇は高さ0.99m延長29.4mの規模であり、石垣と同質灰岩切石により葛石および羽目石を復原整備した。しかし門の西半分は現在県道によって切られているため基壇全部を復原することができず、その復原幅は5.15mのみにとどまった。県道によって切断された基壇の断面は腹灰岩板石仕上げとした。なお基壇上面は三和土仕上げとし、表示可能な6ヶ所の柱位置には人造礎石を布設した。

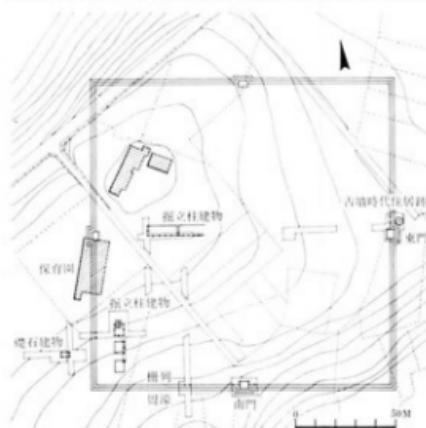
第1図 伯耆国分尼寺跡遺構略図

今回の調査では主要伽藍を明からにするまでに至らなかったが、尼寺が僧寺の東北方に66m(220尺)を隔ててある事実を両寺の寺域の関係においてとらえることができたのは大きな成果であった。
