奈良国立文化財研究所年報

1973

奈良国立文化財研究所

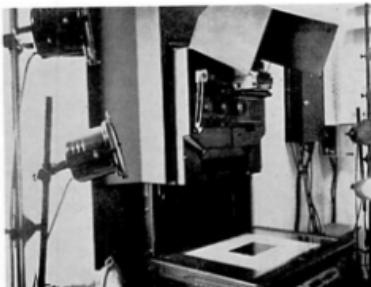
第1図 無収差撮影装置

無収差撮影装置による文化財基礎資料の作成 (科研一般研究A 研究代表者 長谷川 誠) 摄影のおそれのある古代の絵画や書跡・出土木簡などの文化財と、利用度の高い建築・彫刻・出土遺構・遺物の実測図とを無収差撮影装置を用いて高度に精密な原寸写真に撮影し、文化財の完全な記録的保全と複製化を試みるものである。既成のものに本機関で改良を加え開発した無収差撮影装置を平城宮跡発掘調査部写真室に設置し、絵画(薬師寺吉祥天像・西大寺十二天画像など)、書跡(東大寺藏古伽藍図)、出土木簡(平城宮出土)、建築図面(平城宮朱雀門復原図など)、彫刻図面(仏像の写真測量図)、遺構図面(平城宮第2次~72次)、土器実測図(平城・飛鳥・藤原宮出土)の撮影をおこなった。

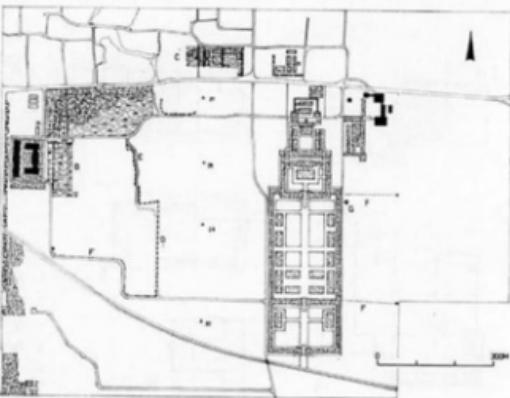
第1図 平城宮跡整備図

境界土塁工事 宮の西面大垣に相当する西側土塁を前年度に引き続き延長した。土塁は1.5mの高さでその上部に植栽をおこない、県道側（西側）に高さ1.2mの凝灰岩切石積をおこなった（第1図A）。

内裏整備 内裏整備は昨年度施工区の西側、第4～8、11次調査区域約9,100m²についておこなった。検出遺構には建物8棟（内2棟は一部）・築地・柵（2列）・池および市庭古墳周濠があり、前3者は盛土張芝により、後2者は玉石および砂利で表示した。なお建物および柵列は從来通りの工法によった（第1図C）。

水路改修工事 推定第1次朝堂院地区西側を走る南北水路約510m、水上池の下流126mを改修した。護岸はいずれも割石2段空積にし、水路底は流量の多いものをコンクリート（厚さ5cm）とし他は砂利敷きとした（第1図D）。

度は計画の約半分にとどまつた(第1図E)。

高圧線埋設および照明設備工事 昨年度実施した発掘機械電源用6KV高圧電線の延長埋設工事で、第2次朝堂院の東方2箇所および昭和45年度施工仮設道路沿いに西方へ合計642mについておこなつた(第1図F)。

便所の位置は推定第2次朝堂院跡の東側で、その外観は覆屋と同様のデザインとし、出来るだけ目立たないように低地を選び建設した。建物は東西5.8m、南北9m、面積42.68m²、高さ3.35mデッキプレート屋根、鉄骨造ブロック積平家建で、入口前面に水呑器2基、洗面手洗器2基を併設した。汚水および雑排水工事は、建設場所を低地に選んだため、浄化槽よりポンプアップし既存水路に接続した(第1図G)。また案内板は整備工事の比較的進んでいる第2次内裏朝堂院地区の遺構と整備状況の関連、名称などを表示するために、現況地形を銅板(130×88cm厚さ5mm)に腐食させ、建物基壇規模を3mm厚の銅板でその上に示しさらにその上に建物規模を5mm厚の銅板を用い、ビスおよび金属接着剤を併用し張付けた。この銅板を大根巻土壇上に凝灰岩切石台(縦150cm横110cm高さ30~60cm)の上に設置した(第1図H)。

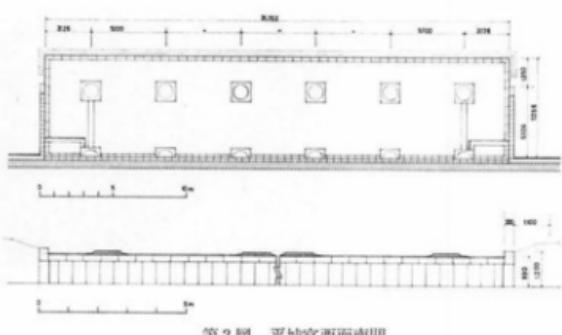
第2図 平城宮西面南門

今年度施工区には第15次調査によって玉手門（西面南門）が確認されており、門基壇および脇門を復原表示した。佐伯門同様玉手門も県道により西半分を切られており、東西幅7.06m、南北幅31.75m、高さ0.99mの規模の基壇復原にとどまった。これは推定門基壇規模（2×5間）の東半分に当たり、人造礎石によって表示出来た柱位置は、棟通り列6ヶ所および東柱列6ヶ所の計12箇所である。県道によって切断された基壇の断面は凝灰岩板石仕上げで表現した（第2図）。

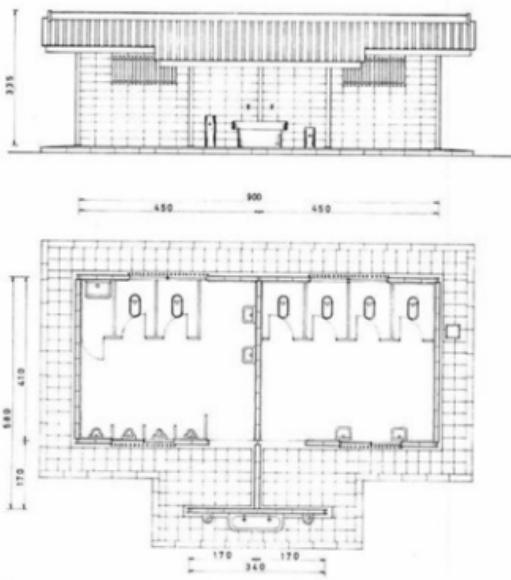
第3図 便所及び水呑施設

便所施設 近年見学者数の増加が著しく、宮跡
 利用のための施設として便所1棟・水呑場(便所
 に併設)および案内板(銅製1基)を設置した。

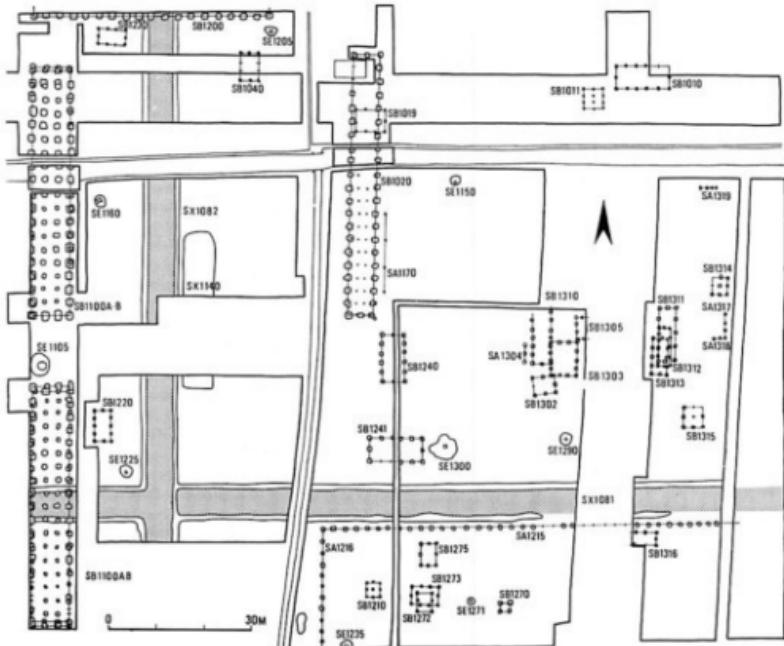
第2図 西方官衛地区発掘遺構平面図

の内角は91°である。建物は小規模のものが多く、散在しているが、建物の方位および重複関係より数期にわたって建てられたことがわかる。これらの建物の中にはSX1081・1082、SA1215・1216が作られる以前の建物もあると思われる。SB1011・1210・1314等は総柱であり、倉庫風の建物であろう。これらの建物に近接した所で6基の井戸を検出した。SE1205には縦組みの、SE1300には横組みの井戸枠がある。いずれも一辺1m前後の小型の井戸である。SE1271からは7世紀中頃の土器が出土した。

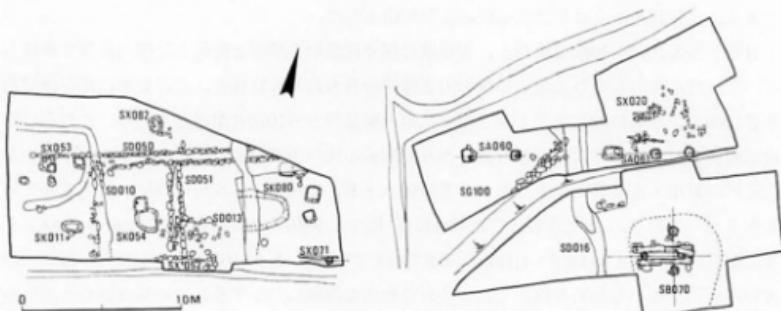
第3図 坂田寺跡発掘遺構平面図

いトレーニングを設定して行なった。調査の結果、この地域では傾斜地を数回にわたって整地していることが判明した。検出した遺構は池1・溝7・掘立柱列2・建築物1などである。これらの遺構は大別してA~Dの四期に分けられる。

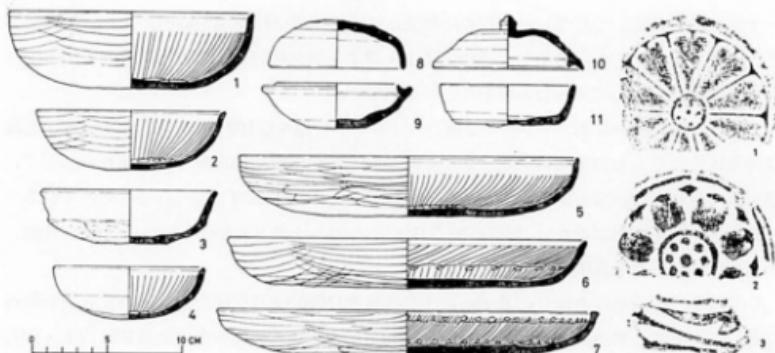
第5図 池SG100出土の土器と軒瓦

A期の池から出土した遺物には、土器・瓦・木筒・木製品などがある。須恵器には各器種があるが、量は土師器と比較して少ない。杯・蓋についてみると、口径9cmほどの内面にかえりをもつ蓋(10)とこれに組み合う杯(11)とが主体をなし、さらに、ほぼ同様で短かい蓋受けの立ち上がりをもつ杯(9)とこれに組み合う蓋(8)とが少量共存している。土師器は杯・皿が主体をなす。杯は、形態・胎土・色調からA(1・2・4)・B(3)の二つに分けられる。Aは底の丸い椀形の器形で、胎土が精良で赤味がかった褐色を呈している。Bは、底部と口縁部との境が明瞭で口縁が外方に屈折する器形で、胎土は微細な砂粒を含み淡褐色を呈している。この種のものには暗文は認められない。皿は細部の形態によっていくつかに分けられるが、いずれも内面に暗文がみられる(5・6・7)。これら一群の土器は小治田宮跡推定地の調査の成果などを考慮すると、7世紀中葉をやや遡る時期のものと考えられる。瓦の出土量も多い。軒瓦では8葉の單弁蓮華文軒丸瓦(2)や、飛鳥寺創建時のものと同型式の單弁10弁蓮華文軒丸瓦(1)、手彫りの忍冬唐草文軒平瓦(3)などがある。木筒には「十斤」と書かれた、付札が3点ある。木製品には、糸巻・琴柱・曲物・横櫛・杓柄などがある。ほかに「卍」を墨書きした須恵器の杯・「知」と線刻した土師器の杯がある。

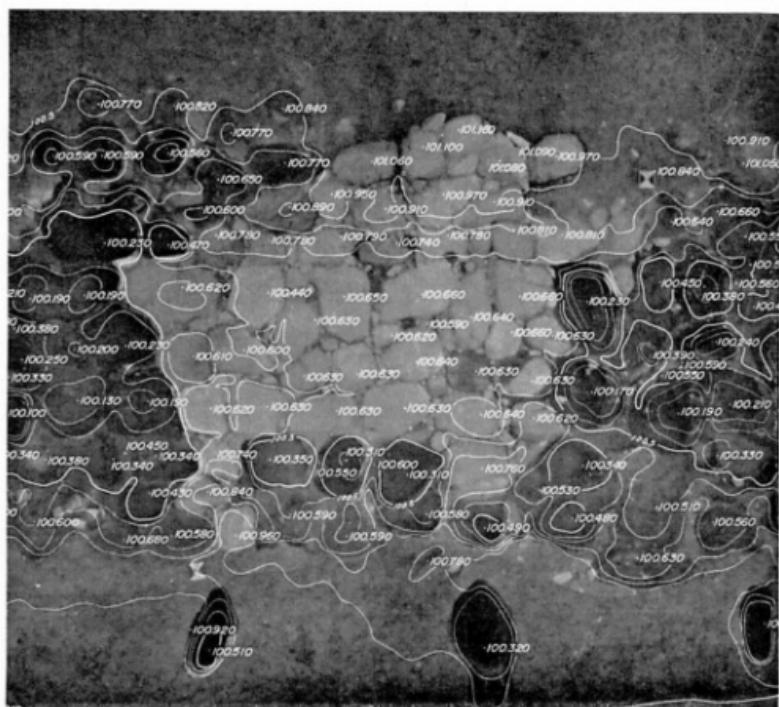
第11図 石組溝 フォト マップ

石組造構は石組溝を正方形にめぐらしたもので、石組溝の心心距離が東西・南北ともに24.3mである。石組溝はその断面が逆台形で、底幅約1.8m、深さは現状で0.6m、両側壁の傾斜は約17度である。溝を構成している石は花崗岩の自然石で、径60～80cmで、大きいものは1mに達する。底石は平坦に敷き並べ、側石は面をそろえて現状4～5段積みあげている。特に南辺は敷石の残存状況が悪く、ほとんどは石の表面が剥離して残った抜取痕跡から石敷を確認し得た。石組溝内の堆積土は一時期のもので、多量の焼土を混えた暗褐色土で、流水による堆積は全く認められなかった。

なお、本発掘区の実測は遺方測量によったほか、石組溝とその抜取痕跡を正確に記録するため写真測量の方法を併用した。撮影はヘリコプターによる垂直撮影と、地上での水平撮影をおこなった。

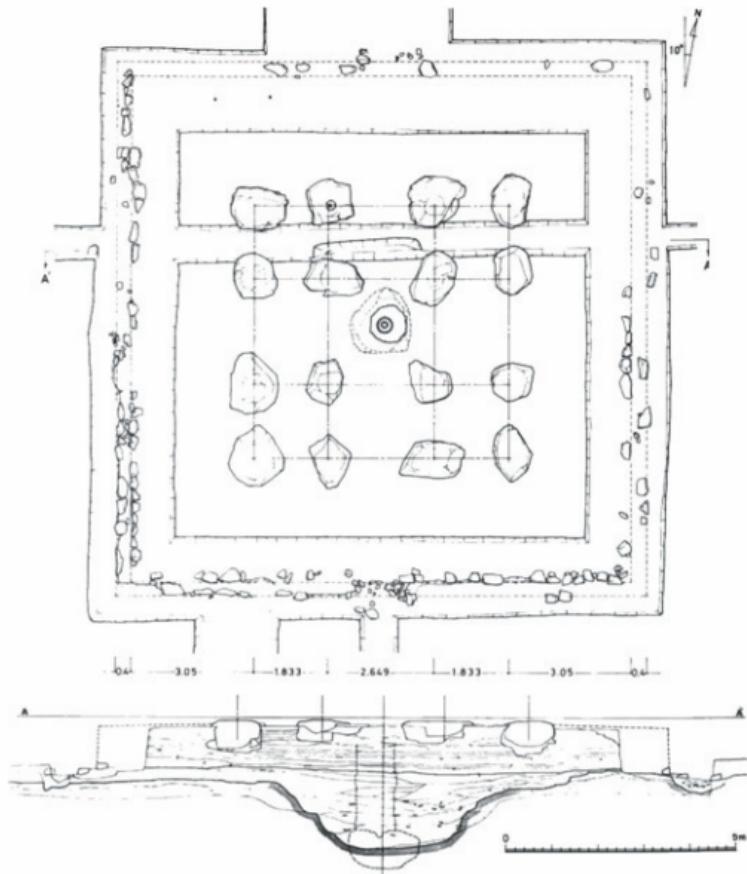
第1図 塔基壇平面図および断面図

心礎は径1.65×1.52m、厚さ0.8m程の花崗岩製で、上面を平滑にして中央に径75cm、深さ4cmの円形の蓋孔と、その底にさらに径15cm、深さ10cmの漏斗状舍利孔を穿つ。蓋孔の周囲に鉄錆が附着し、蓋は鉄製で鍍金したものであったらしい。舍利孔には元文修理時に取出されたと伝える寺藏の金銅製舍利壺（重要文化財）がちょうど納まり、舍利壺が創建以来のものであることを確認した。

基壇面より心礎面まで約2.3mあり、その中間は旧心柱の空洞となっていた。空洞と舍利孔の中心はともに基壇の中心より北東方向にずれている。空洞は径約80cmの正八角形で、版築面には径72cmの八角形心柱の各辺に、添木3本づつを上下3段に繩で巻きつけたと思われる痕跡があり、心礎上には添木残片が數本残存していた。

基壇の築成方法は、塔初層平面よりやや小さく、逆方錐形の土壤を掘り、底に心礎を据え、次に心柱を立て、その根元を粘土で土鍛頭型に根固めしてのち、旧地面まで埋めもどし、さらに、旧地面が東南に低い緩斜面のため、水平に整地している。この整地面上で、上成基壇の外周に幅60～90cm程の繩張り溝を掘り、その内側約50cmの位置に径6cm程の坑を約1.4m間隔に打込み、堰板で囲い版築をおこなったと推定される。礎石は版築の途中で据え付け、さらにその周囲もつき固めている。下成基壇石と溝側石は上成基壇石を積み上げてのち、繩張り溝を埋めもどした上に据えたものと思われる。北・南・西の中央部では、階段の裏込めと思われる小石があり、四辺中央に階段を設けていたと考えられる。

整地面を境にして基壇の築成法は異なる。上部は粘土と砂を互層に積み上げた精緻な版築であるのに対して、下部の心礎壇の埋土は瓦を多量に混入した粘土と砂質をかなり大まかに互層とし、整地層の補りもよくない。

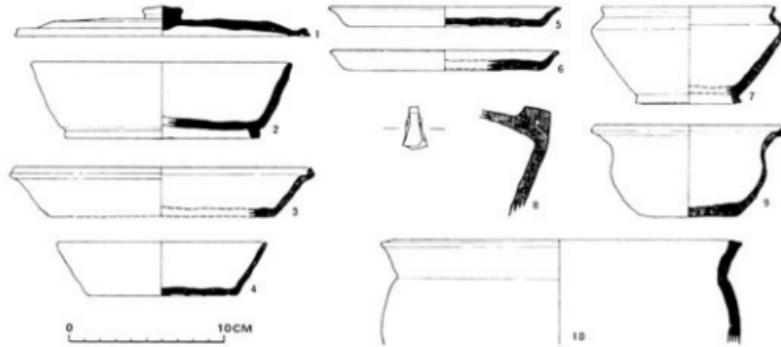
第1図 生駒市須恵器窯出土の土器

以上の須恵器は、全体に青灰色を呈しよく焼きしまっているが、灰色を呈し軟質のものもある。胎土は細砂を含み、なかに黑色微粒子を含むものがある。見た目には、大阪府泉北窯跡群の同時代のものとの区別は難しい。

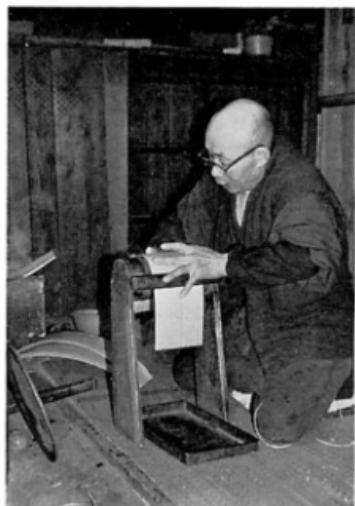
第1図 曲物の製作

曲物容器は、湯にひたしてやわらかくした側板を曲げ、カバ(桜の樹皮)でとじ合せたのち、別に用意した底板をはめこんで作る。杓作りの全工程は別表のように約30工程にわかれ、使用する工具は数十種にのぼる。橋田氏方では、ローラー等の近代的な用具を用いず、また継引鋸や台ガンナをほとんど使わない古い技法が見られた。調査は来年度も継続する予定である。

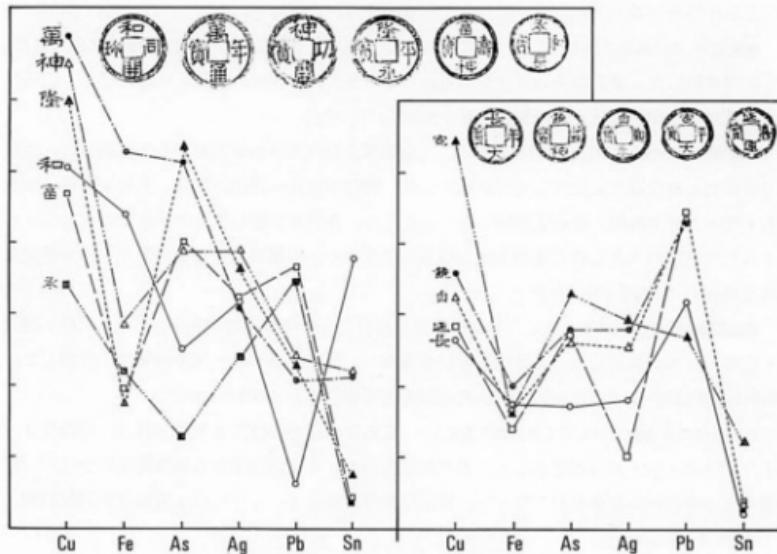
第1図 皇朝十二銭の成分比較図

結果は第1図にまとめたとおりである。すなわち、銅に対する錫(Sn)と、鉛(Pb)の量的な変化が銅銭の種類(時代的な変化)に関連して差異を示すことがいちおう判明した。このような良貨から悪貨への変遷は、銭の大小や重量の変化、歴史的背景から推測されてはい

た。しかし、非破壊的な方法によって得られたデータから、これが論議されたことはなかった。しかしながら、第1図のような結果が得られたとはいえ、今回まとめたデータは、①各種元素間の相対的な比較検討にすぎず、定量値を与えるところまでには至っていない。また、②非破壊的な分析方法を重視しているために、銅線のさびたままの表面部分を分析試料に供しており、したがって同じ試料のさびていない部分の分析値との考察段階におけるメリットのちがいなどは、今後に残された課題となった。

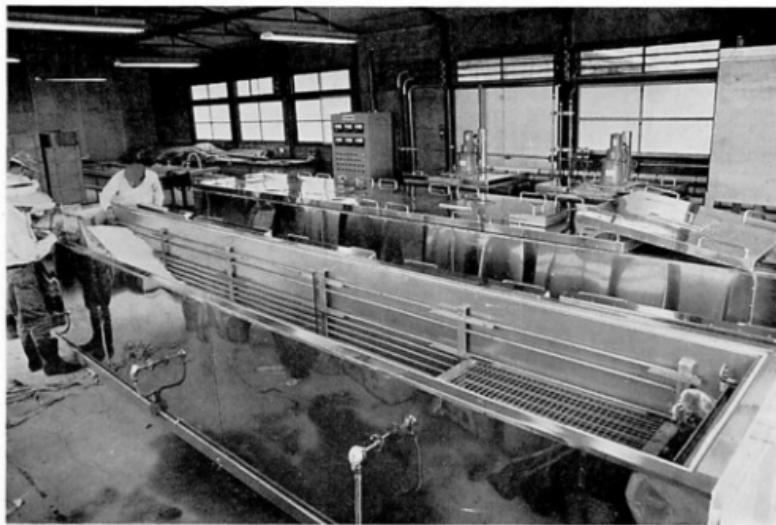
第2図 PEG含浸装置

方法は、かつてスウェーデンの木造船バーサ号保存のために応用開発され、その後も世界各国で広く利用されている「ポリエチレンギリコール含浸法」を採用した。すなわち、常温で固形状を呈する水溶性のワックス様のもの（ポリエチレンギリコール、以下PEGと略称）を液状にしておいて、これを木材にしみ込ませて固める方法である。しかし、わが国では同方法を適用しての大きな木材の処理作業はまだ実施されたことがなかった。したがって、そのような大型の処理装置も製造されたことがなく、その製造からはじめられた。タンクの材料

はPEGに対する耐腐蝕性の材質としてステンレス板を(SUS27, 32)採用した。タンクは木材の大きさに合わせて大型サイズ(5850L×800W×750D)となり、タンク内のPEG溶液の攪拌方法が重要となってくる。ここでは、溶液が一端から他端へ左右に層状に流れる動きと、底から上表面に流れる動きとをバルブの切換えによって操作できるようにした。その流量も、定量ポンプの使用によって最高30lit./hour——まで自由に変化させることができる。
