奈良国立文化財研究所年報

1976

奈良国立文化財研究所

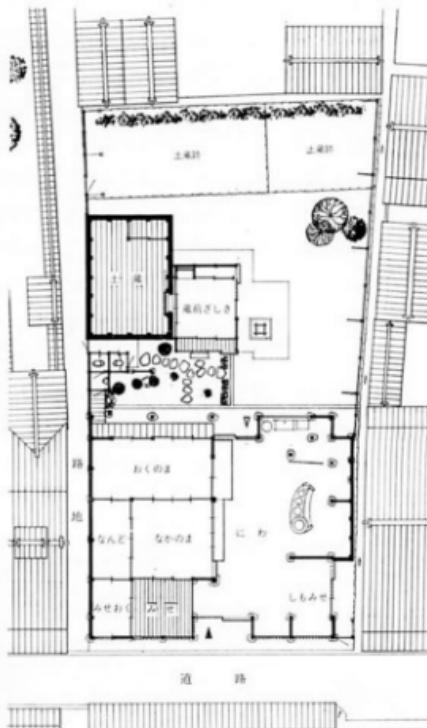
第2図 竣工平面および配置図

査によって江戸末期（土蔵を新築した嘉永前後）に大改造をうけ、さらに大正年間にも一部改装されていることが判明し、かつ当初形式もほぼつかみえたので、所定の手続を経て次のような現状変更を行った。

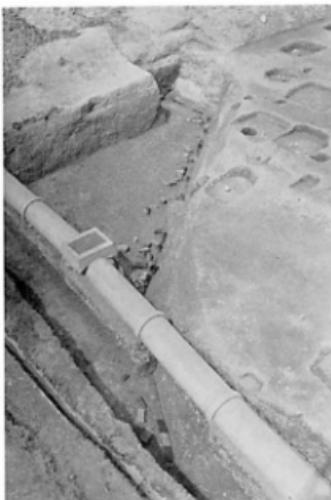
第1図 壇積壁（A期）

壇積墻SX6600は、第69次調査の東延長部分を検出した。南に向ってゆるやかに下がる丘陵の南端を切りとて造成した壇の前面に、平積の壇で化粧を施したものである。壇の残りは悪く、最高2段を残すのみであった。壇の高さは現状でおよそ1.7mである。壇の前縁は調査地西南隅で南南東に折れ、しばらくして再びわずかに北寄りに向きをかえ東へのびる。壇の下では、厚さ12cmほどのバラス敷面となる。この壇の上においては、A期に属する建物は検出されていない。

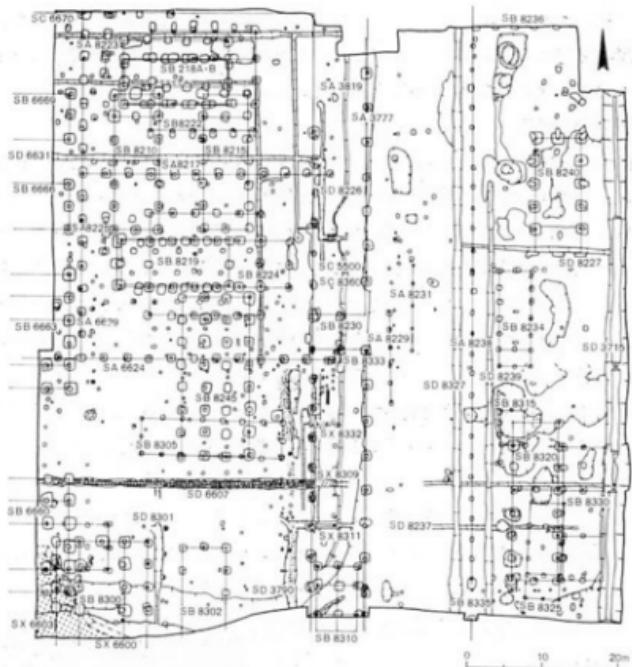
第2図 第87次発振調査構図

発掘区内の築地回廊S C5500のほぼ中央に、門S B8333がある。柱間は1間(10尺)で、築地の一部を切欠いた簡単な門であろう。この東側に目隠堀S A8229をともなっている。

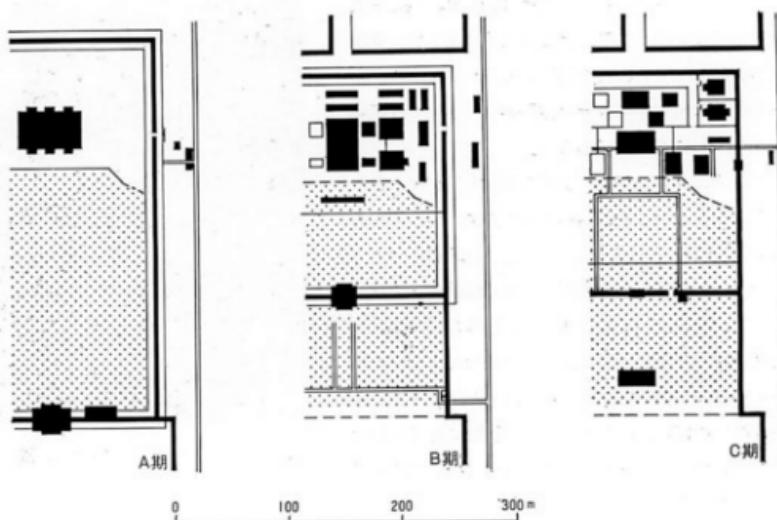
第4図 推定第1次内界地区造構変遷図

D期 C期の東面築地S A3819と基幹排水路S D3715のちょうど中央に位置して南北に通る廈S A8238と、これにともなう2条の溝S D8327とS D8329が設けられる。廈S A8238の東側にはこれと平行に南北に細長い建物S B8234が建てられる。廈の西方ではこの時期に相当する建物を検出していない。

廈S A8238は発掘区内で26間分(柱間約9尺等間)を検出し、さらに南北にのびている。発掘区の南端にあたる個所に門S B8335がある。これはやや大きめの柱掘形一対で、およそ18尺程度の柱間となろう。なお、この門はC期の東面築地の門S B8310に対応している。廈S A8238をはさんで両側に溝S D8327と溝S D8329が平行する。溝の心々距離は約4.5mである。周辺の

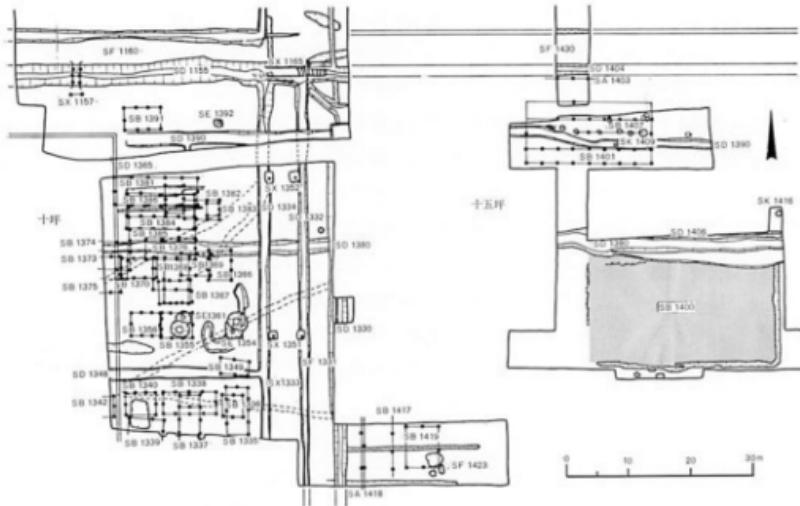
第4図 左京八条三坊十・十五坪遺構配置図

弥生時代の遺構 壺棺墓1、溝、小ピット群を検出した。壺棺墓SK1409は十五坪の僧房の位置で検出した。直径60cm、深さ23cmの円形土壇に口縁を上にして壺形土器を納める。溝は十坪で3条を検出した。いずれも自然の流路と考えられ堆積土に第V様式の土器片を含む。

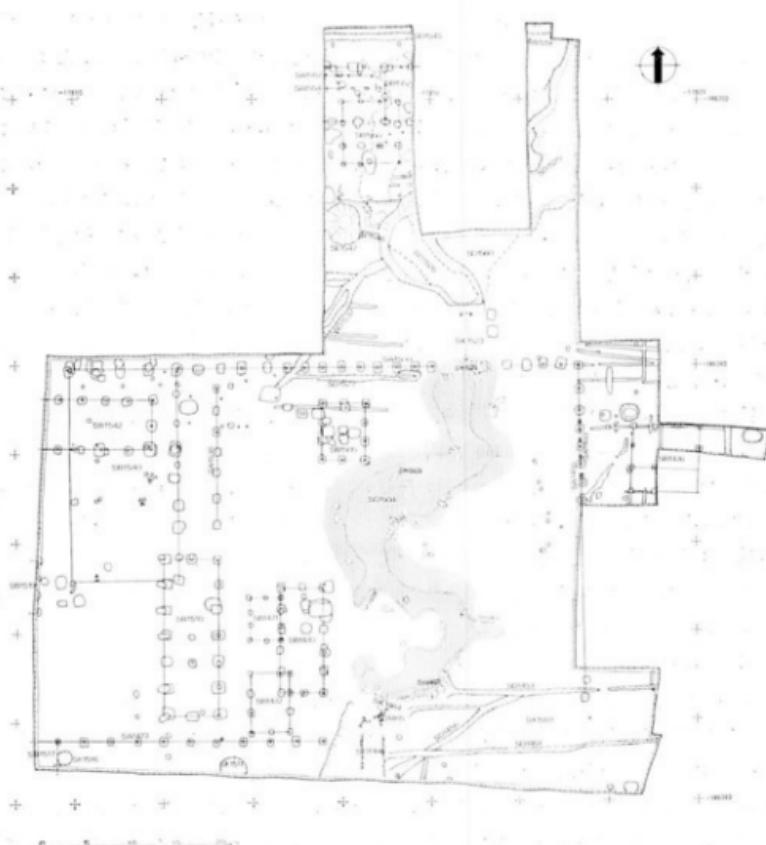
第5図 左京三条二坊六坪遺構配置図

園池 坪内の中心を南流していた旧河川 S D1560を利用して園池 S G1504が造成された。園池への導水路 S D1525もこの旧河川を利用してあり、京造営時に左京三条二坊の坊間路沿いに堀河として改修した菰川から給水していたと考えられる。菰川と導水路の接点には水量調節を

行う取のような施設があったのであろうが、今回の発掘ではその地点まで及ばなかった。池への導水はこの導水路から直接園池に水を引かずに、園池の手前でいったん貯水して、木桶暗渠 S X1523により園池へ導水する。木桶は5 mの一木（巾12cm・深さ10cm）を凹型にくり抜き、上に木蓋をのせる。木桶の導水口は蓋をくり抜き上面から注ぎ入れる構造になっている。取入口には木桶の両脇に1 mの間隔で2本の小角柱（一辺15cm）が検出された。導水のための関連施設であろうが構造の詳細は知りえない。木桶より流入した水は園池北端の立石で囲んだ石組遺構 S X1524（6 m × 1 m）に溜水し、浄化した後清水を池へ注ぐ。

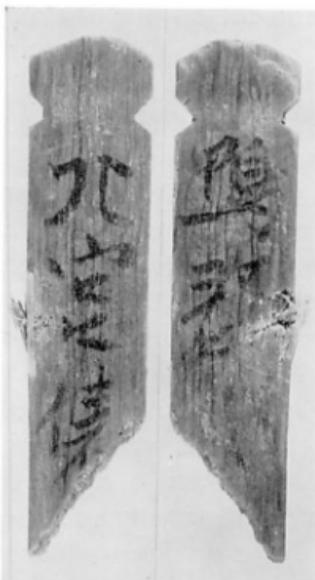
第6図 園池跡出土木筒

木筒は64点出土した。出土遺構は葛川より園池S G1504への導水路S D1525で、予備調査ではその中間地点の青灰色粘質土から(14点)、本調査では末端の屈曲部、木樋SX1523の水取り口付近から西へ南壁に沿って発見された(50点)。木筒が出土したのは旧河川の砂層上に貯水のとき堆積したと思われる暗灰色砂混り粘質土からで、多量の加工木片とともにあった。和銅5、7年の年紀のあるものが3点あり、地名表記等（長郡、額田部里など）からみても、木筒はほぼこの時期のものと考えられるが、園池造作に関連するか、上流より流れ込んだものか明らかでない。木筒の内訳は文書様木筒8、付札類9、習書4、削屑6、その他である。貞進物

の付札には、若狭（調査 和銅5年）、阿波のものがあるほか、里名・人名のみのものが多い。この庭園遺構を考える資料となる重要な木簡として、つぎのものがある（第6図）。

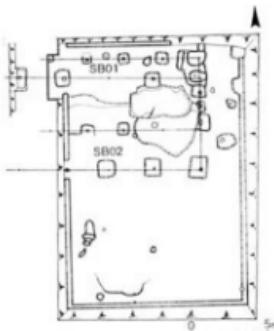
第7図 薬師寺食堂北方遺構図

2棟の東西棟建物の時期・性格については資料が乏しく確定できないが、一応つぎのように考えておきたい。時期は、建物の規模、柱掘形出土の奈良時代前期の須恵器などから、両者とも奈良時代と考える。性格については、2棟が東妻を揃えておりSB02がSB01を建て替えた建物と考えられること、食堂・十字廊（食殿）の後方に位置することから、ともに大炊屋などに関係する建物と考える。

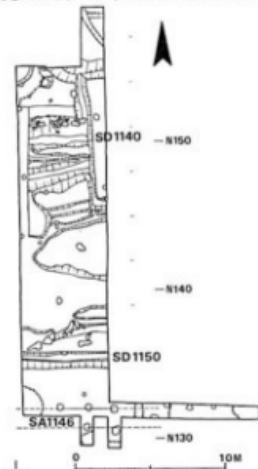
第9圖 海南王森北方遺構圖

築地 S A1146は発掘区南端を東西にはしるが、擾乱のため寄柱2間分しか確認できなかつた。基底幅は6尺、柱間寸法は6尺等間である。溝S D1150は築地S A1146の北2.8mの位置を東西にはしる幅約1.6mの素掘りの溝である。南岸の遺存状況は良好だが、北岸は削平を受けている。溝の推積土は2層にわかれ、下層を奈良時代、上層を平安時代初期に比定できる。溝S D1140は築地S A1146の北雨落溝S D1150の北15mの位置を東西にはしる幅1.9m、深さ1.2mの溝で、大きい自然石を側面に並べて護岸としている。護岸は北壁では良く残っていたが、南岸では発掘区西端に一部残っているにすぎない。底は素掘りのままで石敷等の化粧はない。瓦類、土器類、貨幣、木簡などが出土しており、奈良時代に比定できる。この築地S A1146、東西溝SD1150はともに、現在までに確認されている平城京条坊区画のいすれとも明確な関連性を示さないが、築地と東西溝のいすれかが海竜王寺旧寺域北限の一端を示すものであることは確実であろう。ただ、両者のいすれが寺域北限であるかについては決しがたく、今後の調査を待ちたい。

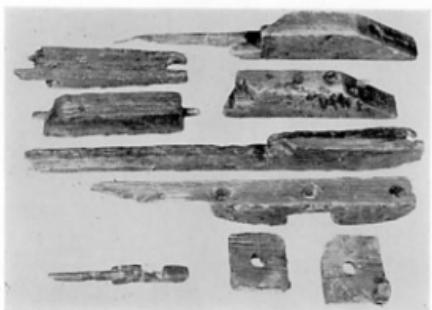
第1図 雛形部材

側通りの肘木は現存全長23.3cm、丈3cm、幅2.5cm、肘木長さ14.8cm、両端の太納穴心々は12.6cm、相欠上木の仕口を持ち、一方の木口に長いつなぎが作り出されている。他方は折損したらしい。このつなぎの長さからみて、柱間寸法が23.3cmを越える側通りの肘木であることがわかる。通肘木は先端を二手先を受ける肘木に作り出し、相欠下木で、上端に隅行の肘木の仕口を持つので、側通りの通肘木である。側柱通り相欠心から太納心迄12cm、丈3.1cm、幅2.3cm、現存全長30.5cmである。先端に巻斗の丸太納があるが、中間に太納穴がない。先端の斗で隅の柱通り尾垂木受け肘木を支える。尾垂木を受ける力肘木は2丁あり、2丁とも丈3.3cm幅2.5cmで先端を斜めに作り、ここに尾垂木を止める丸太納を立てる。先端の勾配は2丁でやや異なり、1丁は約5.2/10、他は約6/10となる。側通りからの出は2丁とも大差ない。この2丁は使われた層が異なるかもしれない。

斗には大斗がないが、巻斗と方斗が1個づつある。何れも完形ではない。巻斗は長さ4.1cm、幅4.0cm、斗尻は現在斜めになる。斗尻の一端は残り、斗縁の丈が1.4cmあり、かなり高い。全体の丈は不明であるが、長さの3/4位と見ると3.2cm程となる。方斗は上端に丸桁の組手を受けたらしい含みの底が残り、三手先の隅の方斗に当る。巻斗より大きく作られ、長さ4.9cm、幅4.5cmある。隅二重尾垂木の上にのると考えられ、斗縁はほとんど残っていない。

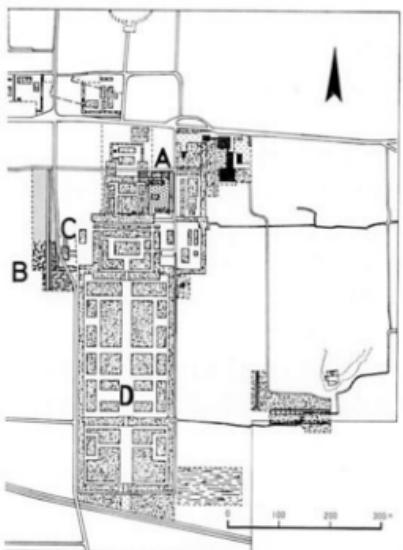
第1図 平城宮跡整備図

その他 第2次朝堂院・朝集殿地区に灌水施設として自動散水装置（スプリンクラー80基、散水栓2基、第1図D）、照明設備（木銀灯4基）案内板（遺構名稱板8基）を設置した。

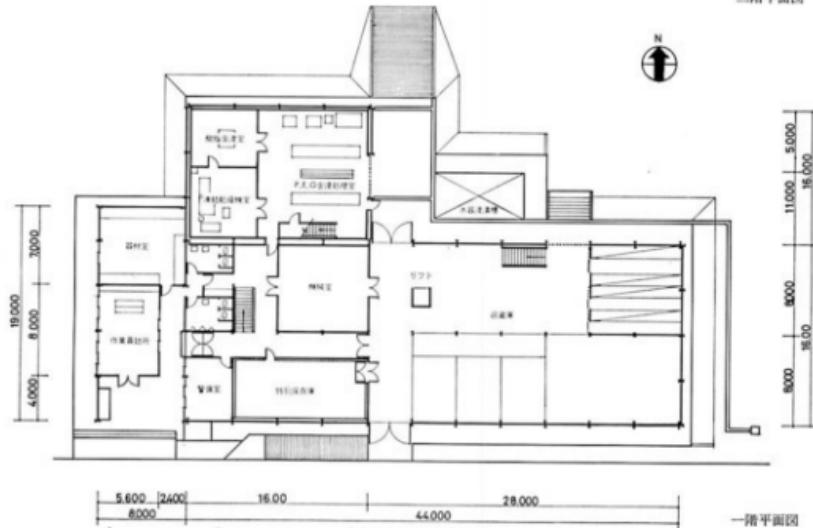
第3收藏庫平面圖

建筑概要 建 筑 面 积 1,061.9 m²

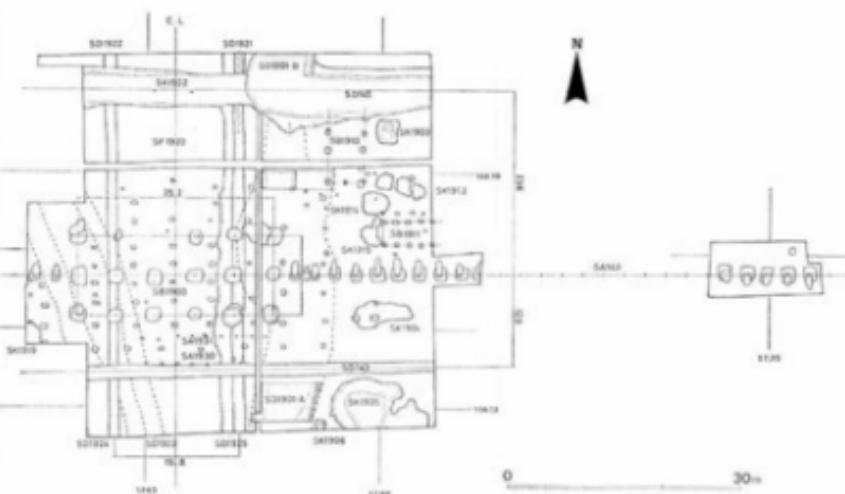
第1図 藤原宮北面中門遺構図

以上、今回の調査によって得られた知見を記したが、最後に過去の調査成果と合せて宮中軸線について述べる。国土地理院第6座標系による宮南門S B500の中心位置はX= -167,021.1M, Y= -17,419.2M, 北門S B1900の中心位置はX= -166,113.4M, Y= -17,426.3M、これから求めた宮中軸線は北で西に26'30''の振れをもつ。

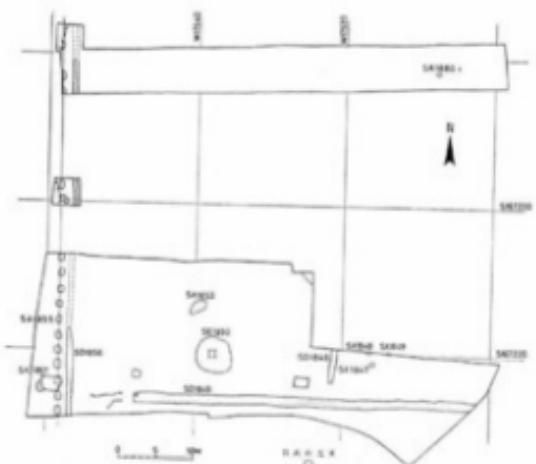
第2圖 鹿鳴京右京七条一坊遺構圖

窓のある日高山丘陵に北接する。藤原京条坊の復原によれば、右京七条一坊の地で一部が朱雀大路推定線にかかる。従って調査目標を右京七条一坊の条坊地割と日高山瓦窓に関連した跡瓦関係遺構の追求におき、七条一坊を東西に貫く形で東西約260m、南北約6mの発掘区と、日高山瓦窓に接する条間・坊間小路の交差する地点にそれぞれ発掘区を設定した。

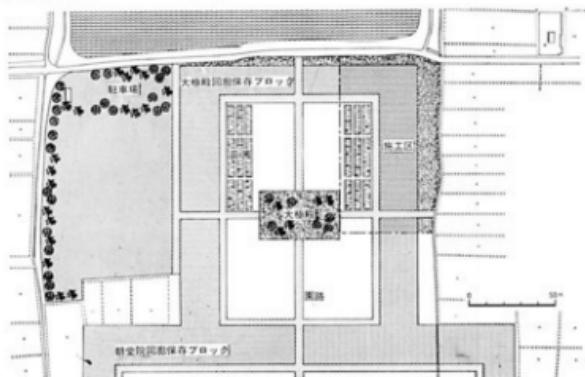
藤原宮跡整備図

以上の趣旨にそって本年度は大極殿東北部にあたる旧鴨公小学校跡地約6500m²について整備を行った。
